工事写真報告書

工事名 I様邸

工事箇所 外壁・その他 塗装工事一式

工事施工者 ベストホーム株式会社

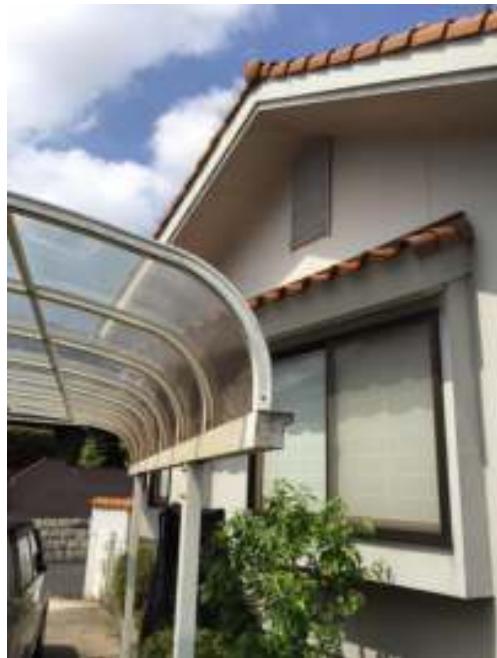
破風

経年劣化しています。

劣化すると腐食、お住まいの痛みにつながりますので、下塗り・上塗りをおこないます。

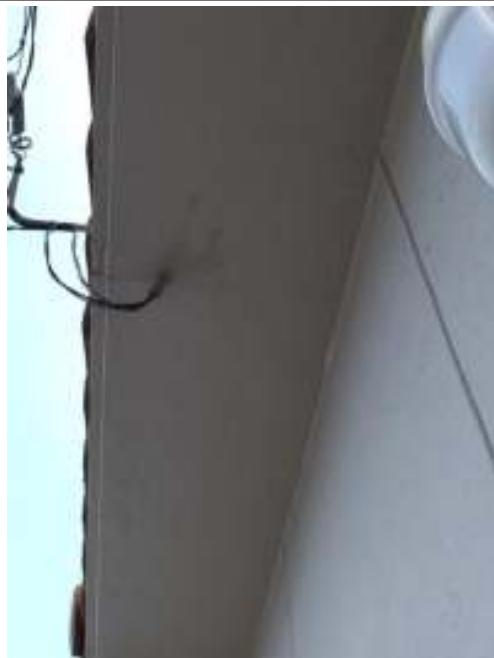
軒天

経年劣化しております。

この部分は通気性の良い軒天専用の塗装をしていきます。

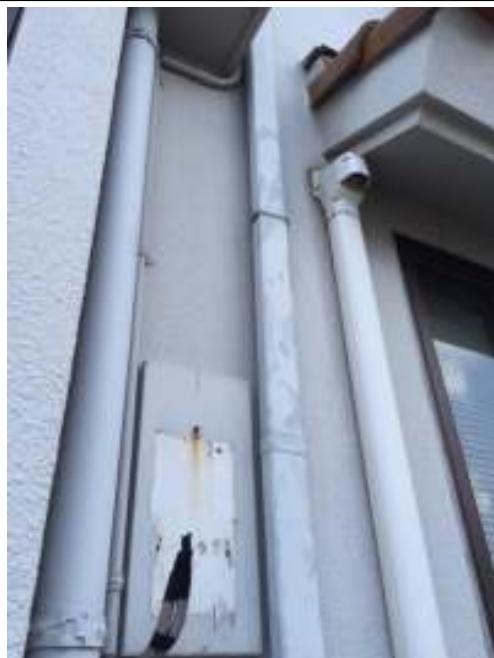
樋・ダクトカバー

こちらは塩ビ素材になります。

劣化すると割れが生じたりすることがありますので、塩ビ専用の下塗りをおこない塗装をしていきます。

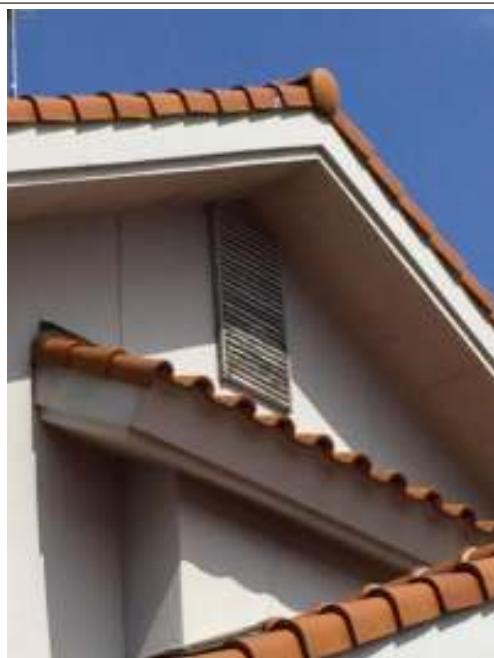
木製 ガラリ

劣化しております。

こちらも塗装をしていきます。

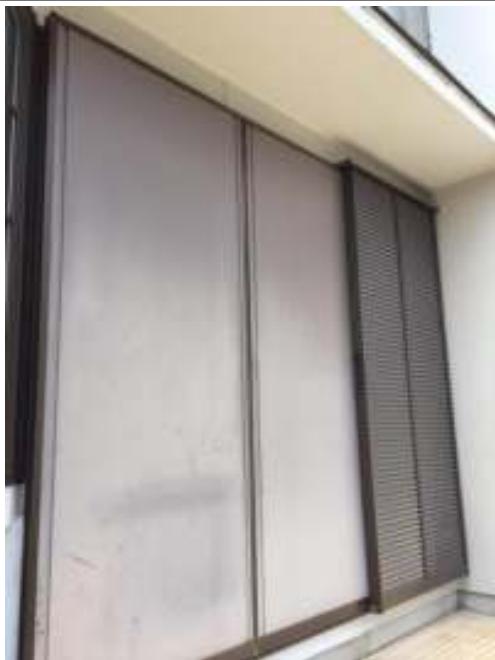
シャッター

この部分は鉄、スチール素材になります。劣化するとサビが発生してきますので塗装が必要です。

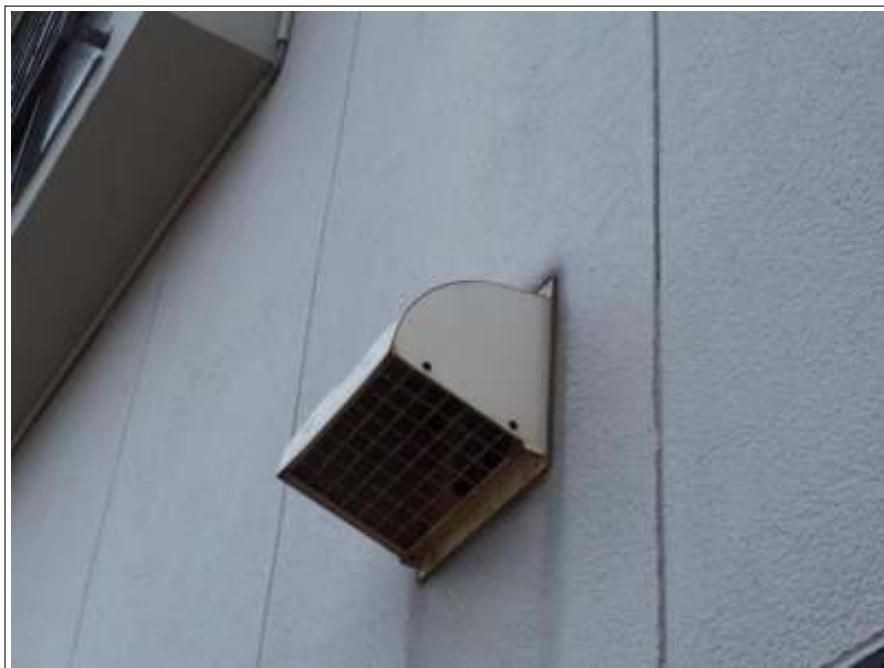
換気フード

同上

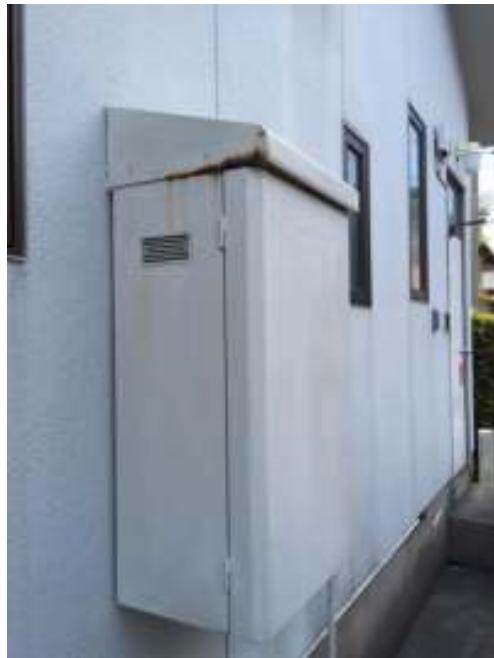
鉄部

同上

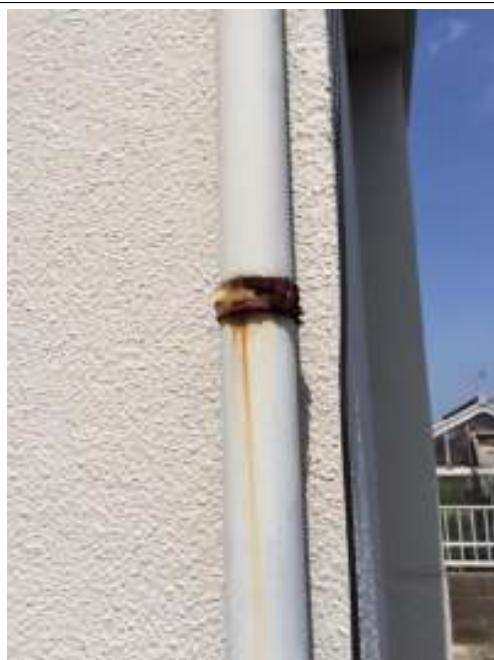
鉄部 篠木

同上

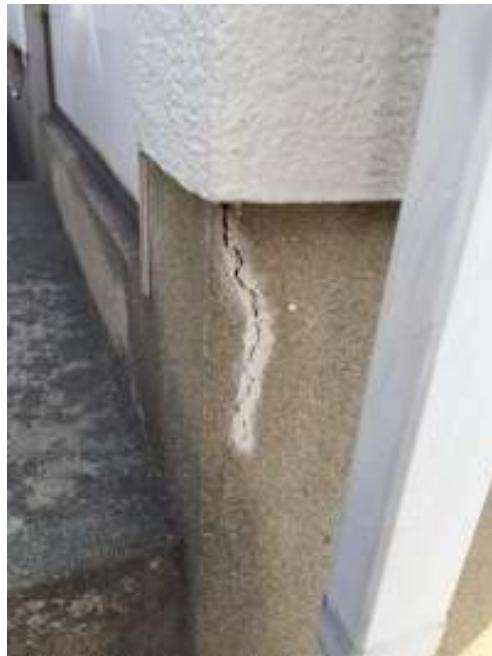
基礎 クラック部

アルカリ性のコンクリートは空気中の二酸化炭素や酸性雨と結合することによって徐々に中性化されます。

中性化されたコンクリートは表面にヒビが入るだけでなく、内部の鉄筋の腐食や膨張につながり構造物の性能低下につながりますので、シーリング等で補修をおこないます。

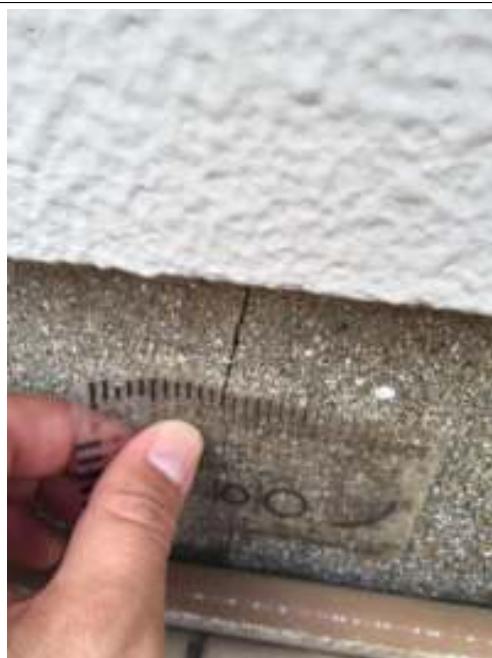
基礎 クラック部

0.3mm以上のキレツは補修が必要です。

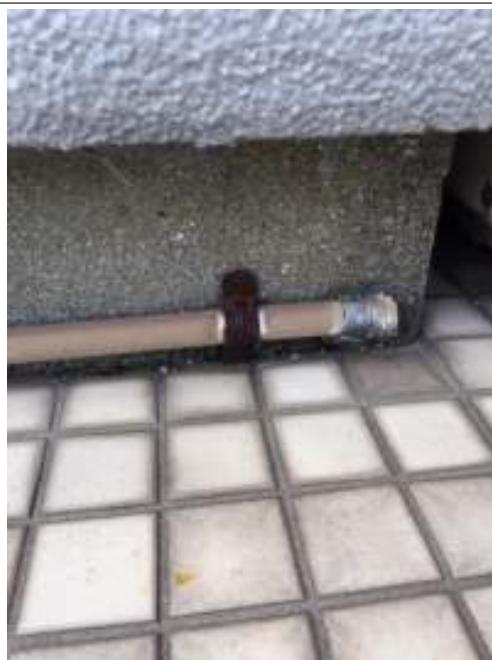
基礎

同上

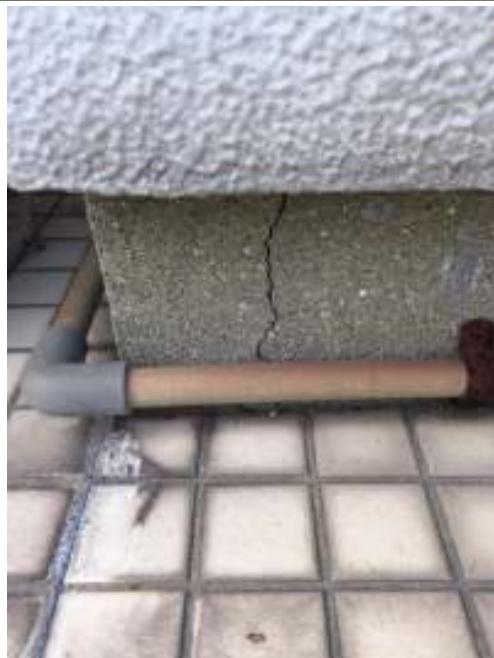
基礎 クラック

同上

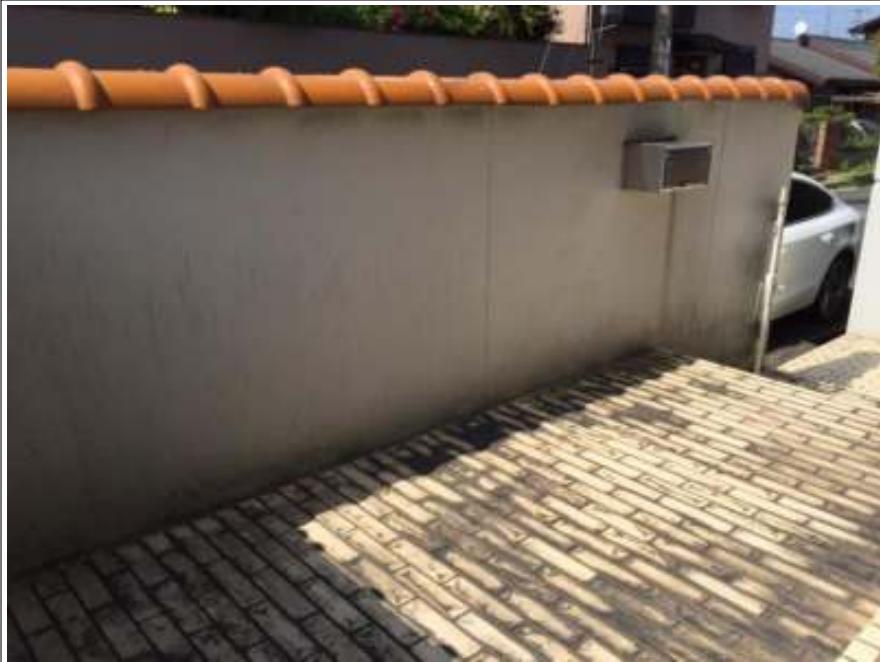
屏

同上

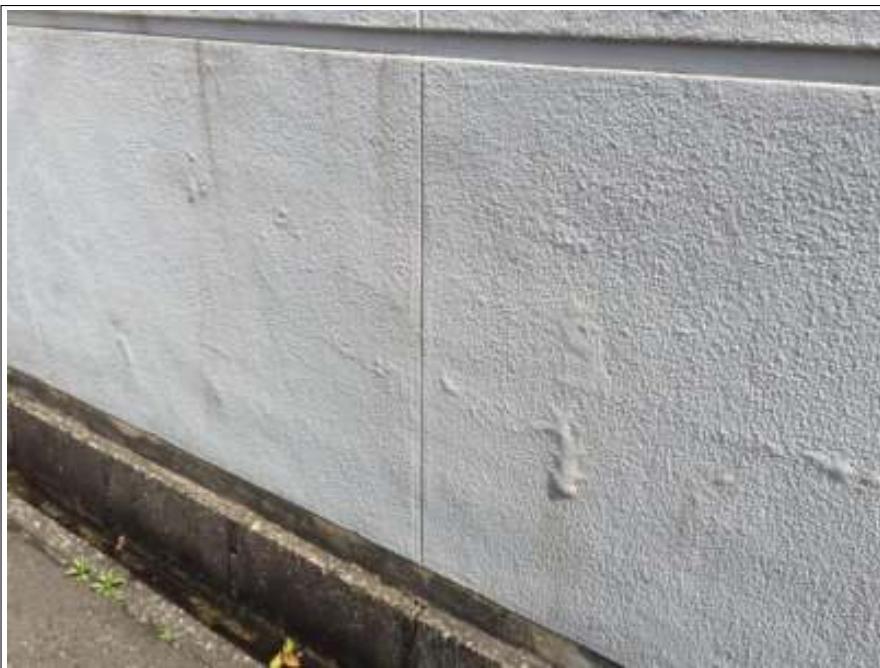
壠

所々に膨れが見られます。

このまま塗装をしても旧塗膜から膨れる恐れがありますので、浮いている部分は除去し、ローラーによる肌合わせをして塗装をしていきます。

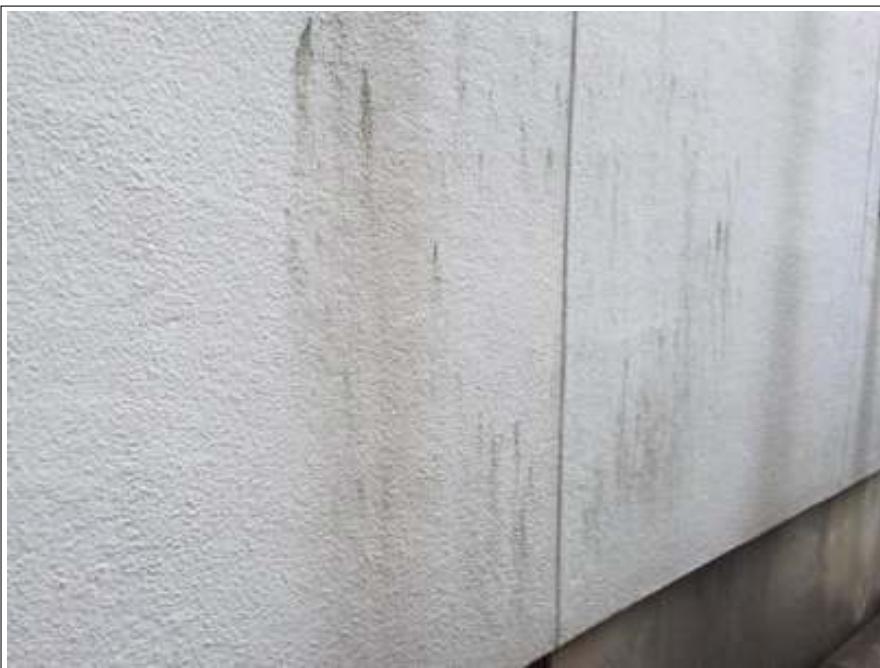
外壁 カビ発生部

カビの発生が見られます。

カビの上にいくら良い塗装をしても、カビの根が残っている以上塗膜を突き破って表面化してきますので、カビの根を抑える必要がありま

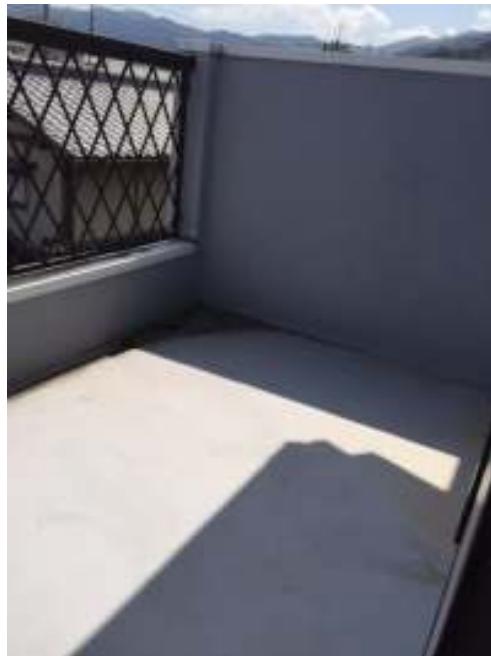
ベランダ

経年劣化しています。

劣化が進むと雨漏れの原因の部分にもなりますので、劣化する前の保護塗装をお勧め致します。

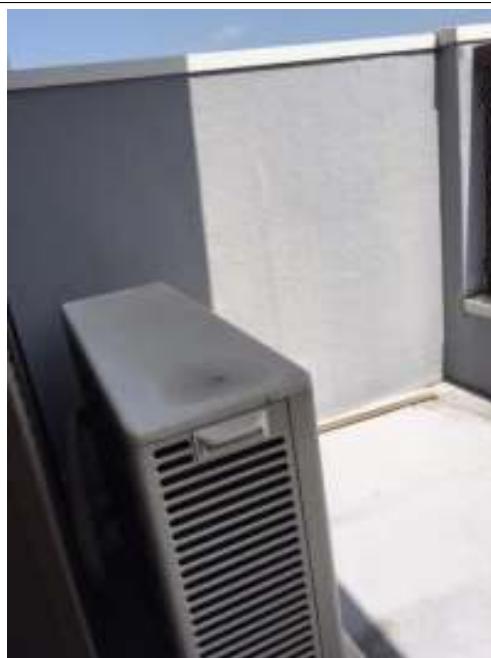
ベランダ

同上

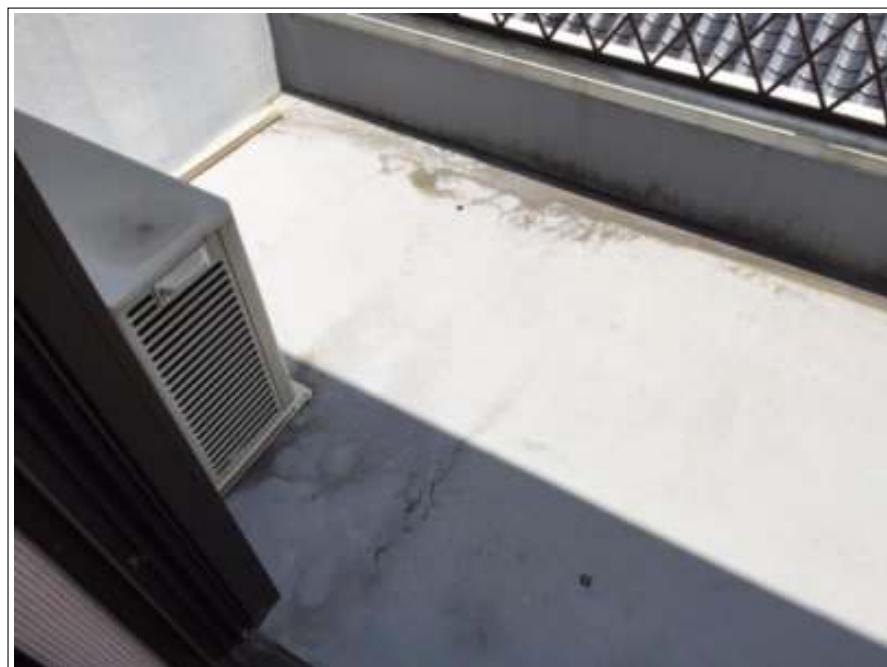
ベランダ

同上

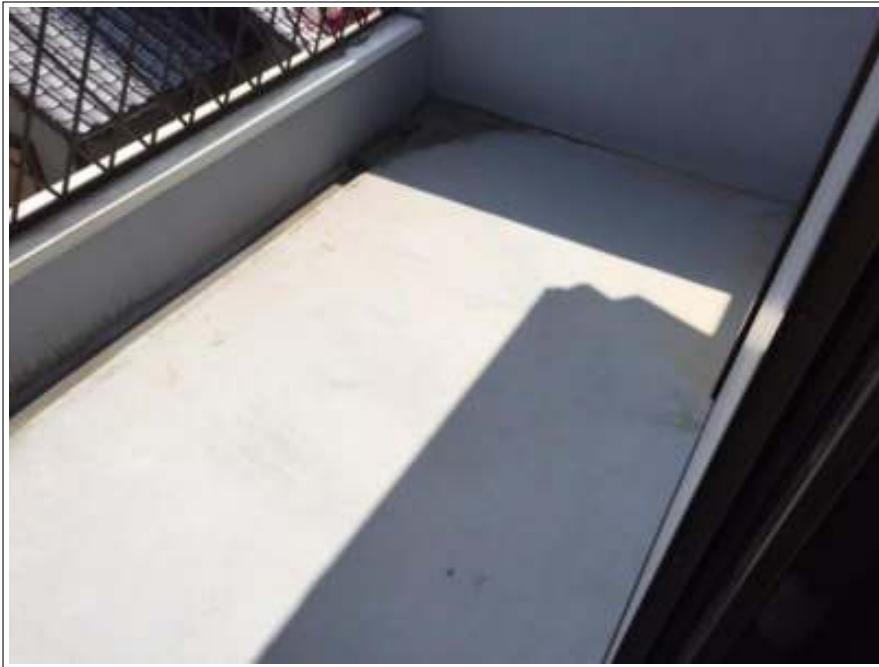
ベランダ

同上

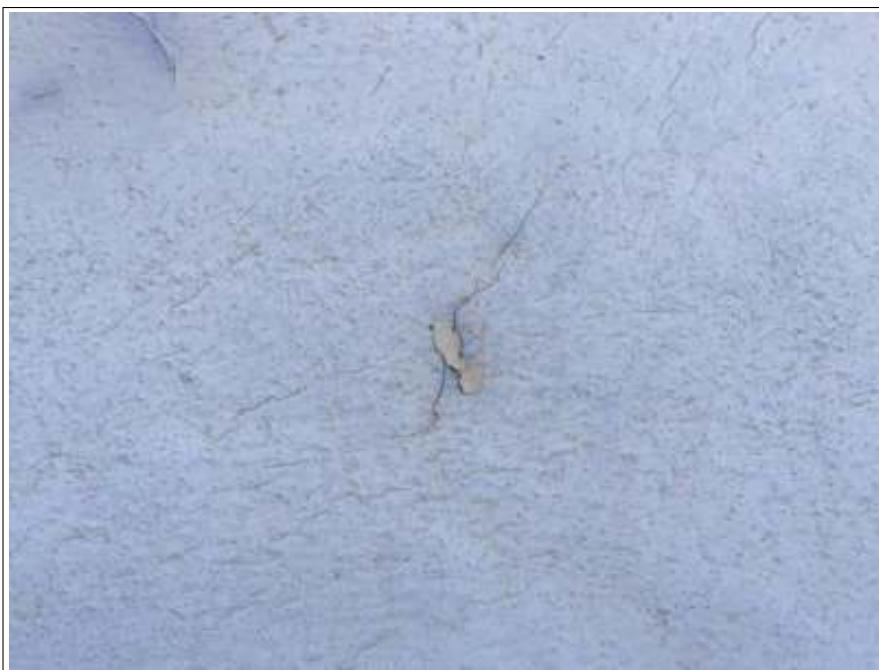
ベランダ床 クラック部

この部分から雨水や湿気、炭酸ガス等が直接侵入し雨漏れもそうです
が、躯体・床材の痛みや建物の寿命などにもつながりますので、雨漏れする前の塗装をお勧めします。

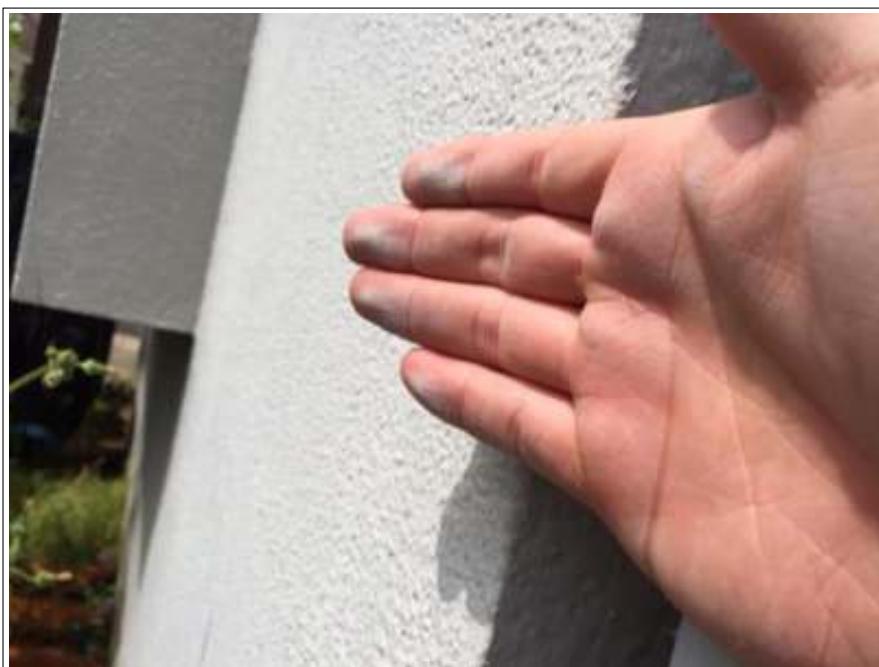
チョーキング現象

紫外線などにより塗膜の表面が劣化し、チョークの粉状のような状態になっています。

この状態になると表面から水や湿気を吸い込んでしまい、外壁や中の躯体の痛みにつながりますので、早めの塗装をお勧めします。

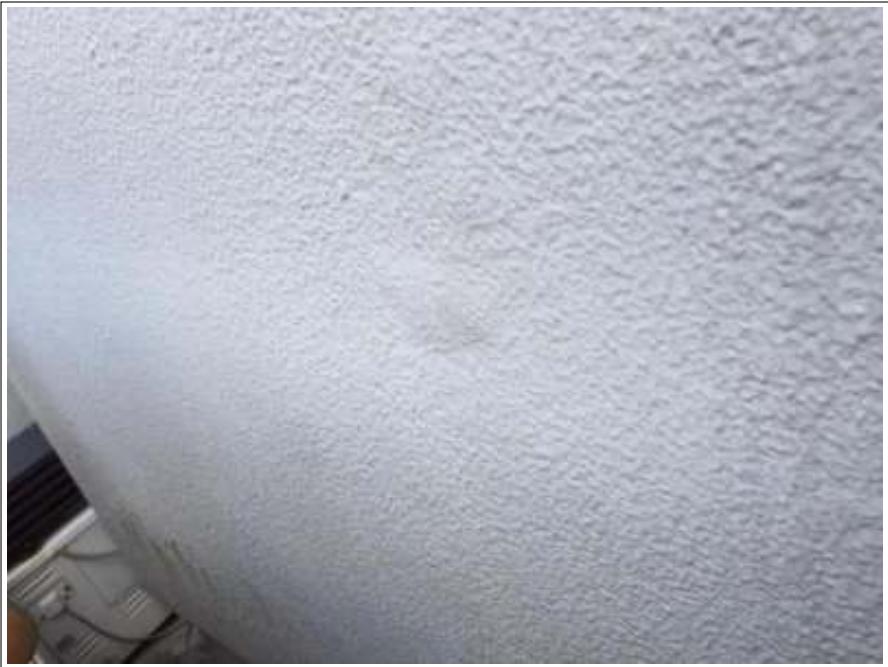
外壁 クラック部

全体的に見られます。

この部分から雨水や湿気、炭酸ガス等が直接侵入し躯体・外壁の痛みや建物の寿命につながりますので、シーリング等で補修をおこない塗装をしていきます。

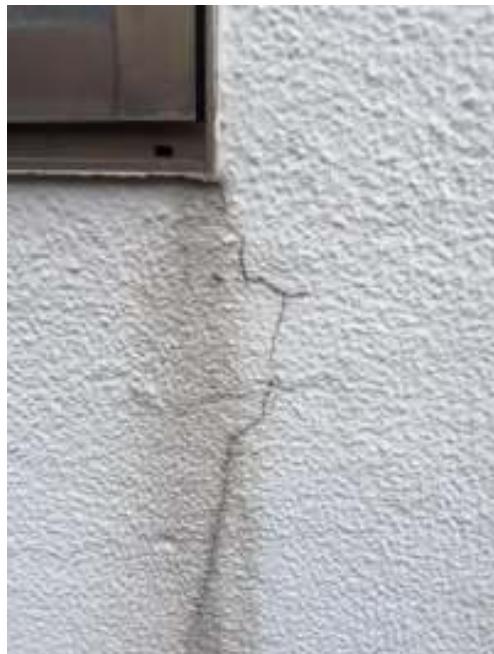
外壁 クラック部

同上

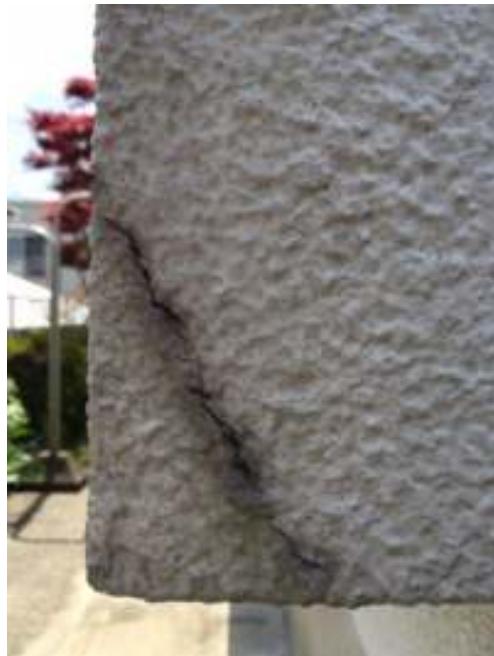
外壁 クラック部

同上

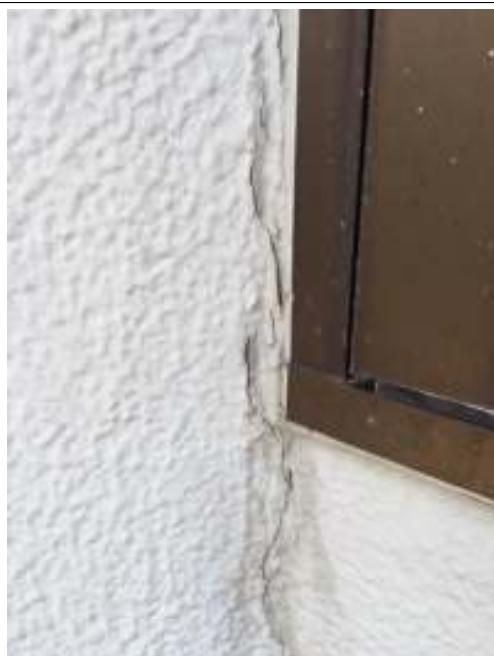
外壁 クラック部

同上

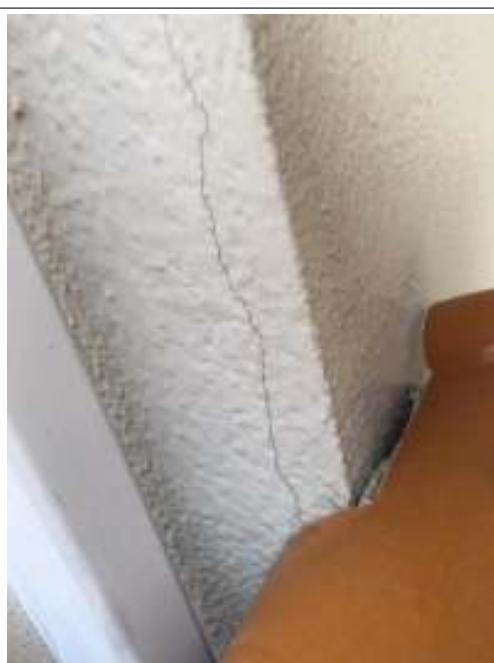
外壁 クラック部

同上

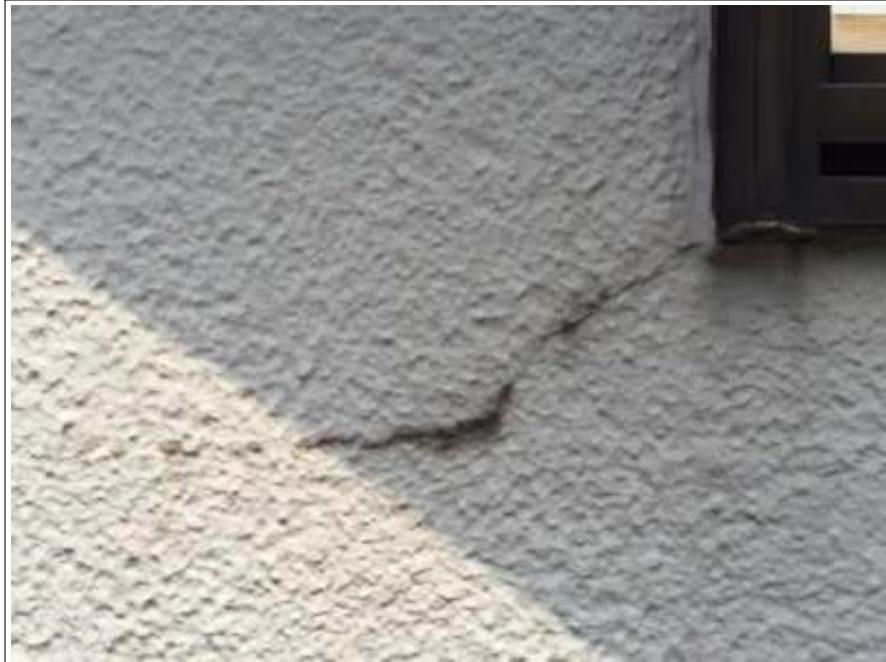
外壁 クラック部

同上

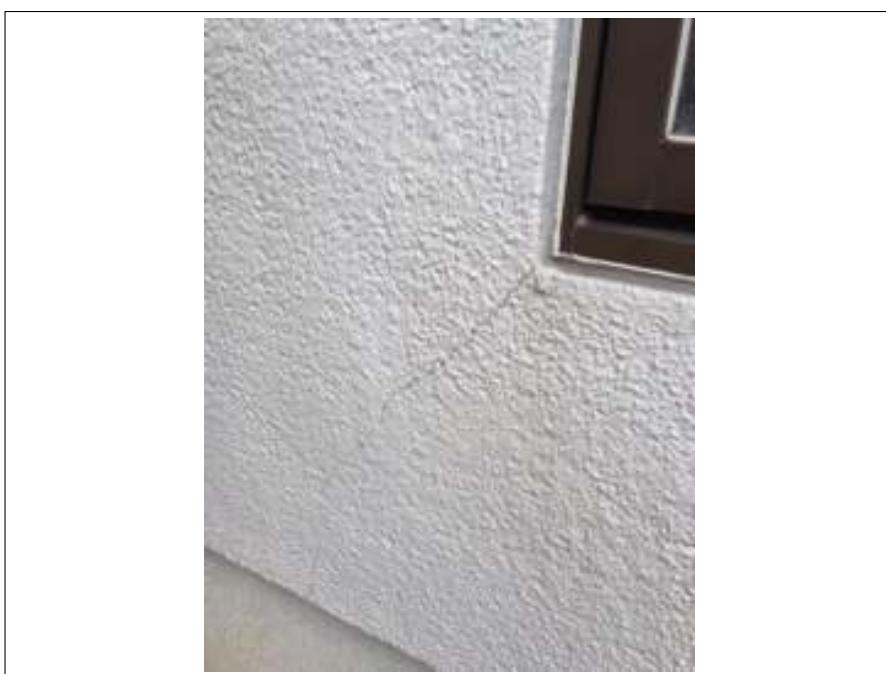
外壁 クラック部

同上
