工事写真報告書

工事箇所 屋根・外壁・その他 塗装工事

工事住所 北九州市 小倉南区 徳吉東

工事施工者 ベストホーム株式会社

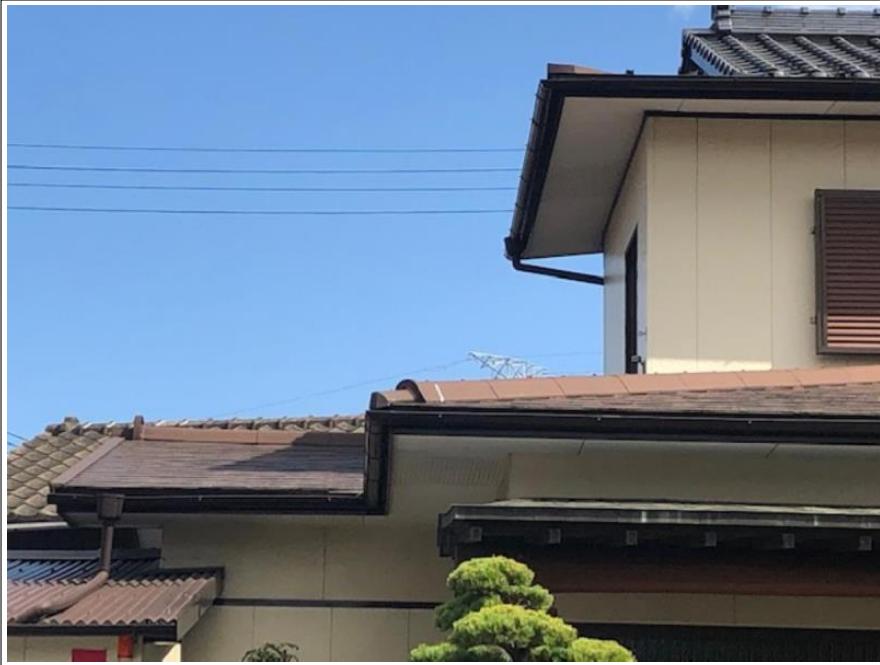
カラーべスト

劣化し割れや反りがひどくなり葺き替えとなると、アスベストが入っているので処分費がかなりかかりますので、早めの塗装と維持をお勧めします。

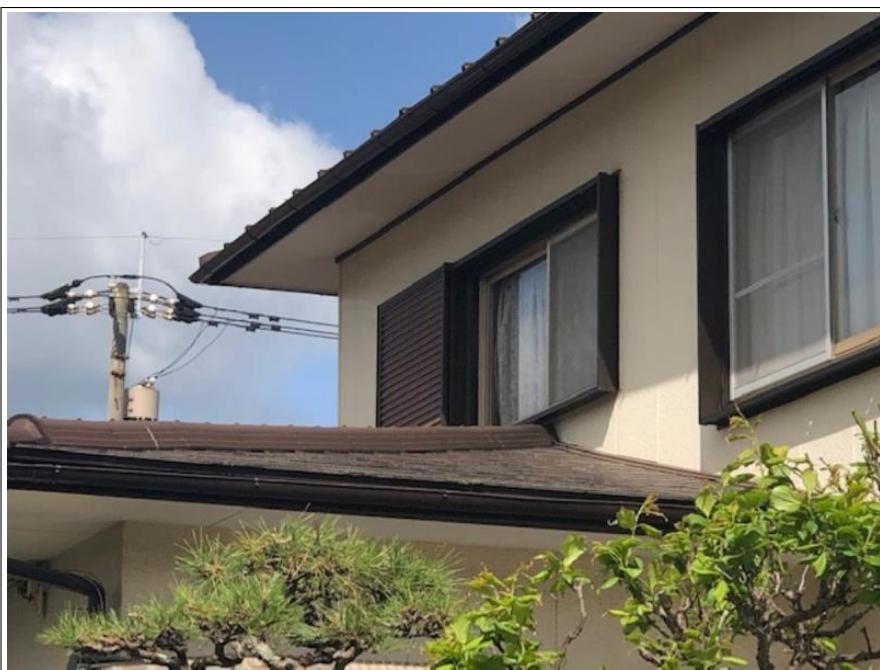
カラーべスト

この素材はセメント:アスベスト(又はパルプ繊維)が85:15で作られています。

表面の塗装が新築当時はアクリル塗装を焼き付けており、7年ぐらい経過すると表面の防水効果が低下し、だんだん反りや割れが生じてきます。

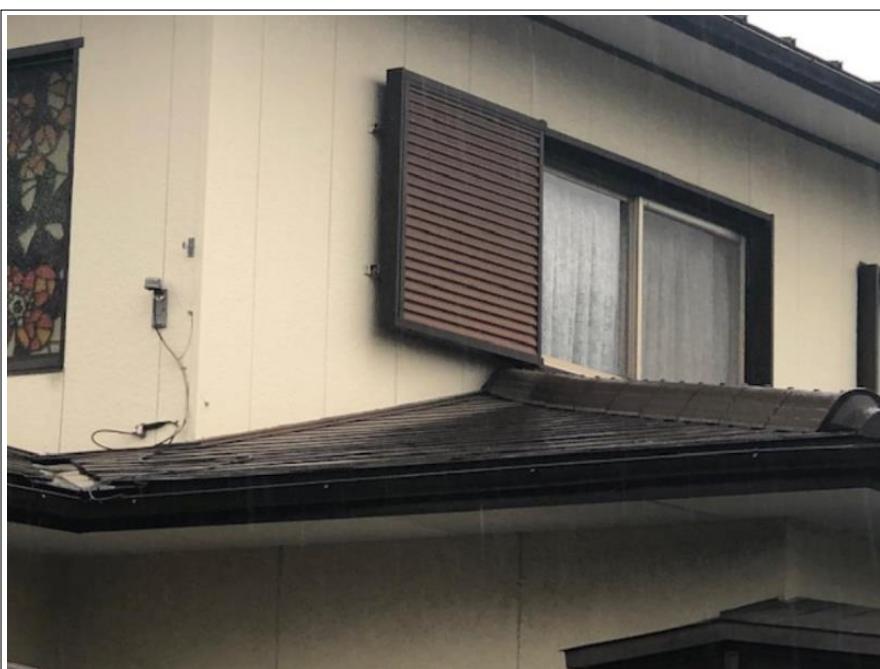
カラーべスト

同上

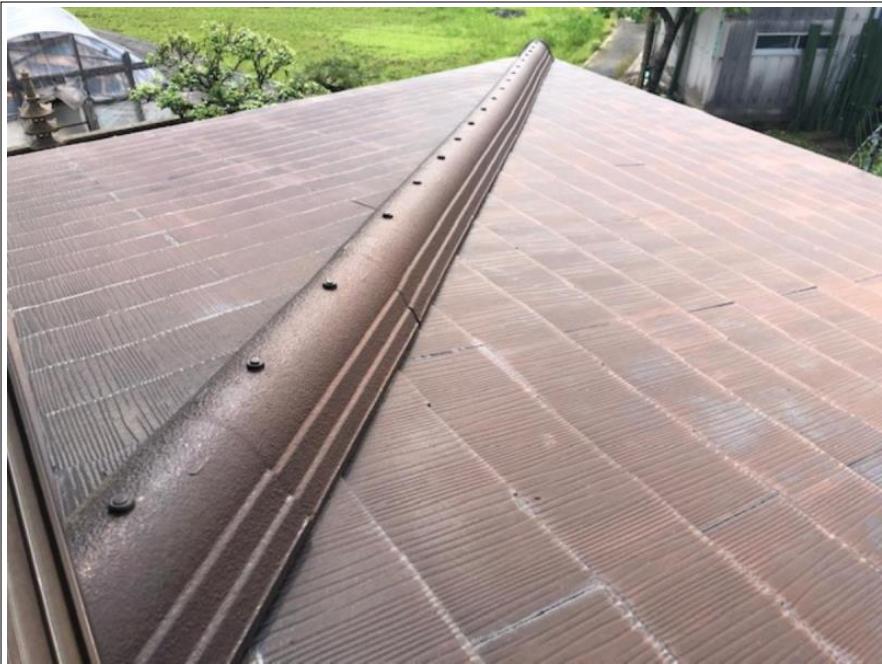
カラーべスト

前回の色が黒系の塗料を塗られたとのことですですが、全体的に変色・退色を起こしております。

一般的な塗料の色は有機顔料を混色して色を作っていますので、紫外線により有機顔料が破壊され、屋根色の変化が起こってしまいます。

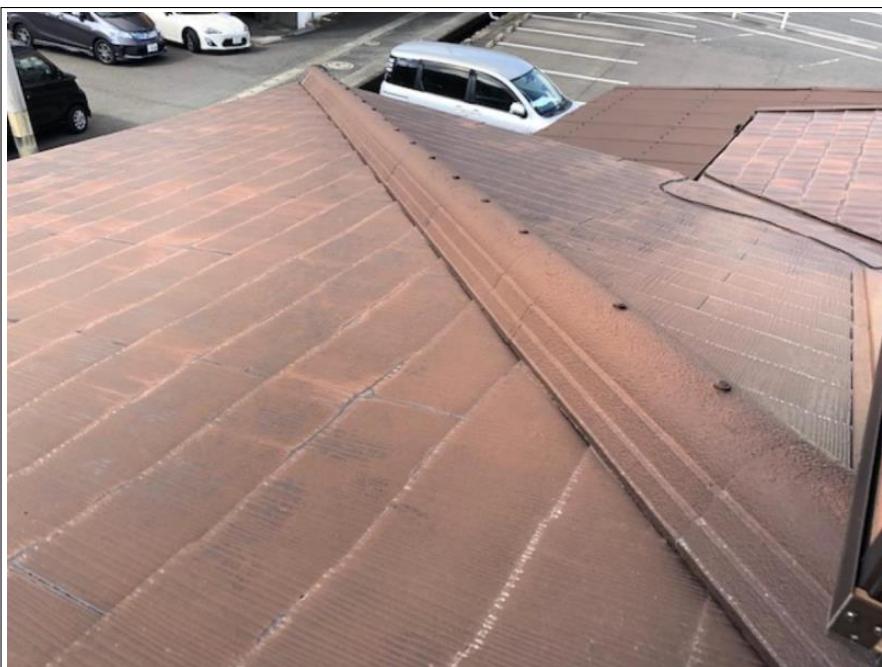
カラーべスト

無機顔料で色付けをしている塗料は変色・退色が起こりにくい特徴があります。

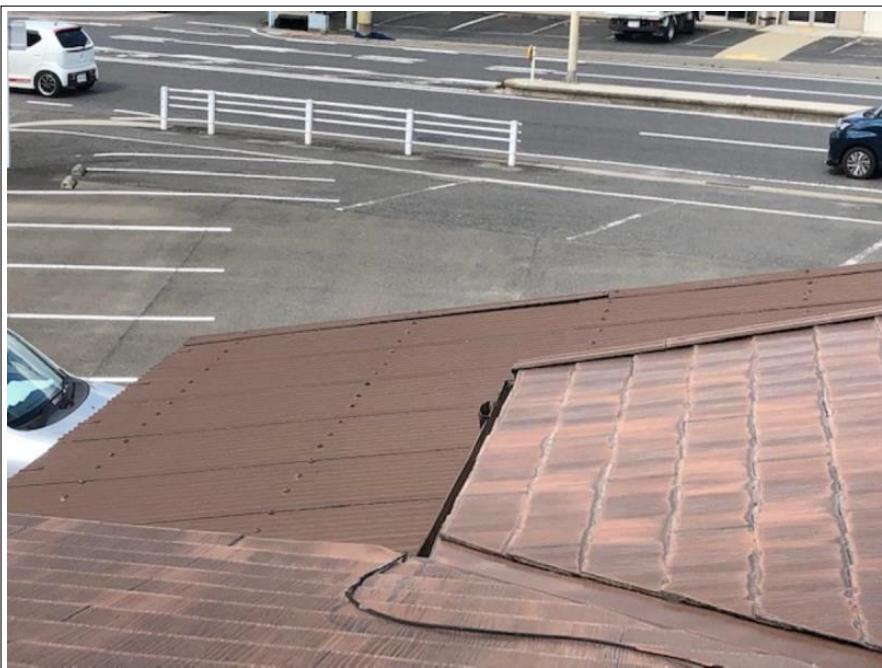
カラーべスト

同上

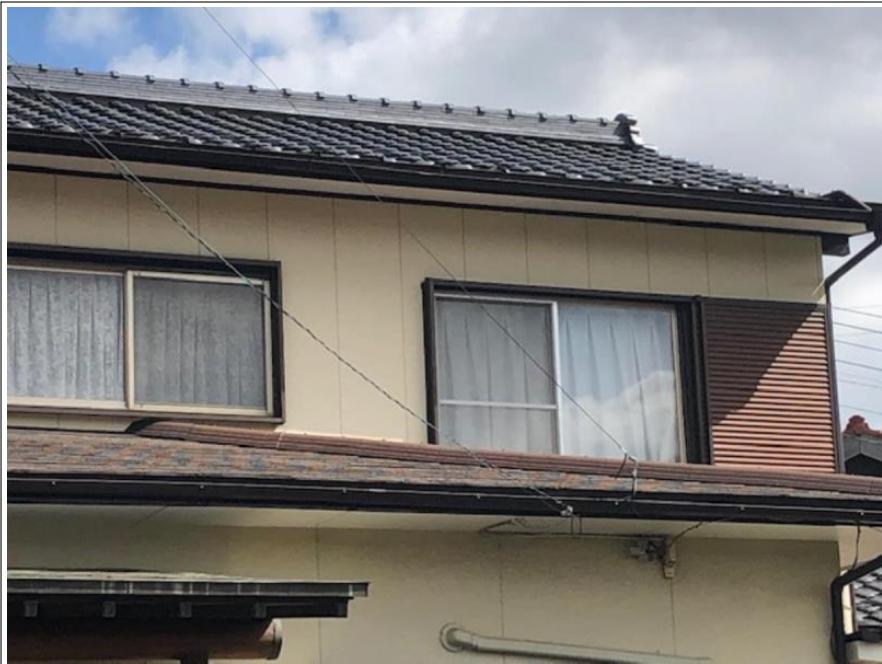
瓦棒屋根

一部、鉄・スチール素材の屋根部分があります。

全体的にサビの発生が見られ、サビの腐食が進むと穴が開き、雨漏れの原因や補修費がかなりかかってきますので、早めの塗装をお勧め致します。

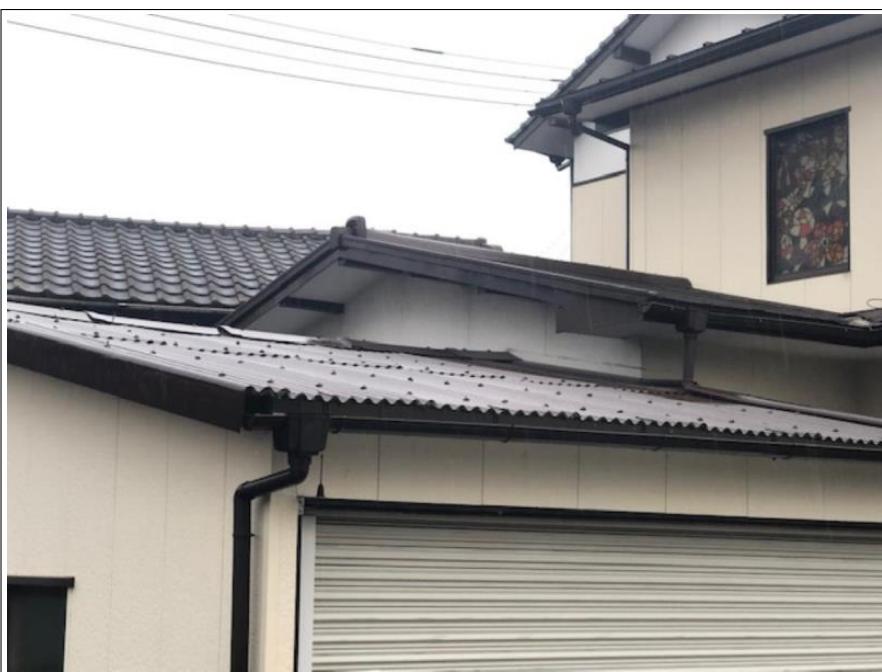
波型スレート屋根

波形スレートはセメントとアスベスト(2004年までは含有)を成型して作られた波型の形状の板になります。

※2004年以降はアスベスト(石綿)の代替品としてグラスウールやロックウール(岩綿)が使用されています。

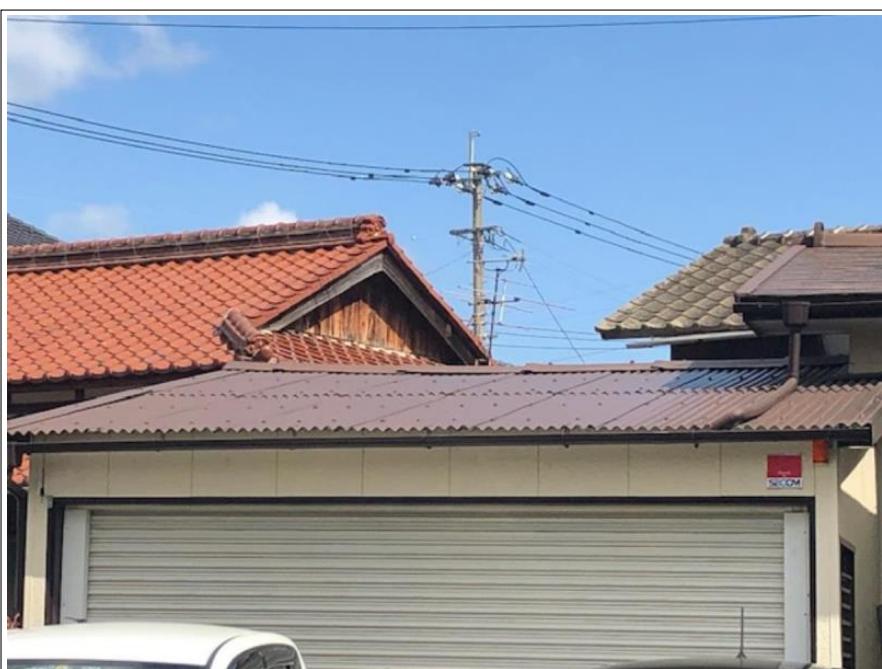
波型スレート屋根

耐久性・耐火性・遮音性・安価とメリットが多い屋根材です。

アスベスト含有の波型スレートは老朽化で飛散はありませんが、破碎すると飛散する恐れがありますので、劣化が進む前の早めのメンテナンスをお勧め致します。

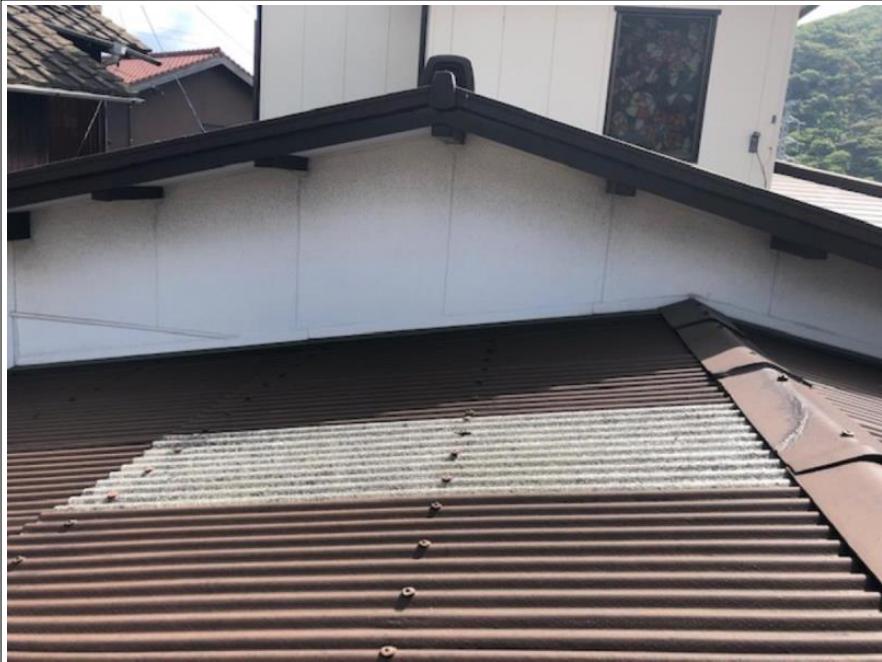
波型スレート屋根 明り取り部

一部割れている箇所がありました。
ここから雨水が浸入してきますので、早めの処置をお勧め致します。

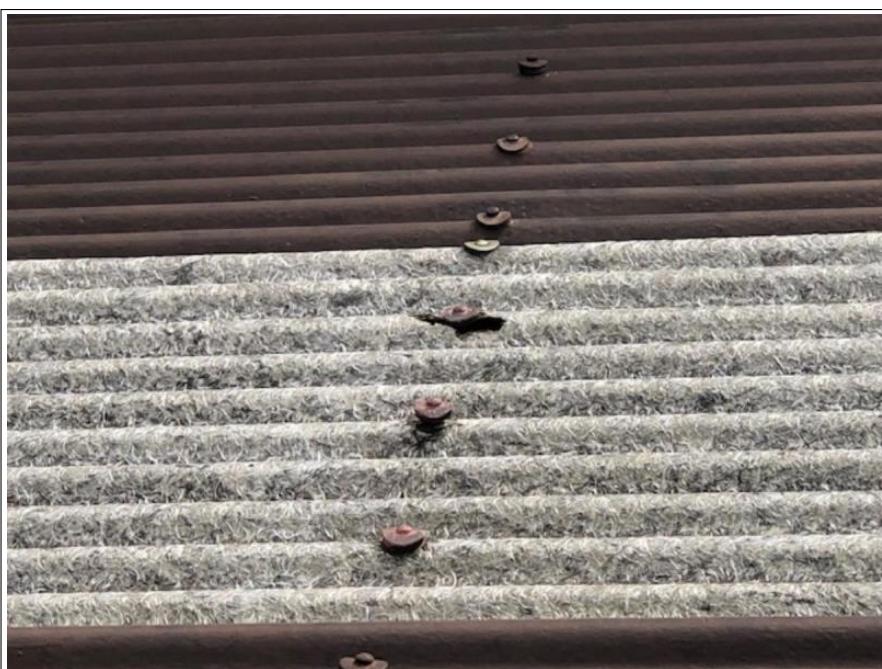
波型スレート屋根 明り取り部

同上

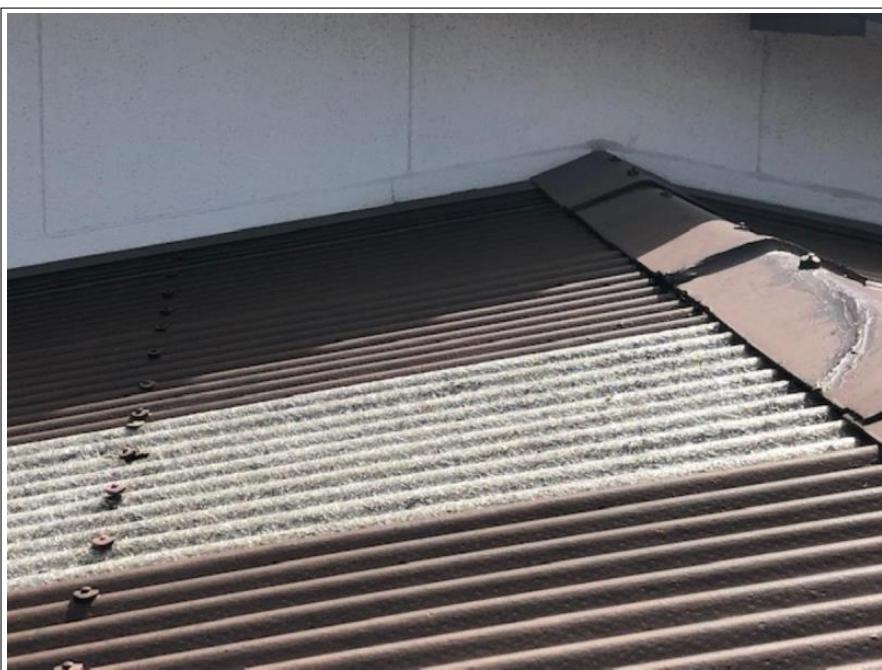
波型スレート屋根 明り取り部

また明り取り部周囲からの雨水の浸入も考えられますので、早めの処置をお勧め致します。

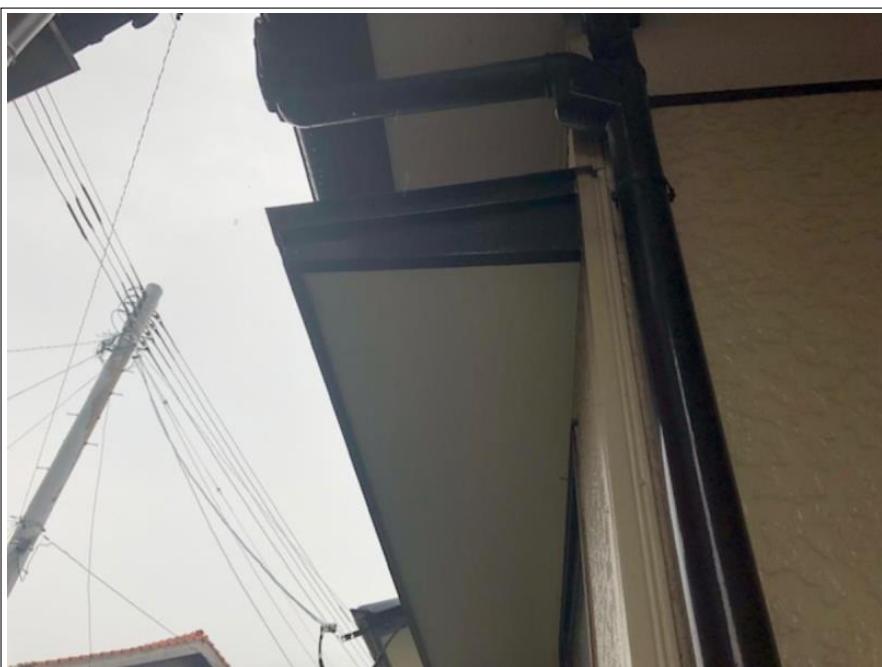
軒天・樋

軒…この部分は、通気性の良い軒天専用の塗装をしていきます。

樋…この部分は塩ビ素材になります。

劣化すると割れる可能性があるので塩ビ専用の下塗りをおこない塗装をしていきます。

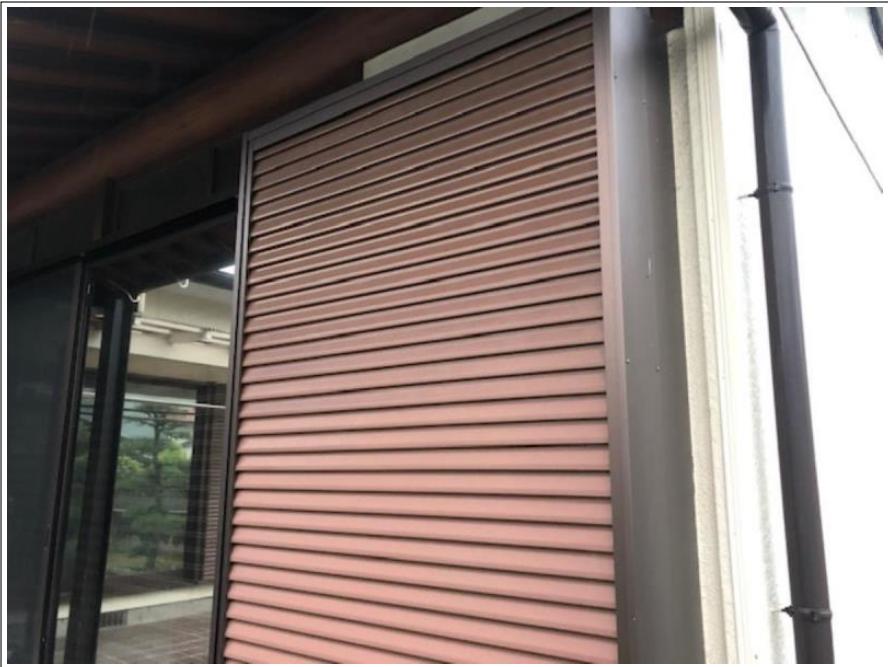
雨戸・戸袋

こちらは鉄・スチール素材になります。

劣化進むと腐食やサビの発生がしてきますので、劣化が進む前のメンテナンスをお勧め致します。

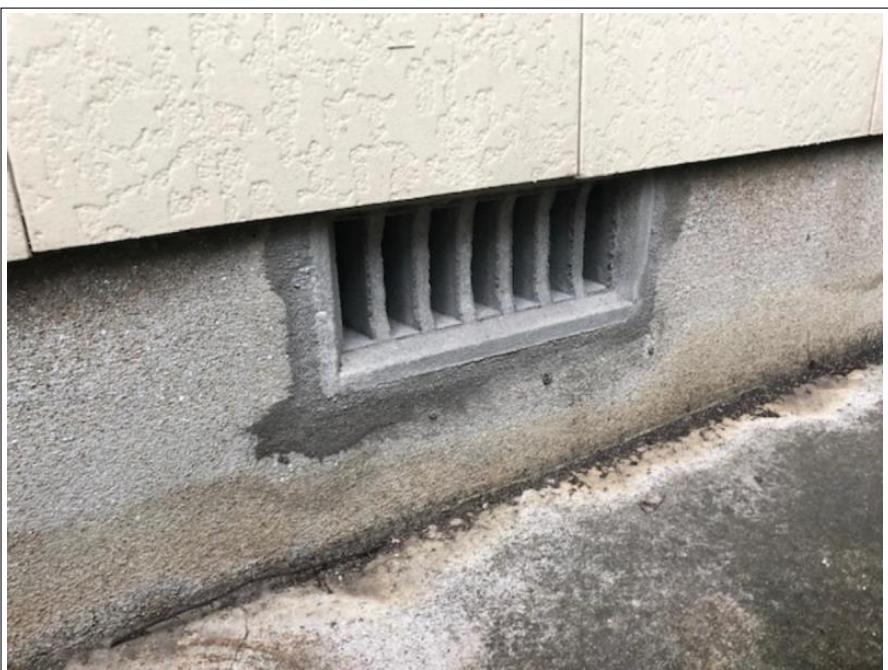
基礎

アルカリ性のコンクリートは空気中の二酸化炭素や酸性雨と結合することによって徐々に中性化されます。

中性化されたコンクリートは表面にヒビが入るだけでなく、内部の鉄筋の腐食や膨張につながり構造物の性能低下につながりますので、シーリング等で補修をおこないます。

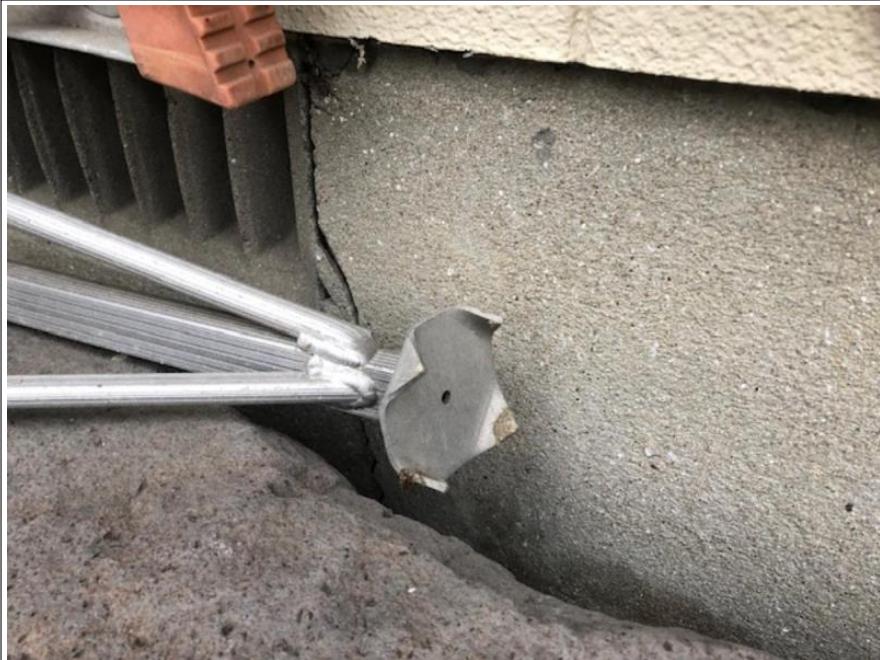
基礎

0.3mm以上のクラックは、シーリング材等での補修が必要になります。

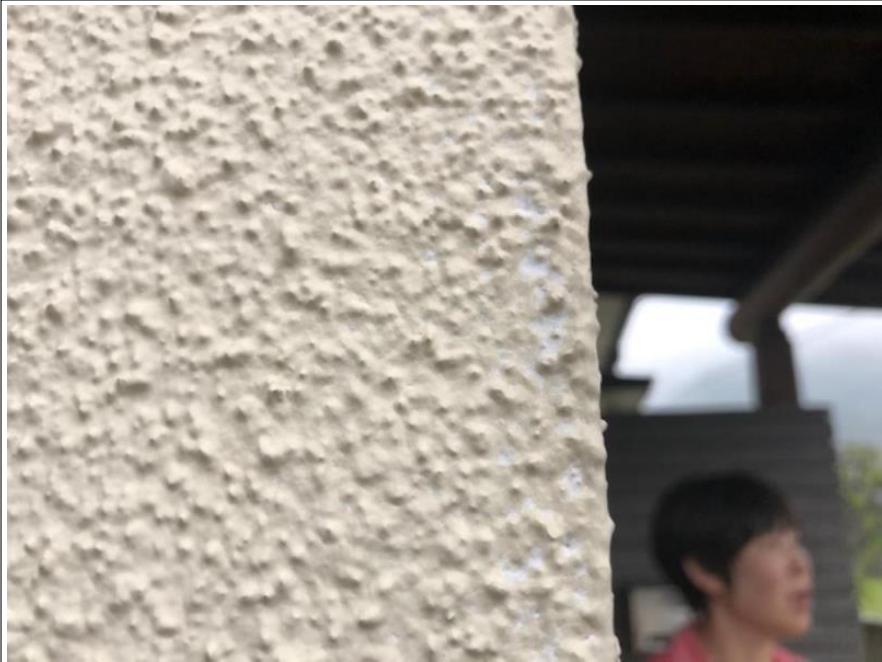
外壁 現状

塗り残しが見られ、下塗の色が所々見られます。

長毛ローラー施工や解体前のダブルチェック等でこのような問題は解消できます。

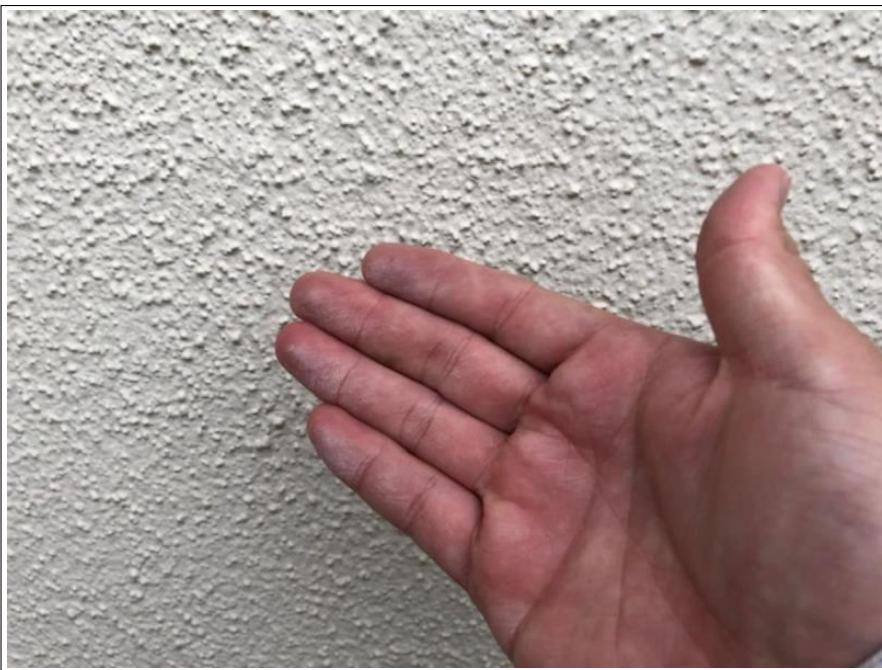
外壁 チョーキング現象

紫外線などにより塗膜の表面が劣化し、チョークの粉状のような状態になっています。この状態になると表面から水や湿気を吸い込んでしまい、外壁や中の躯体の痛みにつながりますので、早めの塗装をお勧めします。

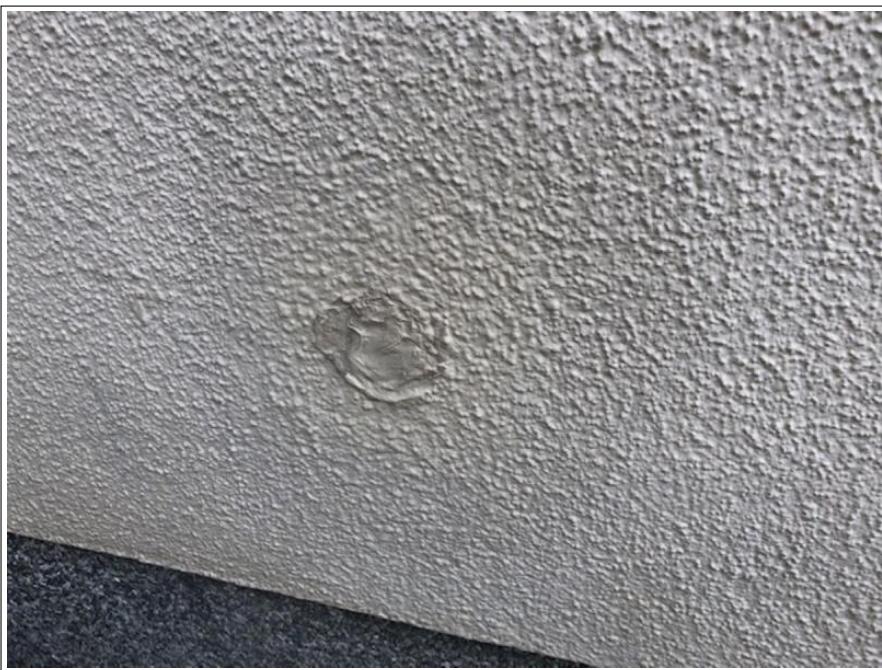
外壁 補修跡

補修跡が見られます。

この補修材が塗料が密着しないシリコン材の補修の場合は、撤去して新たに変性タイプのシーリング材で補修をおこなうか、逆プライマー等で塗料が密着するように下地処理をおこないます。

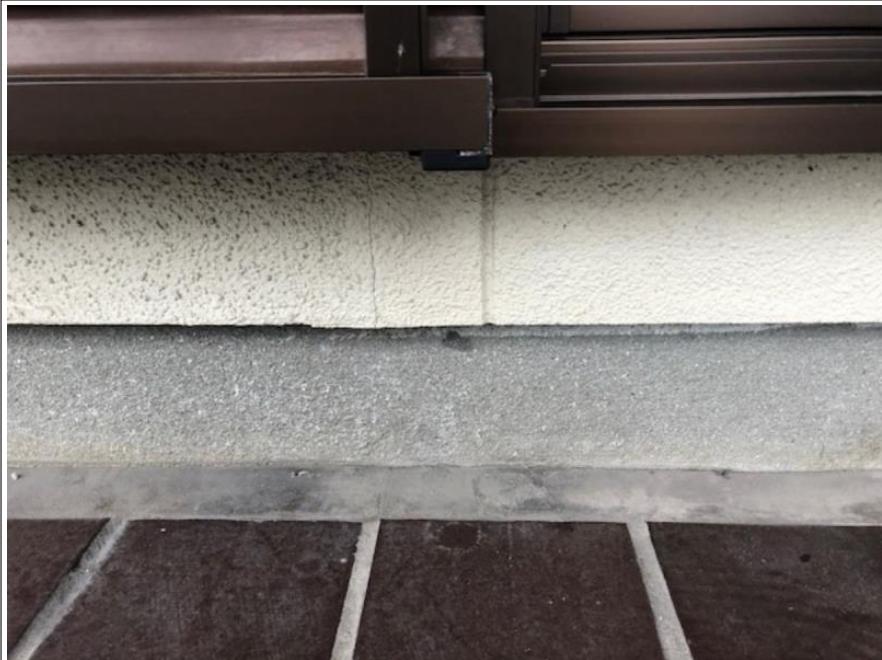
外壁 クラック部

劣化している部分があります。

この部分から雨水や湿気、炭酸ガス等が直接浸入し躯体・ボードの痛みや建物の寿命に繋がりますので、下塗りやシーリング材等で補修をおこない、塗装をしていきます。

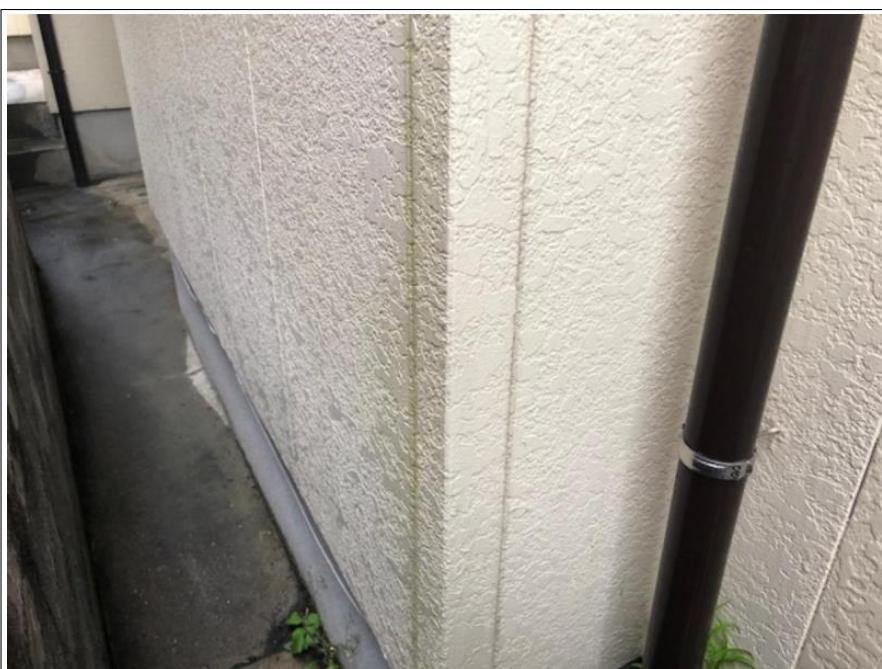
外壁 カビ発生

カビの発生が見られます。

カビの上にいくら良い塗装をしても、カビの根が残っている以上塗膜を突き破って表面化してきますので、カビの根を抑える必要があります。

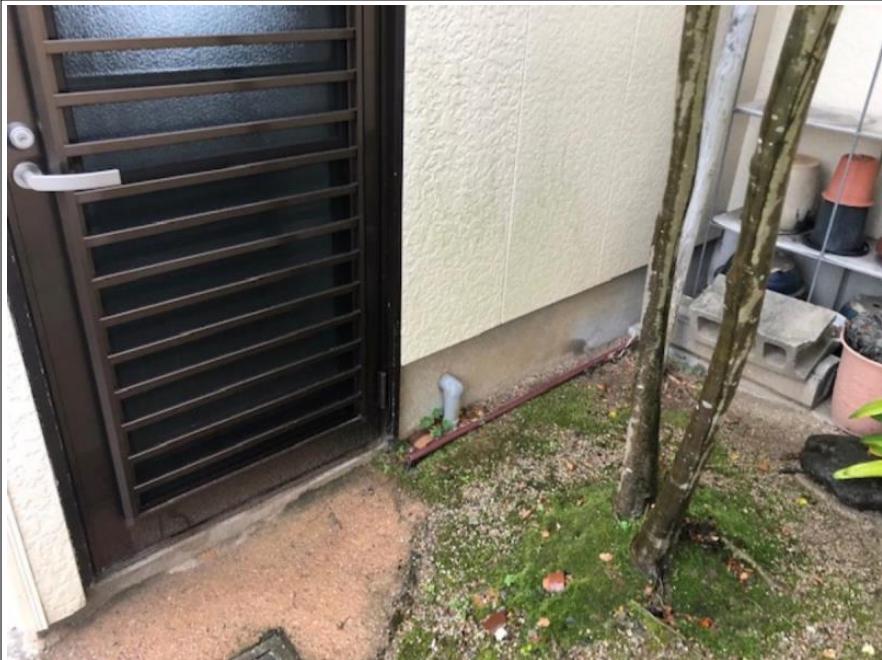
外壁 カビ発生部

同上

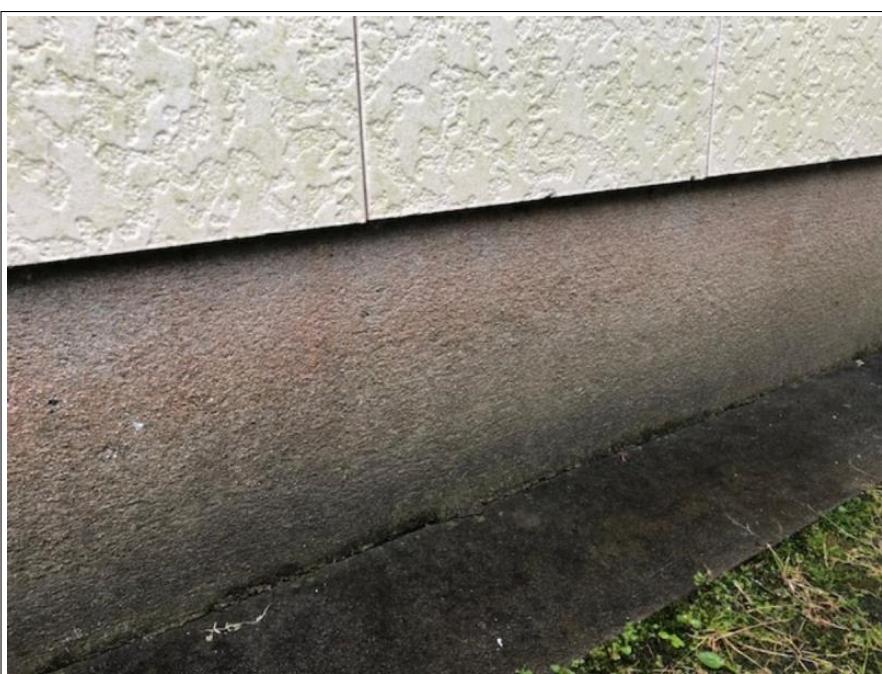
基礎 カビ発生部

同上
