工事写真報告書

工事名 匿名希望 様

工事箇所 屋根・外壁・その他塗装 改修工事

工事住所 北九州市 小倉南区 下曽根

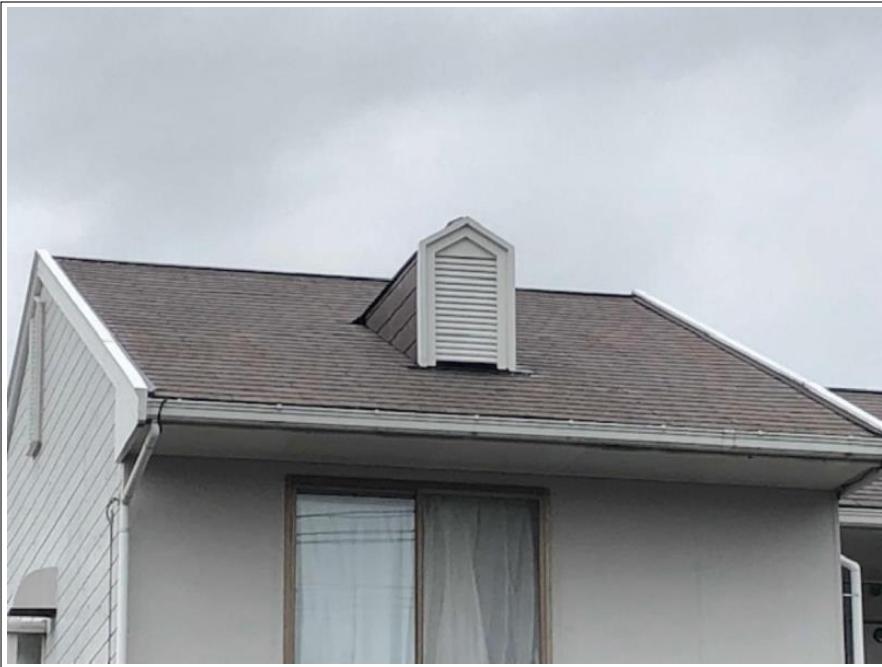
屋根

この素材はセメント: アスベスト(又はハルフ 繊維)が85:15で作られています。

表面の塗装が新築当時はアクリル塗装を焼き付けており、7年ぐらい経過すると表面の防水効果が低下し、だんだん反りや割れが生じてきます。

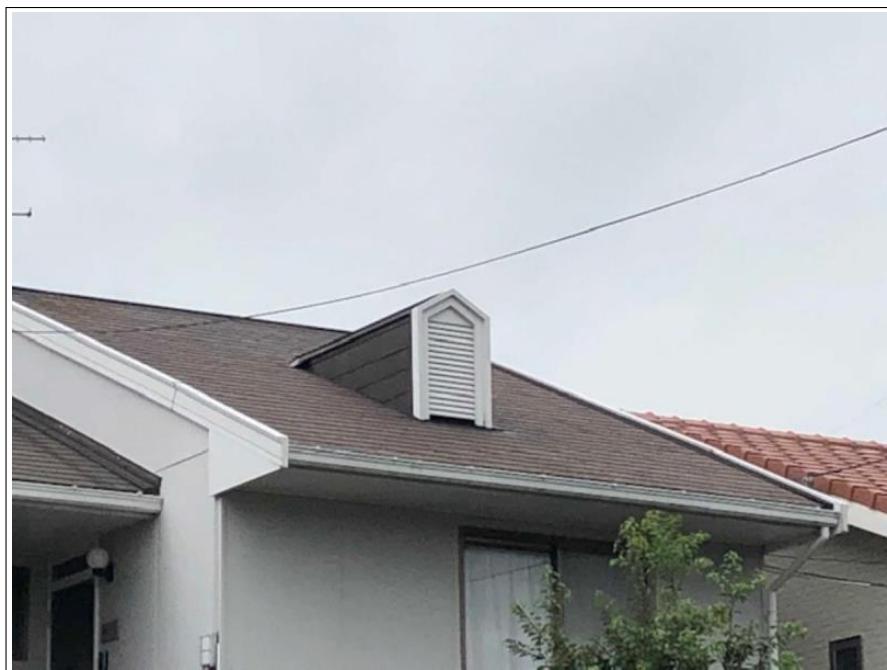
屋根

劣化し割れや反りがひどくなり葺き替えとなると、アスベストが入っているので処分費がかなりかかりますので、早めの塗装と維持をお勧めします。

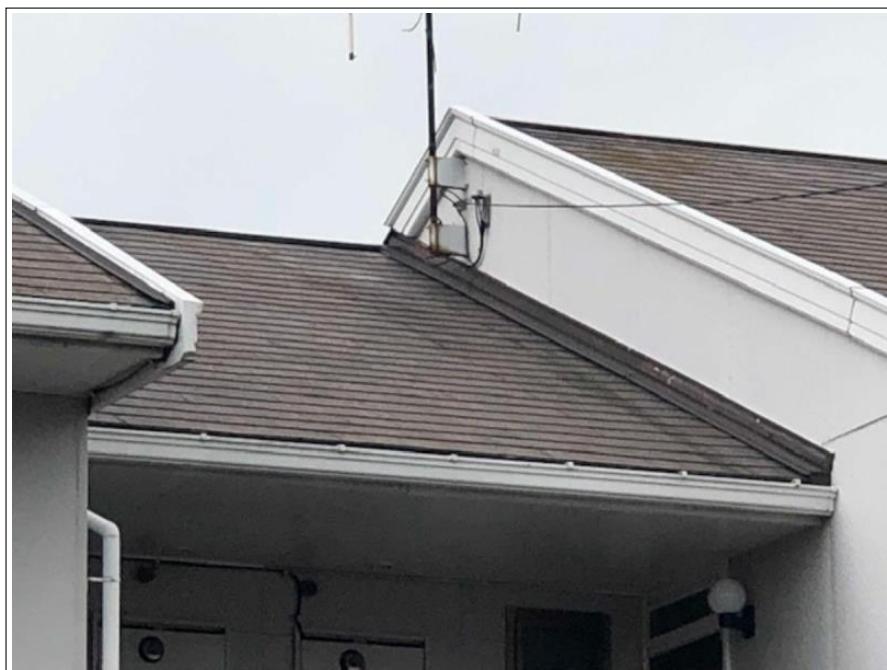
屋根

同上

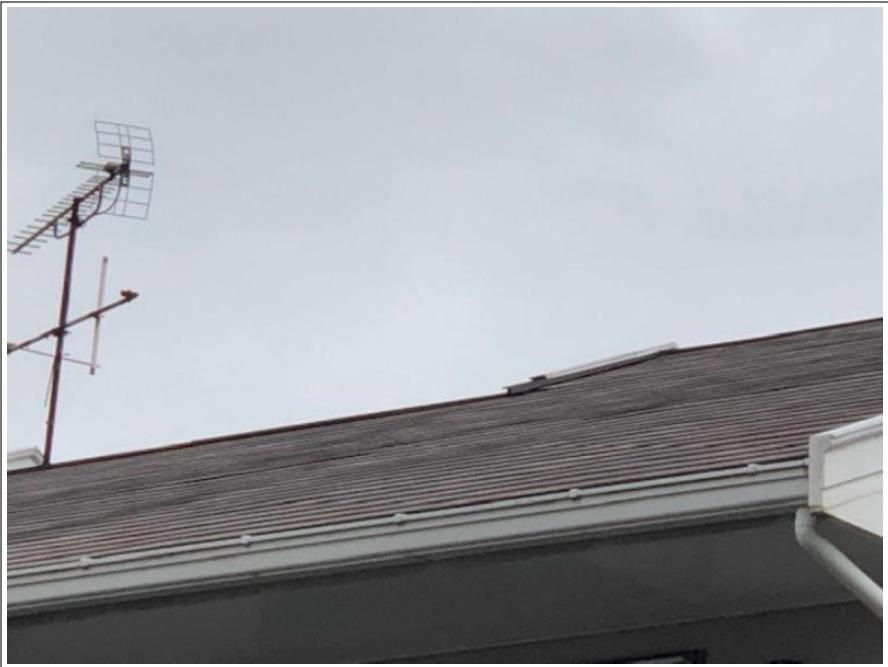
屋根

同上

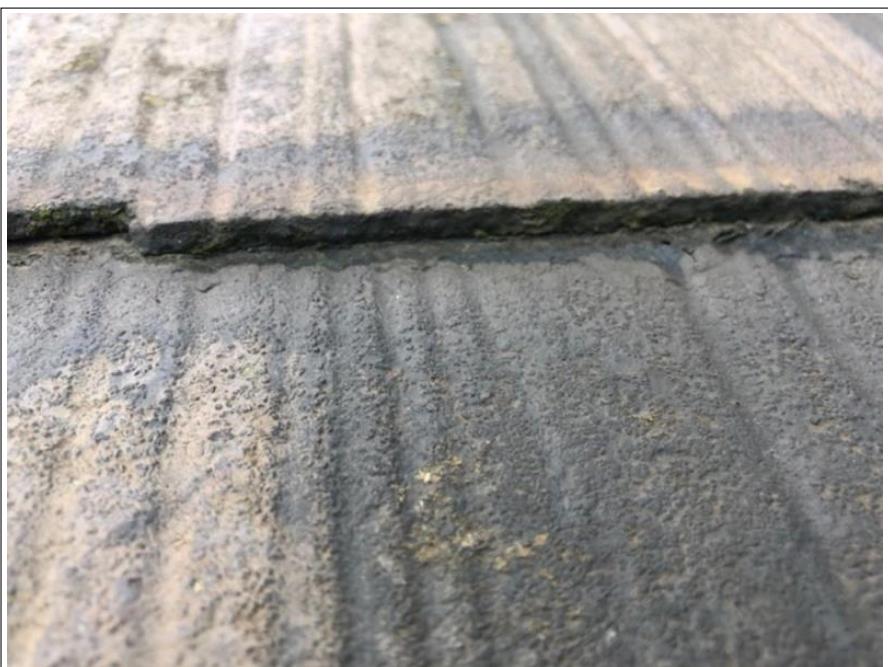
屋根

前回の施工時に縁切りをされていない
為、屋根の内側の湿気が逃げない
為に雨漏れ・塗膜剥離等の不具合に
つながりますので、縁切り施工をお
勧め致します。

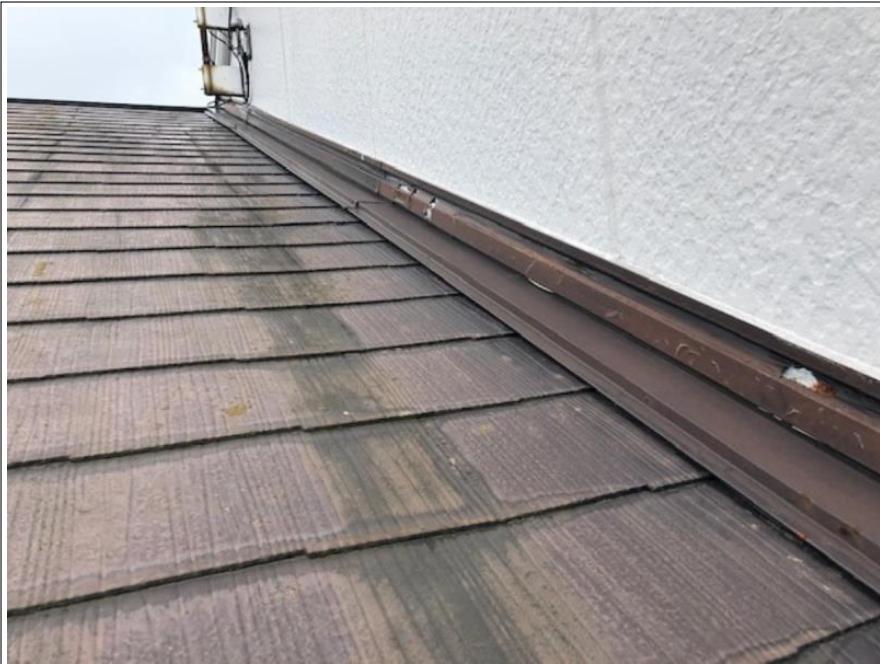
屋根水切り

こちらは鉄・スチール素材になります。

劣化進むと腐食やサビの発生がしてきますので、劣化が進む前のメンテナンスをお勧め致します。

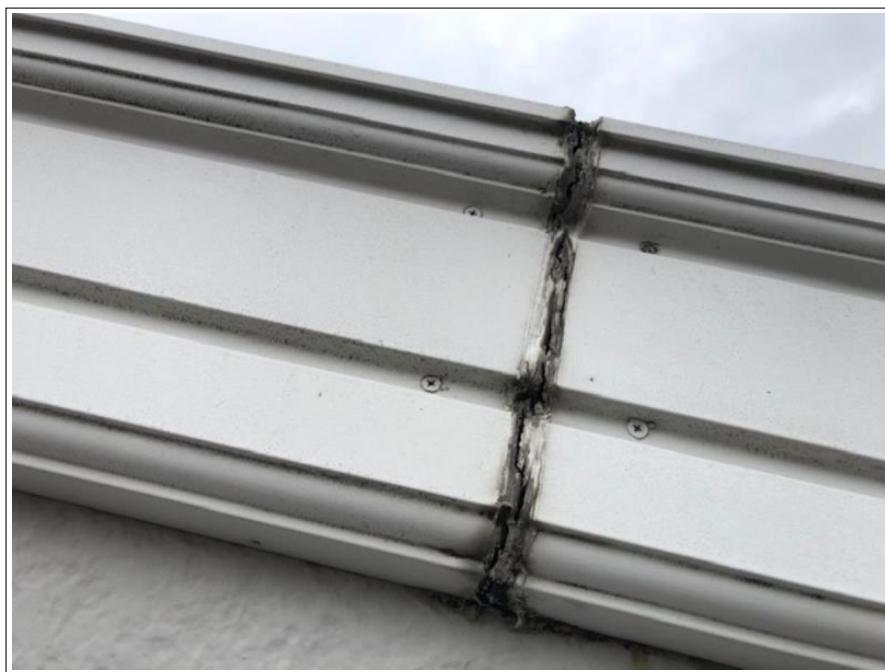
破風 コーキング劣化部

この部分はアルミ素材で基本的には塗装不可の部分になりますが、施工する場合はミッチャクロン及びその他下塗りを塗布して上塗をおこないます

※剥離する可能性があります

コーキング補修をおこないます。

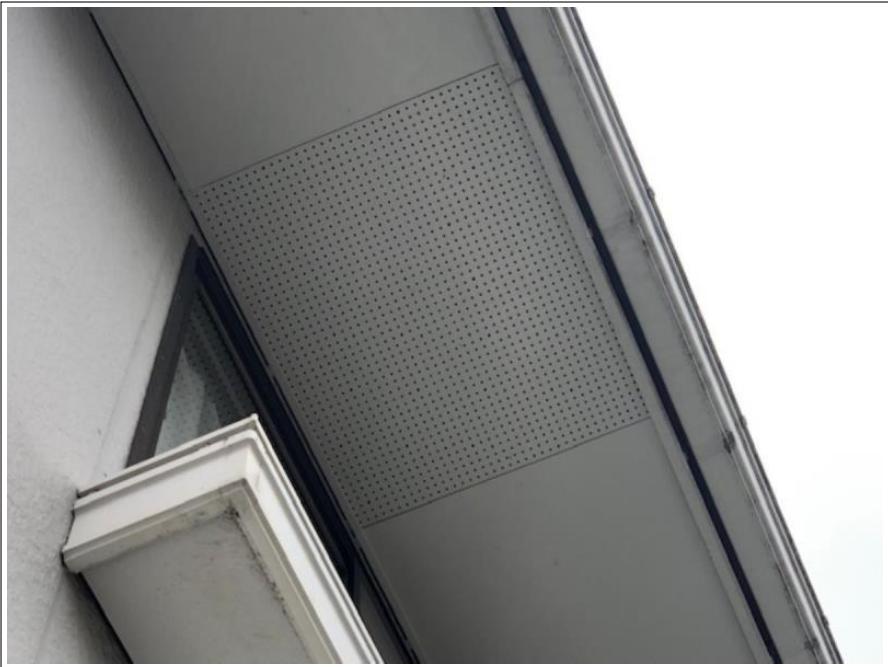
軒天

経年劣化しています。

この部分は、通気性の良い軒天専用の塗装をしていきます。

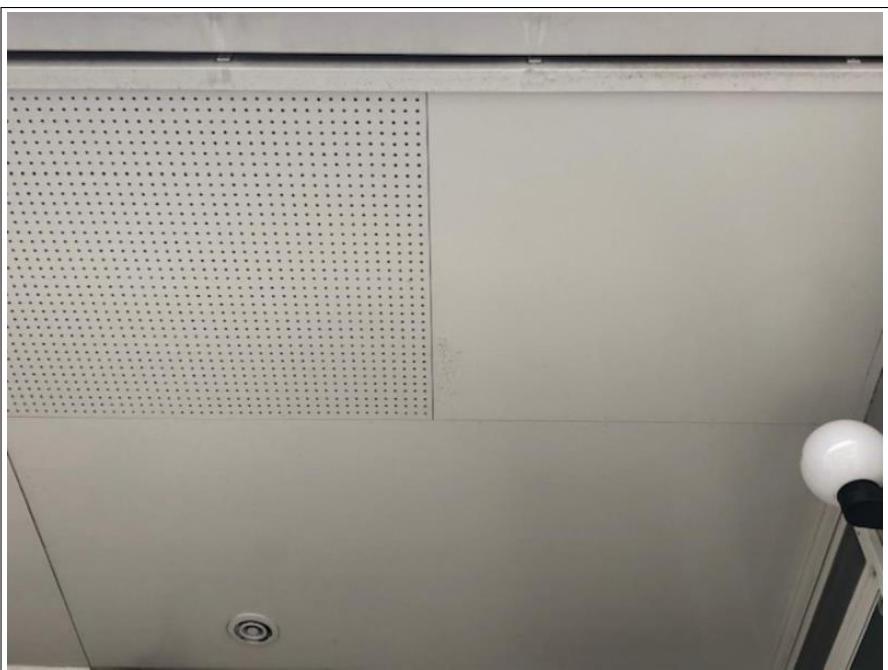
軒天

同上

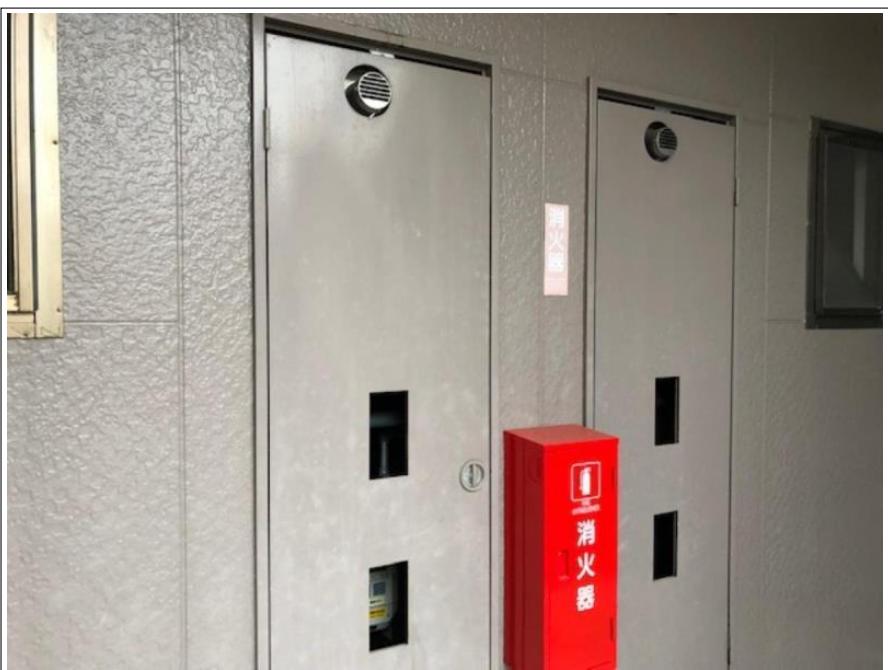
パイプシャフト

こちらは鉄・スチール素材になり、劣化進むと腐食やサビの発生がしてきます。

サビが発生しているうえに塗装をしてもすぐにサビが表面化してきますので、ケレン作業・サビ止め等の下地処理を行い塗装をしていく必要があります。

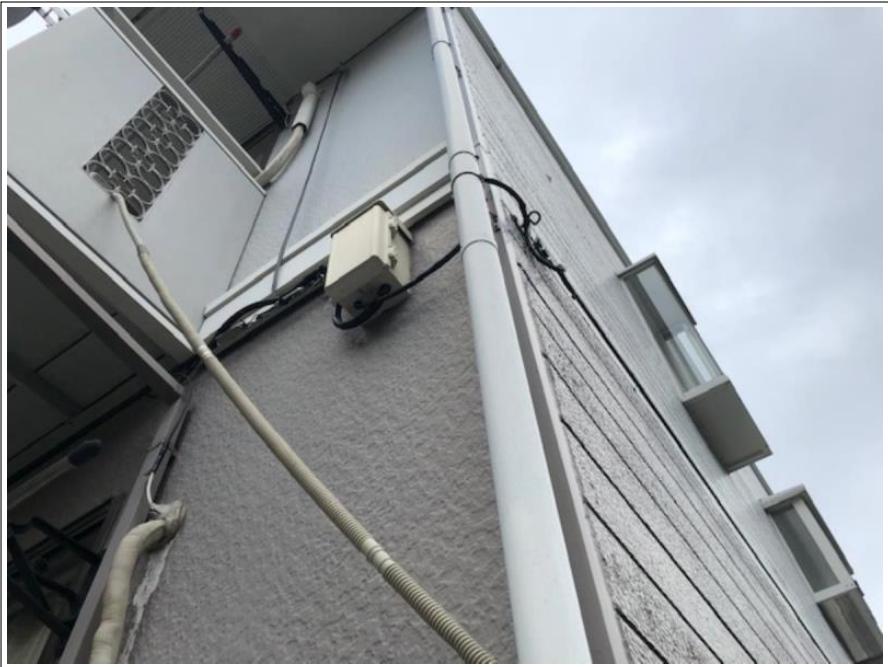
樋・ダクトカバー

この部分は塩ビ素材になります。
劣化すると割れが生じたりすること
がありますので、塩ビ専用の下塗り
をおこない塗装をしていきます。

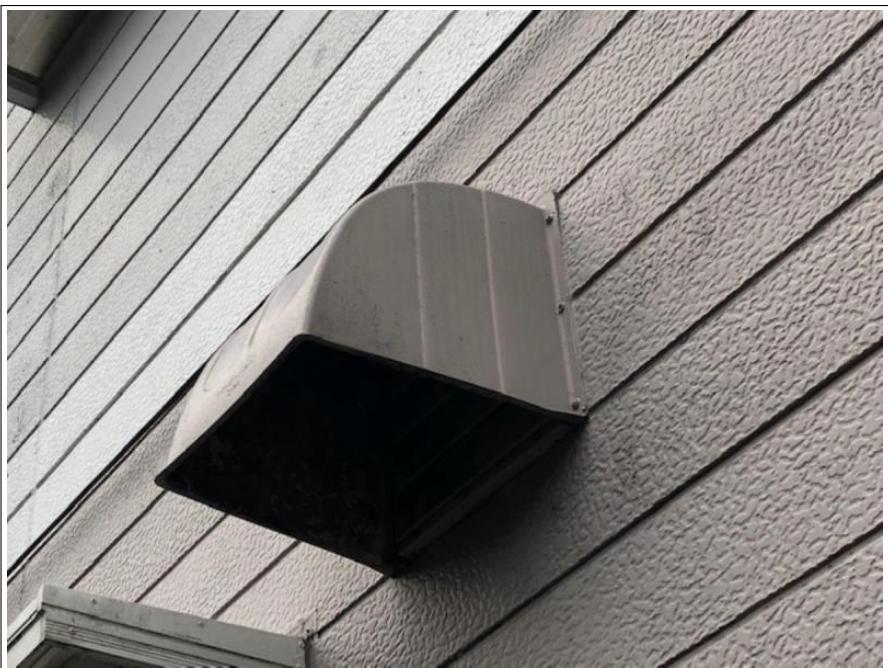
フード

同上

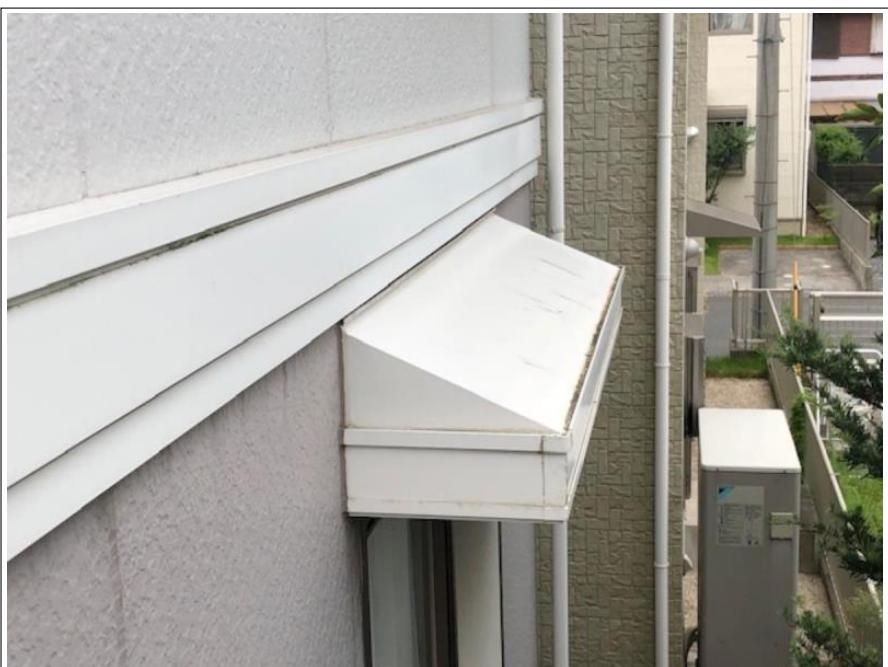
帯

こちらはアルミ素材で基本的には塗
装不可の部分になりますが、施工す
る場合はミッチャクロン及びその他
下塗りを塗布し、上塗りを施工して
いきます。

※剥離する可能性があります

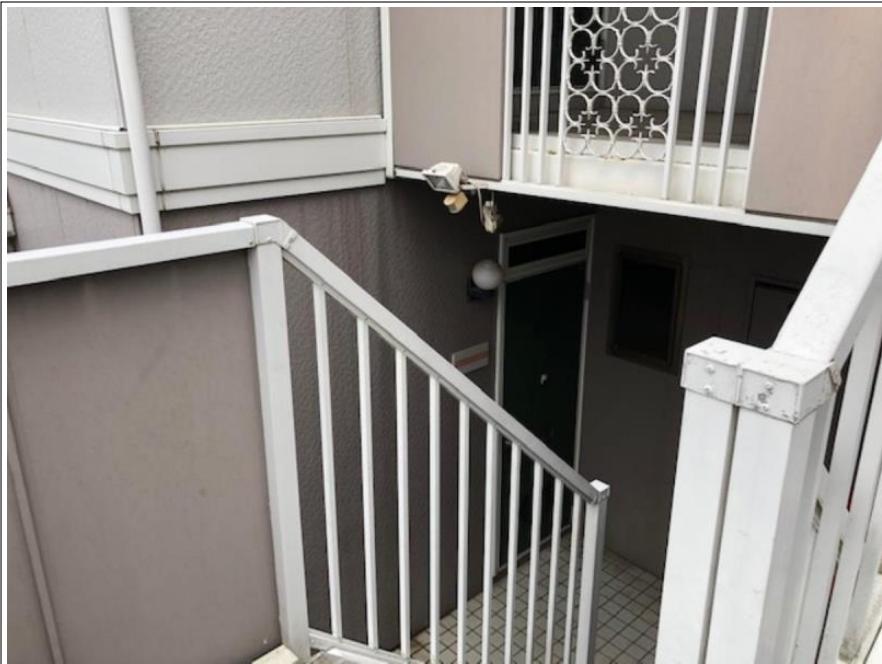
共用部 階段

同上

※ 鉄部に関しましては施工は問題ありません。

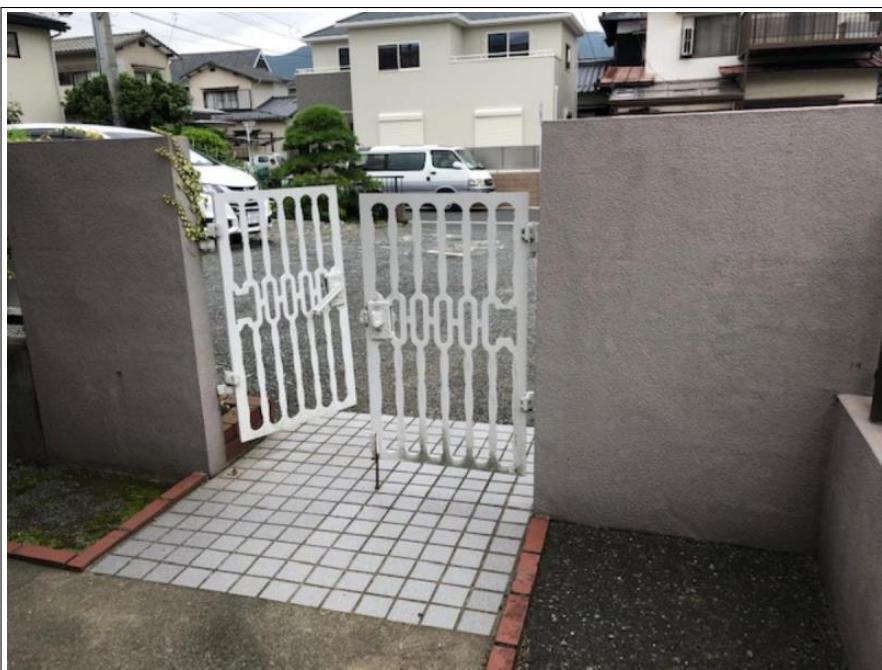
門扉

こちらは鋳物素材で基本的には塗装不可の部分になりますが、施工する場合はミッチャクロン及びその他下塗りを塗布し、上塗りを施工していきます。

※剥離する可能性があります

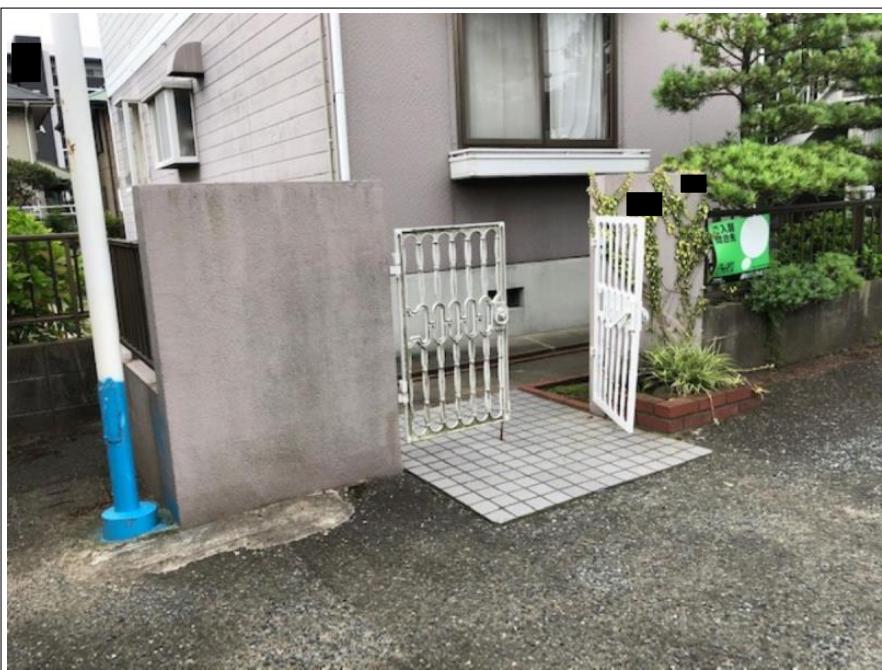
塀

この部分は地面から水や湿気を吸いはき出す部分になり、この部分に耐久性の高い塗装や膜を張る塗装をおこなうと、膨れる恐れがありますので、通気性の良い塀の塗装をおこないます。

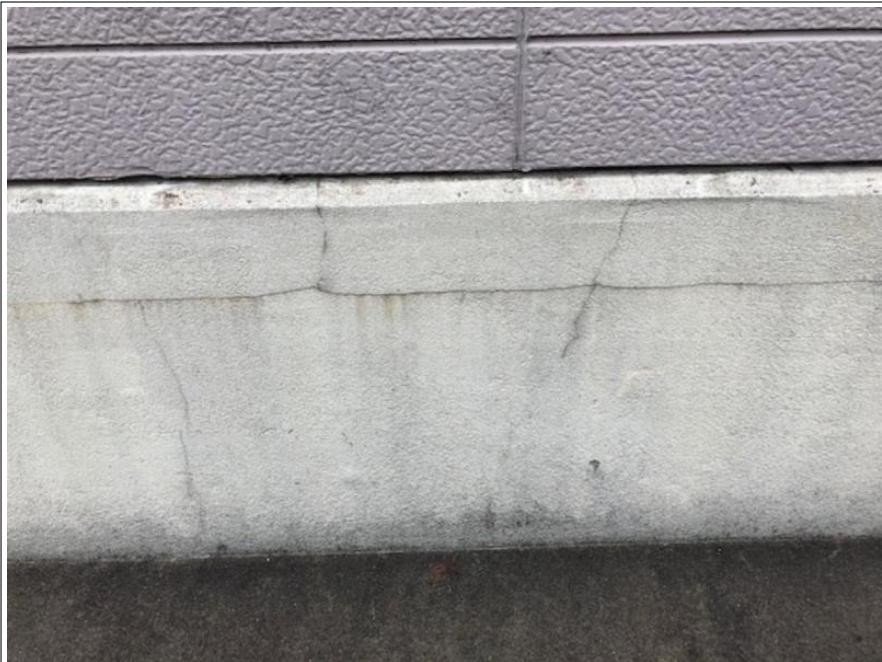
基礎

アルカリ性のコンクリートは空気中の二酸化炭素や酸性雨と結合することによって徐々に中性化されます。

中性化されたコンクリートは表面にヒビが入るだけでなく、内部の鉄筋の腐食や膨張につながり構造物の性能低下につながりますので、シーリング等で補修をおこないます。

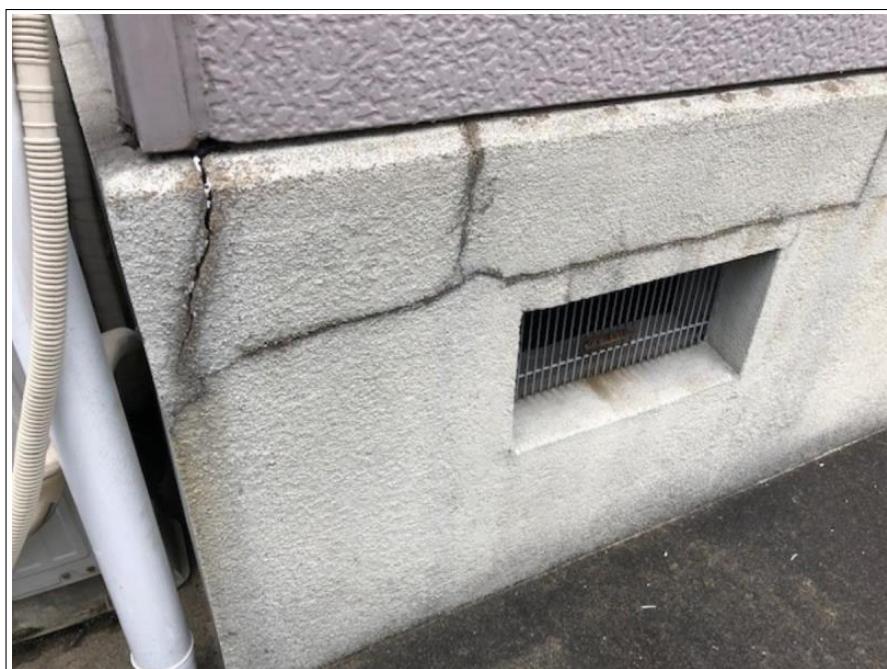
基礎

0.3mm以上のクラックは、シーリング材等での補修が必要になります。

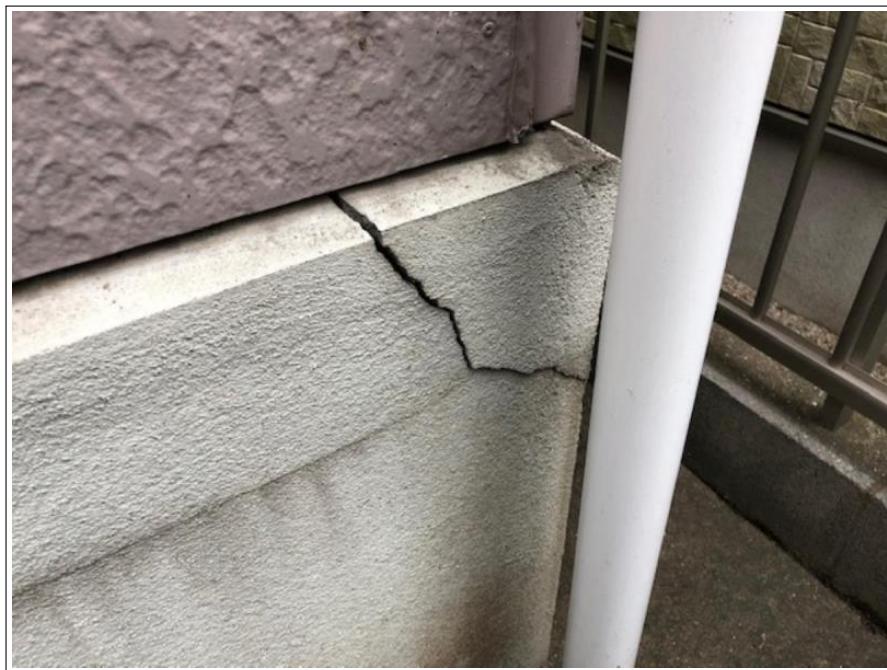
基礎

同上

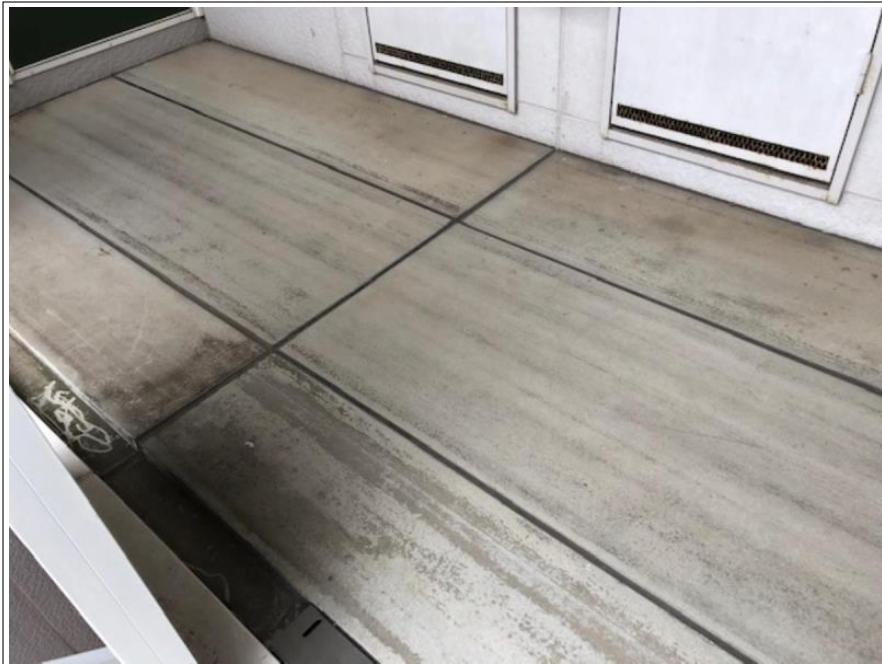
共用部 踊り場 シーリング部

劣化している部分があります。

この部分から雨水や湿気、炭酸ガス等が直接侵入し躯体・素材の痛みや建物の寿命につながりますので、シーリング部は補修をおこないます。

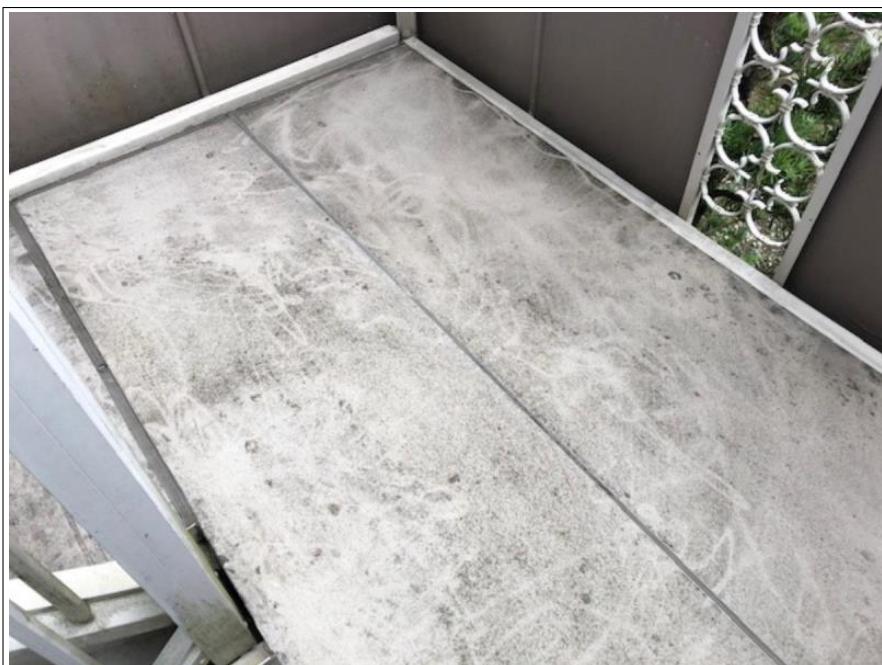
共用部 階段 シーリング部

同上

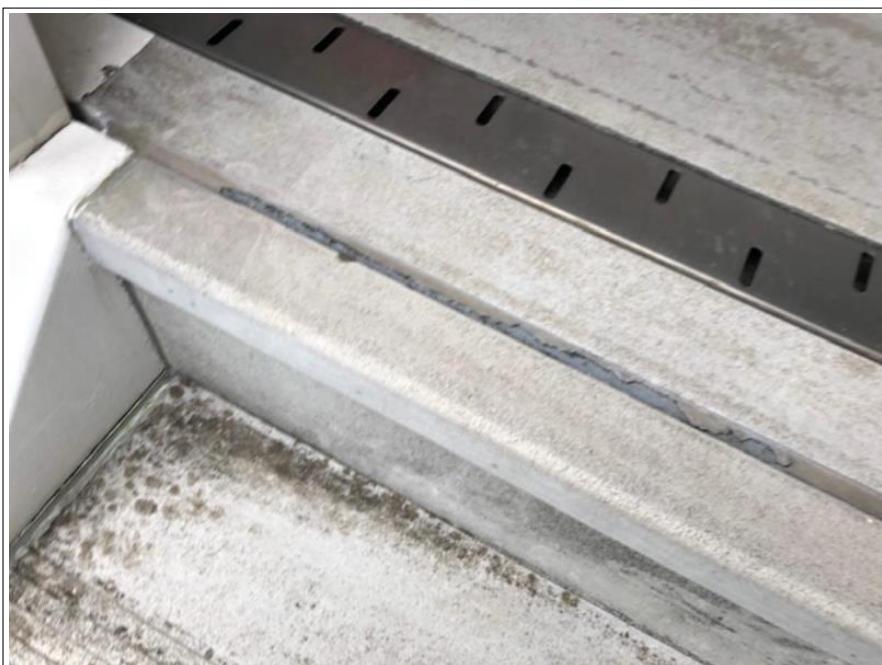
共用部 階段 シーリング部

同上

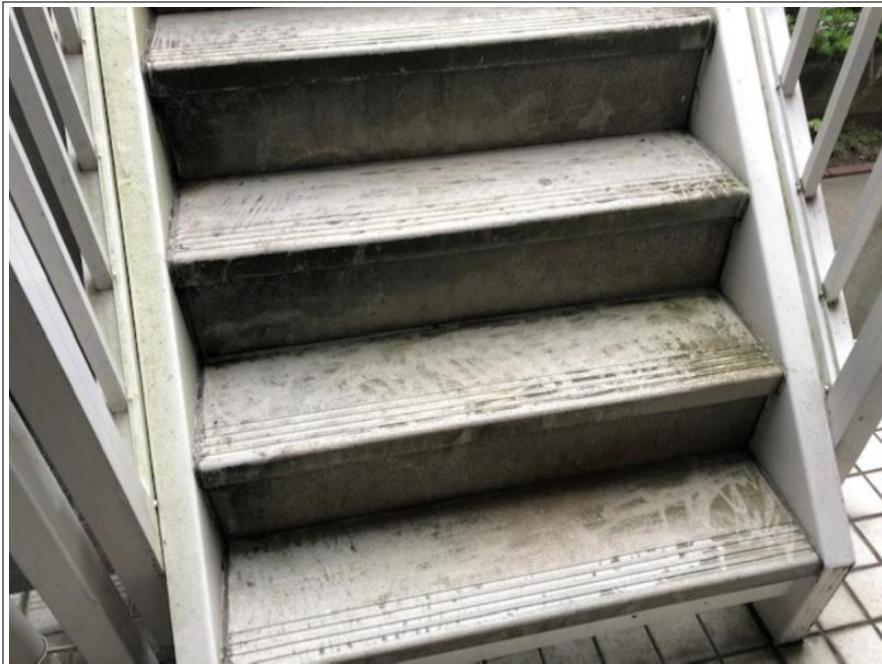
階段

同上

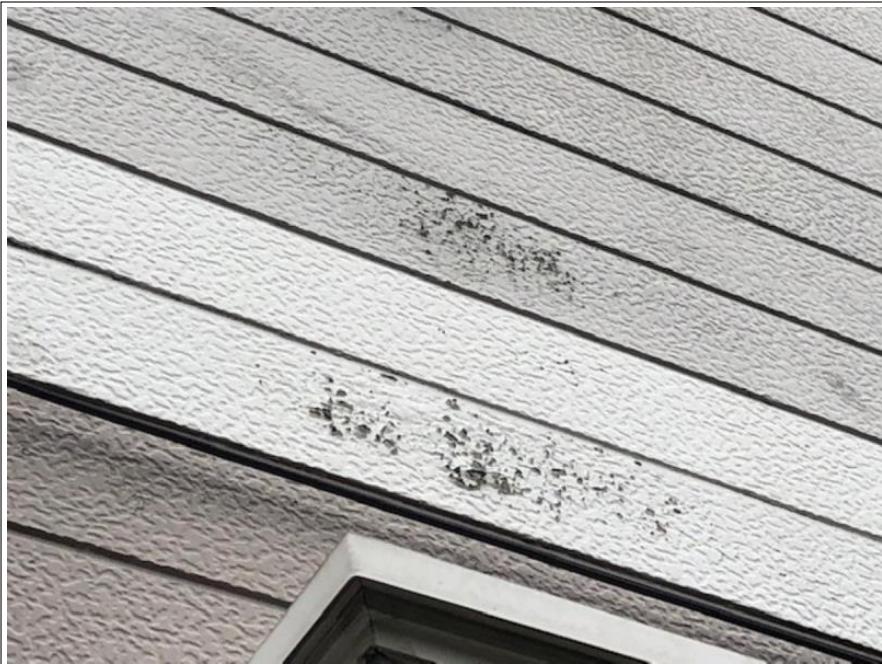
外壁 剥離

旧塗膜の剥離や外壁の劣化が見られます。

この状態になると直接水や湿気を吸い込んでしまい、外壁や中の躯体の痛みにつながりますので、早めの塗装をお勧めします。

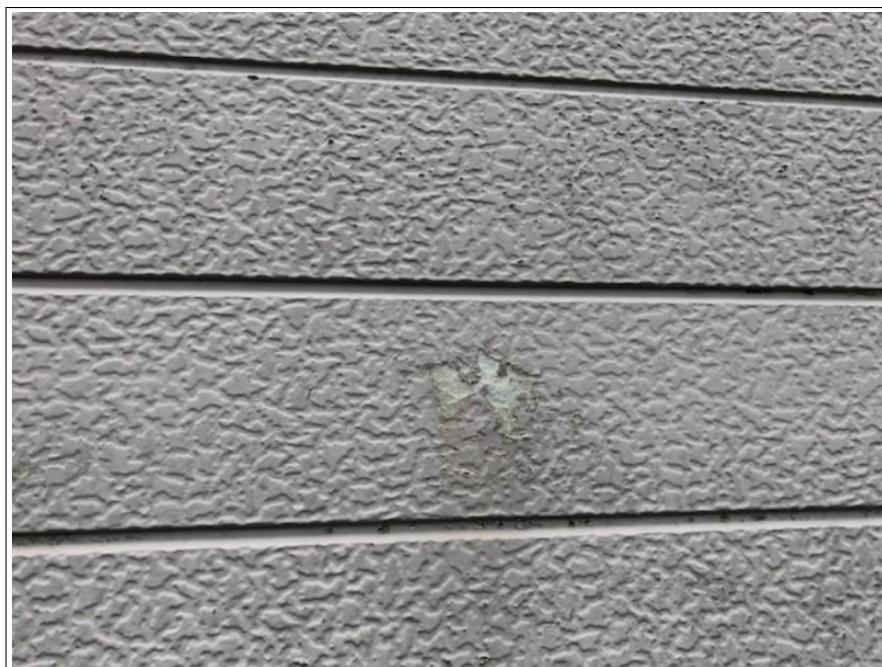
外壁 剥離

同上

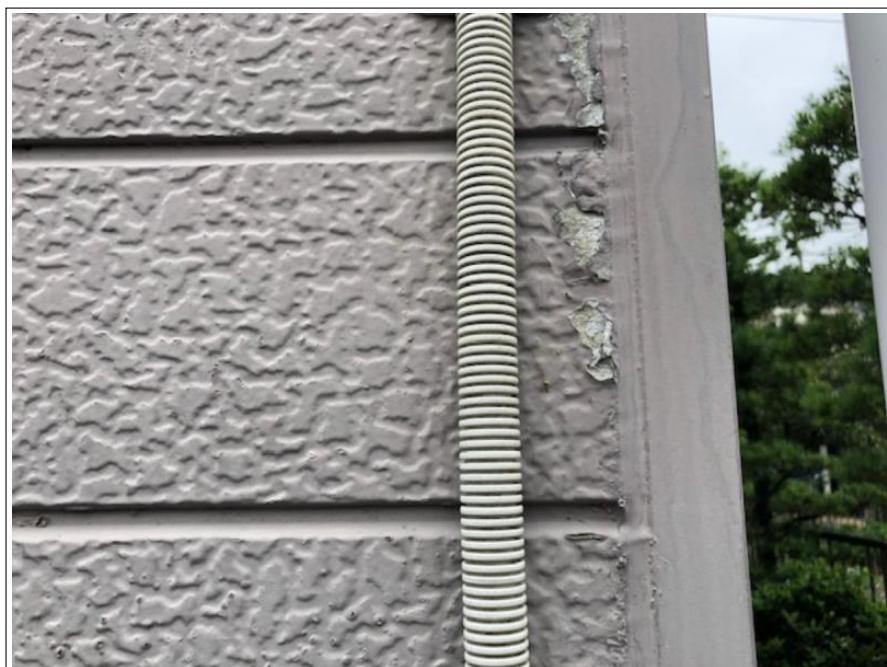
外壁 剥離

同上

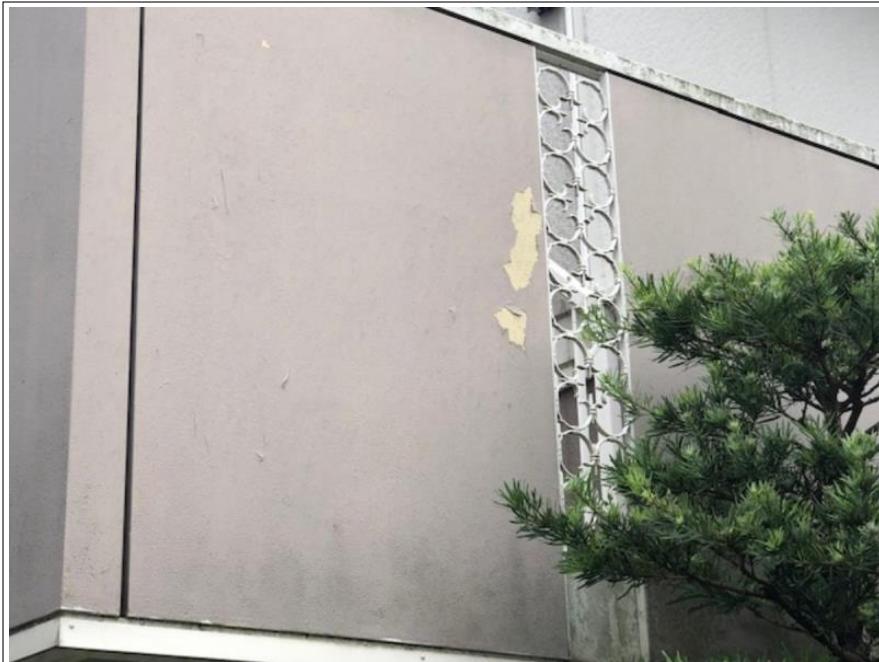
外壁 剥離

同上

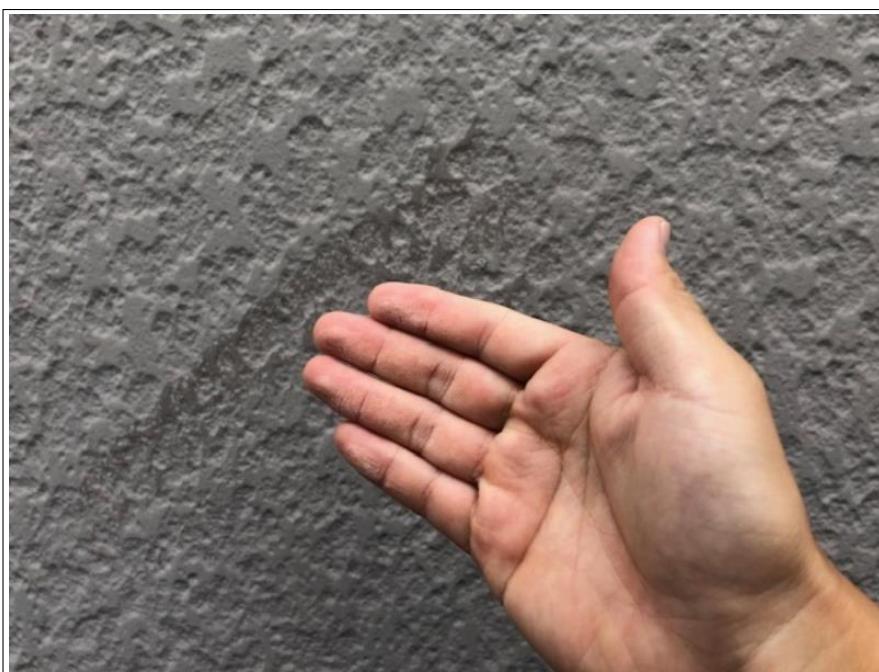
外壁 チョーキング現象

紫外線などにより塗膜の表面が劣化し、チョークの粉状のような状態になっています。この状態になると表面から水や湿気を吸い込んでしまい、外壁や中の躯体の痛みにつながりますので、早めの塗装をお勧めします。

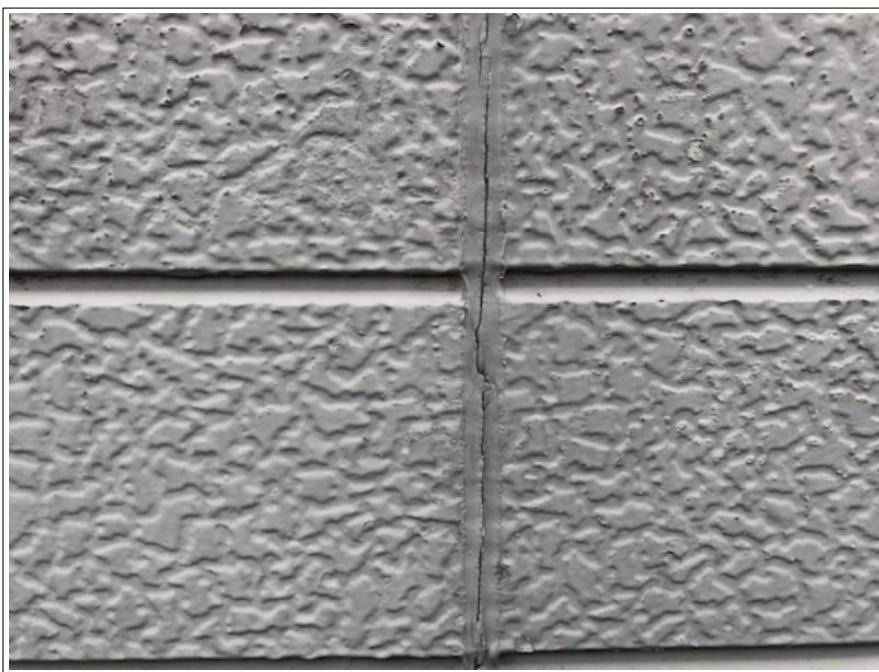
外壁 ボードシーリング劣化部

劣化している部分があります。この部分から雨水や湿気、炭酸ガス等が直接侵入し躯体・外壁の痛みや建物の寿命につながりますので、ボードシーリング部は打替えをおこない塗装をしていきます。

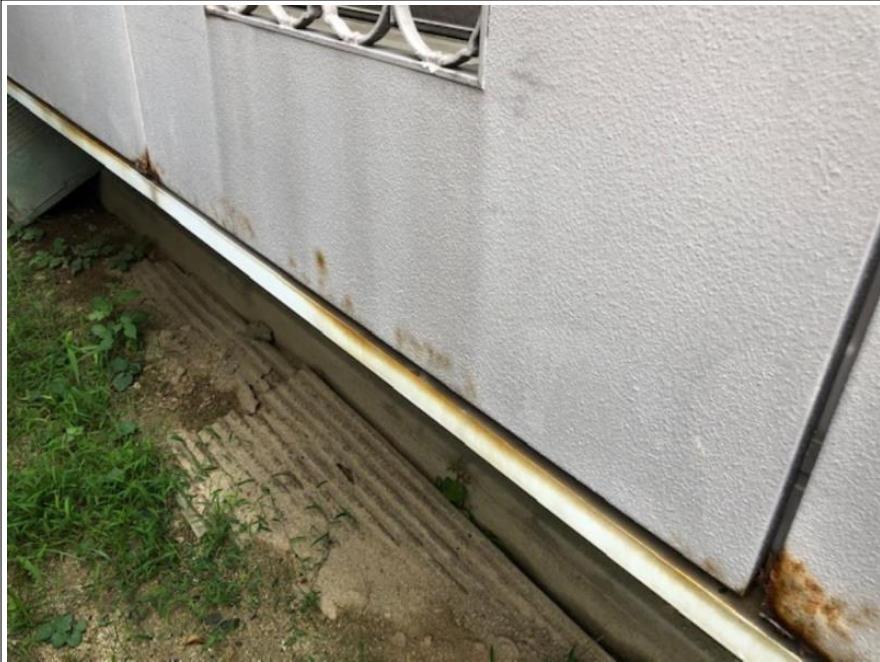
外壁

こちらは鉄・スチール素材になります。

劣化進むと腐食やサビの発生がしてきますので、劣化が進む前のメンテナンスをお勧め致します。
