工事写真報告書

工事箇所 屋根・外壁・その他 塗装工事

工事住所 北九州市 若松区

工事施工者 ベストホーム株式会社

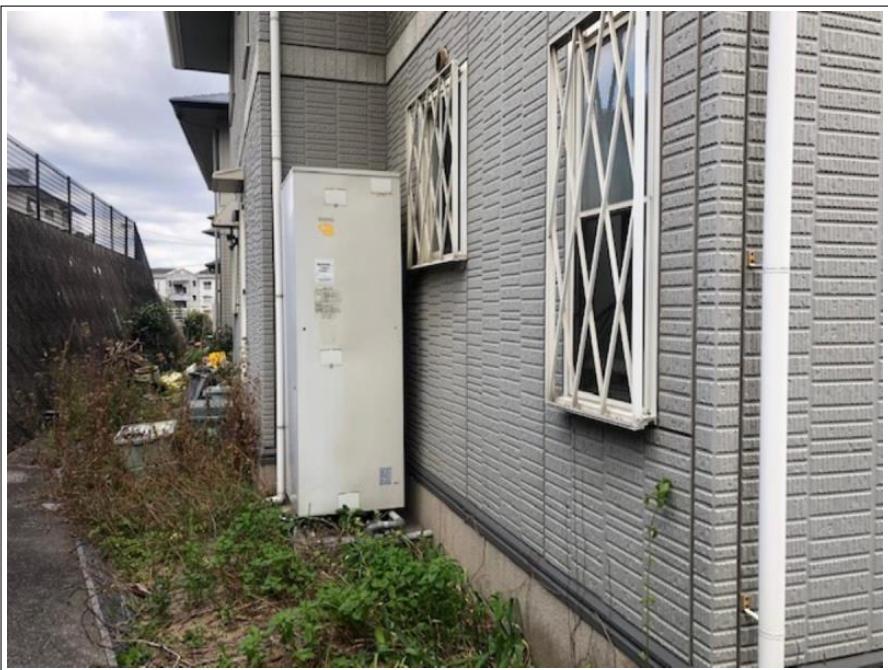
外観

※給湯器部分は施工不可となります。

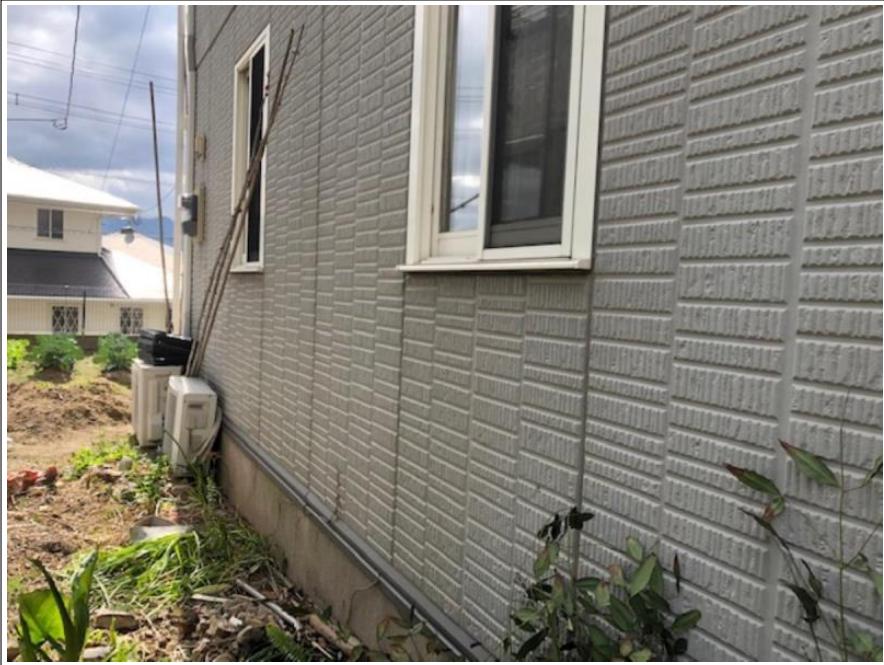
外観

※施工の際は外壁廻りの物は移動等
を可能な限りお願い致します。

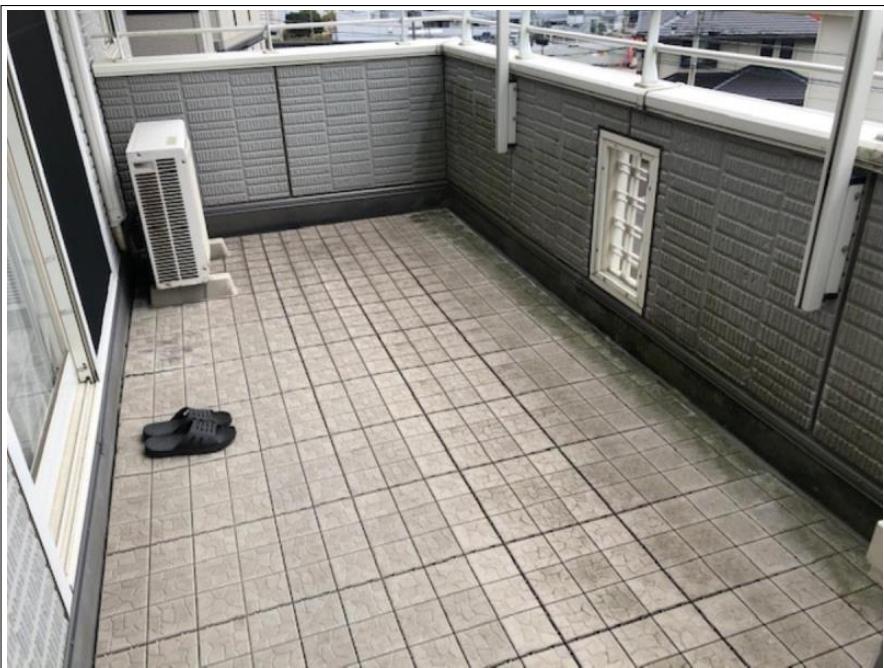
ベランダ

現状、ベランダ土間に塩ビタイル
マット等を敷いております。
このマットが紫外線からベランダ表
面を保護しておりますので、現状塗
装等の改修工事は必要無いように思
われます。

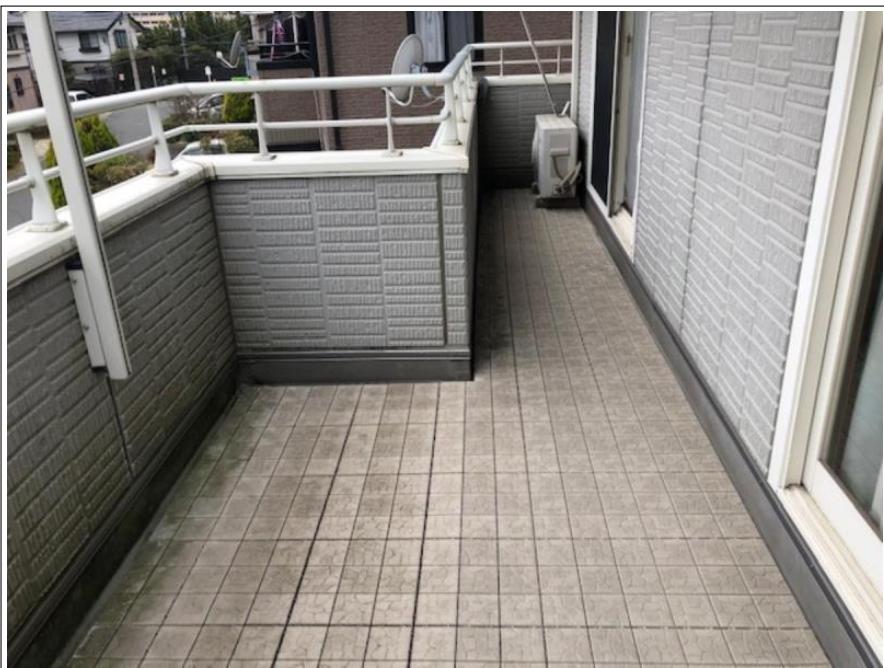
ベランダ

同上

※屋根・外壁塗装と同じタイミング
で施工は可能ですが、この部分は別
途費用がかかります。

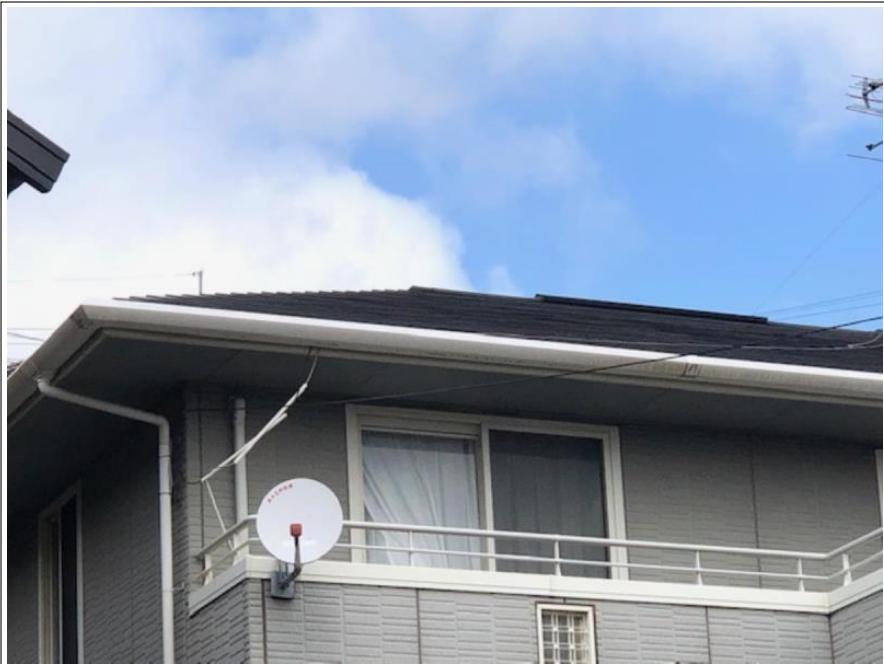
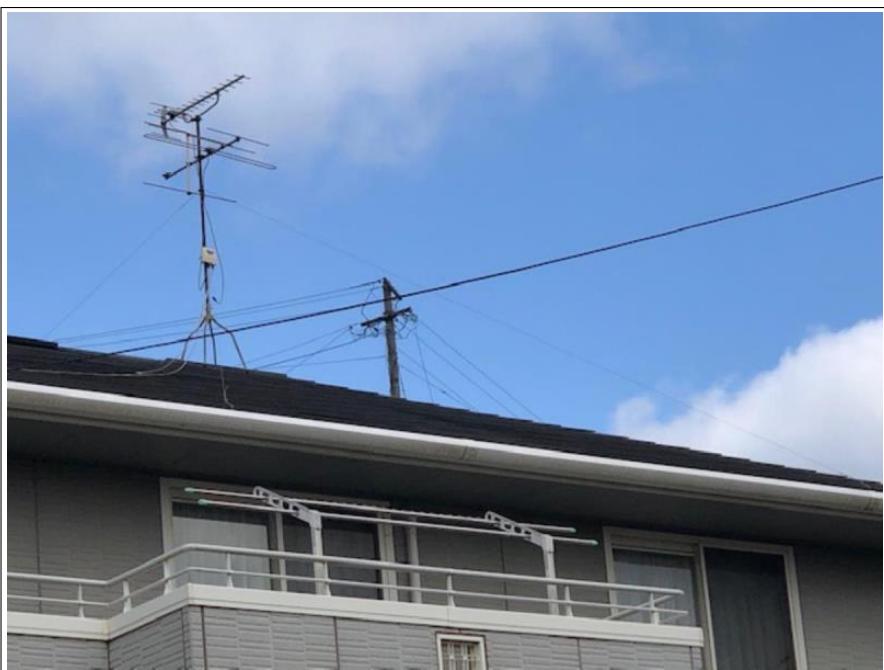
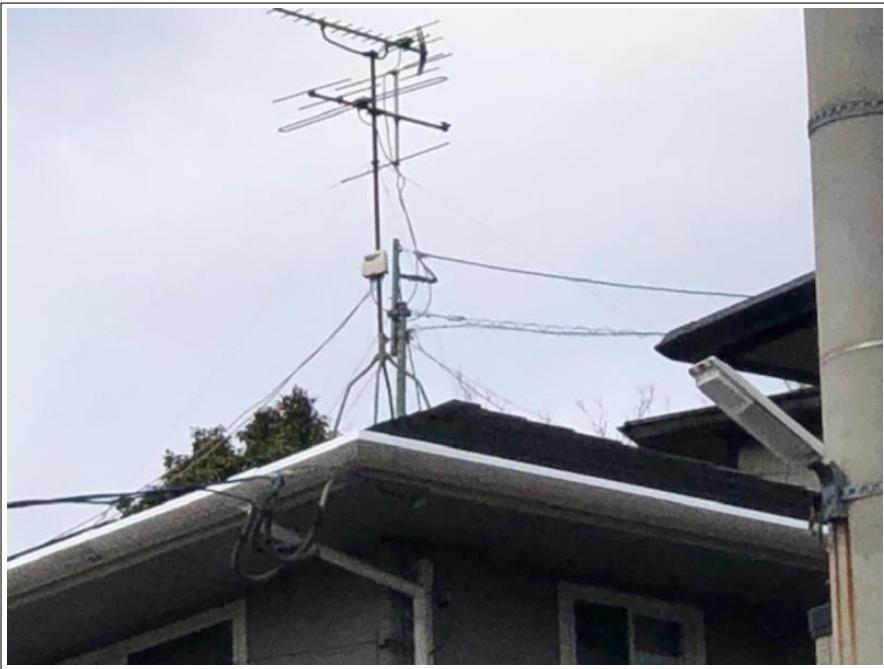
この素材はセメント: アスベスト(又はハルフ 繊維)が85:15で作られています。

表面の塗装が新築当時はアクリル塗装を焼き付けており、7年ぐらい経過すると表面の防水効果が低下し、だんだん反りや割れが生じてきます。

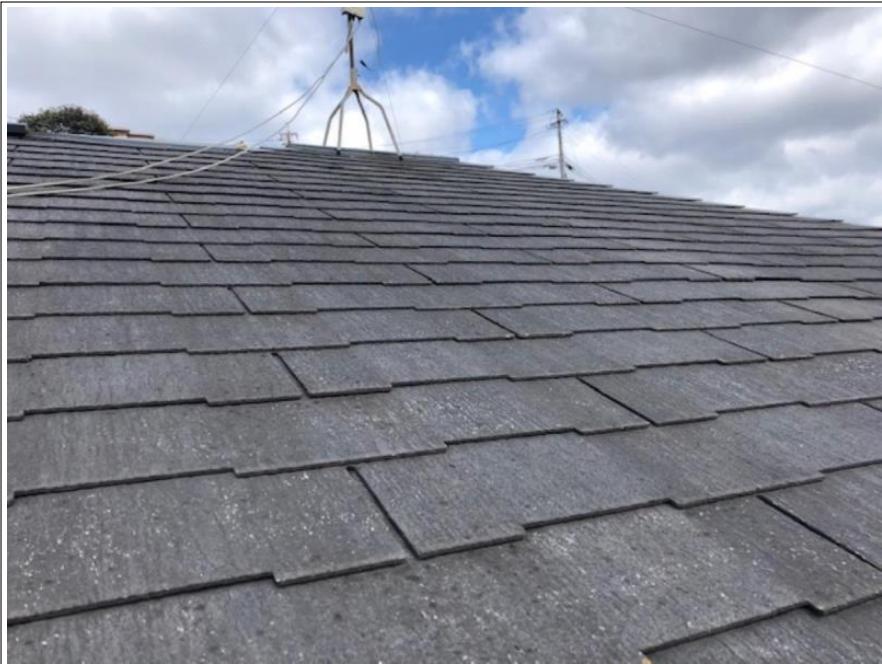
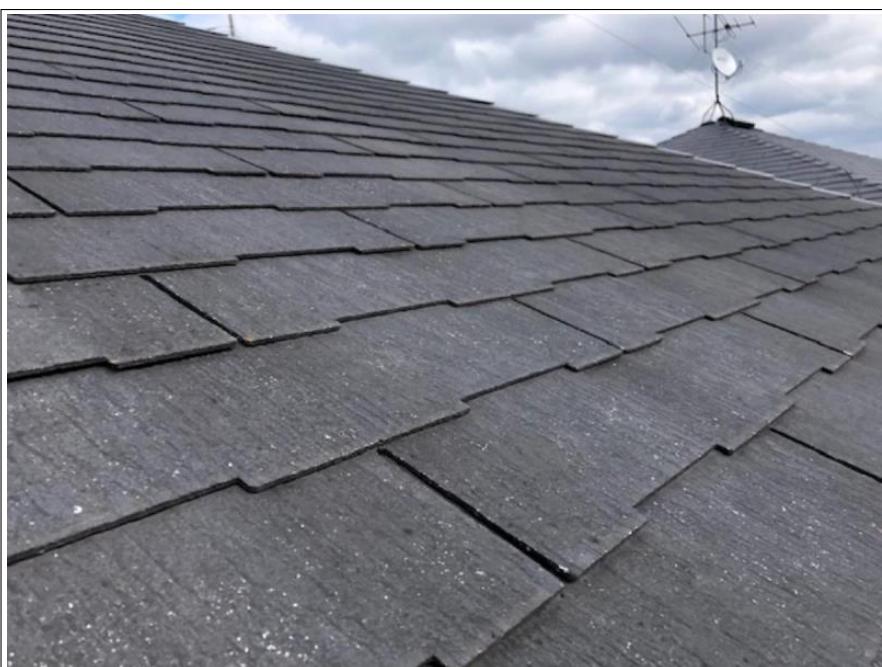
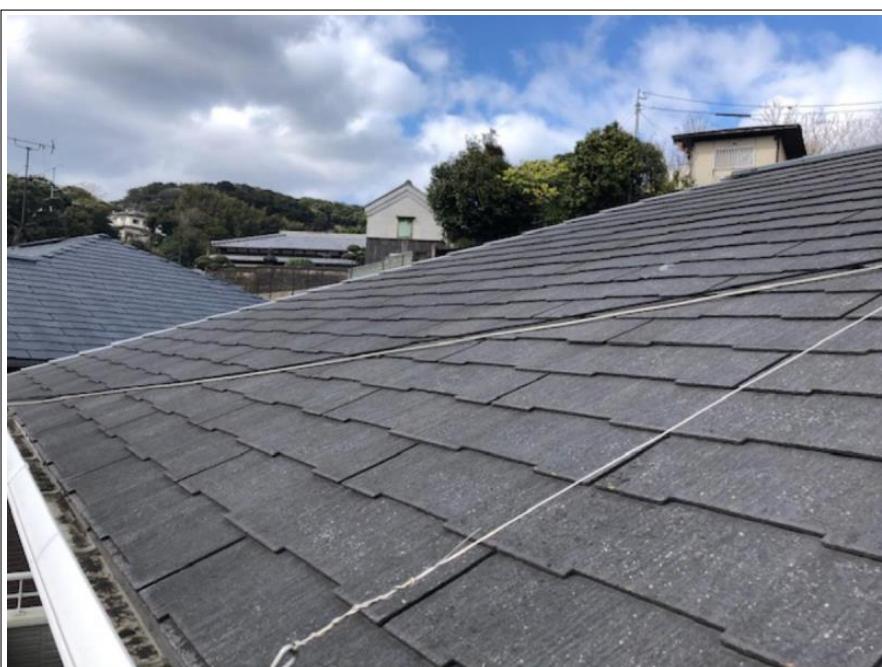
劣化し割れや反りがひどくなり葺き替えとなると、アスベストが入っているので処分費がかなりかかりますので、早めの塗装と維持をお勧めします。

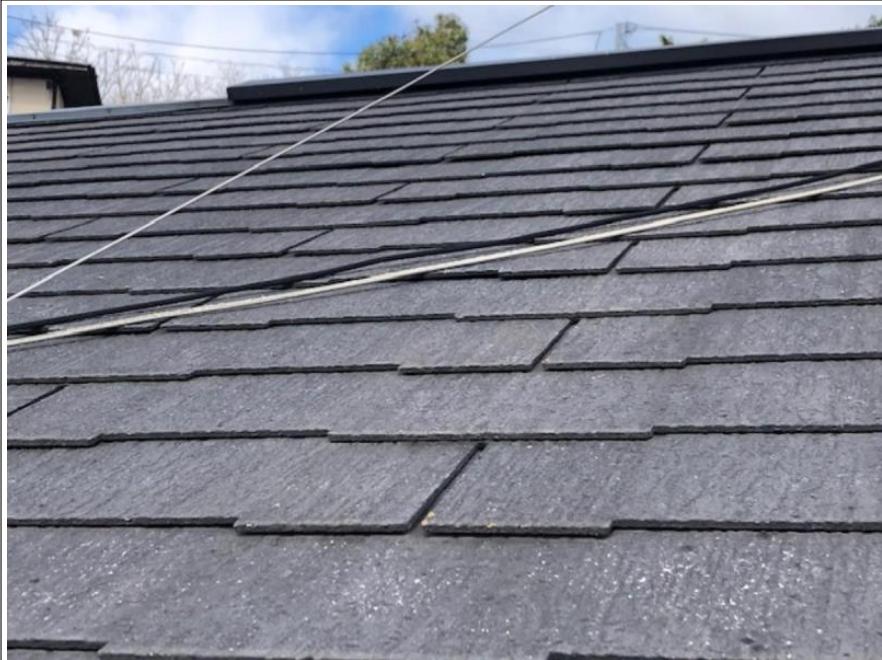
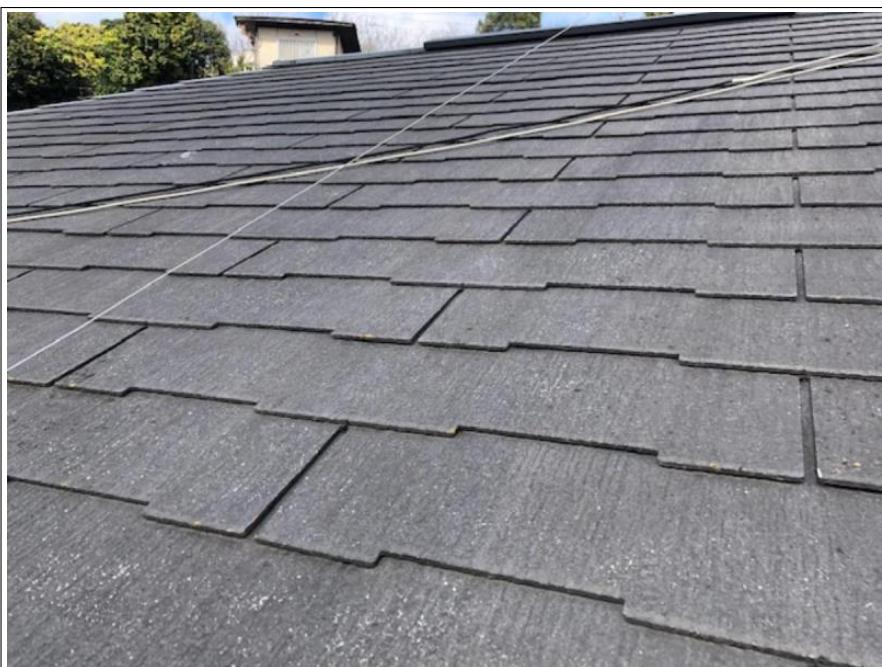
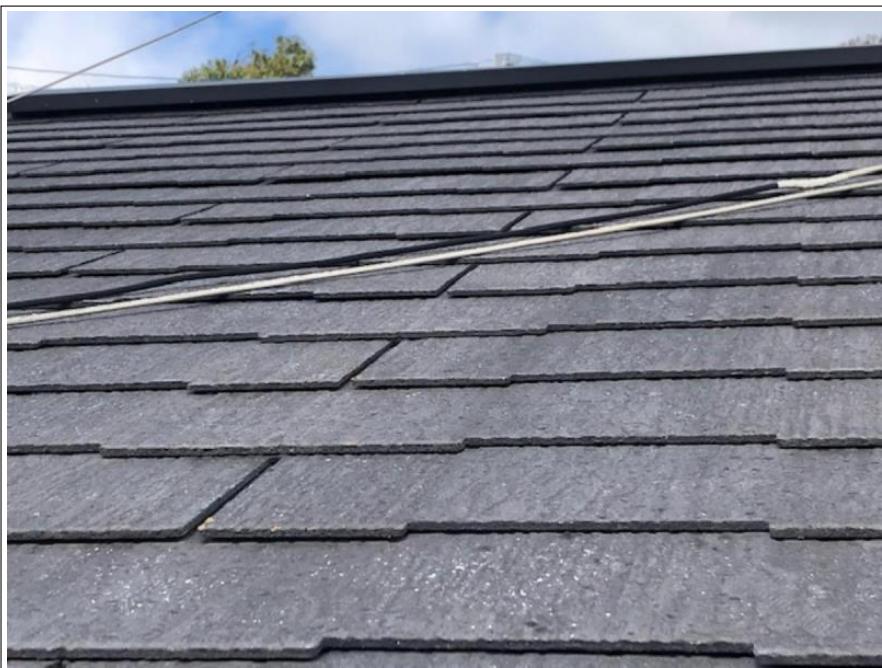
現状かなり劣化が進んでおり、施工直後はわかりませんが、通常の下塗・上塗2回の施工をしますとコロニアルの吸い込みが激しく、下塗が吸い込んだ分上塗も吸い込み、数年後に早期色褪せになりますので、この場合は下塗2回・上塗2回の4工程をお勧め致します。

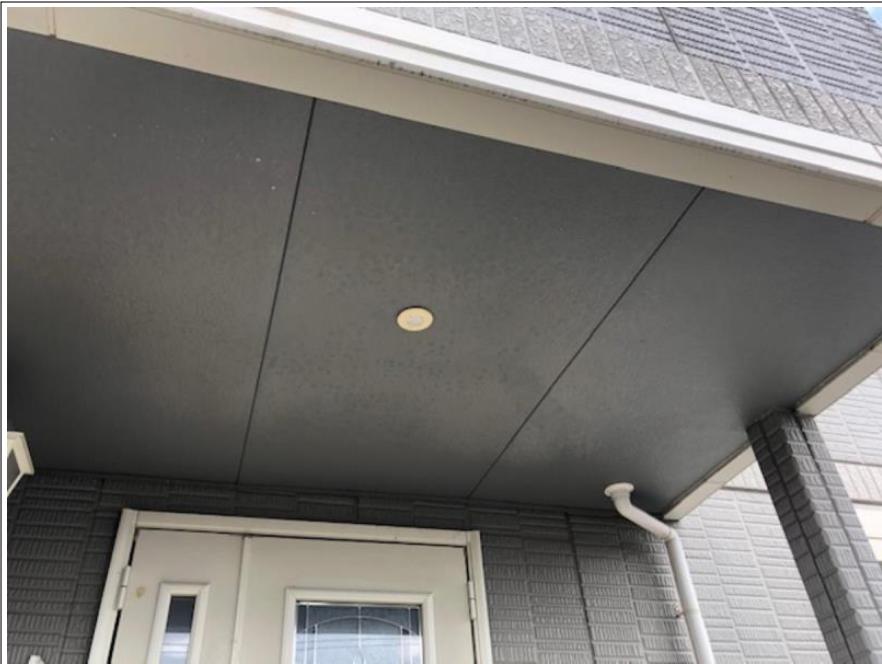
軒天

経年劣化しています。

この部分は、通気性の良い軒天専用の塗装をしていきます。

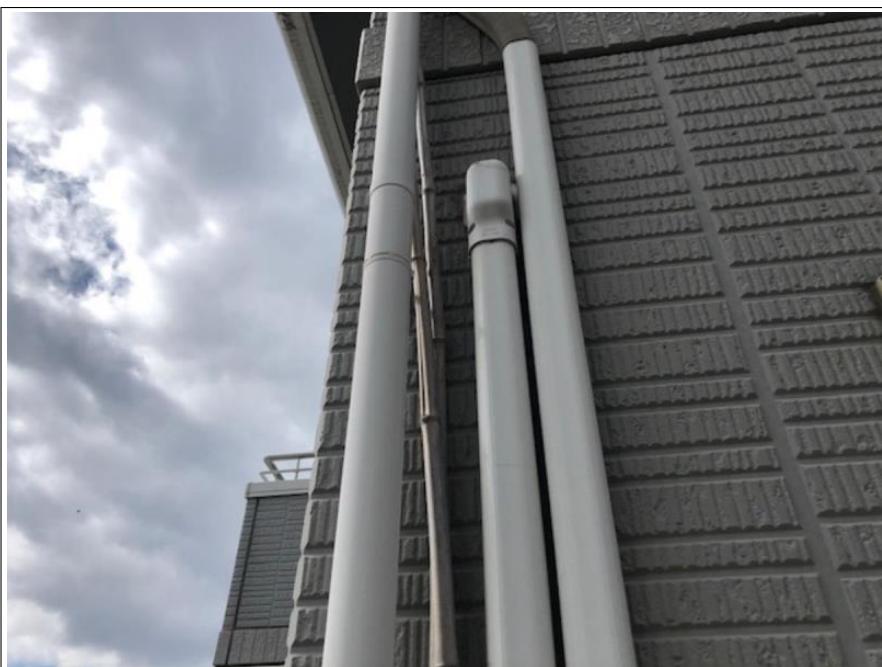
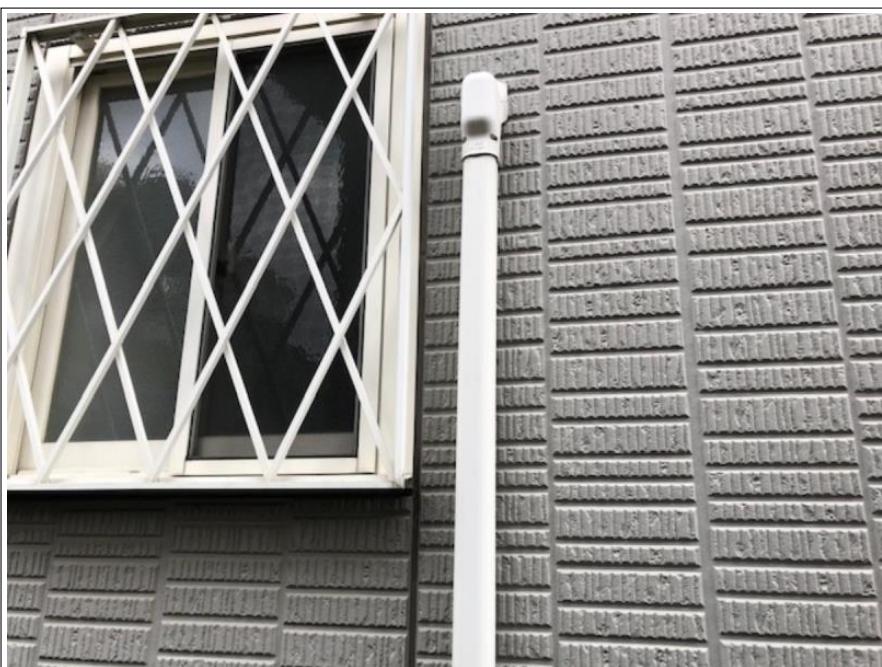
この部分は塩ビ素材になります。

劣化すると割れが生じたりすることがありますので、塩ビ専用の下塗りをおこない塗装をしていきます。

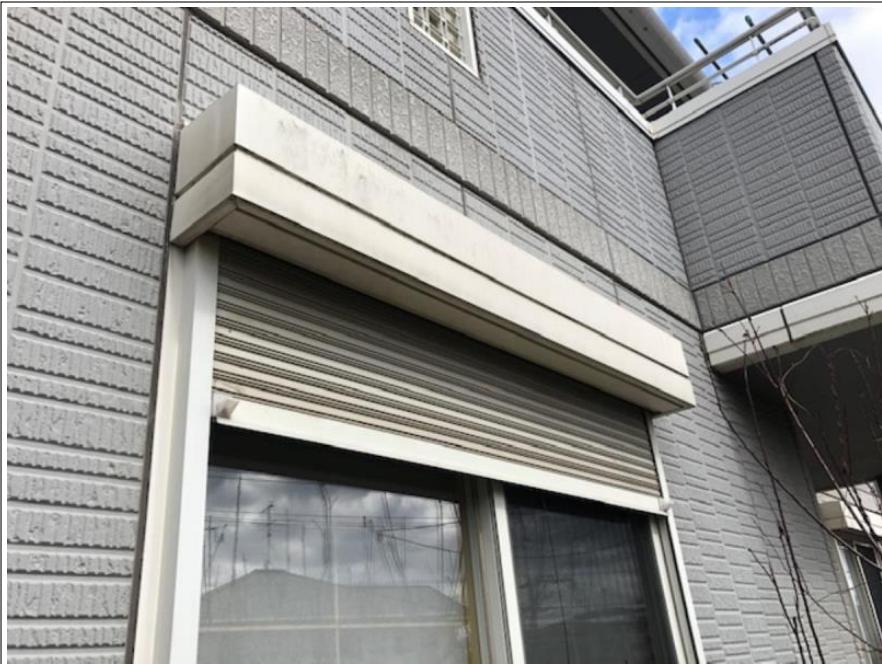
シャッター・シャッターボックス

こちらは鉄・スチール素材になります。

劣化進むと腐食やサビの発生がしてきますので、劣化が進む前のメンテナンスをお勧め致します。

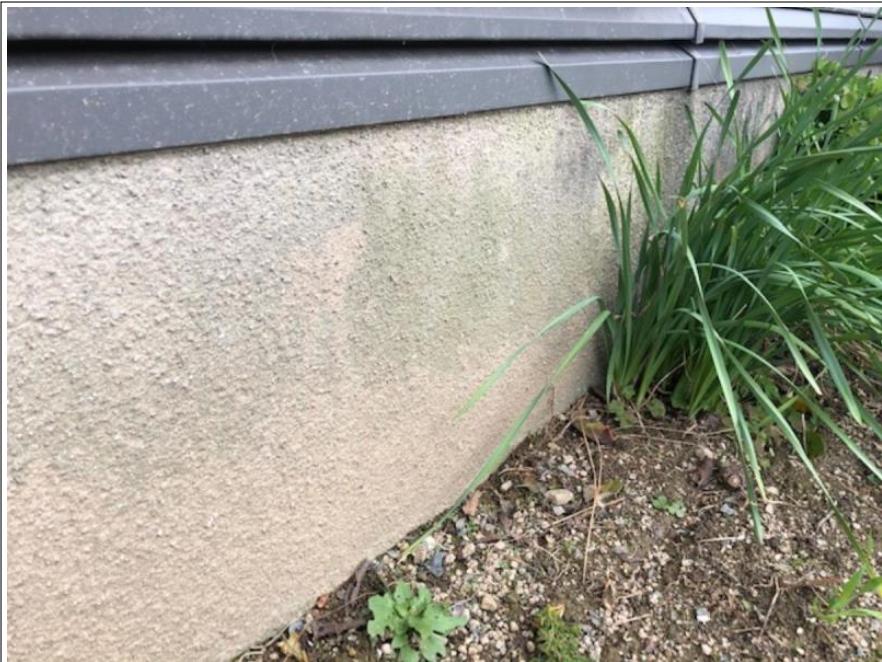
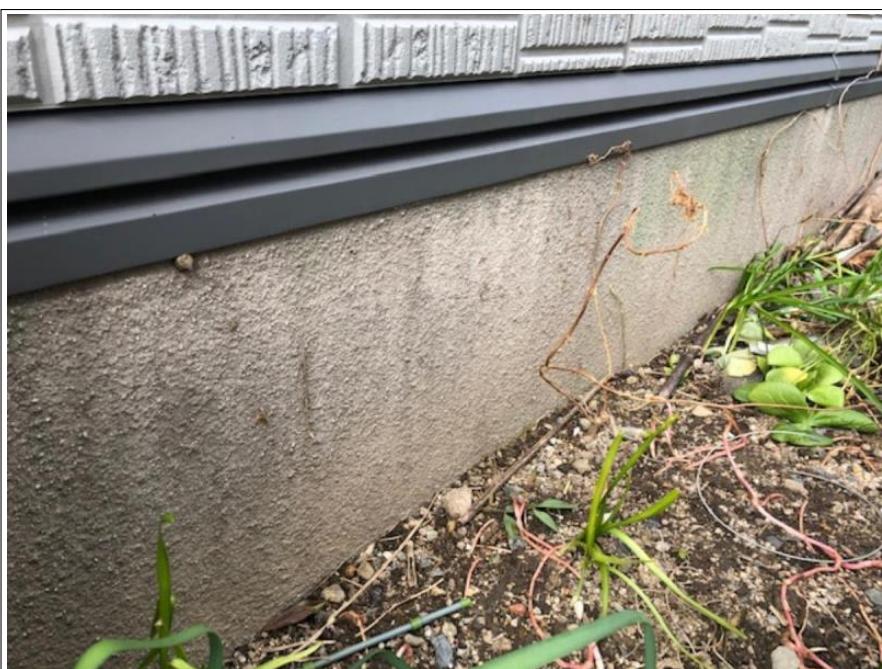
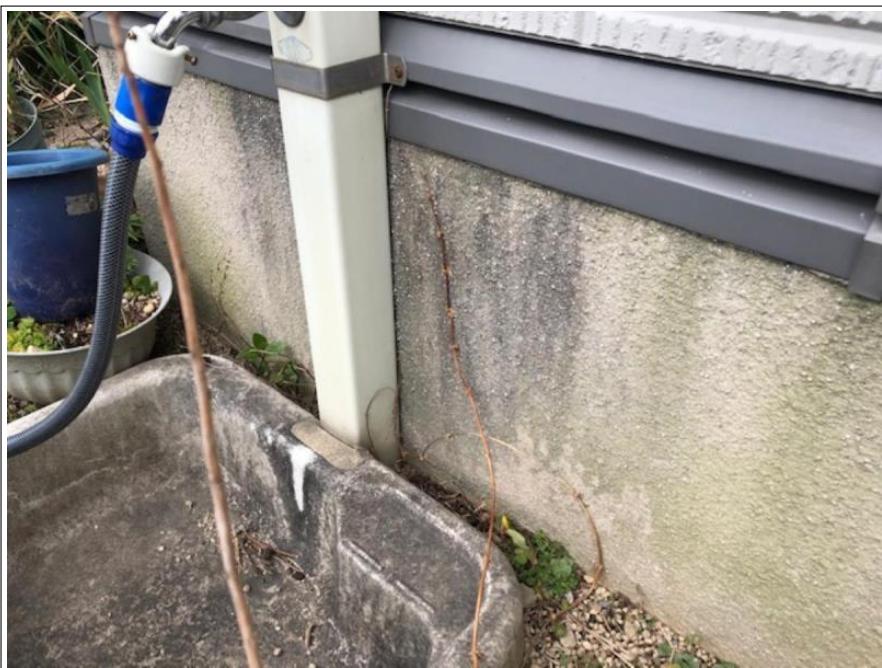
アルカリ性のコンクリートは空気中の二酸化炭素や酸性雨と結合することによって徐々に中性化されます。

中性化されたコンクリートは表面にヒビが入るだけでなく、内部の鉄筋の腐食や膨張につながり構造物の性能低下につながりますので、シーリング等で補修をおこないます。

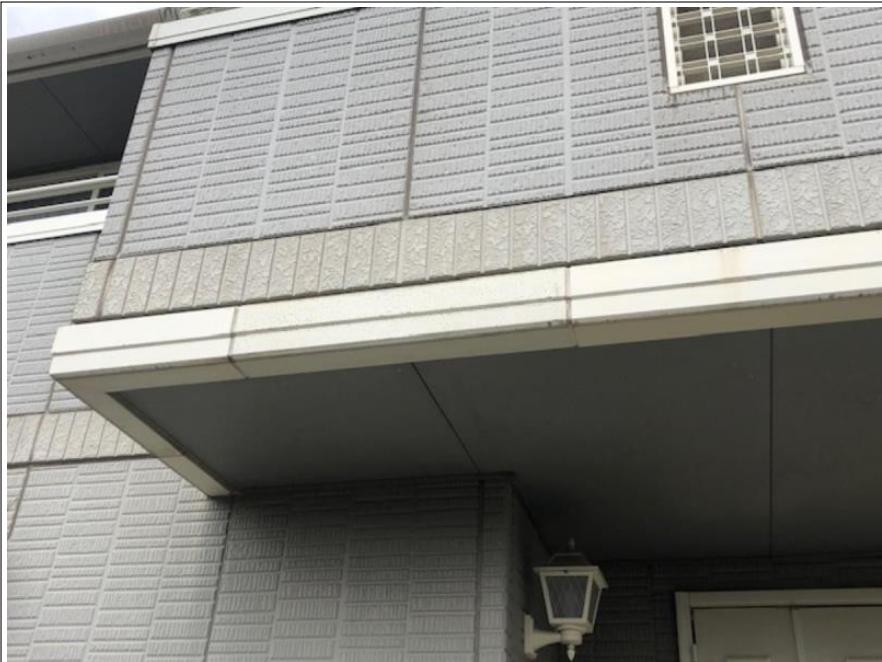
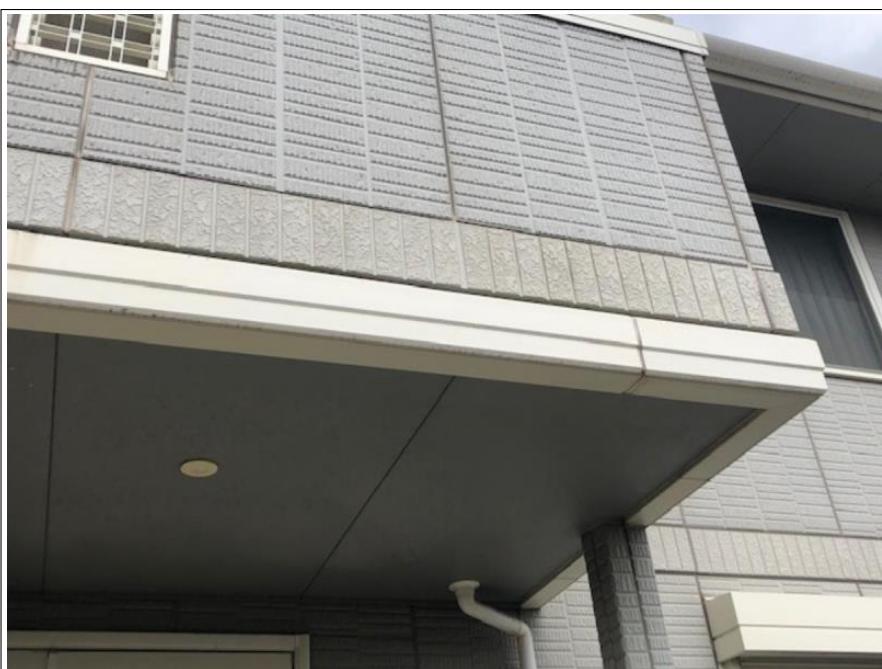
こちらは難付着素材でできており、
基本的には塗装不可の部分になりますが、施工する場合はミッチャクロ
ン及びその他下塗りを塗布し、上塗
りを施工していきます。

※剥離する可能性があります

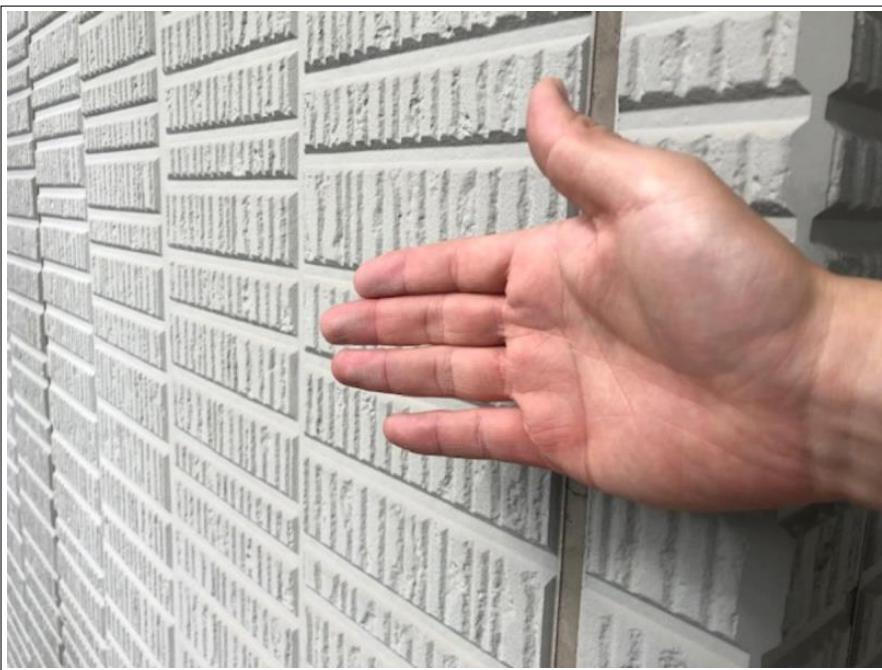
外壁 チョーキング現象

紫外線などにより塗膜の表面が劣化
し、チョークの粉状のような状態に
なっています。この状態になると表
面から水や湿気を吸い込んでしま
い、外壁や中の躯体の痛みにつなが
りますので、早めの塗装をお勧めし
ます。

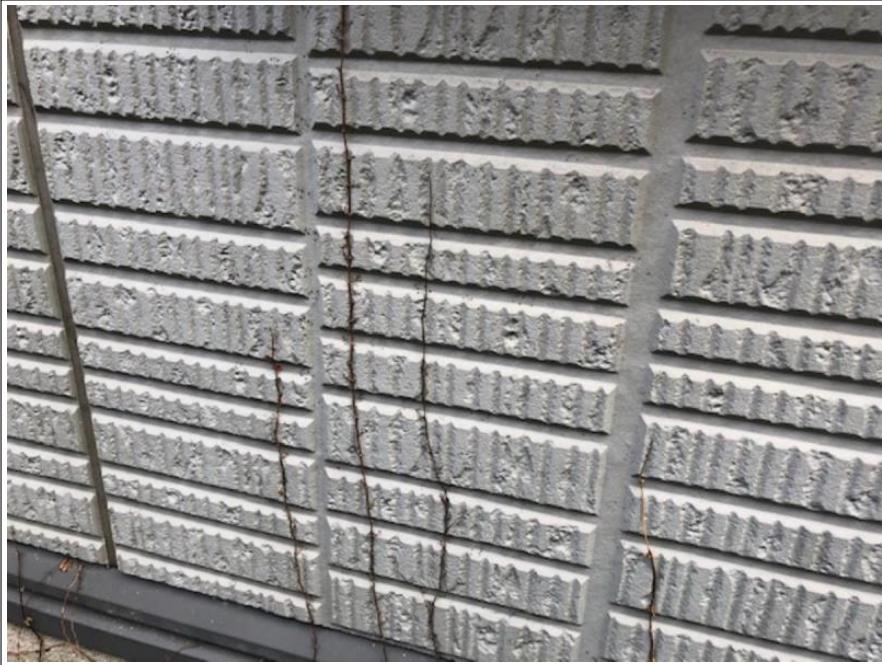
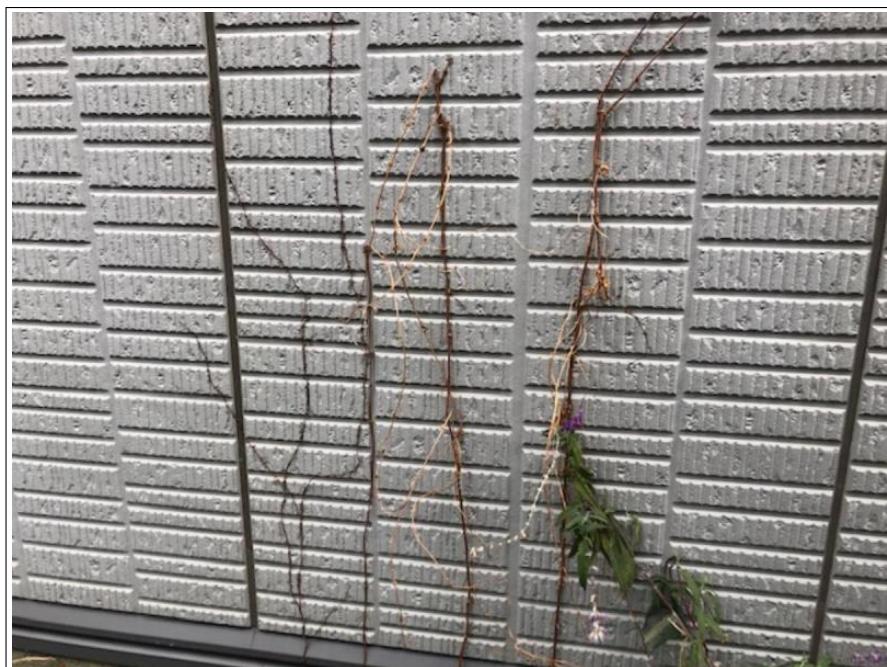
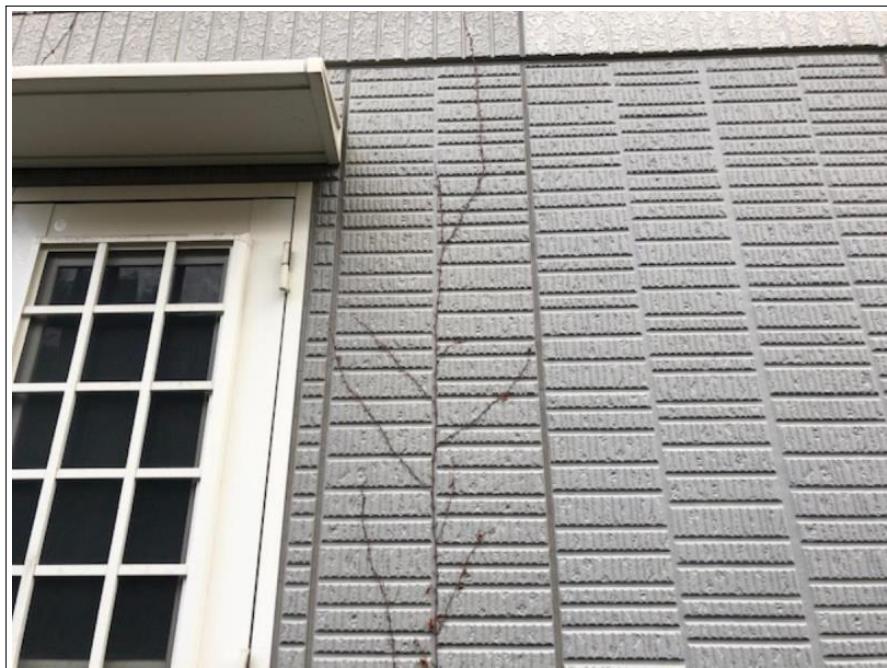
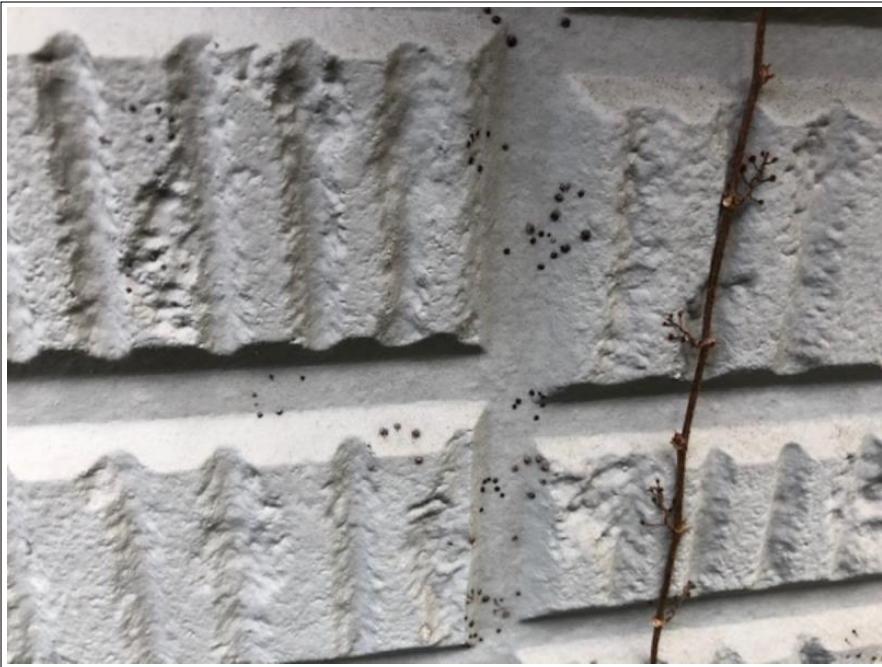
外壁に植物の根が生えております。
このまま塗装をすると仕上りへの影響や、のちのち植物が成長し塗膜に不具合が起きる可能性がありますので、完全に除去は下地の状態で難しいですが下地処理(バーナーや可能な限りケレン等)をおこない、塗装が必要になります。

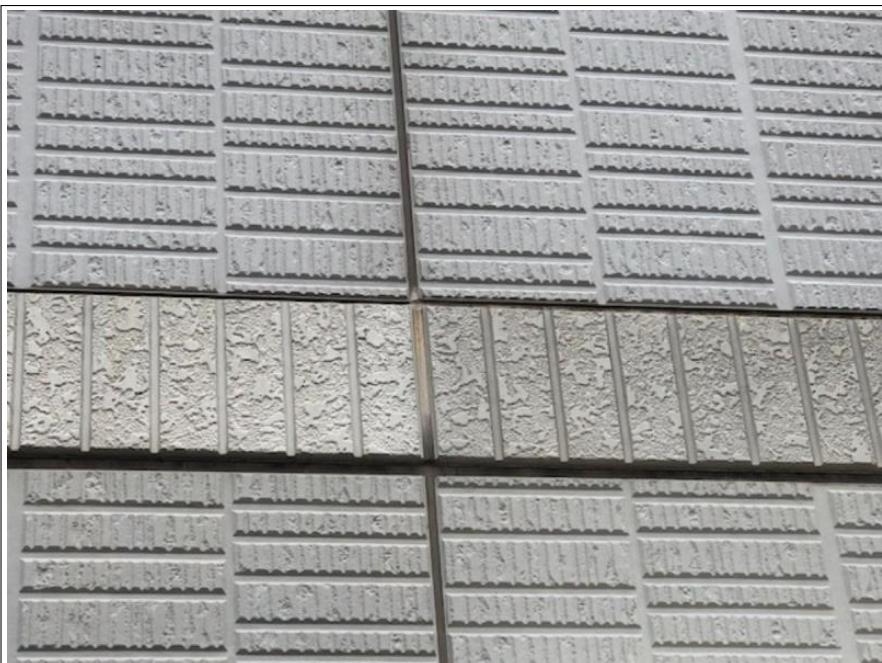
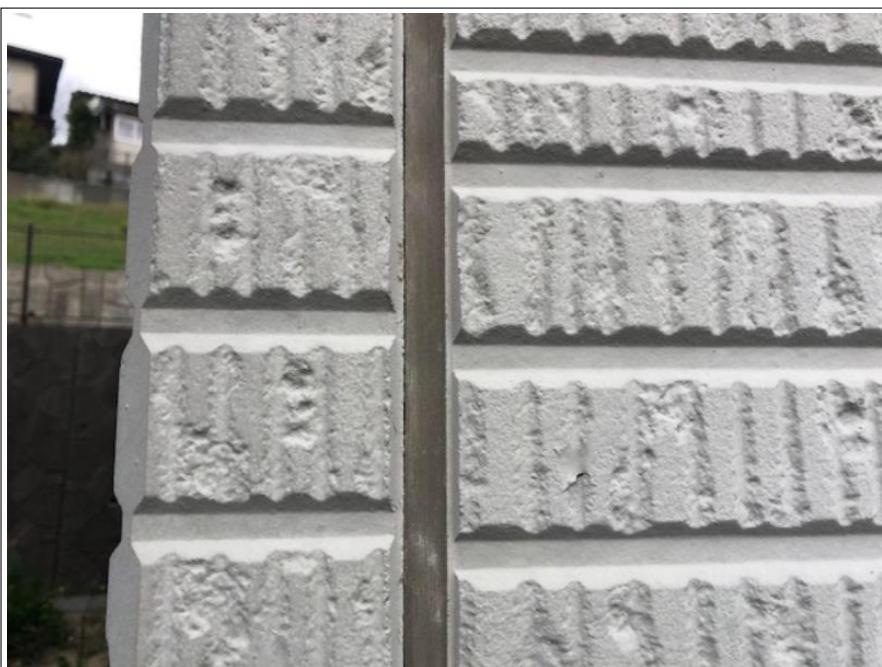
外壁 ボードシーリング劣化部

劣化している部分があります。

この部分から雨水や湿気、炭酸ガス等が直接侵入し躯体・外壁の痛みや建物の寿命につながりますので、ボードシーリング部は打替えをおこない塗装をしていきます。

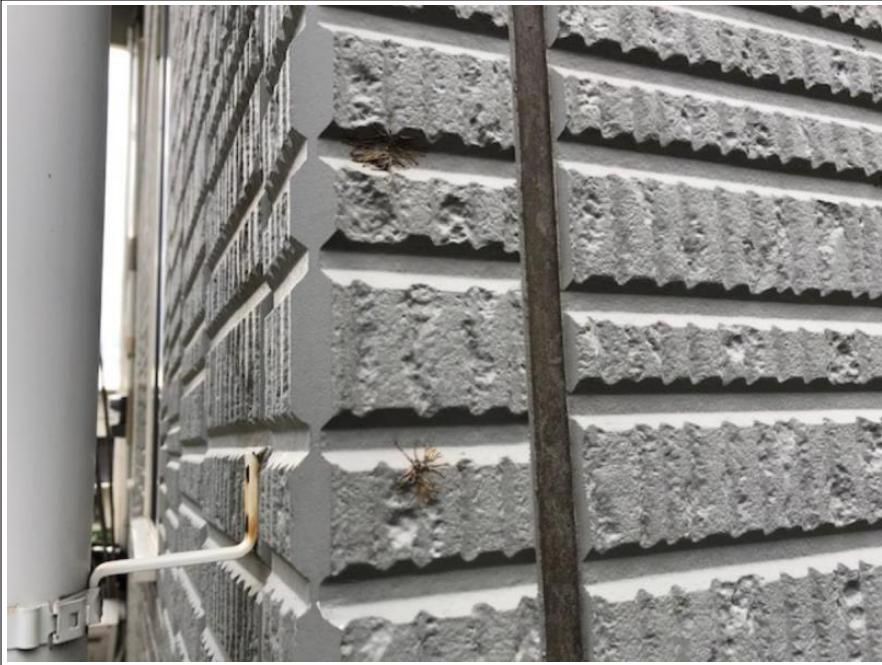
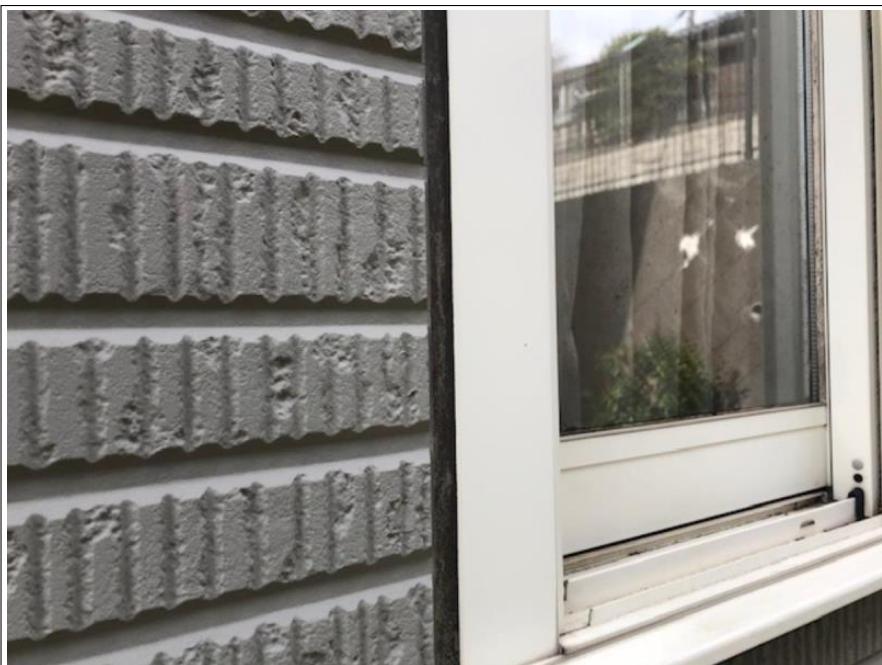
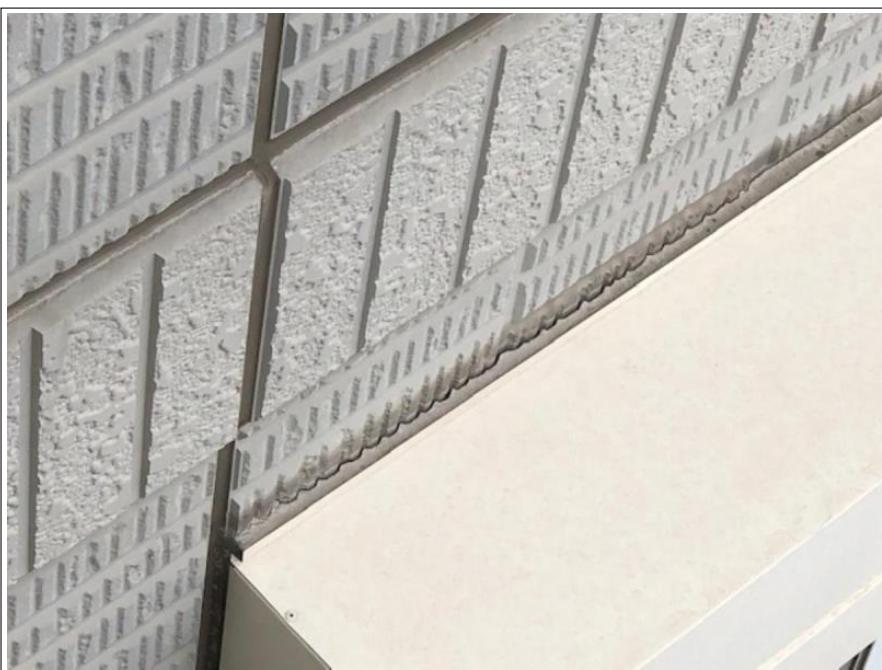
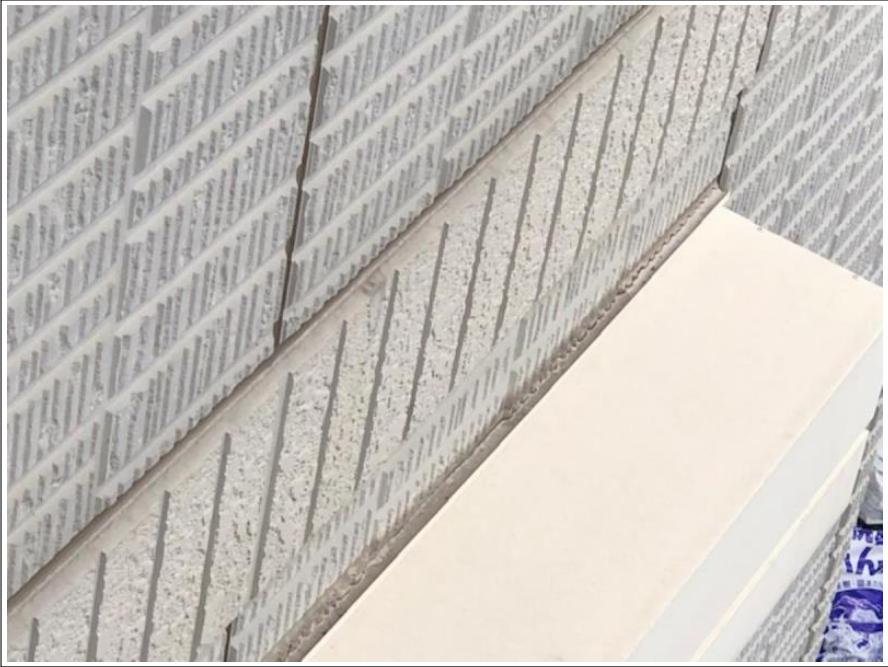
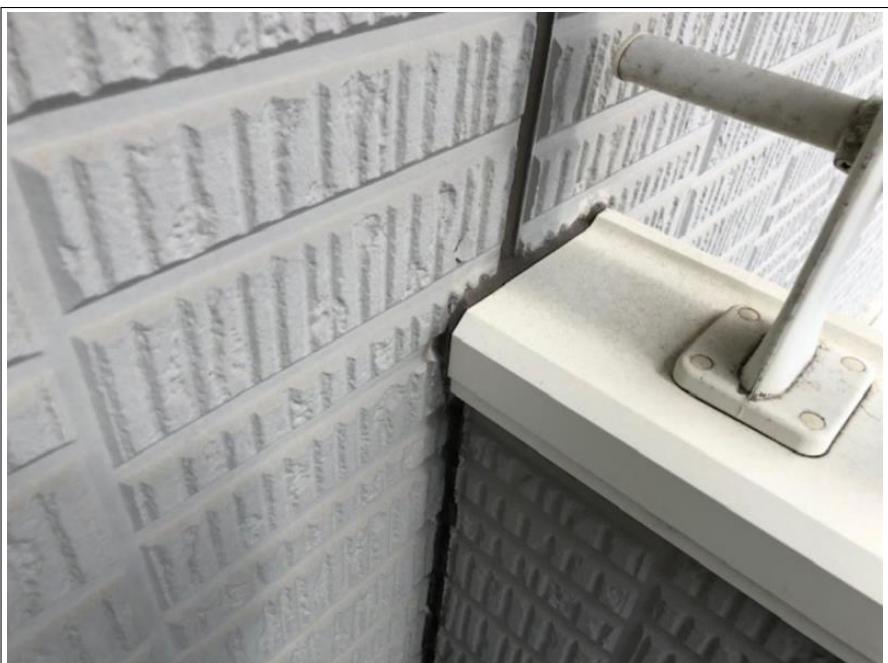
サッシ廻りも劣化しています。この部分は深く撤去の際にサッシや外壁を痛めたり、打替え後に雨漏れしてくる場合がありますので、打増しをおこない塗装をしていきます。

※現状雨漏れしている場合は、打替え施工が必要になります。

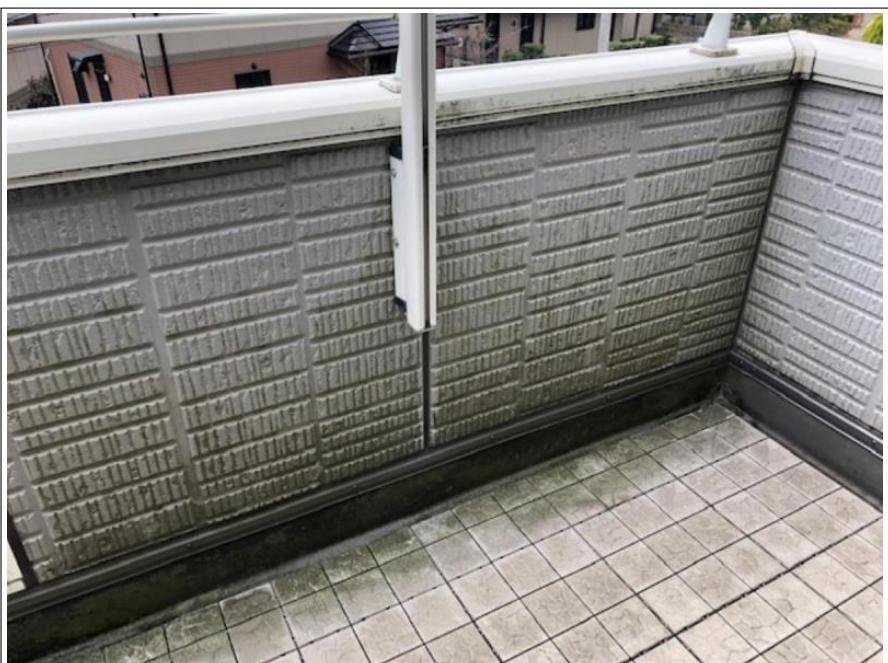
外壁 カビ発生部

カビの発生が見られます。

カビの上にいくら良い塗装をしても、カビの根が残っている以上塗膜を突き破って表面化してきますので、カビの根を抑える必要があります。
