工事写真報告書

工事箇所 屋根・外壁・その他塗装

工事住所 北九州市 小倉南区 中貫

工事施工者 ベストホーム株式会社

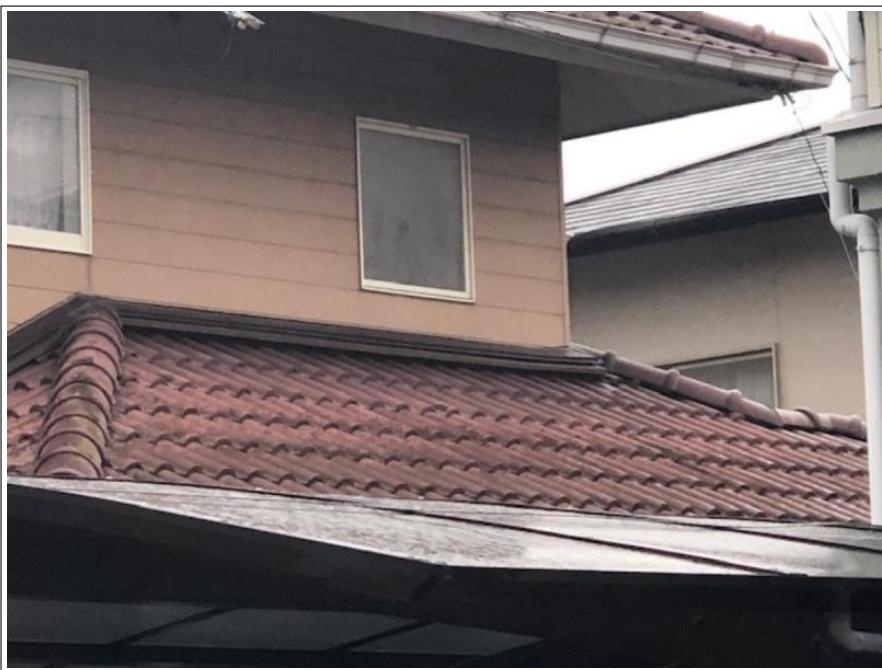
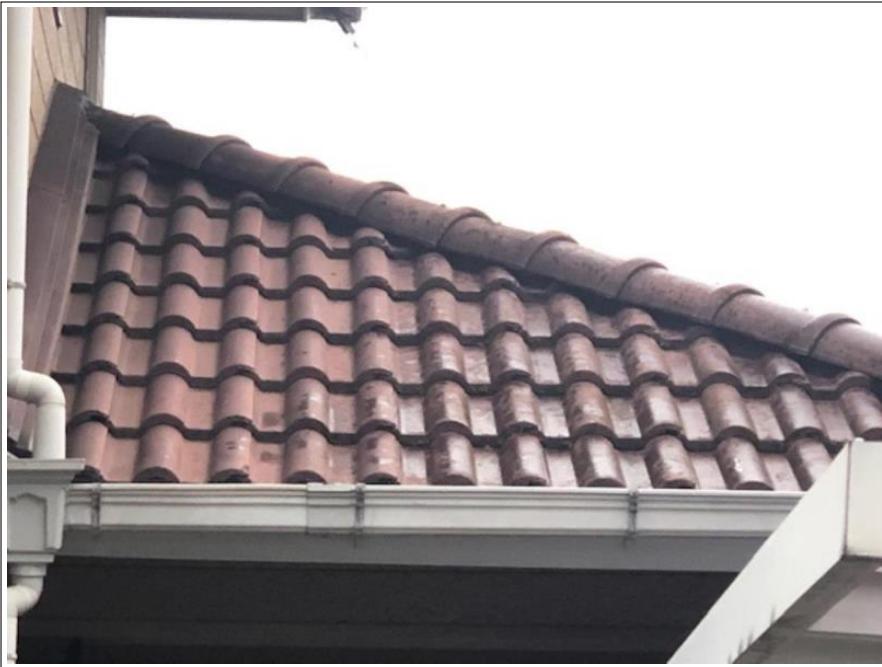
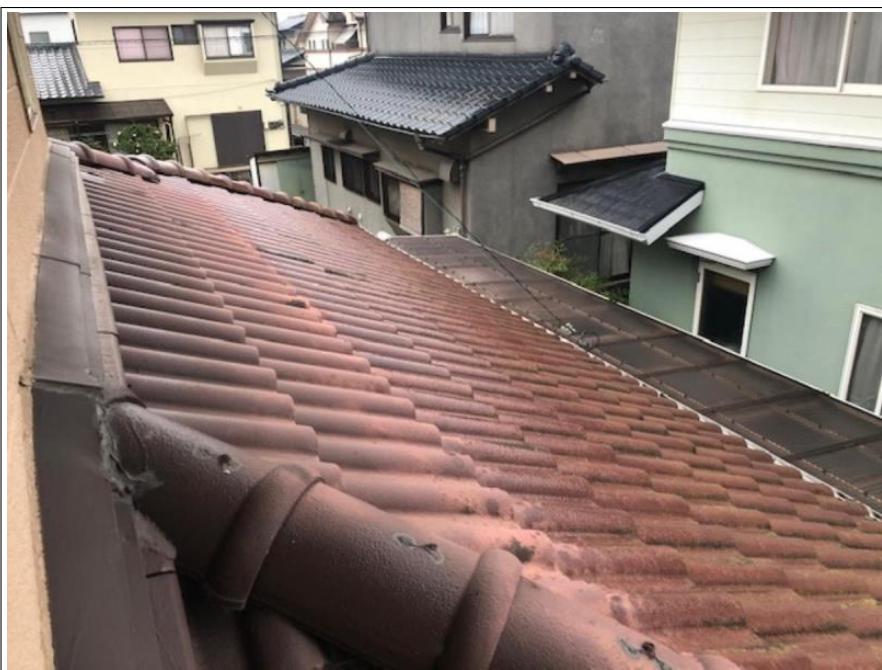
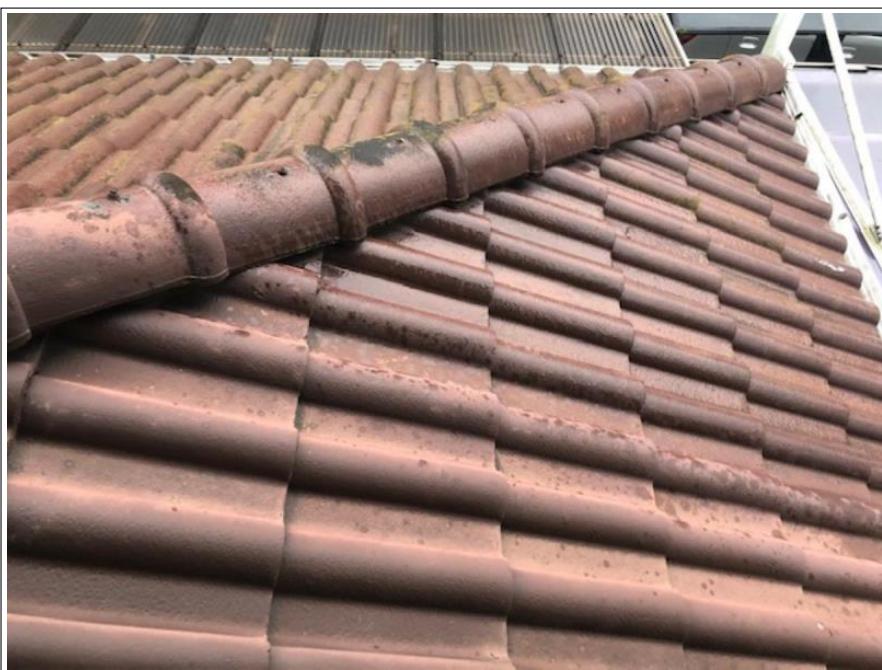
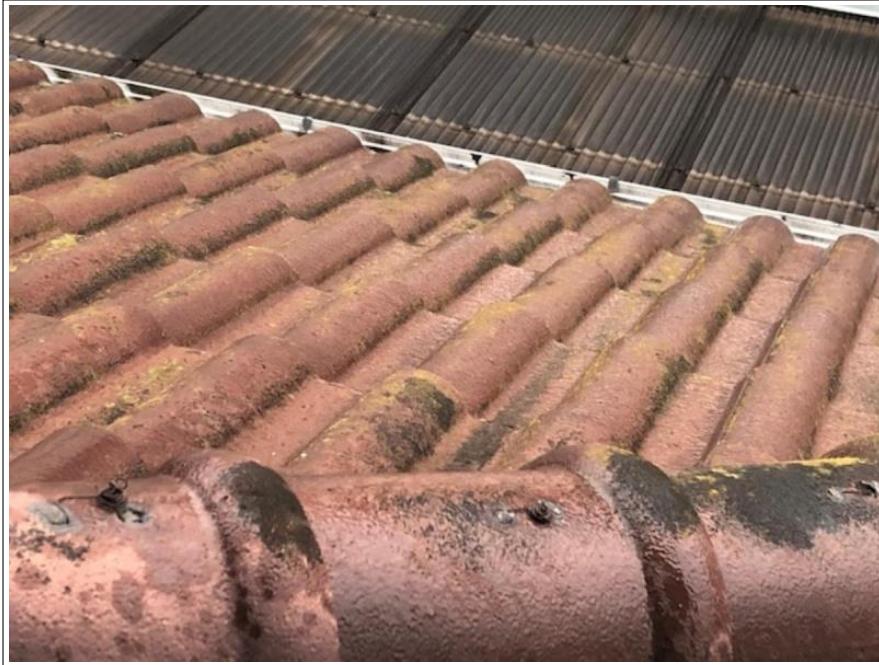
セメント:骨材=1:3(セメント瓦は1:2)で作られており、新築当時は基材・スラリー層・アクリル塗装からなっています。

この瓦の施工の際は脆弱なスラリー層を除去し塗装を行わないと、剥離を起こしてきますので、下地処理がかなり大事になります。

施工手順

高圧洗浄(2回)…脆弱なスラリー層の除去

その後に下塗2回塗(屋根の下地再生補強)・中塗・上塗を行います。

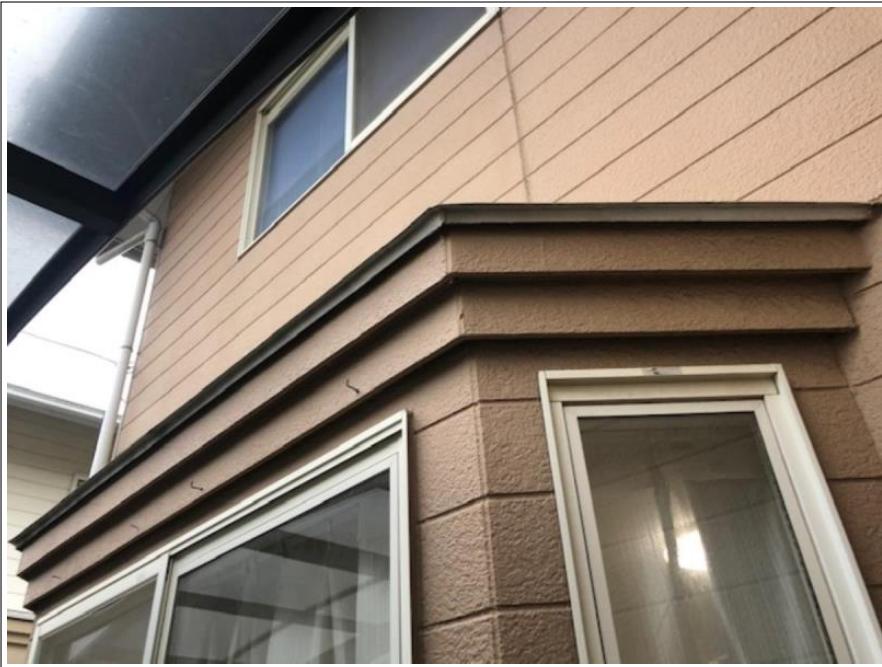
出窓庇

こちらは鉄・スチール素材になります。
劣化進むと腐食やサビの発生がして
きますので、劣化が進む前のメンテ
ナンスをお勧め致します。

対処方法
サビが発生しているうえに塗装をし
てもすぐにサビが表面化してきます
ので、ケレン作業・サビ止め等の下
地処理を行い塗装をしていく必要が
あります。

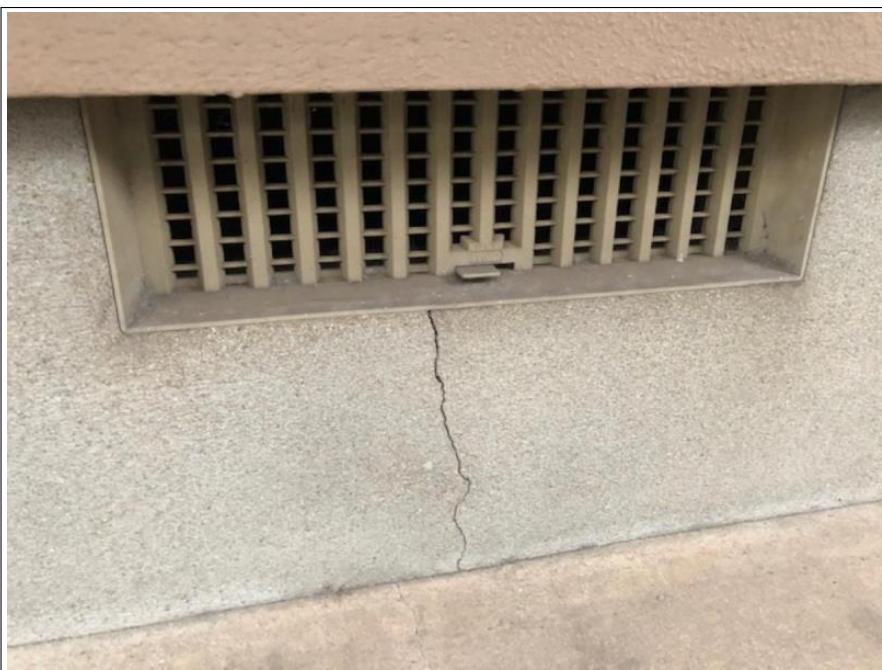
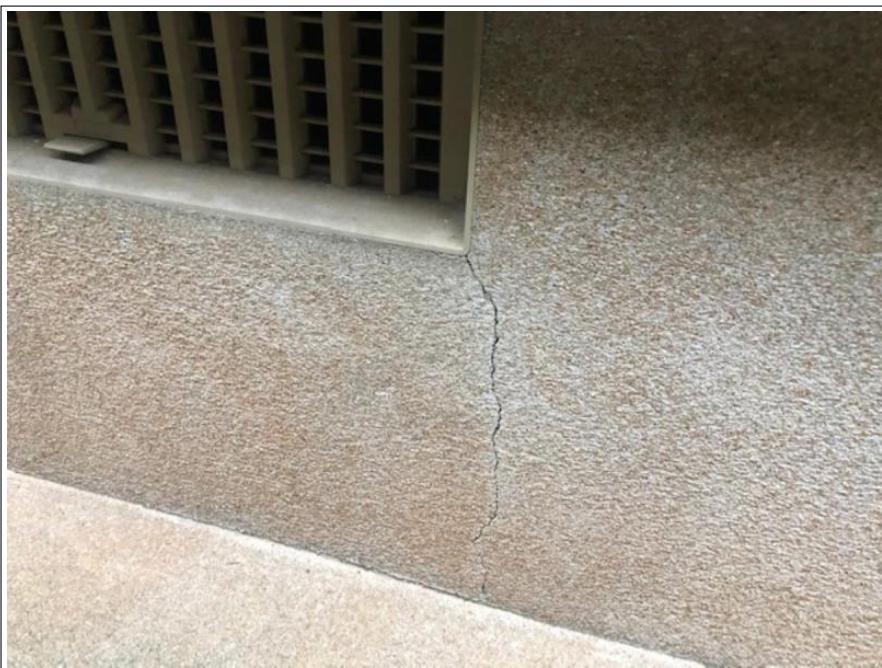
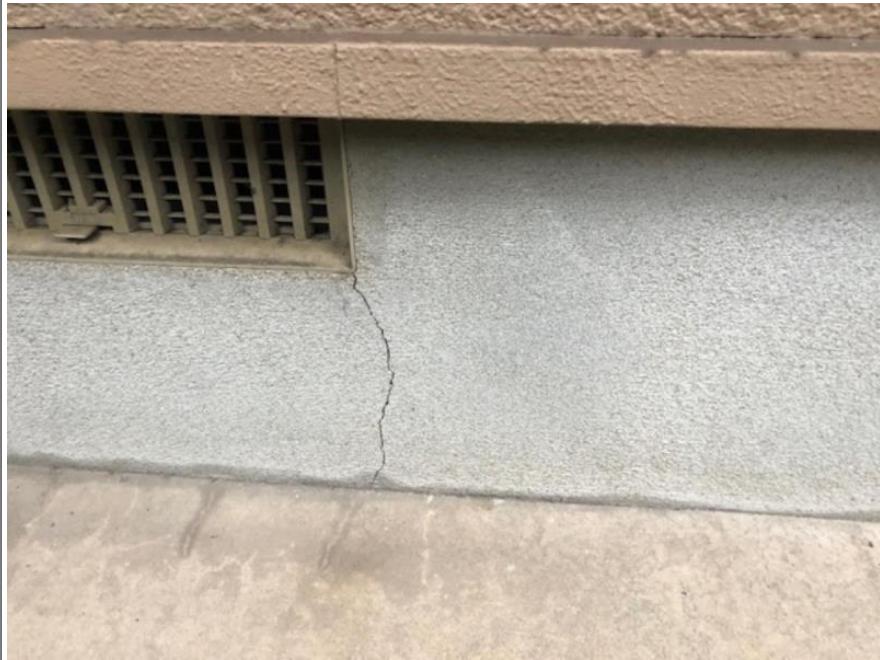
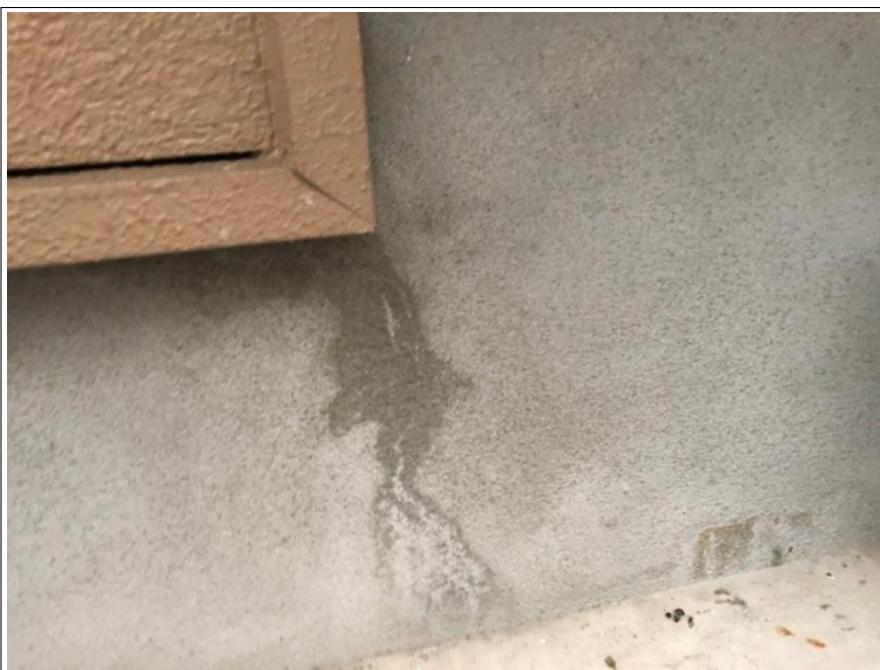
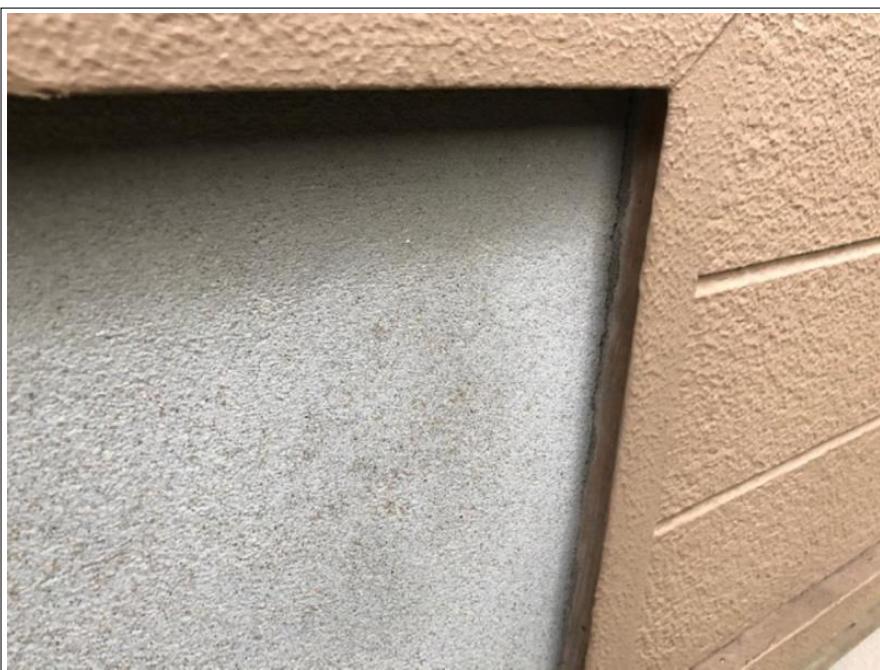
アルカリ性のコンクリートは空気中の二酸化炭素や酸性雨と結合することによって徐々に中性化されます。

中性化されたコンクリートは表面にヒビが入るだけでなく、内部の鉄筋の腐食や膨張につながり構造物の性能低下につながりますので、シーリング等で補修をおこないます。

0. 3mm以上のクラックは、シーリング材等での補修が必要になります。

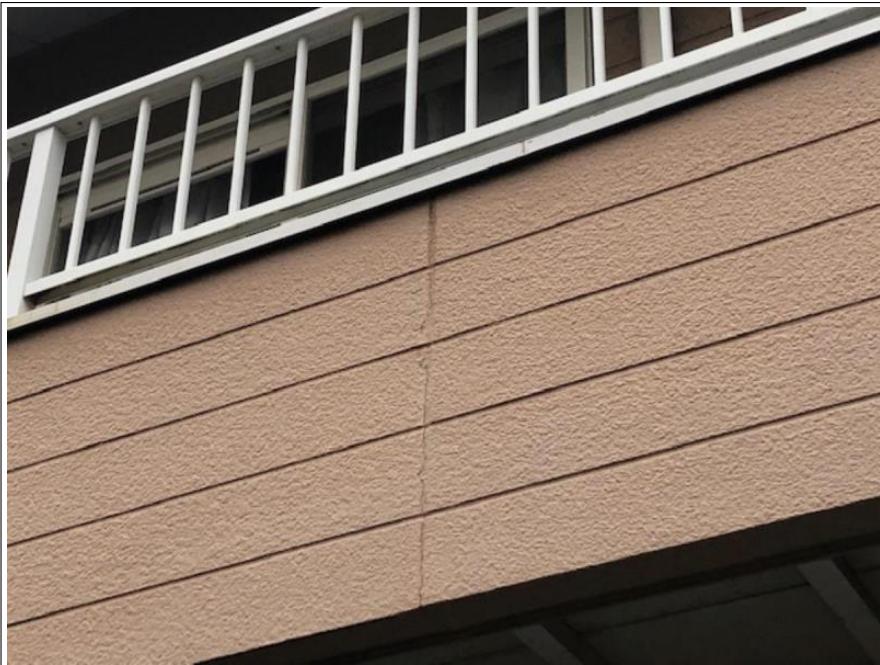
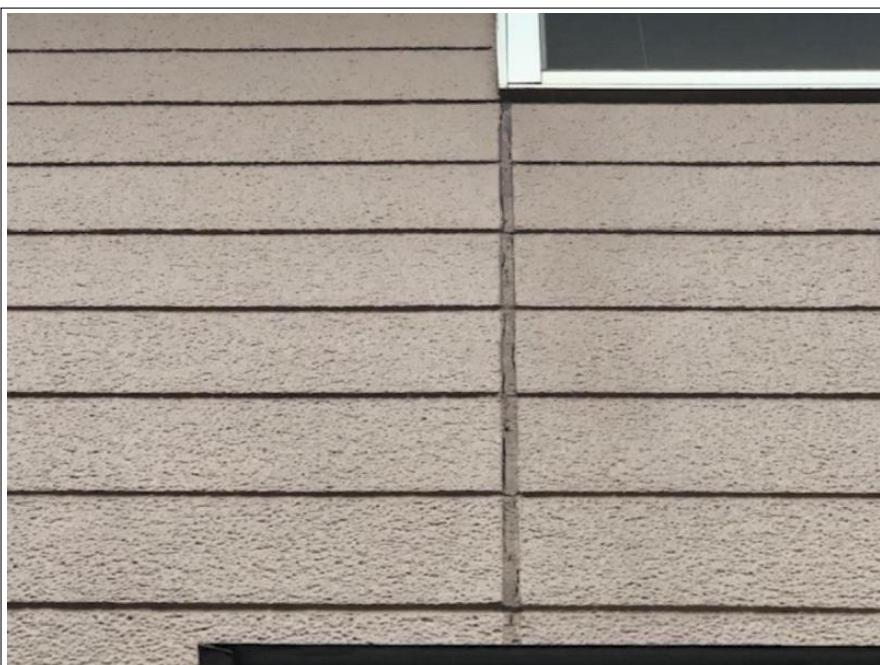
外壁 ボードシーリング劣化部

劣化している部分があります。この部分から雨水や湿気、炭酸ガス等が直接侵入し躯体・外壁の痛みや建物の寿命につながりますので、ボードシーリング部は打替えをおこない塗装をしていきます。

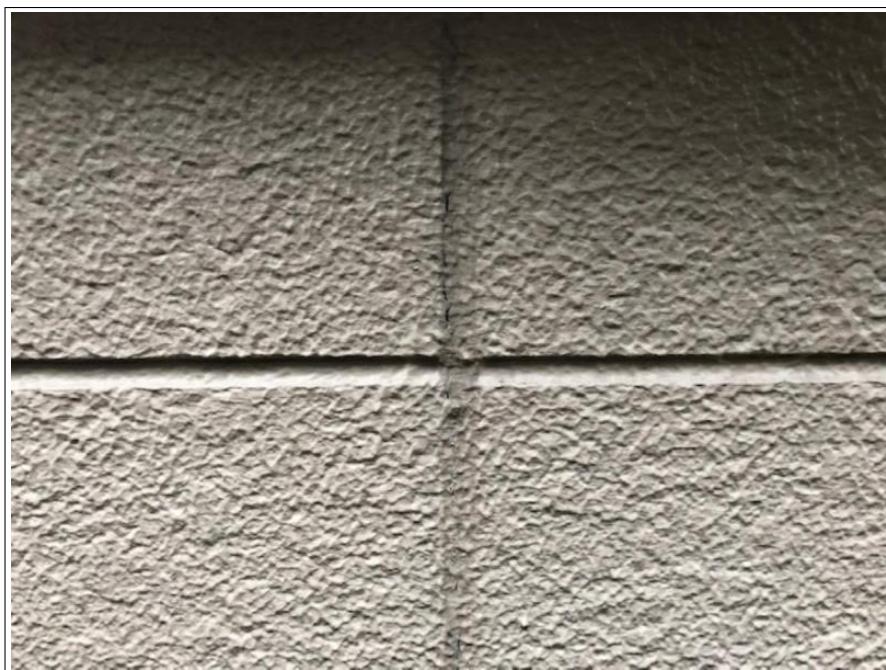
外壁 ボードシーリング部

以前までの塗り替え時にシーリング部の上に圧付け仕上げのマスチック仕様で施工をしております。

この状態でシーリング打替えをおこなうと、シーリング部の上の塗装肌が外壁面と異なり、仕上りの違いが出てきます。

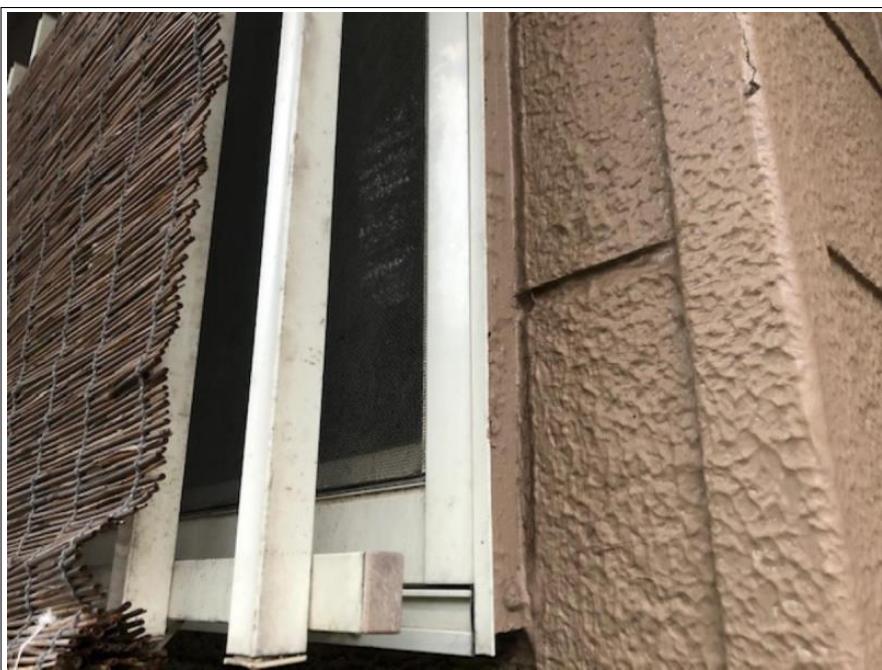
劣化している部分があります。

この部分から雨水や湿気、炭酸ガス等が直接浸入し躯体・ボードの痛みや建物の寿命に繋がりますので、下塗りやシーリング材等で補修をおこない、塗装をしていきます。

外壁 サッシ廻りシーリング部

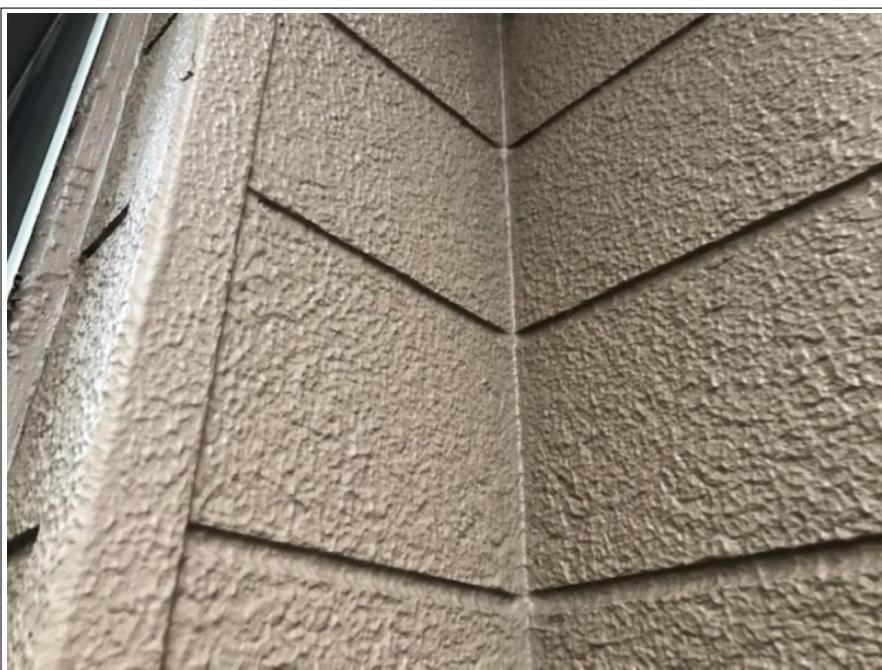
外壁 入隅シーリング部
