# 工事写真報告書

工 事 箇 所 屋根・外壁・その他 塗装工事

工事住所 北九州市 小倉南区

工事施工者 ベストホーム株式会社

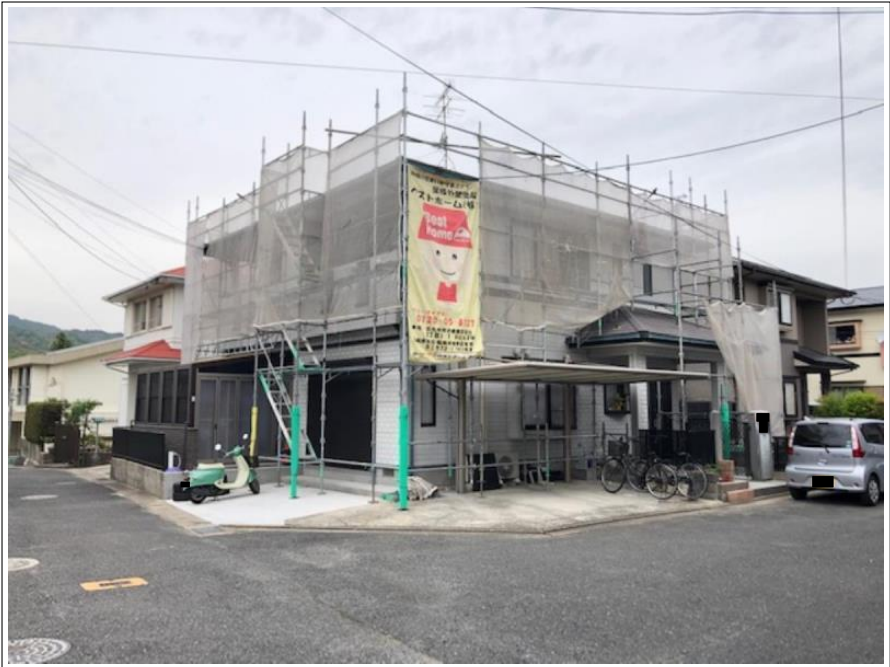
足場組立 完了
