屋根・外壁・その他 塗装工事

福岡県 福岡市 西区 野方

ベストホーム株式会社

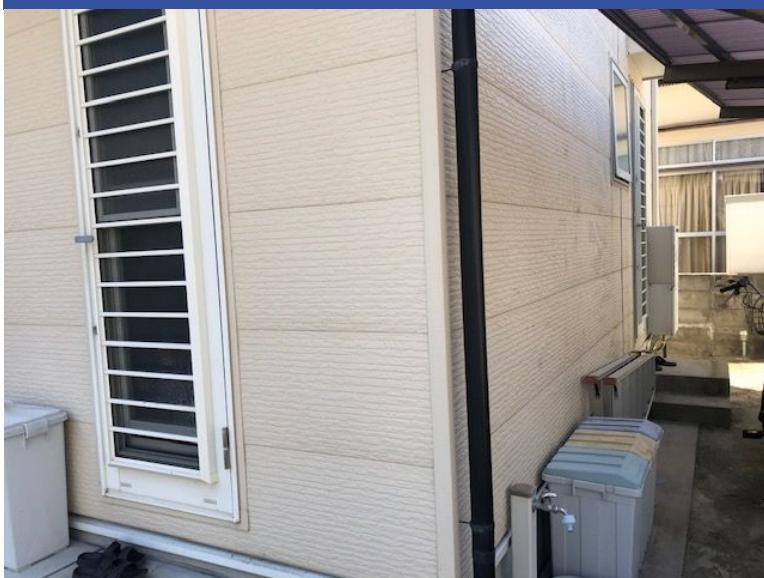
外観

サイクルポートの屋根部分に関しましては、年数が経っており足場を組む際に屋根材を外すと、経年劣化している為割れる恐れがあります。施工方法としましては

- ①全面張替え(別途費用)
 - ②既存脱着・取付(別途費用)
 - ③下からサポートをして足場設置
- ※②③に関してましては、割れた屋根材の交換は別途費用がかかりますので御了承下さい。
- ※塗装施工時は御荷物の御移動をお願い致します。
