# 工事写真報告書

工事箇所 屋根・外壁・その他 塗装工事

工事住所 行橋市 草野

工事施工者 ベストホーム株式会社

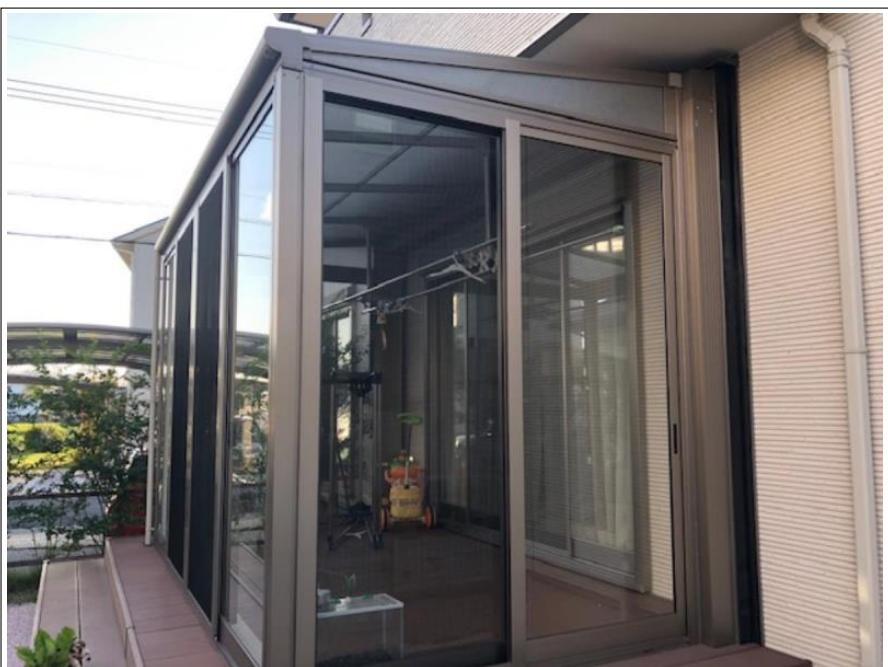
## 外観

サンルームの屋根部分に関しましては、年数が経っており足場を組む際に屋根材を外すと、経年劣化している為割れる恐れがあります。

施工方法としましては

①全面張替え(別途費用)

②既存脱着・取付(別途費用)

③下からサポートをして足場設置

※②③に関してましては、割れた屋根材の交換は別途費用がかかりますので御了承下さい。
