工事写真報告書

工事名 I 様邸

工事箇所 屋根・外壁塗装工事一式

工事施工者 ベストホーム株式会社

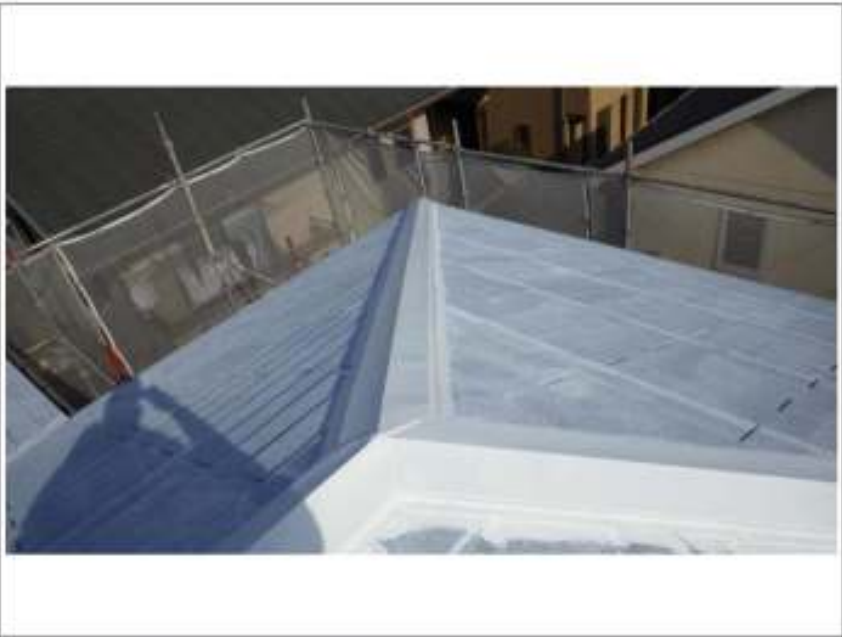
屋根塗装下塗り施工完了

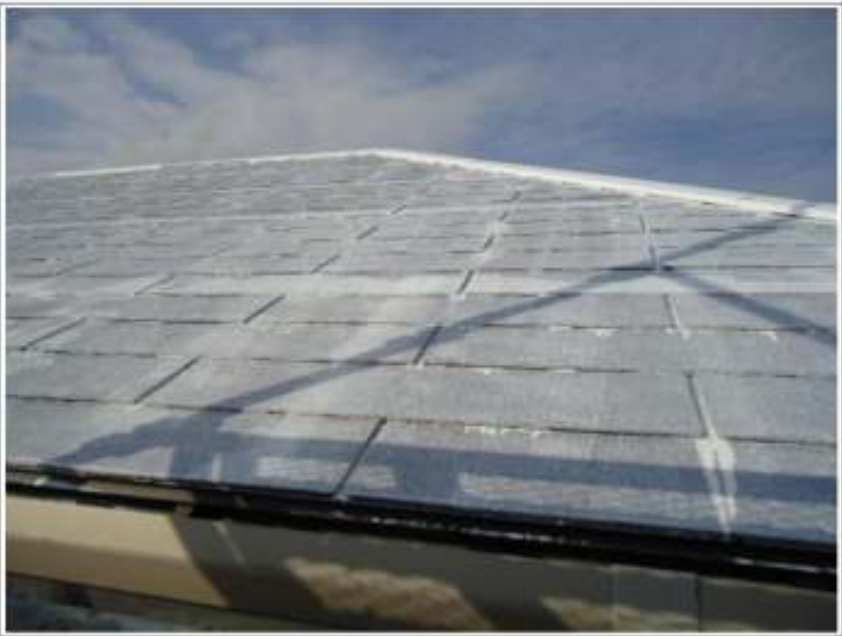
屋根塗装下塗り施工完了

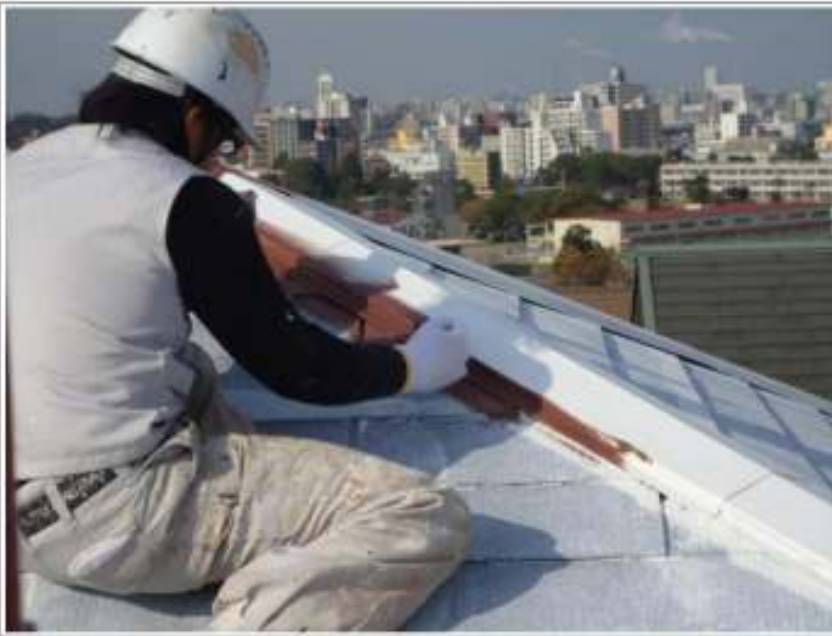
屋根塗装中塗り施工中

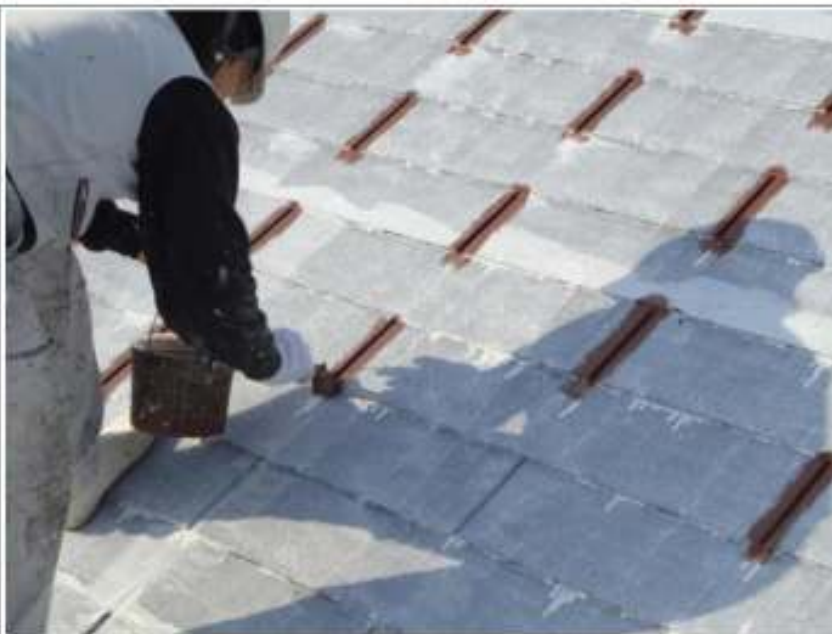
屋根塗装中塗り施工中

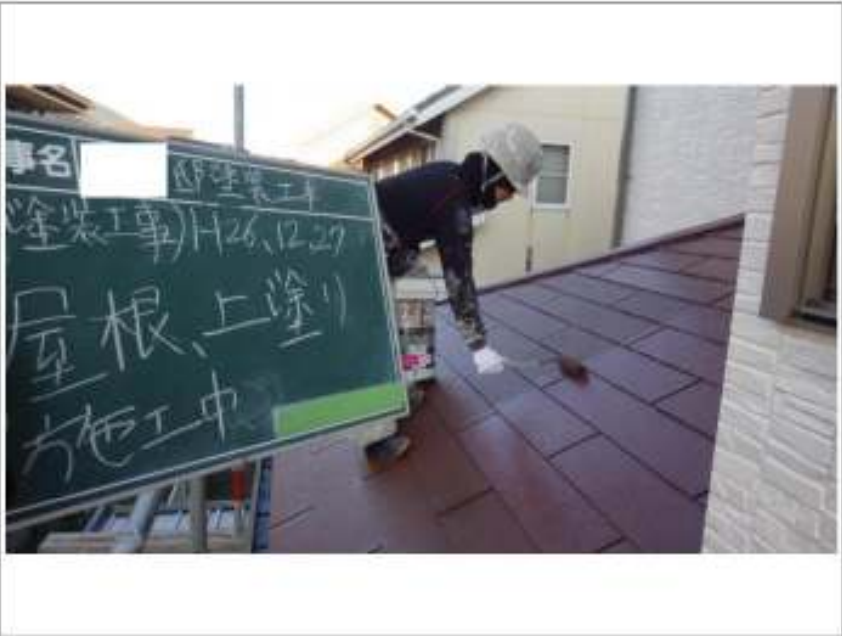
屋根塗装上塗り施工中

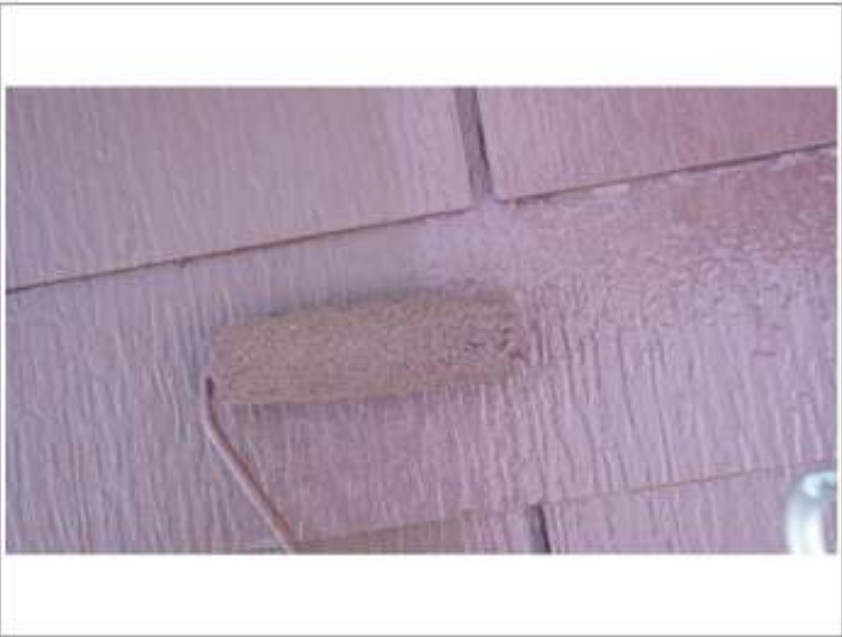
屋根塗装上塗り施工中

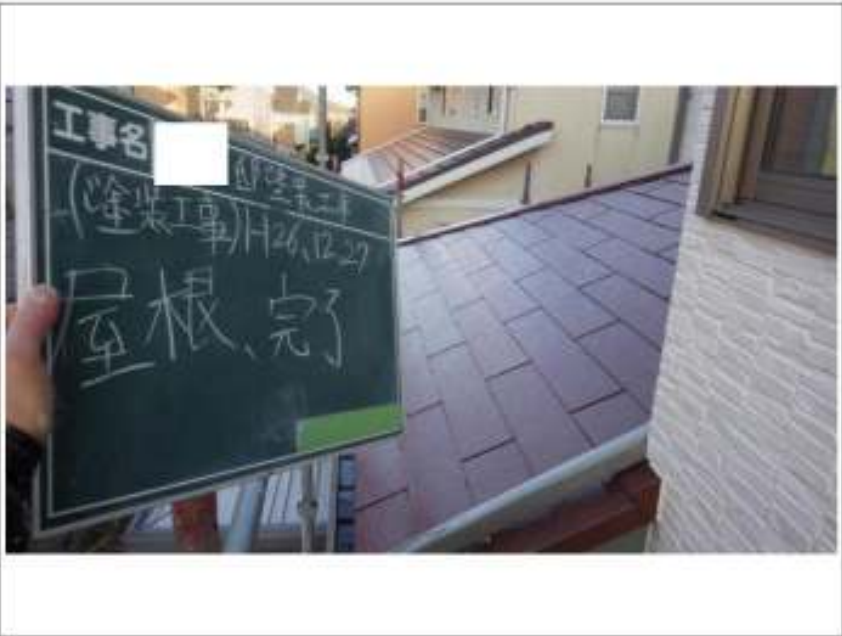
屋根塗装施工完了

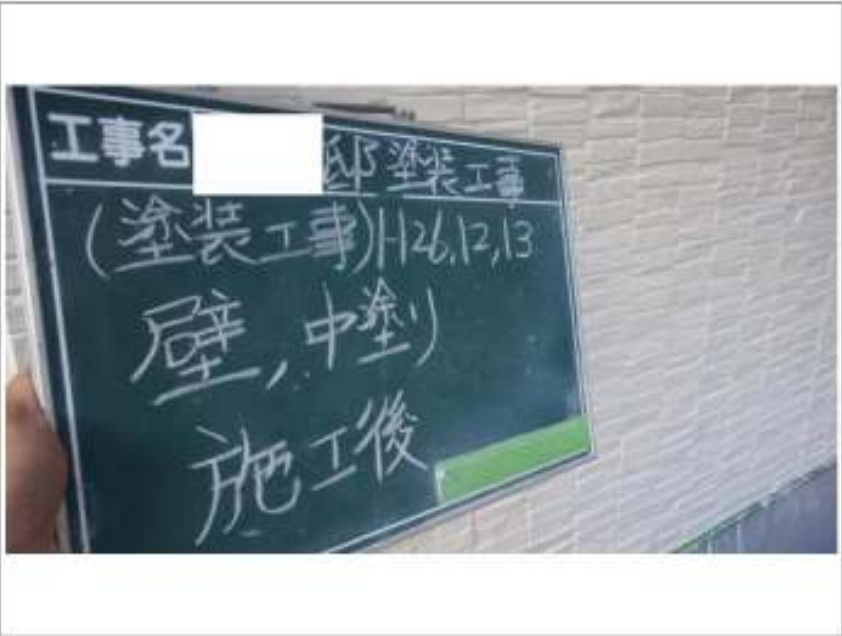
外壁塗装中塗り施工完了

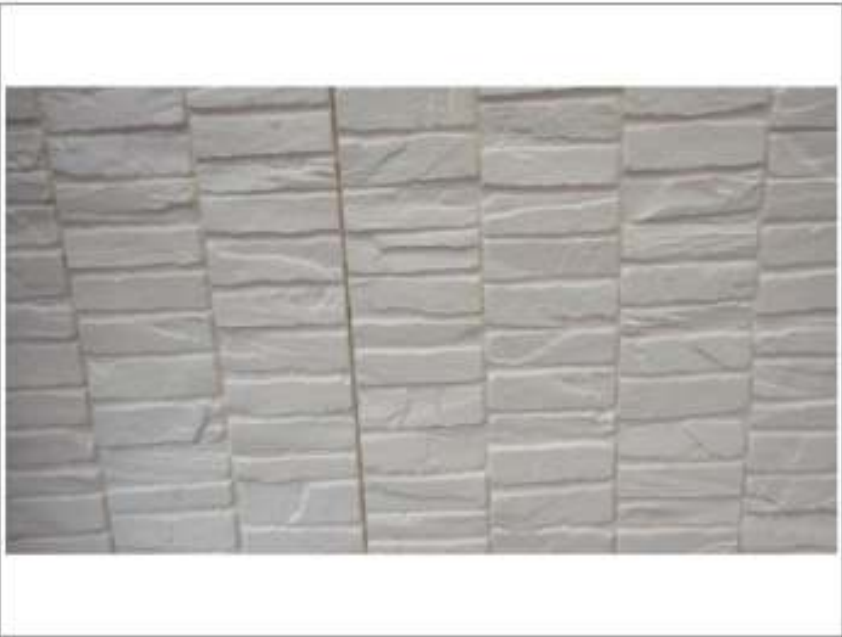
外壁塗装中塗り施工完了

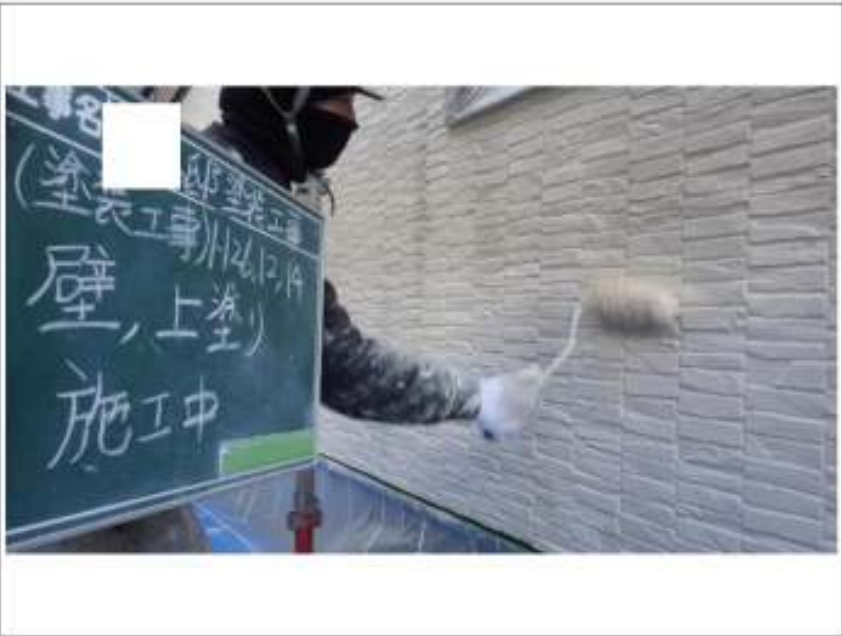
外壁塗装上塗り施工中

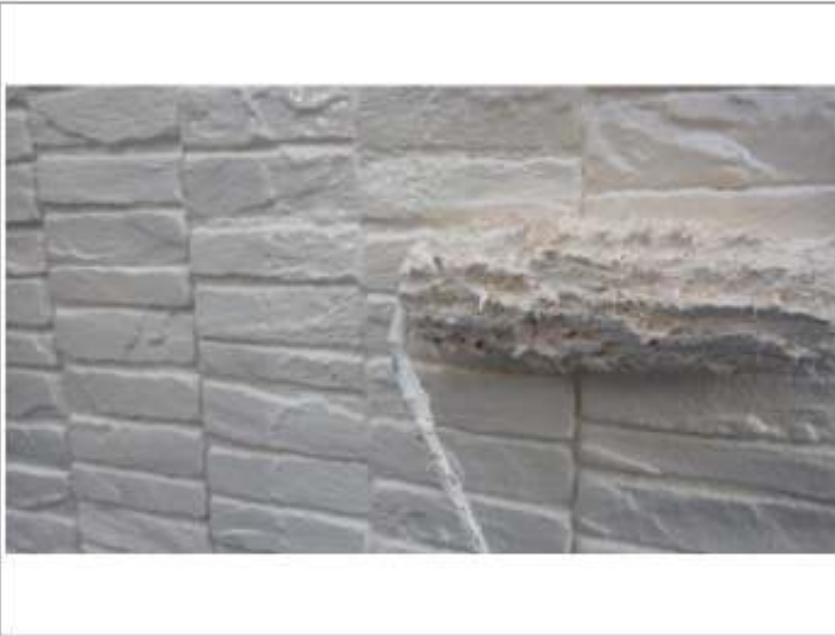
外壁塗装上塗り施工中

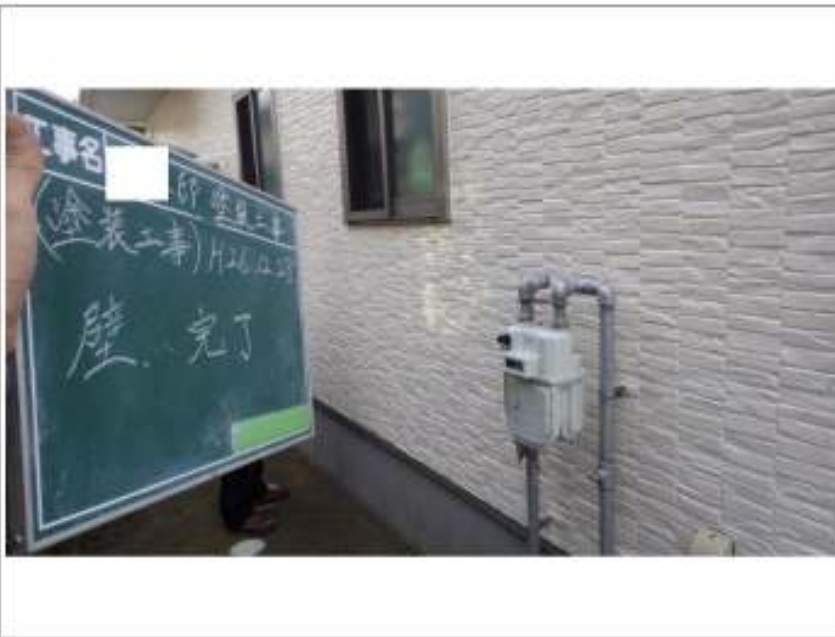
外壁塗装施工完了

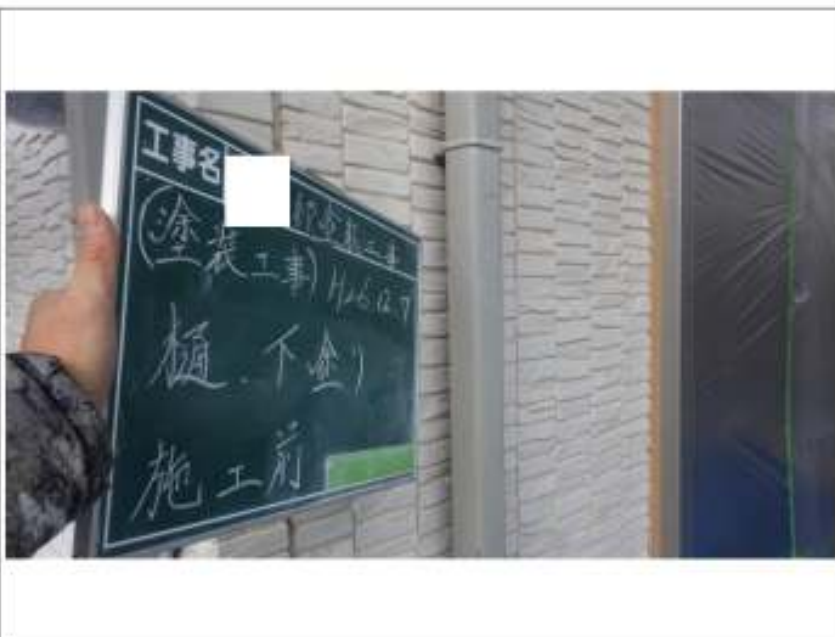
桶塗装施工前

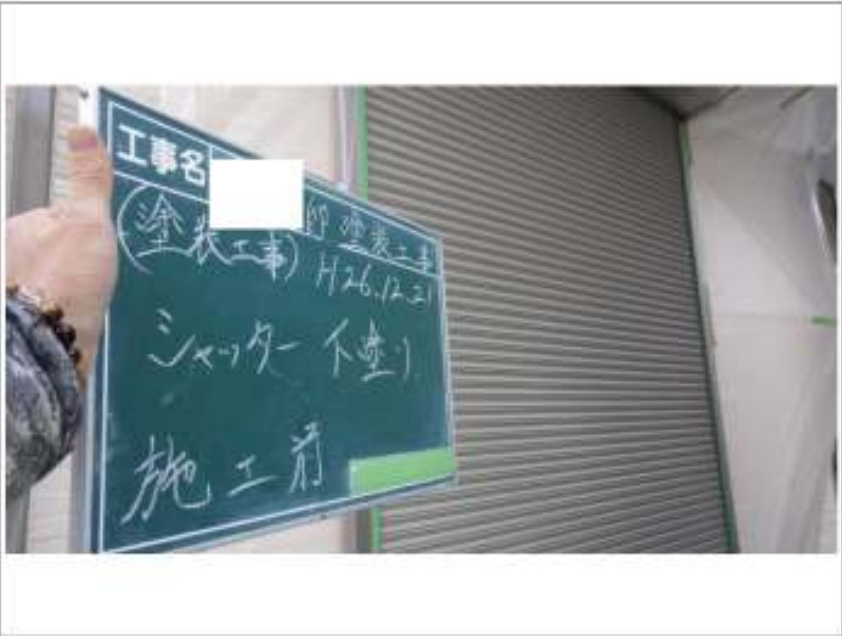
シャッター塗装施工前

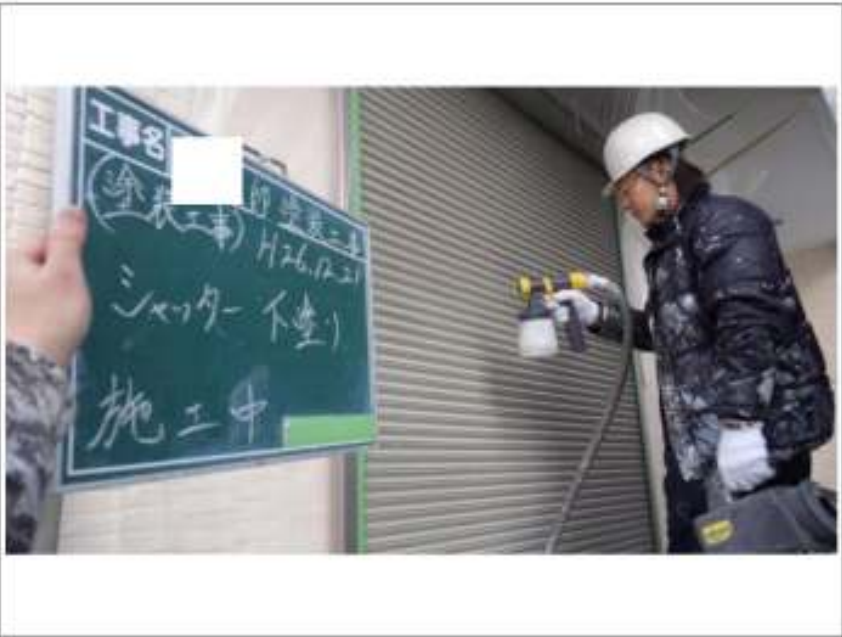
シャッター塗装下塗り施工中

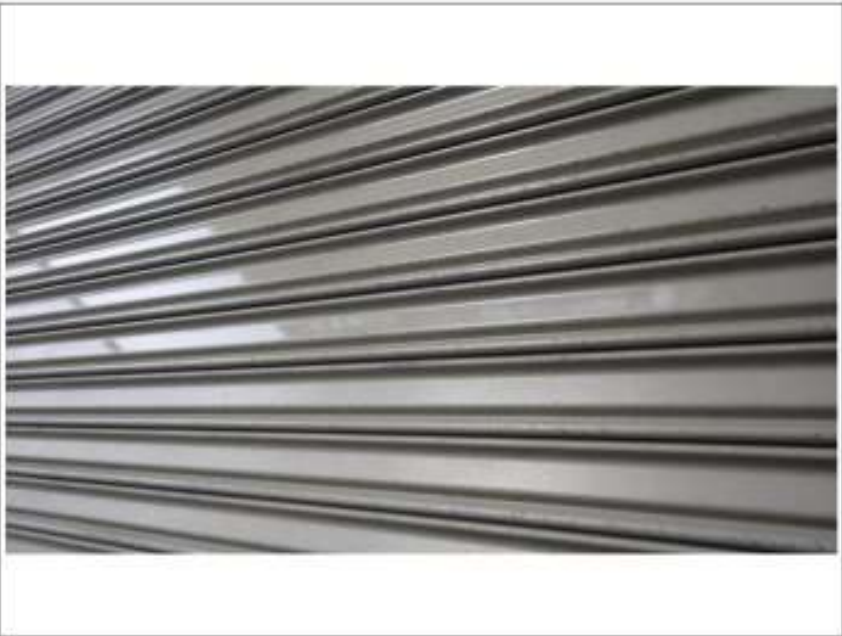
シャッター塗装下塗り施工中

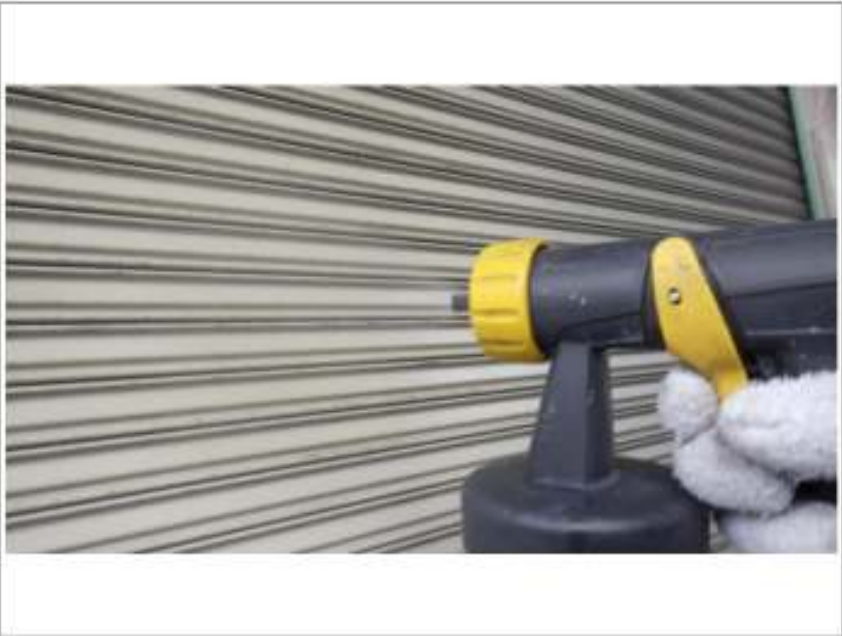
シャッター塗装下塗り施工中

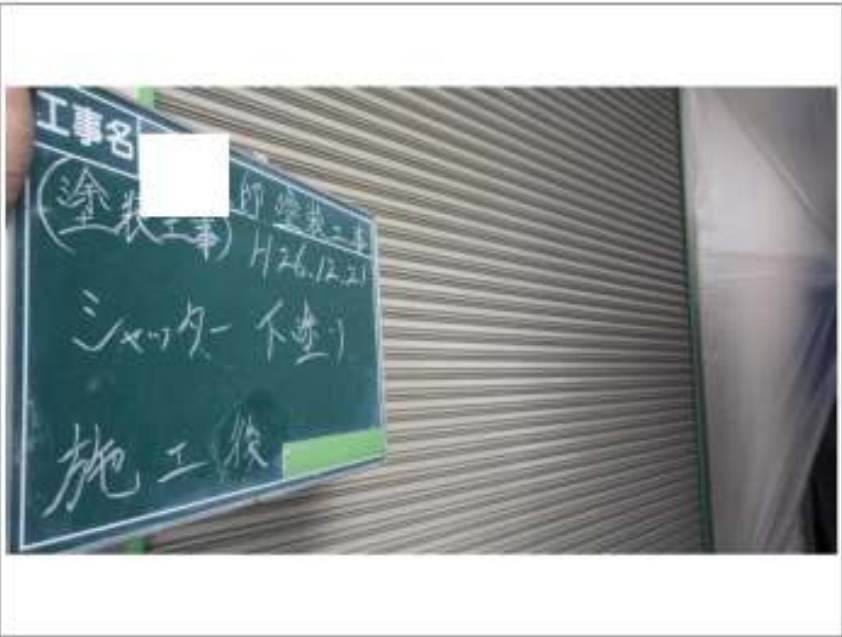
シャッター塗装下塗り施工完了

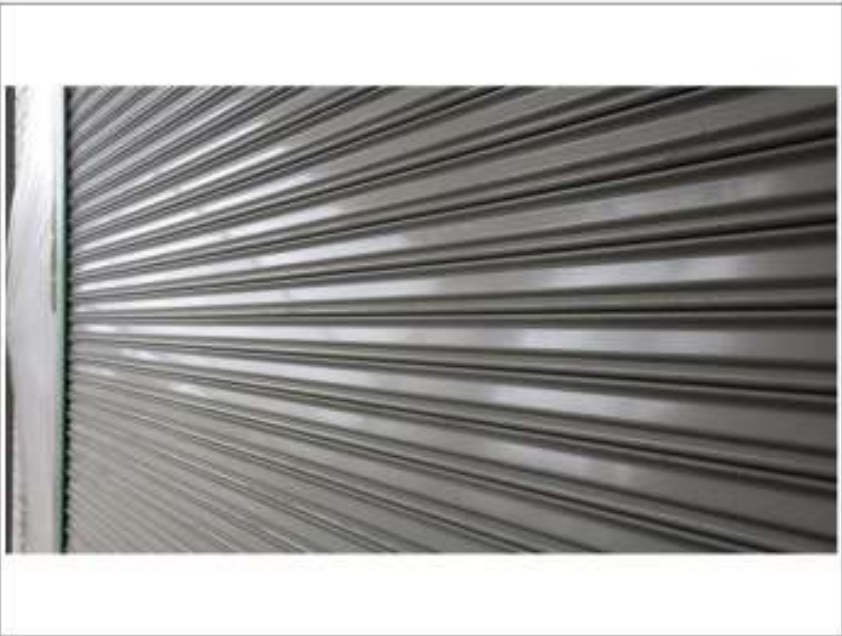
シャッター塗装下塗り施工完了

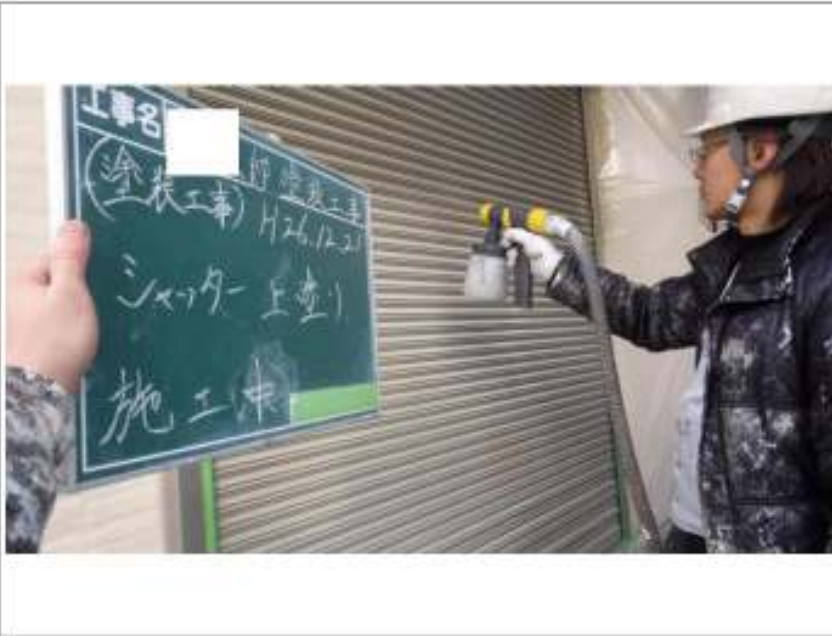
シャッター塗装上塗り施工中

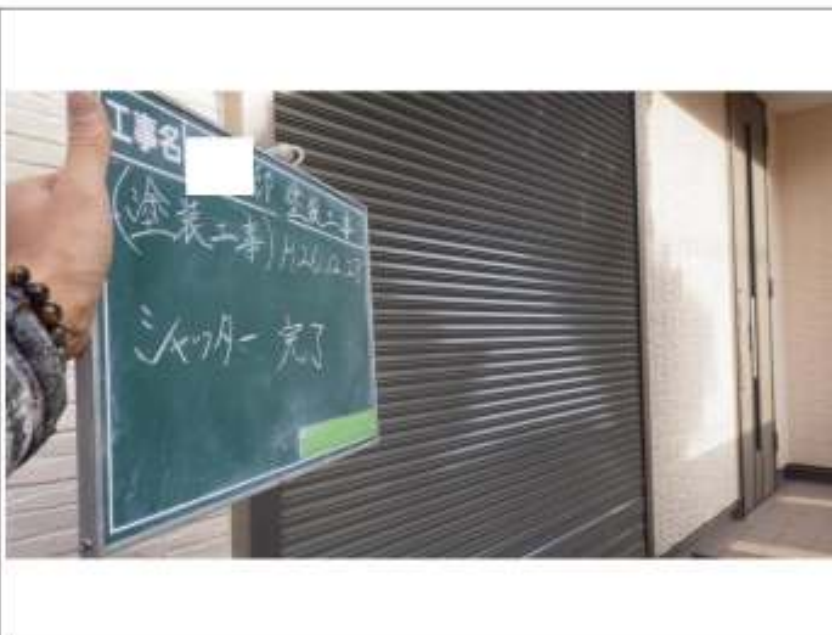
シャッター塗装施工完了
