## 工事写真報告書

工事名 N様邸

工事箇所 屋根・外壁・その他 塗装工事

工事施工者 ベストホーム株式会社

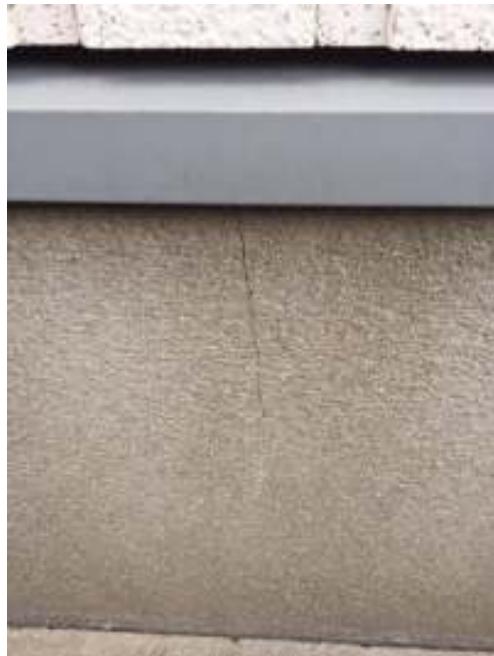
### 基礎 クラック部

アルカリ性のコンクリートは空気中の二酸化炭素や酸性雨と結合することによって徐々に中性化されます。

中性化されたコンクリートは表面にヒビが入るだけでなく、内部の鉄筋の腐食や膨張につながり構造物の性能低下につながりますので、シーリング等で補修をおこないます。

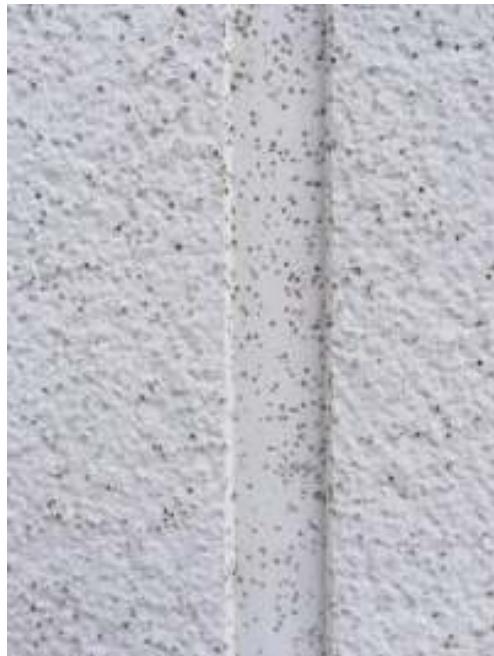
#### 外壁 ピンホール

新築当時の状態はわかりませんが、  
ピンホールのような小さな巣穴のよ  
うなものが全体にあります。  
この現象も、防水効果を損なうこと  
になりますので、下地処理下塗りを  
しっかりとおこなう必要があります。

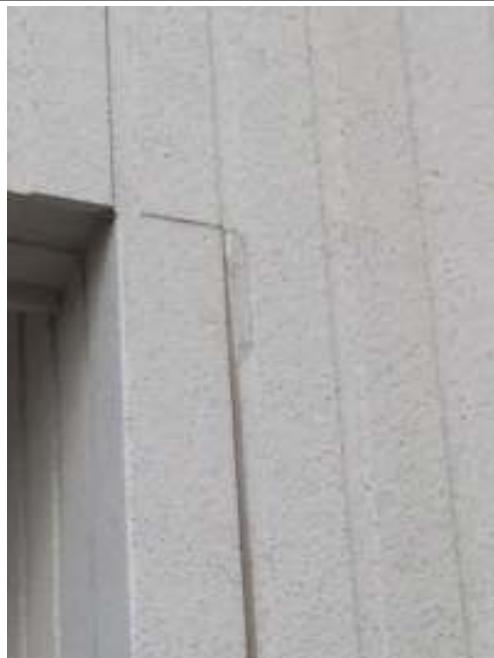
外壁 劣化部

同上
