工事写真報告書

工事名 S様邸

工事箇所 屋根・外壁・その他 塗装工事一式

工事施工者 ベストホーム株式会社

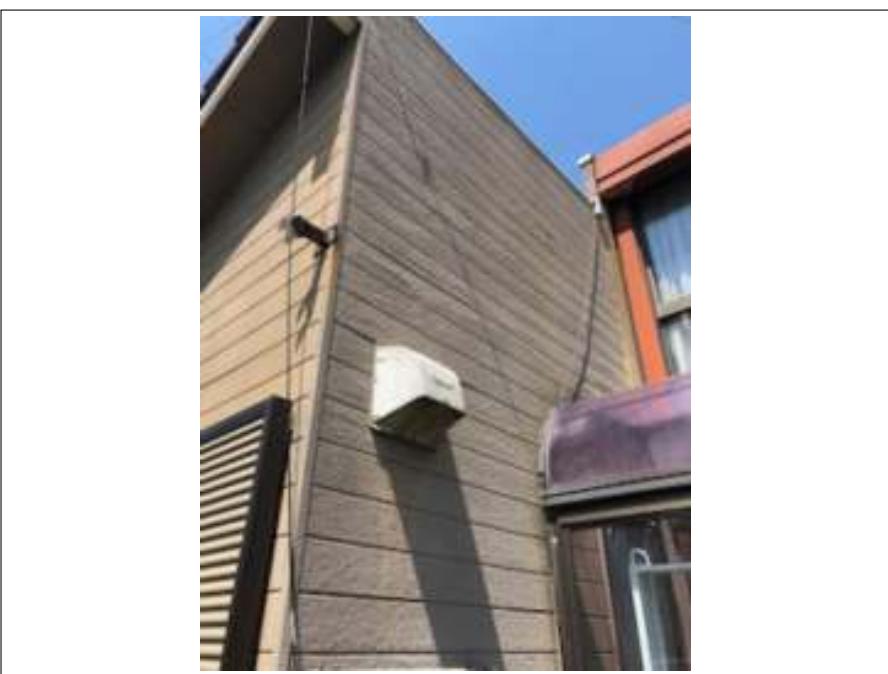
換気フード

同上

劣化すると割れが生じたりすることがありますので、塩ビ専用の下塗りをおこない塗装をしていきます。

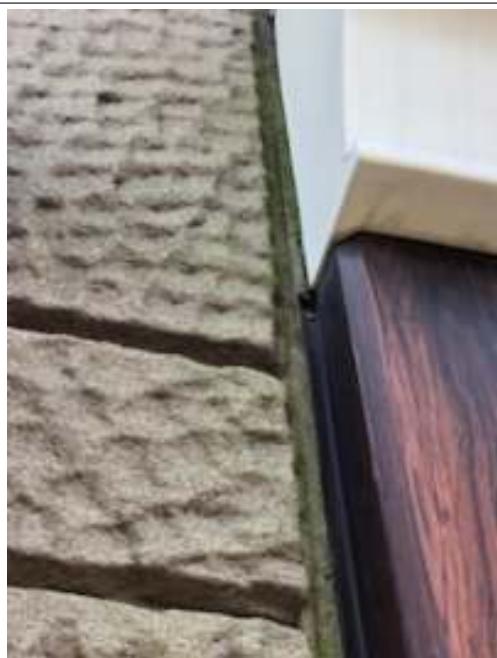
外壁 カビ発生部

カビの発生が見られます。

カビの上にいくら良い塗装をしても、カビの根が残っている以上塗膜を突き破って表面化してきますので、カビの根を抑える必要があります。

いくら高压洗浄をかけても、カビの根が残ってしまいますので、カビの根を殺す防カビ下塗りをおこない、下塗り・上塗り二回の三層四工程をおこないます。
