屋根 塗装工事

福岡県北九州市小倉南区

ベストホーム株式会社
北九州市小倉南区徳吉南1丁目1番16号

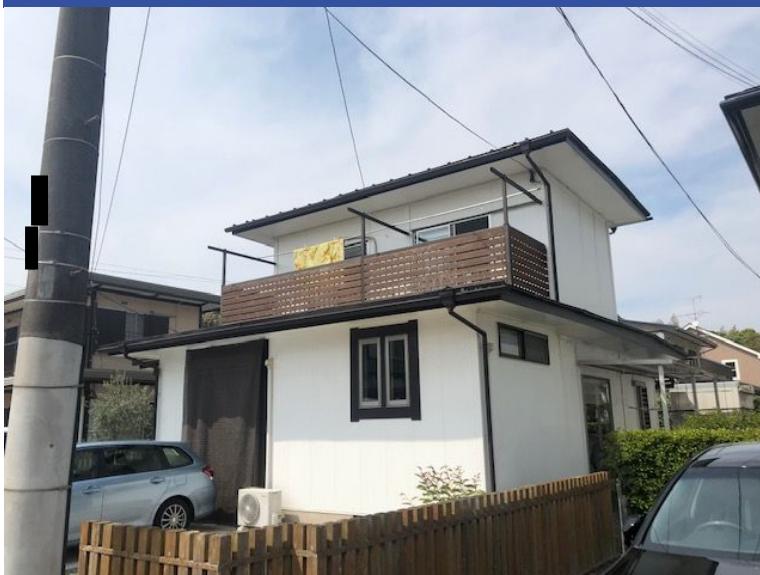
外観

テラスの屋根部分に関しましては、年数が経っており足場を組む際に屋根材を外すと、経年劣化している為割れる恐れがあります。

施工方法としましては

- ①全面張替え(別途費用)
 - ②既存脱着・取付(別途費用)
 - ③下からサポートをして足場設置
- ※②③に関してましては、割れた屋根材の交換は別途費用がかかりますので御了承下さい。

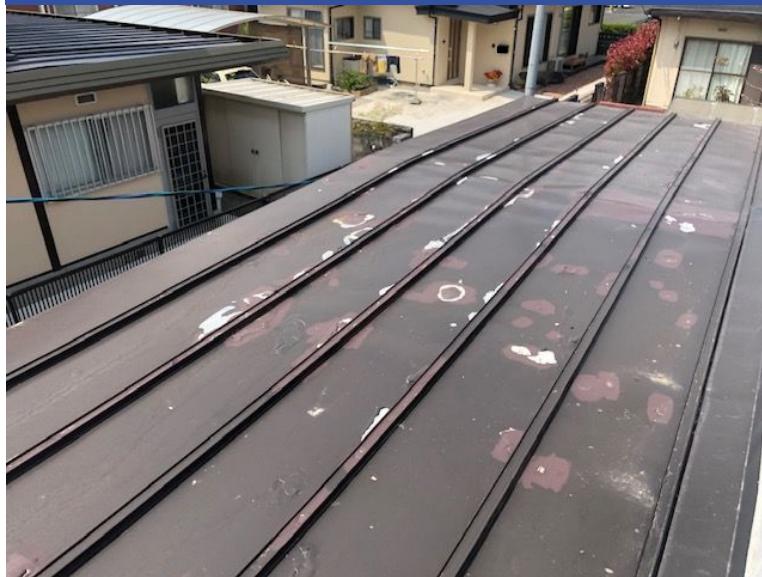
瓦棒屋根

鉄・スチール素材の屋根になります。
全体的にサビの発生が見られ、サビの腐食が進むと穴が開き、雨漏れの原因や補修費がかなりかかってきますので、早めの塗装をお勧め致します。

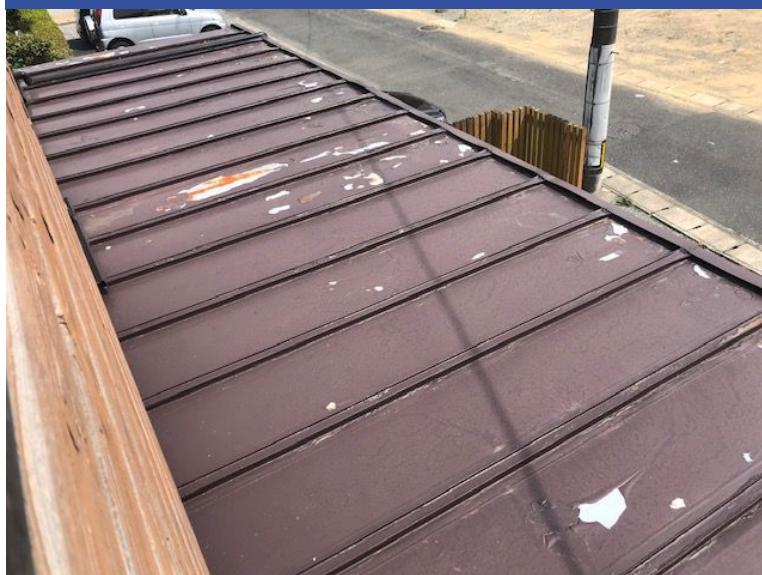
瓦棒屋根

旧塗膜の剥離が全体的に見られます。
このまま塗装をしても旧塗膜から剥がれる恐れがありますので、密着の悪い旧塗膜は除去し、塗装をおこないます。

※旧塗膜が残る部分との多少の段差が生じます。

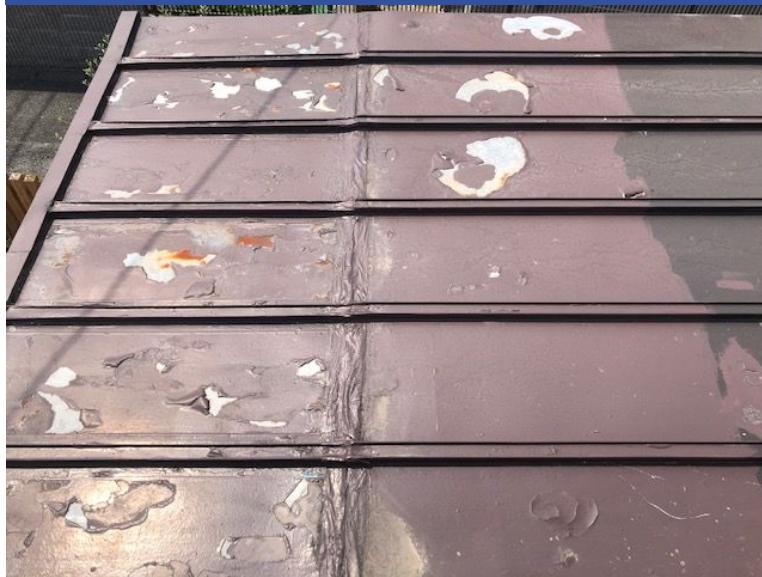
瓦棒屋根

前回の塗料によっては新たに施工する塗料との相性が悪く、旧塗膜が起こす(チジミやリフティング)可能性があります。この現象を完全に抑え保証対応をする場合は、旧塗膜を剥離剤で全て除去し、素地の状態から塗装を行う必要があります。※上記の施工の場合は、足場設置が必要になり旧塗膜除去の下地処理費がかかります。
