工事写真報告書

工事名 O 様 邸

工事箇所 屋根・外壁・その他 塗装工事一式

工事施工者 ベストホーム 株式会社

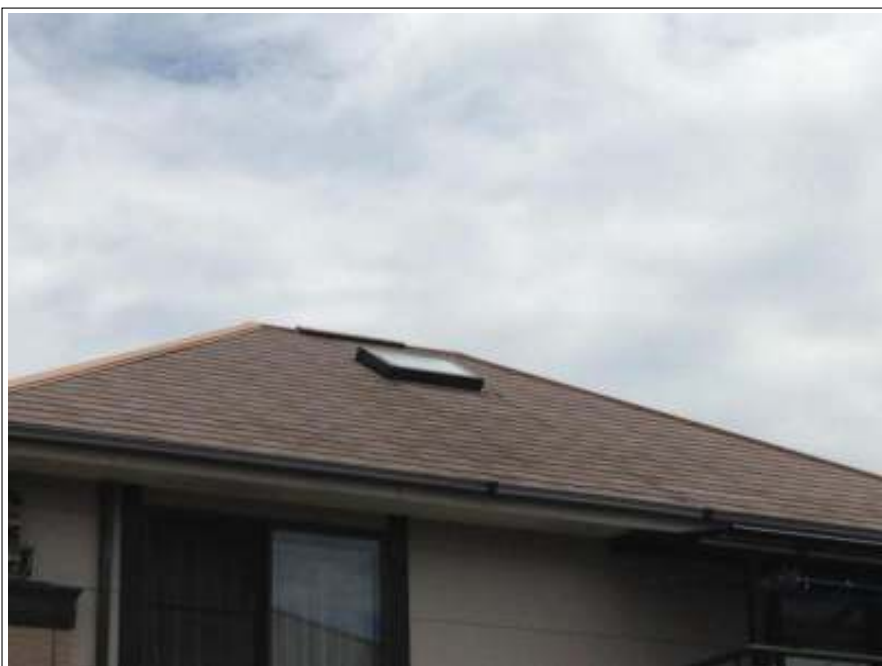
コロニアル

セメントと石綿が85 : 15の割合で作られたものです。

雨水を吸って乾いてを繰り返し、だんだん反りや割れ、コケの発生が表れてきます。

アスベストが含まれているため、葺替になると処分費がかかりますので、早めの塗装が必要です。
