## 工事写真報告書

工事名 ビジネスエンジェル 様

工事箇所 屋上防水・外壁・その他 塗装工事一式

工事住所 福岡市 東区 多の津

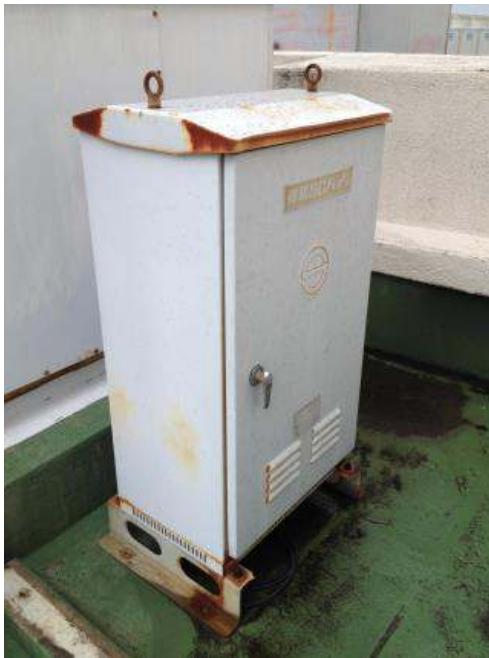
鉄部B O X

同上

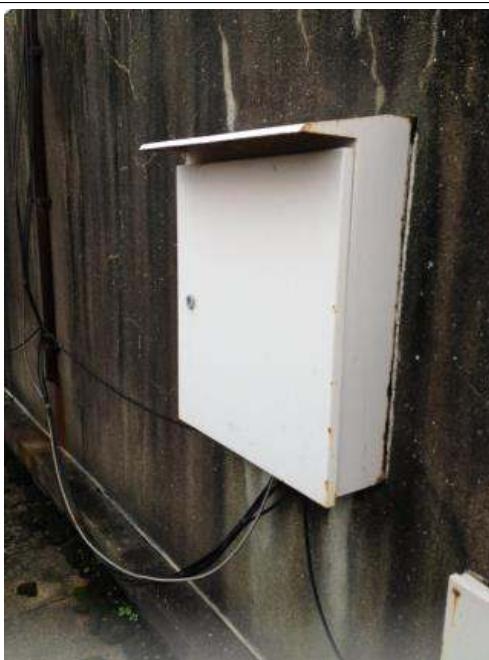
鉄部B O X

同上

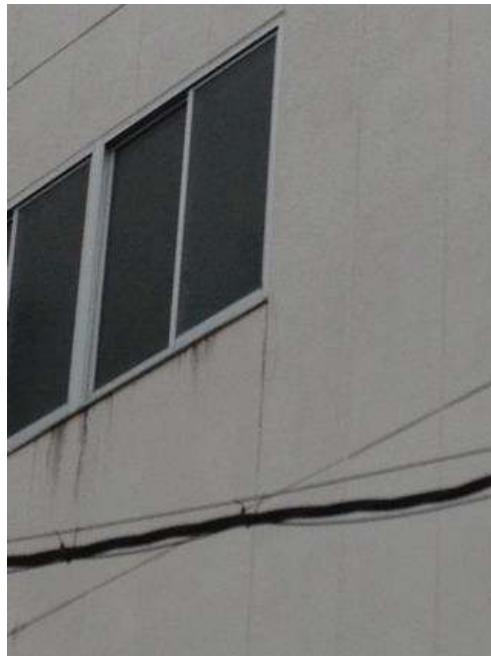
### 外壁 クラック部

全体的に見られます。
