# 工事写真報告書

工 事 箇 所 屋根・外壁・その他塗装 工事

工事住所 京都郡 苅田町

工事施工者 ベストホーム株式会社

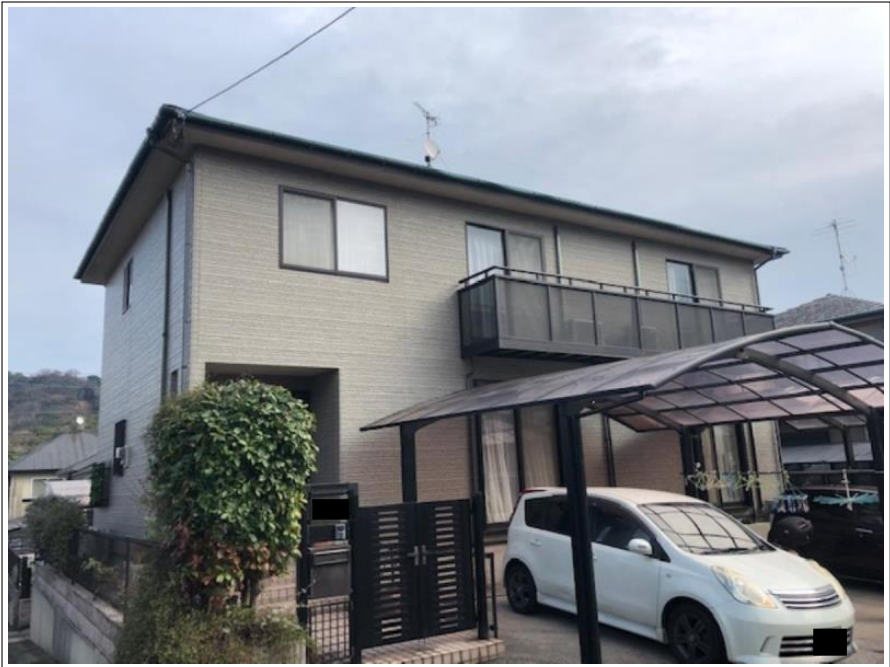
施工前

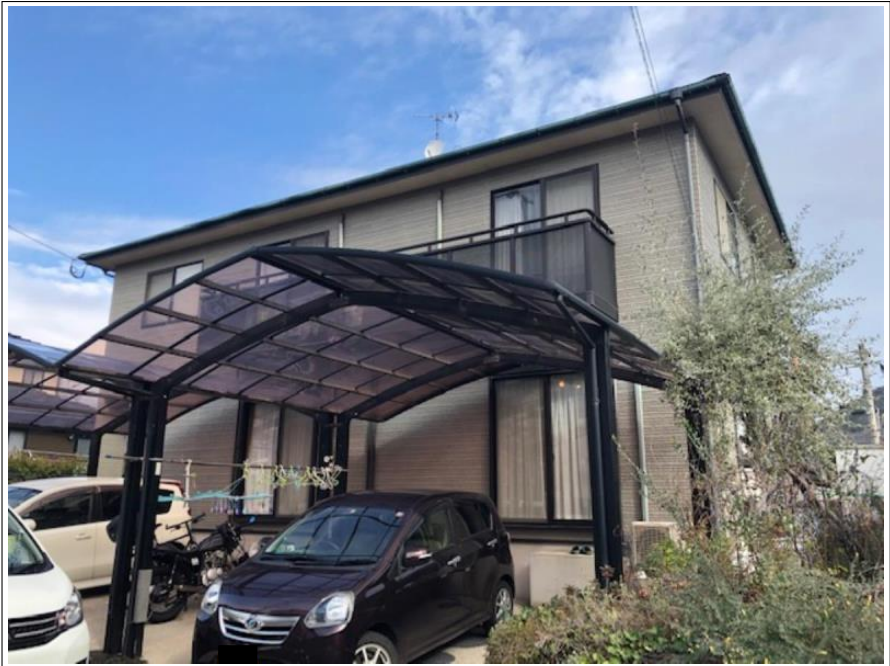
施工前

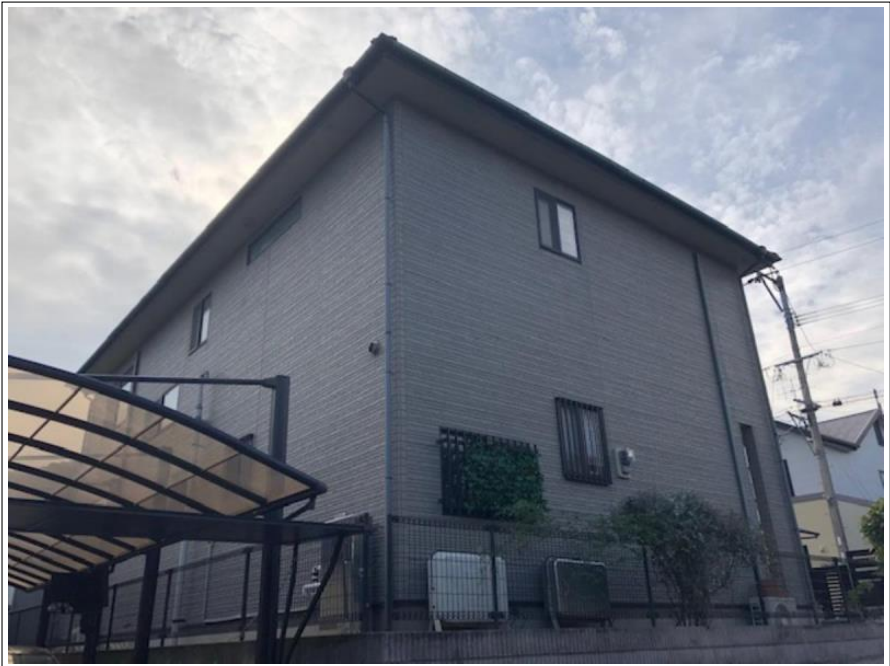
施工前

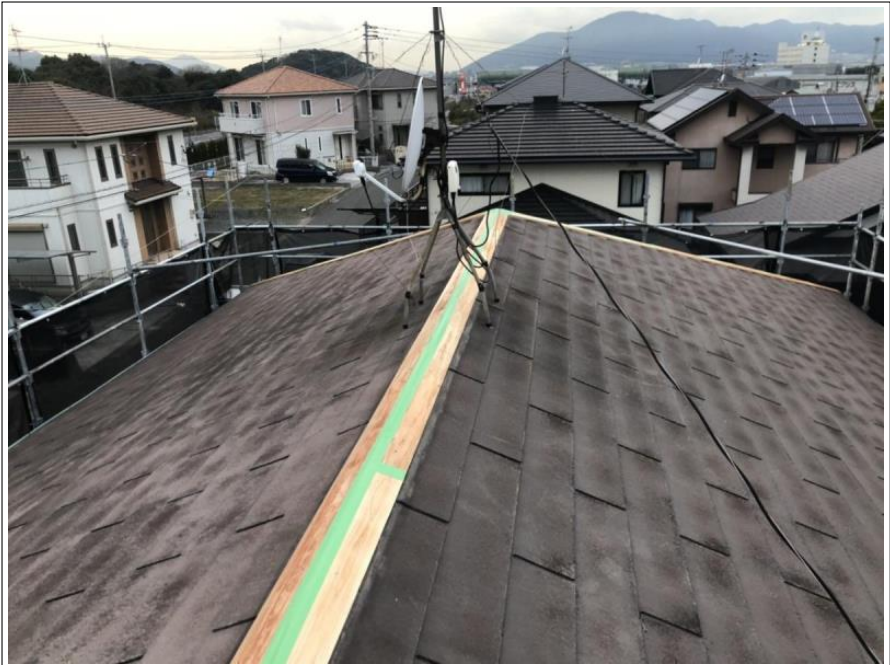
屋根

棟鉄板 改修

施工中

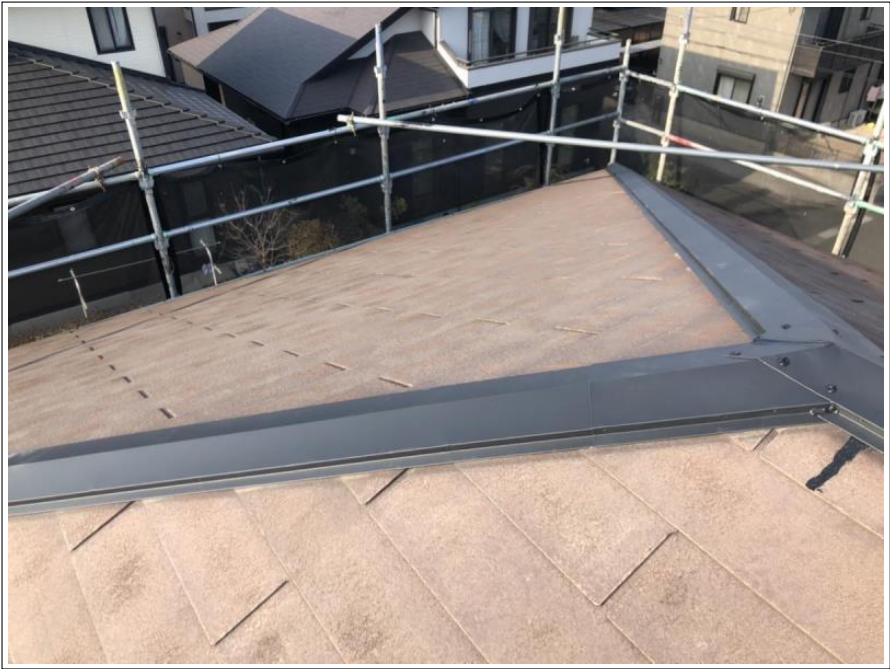
屋根

棟鉄板 改修

完了

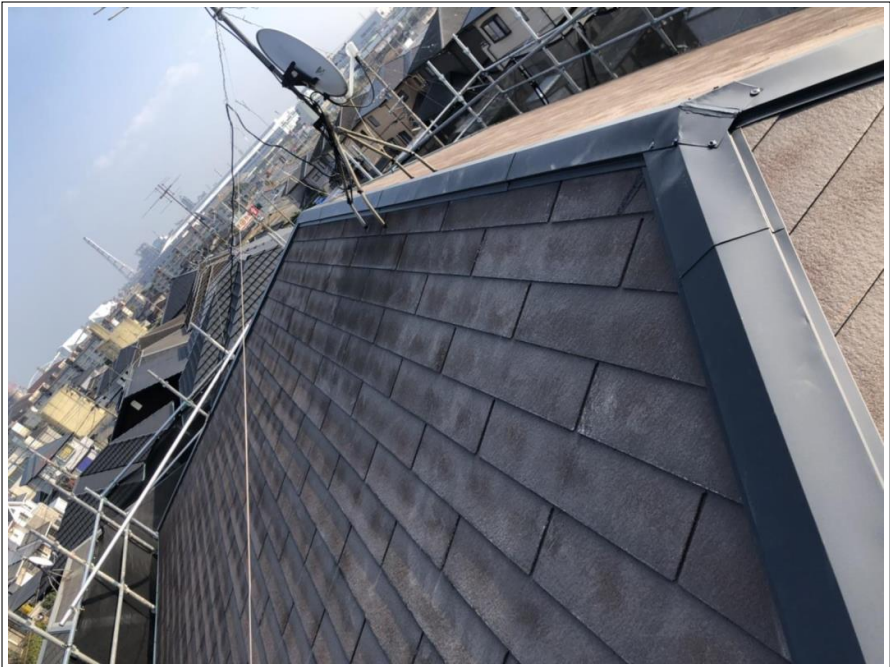
屋根

棟鉄板 改修

完了

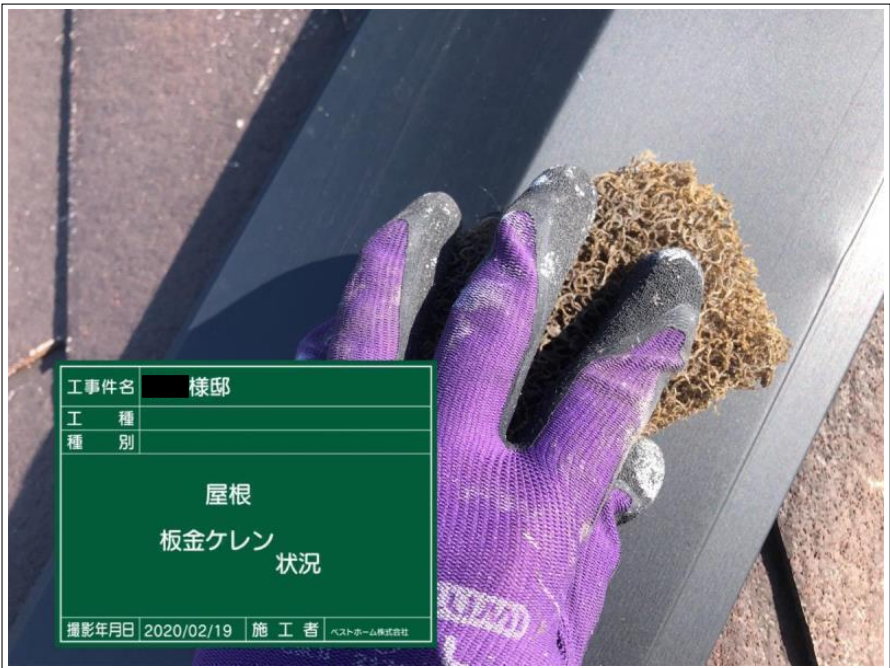
屋根

下地処理

板金部 ケレン中

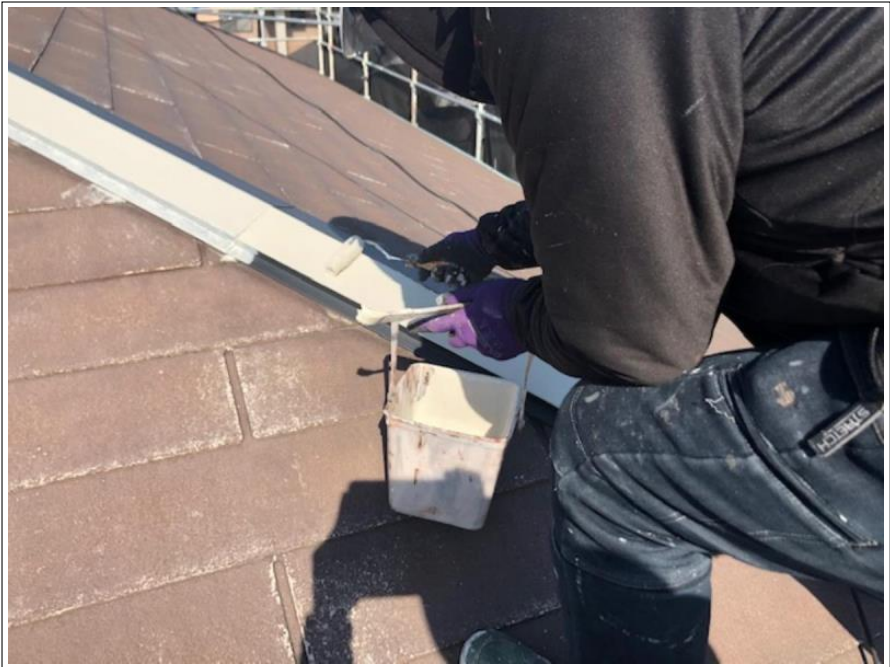
屋根

下地処理

板金部 錆止め塗布

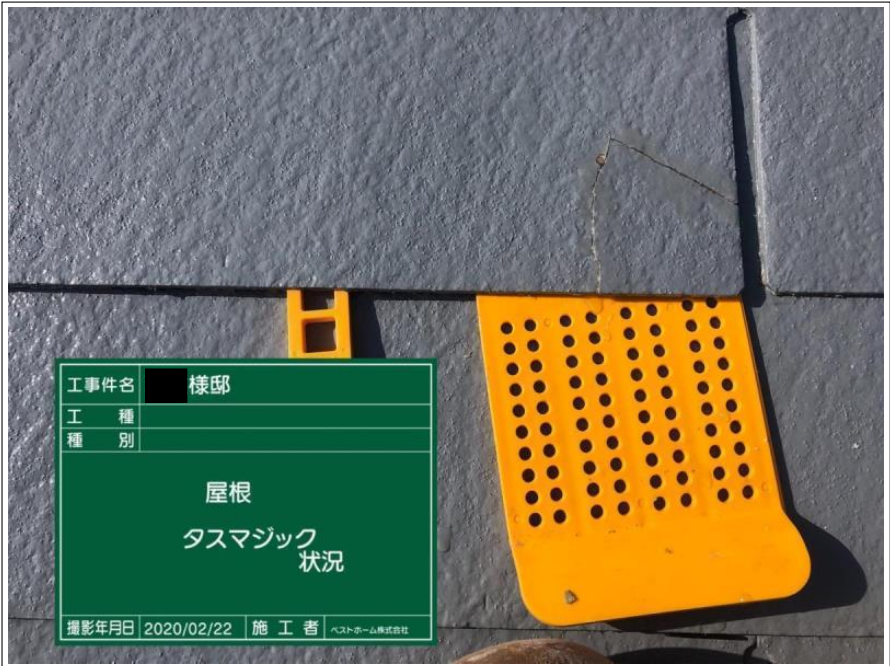
屋根

タスマジック補修

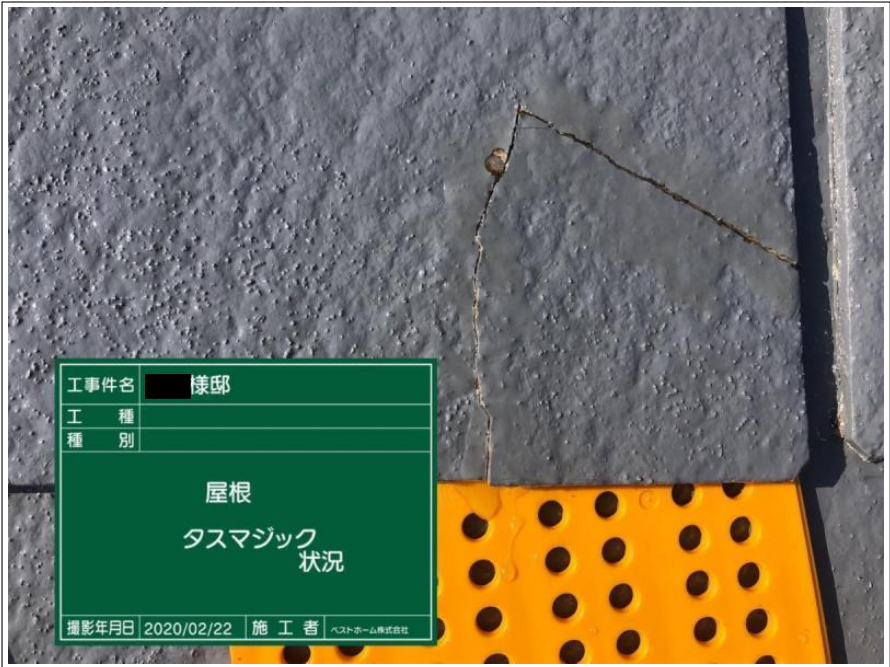
屋根

タスマジック補修

施工中

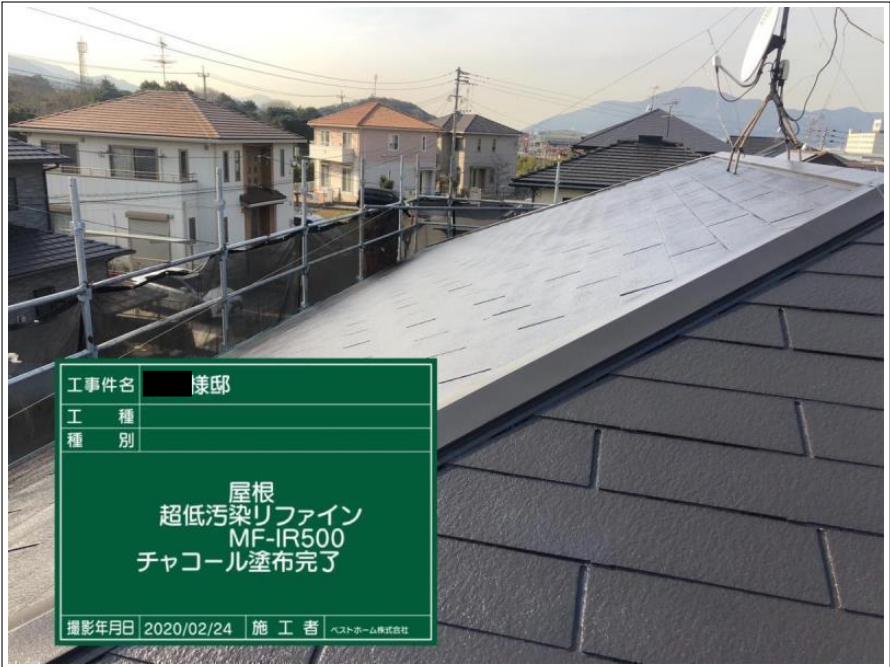
屋根

施工完了

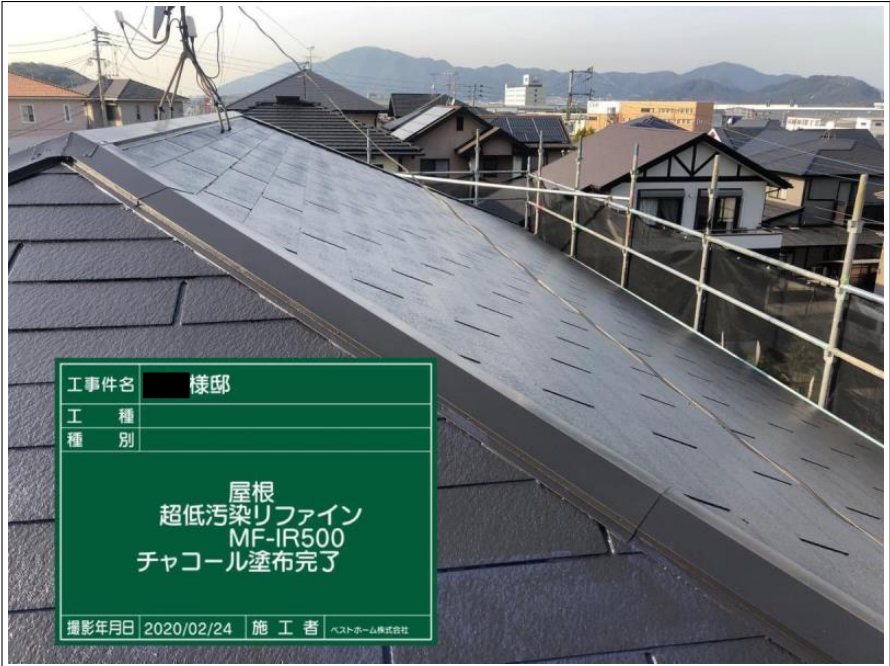
屋根

施工完了

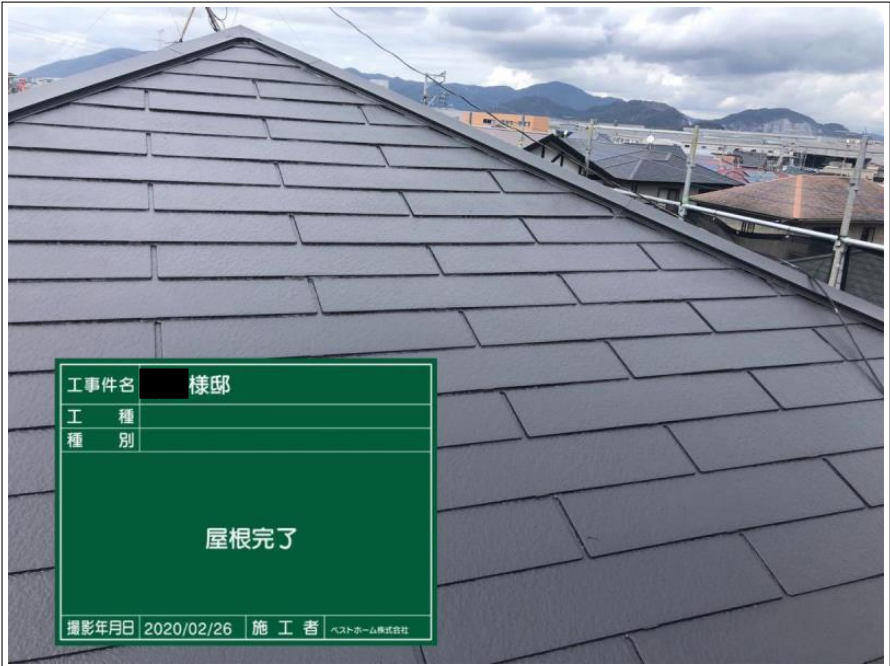
屋根

施工完了

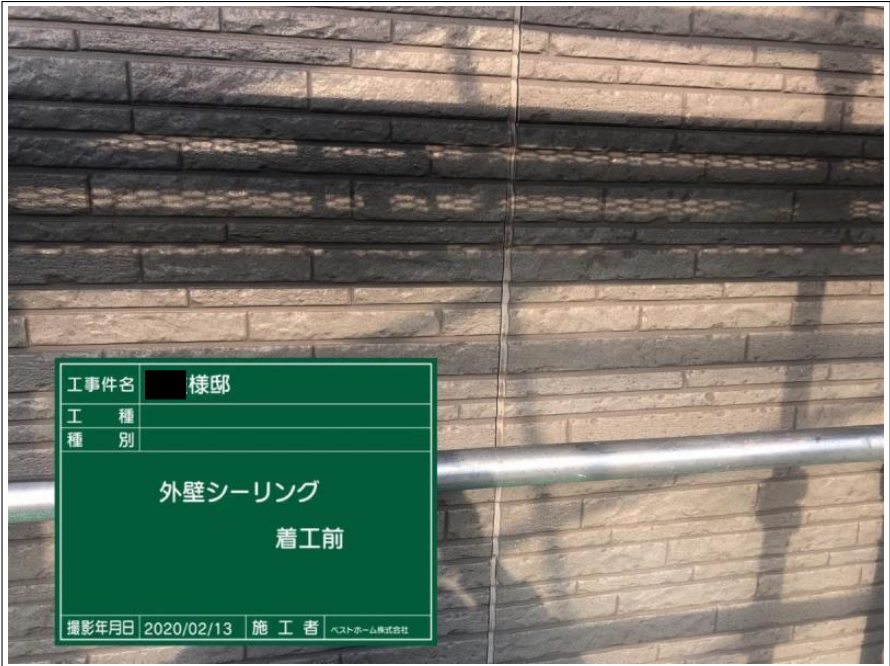
シーリング打ち替え

施工前

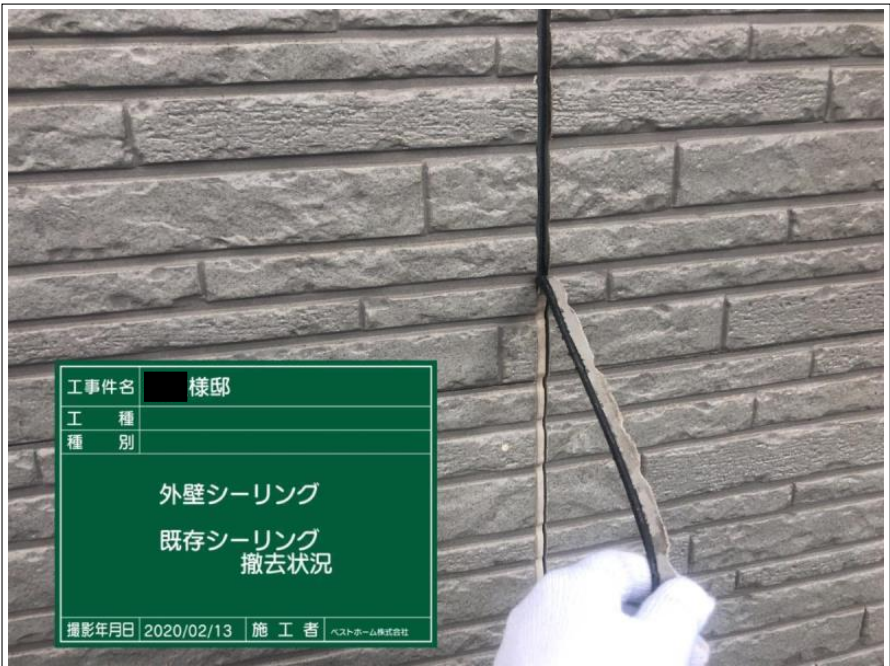
シーリング打ち替え

既存撤去

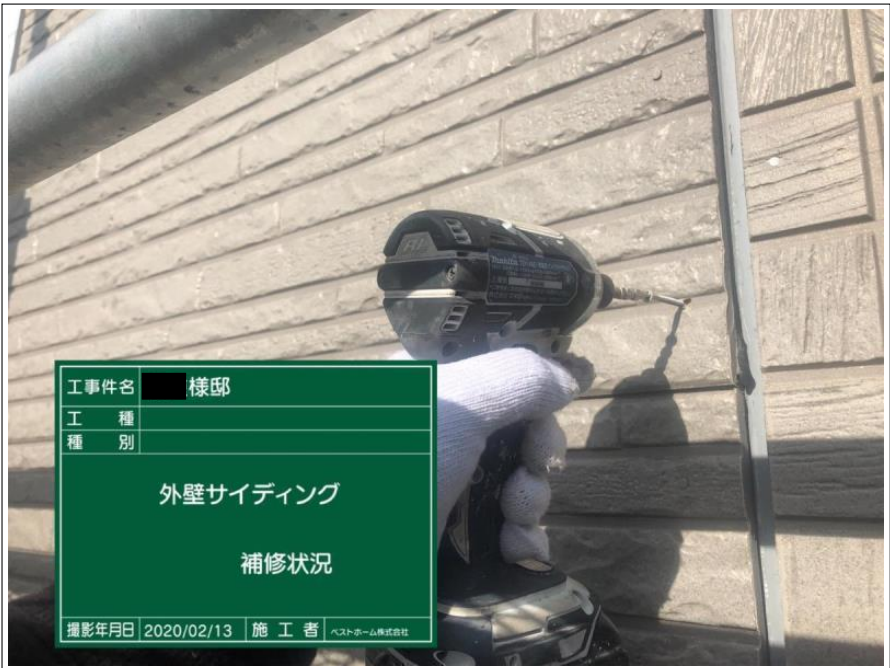
外壁

補修

施工中

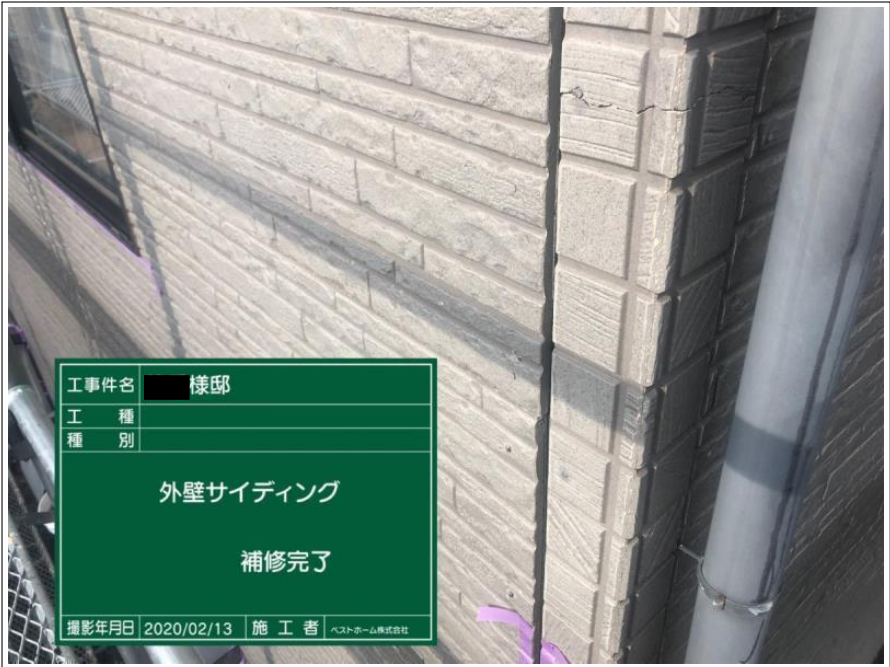
外壁

補修

完了

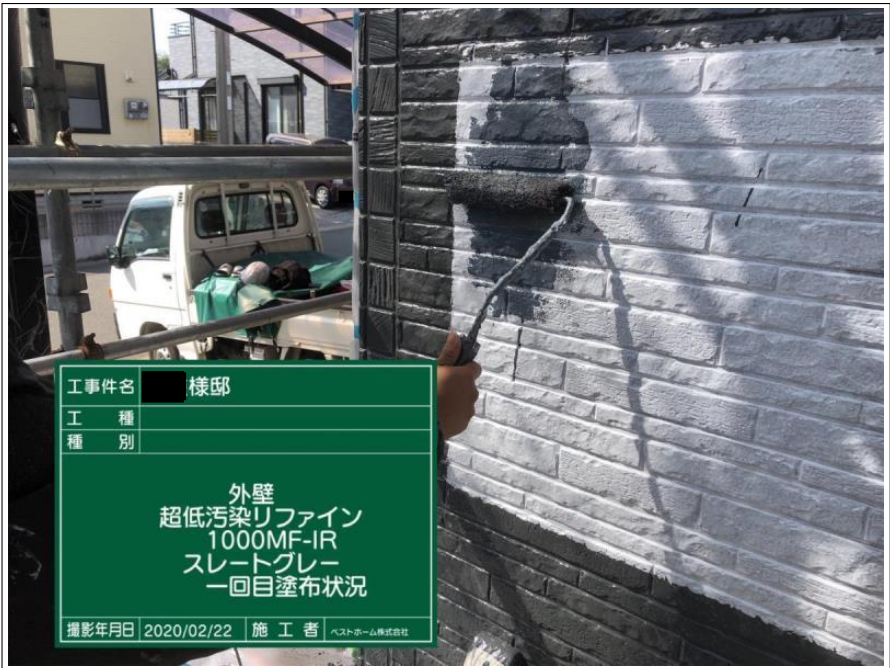
外壁

上塗り 1 回目

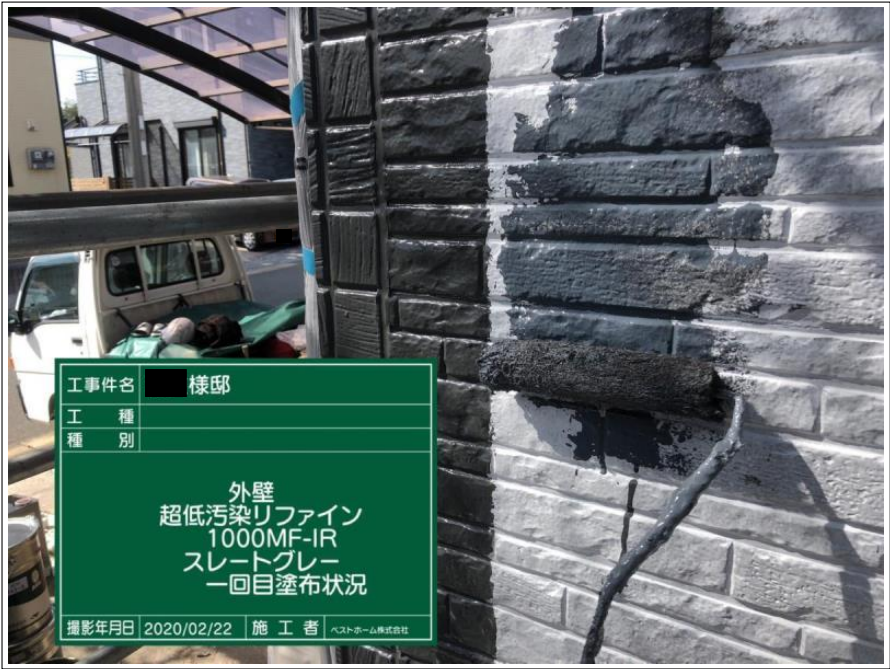
外壁

上塗り 1 回目

施工中

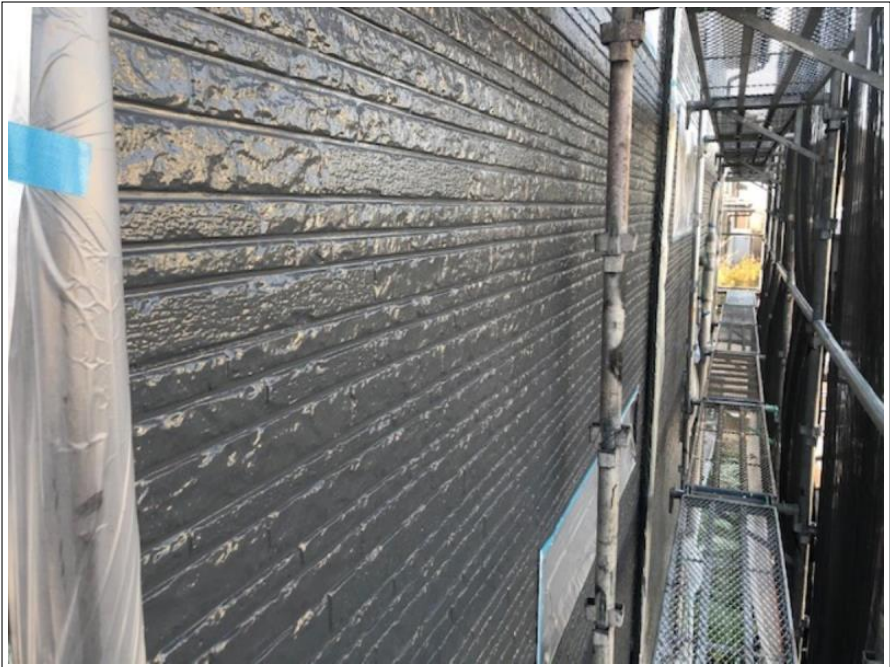
外壁

上塗り 1 回目

完了

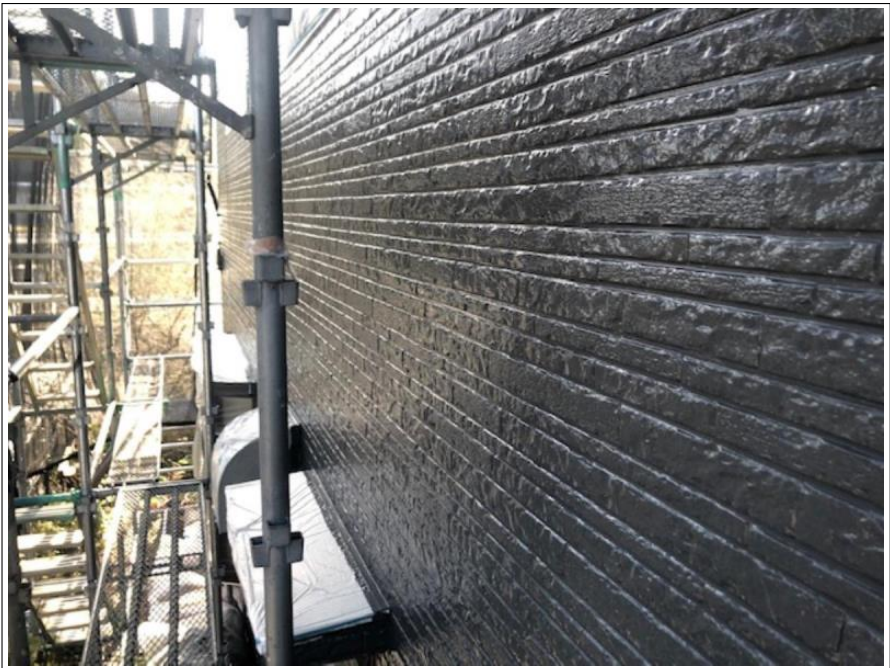
外壁

上塗り 1 回目

完了

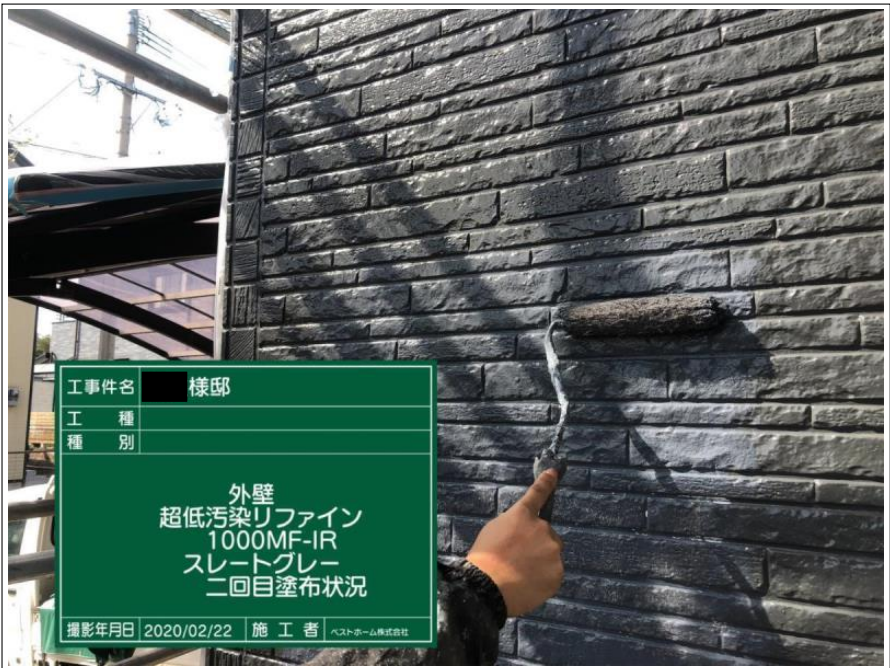
外壁

上塗り 2 回目

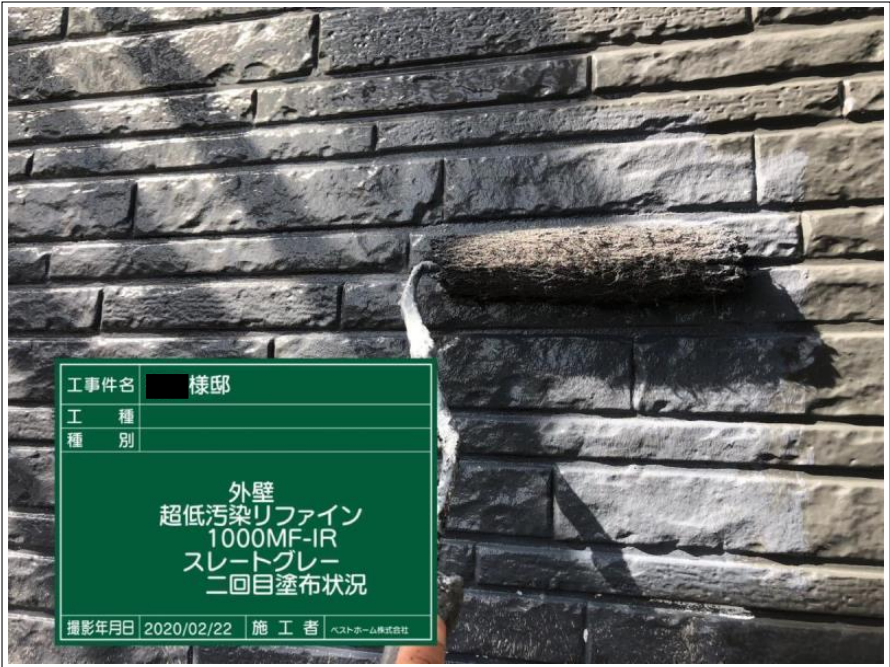
外壁

上塗り 2回目

施工中

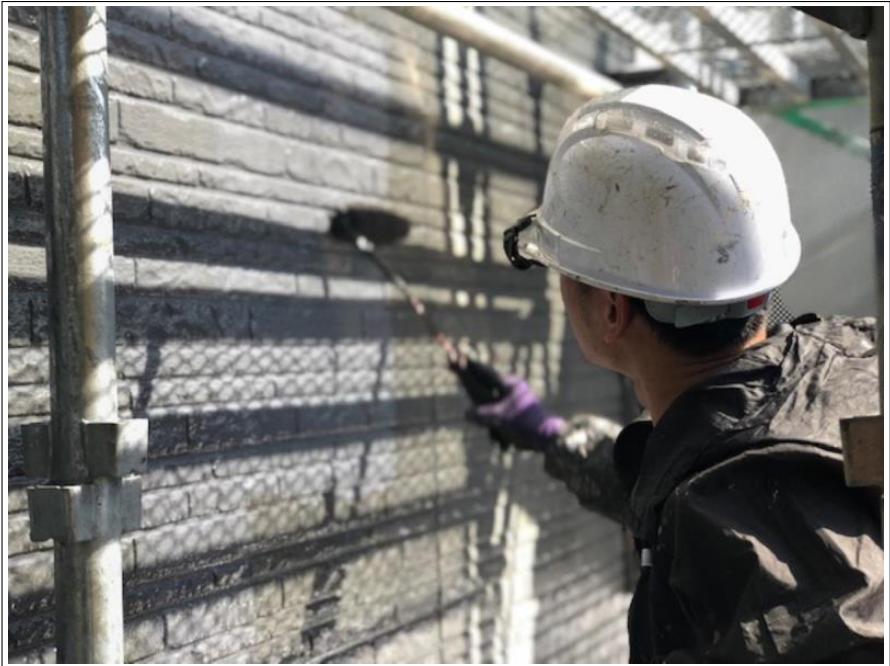
外壁

上塗り 2回目

施工中

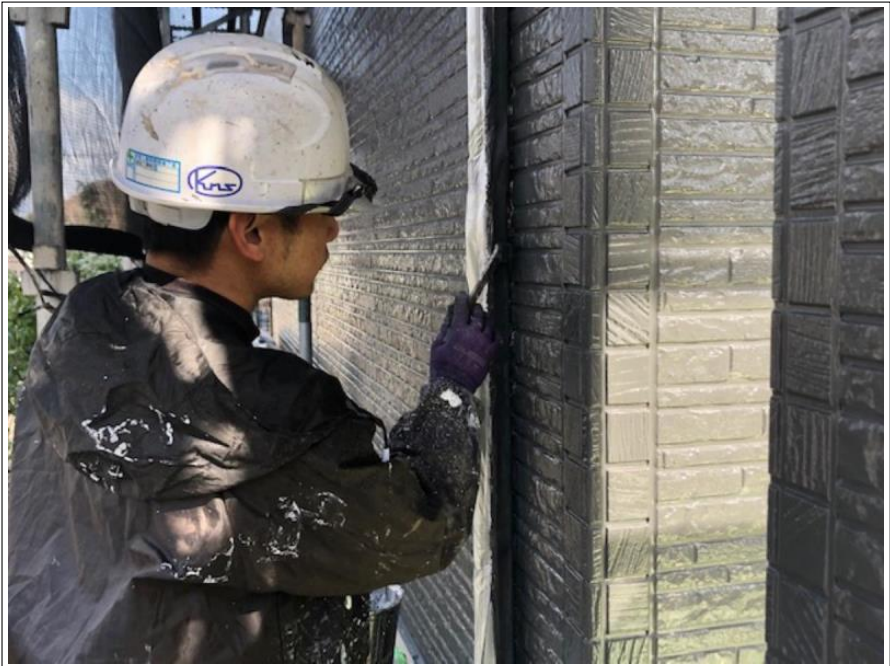
外壁

上塗り 2回目

施工中

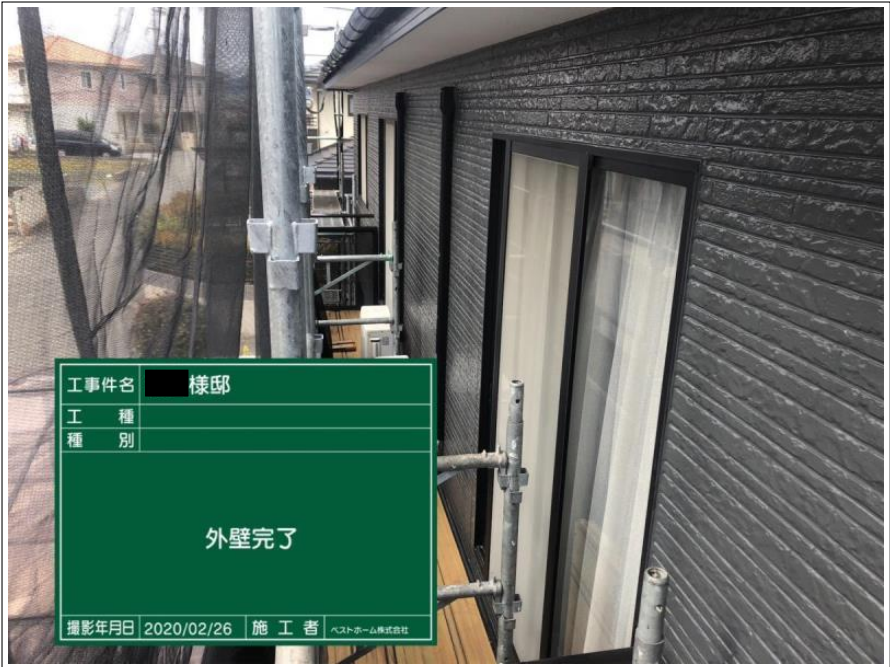
外壁

施工完了

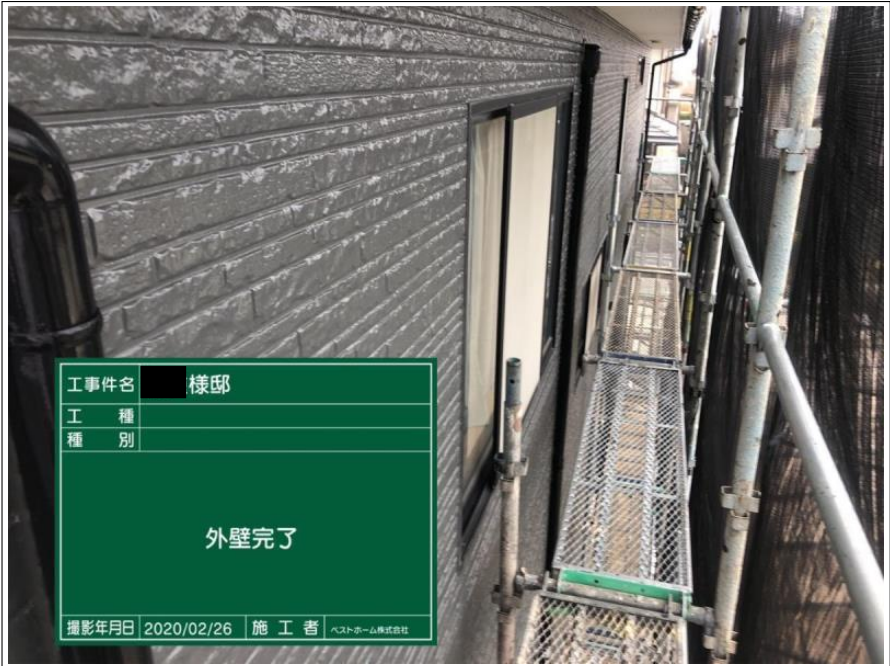
外壁

施工完了

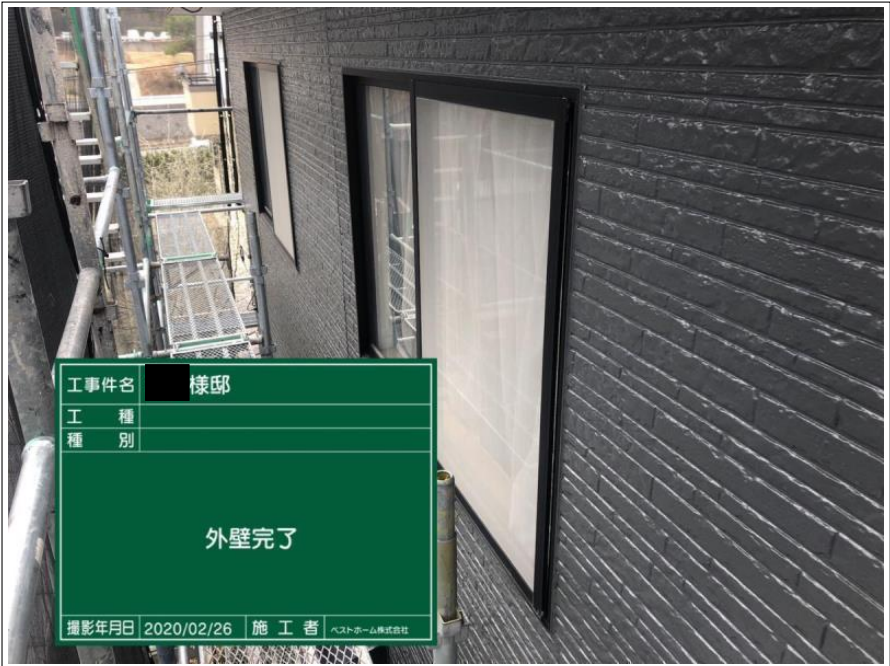
外壁

施工完了

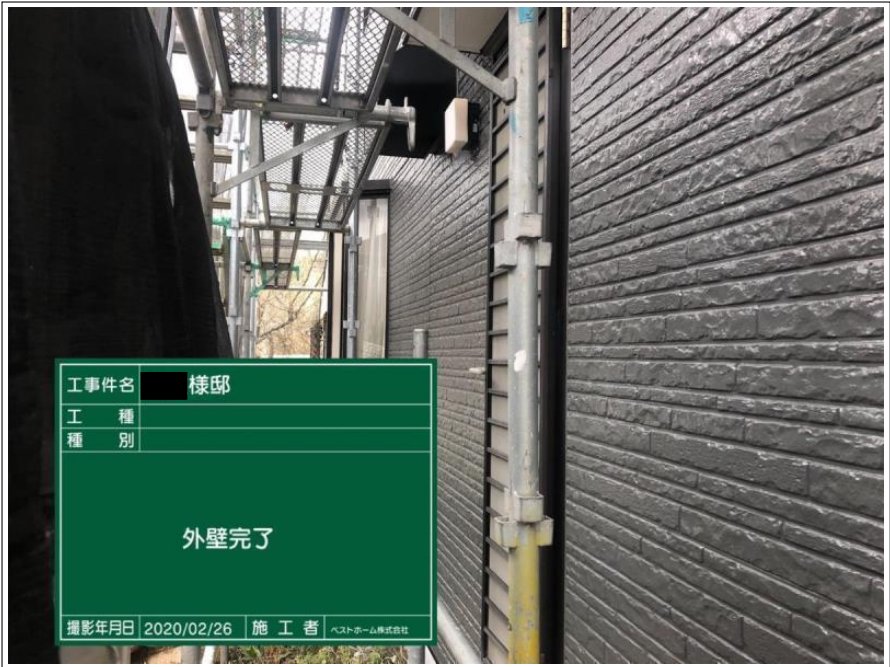
外壁

施工完了

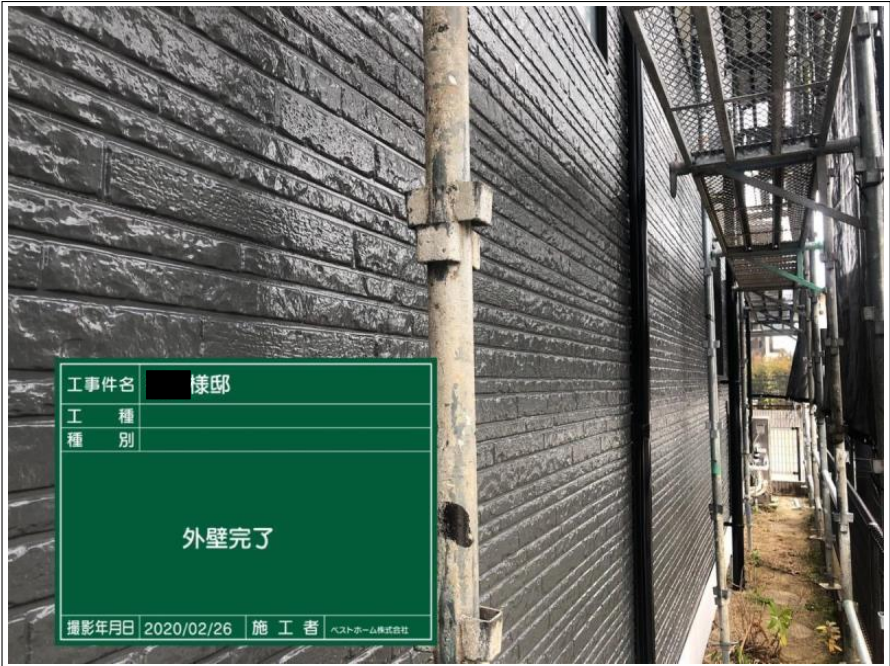
外壁

施工完了

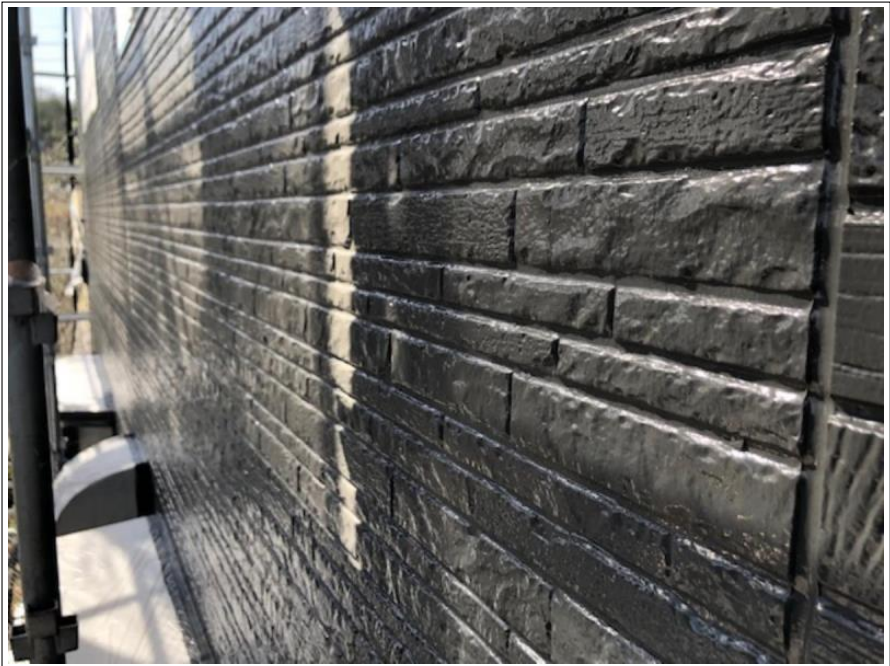
外壁

施工完了

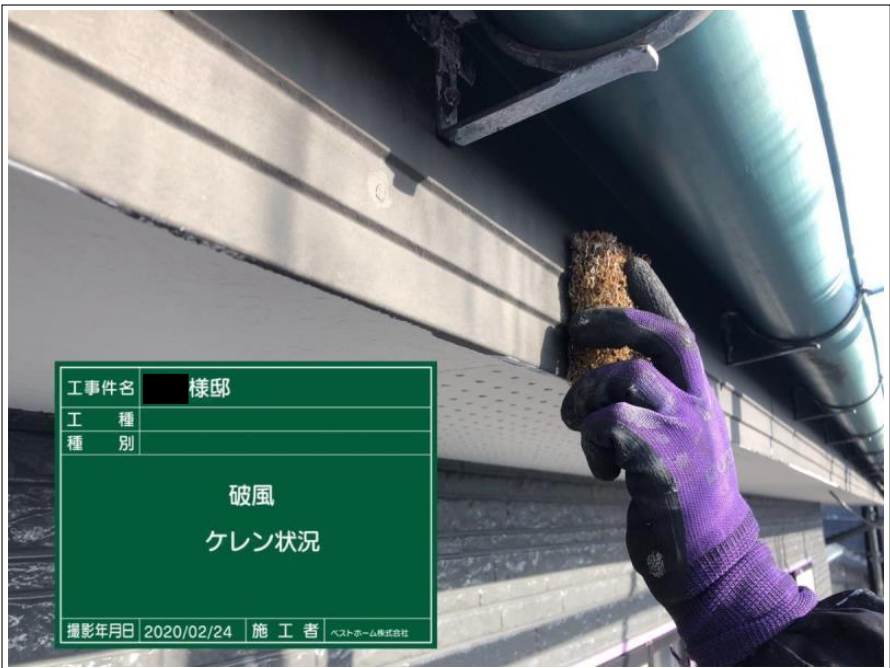
鼻隠し

下地処理

ケレン中

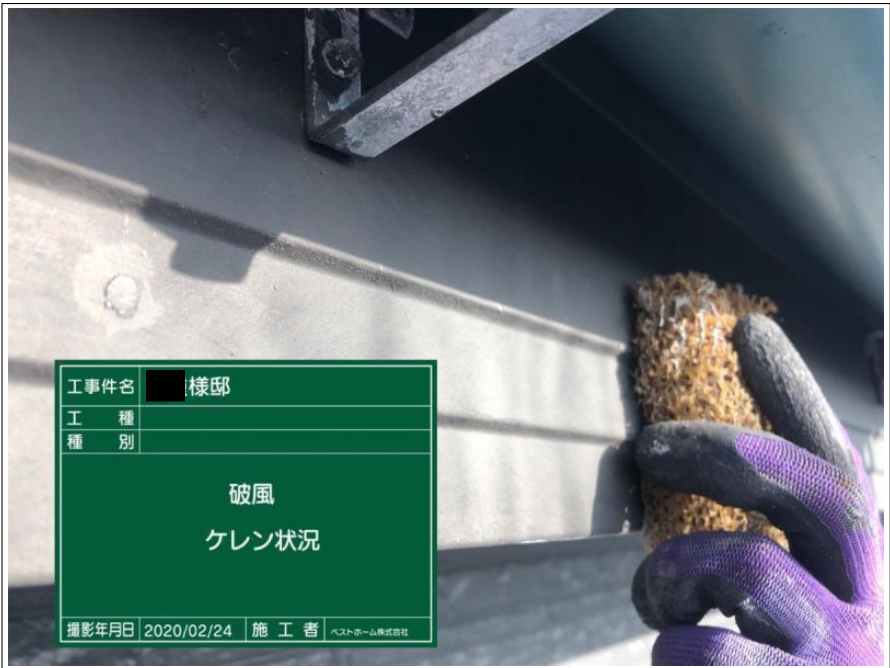
鼻隠し

下地処理

ケレン中

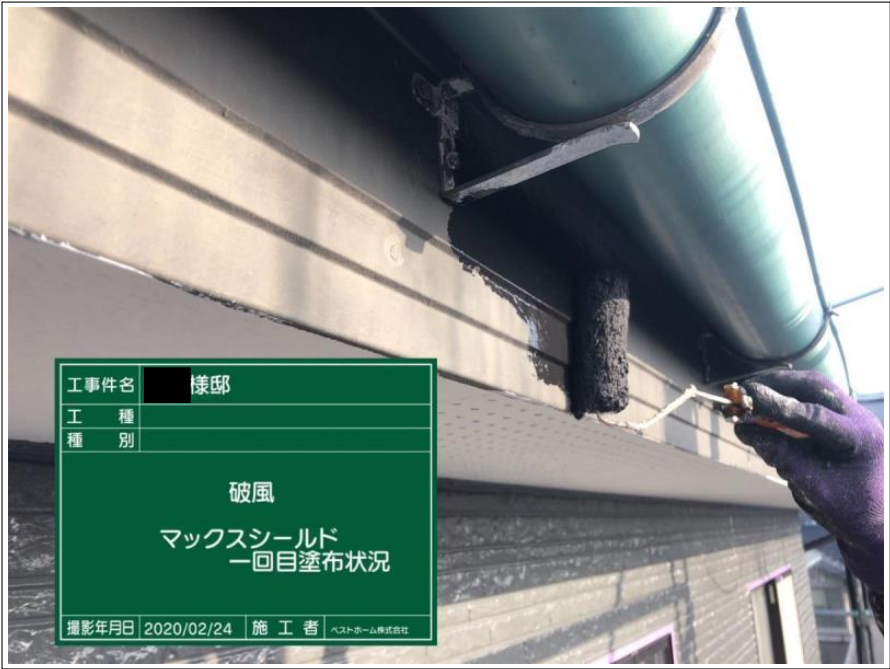
鼻隠し

上塗り 1 回目

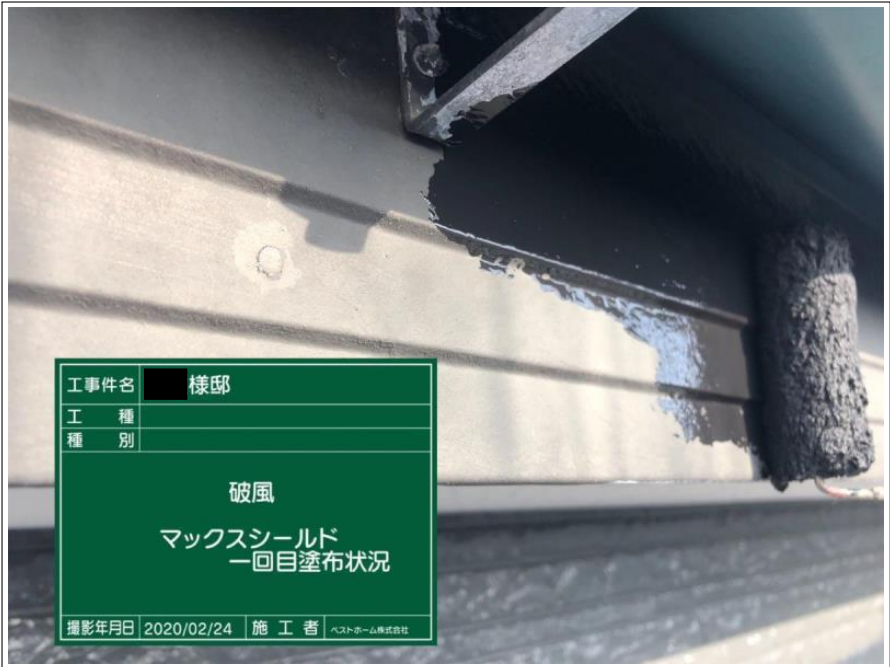
鼻隠し

上塗り 1 回目

施工中

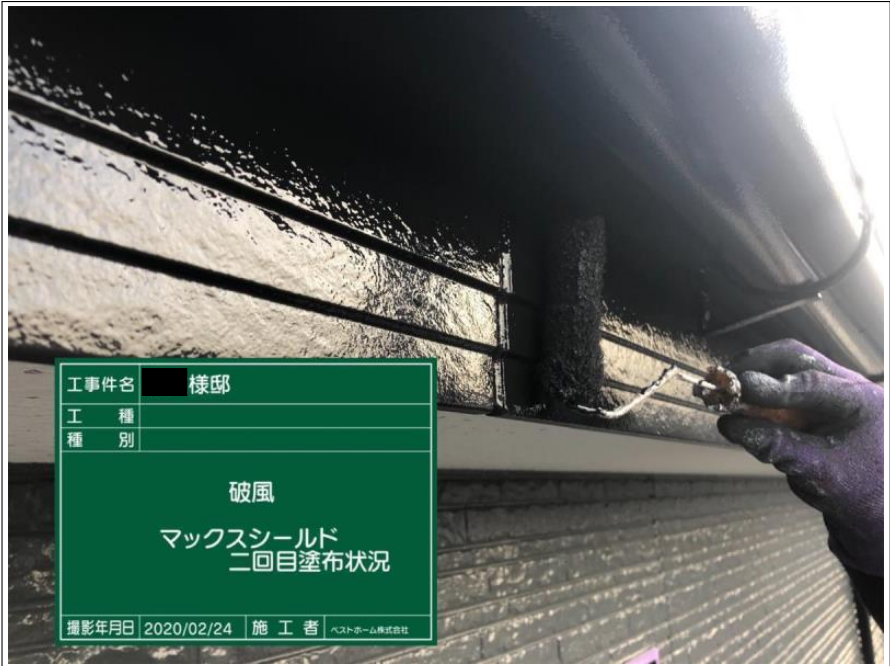
鼻隠し

上塗り 2 回目

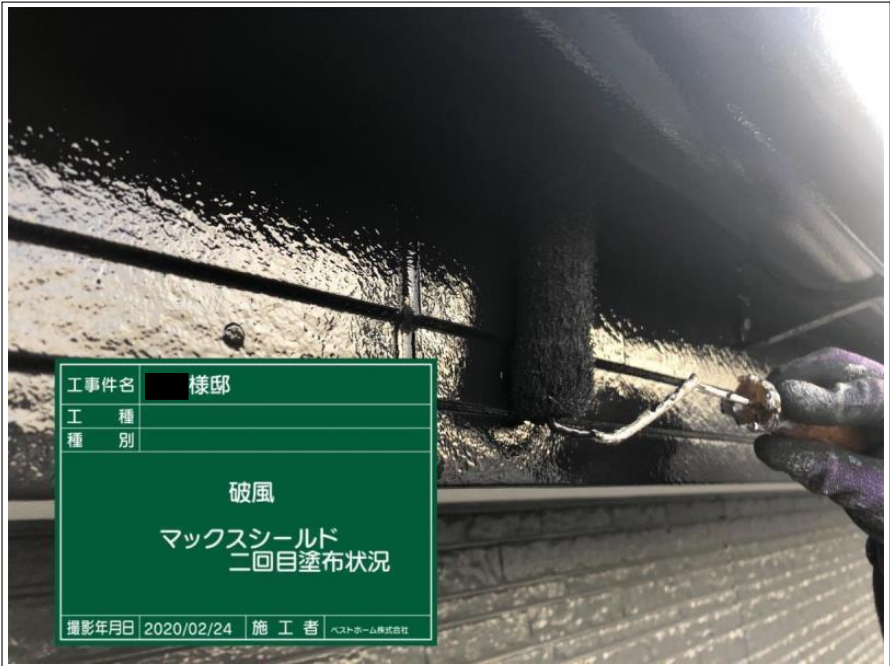
鼻隠し

上塗り 2 回目

施工中

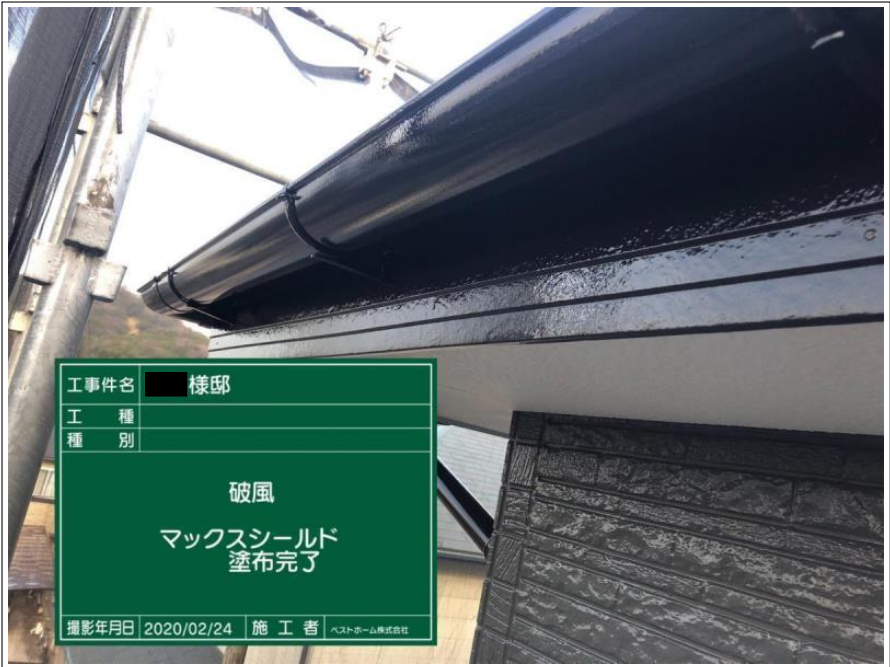
鼻隠し

施工完了

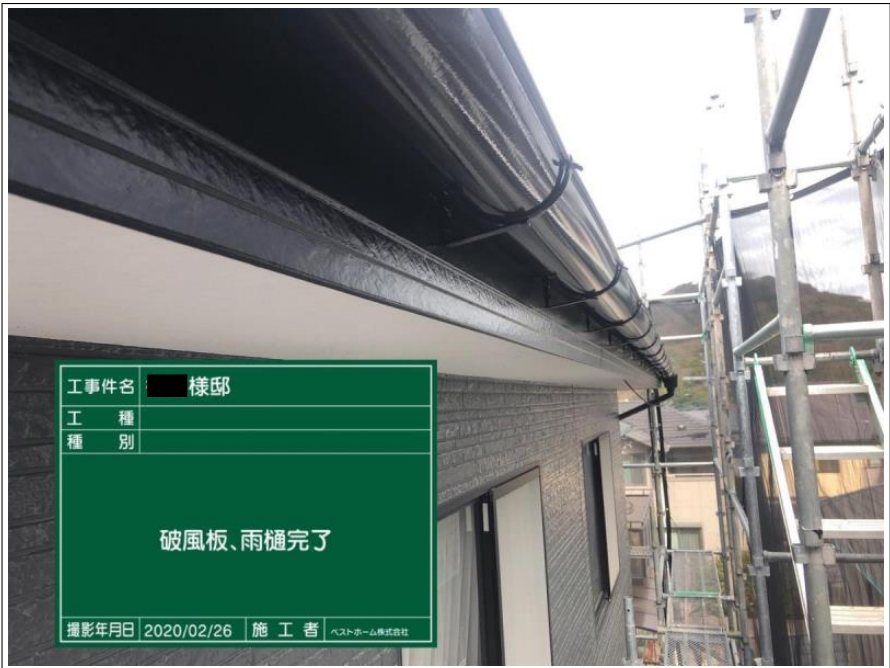
鼻隠し

施工完了
