# 工事写真報告書

工 事 箇 所 屋根・外壁・その他塗装 工事

工事住所 京都郡 苅田町

工事施工者 ベストホーム株式会社

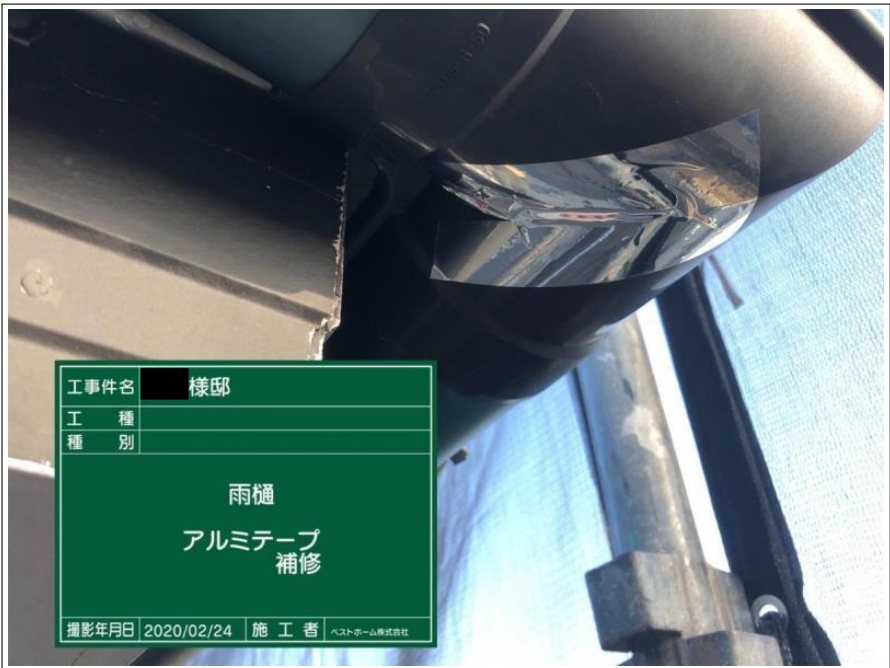
雨樋

下地処理

補修完了

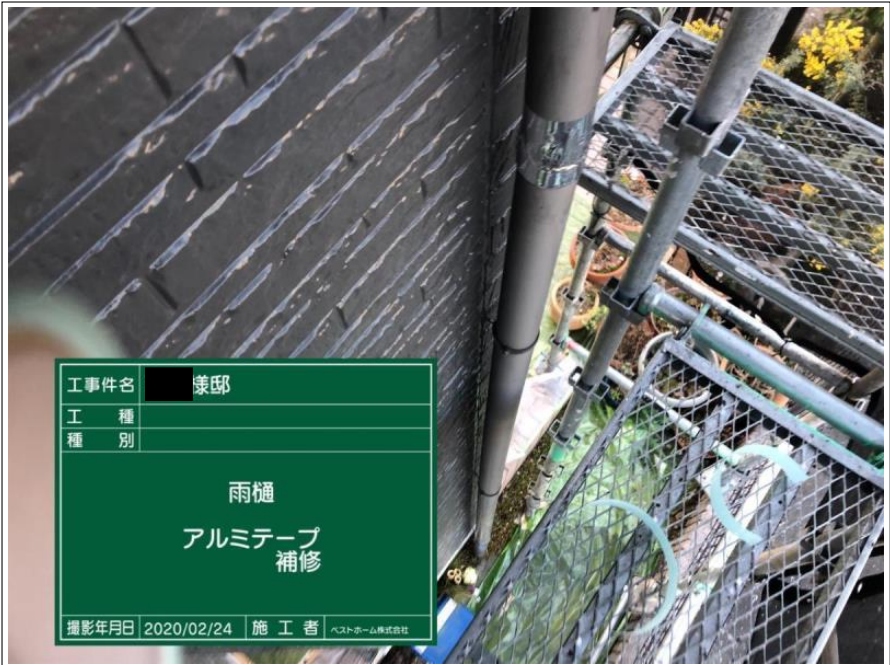
雨樋

下地処理

補修完了

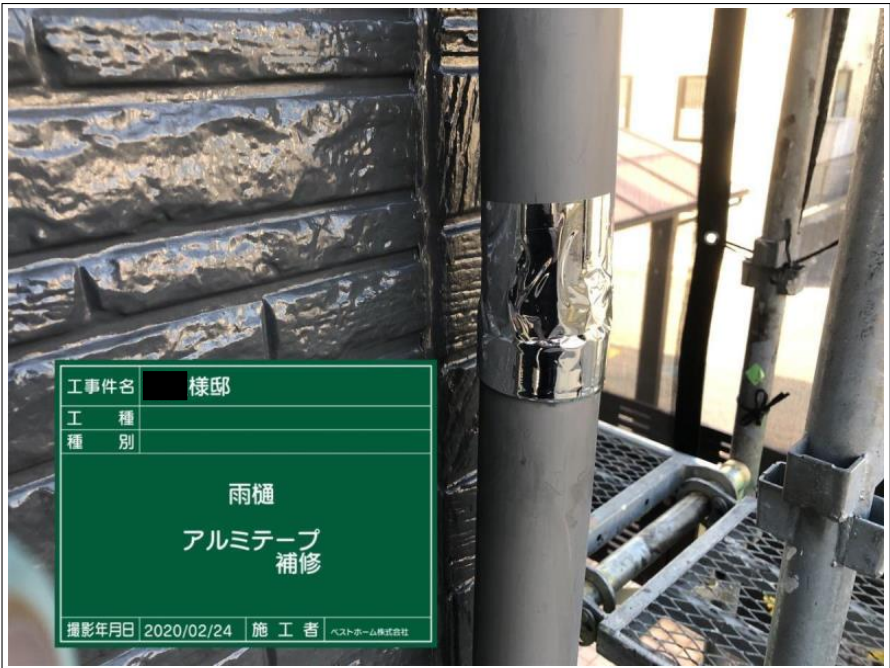
雨樋

下地処理

補修完了

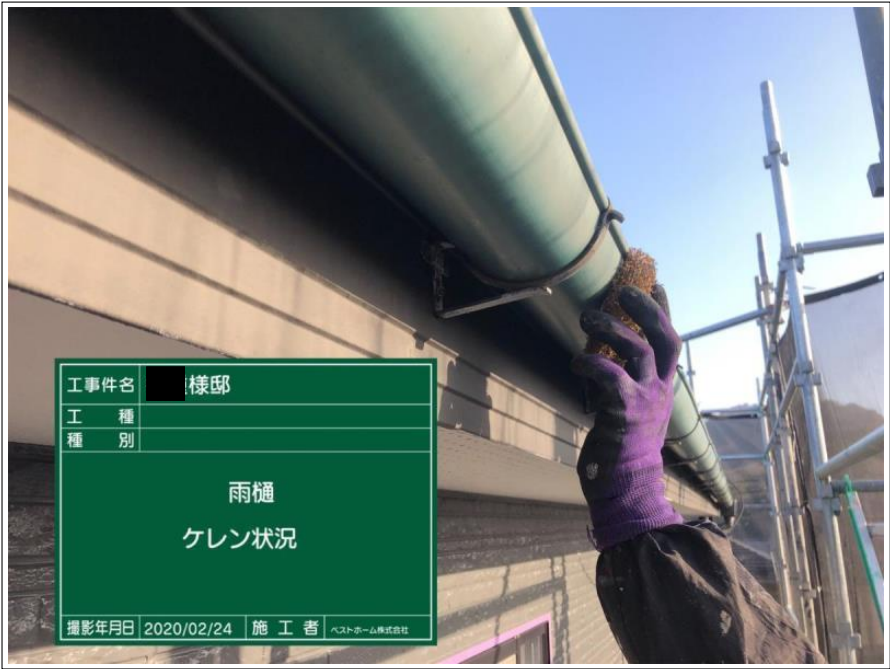
雨樋

下地処理

ケレン中

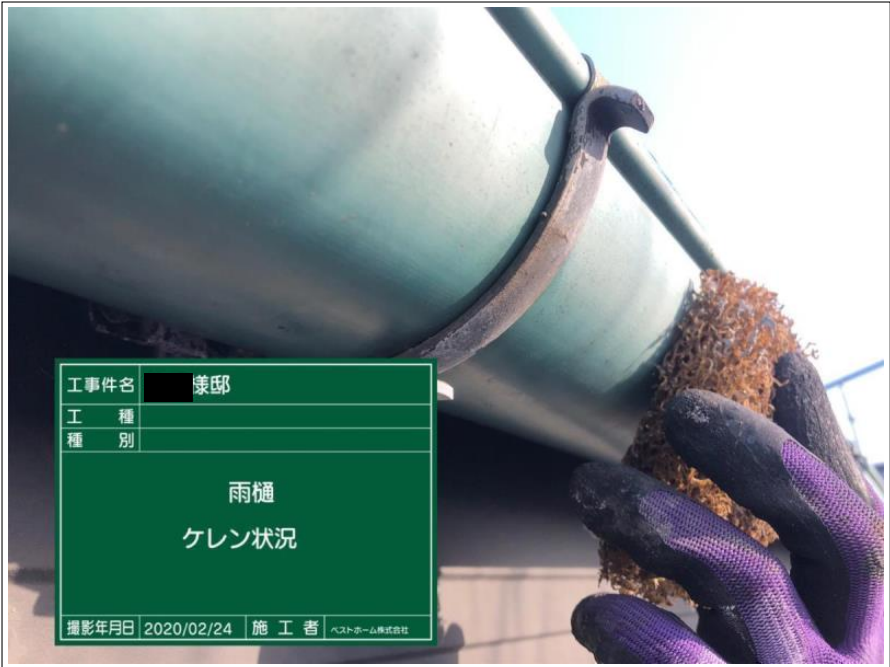
雨樋

下地処理

ケレン中

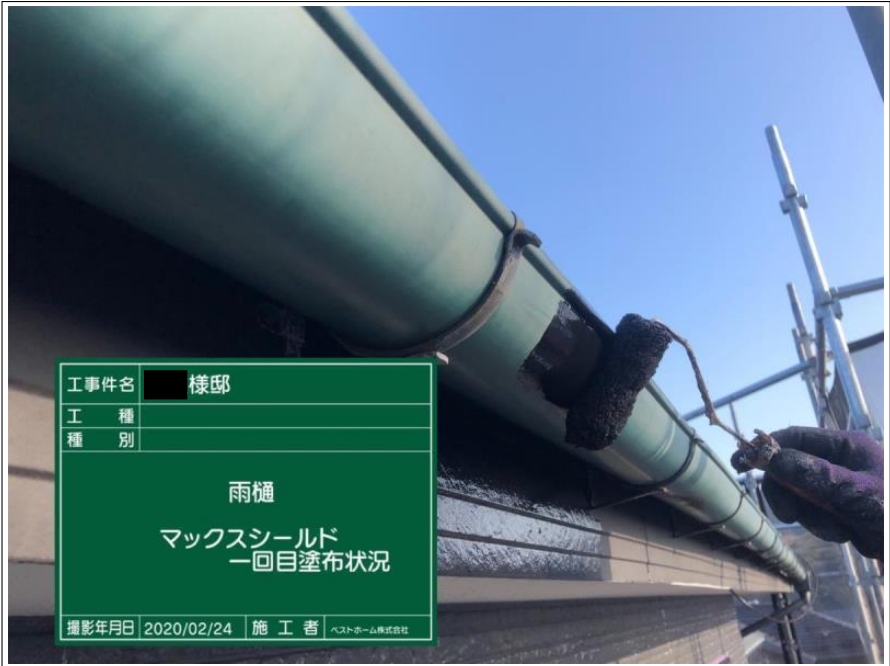
雨樋

上塗り 1 回目

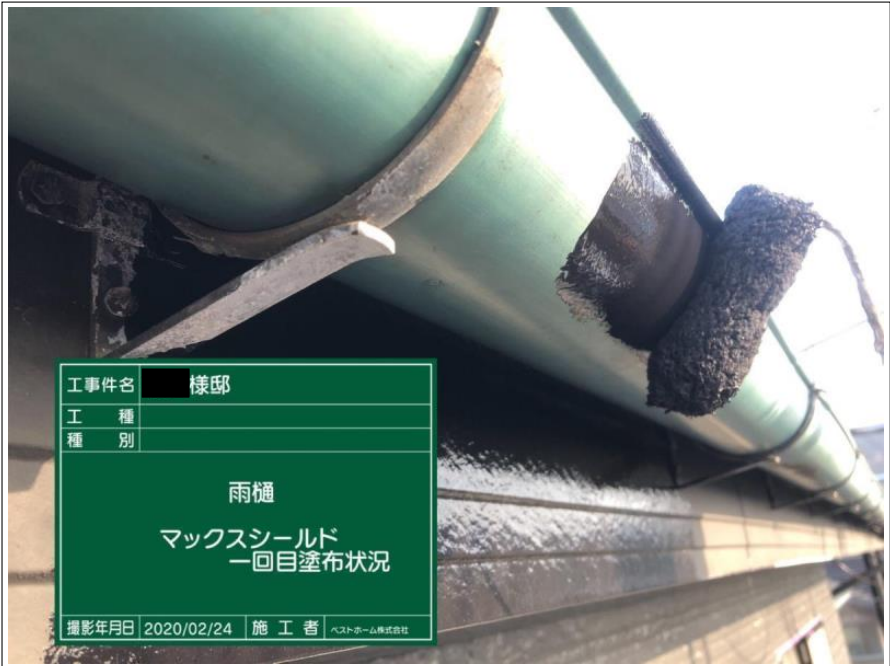
雨樋

上塗り 1 回目

施工中

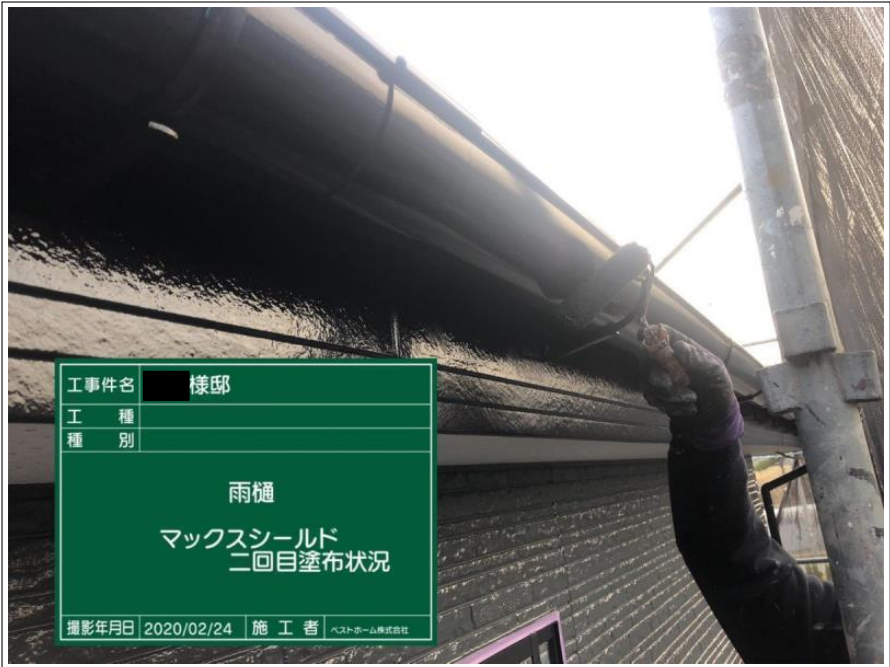
雨樋

上塗り 2 回目

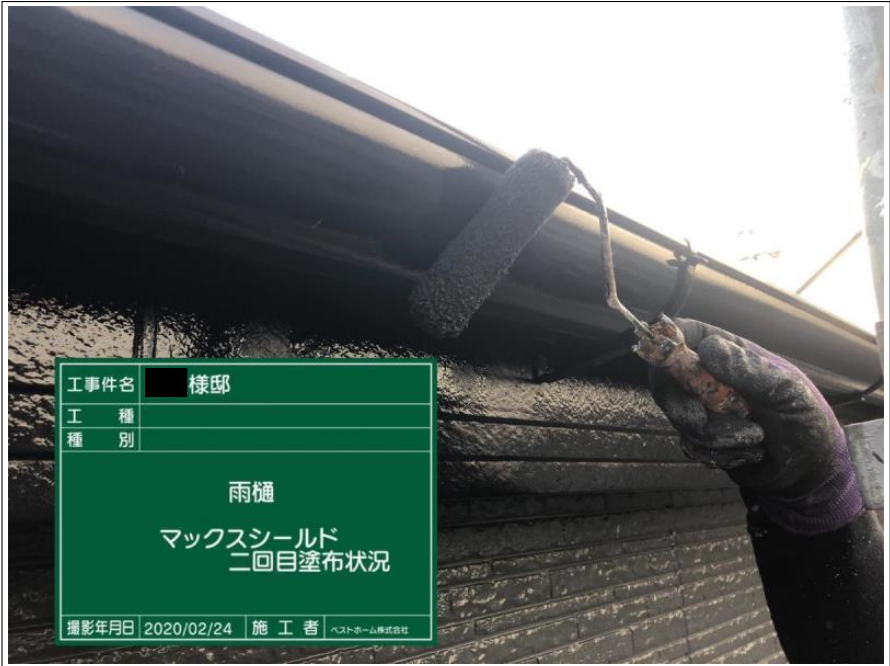
雨樋

上塗り 2 回目

施工中

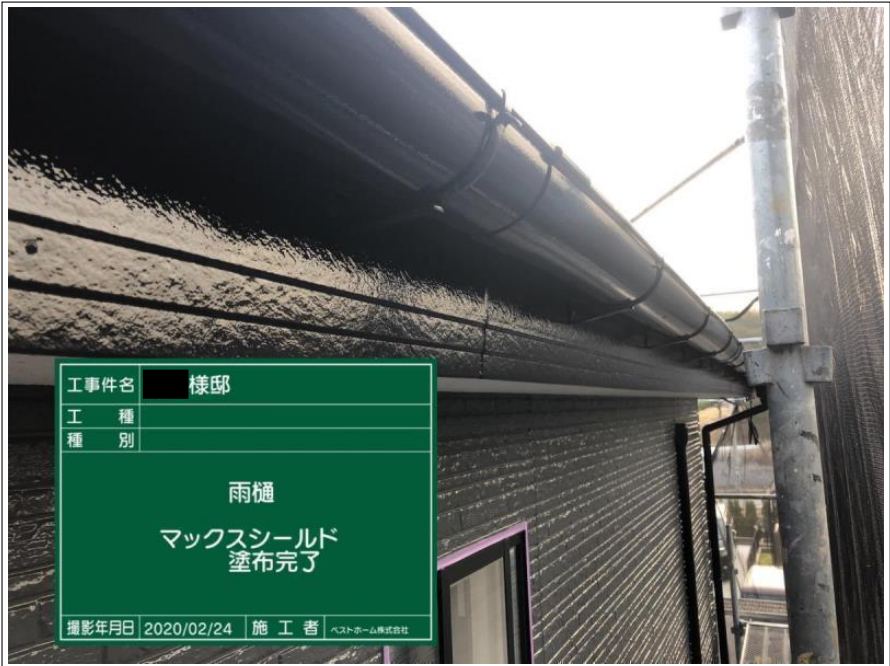
雨樋

施工完了

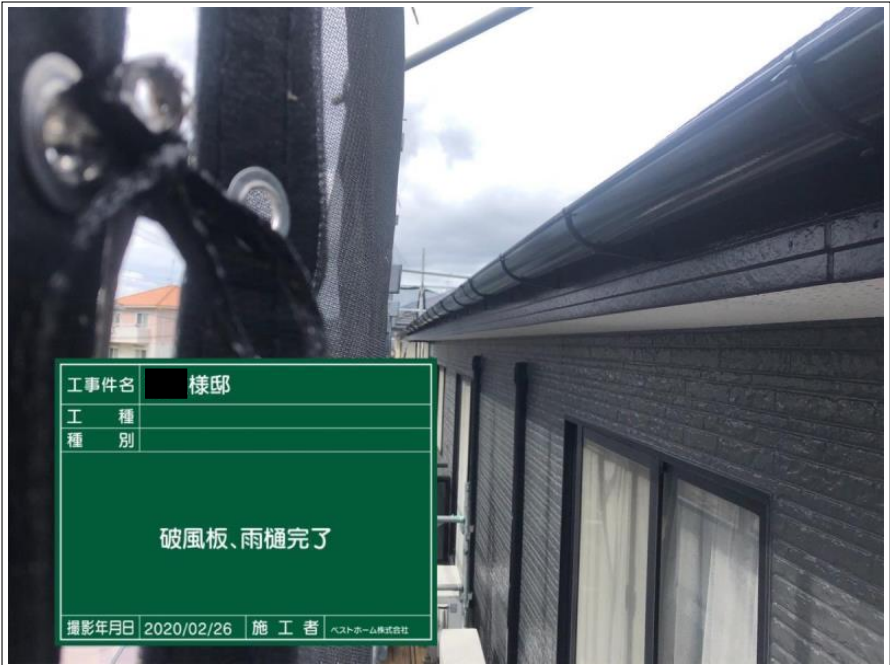
雨樋

施工完了

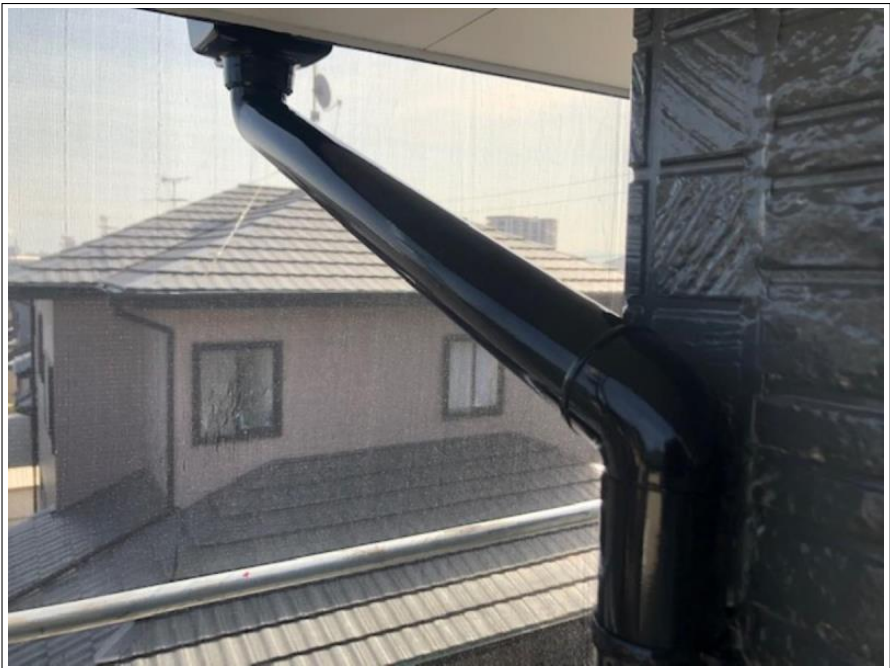
雨樋

施工完了

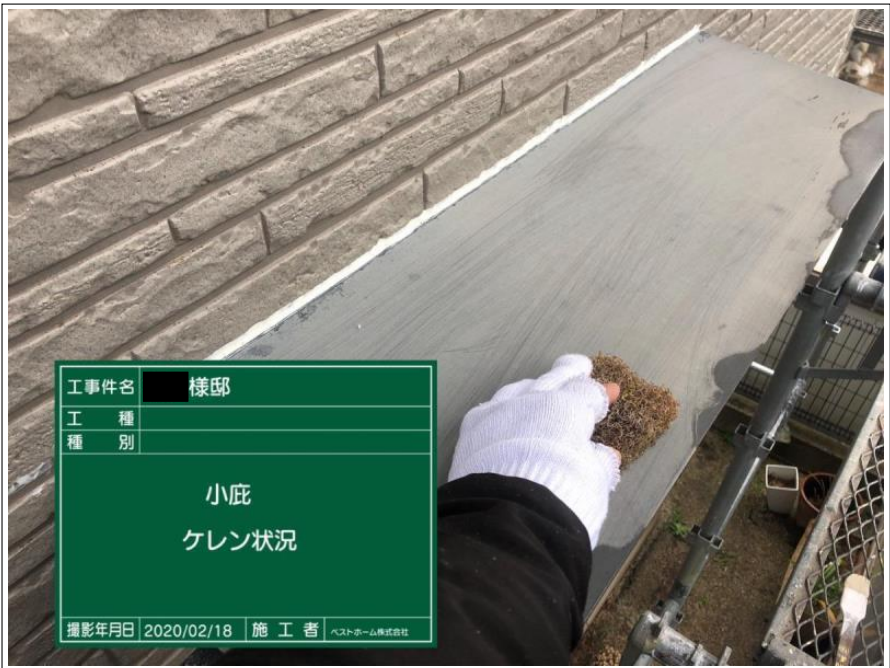
小庇

下地処理

ケレン中

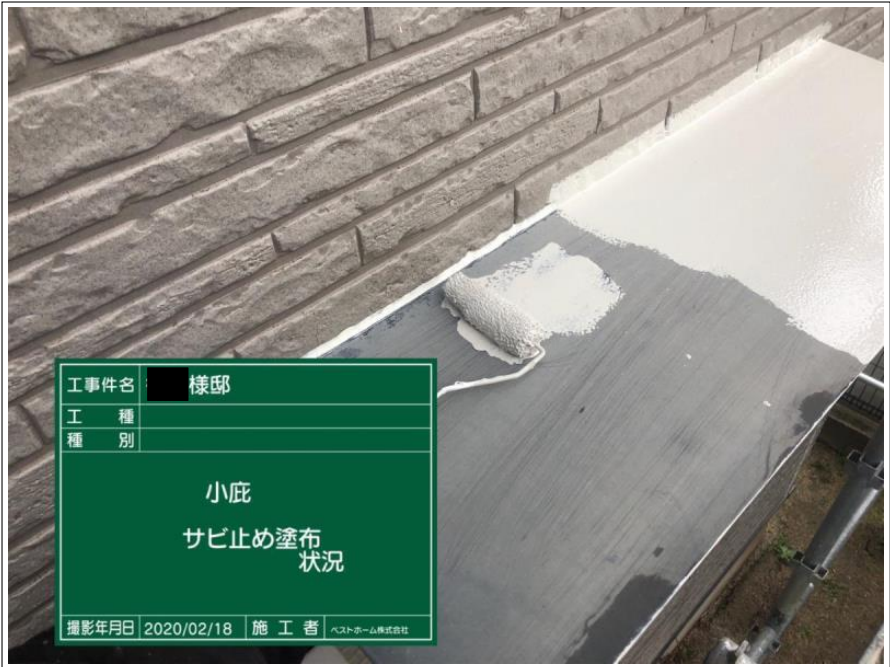
小庇

下地処理

錆止め塗布

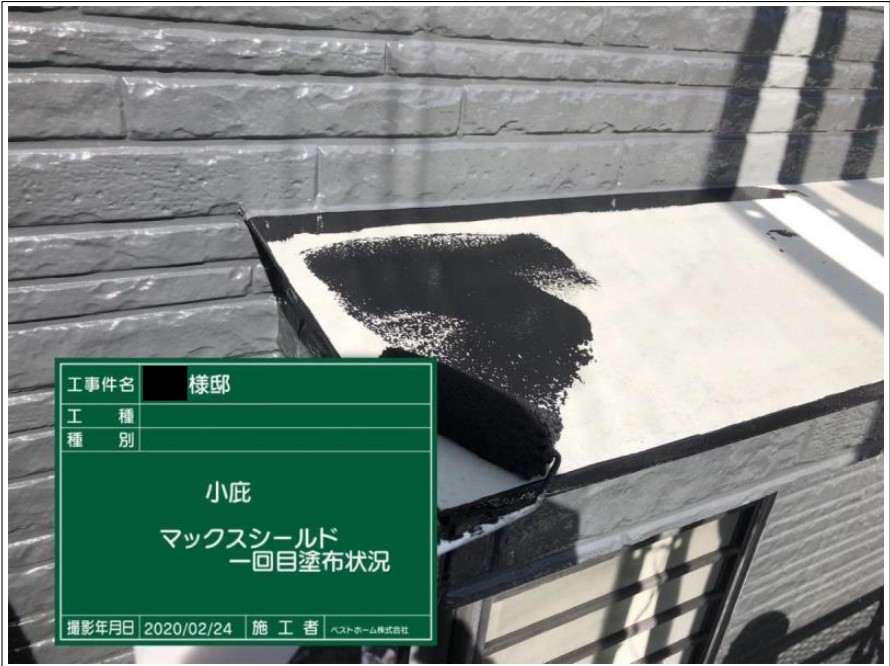
小庇

上塗り 1 回目

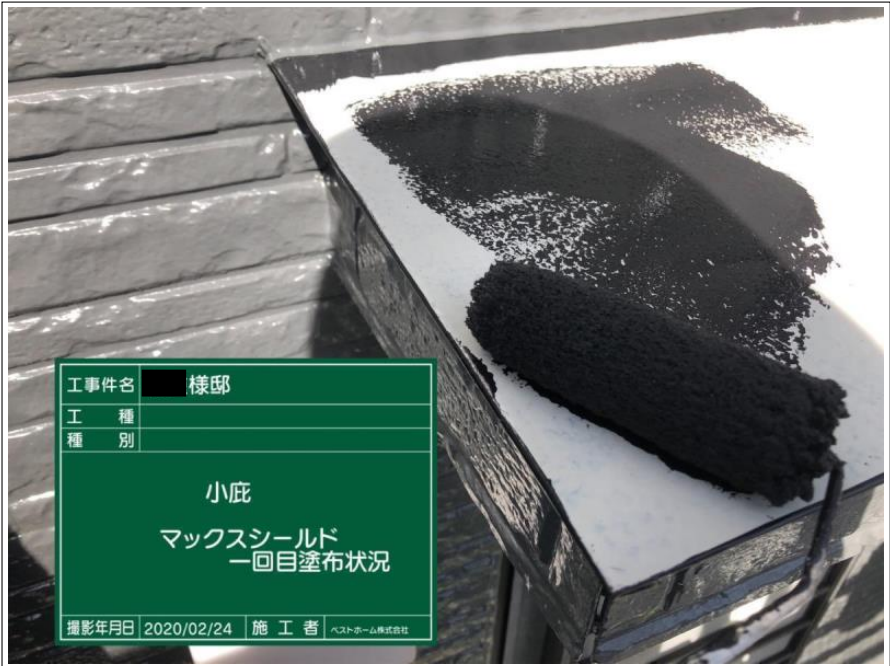
小庇

上塗り 1 回目

施工中

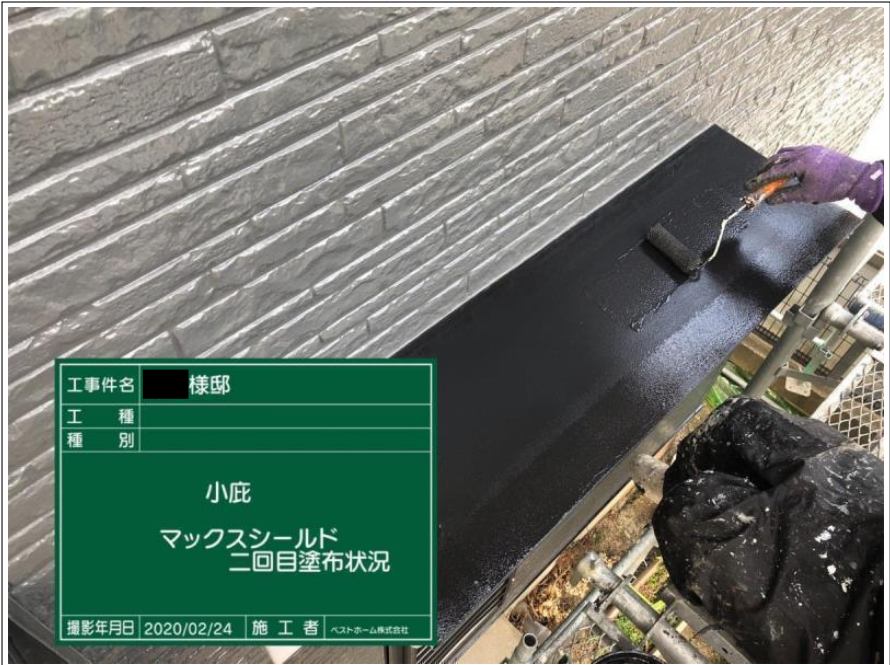
小庇

上塗り 2 回目

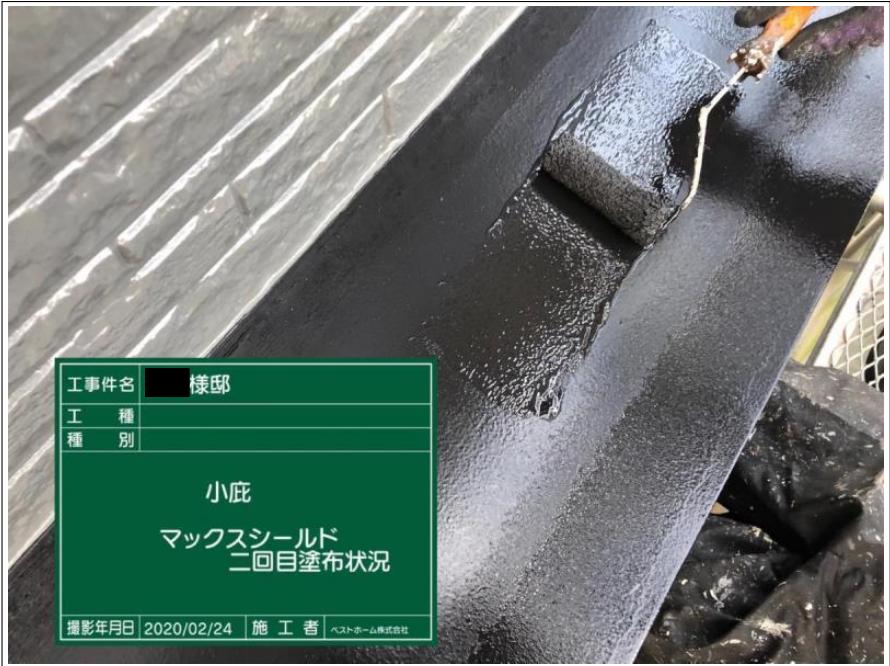
小庇

上塗り 2 回目
