# 工事写真報告書

工 事 箇 所 屋根・外壁・その他 塗装工事

工事住所 下関市 王司本町

工事施工者 **ベストホーム株式会社**

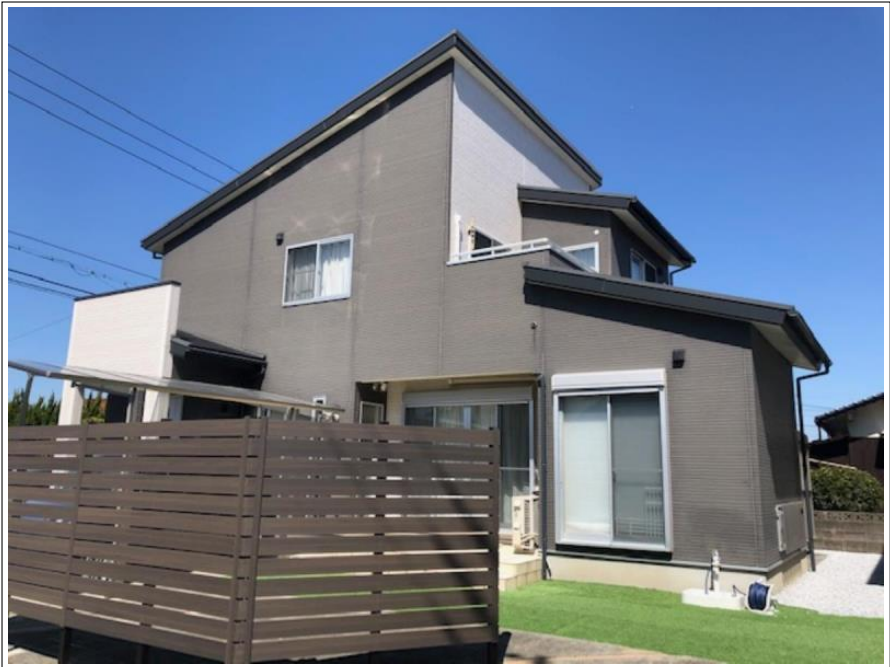
施工前

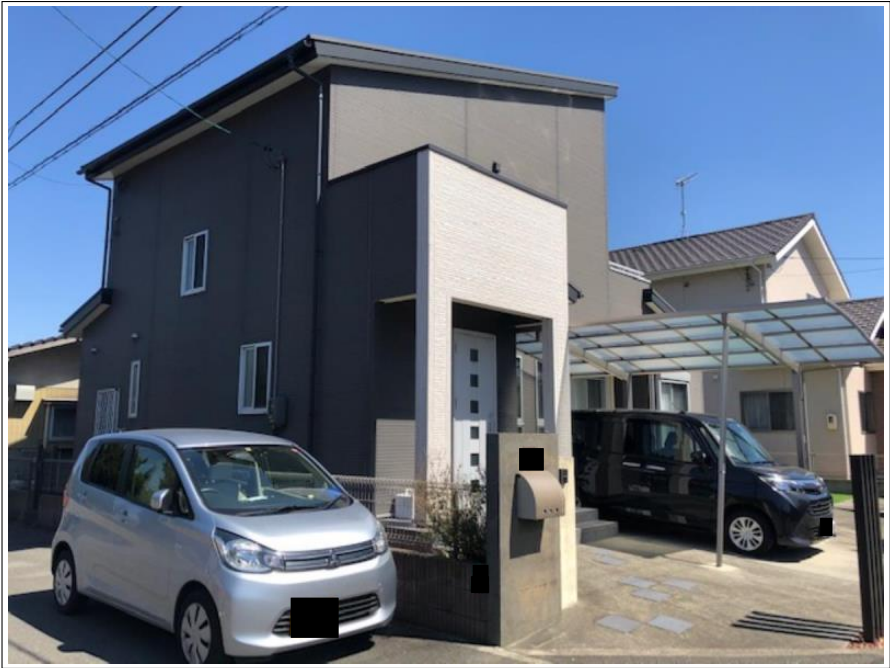
施工前

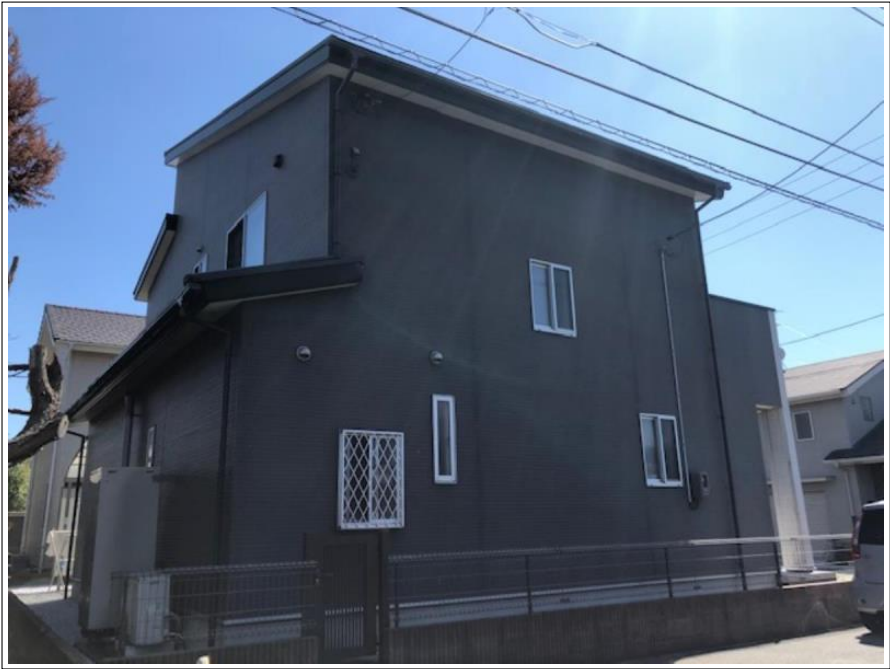
施工前

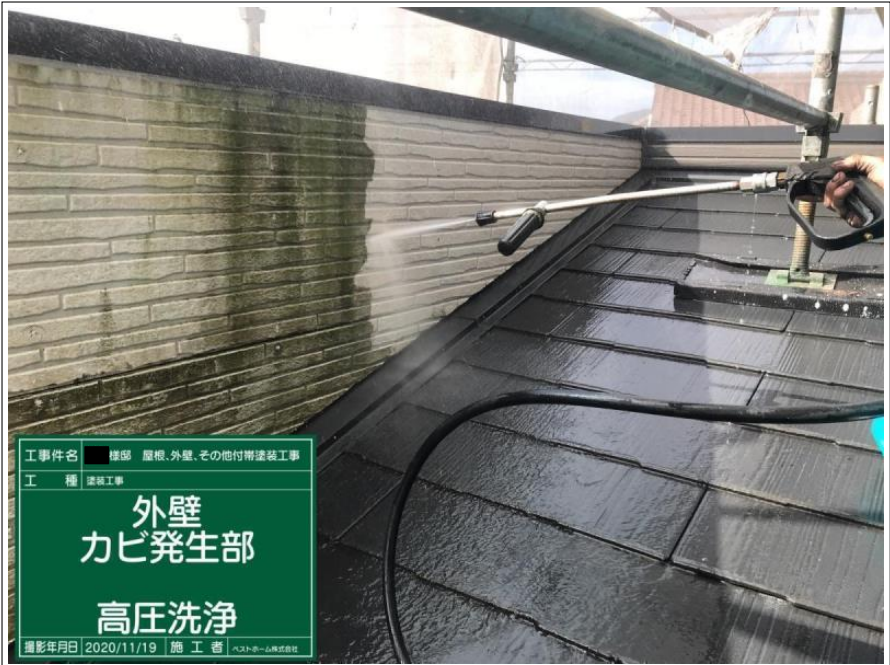
外壁カビ発生部

高圧洗浄

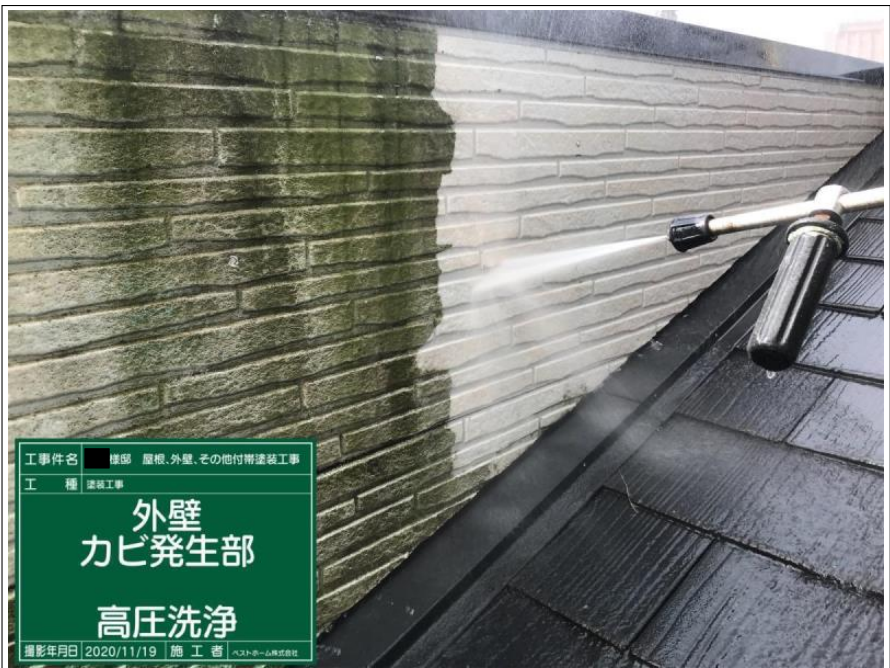
外壁カビ発生部

高圧洗浄

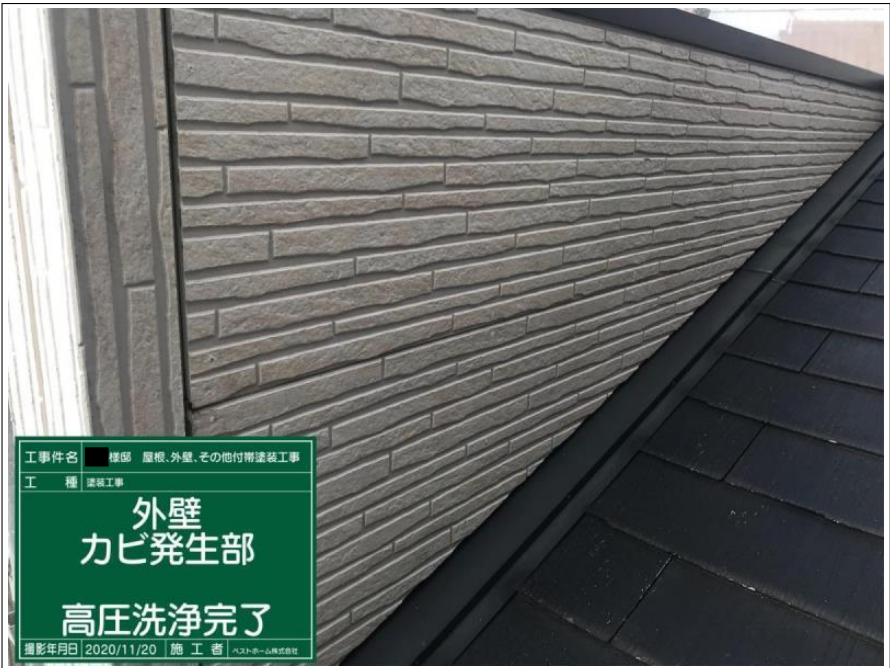
外壁カビ発生部

高圧洗浄

完了

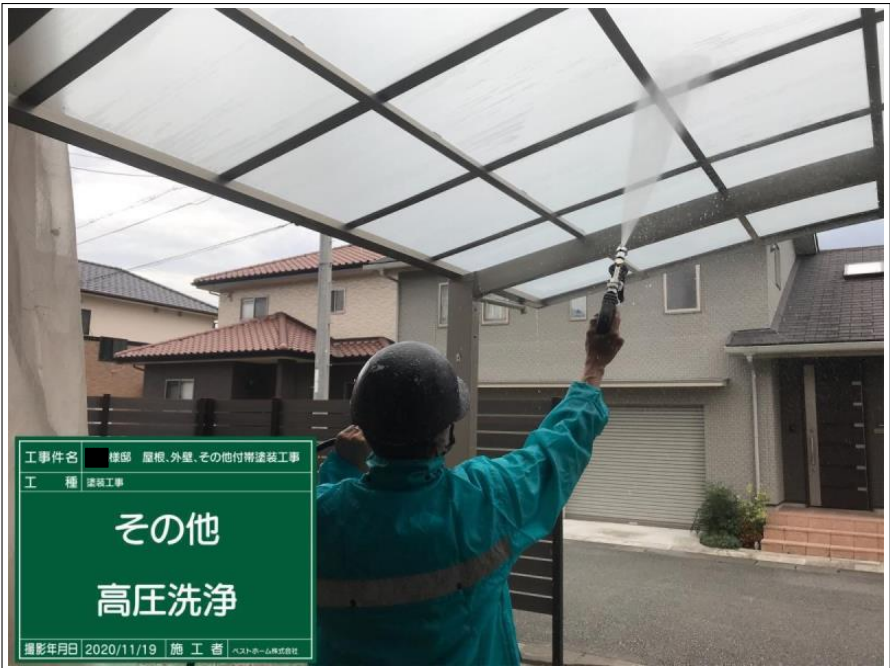
高圧洗浄

カーポート屋根上

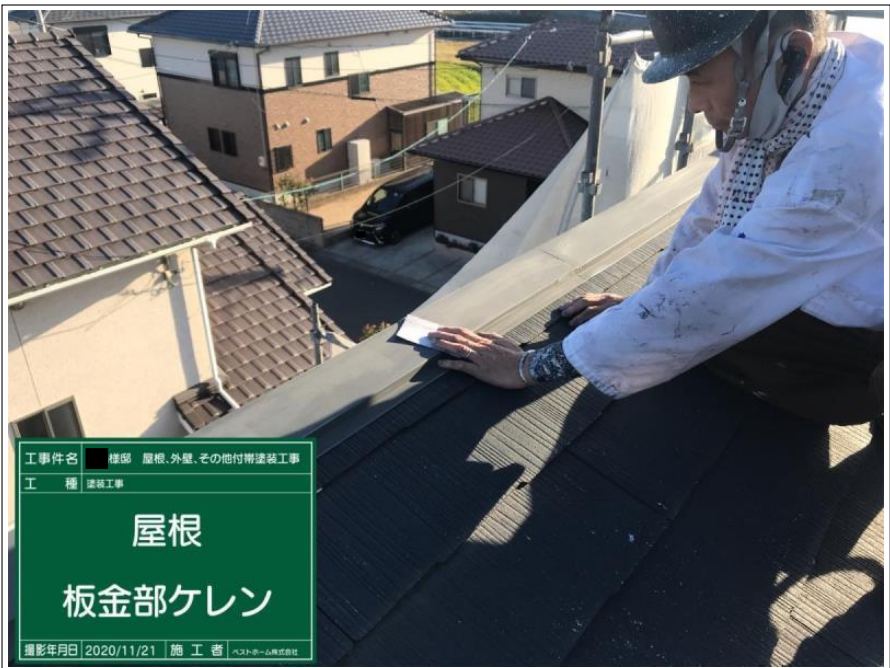
屋根

施工前

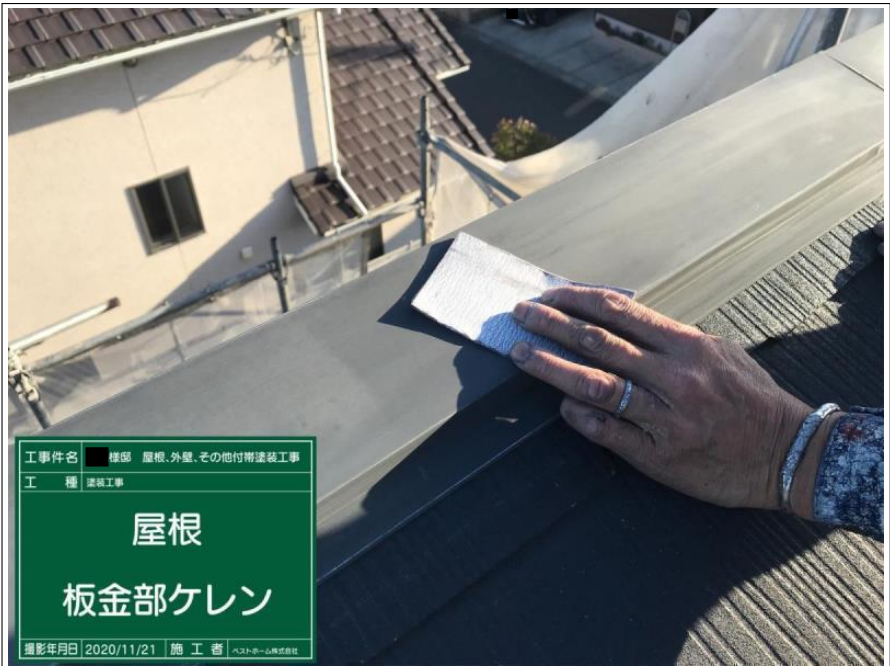
屋根 板金部

下地処理

ケレン中

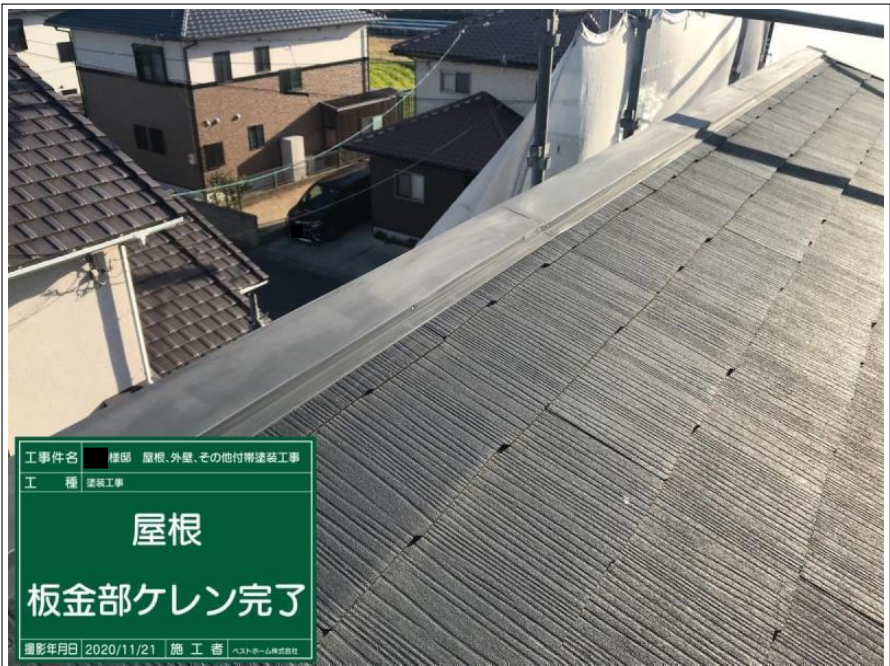
屋根 板金部

下地処理

ケレン中

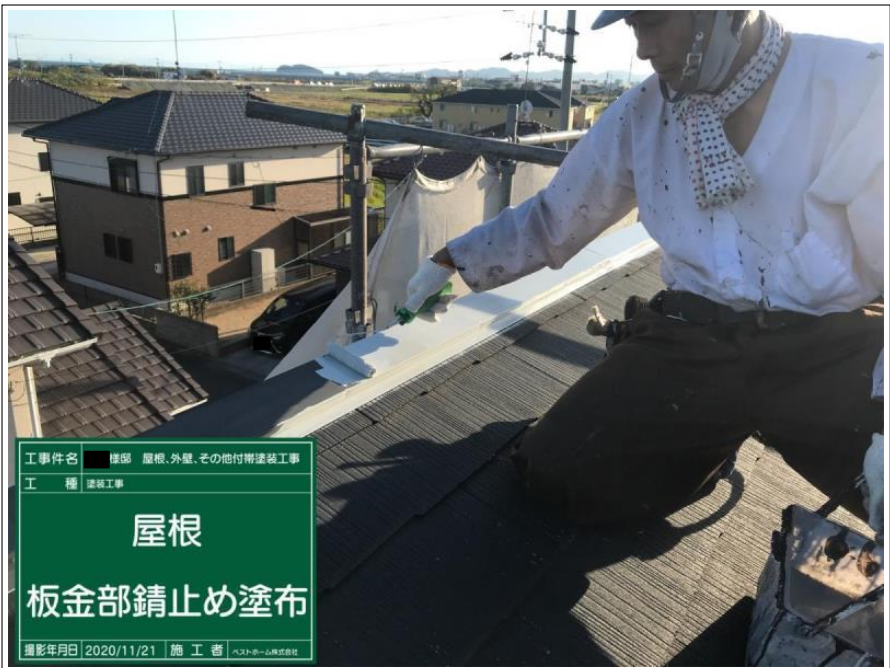
屋根 板金部

下地処理

ケレン完了

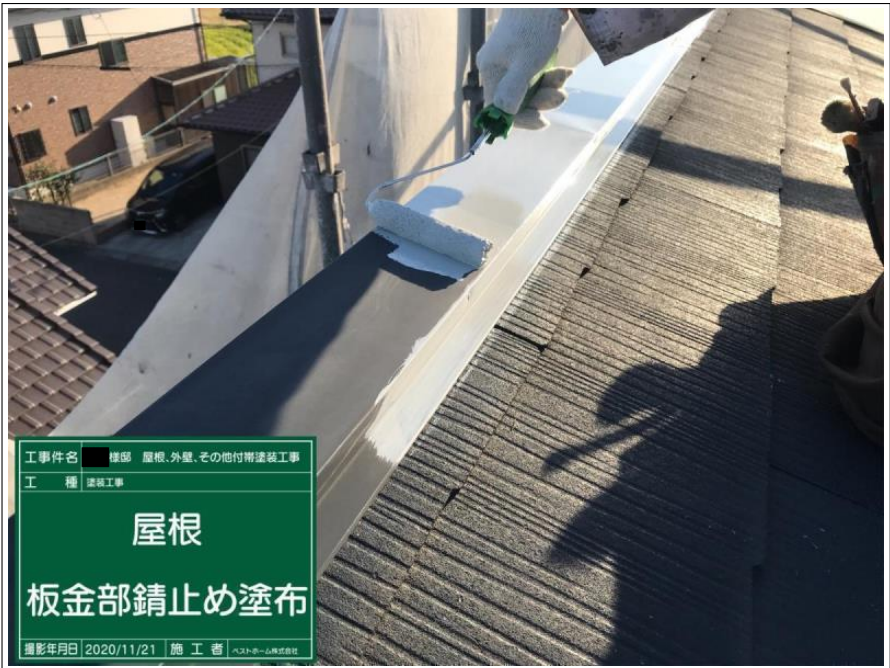
屋根 板金部

下地処理

錆止め塗布

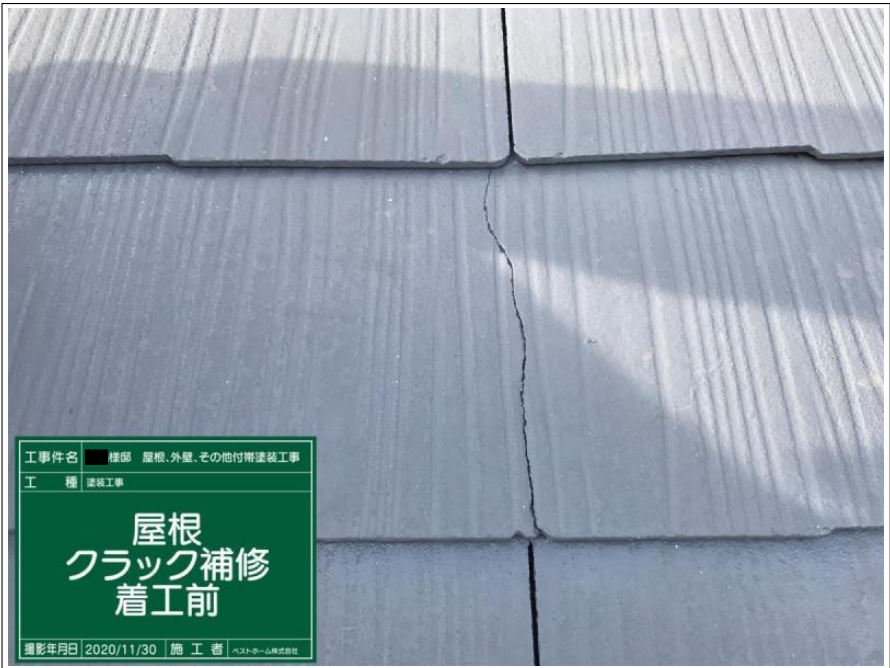
屋根

クラック部補修

施工前

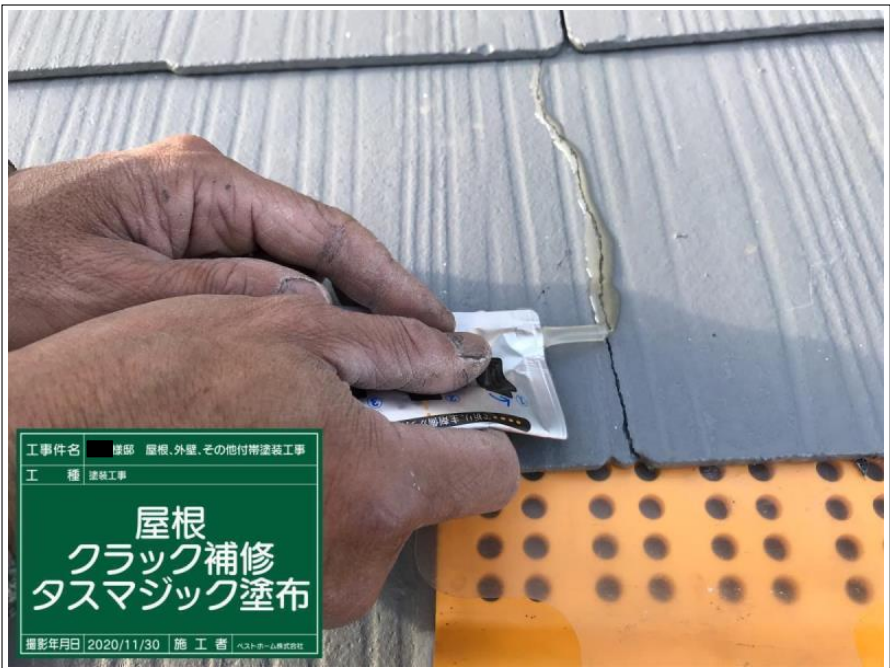
屋根

クラック部補修

タスマジック塗布

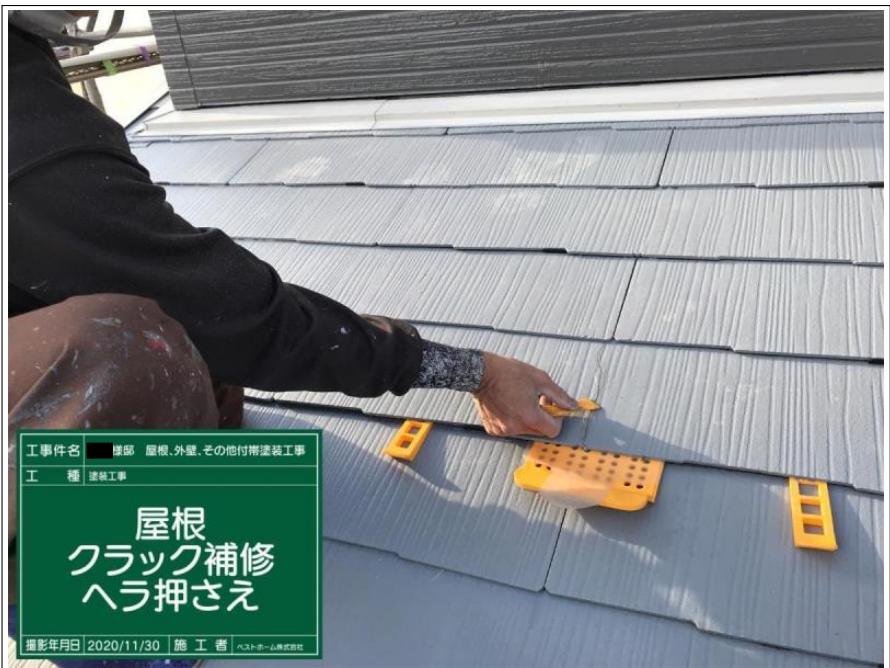
屋根

クラック部補修

タスマジック塗布

施工中

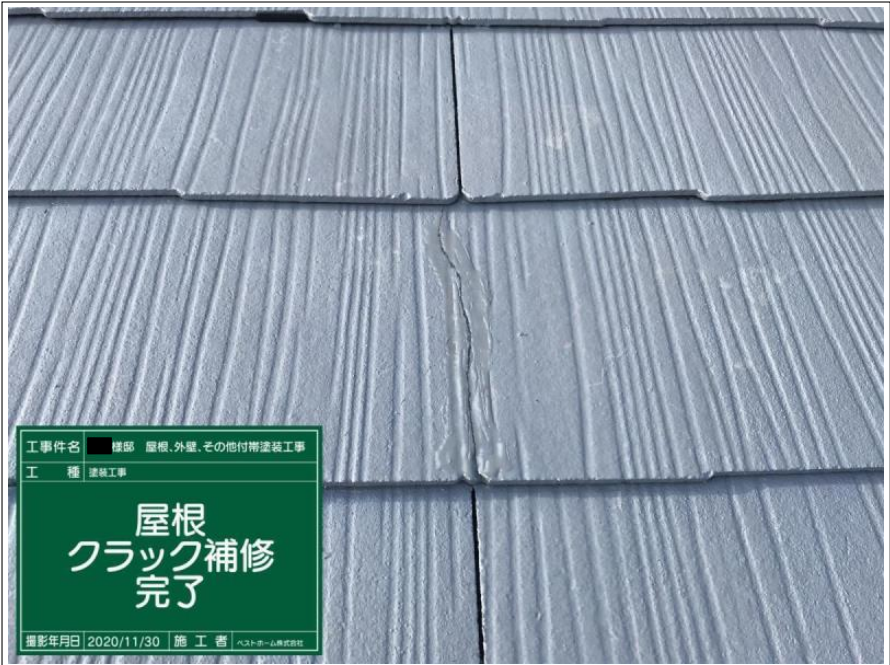
屋根

クラック部補修

タスマジックヘラ押さえ

施工中

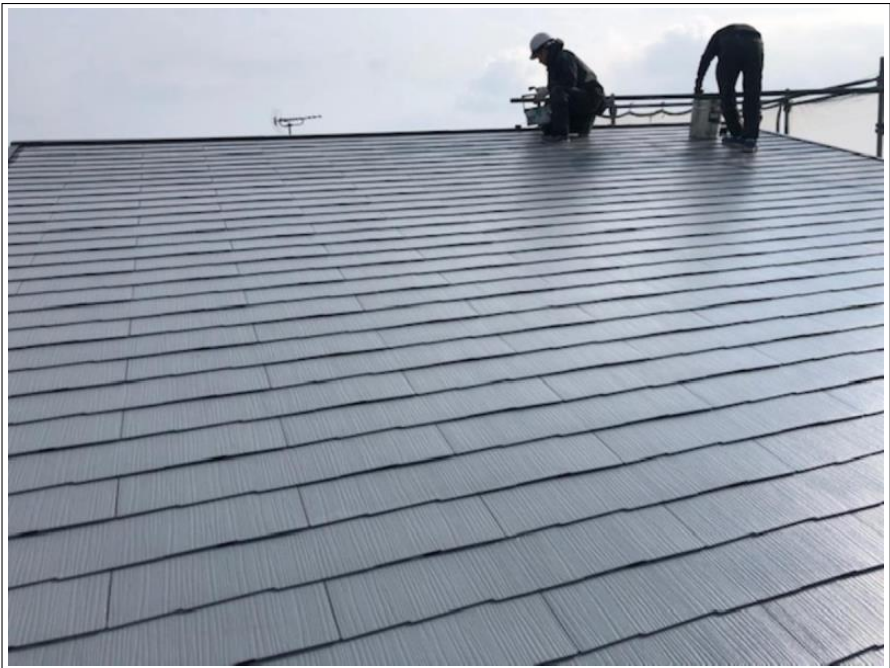
屋根

クラック部補修

完了

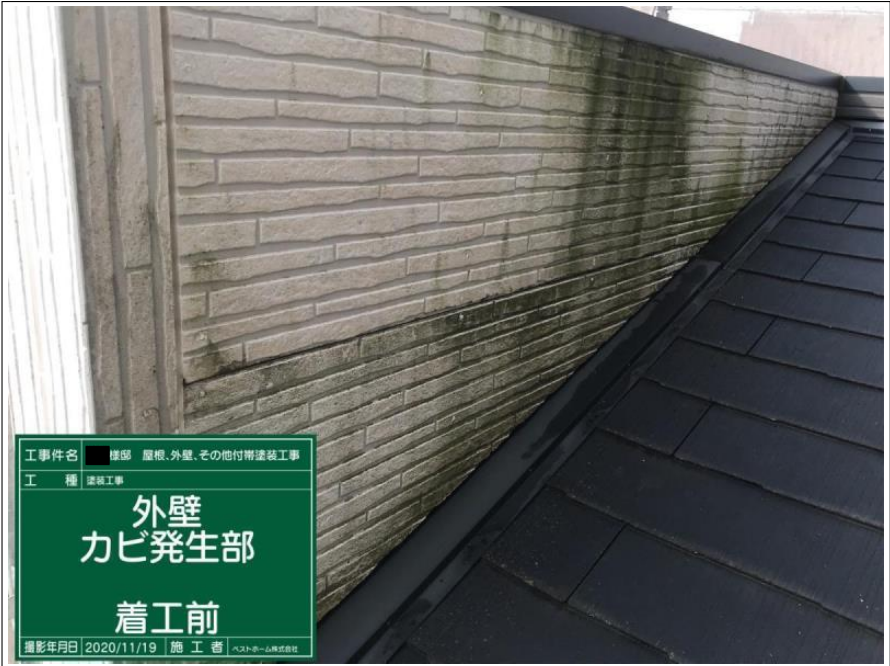
外壁カビ発生部

施工前

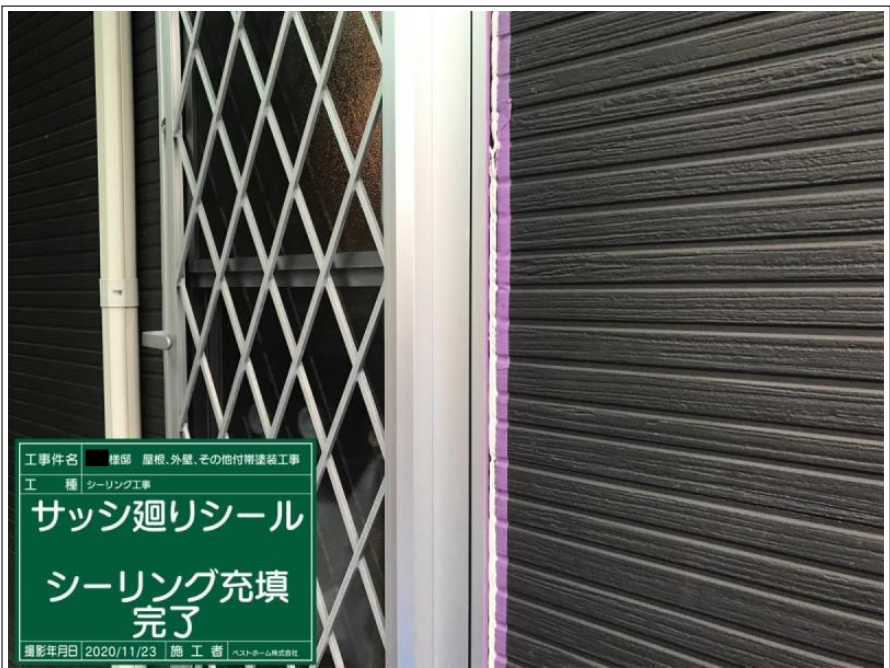
シーリング打ち

施工中

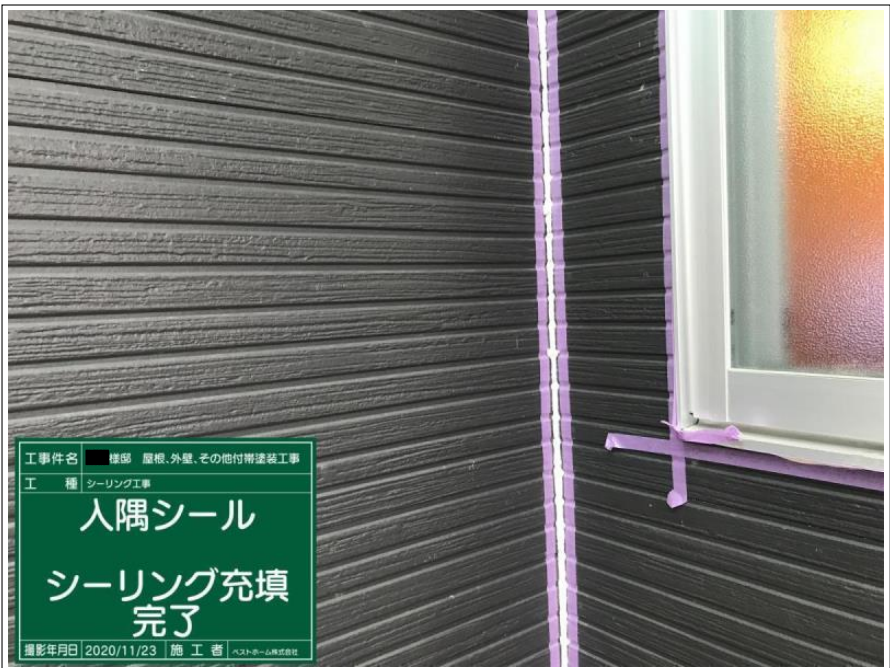
シーリング打ち増し

サッシ廻り

シーリング打ち

完了

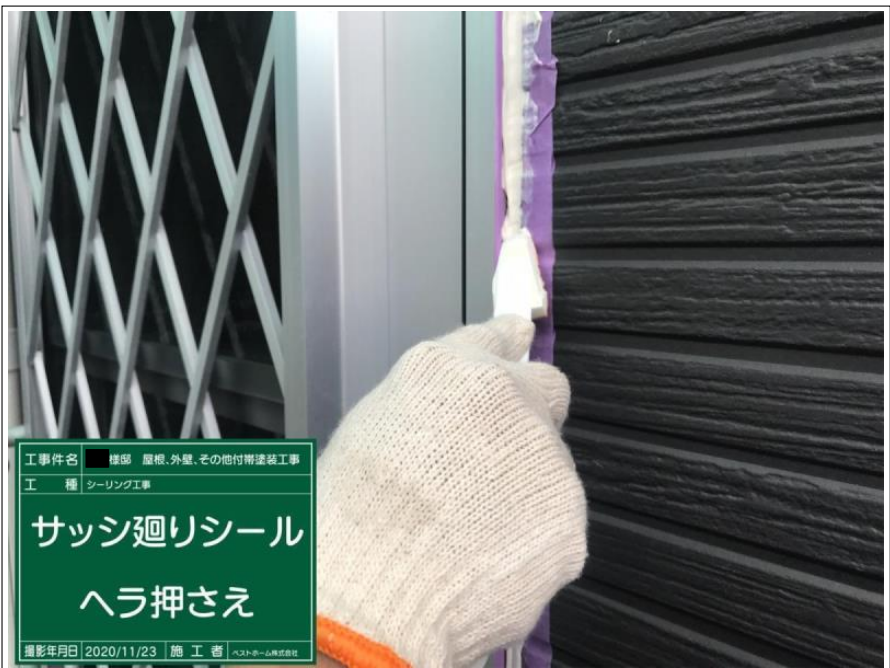
シーリング打ち増し

サッシ廻り

シーリングヘラ押さえ

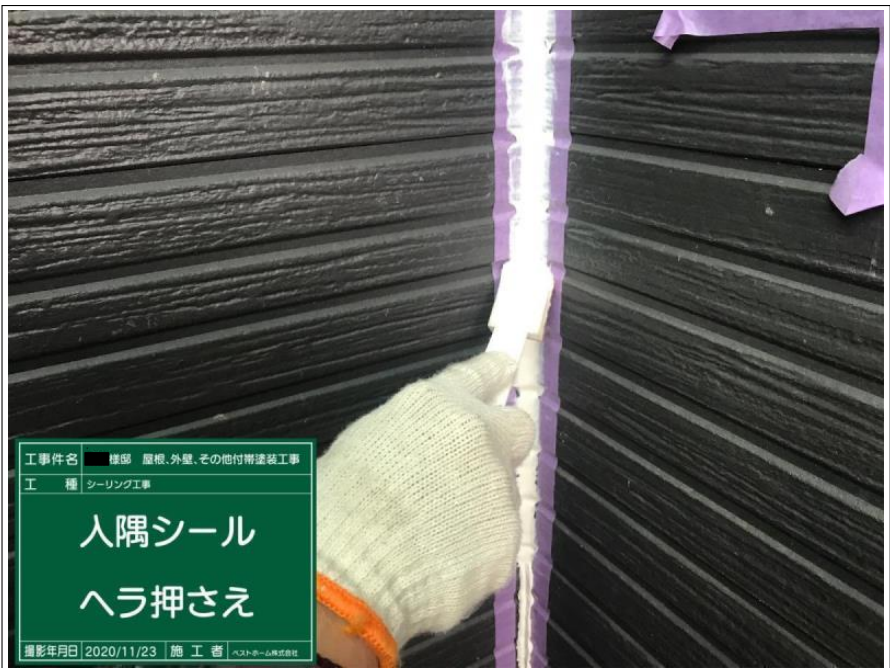
シーリング打ち増し

入隅部

シーリングヘラ押さえ

施工中

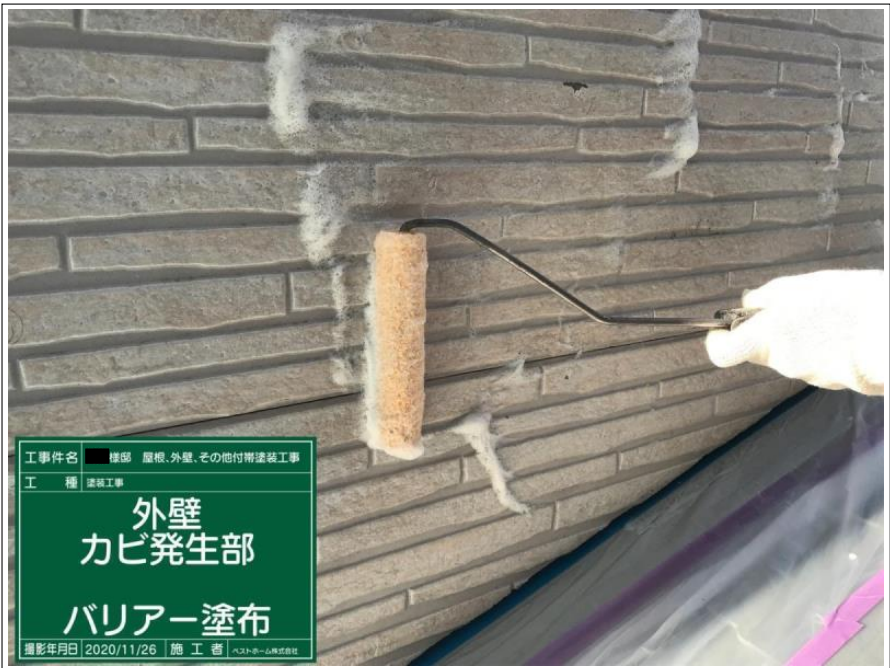
## 外壁カビ発生部

防カビ下塗り

バリアー塗布

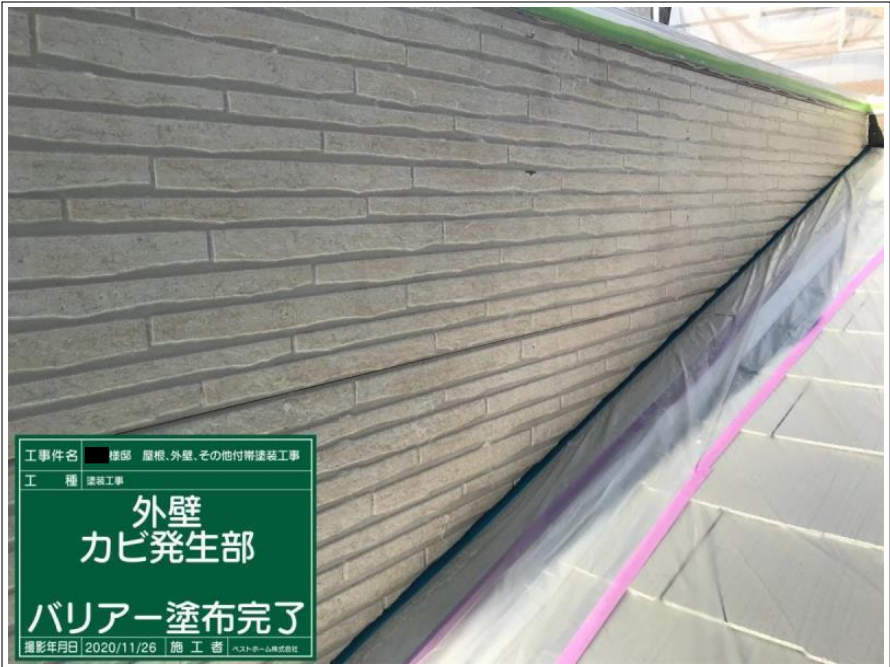
## 外壁カビ発生部

防カビ下塗り

バリアー塗布

施工中

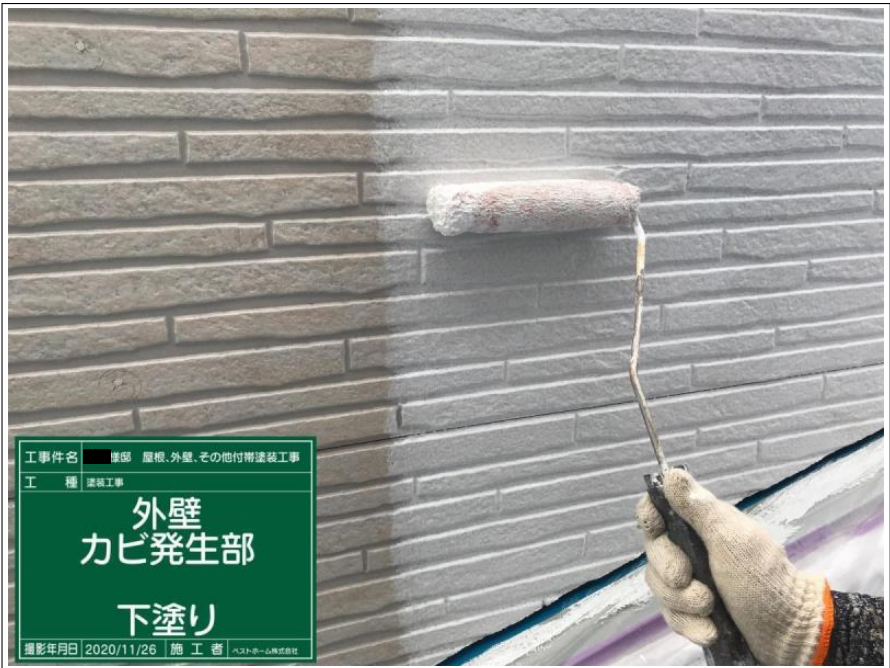
外壁カビ発生部

下塗り

施工中

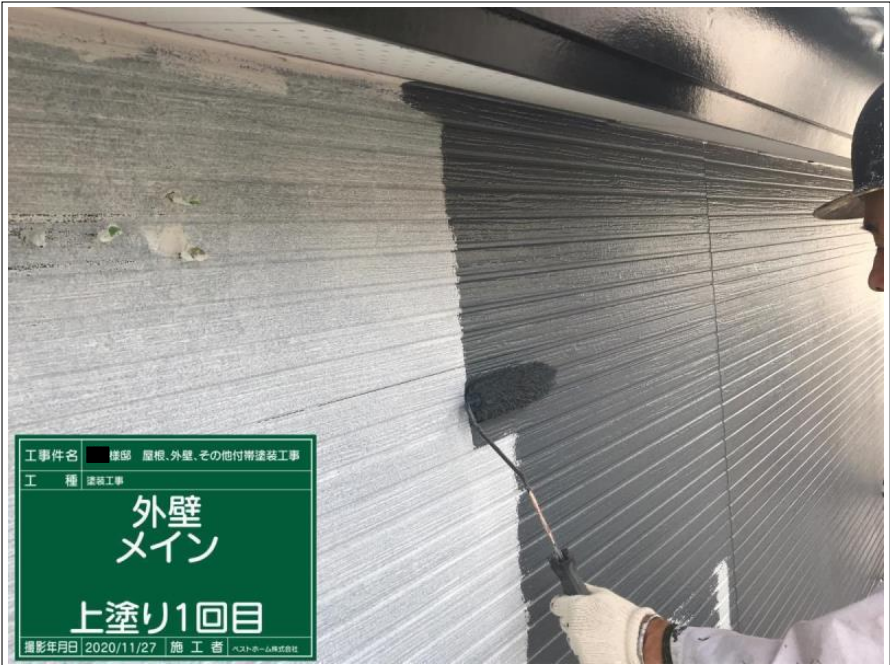
外壁メイン部

上塗り 1 回目

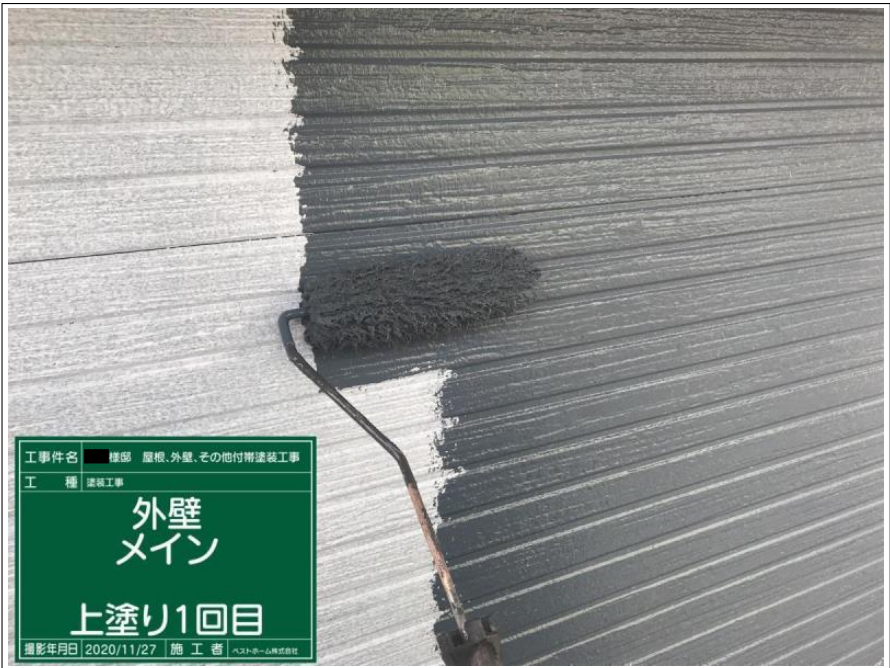
外壁メイン部

上塗り 1 回目

施工中

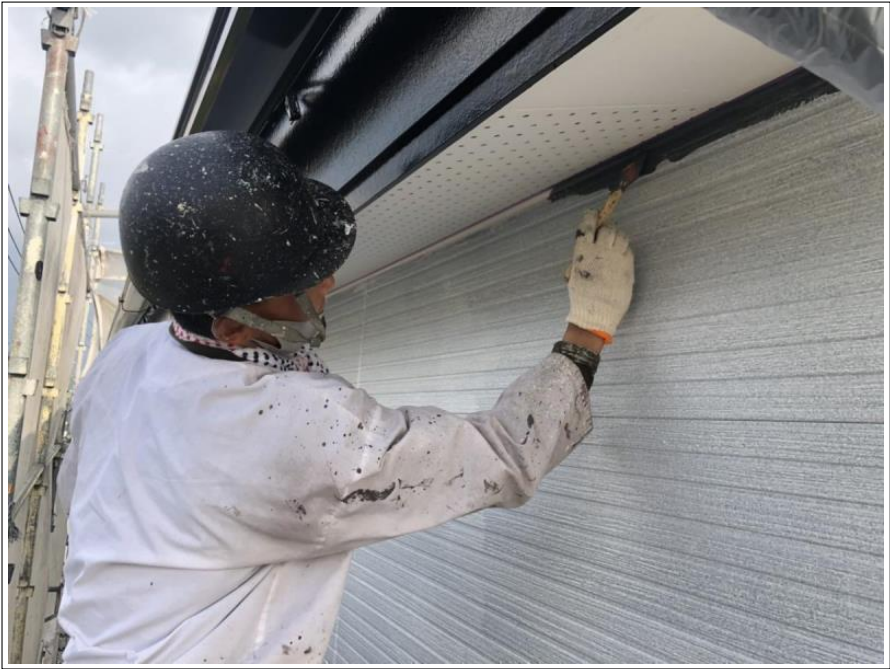
外壁メイン部

上塗り 1 回目

施工中

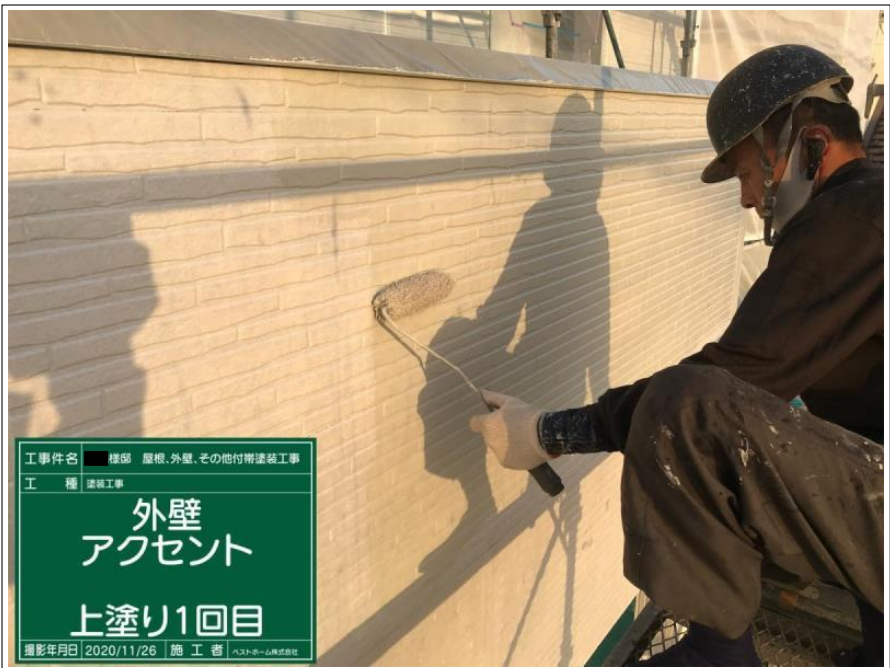
外壁アクセント部

上塗り 1 回目

施工中

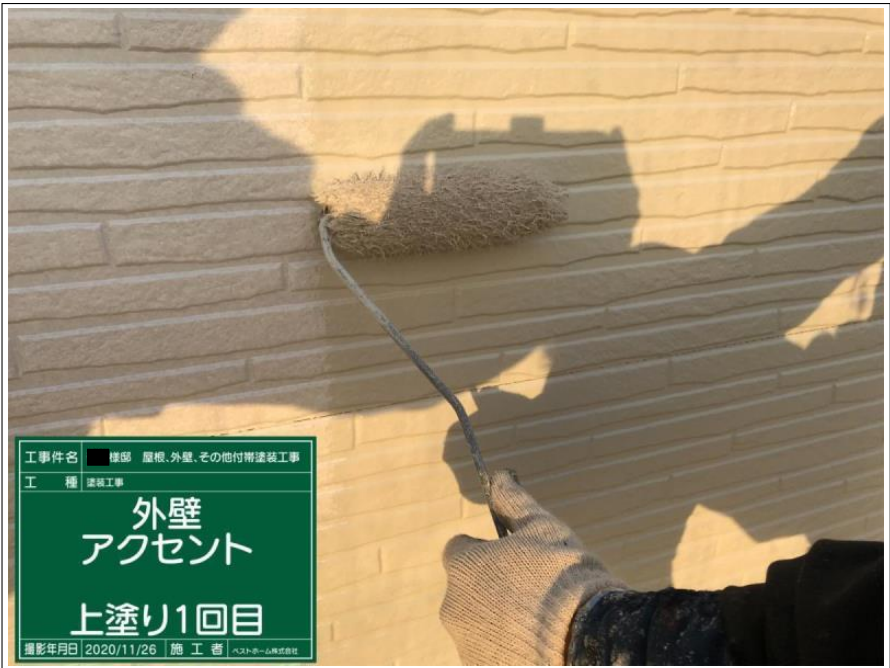
外壁アクセント部

上塗り 1 回目

施工中

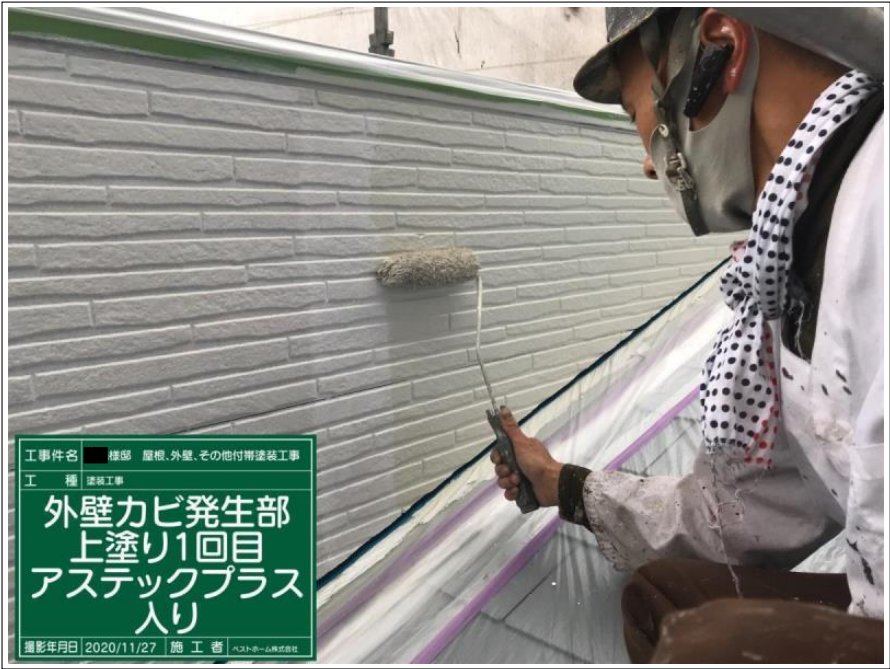
外壁カビ発生部

上塗り 1 回目

施工中

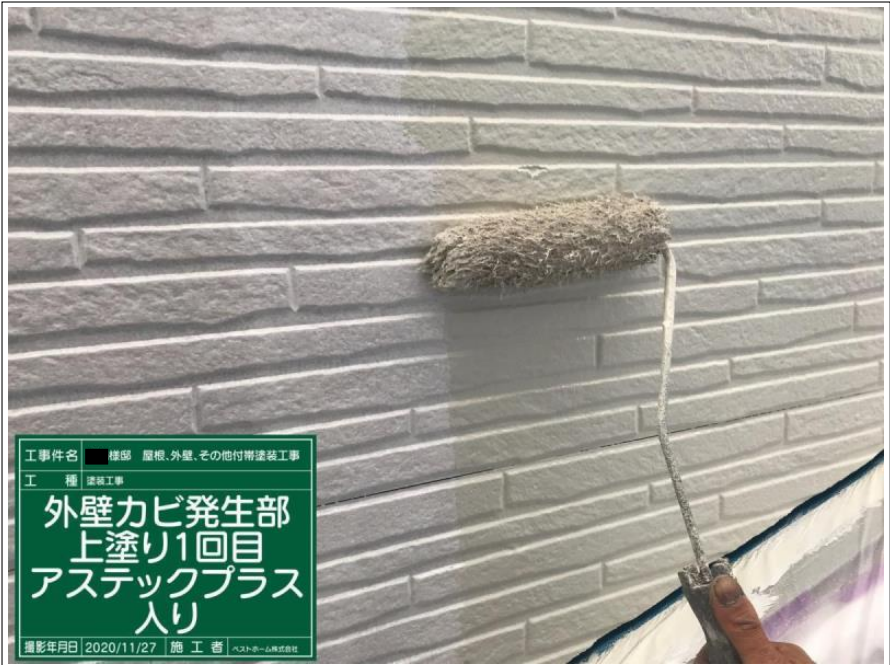
工事件名 ■ 屋根・外壁、その他付帯塗装工事  
工 種 塗装工事  
外壁カビ発生部  
上塗り1回目  
アステックプラス  
入り  
撮影年月日 2020/11/27 施 工 者 ヘストホーム株式会社

外壁カビ発生部

上塗り 1 回目

施工中

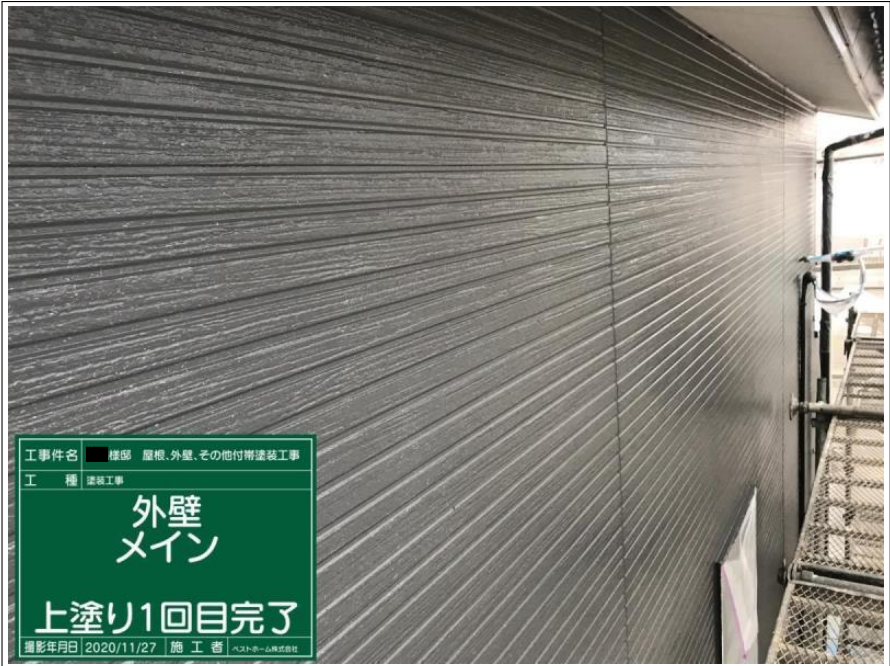
外壁メイン部

上塗り 1 回目

完了

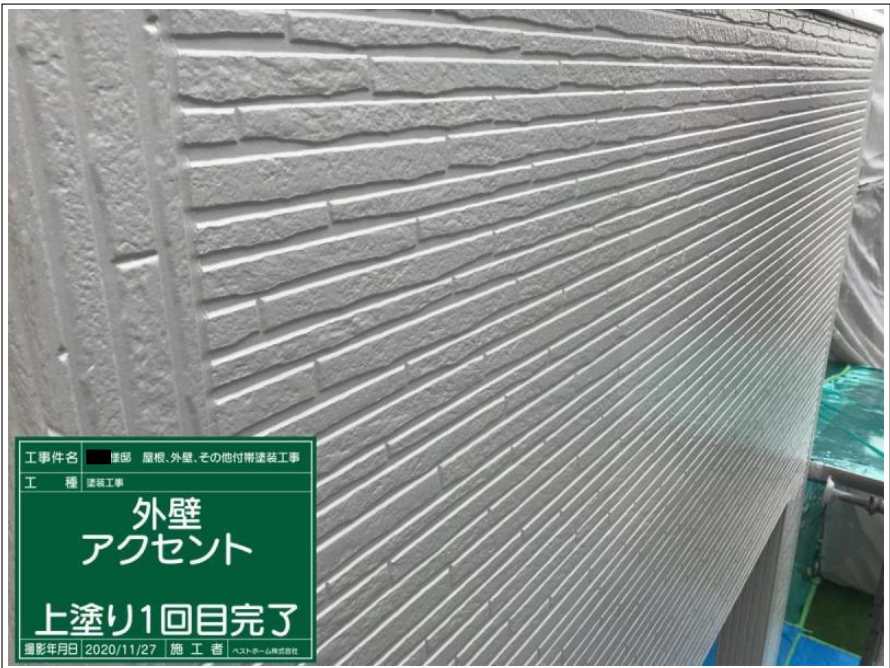
外壁アクセント部

上塗り 1 回目

完了

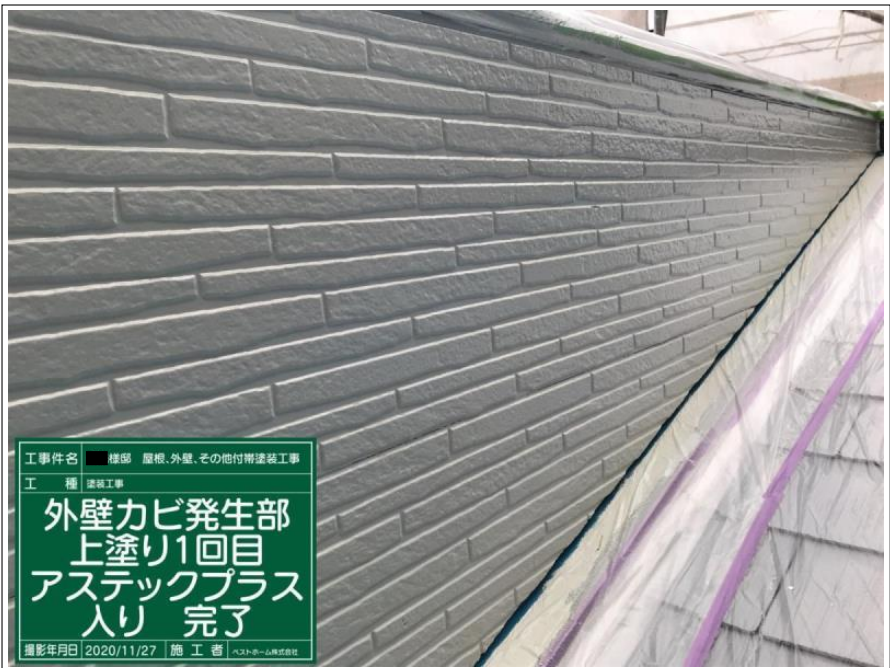
外壁カビ発生部

上塗り 1 回目

完了

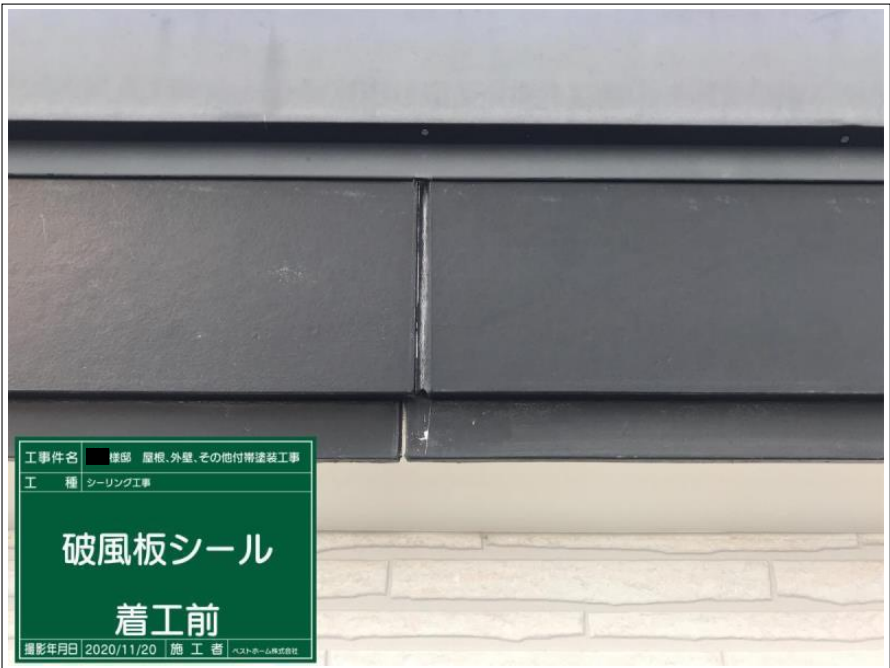
破風 目地部

施工前

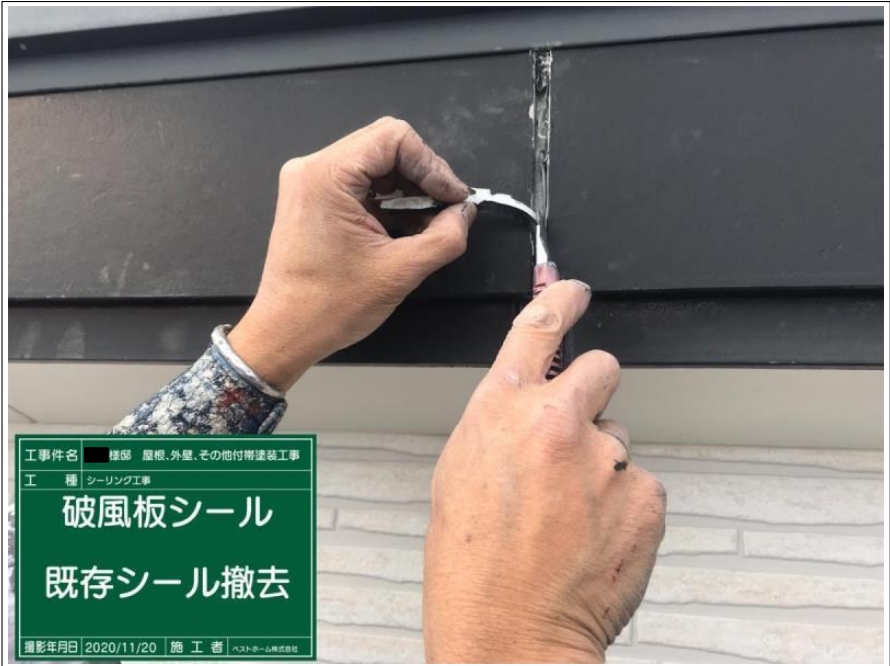
破風 目地部

既存シール撤去

施工中

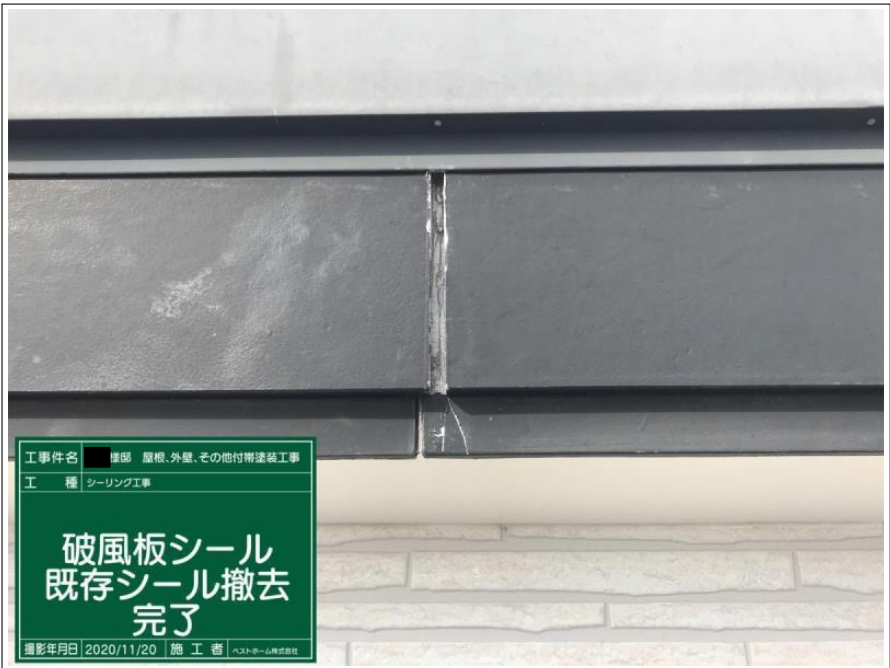
破風 目地部

既存シール撤去

完了

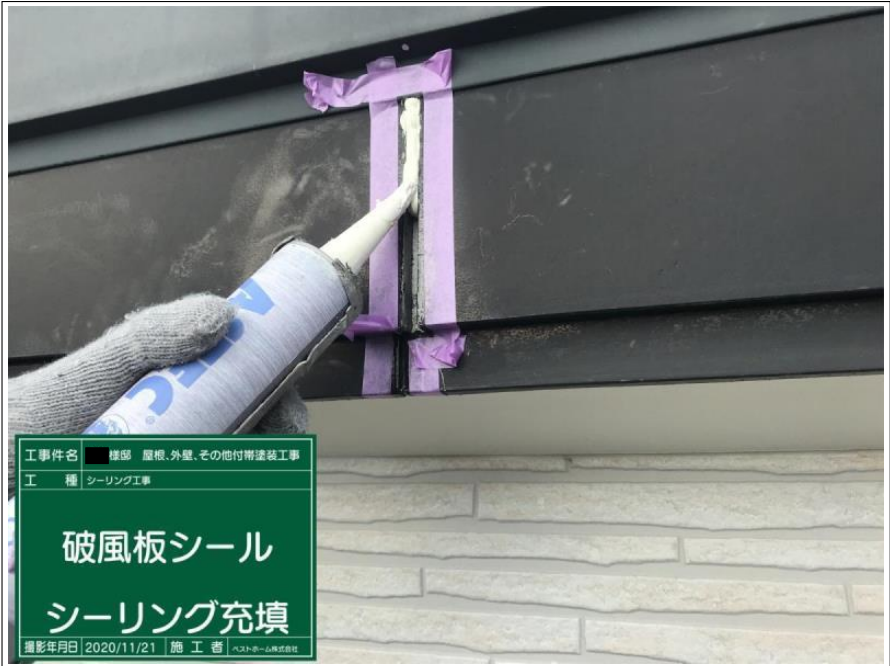
破風 目地部

シーリング充填

施工中
