# 工事写真報告書

工 事 箇 所 屋根・外壁・その他 塗装工事

工事住所 下関市 王司本町

工事施工者 **ベストホーム株式会社**

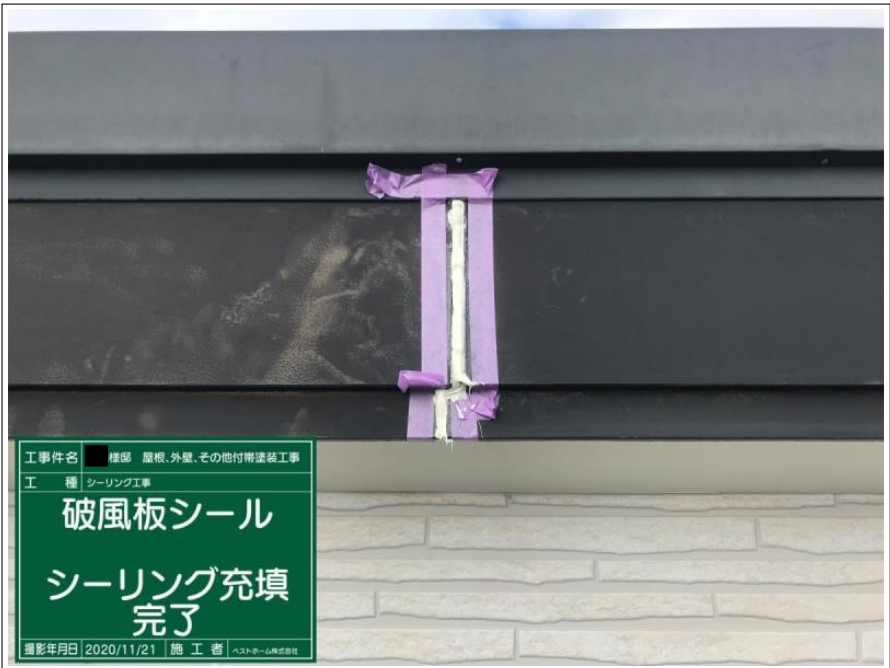
破風 目地部

シーリング充填

完了

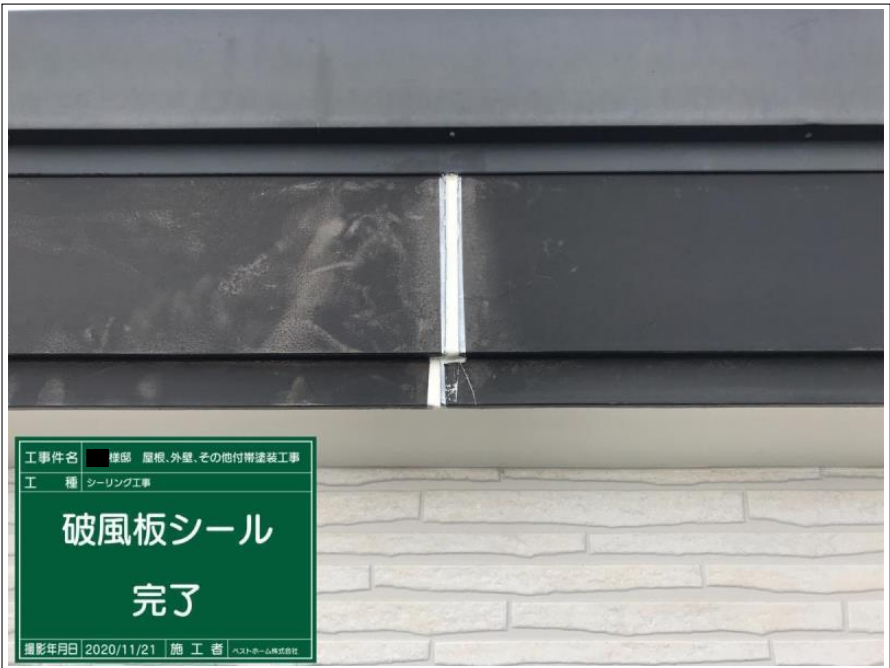
破風 目地部

施工完了

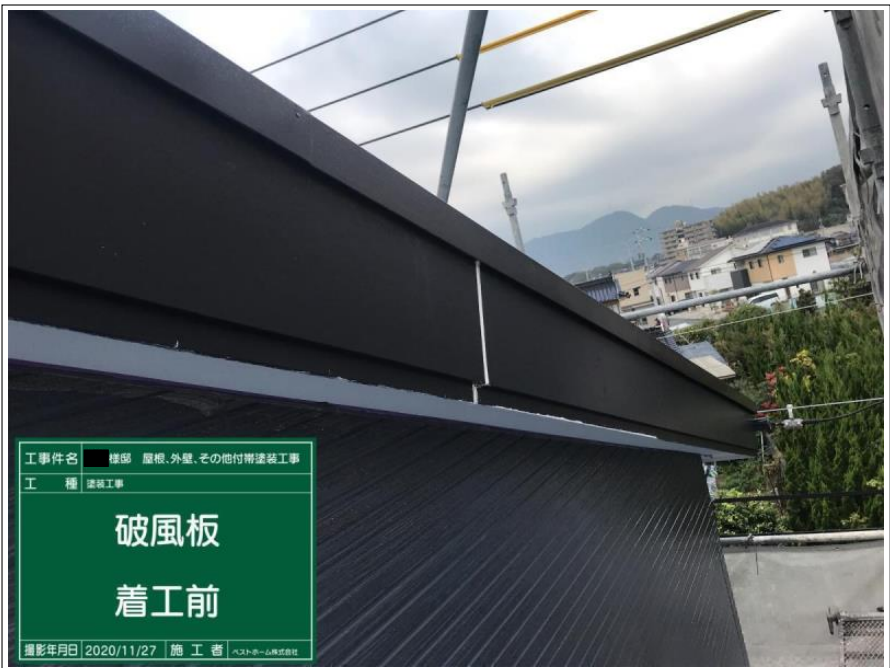
破風

施工前

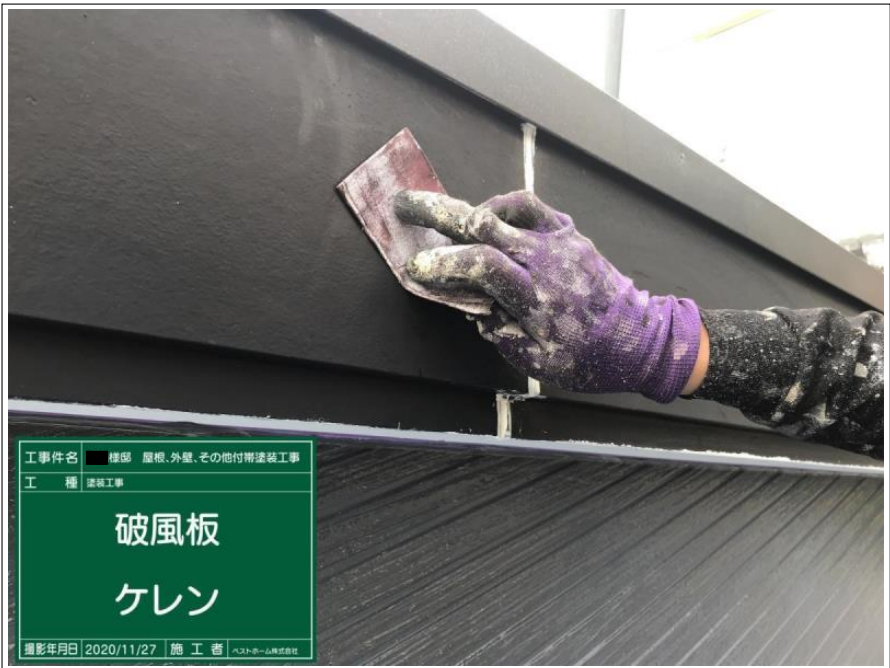
破風

下地処理

ケレン中

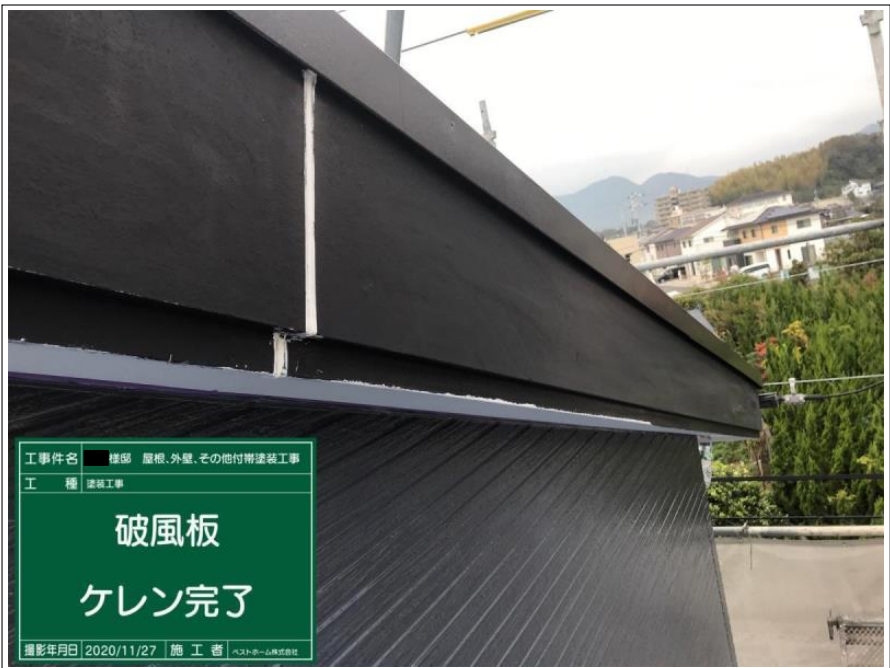
破風

下地処理

ケレン中

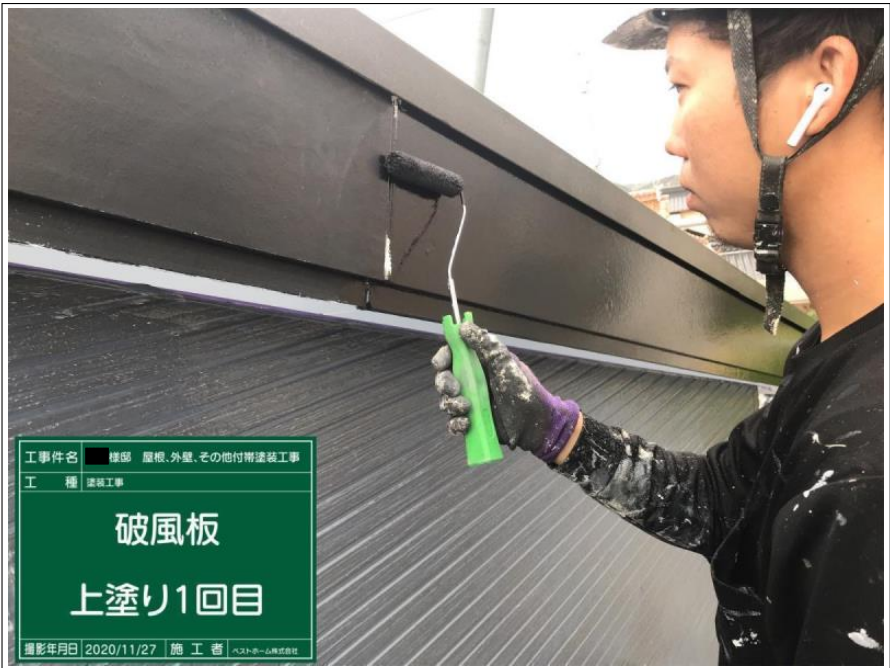
破風

下地処理

ケレン完了

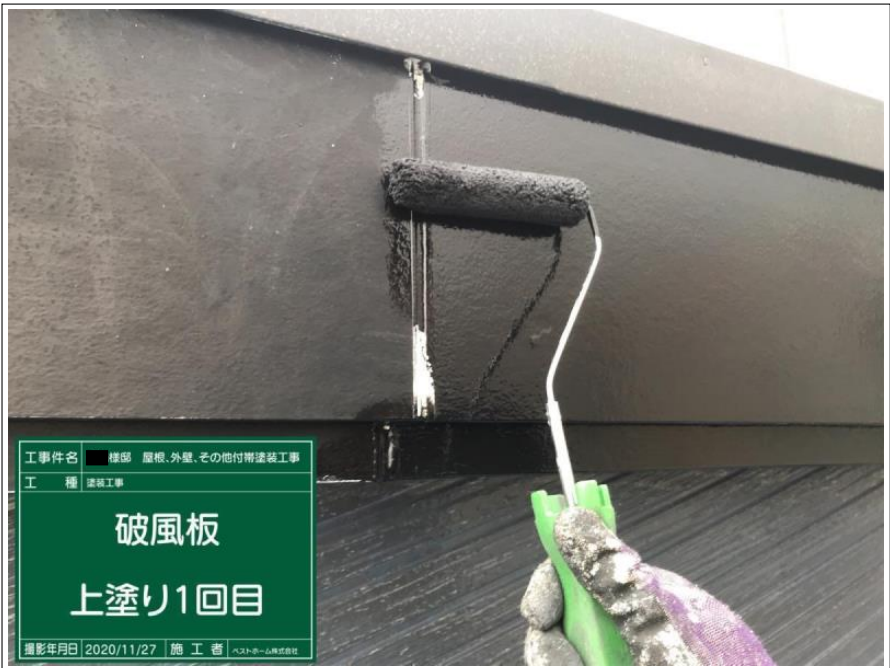
破風

上塗り 1 回目

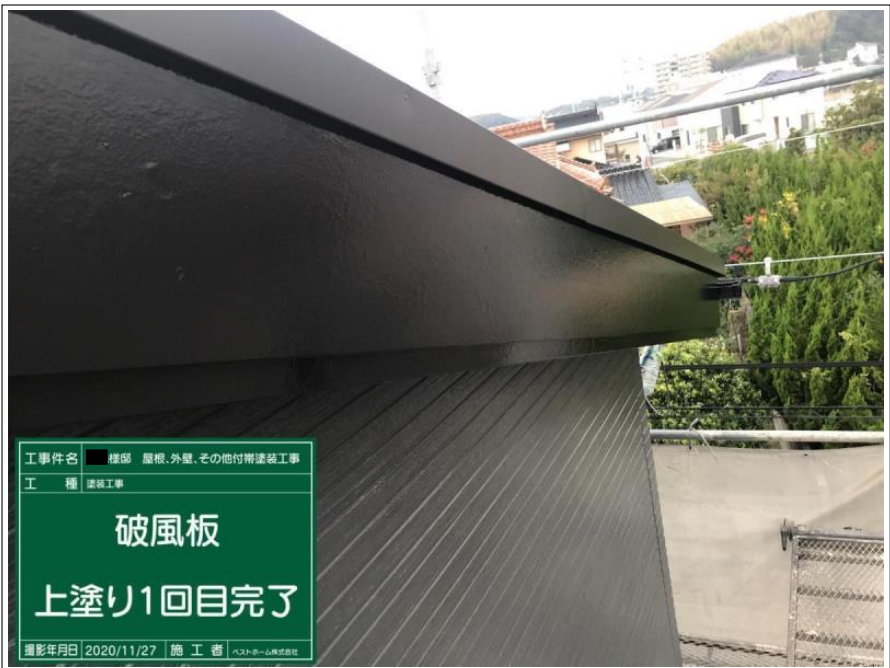
破風

上塗り 1 回目

施工中

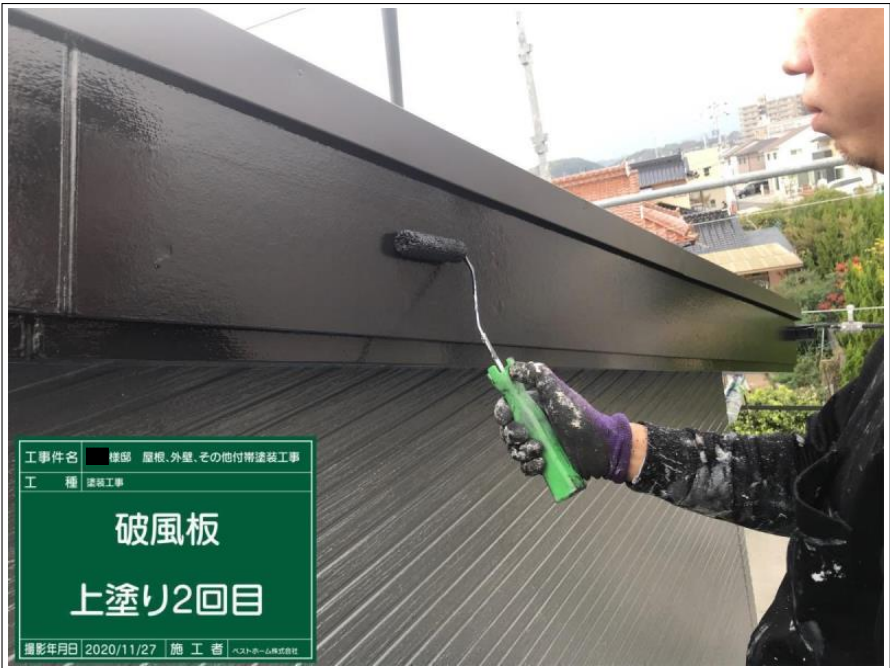
破風

上塗り 1 回目

完了

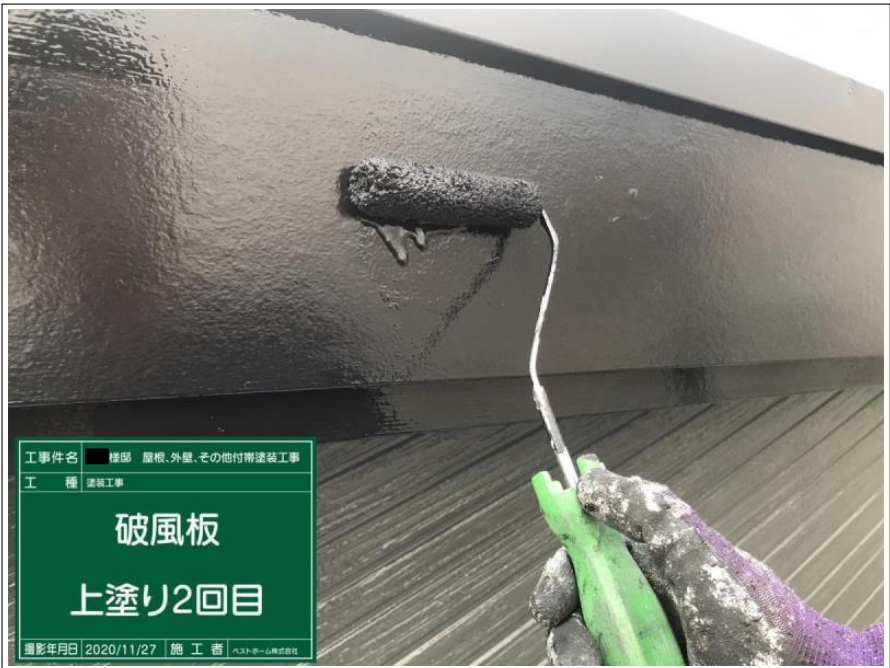
破風

上塗り 2 回目

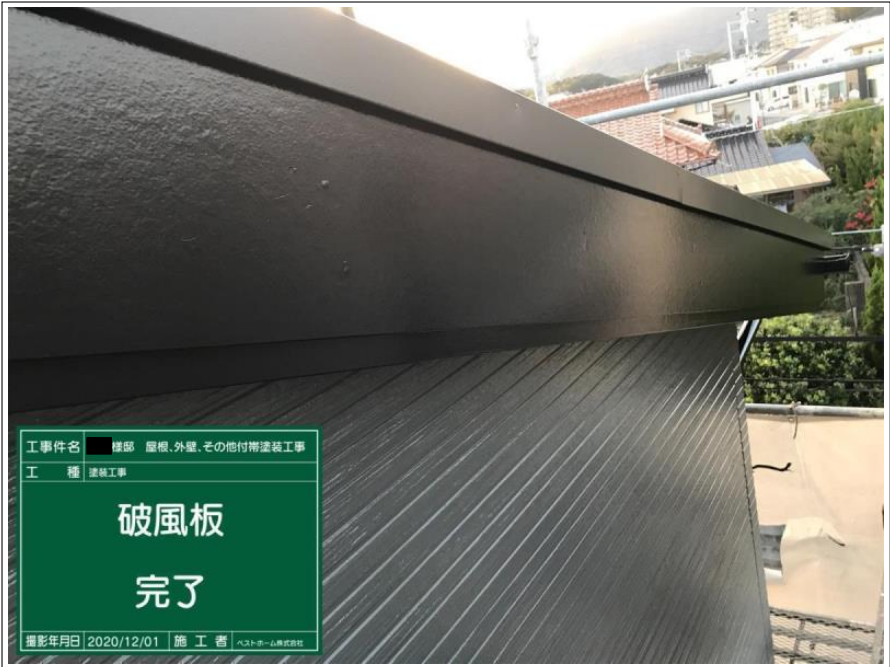
破風

上塗り 2 回目

施工中

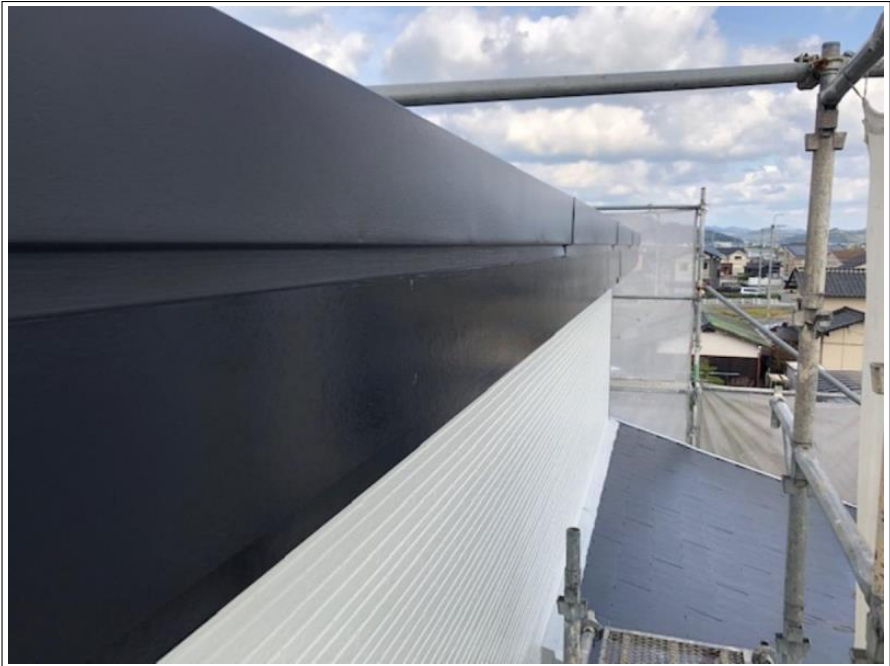
破風

施工完了

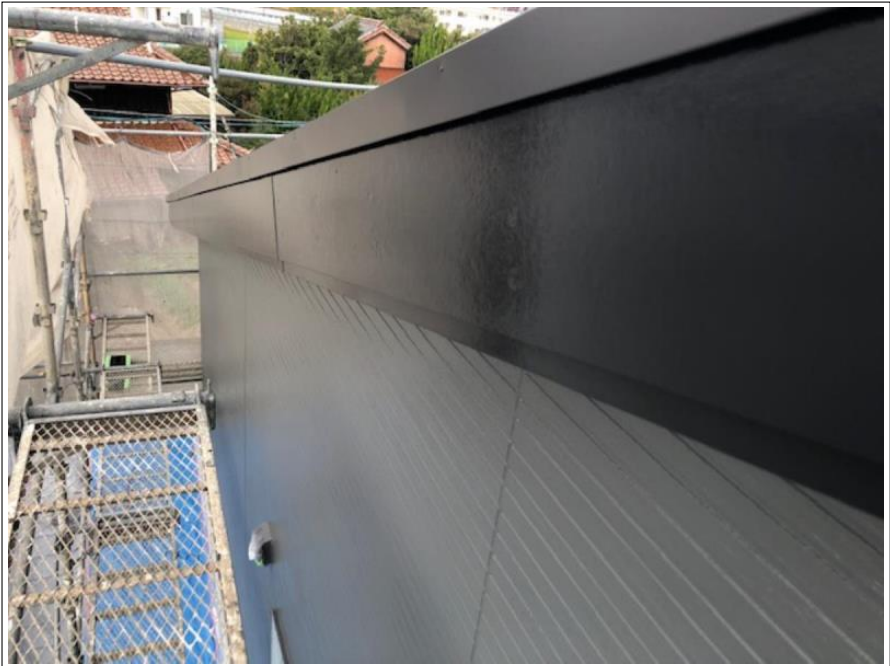
破風

施工完了

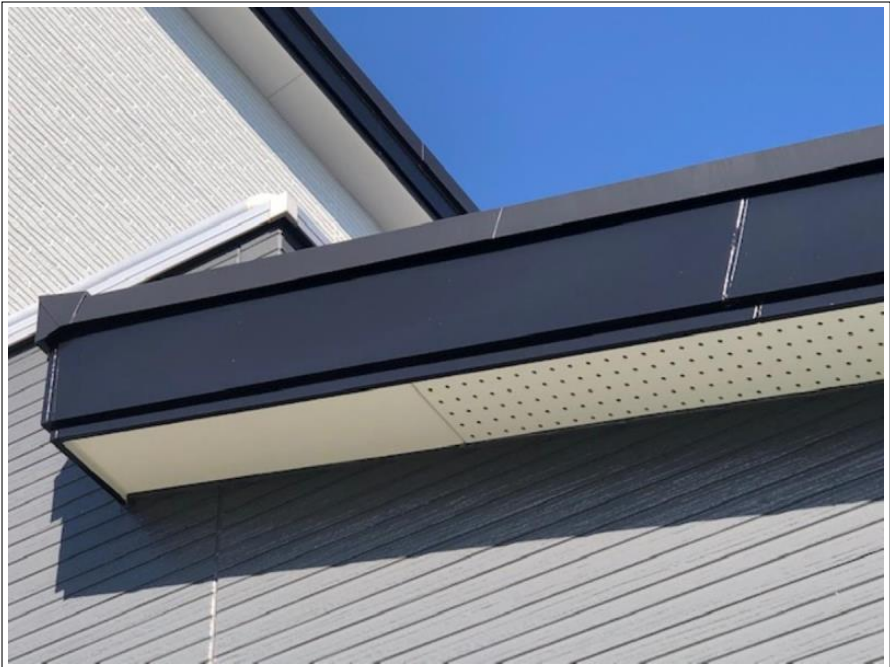
破風

施工完了

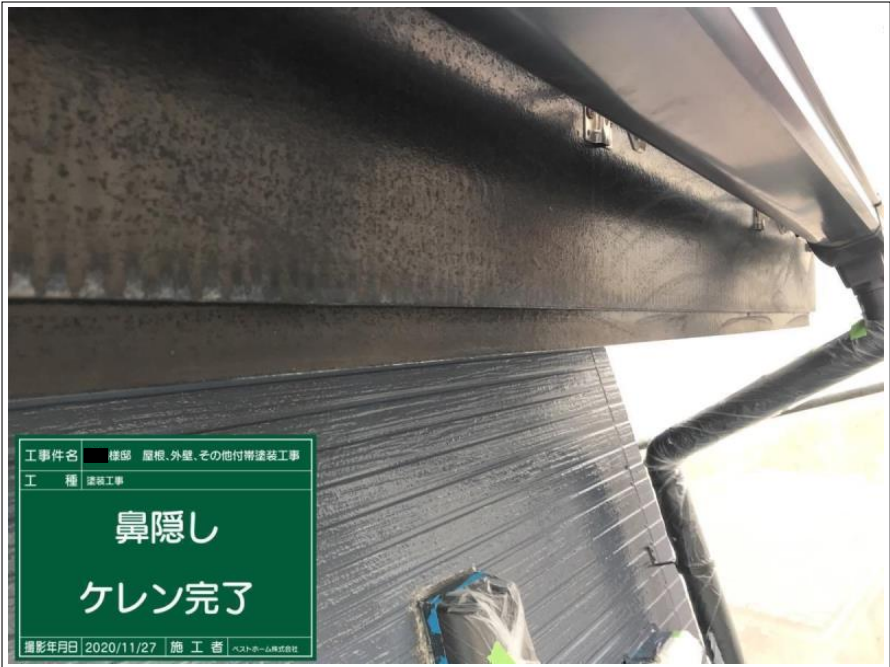
鼻隠し

下地処理

ケレン中

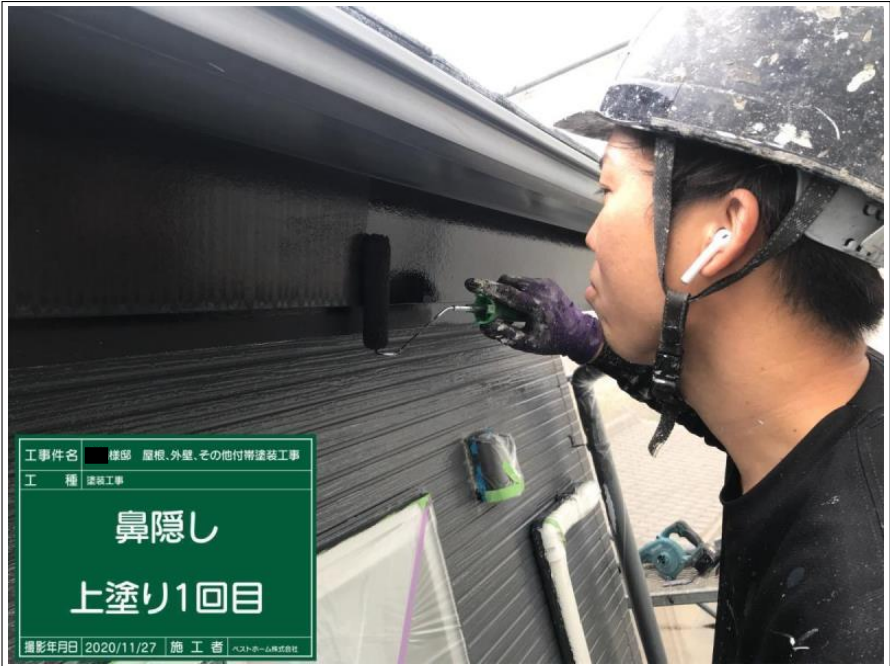
鼻隠し

下地処理

ケレン完了

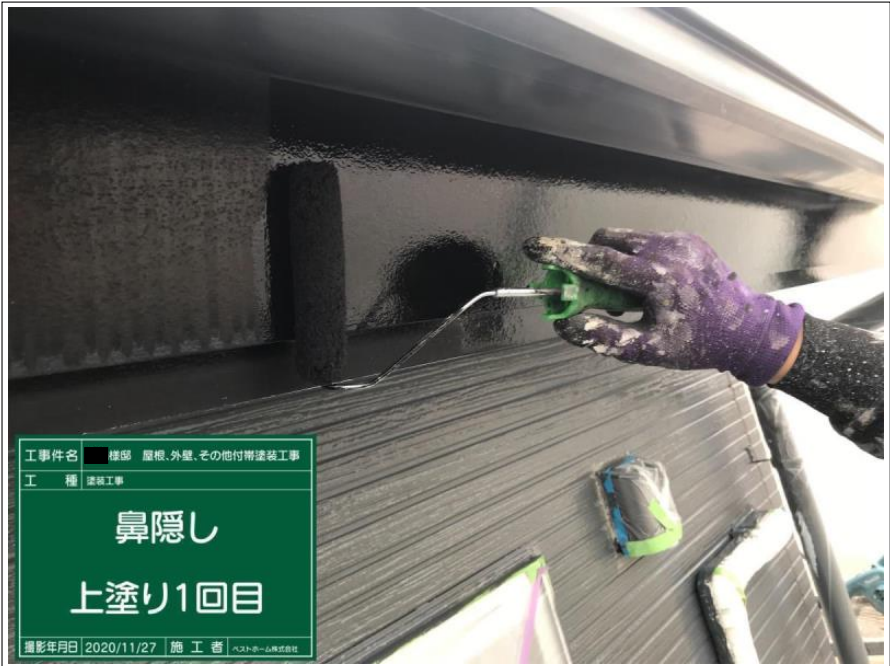
鼻隠し

上塗り 1 回目

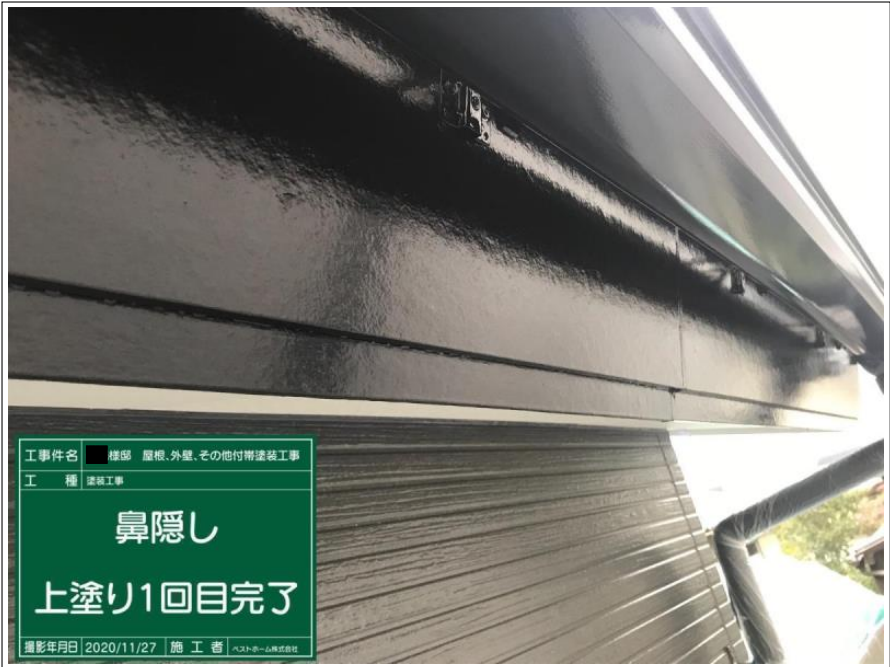
鼻隠し

上塗り 1 回目

施工中

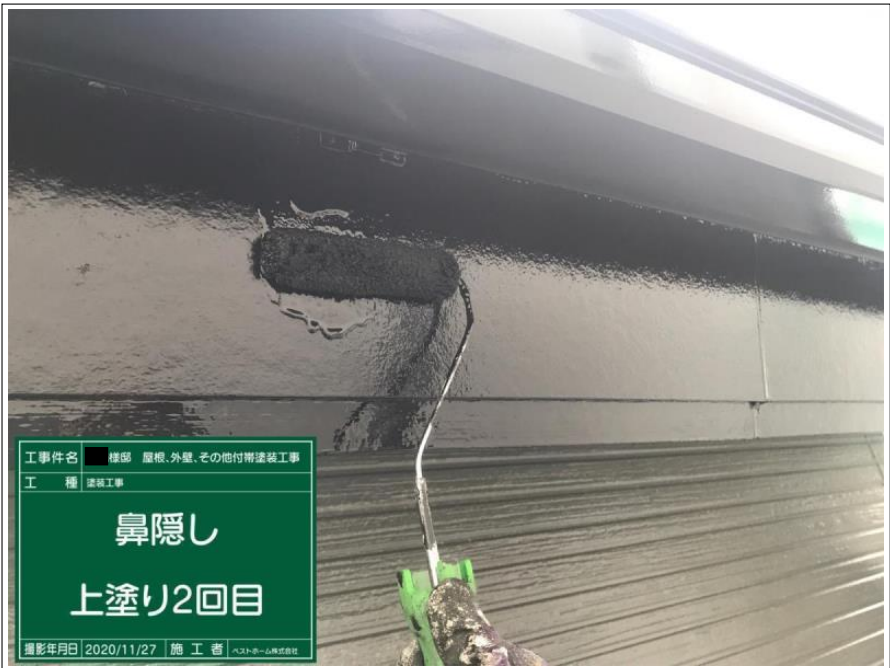
鼻隠し

上塗り 2 回目

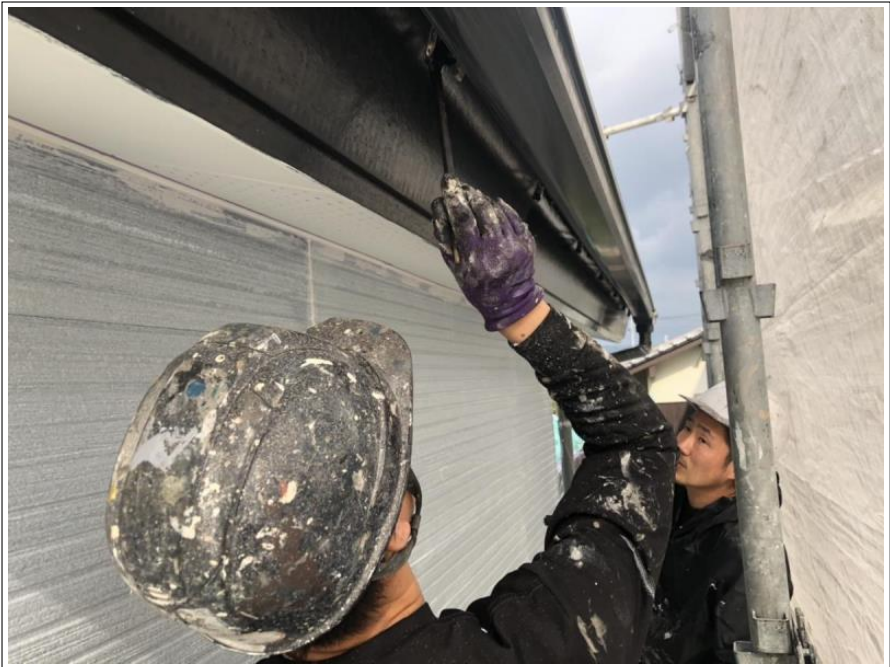
鼻隠し

上塗り 2 回目

施工中

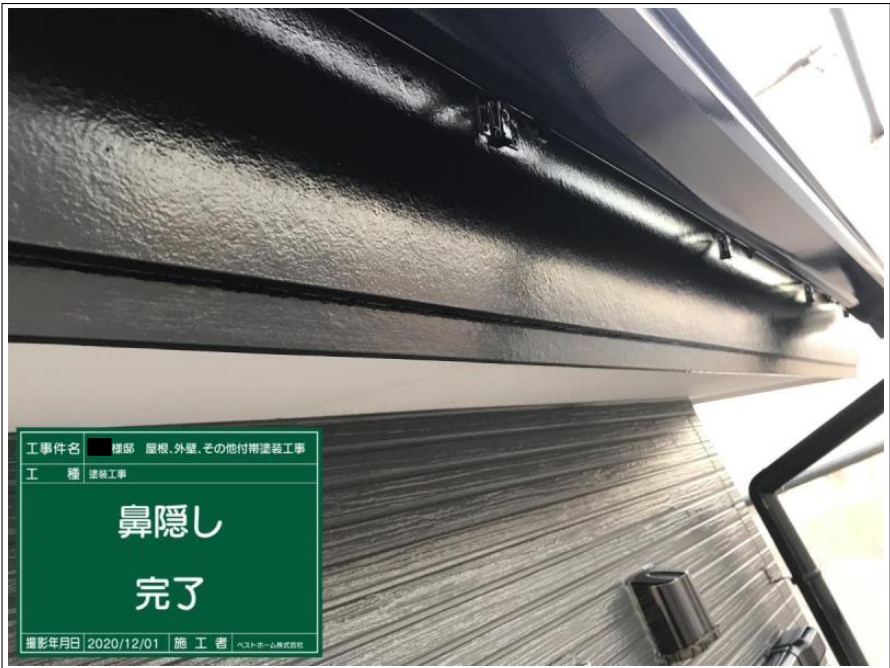
鼻隠し

上塗り 2回目

施工中

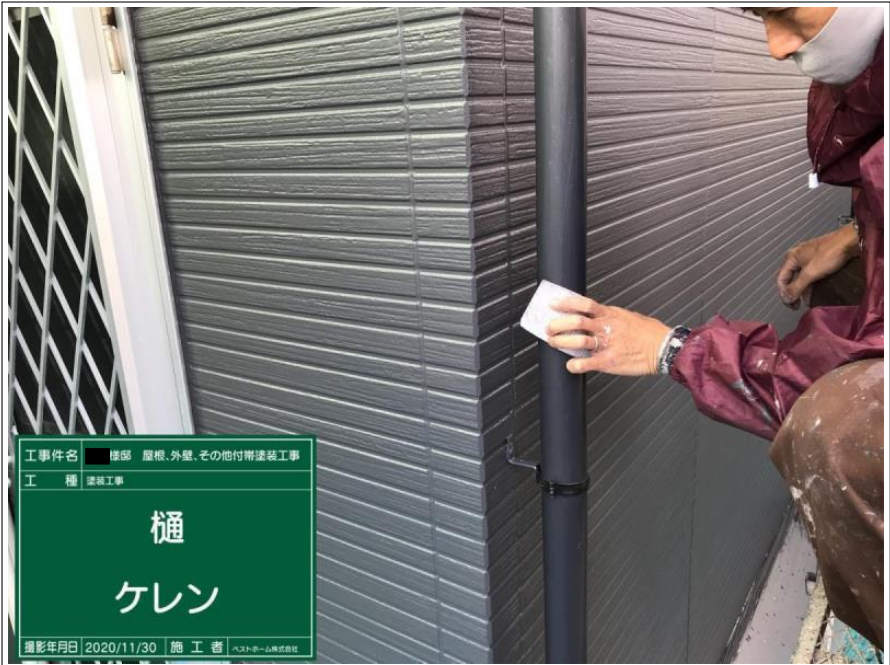
雨樋

施工前

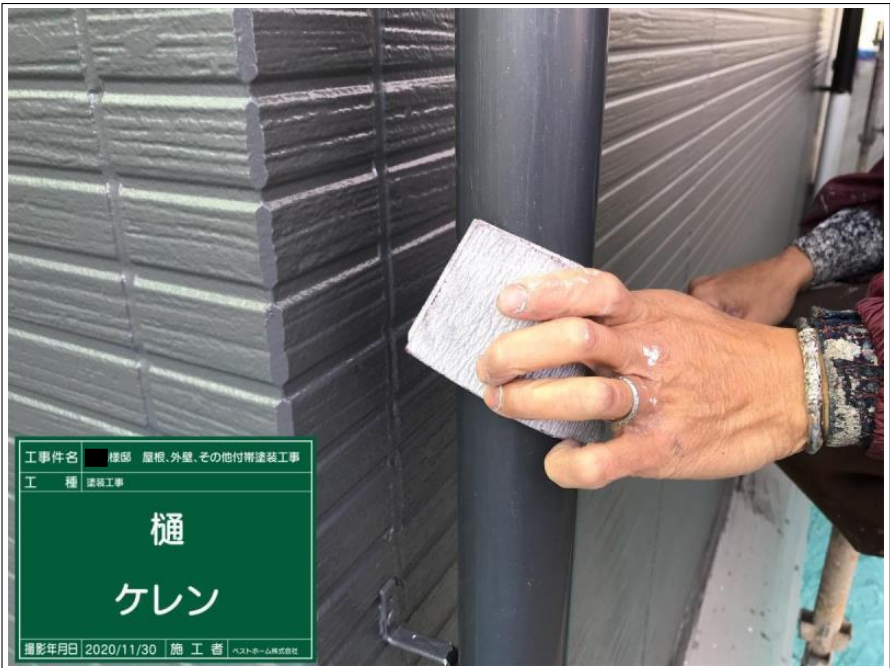
雨樋

下地処理

ケレン中

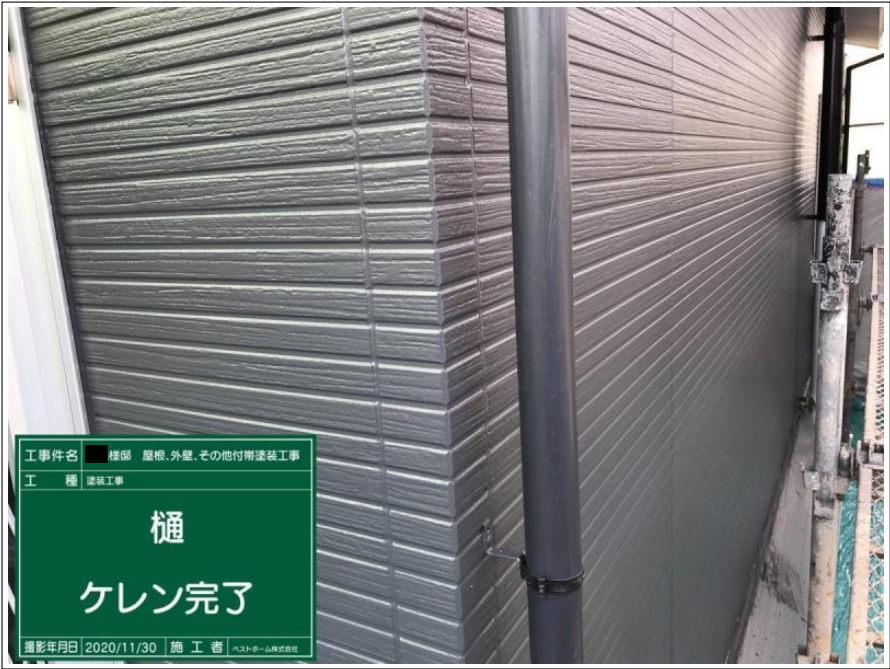
雨樋

下地処理

ケレン中

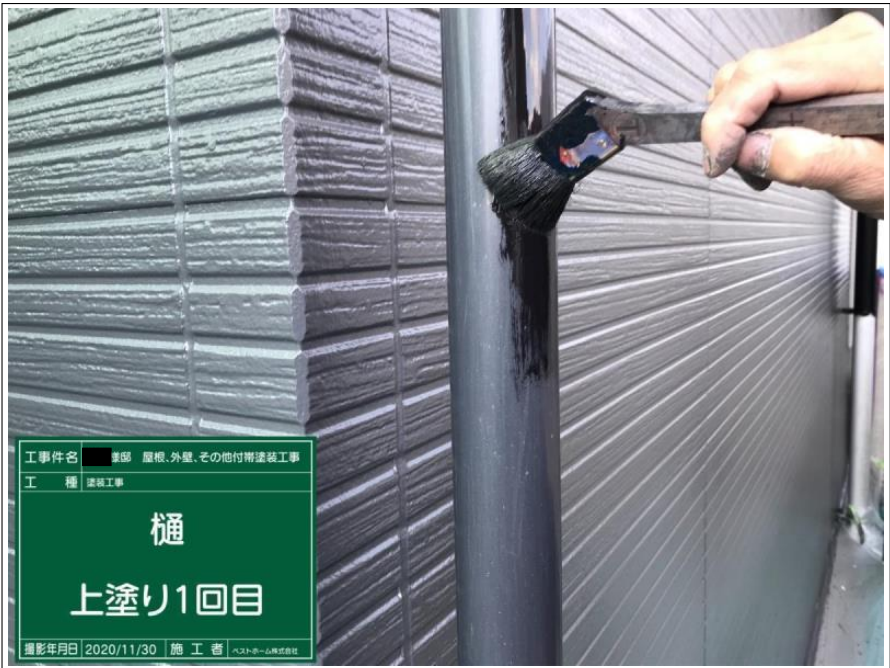
雨樋

上塗り 1 回目

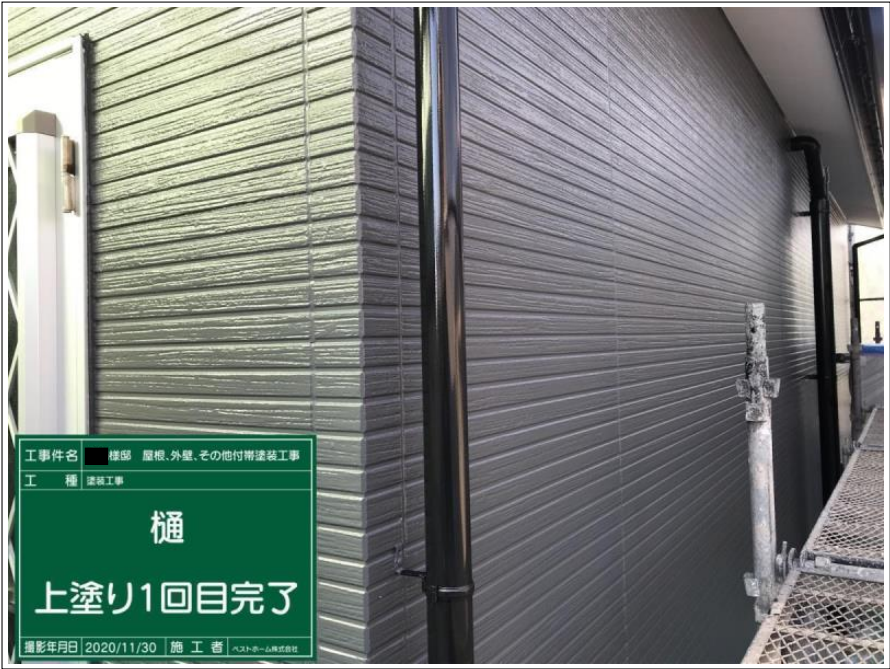
雨樋

上塗り 1 回目

施工中

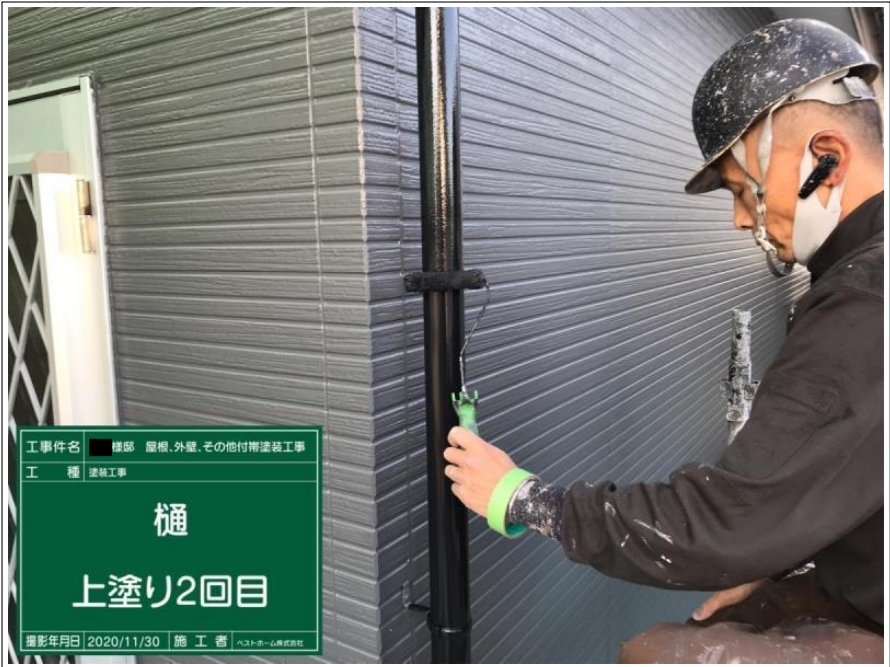
雨樋

上塗り 1 回目

完了

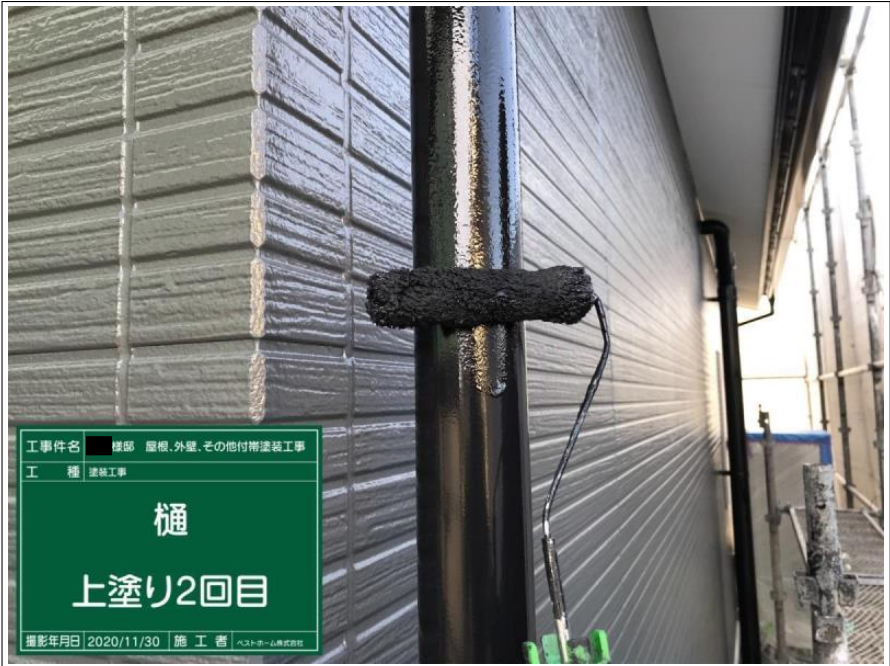
雨樋

上塗り 2 回目

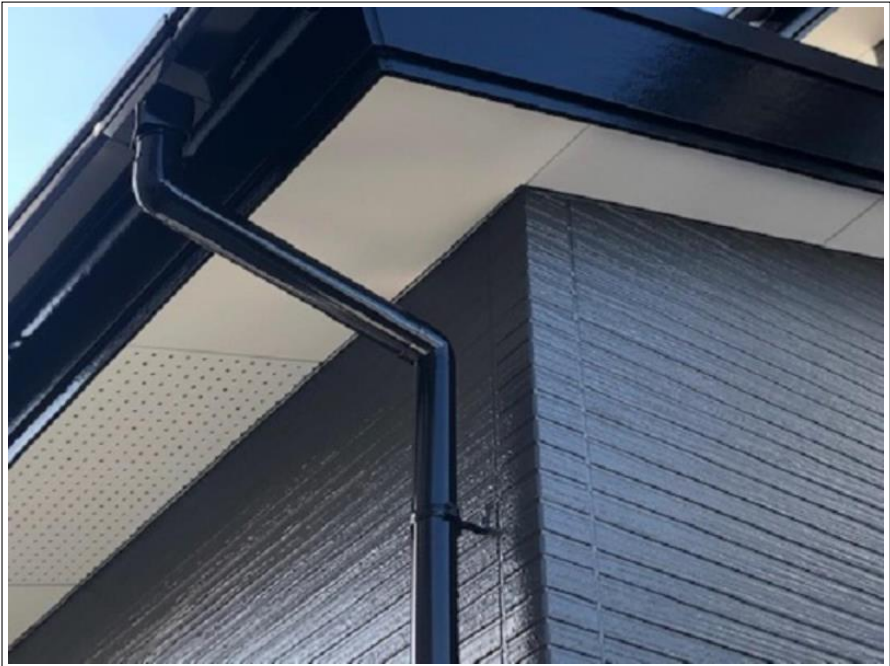
雨樋

上塗り 2 回目

施工中

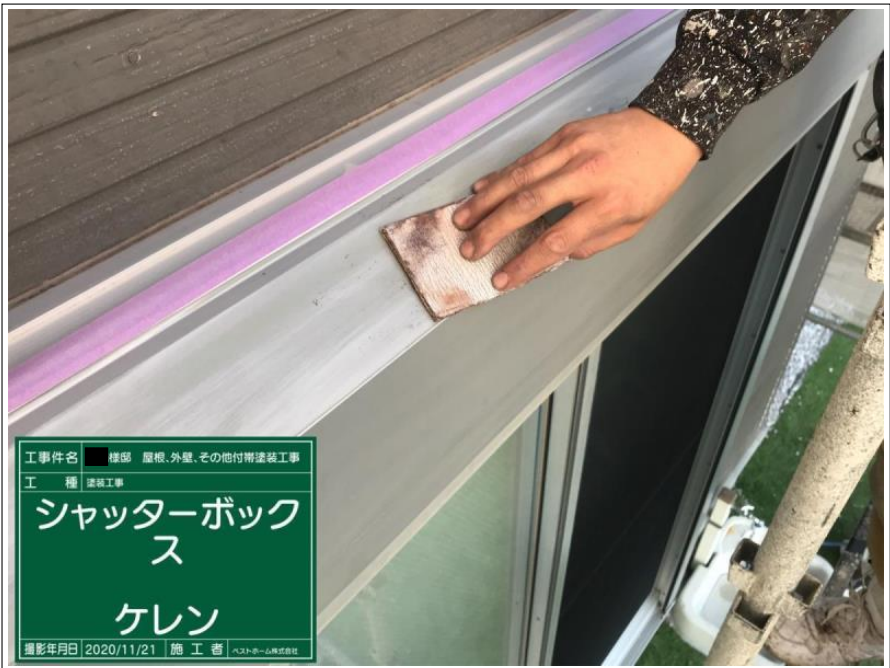
## シャッターボックス

下地処理

ケレン中

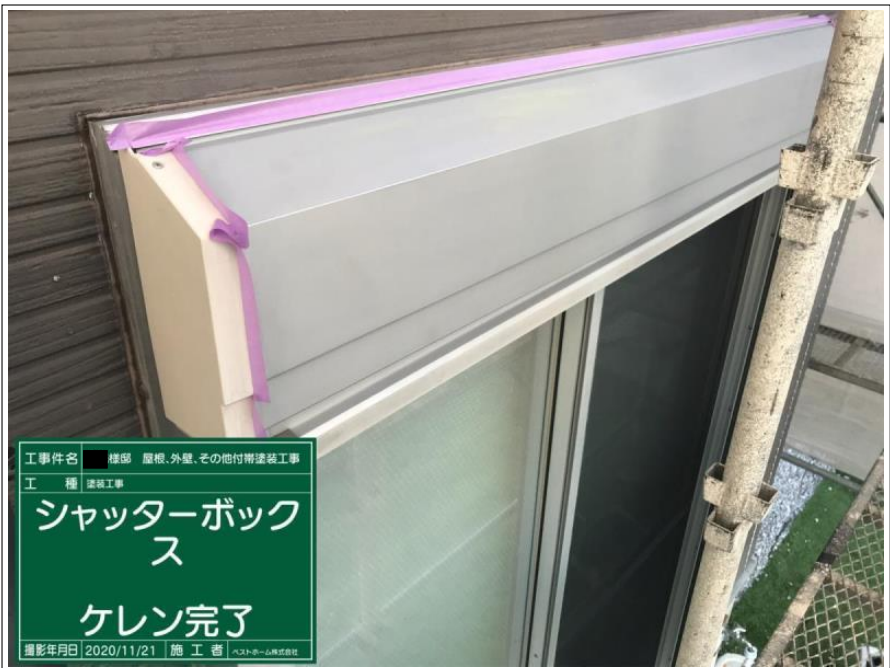
## シャッターボックス

下地処理

ケレン中

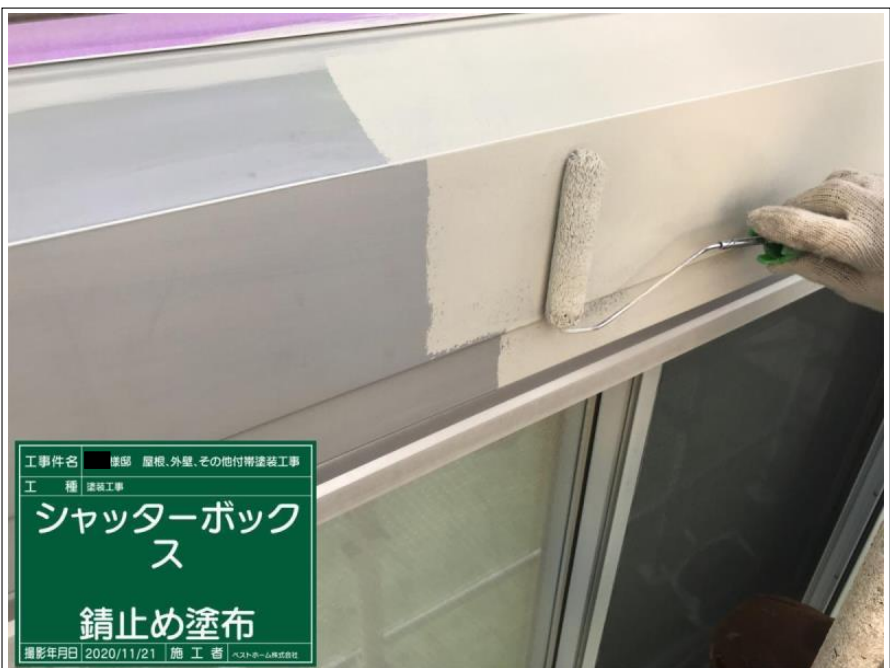
## シャッターボックス

下地処理

錆止め塗布

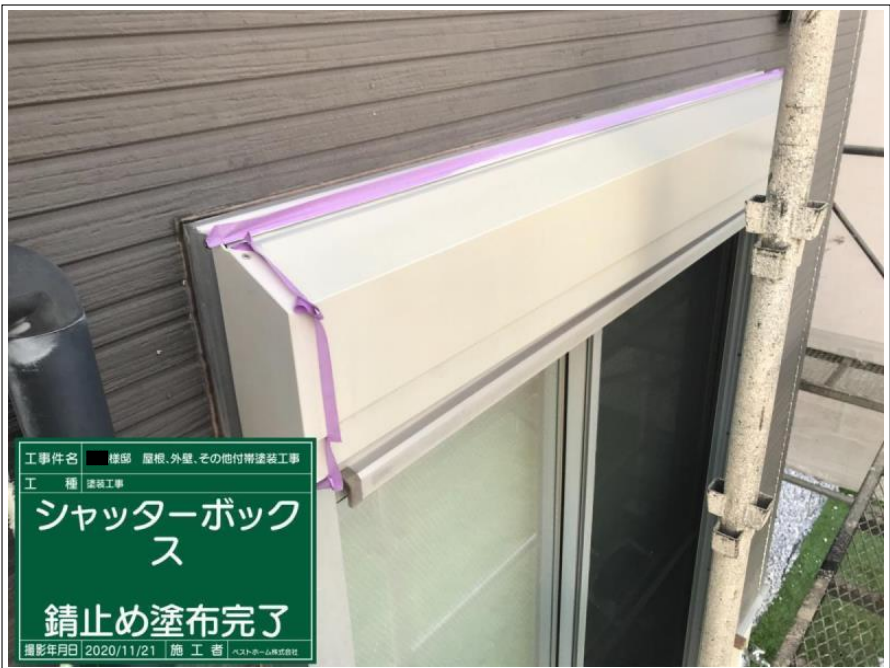
## シャッターボックス

下地処理

錆止め塗布

施工中

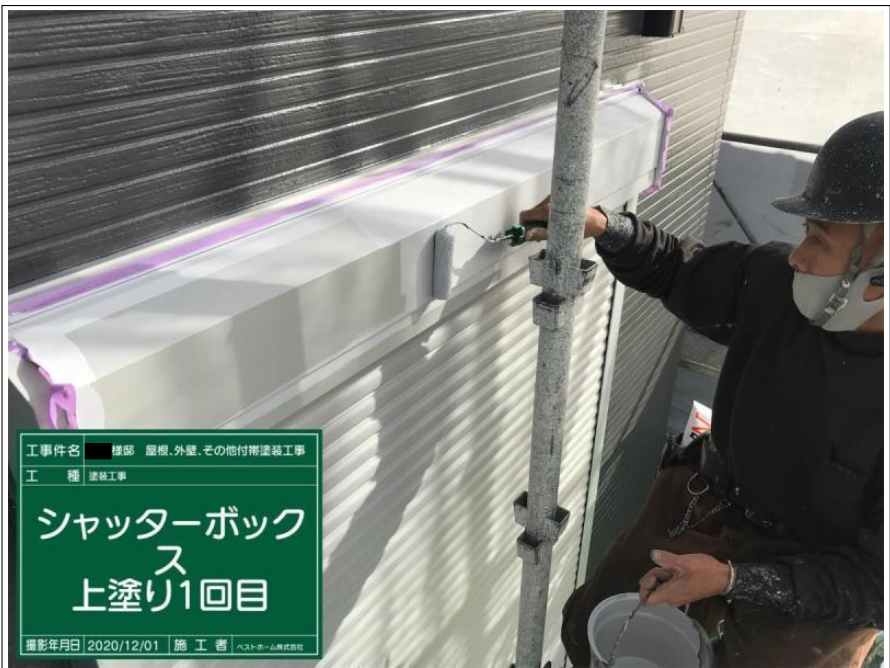
## シャッターボックス

下地処理

錆止め塗布

完了

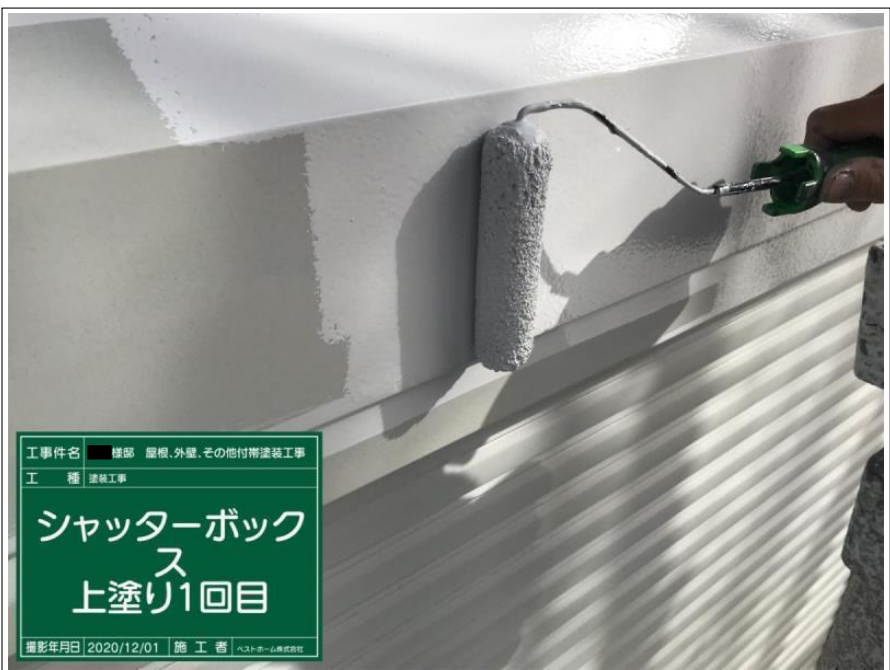
## シャッターボックス

上塗り 1 回目

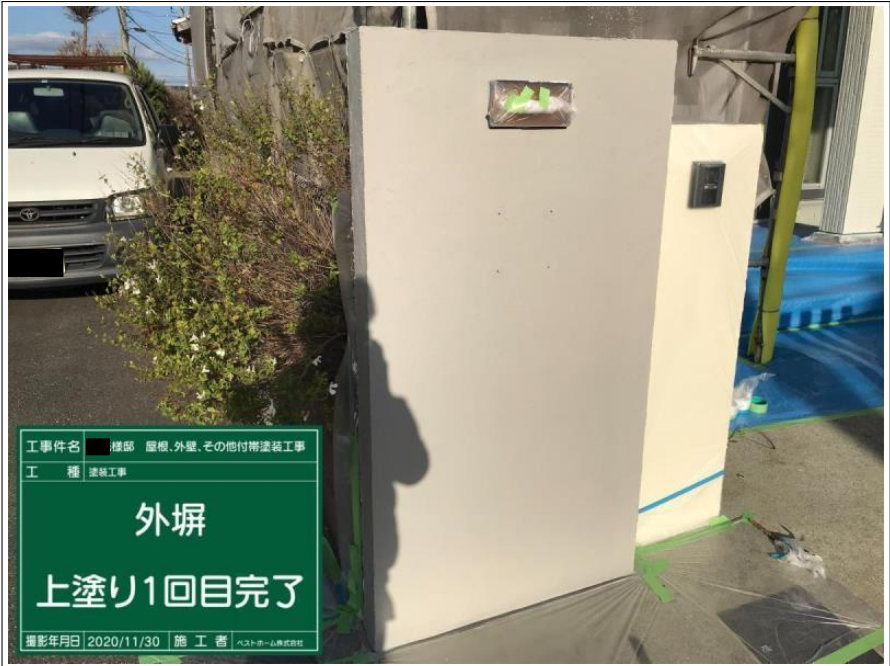
塀

工 事 件 名 ■ 様邸 屋根・外壁、その他付帯塗装工事  
工 種 塗装工事  
**外壁**  
**上塗り1回目完了**  
撮影年月日 2020/11/30 施 工 者 ヘストホーム株式会社

上塗り 1 回目

完了

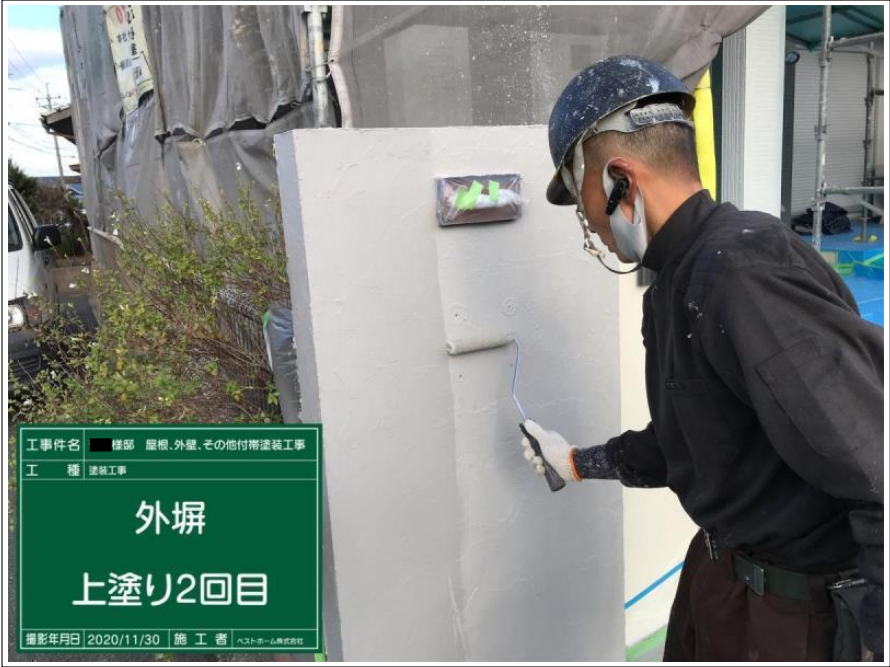
塀

工 事 件 名 ■ 様邸 屋根・外壁、その他付帯塗装工事  
工 種 塗装工事  
**外壁**  
**上塗り2回目**  
撮影年月日 2020/11/30 施 工 者 ヘストホーム株式会社

上塗り 2 回目

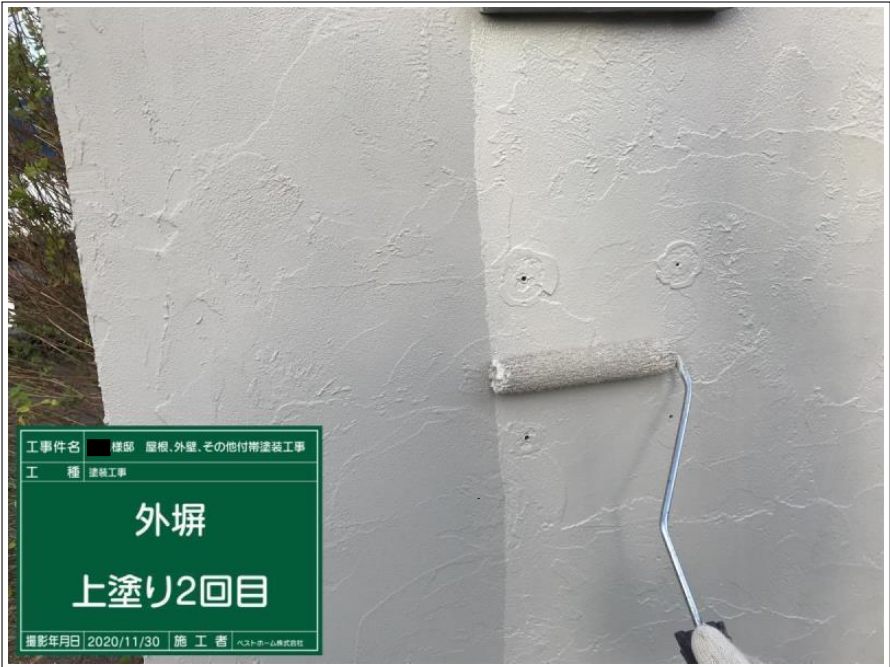
塀

上塗り 2 回目

施工中

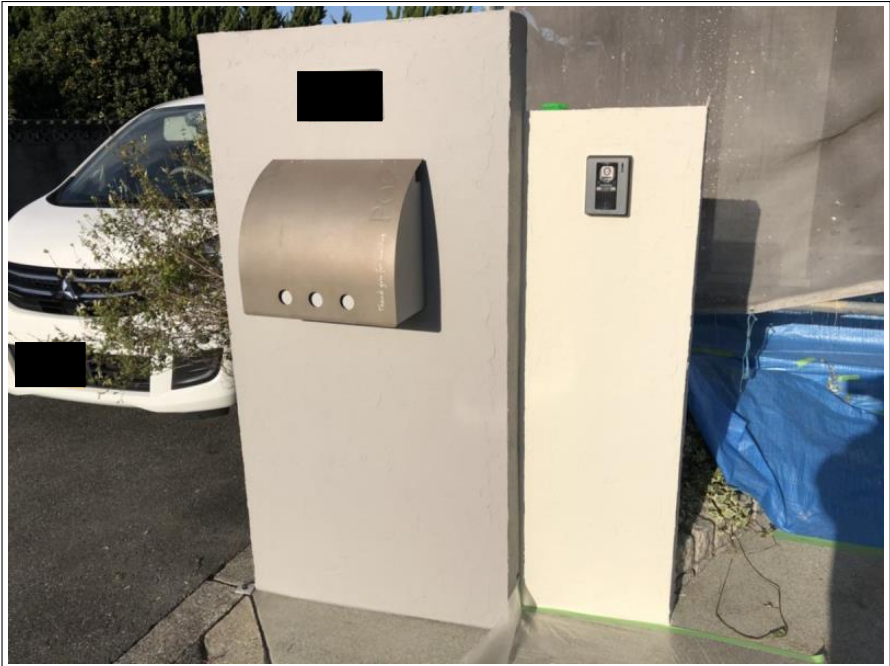
塀

施工完了
