# 工事写真報告書

工 事 箇 所 屋根・外壁・その他 塗装工事

工事住所 下関市 王司本町

工事施工者 **ベストホーム株式会社**

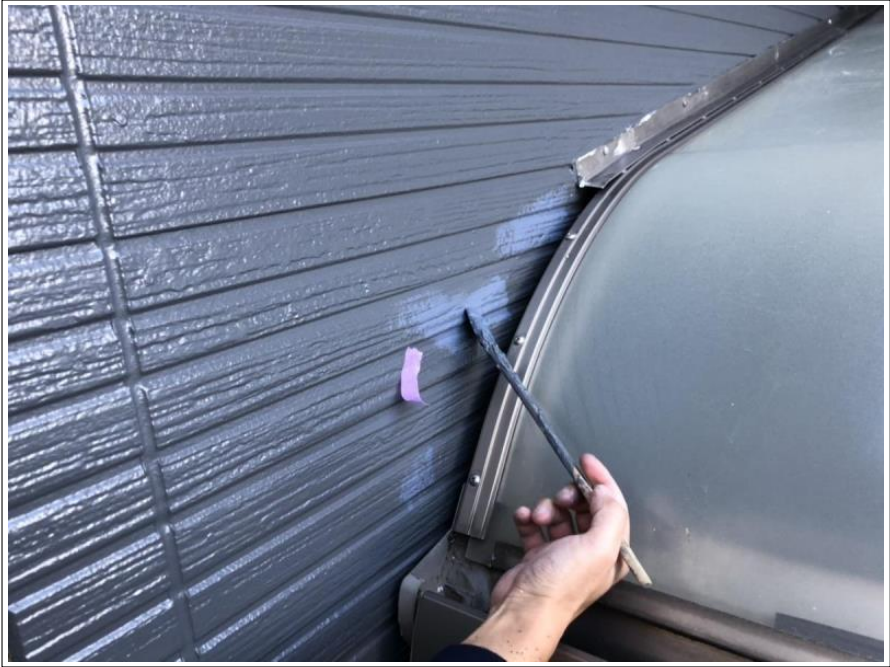
検査

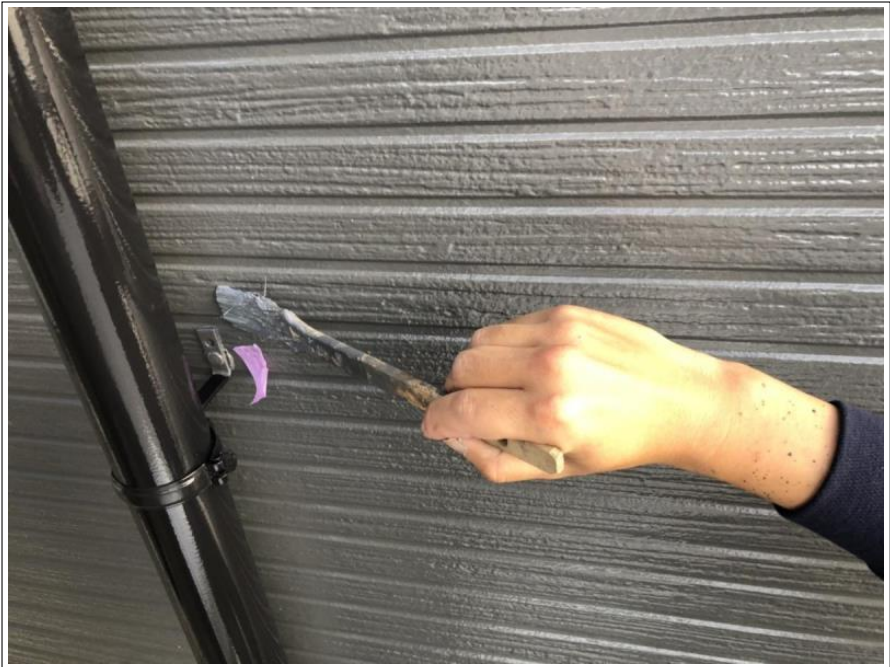
検査

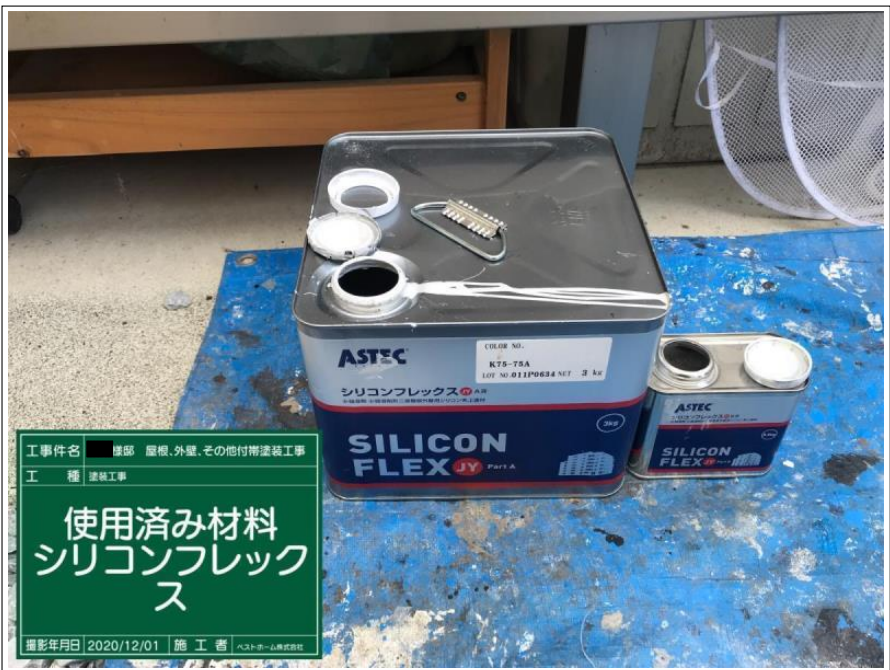
付帯 塗材

シリコンフレックス J Y

色 : 75-75 A

使用済み写真

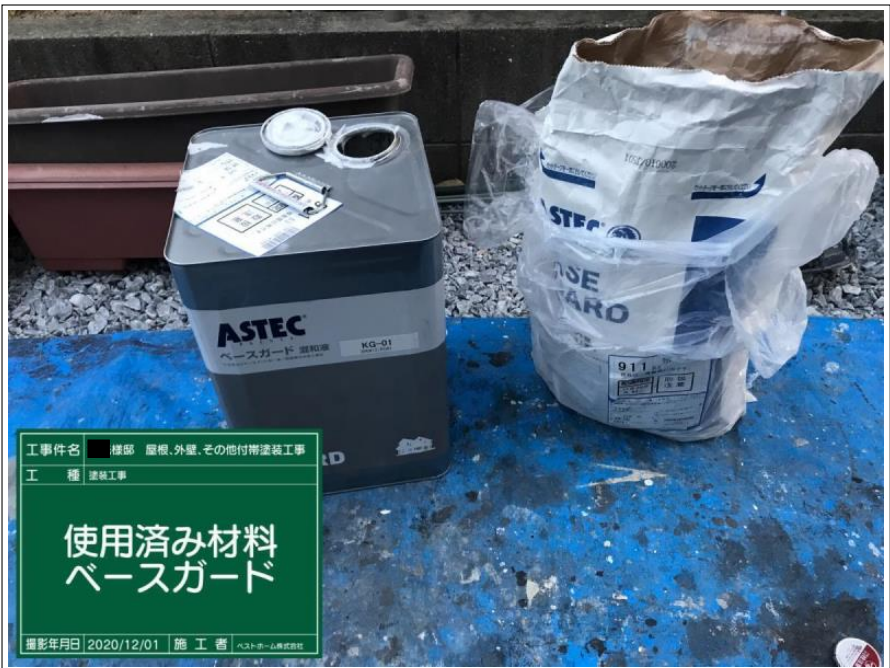
基礎 塗材

ベースガード

色：N-65 近似色

使用済み写真

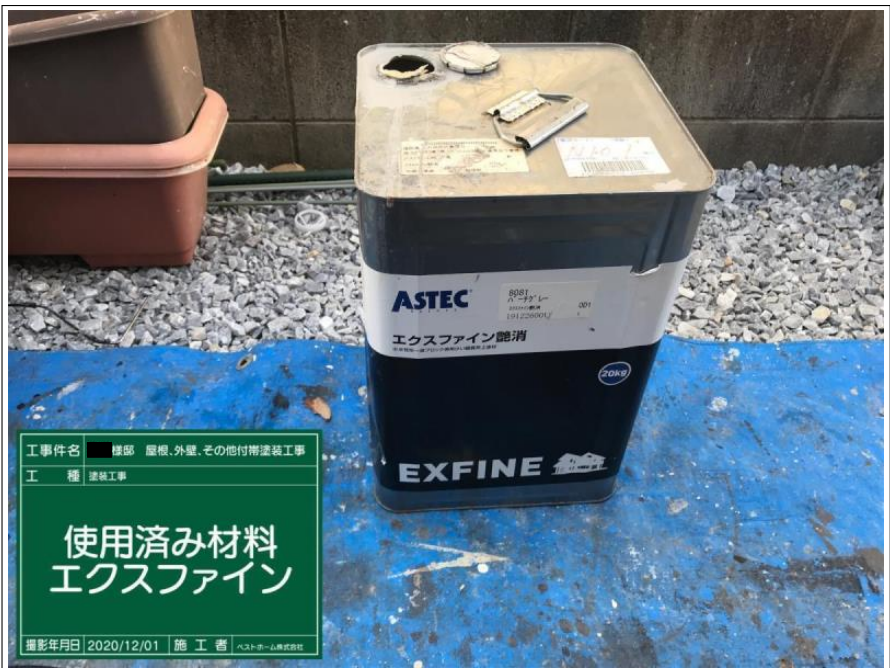
塀 塗材

エクスファイン艶消し

色：バーチグレー

使用済み写真

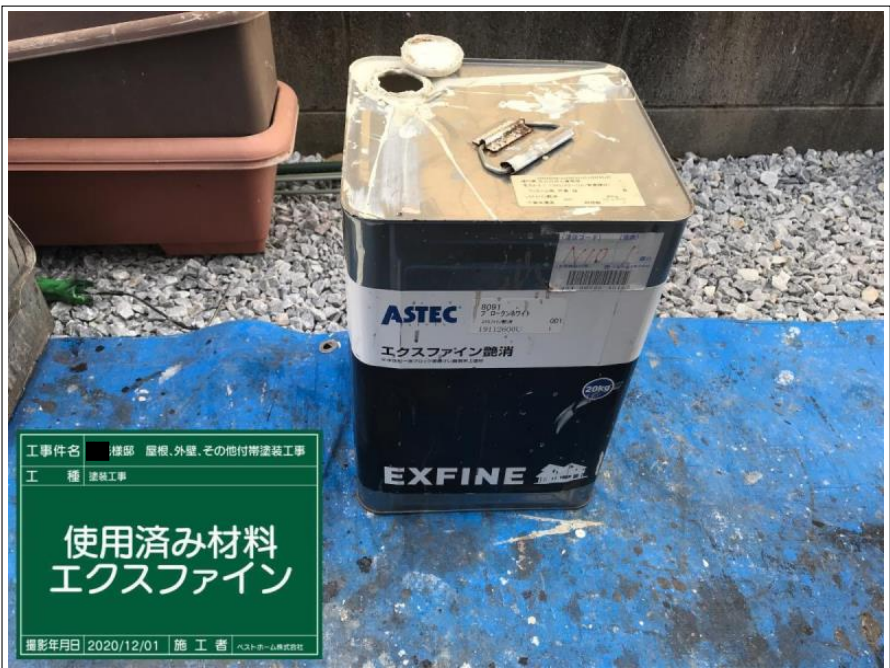
塀 塗材

エクスファイン艶消し

色：ブローケンホワイト

使用済み写真

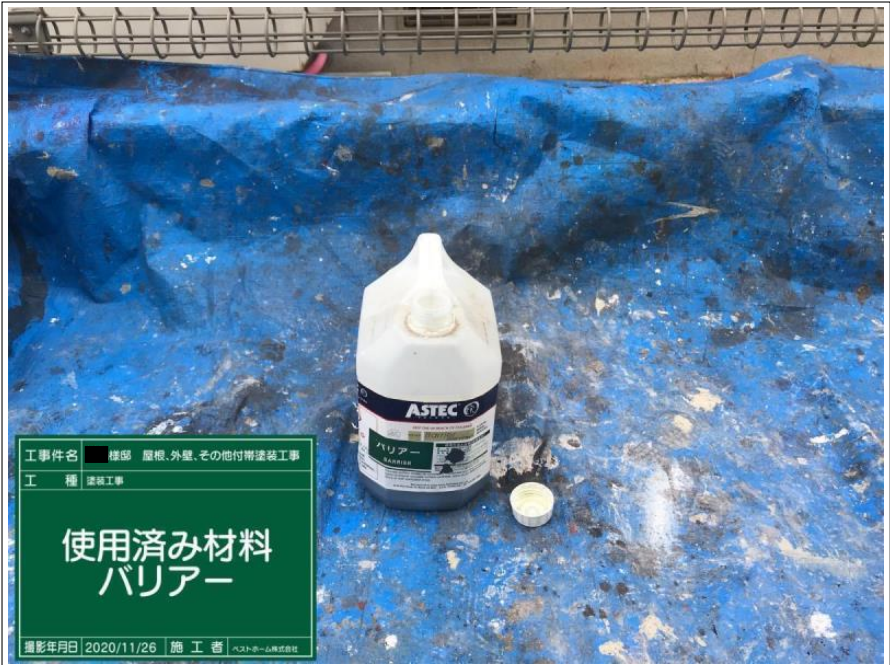
防カビ 下塗材

バリアー

使用済み写真

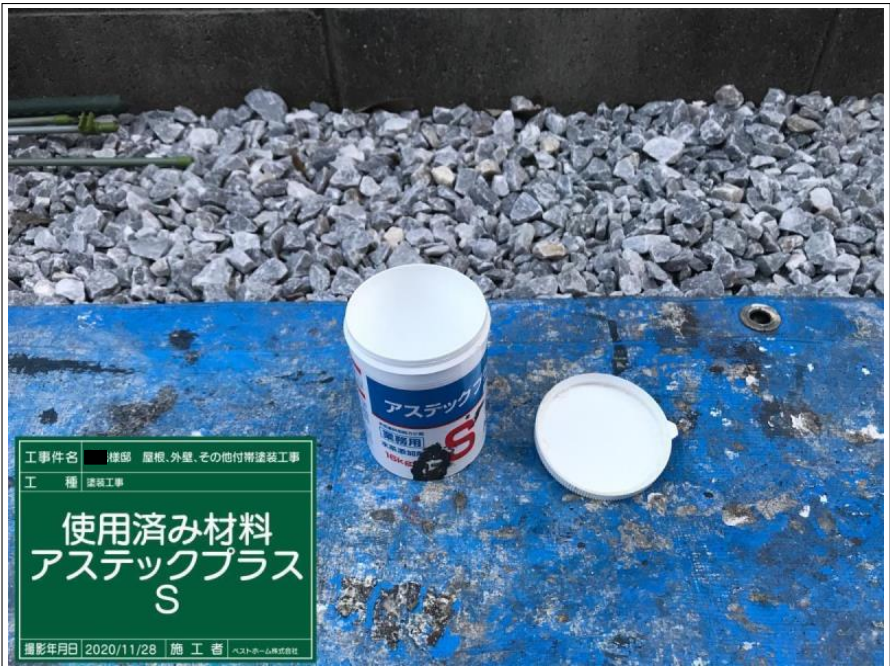
防カビ 添加材

アステックプラスS

使用済み写真

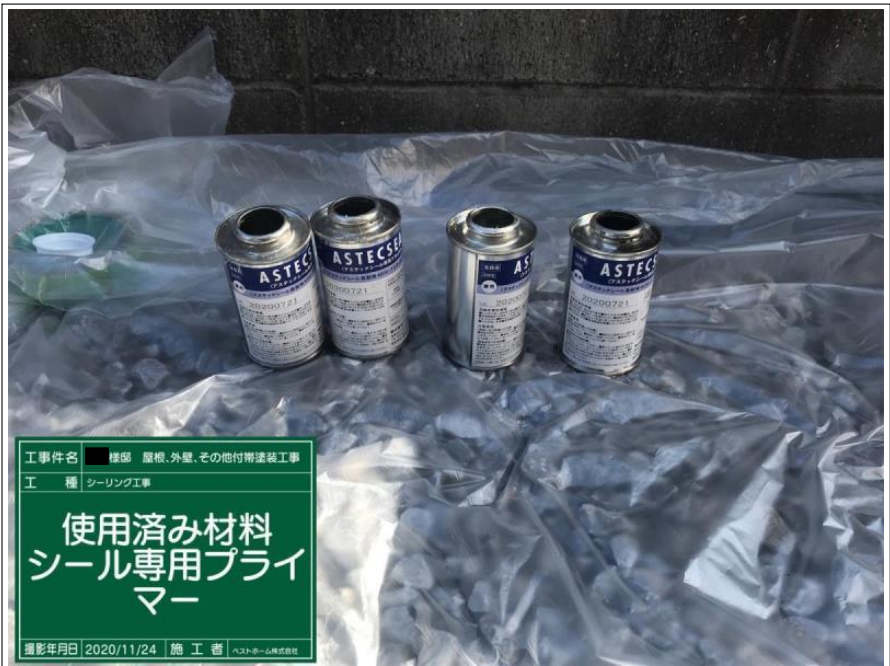
シーリング材

アステックシール専用プライマー

使用済み写真
