# 工事写真報告書

工 事 簡 所 屋上・外壁・その他塗装 改修工事

工事住所 福岡市 早良区

工事施工者 ベストホーム株式会社

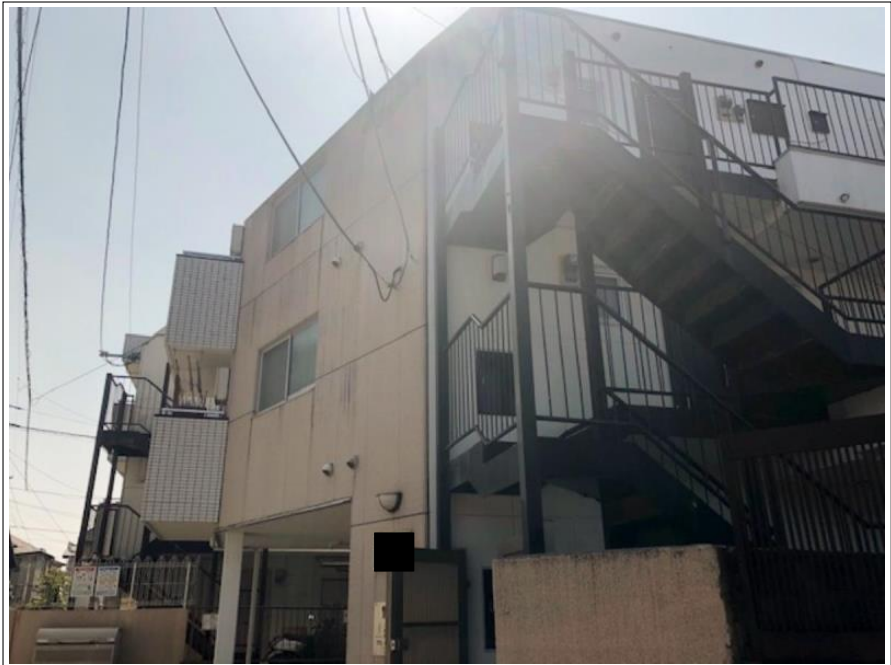
施工前

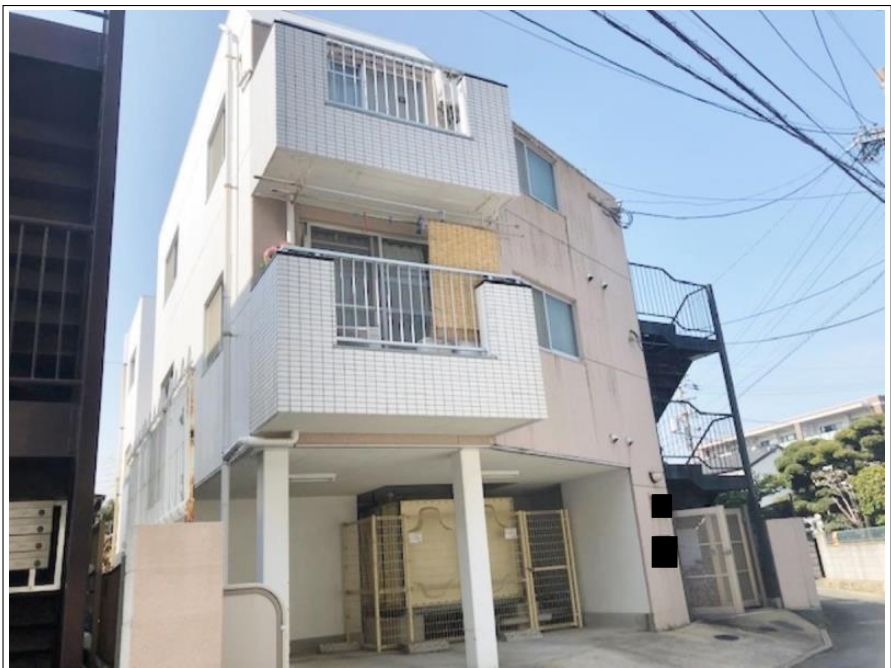
施工前

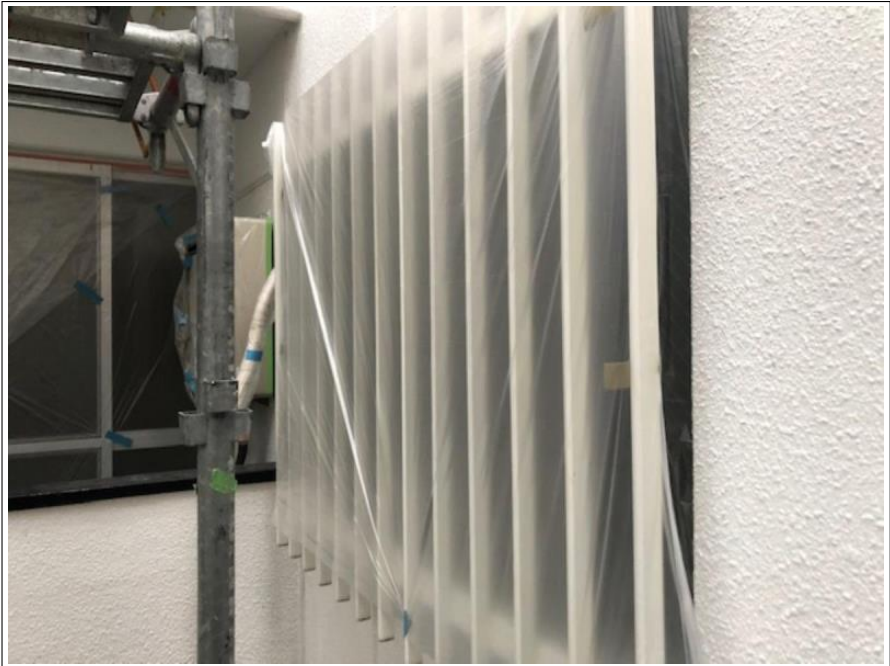
養生

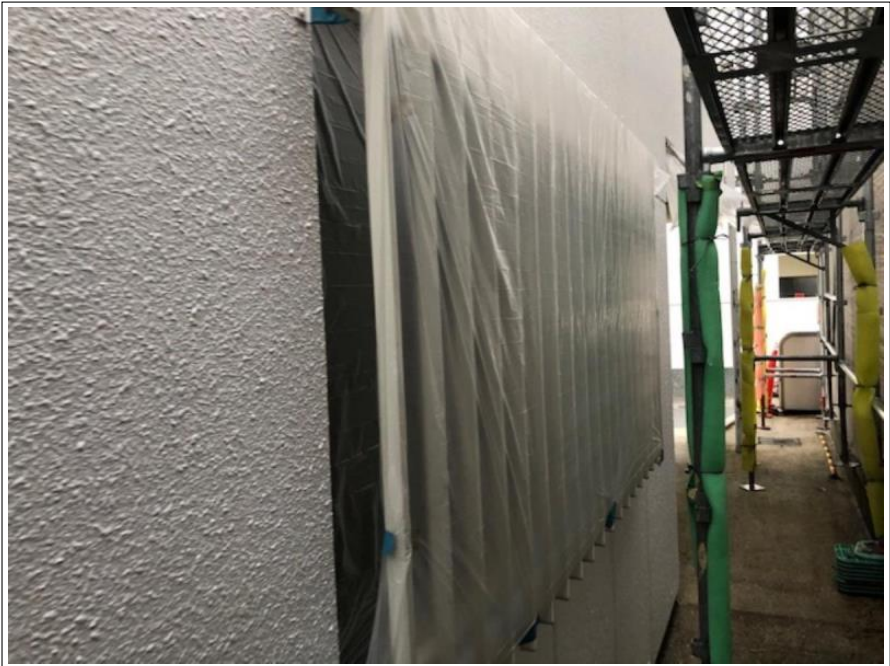
養生

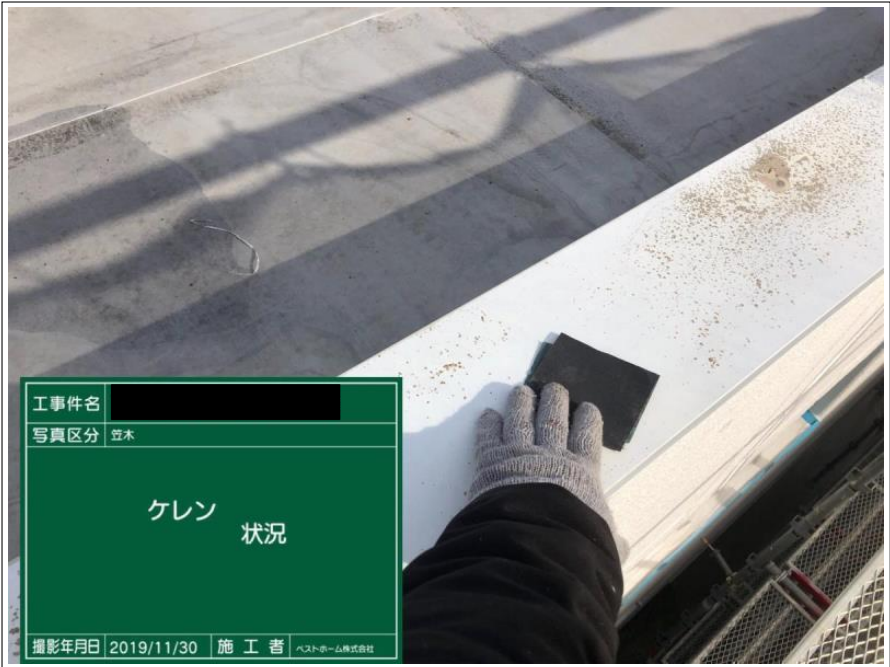
屋上

下地処理

板金部 ケレン中

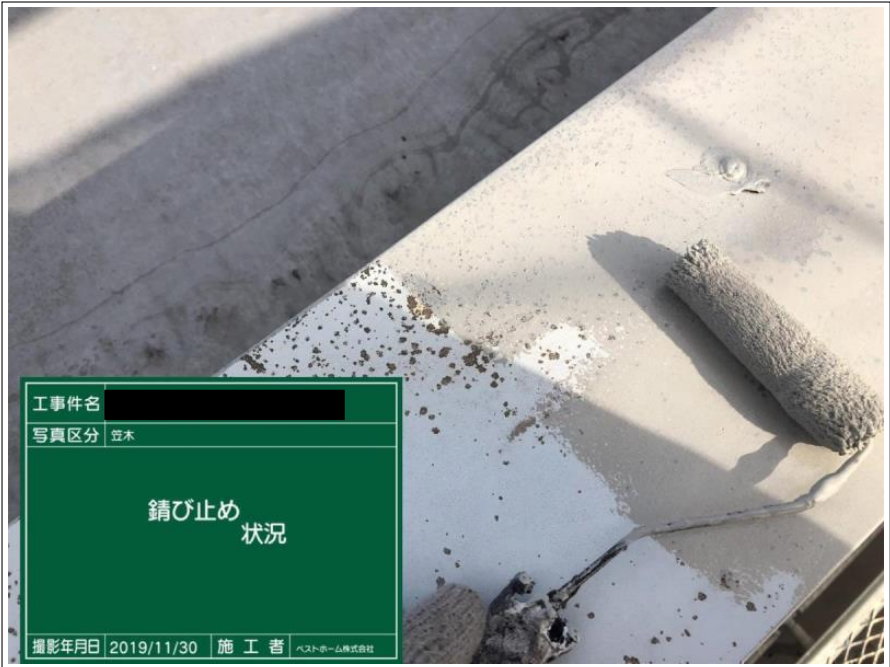
屋上

下地処理

板金部 錆止め塗布

施工中

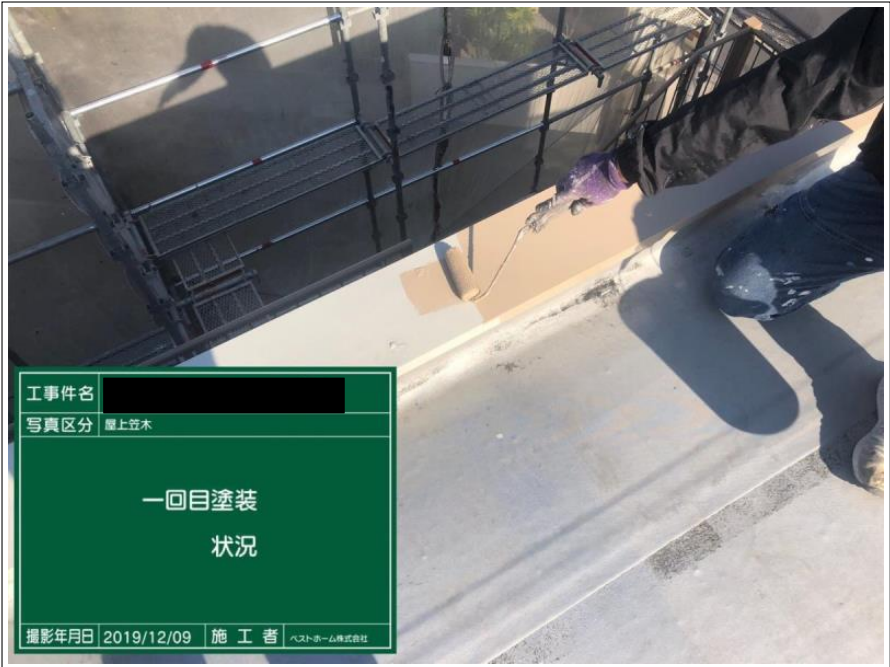
屋上

板金部

上塗り 1 回目

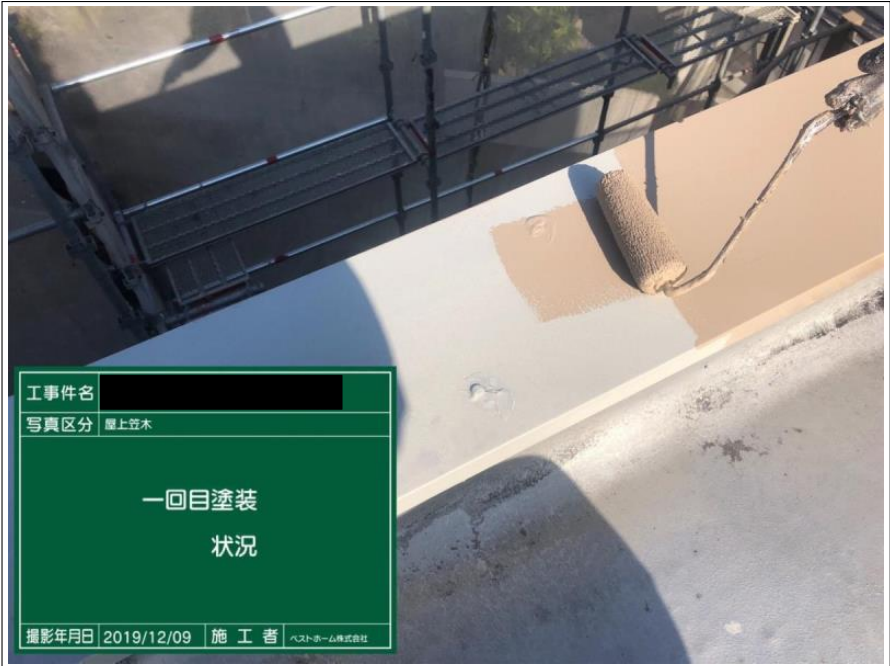
屋上

板金部

上塗り 1 回目

施工中

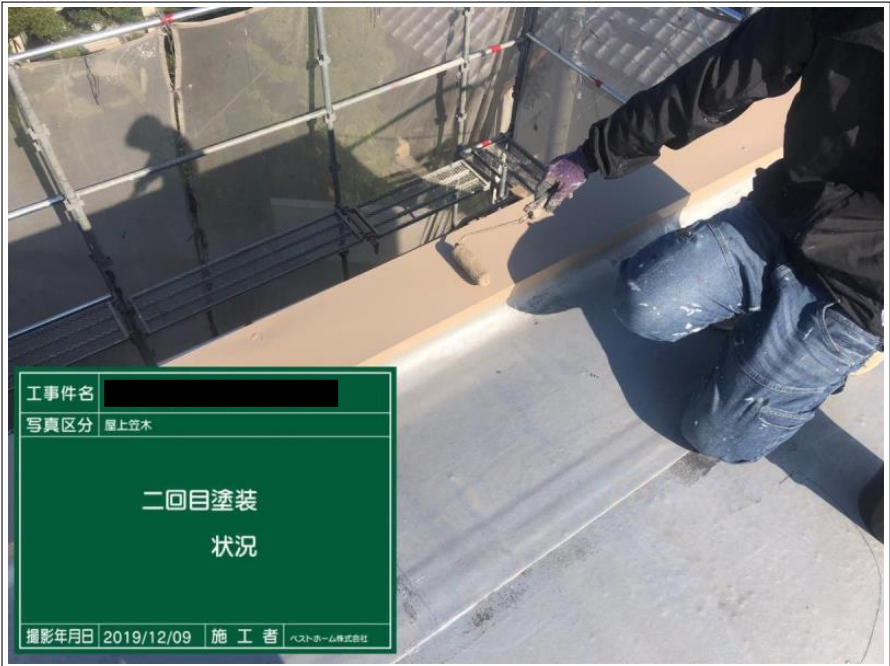
屋上

板金部

上塗り 2 回目

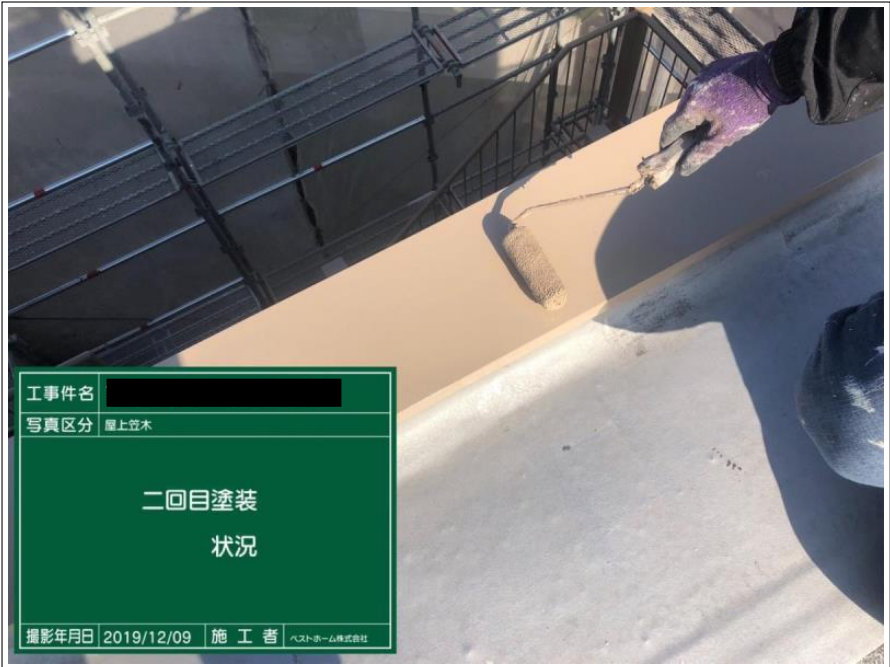
屋上

板金部

上塗り2回目

施工中

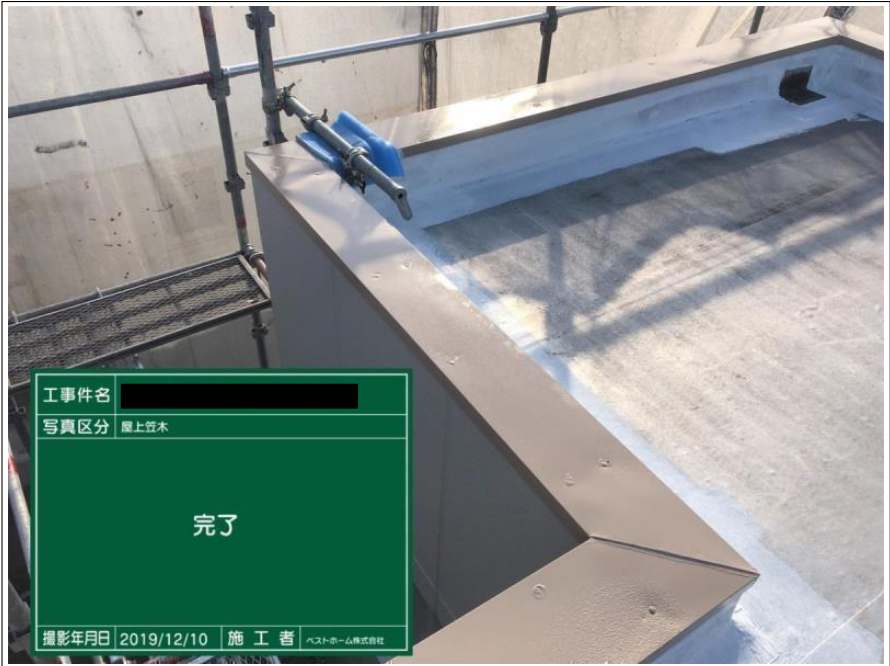
屋上

板金部

上塗り 完了

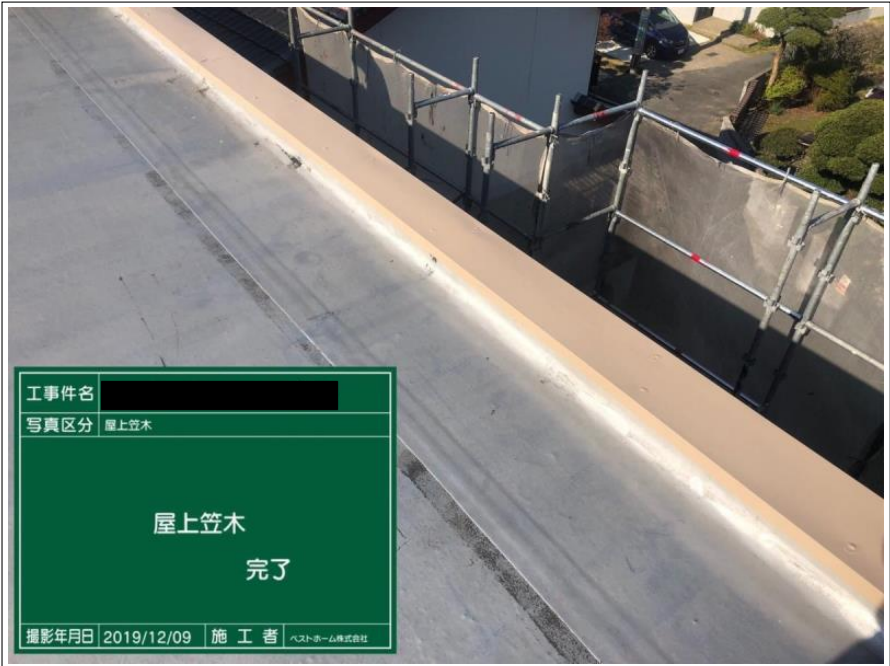
屋上

板金部

上塗り 完了

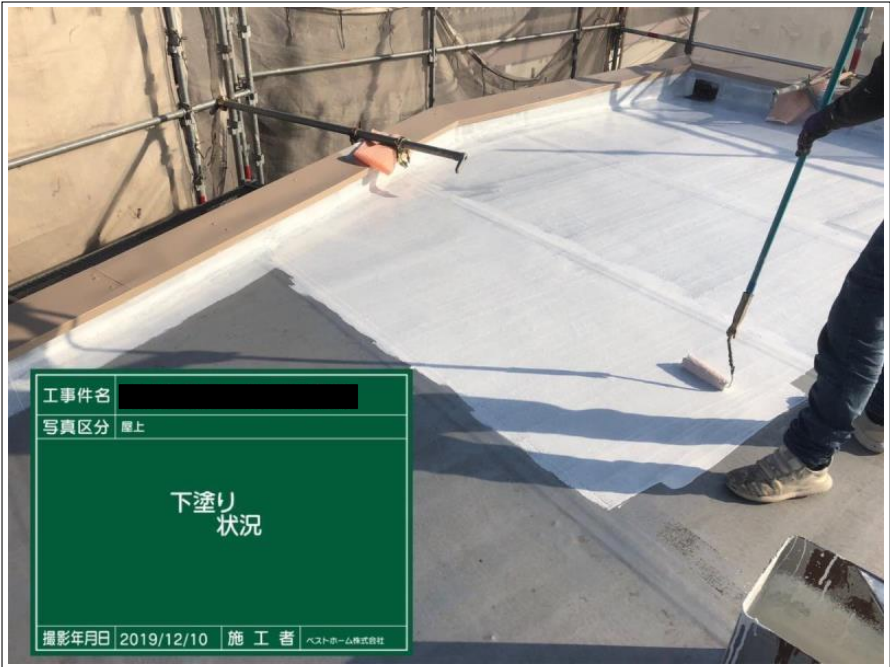
屋上

下塗り

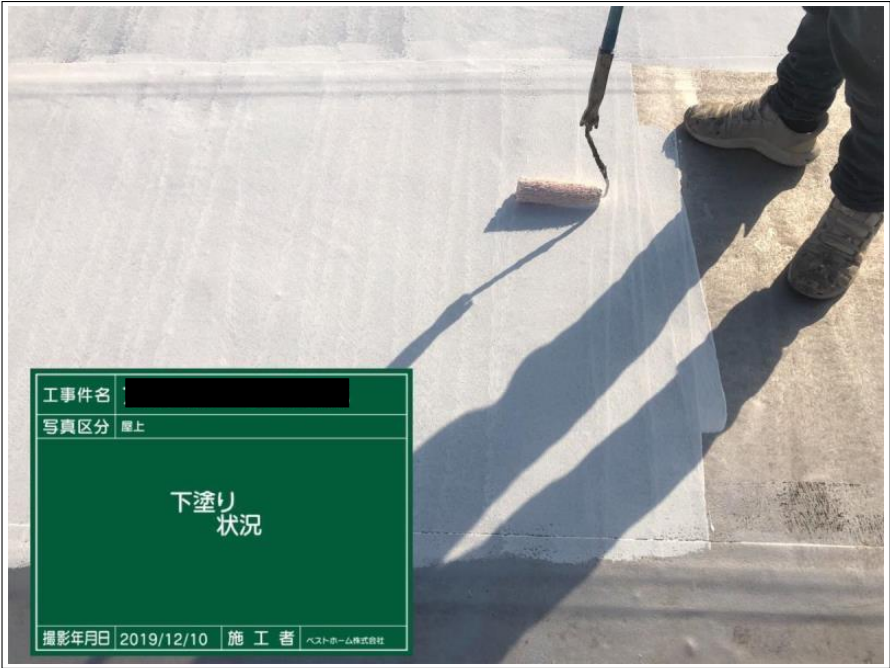
屋上

下塗り

施工中

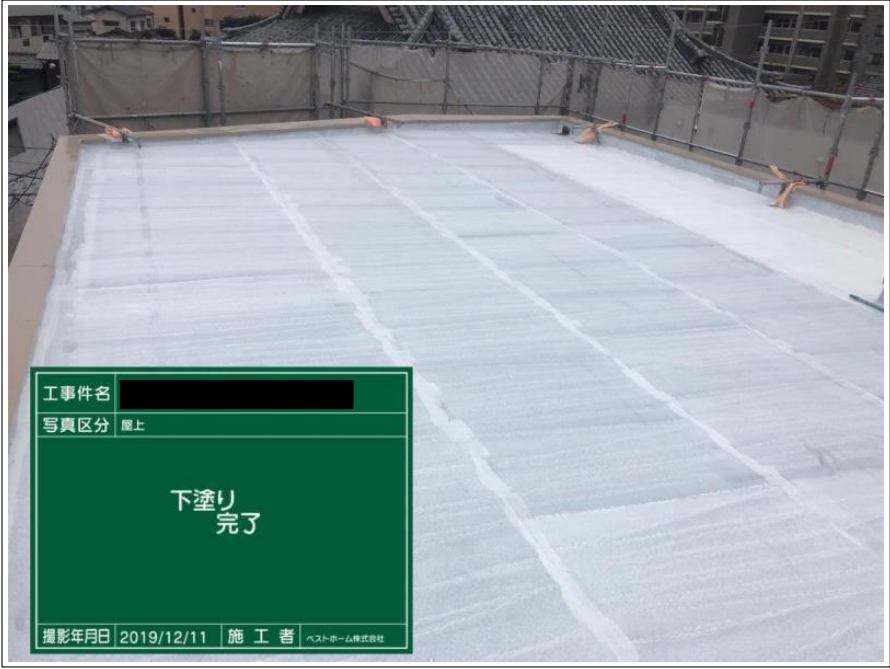
屋上

下塗り

完了

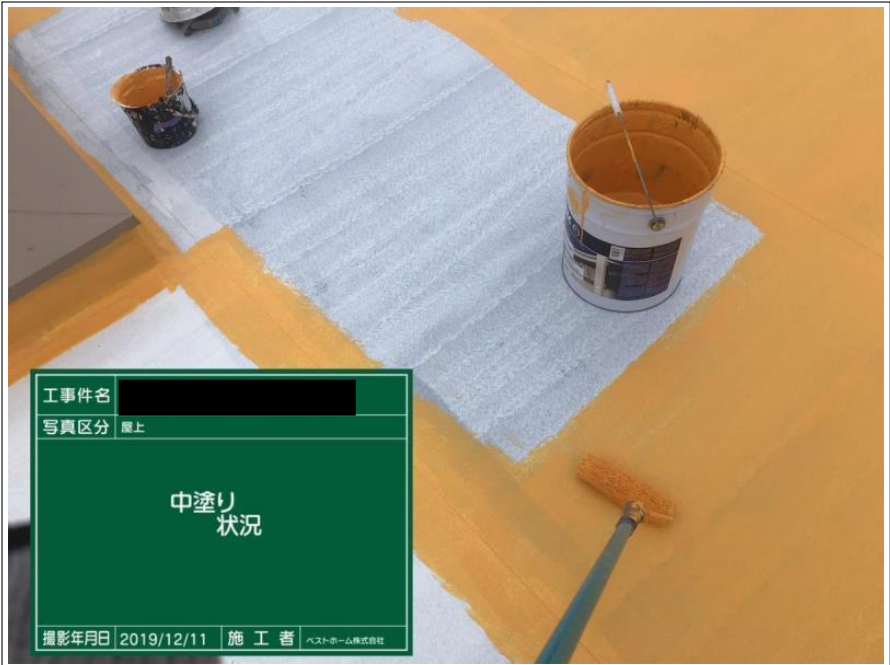
屋上

上塗り 1 回目

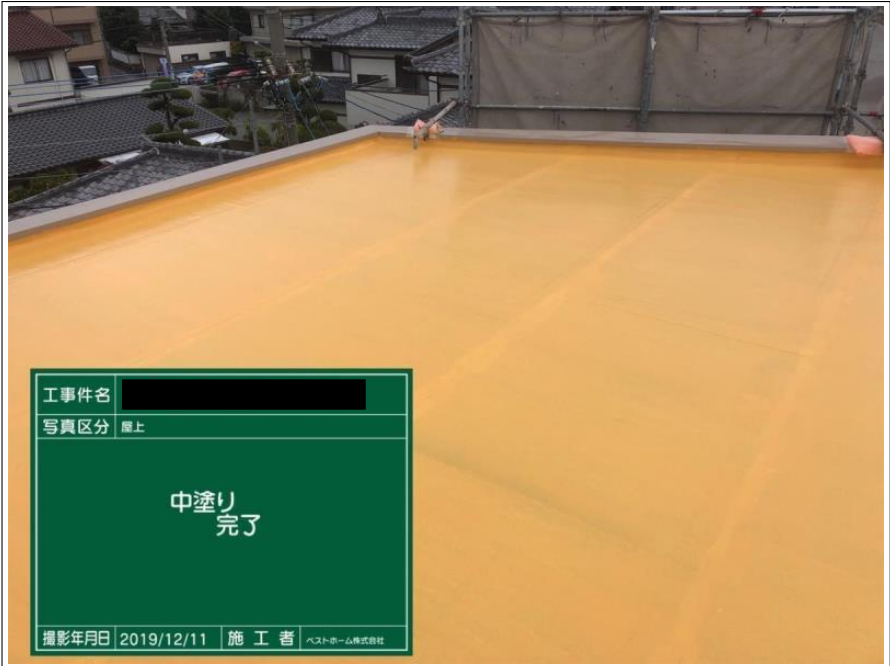
屋上

上塗り 1 回目

完了

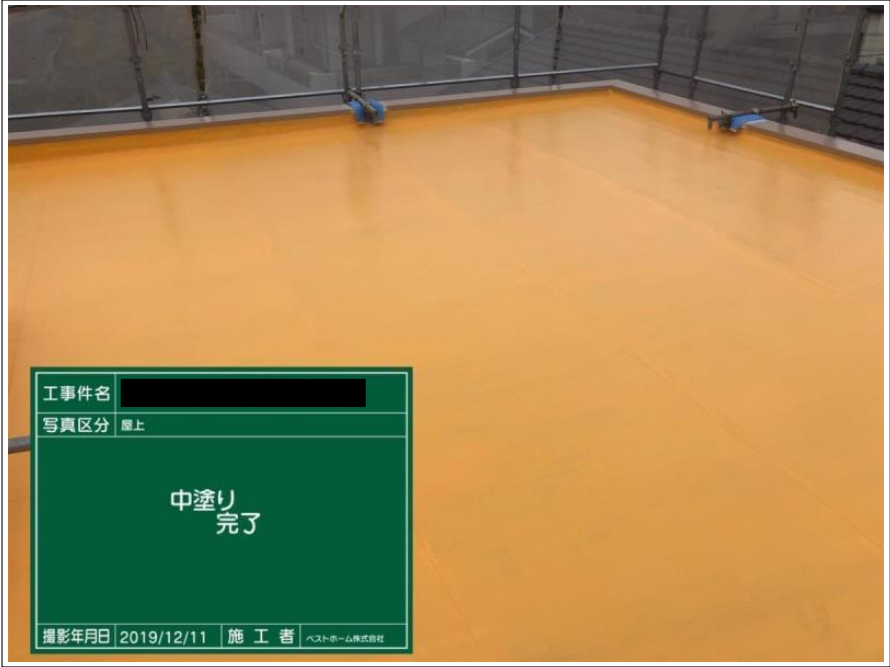
屋上

上塗り 1 回目

完了

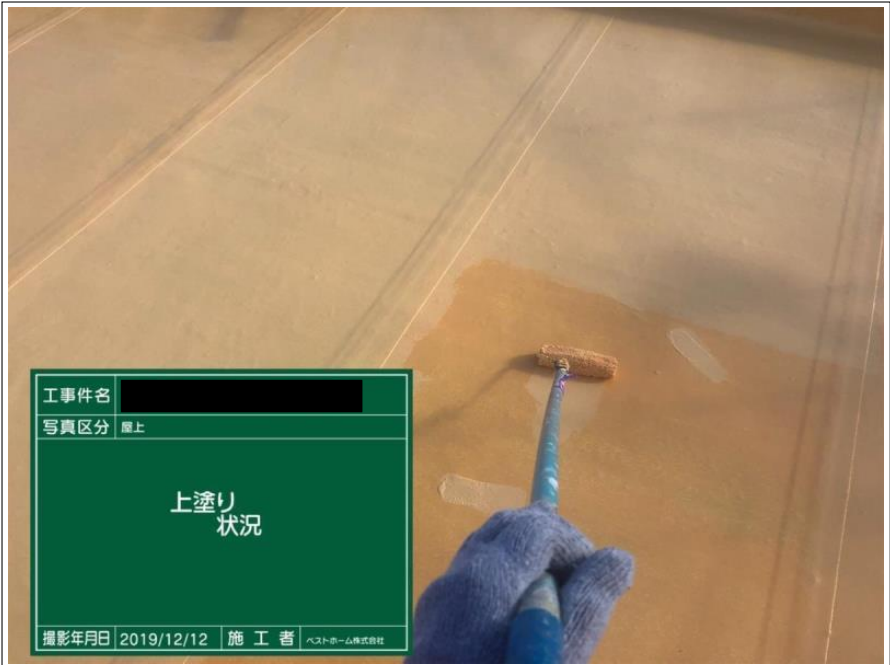
屋上

上塗り 2回目

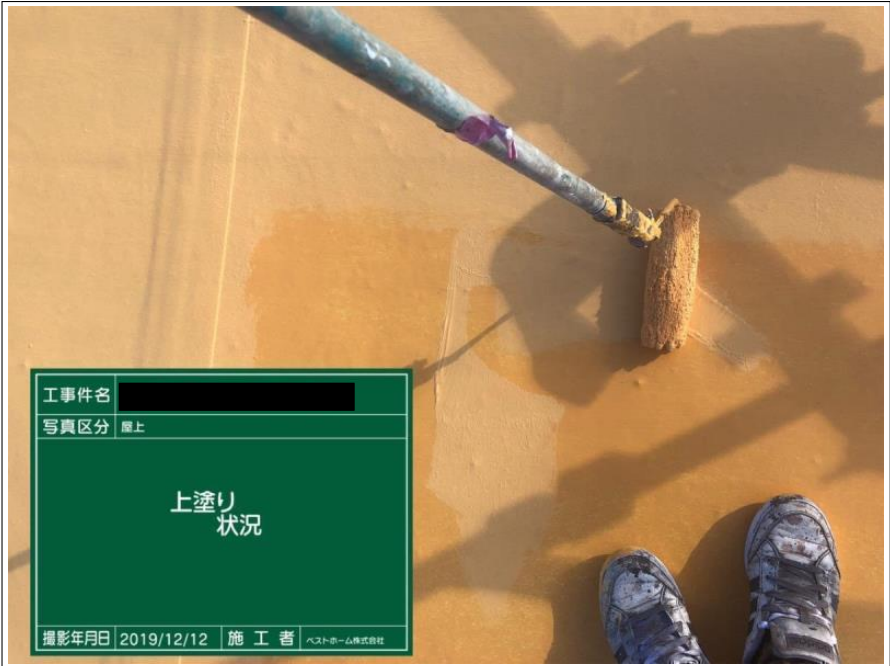
屋上

上塗り 2回目

施工中

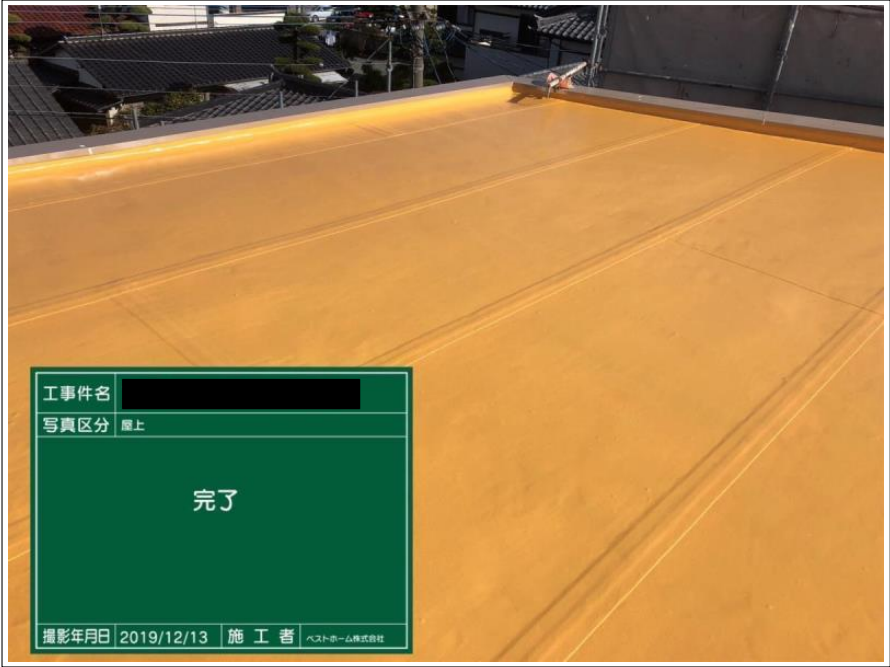
屋上

上塗り 2回目

完了

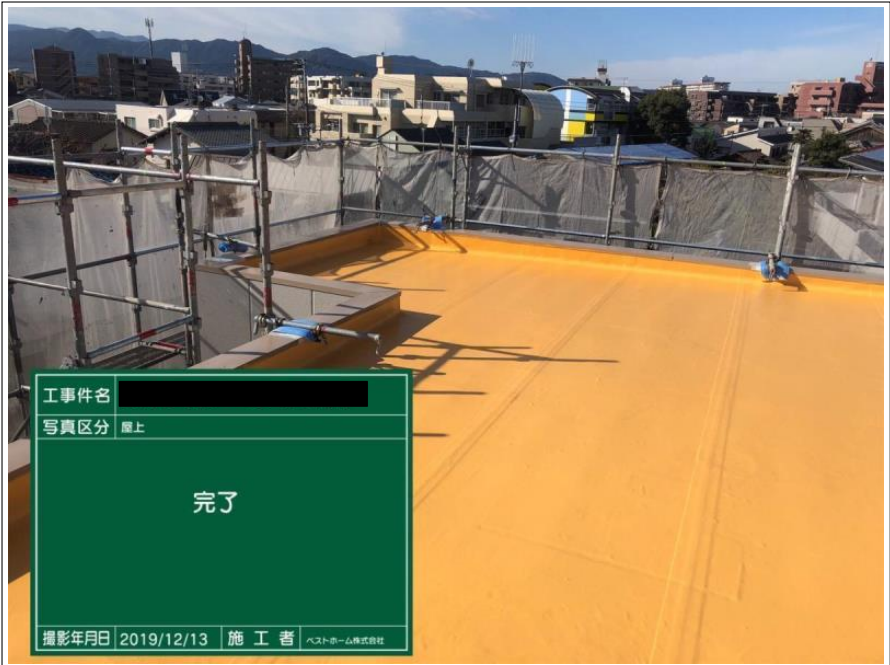
屋上

上塗り

完了

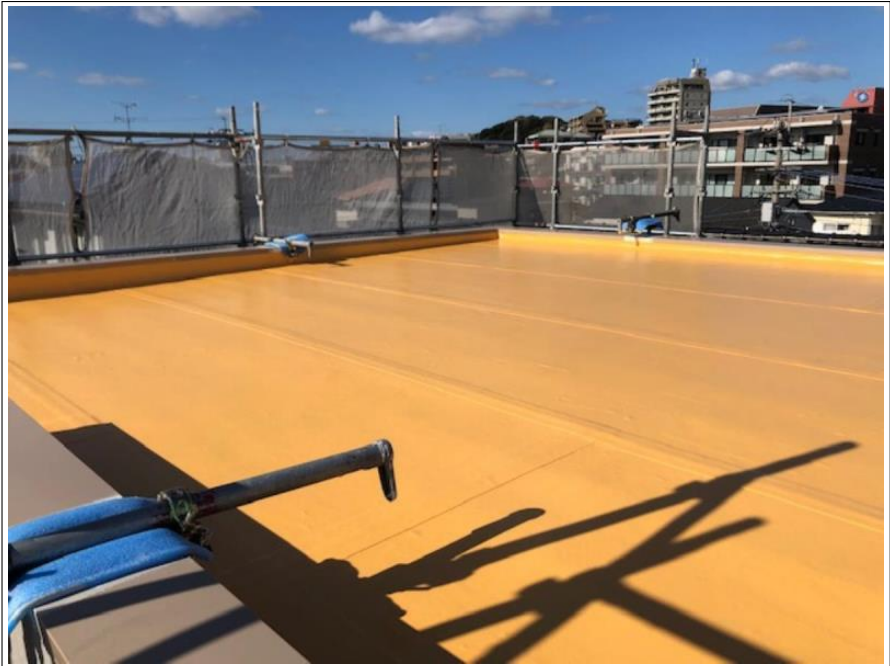
屋上

上塗り

完了

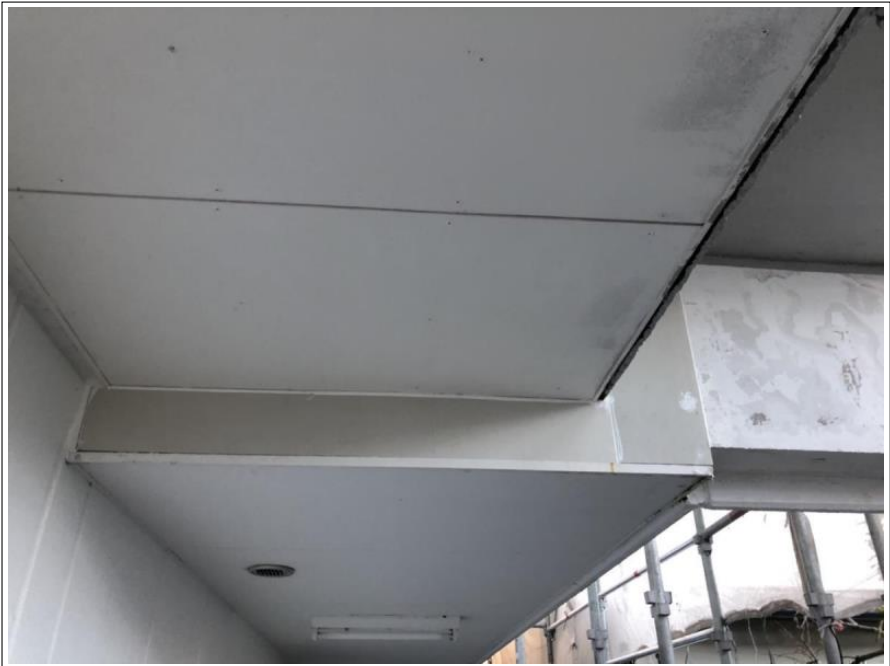
軒天

ボード貼り

完了

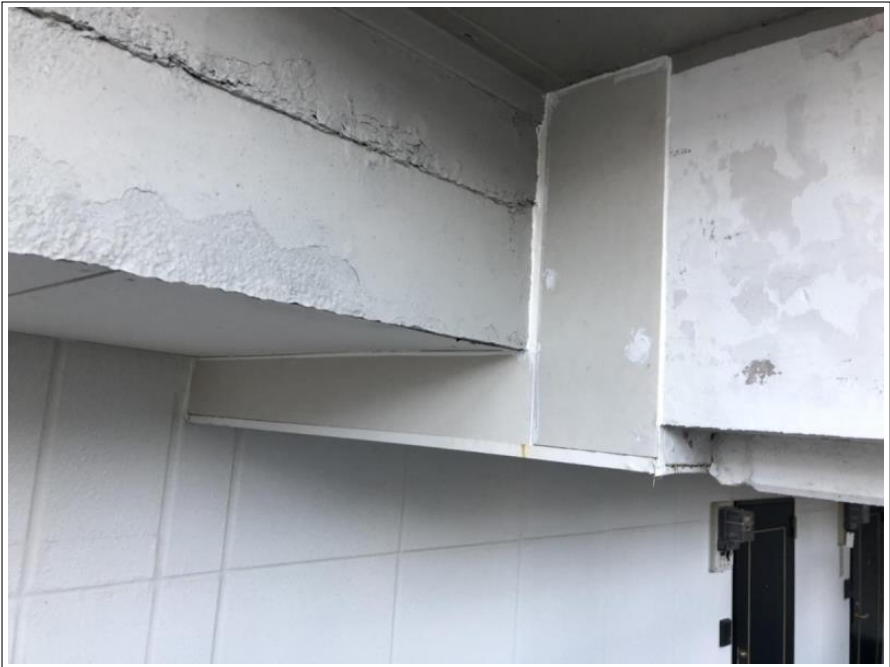
軒天

ボード貼り

完了

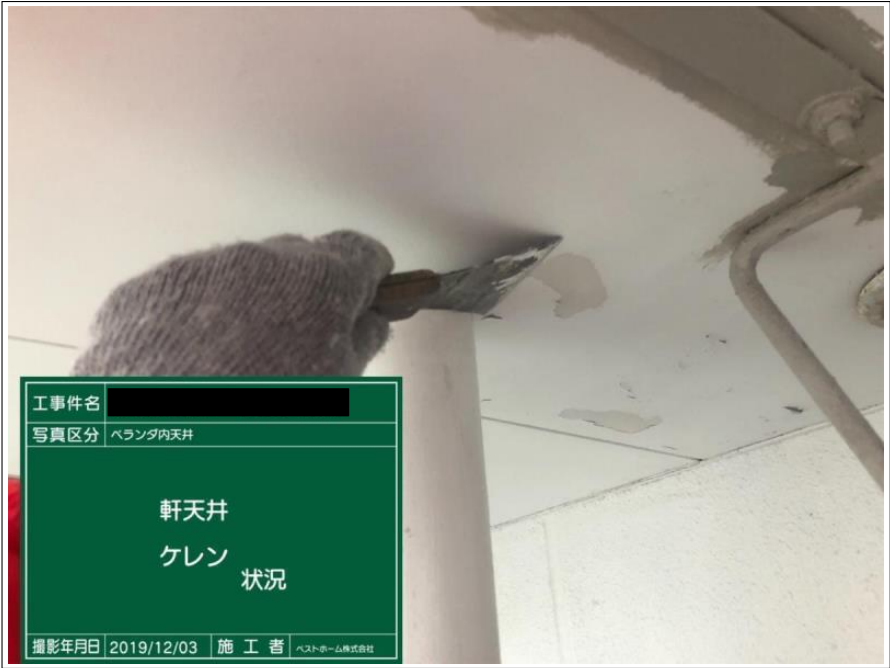
軒天

下地処理

ケレン中

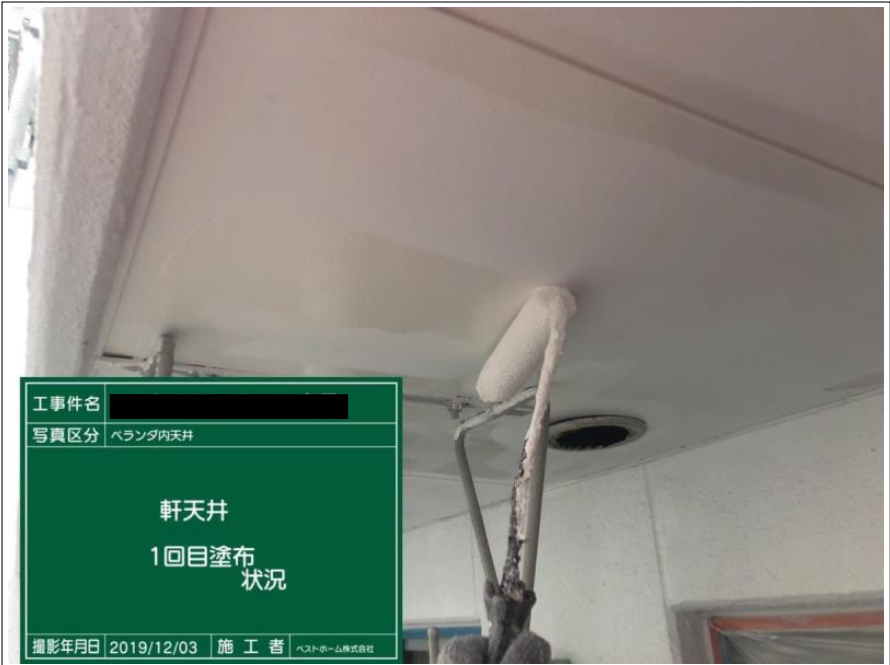
ベランダ内天井

上塗り 1 回目

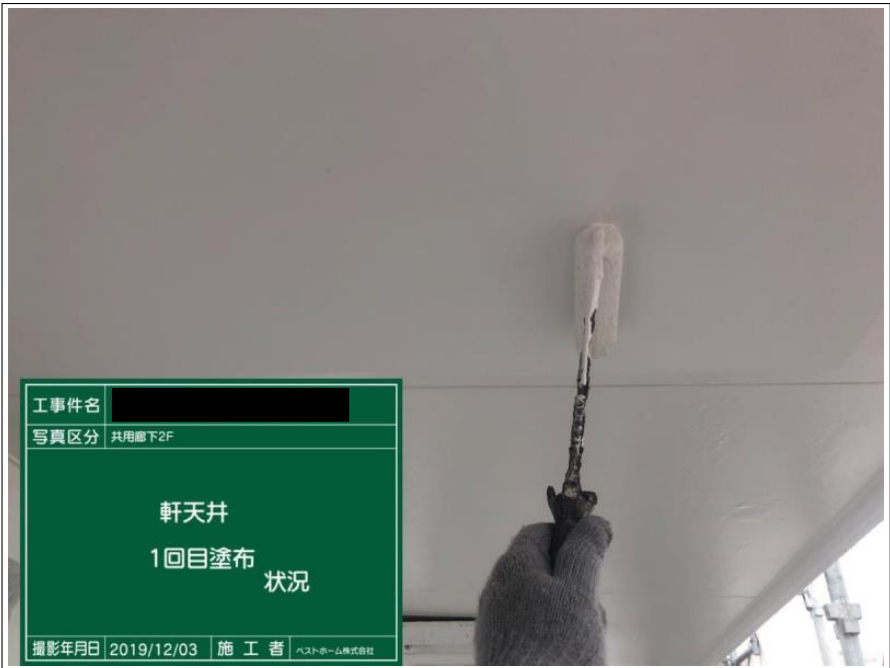
共用廊下天井 2 F

上塗り 1 回目

施工中

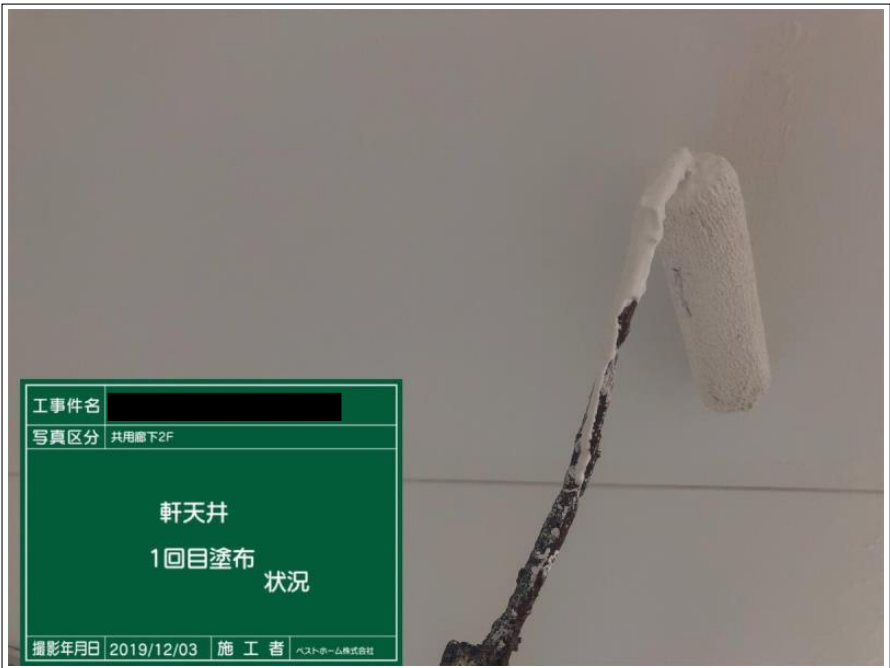
共用廊下天井 2 F

上塗り 1 回目

施工中

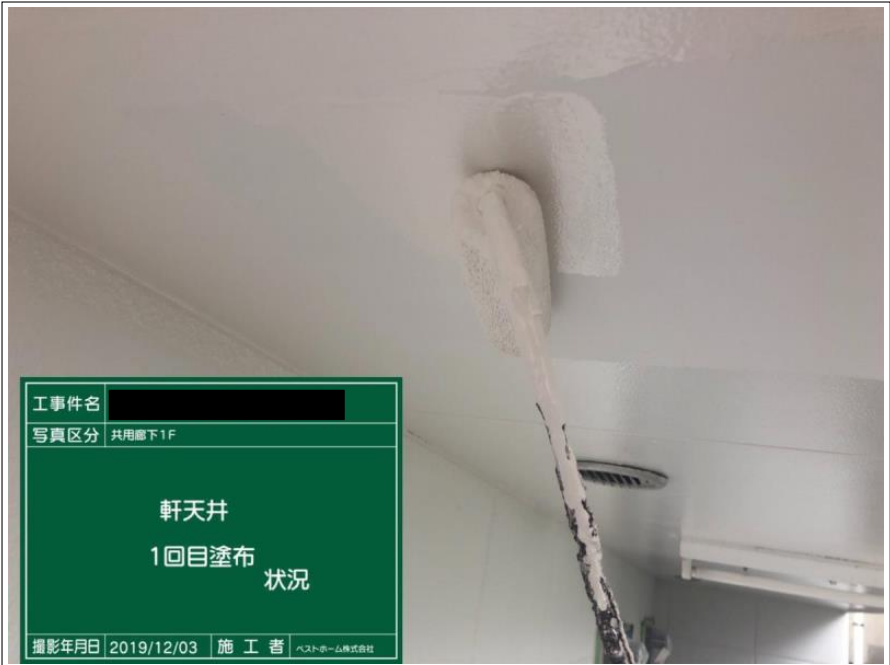
共用廊下天井 1 F

上塗り 1 回目

施工中

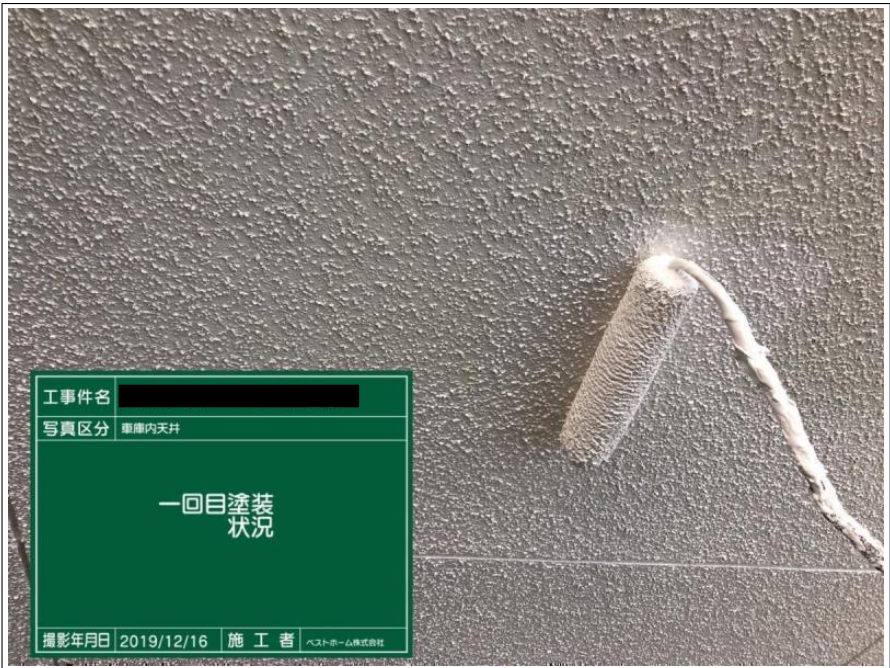
車庫内天井

上塗り 1 回目

施工中

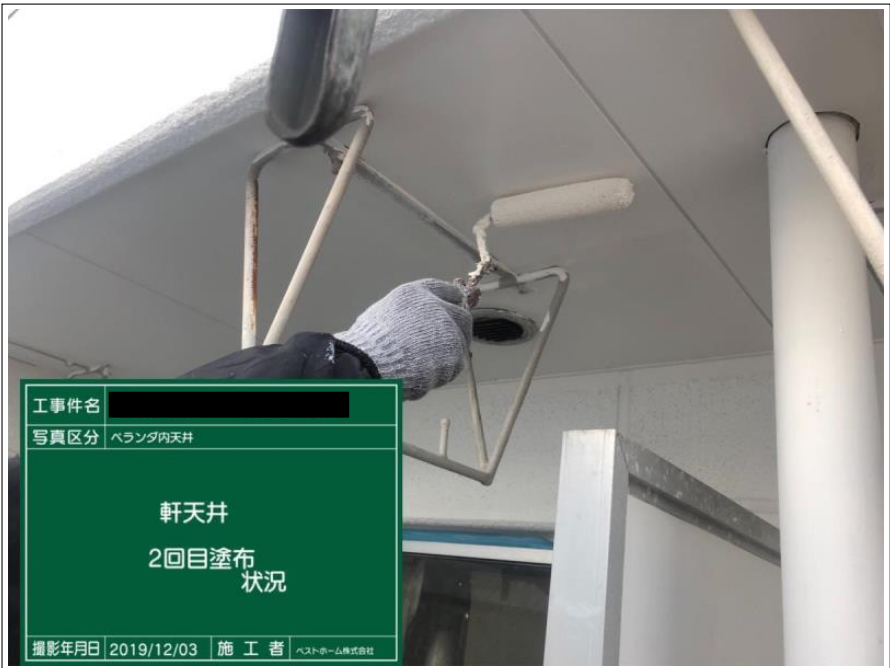
ベランダ内天井

上塗り 2 回目

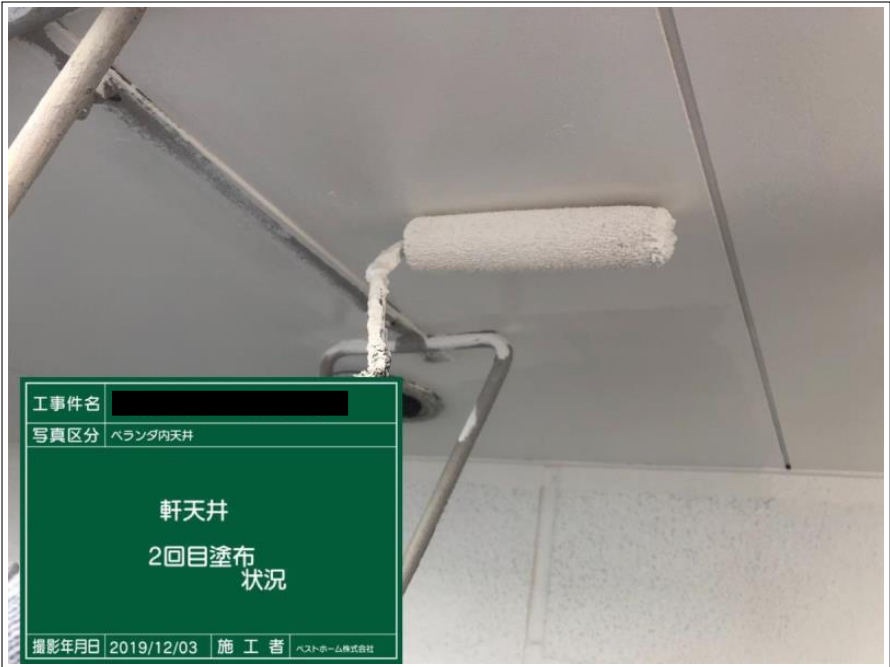
ベランダ内天井

上塗り 2 回目

施工中

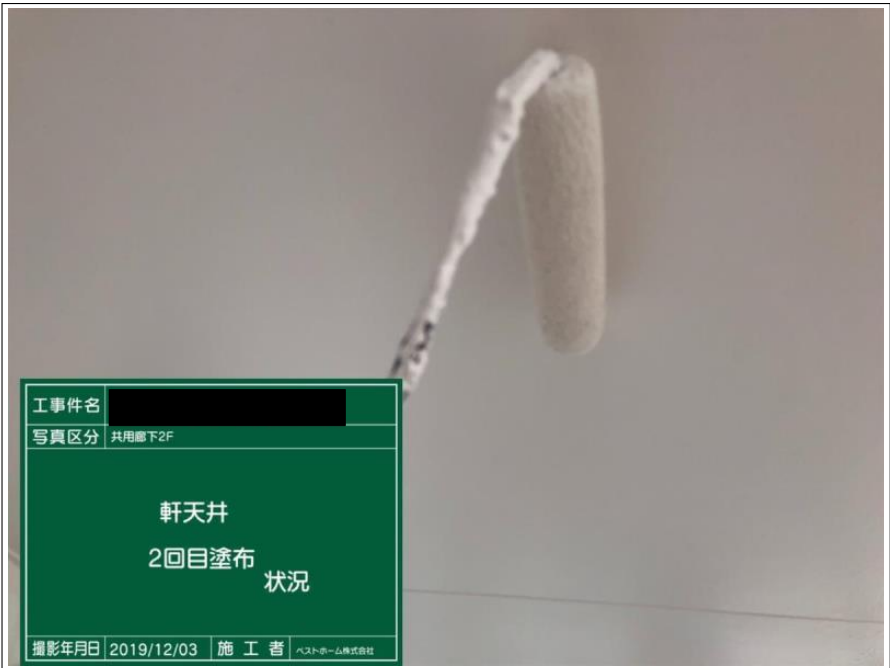
共用廊下天井 2 F

上塗り 2 回目

施工中

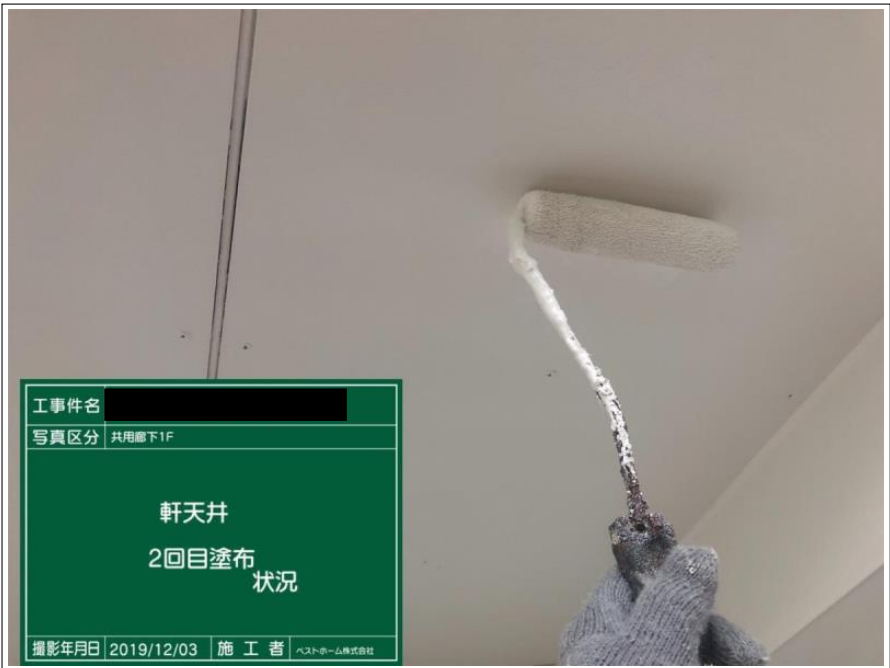
共用廊下天井 1 F

上塗り 2 回目

施工中

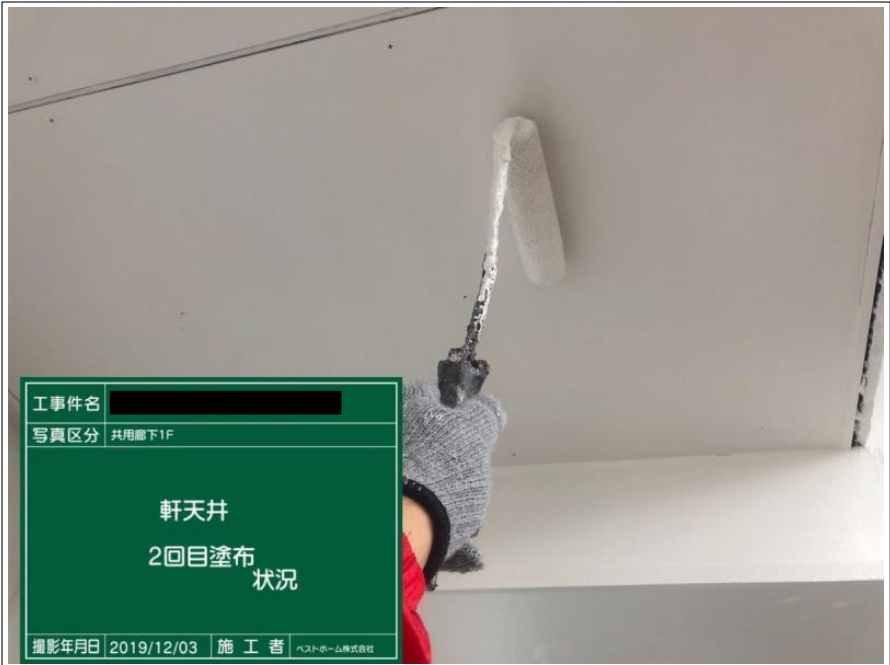
共用廊下天井 1 F

上塗り 2 回目

施工中

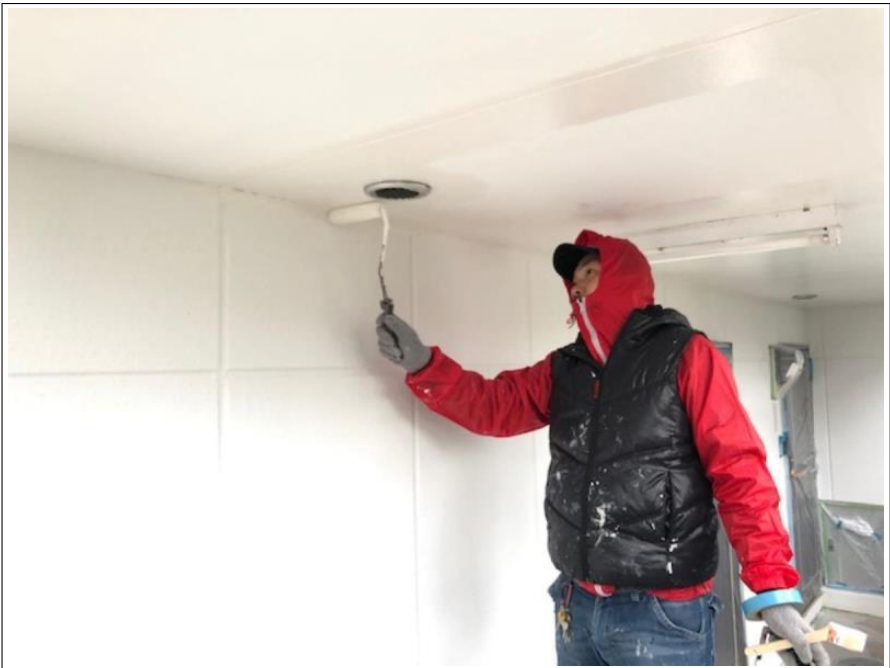
共用廊下天井 1 F

上塗り 2 回目

施工中

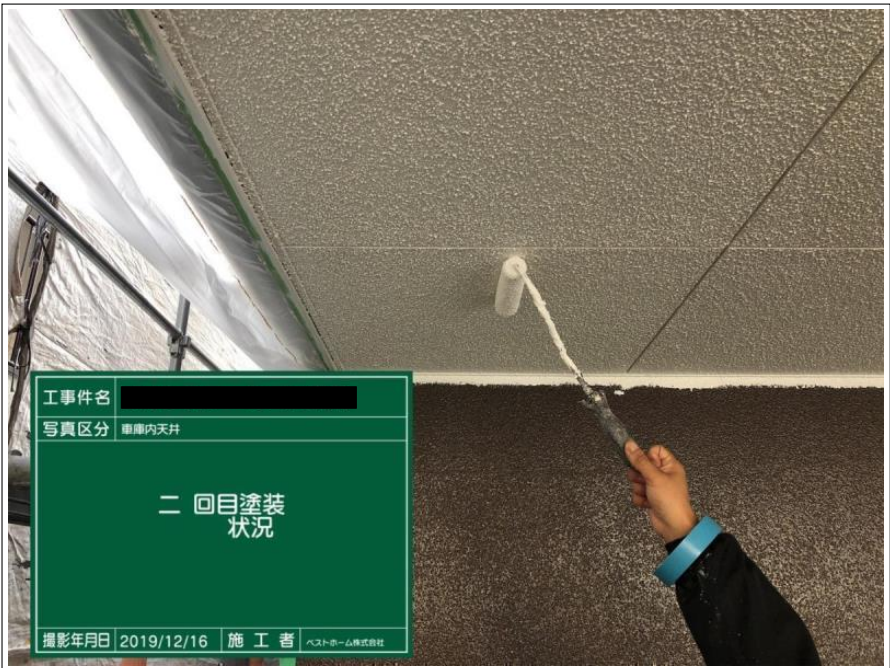
車庫内天井

上塗り 2 回目

施工中

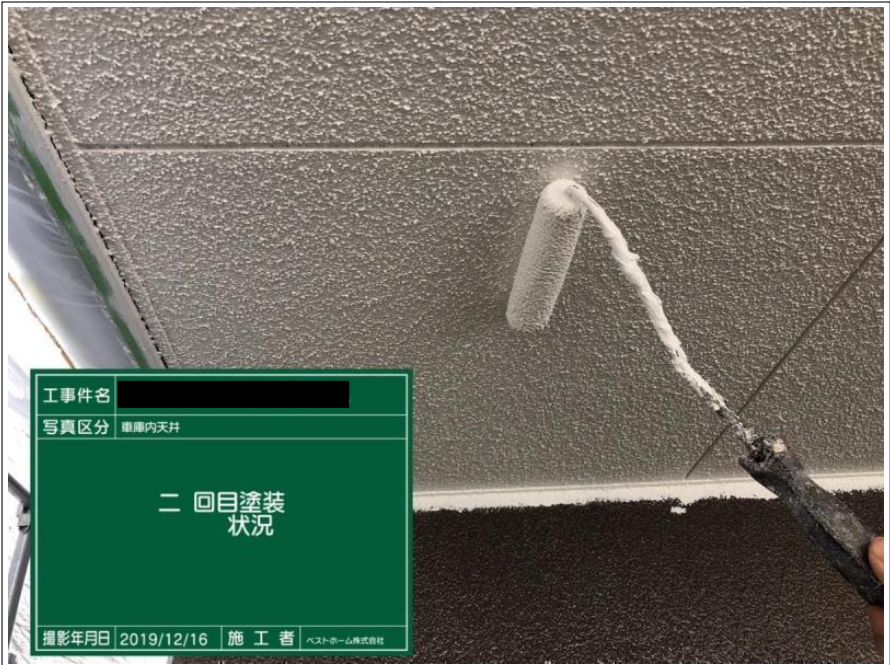
車庫内天井

上塗り 2回目

施工中
