# 工事写真報告書

工 事 簡 所 屋上・外壁・その他塗装 改修工事

工事住所 福岡市 早良区

工事施工者 ベストホーム株式会社

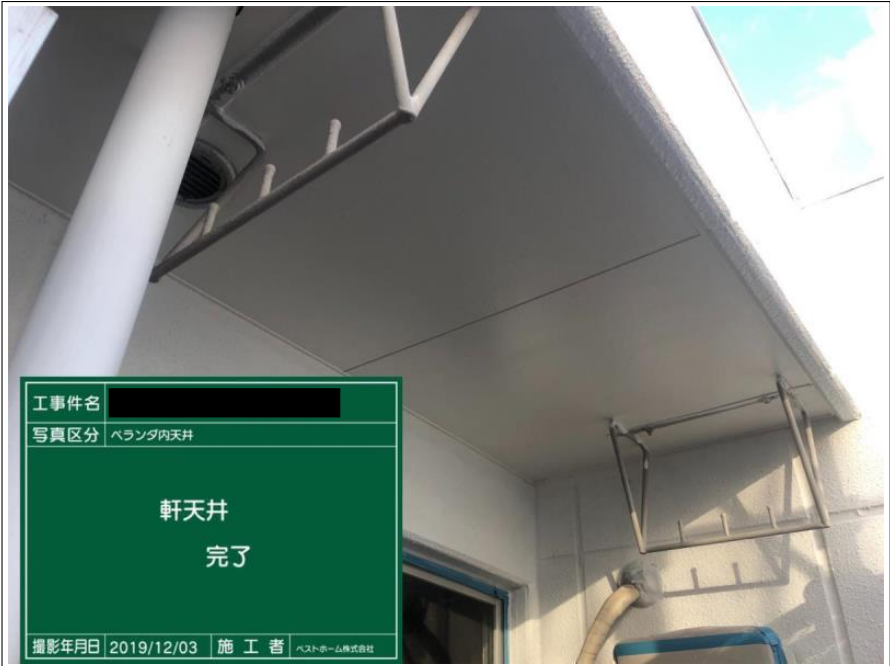
ベランダ内天井

上塗り

完了

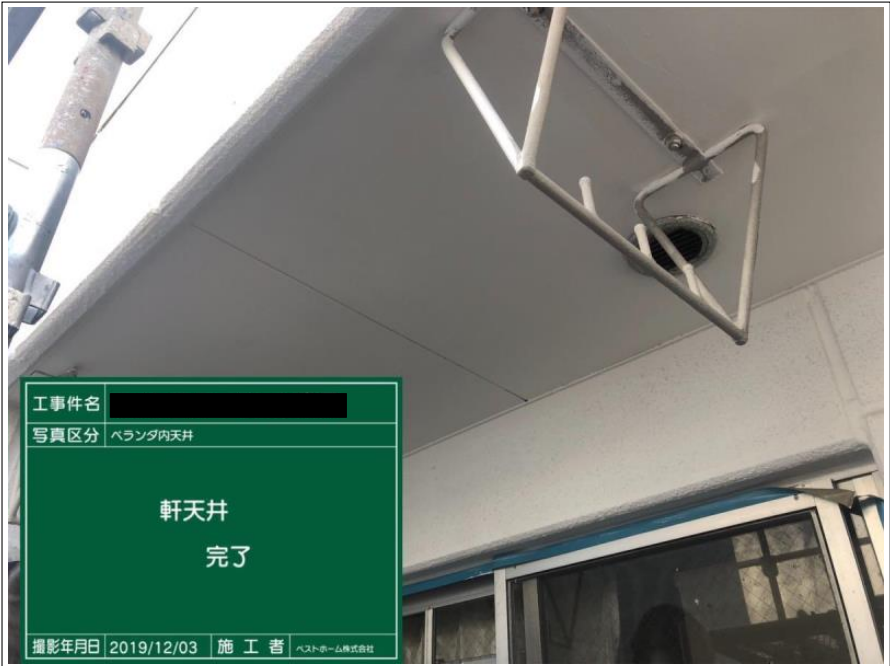
ベランダ内天井

上塗り

完了

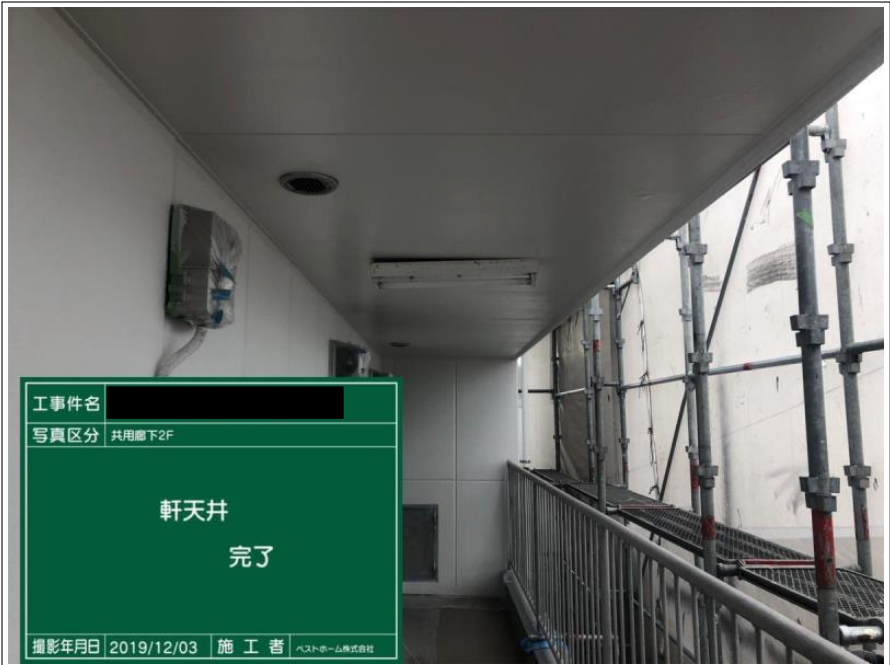
共用廊下天井 2 F

上塗り

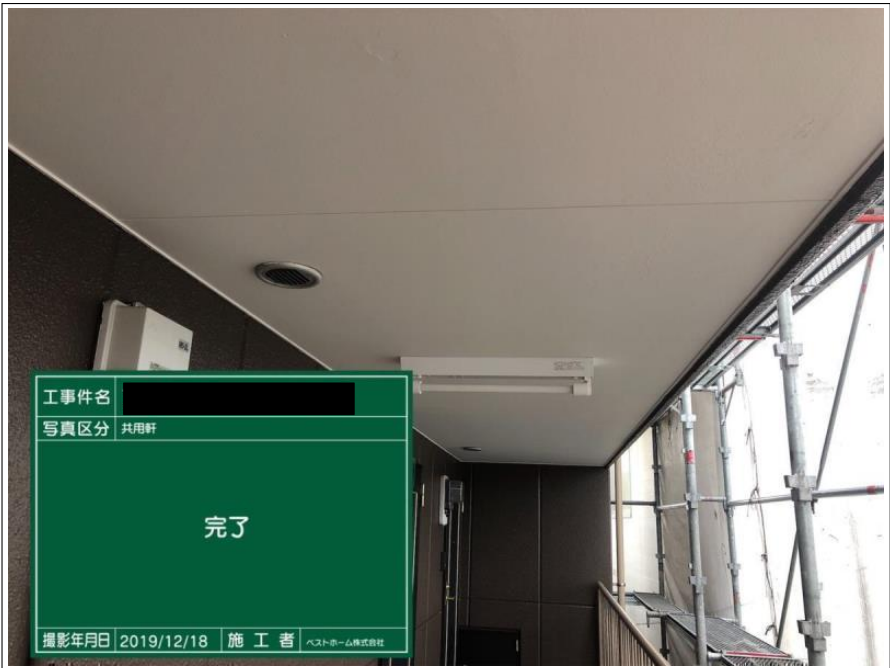
共用廊下天井 2 F

上塗り

完了

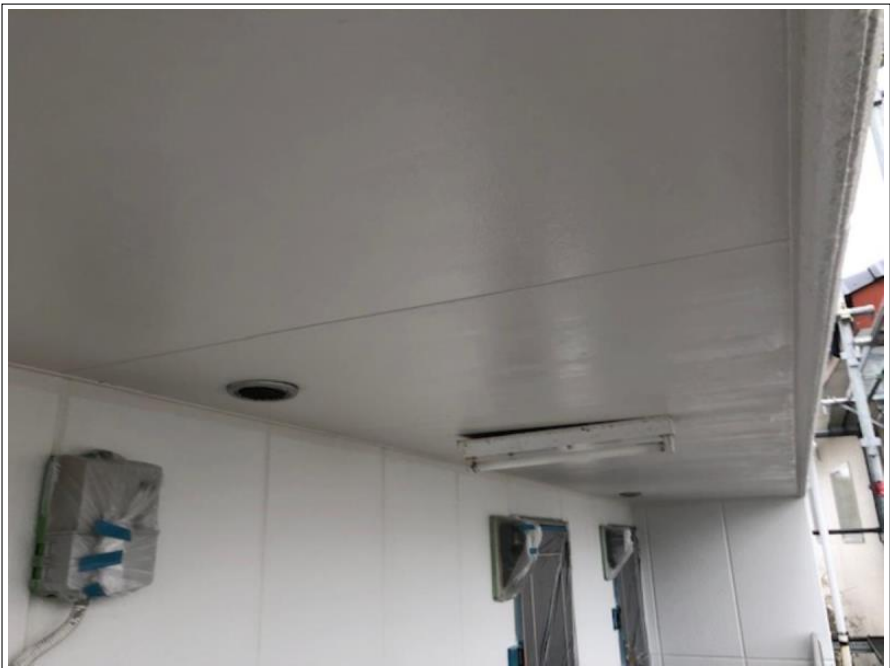
共用廊下天井 2 F

上塗り

完了

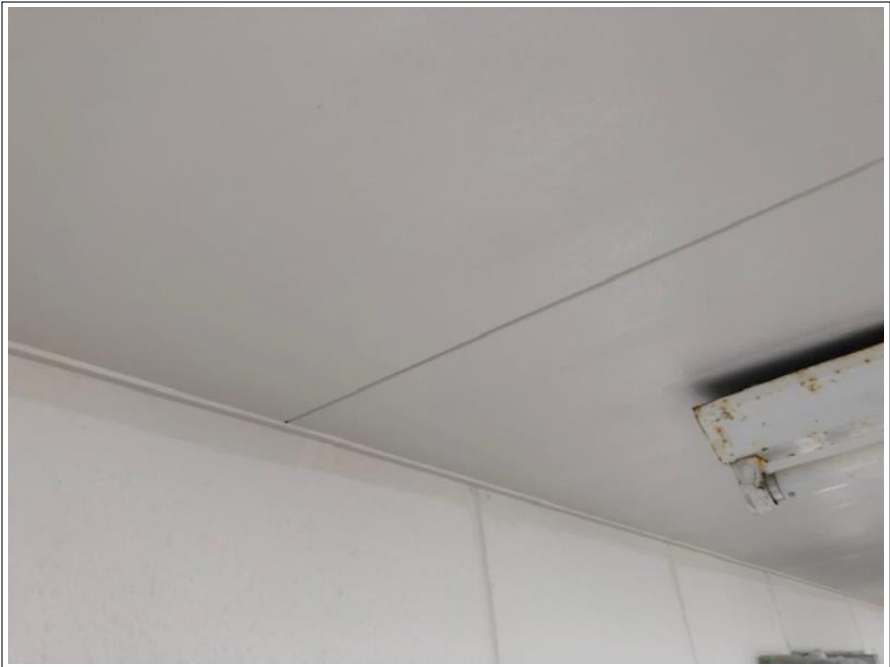
共用廊下天井 2F

上塗り

完了

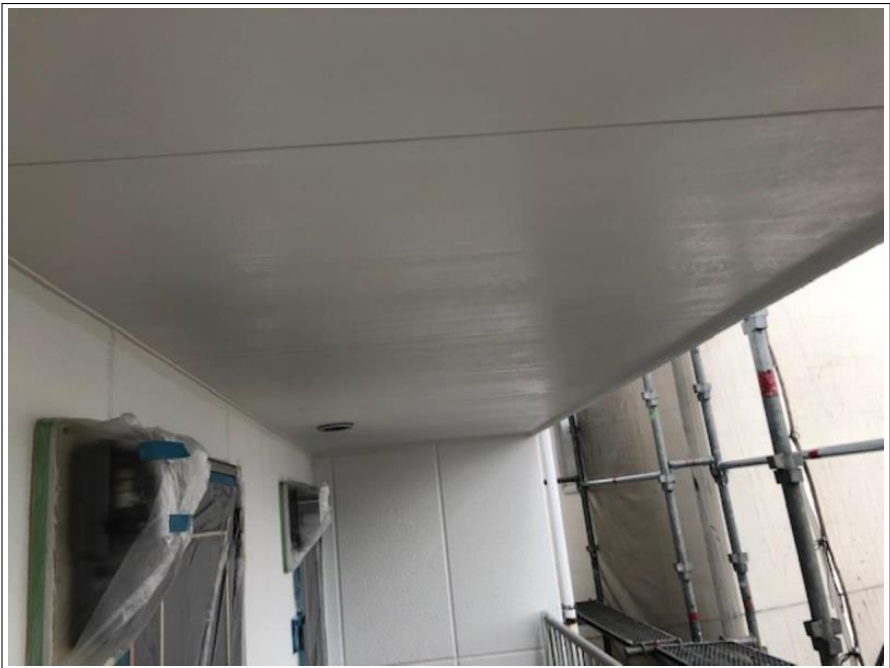
共用廊下天井 2F

上塗り

完了

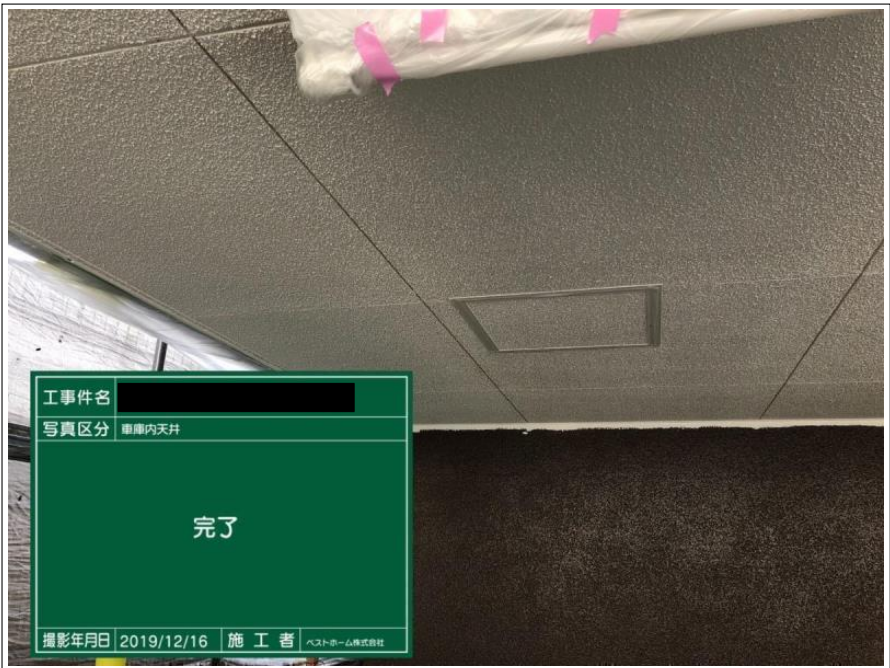
車庫内天井

上塗り

完了

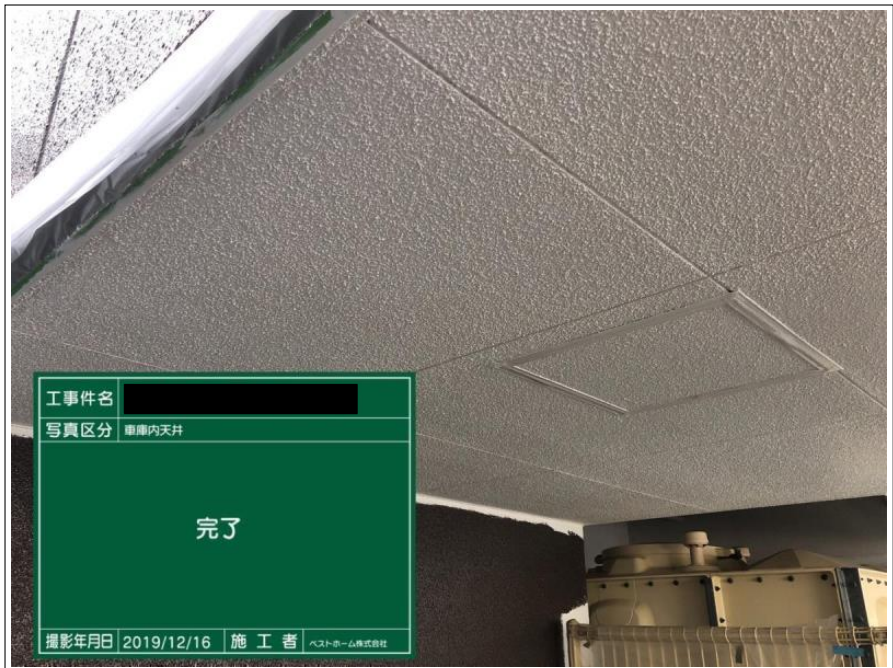
車庫内天井

上塗り

完了

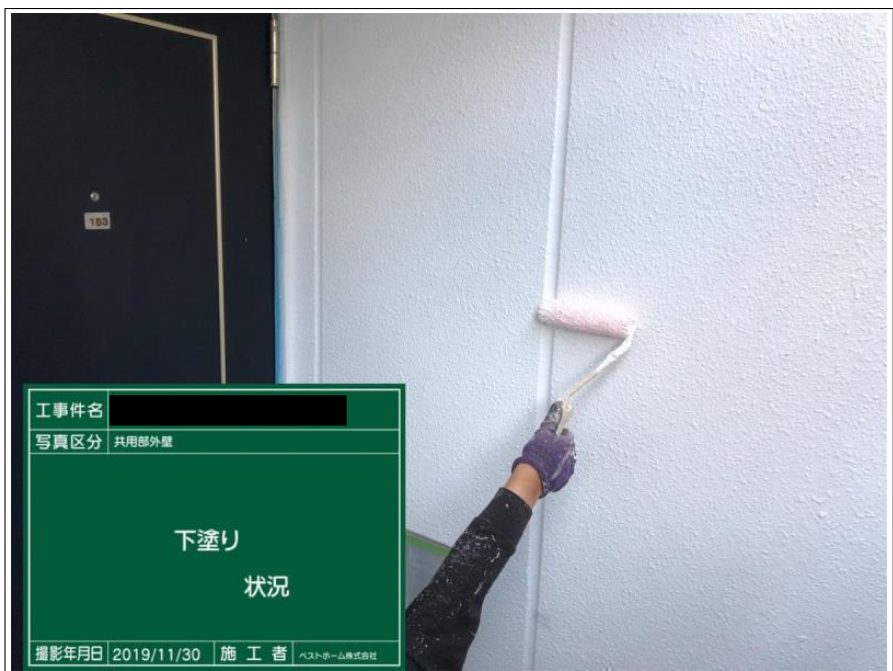
外壁

下塗り

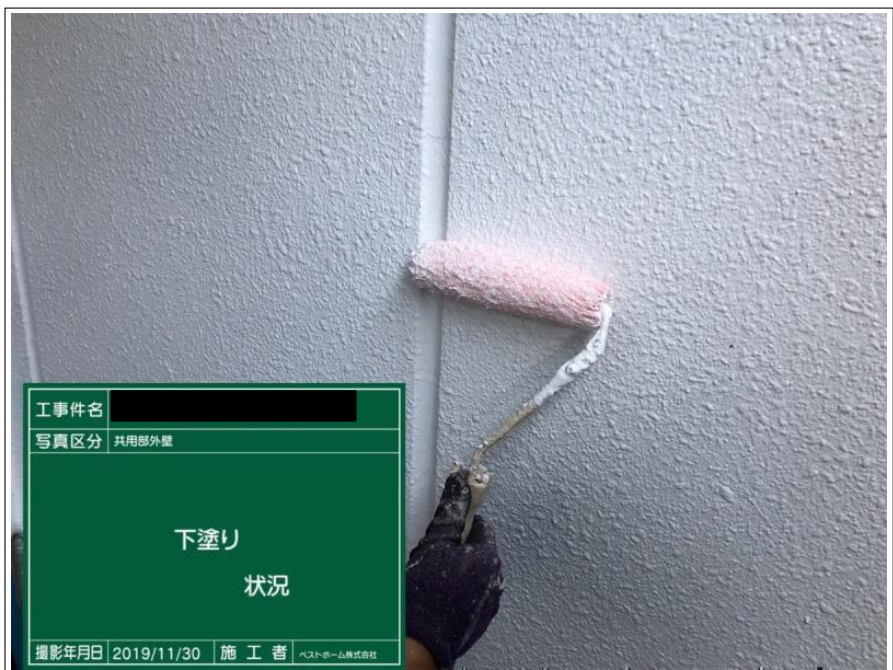
外壁

下塗り

施工中

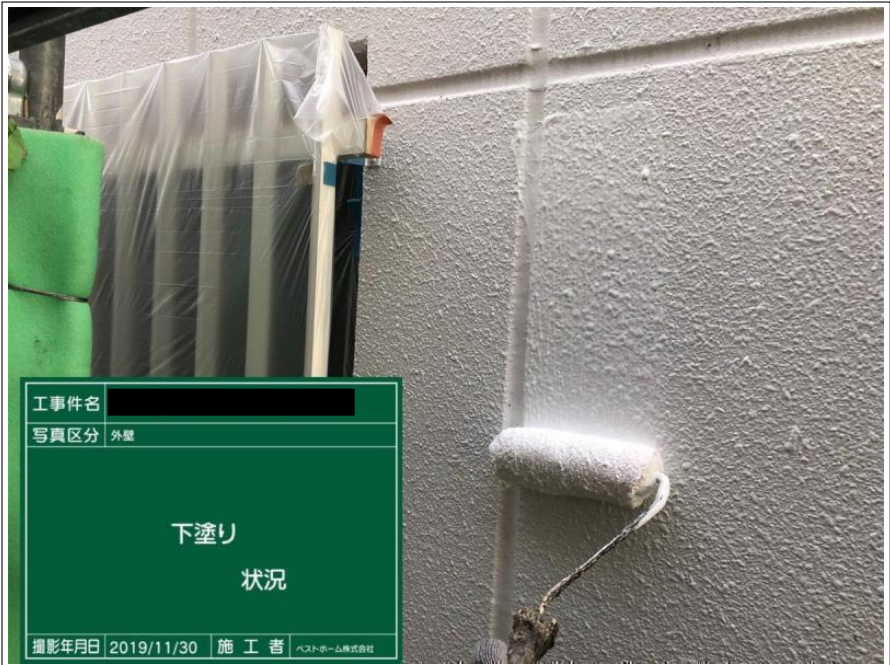
外壁

下塗り

施工中

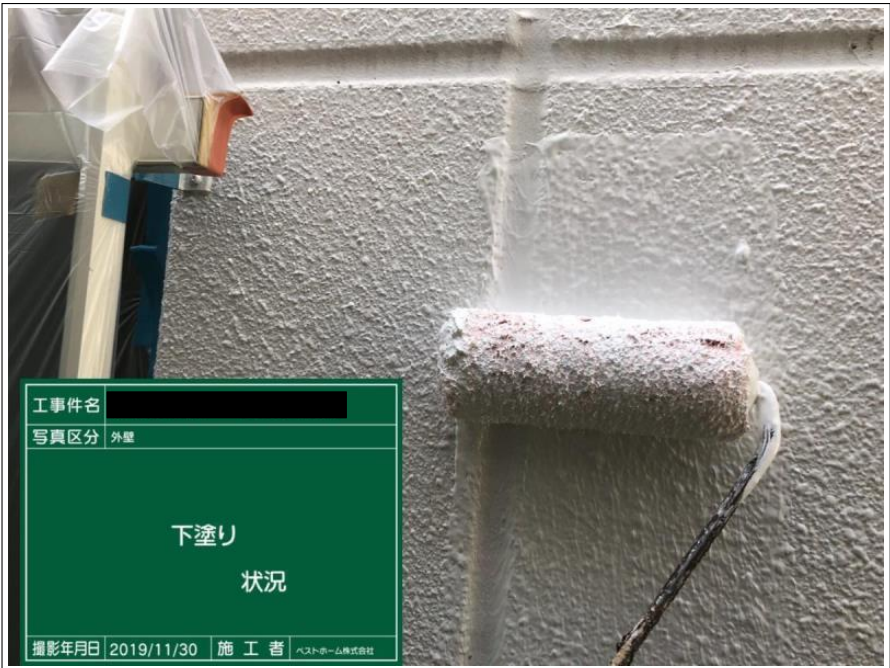
外壁

下塗り

施工中

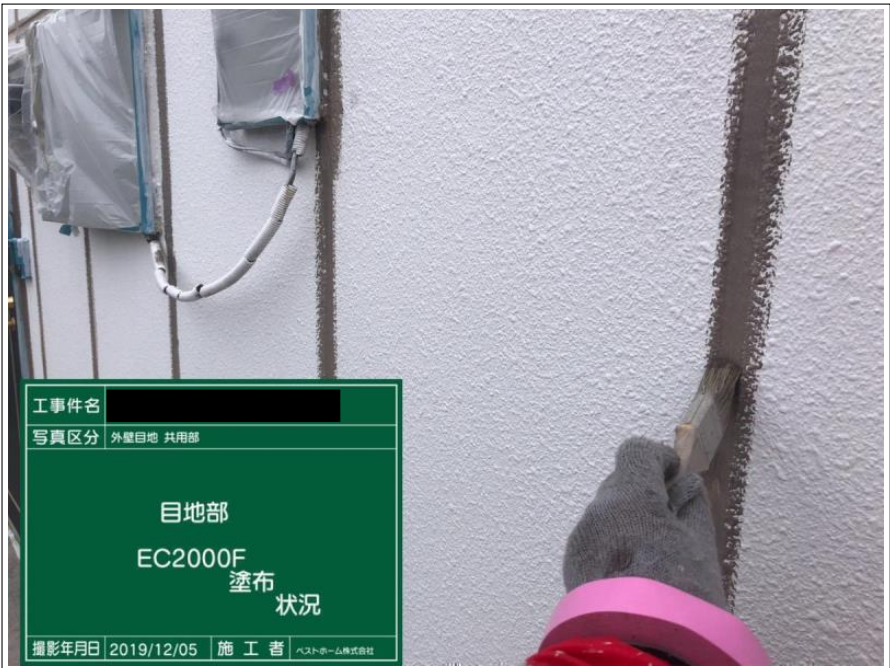
外壁 メイン部

目地部 増し塗り

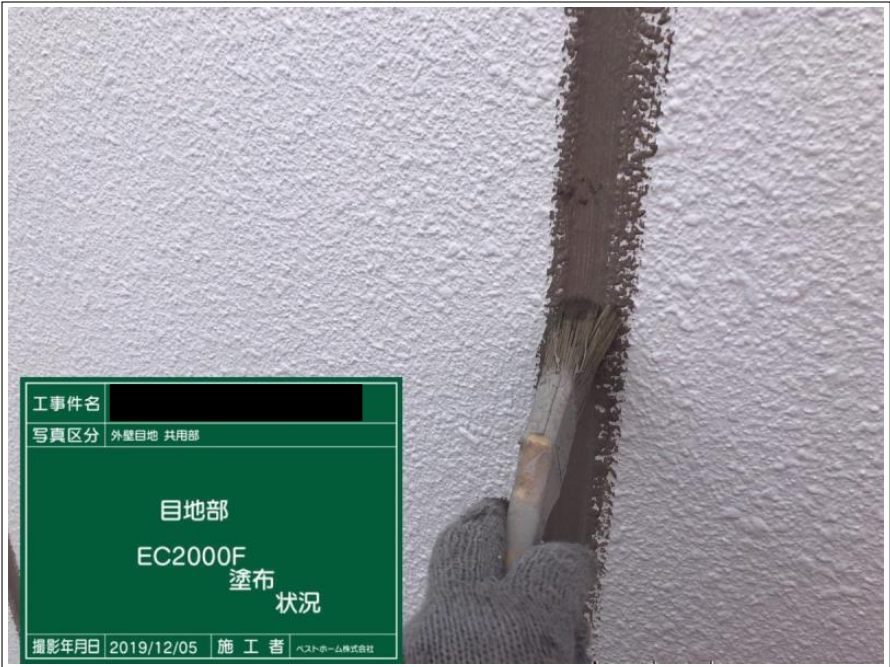
外壁 メイン部

目地部 増し塗り

施工中

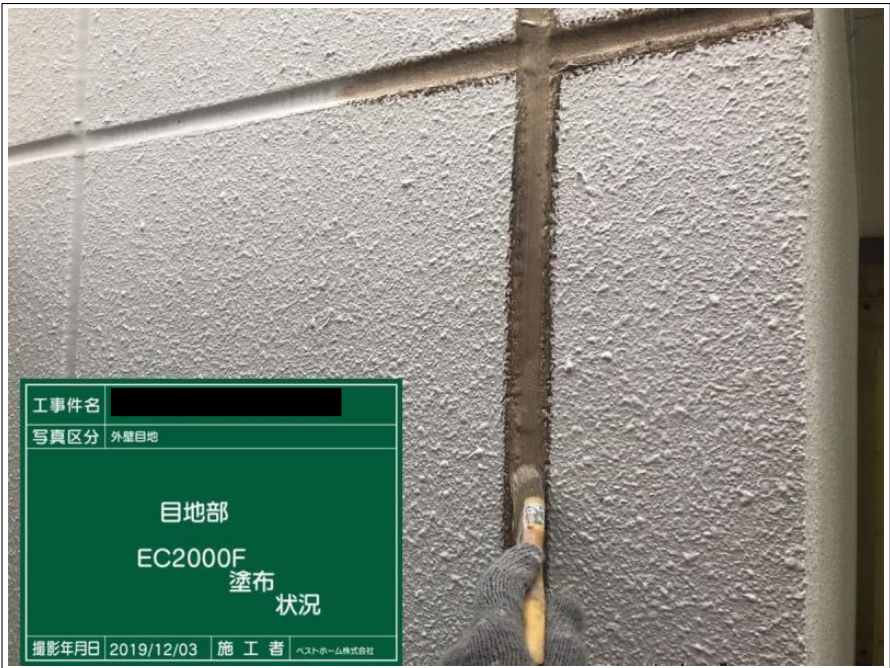
外壁 メイン部

目地部 増し塗り

施工中

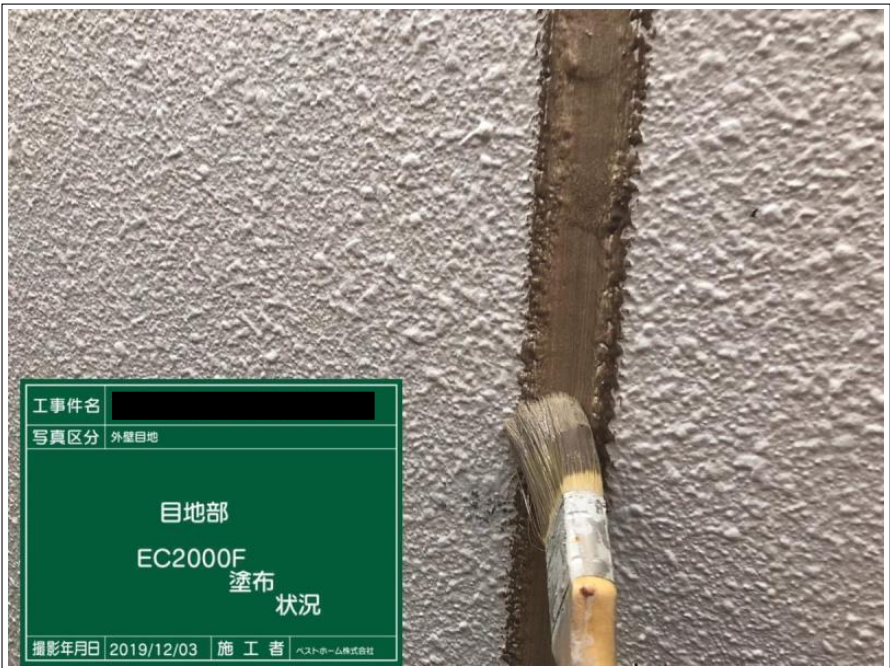
外壁 メイン部

目地部 増し塗り

施工中

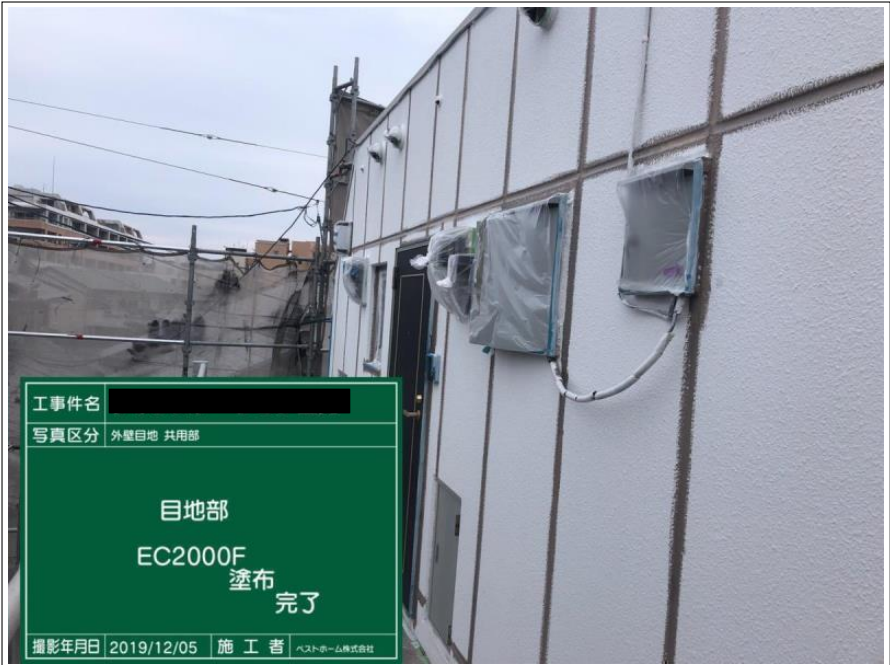
外壁 メイン部

目地部 増し塗り

完了

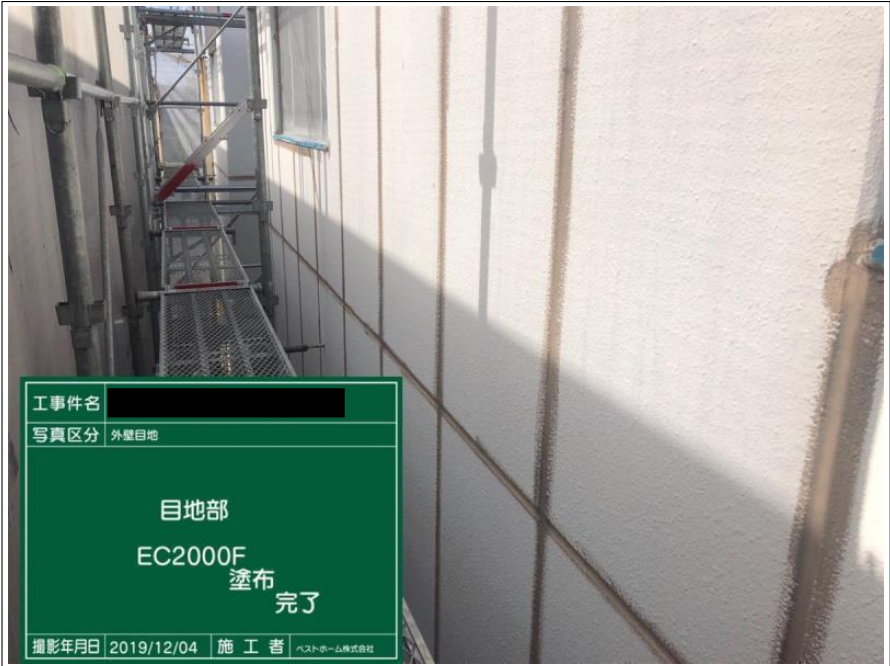
外壁 アクセント部

目地部 増し塗り

完了

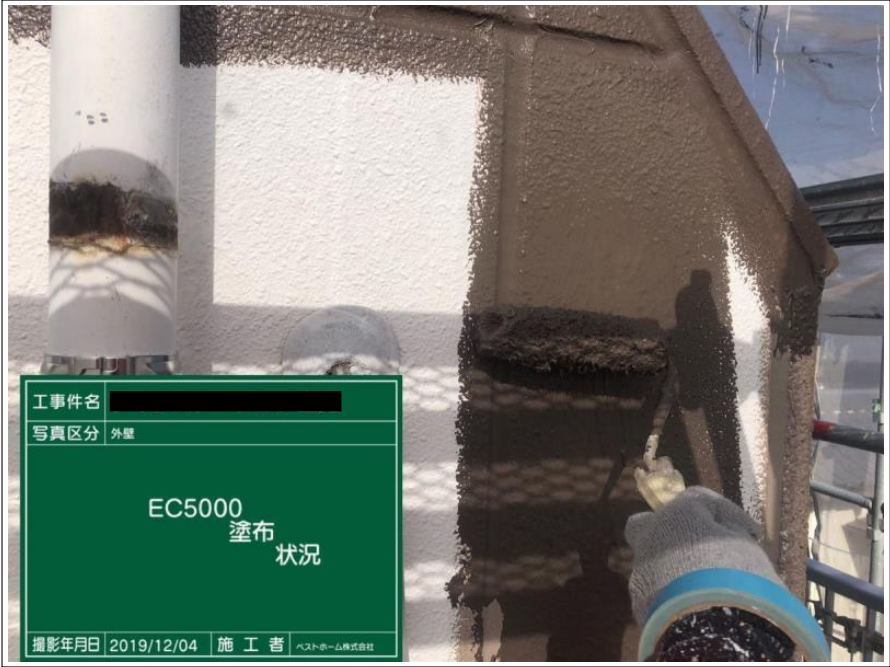
外壁 メイン部

上塗り 1回目

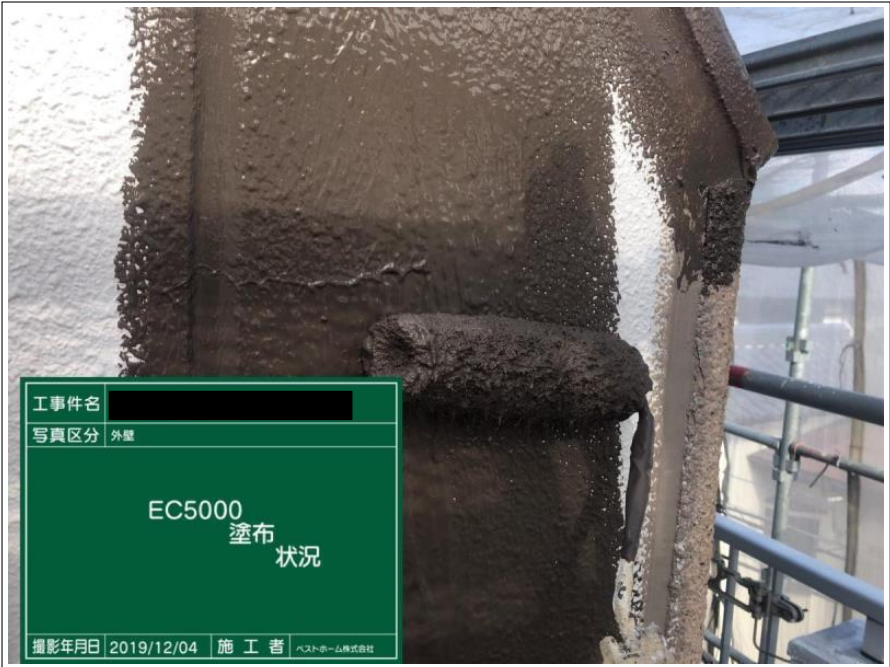
外壁 メイン部

上塗り 1 回目

施工中

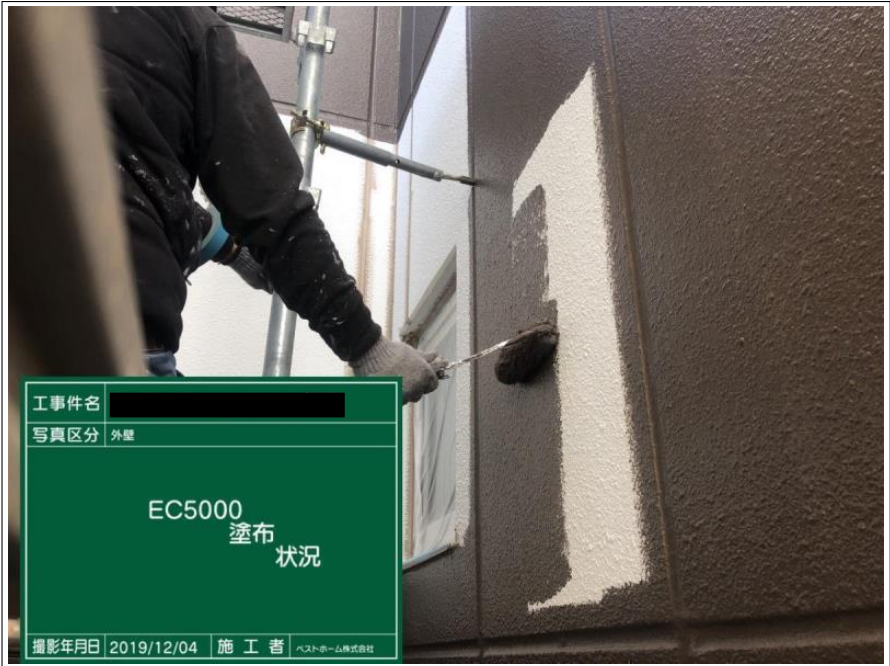
外壁 メイン部

上塗り 1 回目

施工中

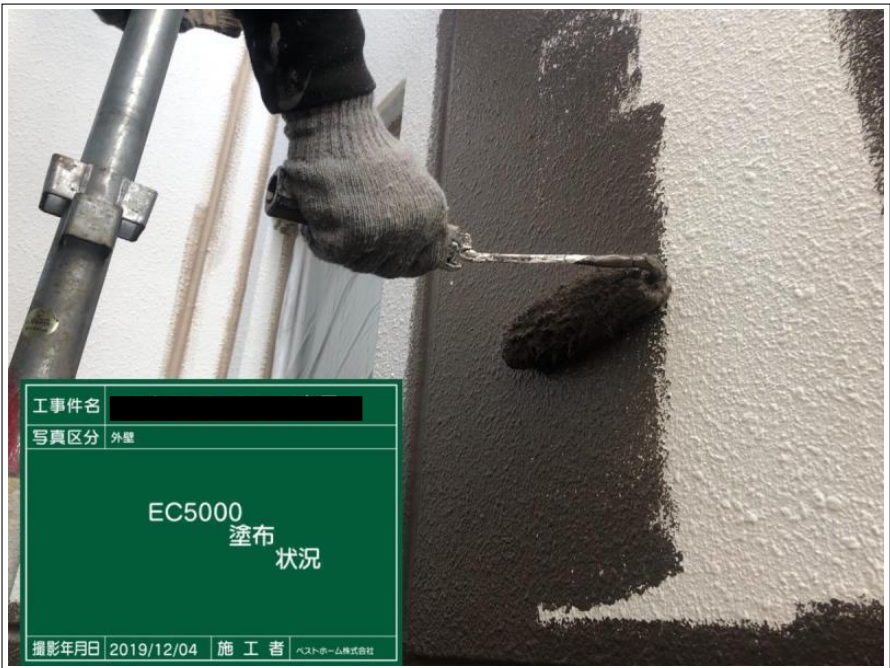
外壁 メイン部

上塗り 1 回目

施工中

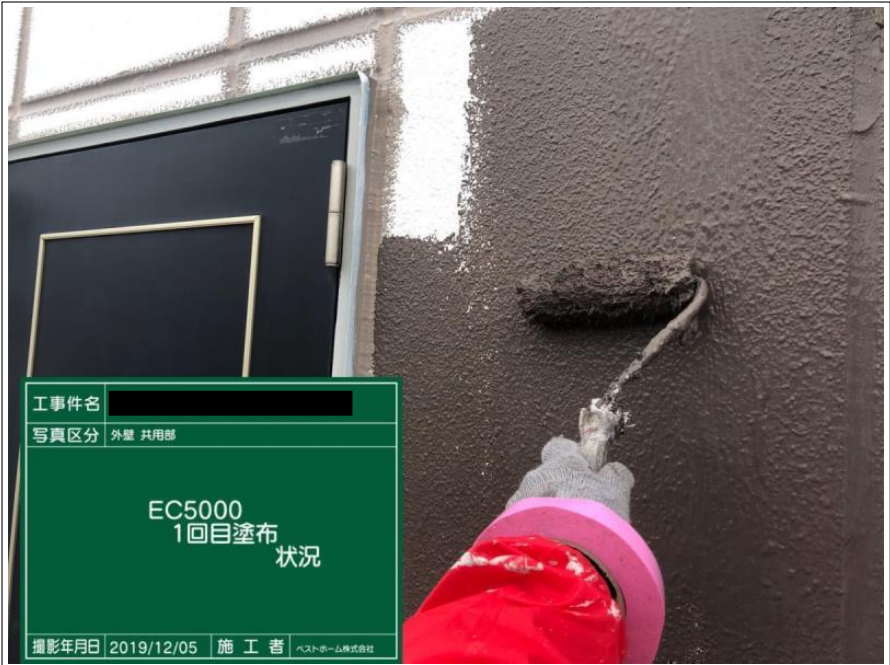
外壁 メイン部

上塗り 1回目

施工中

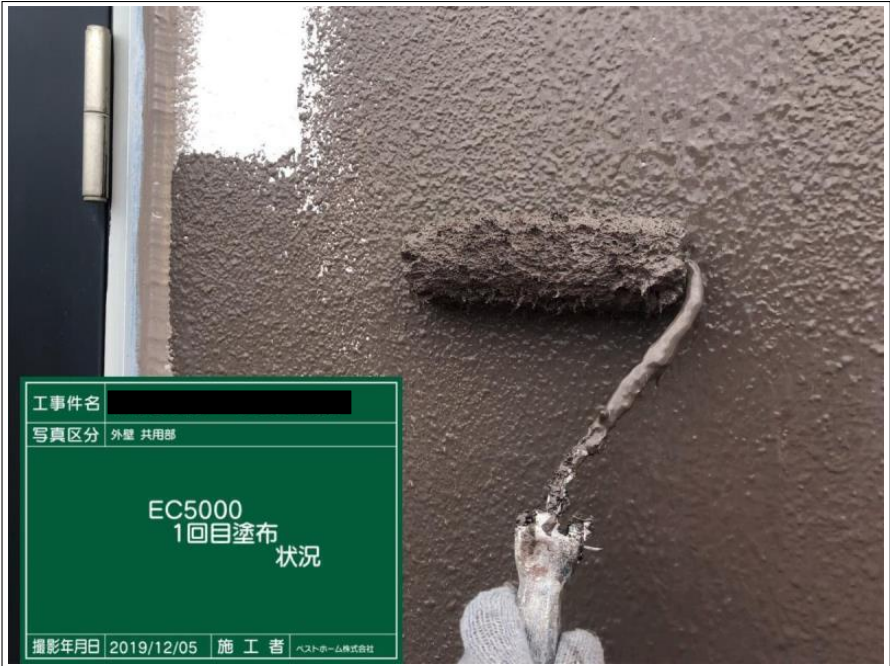
外壁 メイン部

上塗り 1回目

施工中

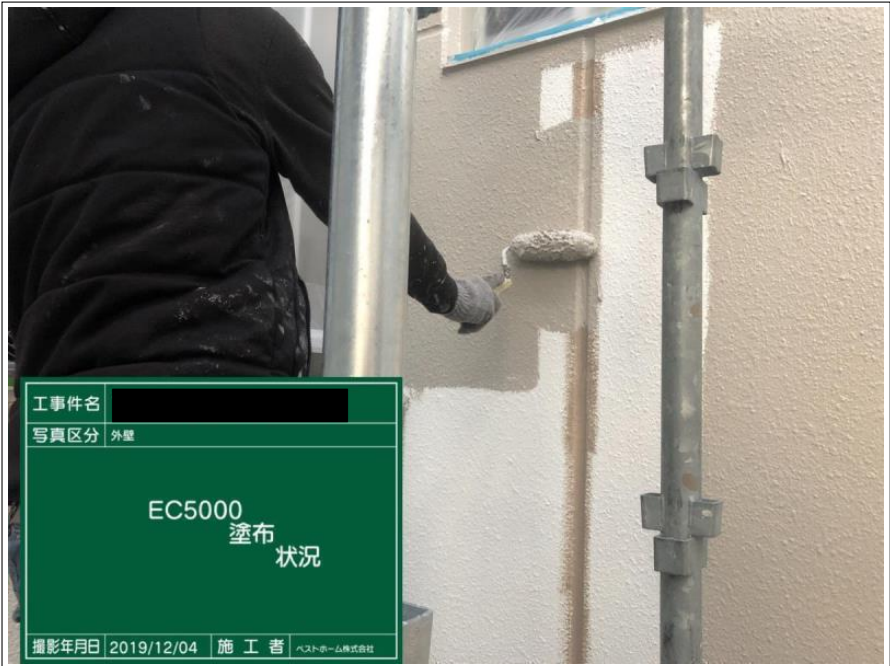
外壁 アクセント部

上塗り 1回目

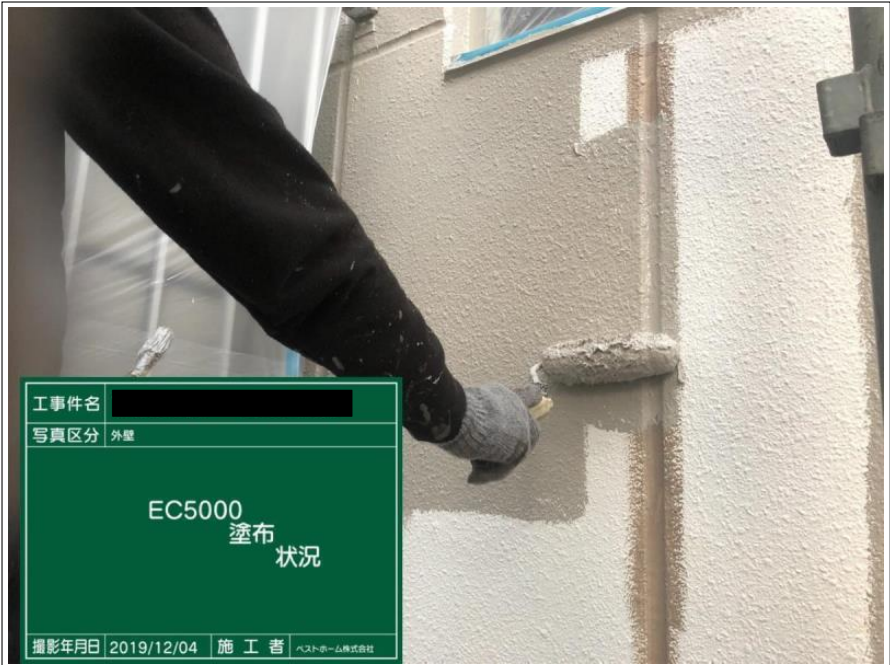
外壁 アクセント部

上塗り 1 回目

施工中

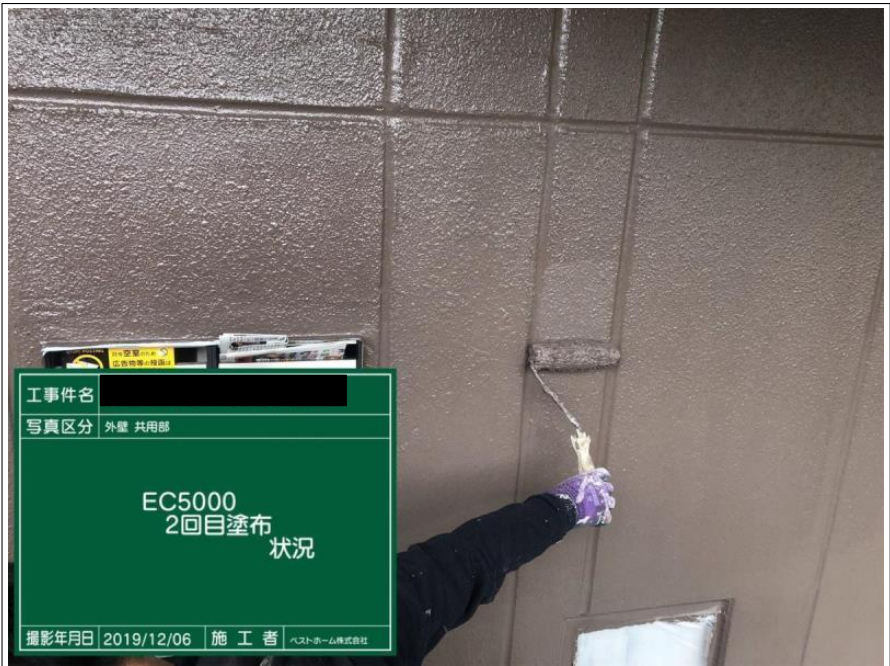
外壁 メイン部

上塗り 2 回目

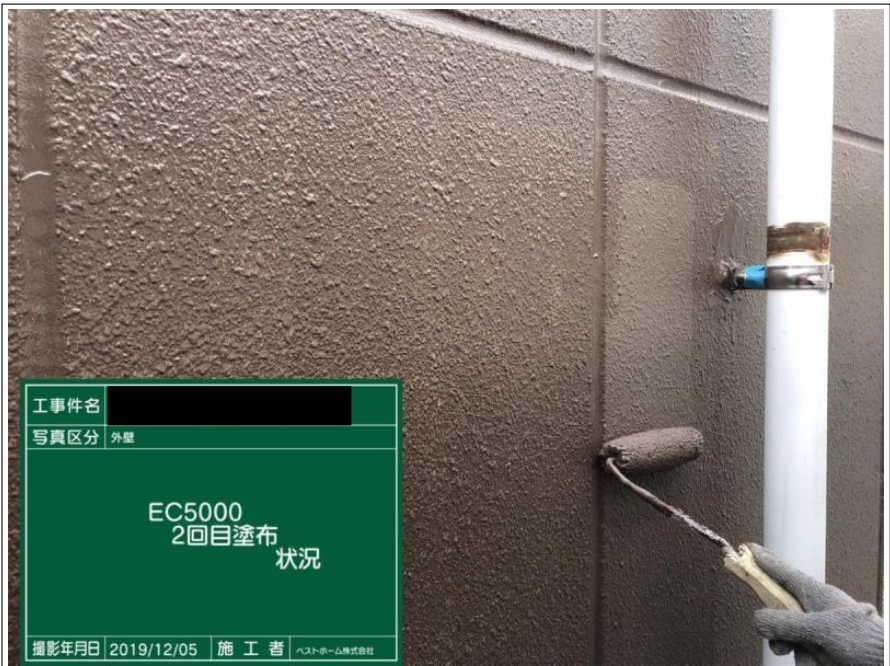
外壁 メイン部

上塗り 2 回目

施工中

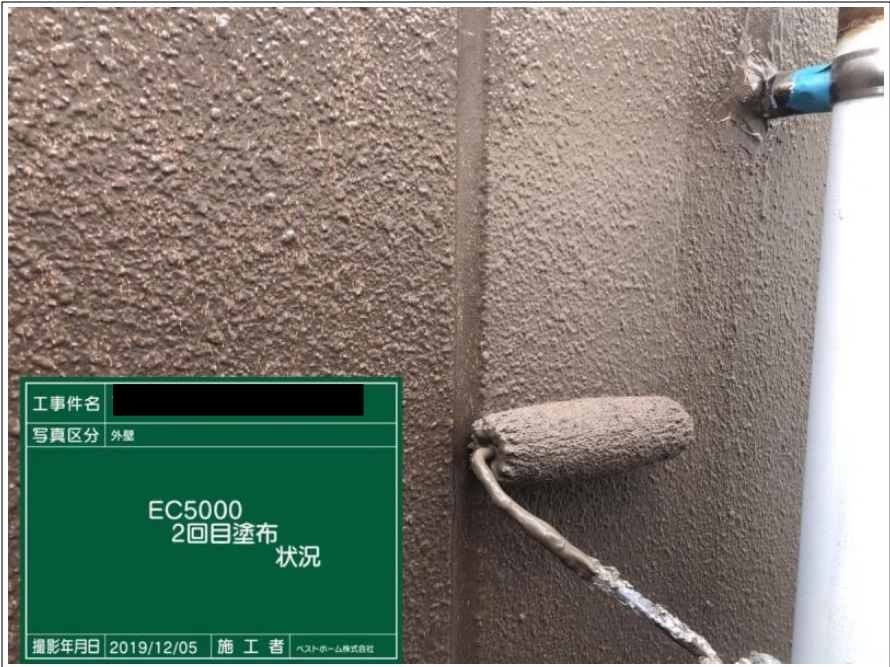
外壁 メイン部

上塗り 2回目

施工中

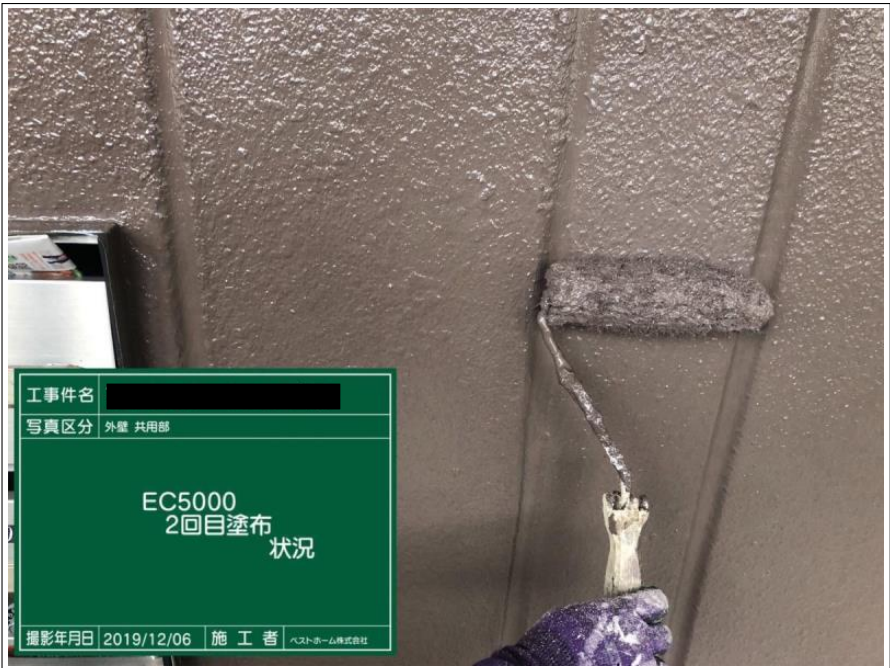
外壁 メイン部

上塗り 2回目

施工中

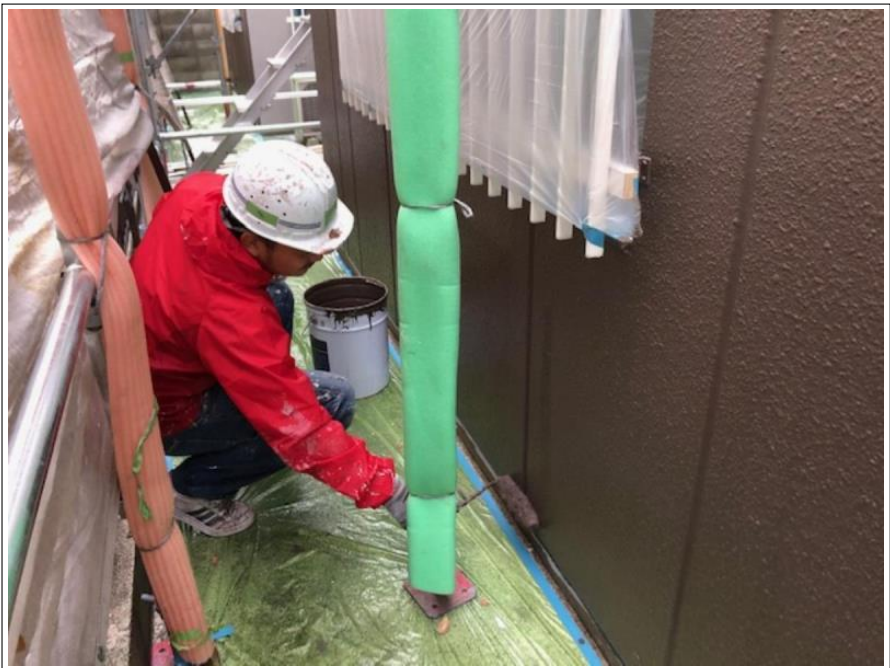
外壁 メイン部

上塗り 2回目

施工中

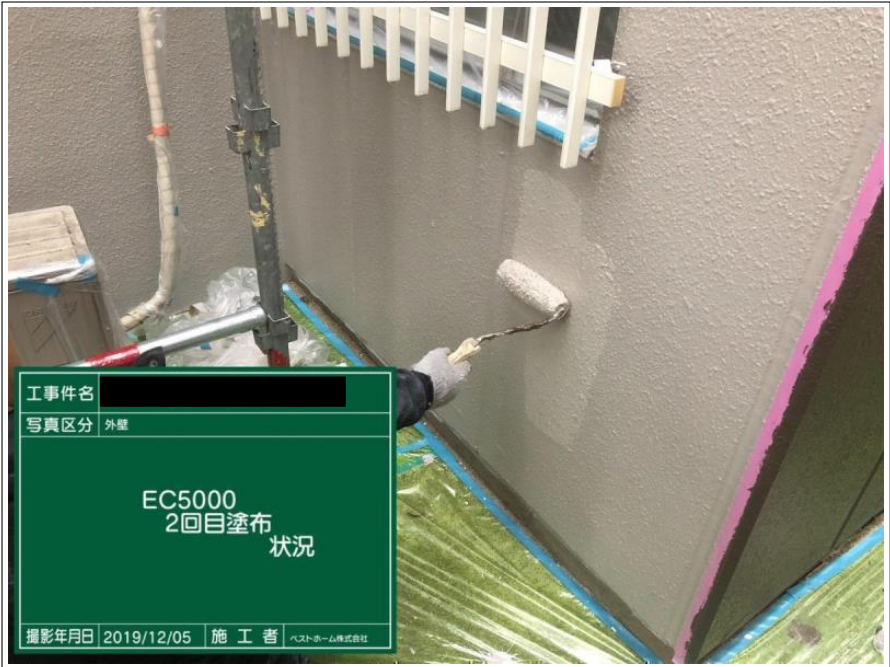
外壁 アクセント部

上塗り 2回目

施工中

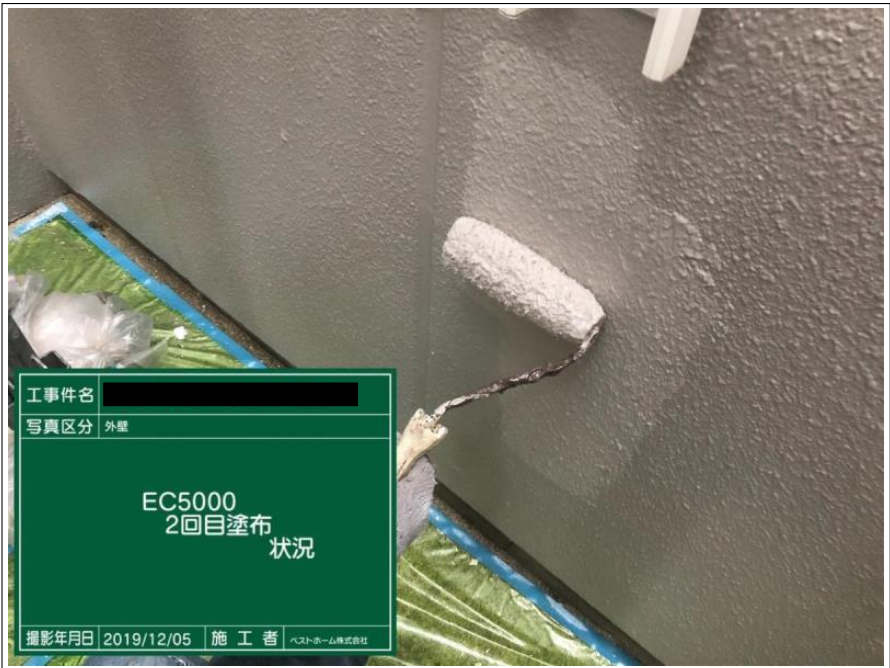
外壁 アクセント部

上塗り 2回目

施工中

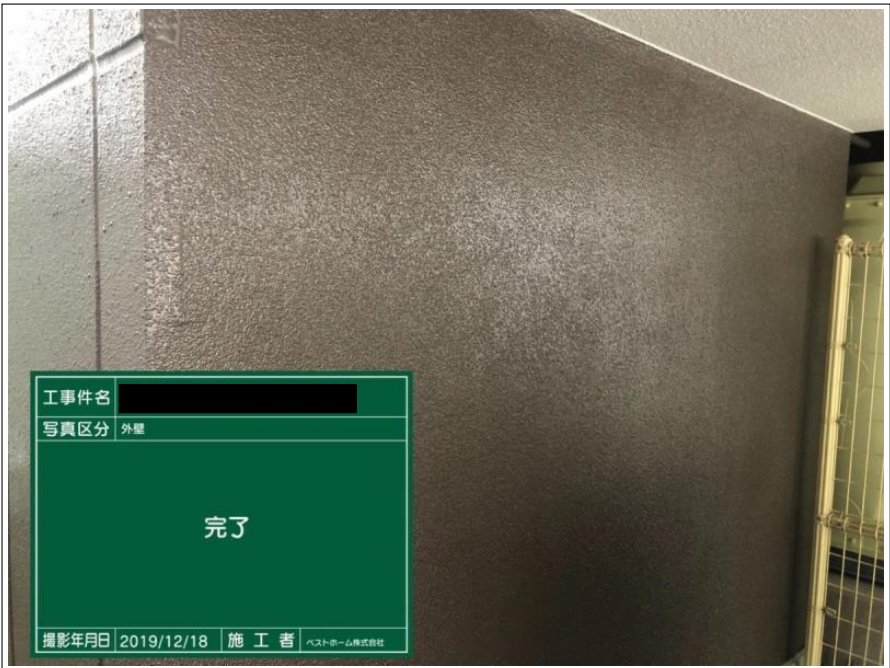
外壁 メイン部

施工完了

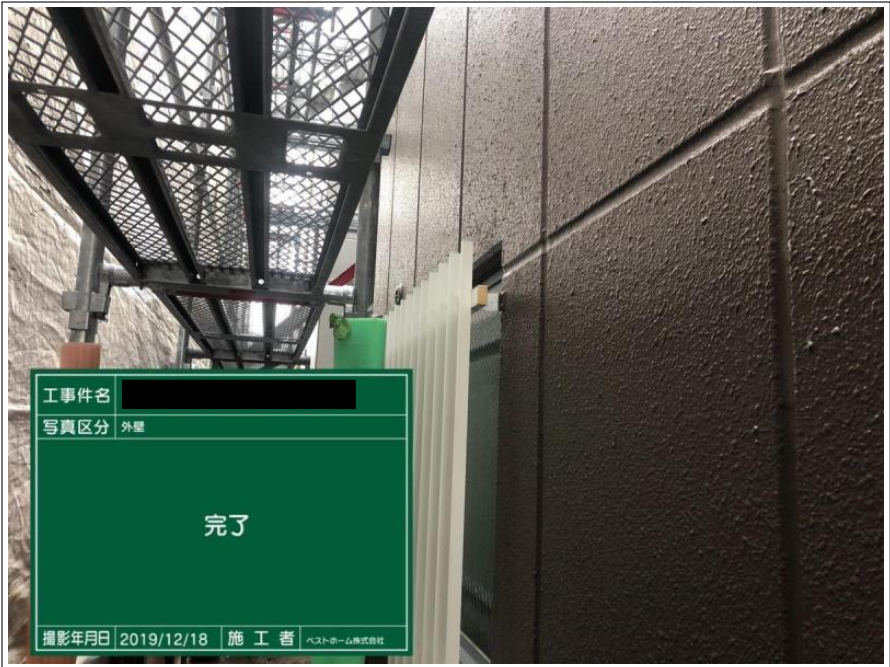
外壁 メイン部

施工完了

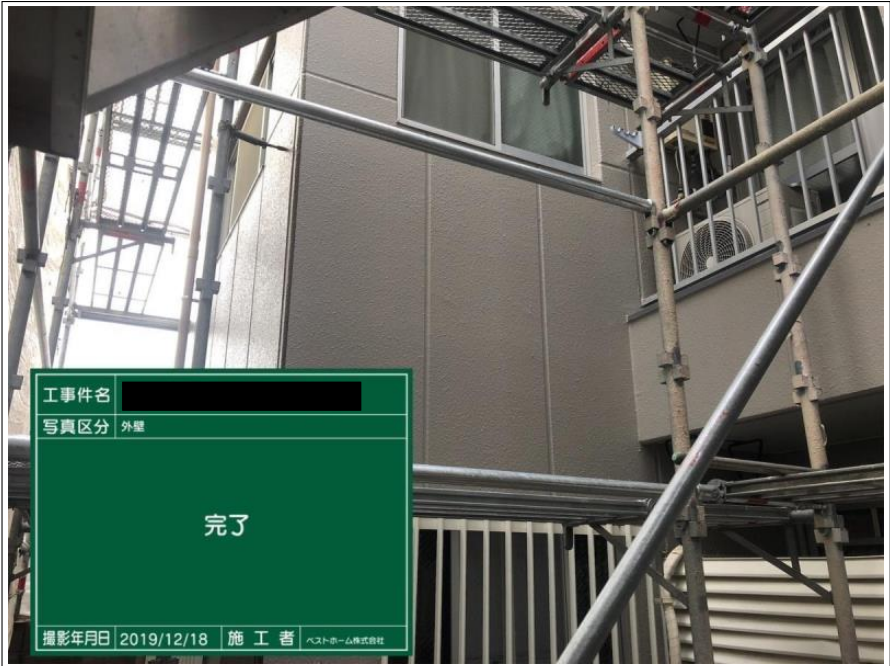
外壁 アクセント部

施工完了

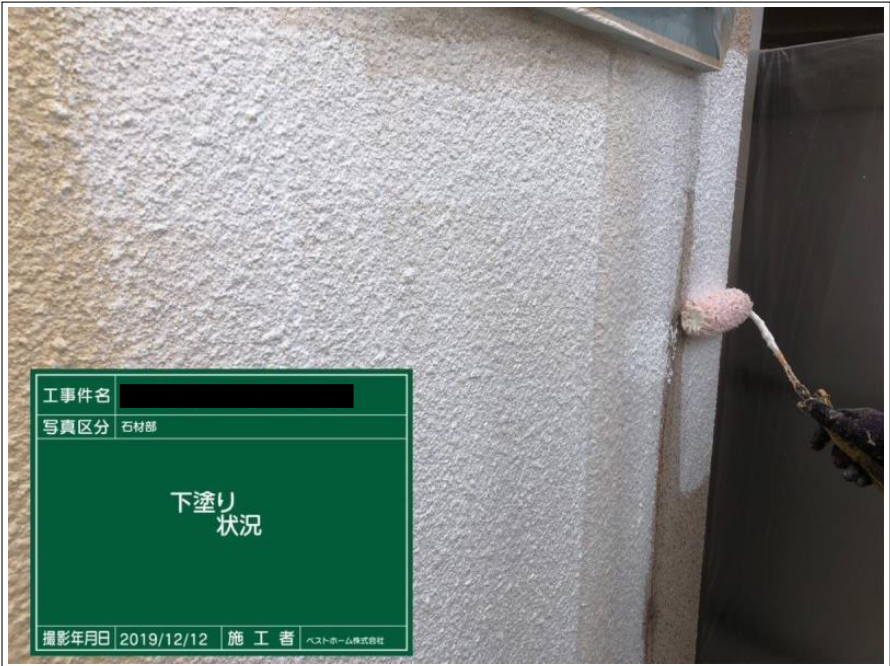
外壁 石調部

下塗り

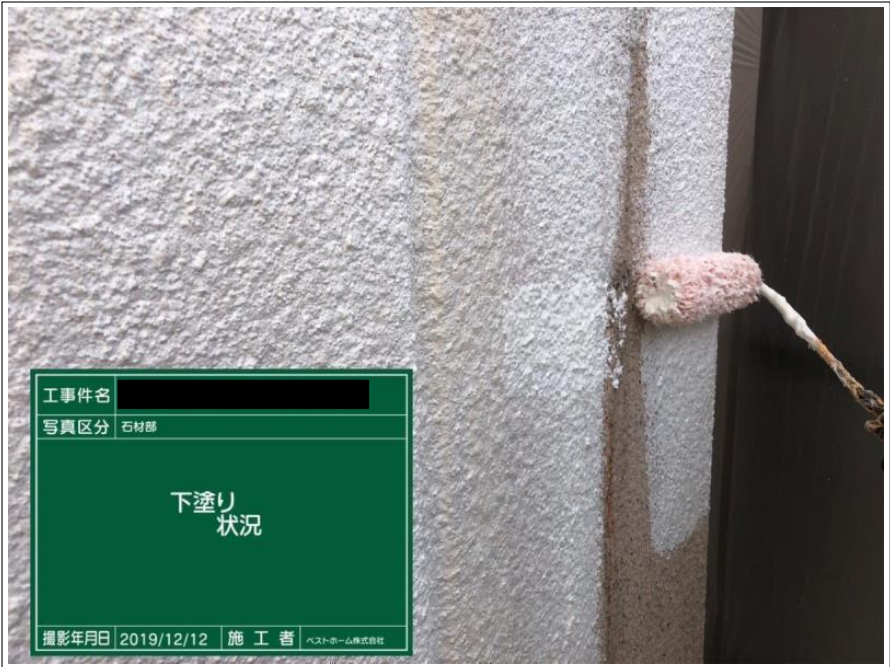
外壁 石調部

下塗り

施工中
