# 工事写真報告書

工 事 簡 所 屋上・外壁・その他塗装 改修工事

工事住所 福岡市 早良区

工事施工者 ベストホーム株式会社

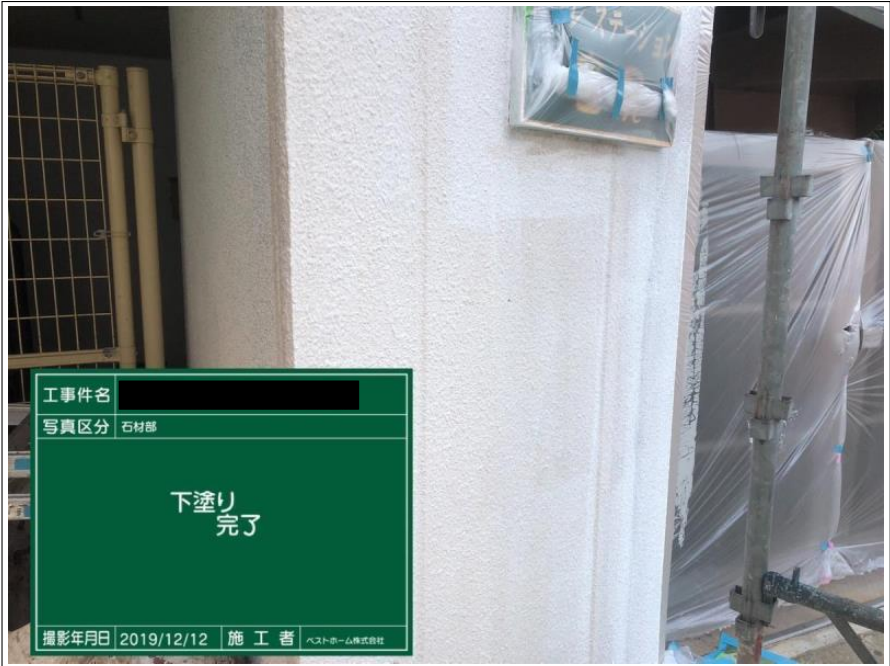
外壁 石調部

下塗り

完了

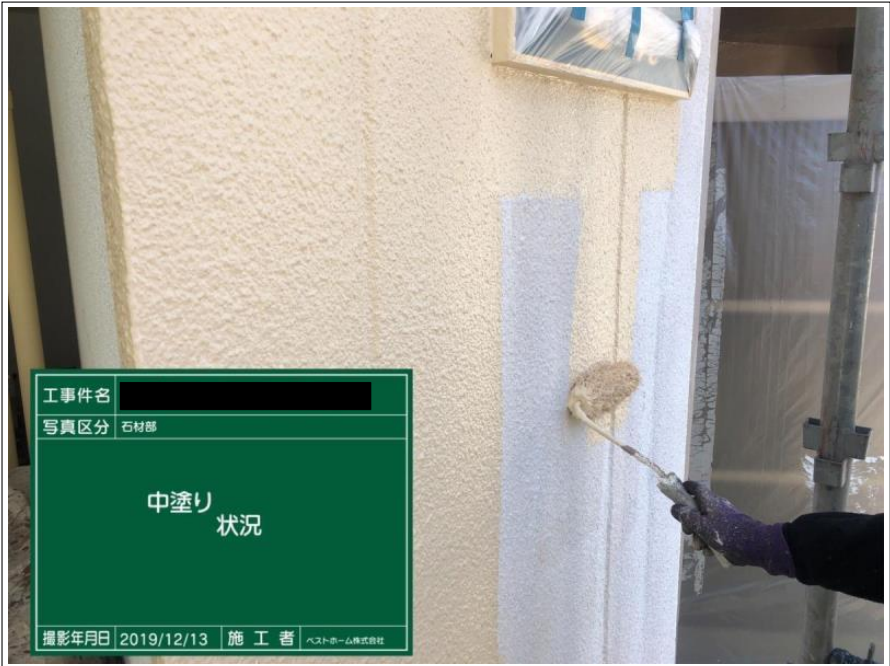
外壁 石調部

中塗り

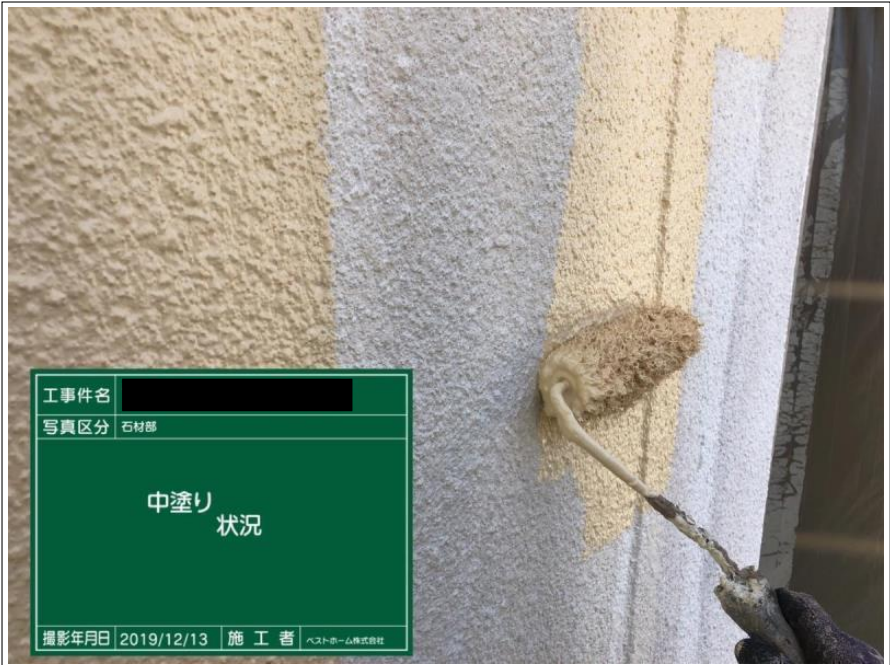
外壁 石調部

中塗り

施工中

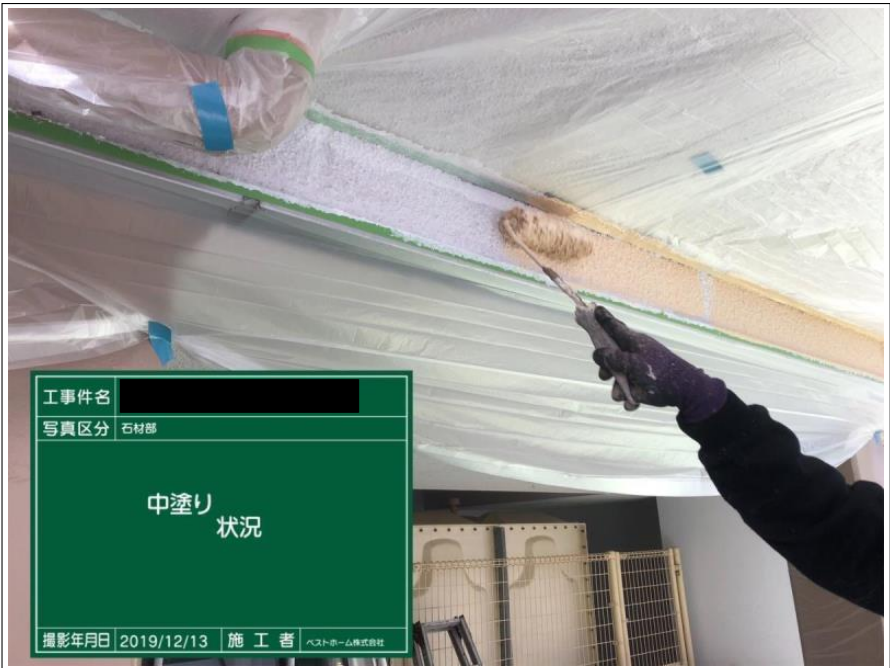
外壁 石調部

中塗り

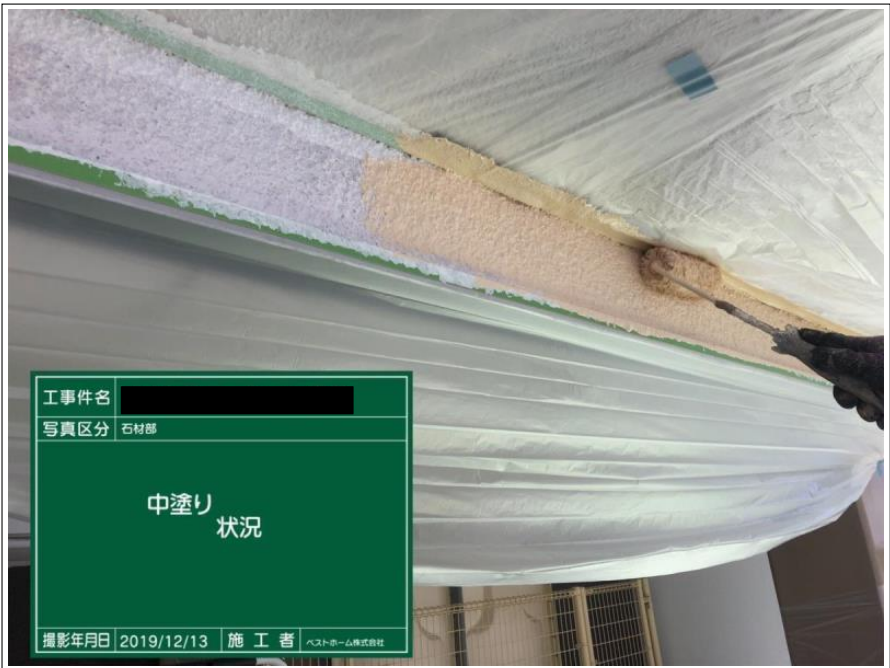
外壁 石調部

中塗り

施工中

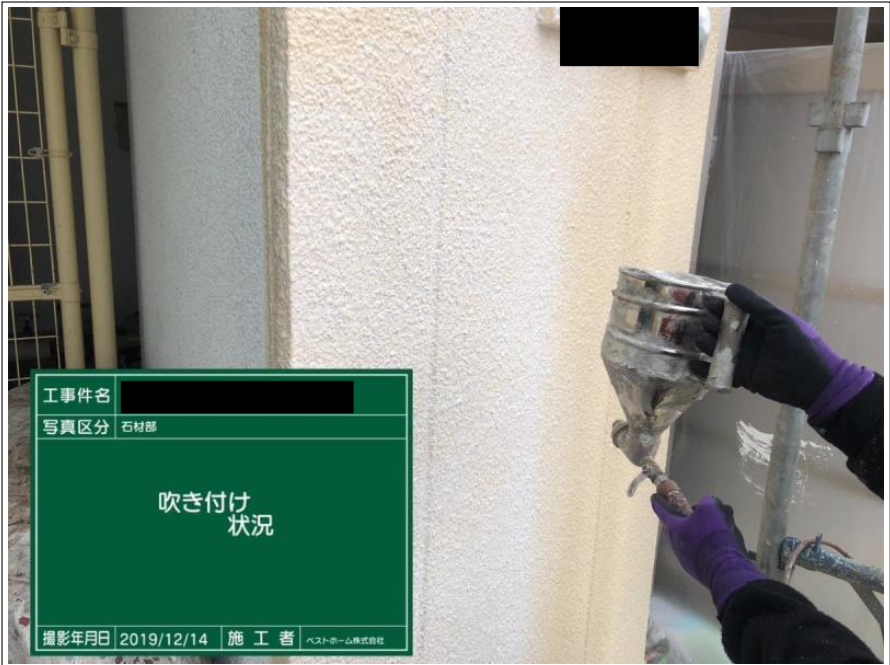
外壁 石調部

上塗り 2回目

吹き付け

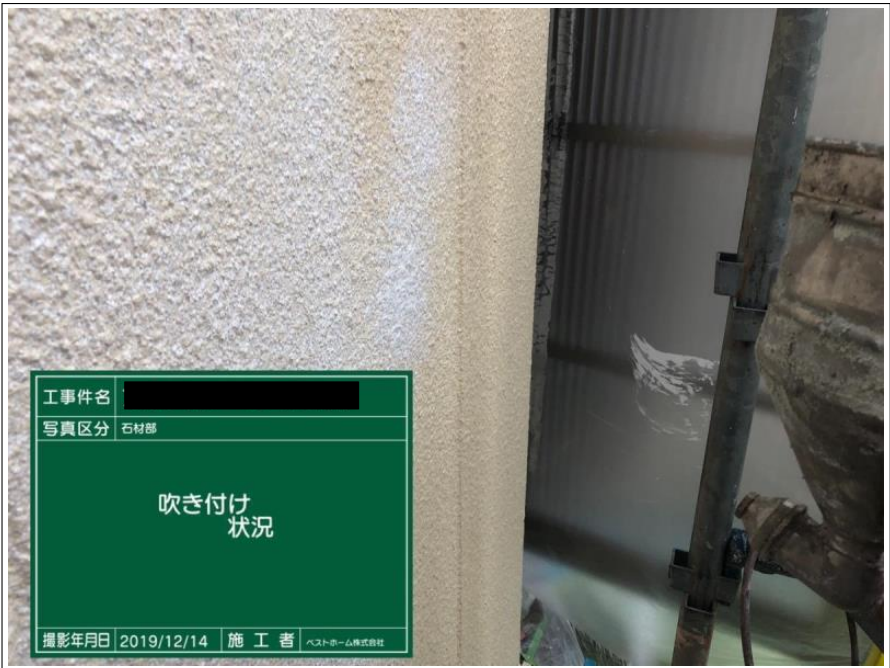
外壁 石調部

上塗り 2回目

吹き付け 施工中

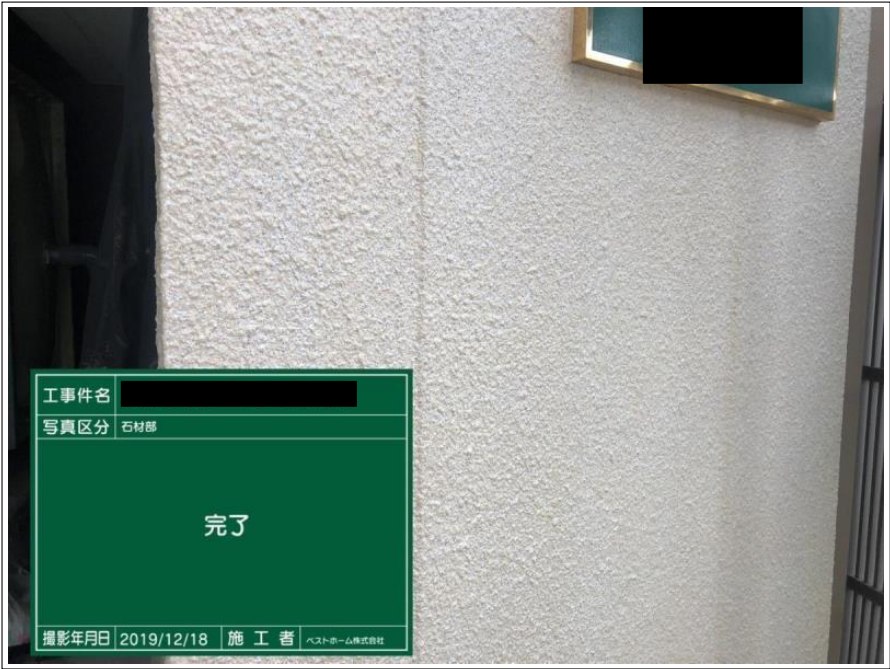
外壁 石調部

施工完了

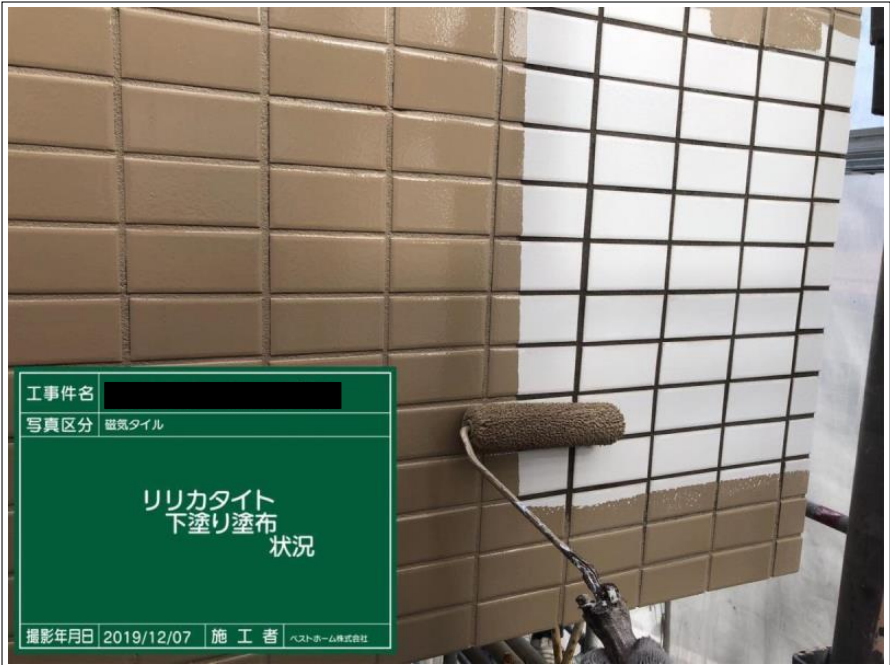
外壁 磁器タイル部

下塗り

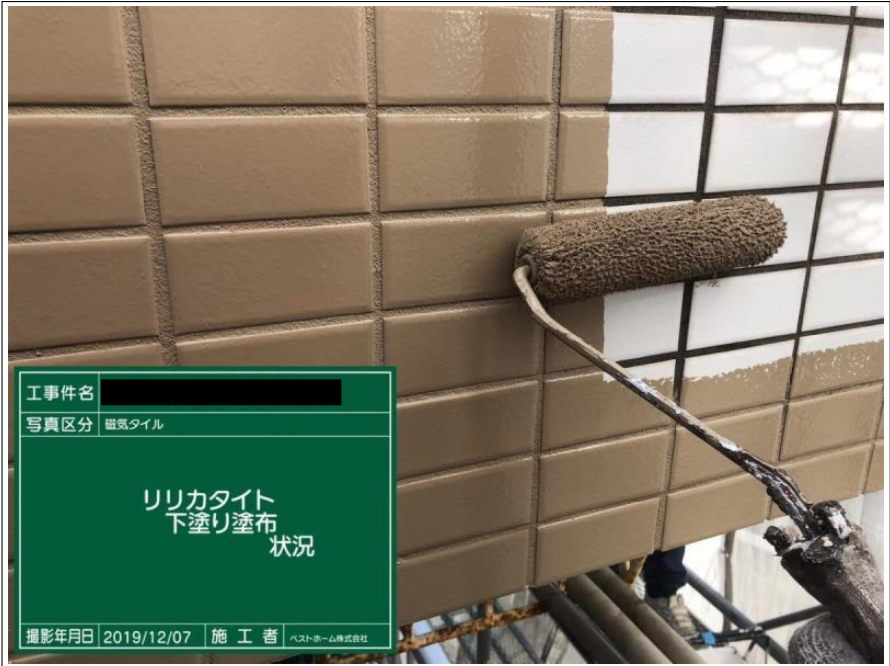
外壁 磁器タイル部

下塗り

施工中

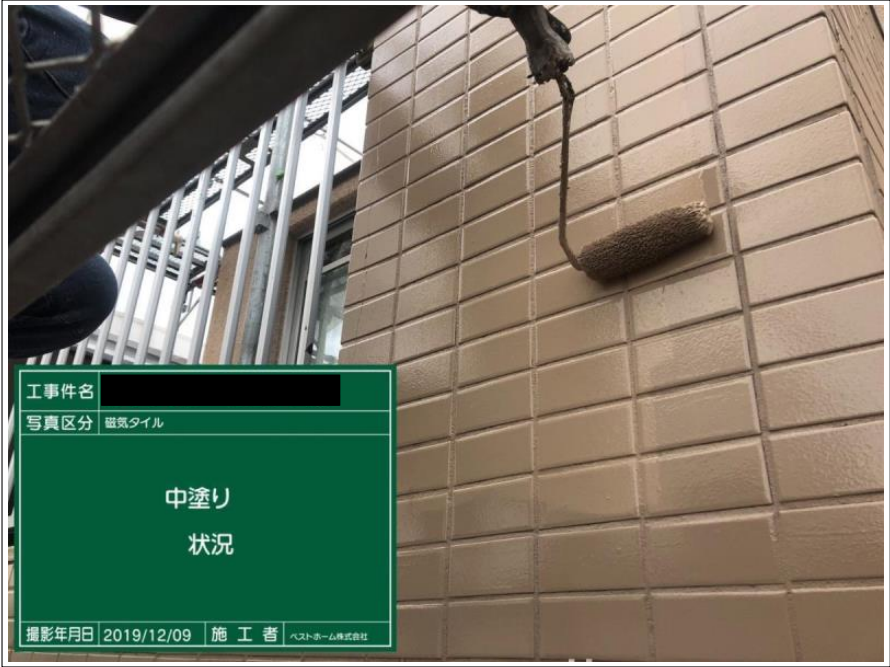
外壁 磁器タイル部

上塗り 1回目

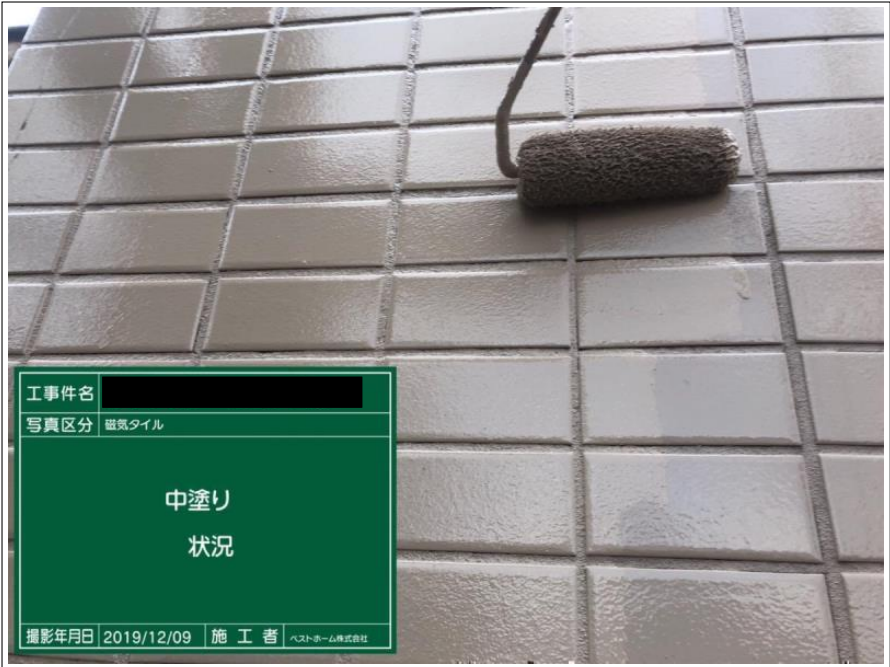
外壁 磁器タイル部

上塗り 1 回目

施工中

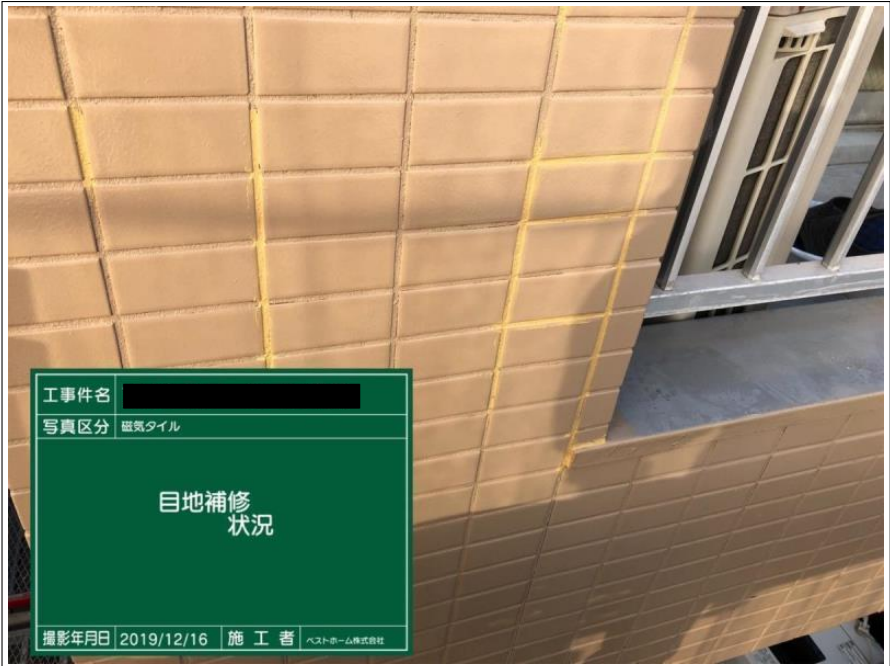
外壁 磁器タイル部

目地補修

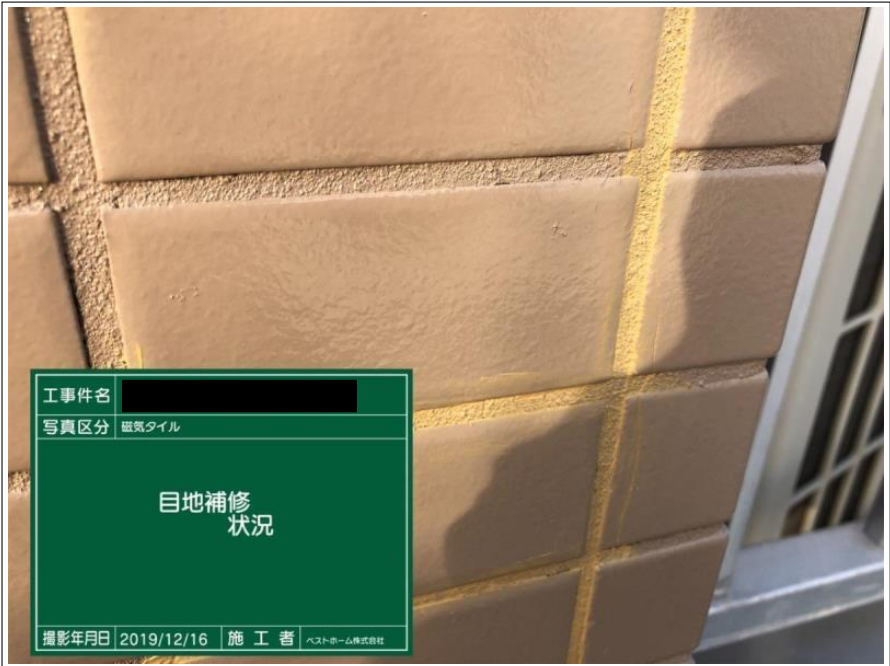
外壁 磁器タイル部

目地補修

施工中

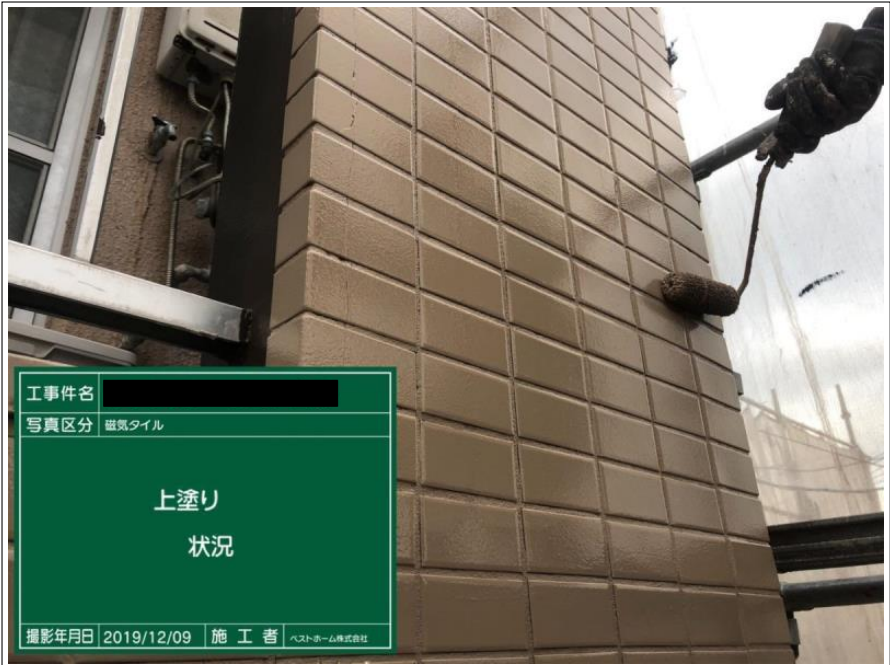
外壁 磁器タイル部

上塗り 2回目

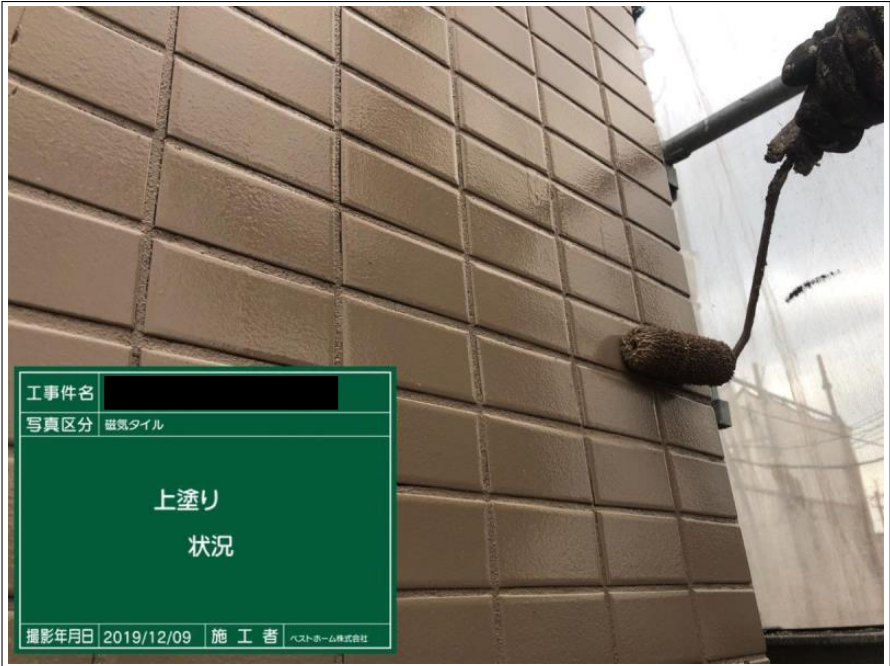
外壁 磁器タイル部

上塗り 2回目

施工中

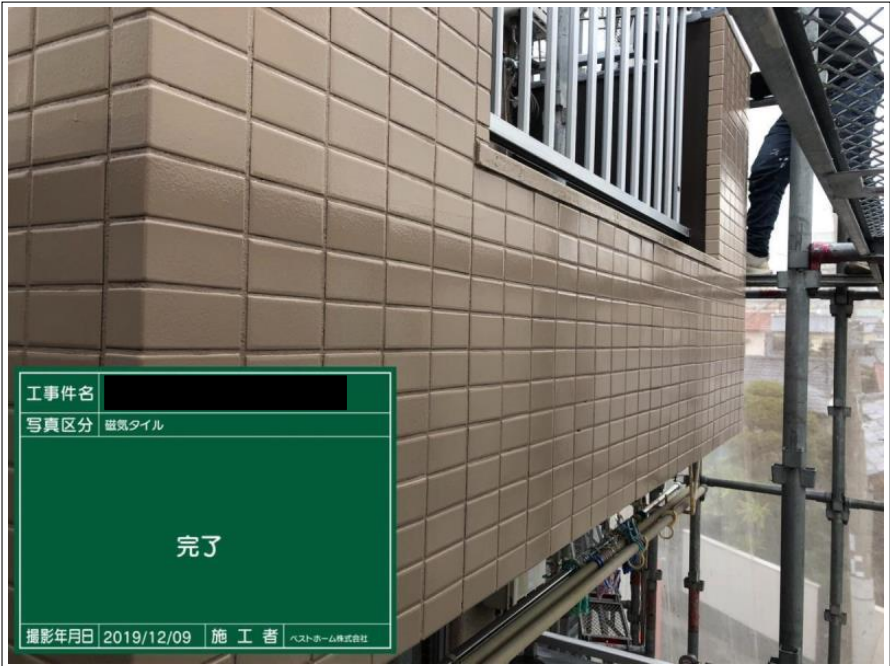
外壁 磁器タイル部

施工完了

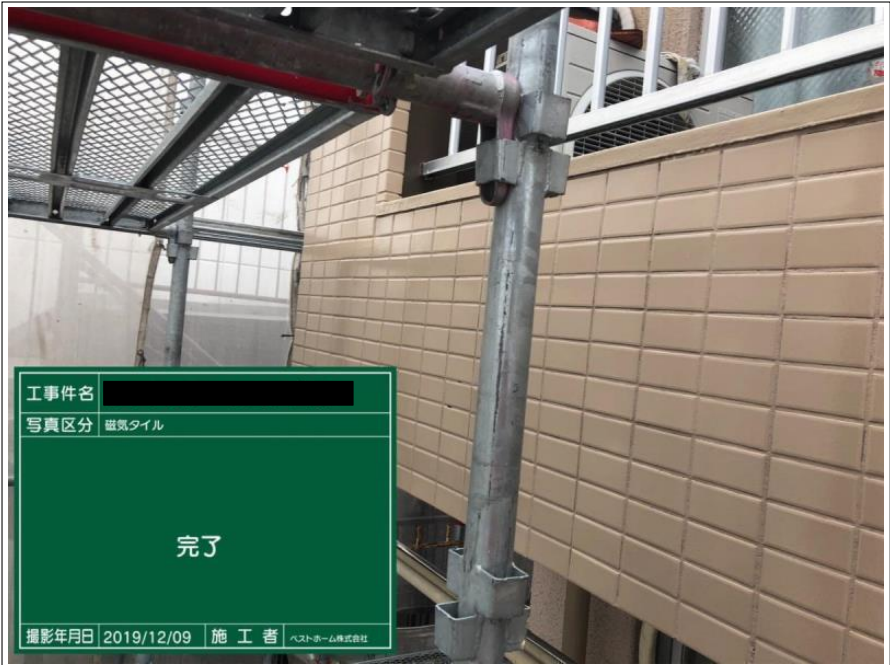
# 外壁 磁器タイル部

施工完了

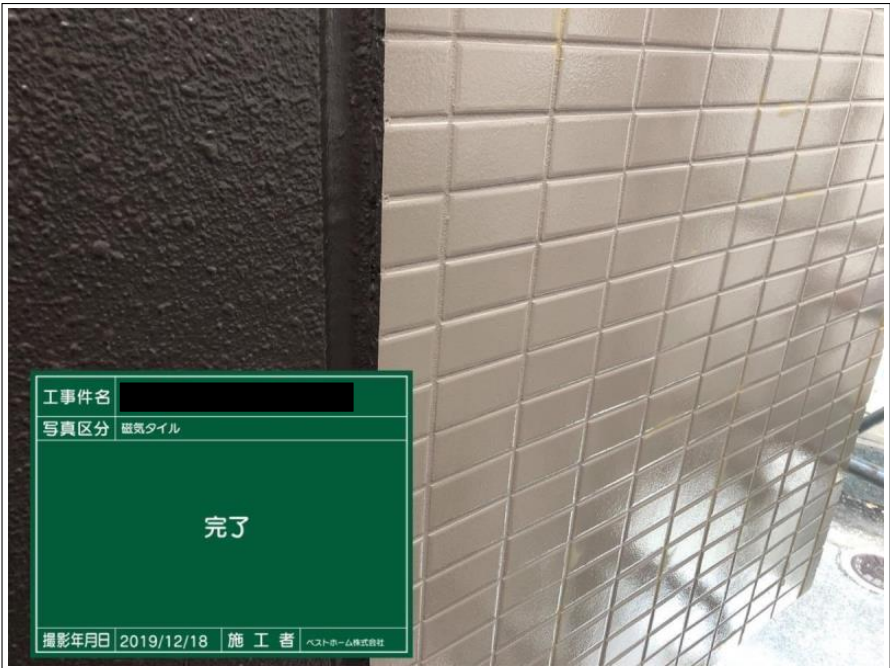
# 外壁 磁器タイル部

施工完了

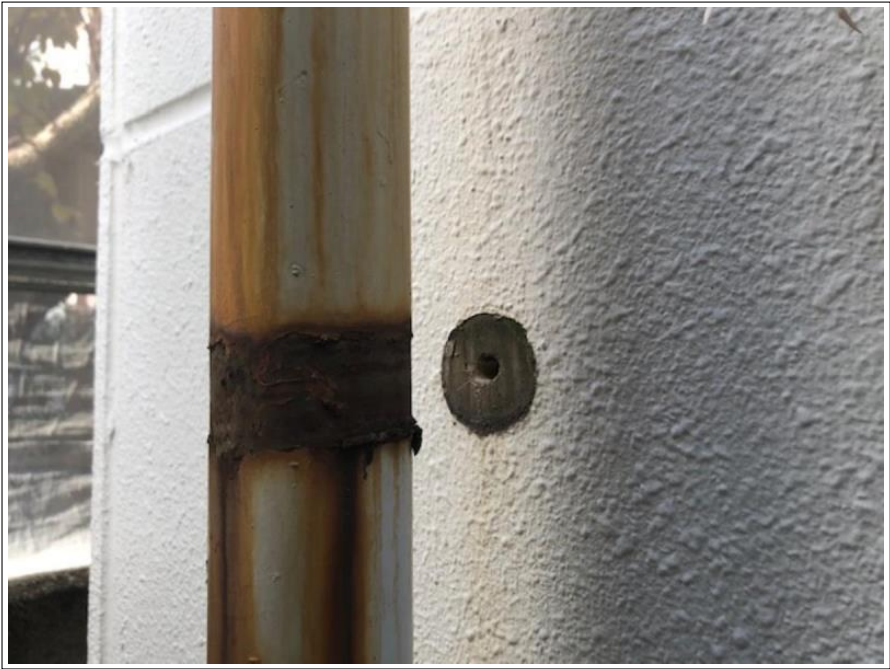
# 樋

施工前

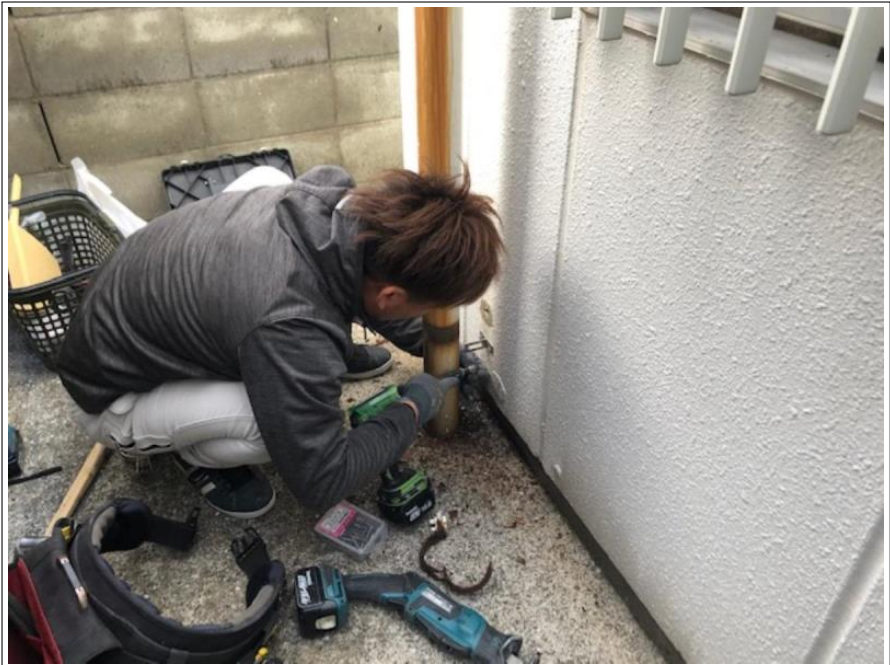
樋

樋金具取付

施工中

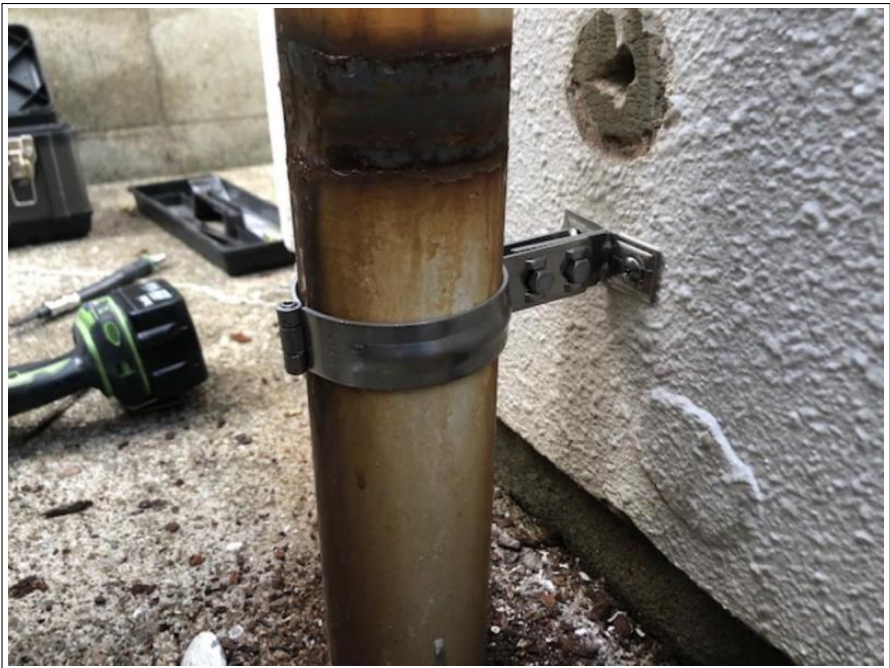
樋

樋金具取付

完了

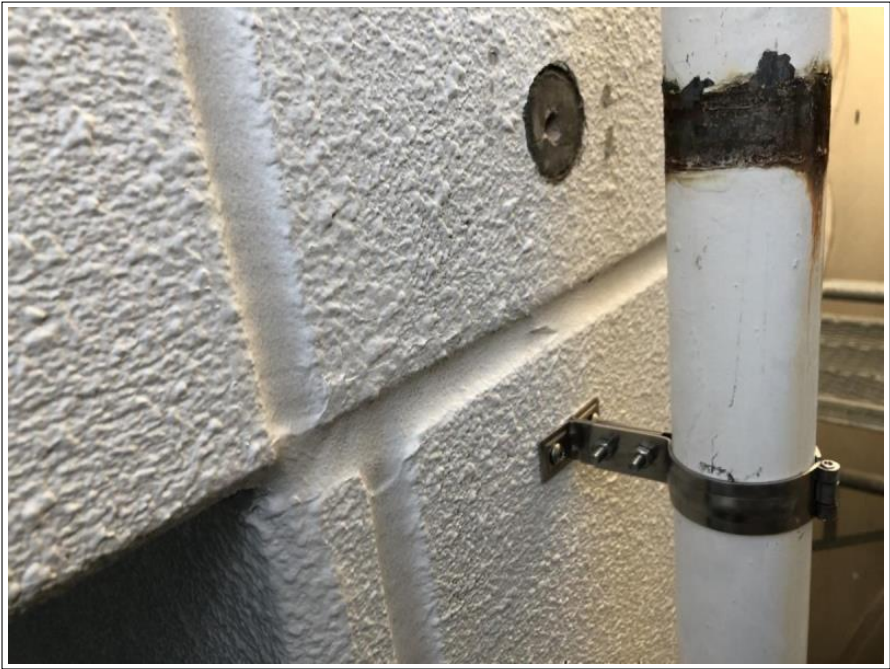
樋

樋金具取付

完了

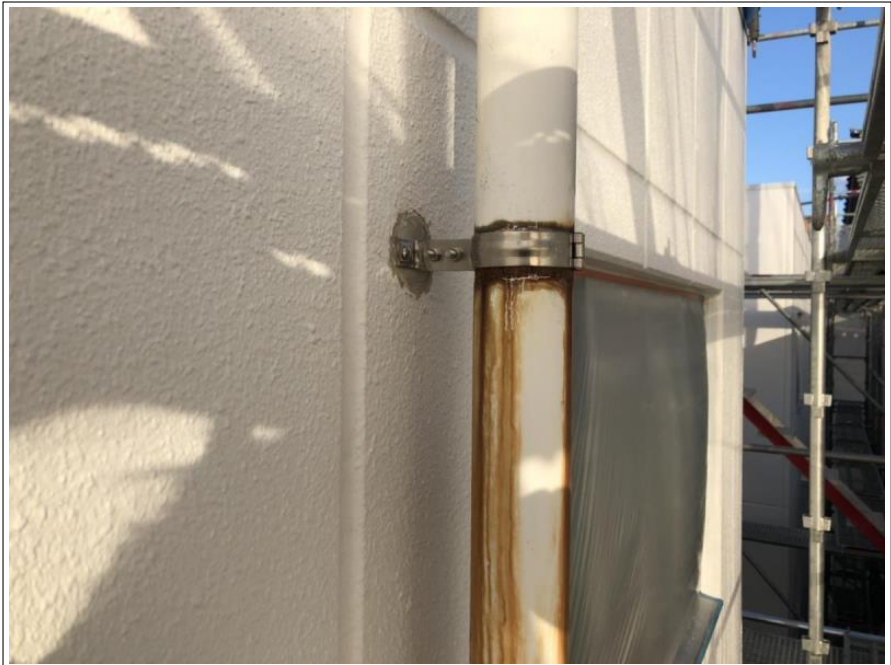
樋

樋金具取付

完了

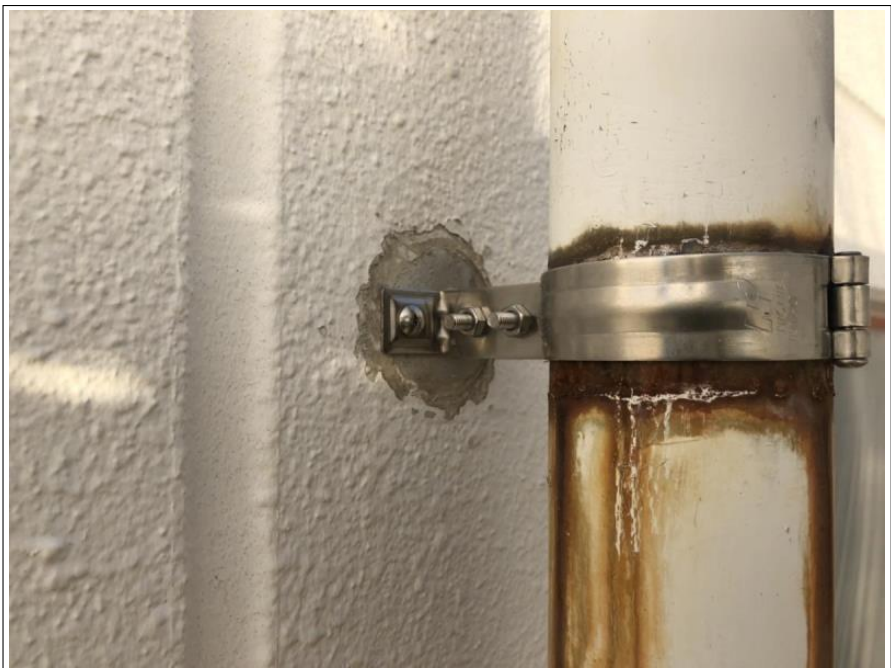
樋

樋金具取付

完了

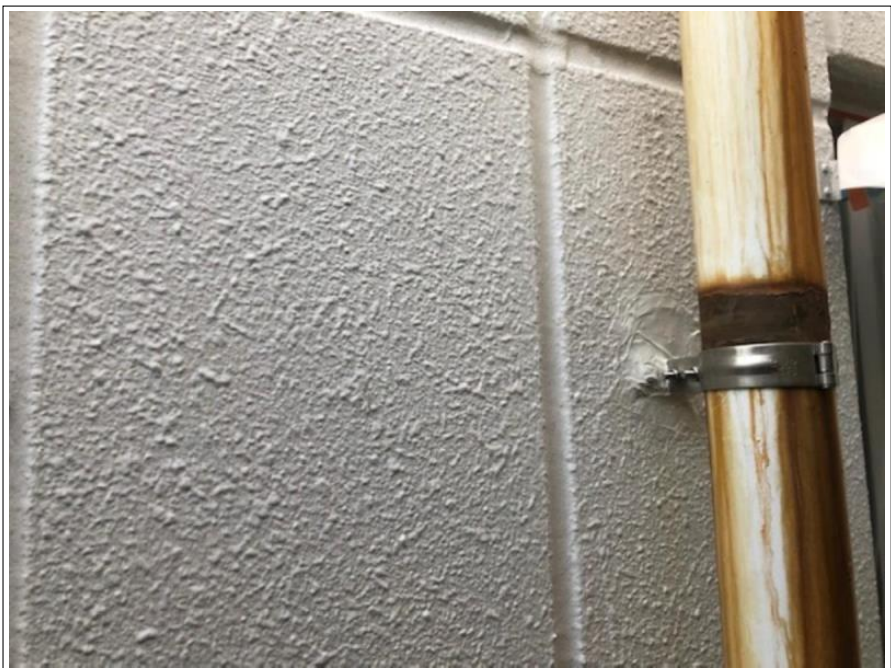
樋

樋金具取付・補修

完了

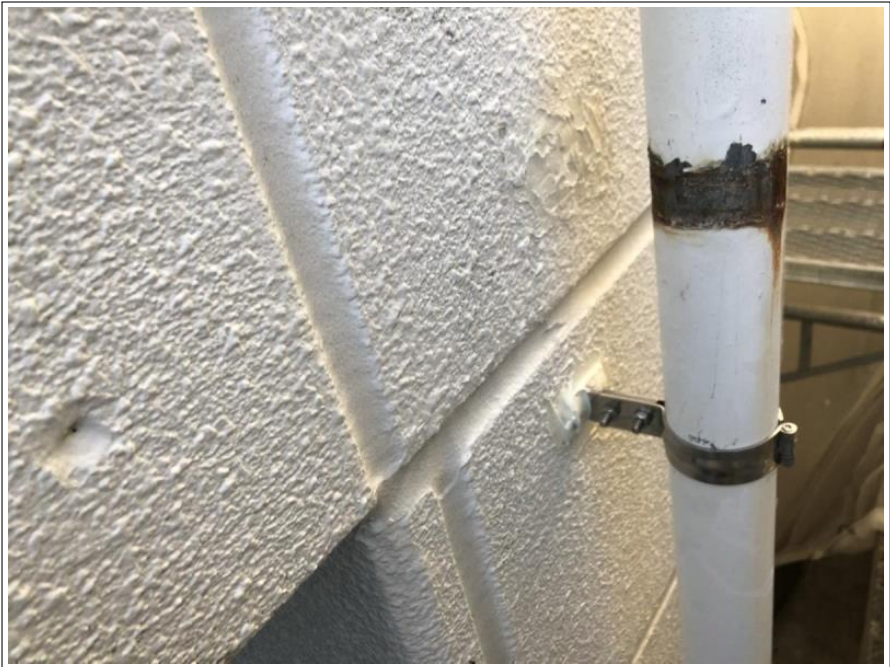
樋

樋金具取付・補修

完了

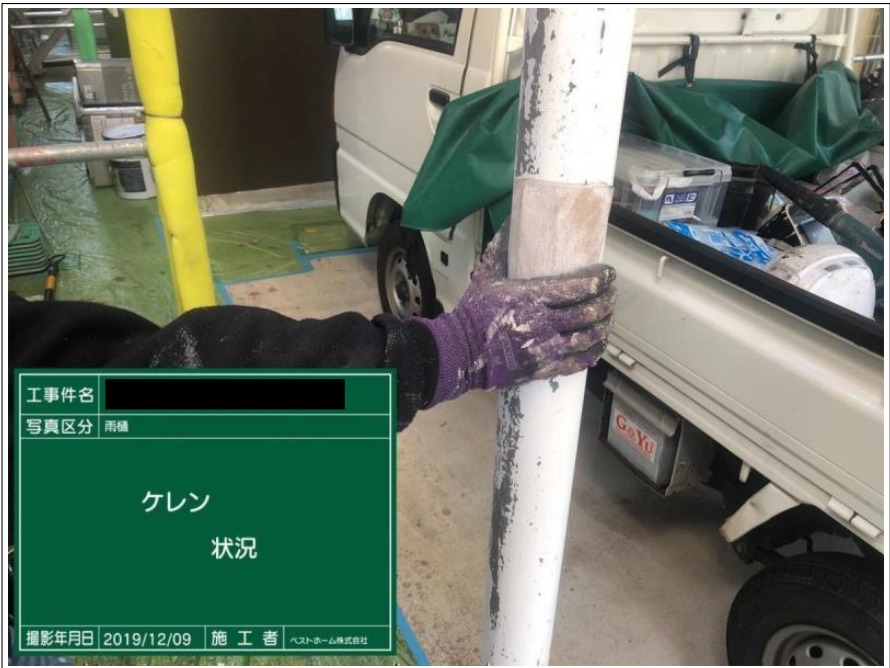
樋

下地処理

ケレン中

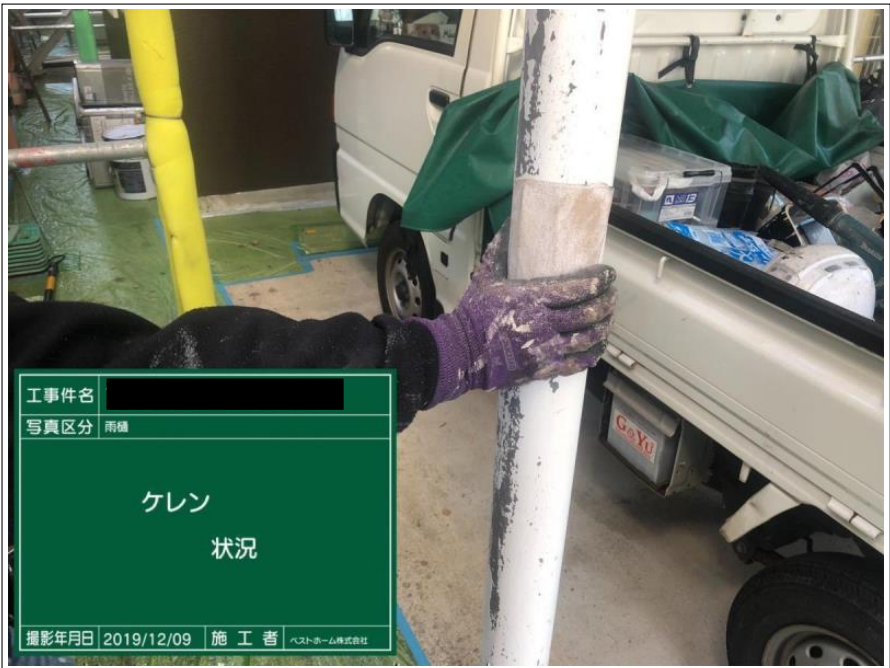
樋

下地処理

ケレン中

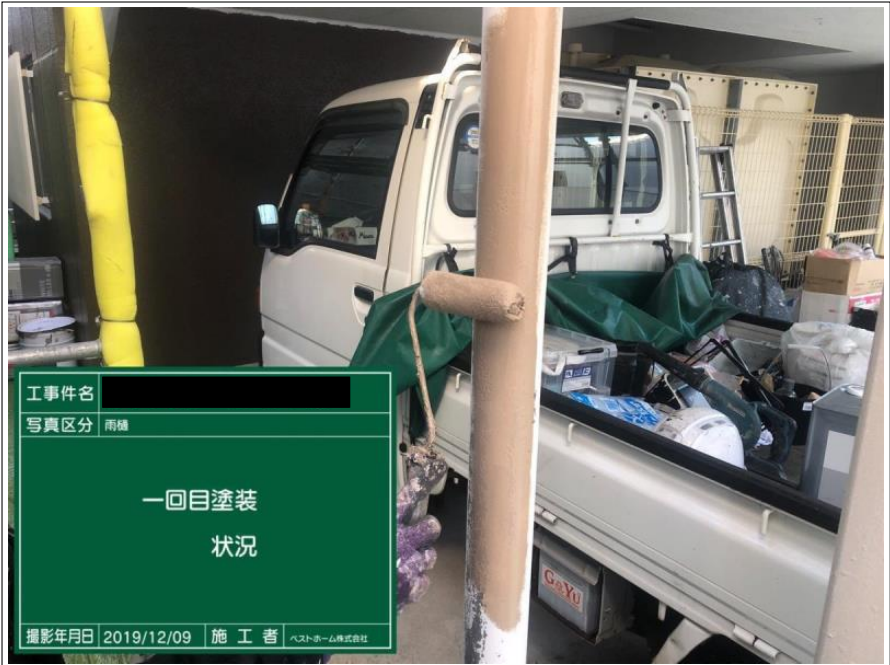
樋

上塗り 1 回目

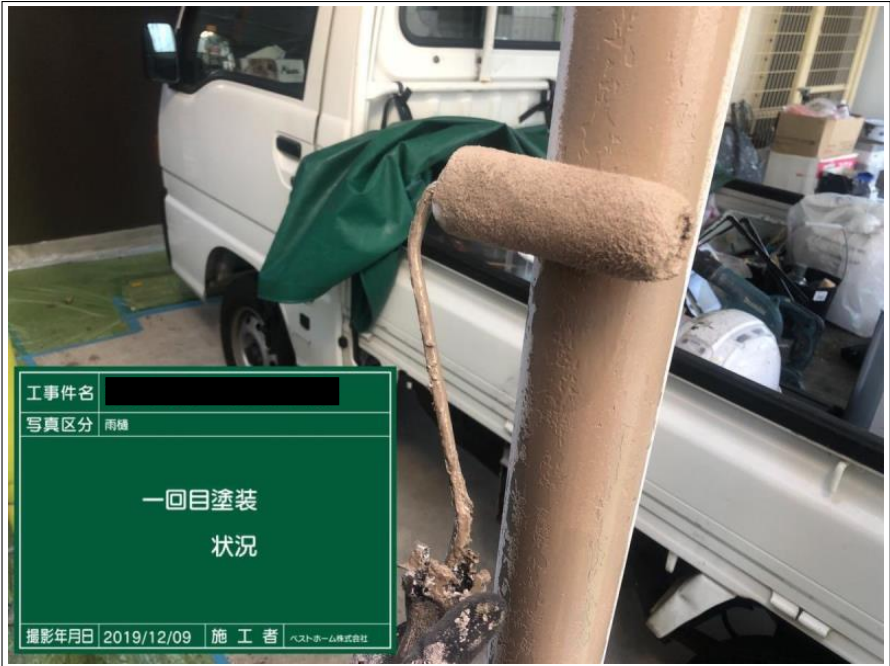
樋

上塗り 1 回目

施工中

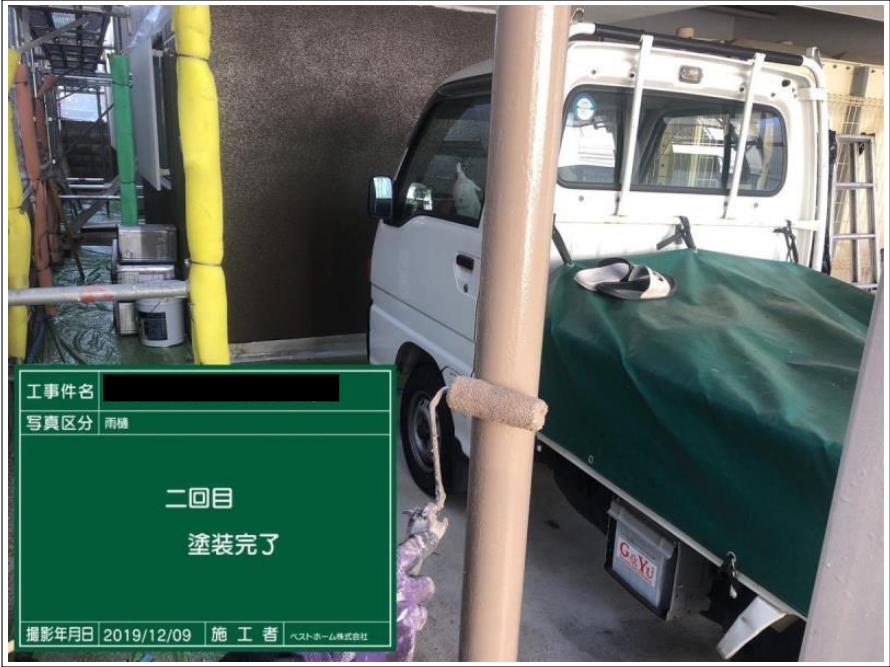
樋

上塗り 2 回目

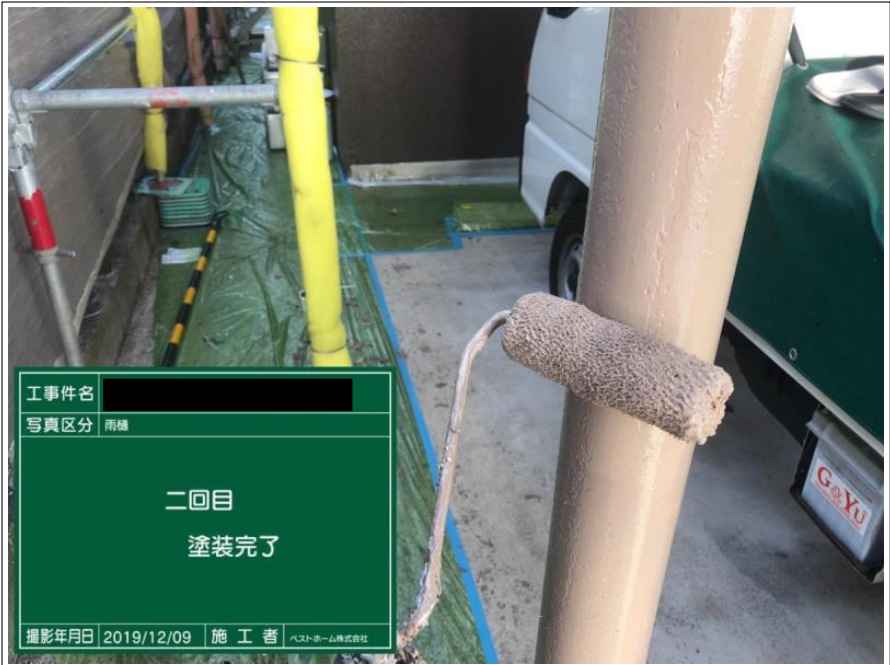
樋

上塗り 2回目

施工中

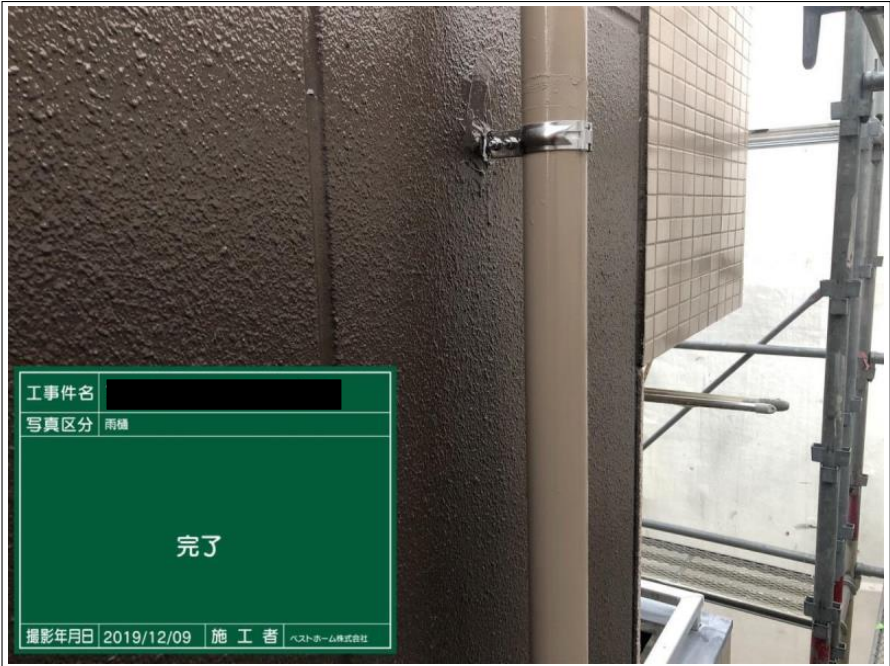
樋

上塗り

完了

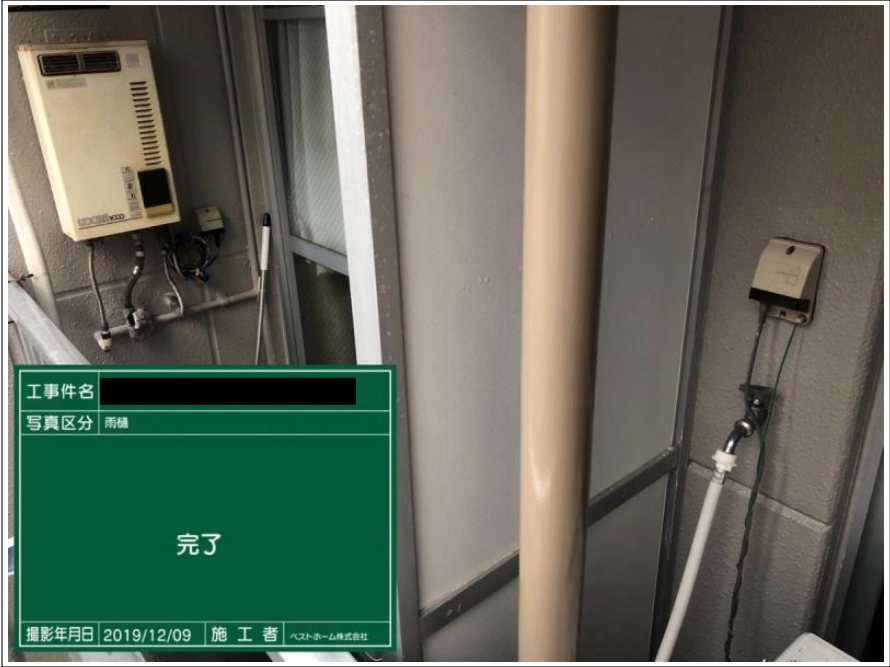
樋

上塗り

完了

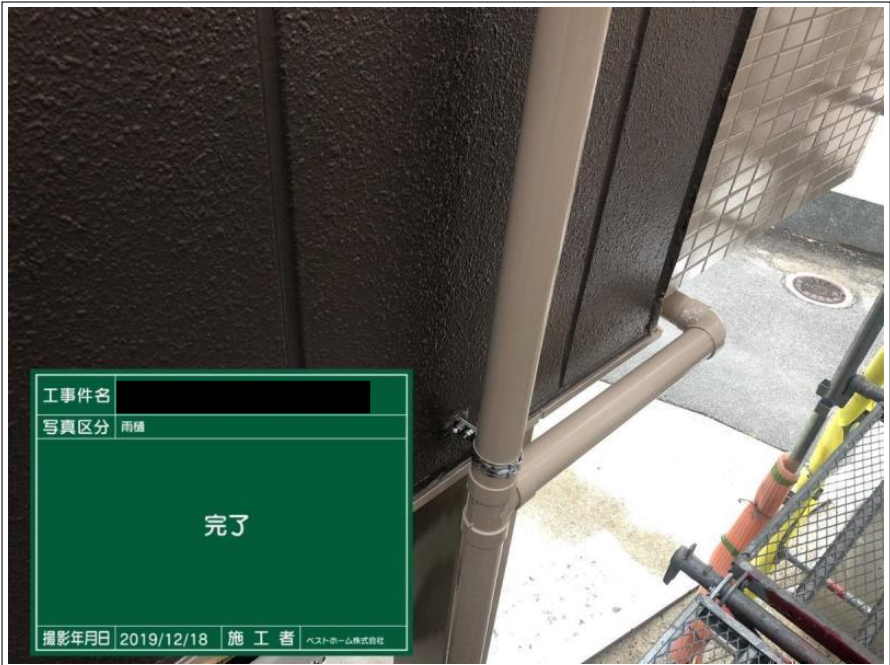
樋

上塗り

完了

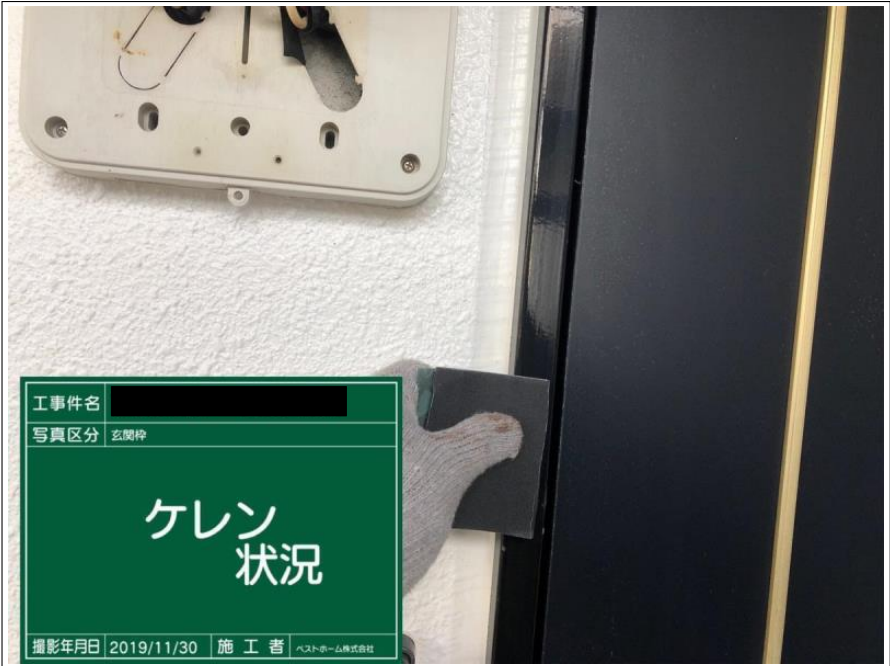
玄関枠

下地処理

ケレン中

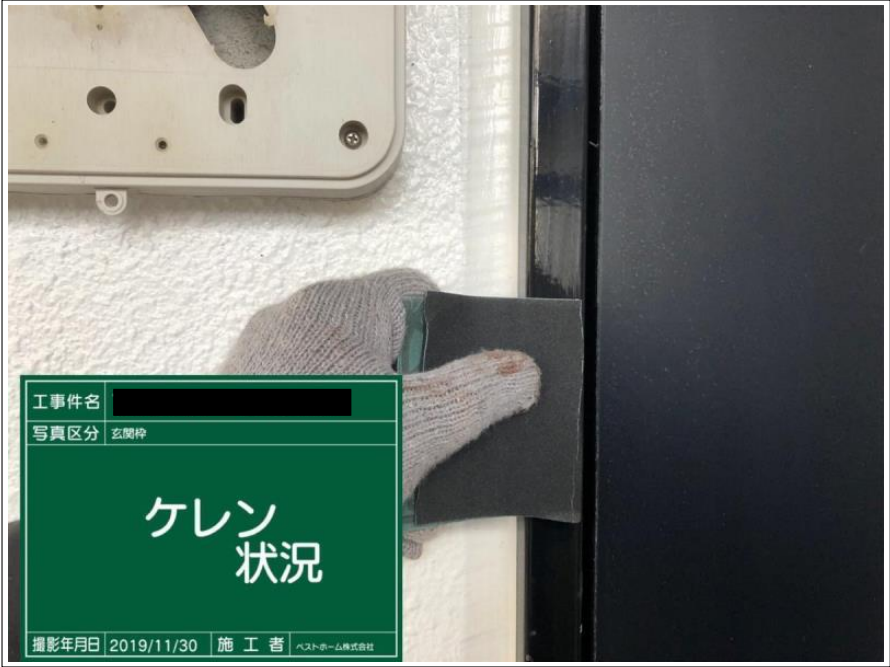
玄関枠

下地処理

ケレン中

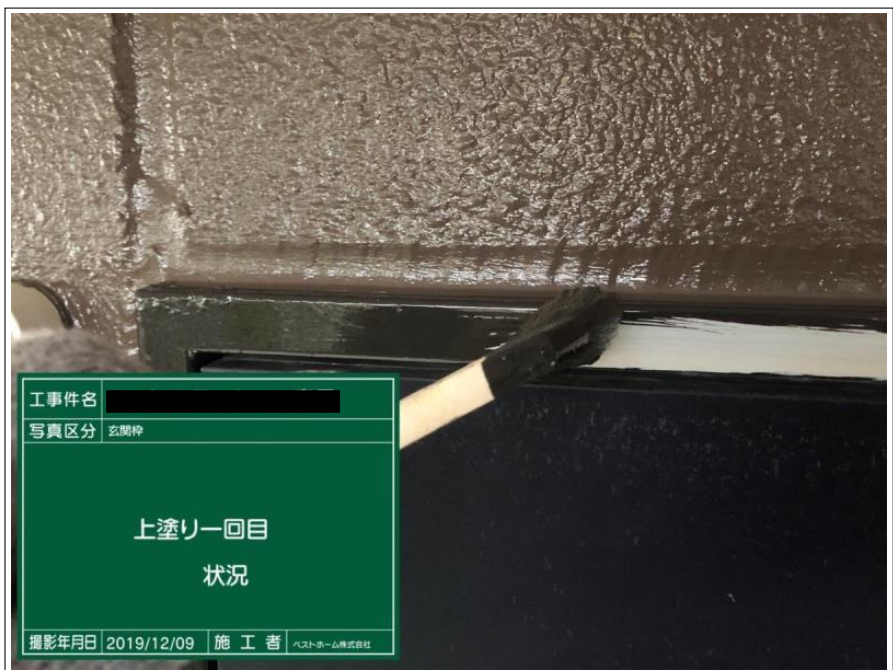
玄関枠

上塗り 1 回目

施工中
