# 工事写真報告書

工 事 簡 所 屋上・外壁・その他塗装 改修工事

工事住所 福岡市 早良区

工事施工者 ベストホーム株式会社

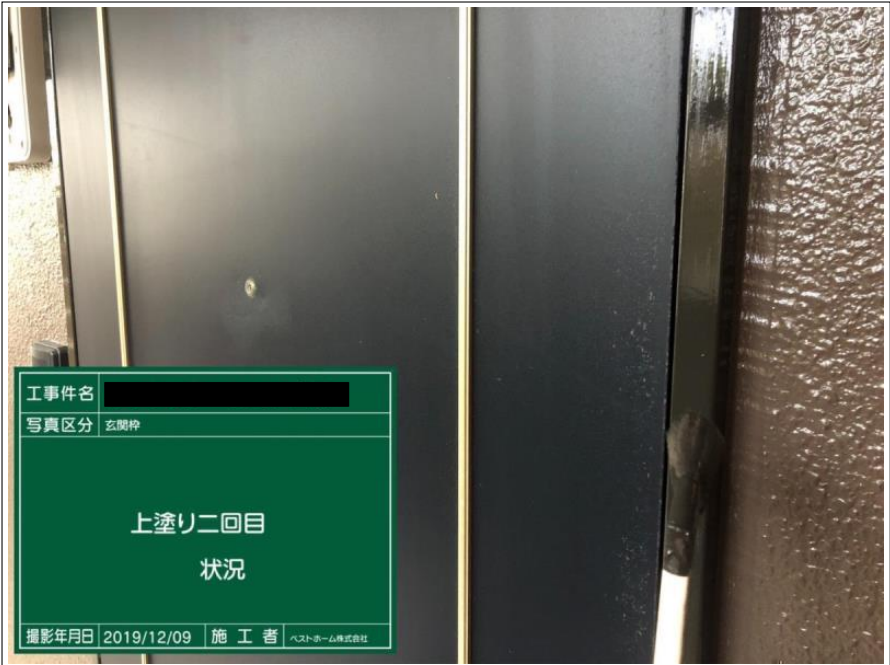
玄関枠

上塗り 2 回目

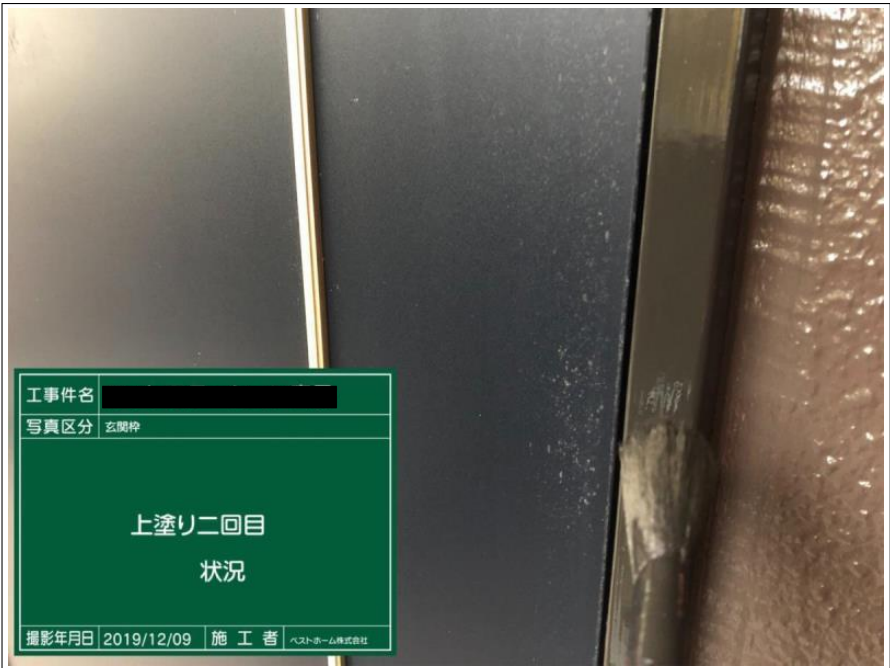
玄関枠

上塗り 2 回目

施工中

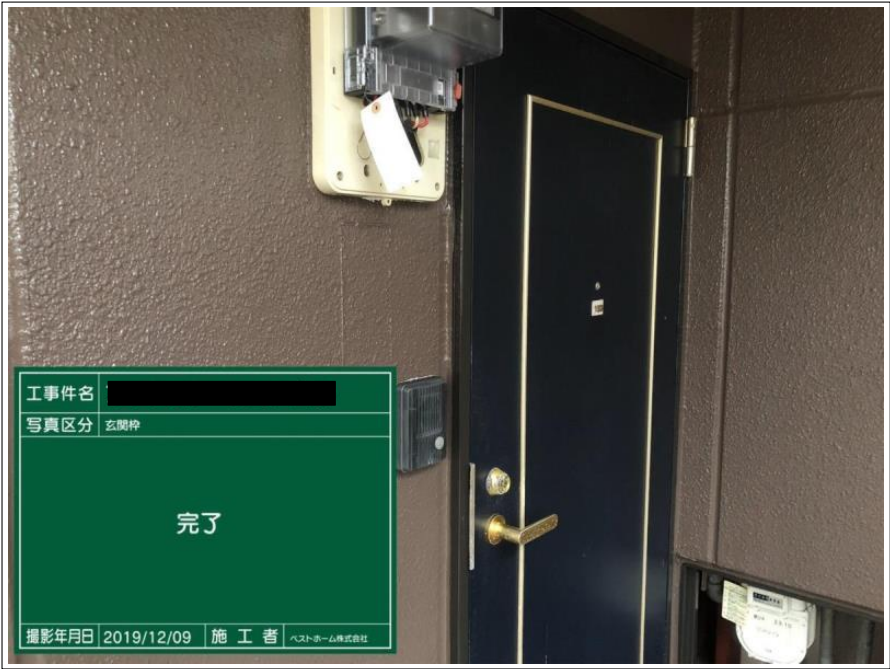
玄関枠

施工完了

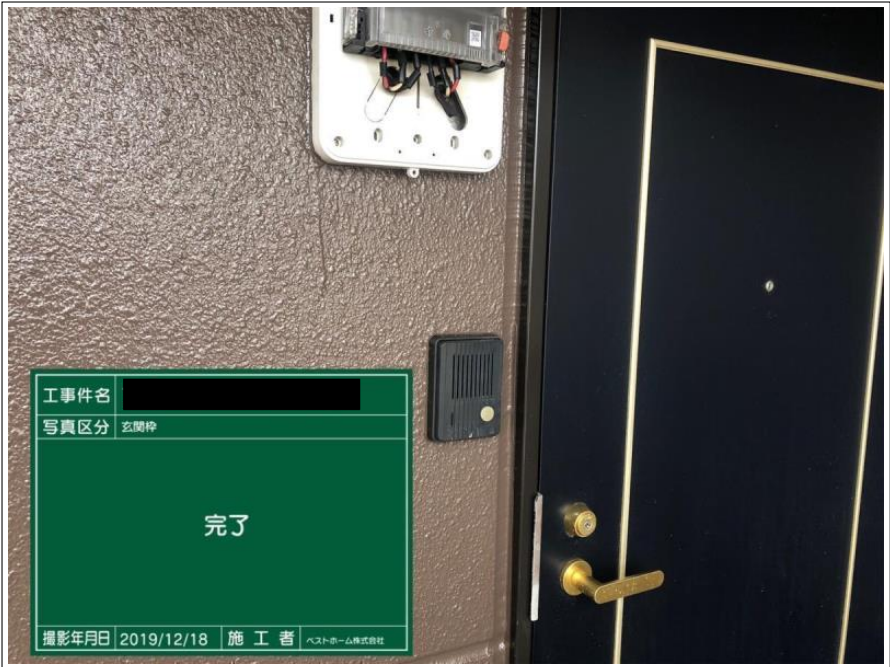
玄関枠

施工完了

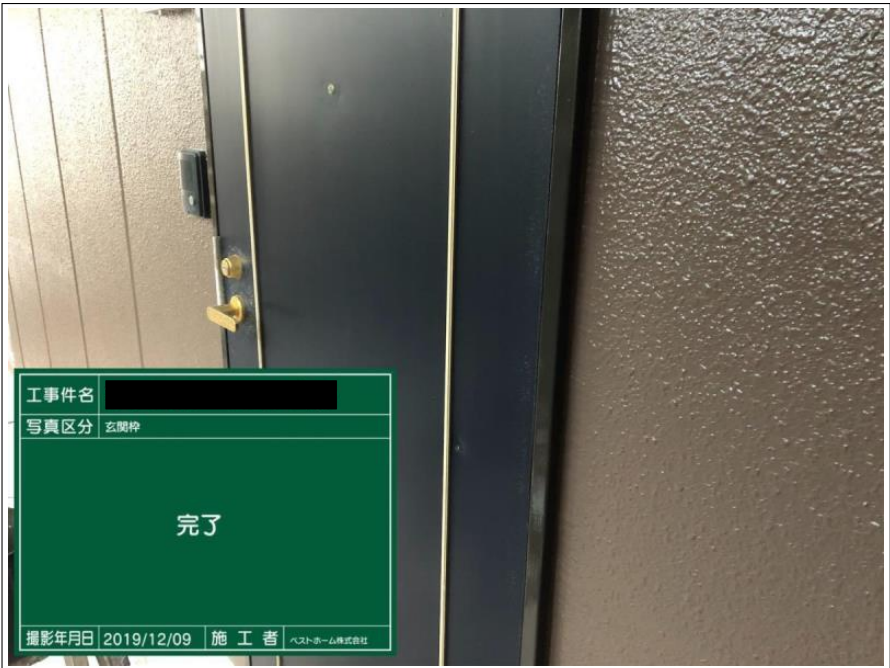
玄関枠

施工完了

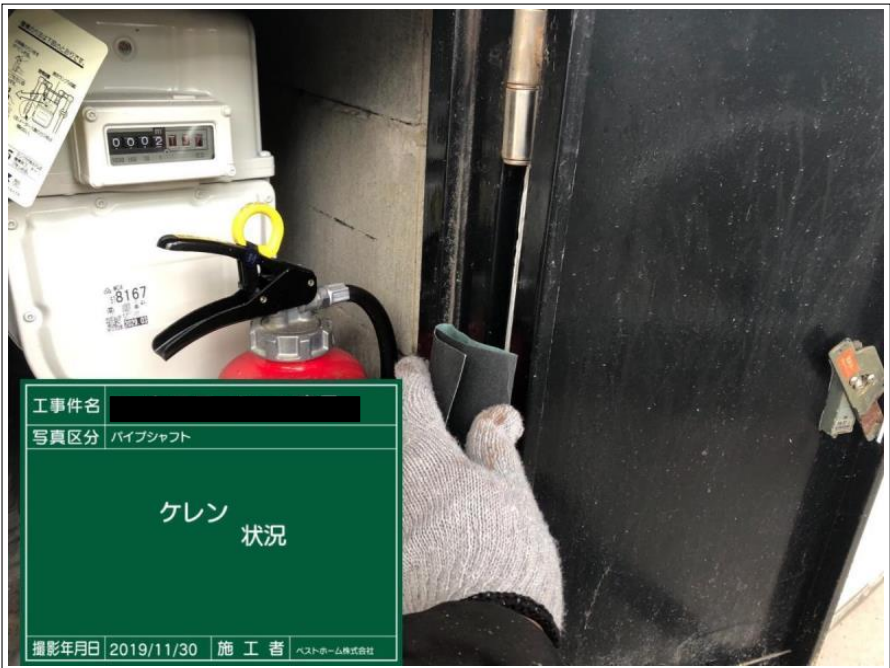
パイプシャフト

下地処理

ケレン中

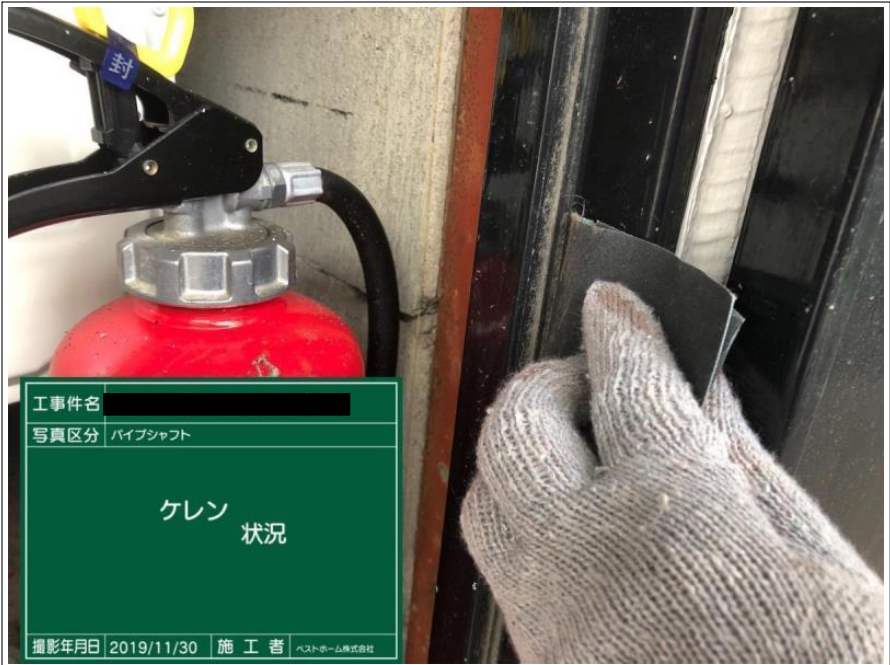
パイプシャフト

下地処理

ケレン中

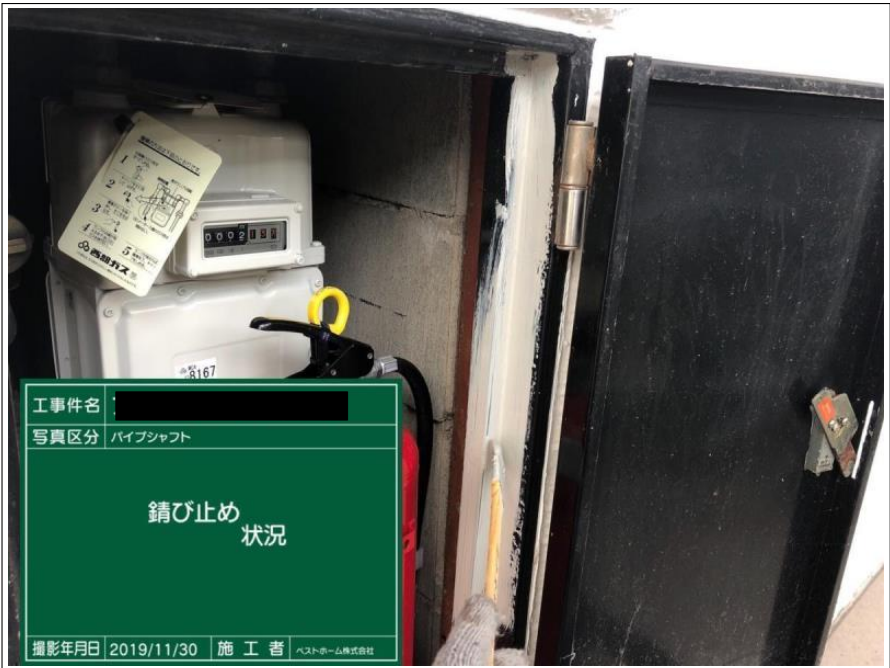
パイプシャフト

下地処理

錆止め塗布

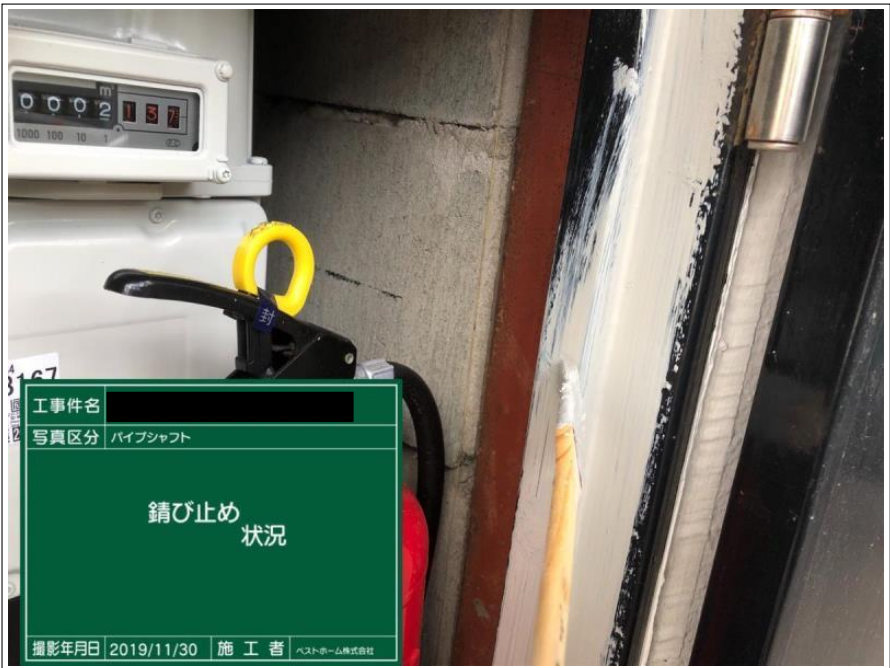
パイプシャフト

下地処理

錆止め塗布

施工中

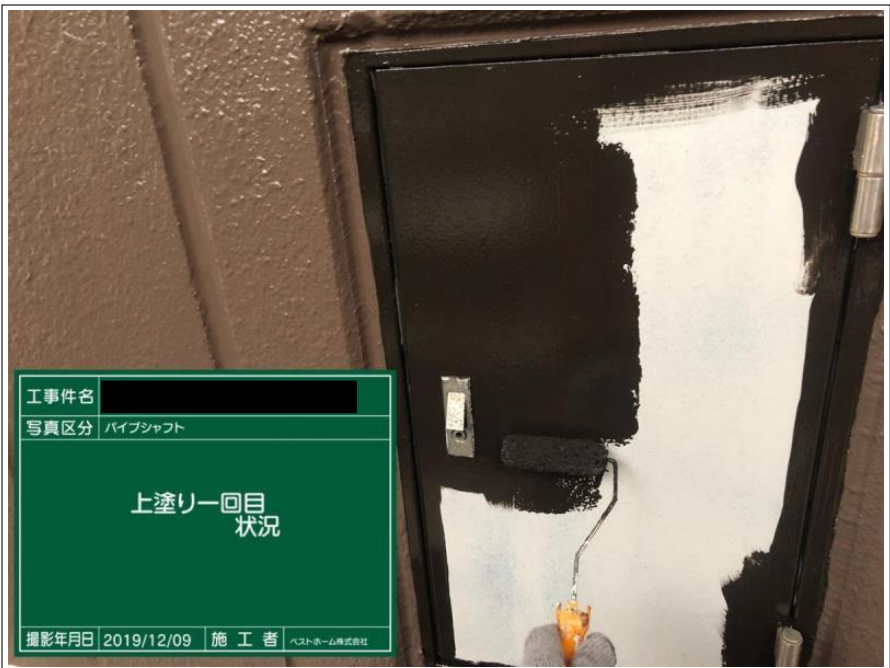
パイプシャフト

上塗り 1 回目

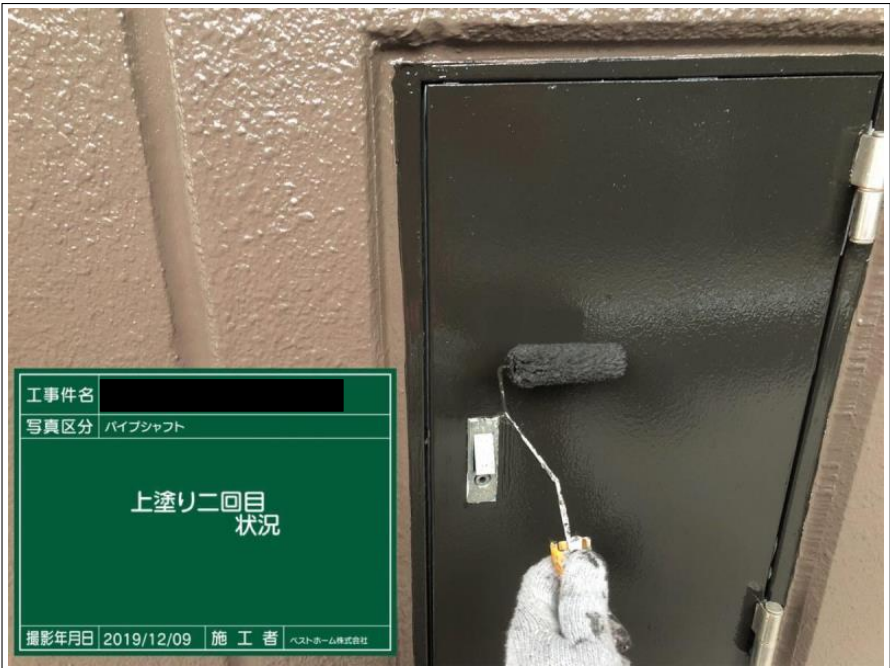
パイプシャフト

上塗り 2 回目

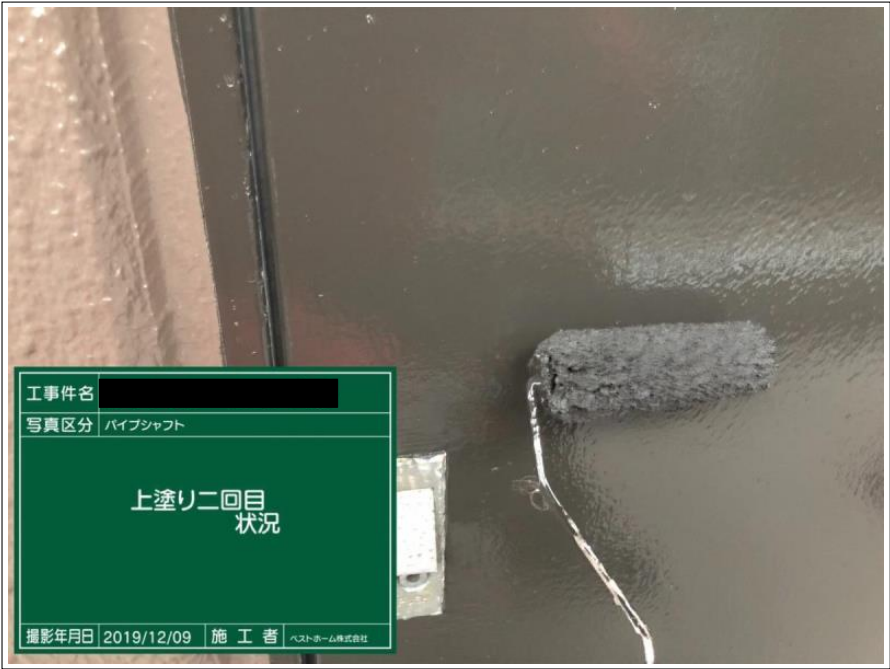
パイプシャフト

上塗り 2 回目

施工中

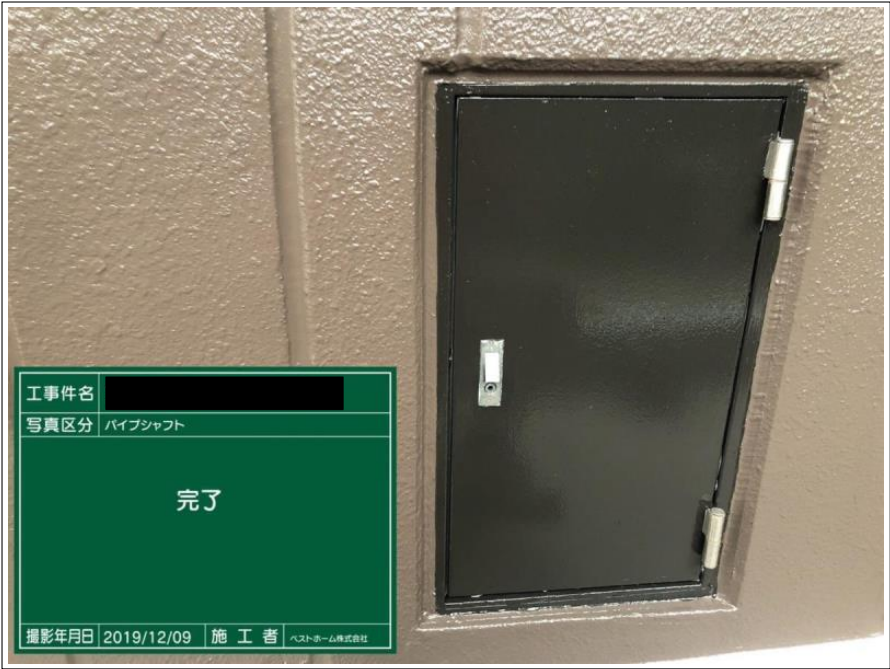
工事件名	
写真区分	パイプシャフト
完了	
撮影年月日	2019/12/09
施工者	ベストホーム株式会社

施工完了

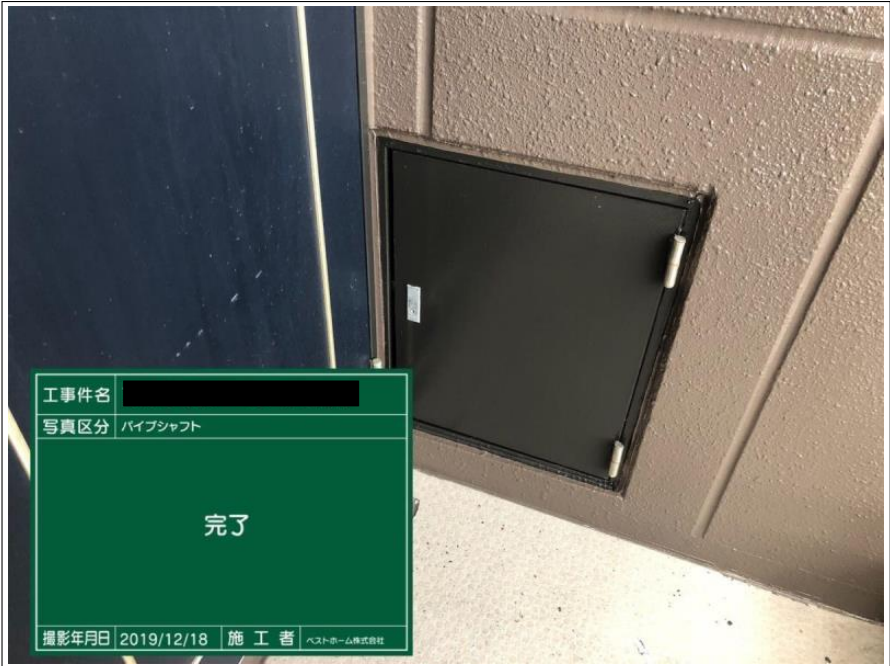
工事件名	
写真区分	パイプシャフト
完了	
撮影年月日	2019/12/18
施工者	ベストホーム株式会社

施工完了

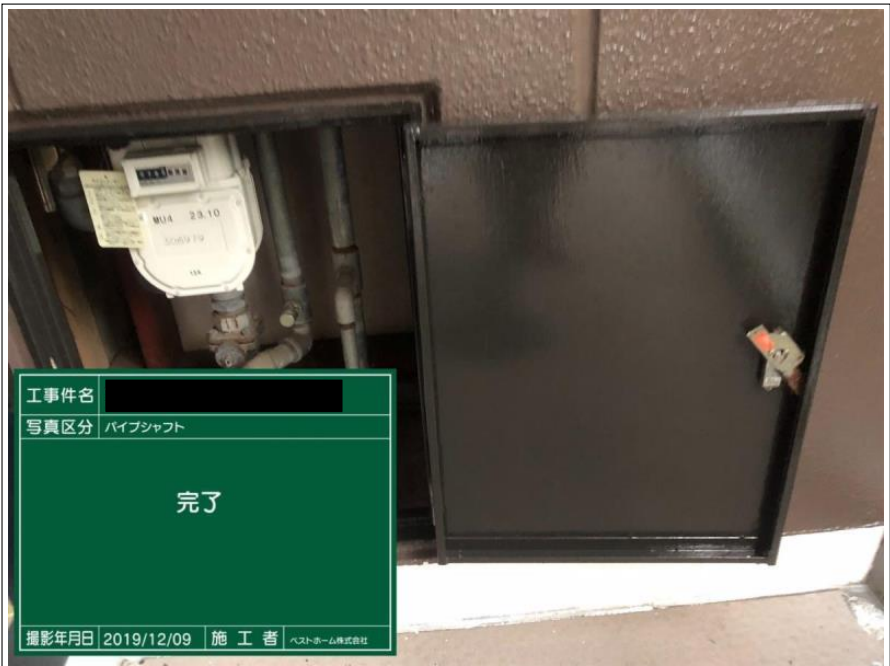
工事件名	
写真区分	パイプシャフト
完了	
撮影年月日	2019/12/09
施工者	ベストホーム株式会社

施工完了

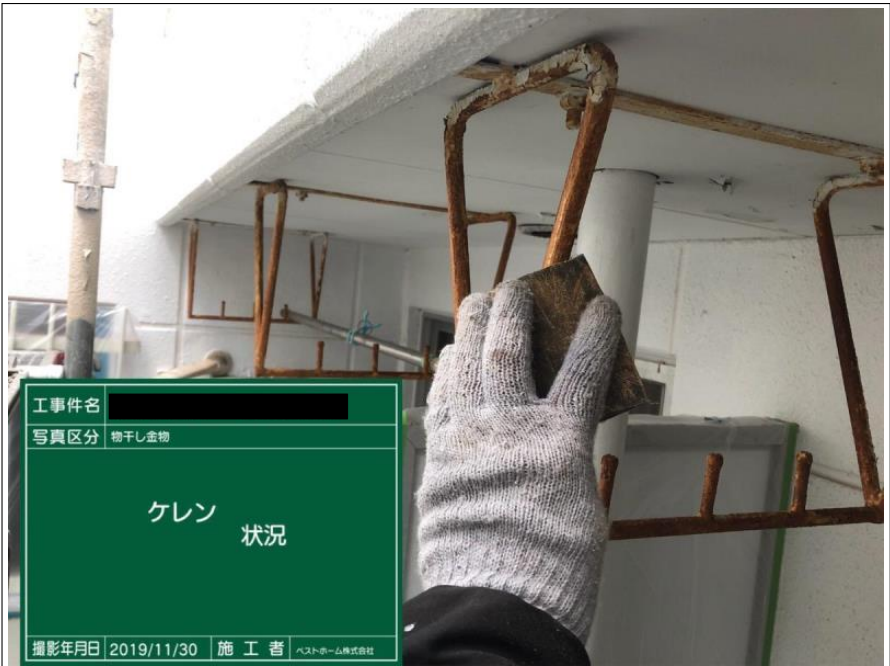
物干し金具

工事件名	
写真区分	物干し金物
ケレン 状況	
撮影年月日	2019/11/30
施工者	ベストホーム株式会社

下地処理

ケレン中

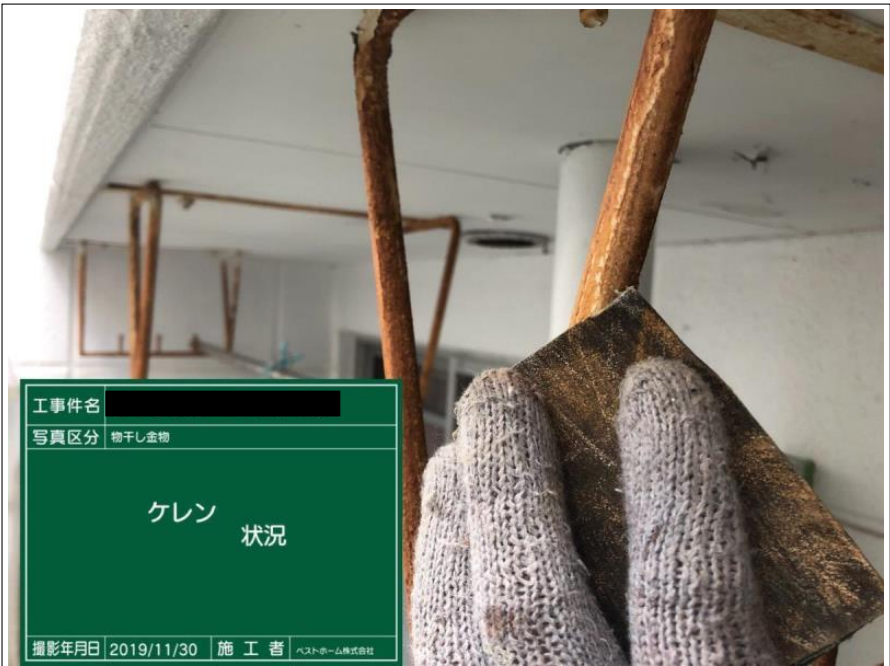
物干し金具

工事件名	
写真区分	物干し金物
ケレン 状況	
撮影年月日	2019/11/30
施工者	ベストホーム株式会社

下地処理

ケレン中

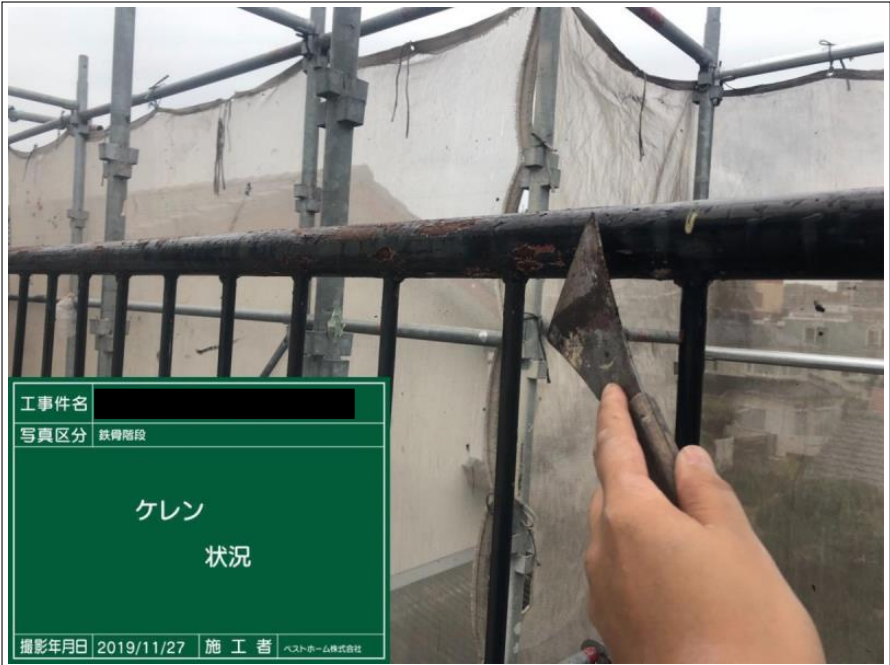
鉄骨階段

下地処理

ケレン中

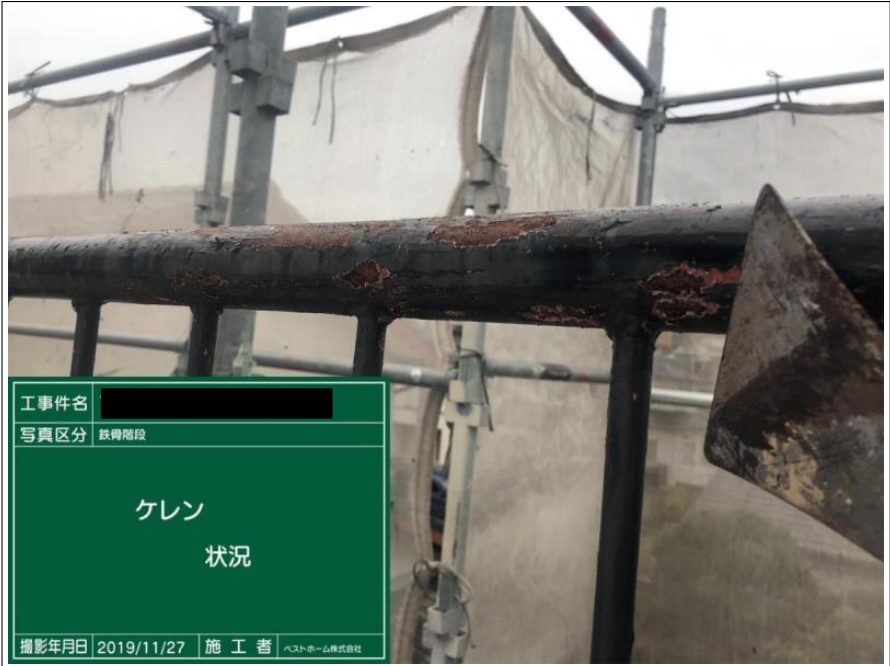
鉄骨階段

下地処理

ケレン中

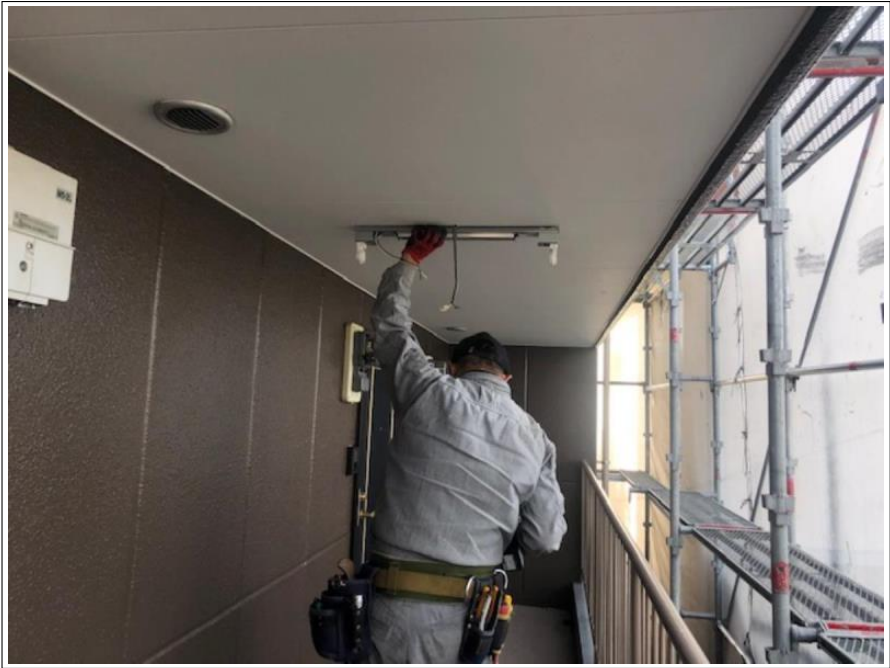
照明取替え

施工中

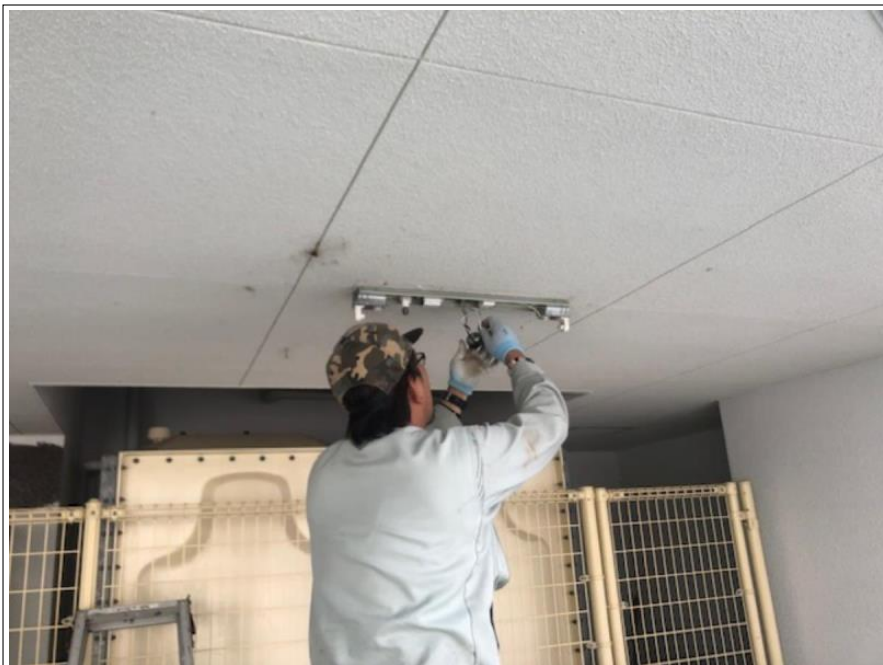
照明取替え

施工中

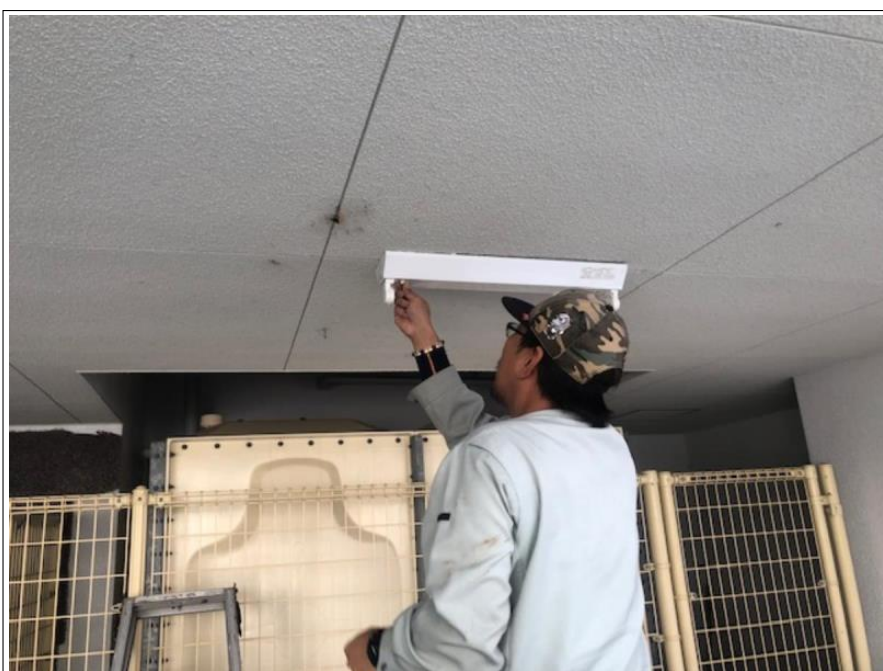
照明取替え

施工中

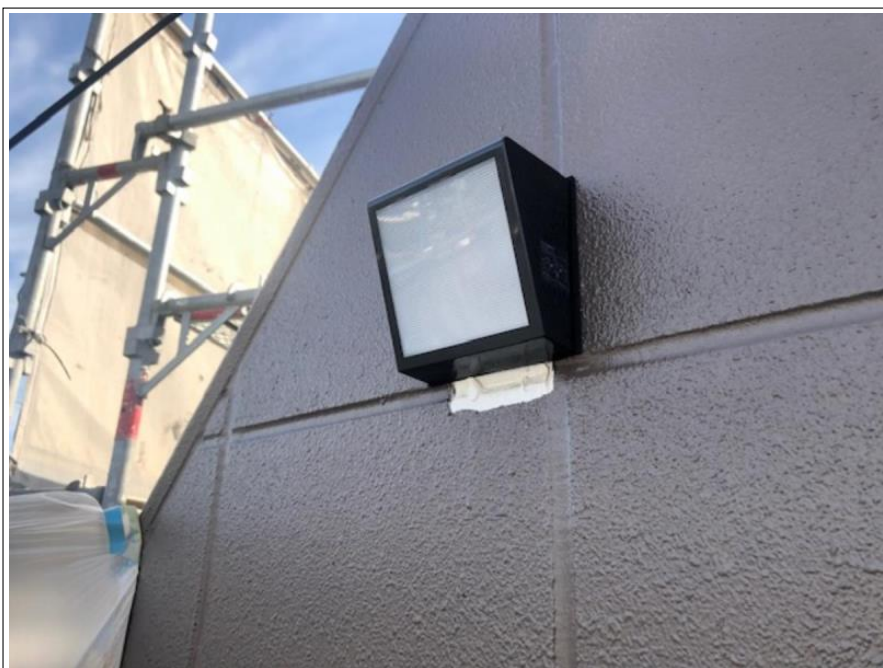
照明取替え

施工完了

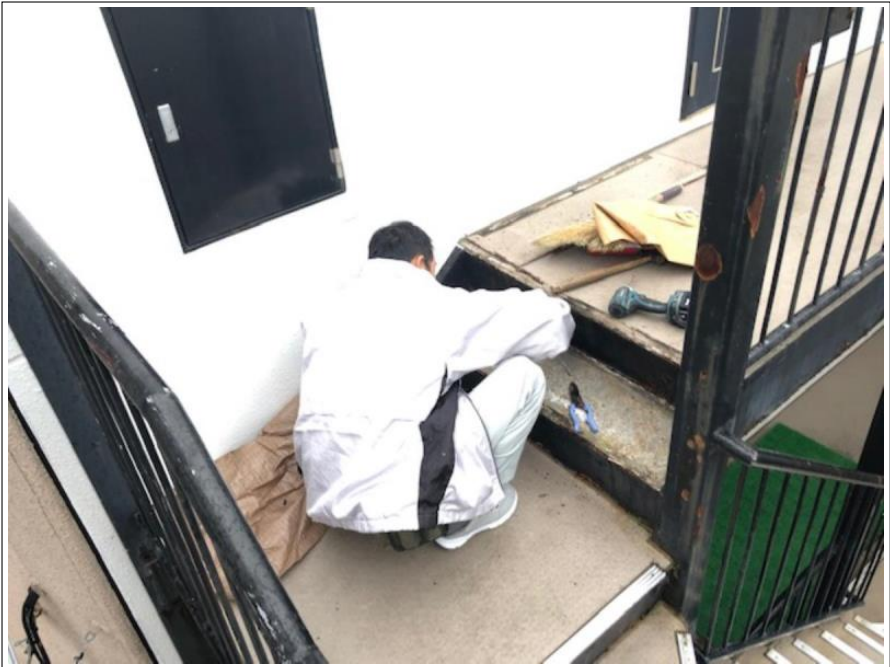
階段・通路

既存シート剥ぎ取り

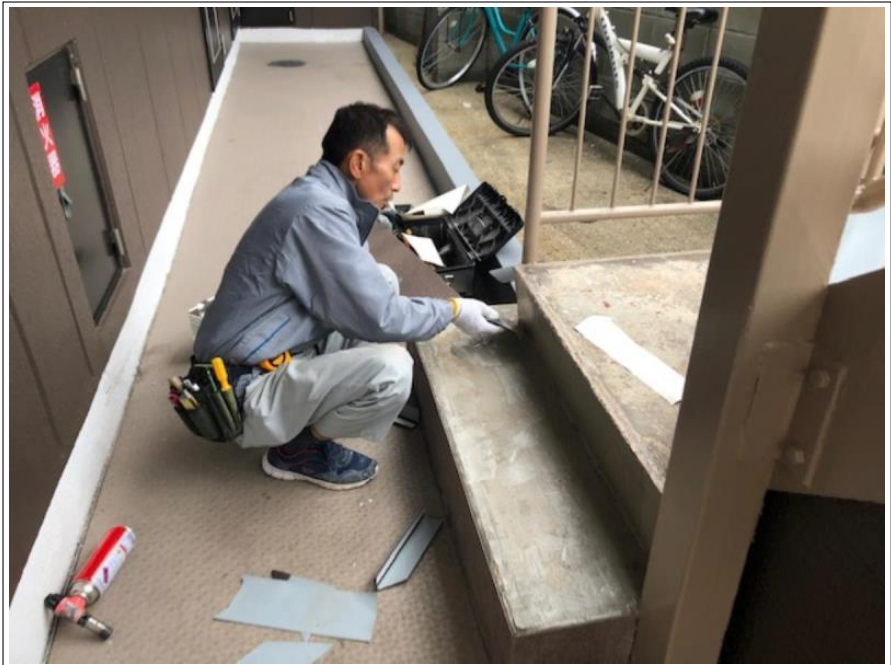
階段・通路

下塗り

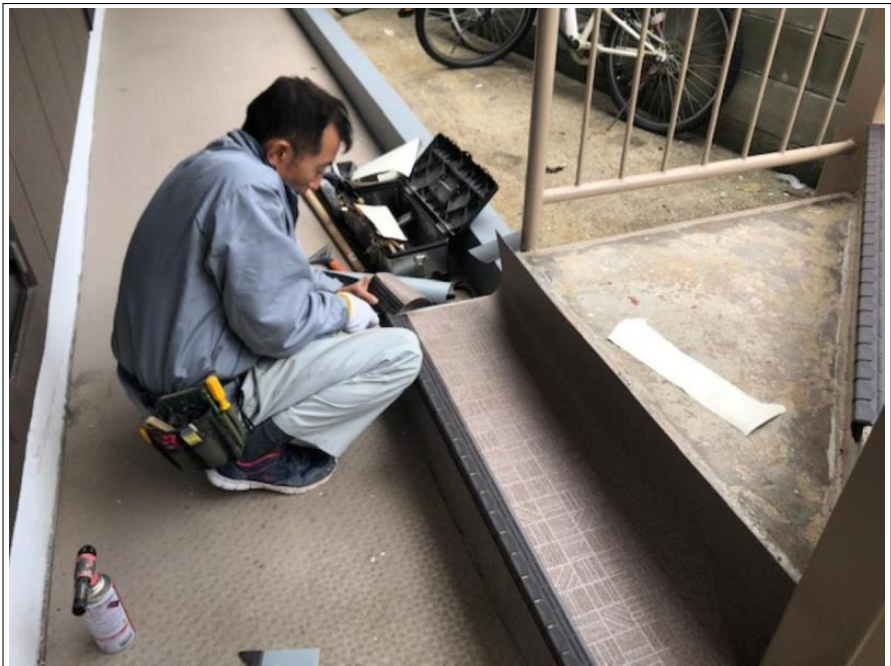
階段・通路

防滑シート貼り

施工中

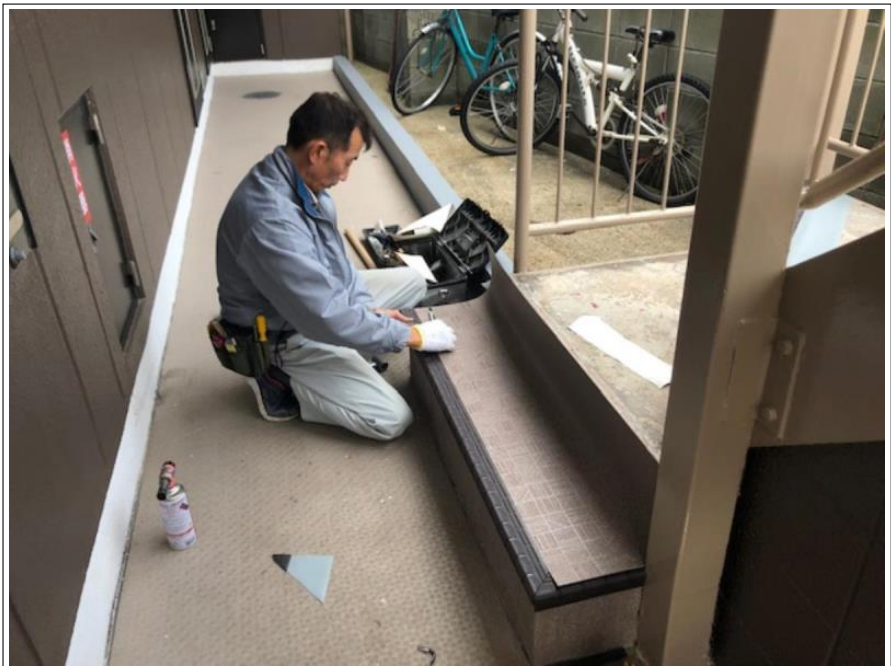
階段・通路

防滑シート貼り

施工中

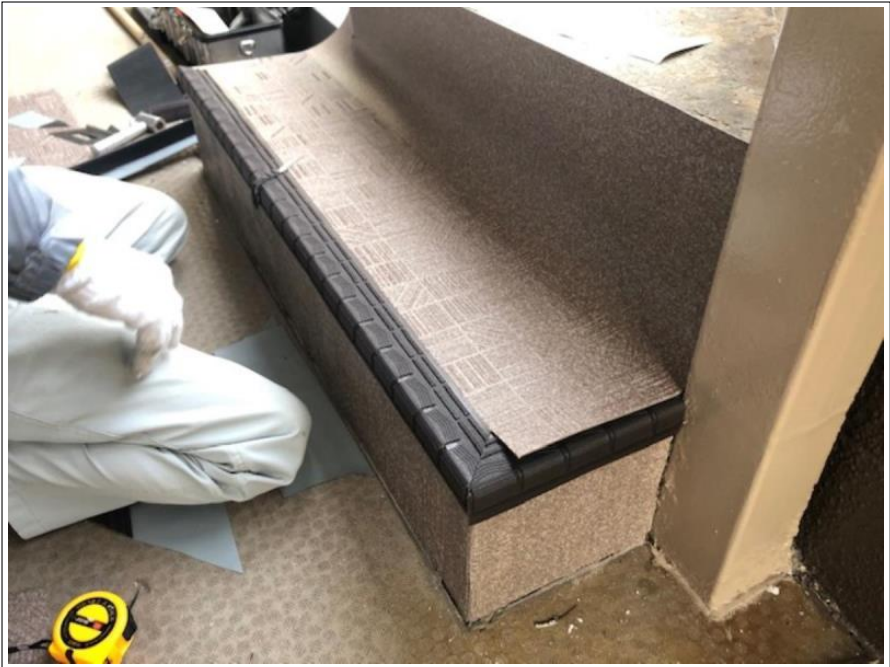
階段・通路

防滑シート貼り

施工中

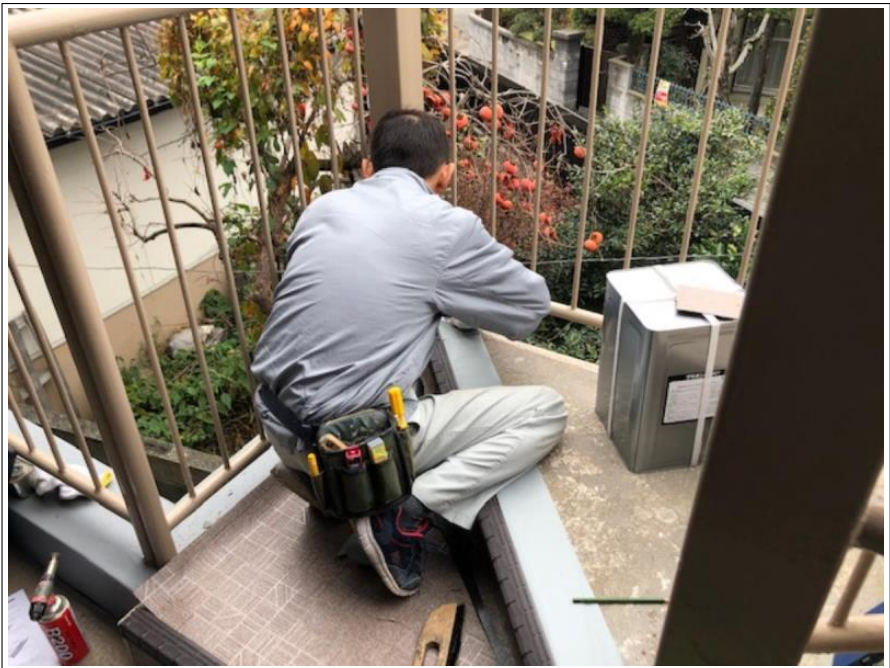
階段・通路

防滑シート貼り

施工中

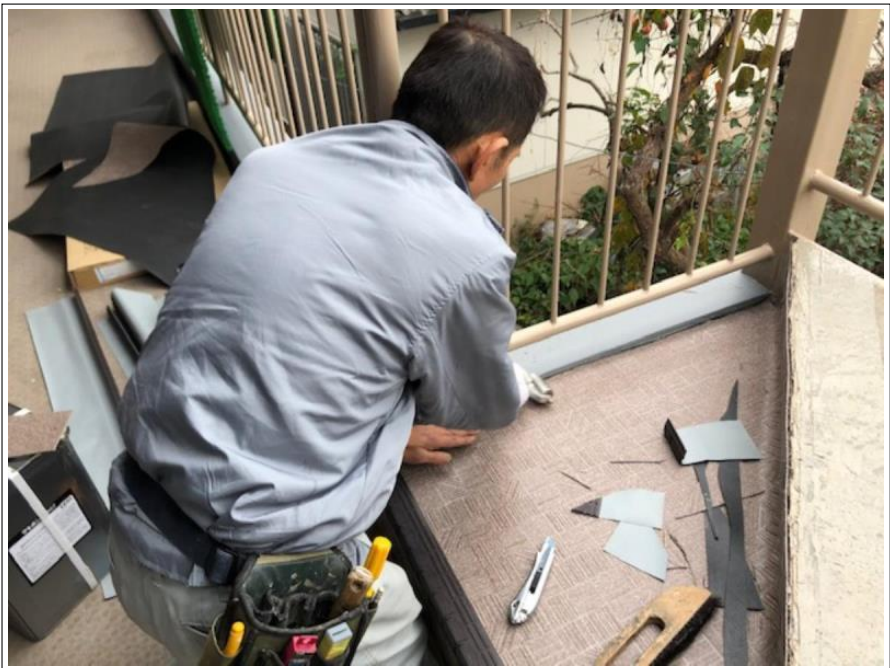
階段・通路

防滑シート貼り

施工中

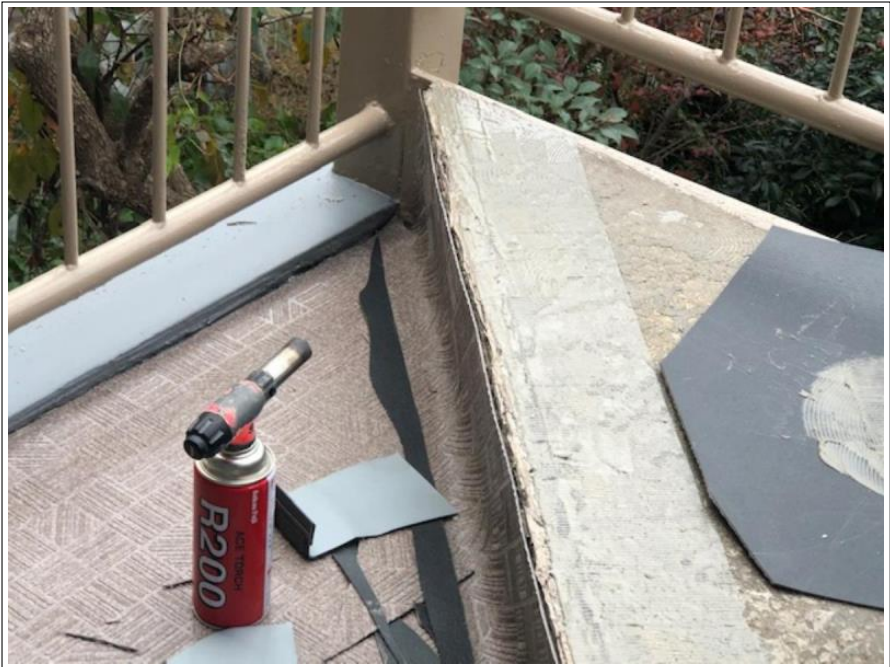
階段・通路

防滑シート貼り

施工中

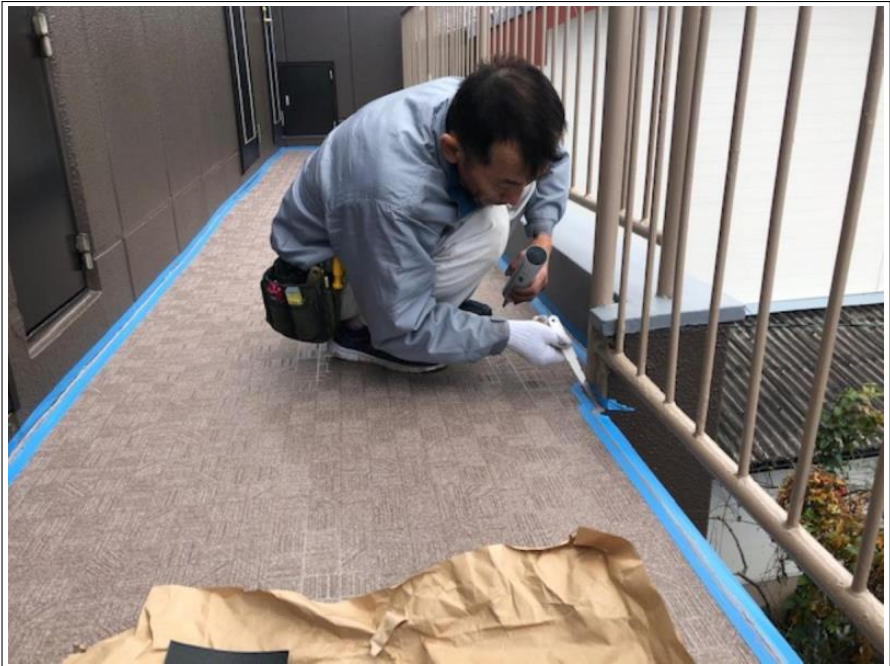
階段・通路

防滑シート貼り

施工中

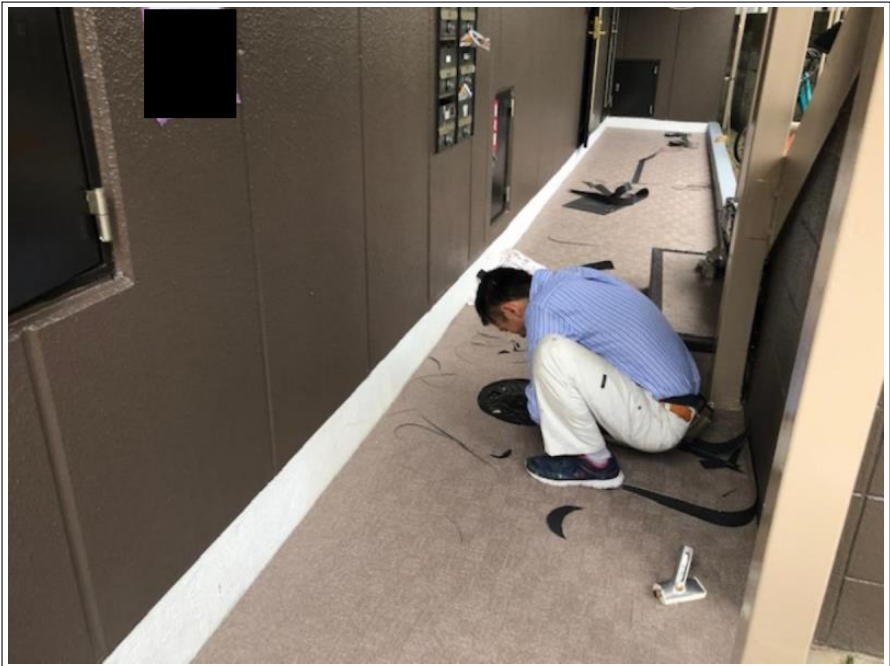
階段・通路

防滑シート貼り

施工中

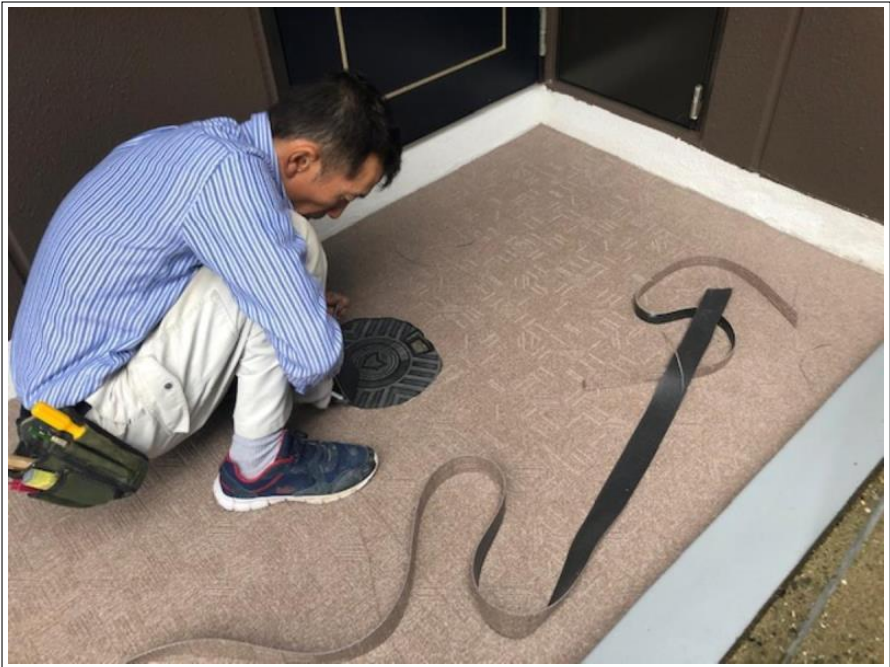
階段・通路

防滑シート貼り

施工中

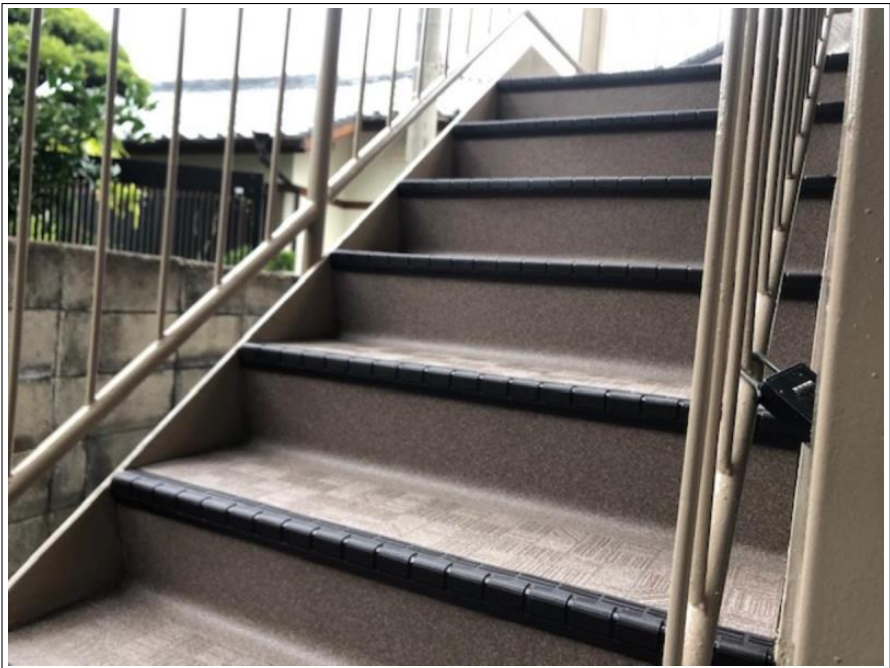
階段・通路

施工完了

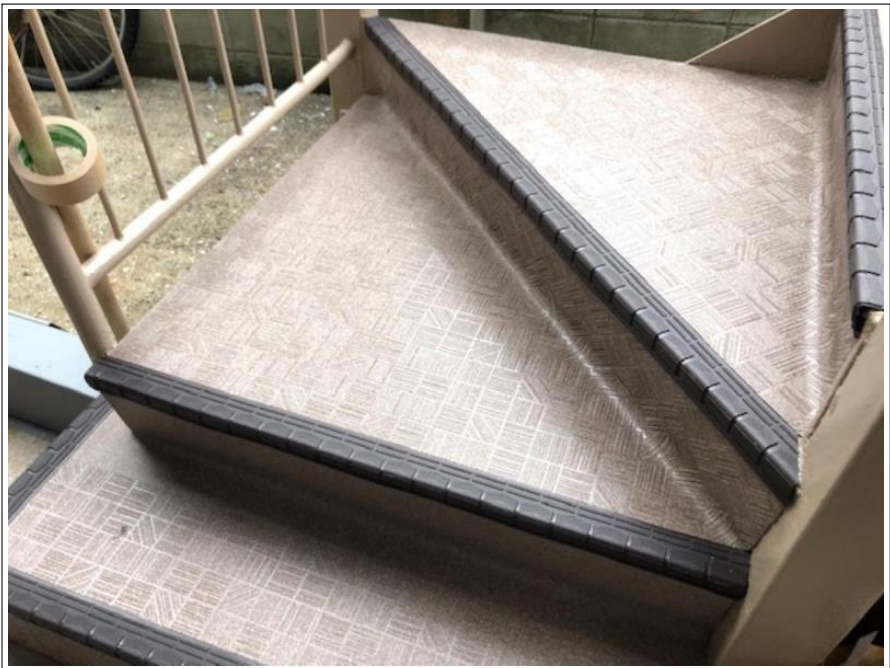
階段・通路

施工完了

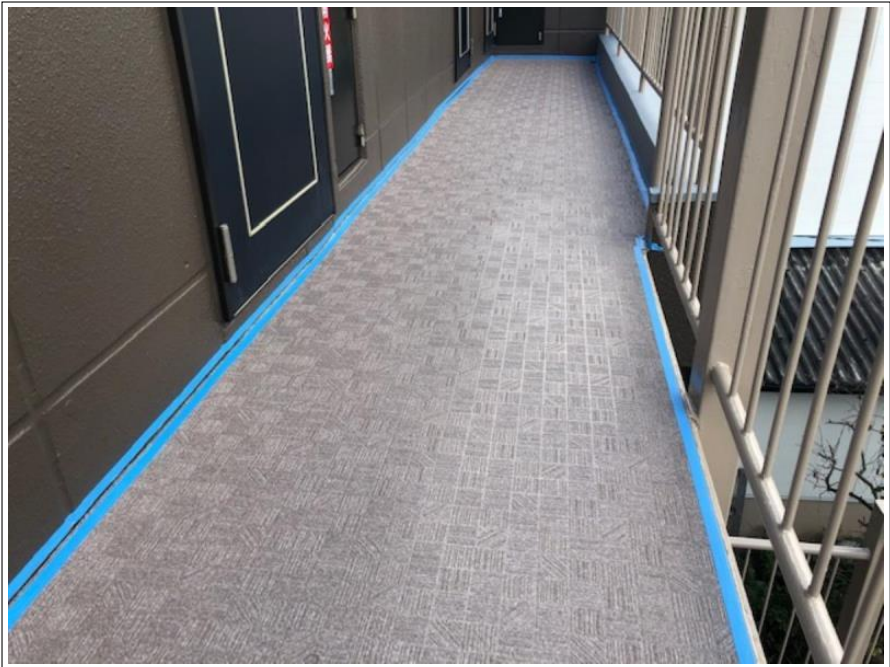
階段・通路

施工完了

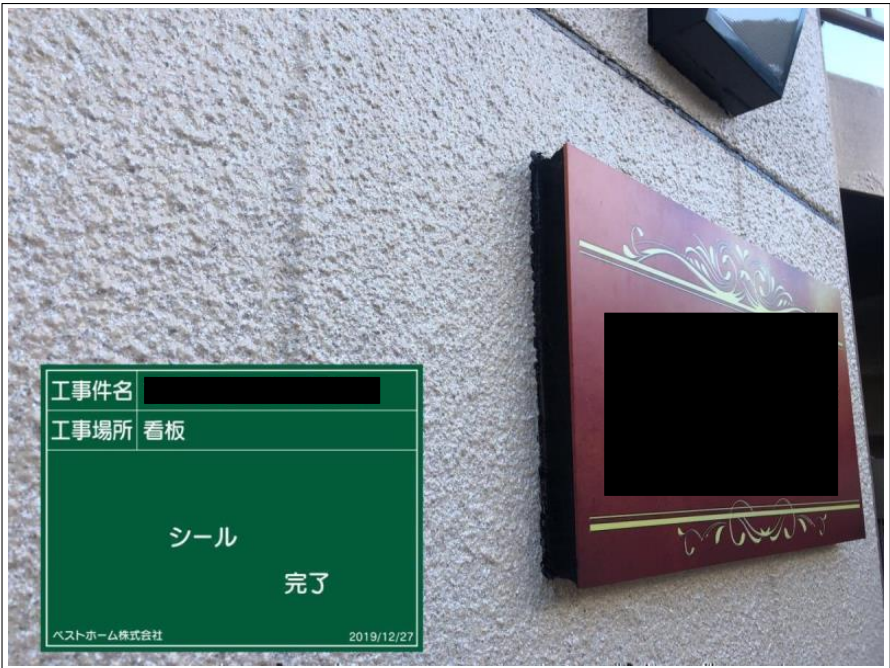
看板

シーリング

完了

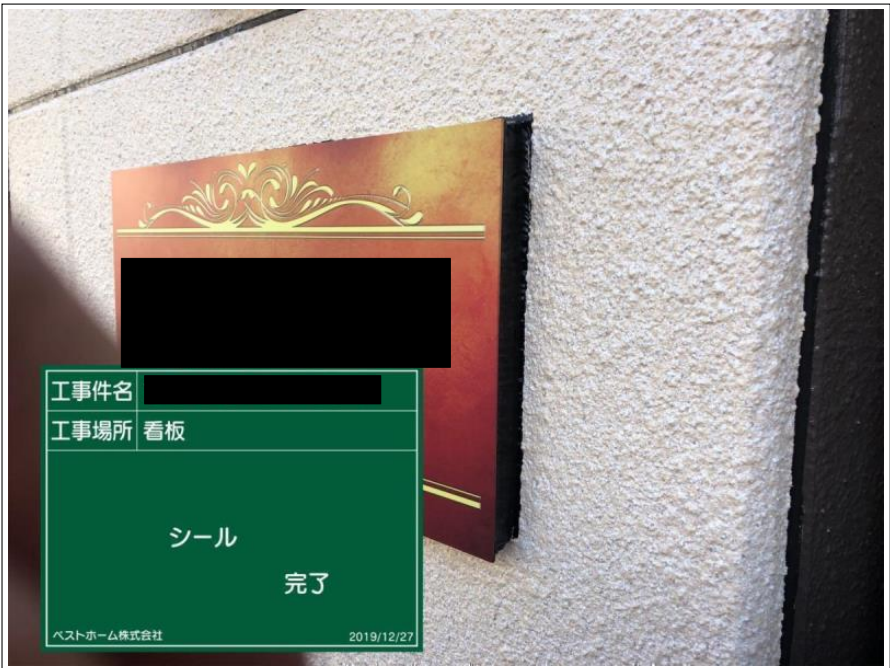
看板

シーリング

完了
