# 工事写真報告書

工 事 簡 所 屋上・外壁・その他塗装 改修工事

工事住所 福岡市 早良区

工事施工者 ベストホーム株式会社

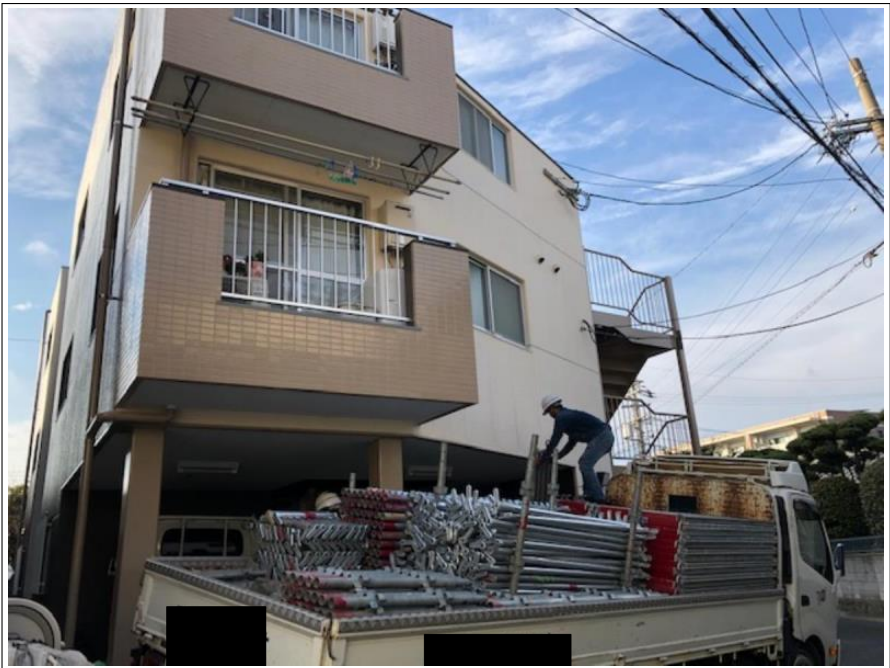
足場解体

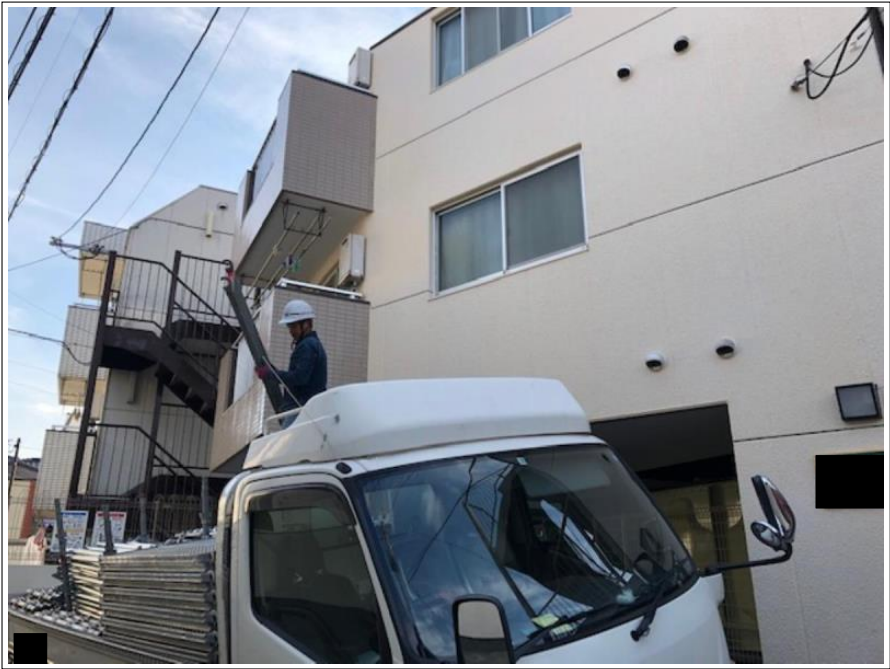
足場解体

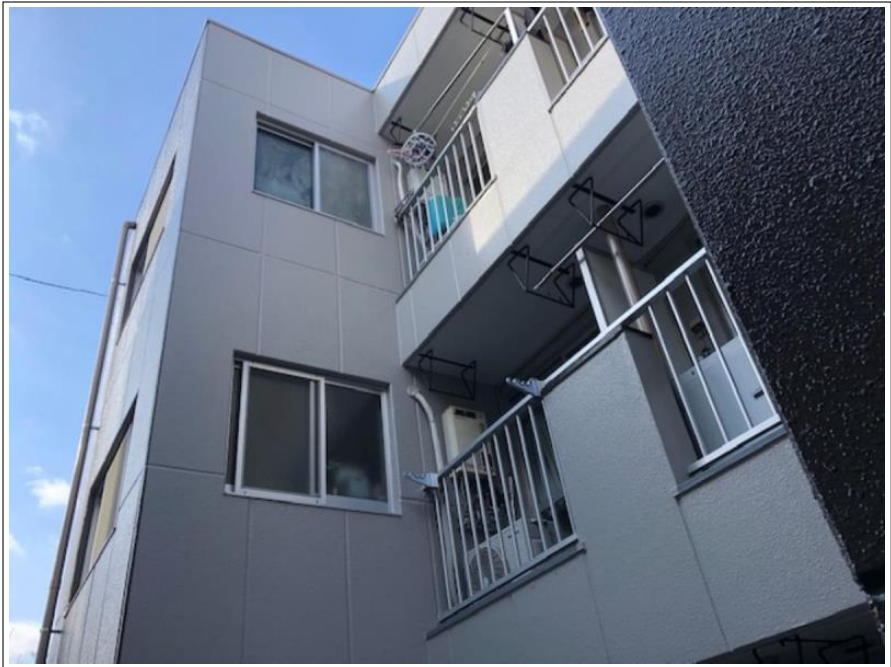
施工完了

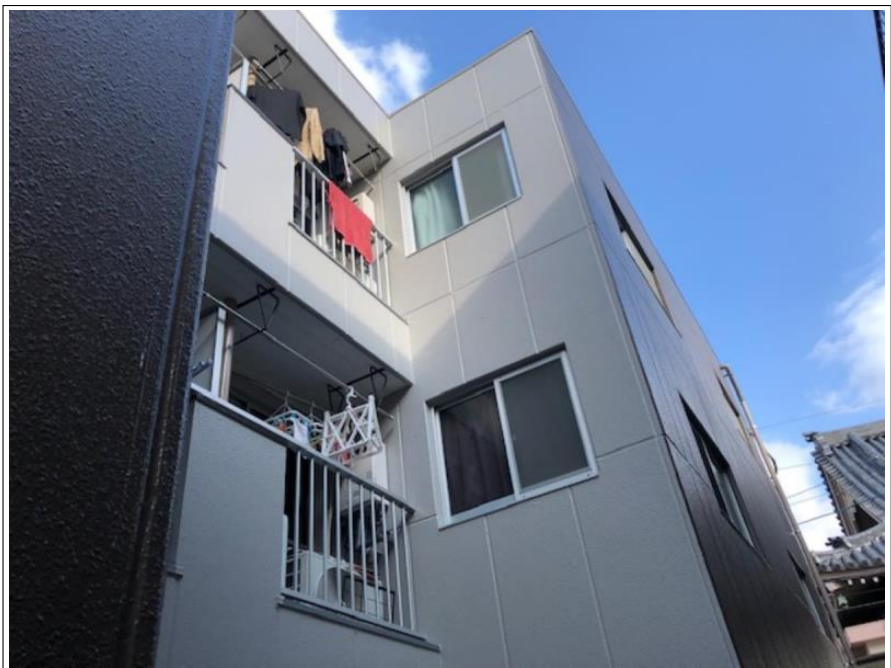
施工完了

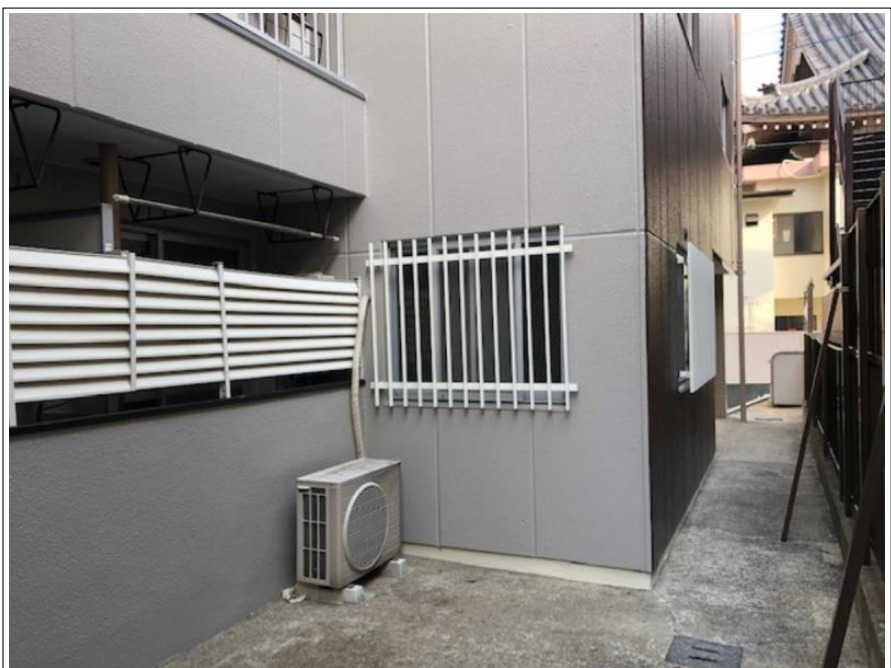
施工完了

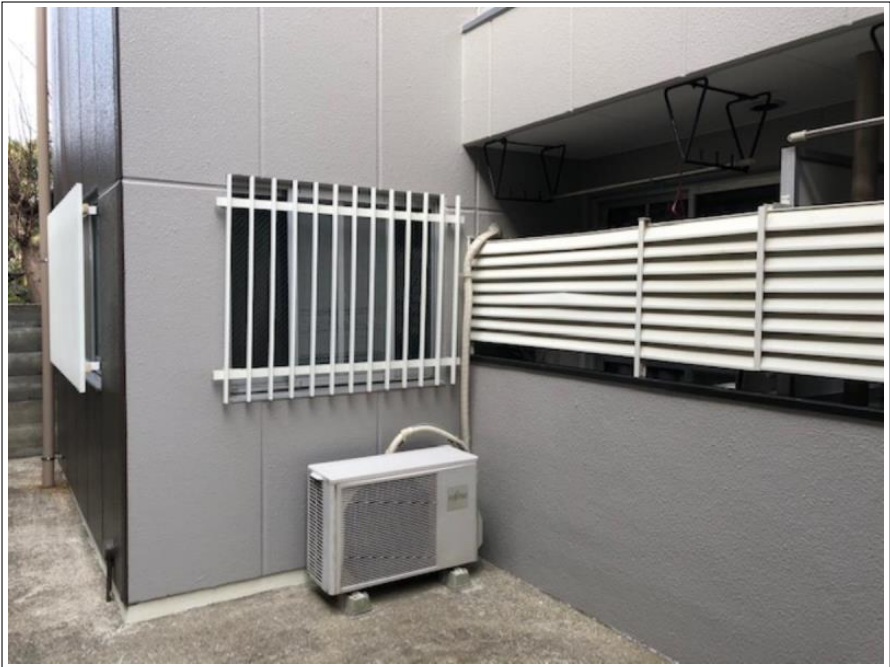
施工完了

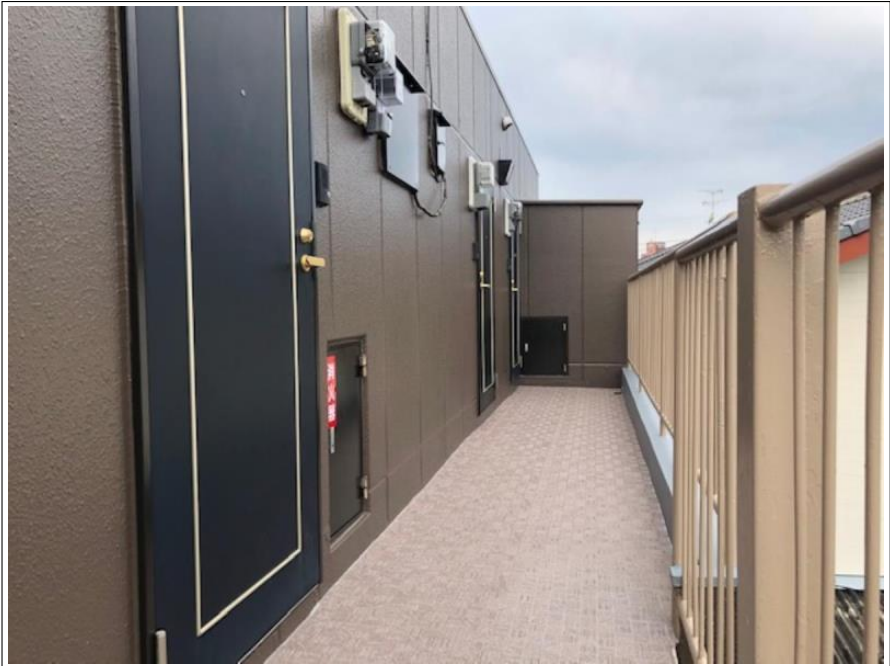
施工完了

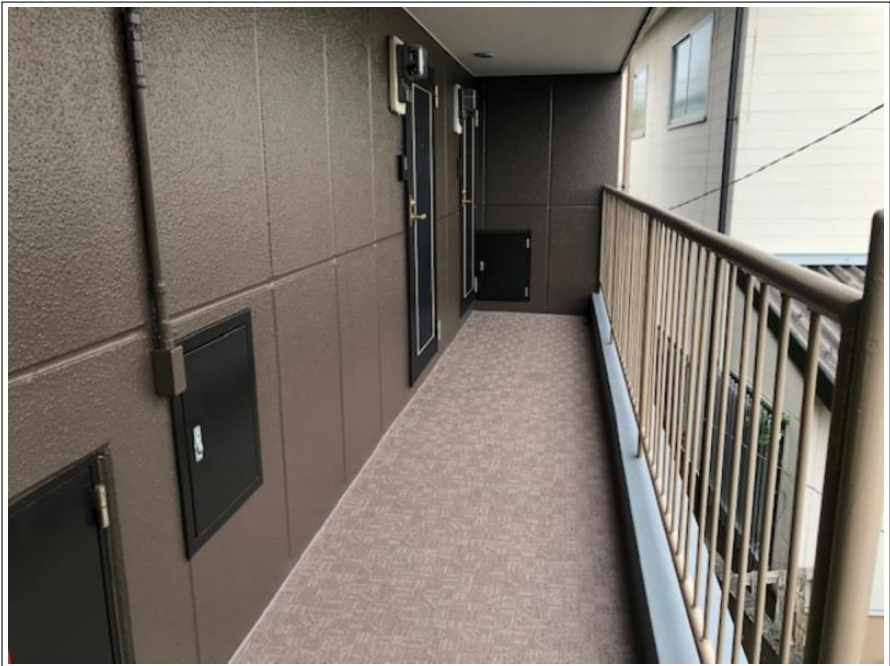
施工完了

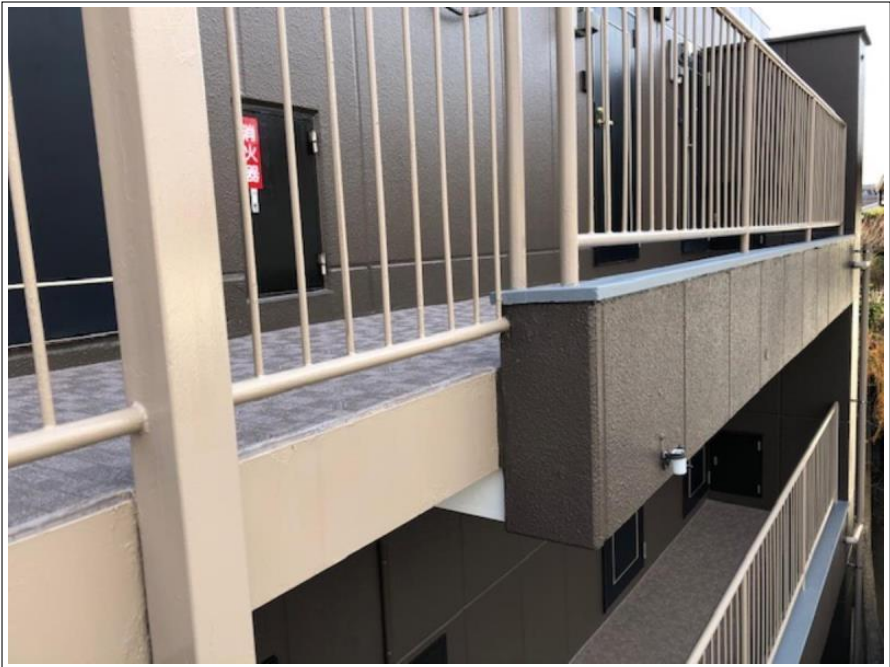
施工完了

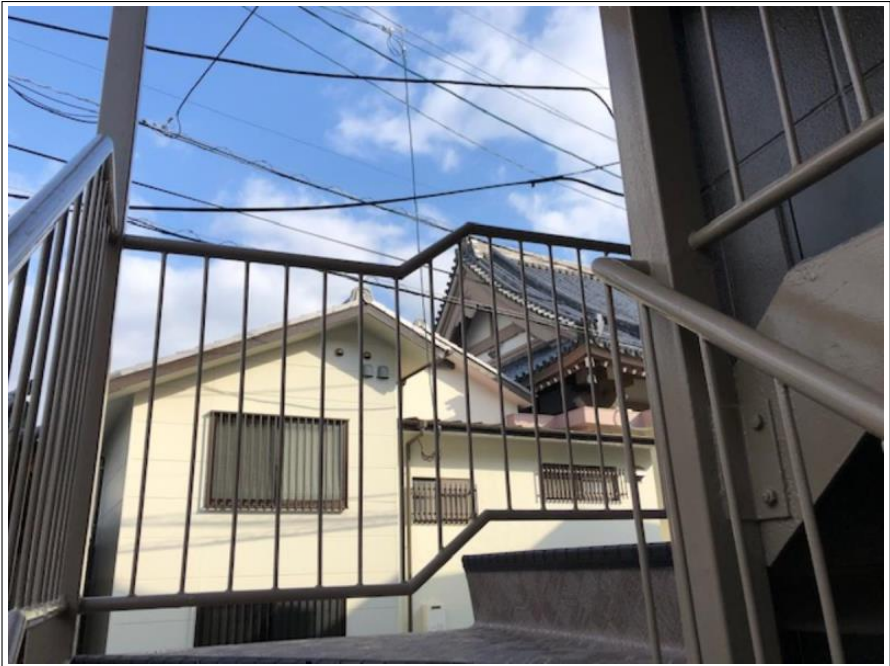
施工完了

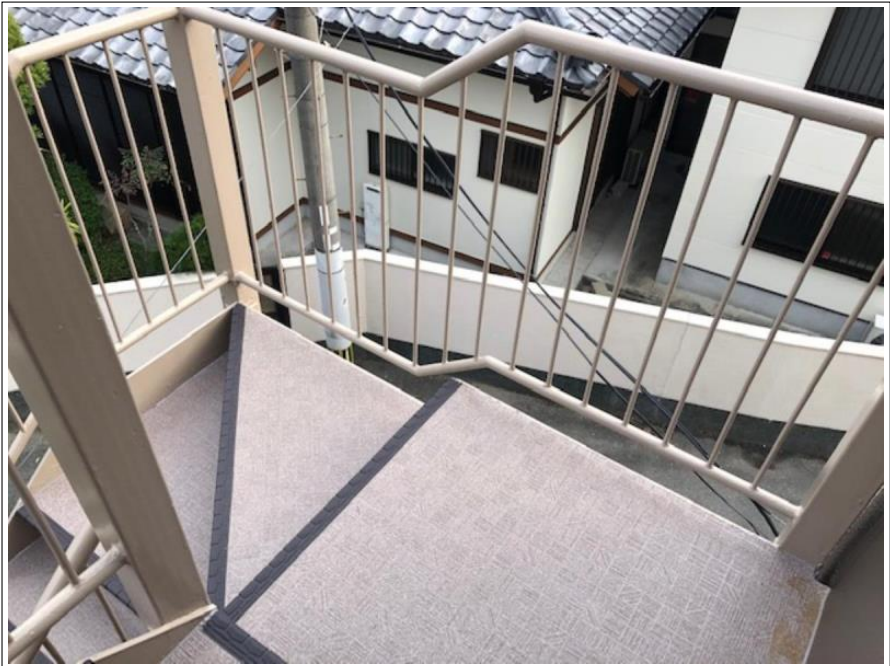
施工完了

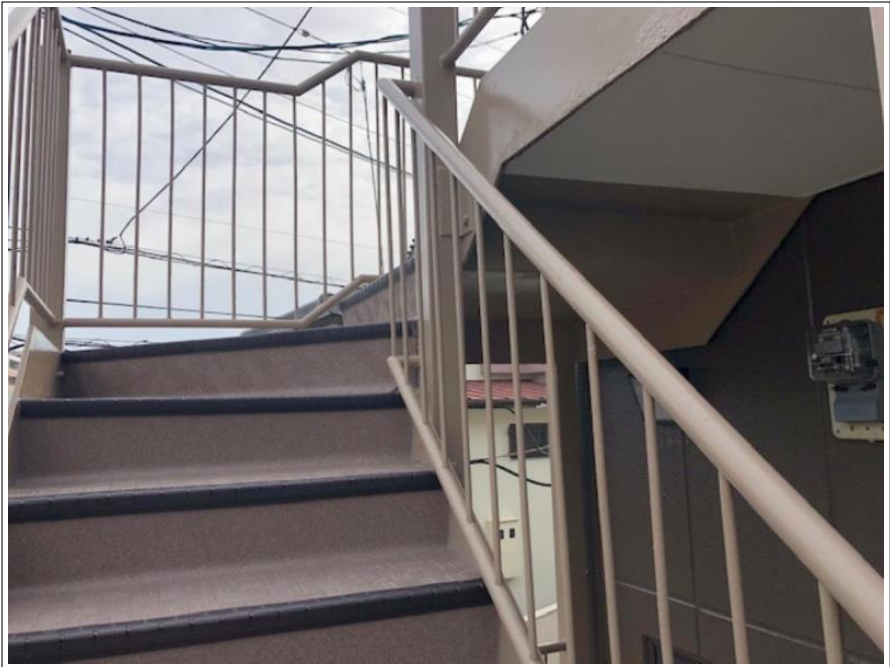
施工完了

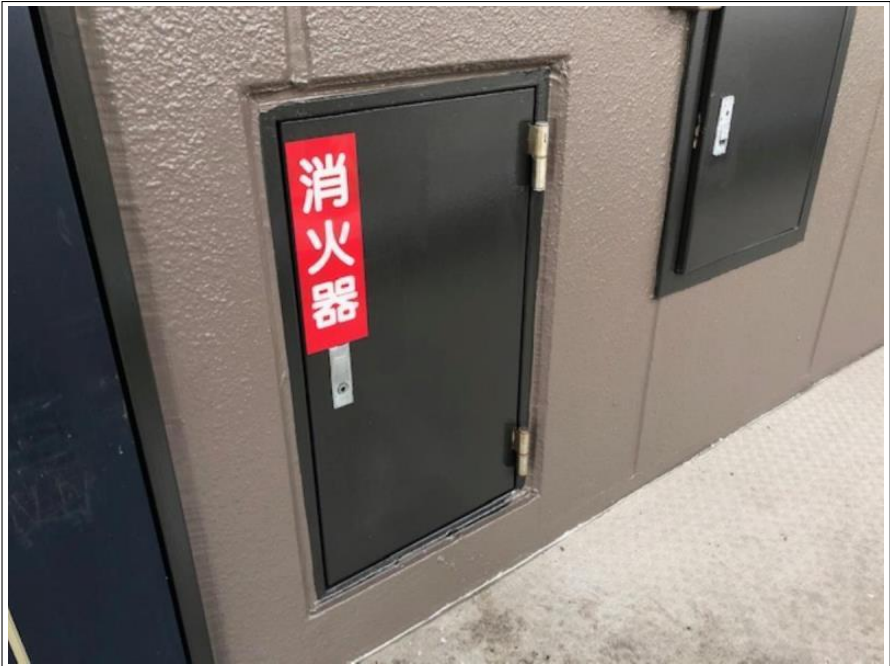
施工完了

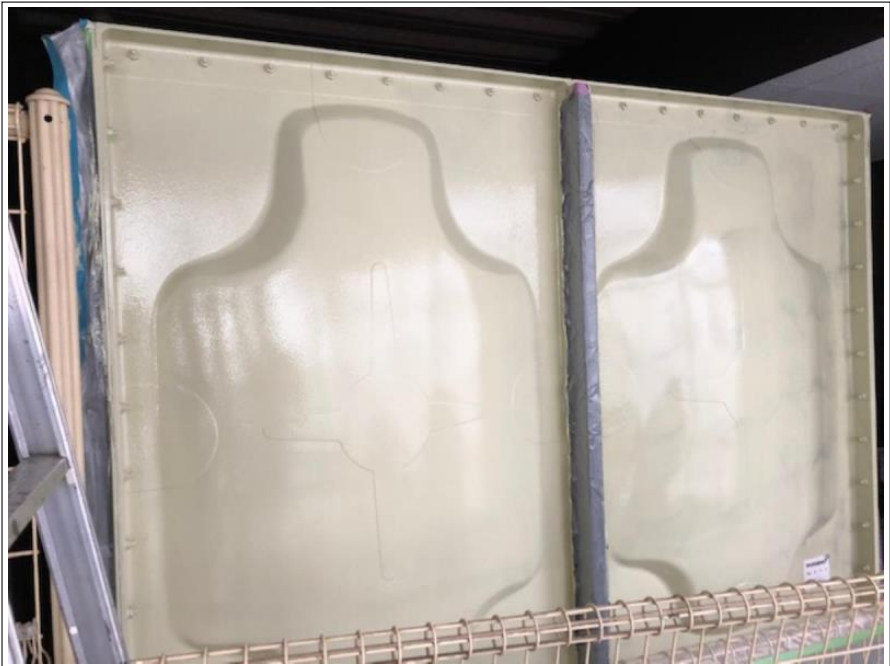
施工完了

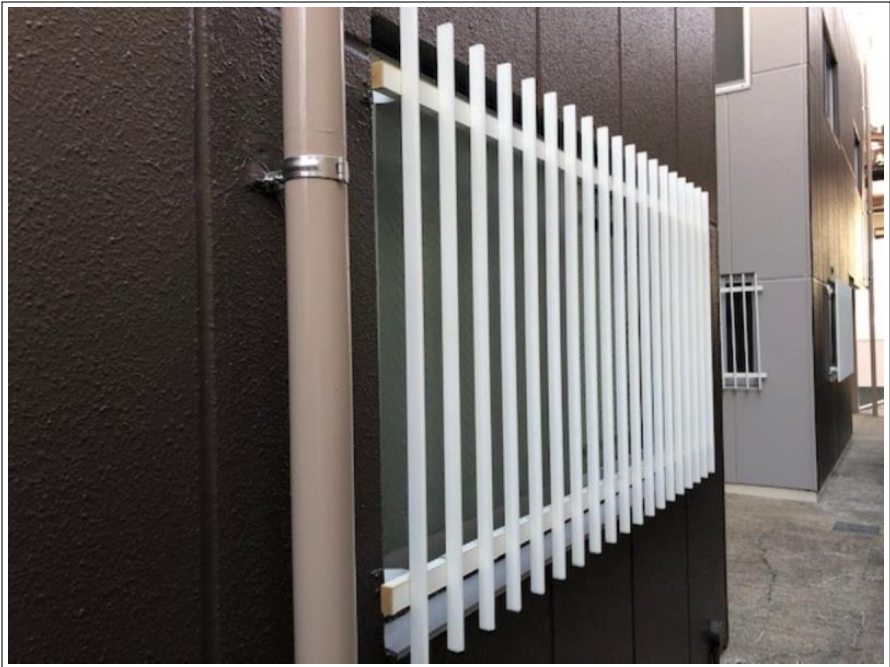
施工完了

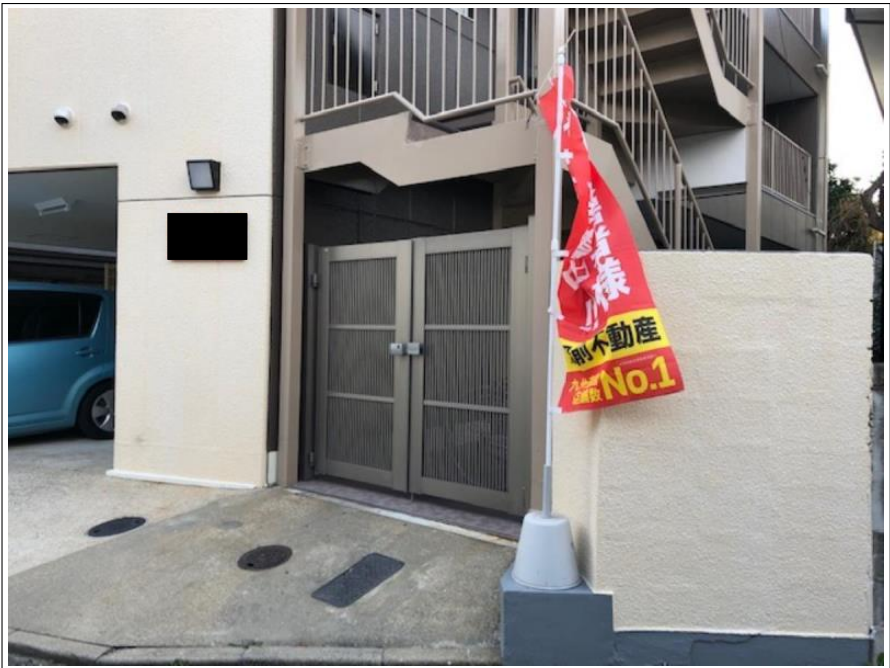
施工完了

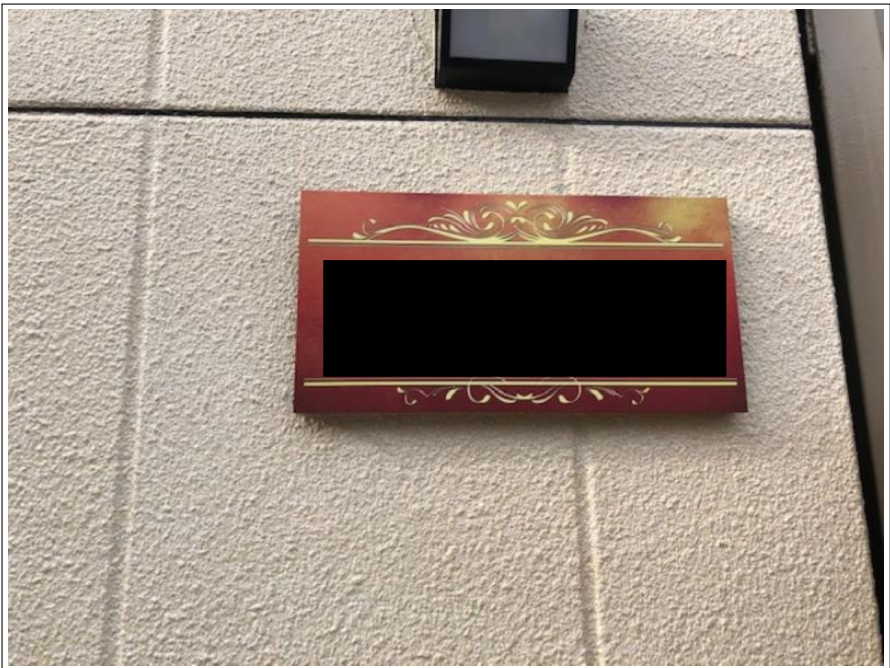
施工完了
