# 工事写真報告書

工 事 箇 所 屋根・外壁・その他 塗装工事

工事住所 北九州市 小倉南区

工事施工者 ベストホーム株式会社

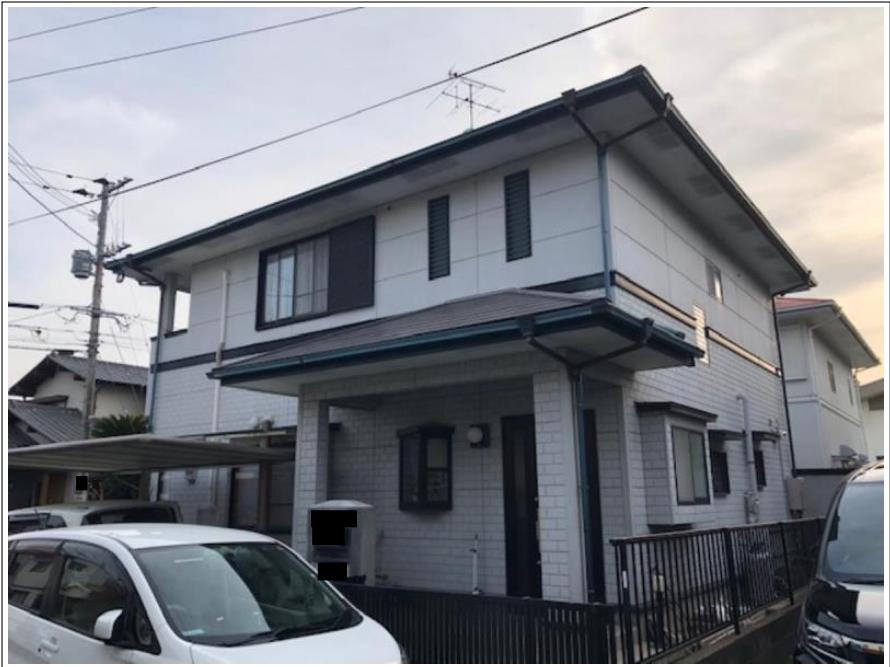
施工前

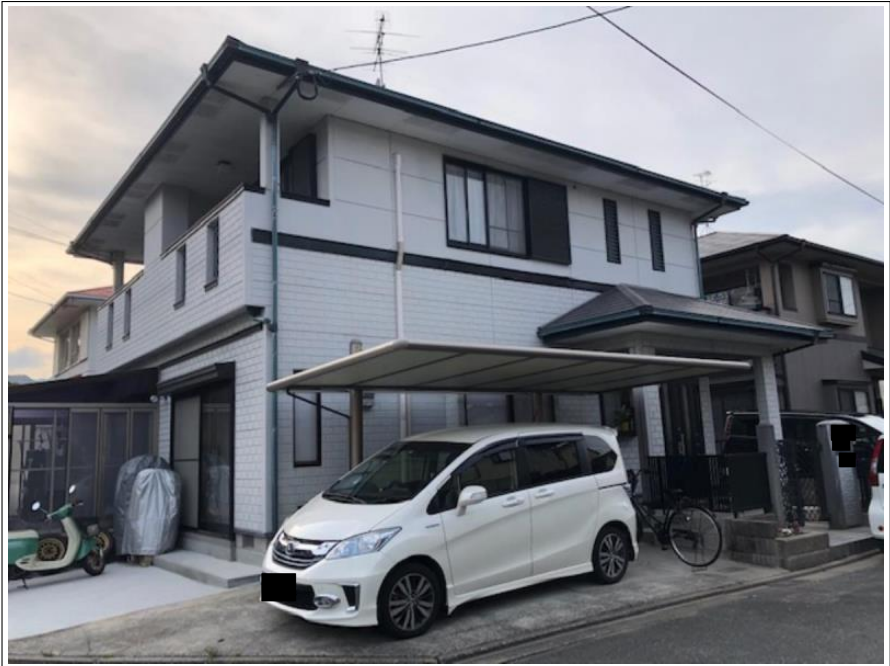
施工前

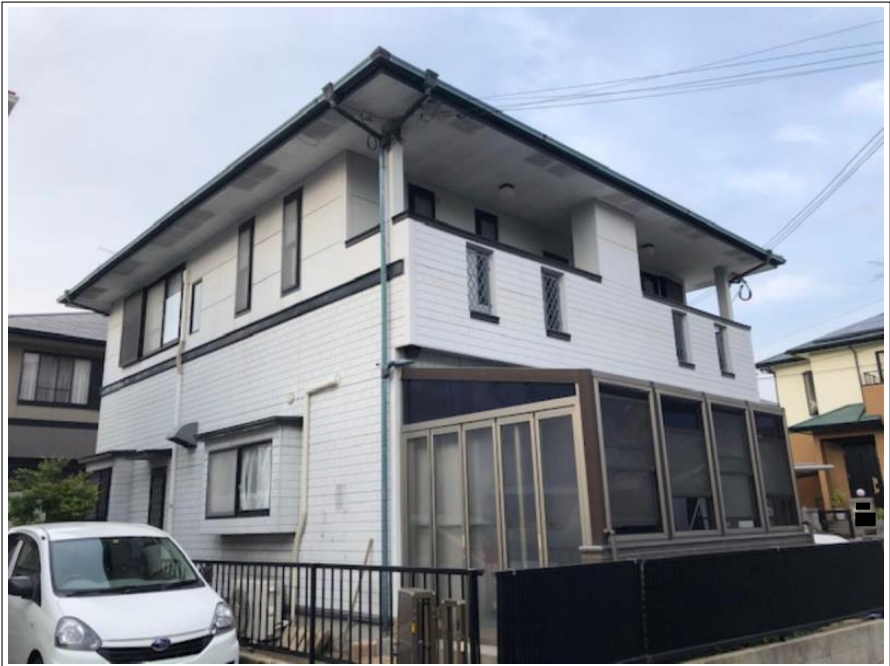
施工前

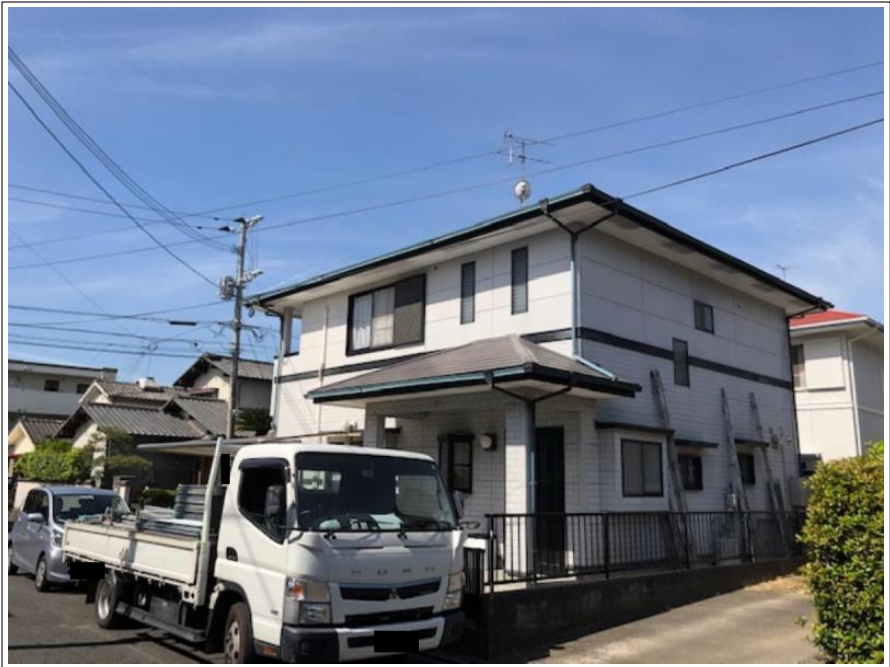
足場組立

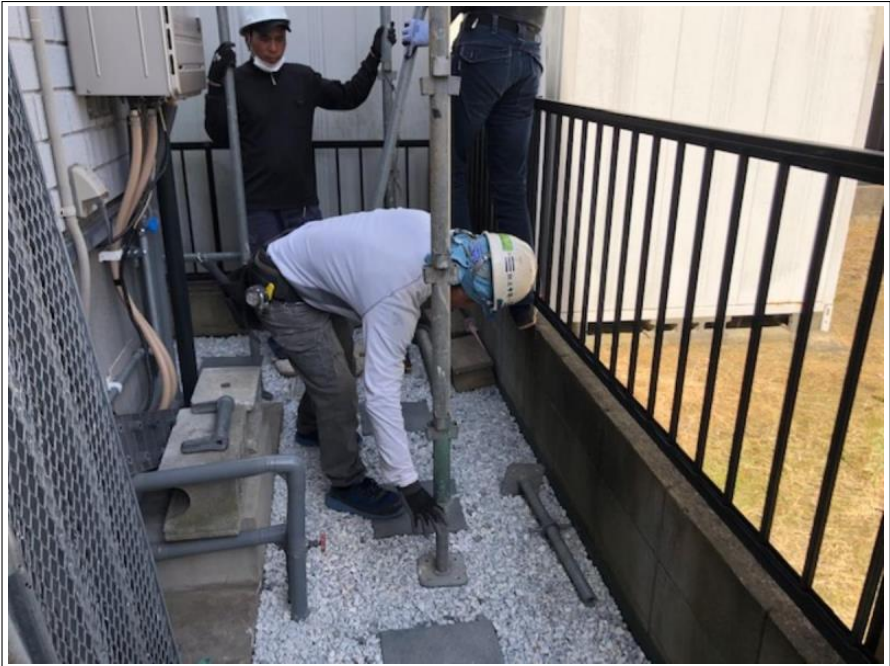
足場組立

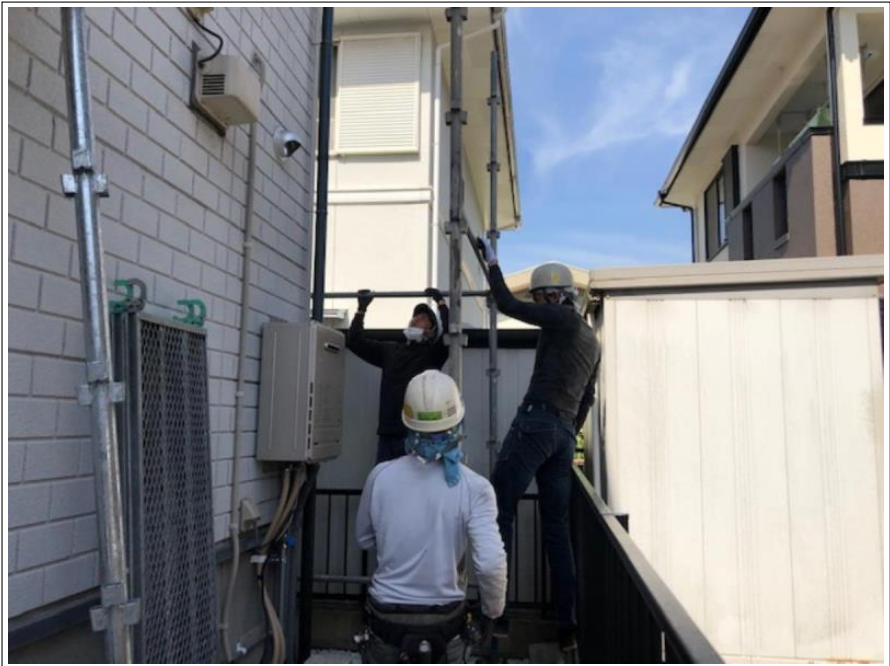
足場組立

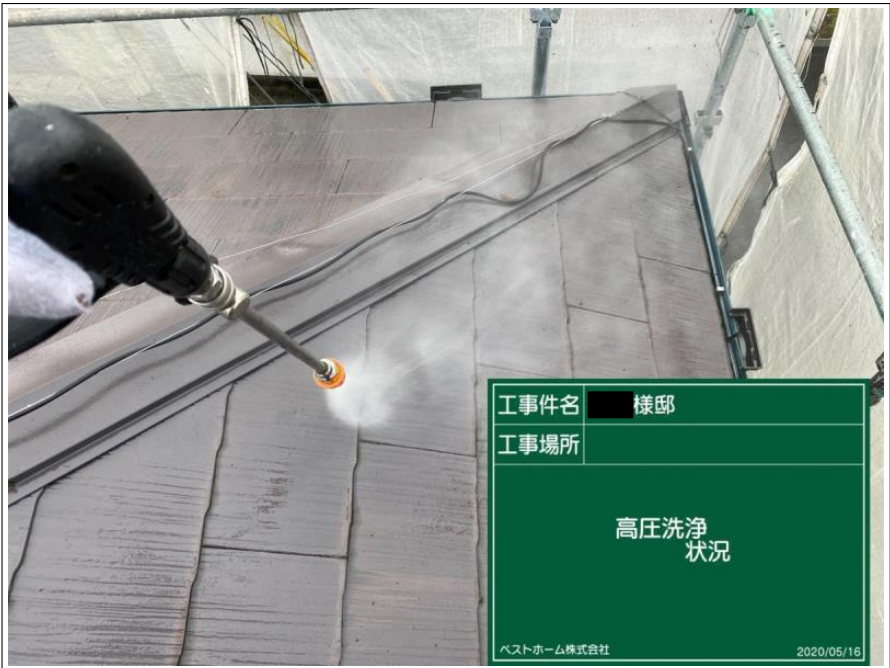
屋根

高圧洗浄

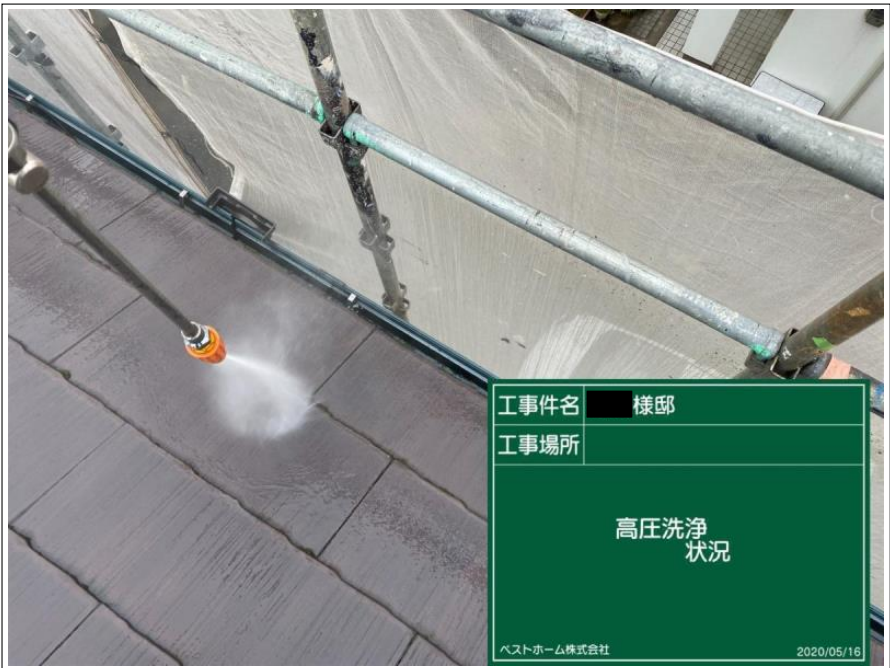
屋根

高圧洗浄

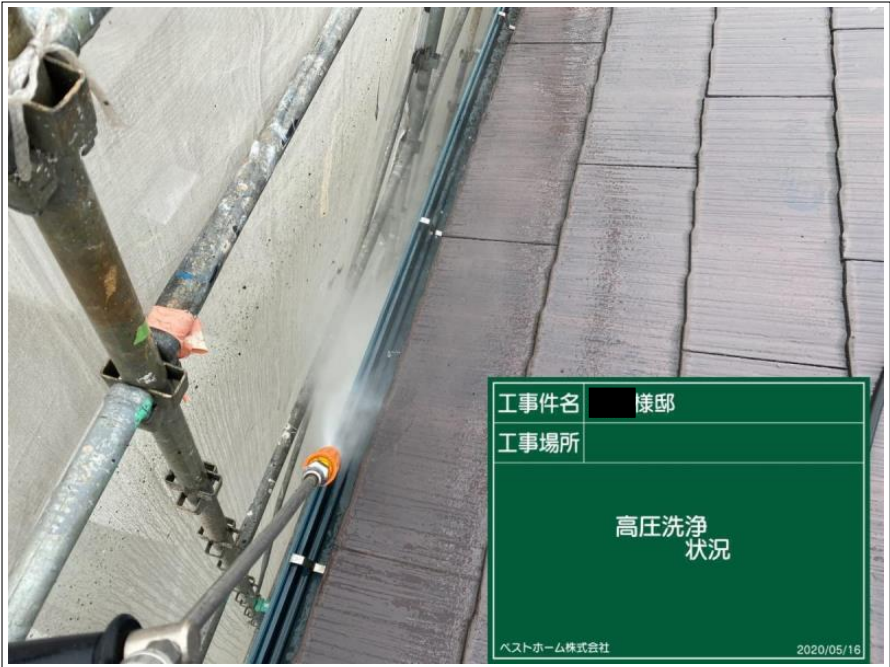
樋中

高圧洗浄

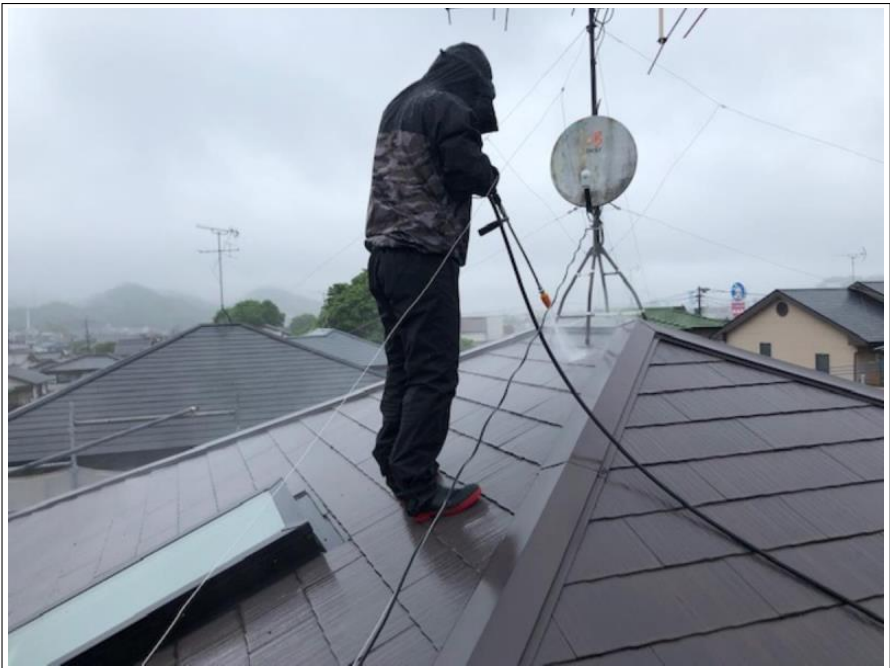
屋根

高圧洗浄

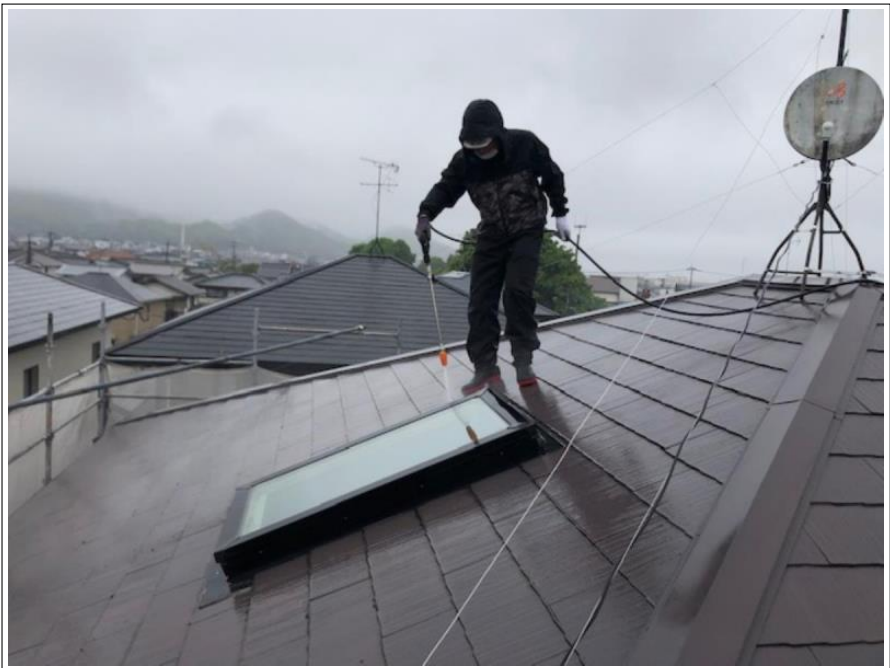
屋根

高圧洗浄

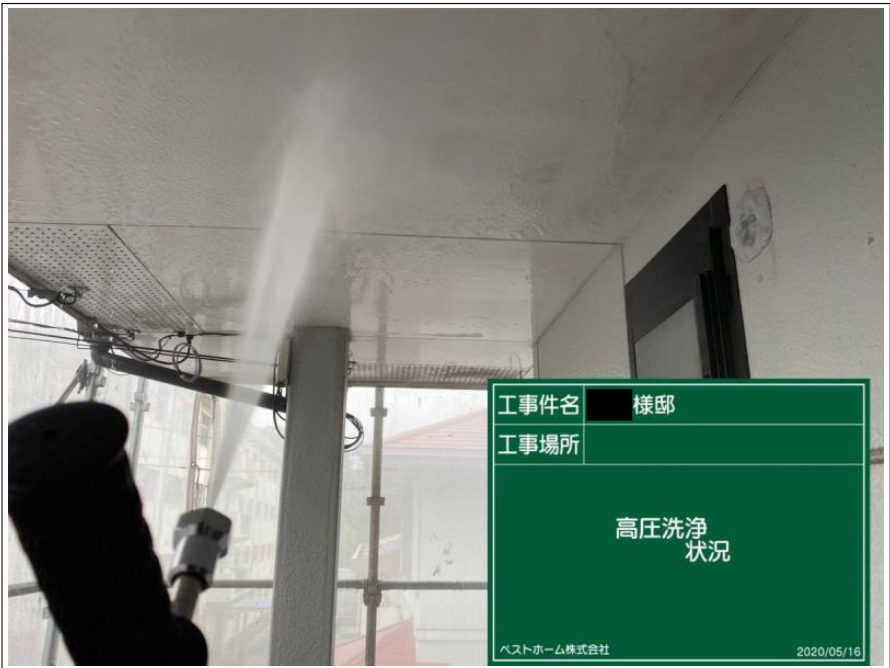
軒天

高圧洗浄

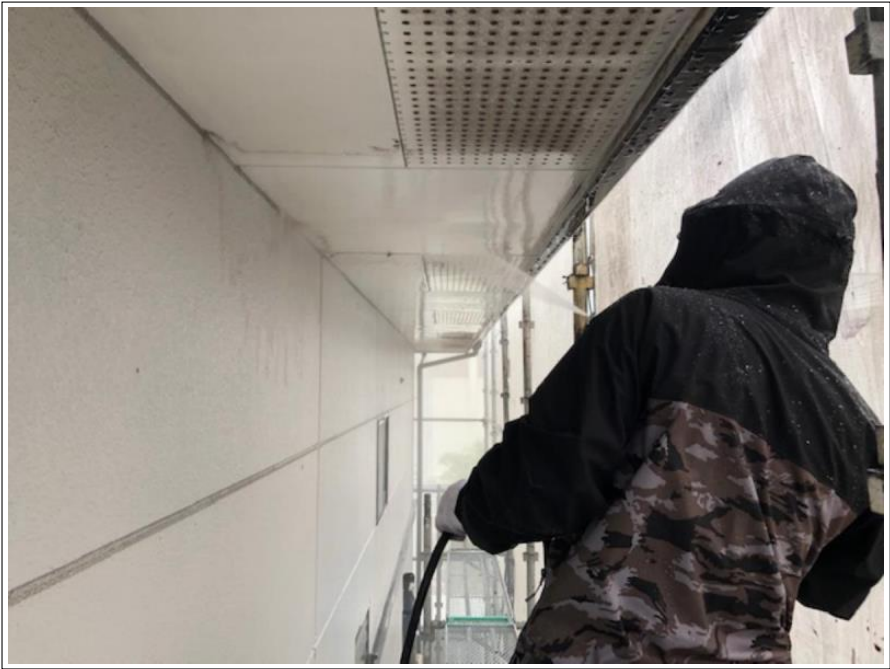
軒天

高圧洗浄

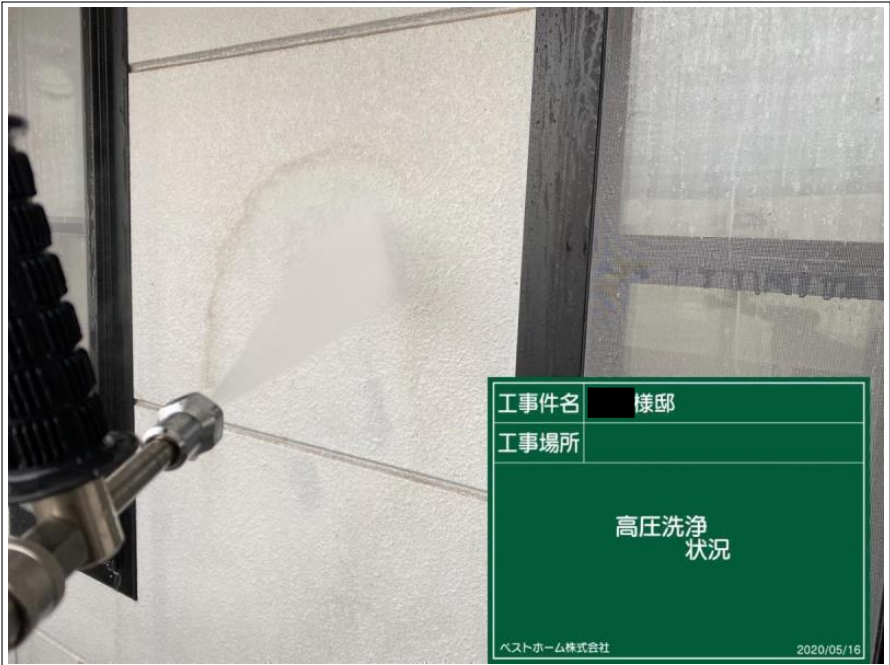
外壁

高圧洗浄

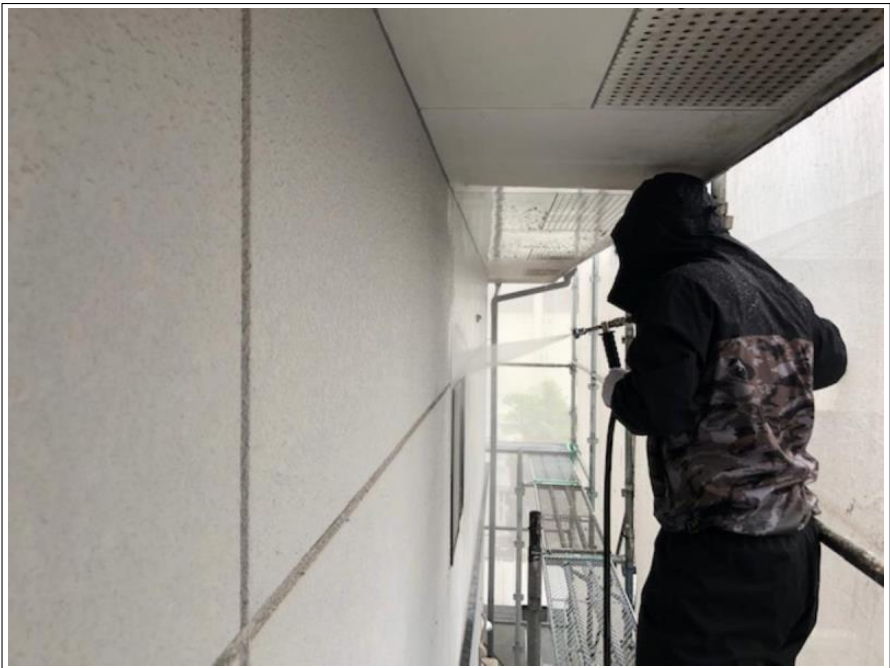
外壁

高圧洗浄

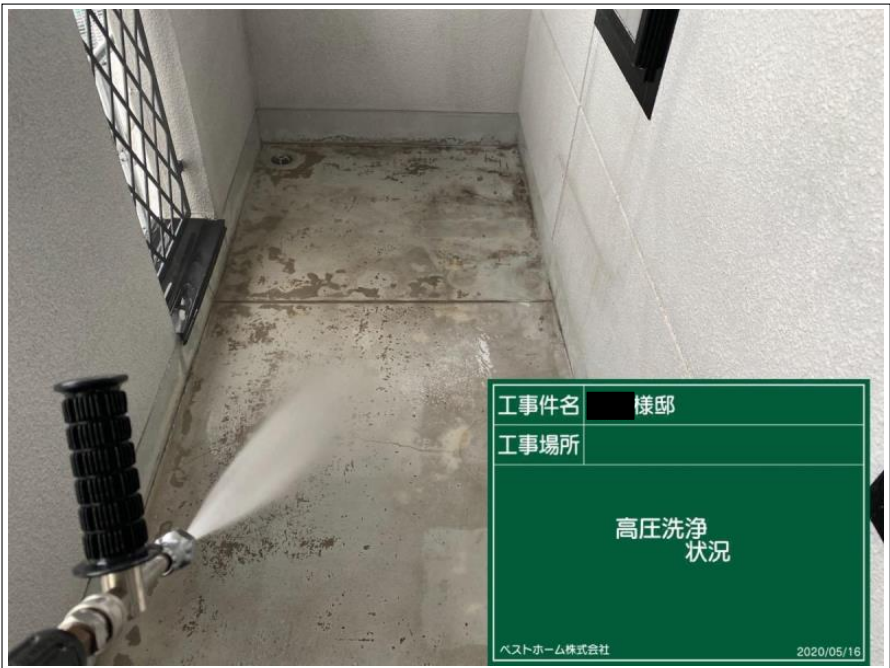
ベランダ床

高圧洗浄

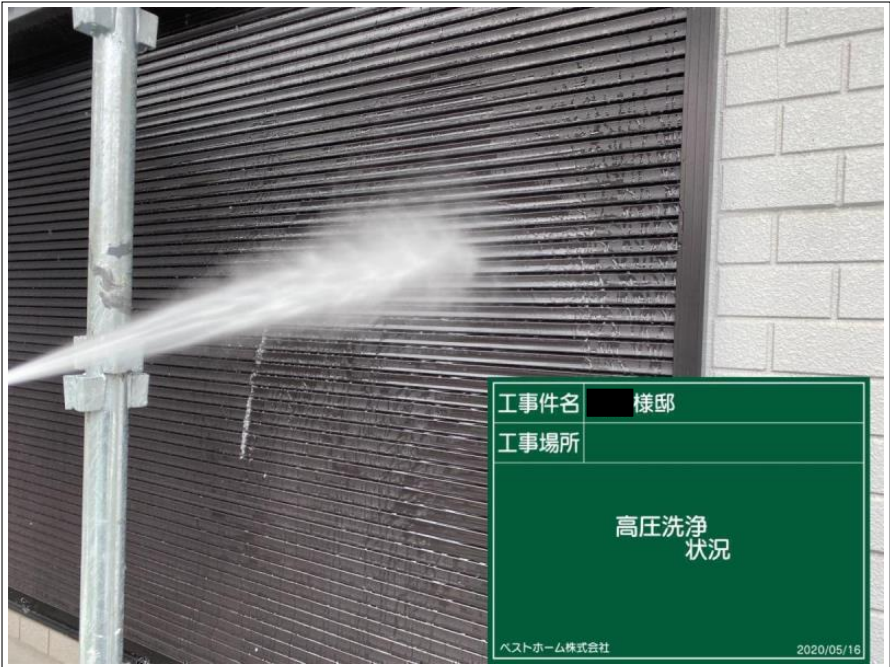
シャッター

高圧洗浄

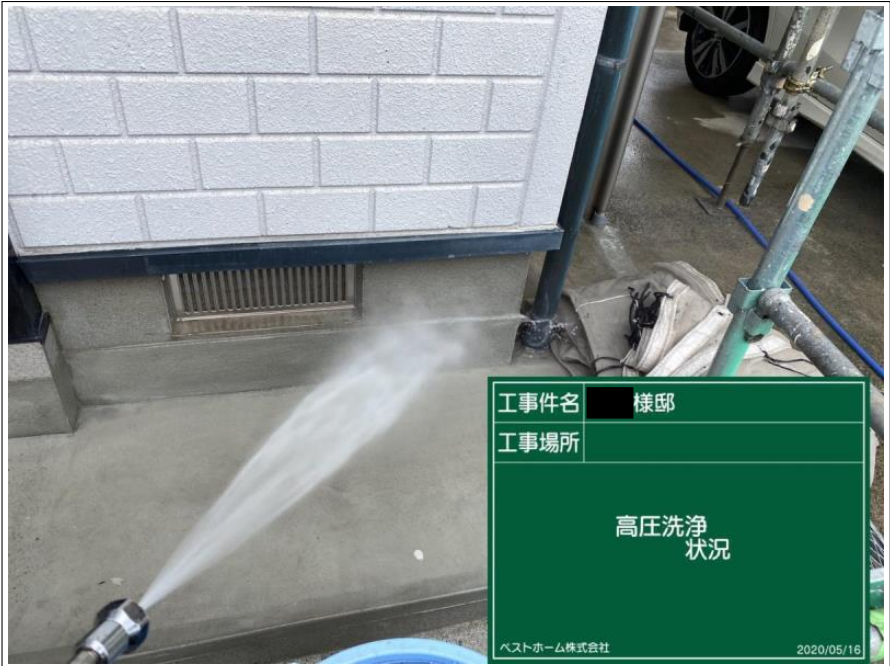
基礎・土間

高圧洗浄

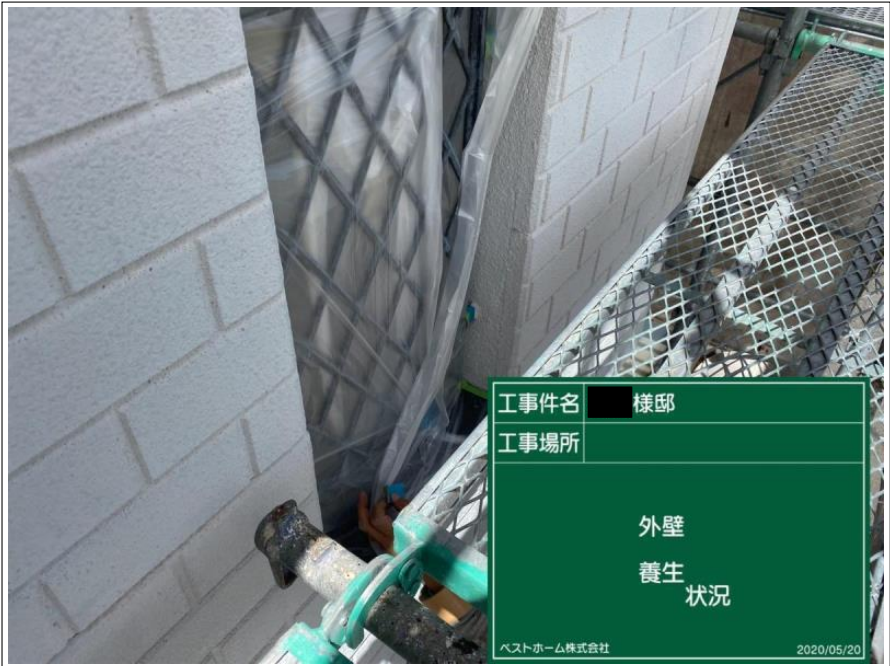
養生

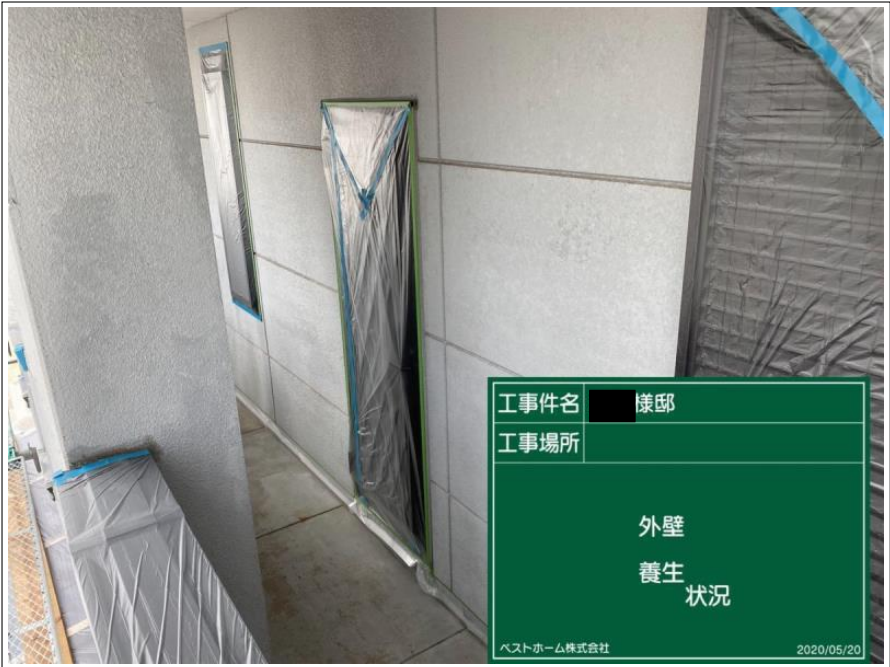
養生

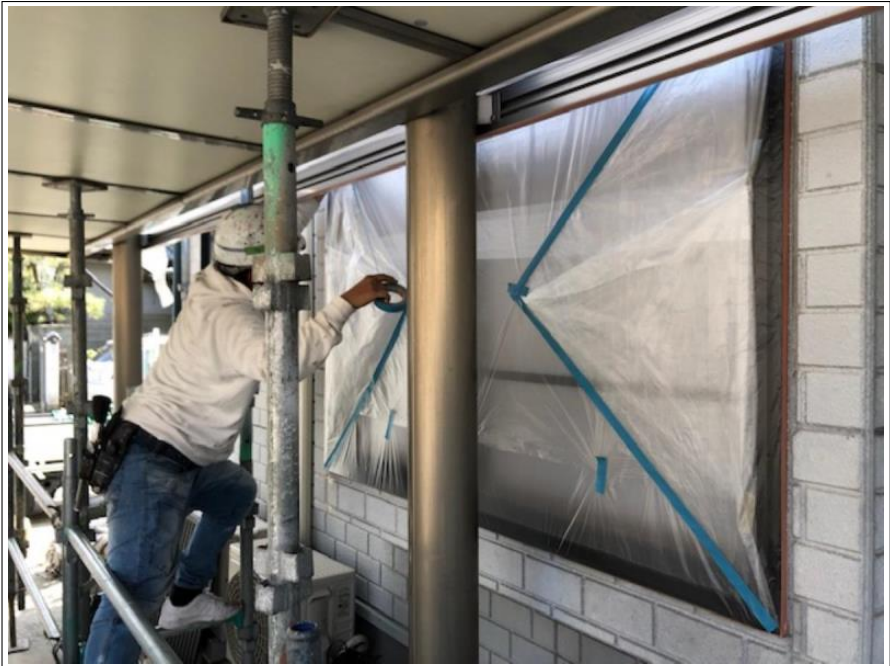
養生

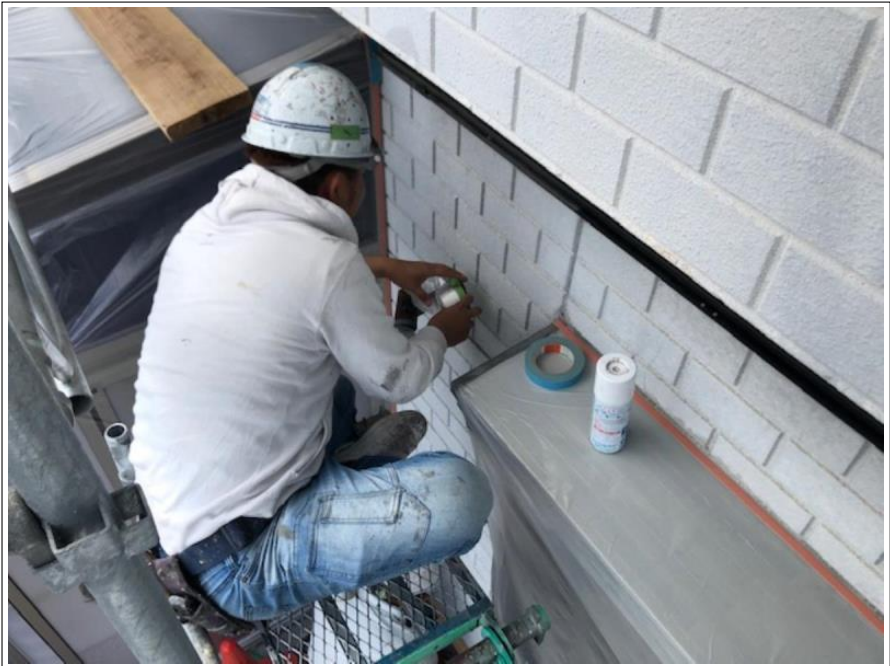
養生

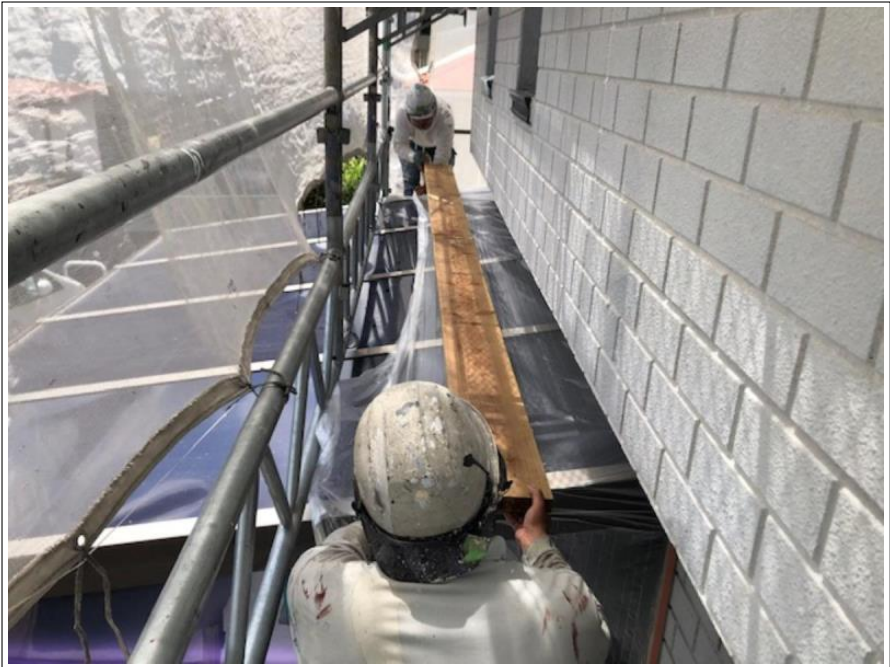
養生

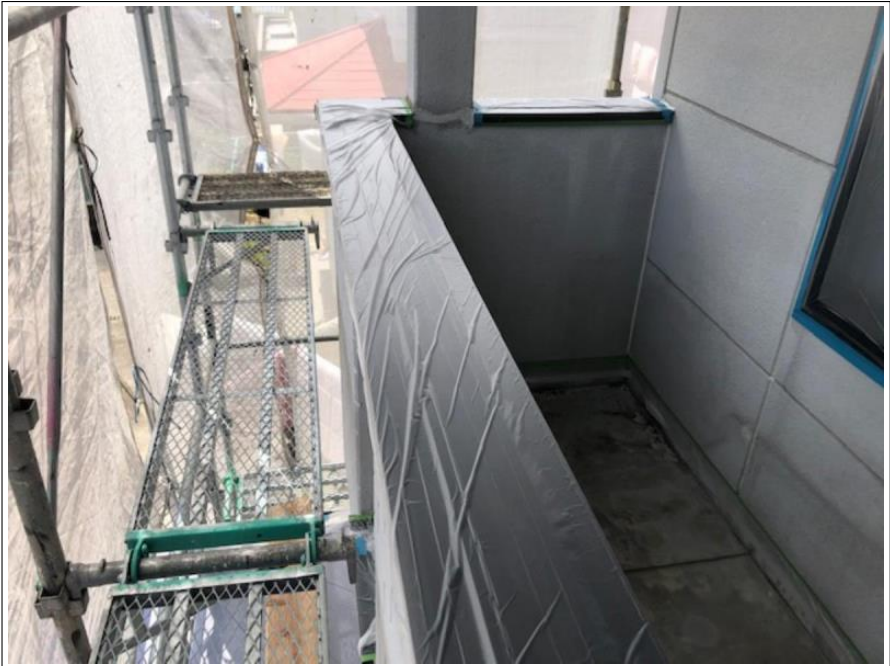
養生

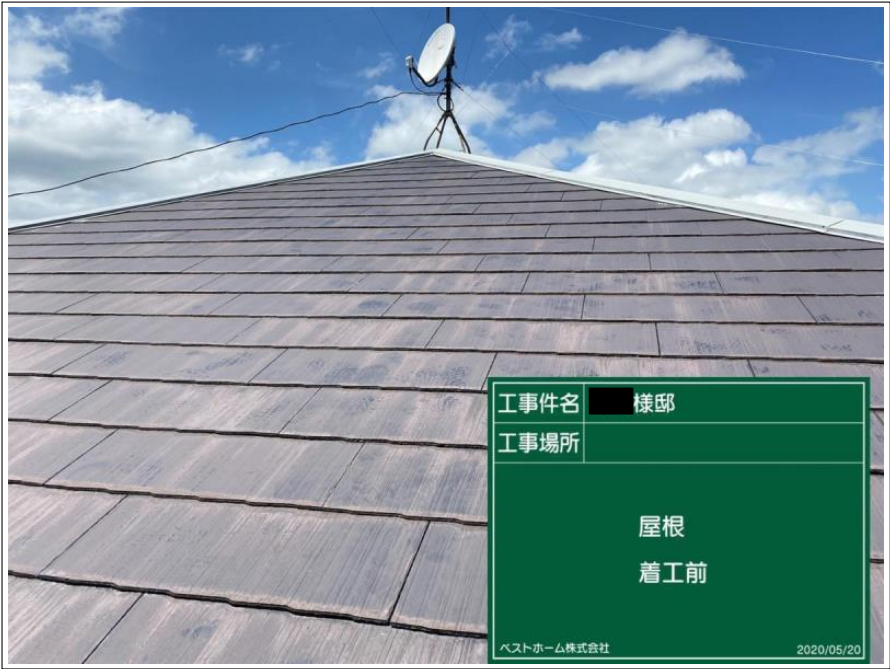
屋根

施工前

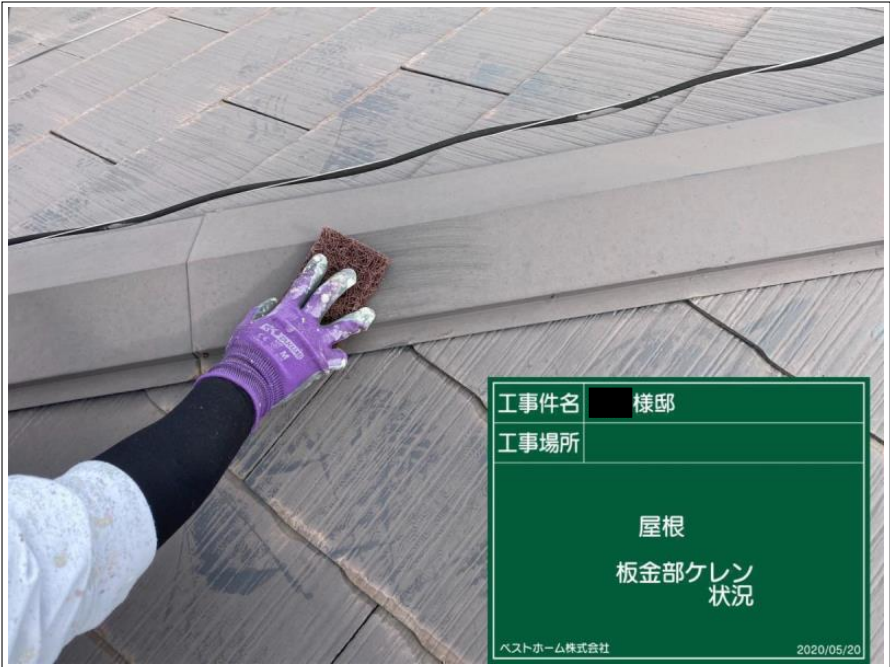
屋根

下地処理

板金部 ケレン中

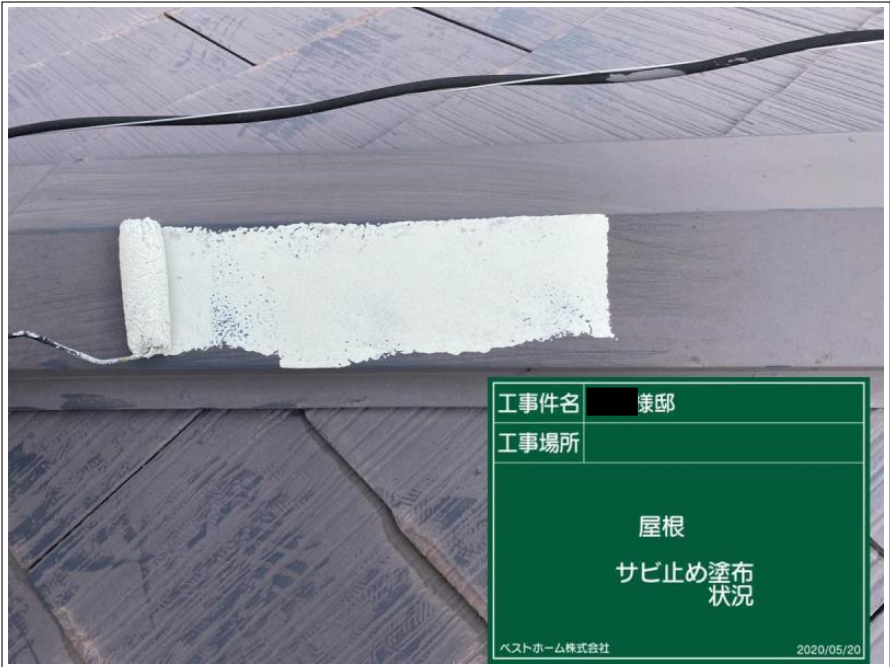
屋根

下地処理

板金部 錆止め塗布

施工中

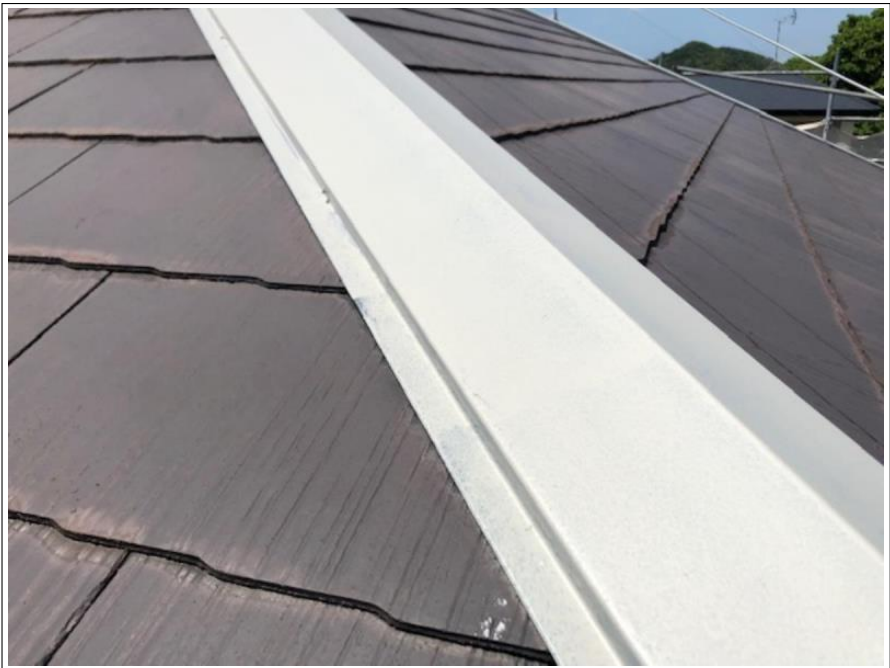
屋根

下地処理

板金部 錆止め塗布

完了

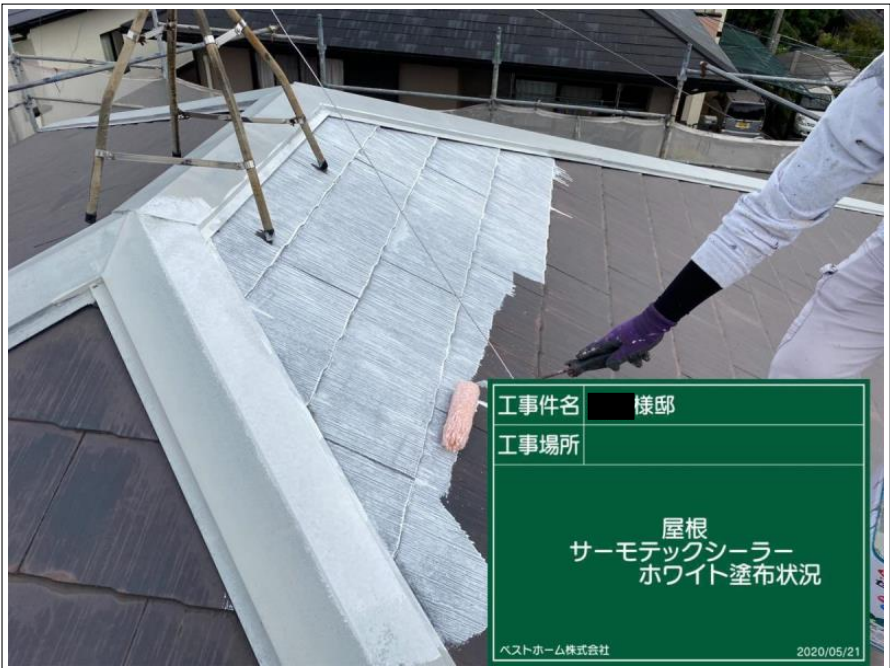
屋根

下塗り 1回目

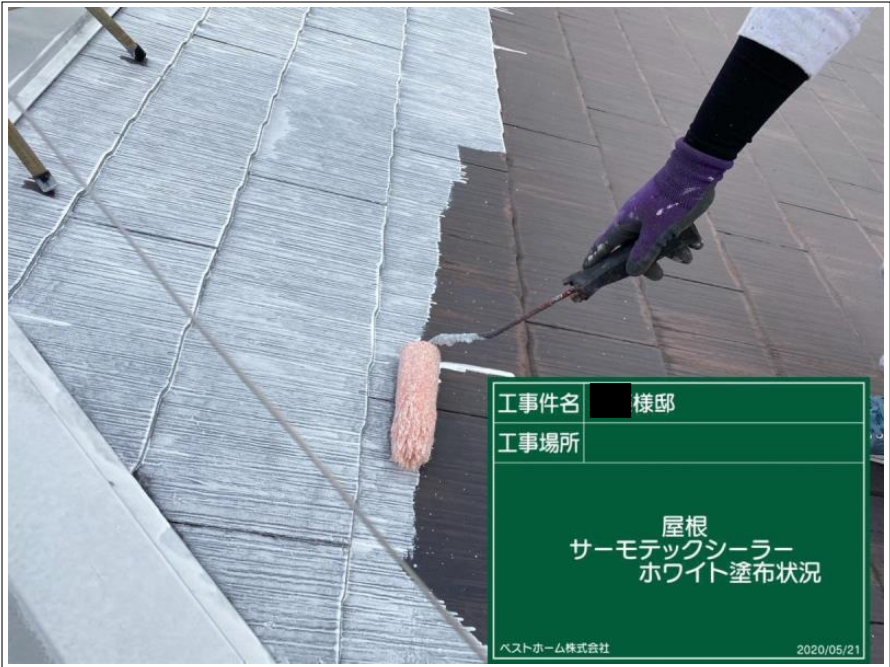
屋根

下塗り 1 回目

施工中

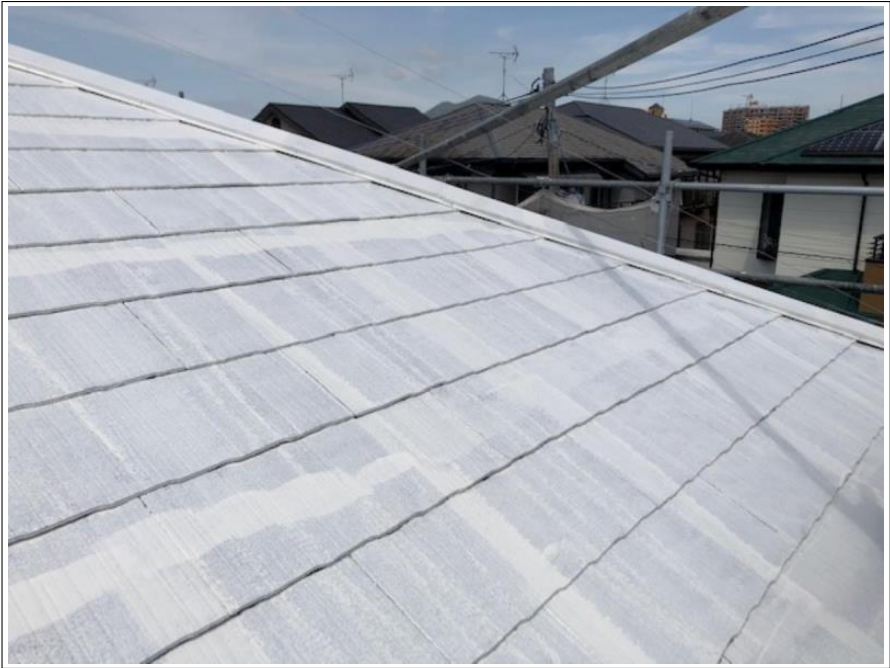
屋根

下塗り 1 回目

完了

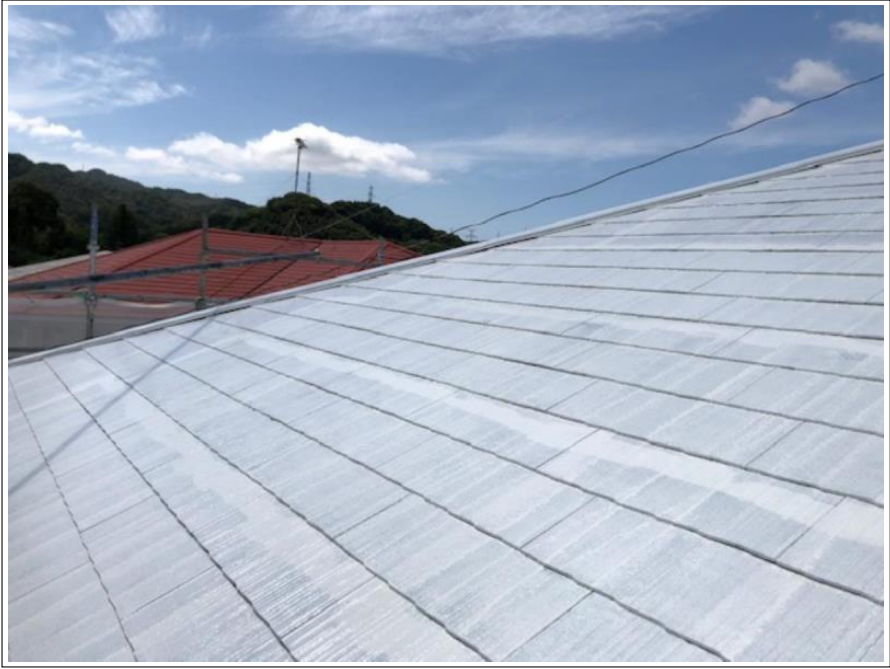
屋根

下塗り 1 回目

完了

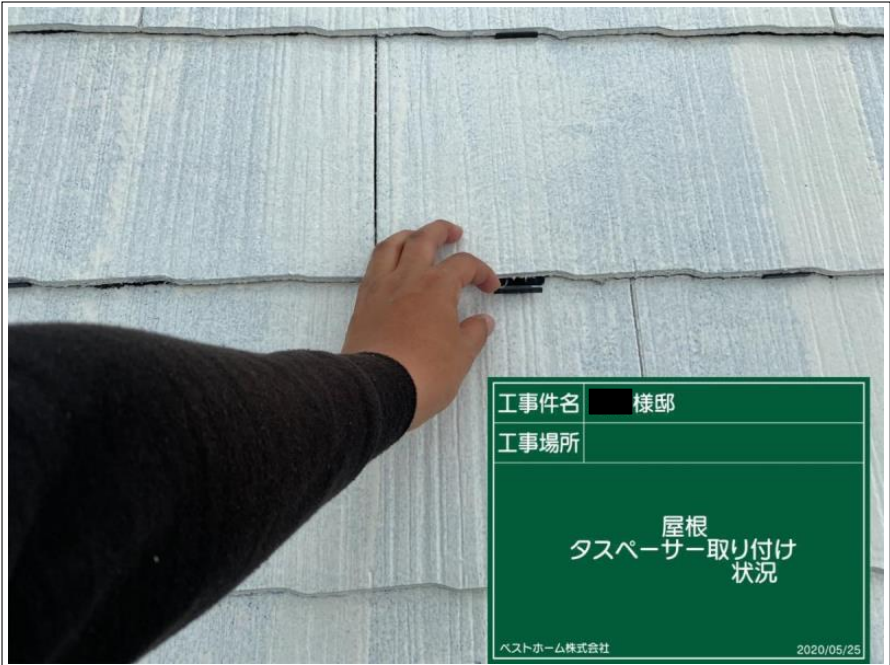
屋根

タスペーサー設置

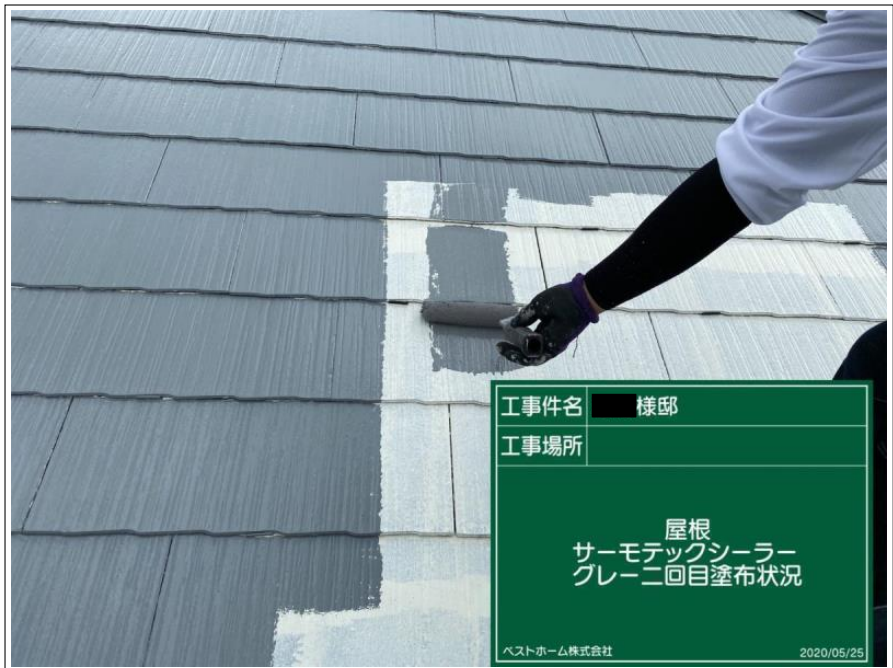
屋根

下塗り 2 回目

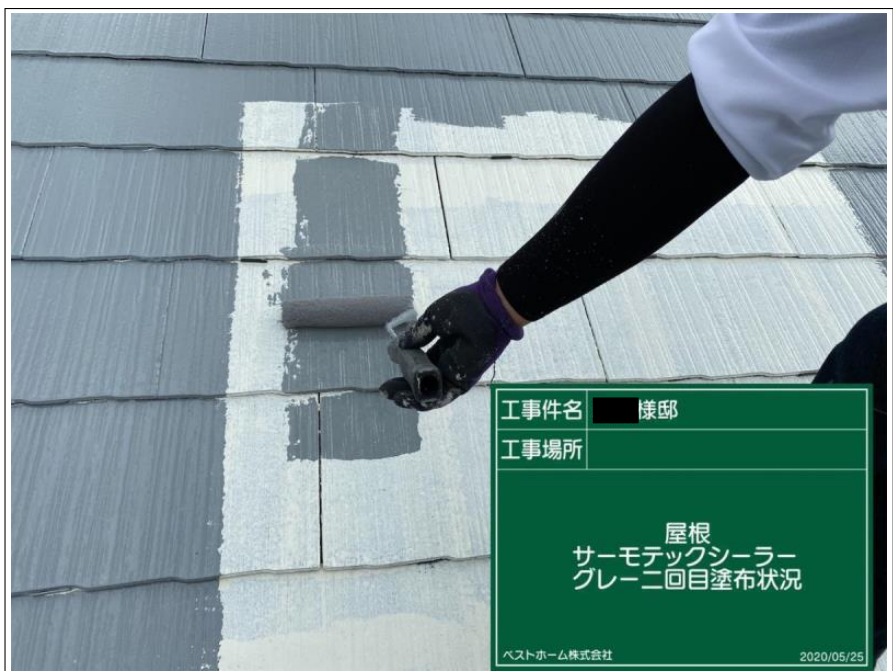
屋根

下塗り 2 回目

施工中

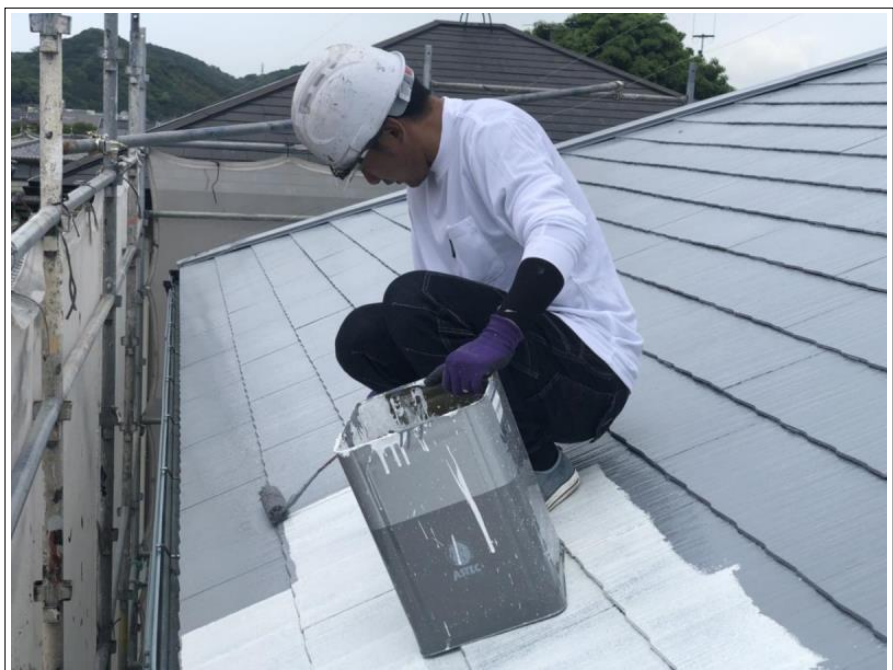
屋根

下塗り 2 回目

施工中

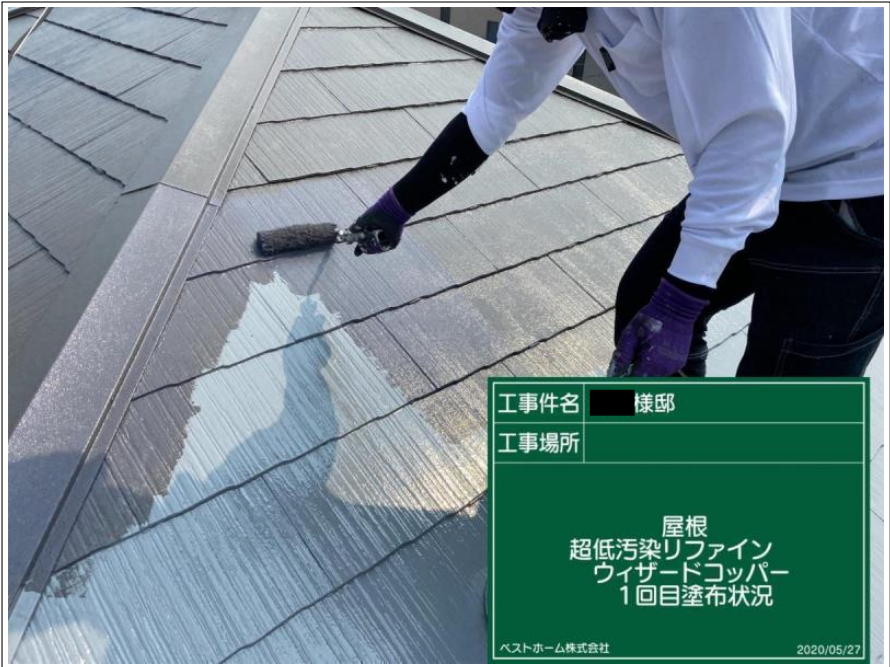
屋根

上塗り 1 回目

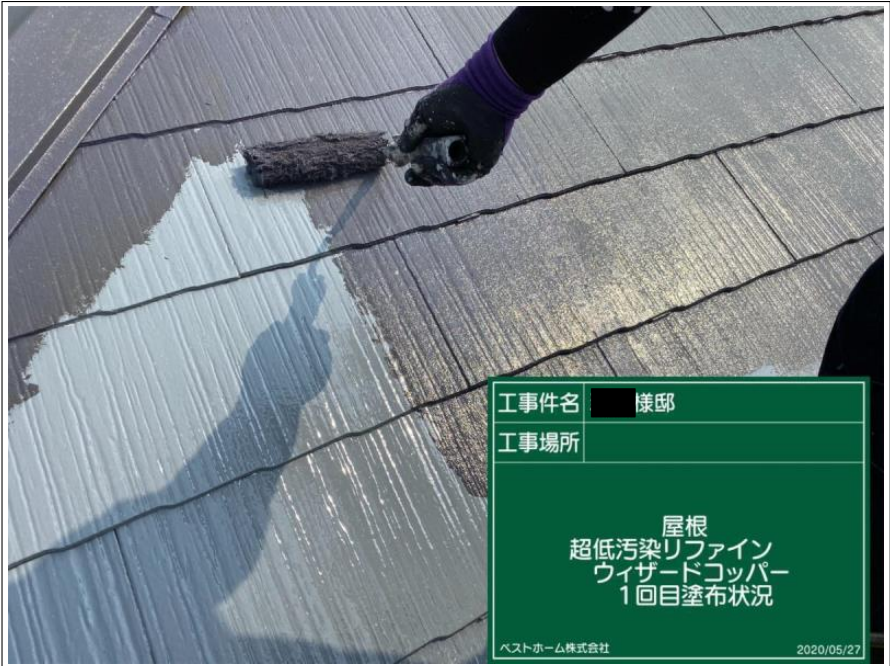
屋根

上塗り 1 回目

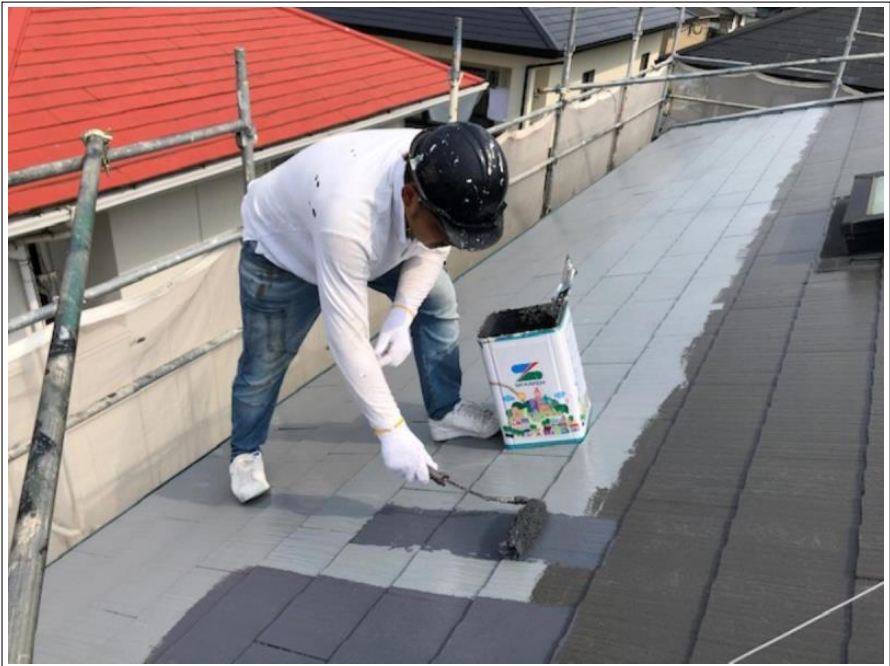
屋根

上塗り 1 回目

施工中
