# 工事写真報告書

工 事 箇 所 屋根・外壁・その他 塗装工事

工事住所 北九州市 小倉南区

工事施工者 ベストホーム株式会社

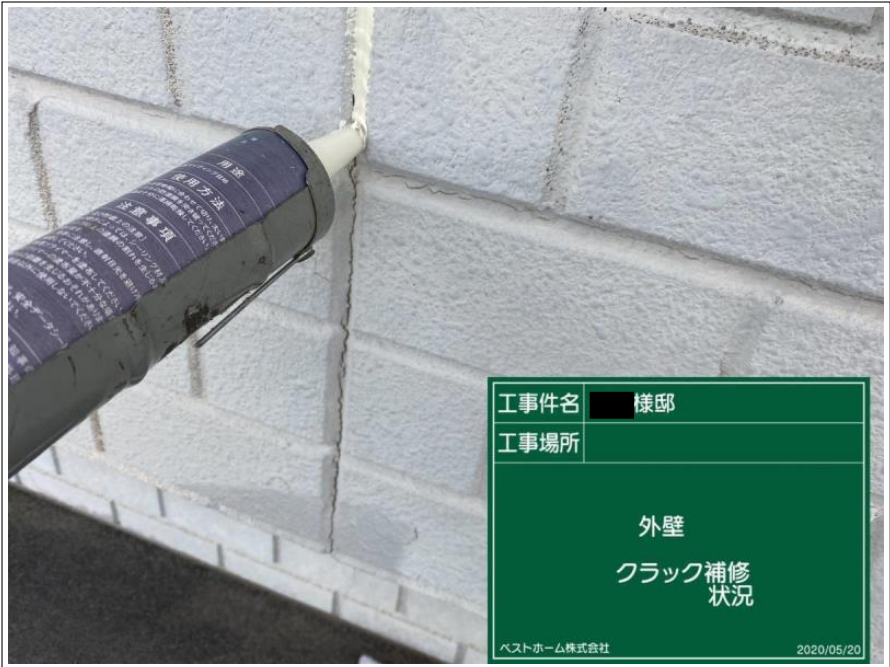
外壁

クラック部補修

施工中

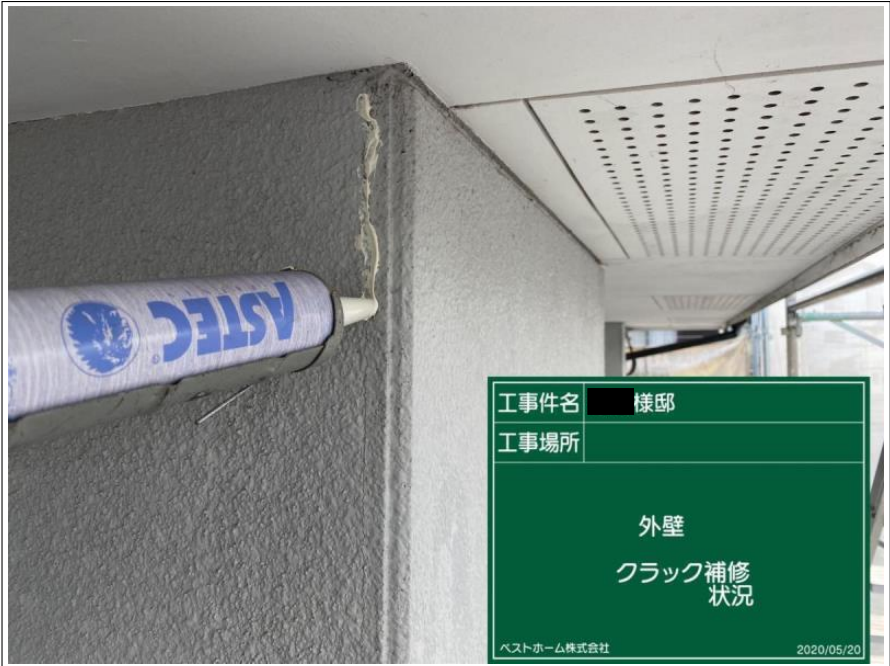
外壁

クラック部補修

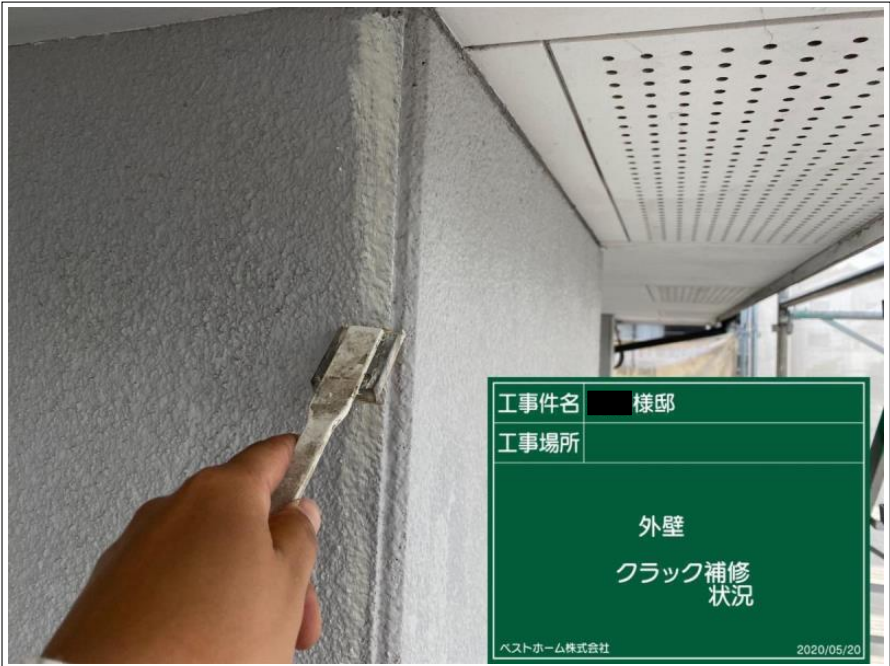
外壁

クラック部補修

施工中

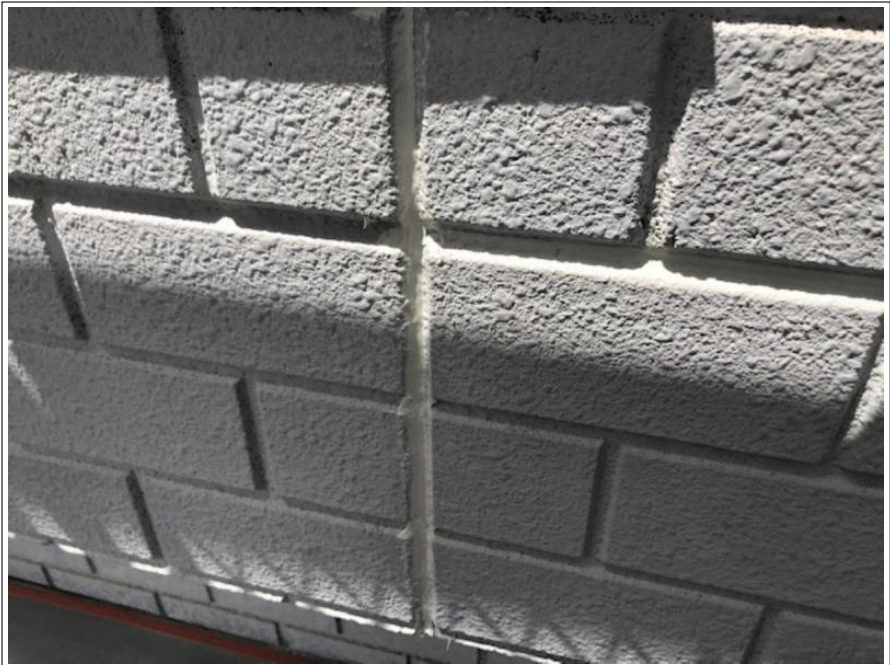
外壁

クラック部補修

施工中

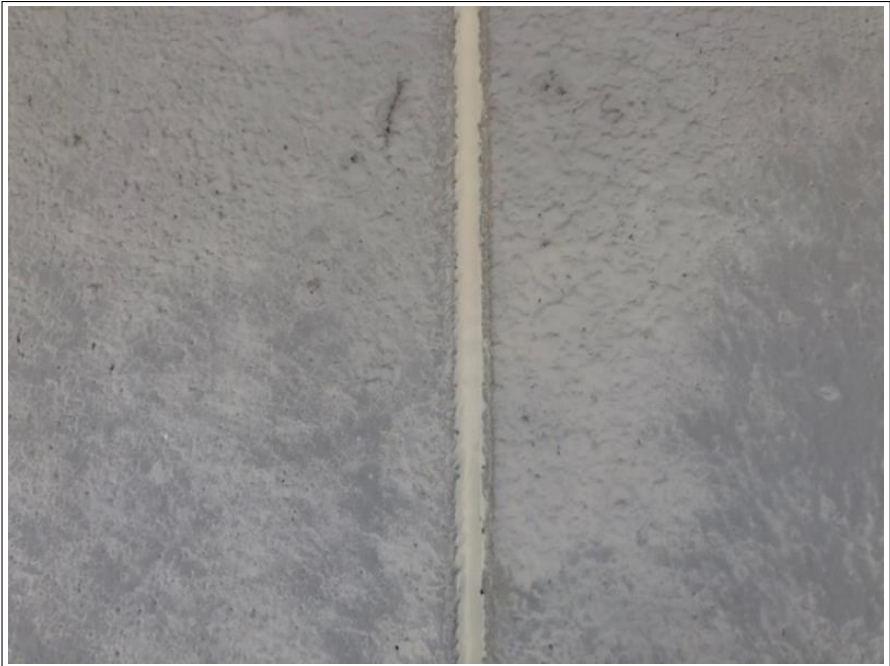
外壁

クラック部補修

完了

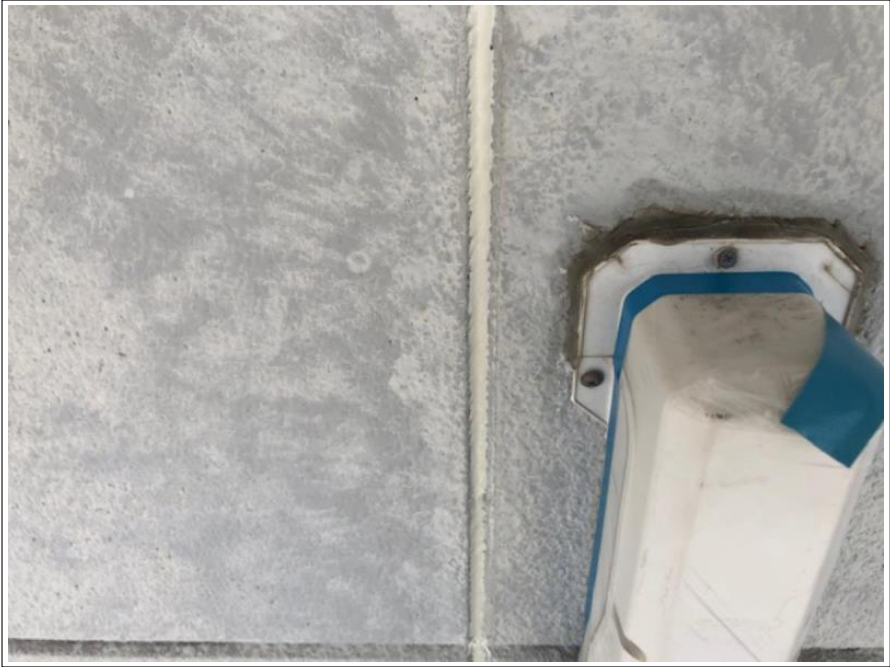
外壁

クラック部補修

完了

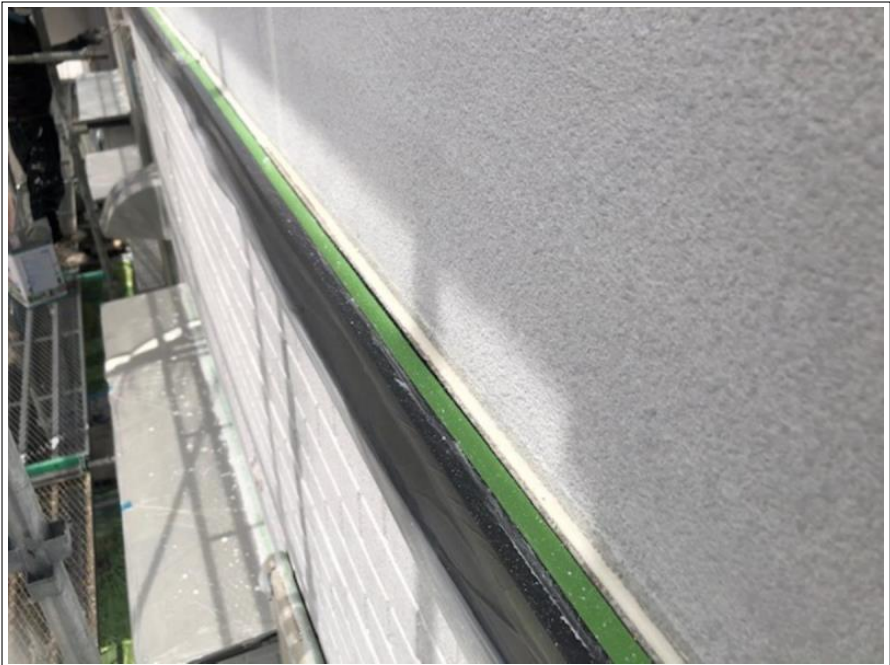
外壁

クラック部補修

完了

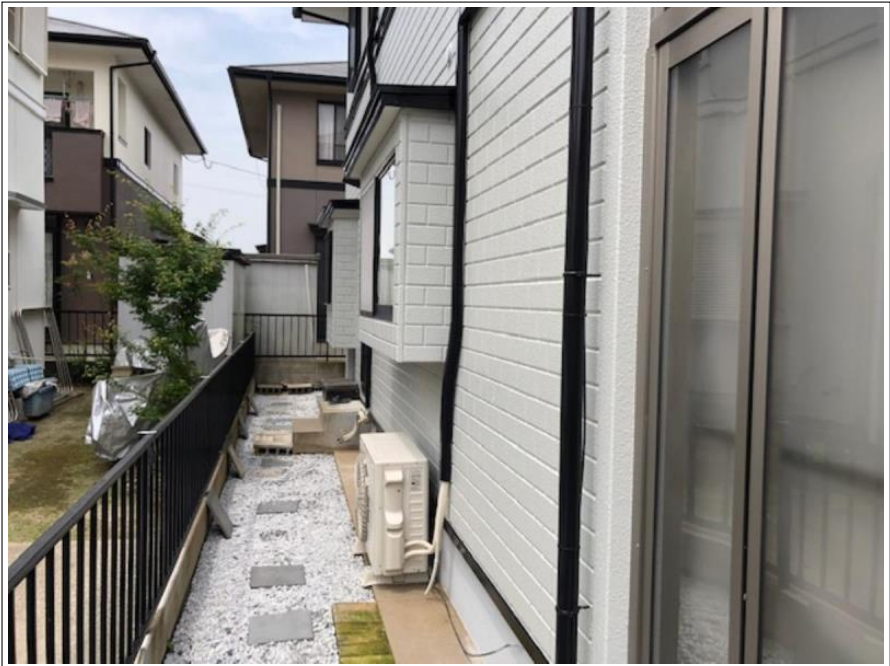
施工完了
