工事写真報告書

工事名

工事箇所 屋根・外壁・付帯 塗装工事, 白蟻予防工事

工事施工者 ベストホーム株式会社

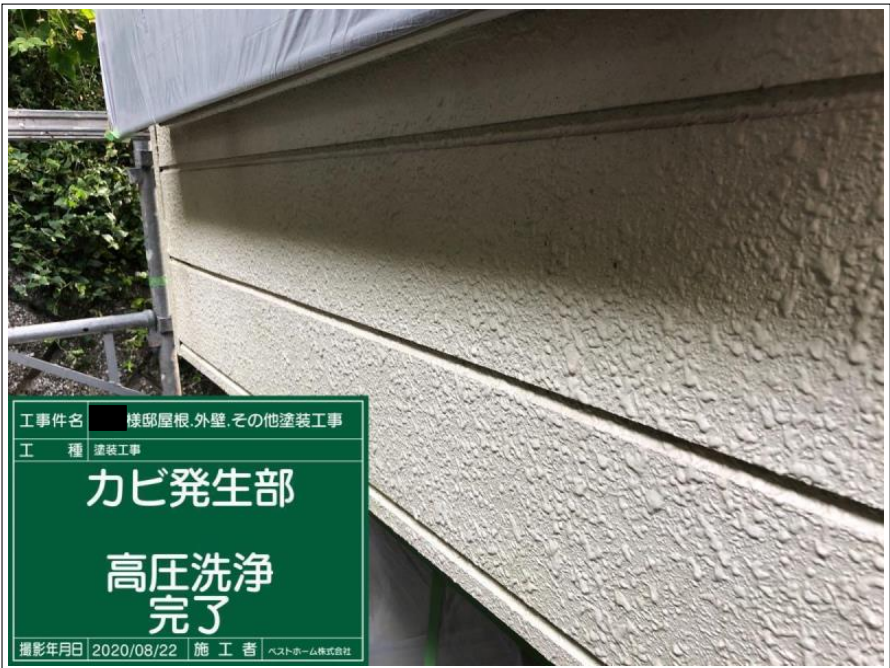
外壁カビ発生部

高圧洗浄

完了

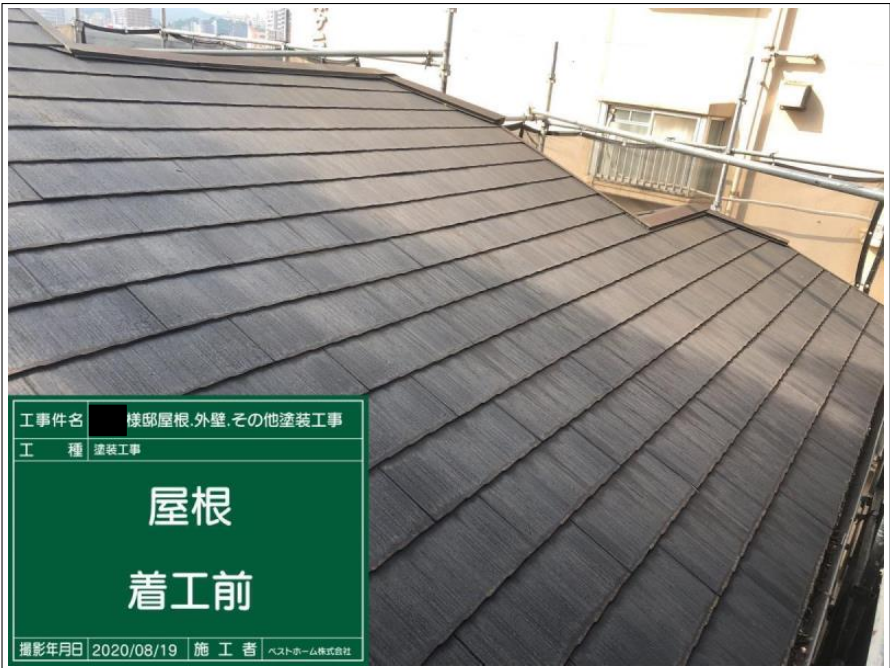
屋根

施工前

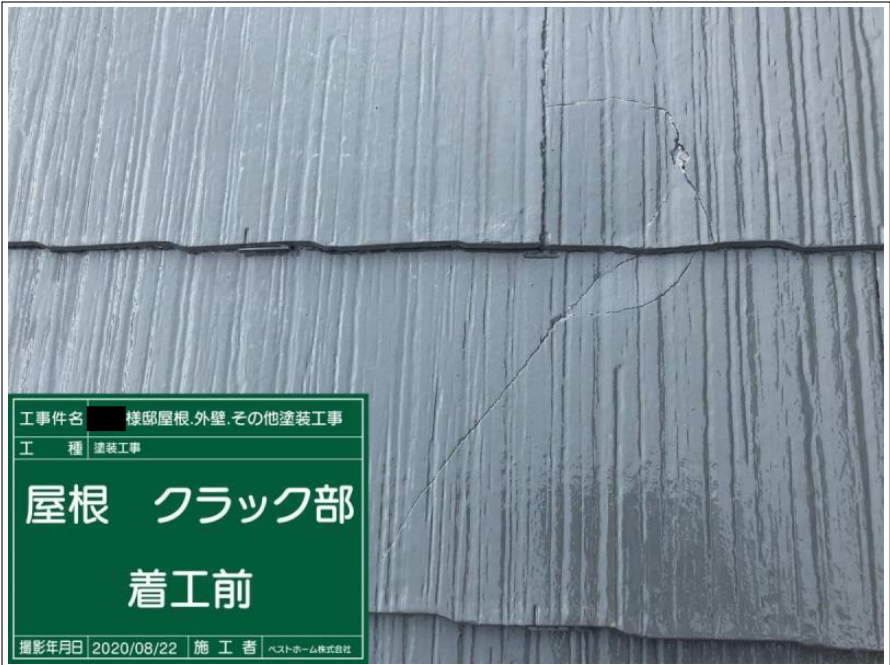
屋根

クラック部

施工前

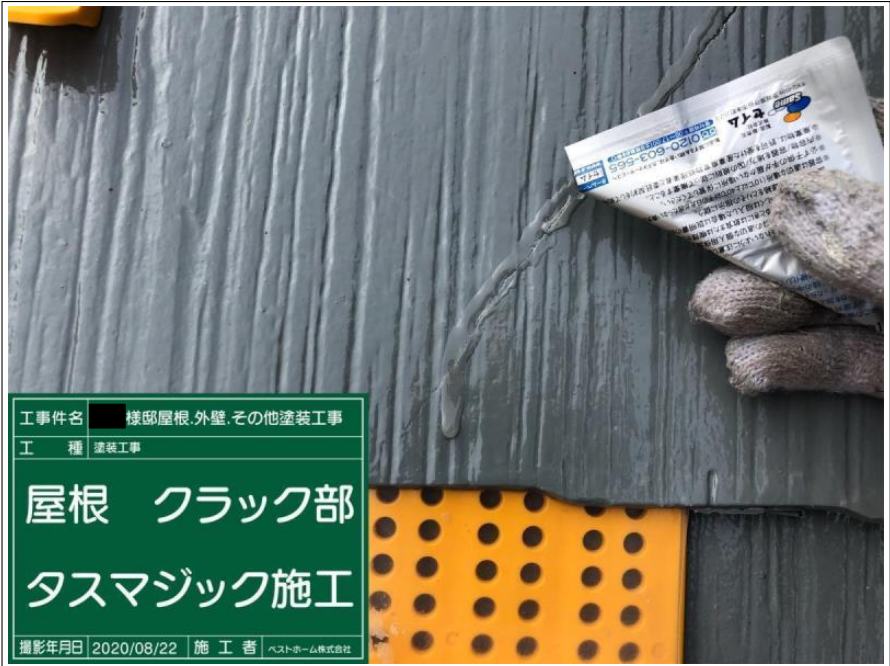
屋根

クラック部

タスマジック補修

施工中

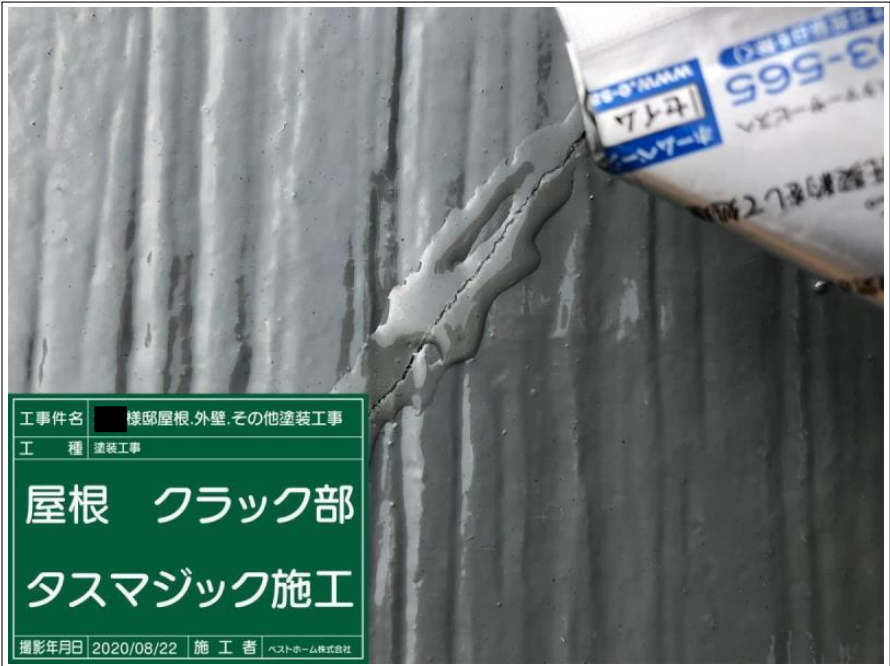
屋根

クラック部

タスマジック補修

施工中

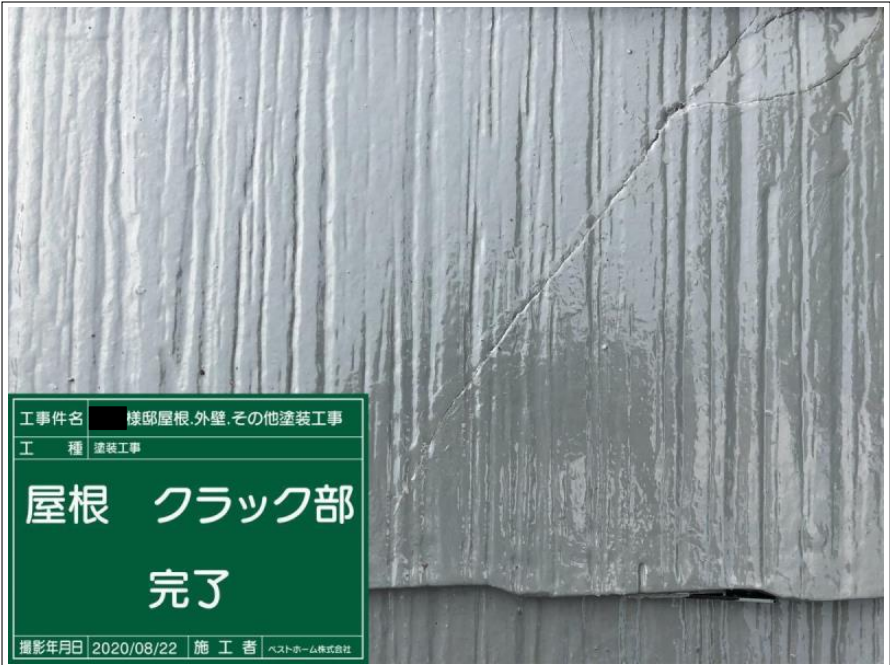
屋根

クラック部

タスマジック補修

完了

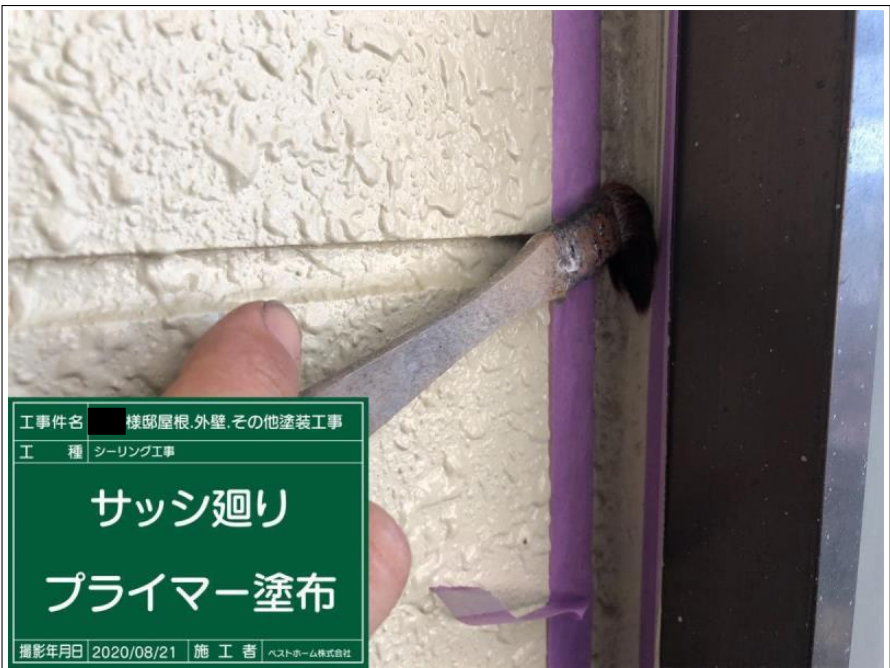
サッシ廻り
プライマー塗布

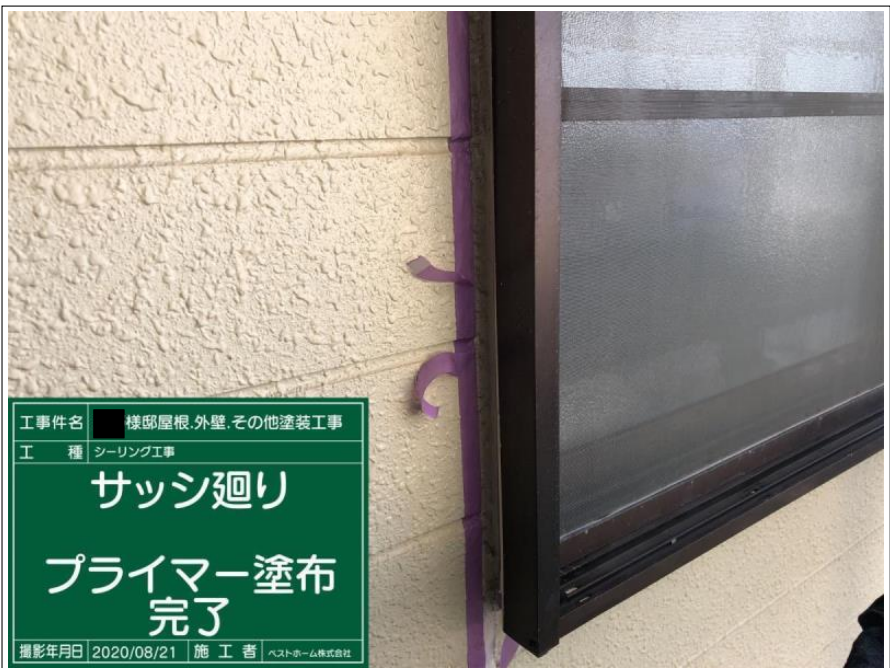
サッシ廻り
プライマー塗布
完了

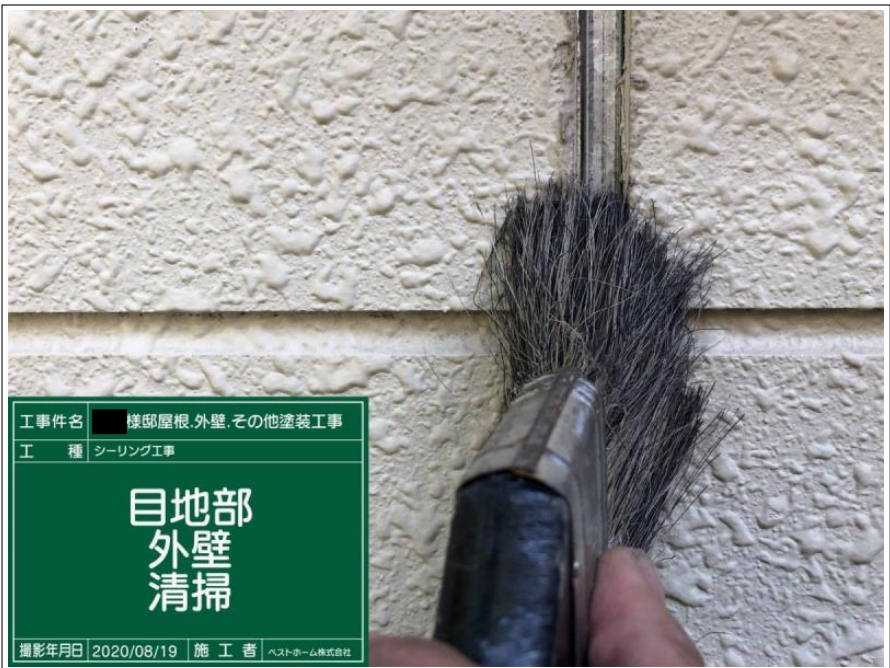
目地部
外壁
清掃

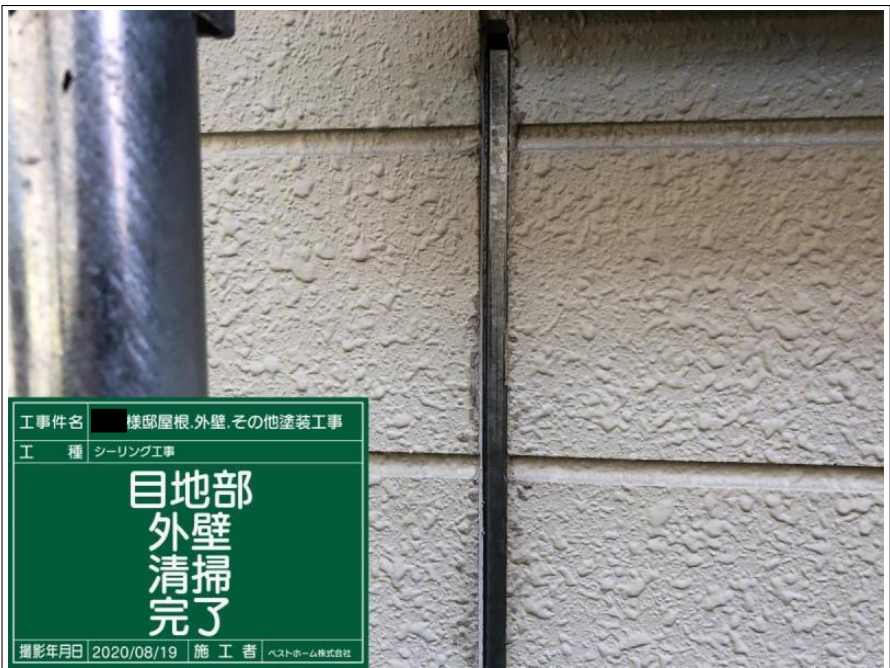
目地部
外壁
清掃
完了

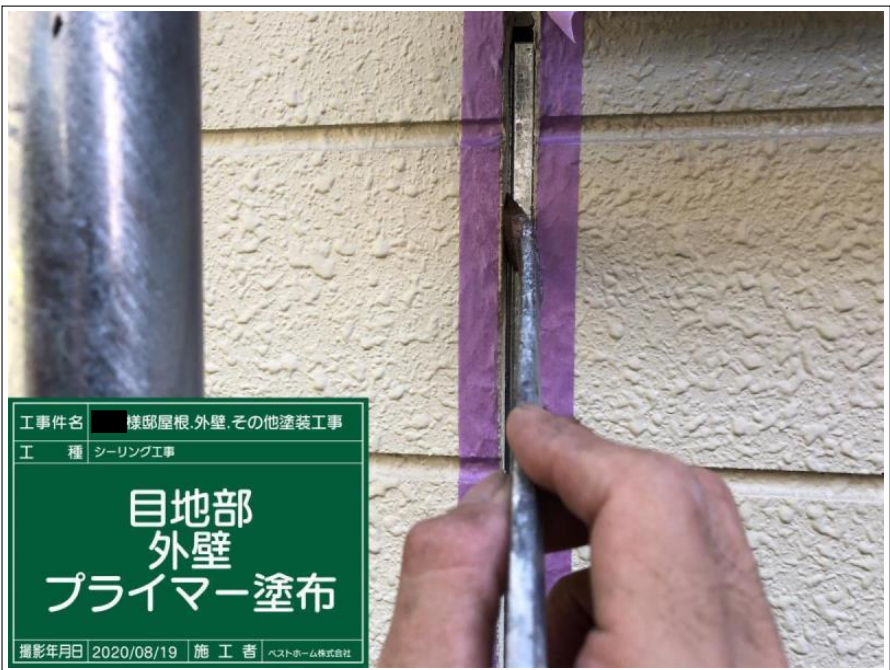
目地部
外壁
プライマー塗布

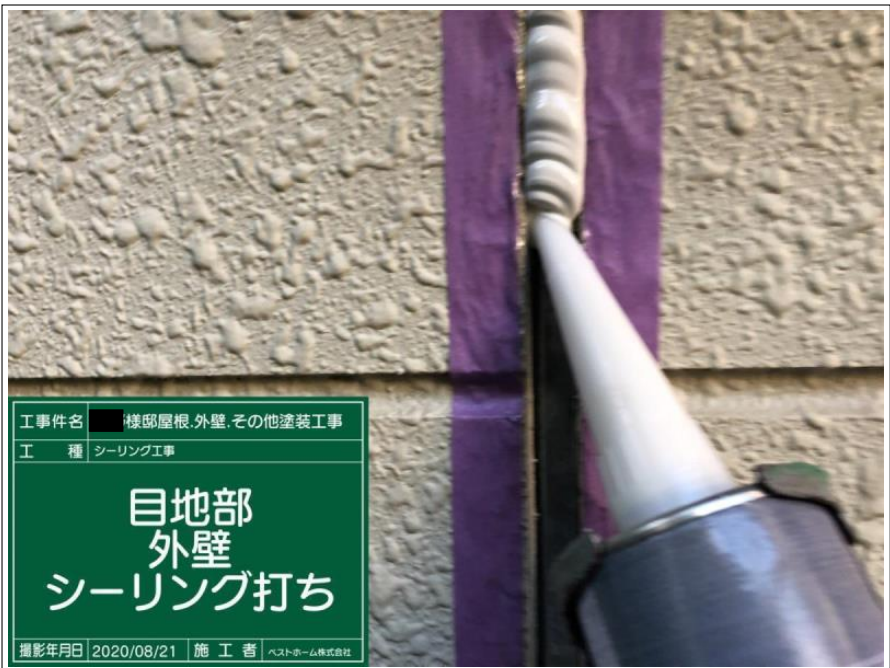
目地部
外壁
シーリング打ち

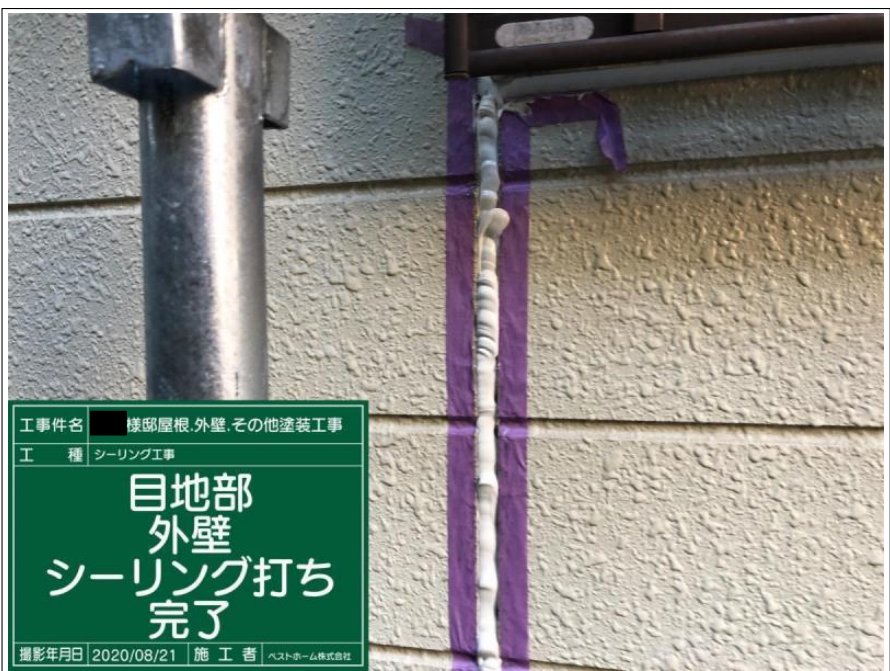
目地部
外壁
シーリング打ち
完了

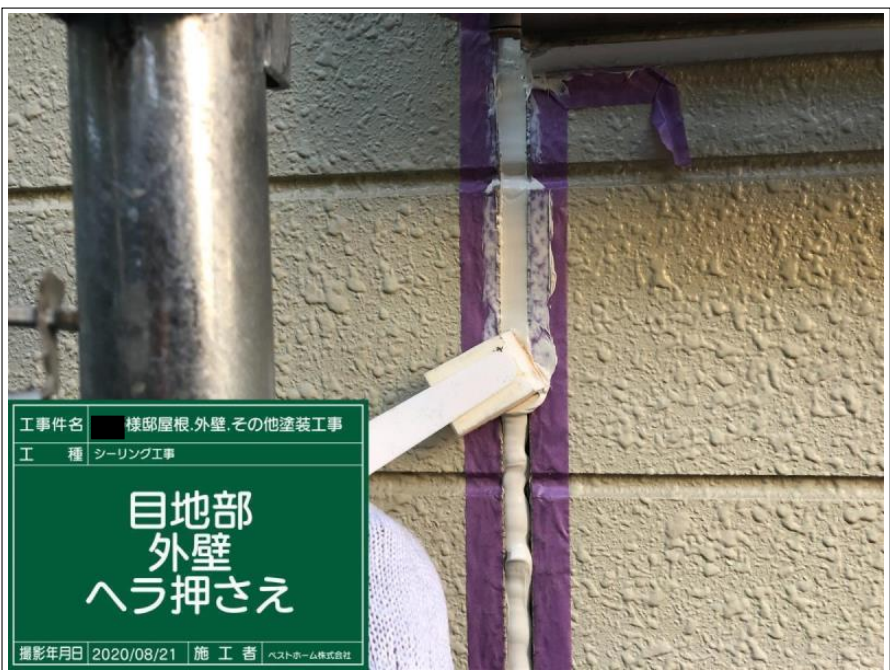
目地部
外壁
ヘラ押さえ

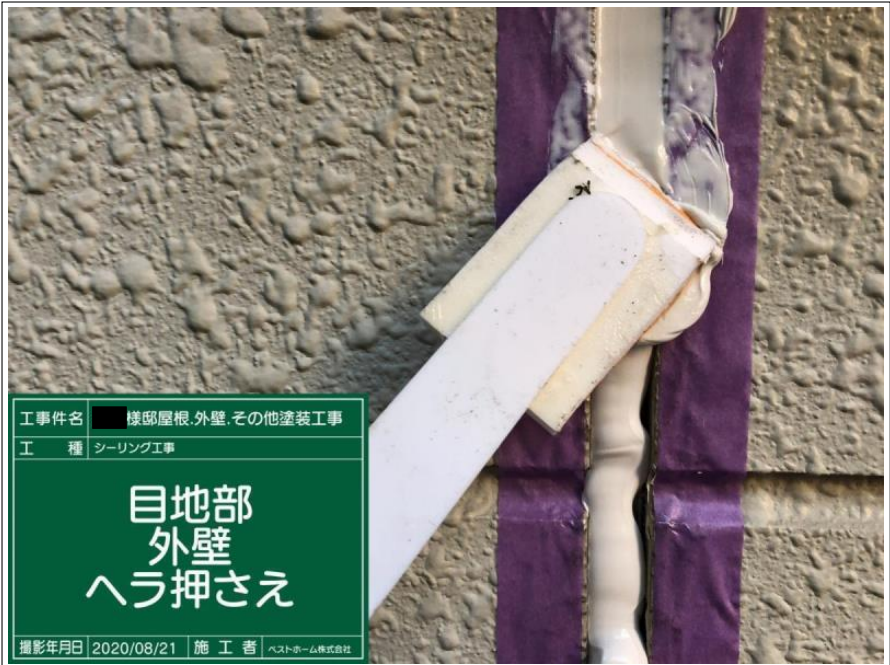
目地部
外壁
ヘラ押さえ

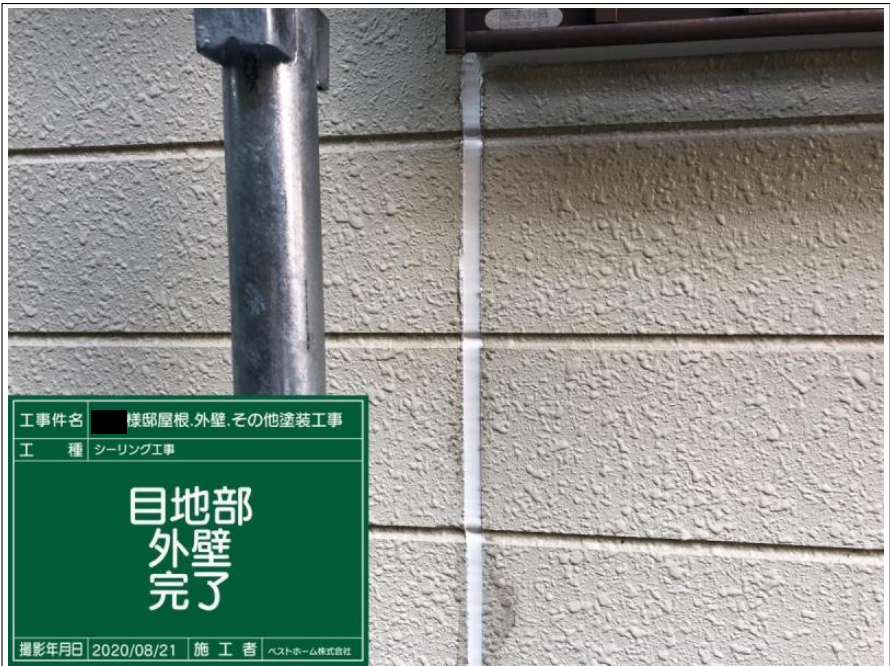
目地部
外壁
完了

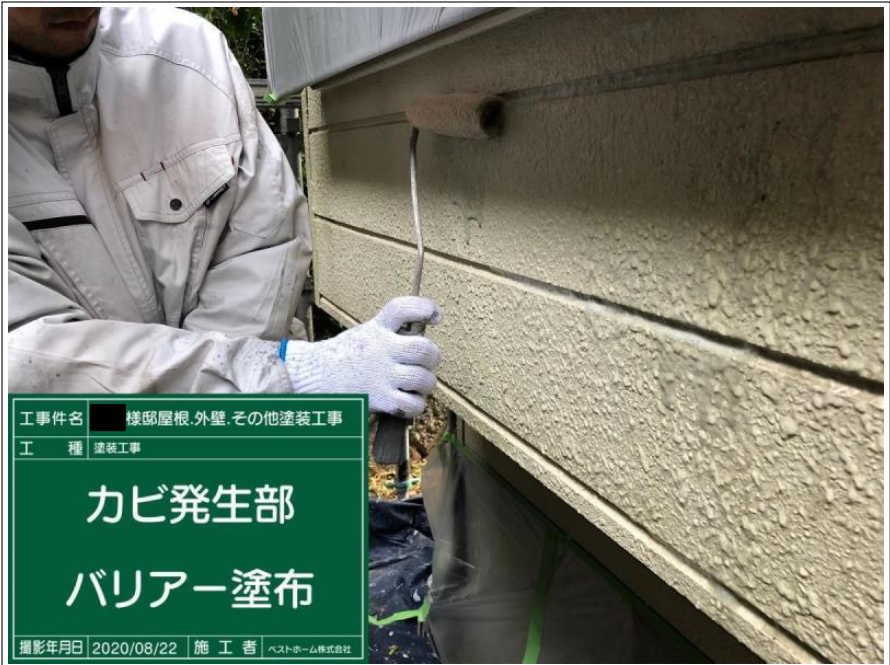
外壁 カビ発生部

防カビ下塗り

バリヤー塗布

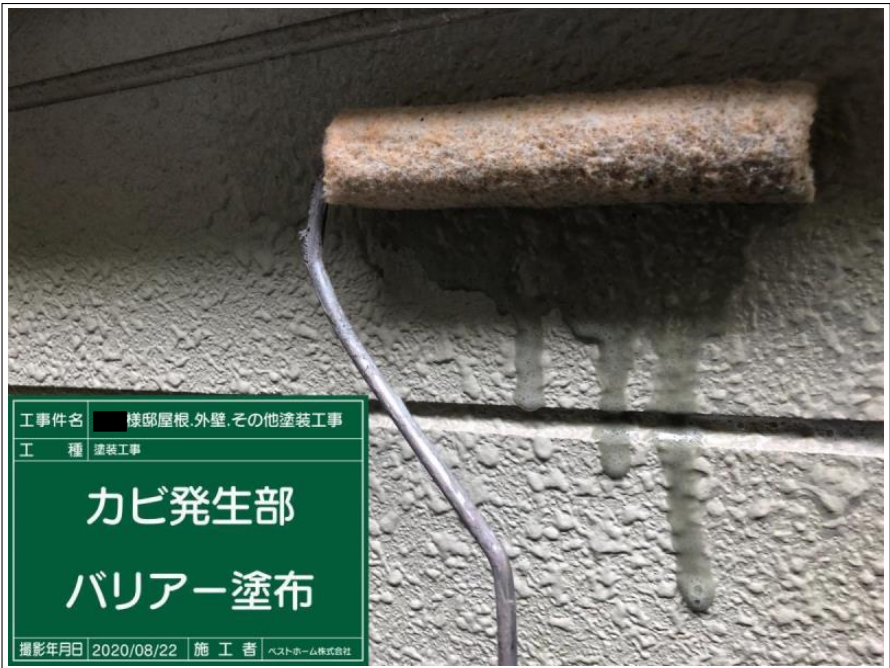
外壁 カビ発生部

防カビ下塗り

バリヤー塗布

施工中

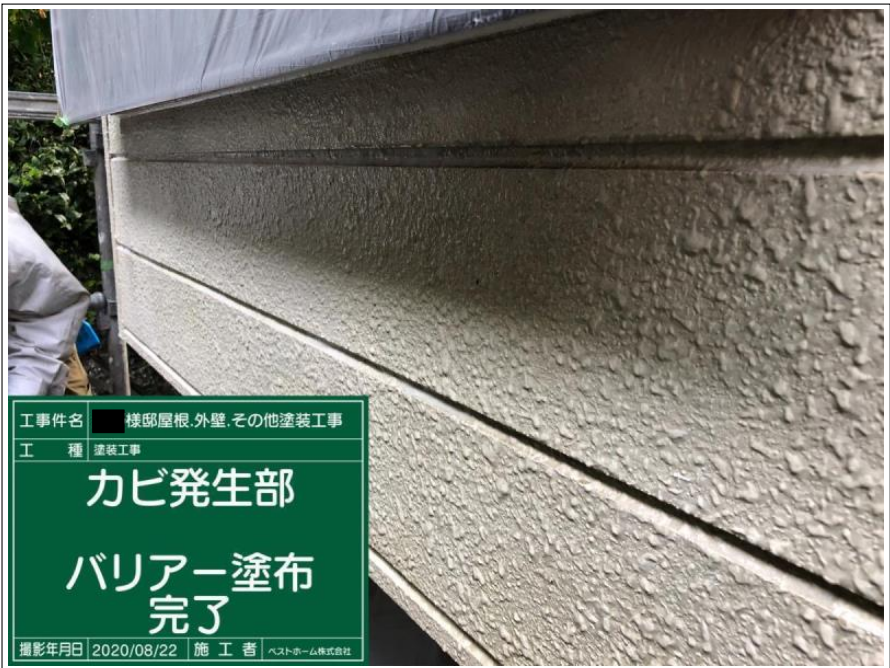
外壁 カビ発生部

防カビ下塗り

バリヤー塗布

完了

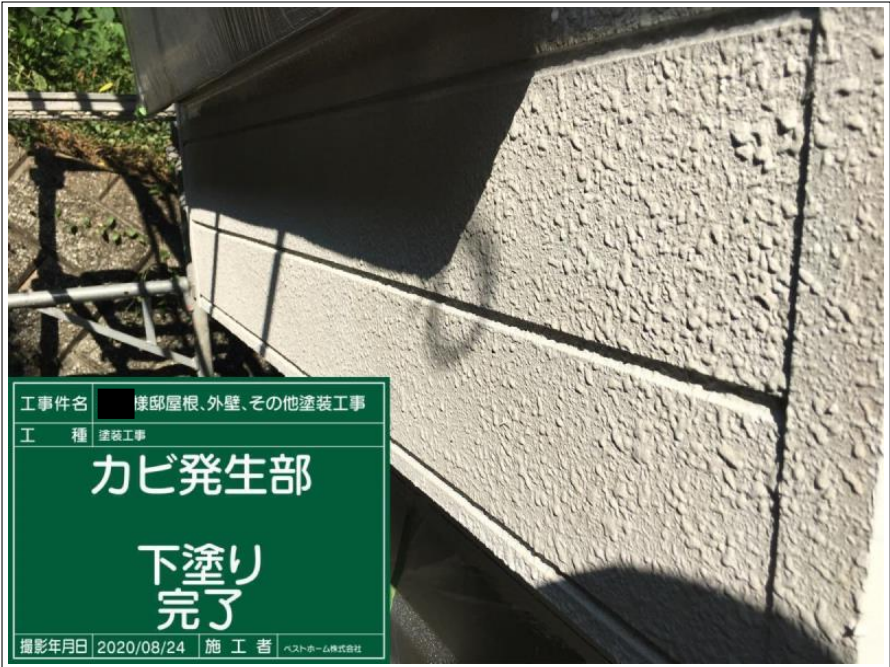
外壁 カビ発生部

下塗り

完了

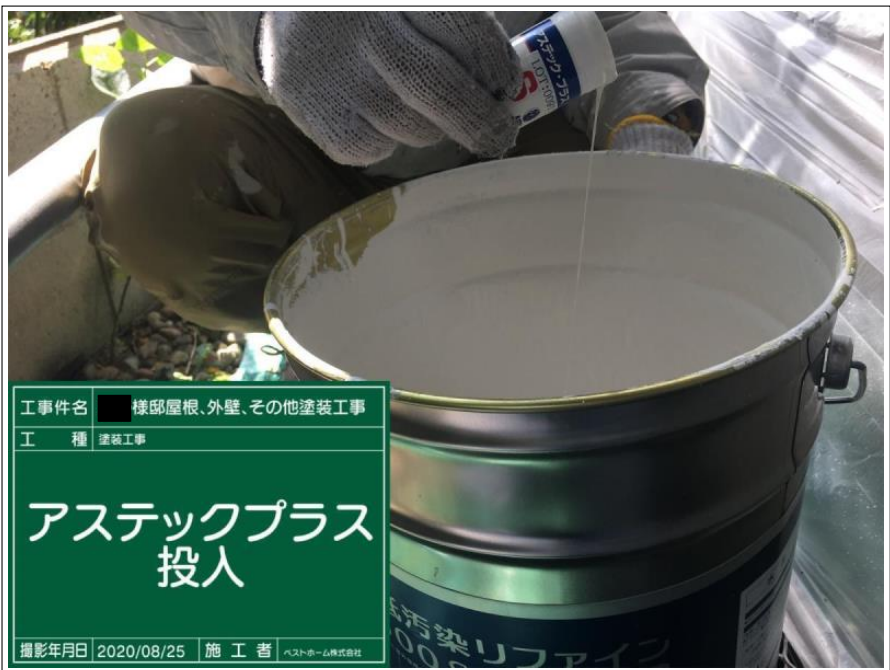
外壁 カビ発生部

上塗材料混入攪拌

防カビ添加材：アステックプラスS

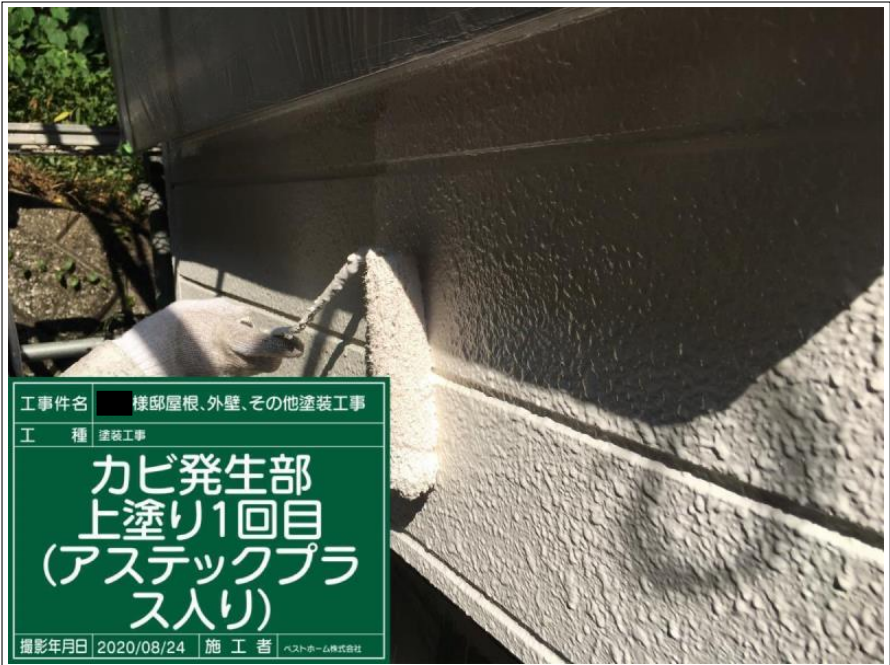
外壁 カビ発生部

上塗り 1 回目 (アステックプラス入
り)

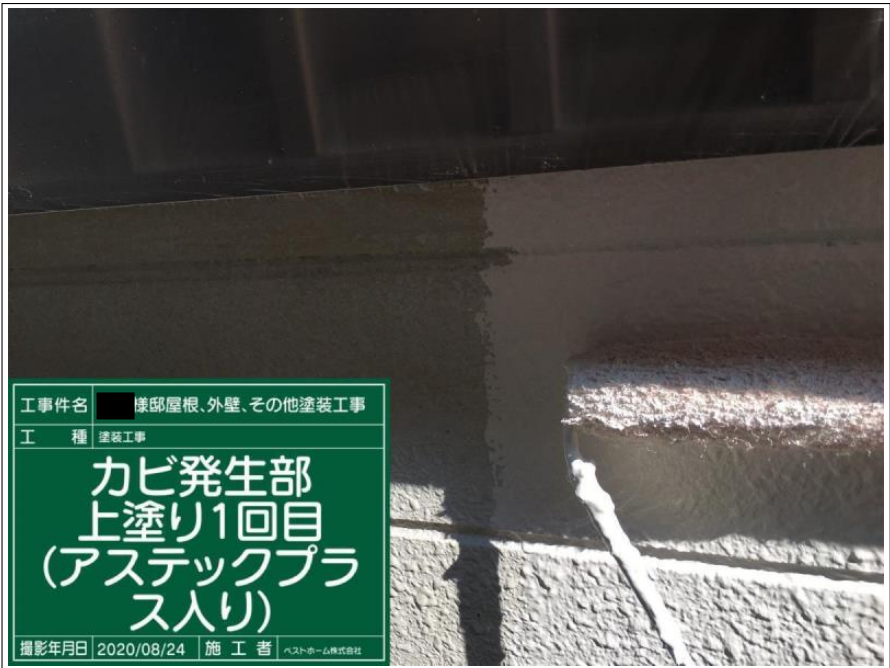
外壁 カビ発生部

上塗り 1 回目 (アステックプラス入
り)

施工中

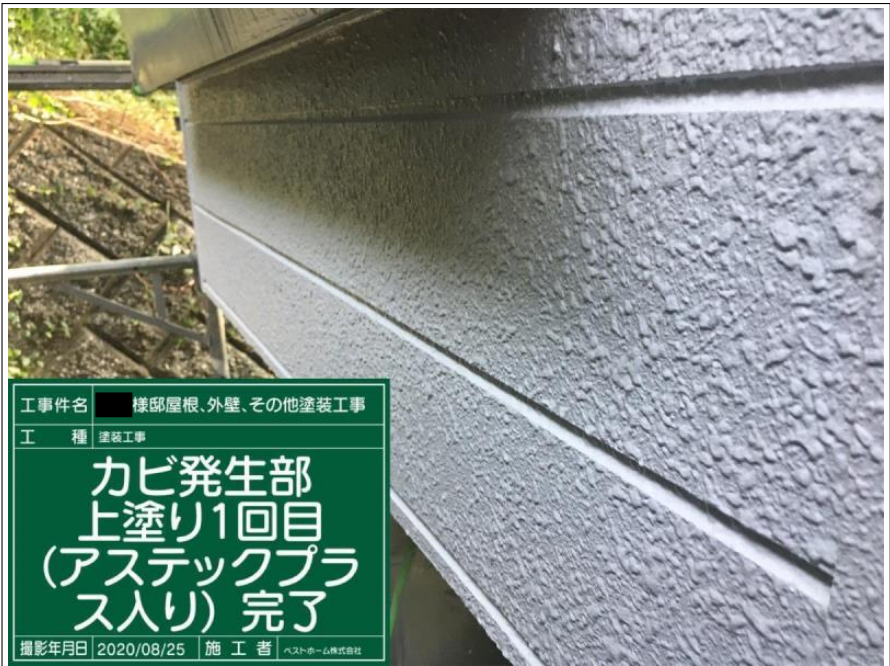
外壁 カビ発生部

上塗り 1 回目 (アステックプラス入
り)

完了

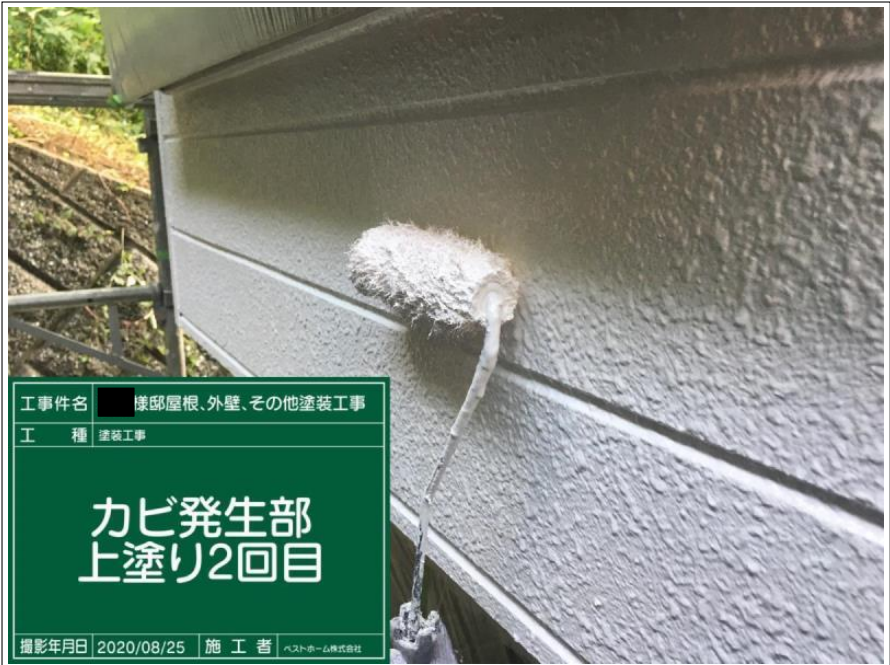
外壁 カビ発生部

上塗り 2回目

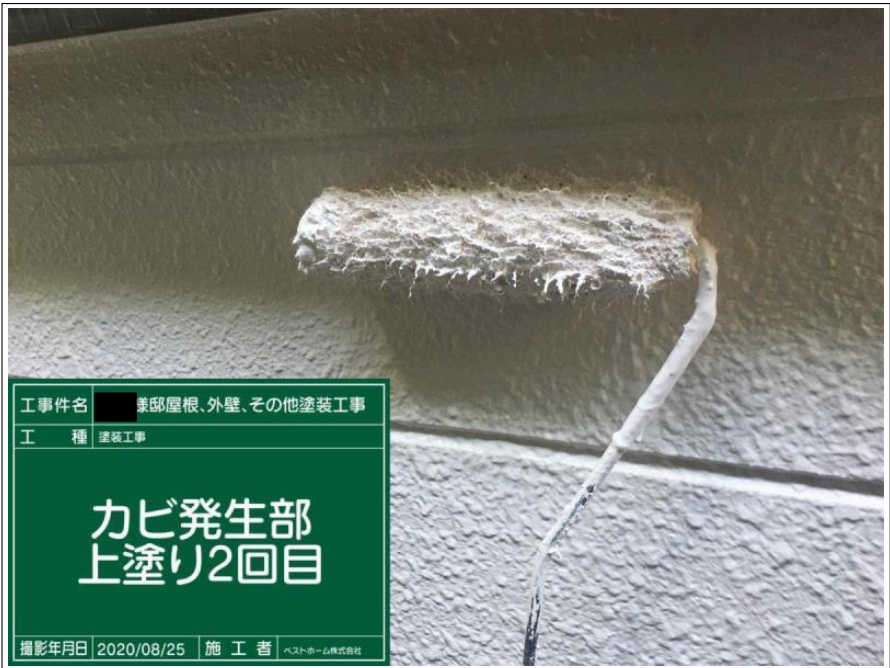
外壁 カビ発生部

上塗り 2回目

施工中

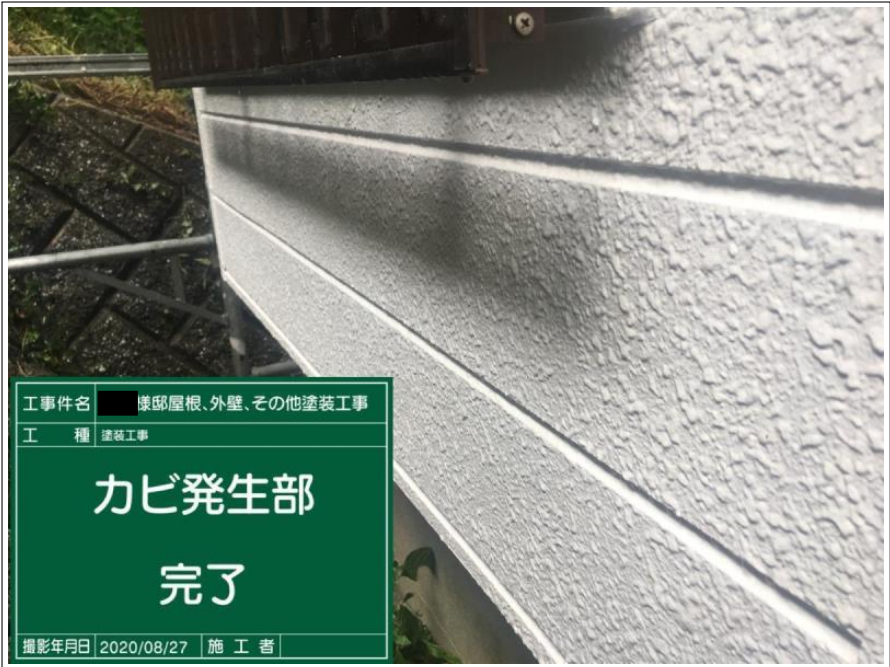
外壁 カビ発生部

施工完了

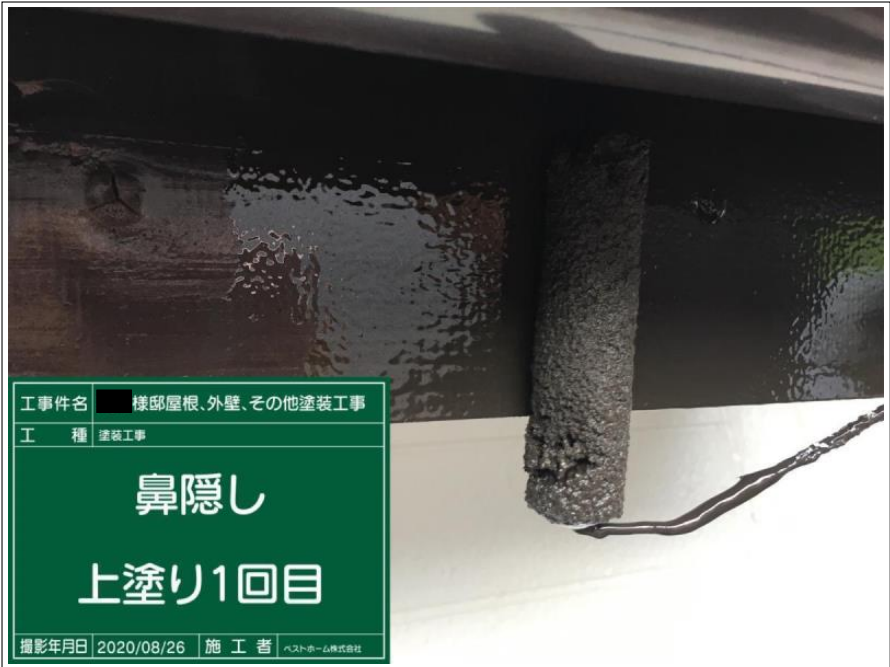
鼻隠し

上塗り 1 回目

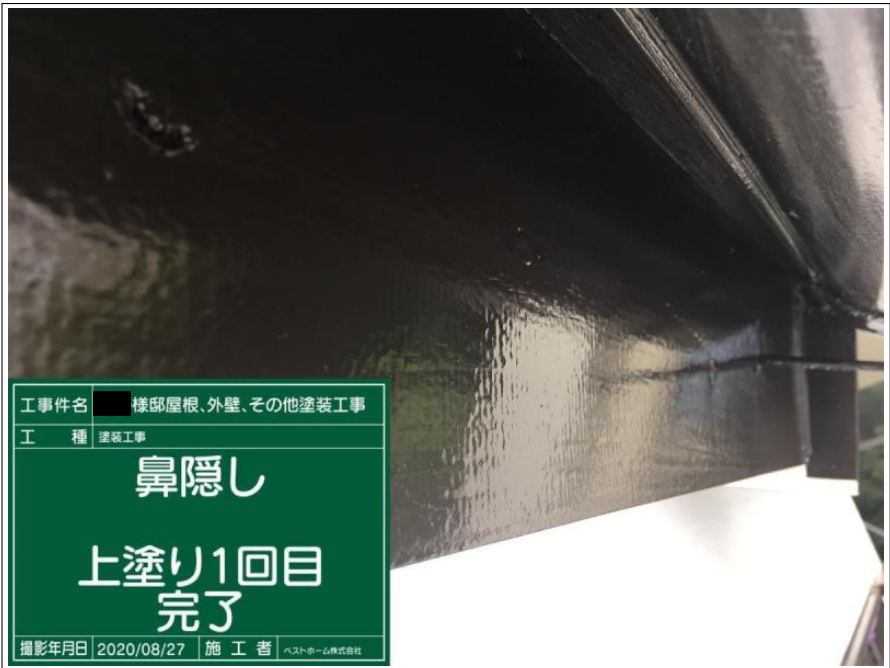
鼻隠し

上塗り 1 回目

施工中

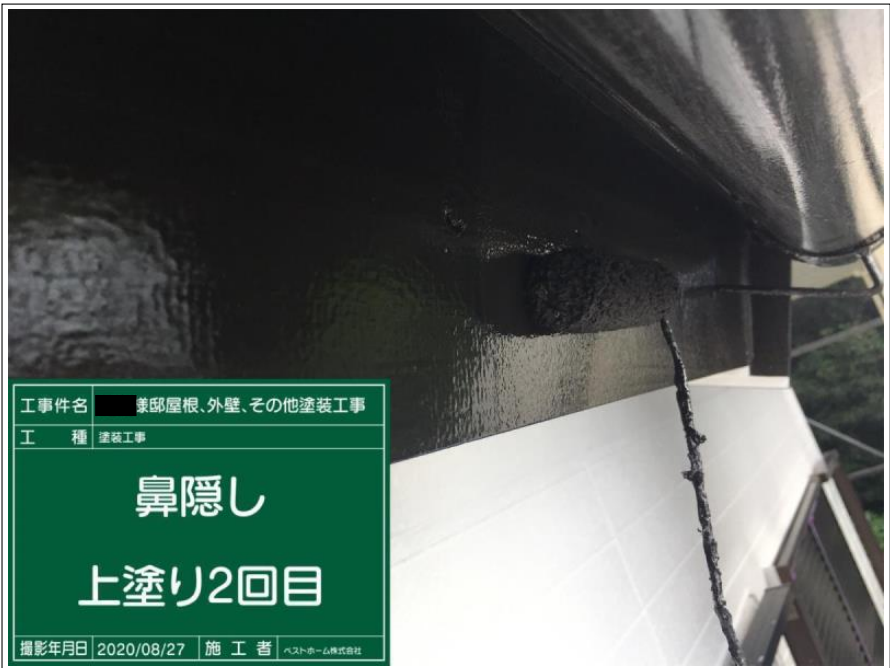
鼻隠し

上塗り 1 回目

完了

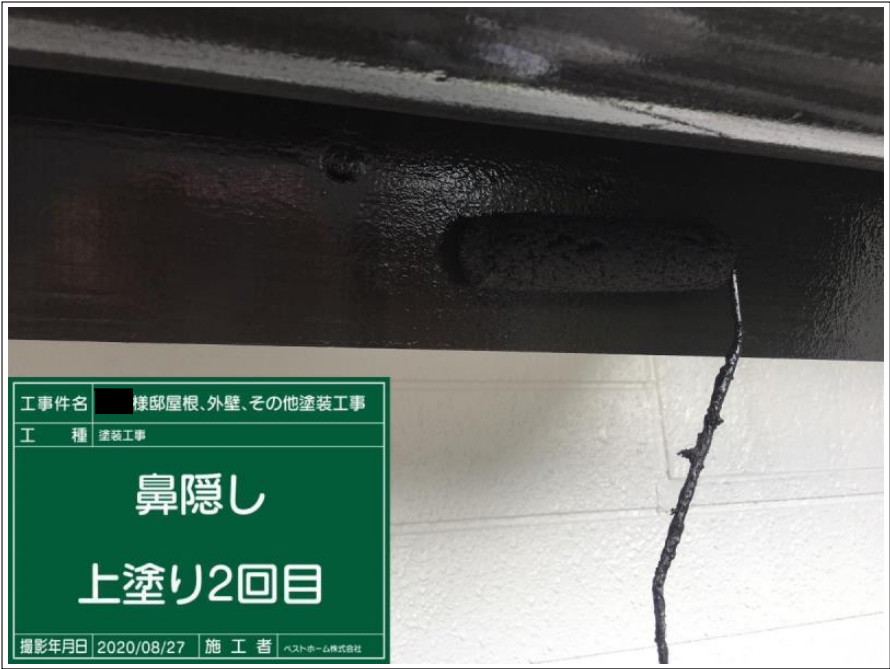
鼻隠し

上塗り 2 回目

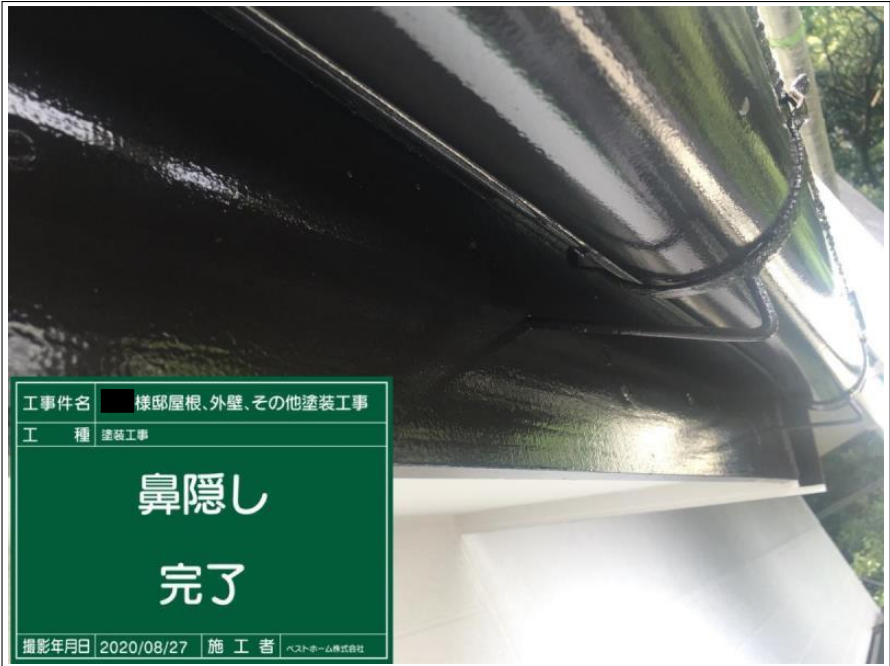
鼻隠し

上塗り 2 回目

施工中

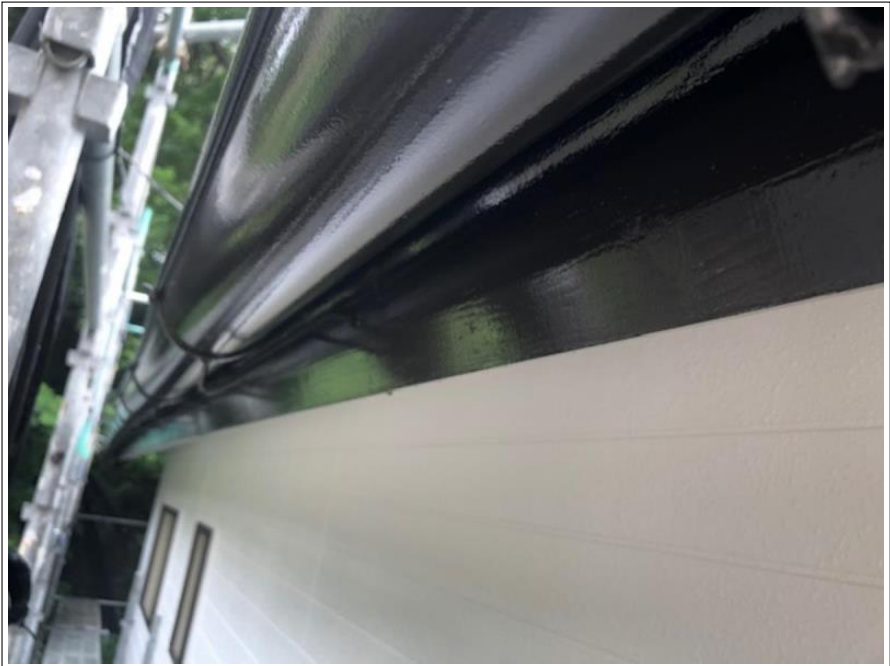
鼻隠し

施工完了

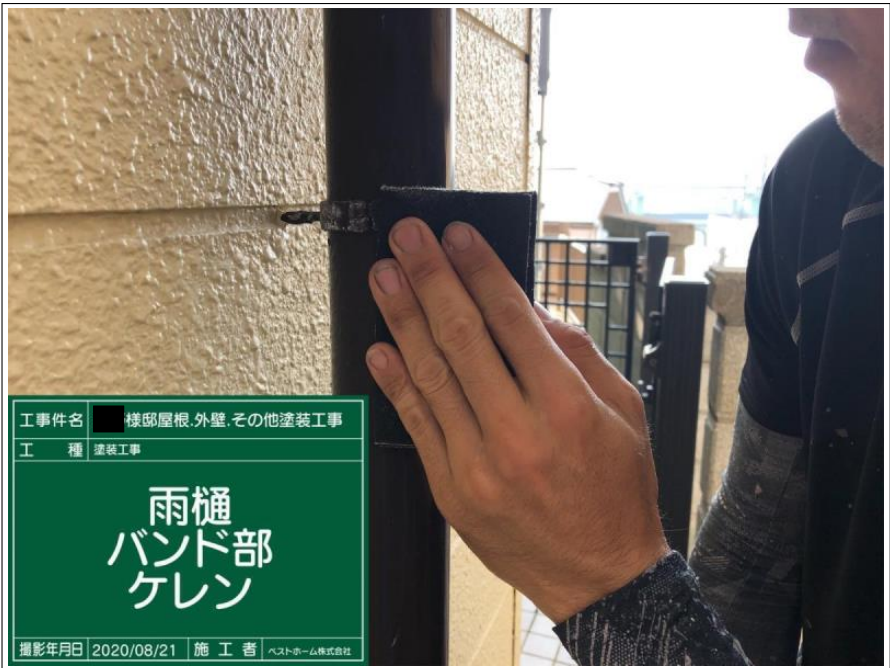
雨樋 バンド部

施工前

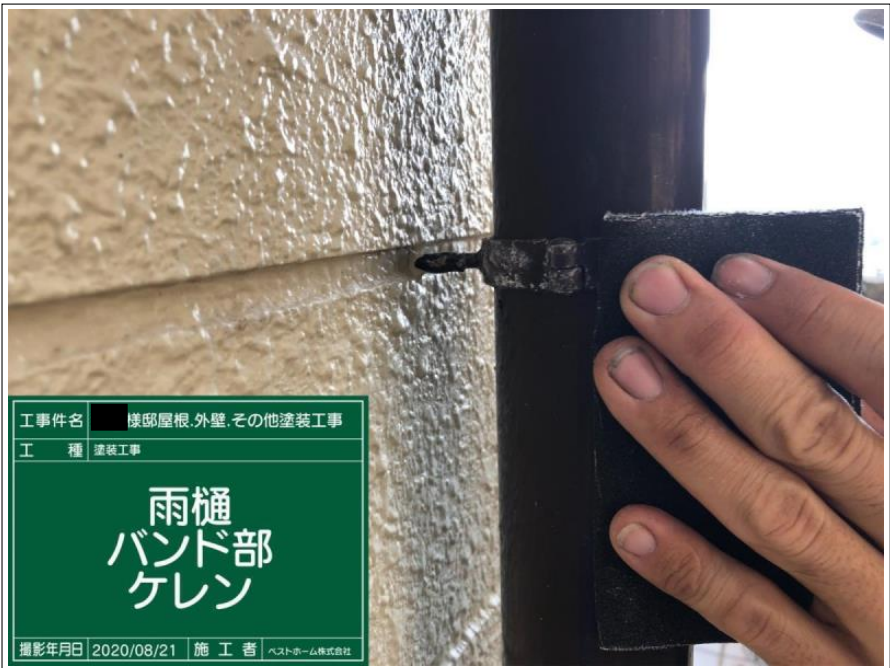
雨樋 バンド部

下地処理

ケレン中

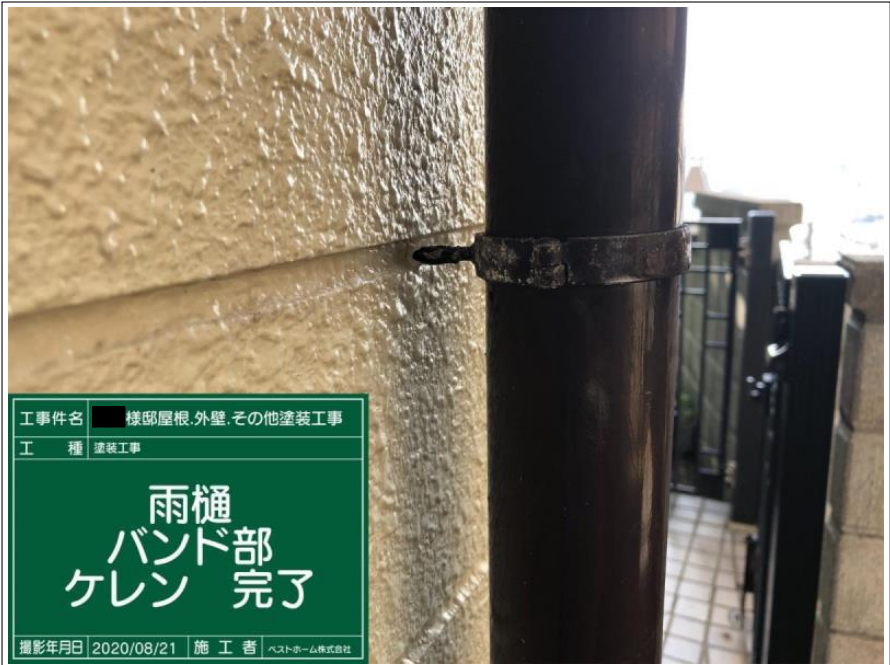
雨樋 バンド部

下地処理

ケレン中

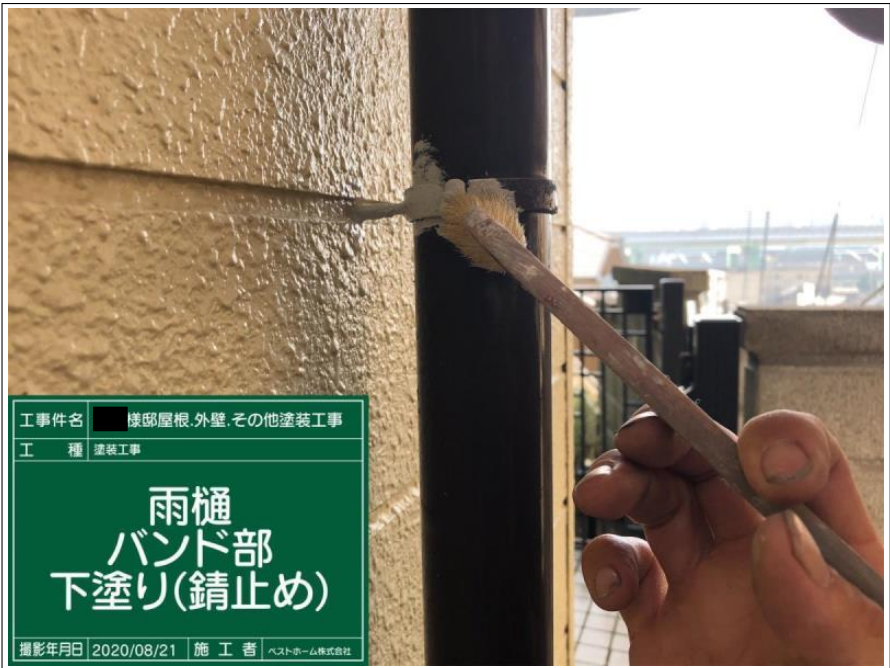
雨樋 バンド部

下地処理

ケレン完了

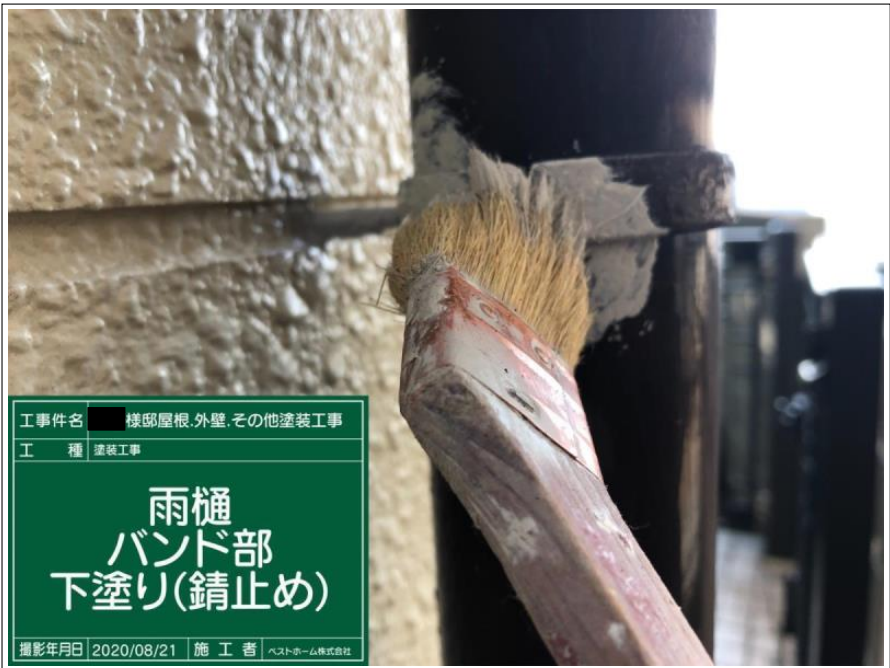
雨樋 バンド部

下地処理

錆止め塗布

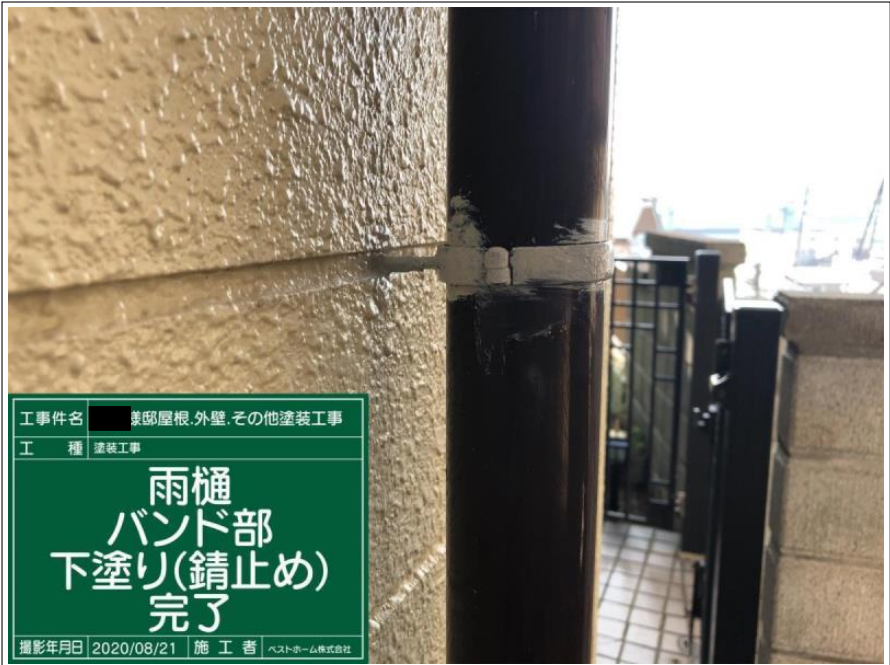
雨樋 バンド部

下地処理

錆止め塗布

施工中
