工事写真報告書

工事名

工事箇所 屋根・外壁・付帯 塗装工事, 白蟻予防工事

工事施工者 ベストホーム株式会社

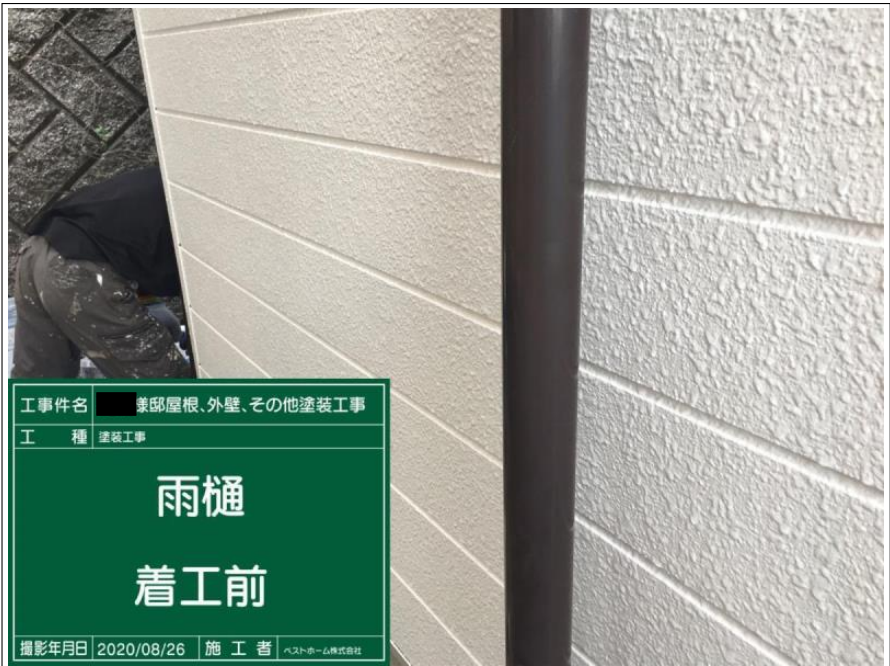
雨樋 バンド部

下地処理

錆止め塗布

完了

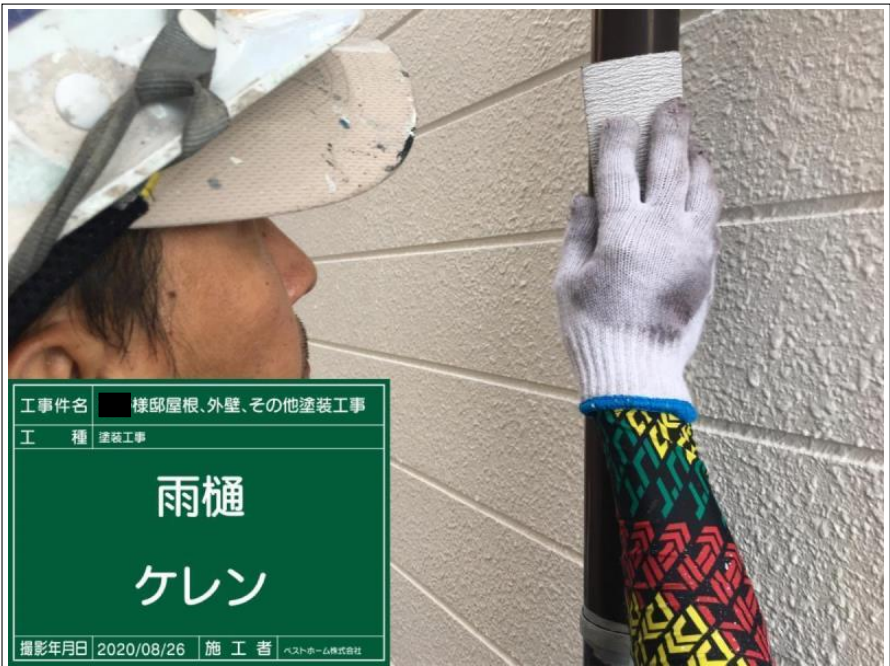
雨樋

施工前

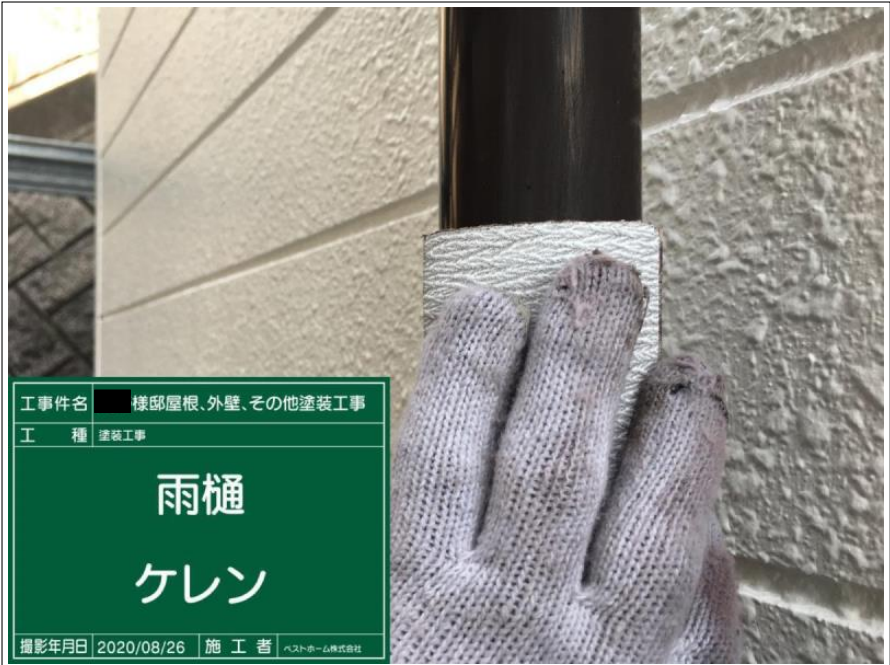
雨樋

下地処理

ケレン中

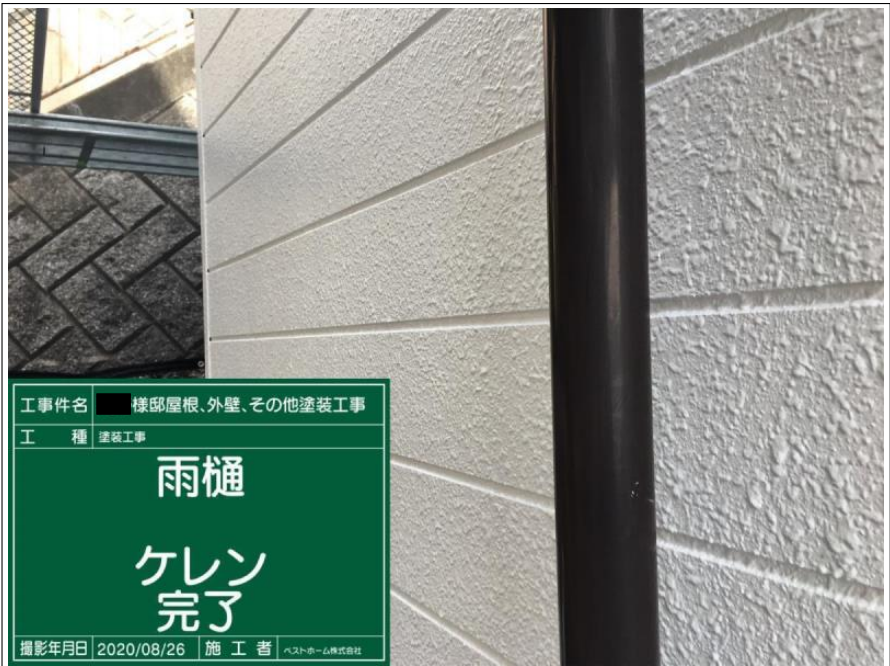
雨樋

下地処理

ケレン中

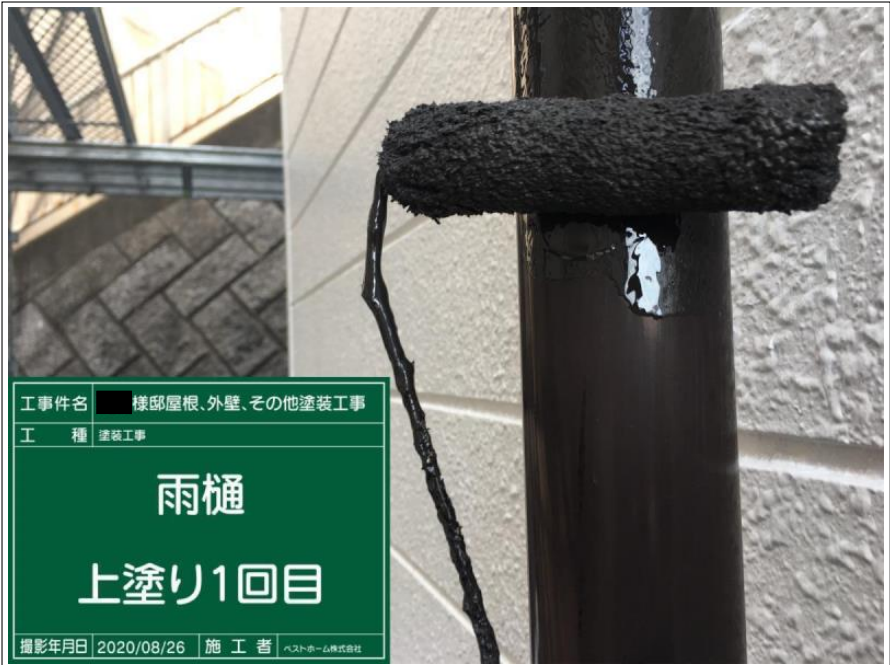
雨樋

上塗り 1 回目

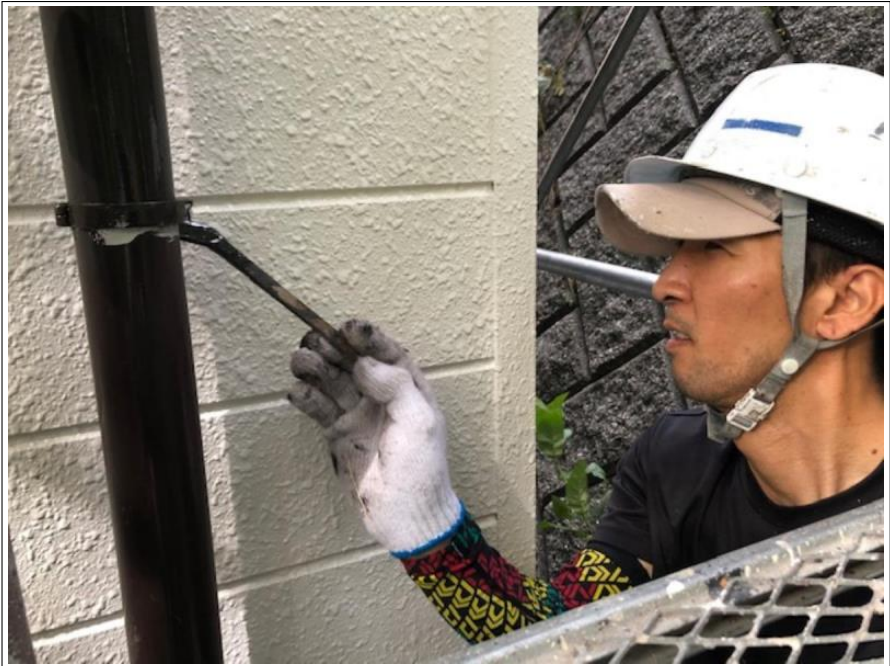
雨樋

上塗り 1 回目

施工中

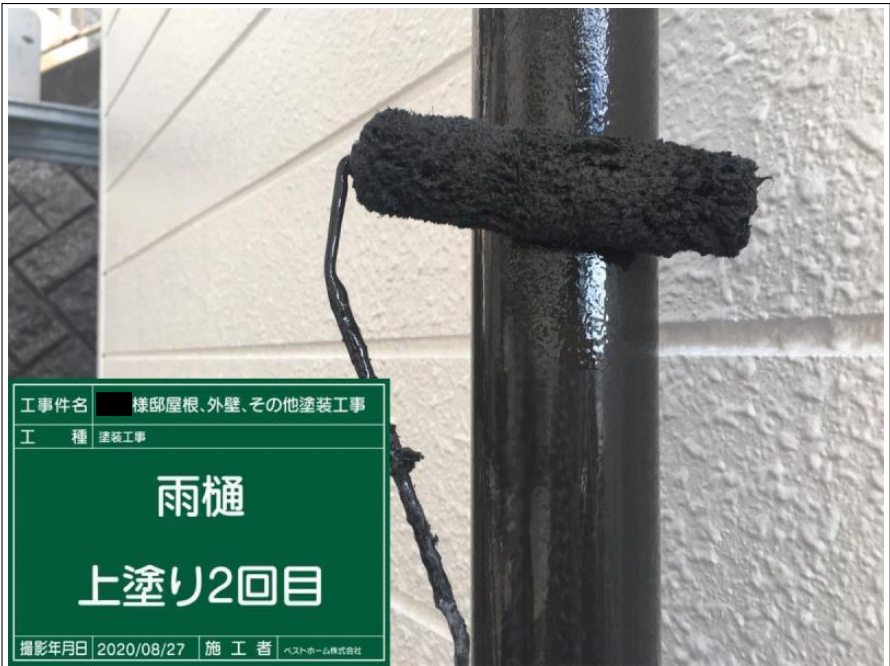
雨樋

上塗り 2 回目

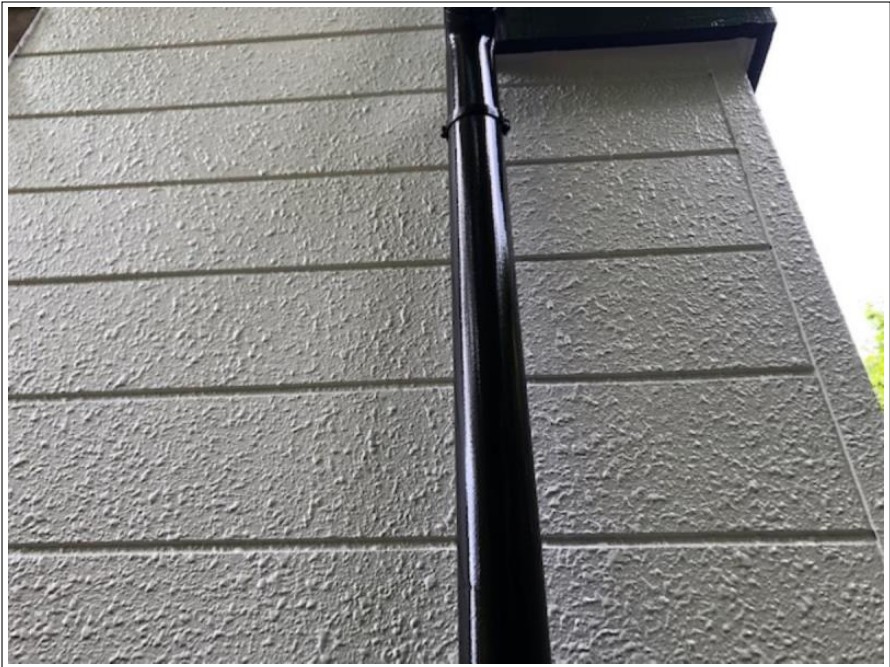
雨樋

施工完了

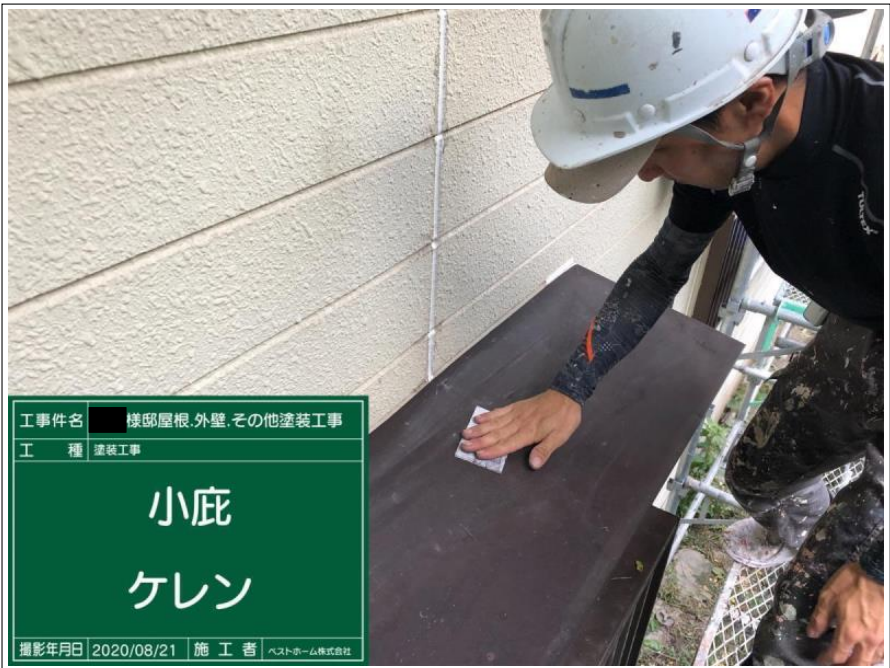
小庇

施工前

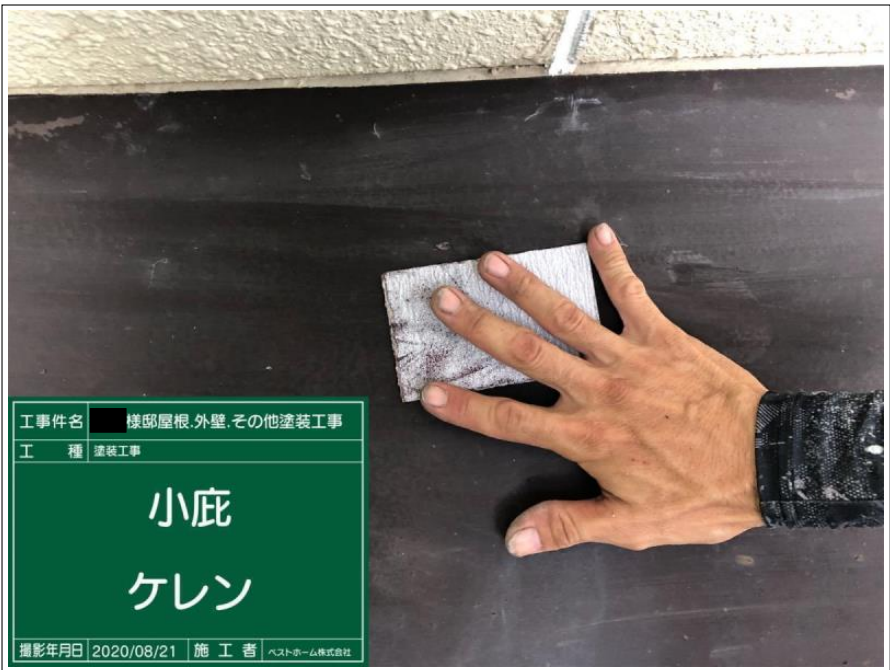
小庇

下地処理

ケレン中

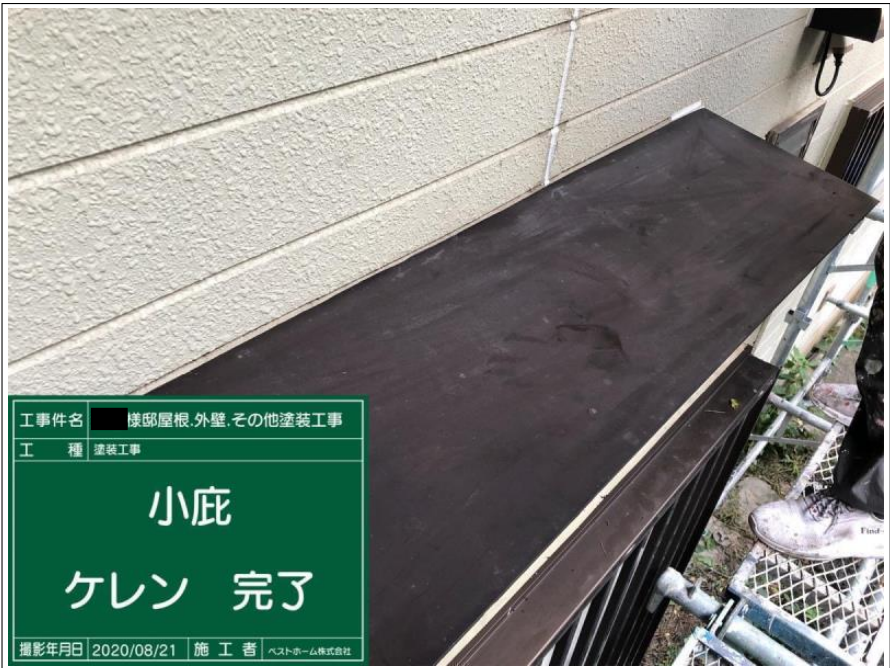
小庇

下地処理

ケレン中

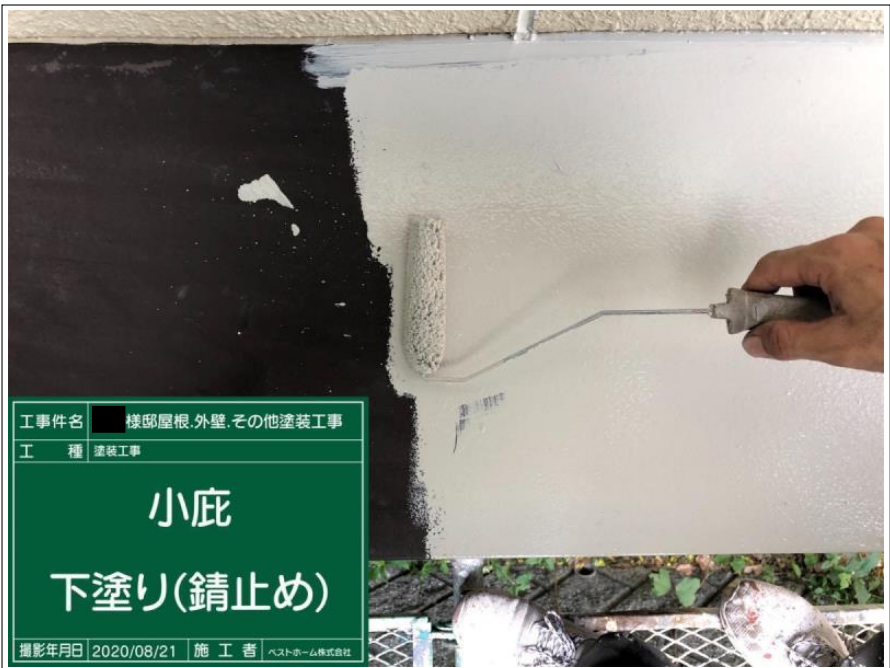
小庇

下地処理

錆止め塗布

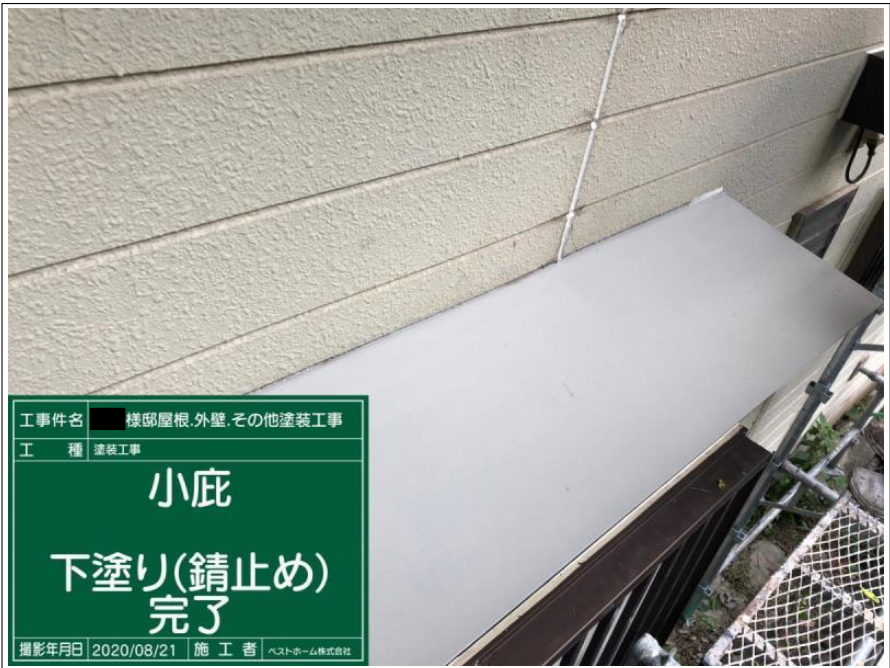
小庇

下地処理

錆止め塗布

施工中

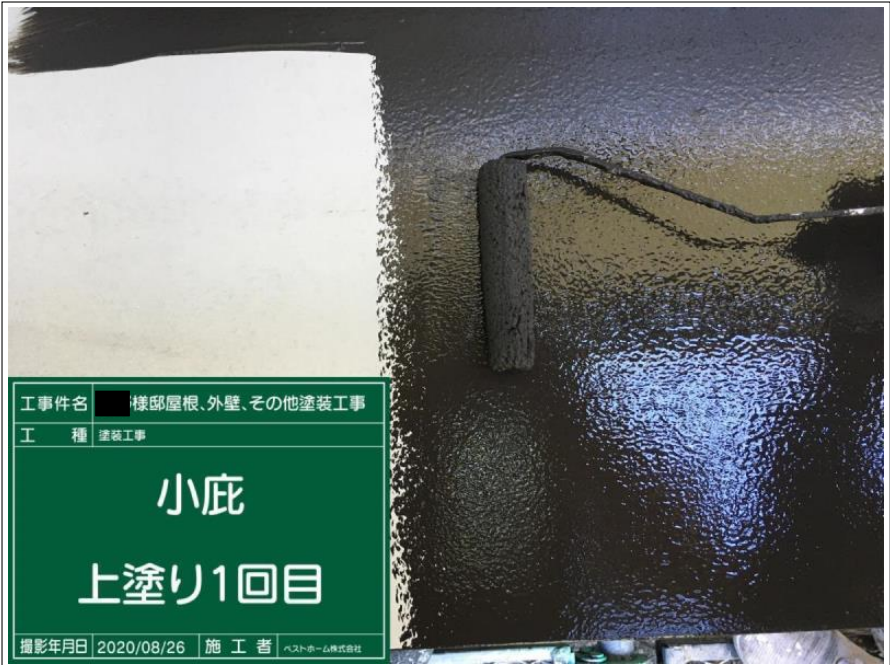
小庇

上塗り 1 回目

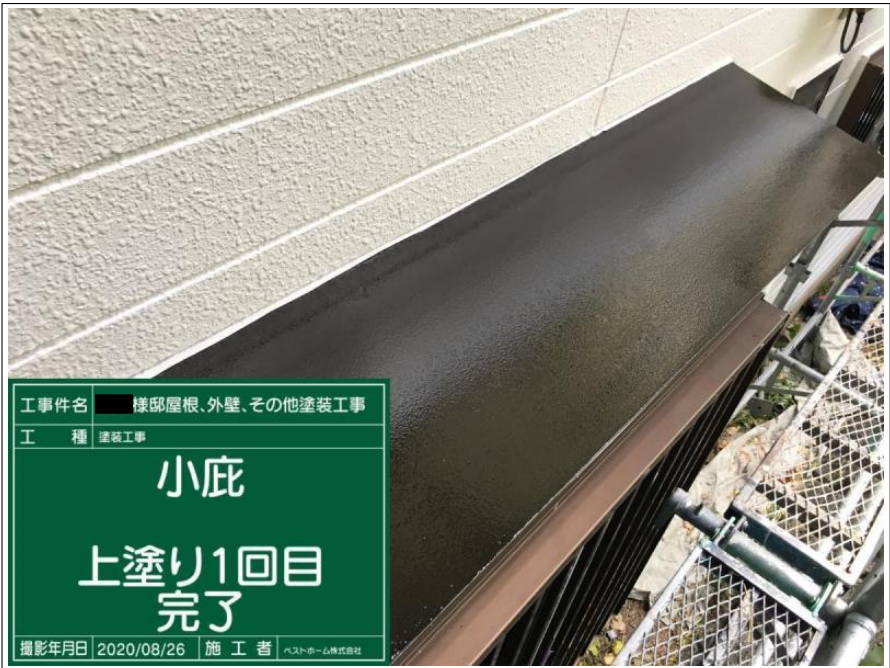
小庇

上塗り 1 回目

施工中

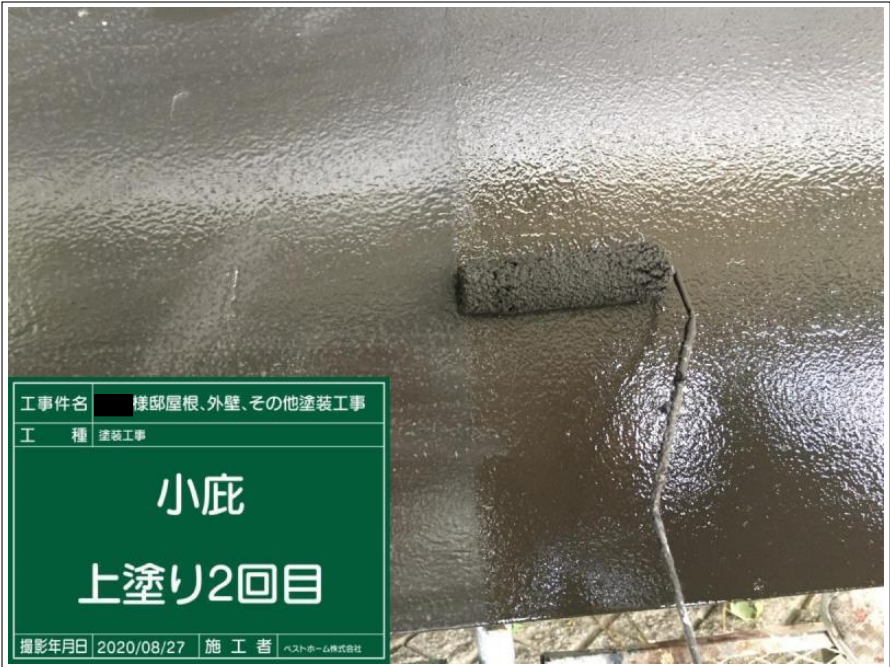
小庇

上塗り 2 回目

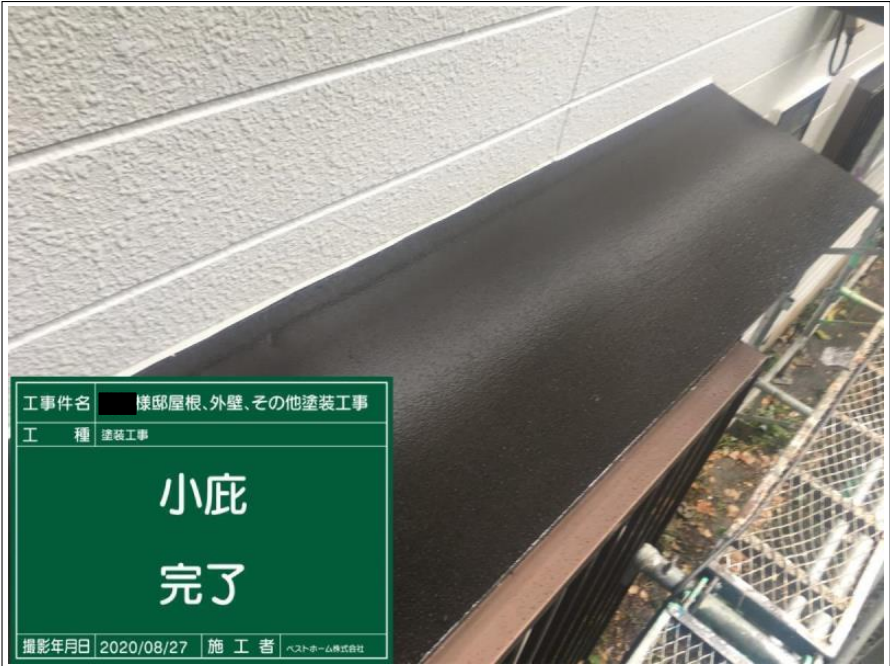
小庇

上塗り 2 回目

施工中

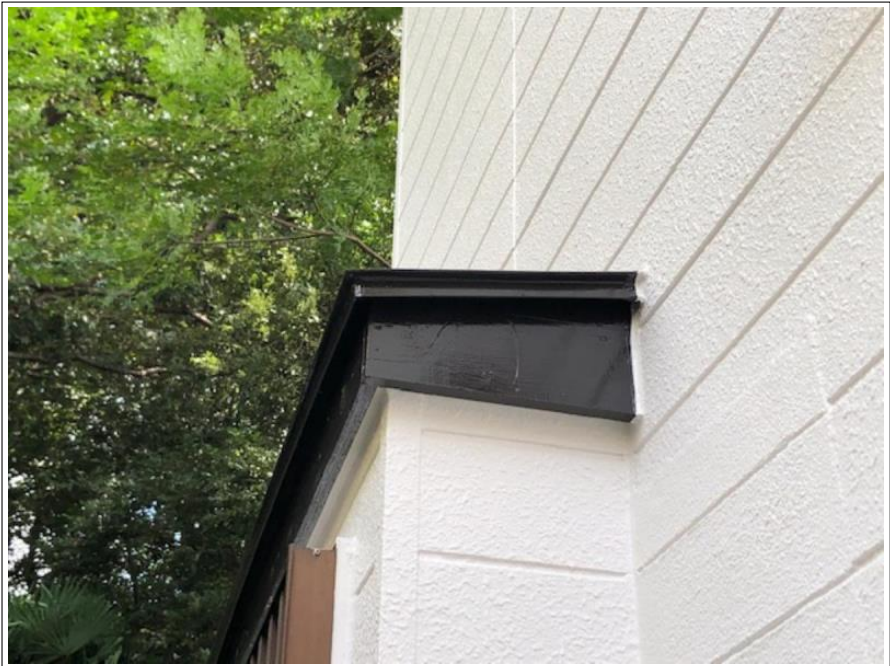
小庇

施工完了

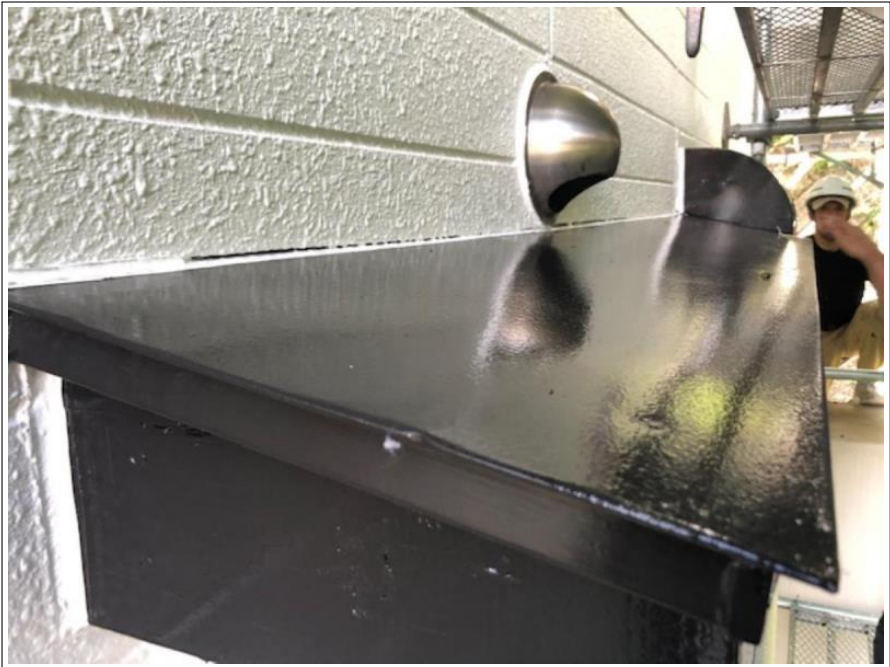
小庇

施工完了

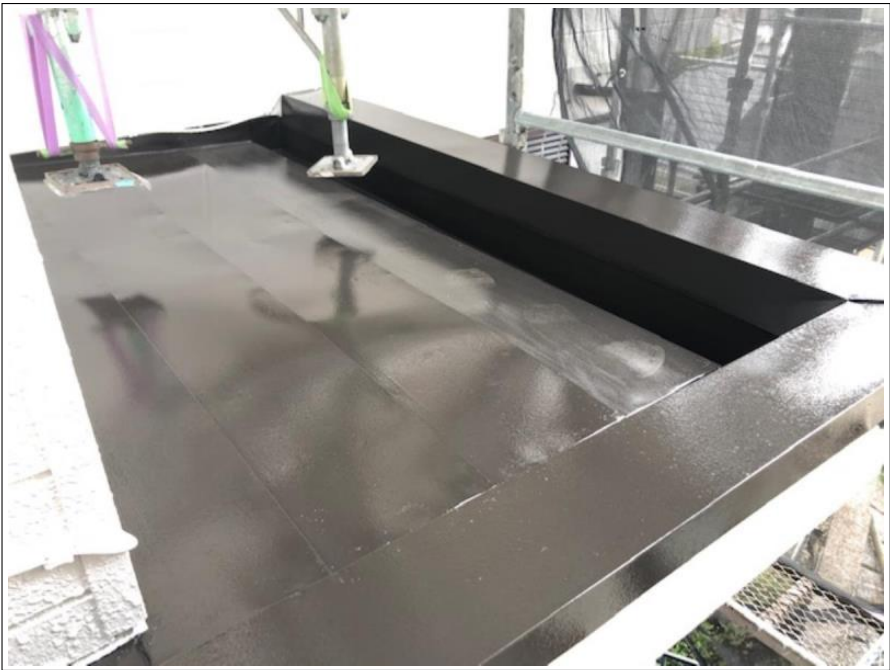
小庇

施工完了

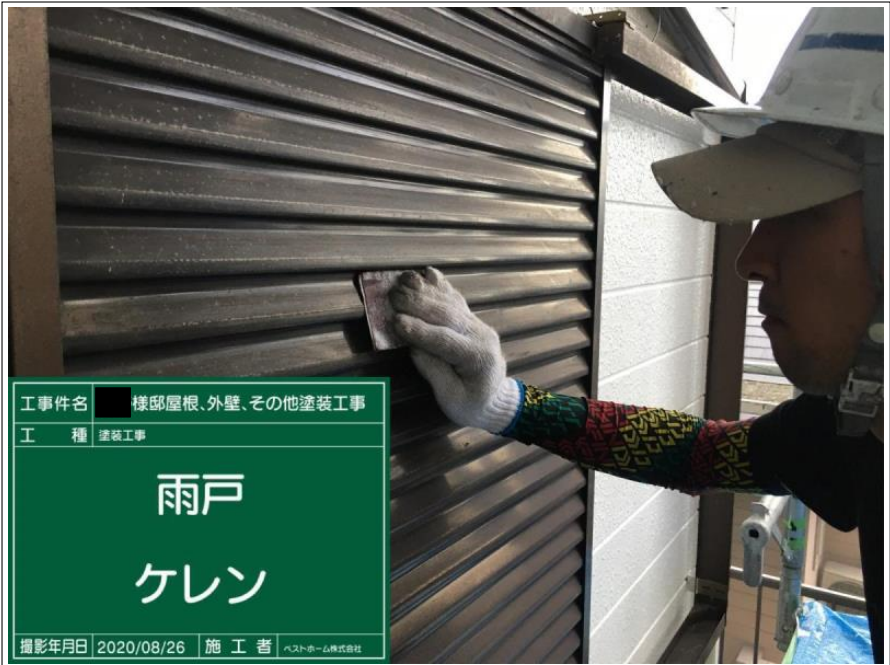
雨戸

施工前

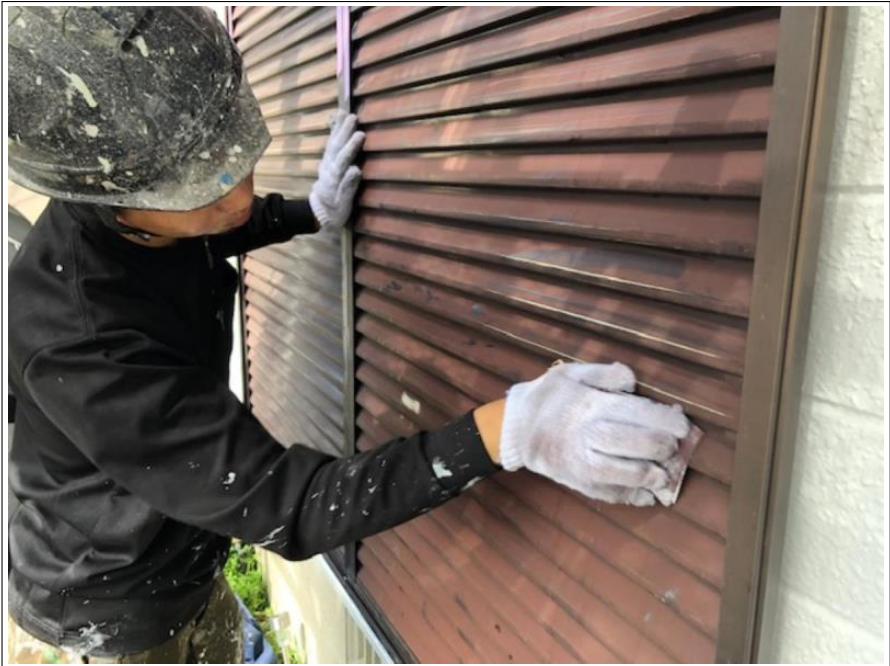
雨戸

下地処理

ケレン中

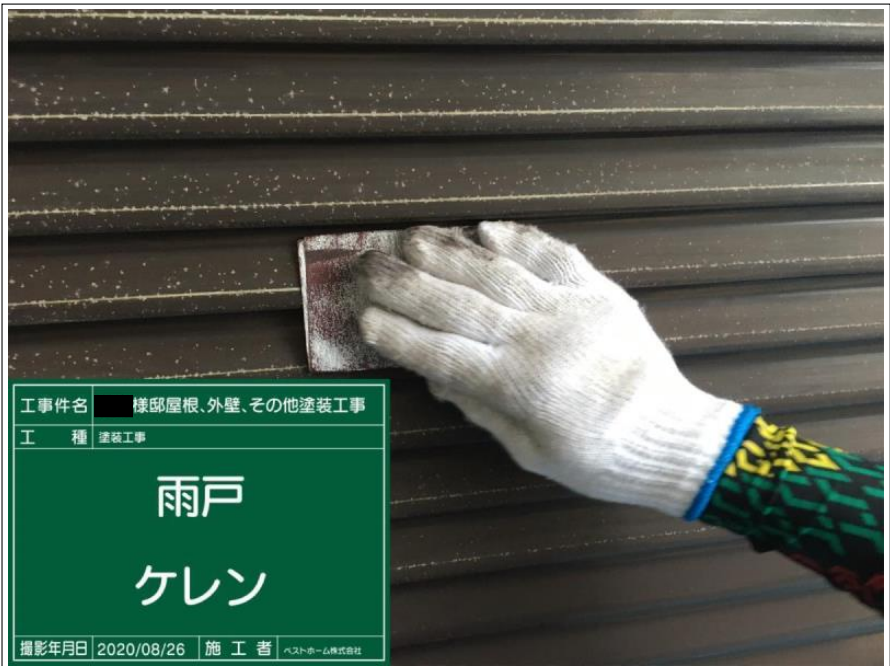
雨戸

下地処理

ケレン中

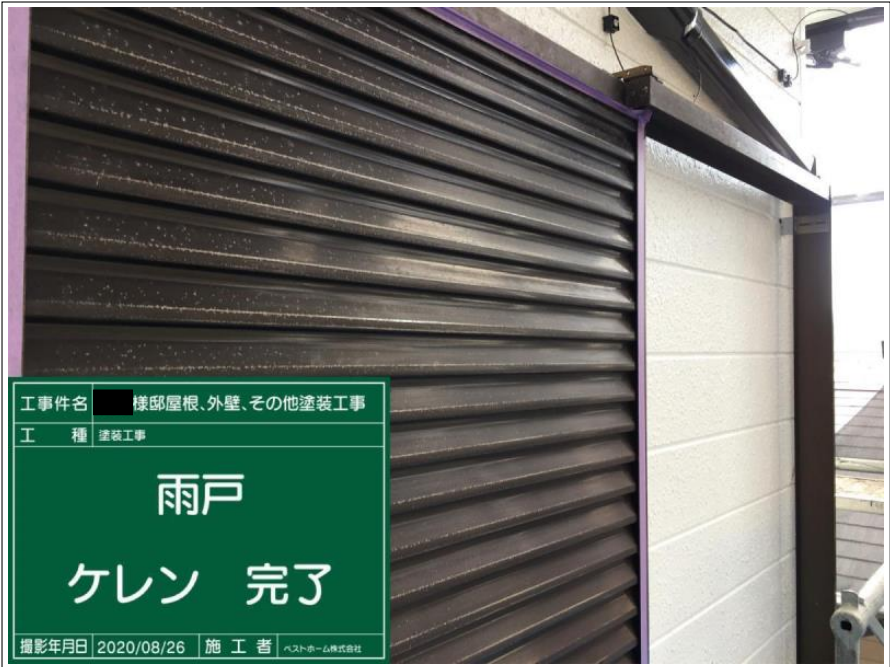
雨戸

下地処理

ケレン中

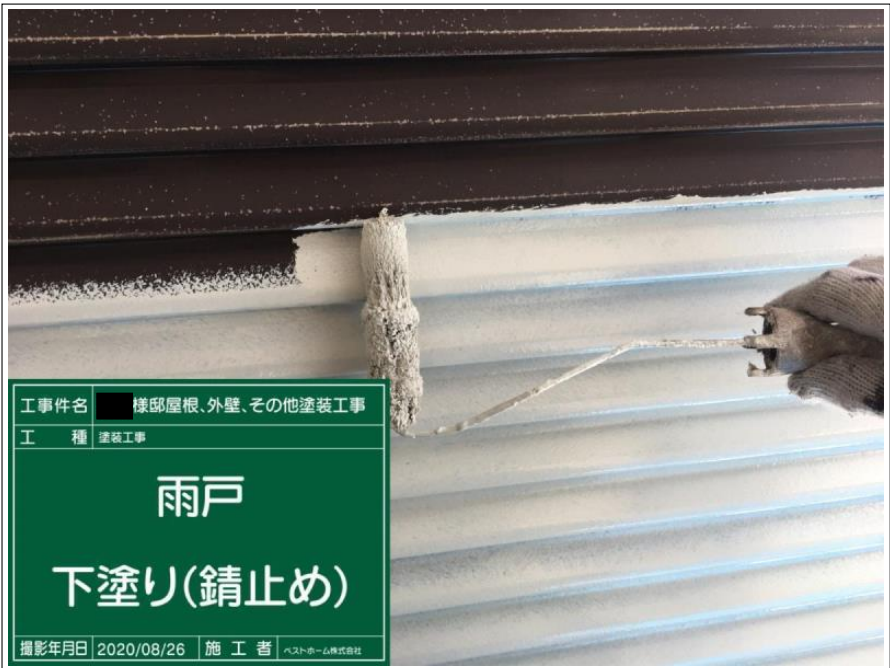
雨戸

下地処理

錆止め塗布

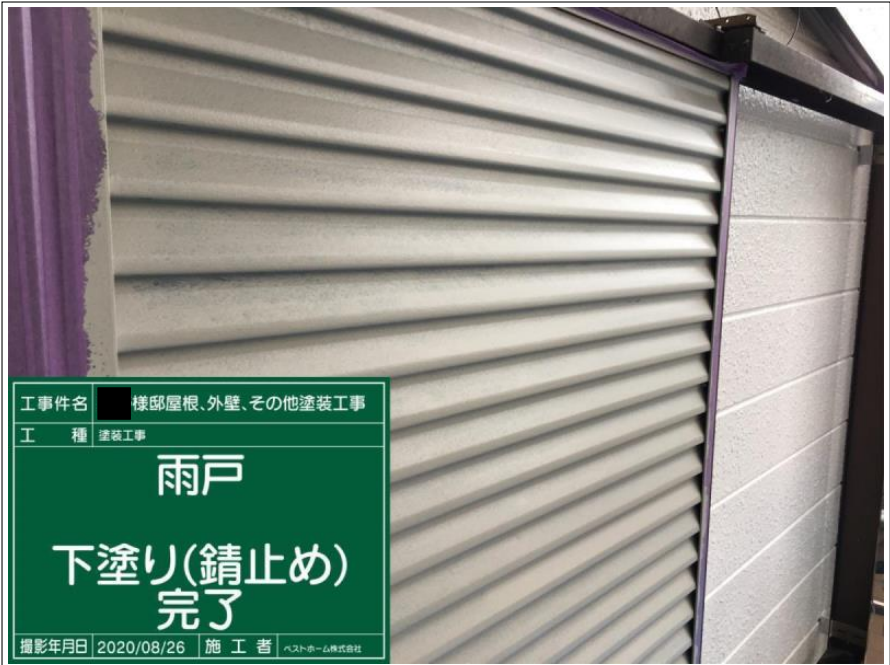
雨戸

下地処理

錆止め塗布

施工中

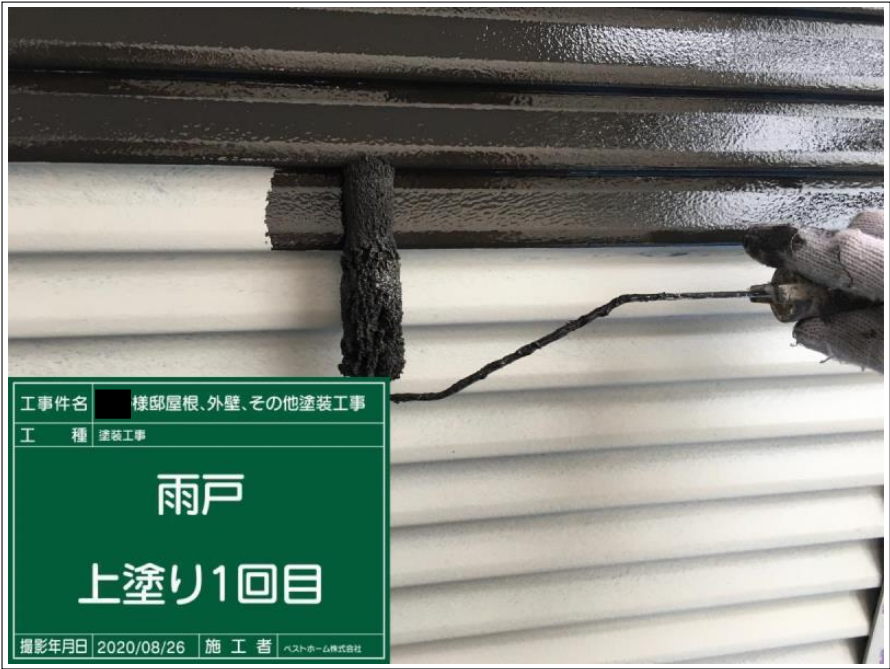
雨戸

上塗り 1 回目

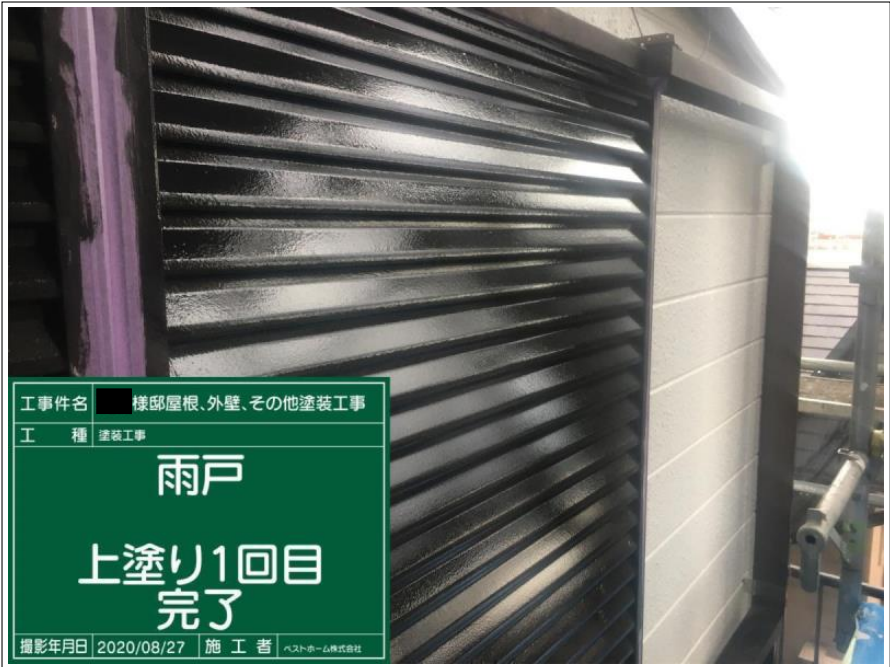
雨戸

上塗り 1 回目

施工中

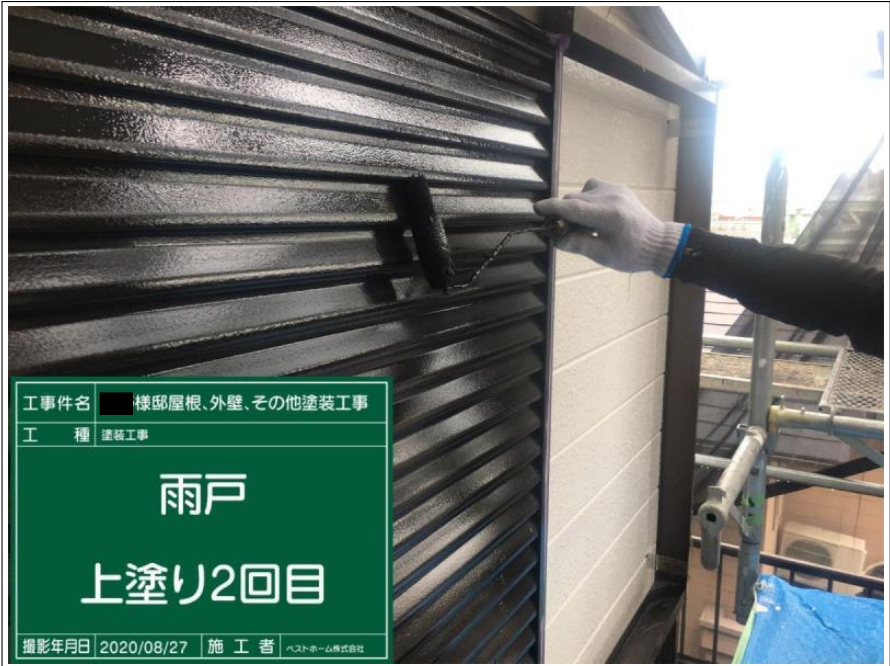
雨戸

上塗り 1 回目

完了

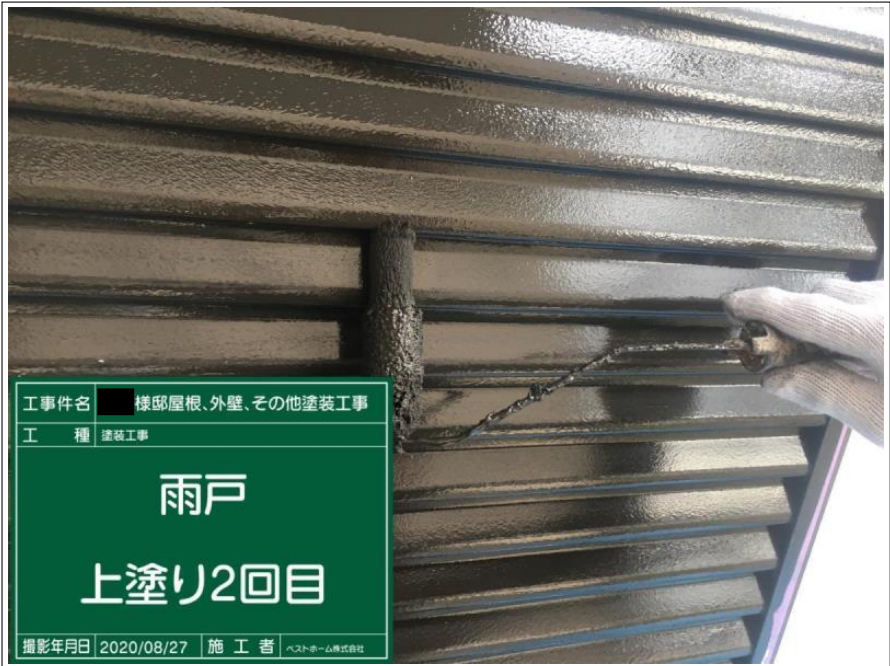
雨戸

上塗り 2 回目

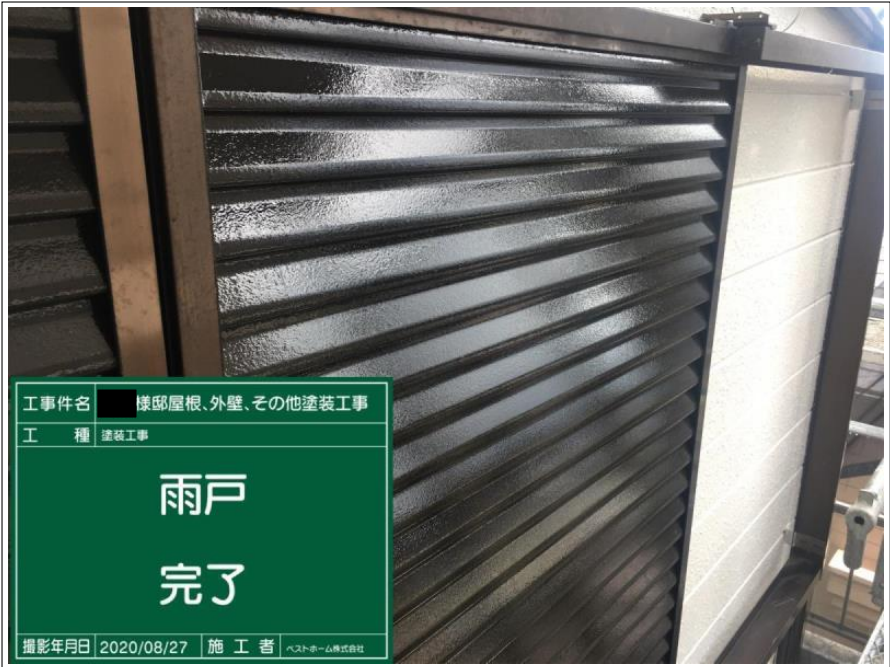
雨戸

上塗り 2 回目

施工中

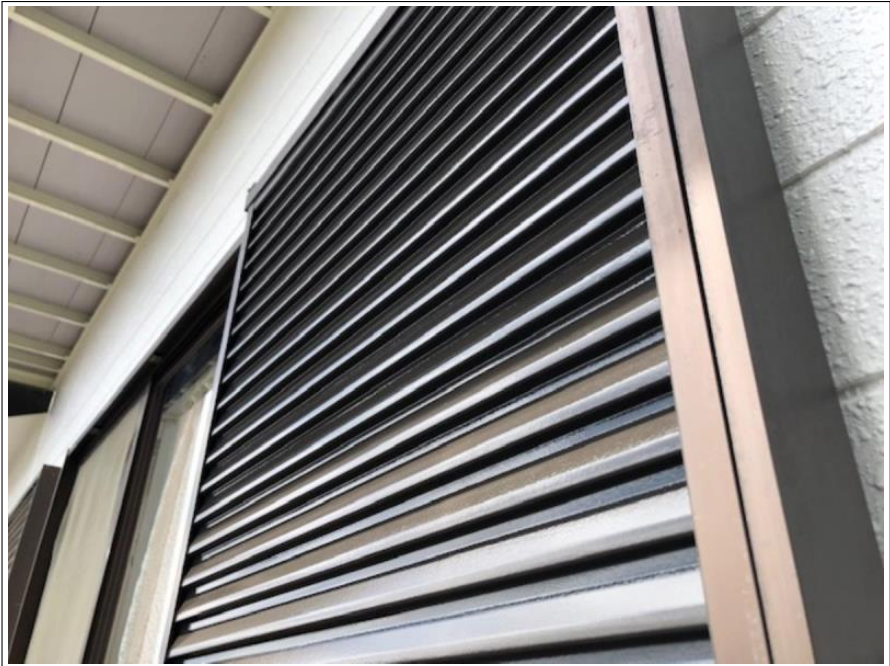
雨戸

施工完了

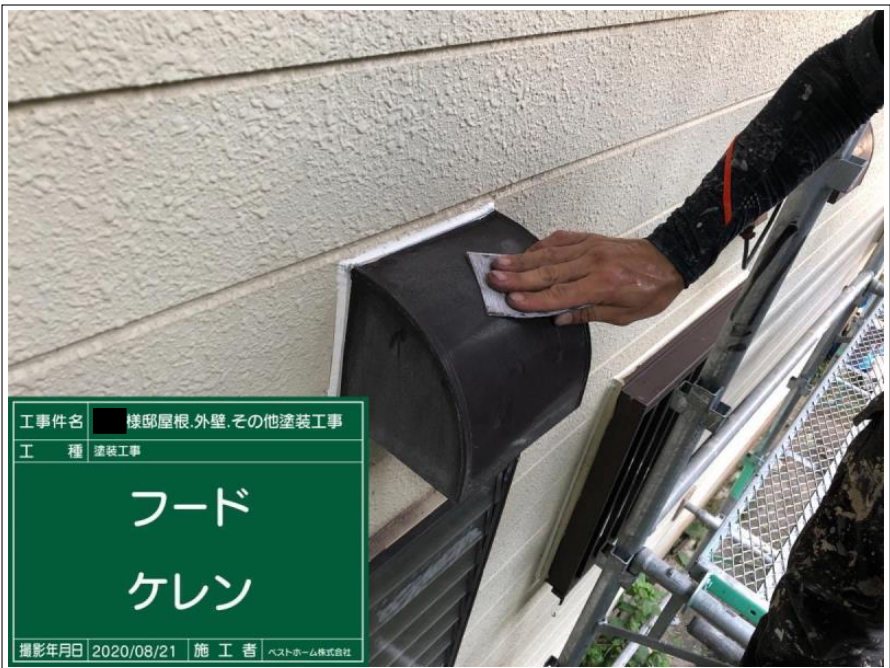
換気フード

施工前

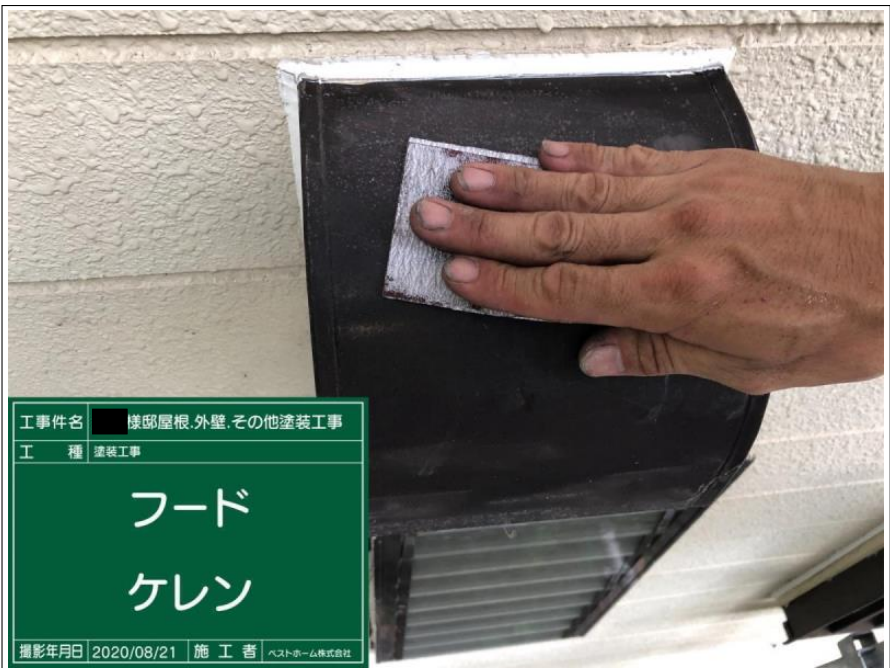
換気フード

下地処理

ケレン中

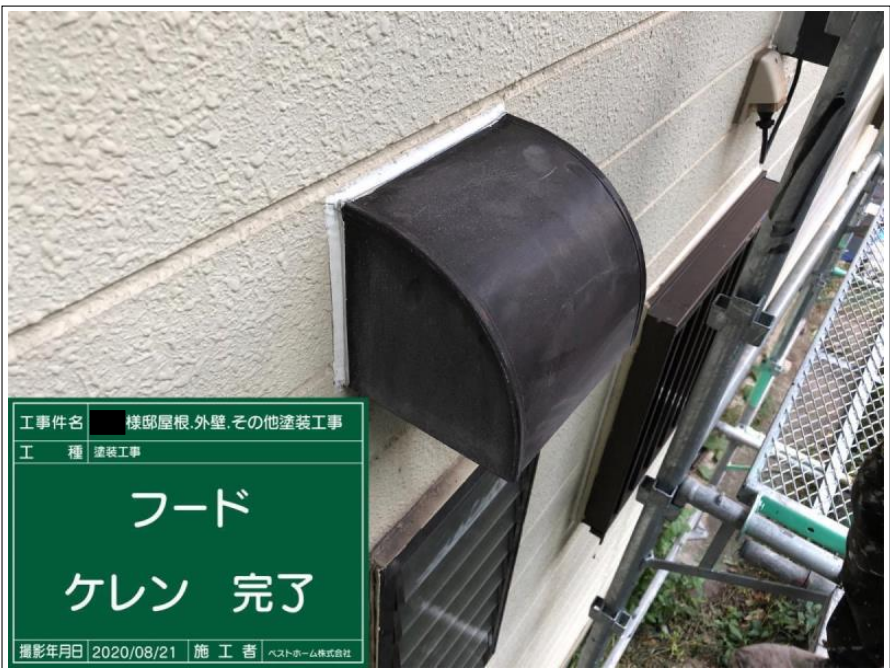
換気フード

下地処理

ケレン中

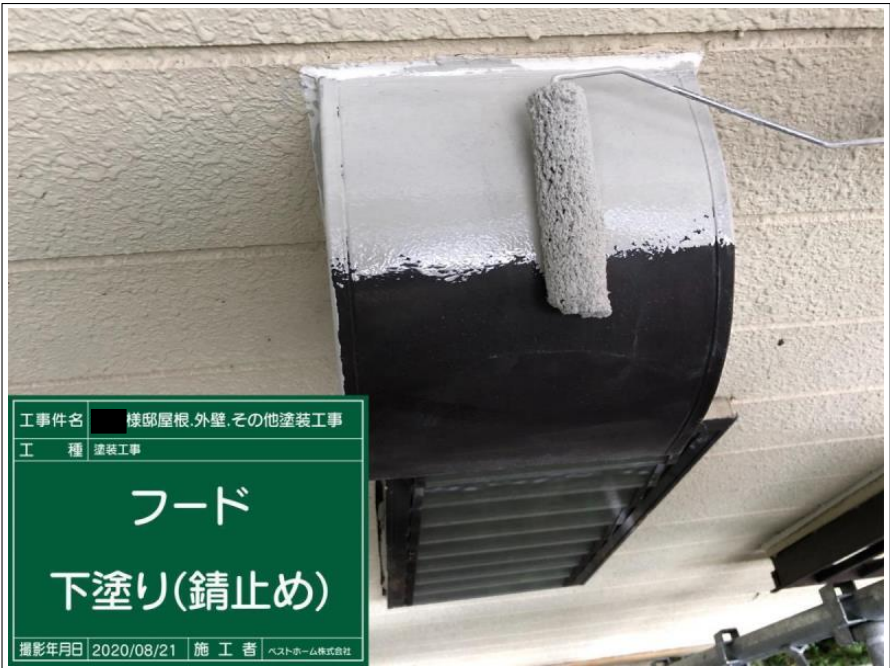
換気フード

下地処理

錆止め塗布

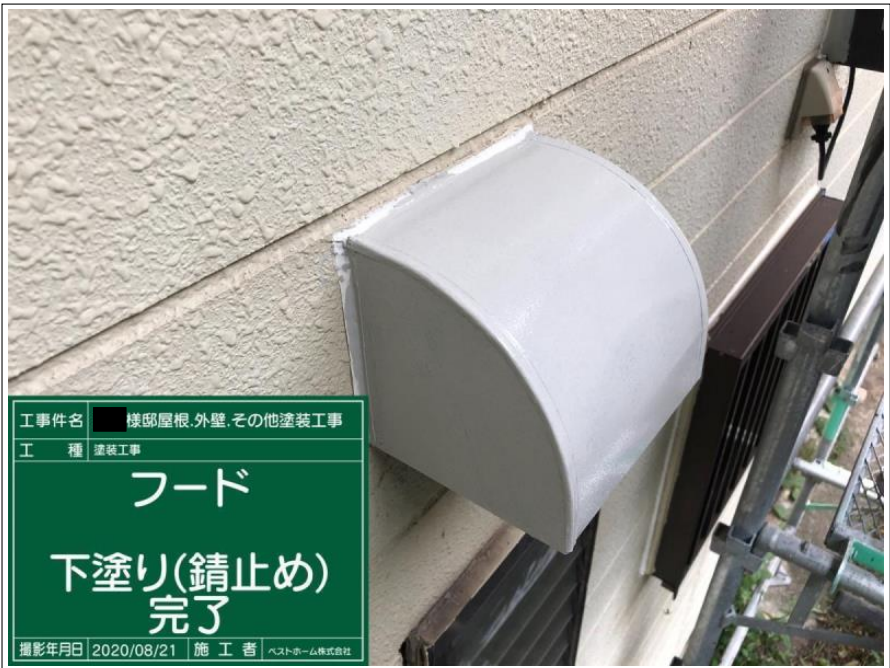
換気フード

下地処理

錆止め塗布

施工中

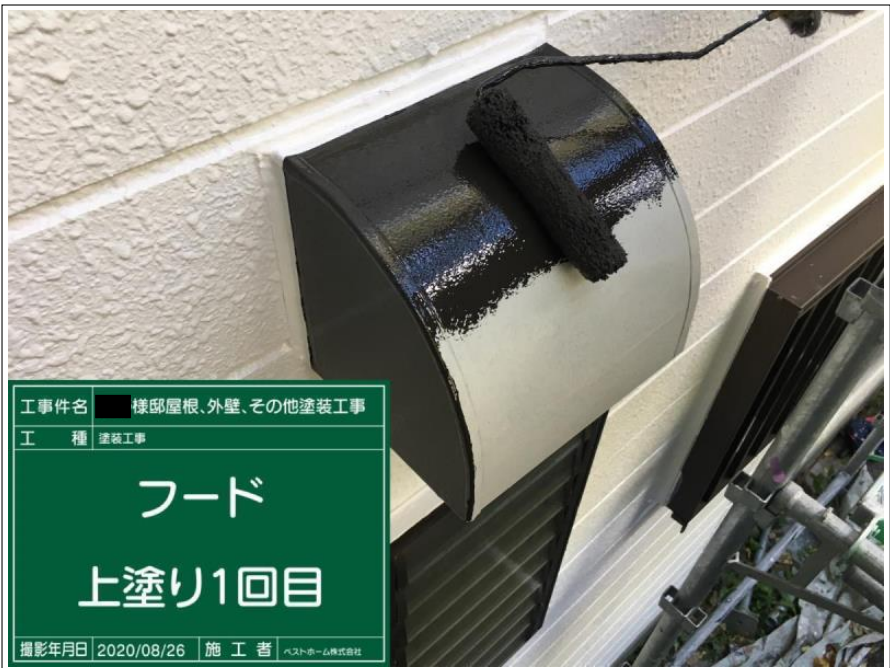
換気フード

下地処理

錆止め塗布

完了

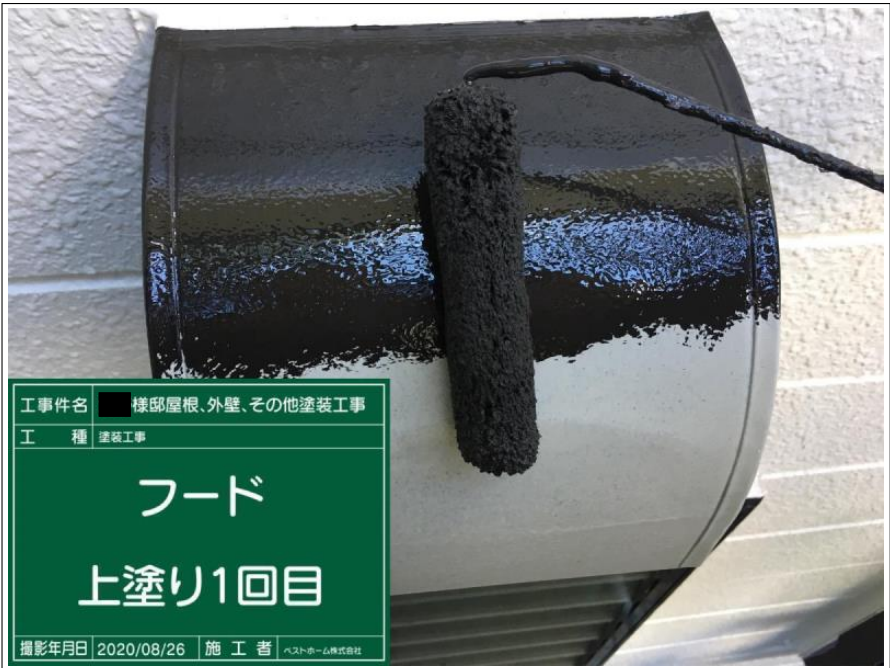
換気フード

上塗り 1 回目
