工事写真報告書

工事名

工事箇所 屋根・外壁・付帯 塗装工事, 白蟻予防工事

工事施工者 ベストホーム株式会社

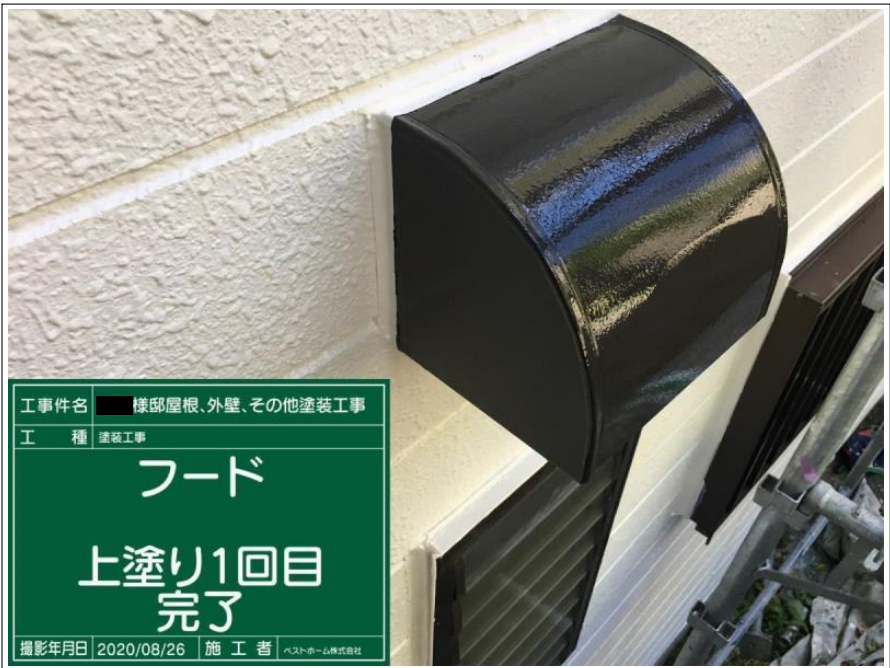
換気フード

上塗り 1 回目

施工中

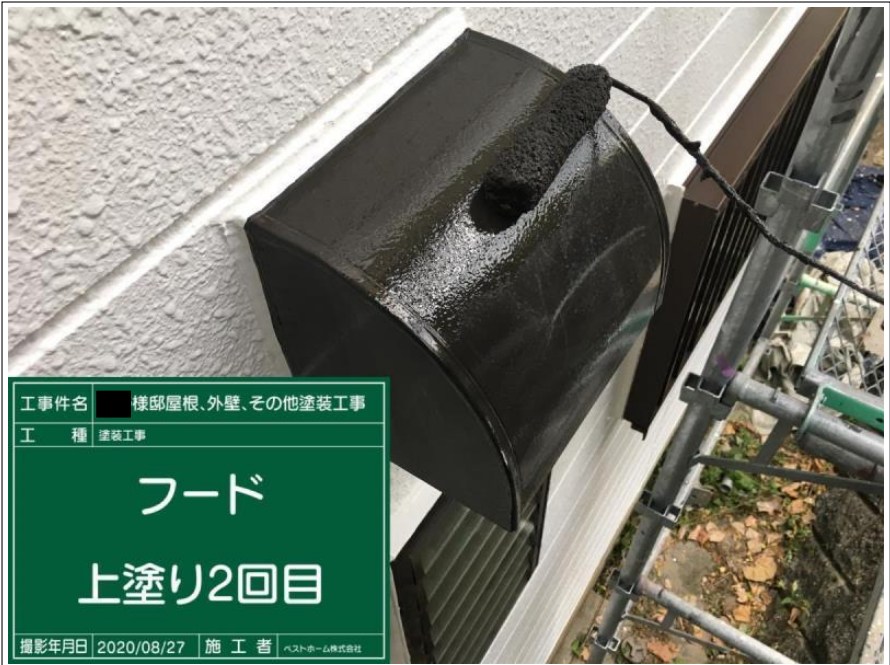
換気フード

上塗り 1 回目

完了

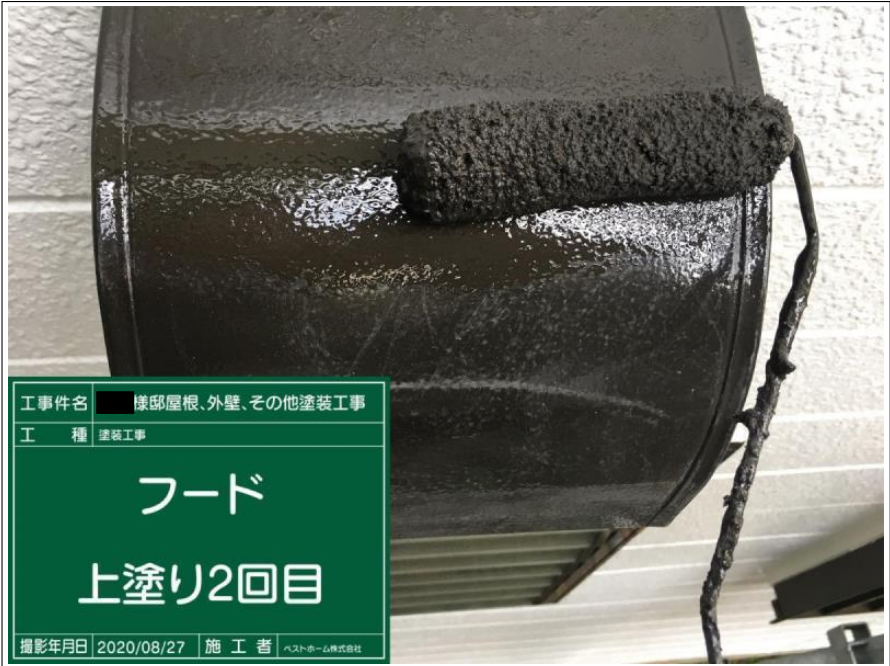
換気フード

上塗り 2 回目

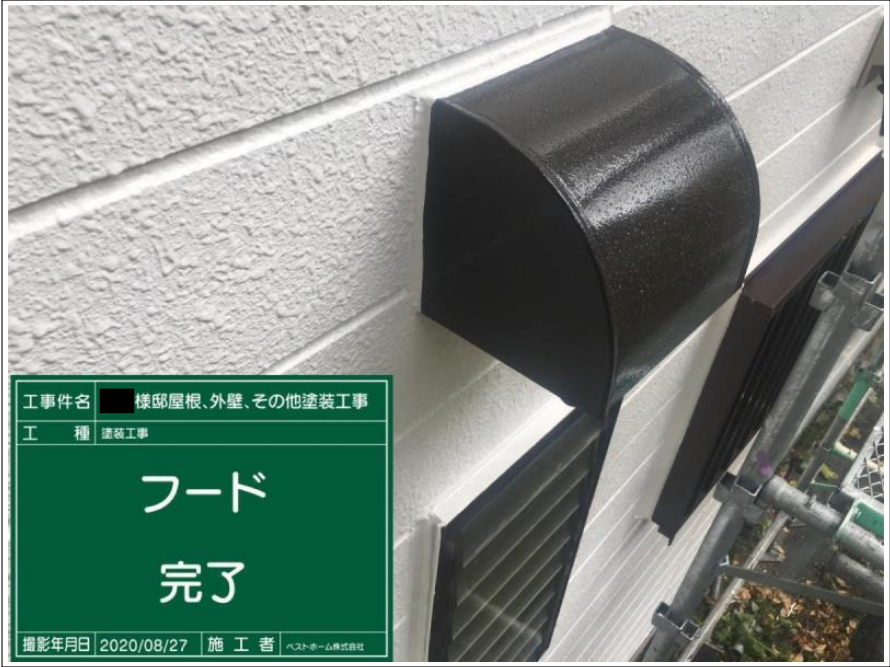
換気フード

上塗り 2 回目

施工中

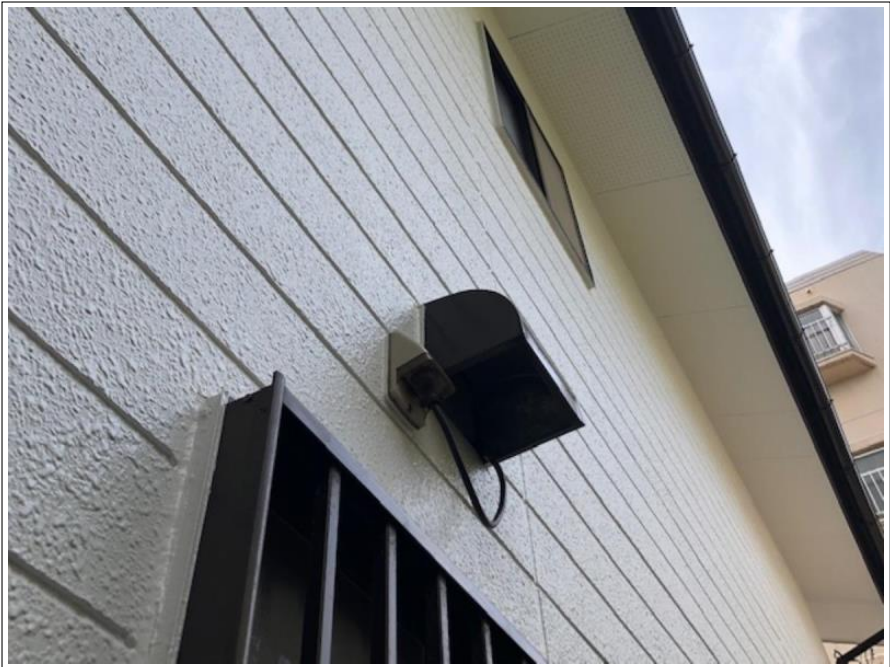
換気フード

施工完了

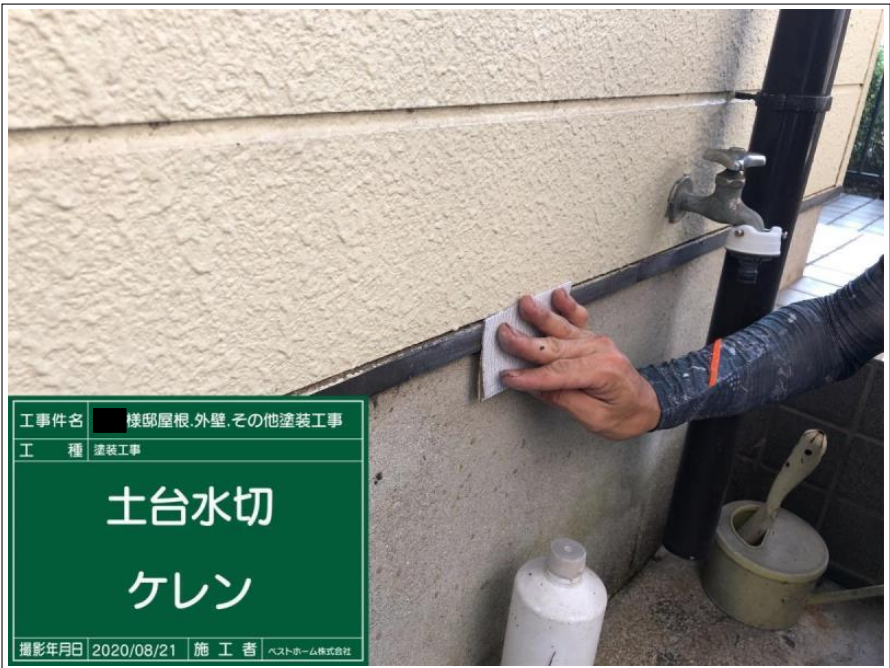
水切り

施工前

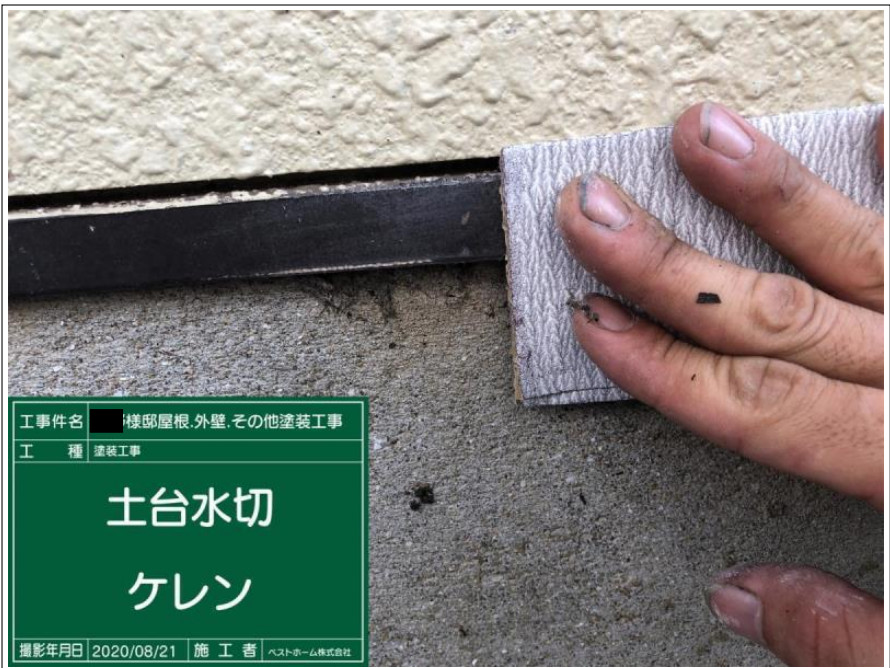
水切り

下地処理

ケレン中

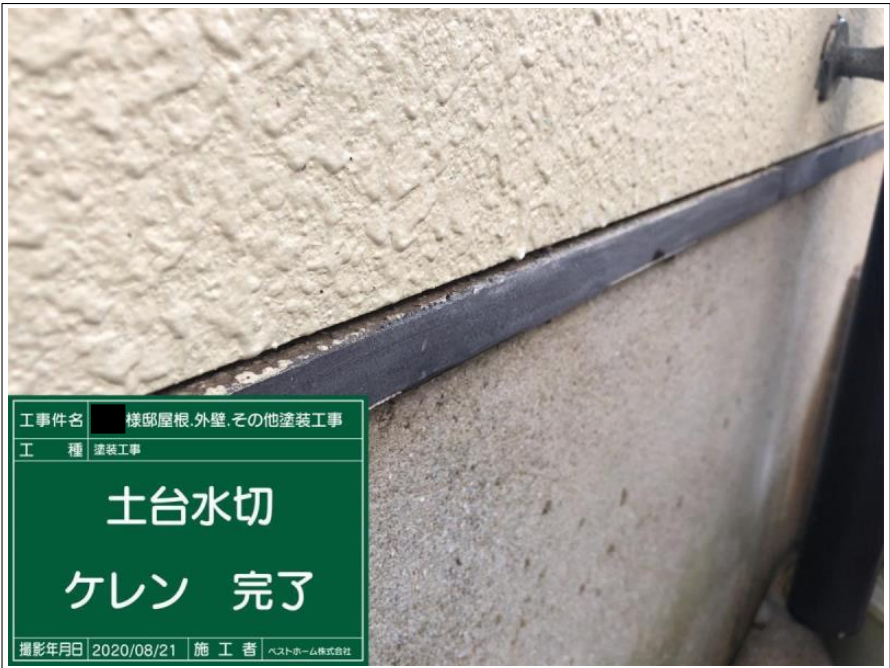
水切り

下地処理

ケレン中

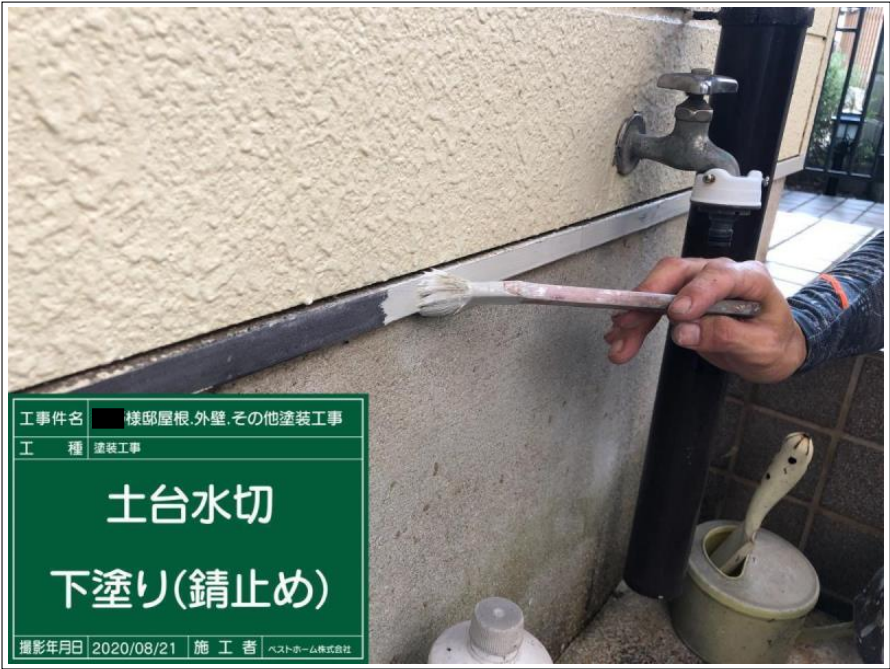
水切り

下地処理

ケレン完了

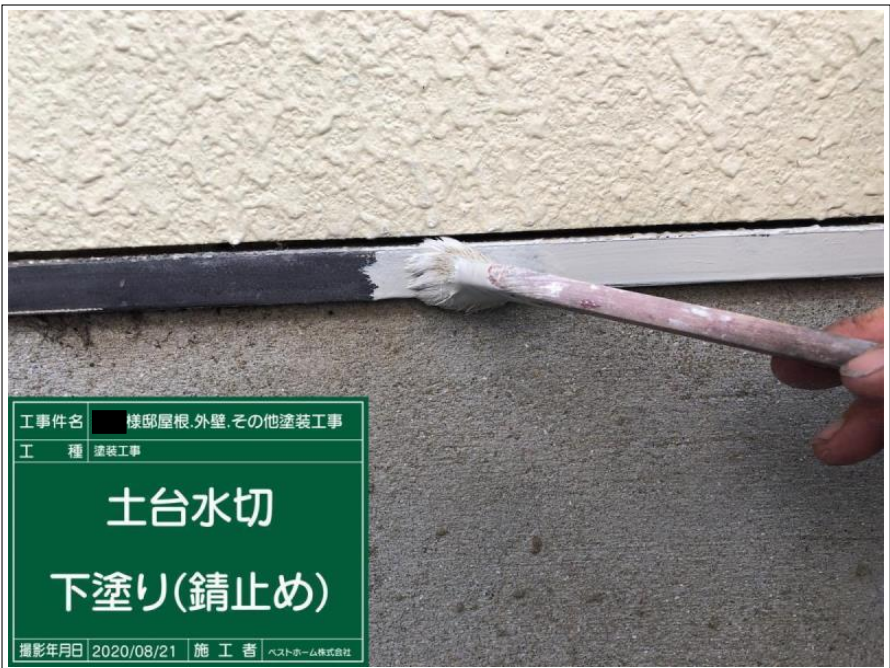
水切り

下地処理

錆止め塗布

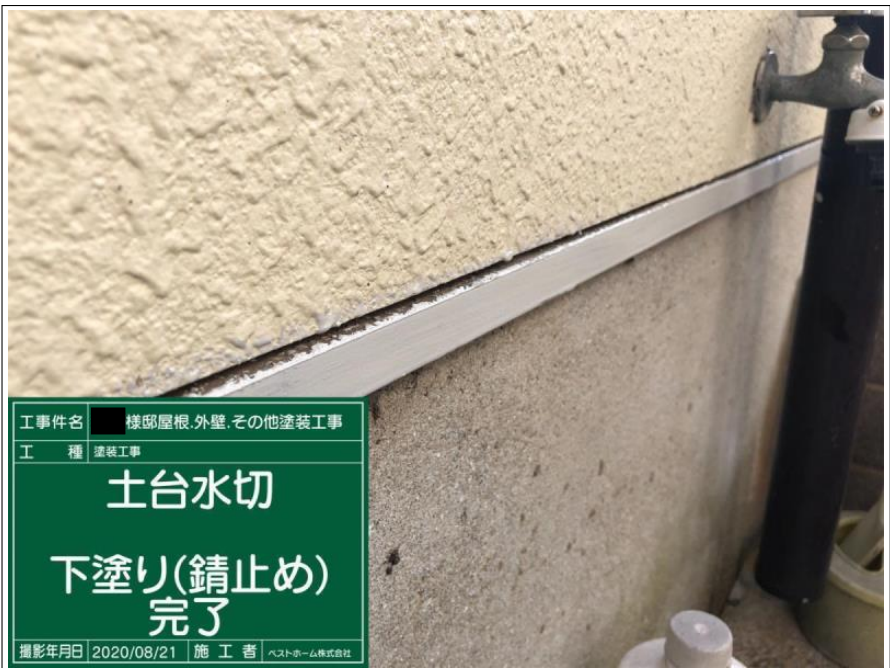
水切り

下地処理

錆止め塗布

施工中

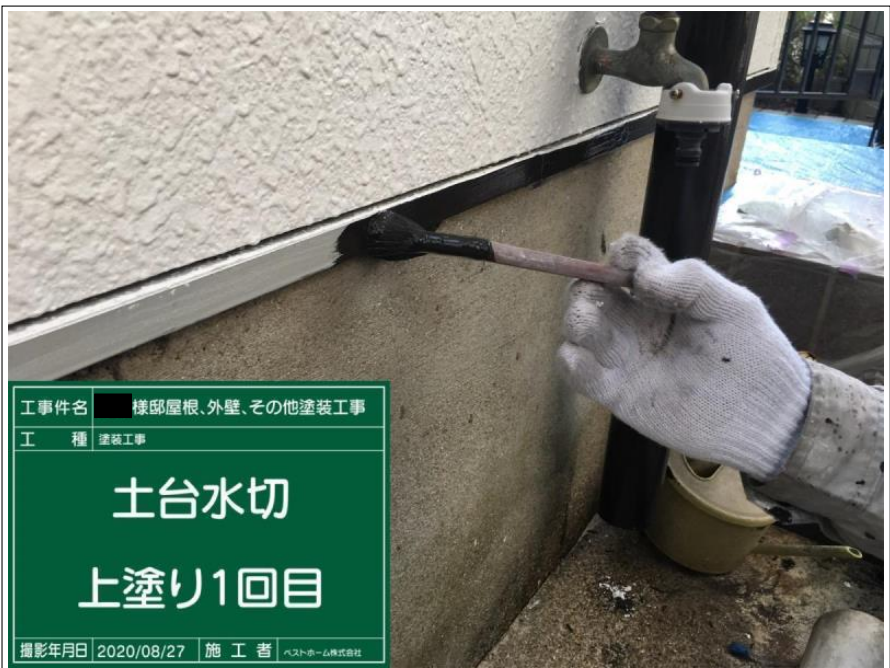
水切り

下地処理

錆止め塗布

完了

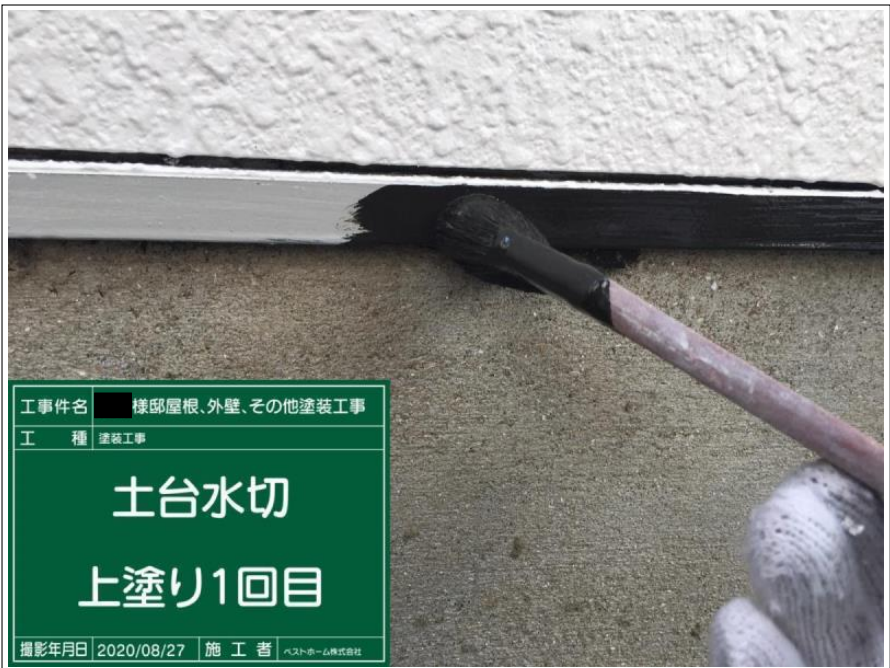
水切り

上塗り 1 回目

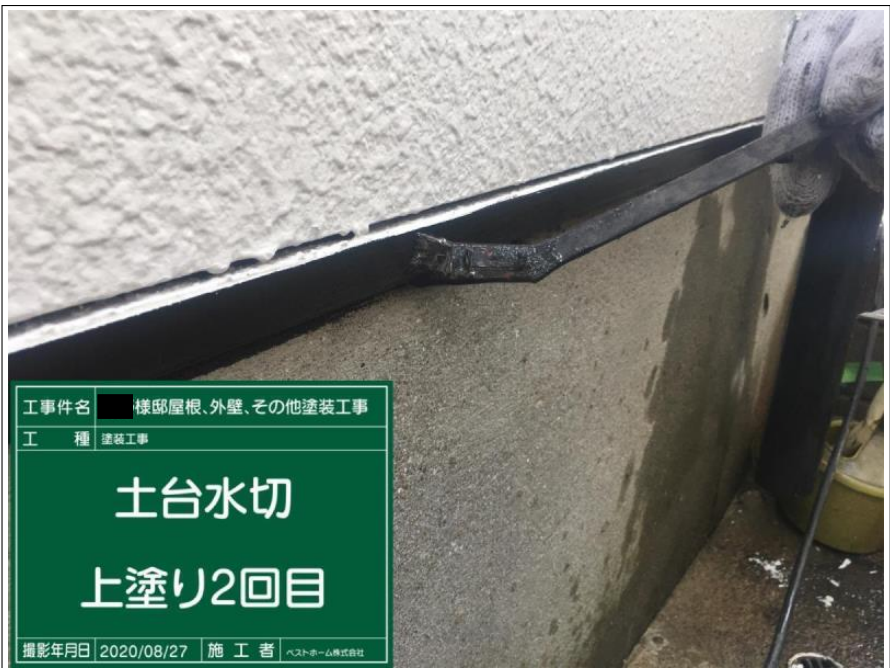
水切り

上塗り 1 回目

施工中

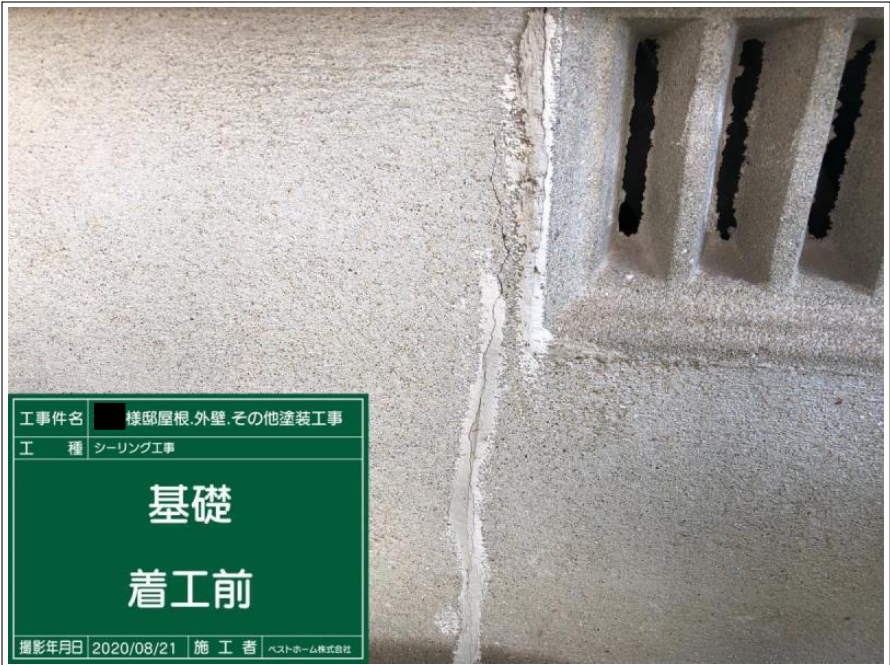
基礎 クラック部

施工前

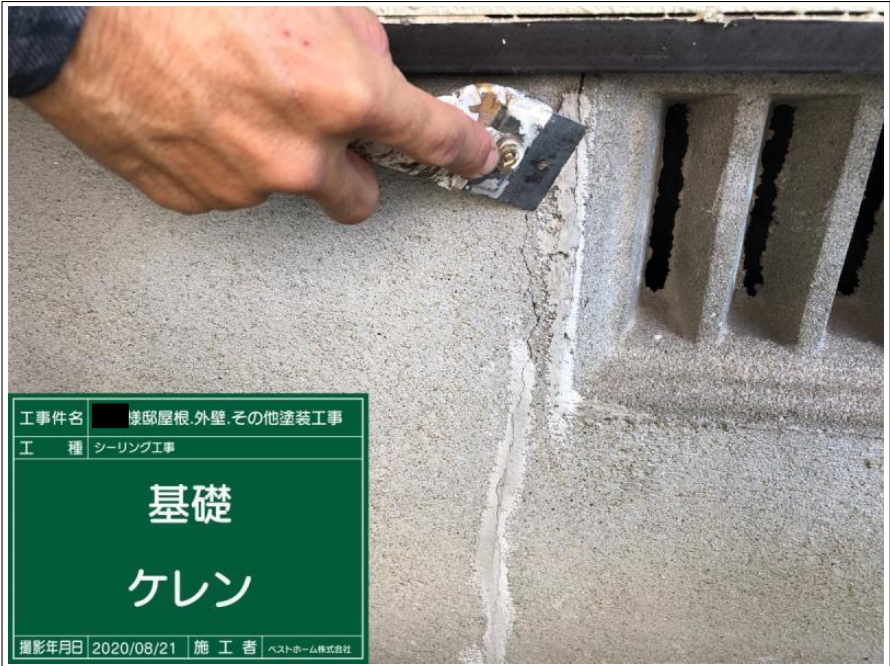
基礎 クラック部

下地処理

ケレン中

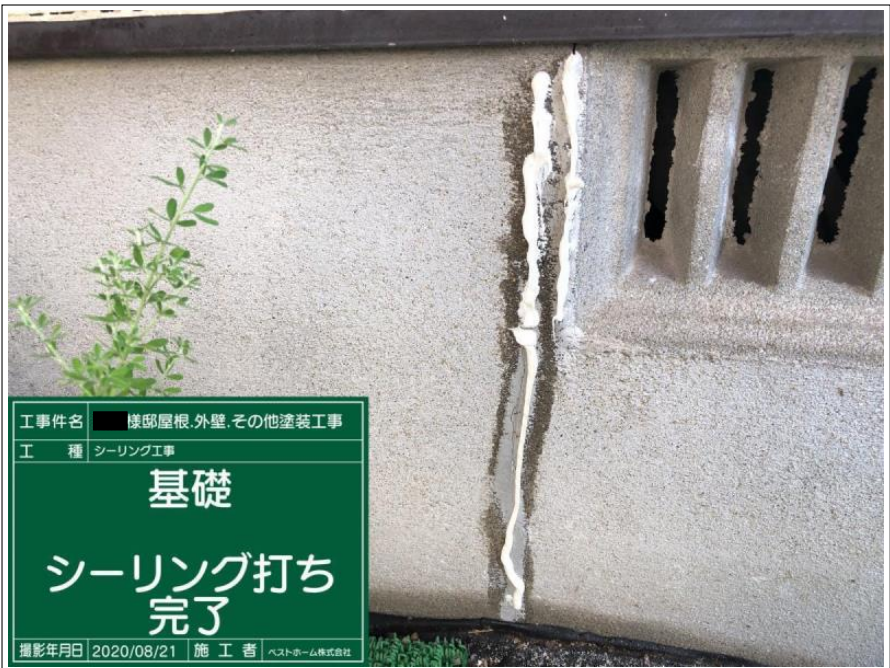
基礎 クラック部

シーリング打ち

完了

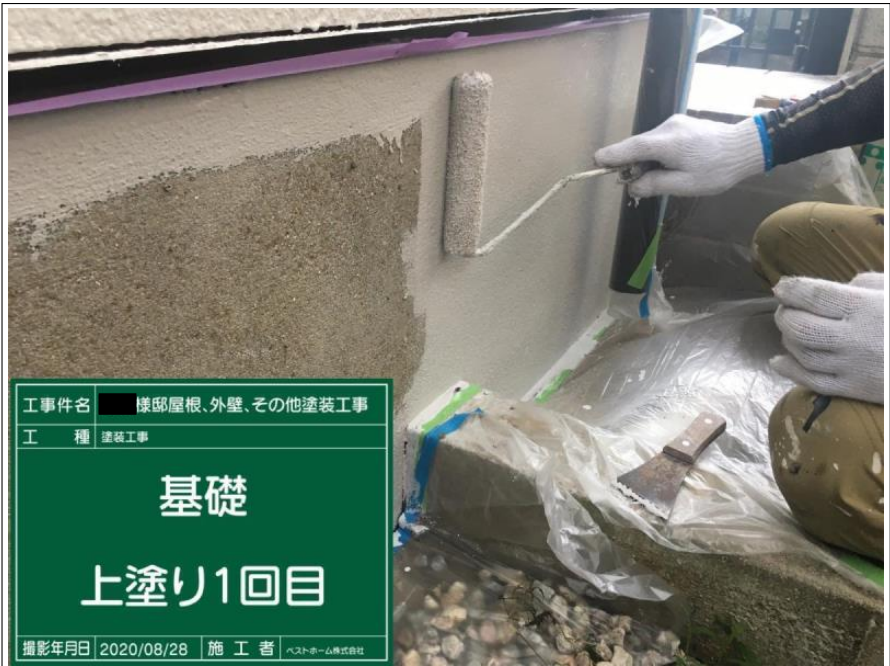
工事件名 ■ 様邸屋根、外壁、その他塗装工事
工 種 塗装工事
基礎
上塗り1回目
撮影年月日 2020/08/28 施 工 者 ベストホーム株式会社

基礎

上塗り 1 回目

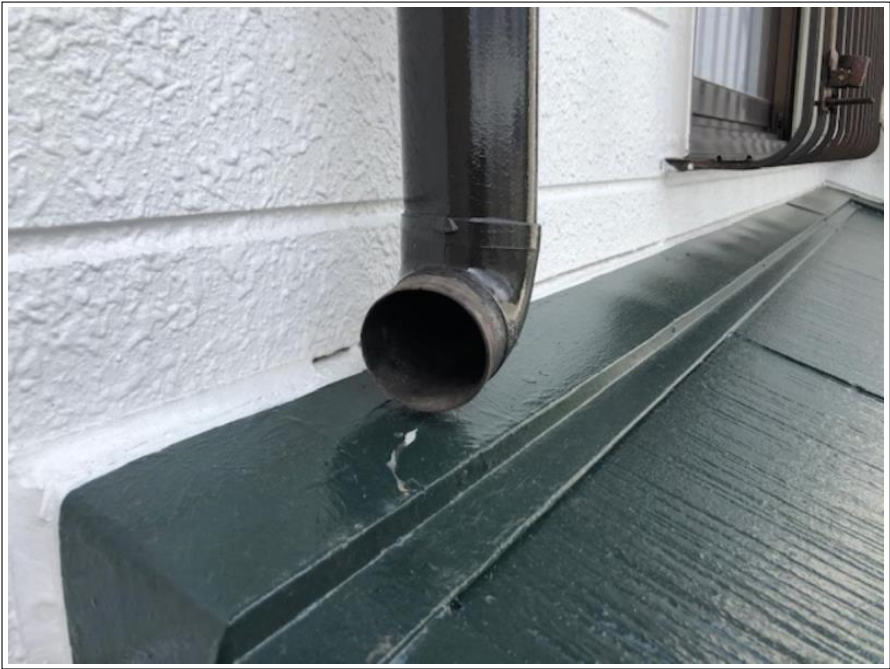
樋 補修

施工前

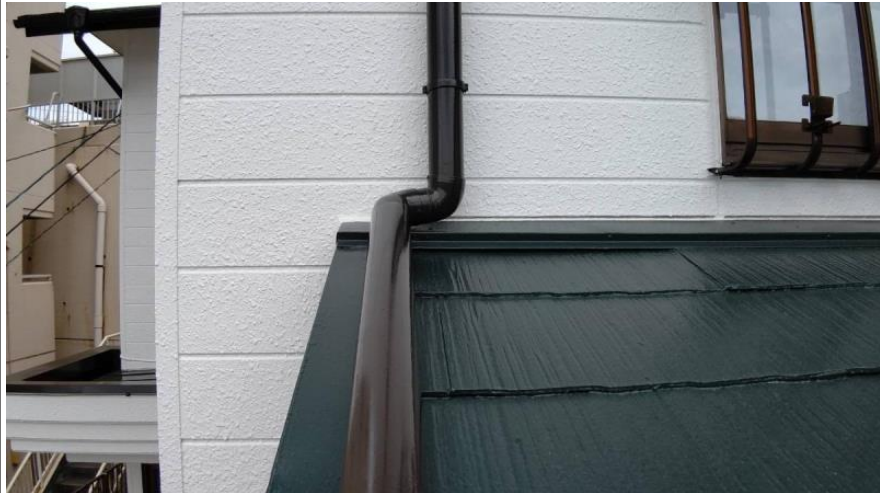
樋 補修

施工完了

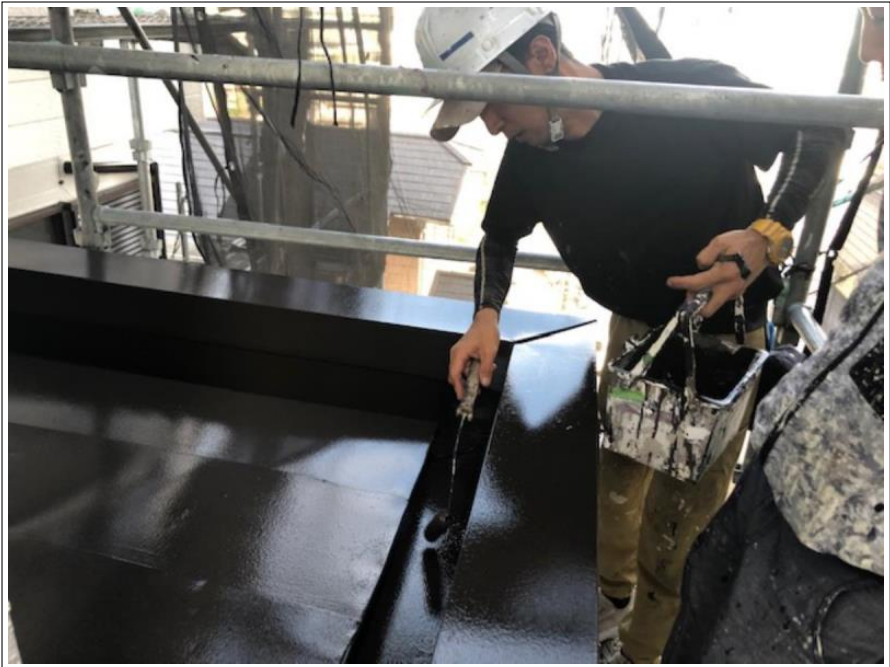
検査

手直し中

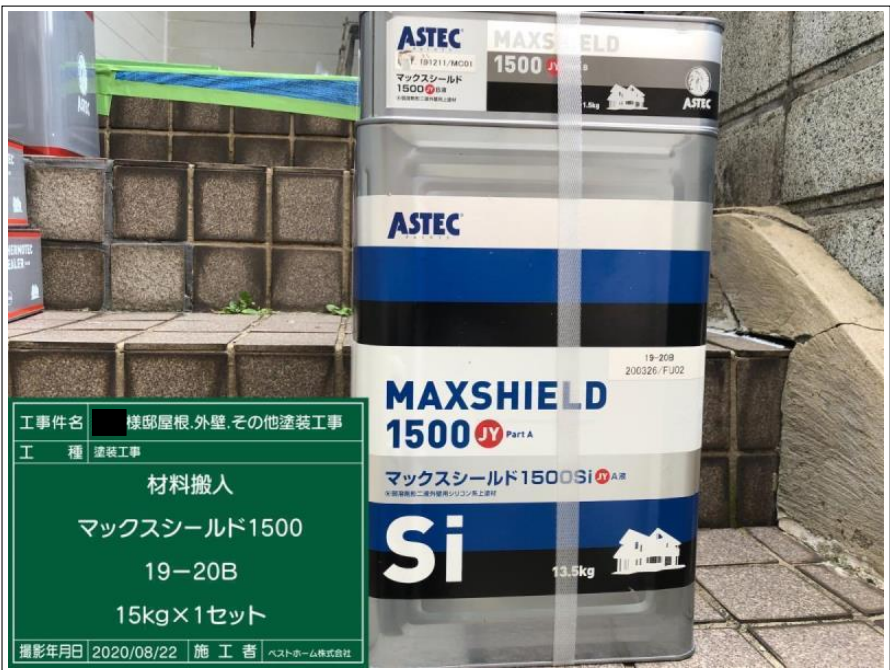
付帯 塗材

マックスシールド1500 Si-JY

色：19-20B

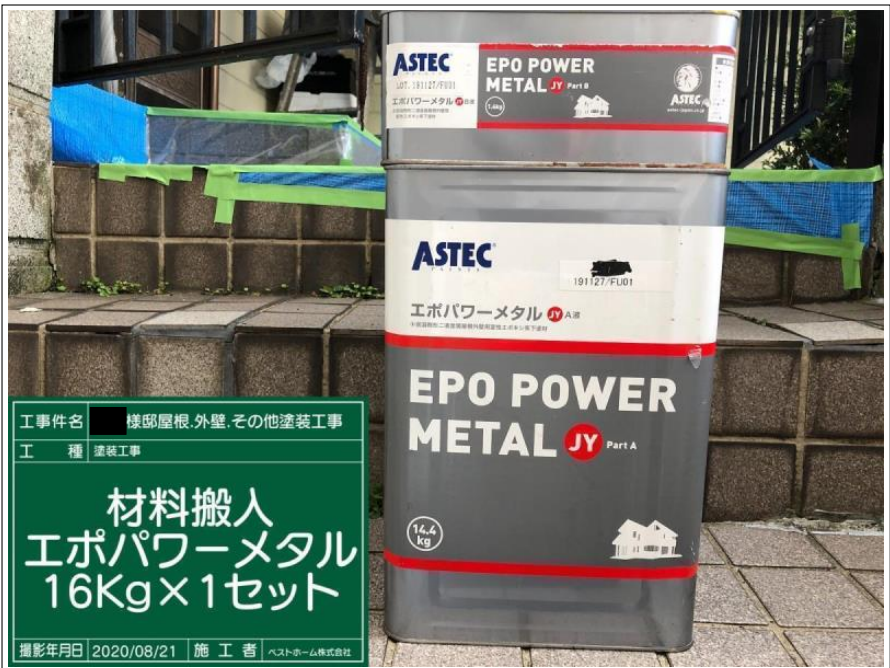
鉄部 錆止め材

エポパワーメタル J Y

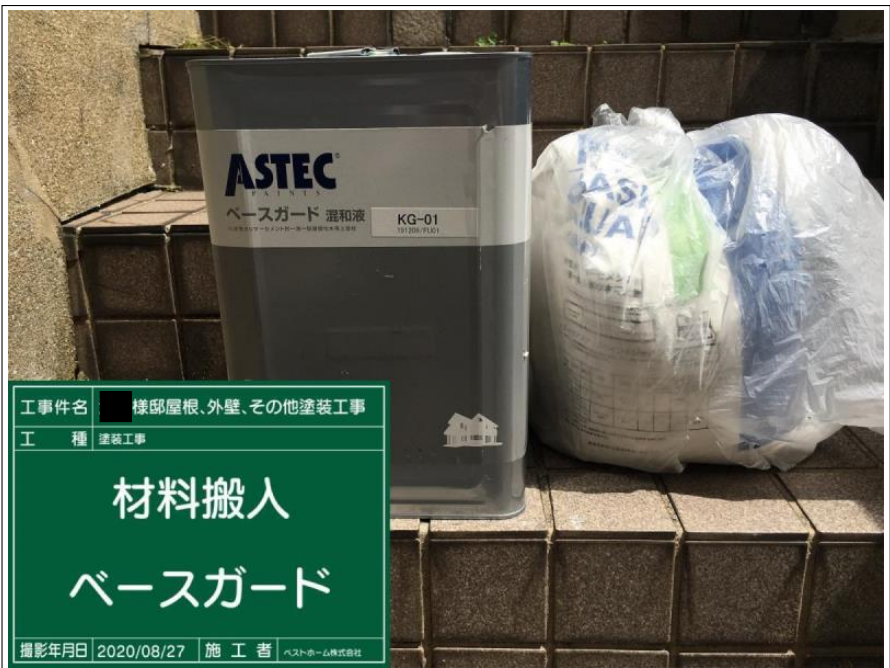
基礎 塗材

ベースガード

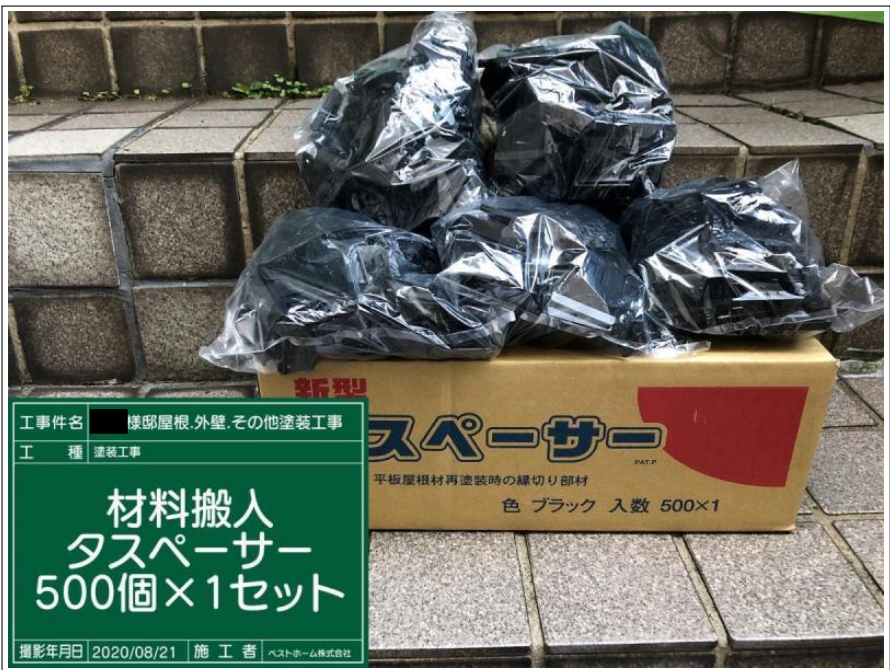
屋根 縁切り材

タスペーサー

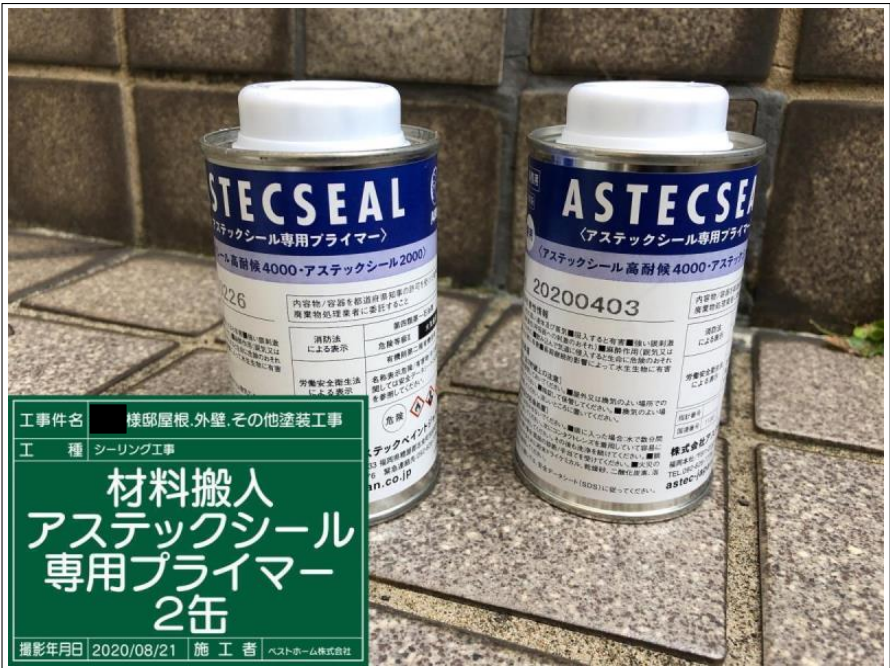
**材料搬入
アステックシール
専用プライマー
2缶**

シーリング材

アステックシール専用プライマー

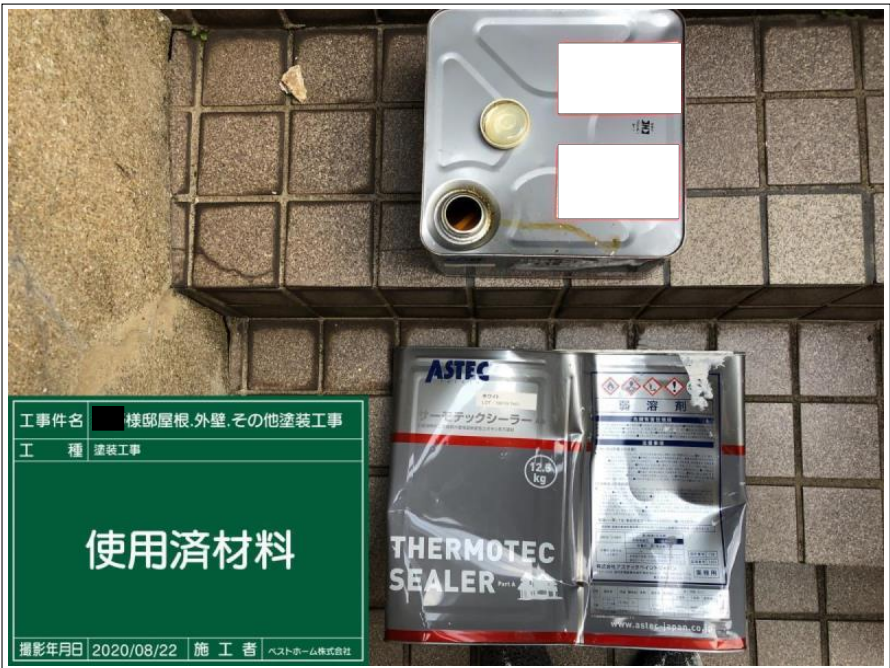
使用済材料

屋根 下塗材

サーモテックシーラー

色：ホワイト

空缶写真

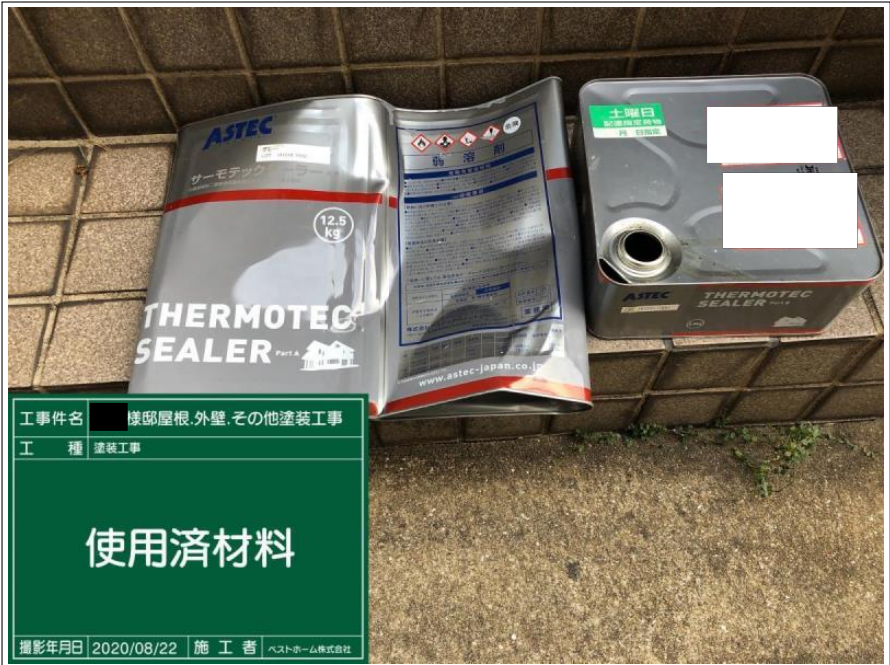
使用済材料

屋根 下塗材

サーモテックシーラー

色：グレー

空缶写真

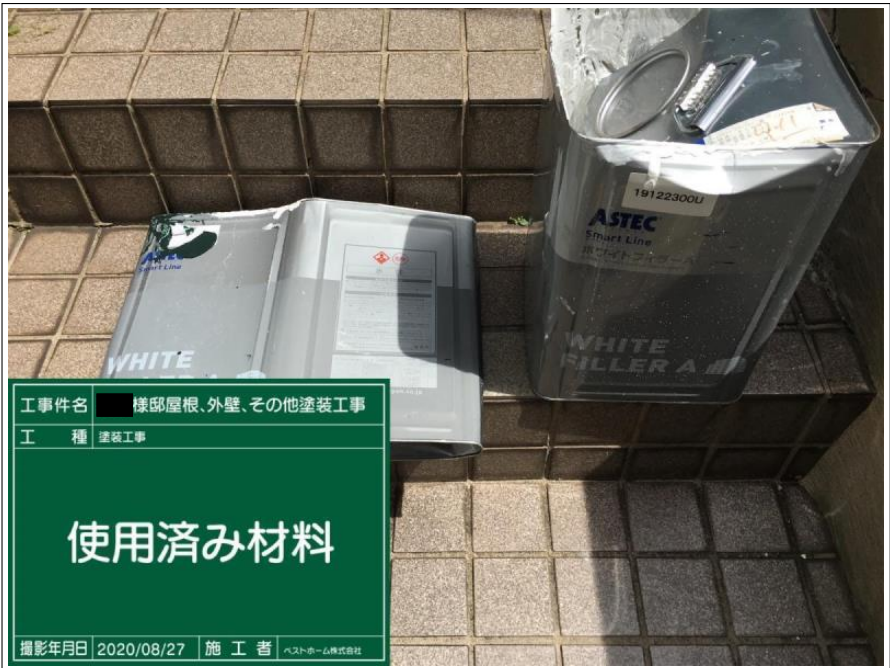
使用済み材料

壁 下塗材

ホワイトフィラーA

空缶写真

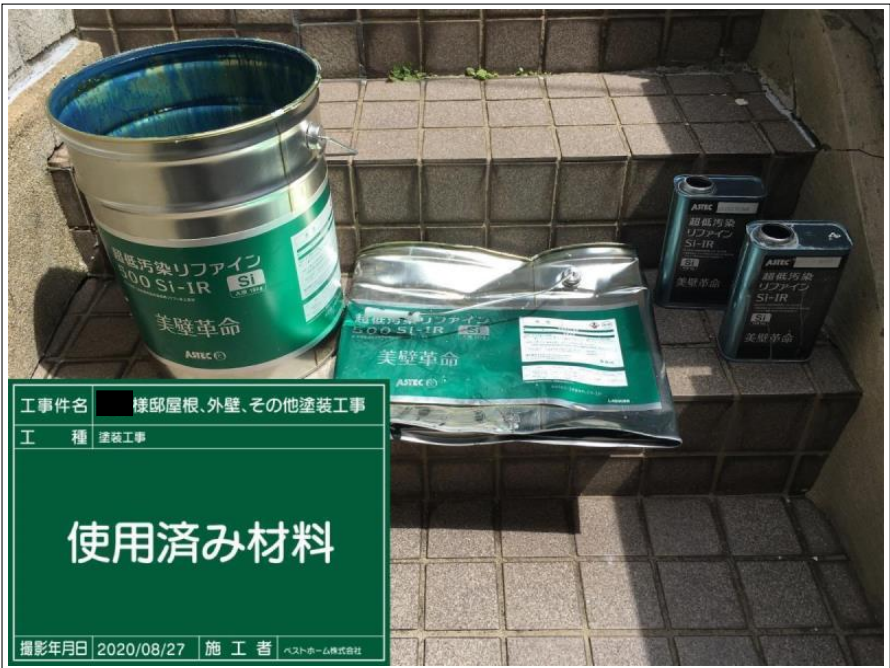
使用済み材料

屋根 上塗材

超低汚染リファイン500 Si-IR

色：カレッジグリーン

空缶写真

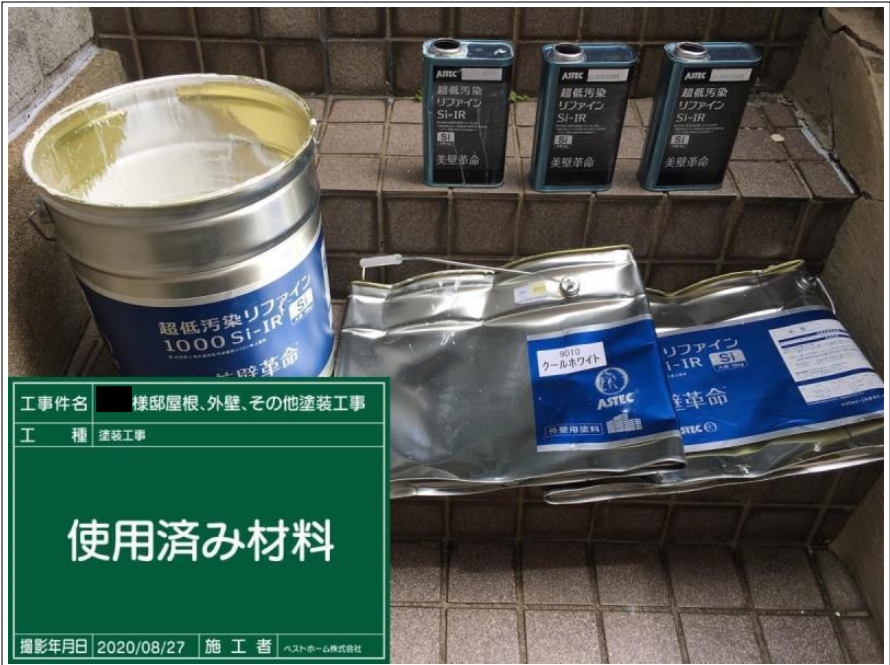
壁 上塗材

超低汚染リファイン1000 S i - I R

色：クールホワイト

空缶写真

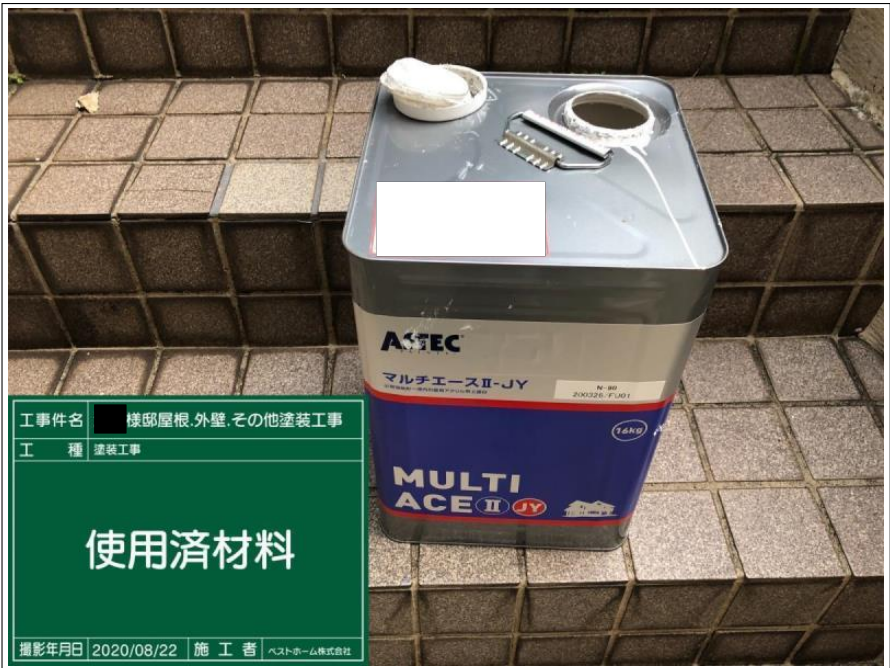
軒天 塗材

マルチエースII-J Y

色：N-90

使用済み写真

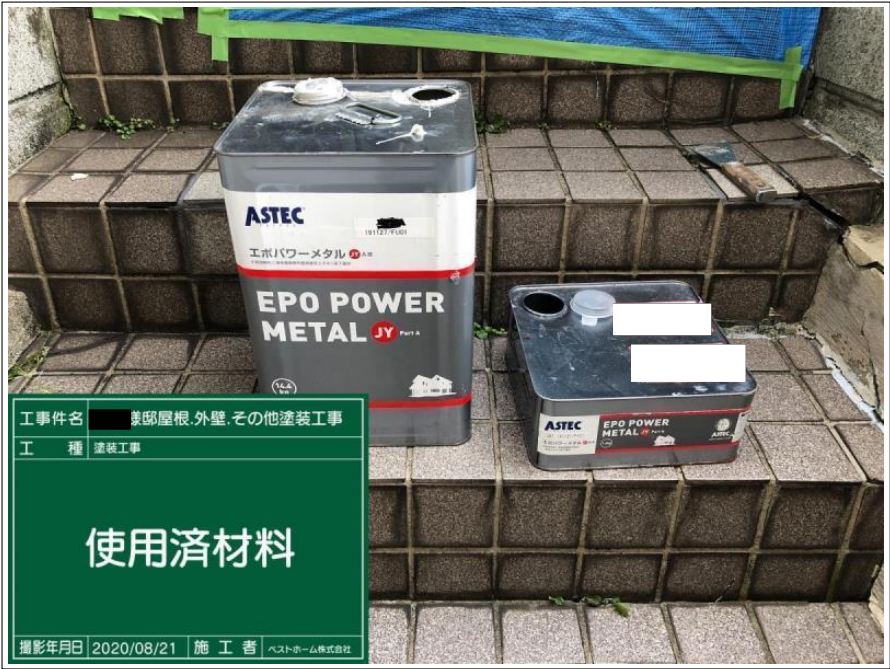
鉄部 錆止め材

エポパワーメタルJ Y

使用済み写真

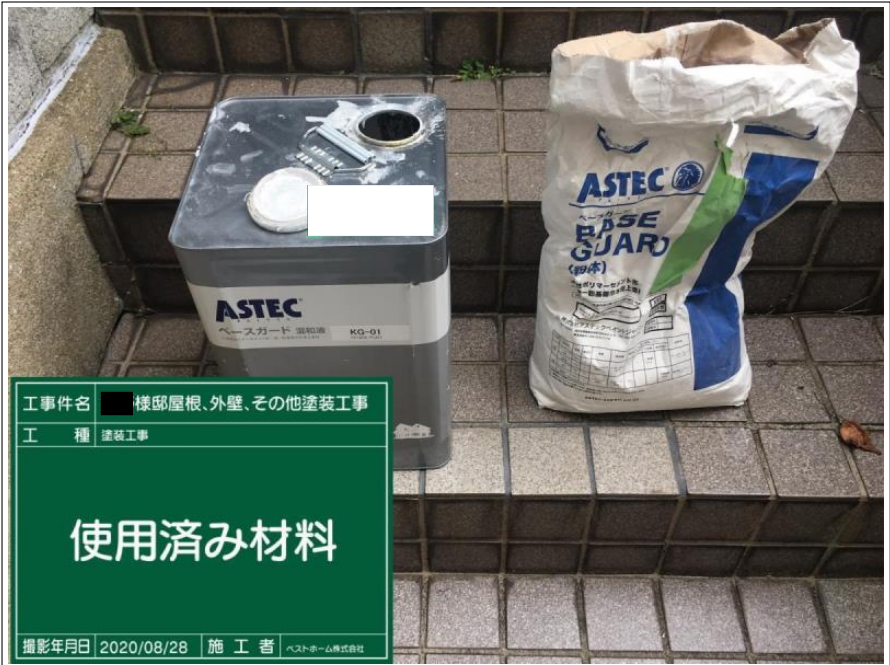
使用済み材料

基礎 塗材

ベースガード

使用済み写真

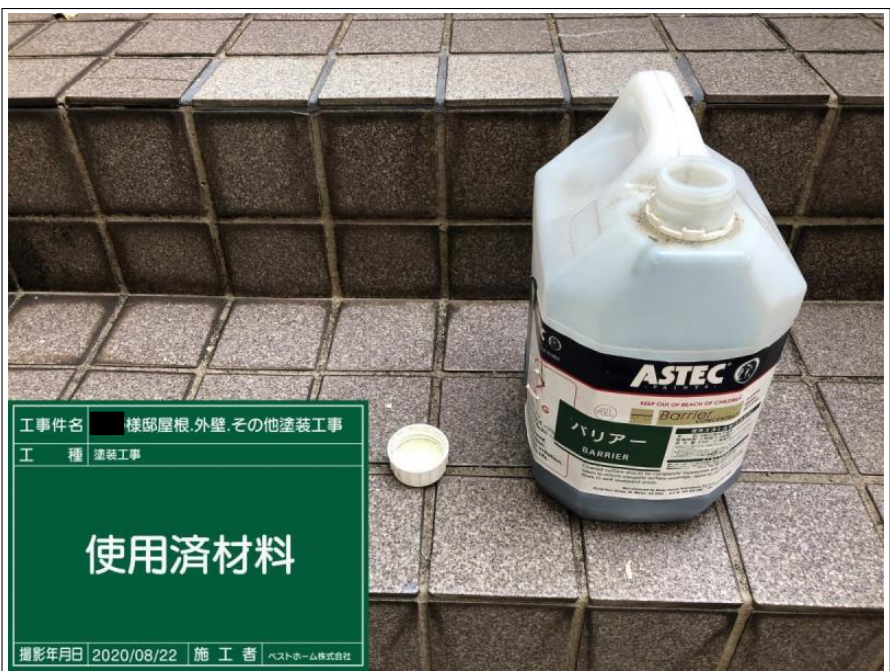
使用済材料

防カビ 下塗材

バリアー

使用済み写真

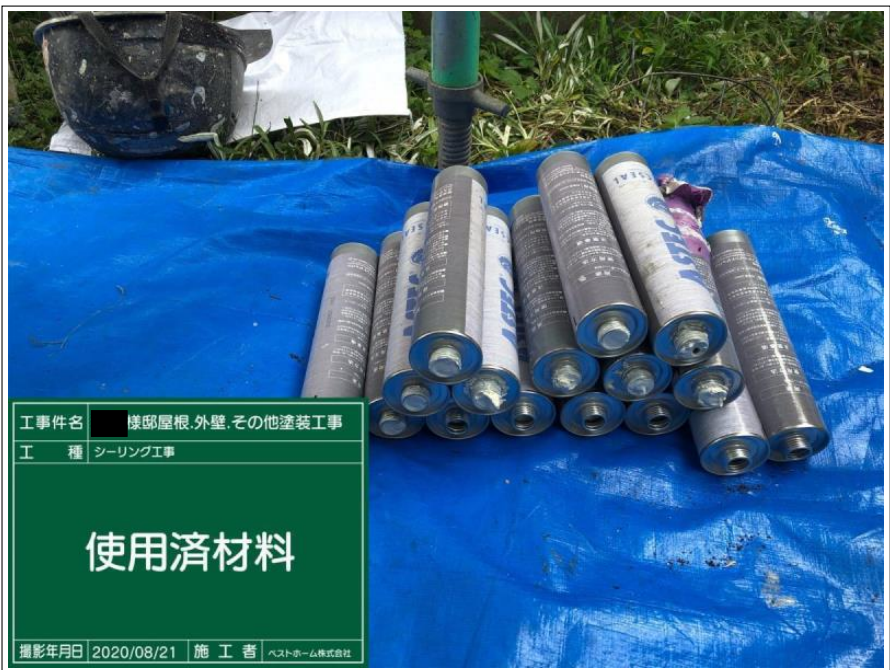
使用済材料

シーリング材

アステックシール2000

使用済み写真

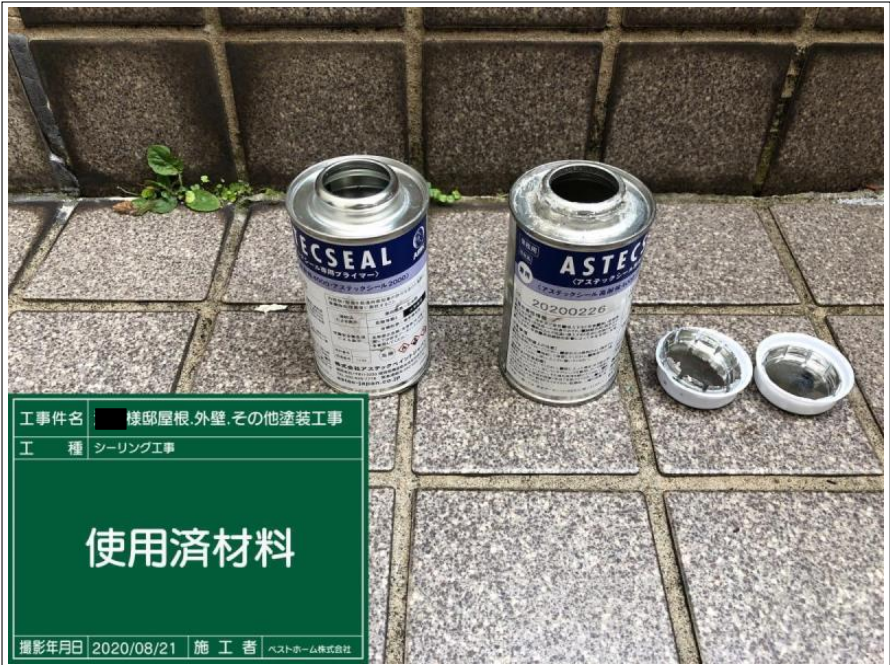
シーリング材

アステックシーリング専用プライマー

使用済み写真
