工事写真報告書

工事名

工事箇所 屋根・外壁・付帯 塗装工事, 白蟻予防工事

工事施工者 ベストホーム株式会社

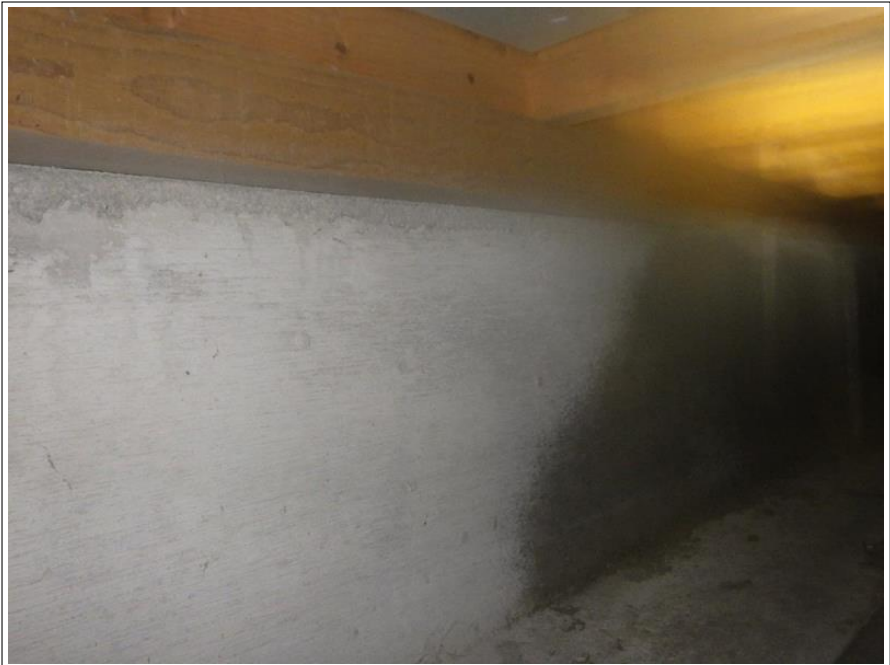
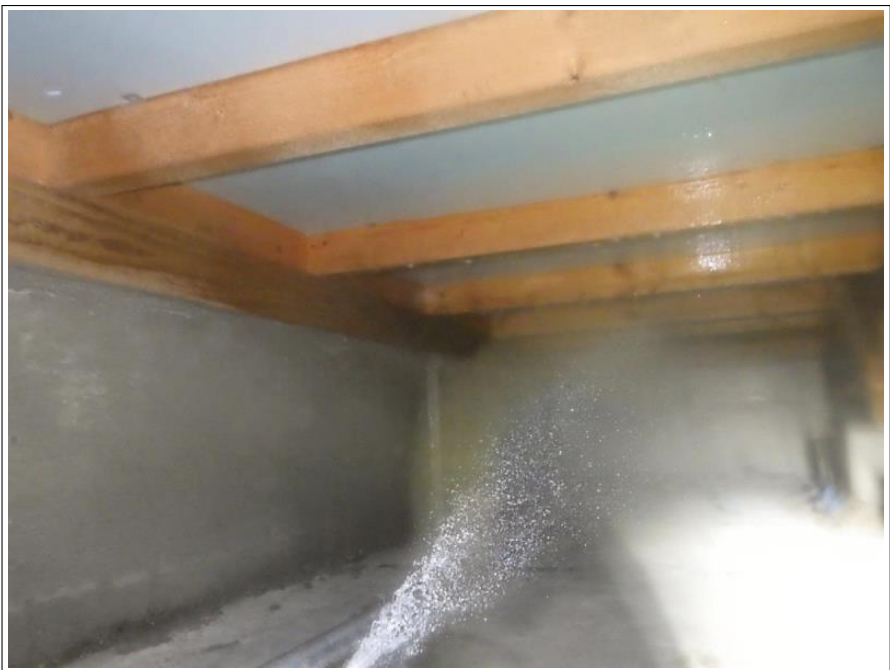
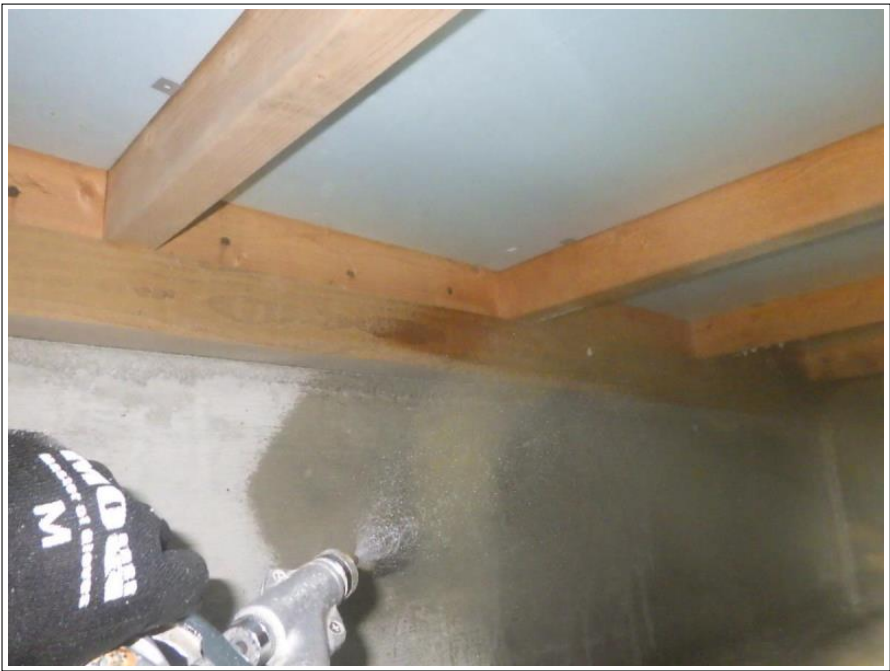
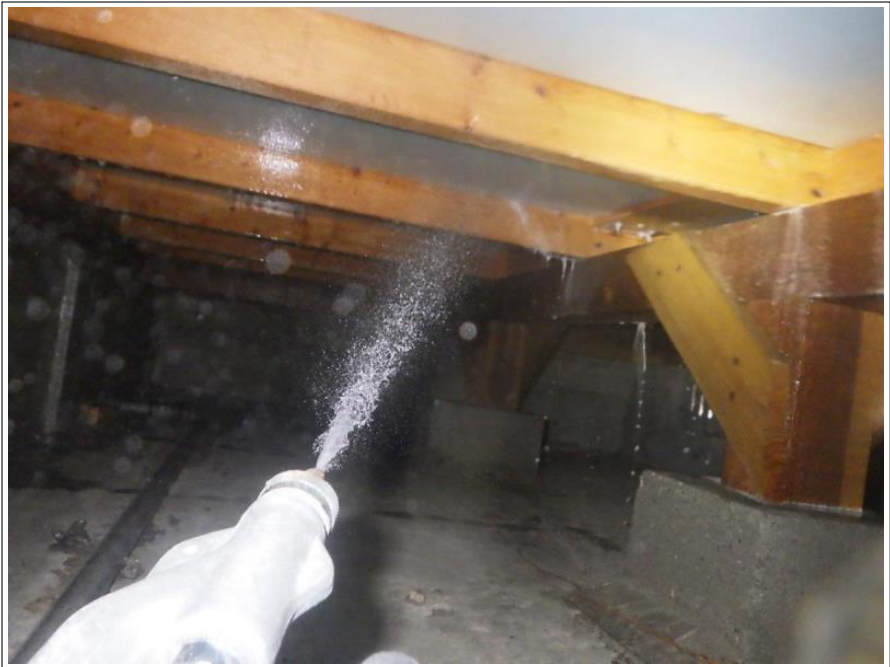
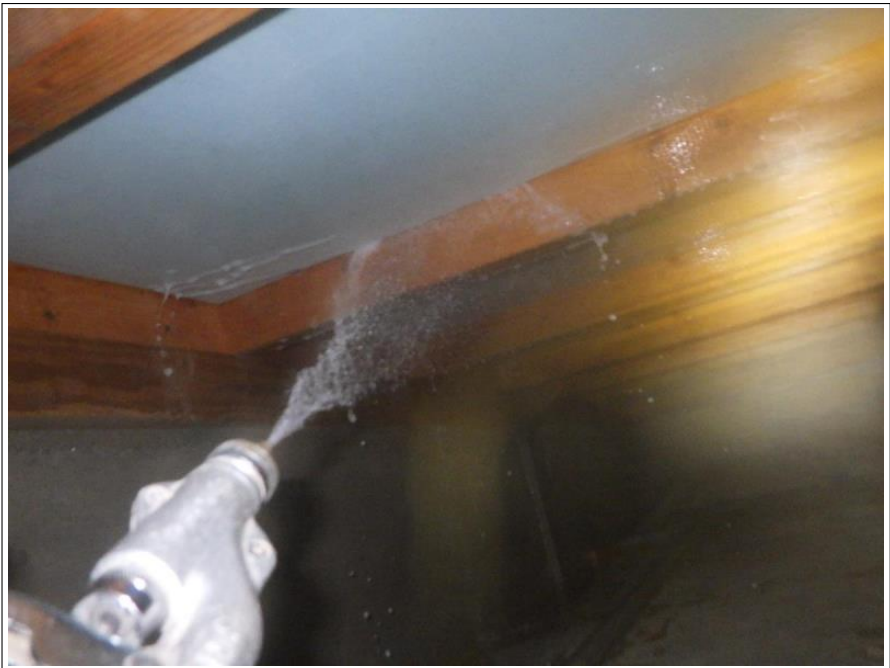
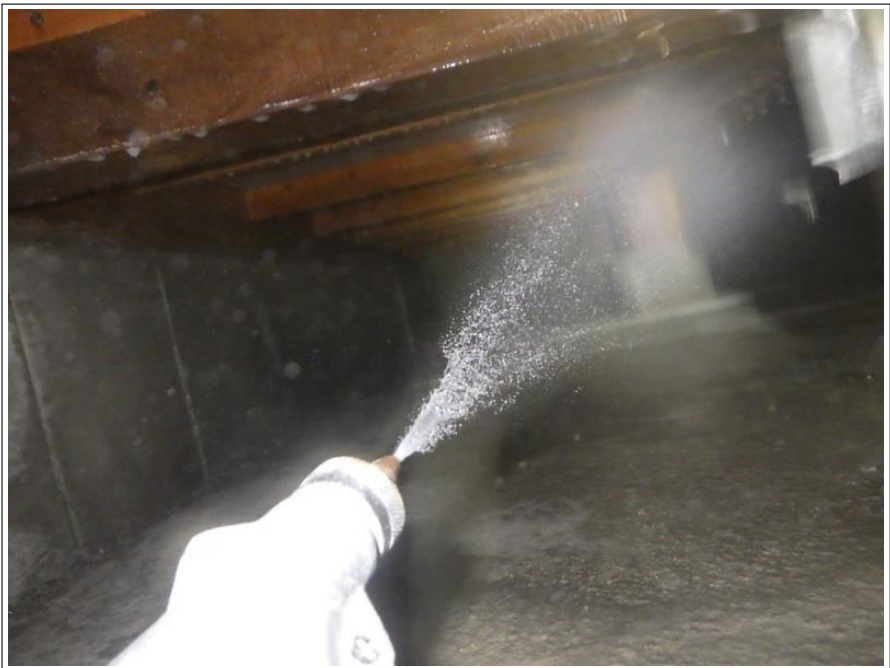
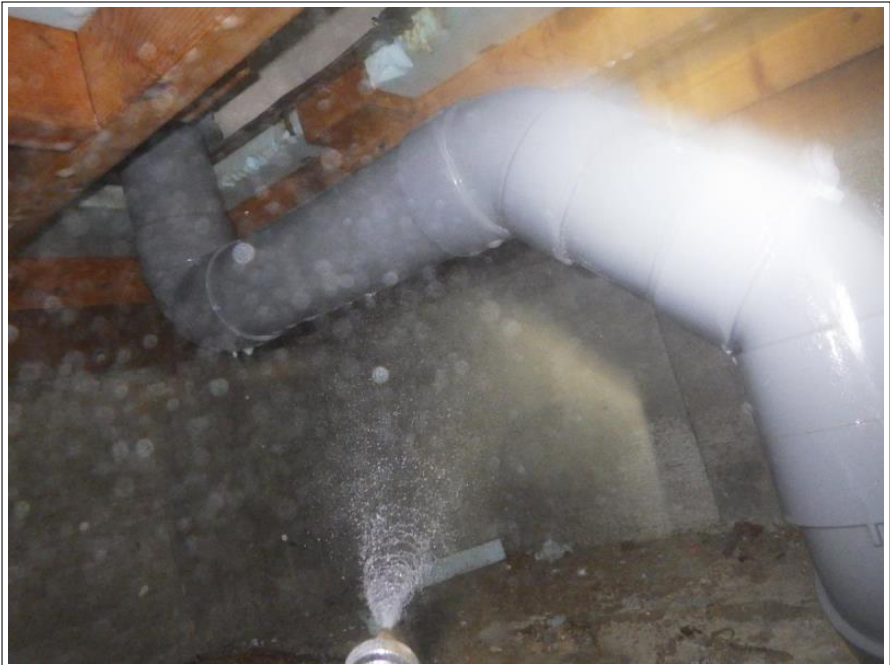
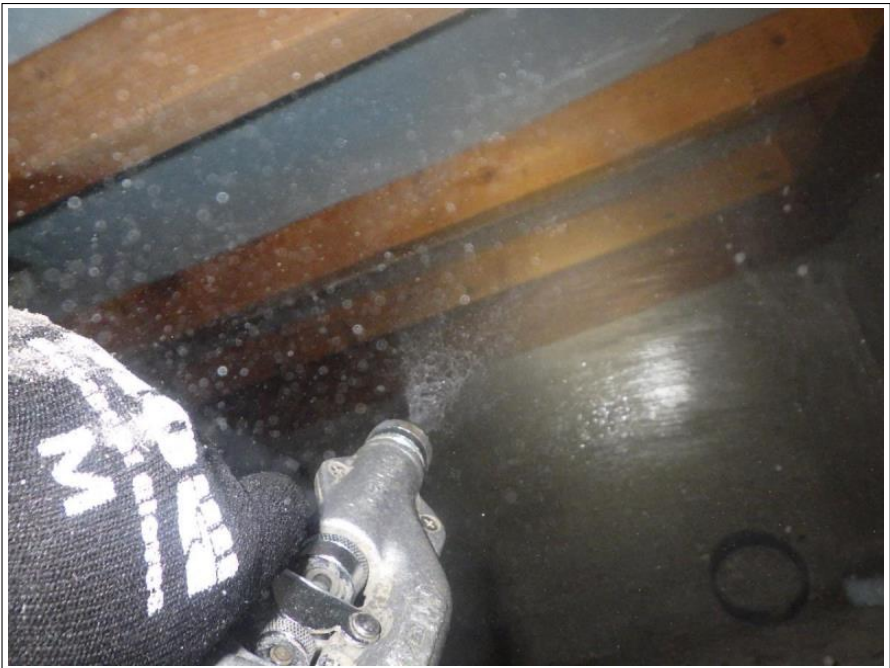
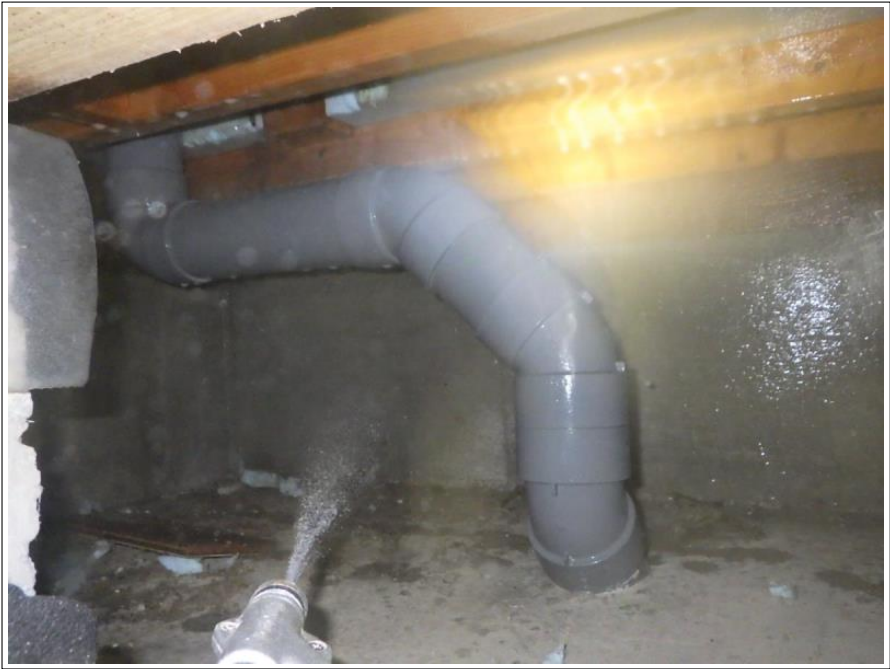
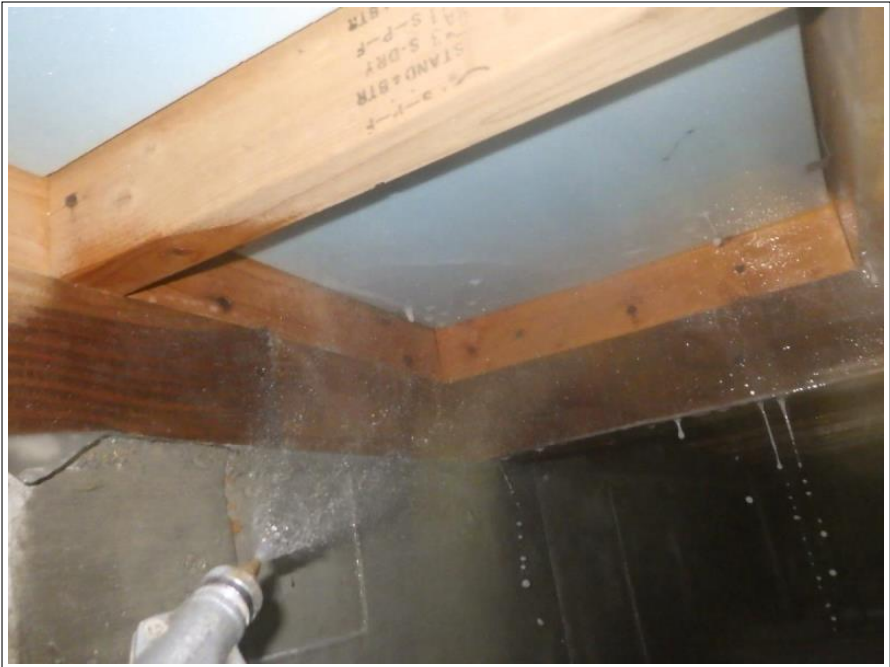
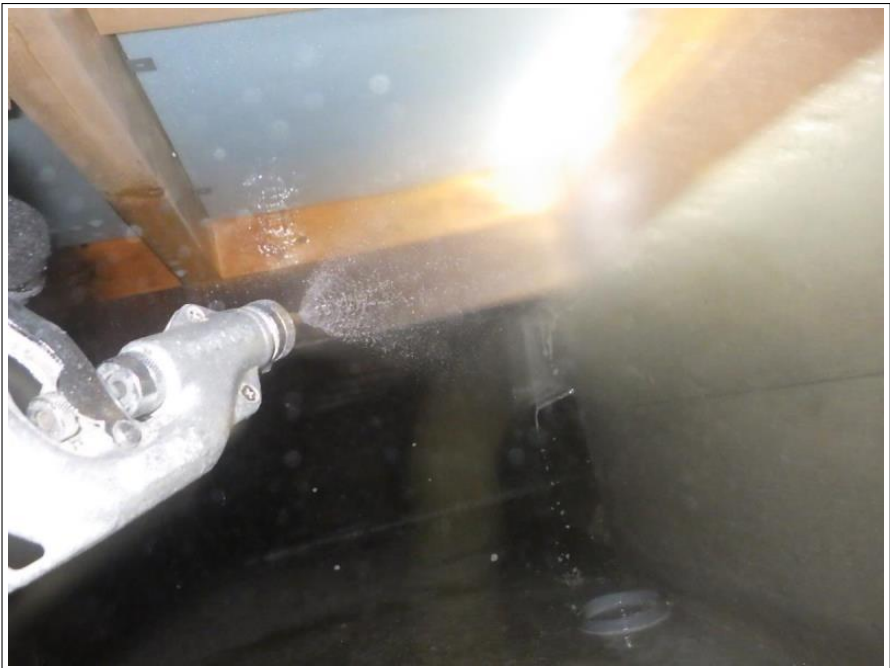
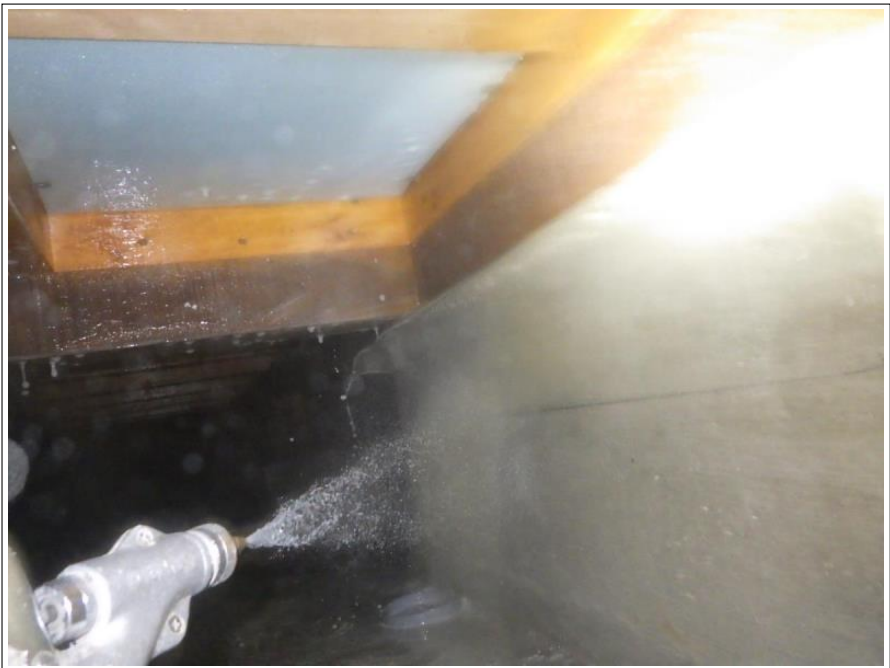
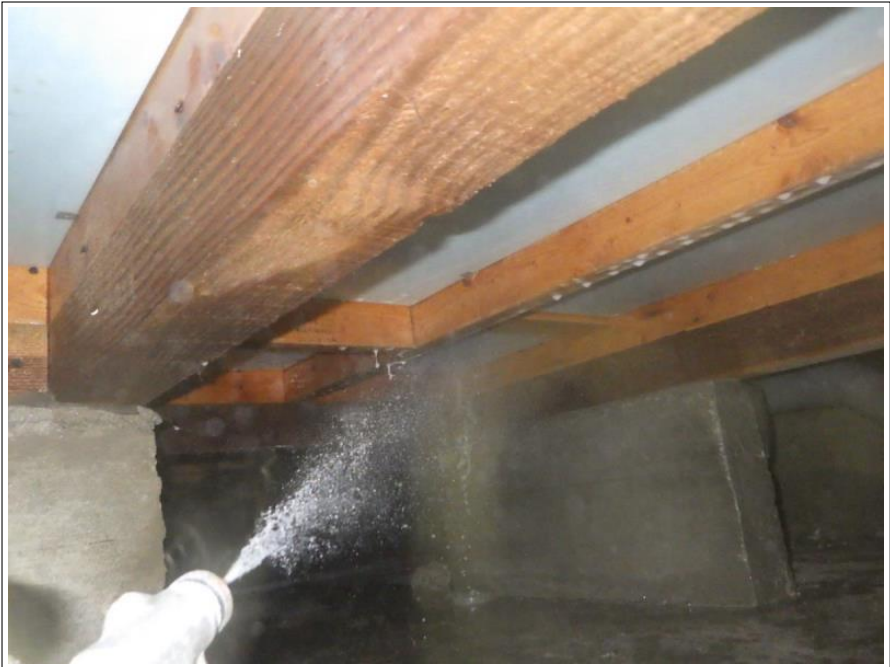
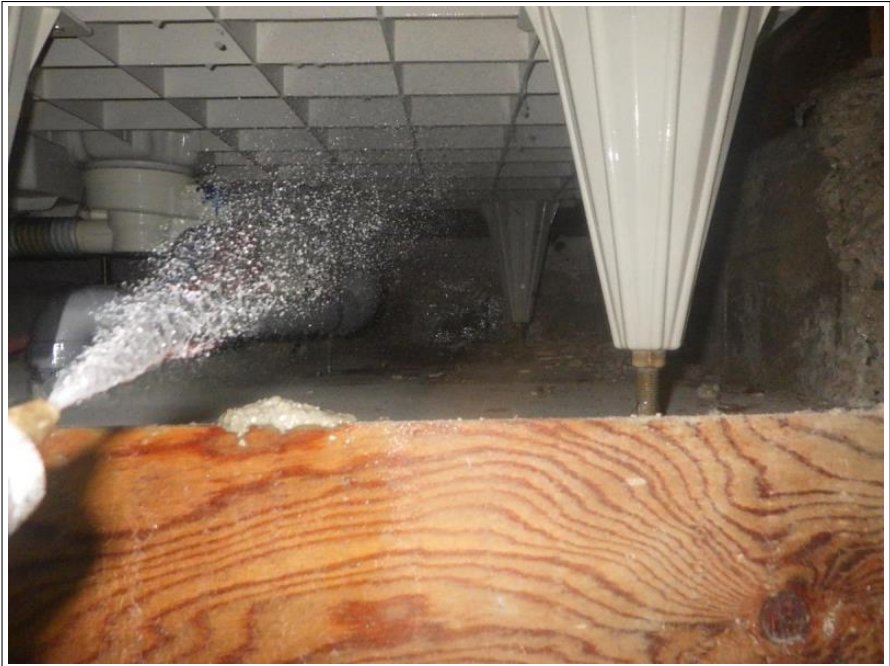
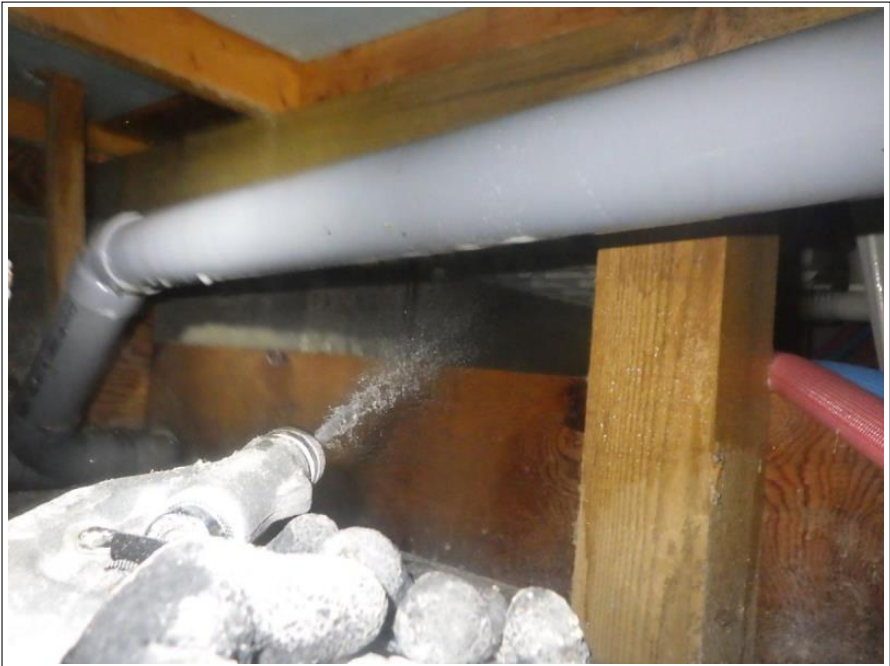
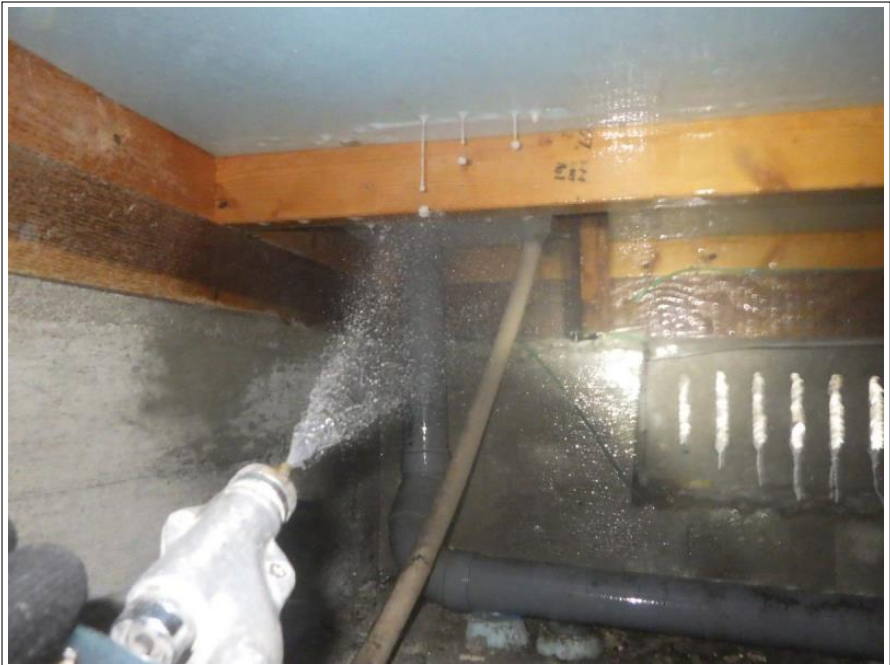
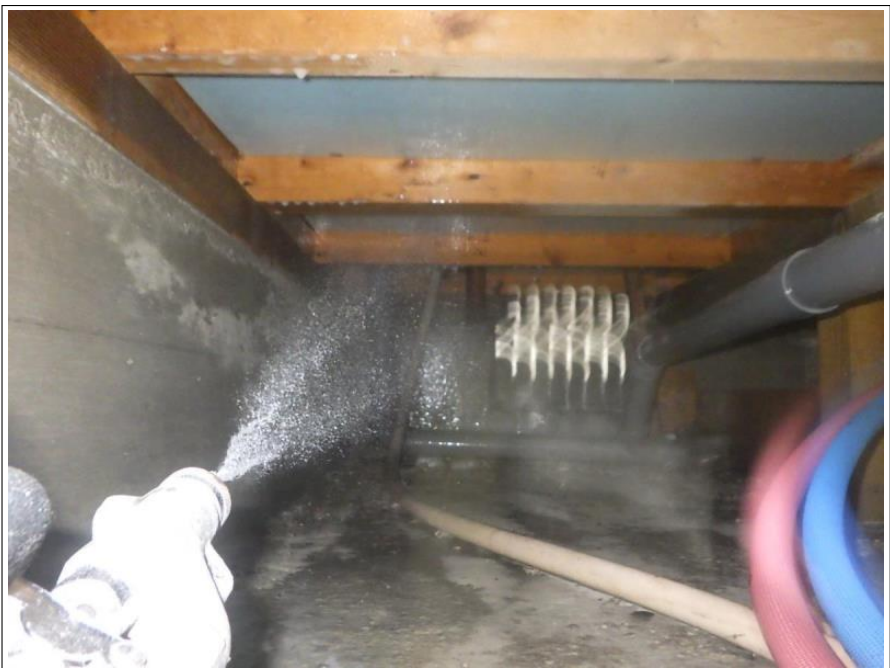
白蟻予防工事

建物床下

薬剤散布

施工中
