工 事 写 真 報 告 書

工 事 箇 所 外壁・ガレージ屋根・付帯部 塗装工事

工 事 住 所 遠賀郡 岡垣町 松ヶ台

工事施工者 ベストホーム株式会社

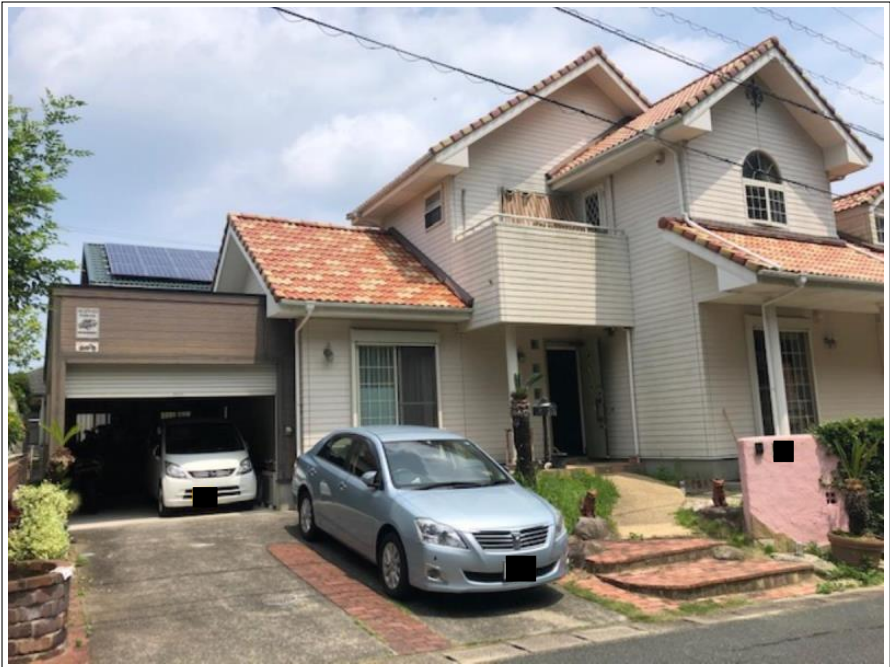
施工前

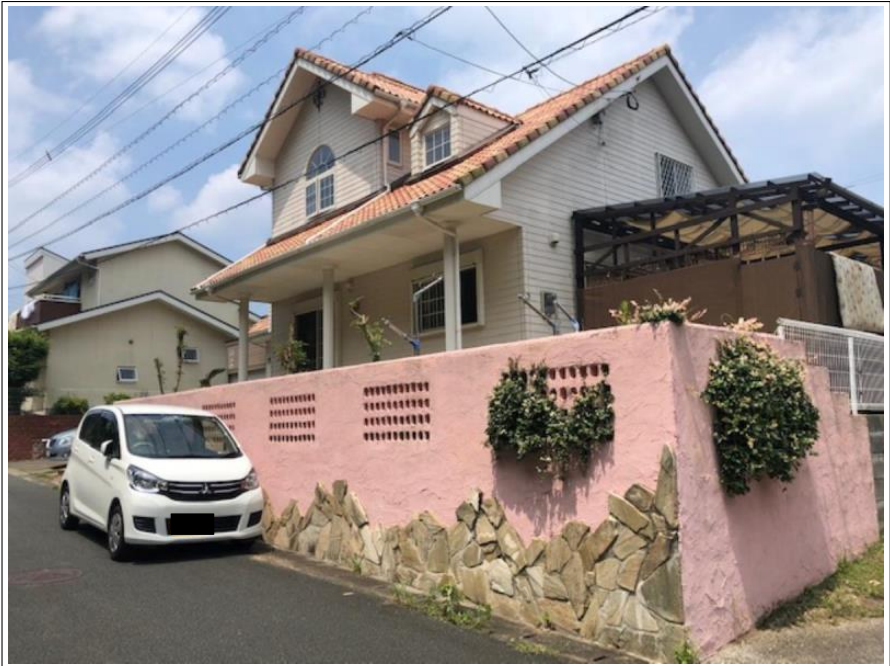
施工前

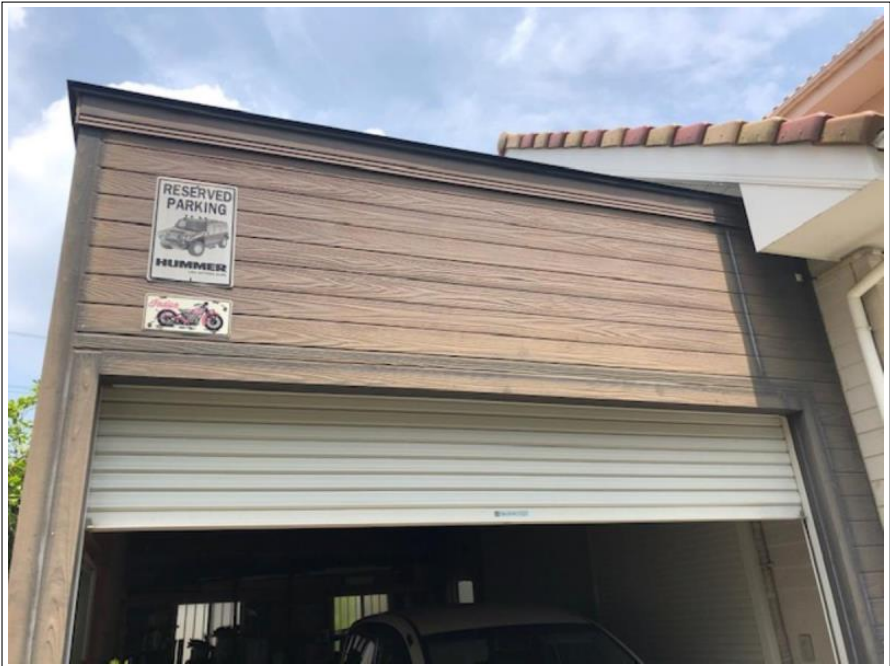
施工前

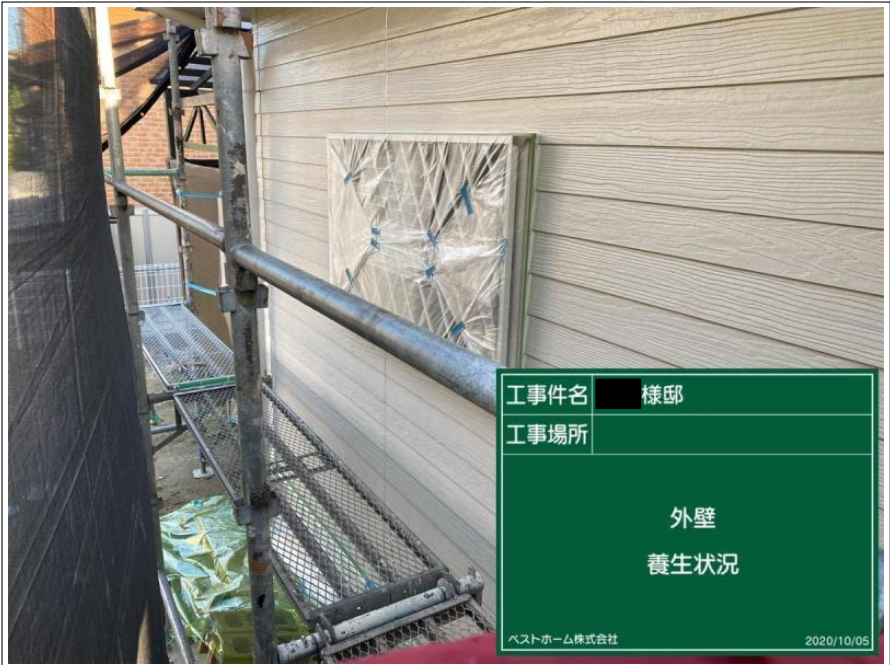
工事件名	様邸
工事場所	
外壁 養生状況	
ベストホーム株式会社 2020/10/05

養生

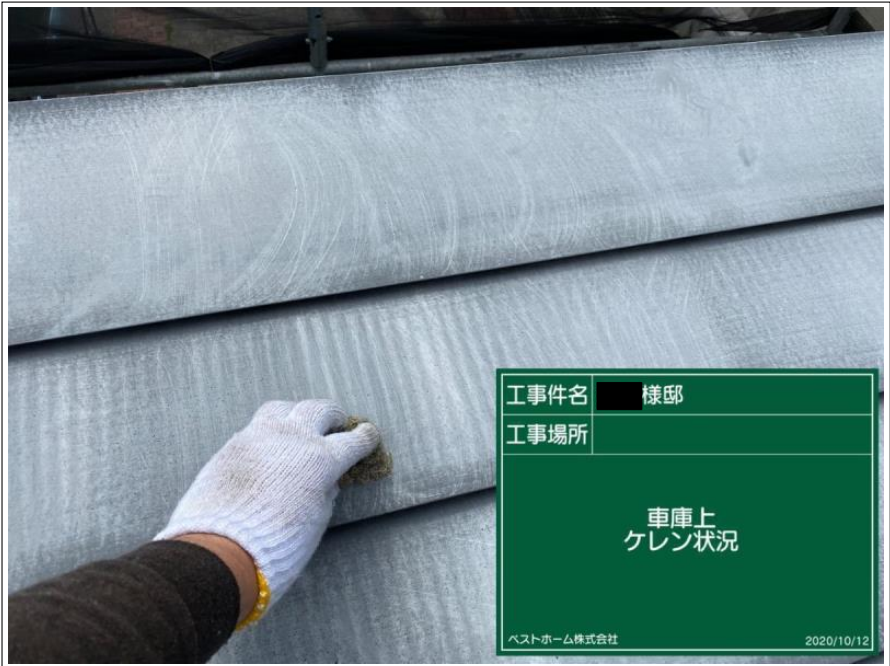
ガレージ屋根

工事件名	様邸
工事場所	
車庫上 ケレン状況	
ベストホーム株式会社	
2020/10/12

下地処理

ケレン中

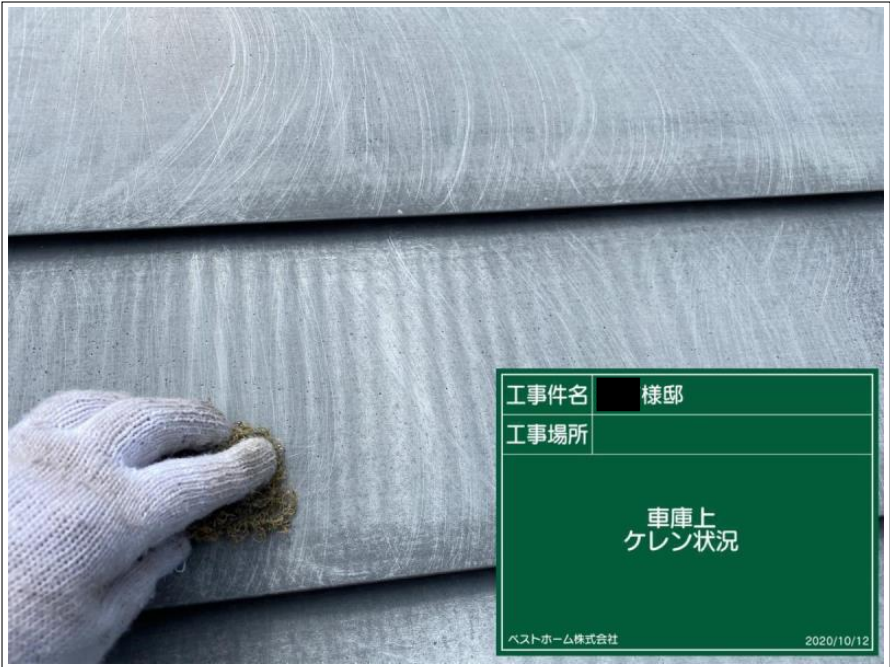
ガレージ屋根

工事件名	様邸
工事場所	
車庫上 ケレン状況	
ベストホーム株式会社	
2020/10/12

下地処理

ケレン中

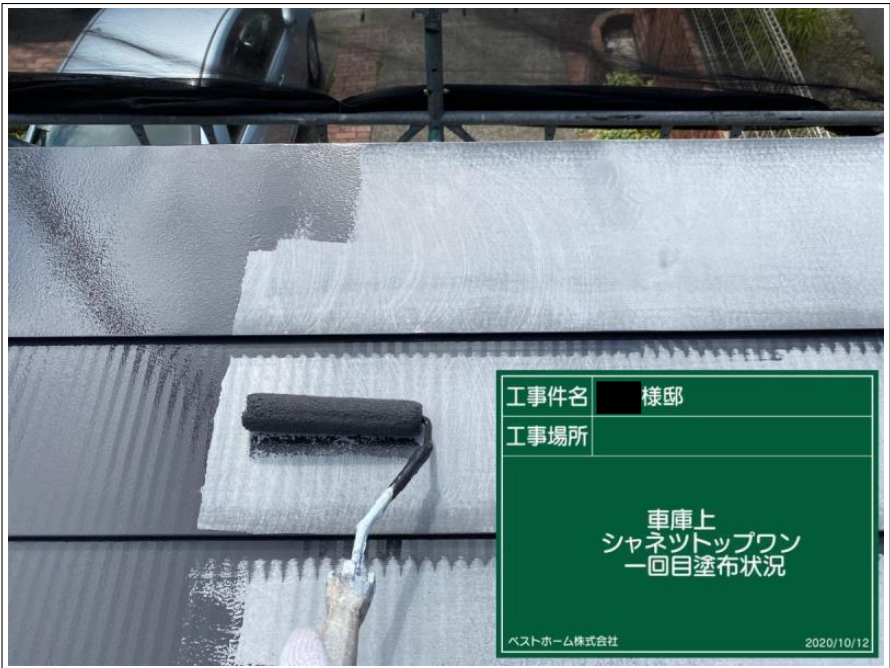
ガレージ屋根

工事件名	様邸
工事場所	
車庫上 シャネットップワン 一回目塗布状況	
ベストホーム株式会社	
2020/10/12

上塗り 1 回目

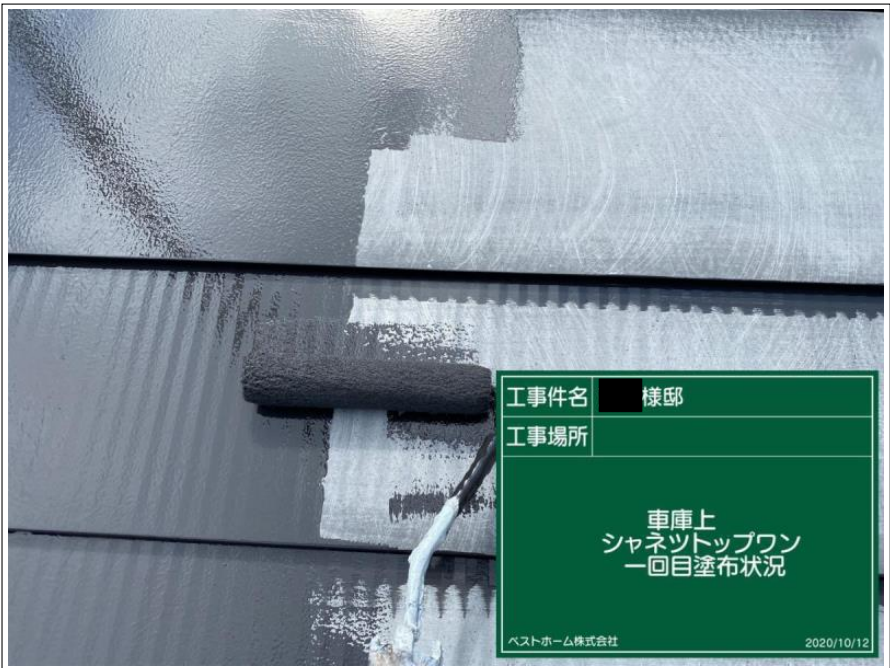
ガレージ屋根

工事件名	様邸
工事場所	
車庫上 シャネットップワン 一回目塗布状況	
ベストホーム株式会社	
2020/10/12

上塗り 1 回目

施工中

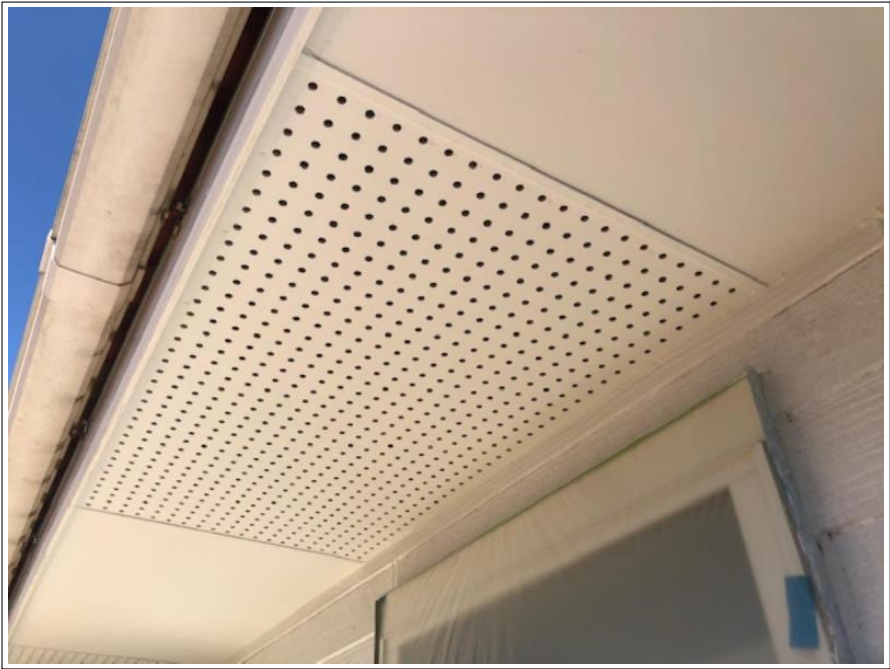
軒天

上塗り 1 回目

完了

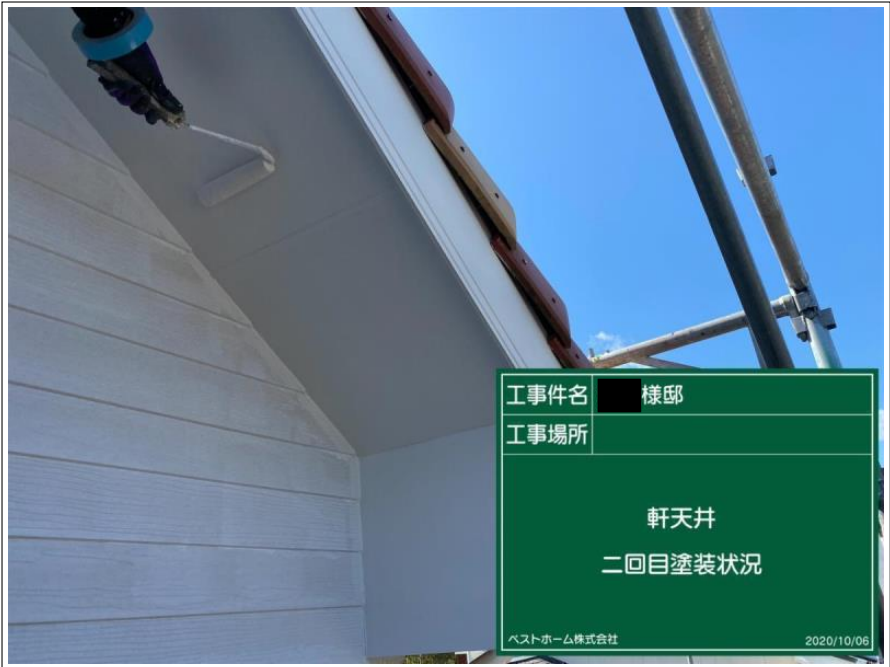
軒天

上塗り 2 回目

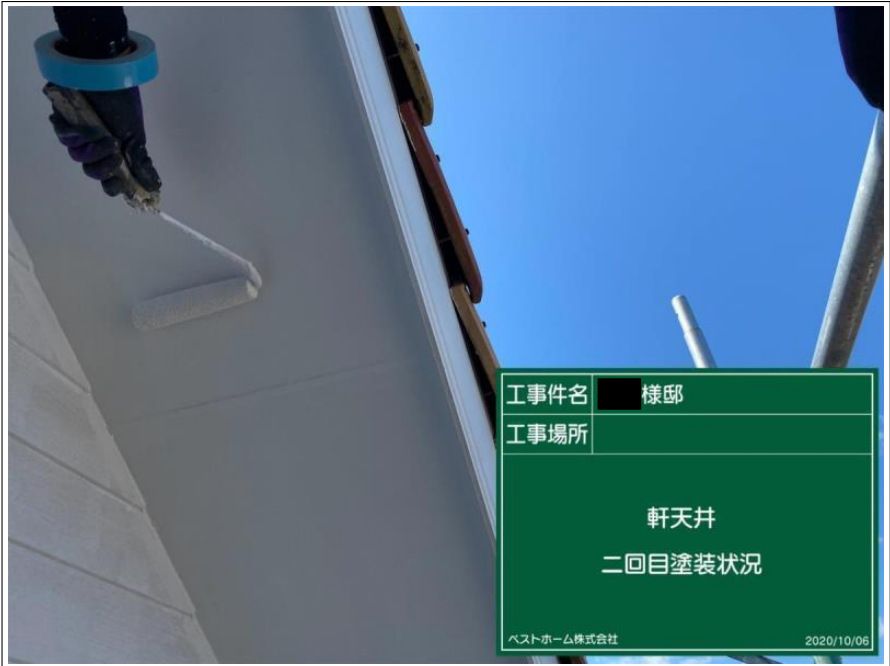
軒天

上塗り 2 回目

施工中

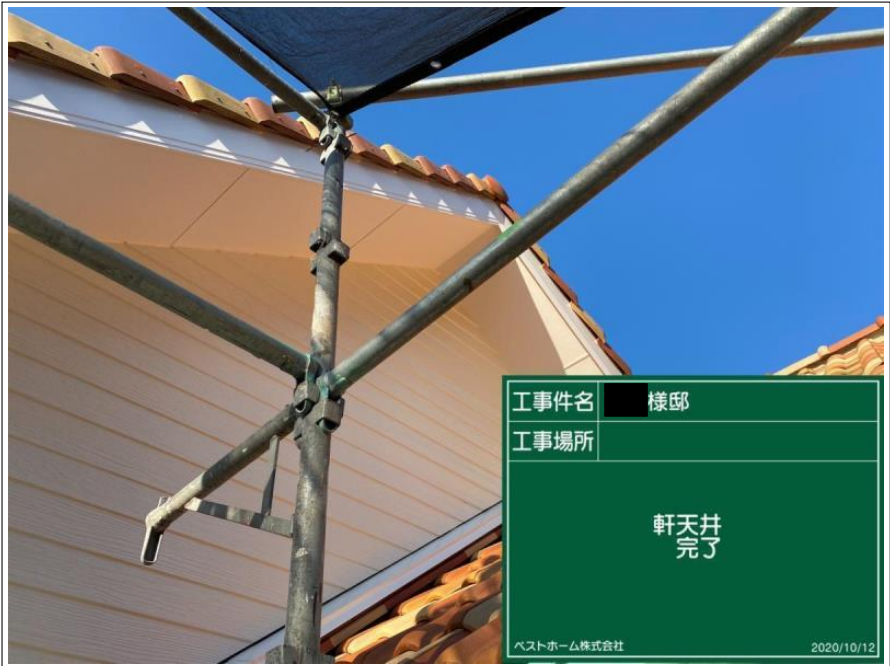
軒天

施工完了

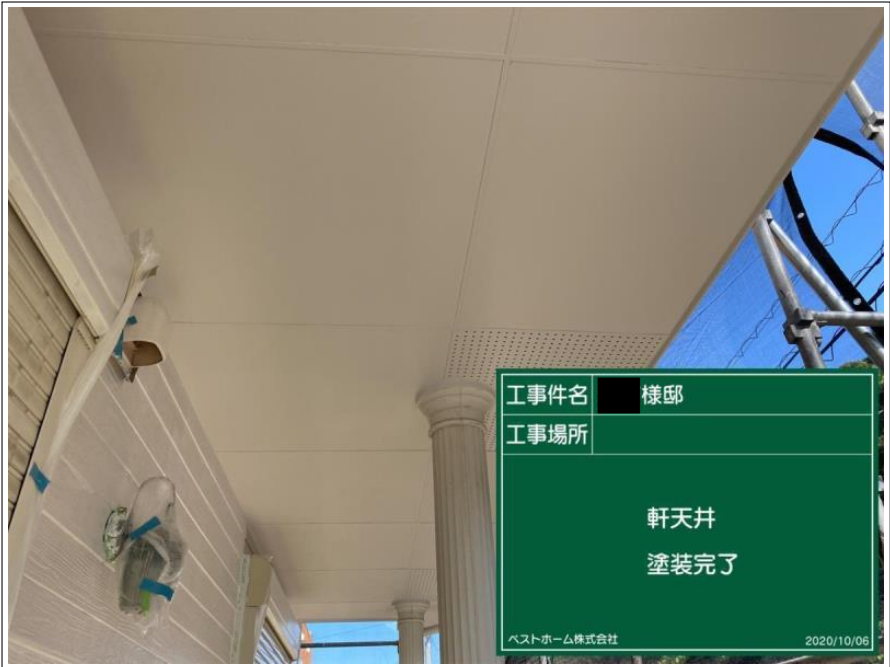
軒天

施工完了

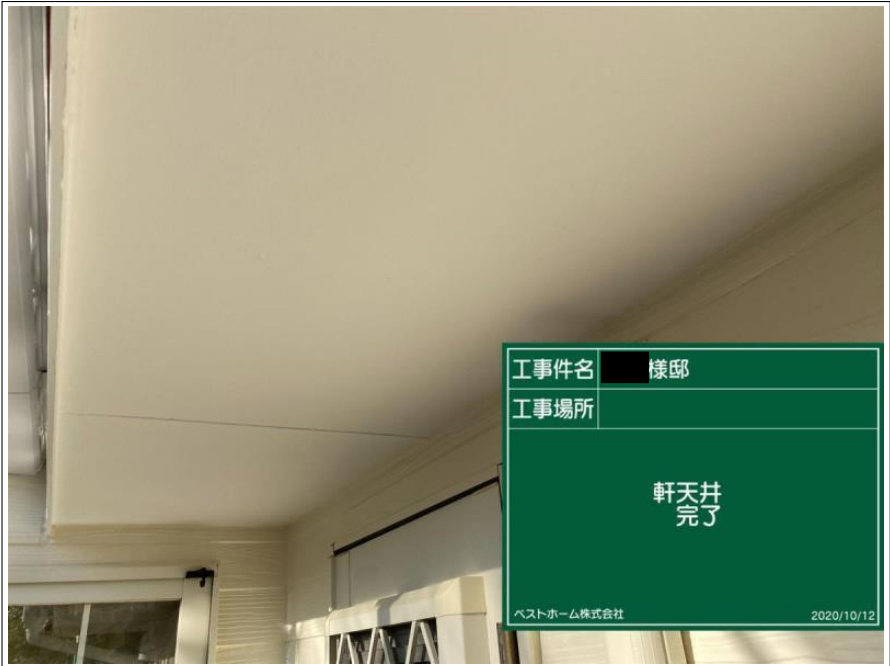
軒天

施工完了

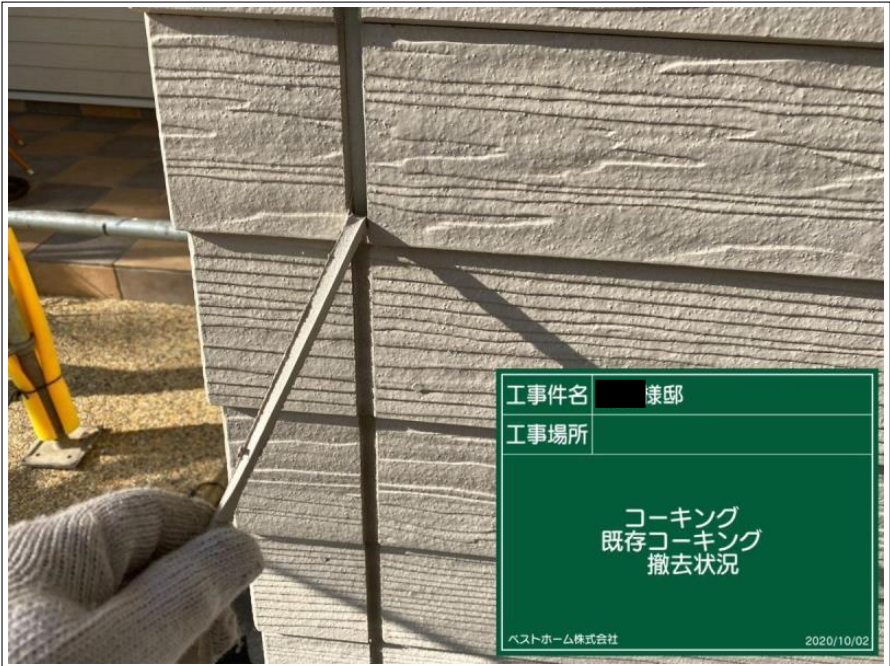
シーリング打ち替え

既存撤去

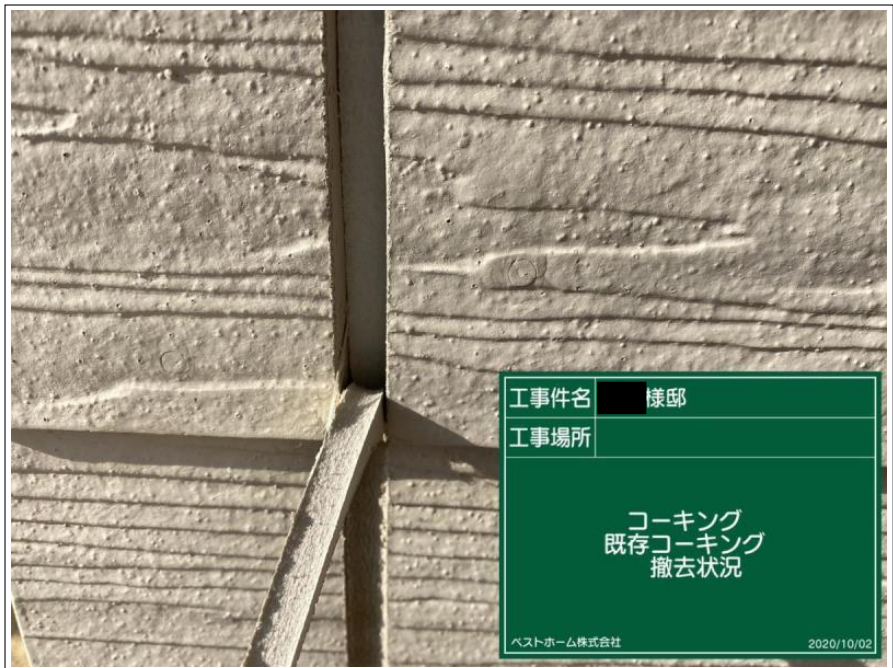
シーリング打ち替え

既存撤去

施工中

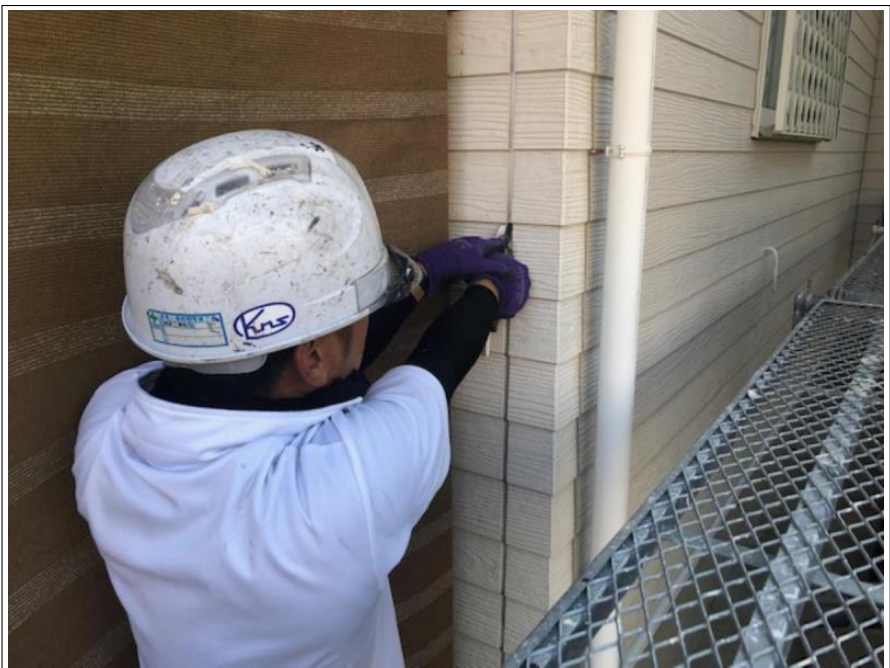
シーリング打ち替え

既存撤去

施工中

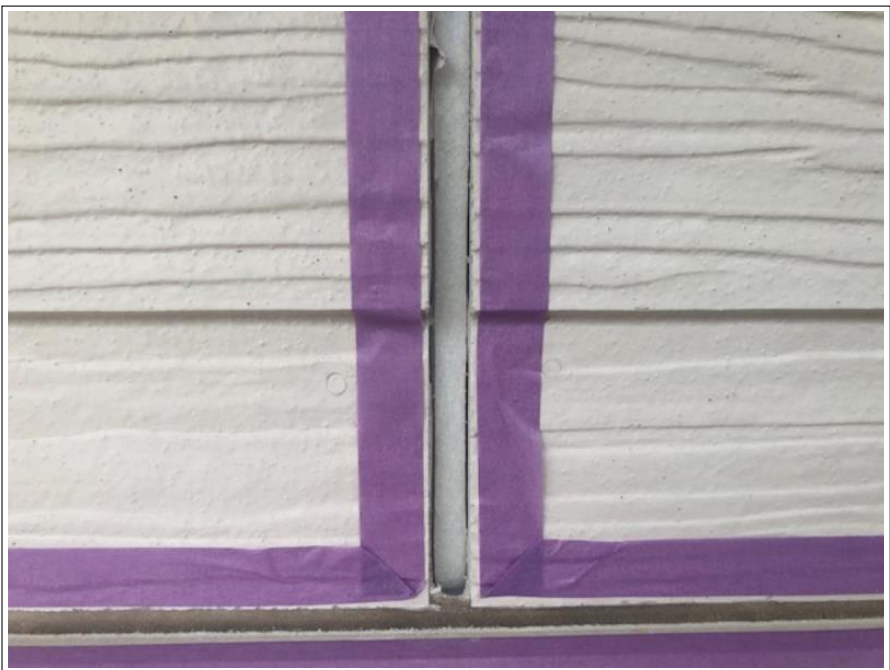
シーリング打ち替え

既存撤去

完了

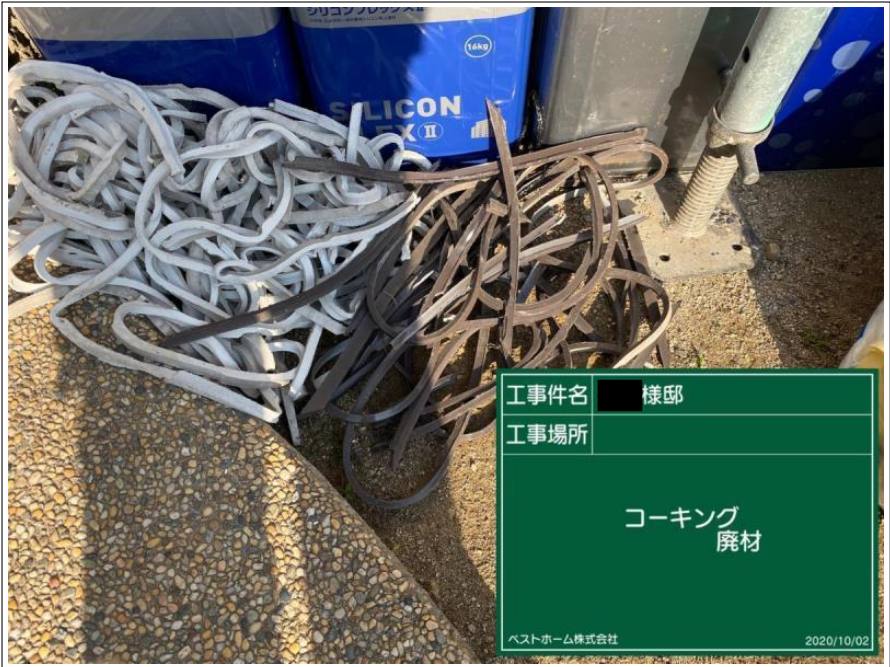
シーリング打ち替え

既存撤去

完了

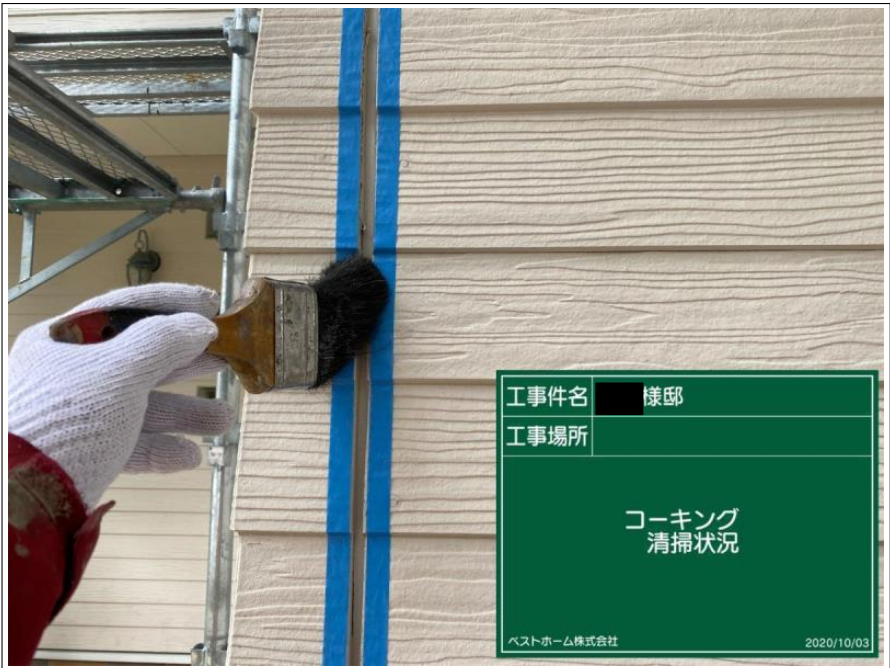
シーリング打ち替え

清掃

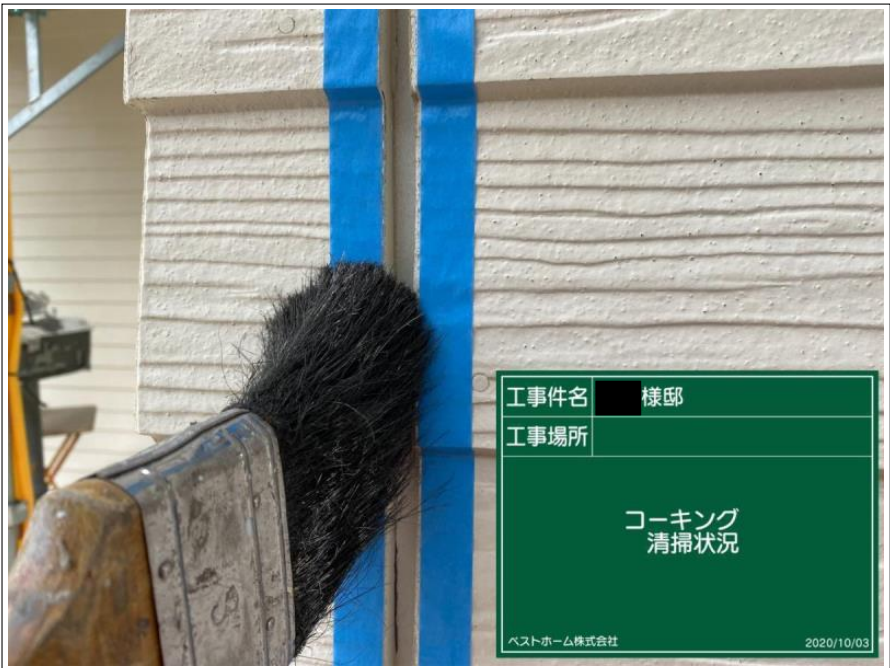
シーリング打ち替え

清掃

施工中

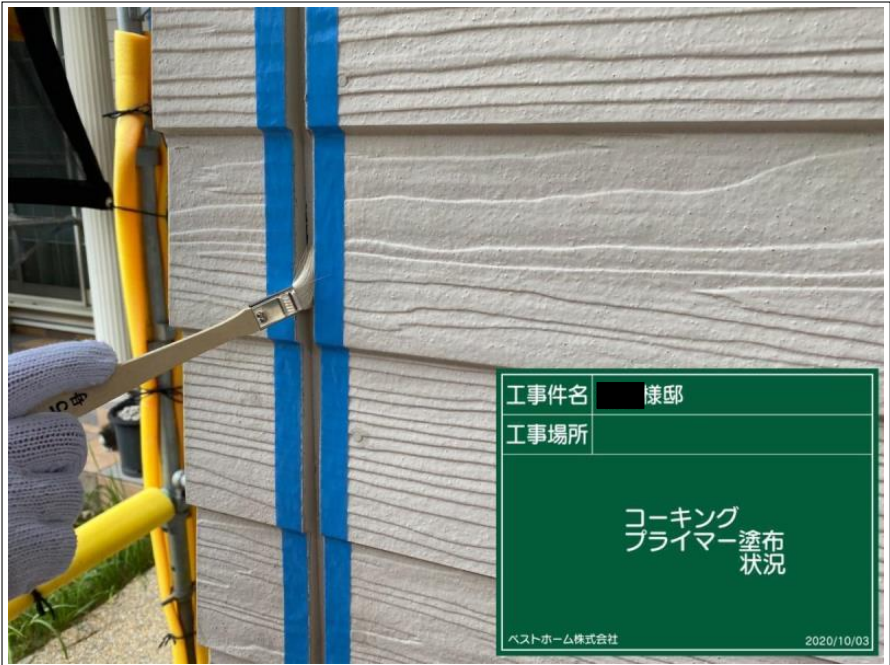
シーリング打ち替え

プライマー塗布

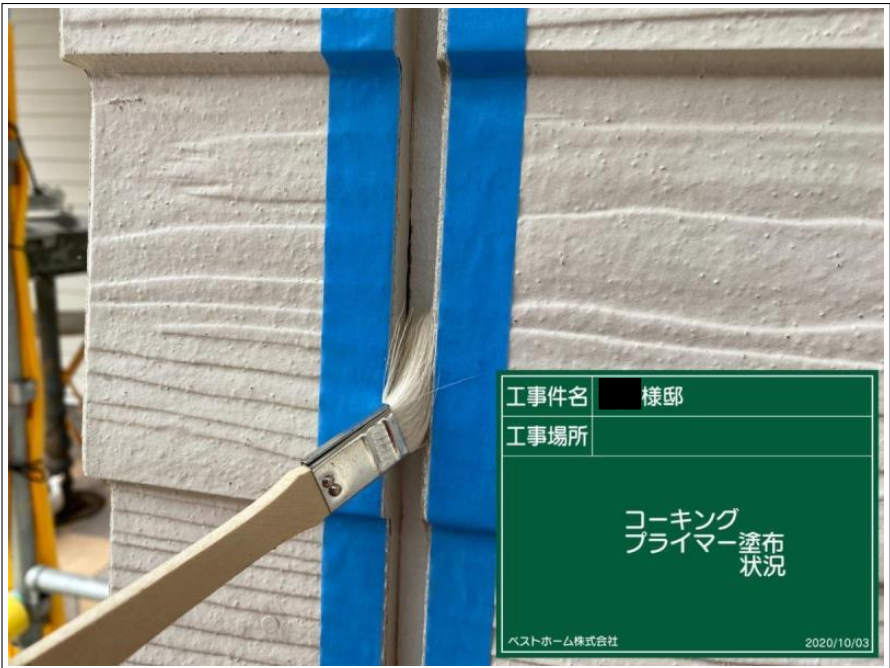
シーリング打ち替え

プライマー塗布

施工中

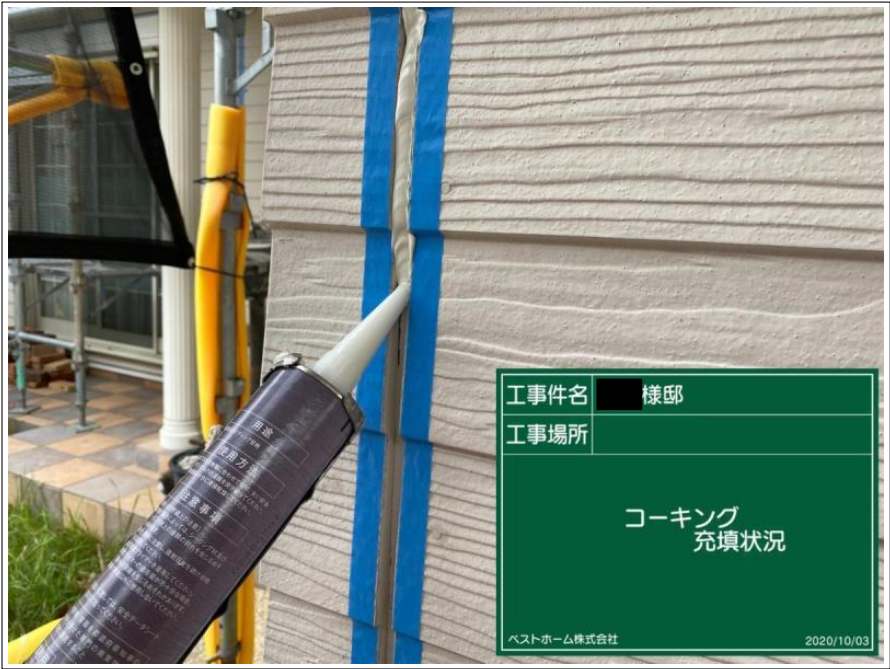
シーリング打ち替え

シーリング打ち

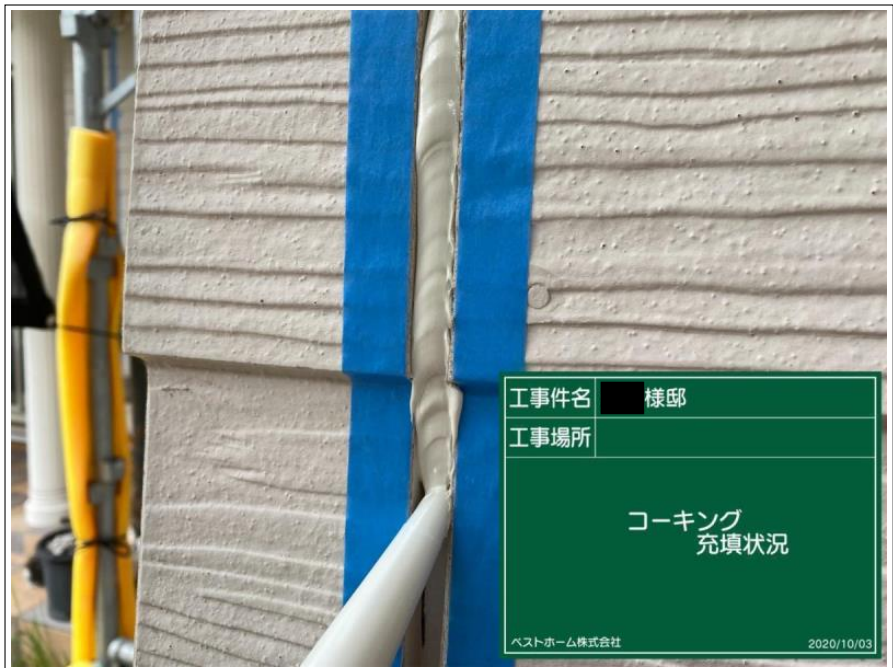
シーリング打ち替え

シーリング打ち

施工中

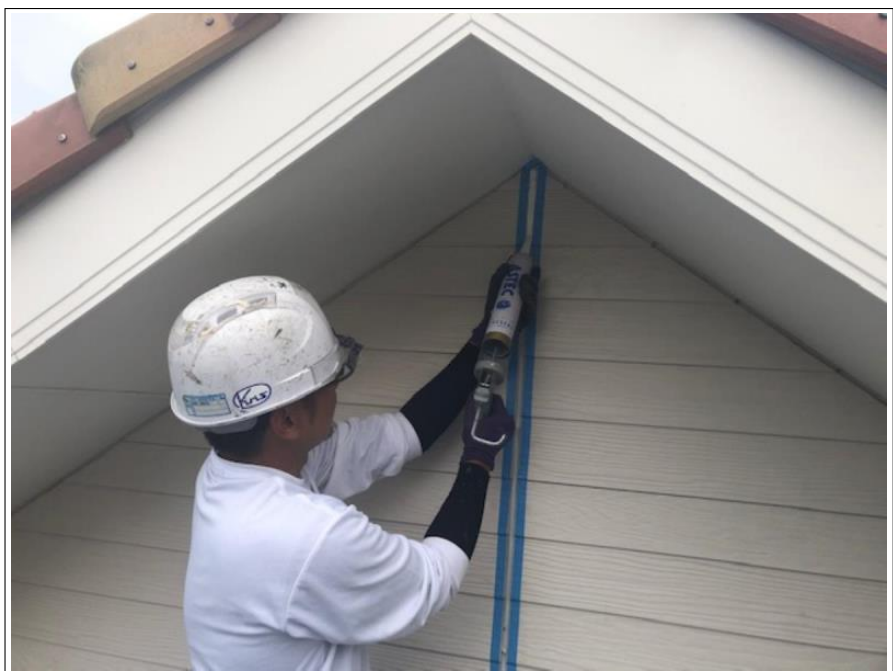
シーリング打ち替え

シーリング打ち

施工中

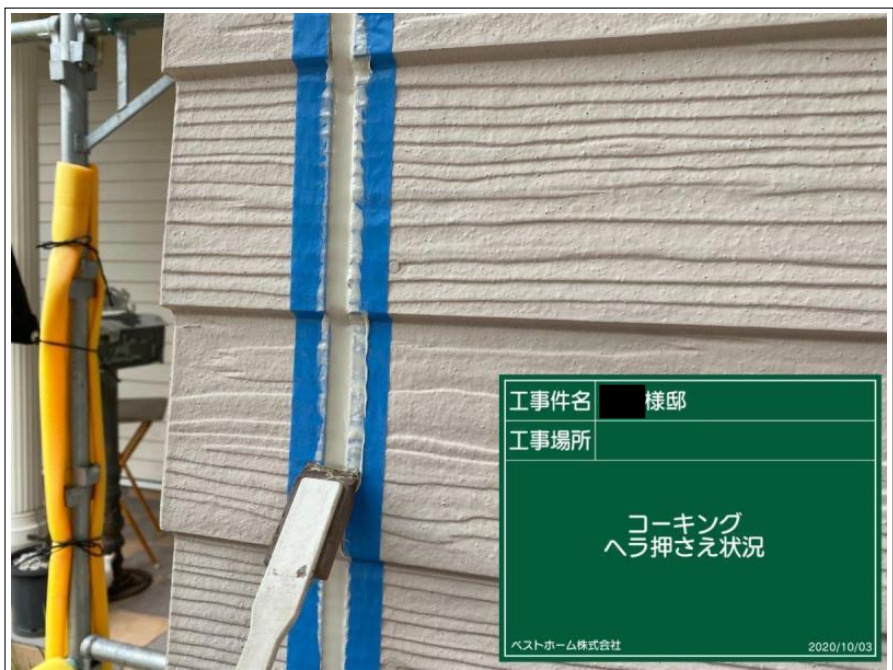
シーリング打ち替え

シーリングヘラ押さえ

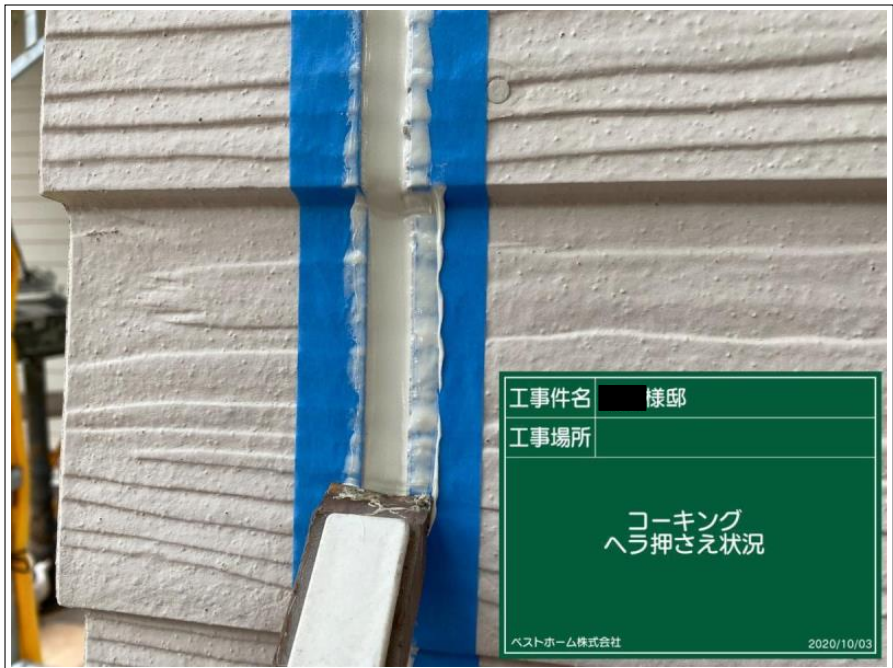
シーリング打ち替え

シーリングヘラ押さえ

施工中

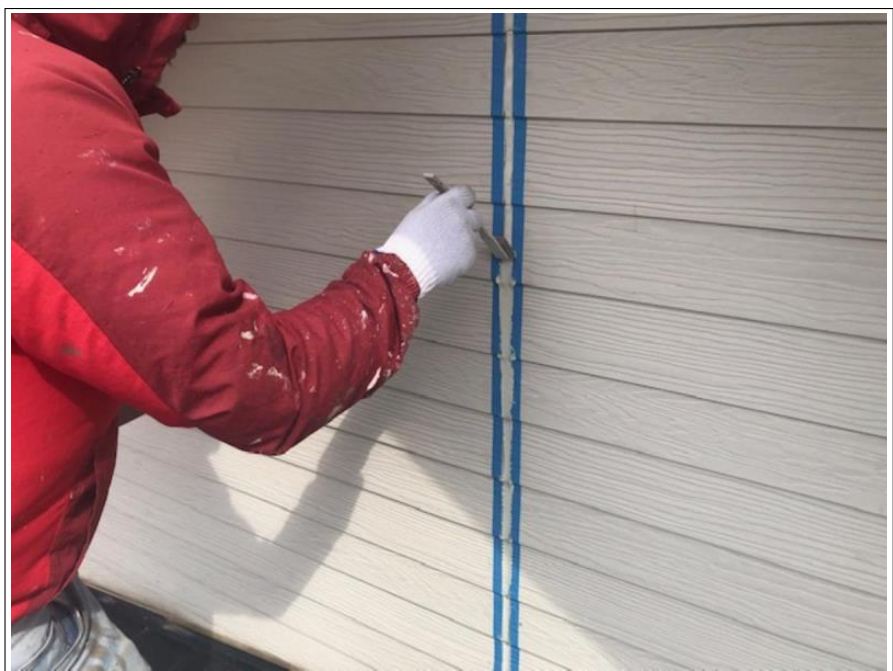
シーリング打ち替え

シーリングヘラ押さえ

施工中

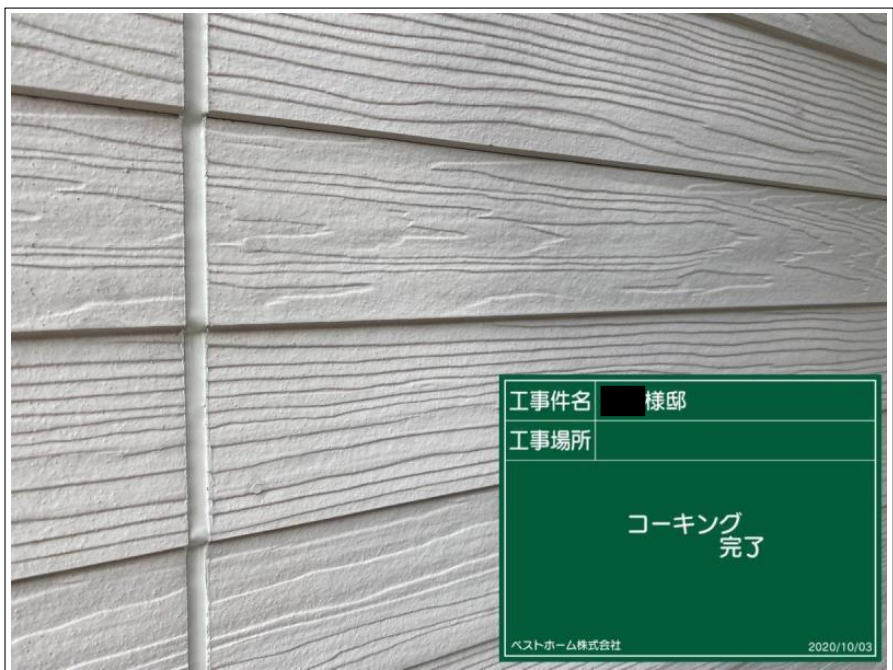
シーリング打ち替え

施工完了

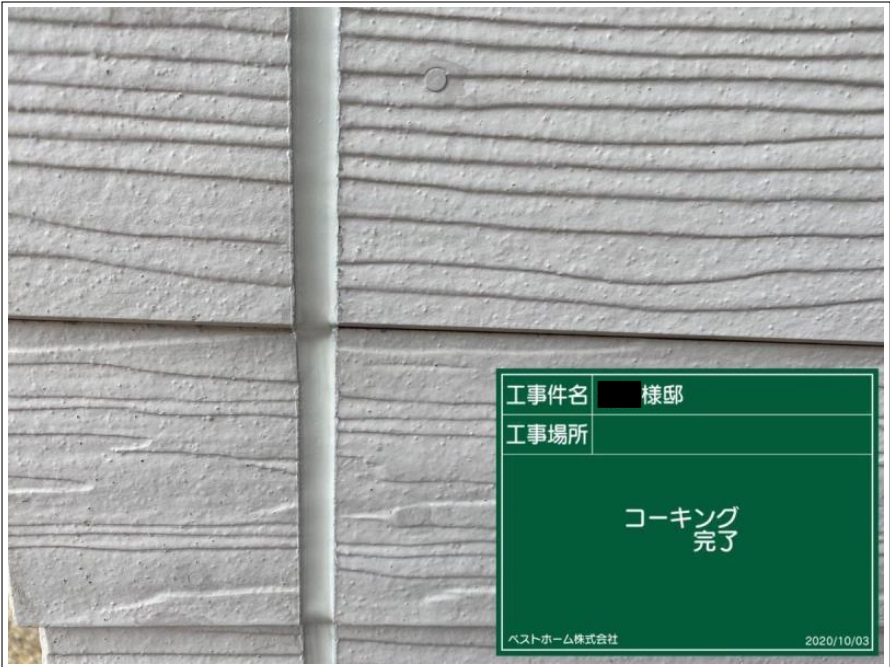
シーリング打ち替え

施工完了

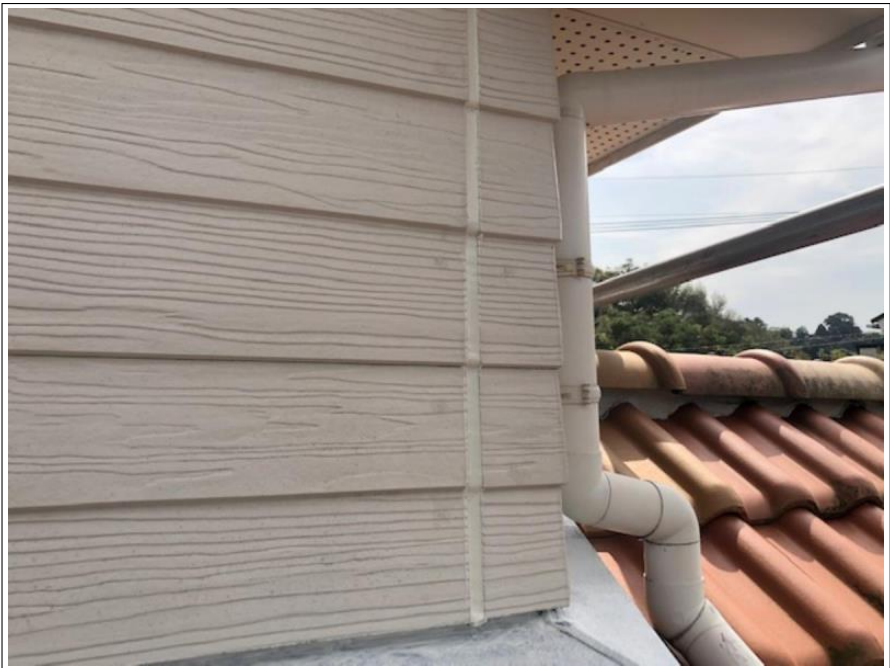
シーリング打ち替え

施工完了

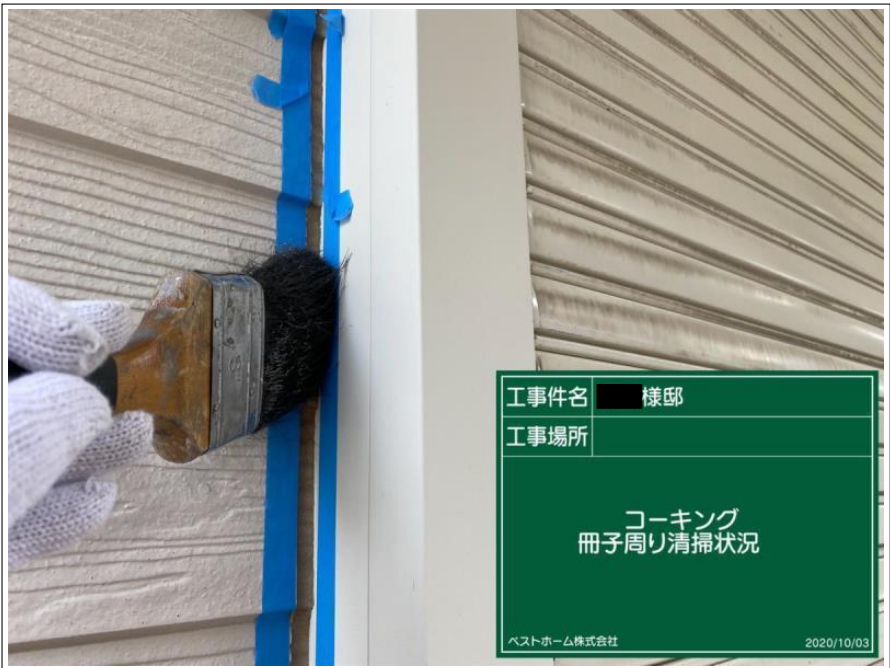
シーリング打ち増し

清掃

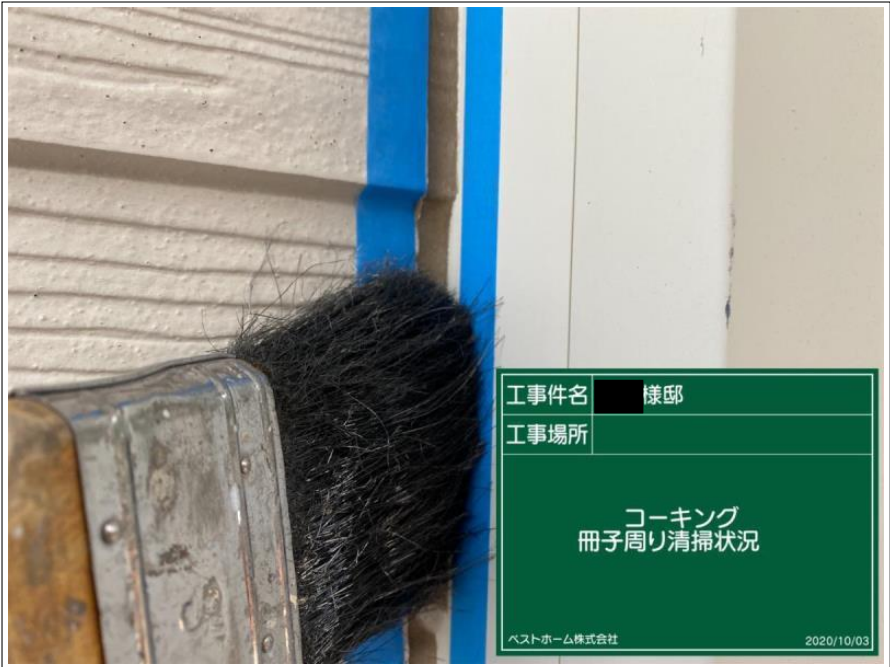
シーリング打ち増し

清掃

施工中

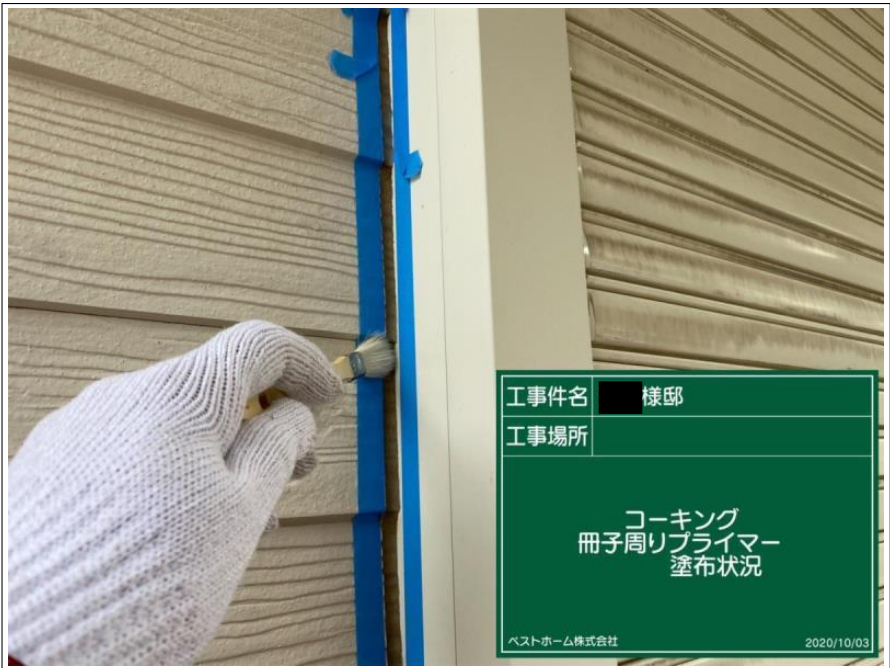
シーリング打ち増し

プライマー塗布

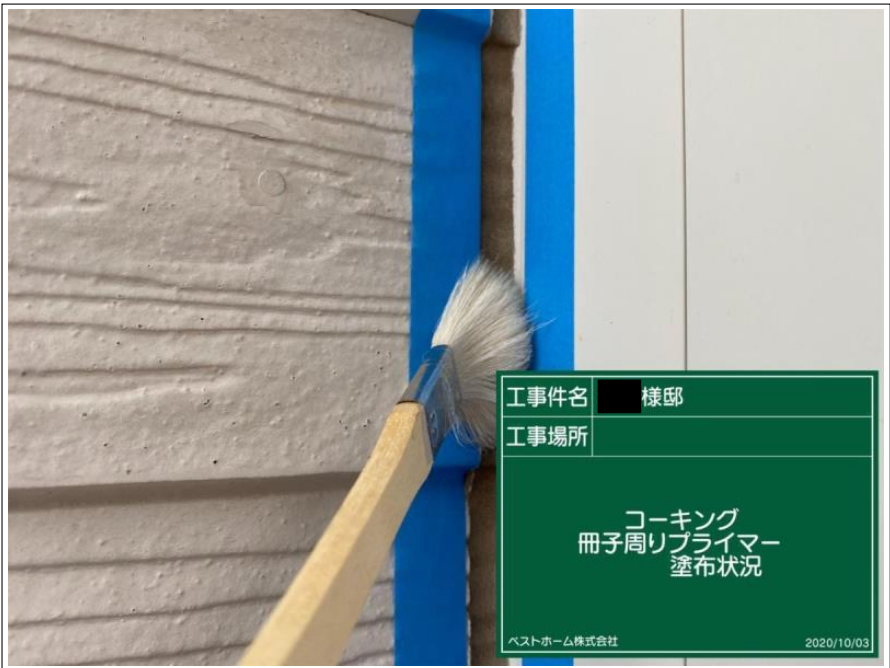
シーリング打ち増し

プライマー塗布

施工中

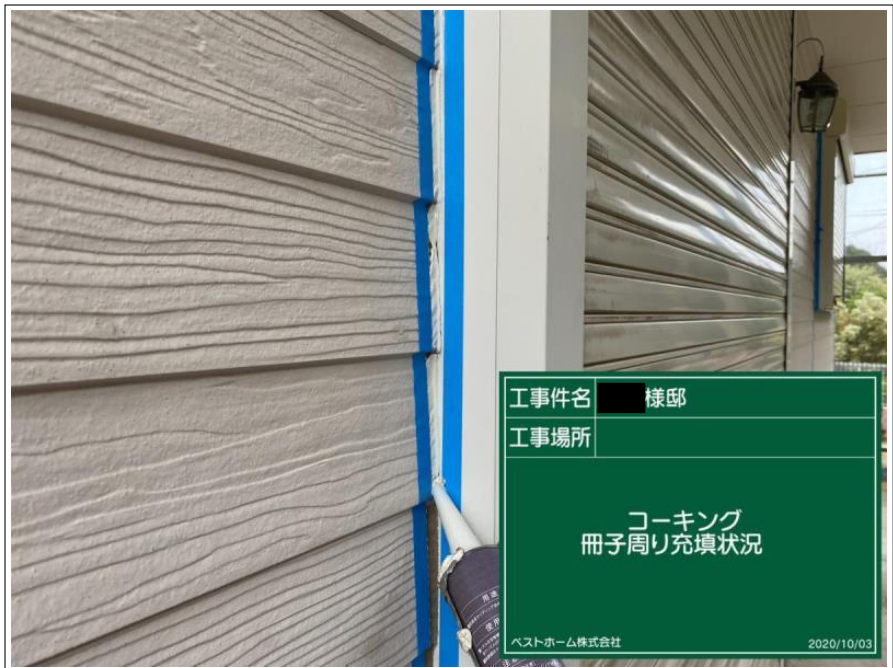
シーリング打ち増し

シーリング打ち

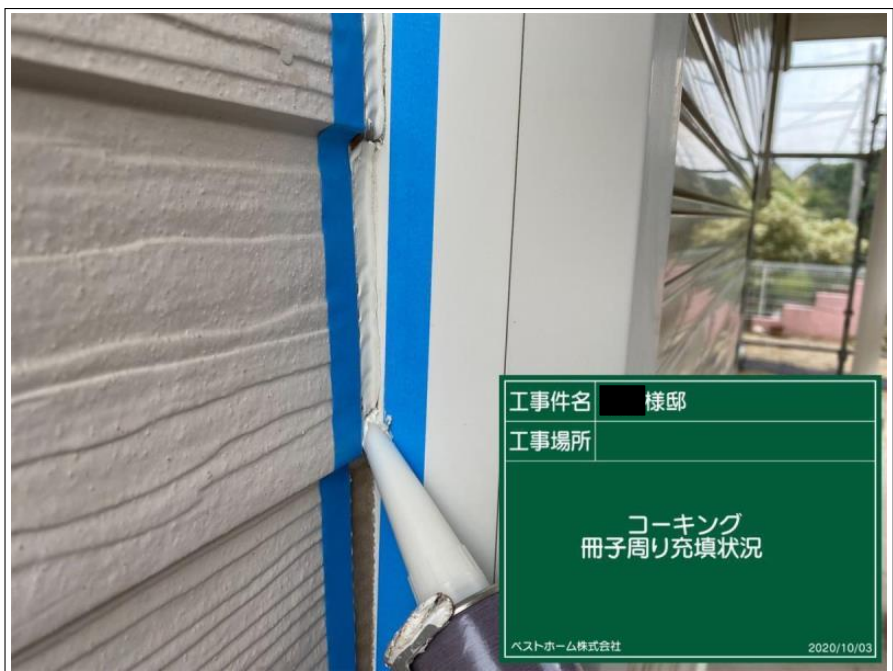
シーリング打ち増し

シーリング打ち

施工中

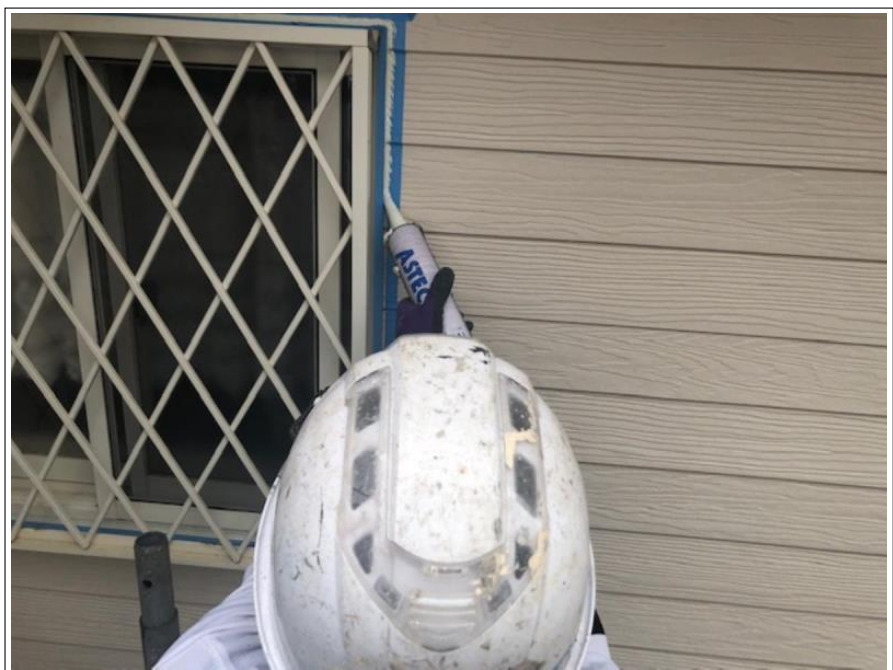
シーリング打ち増し

シーリング打ち

施工中
