工 事 写 真 報 告 書

工 事 箇 所 外壁・ガレージ屋根・付帯部 塗装工事

工 事 住 所 遠賀郡 岡垣町 松ヶ台

工事施工者 ベストホーム株式会社

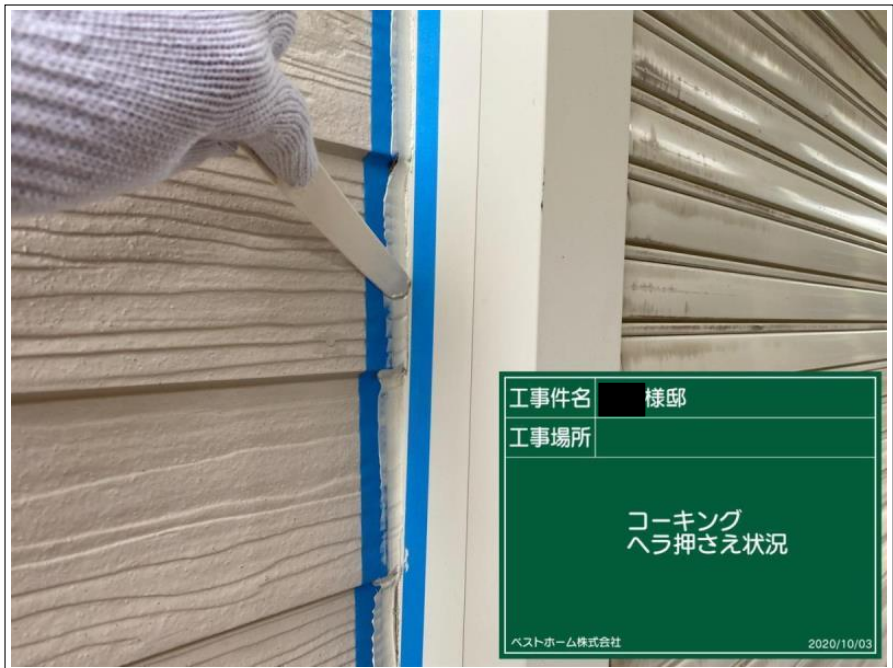
シーリング打ち増し

シーリングヘラ押さえ

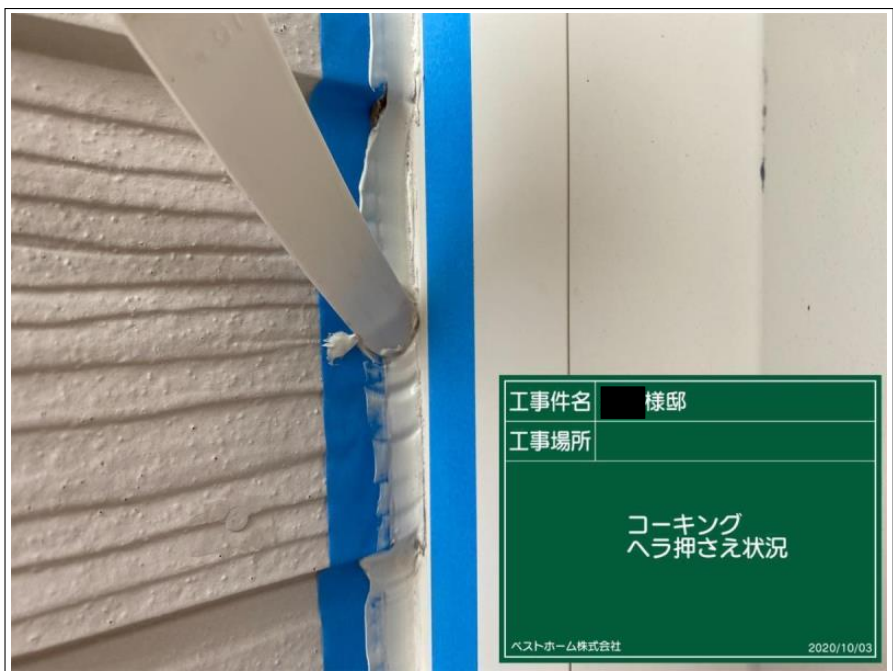
シーリング打ち増し

シーリングヘラ押さえ

施工中

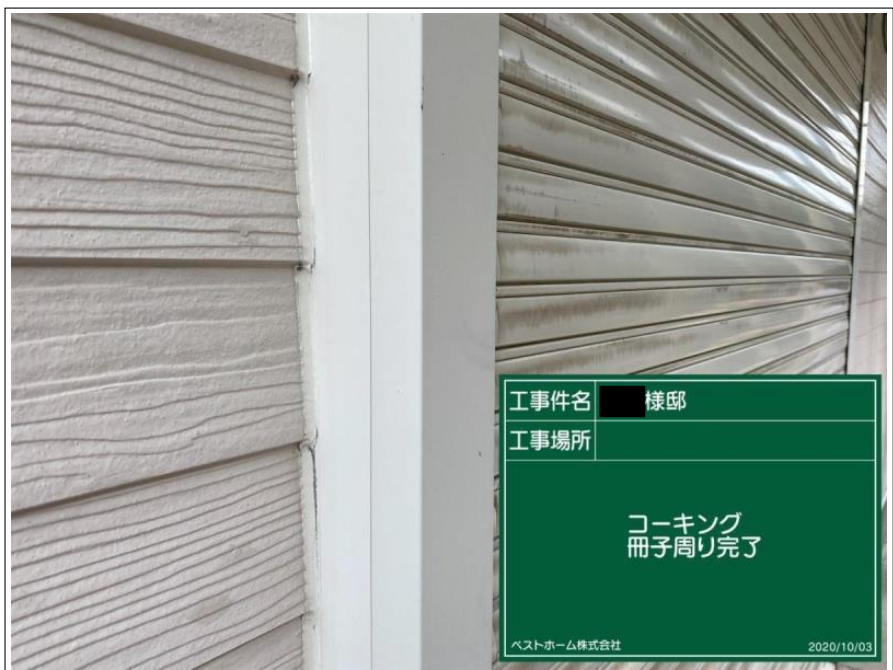
シーリング打ち増し

施工完了

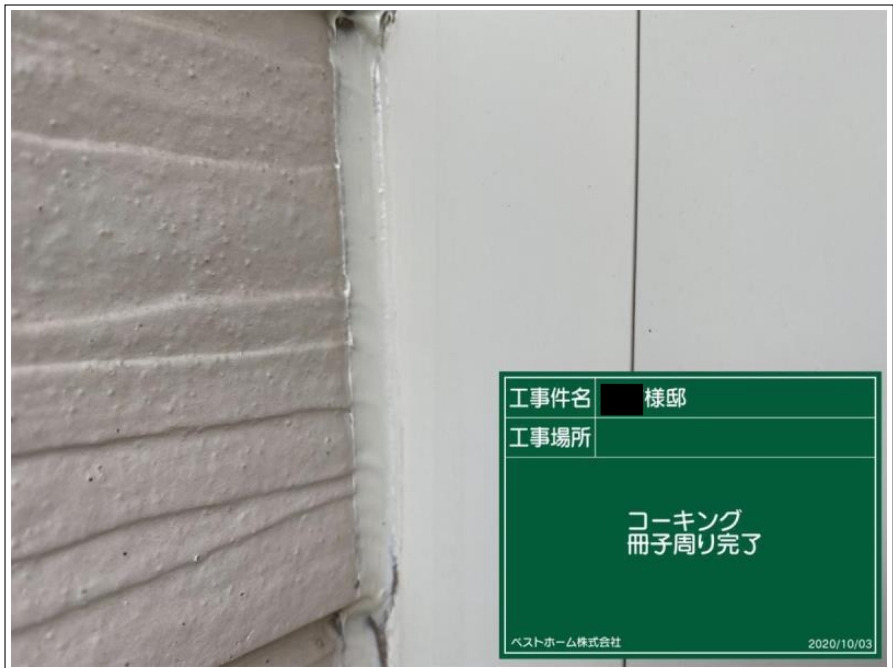
シーリング打ち増し

施工完了

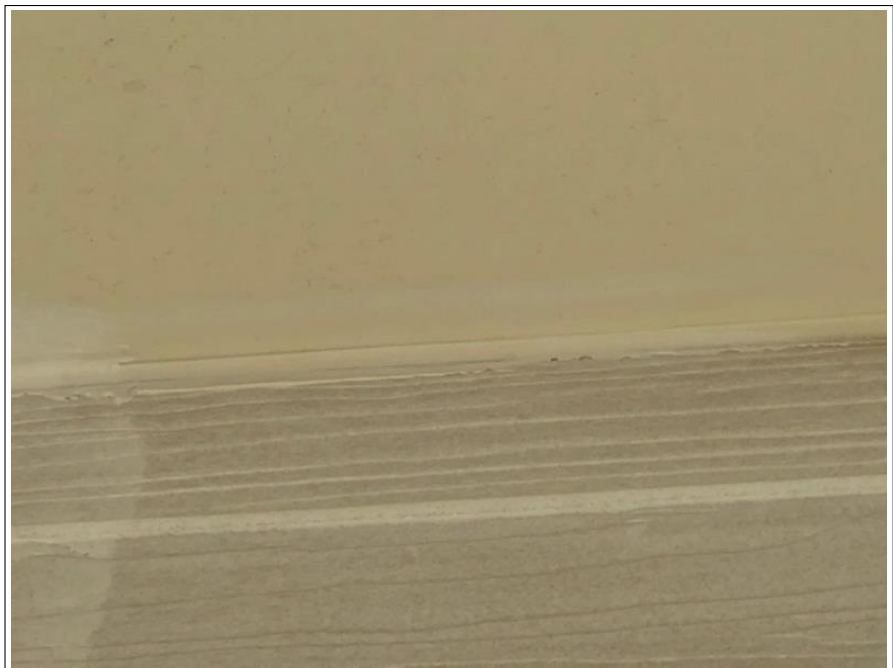
シーリング打ち増し

施工完了

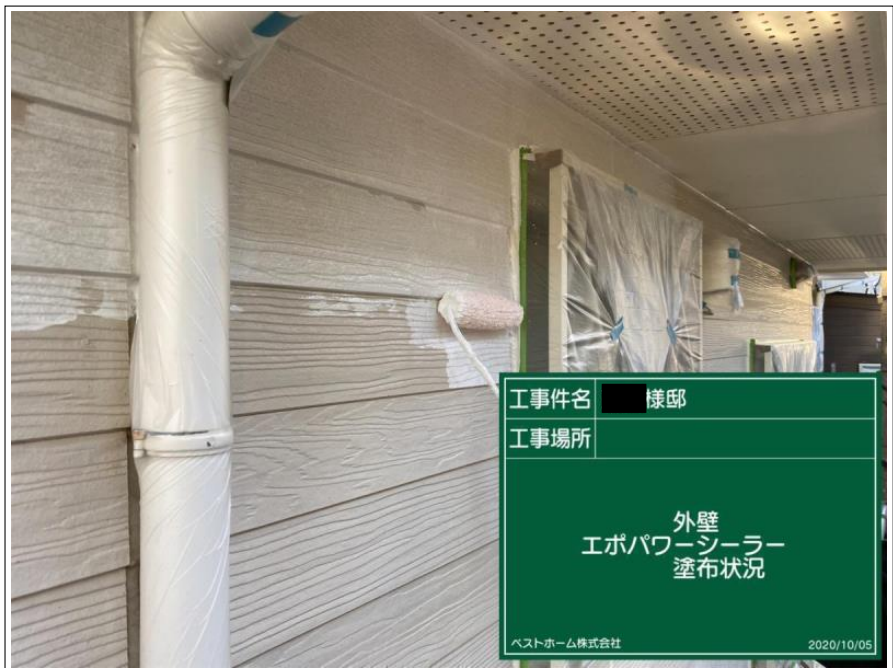
外壁

下塗り

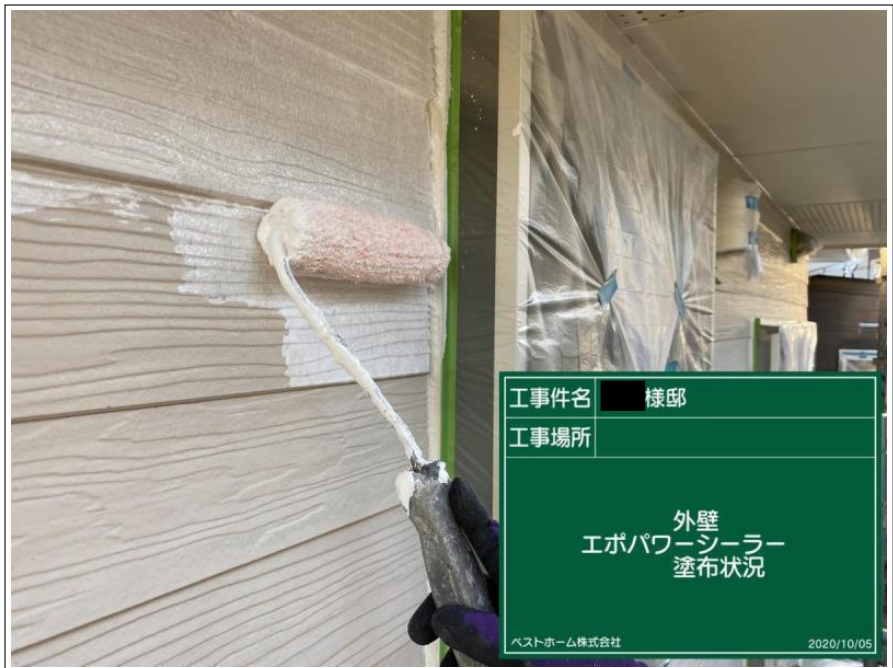
外壁

下塗り

施工中

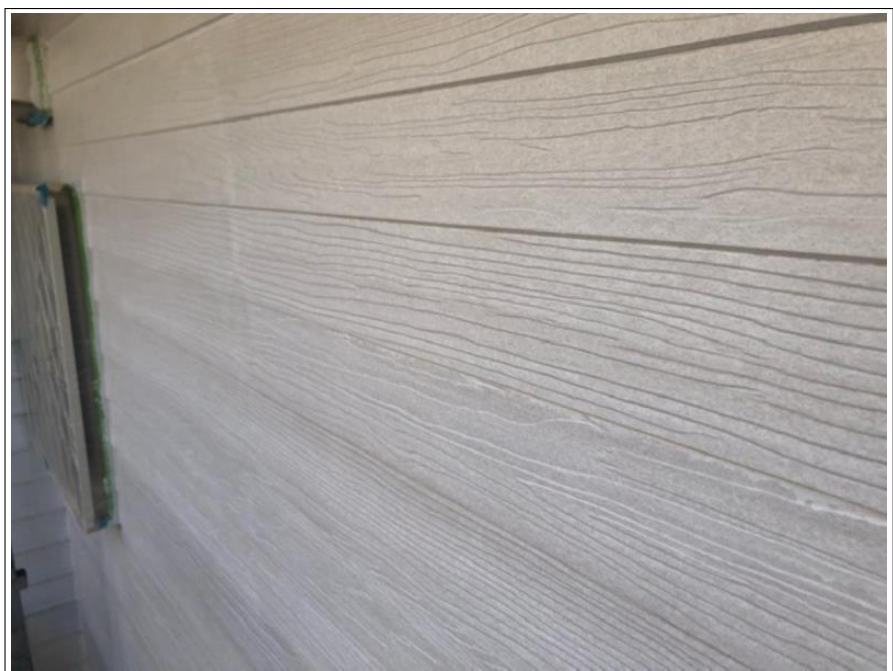
外壁

下塗り

完了

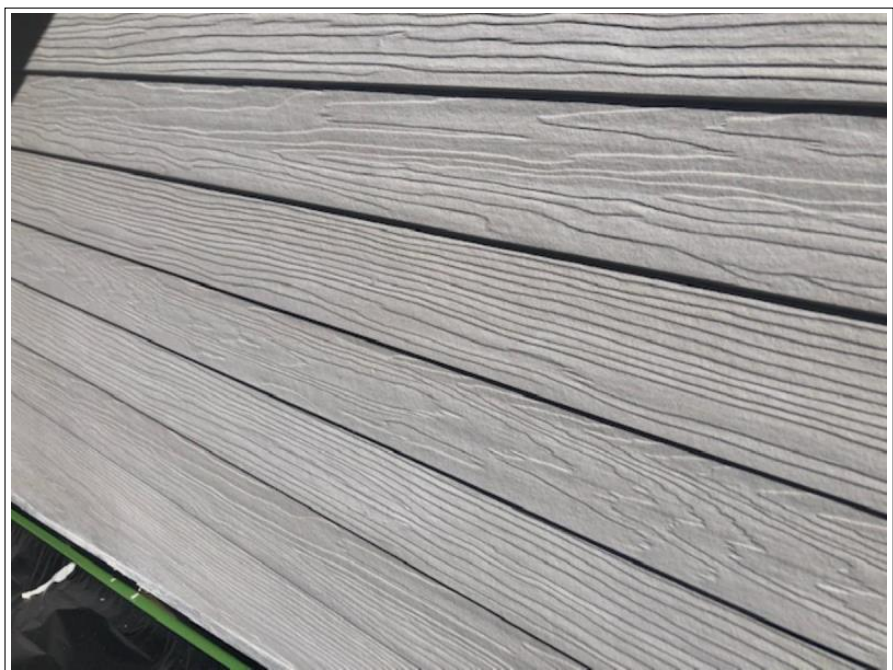
外壁

下塗り

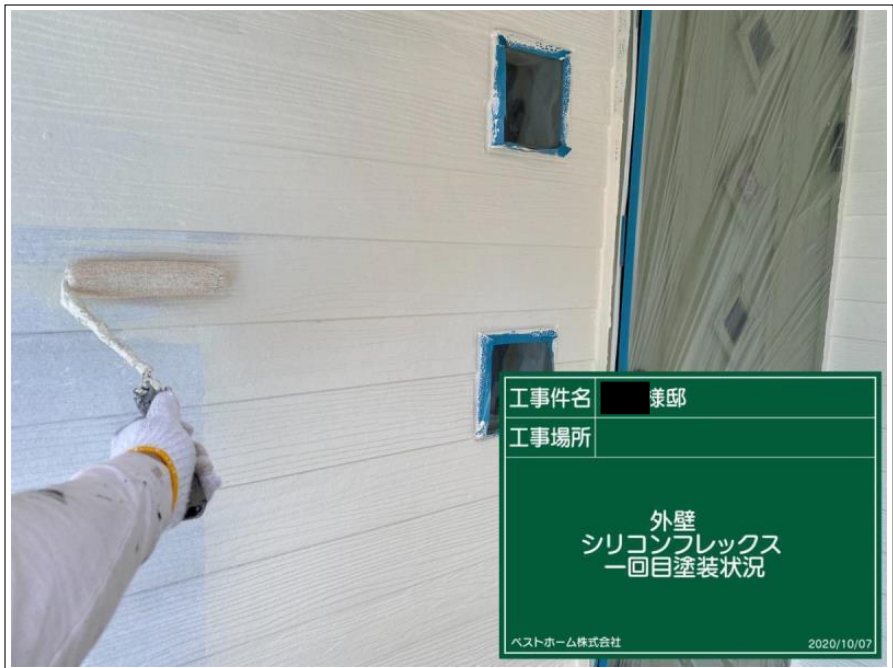
外壁メイン部

上塗り 1 回目

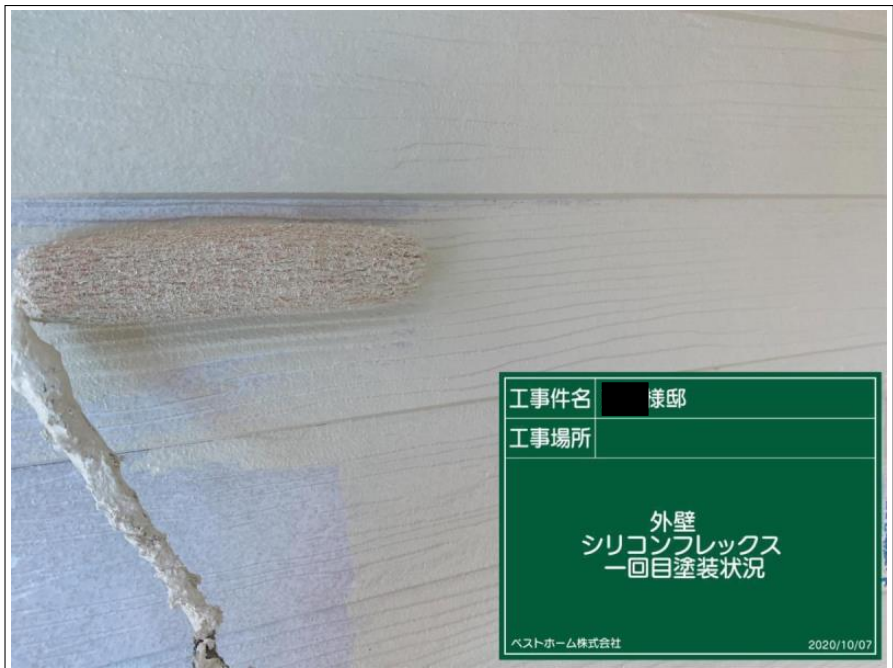
外壁メイン部

上塗り 1 回目

施工中

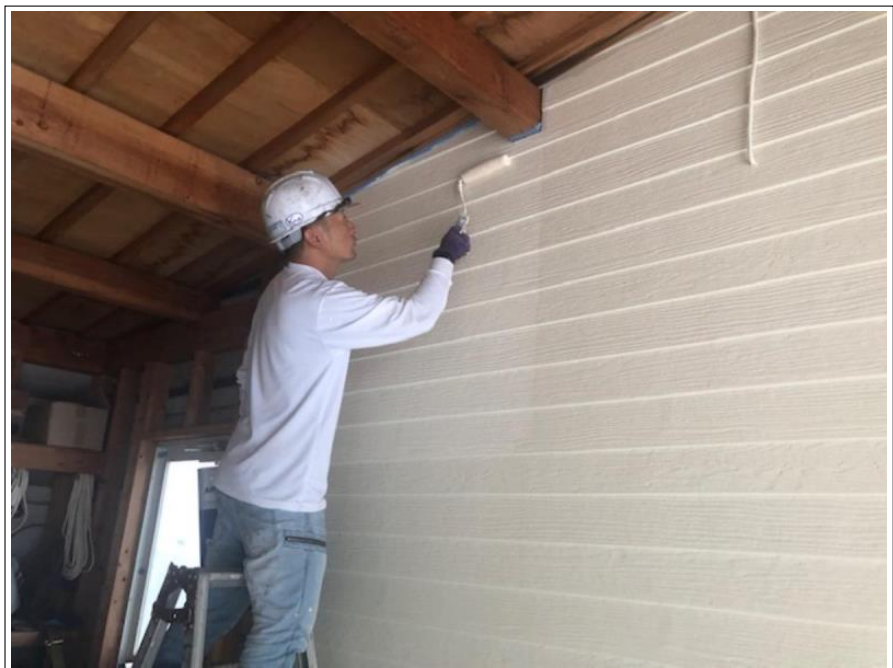
外壁メイン部

上塗り 1 回目

施工中

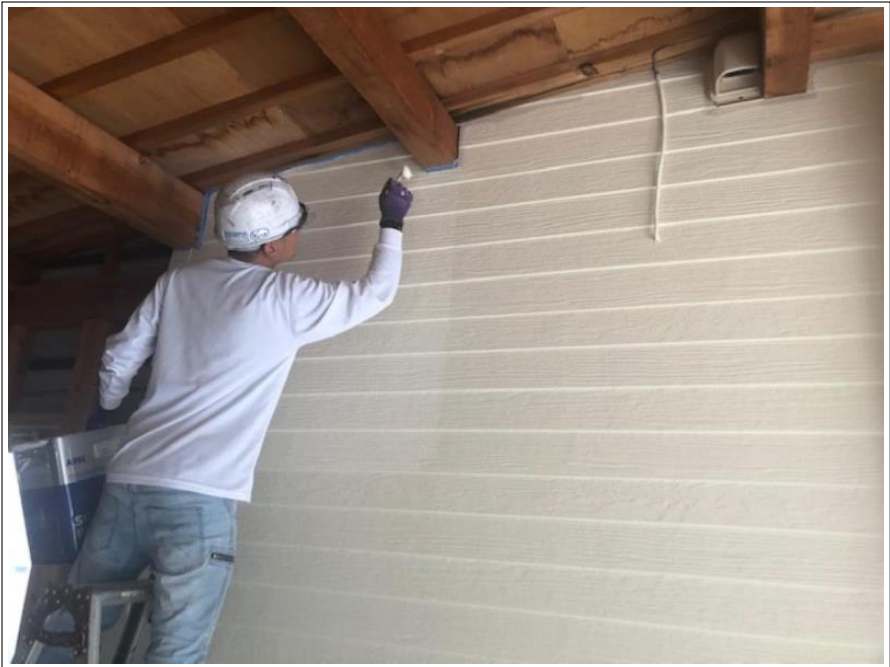
外壁メイン部

上塗り 1 回目

施工中

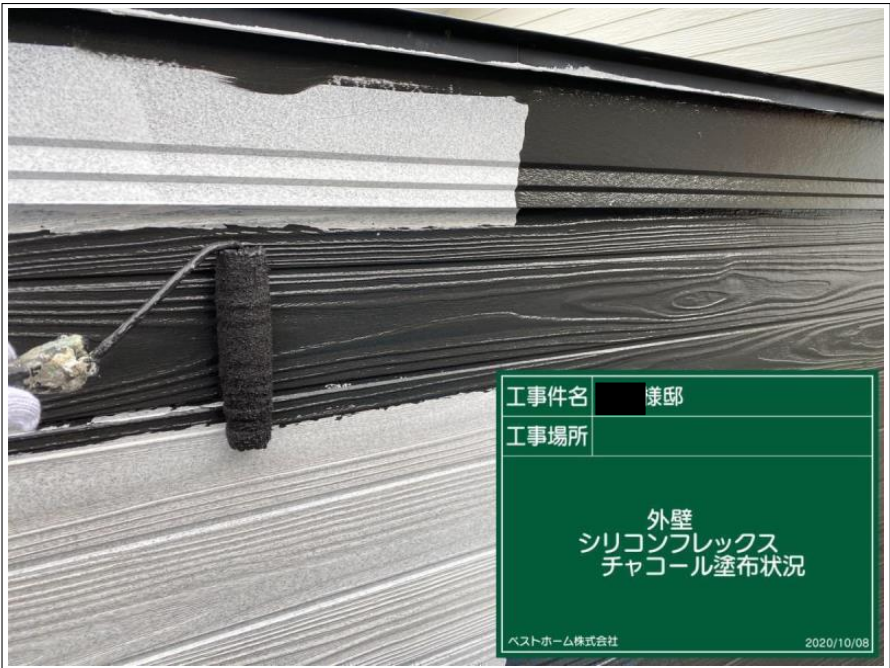
外壁ガレージ部

上塗り 1 回目

施工中

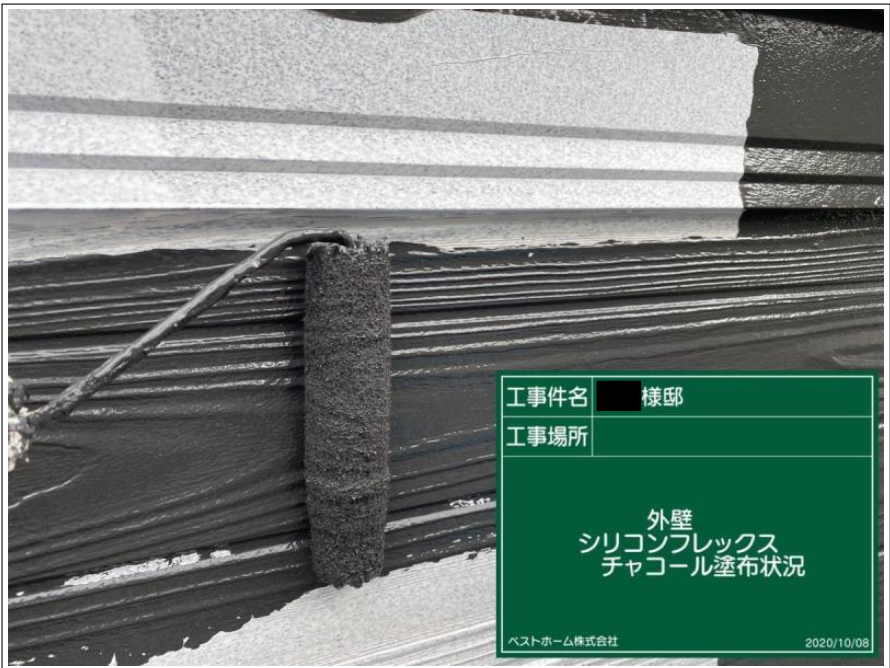
外壁ガレージ部

上塗り 1 回目

施工中

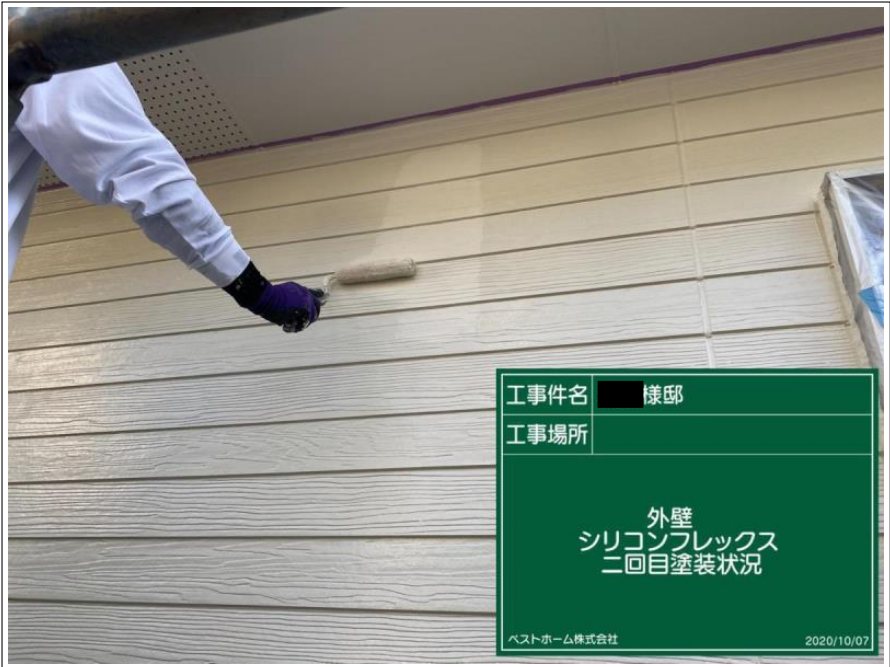
外壁メイン部

上塗り 2 回目

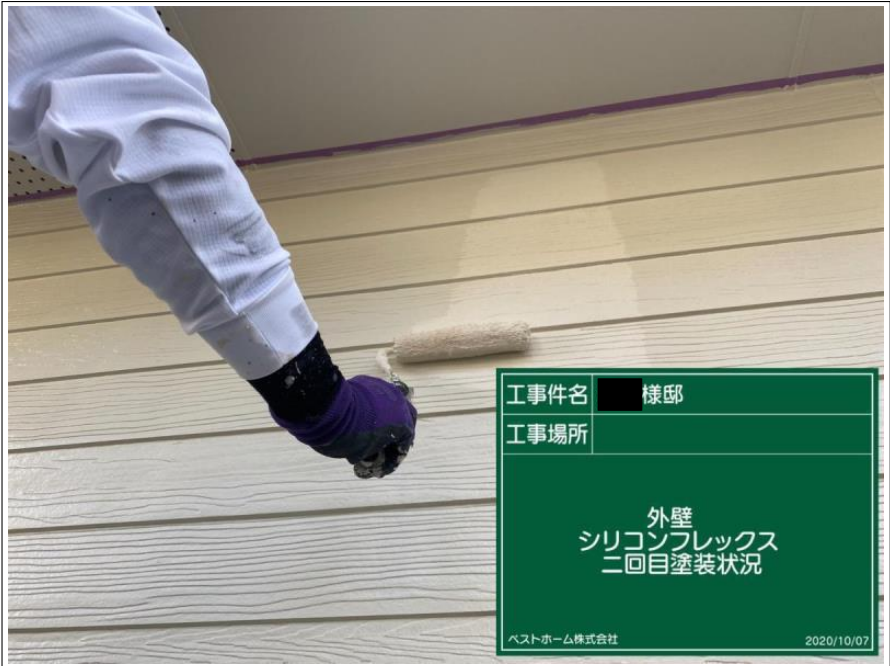
外壁メイン部

上塗り 2 回目

施工中

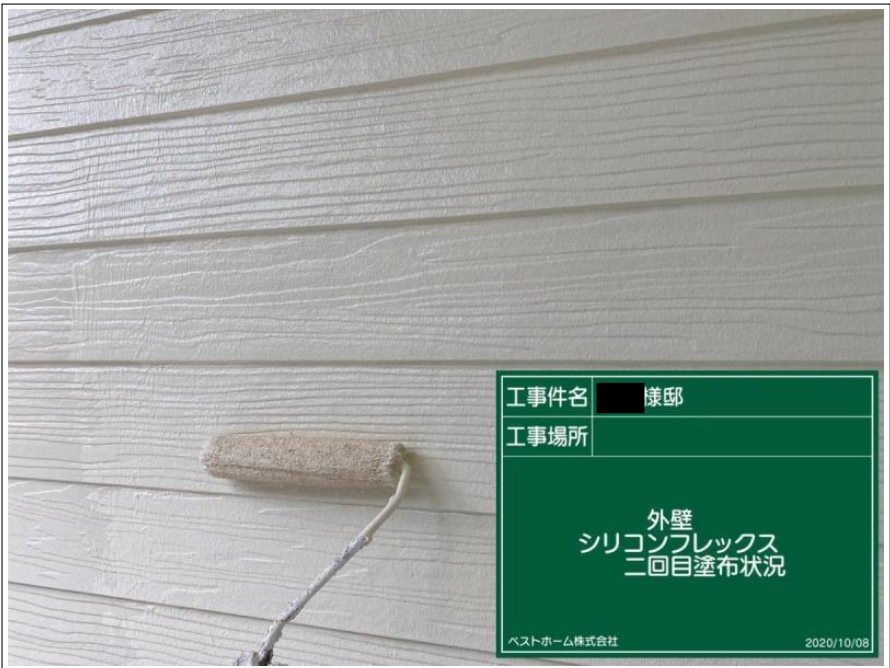
外壁メイン部

上塗り 2 回目

施工中

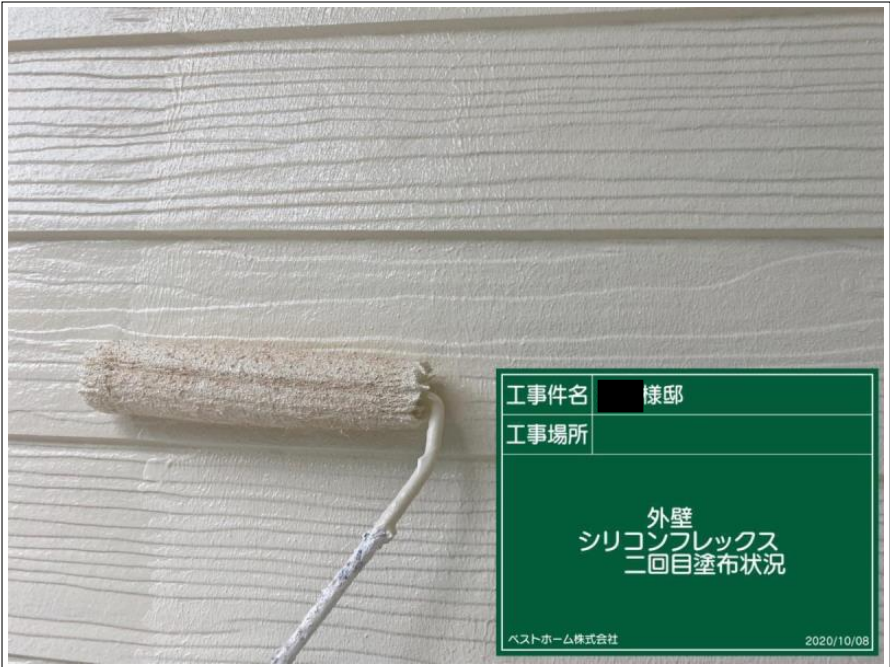
外壁メイン部

上塗り 2回目

施工中

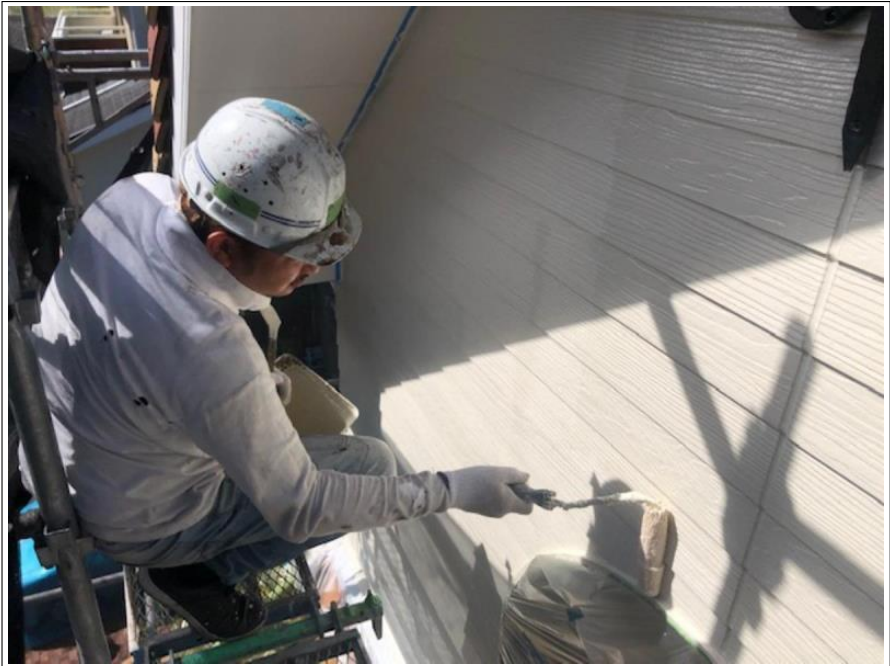
上塗り 2回目

施工中

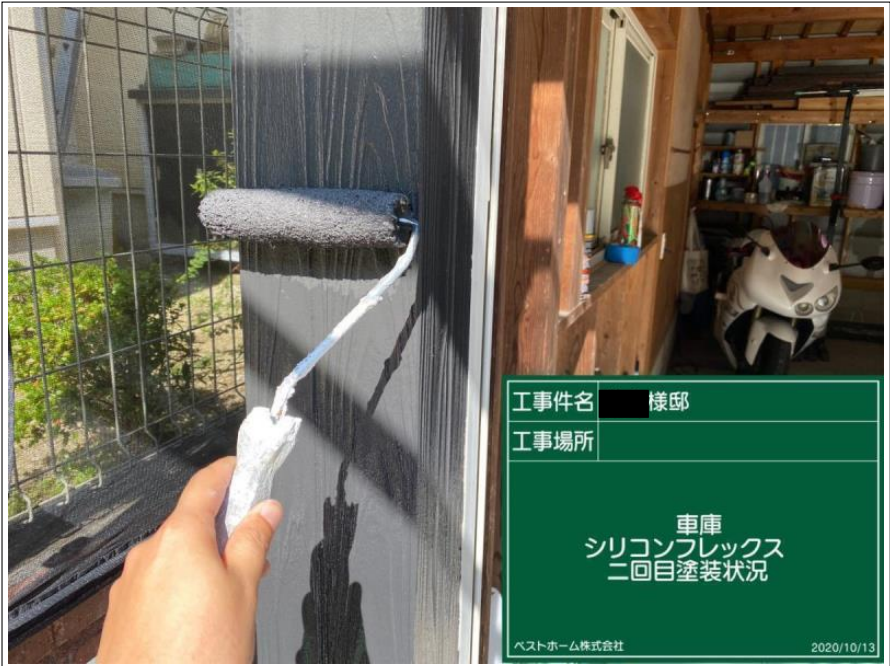
外壁ガレージ部

上塗り 2回目

施工中

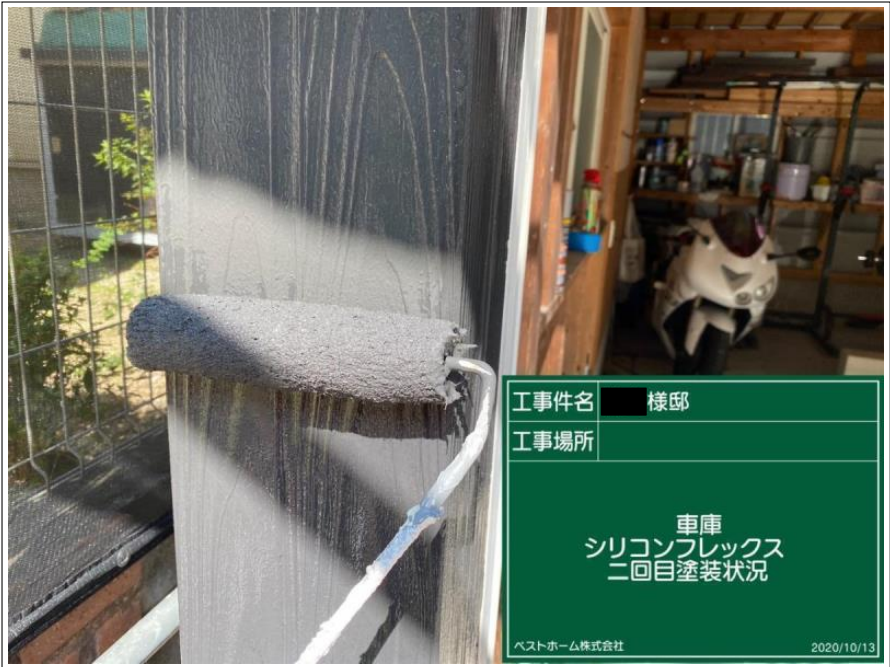
外壁ガレージ部

車庫
シリコンフレックス
二回目塗装状況

上塗り 2 回目

施工中

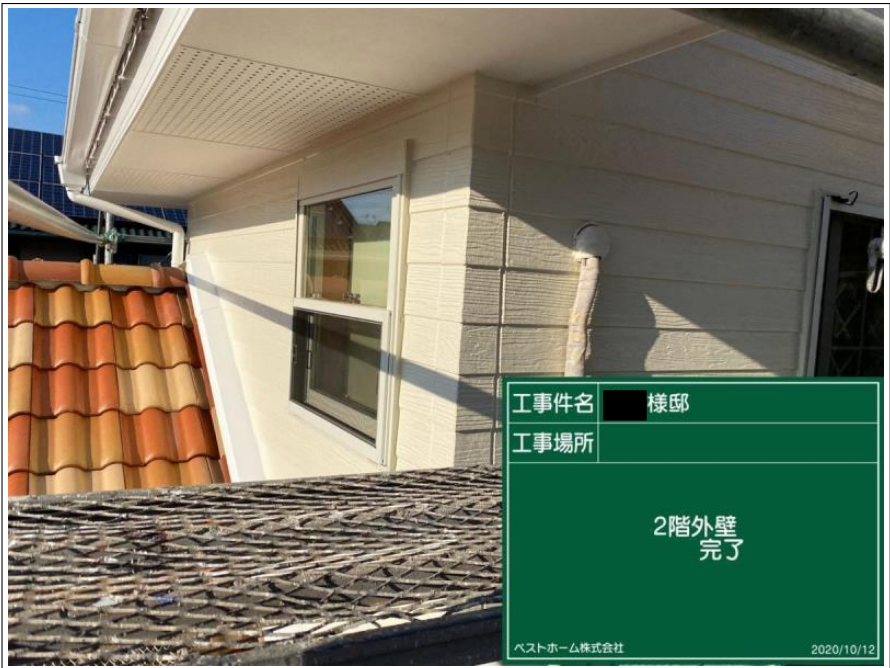
外壁メイン部 2 階

2階外壁
完了

施工完了

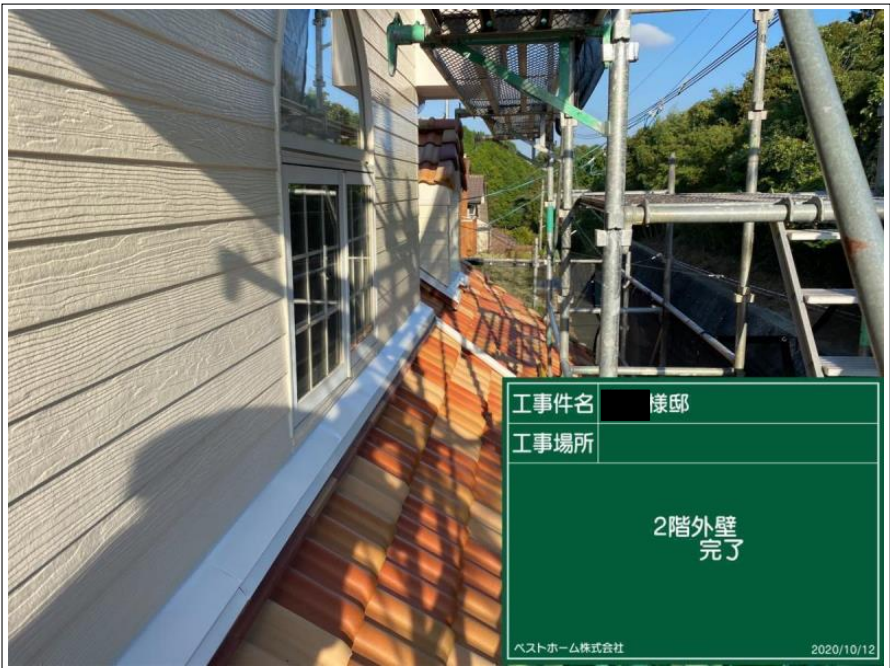
外壁メイン部 2 階

2階外壁
完了

施工完了

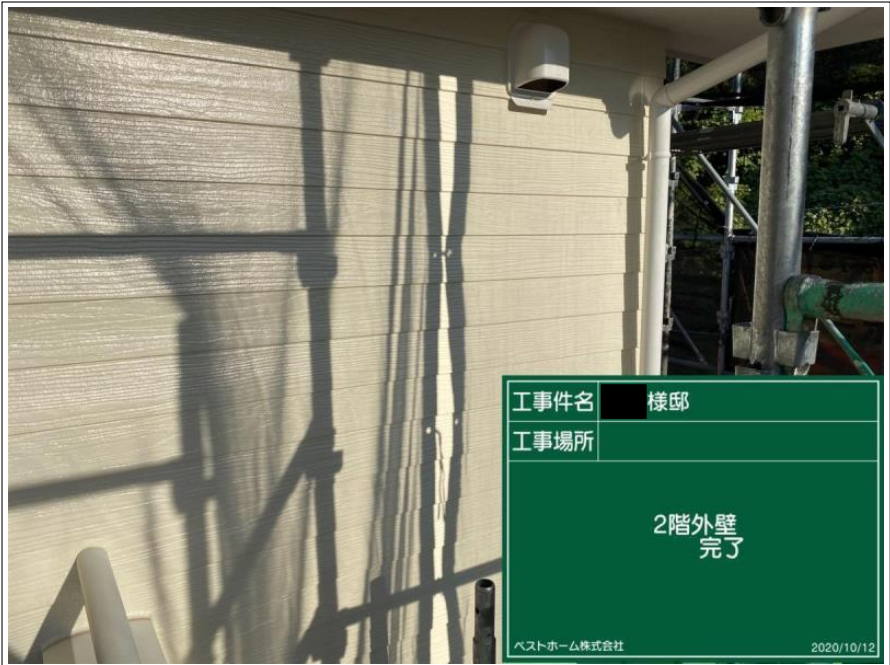
外壁メイン部 2階

施工完了

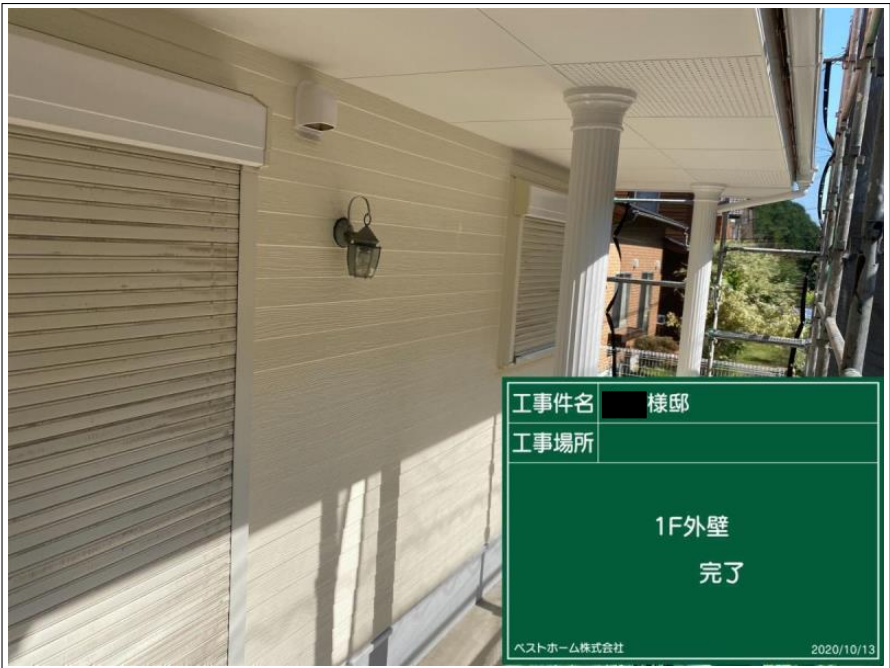
外壁メイン部 1階

施工完了

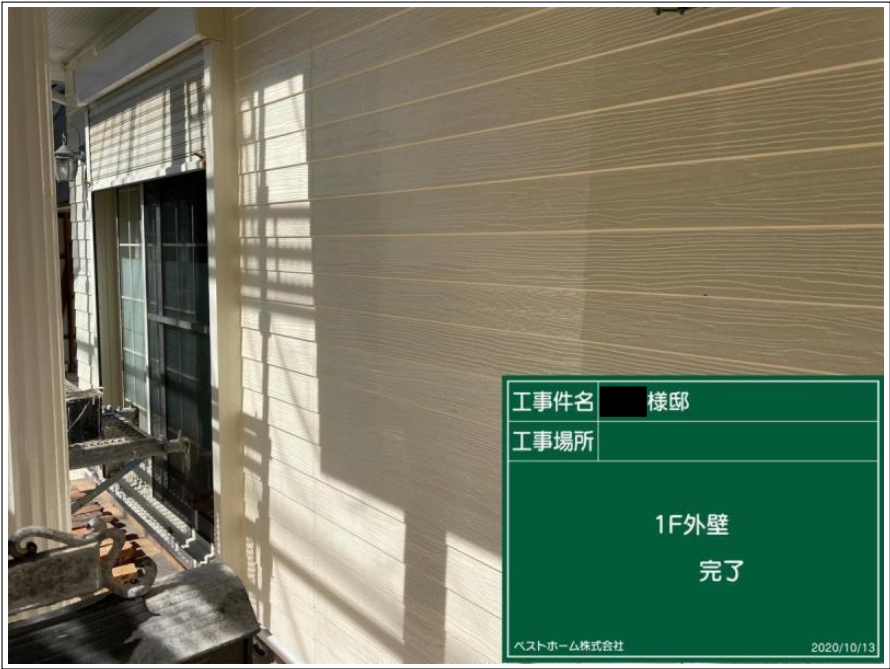
外壁メイン部 1階

施工完了

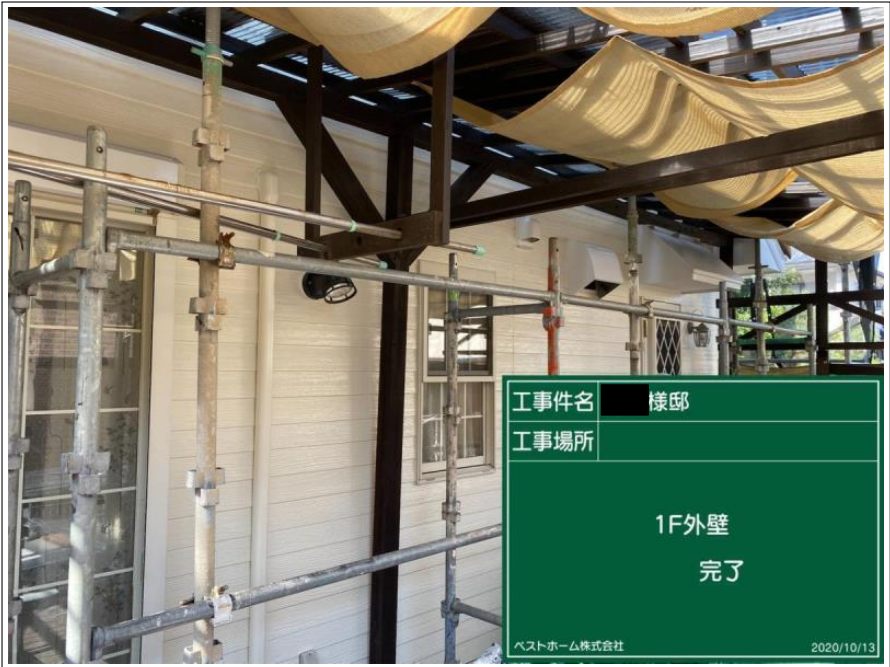
外壁メイン部 1階

施工完了

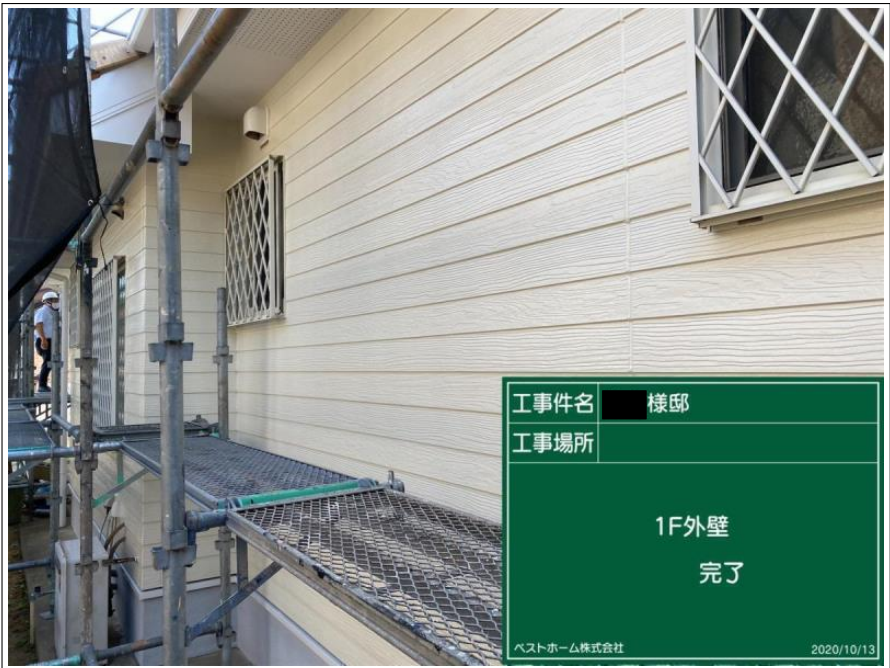
外壁メイン部 1階

施工完了

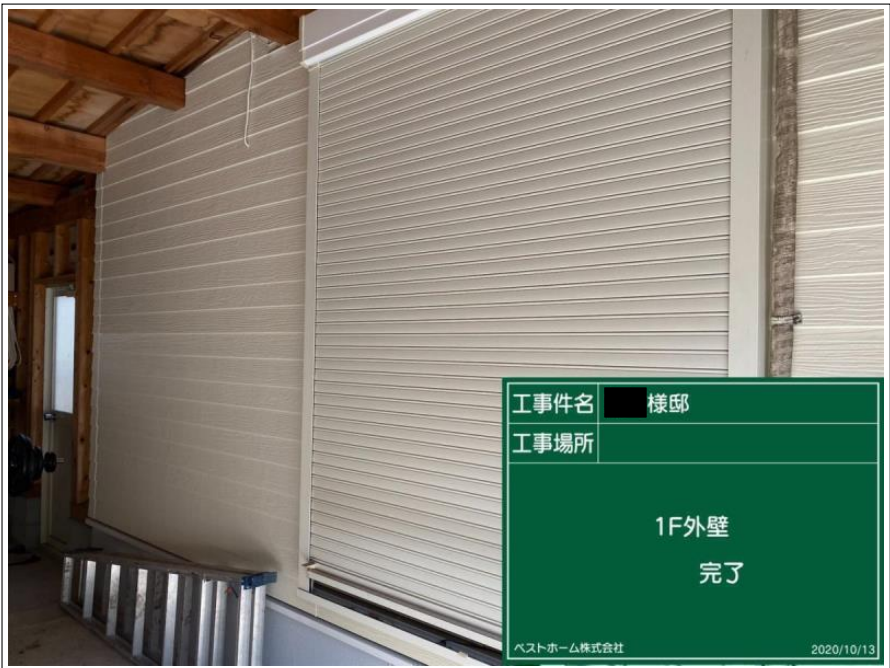
外壁メイン部 1階

施工完了

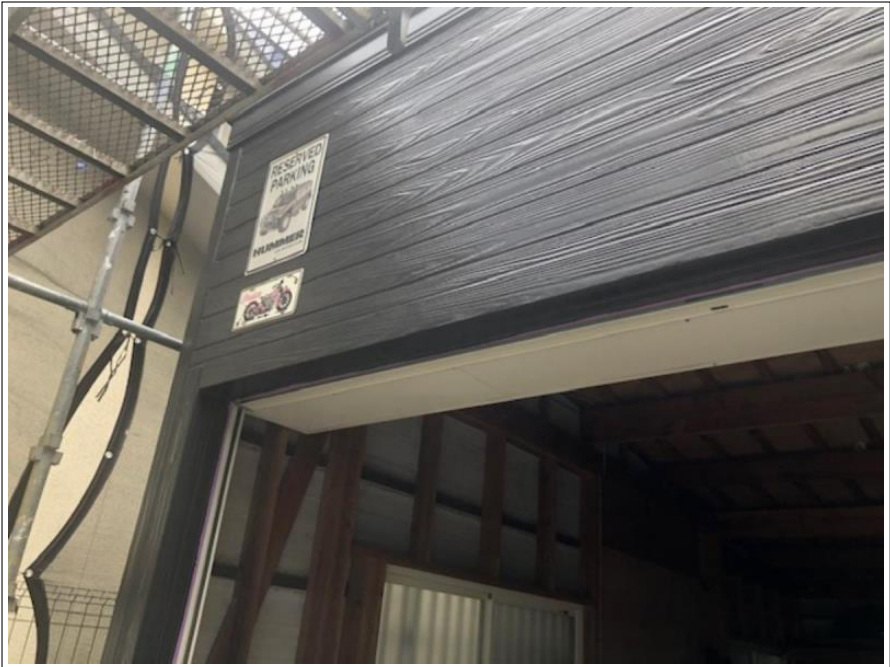
外壁ガレージ部

施工完了

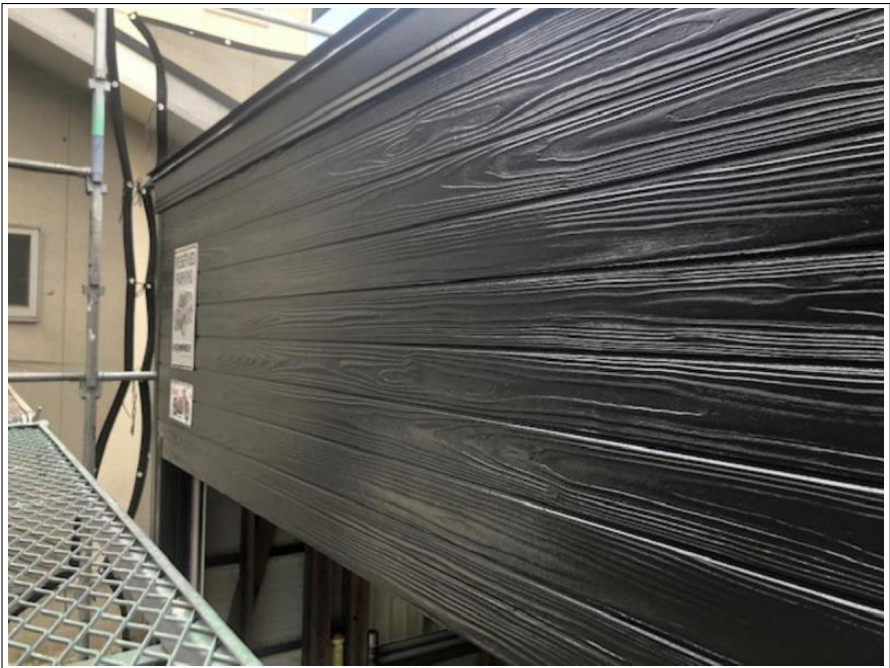
外壁ガレージ部

施工完了

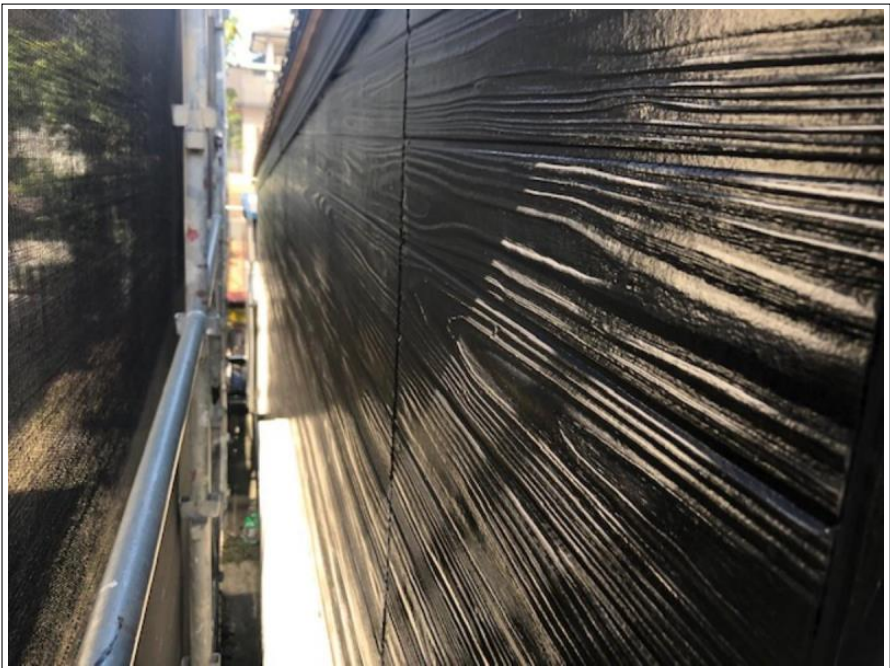
外壁ガレージ部

施工完了

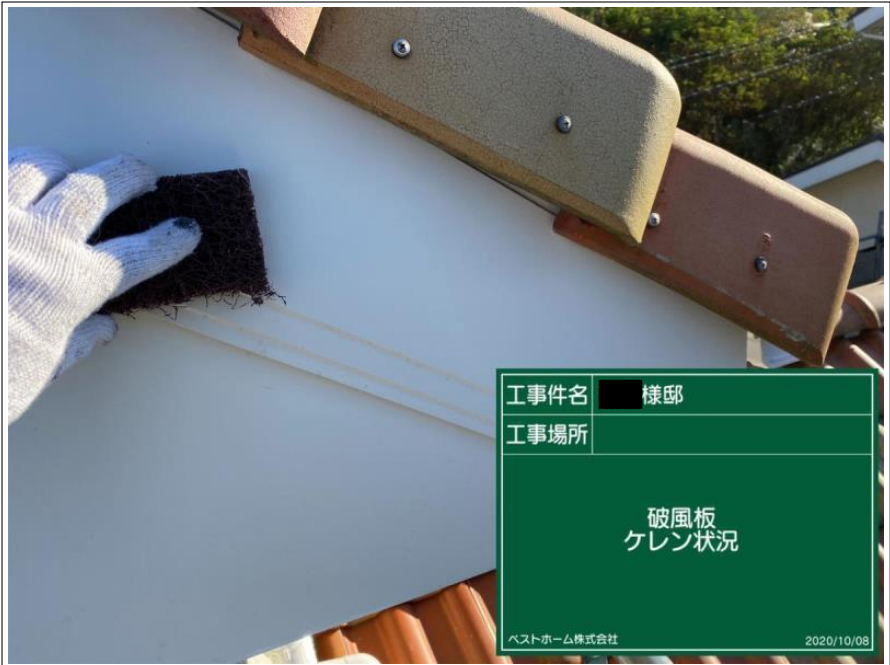
破風

下地処理

ケレン中

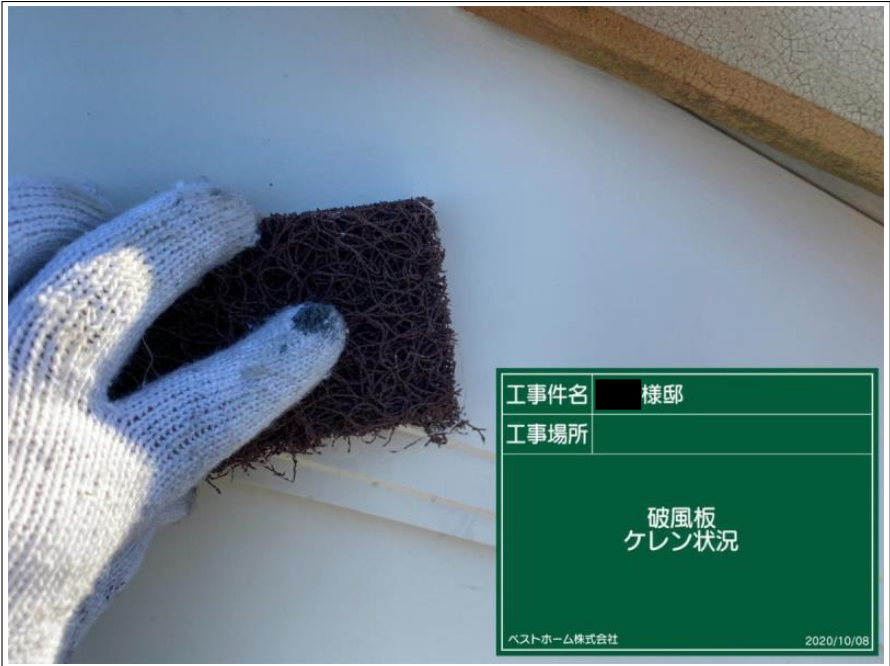
破風

下地処理

ケレン中

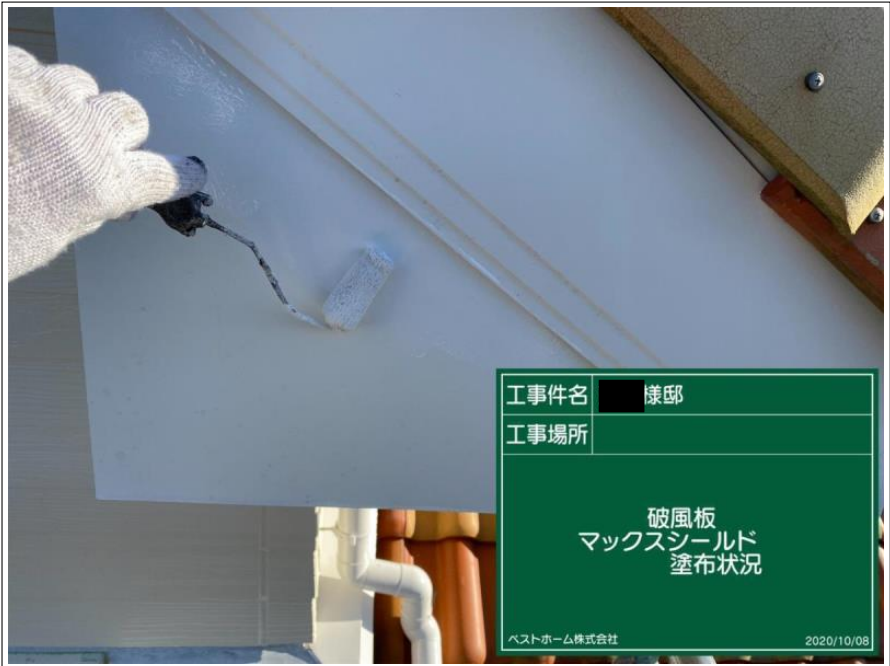
破風

上塗り

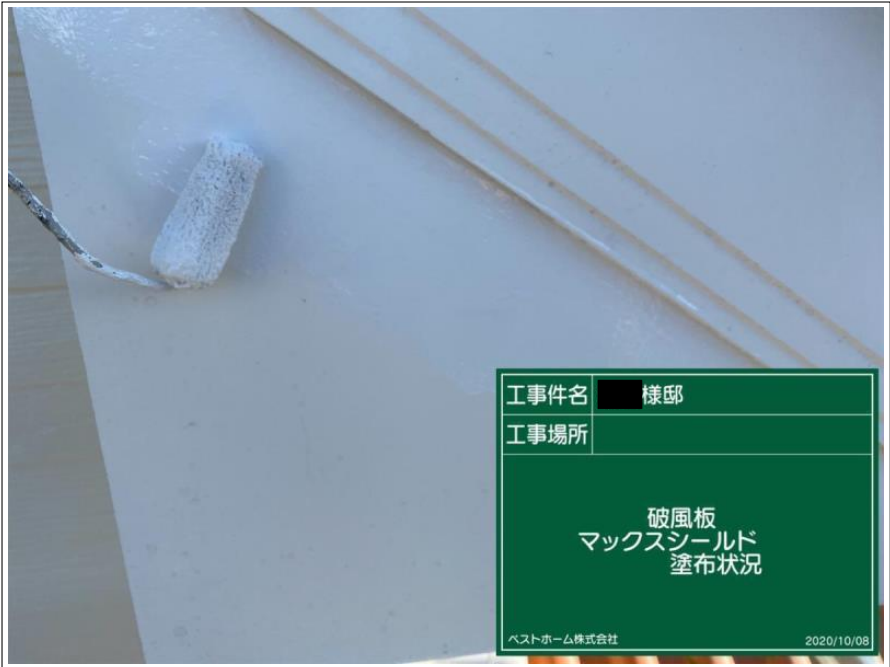
破風

上塗り

施工中

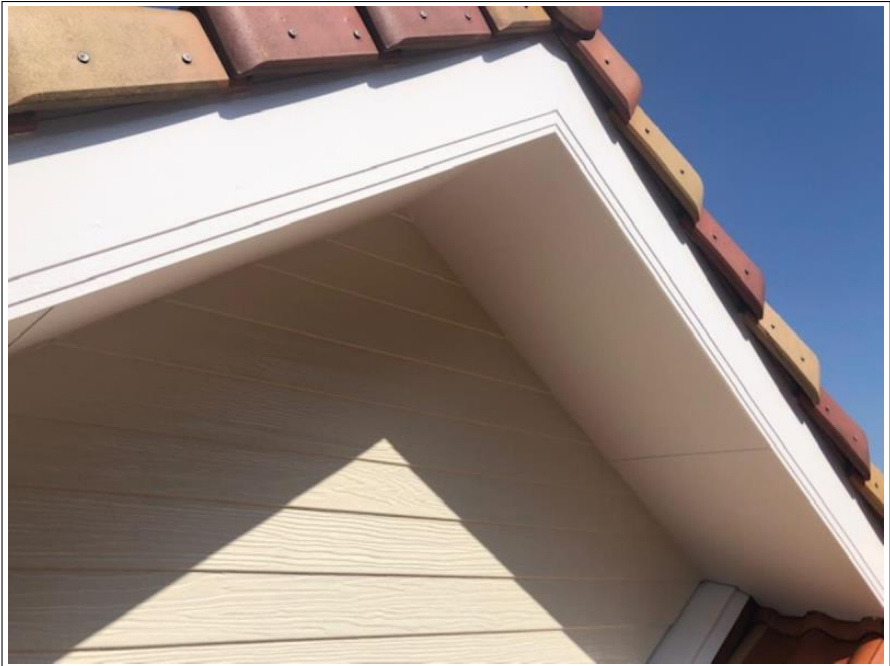
破風

施工完了

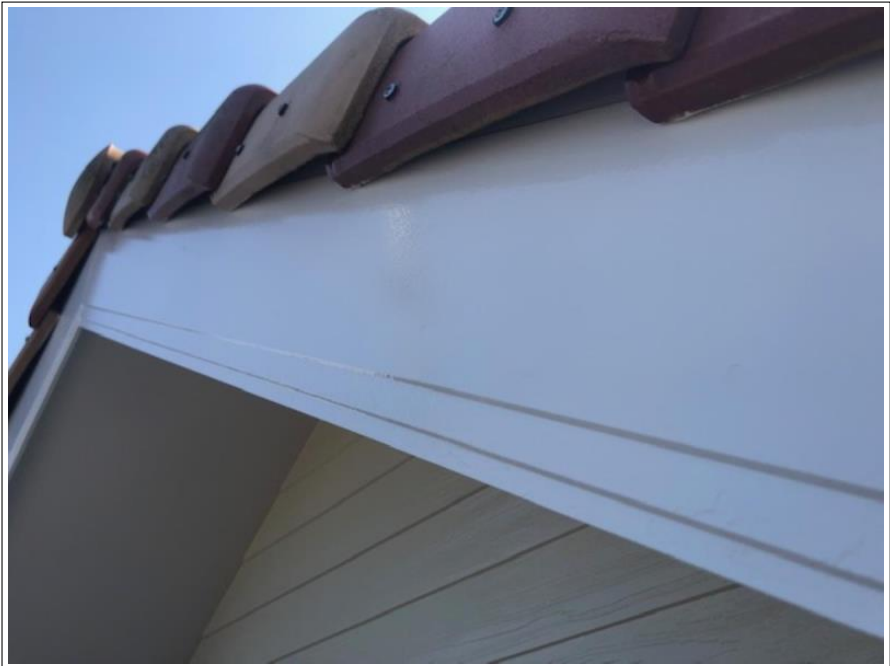
破風

施工完了
