工 事 写 真 報 告 書

工 事 箇 所 外壁・ガレージ屋根・付帯部 塗装工事

工 事 住 所 遠賀郡 岡垣町 松ヶ台

工事施工者 ベストホーム株式会社

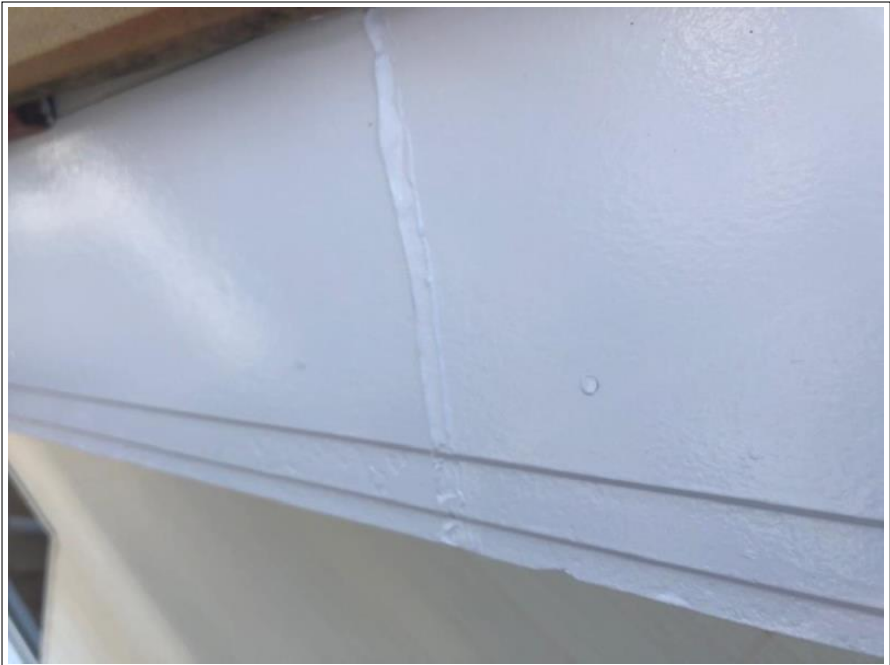
破風

施工完了

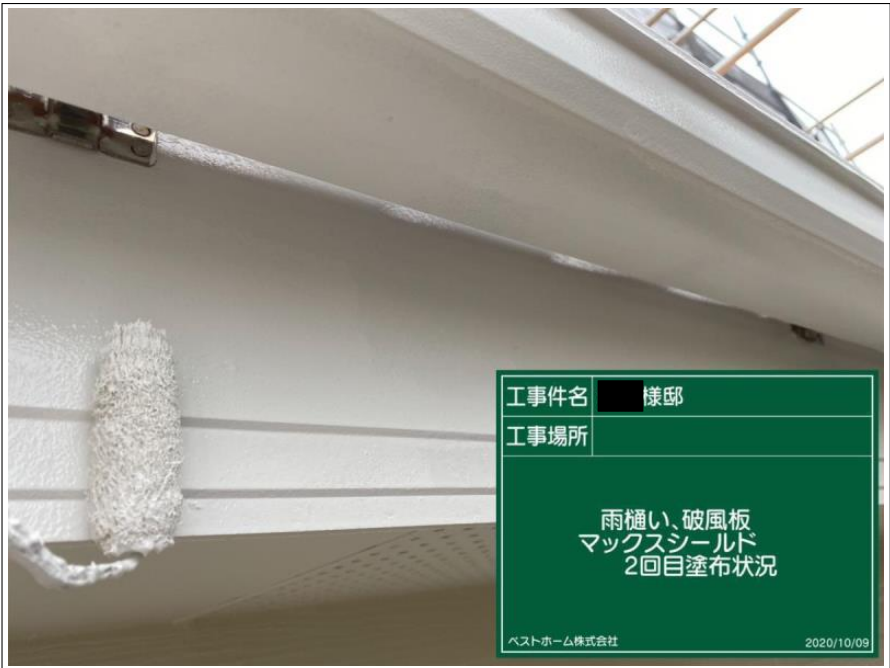
鼻隠し

上塗り

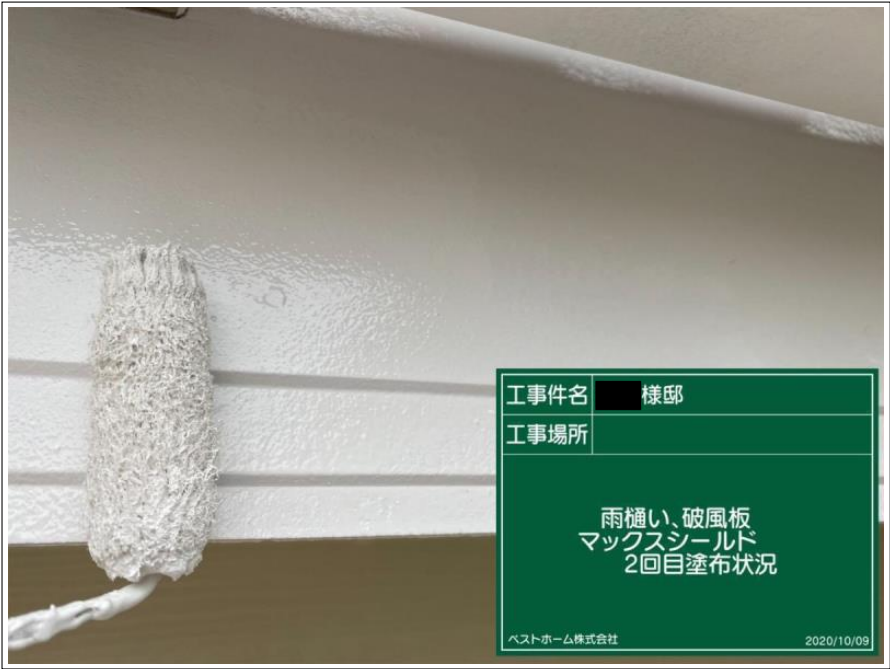
鼻隠し

上塗り

施工中

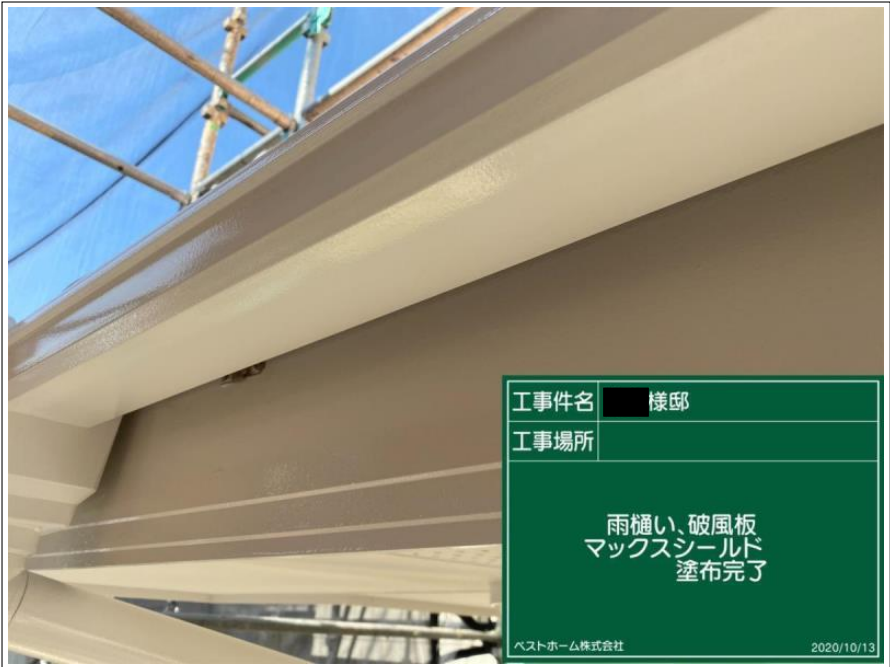
鼻隠し

施工完了

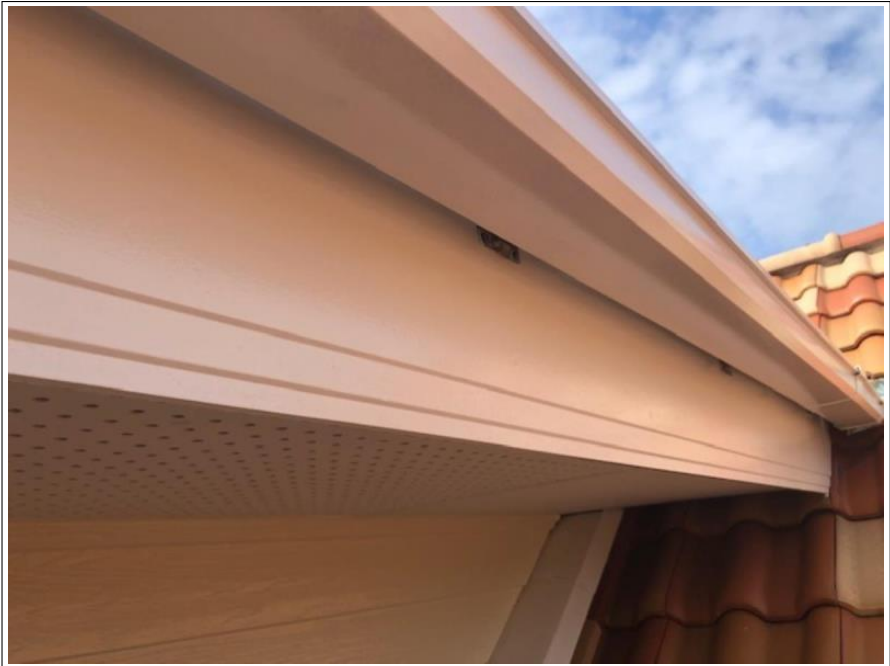
鼻隠し

施工完了

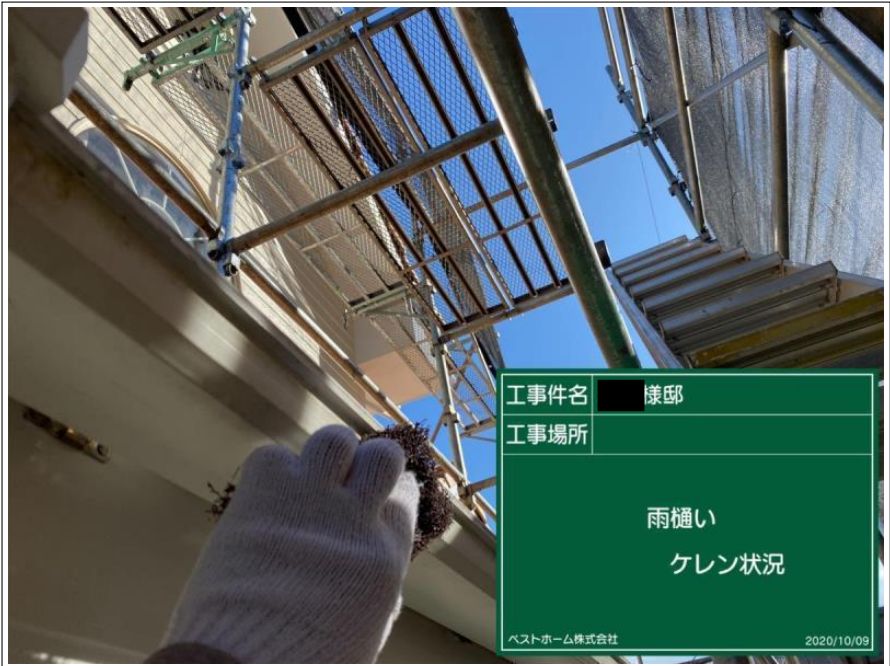
雨樋

下地処理

ケレン中

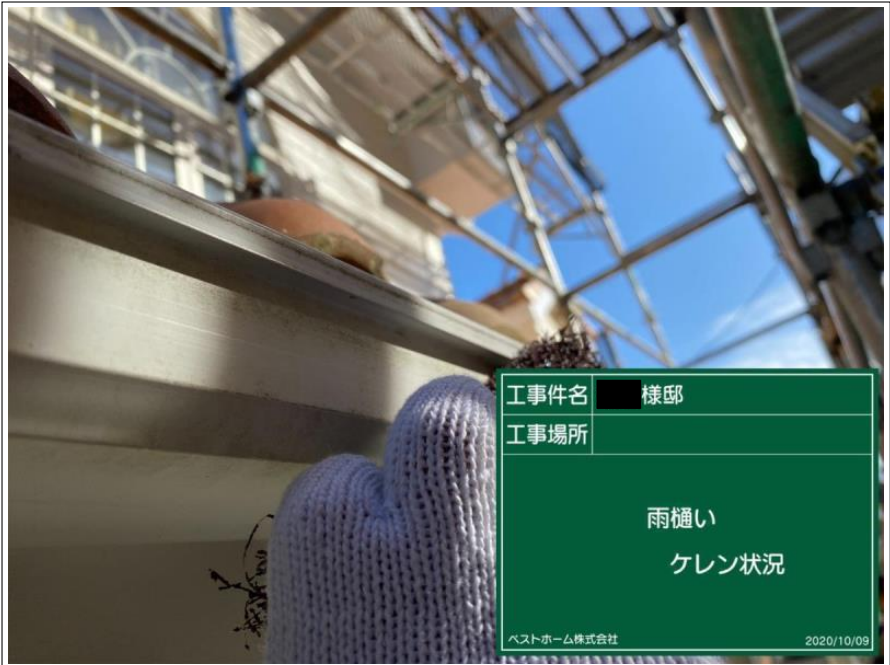
雨樋

下地処理

ケレン中

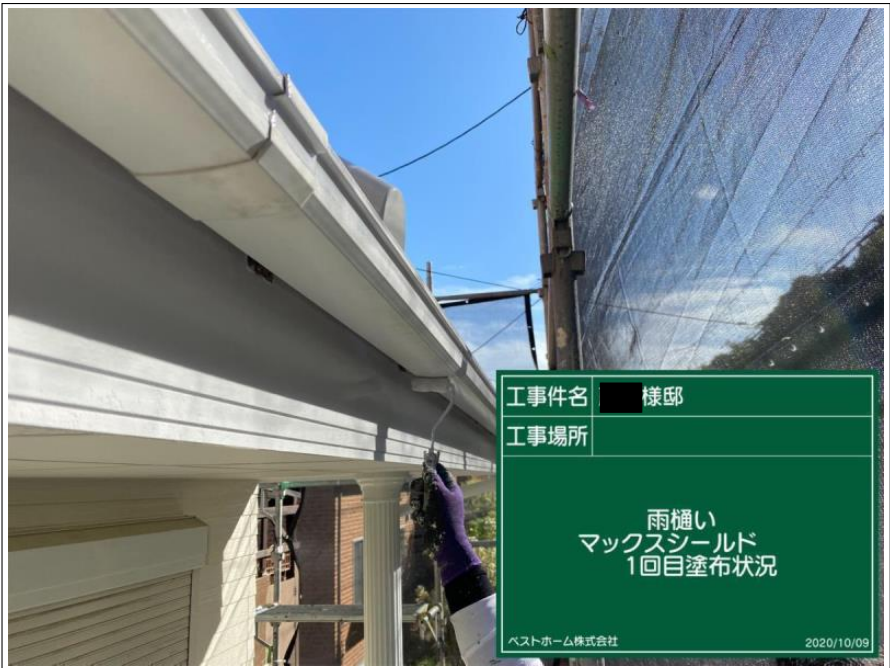
雨樋

上塗り 1 回目

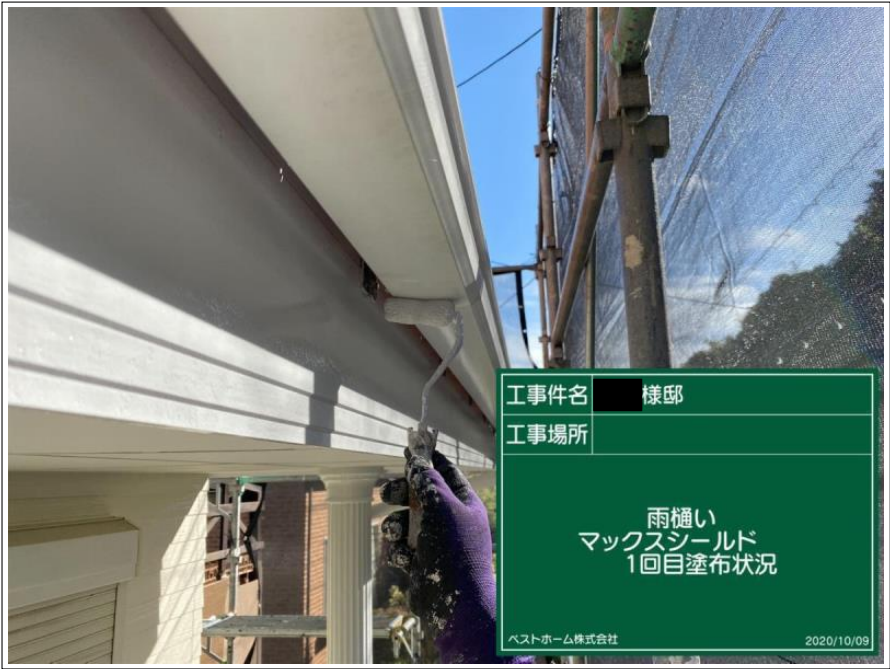
雨樋

上塗り 1 回目

施工中

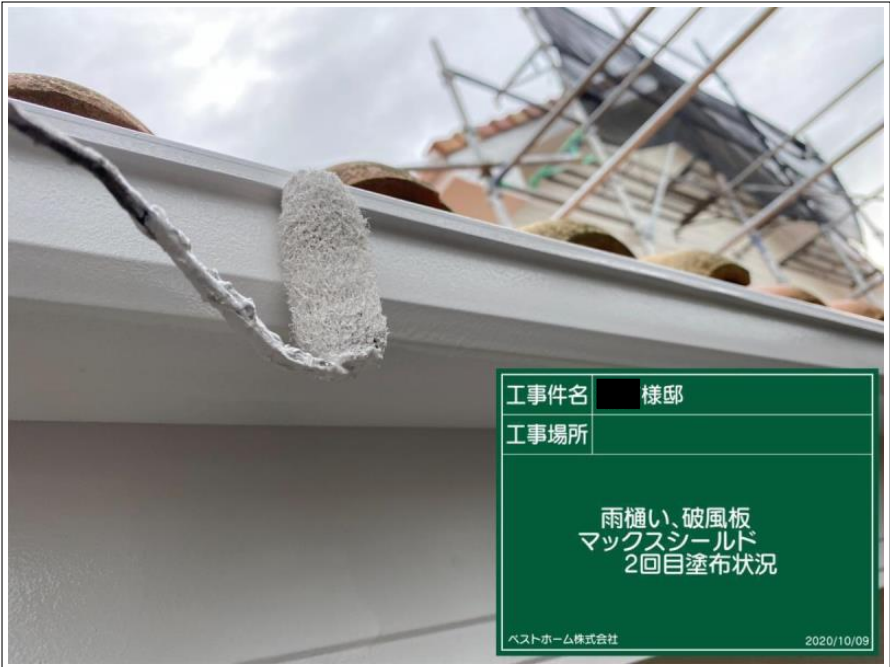
雨樋

上塗り 2 回目

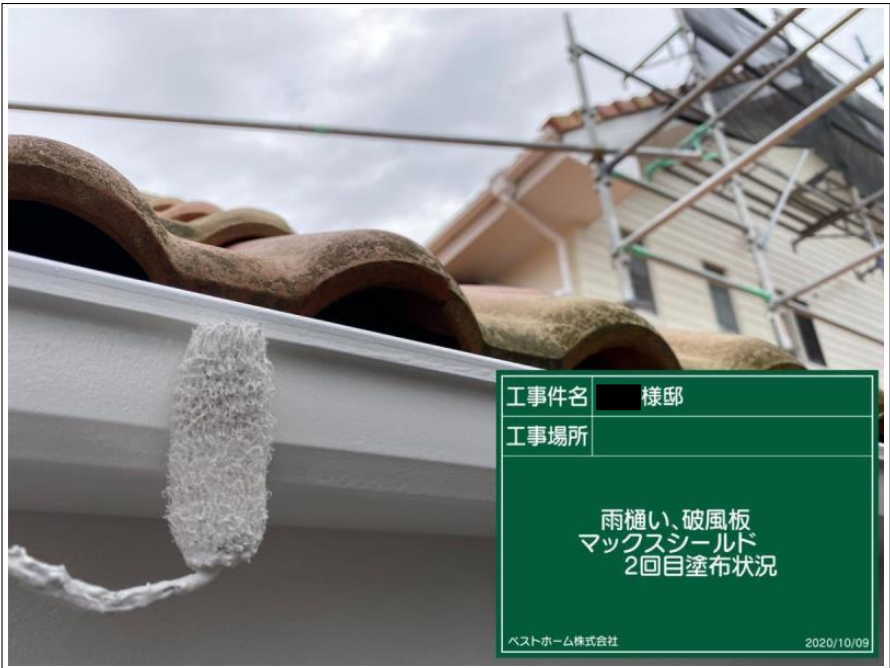
雨樋

上塗り 2 回目

施工中

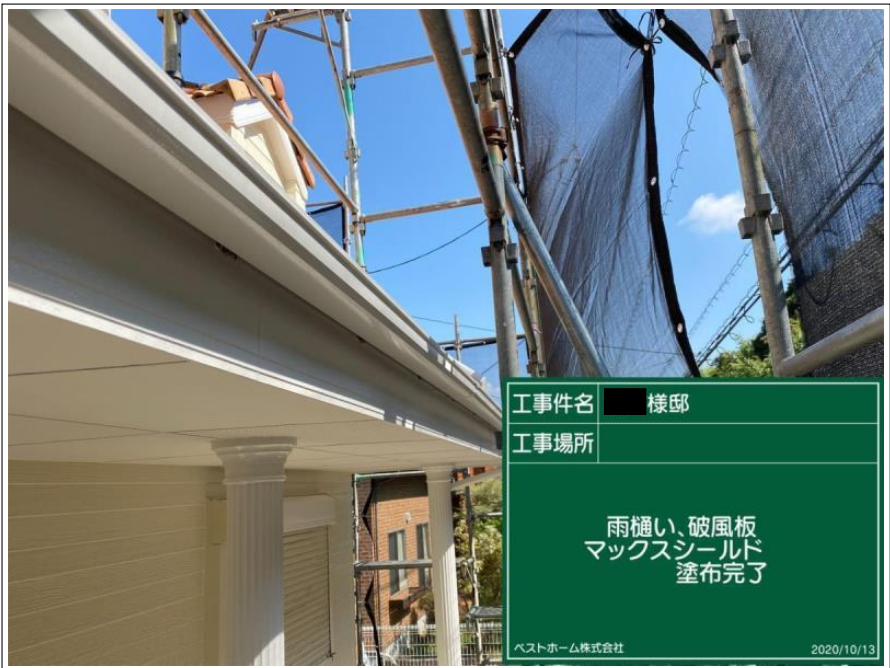
雨樋

施工完了

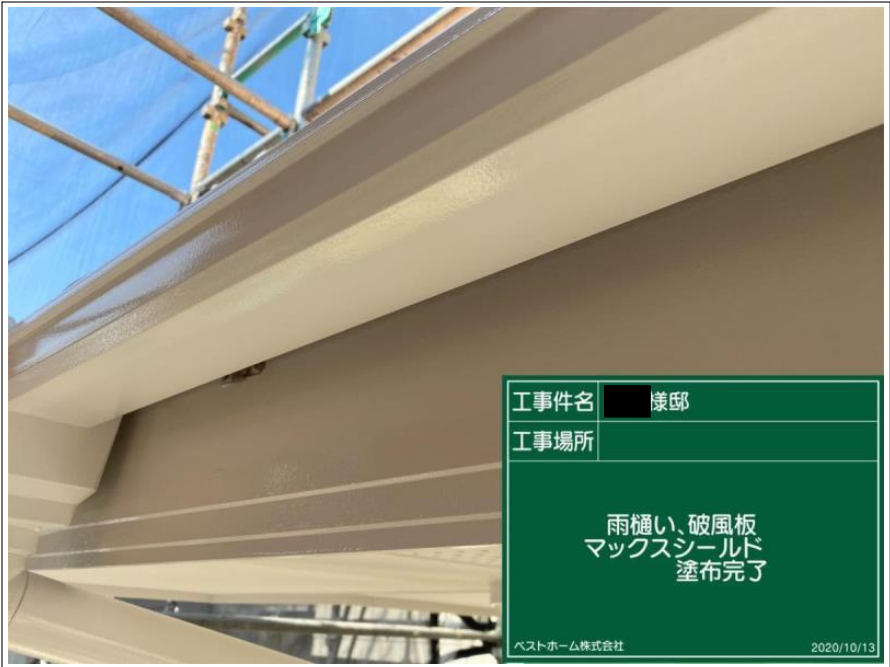
雨樋

施工完了

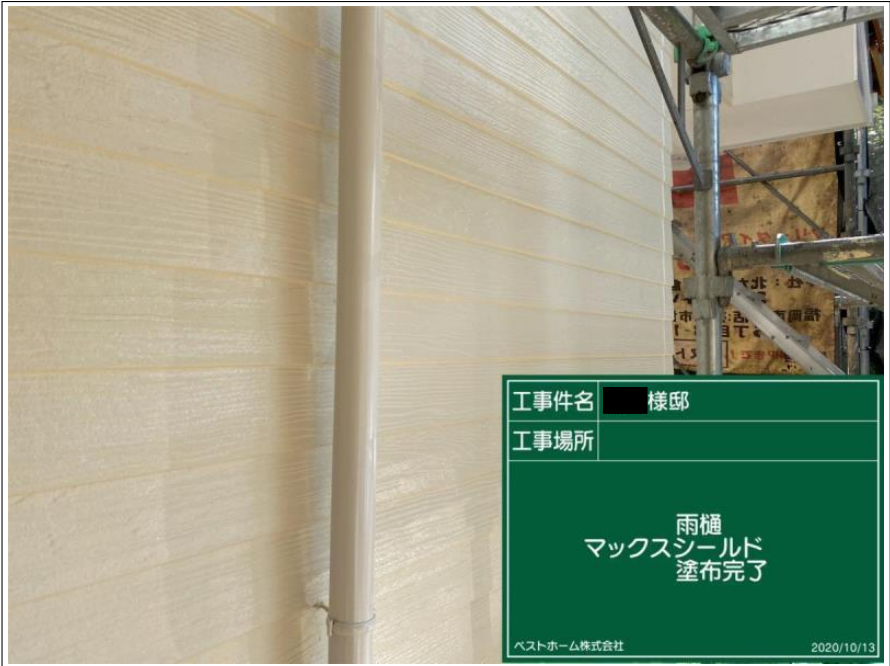
雨樋

施工完了

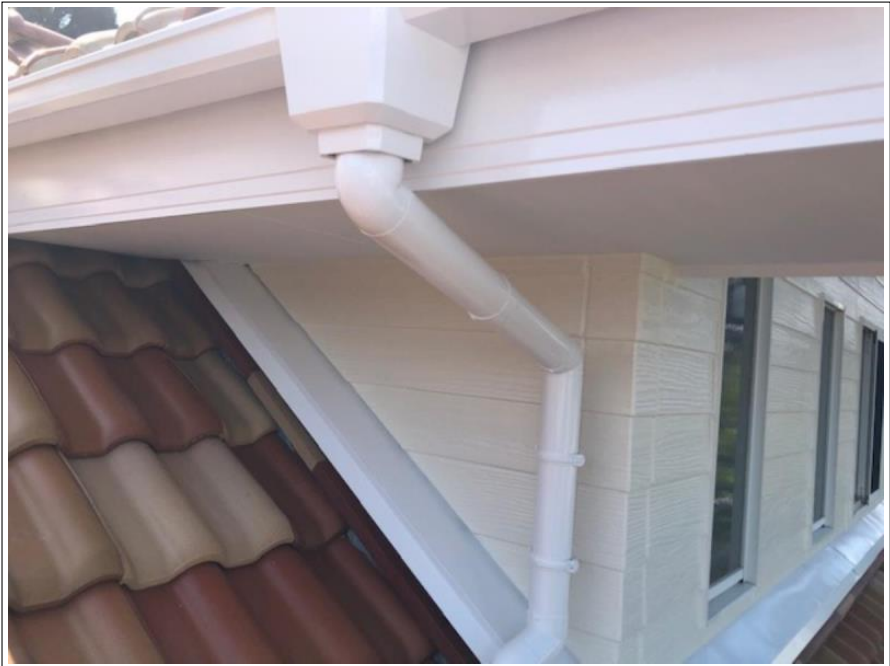
雨樋

施工完了

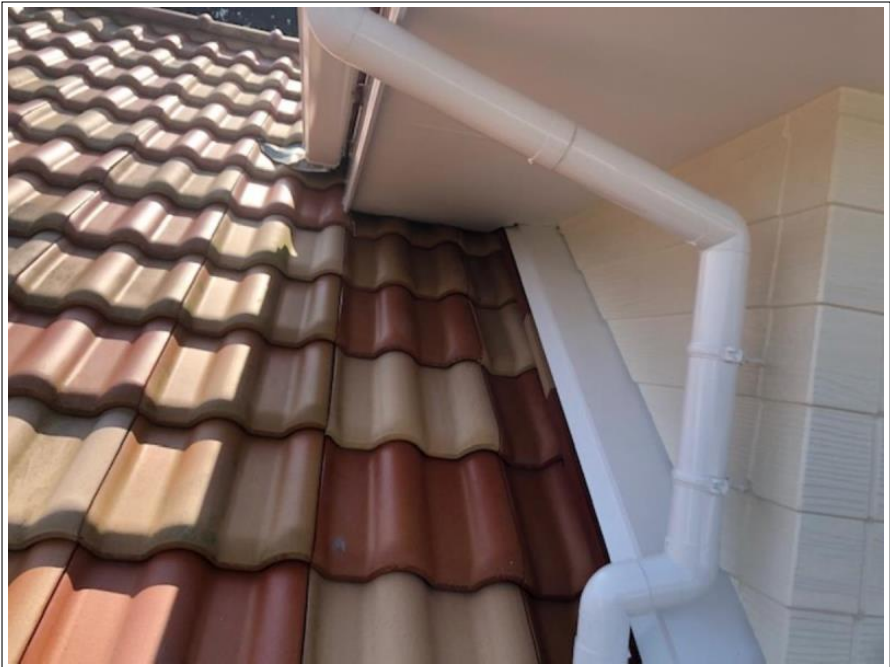
雨樋

施工完了

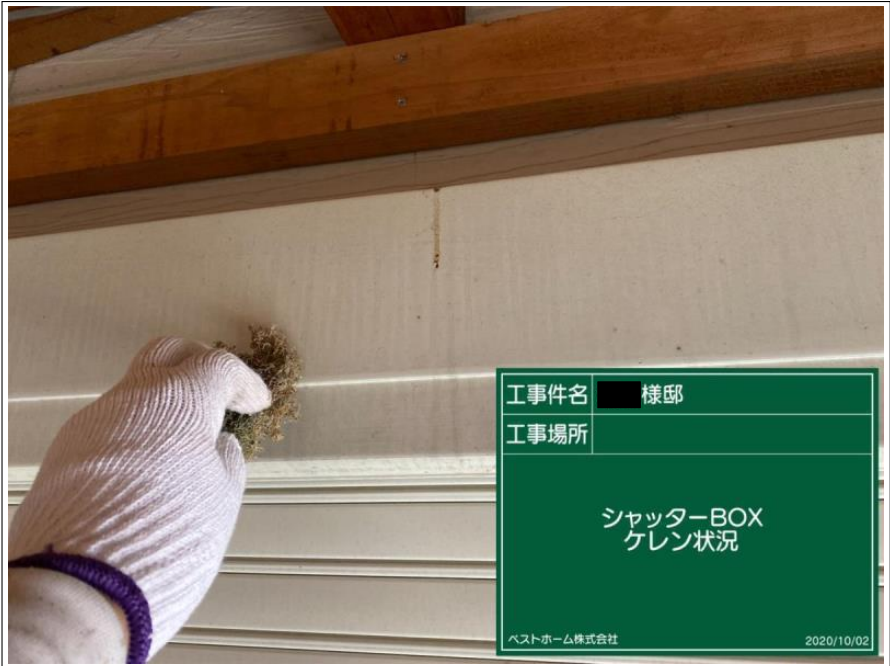
シャッターボックス

下地処理

ケレン中

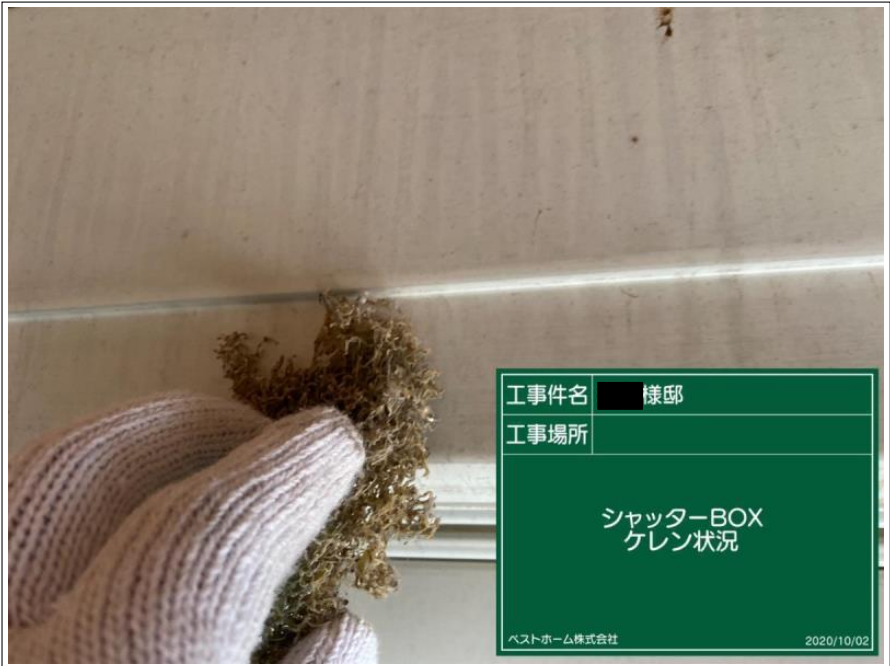
シャッターボックス

下地処理

ケレン中

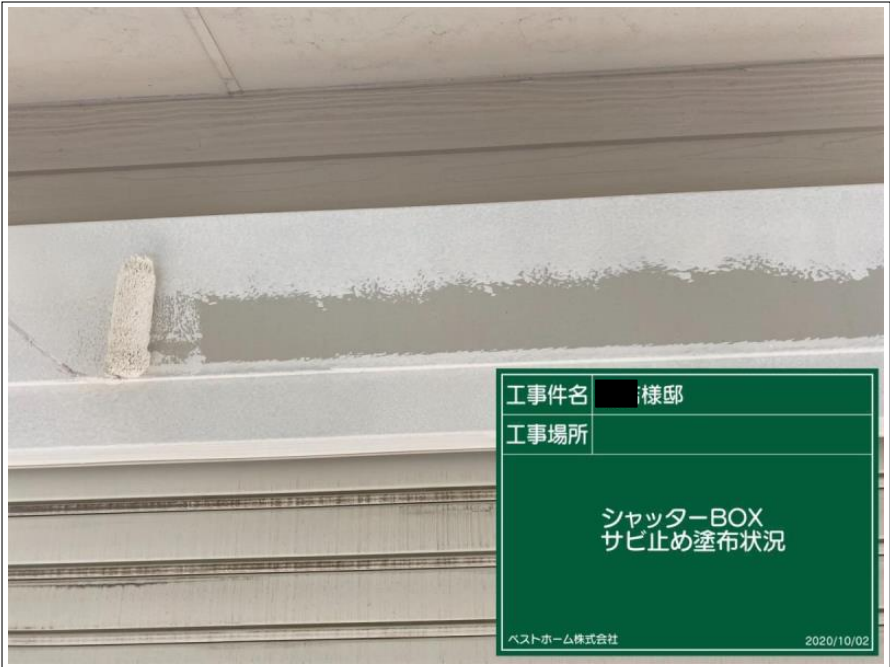
シャッターボックス

錆止め塗布

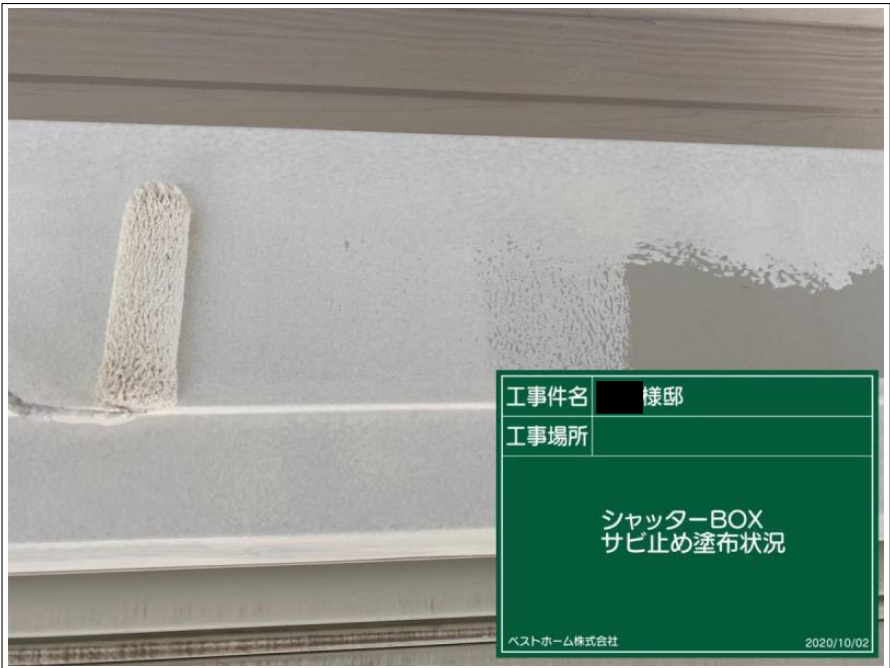
シャッターボックス

錆止め塗布

施工中

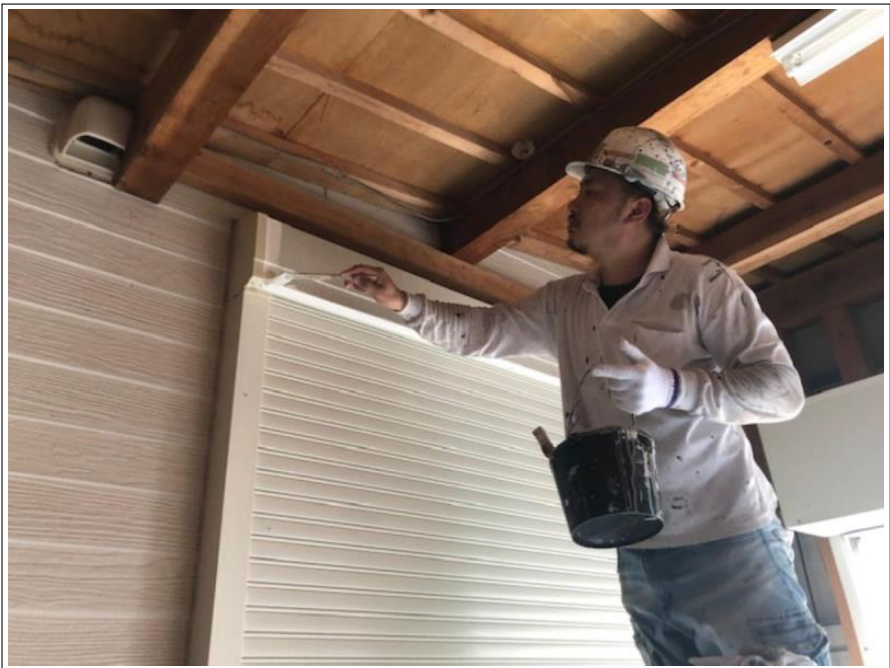
シャッターボックス

錆止め塗布

施工中

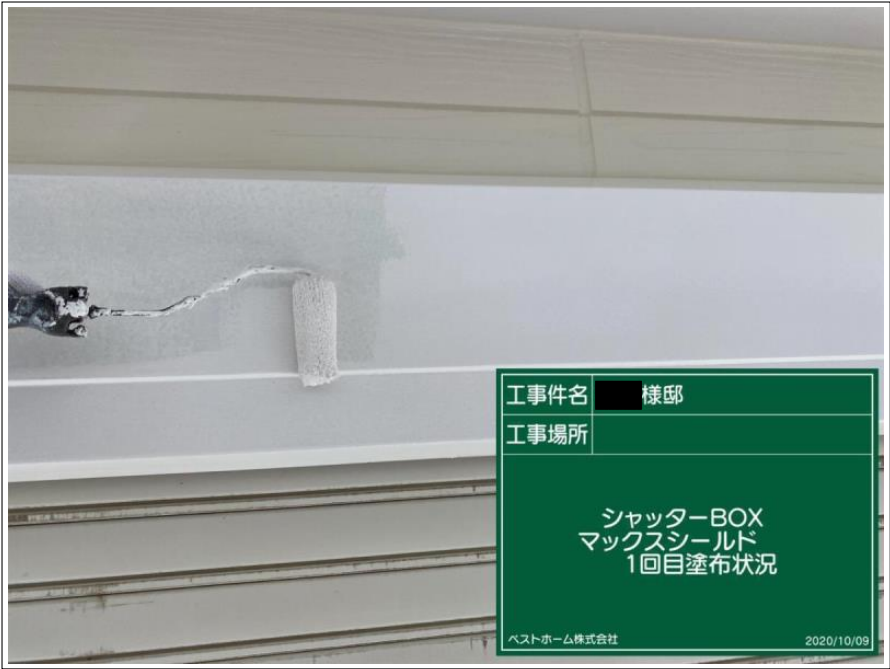
シャッターボックス

上塗り 1 回目

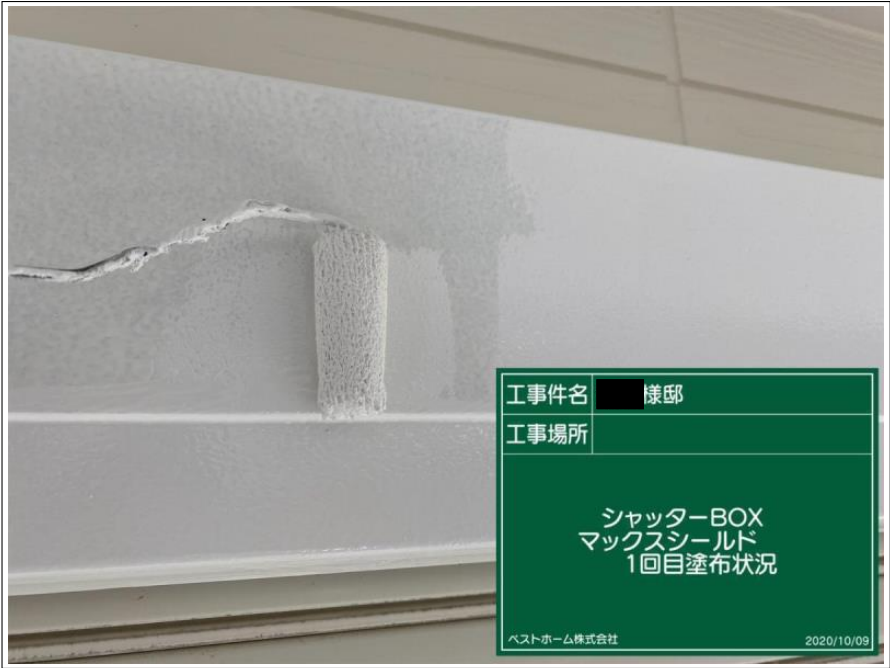
シャッターボックス

上塗り 1 回目

施工中

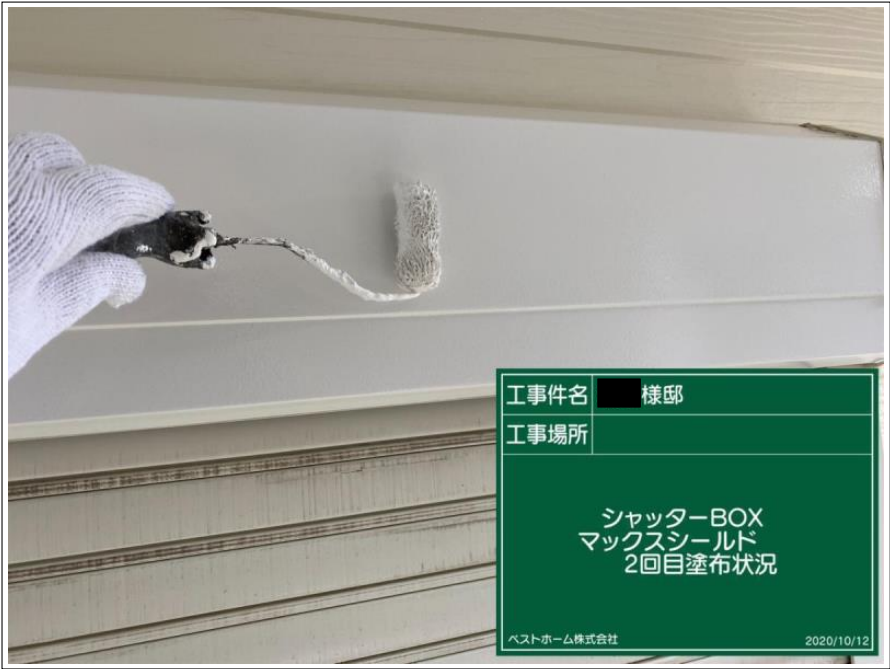
シャッターボックス

上塗り 2 回目

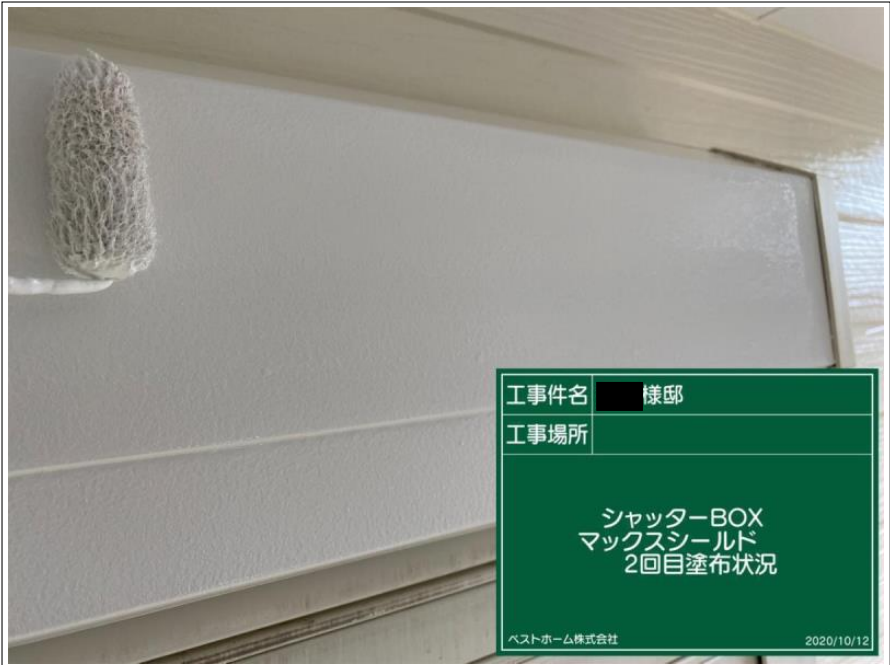
シャッターボックス

上塗り 2回目

施工中

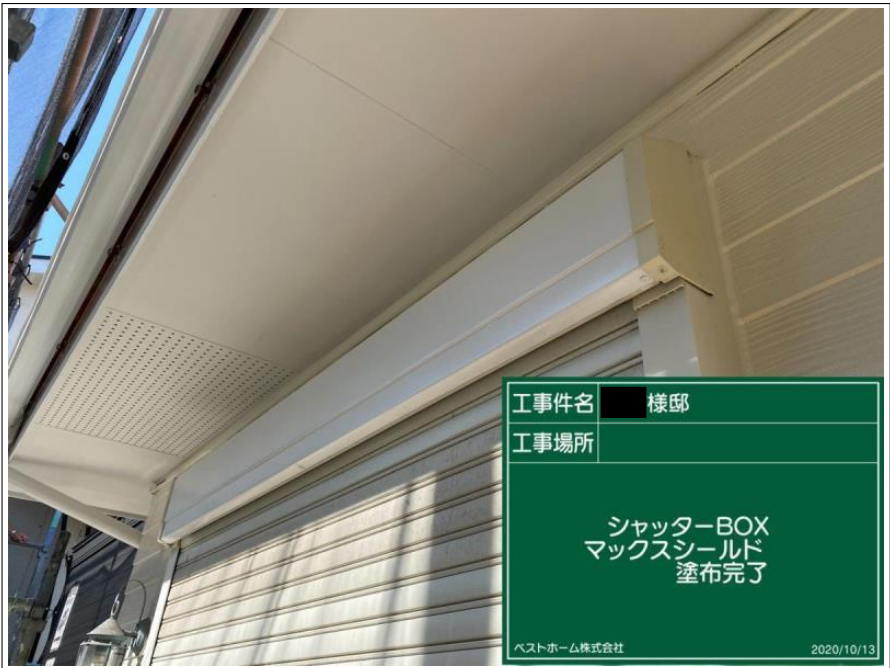
シャッターボックス

施工完了

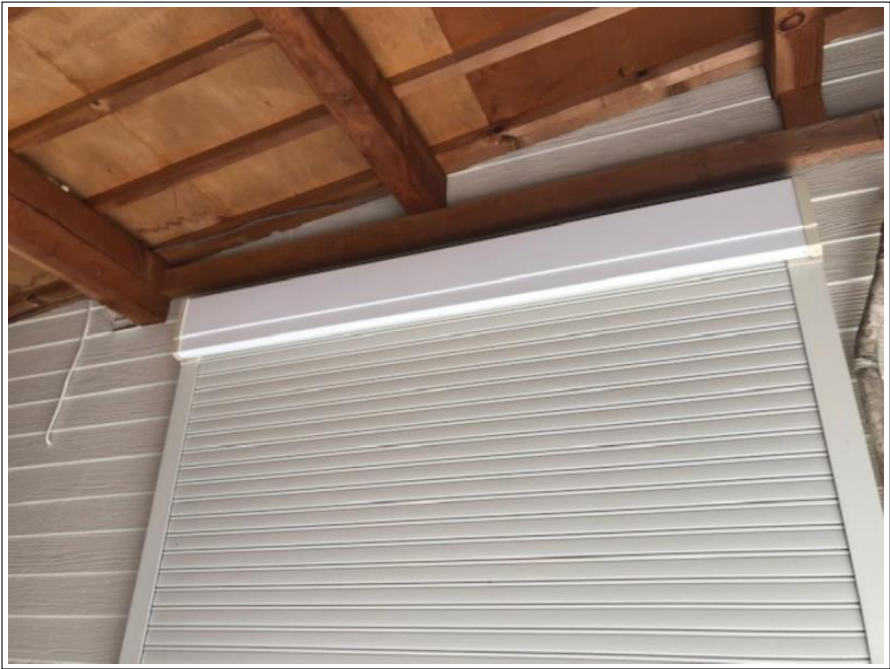
シャッターボックス

施工完了

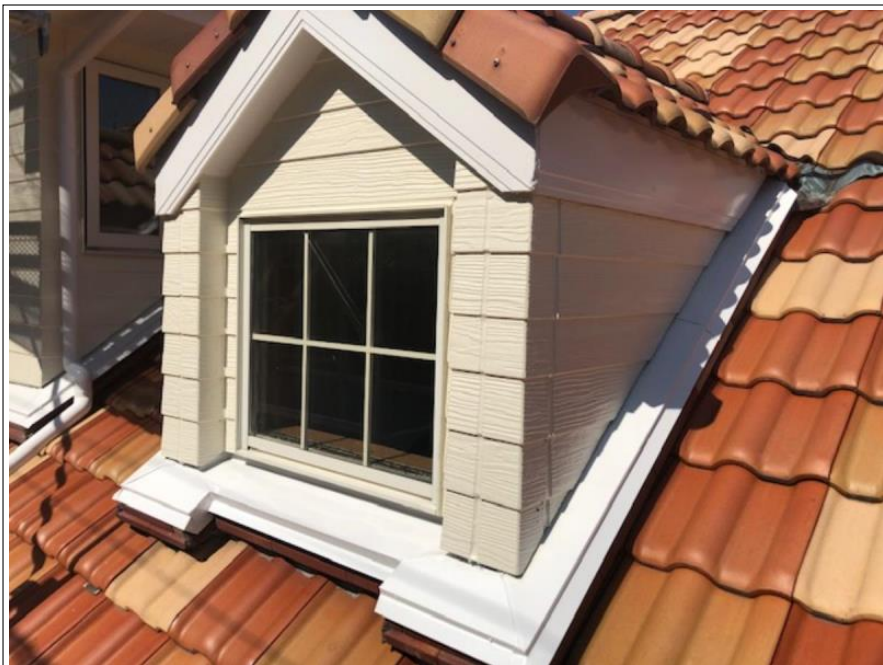
屋根 水切り

施工完了

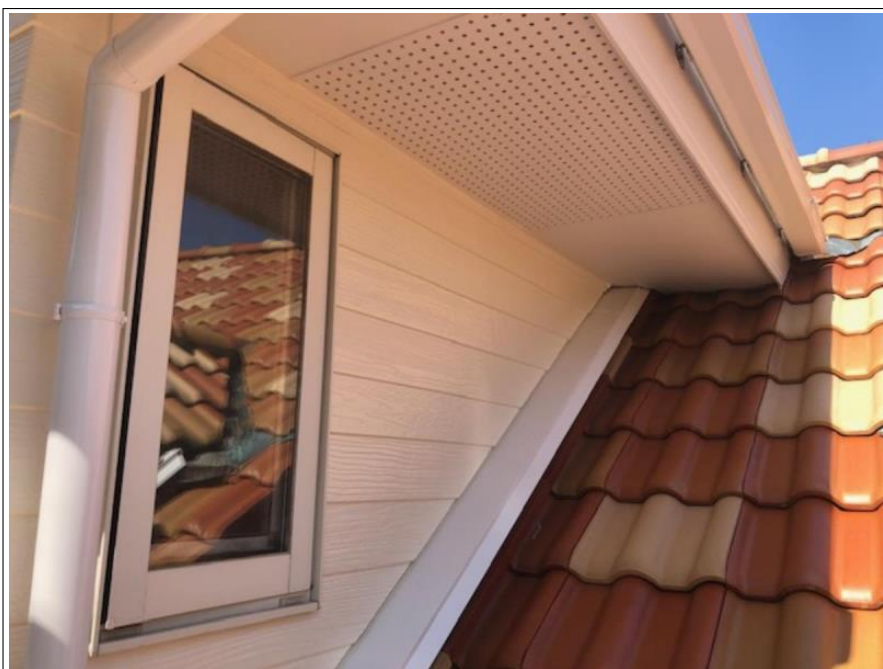
屋根 水切り

施工完了

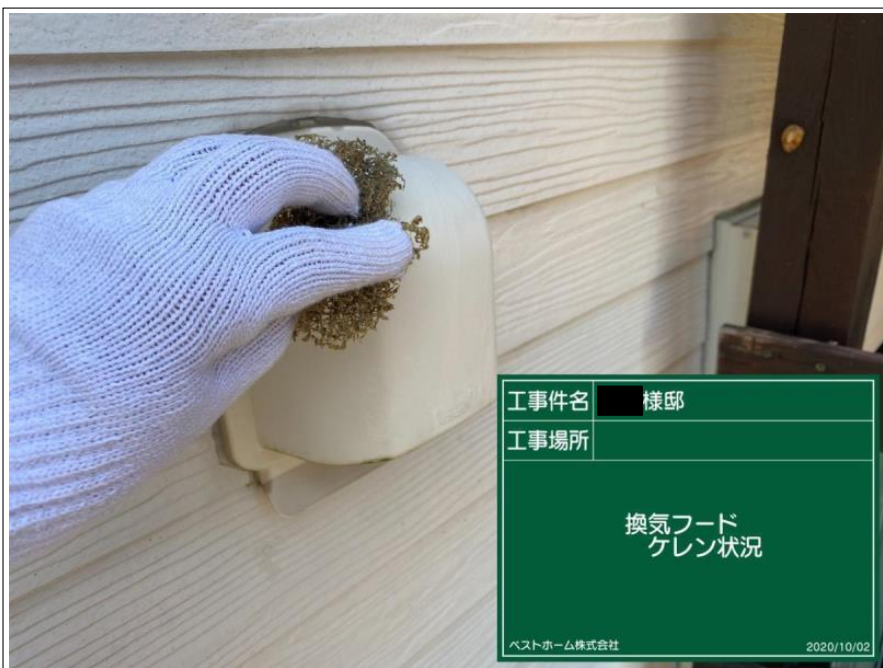
換気フード

下地処理

ケレン中

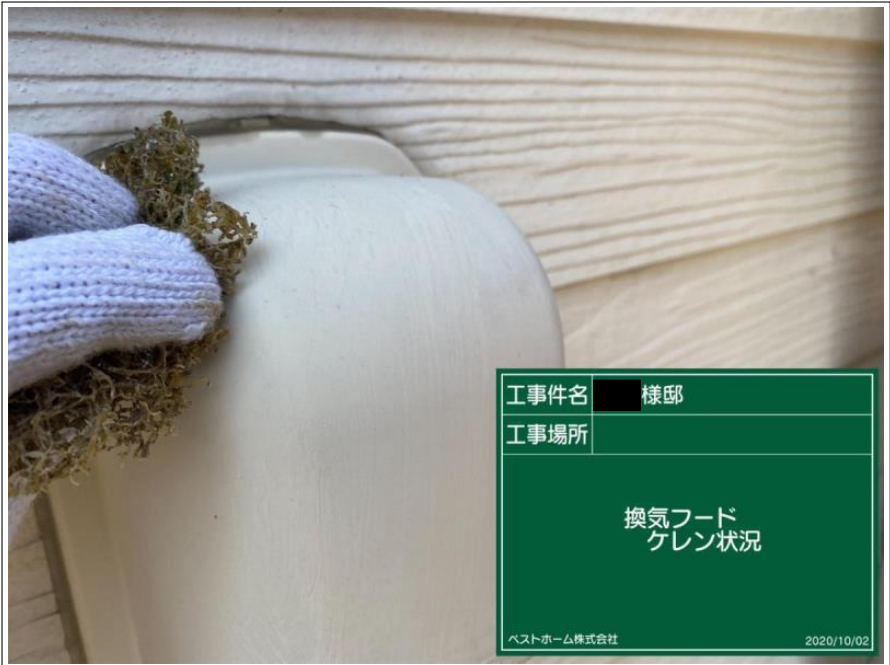
換気フード

下地処理

ケレン中

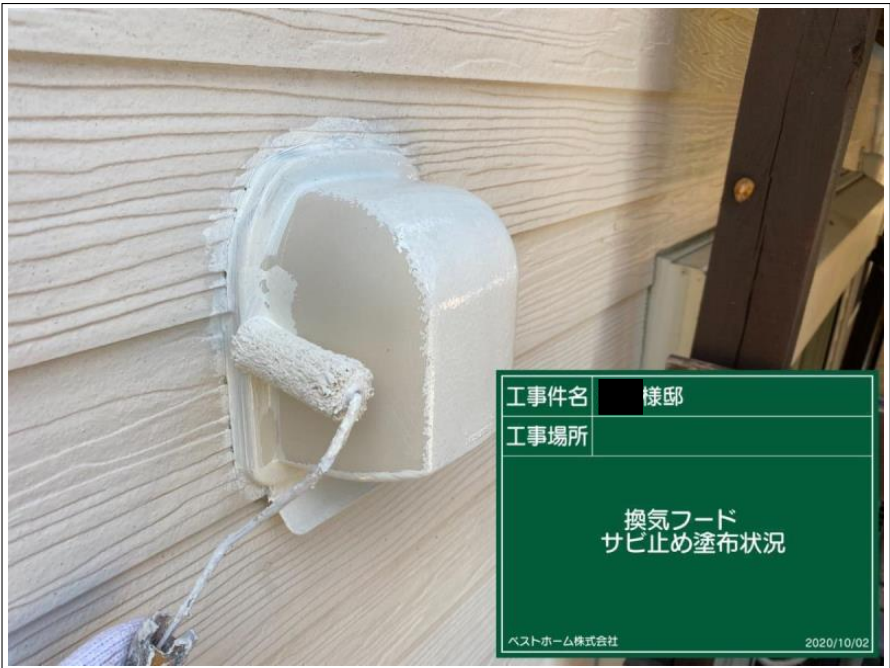
換気フード

錆止め塗布

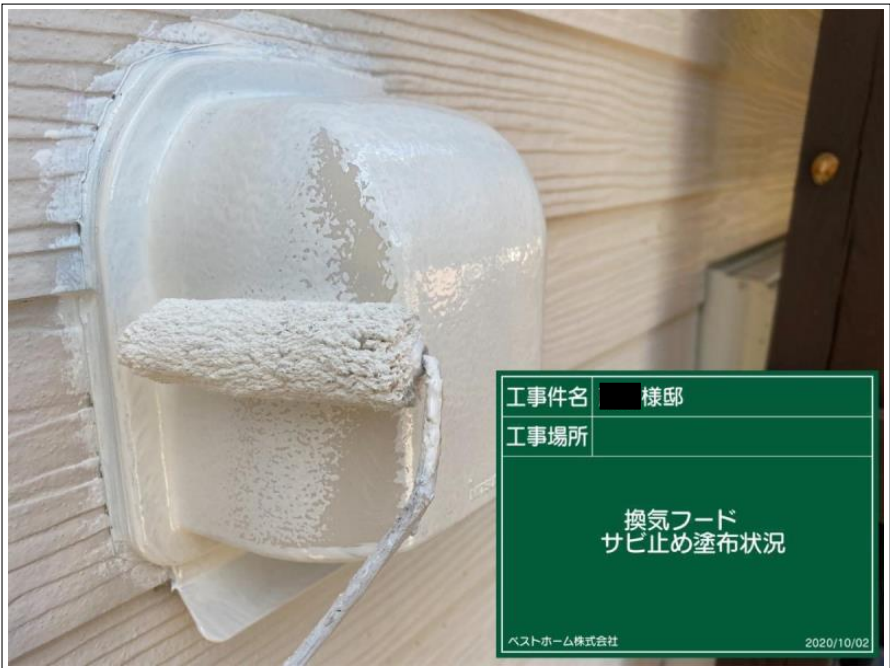
換気フード

錆止め塗布

施工中

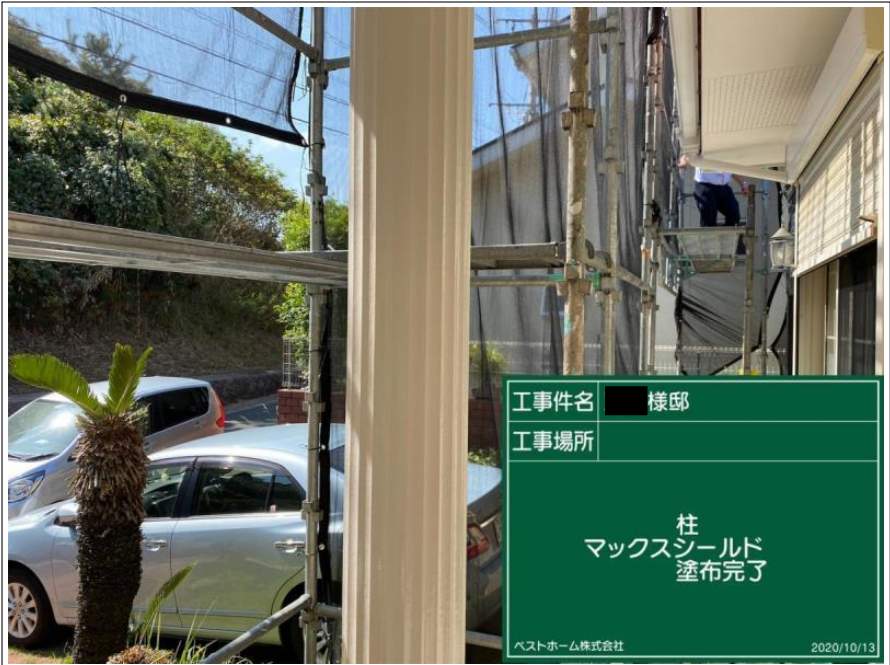
玄関柱

施工完了

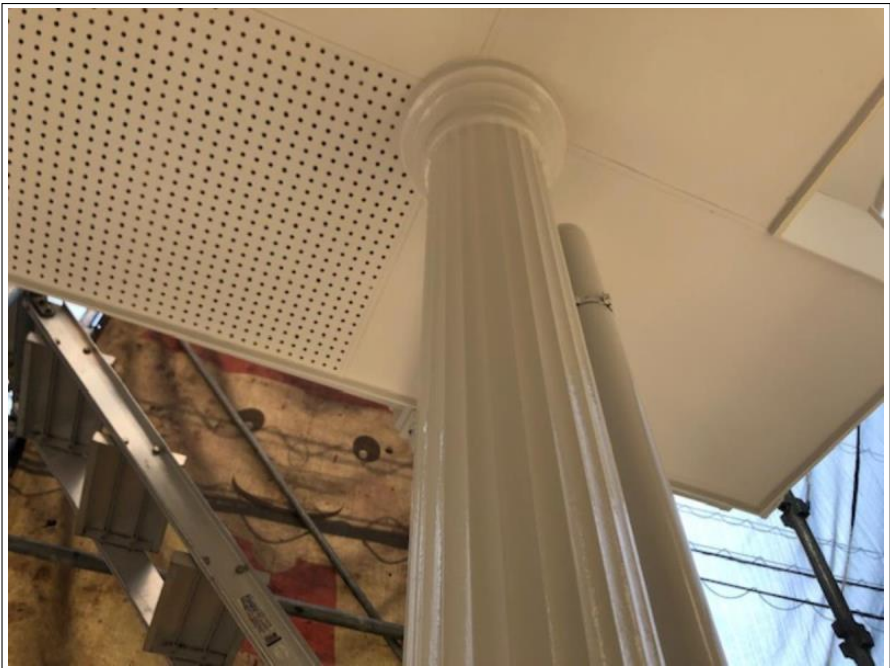
玄関柱

施工完了

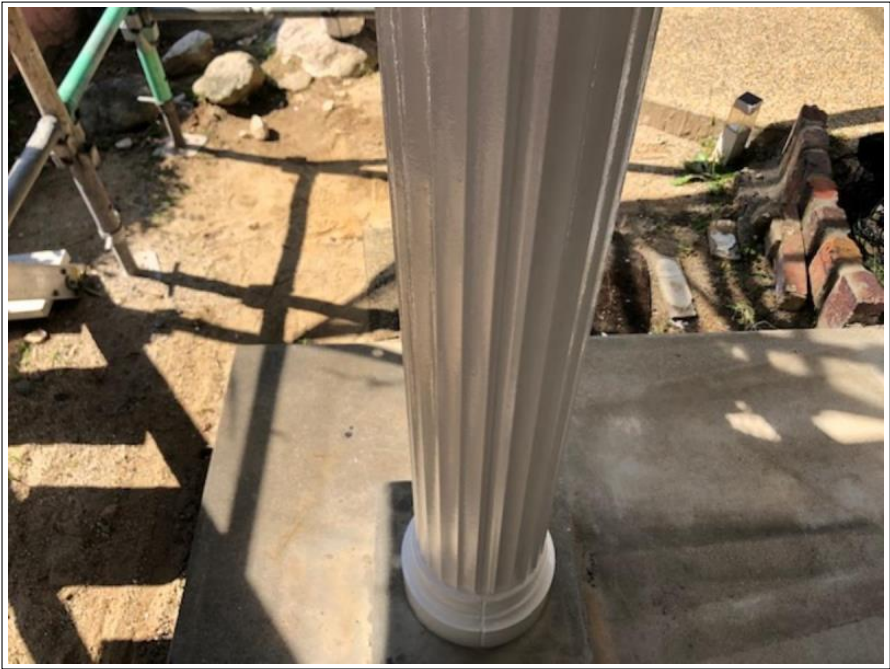
玄関柱

施工完了

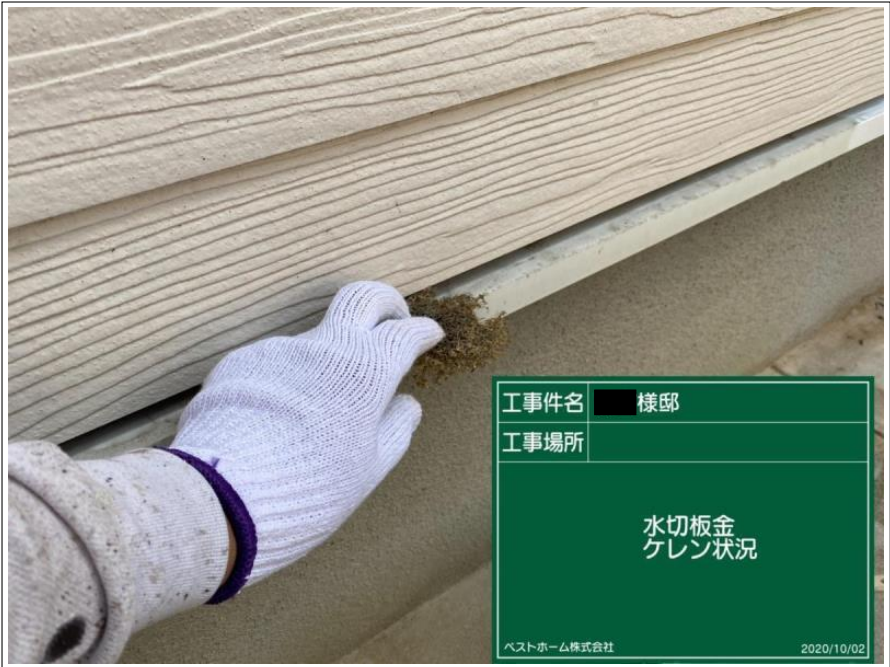
水切り

下地処理

ケレン中

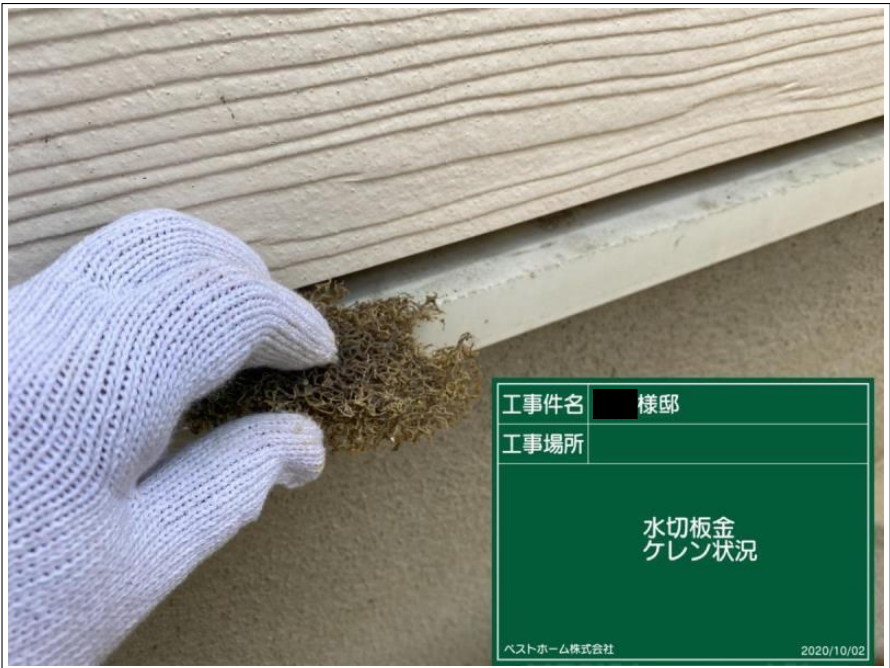
水切り

下地処理

ケレン中

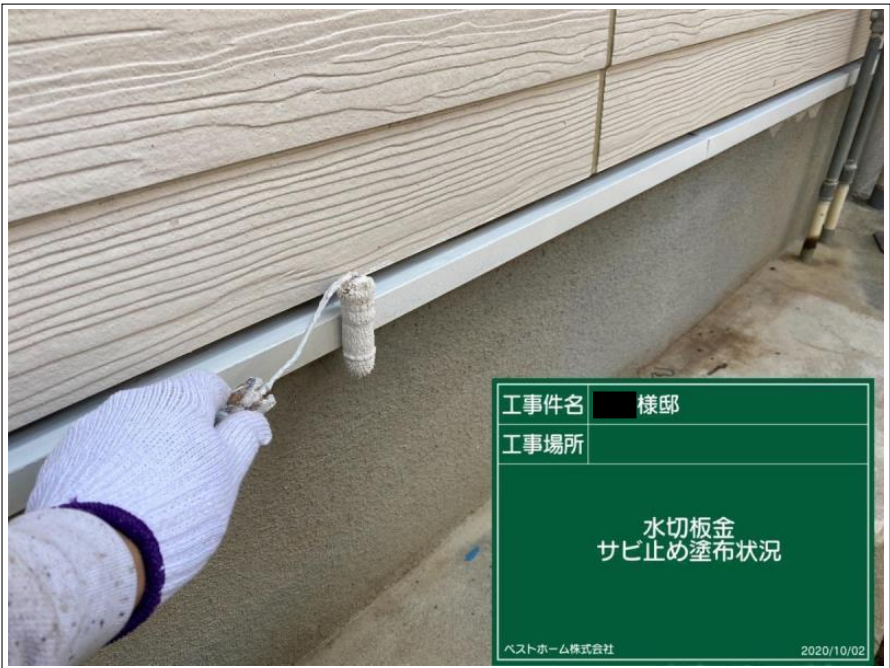
水切り

錆止め塗布
