工 事 写 真 報 告 書

工 事 箇 所 外壁・ガレージ屋根・付帯部 塗装工事

工 事 住 所 遠賀郡 岡垣町 松ヶ台

工事施工者 ベストホーム株式会社

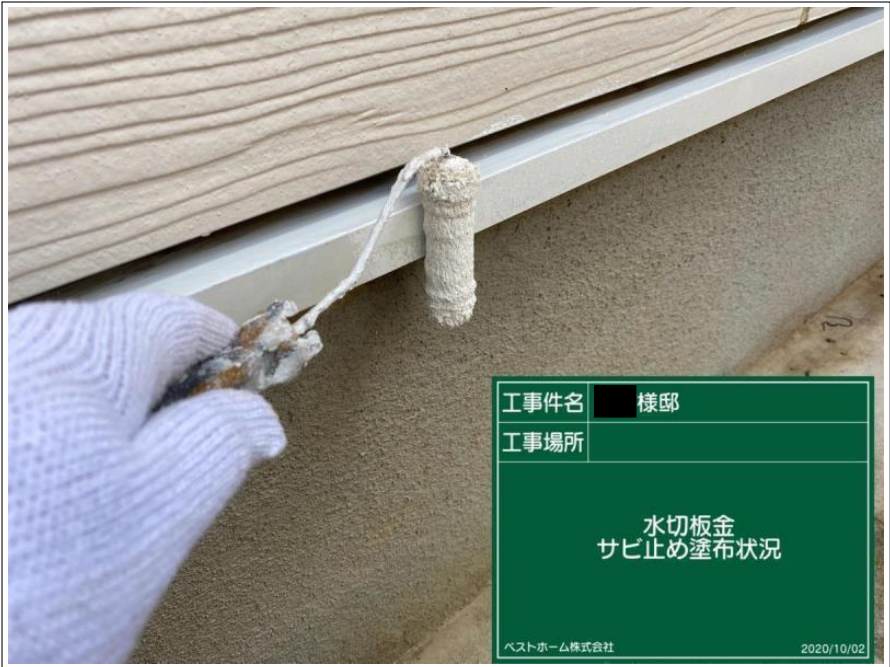
水切り

錆止め塗布

施工中

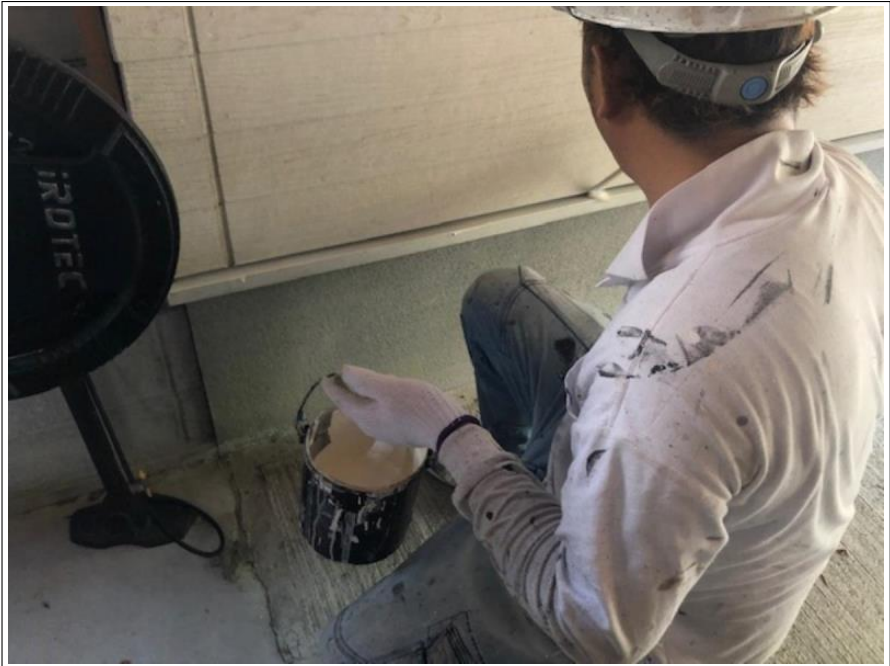
水切り

錆止め塗布

施工中

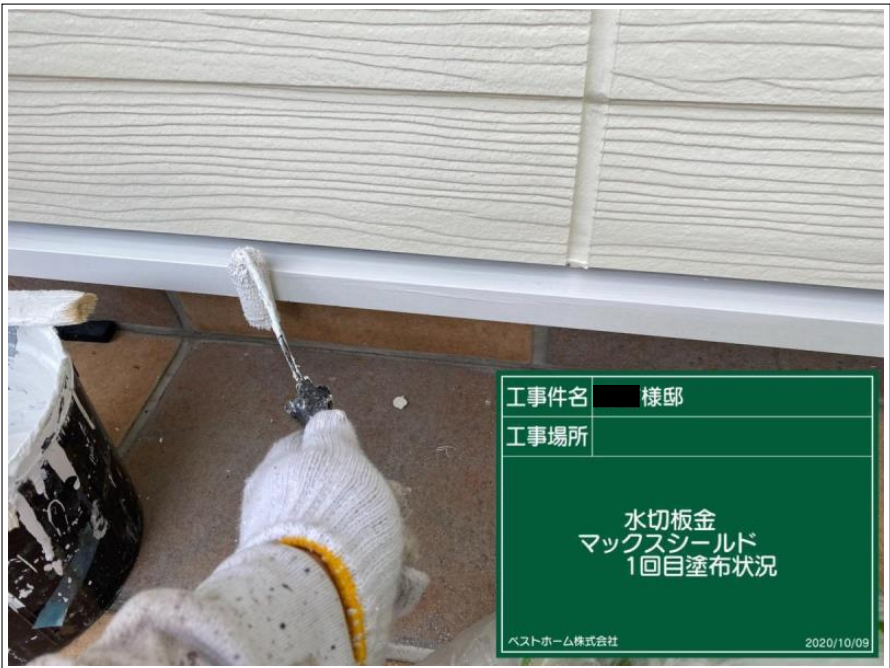
水切り

上塗り 1回目

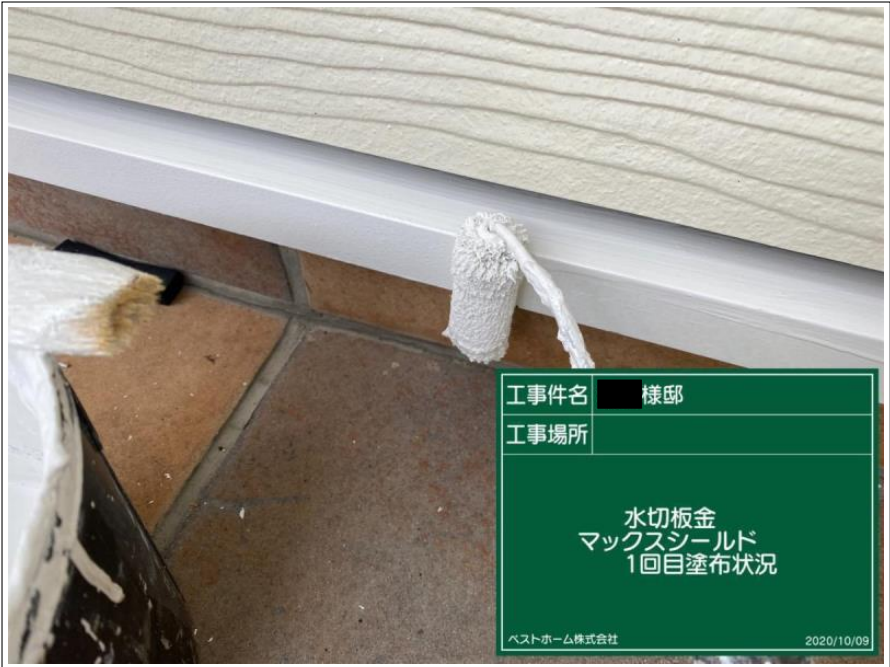
水切り

上塗り 1 回目

施工中

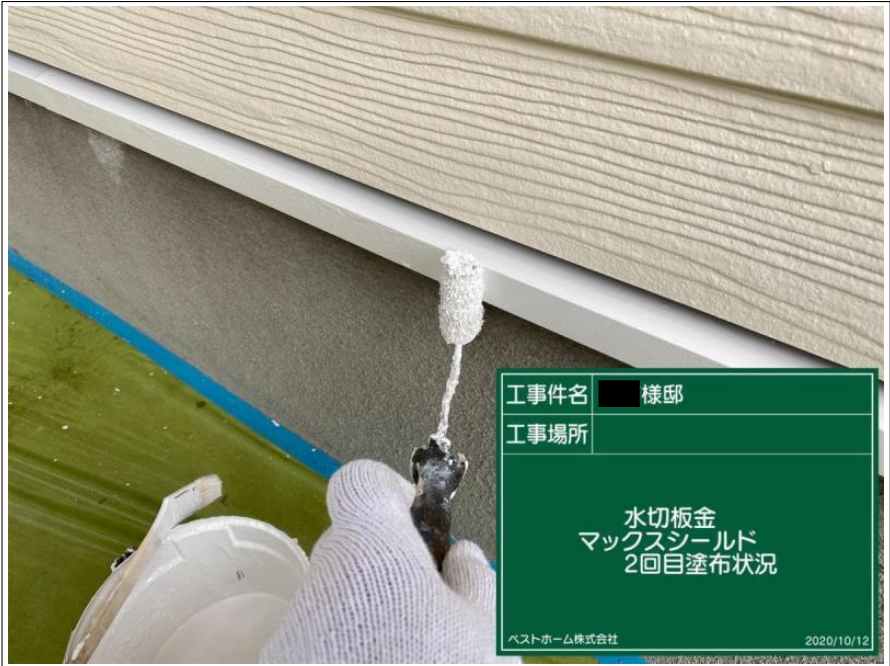
水切り

上塗り 2 回目

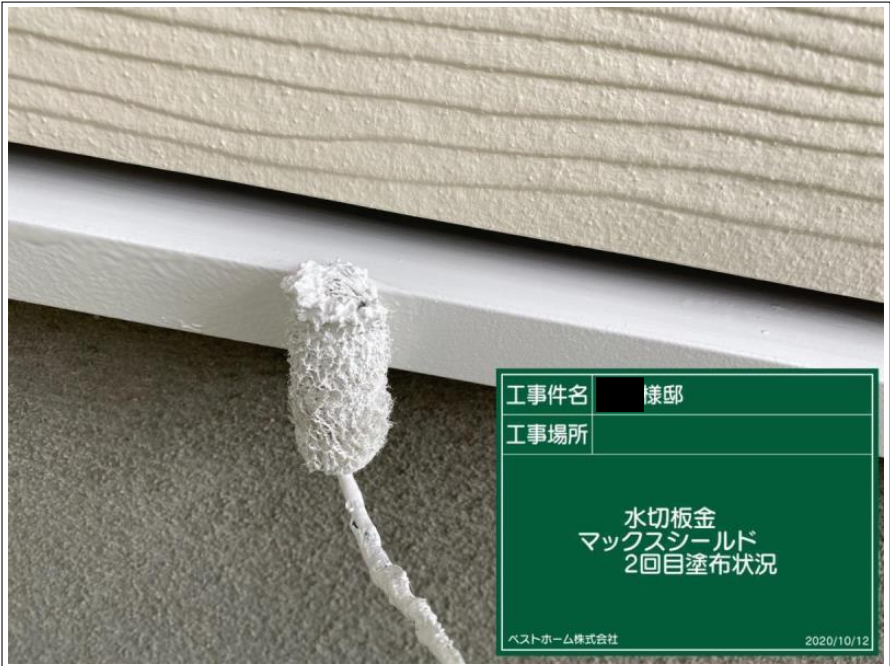
水切り

上塗り 2 回目

施工中

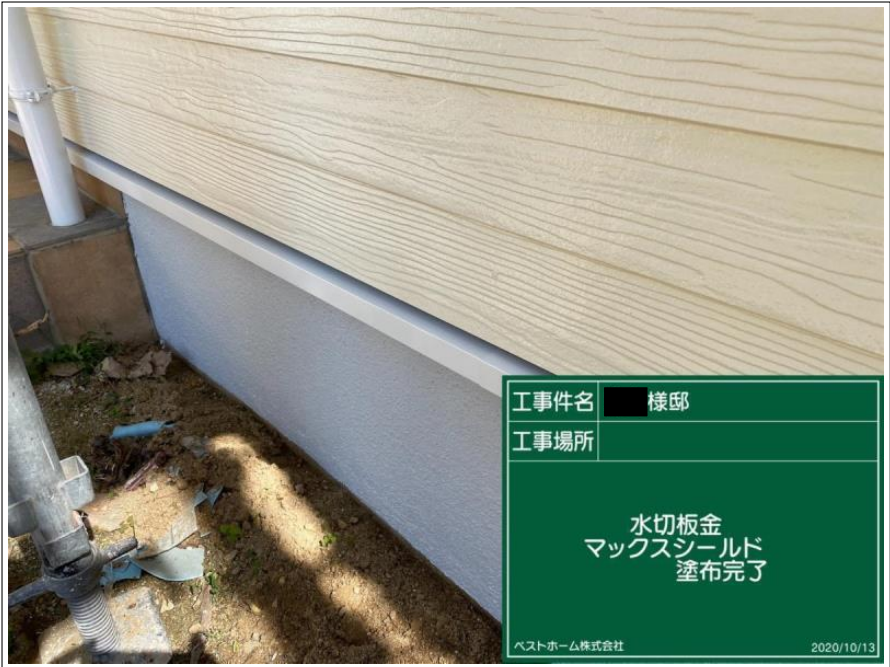
水切り

施工完了

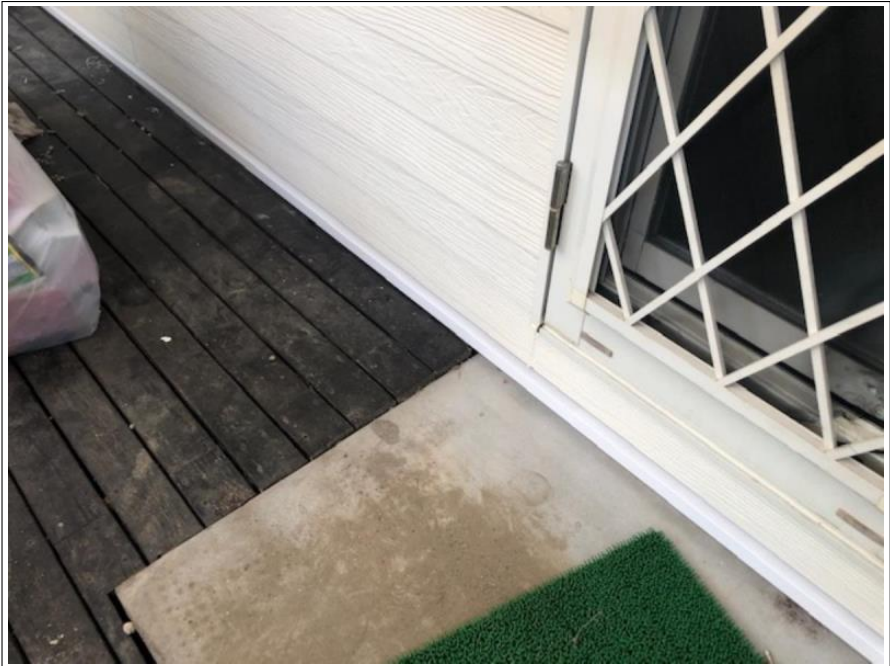
水切り

施工完了

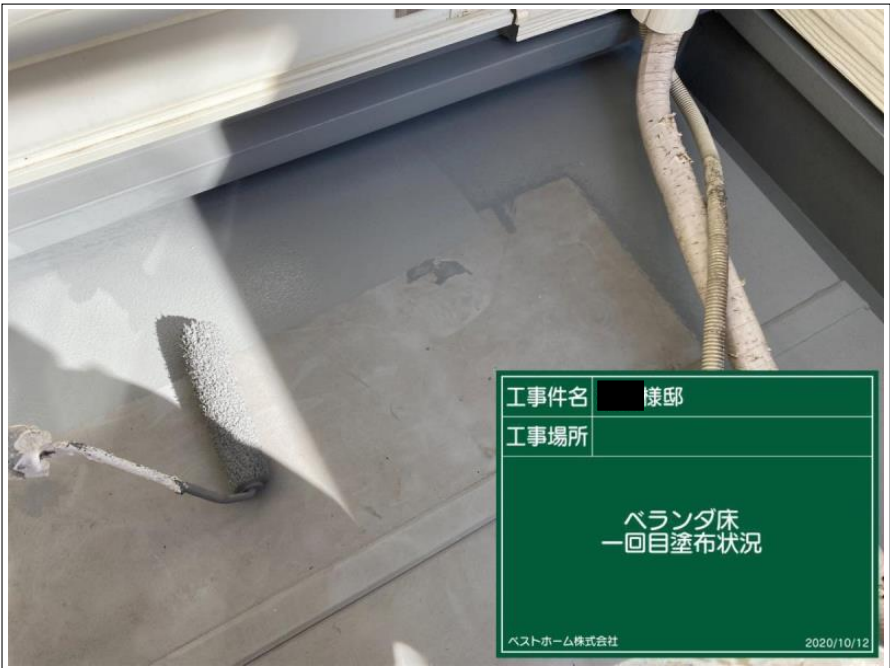
ベランダ床

上塗り 1 回目

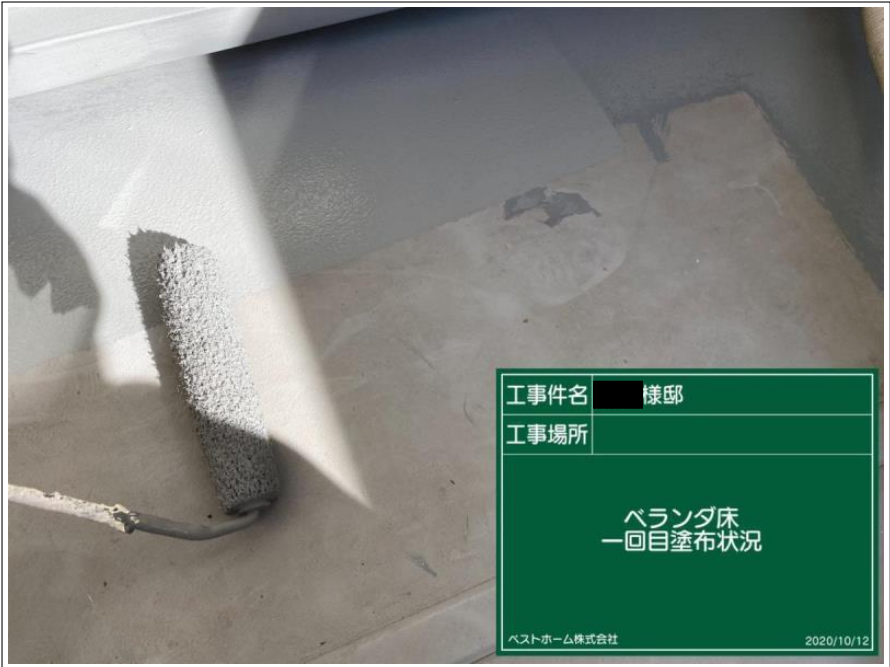
ベランダ床

上塗り 1 回目

施工中

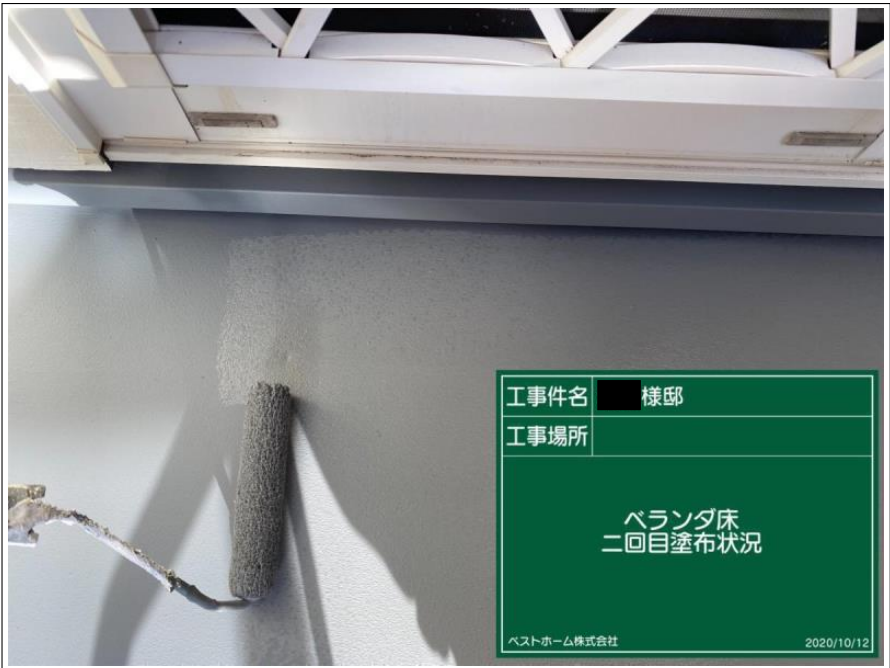
ベランダ床

上塗り 2 回目
