## 工事写真報告書

工事箇所 外壁・その他 塗装工事

工事住所 京都郡 莲田町 大字与原

工事施工者 ベストホーム株式会社

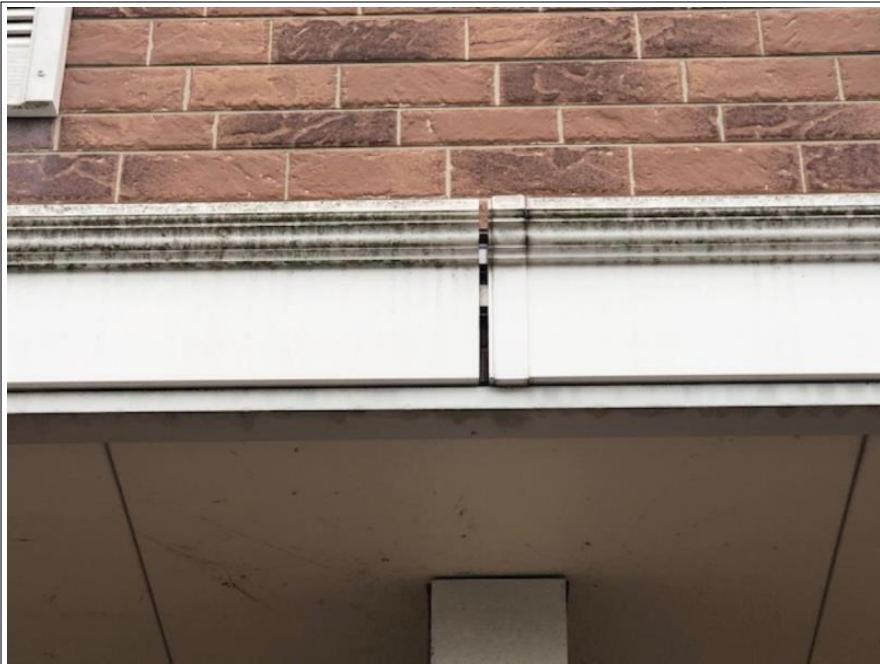
#### A棟 玄関アクセント

つき付け施工をおこなっていますの  
で隙間は開いていたのですが、新築  
時は目立ってなく経年の建物の動き  
で隙間が大きくなっていますが、構  
造上は問題ありません。

※必要な場合はコーティング補修をお  
こないます。

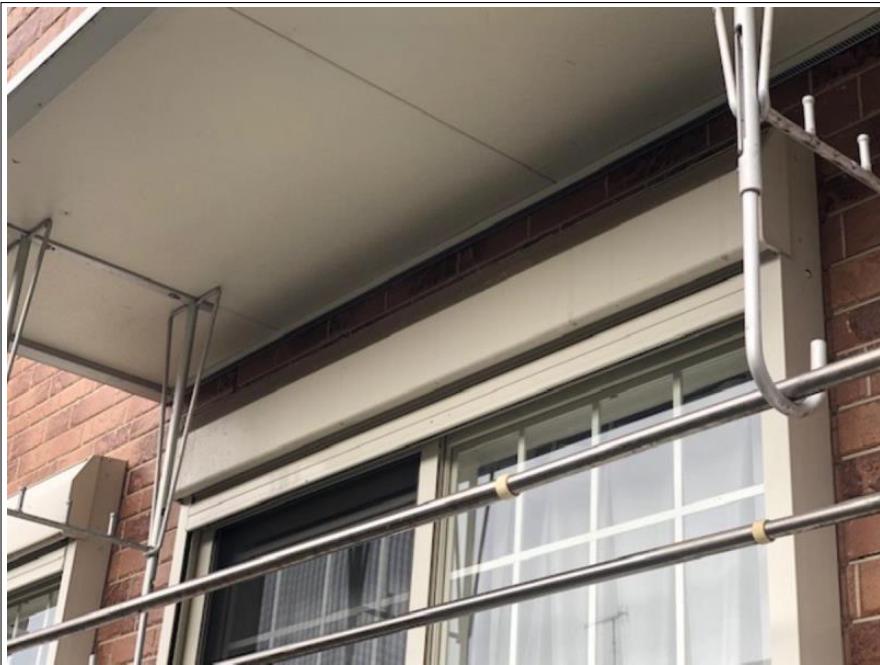
#### A棟 シャッターBOX

こちらは鉄・スチール素材になります。

劣化が進むと腐食やサビが発生して  
きますので、劣化が進む前のメンテ  
ナンスをお勧め致します。

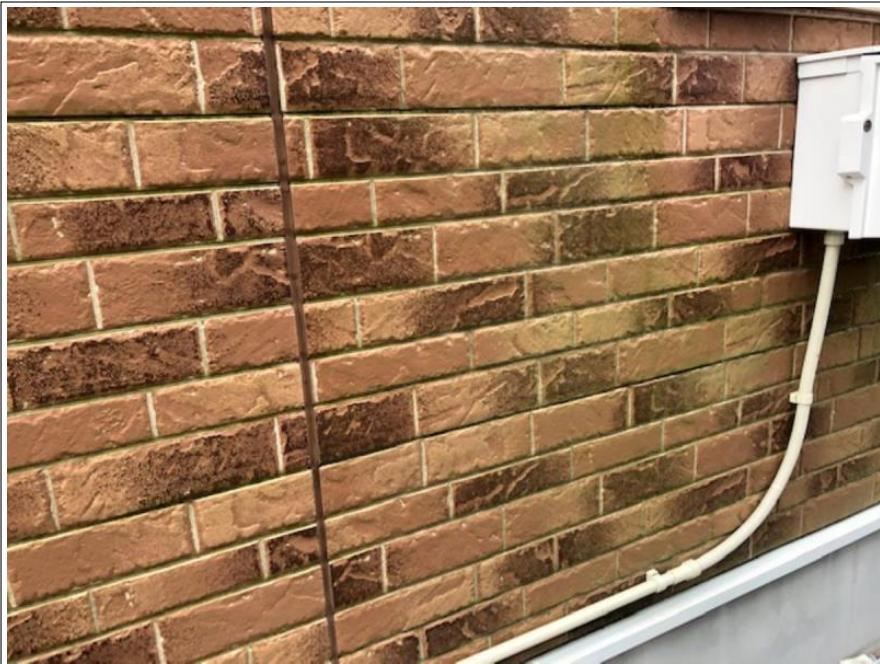
#### A棟 外壁 カビ発生部

クリヤー施工の場合、高压洗浄で取り除けないカビ部分は、外壁材を傷めない程度に、シンナー拭き等で可能な限りカビを取り除いて、クリヤー施工をおこないます。

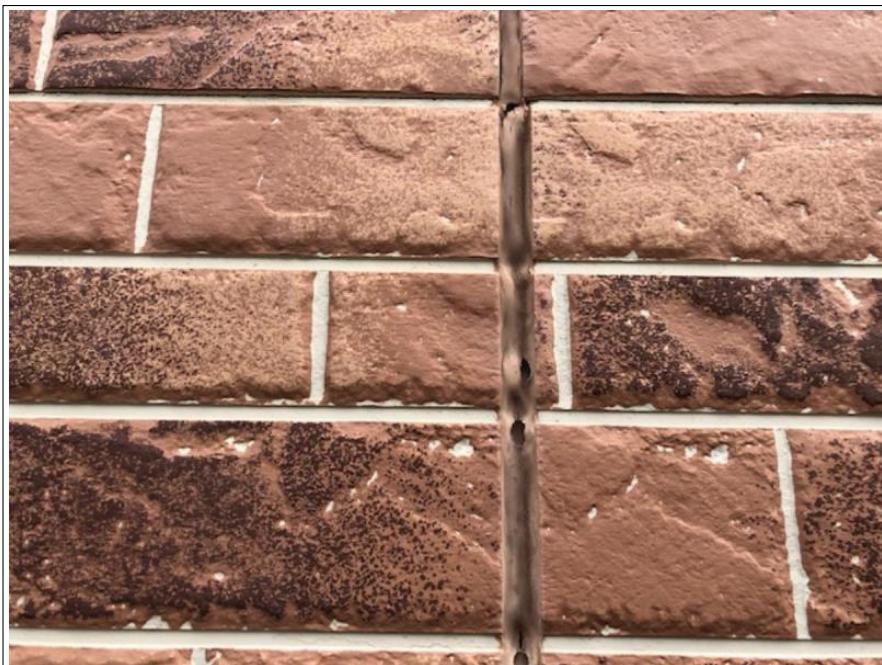
## A棟 ボードシーリング劣化部

クリヤー施工の場合は、シーリング材の上に塗装をするとひび割れや剥離など不具合が生じますので、全面シーリング後打ちをおこないます。

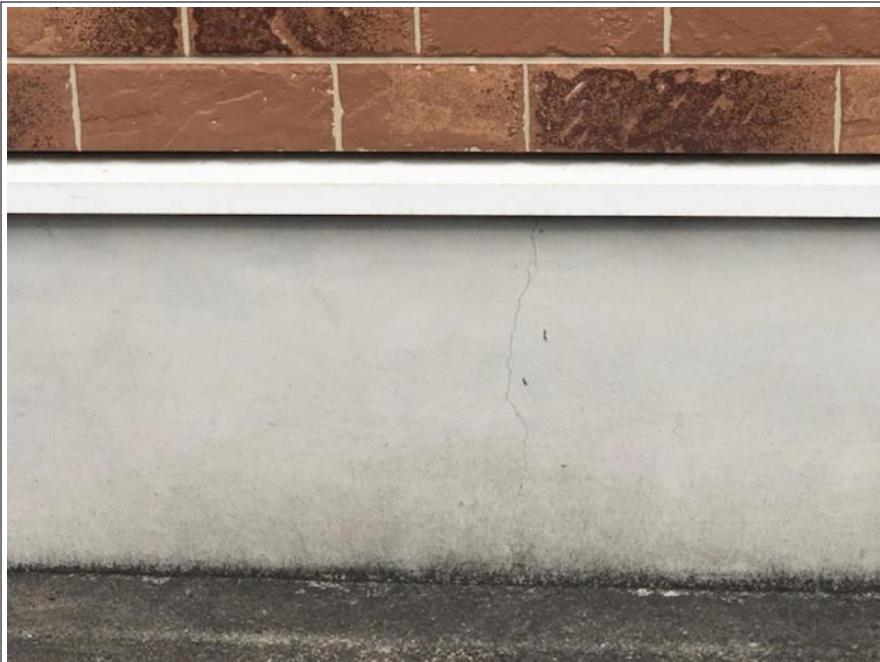
#### B棟 基礎 クラック

アルカリ性のコンクリートは空気中の二酸化炭素や酸性雨と結合することによって徐々に中性化されます。

中性化されたコンクリートは表面にヒビが入るだけでなく、内部の鉄筋の腐食や膨張につながり構造物の性能低下につながりますので、シーリング等で補修をおこないます。

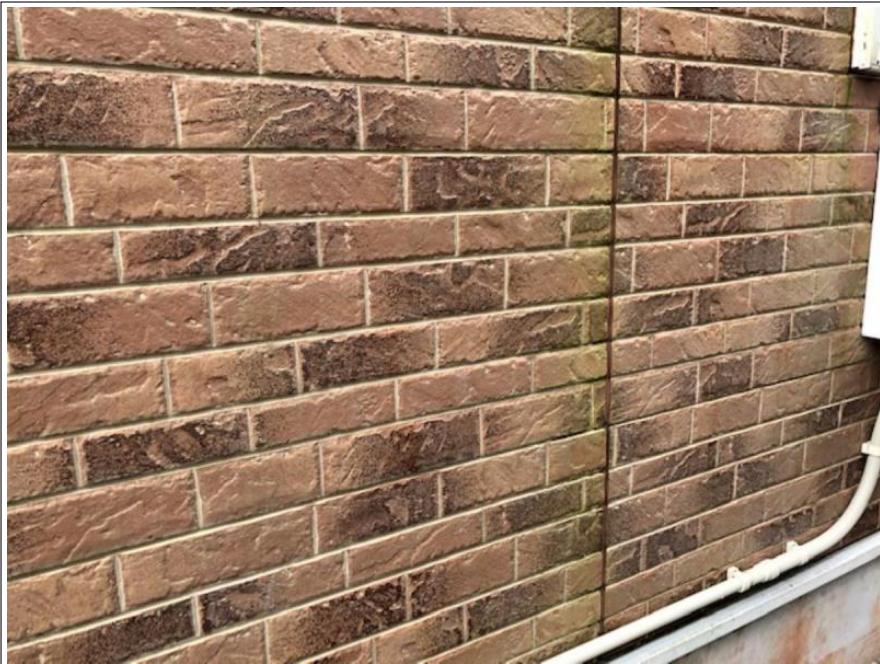
#### B棟 外壁 カビ発生部

クリヤー施工の場合、高压洗浄で取り除けないカビ部分は、外壁材を傷めない程度に、シンナー拭き等で可能な限りカビを取り除いて、クリヤー施工をおこないます。

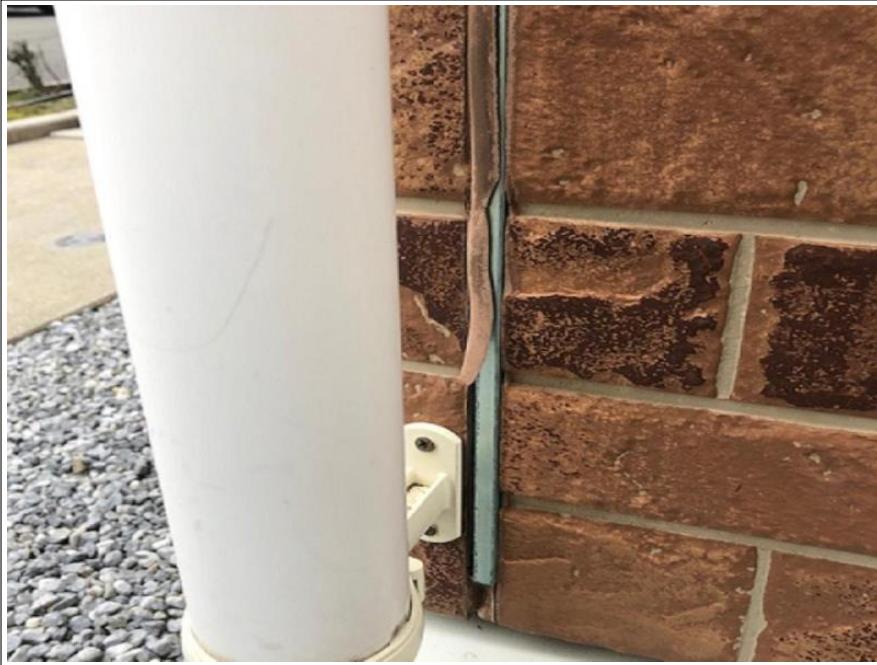
#### B棟 樋裏シーリング部

クリヤー塗装の場合は、シーリング打替え部は露出する形になりますので、外壁塗装の耐久性に合わせて、オートン化学のイクシード15を使用します。

※樋脱着は別途費用がかかります。

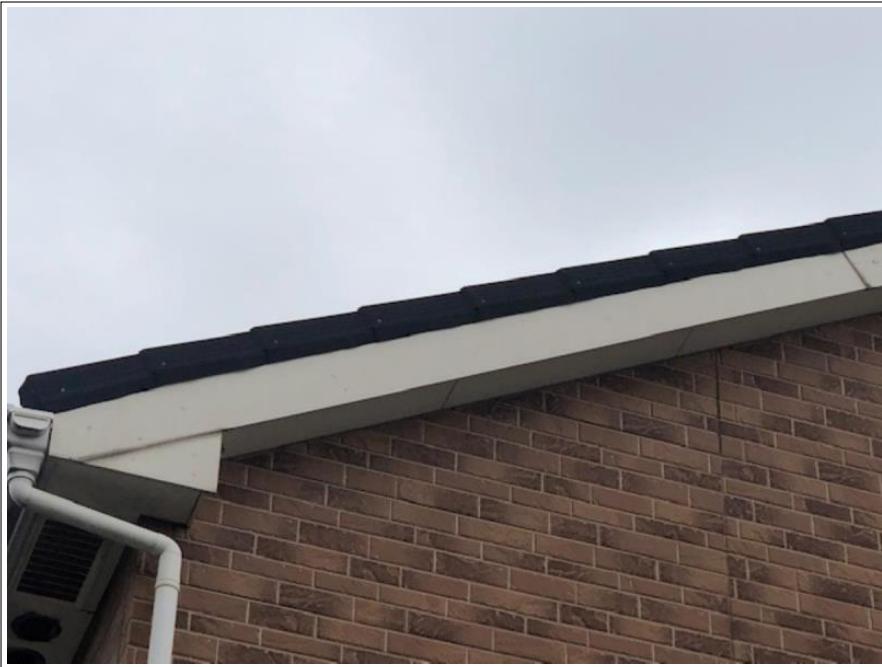
### C棟 破風板

経年劣化しています。

劣化すると腐食、お住まいの痛みにつながりますので、下塗り・上塗りをおこないます。

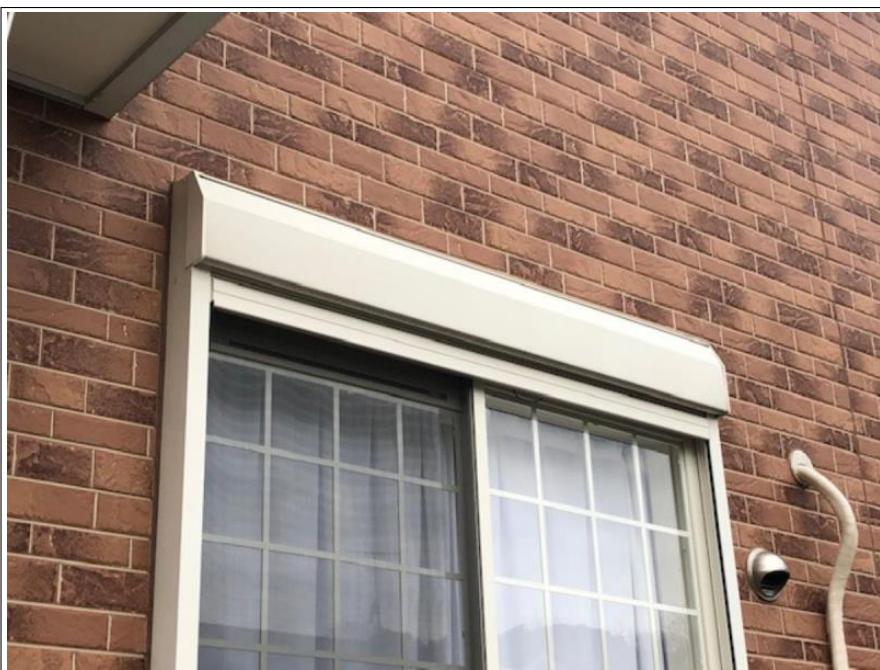
### C棟 シャッターボックス

こちらは鉄・スチール素材になります。

劣化が進むと腐食やサビが発生してきますので、劣化が進む前のメンテナンスをお勧め致します。

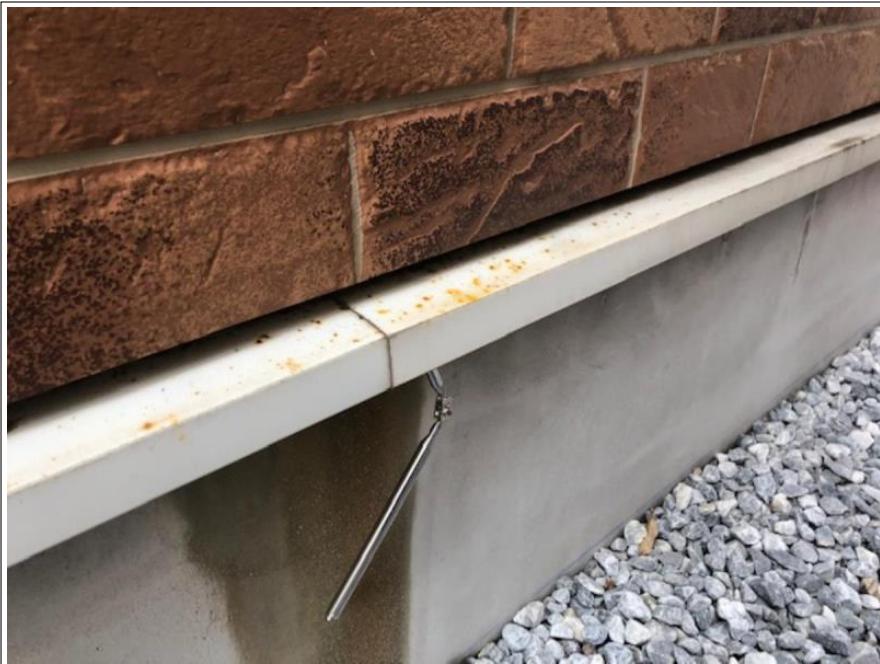
### C棟 水切り

サビが発生している上に塗装をしてもすぐにサビが表面化してきますので、ケレン作業・サビ止め等の下地処理を行い塗装をしていく必要があります。

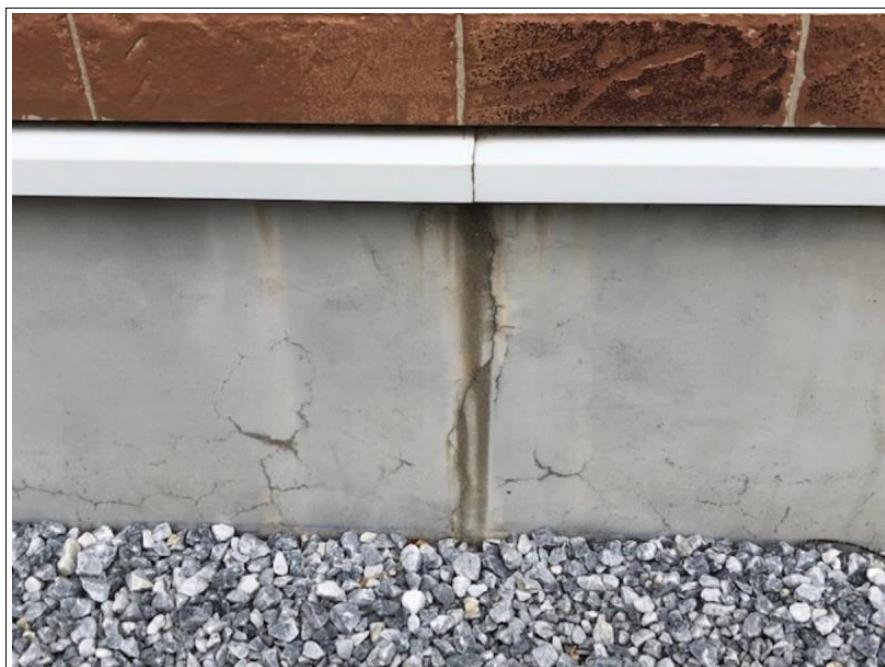
### C棟 基礎 クラック

アルカリ性のコンクリートは空気中の二酸化炭素や酸性雨と結合することによって徐々に中性化されます。

中性化されたコンクリートは表面にヒビが入るだけでなく、内部の鉄筋の腐食や膨張につながり構造物の性能低下につながりますので、シーリング等で補修をおこないます。

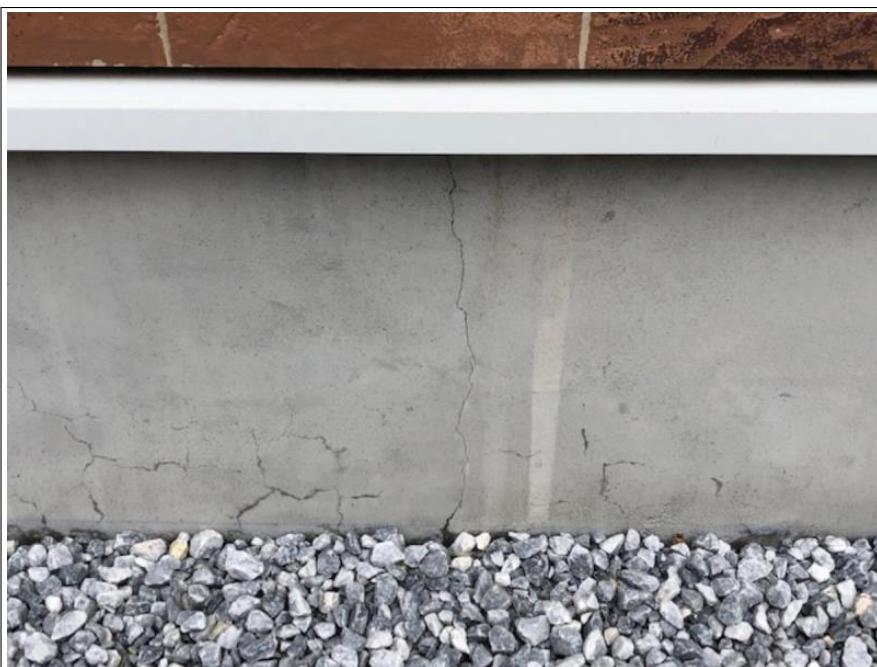
### C棟 基礎 クラック

0.3mm以上のクラックは、シーリング材等での補修が必要になります。

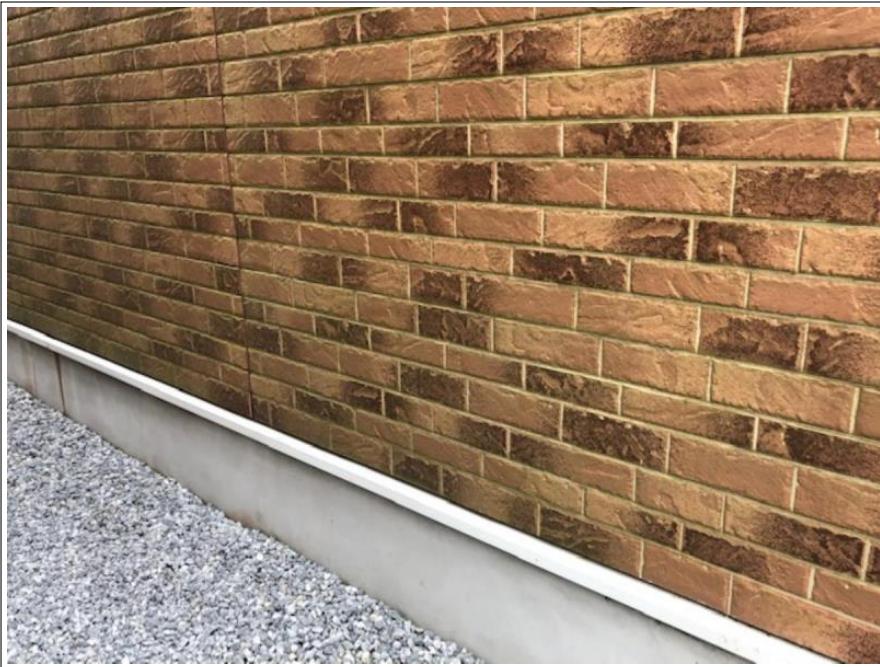
#### C棟 外壁 カビ発生部

クリヤー施工の場合、高压洗浄で取り除けないカビ部分は、外壁材を傷めない程度に、シンナー拭き等で可能な限りカビを取り除いて、クリヤー施工をおこないます。

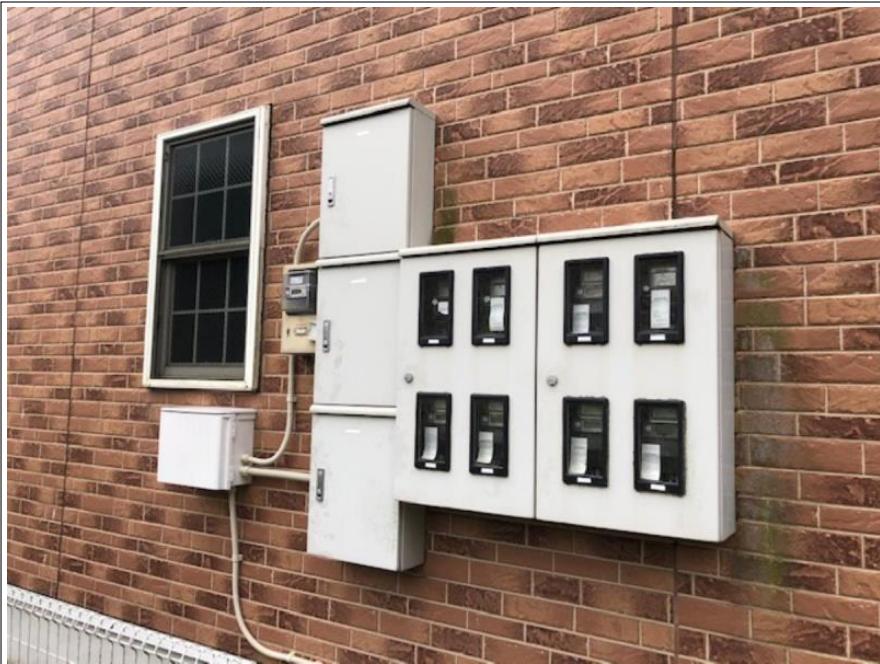
#### D棟 分電盤

こちらは鉄・スチール素材になります。

劣化が進むと腐食やサビが発生してきますので、劣化が進む前のメンテナンスをお勧め致します。

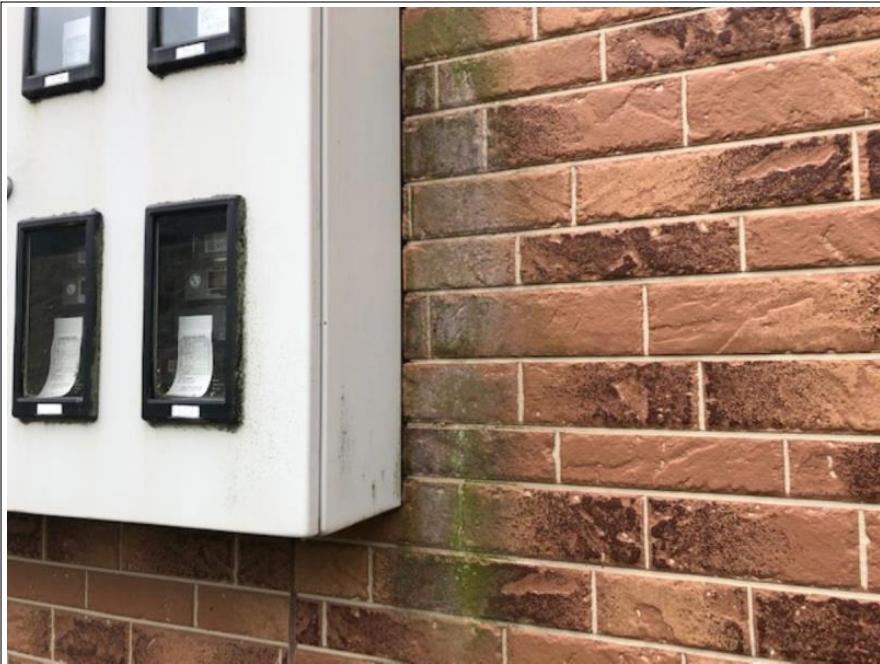
#### D棟 外壁 カビ発生部

クリヤー施工の場合、高压洗浄で取り除けないカビ部分は、外壁材を傷めない程度に、シンナー拭き等で可能な限りカビを取り除いて、クリヤー施工をおこないます。
