# 工事写真報告書

工 事 名

工 事 箇 所 外壁・その他塗装工事、部分改修工事

工事施工者 ベストホーム株式会社

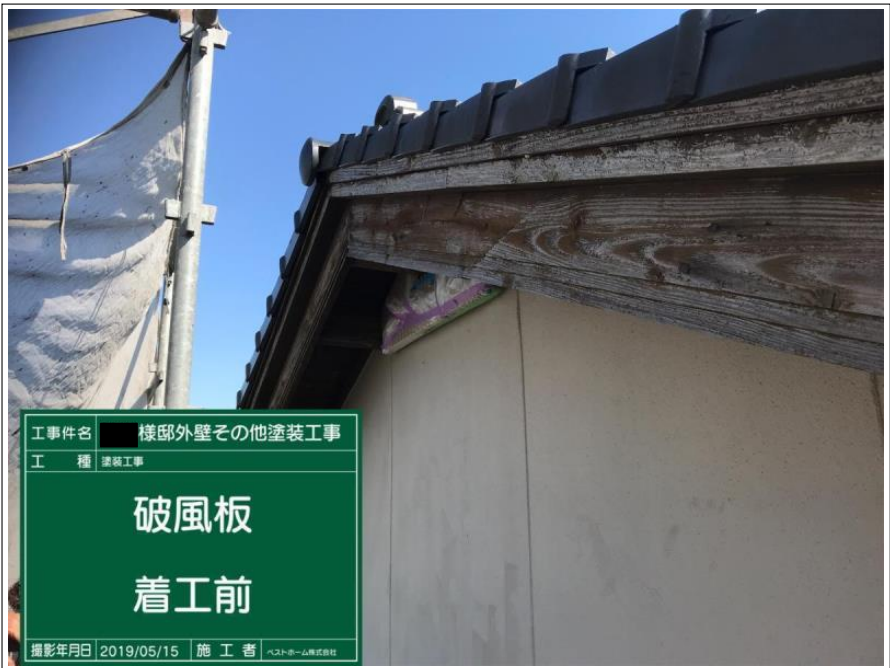
破風板

施工前

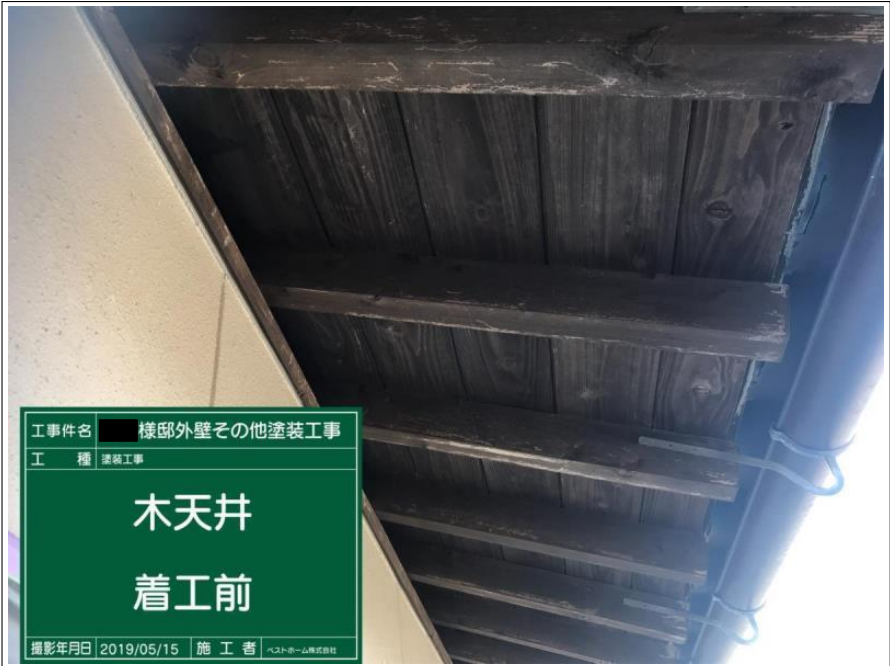
木天井

施工前

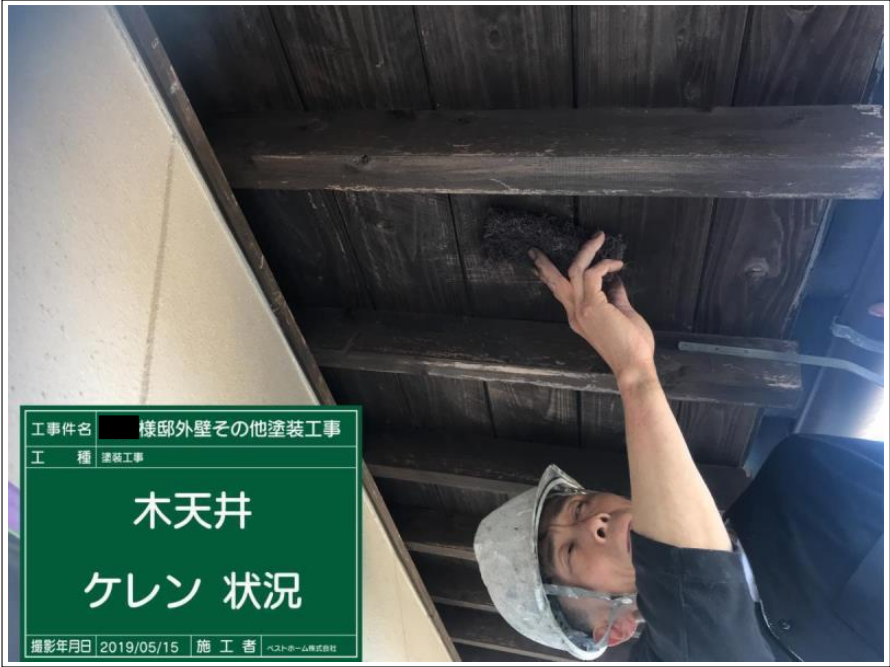
木天井

ケレン処理

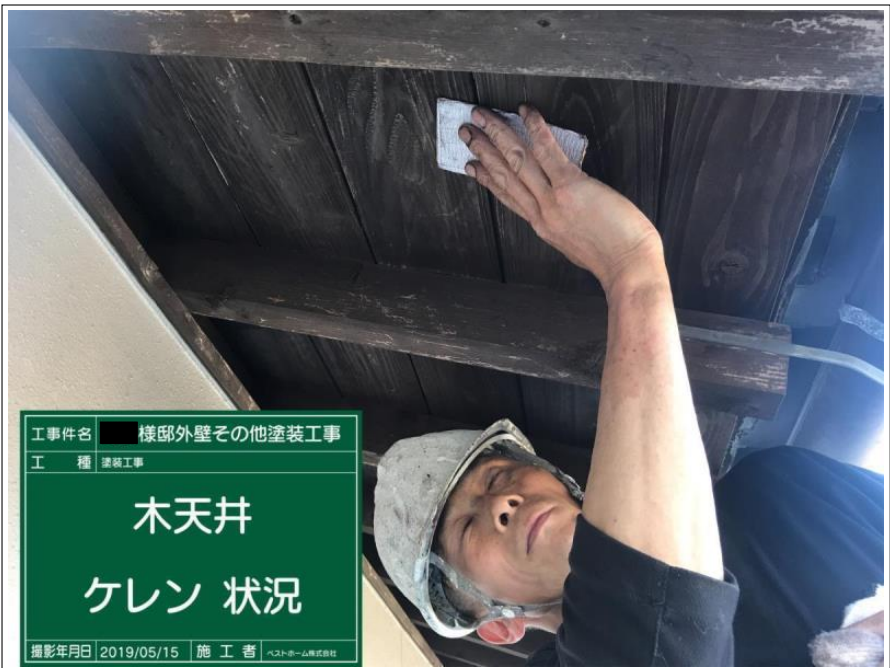
## 木天井 ケレン 状況

ケレン処理

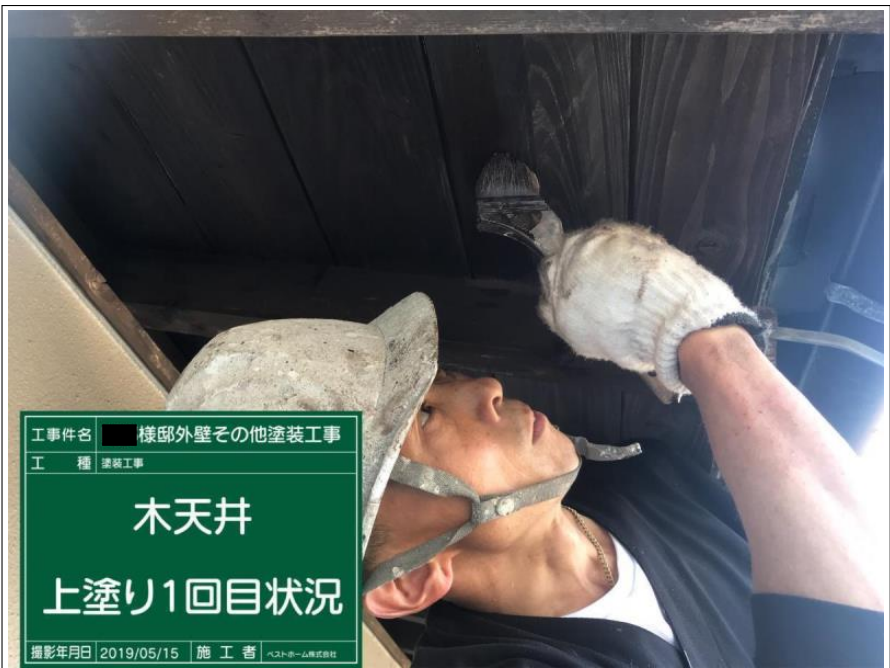
## 木天井 上塗り1回目状況

上塗り 1 回目

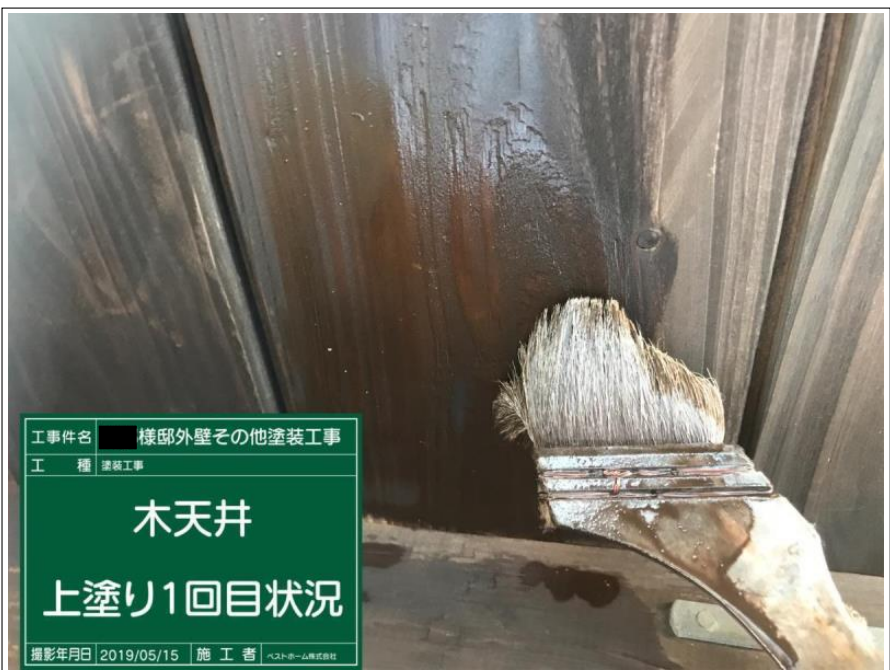
## 木天井 上塗り1回目状況

上塗り 1 回目

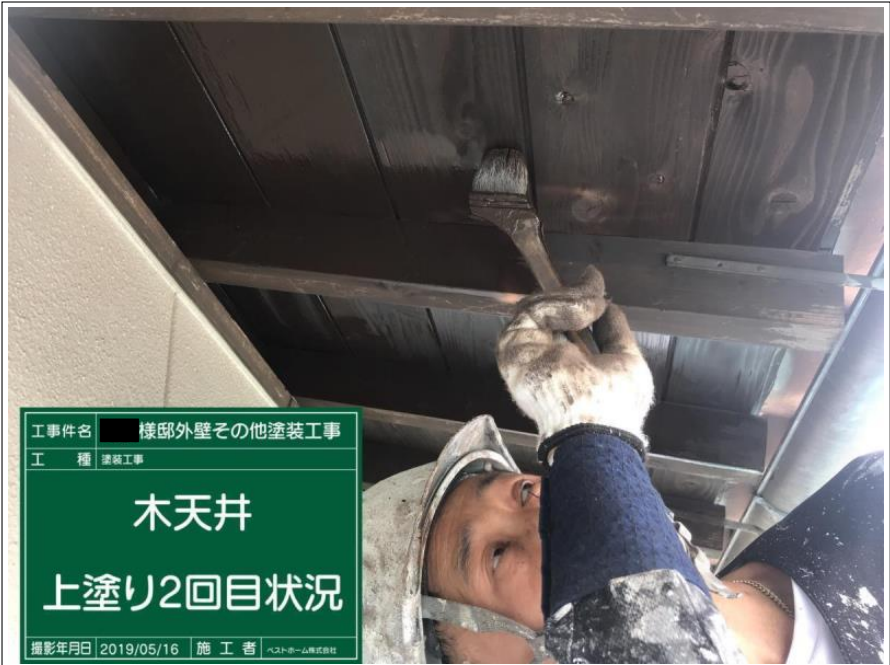
木天井

工事件名 様邸外壁その他塗装工事  
工 種 塗装工事  
**木天井**  
**上塗り2回目状況**  
撮影年月日 2019/05/16 施 工 者 ヘストホーム株式会社

上塗り 2 回目

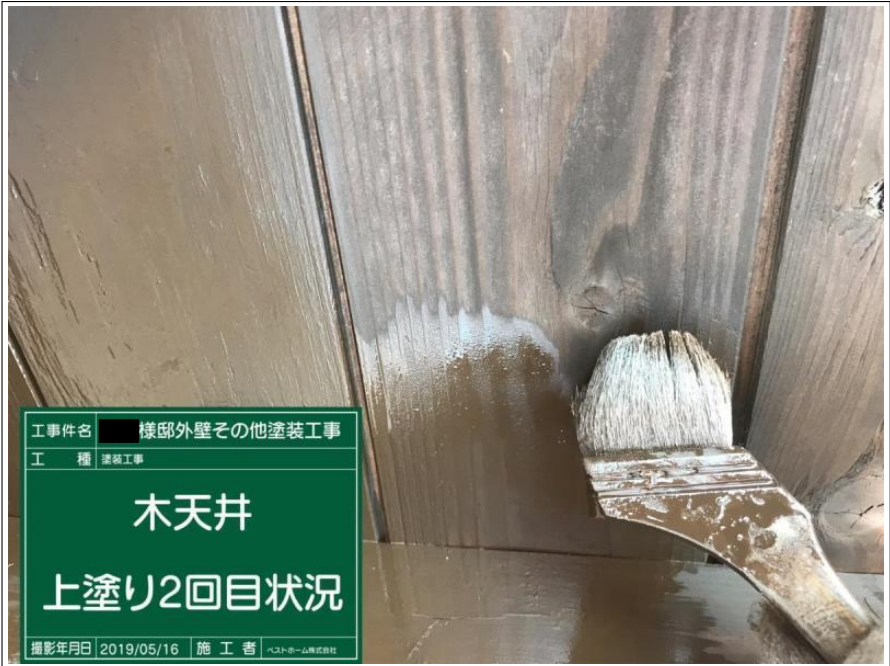
木天井

工事件名 様邸外壁その他塗装工事  
工 種 塗装工事  
**木天井**  
**上塗り2回目状況**  
撮影年月日 2019/05/16 施 工 者 ヘストホーム株式会社

上塗り 2 回目

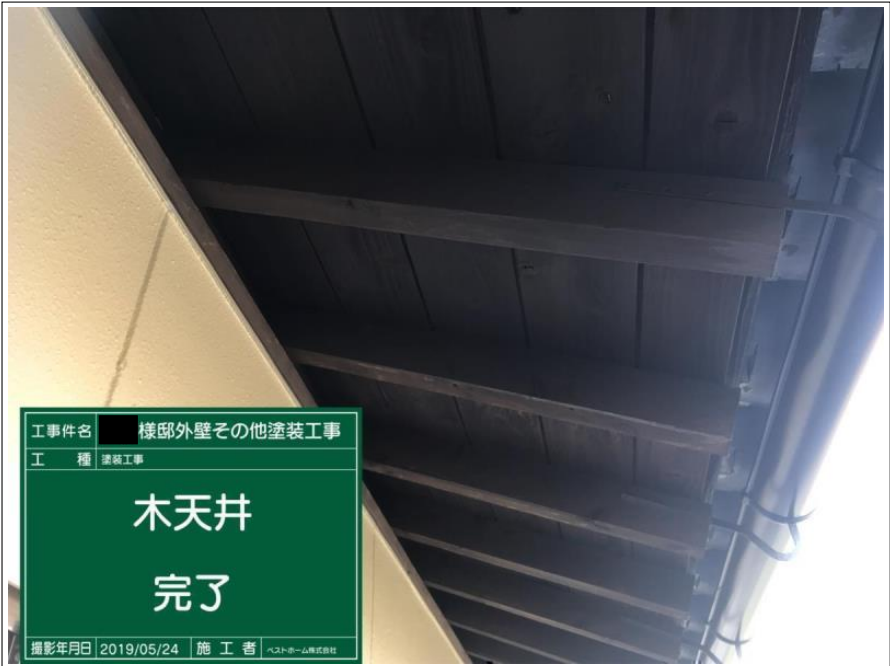
木天井

工事件名 様邸外壁その他塗装工事  
工 種 塗装工事  
**木天井**  
**完了**  
撮影年月日 2019/05/24 施 工 者 ヘストホーム株式会社

施工完了

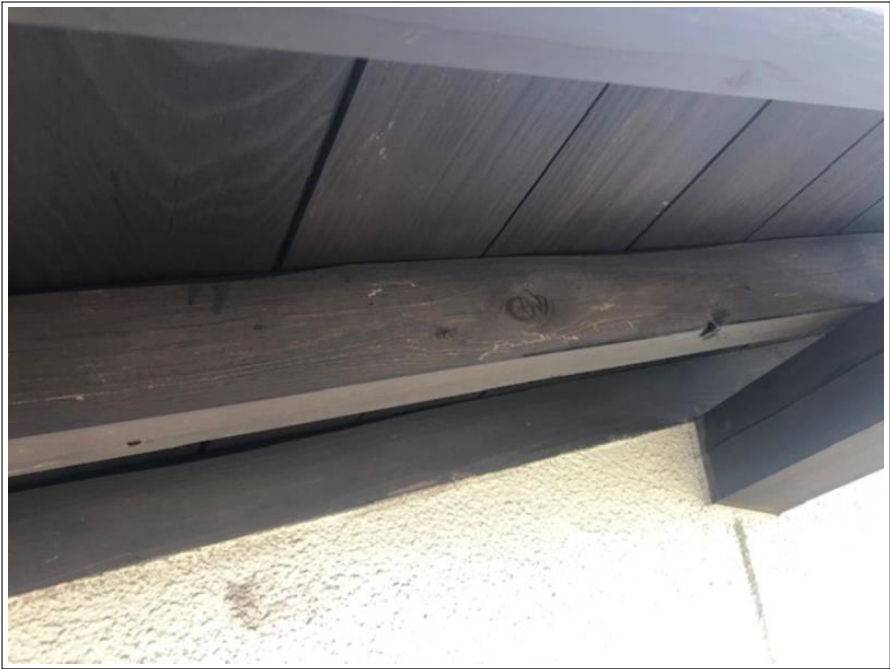
木天井

施工完了

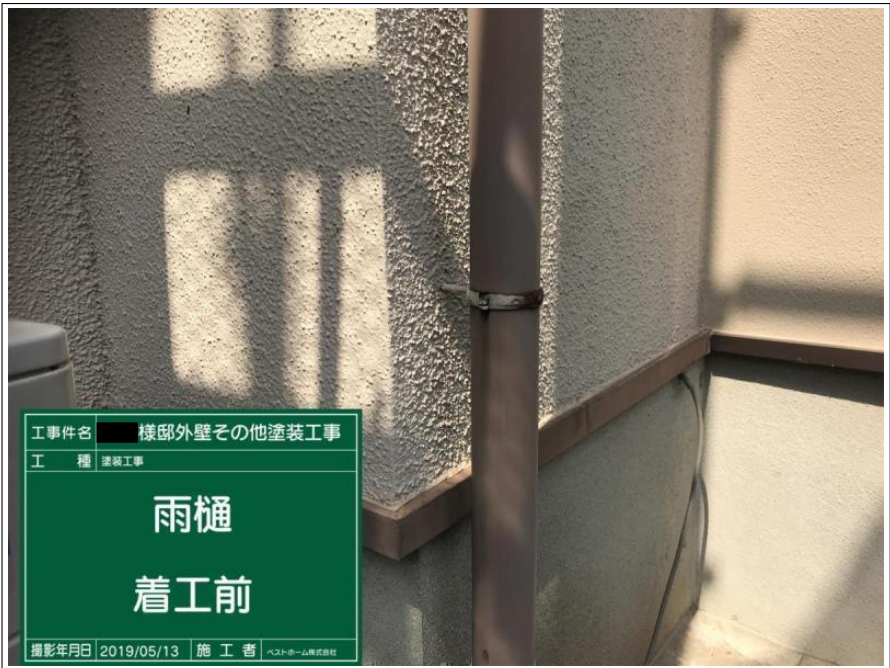
雨樋

施工前

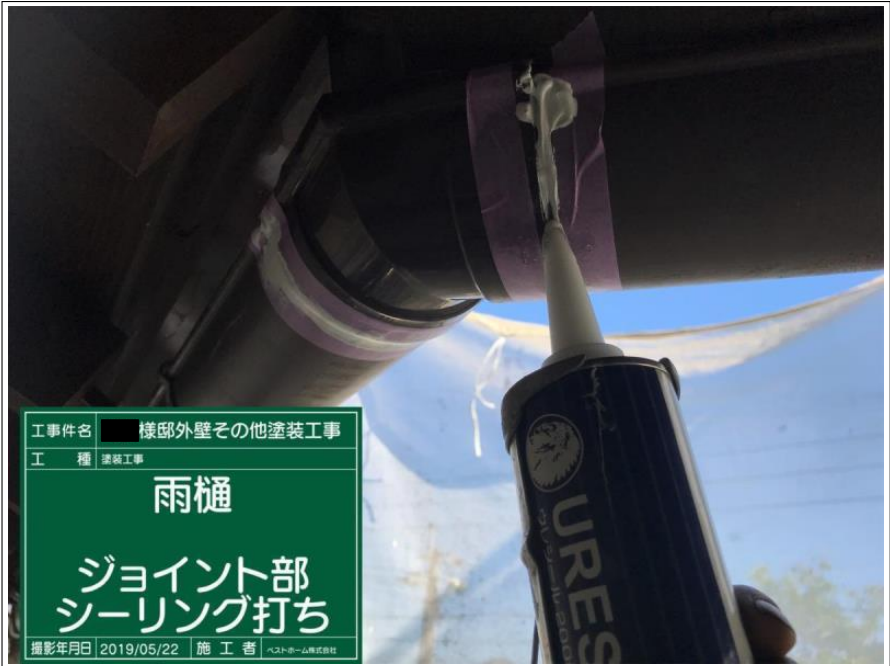
雨樋

ジョイント部 シーリング打ち

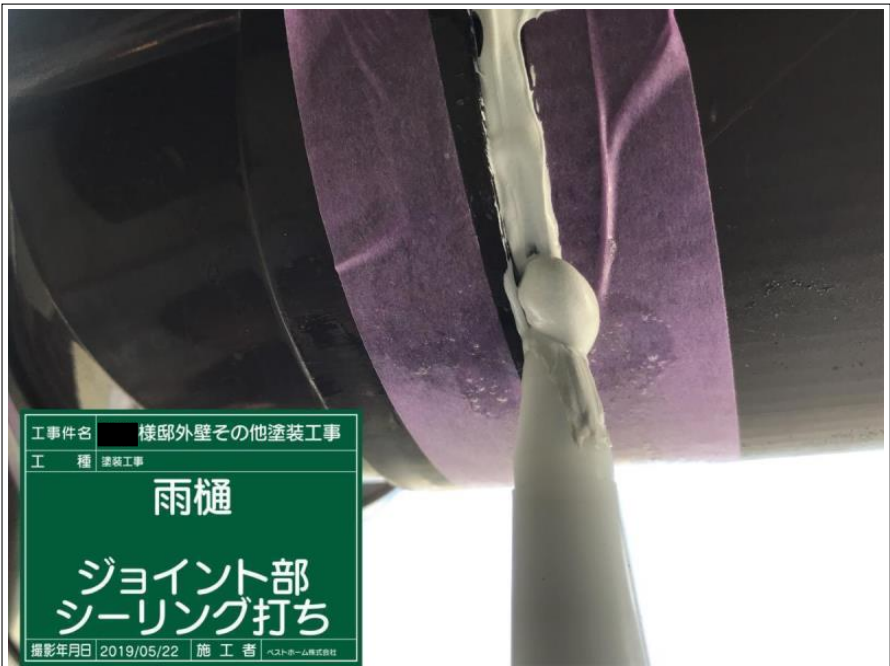
雨樋

ジョイント部 シーリング打ち

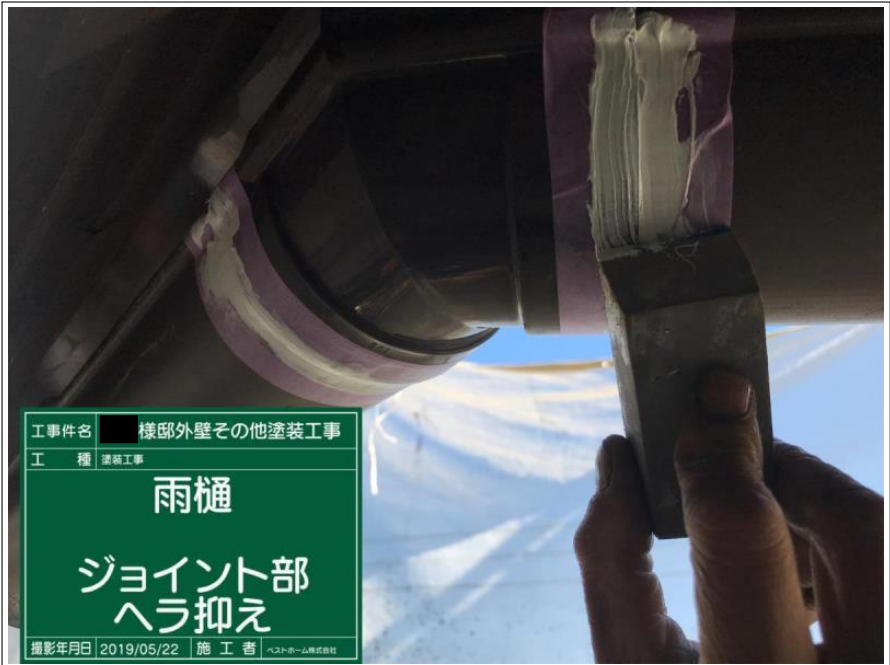
雨樋

工事件名 様邸外壁その他塗装工事  
工 種 塗装工事  
**雨樋**  
**ジョイント部  
ヘラ押さえ**  
撮影年月日 2019/05/22 施 工 者 ヘストホーム株式会社

ジョイント部 ヘラ押さえ

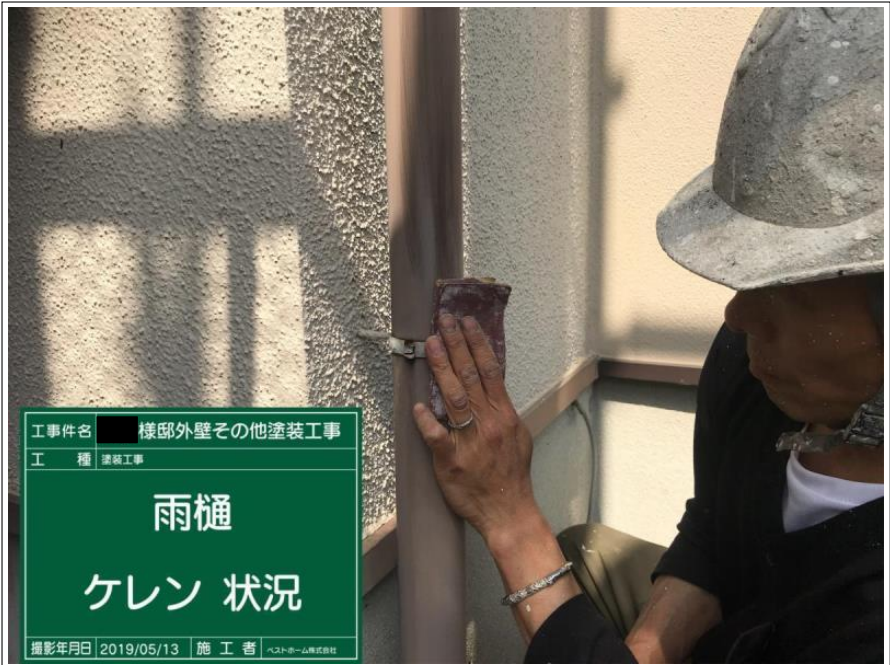
雨樋

ケレン処理

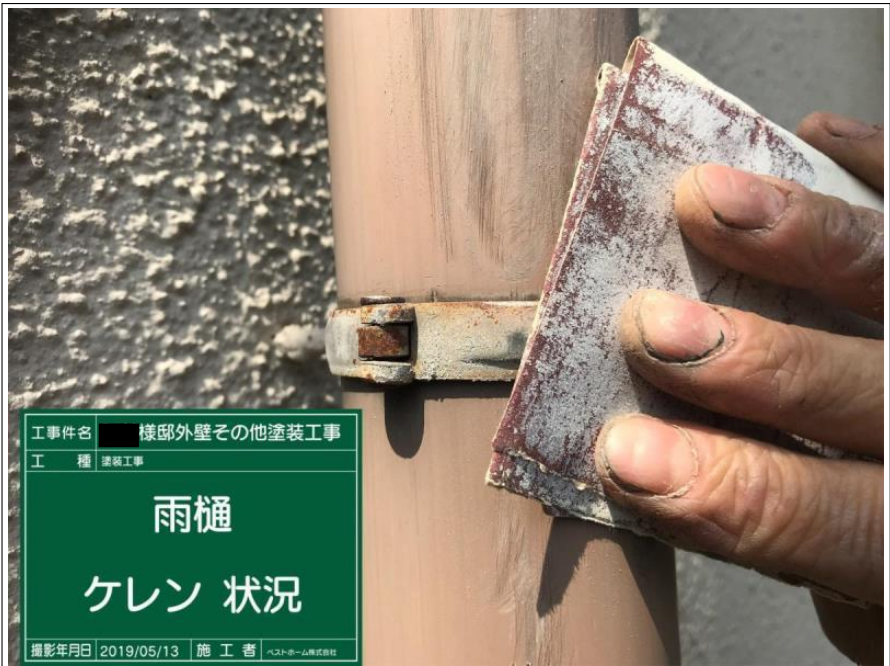
雨樋

ケレン処理

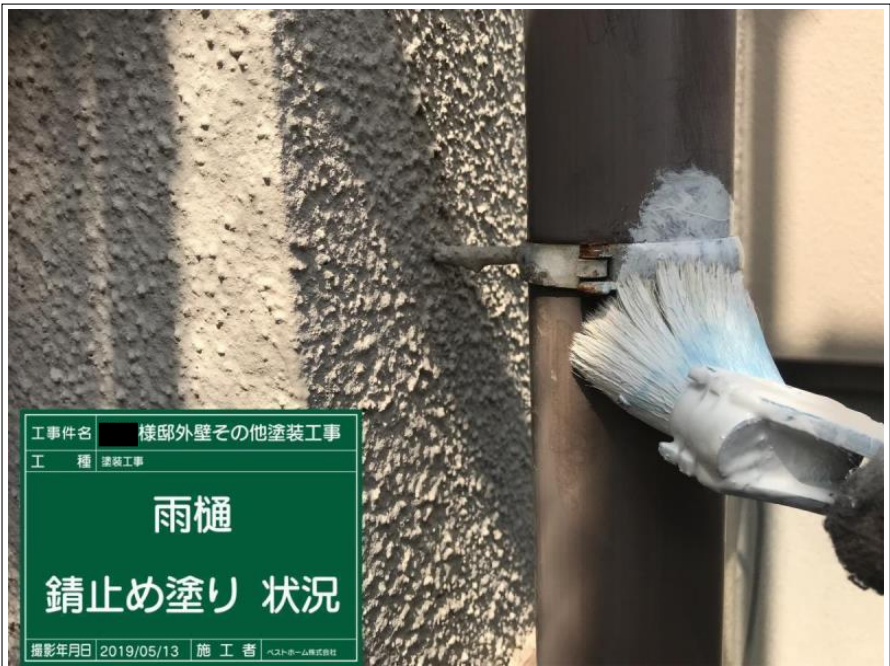
雨樋

錆止め

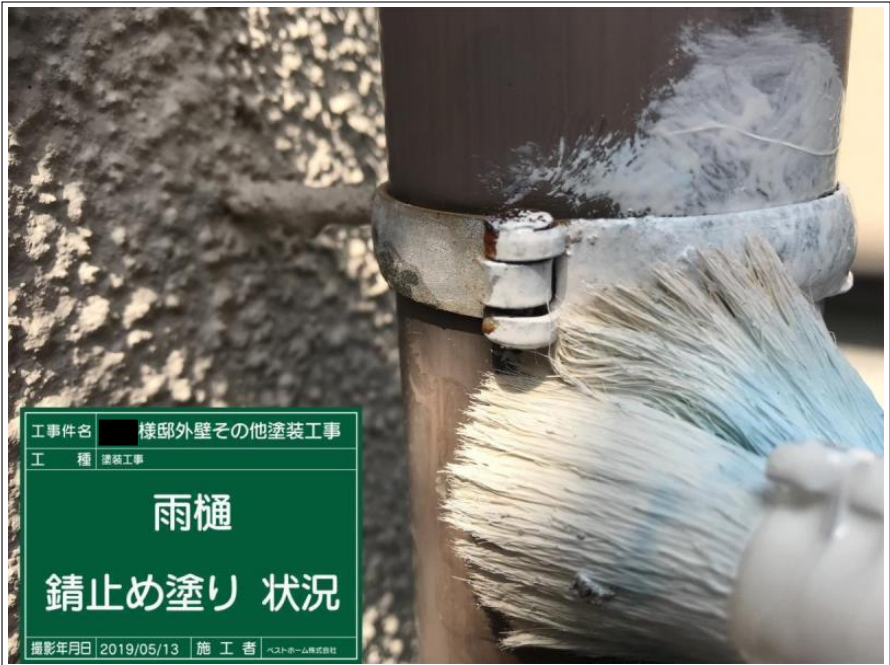
雨樋

錆止め

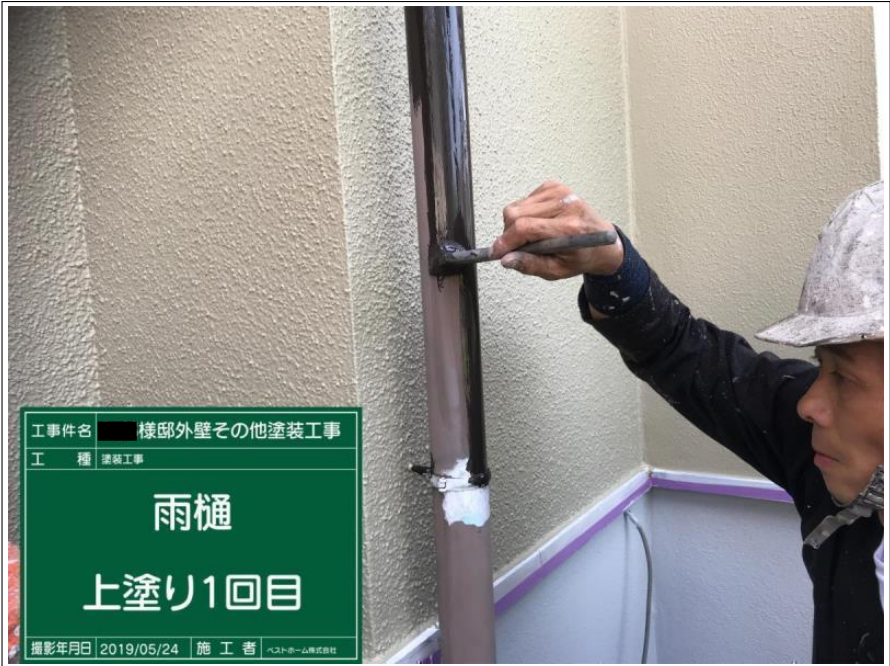
雨樋

上塗り 1 回目

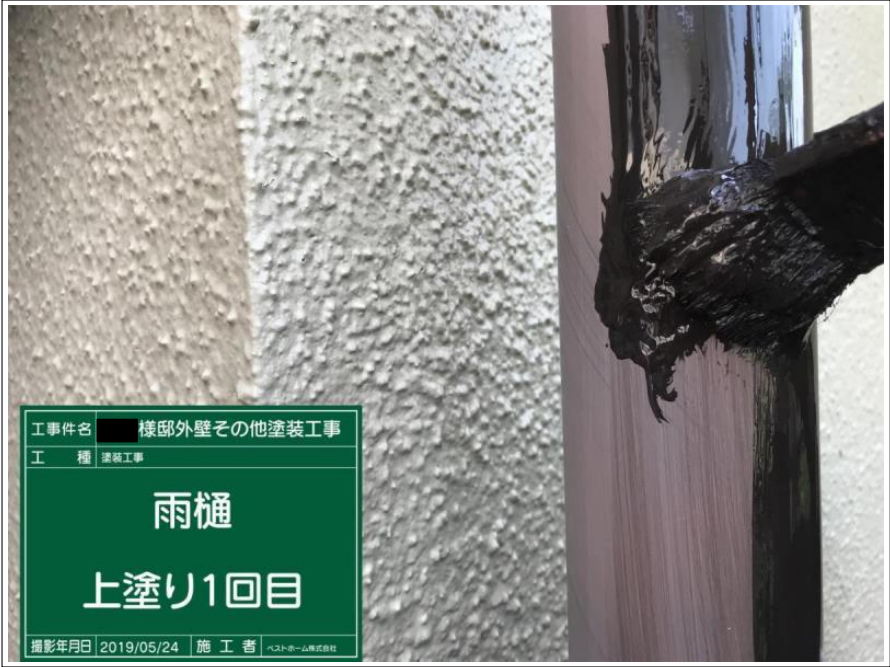
雨樋

上塗り 1 回目

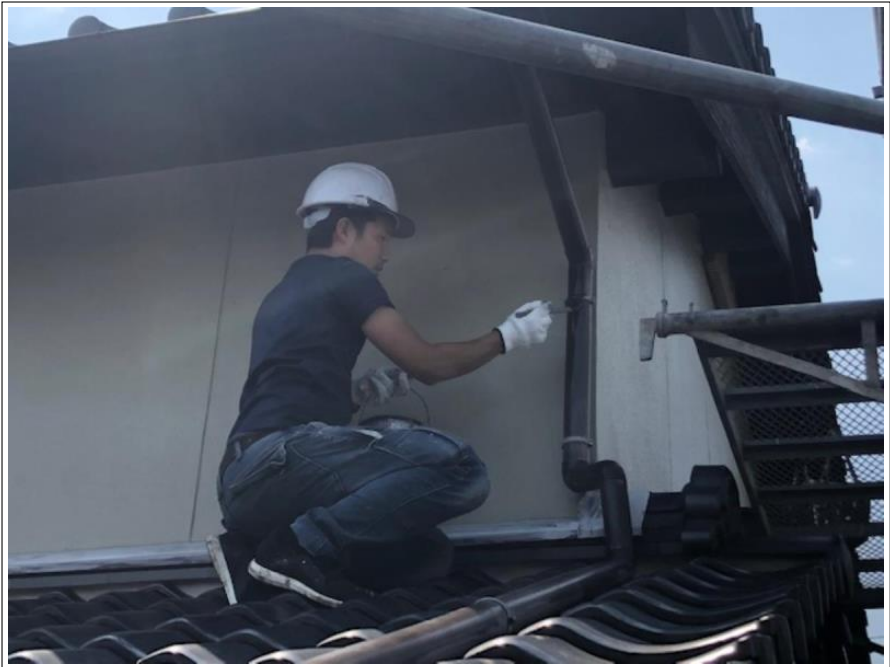
雨樋

上塗り 1 回目

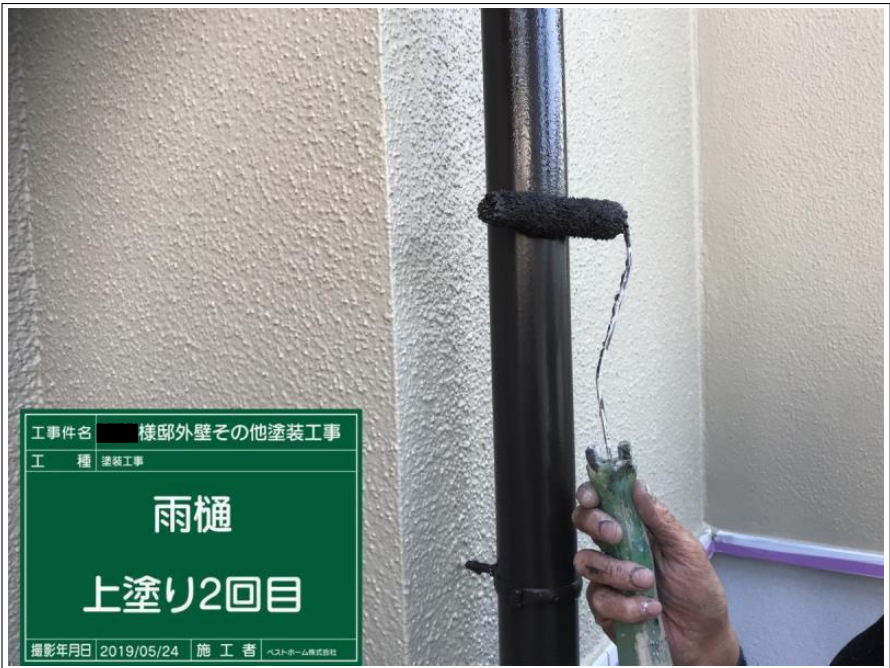
雨樋

上塗り 2 回目

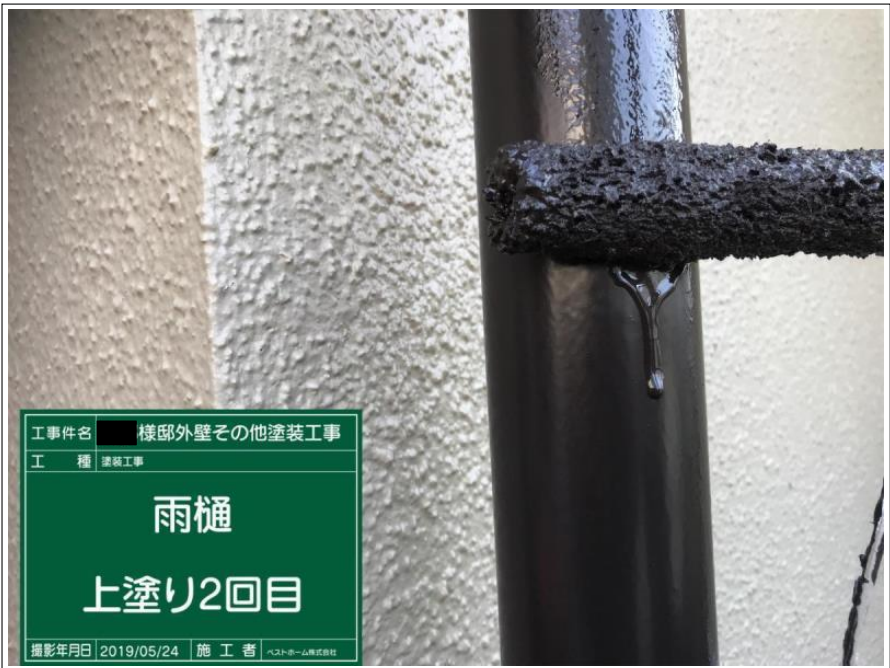
雨樋

上塗り 2 回目

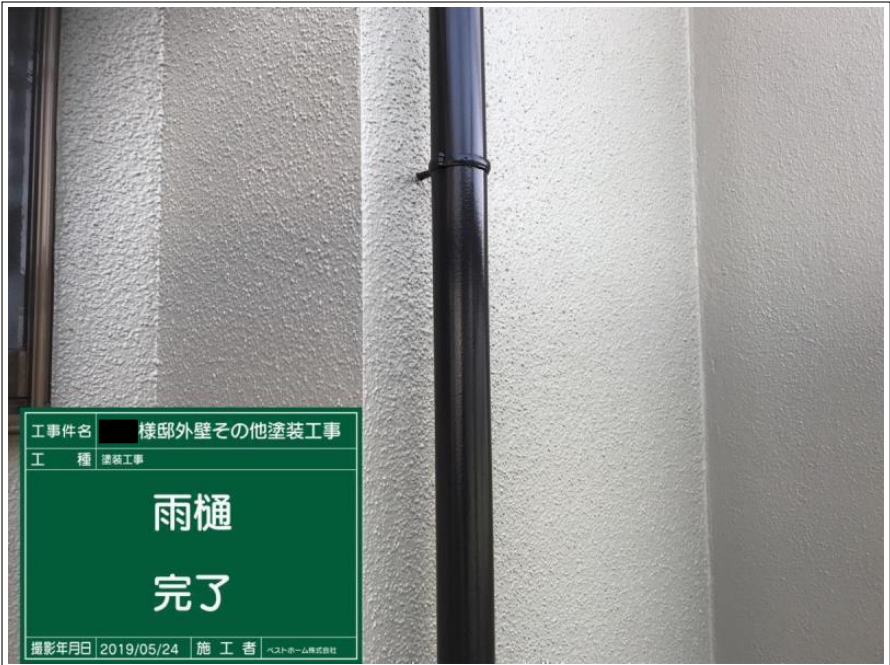
雨樋

施工完了

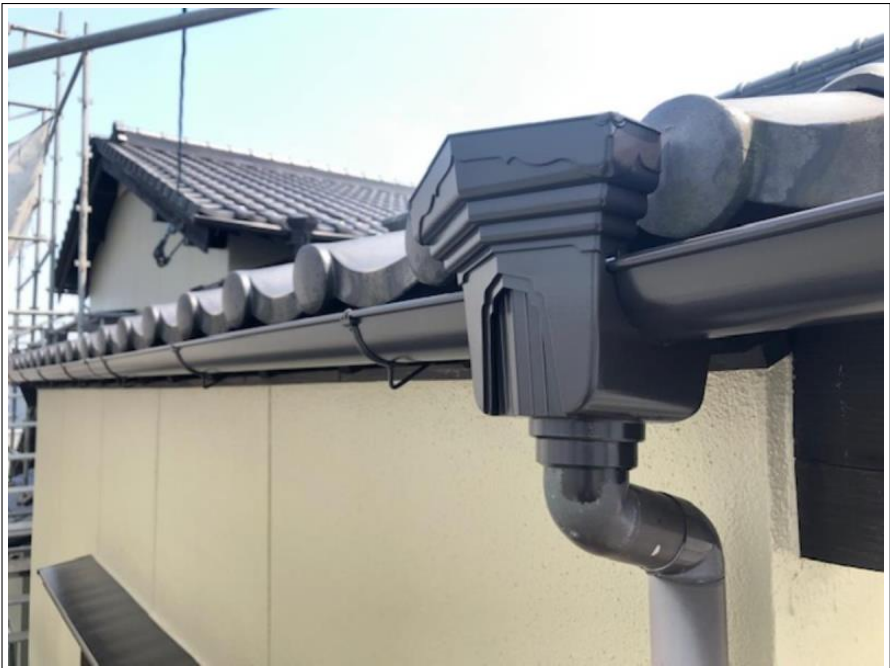
雨樋

施工完了

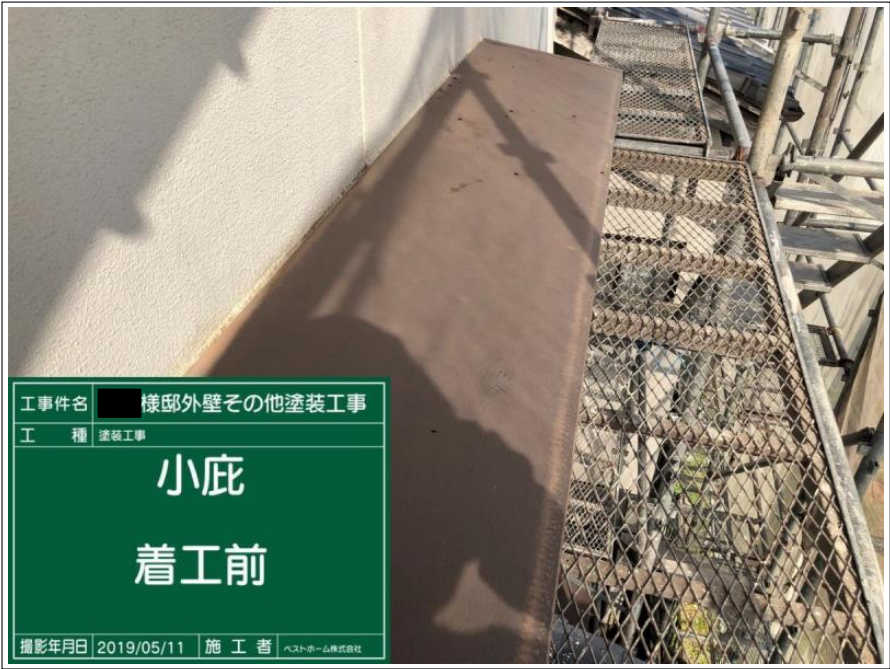
小庇

施工前

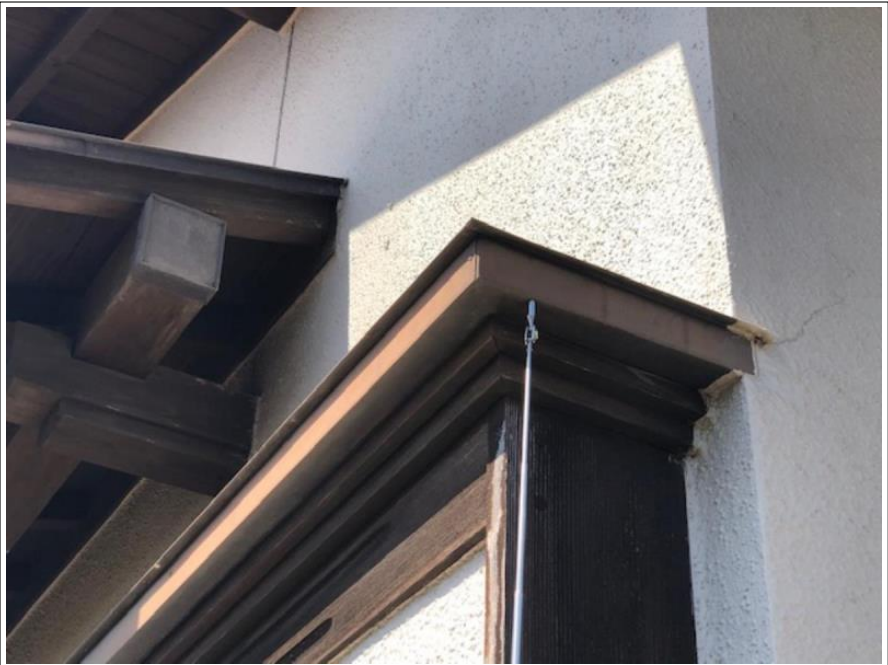
小庇

施工前

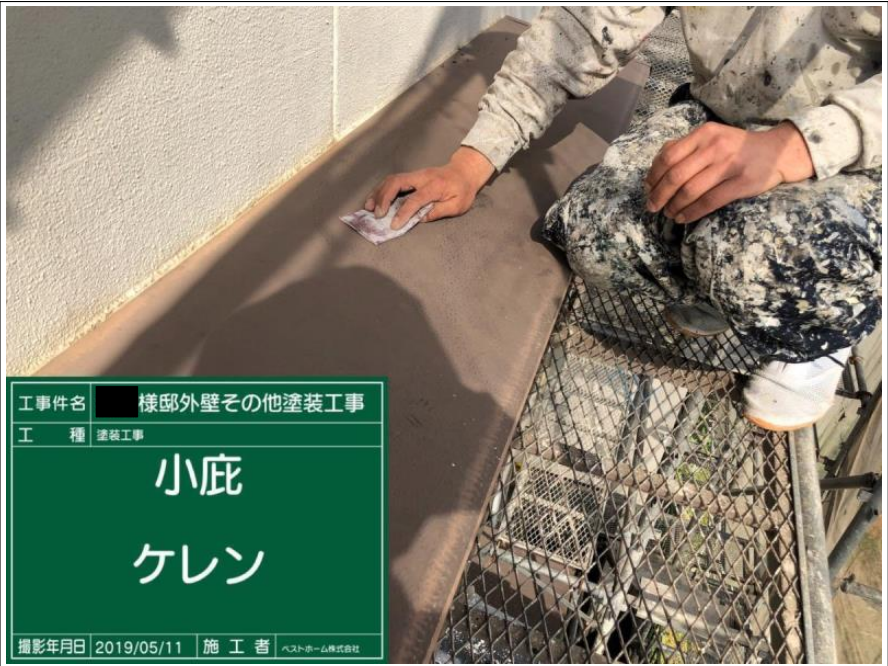
小庇

ケレン処理

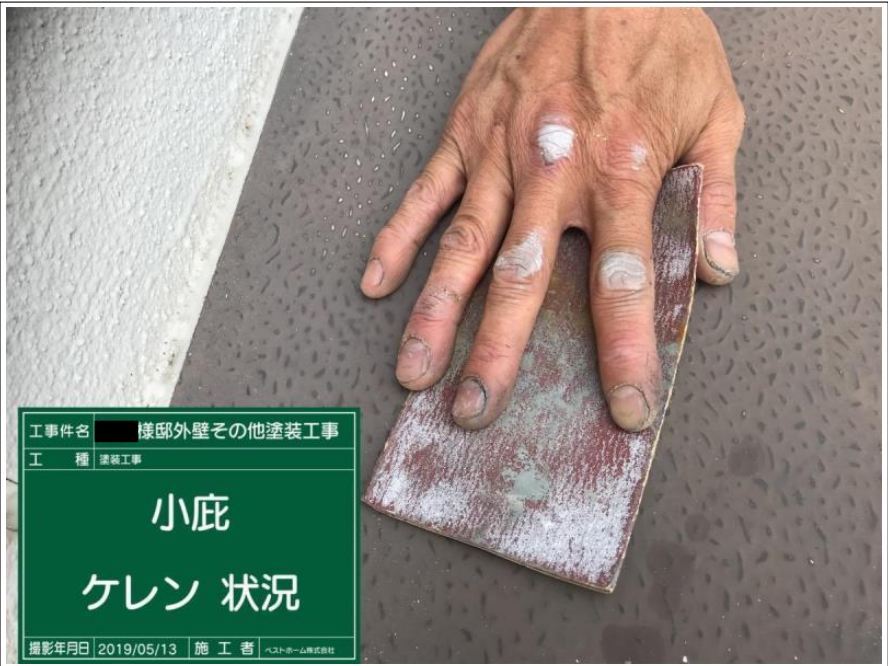
小庇

ケレン処理

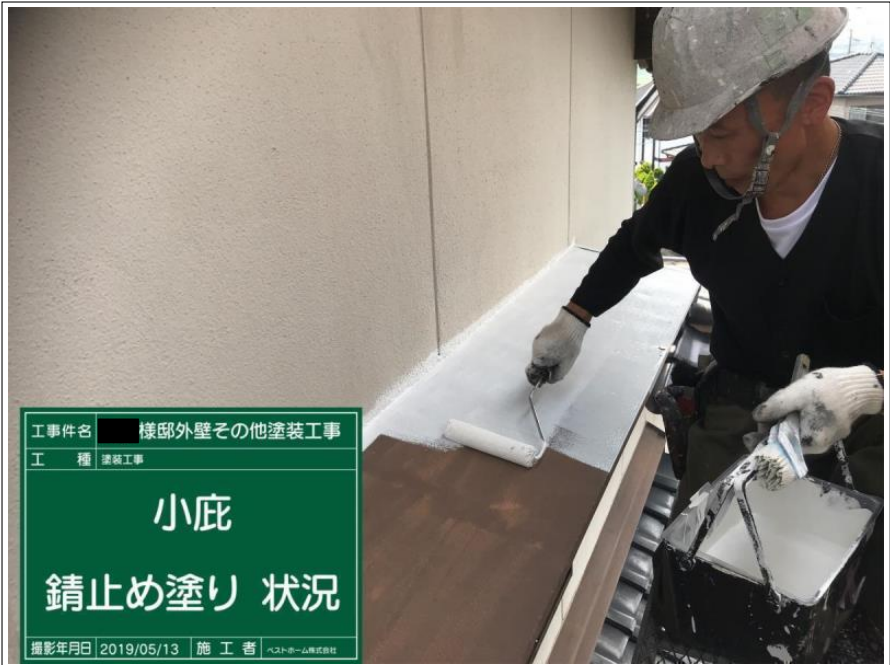
小庇

錆止め塗布

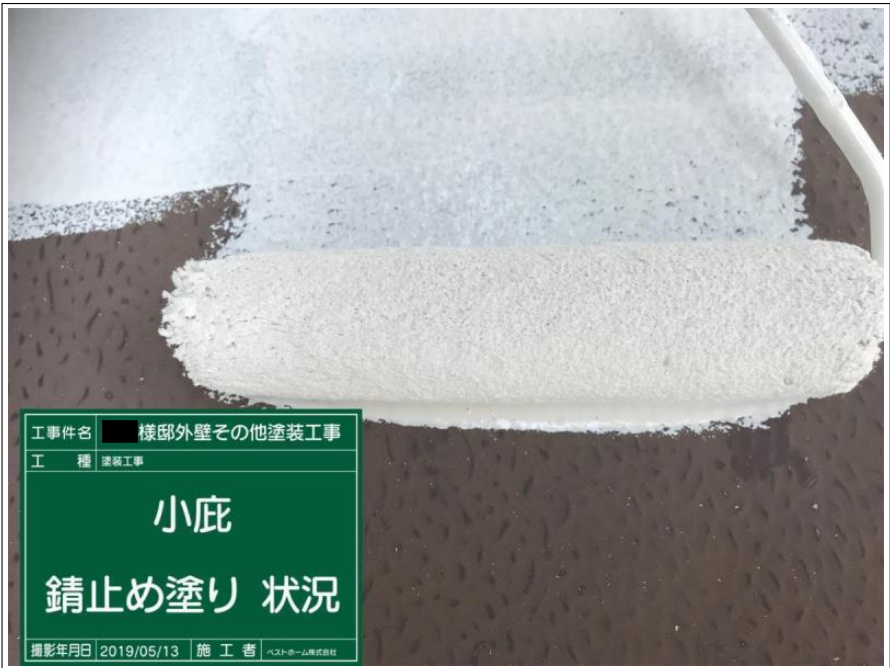
小庇

錆止め塗布

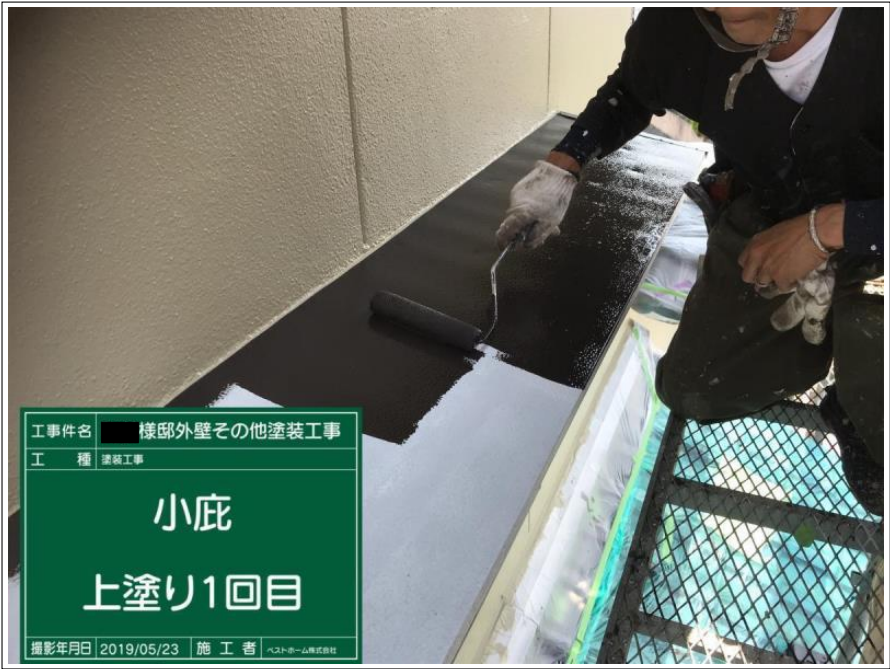
小庇

上塗り 1 回目

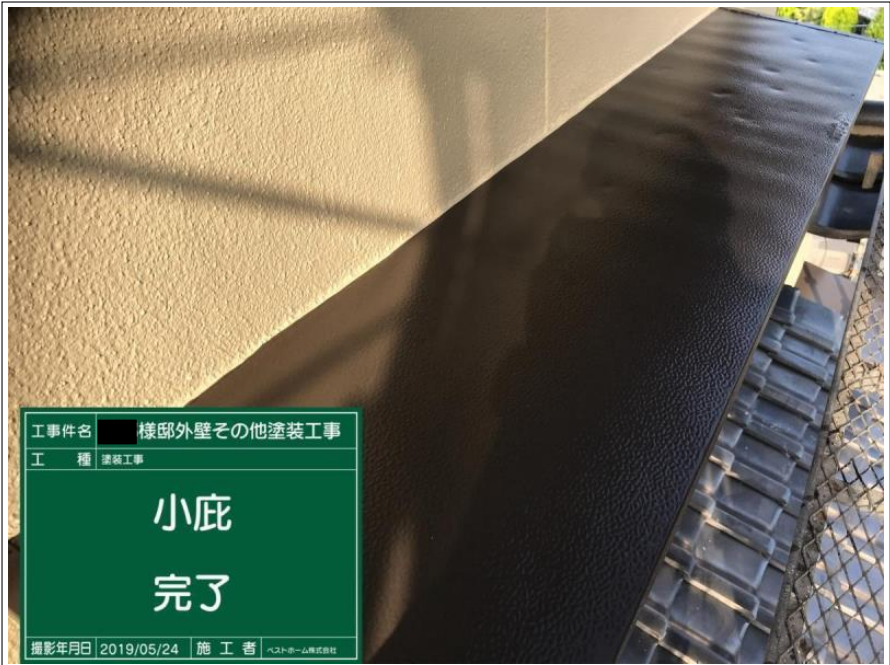
小庇

施工完了

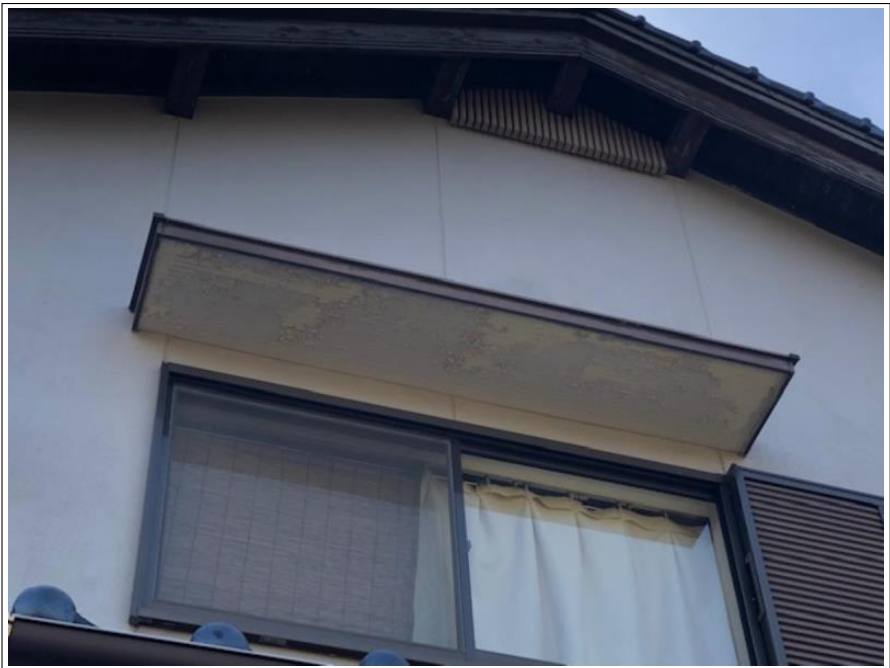
小庇天井

施工前

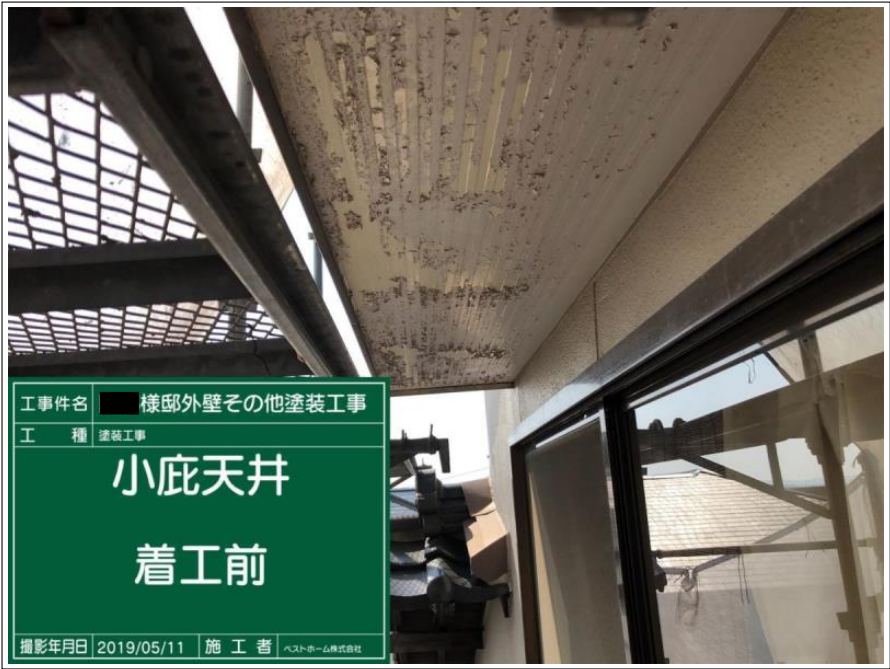
小庇天井

施工前

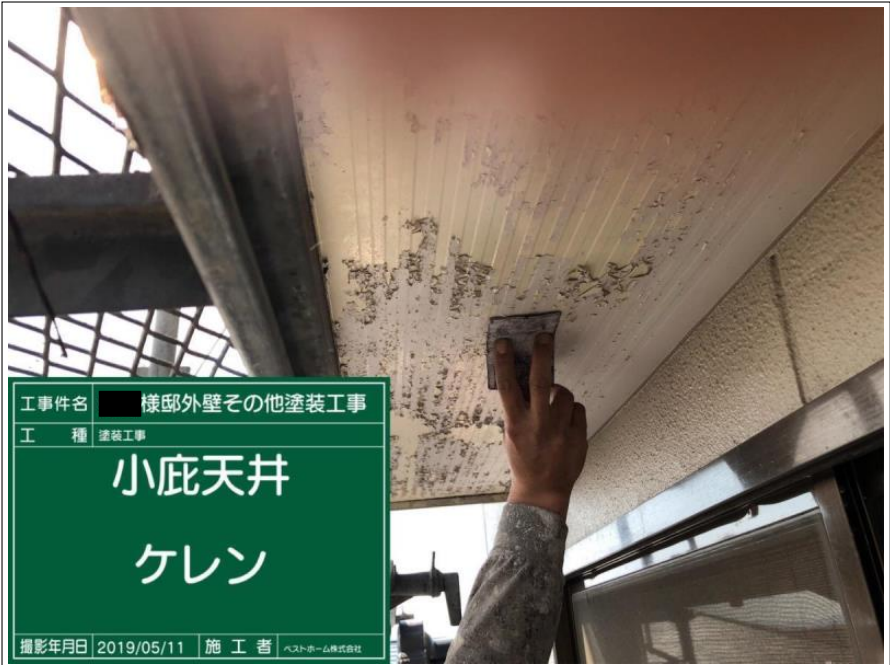
小庇天井

ケレン処理

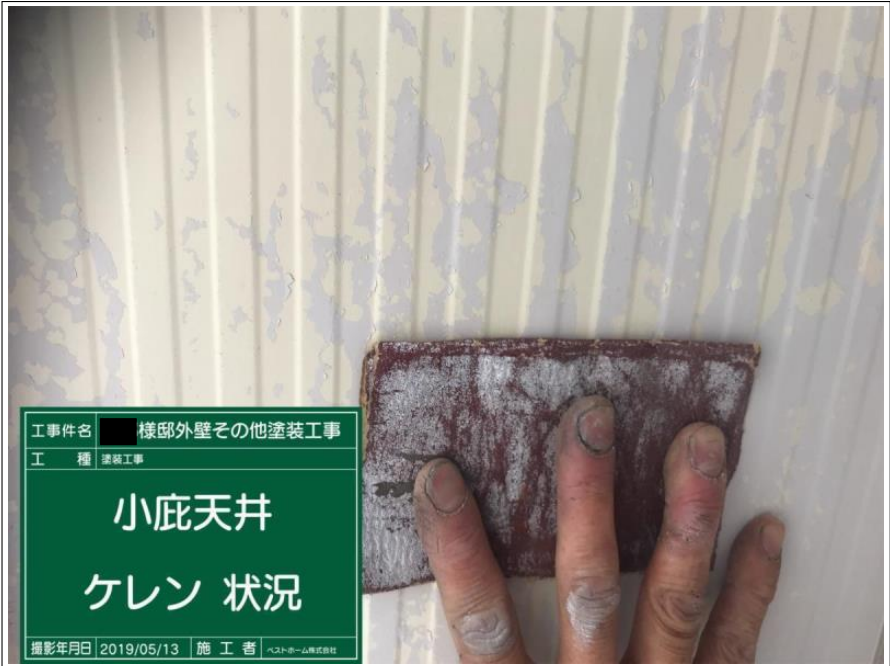
小庇天井

ケレン処理

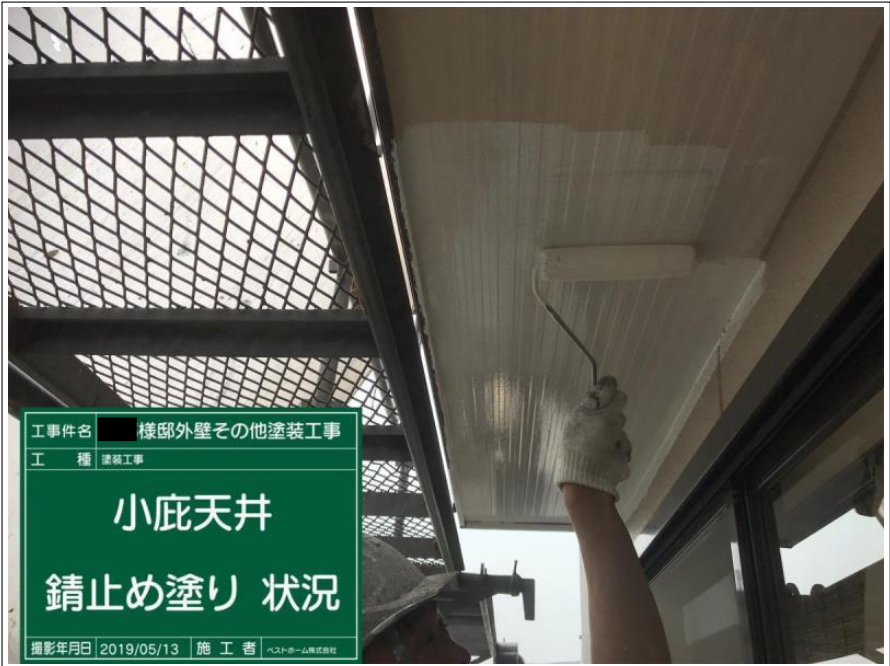
小庇天井

錆止め

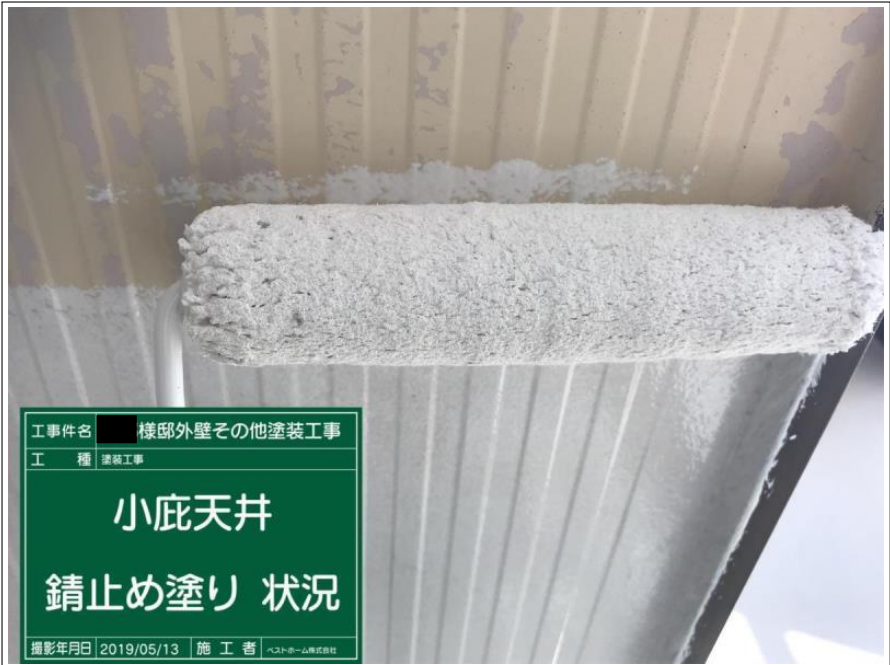
小庇天井

錆止め
