# 工事写真報告書

工 事 名

工 事 箇 所 外壁・その他塗装工事、部分改修工事

工事施工者 ベストホーム株式会社

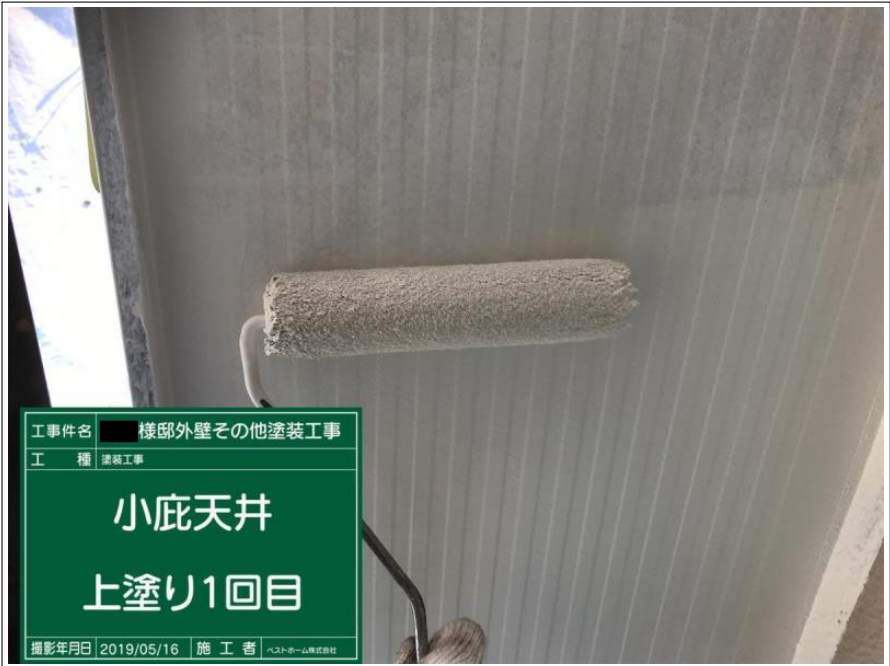
小庇天井

上塗り 1 回目

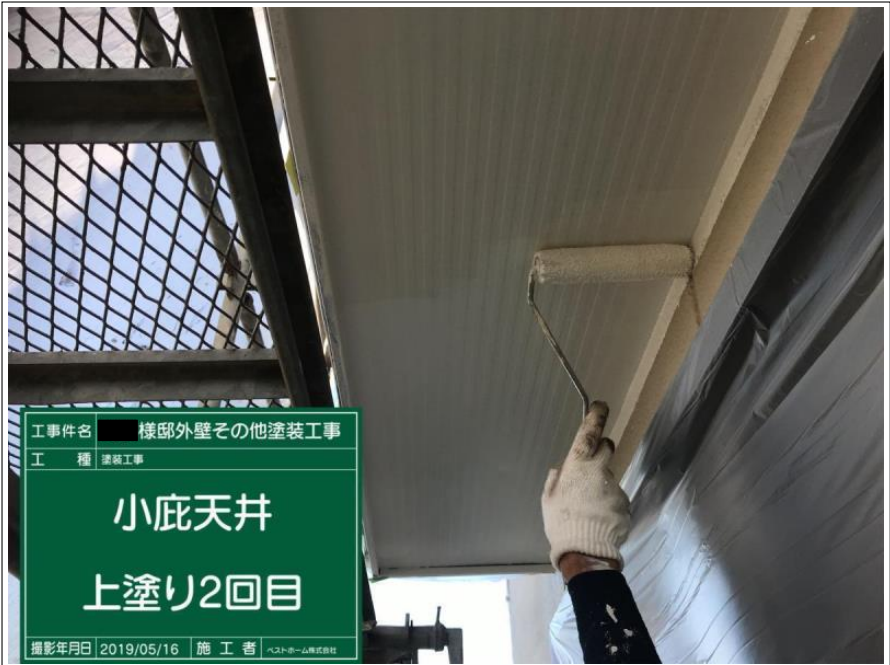
小庇天井

上塗り 1 回目

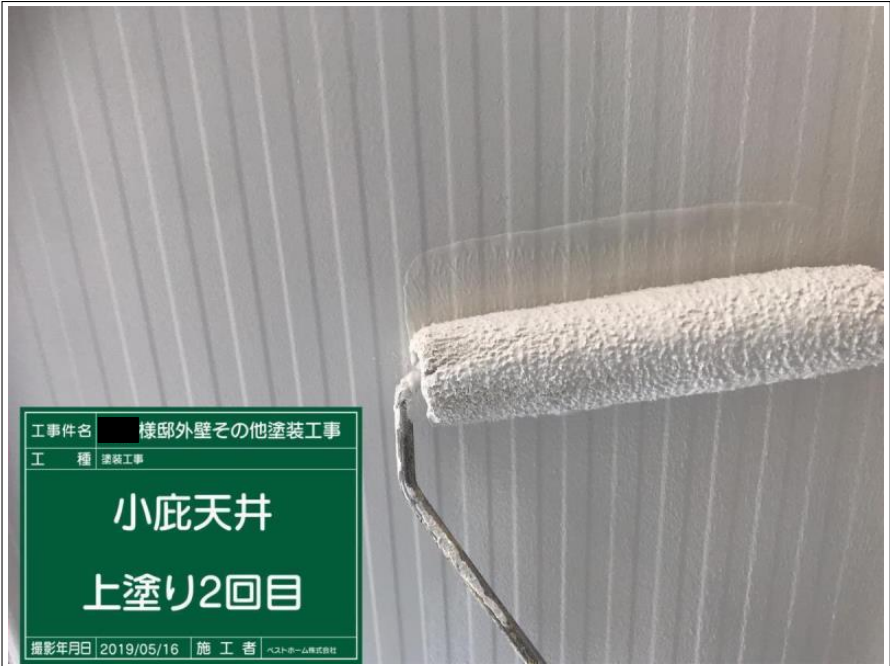
小庇天井

上塗り 2 回目

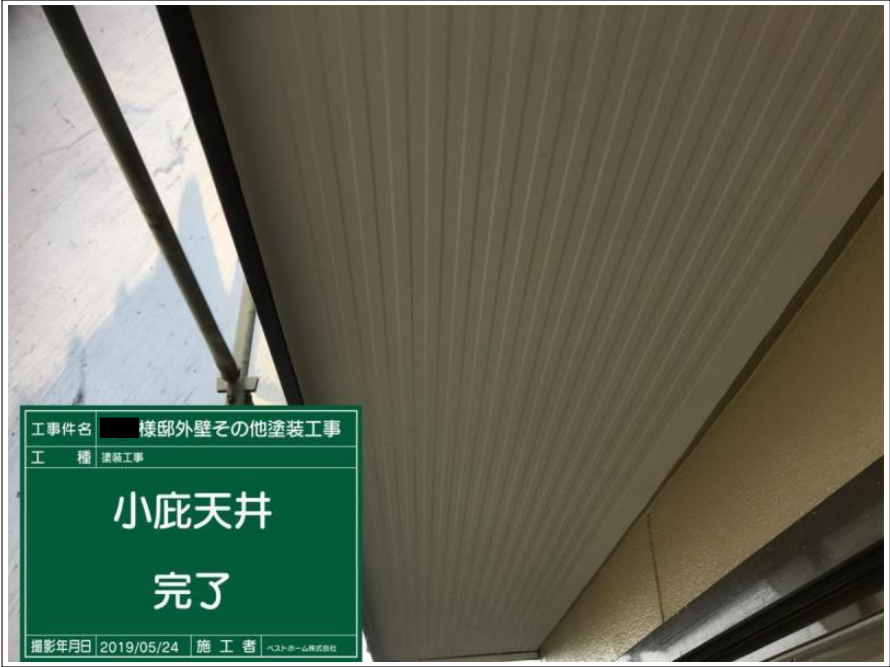
小庇天井

上塗り 2 回目

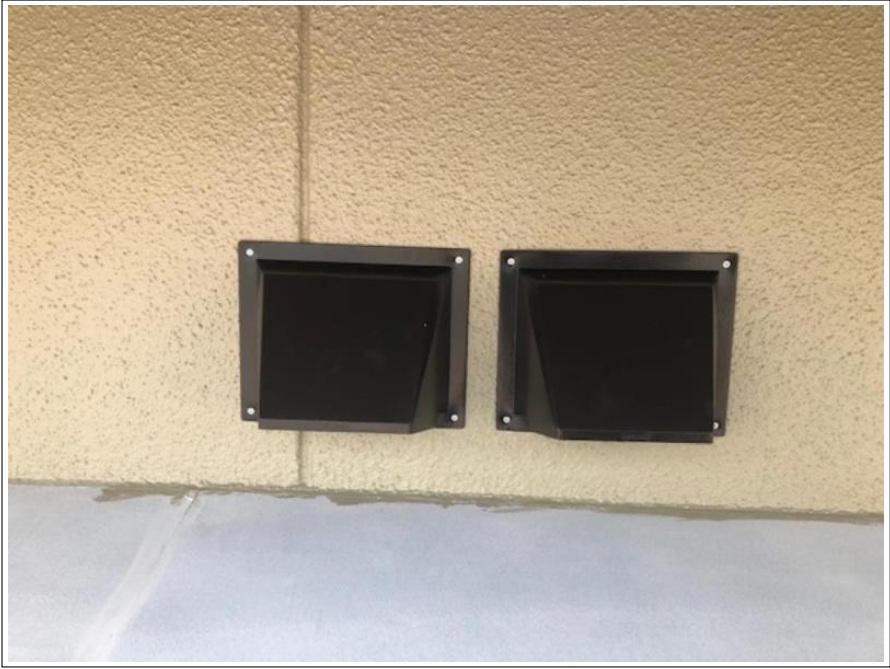
換気扇

施工完了

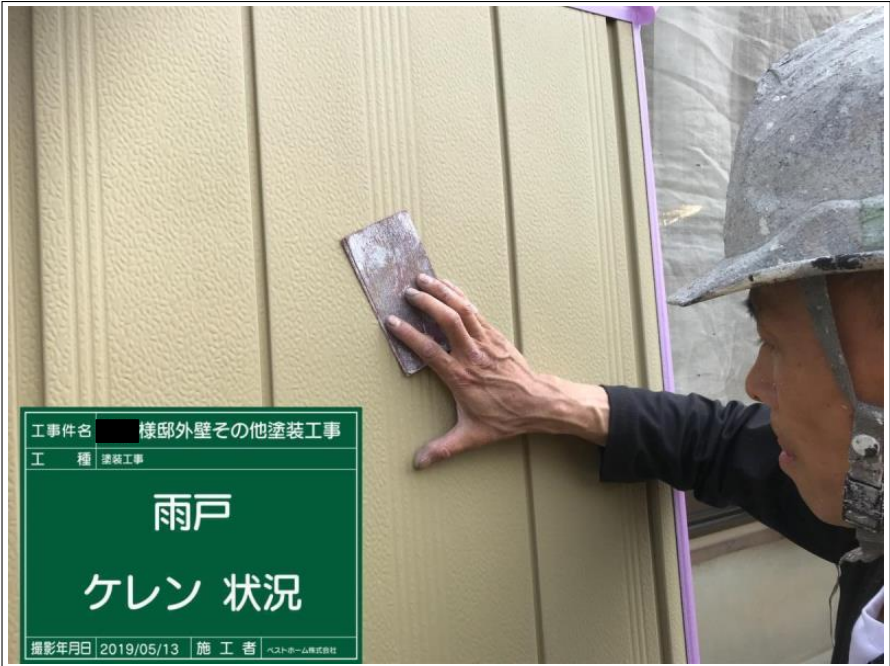
雨戸

施工前

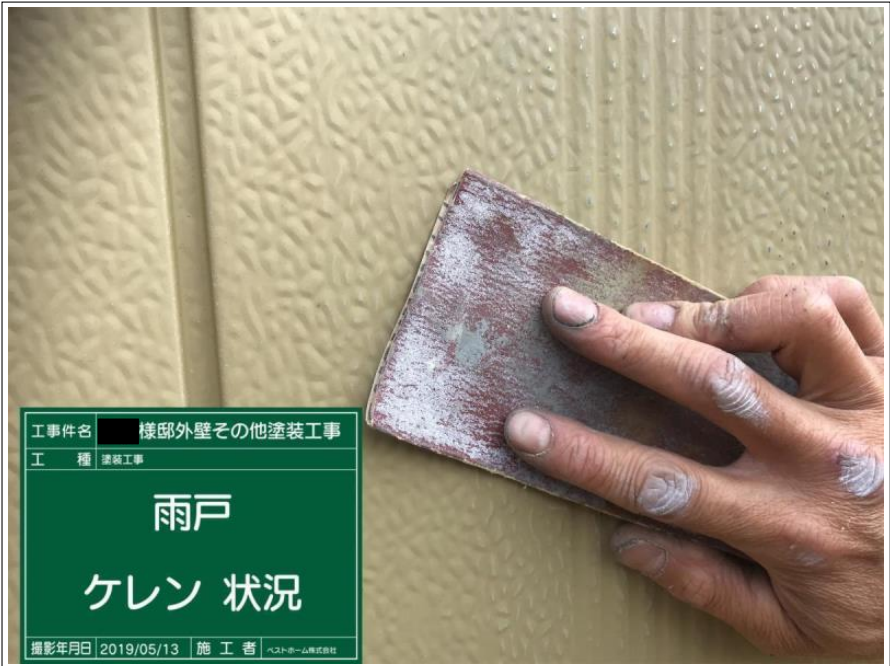
雨戸

ケレン処理

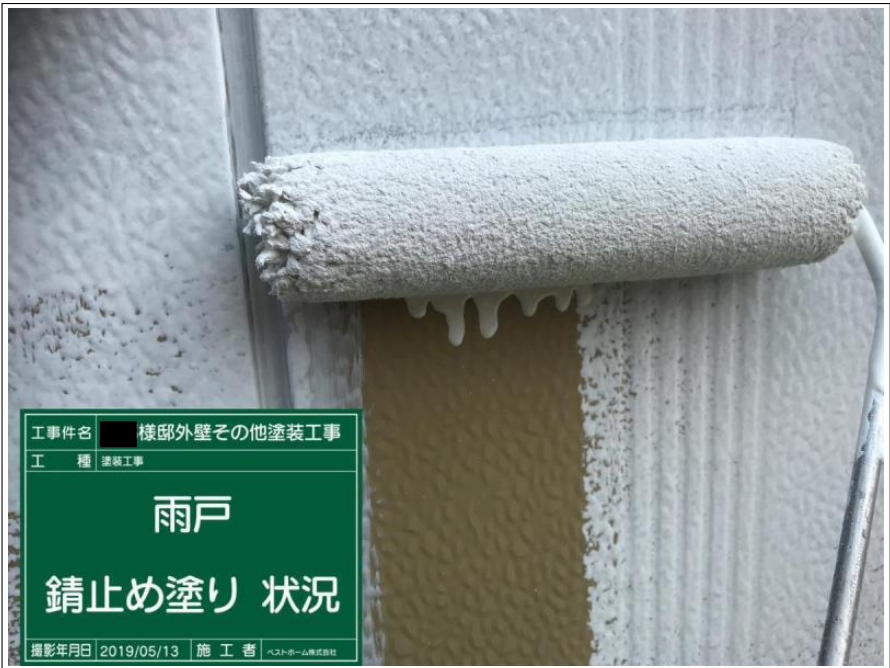
雨戸

錆止め塗布

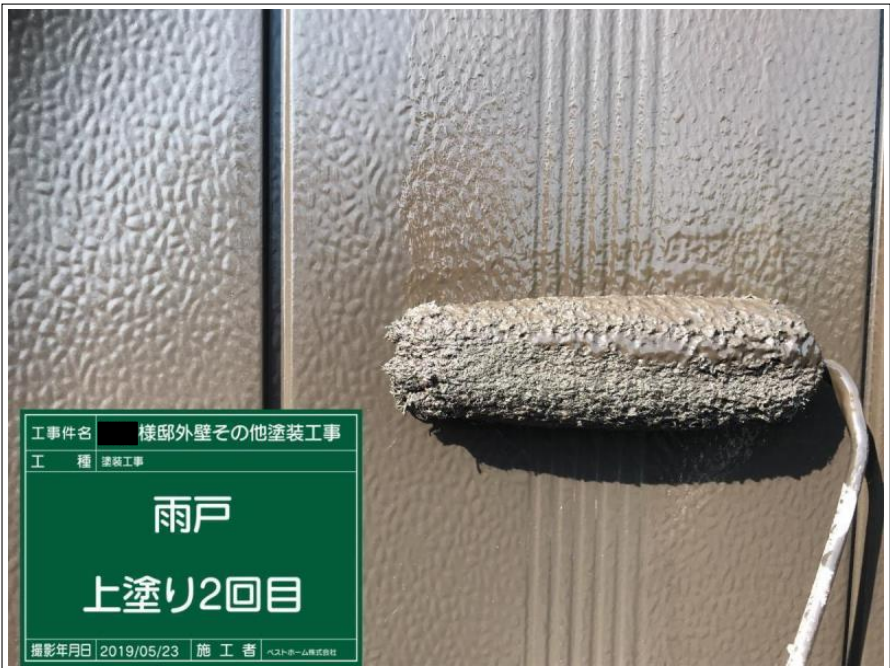
雨戸

上塗り 2 回目

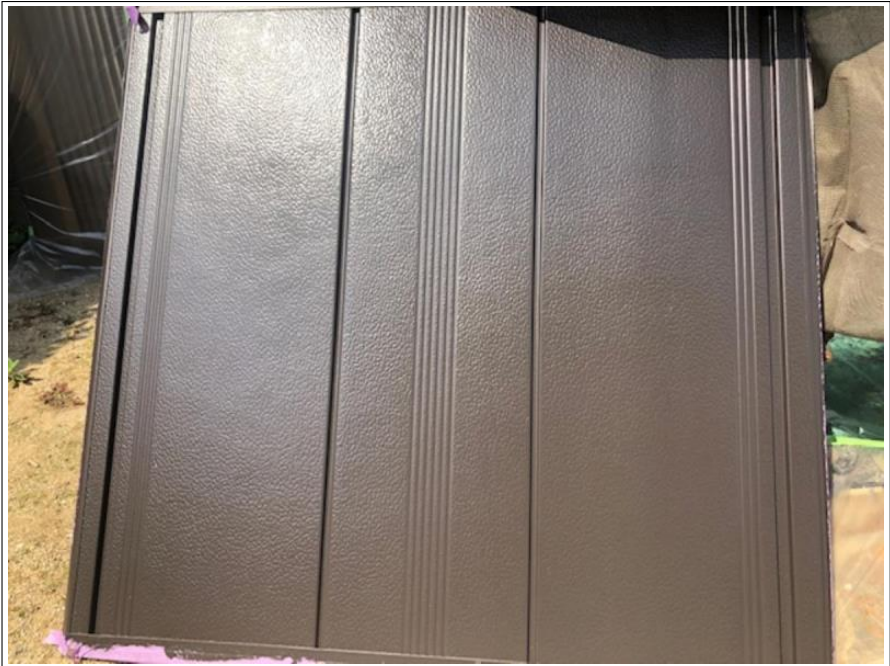
雨戸

施工完了

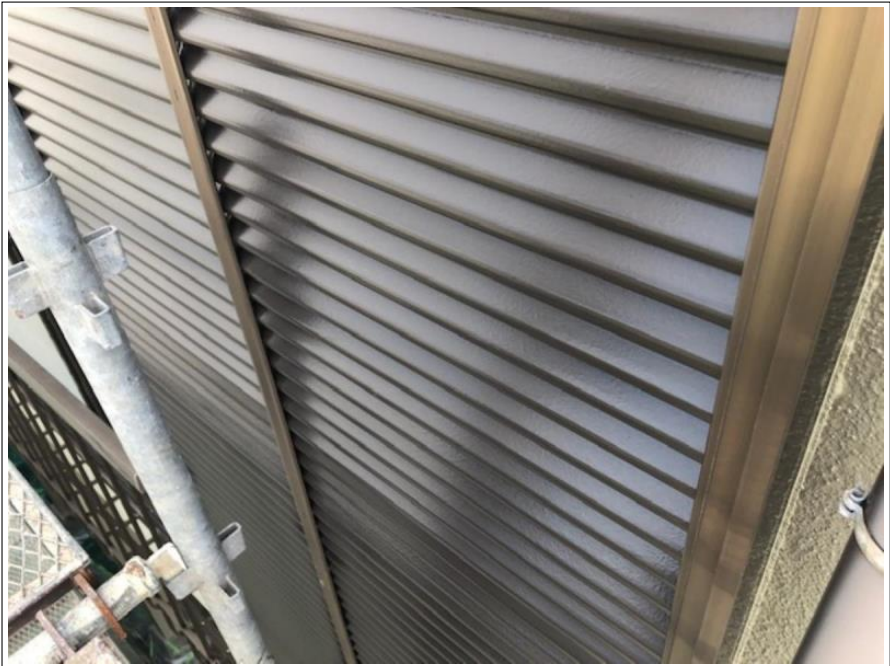
雨戸

施工完了

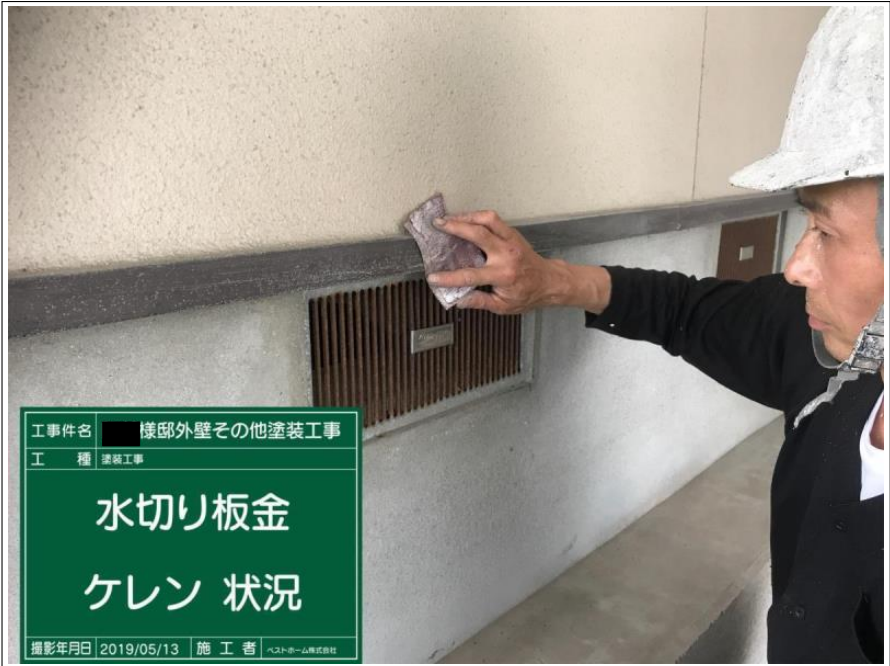
水切り板金

施工前

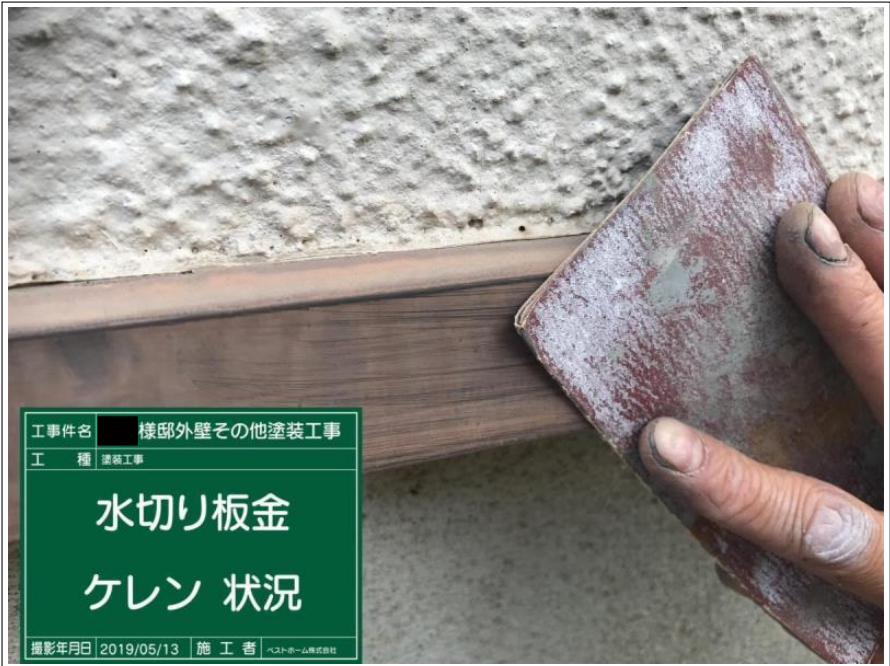
水切り板金

ケレン処理

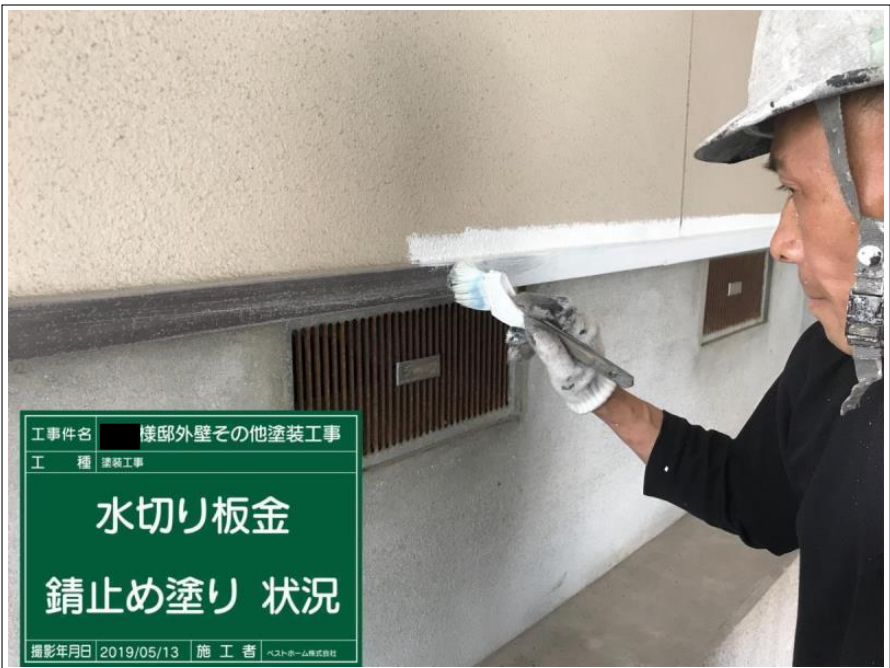
水切り板金

ケレン処理

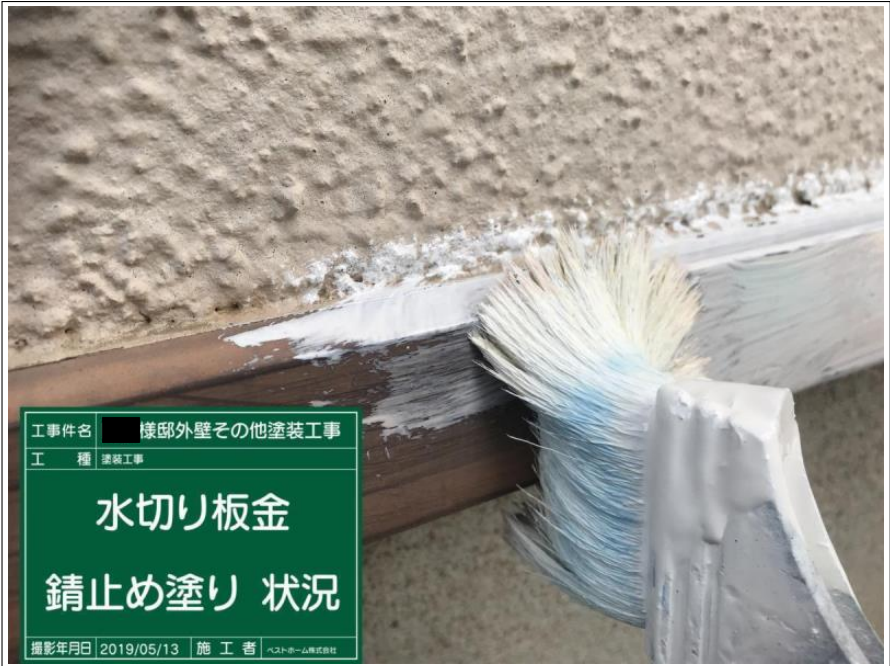
水切り板金

錆止め

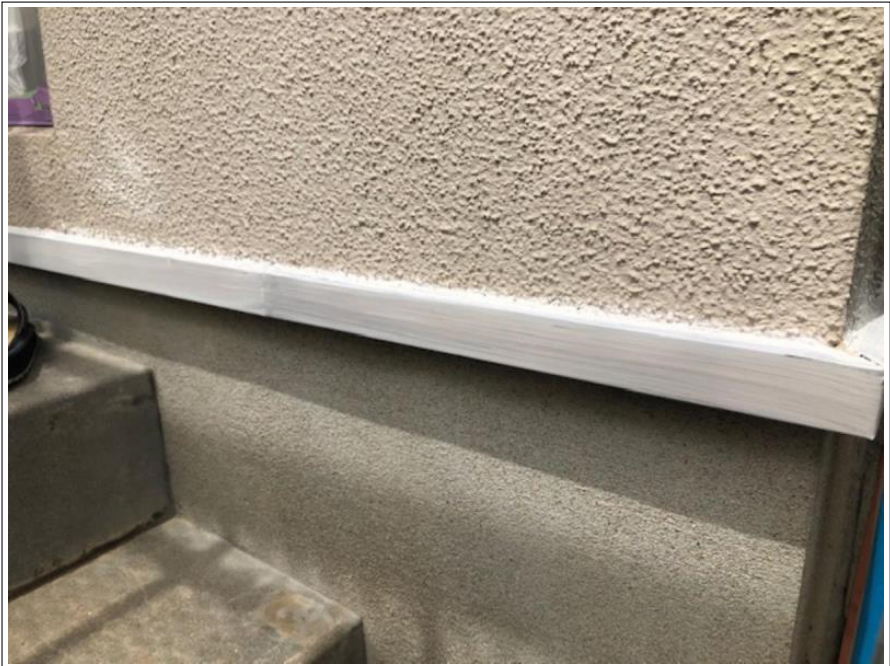
水切り板金

錆止め

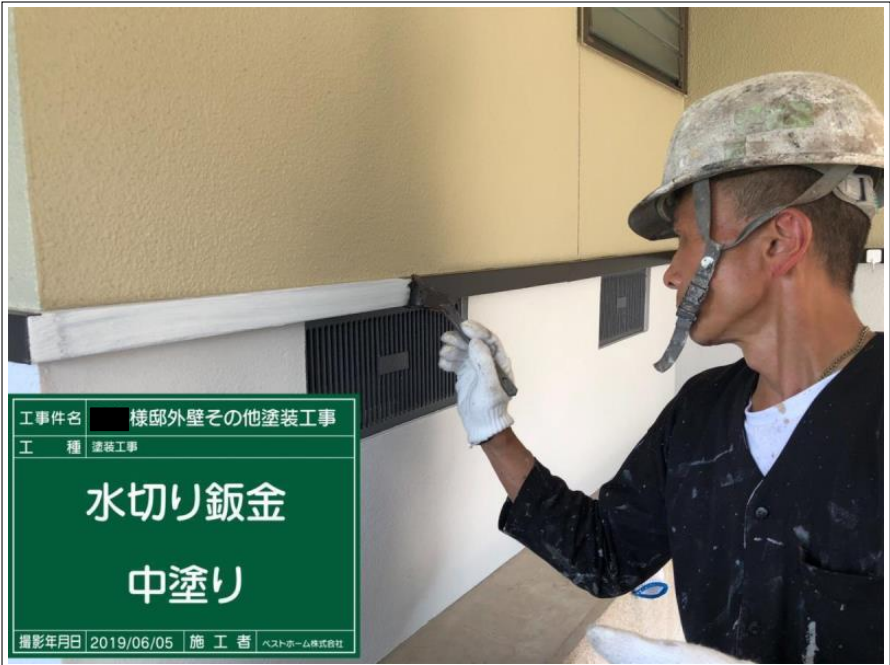
水切り板金

錆止め

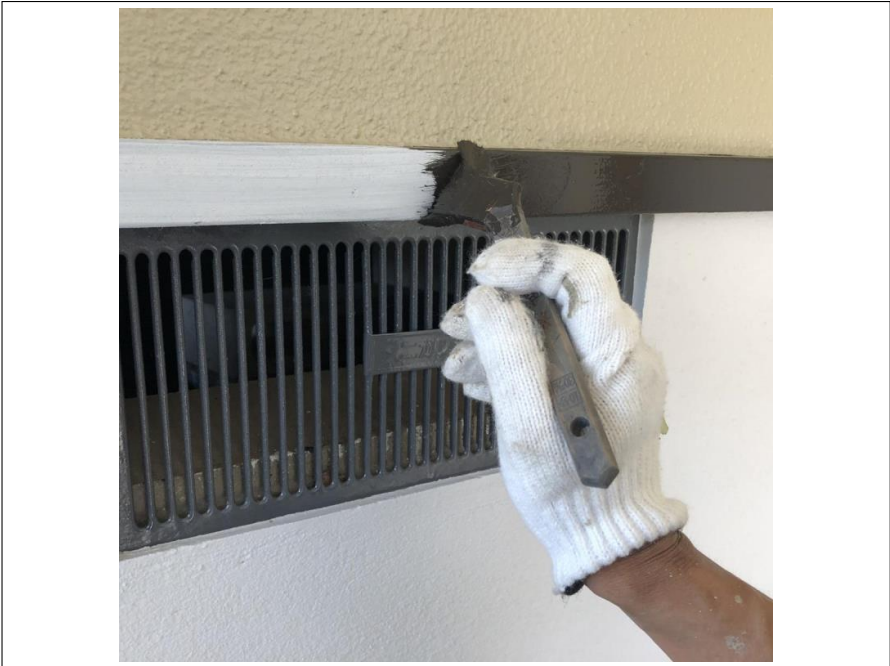
水切り板金

中塗り

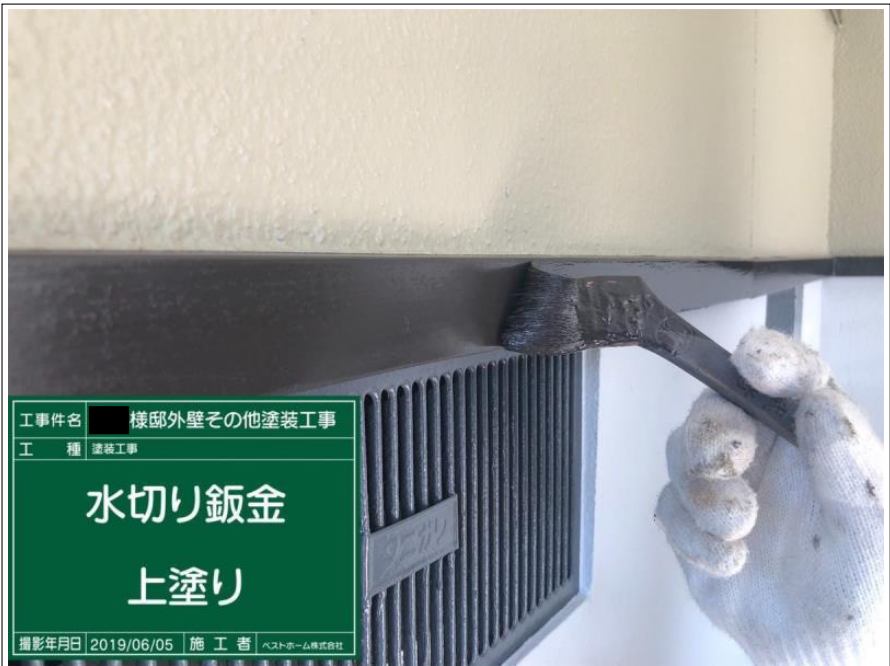
水切り板金

中塗り

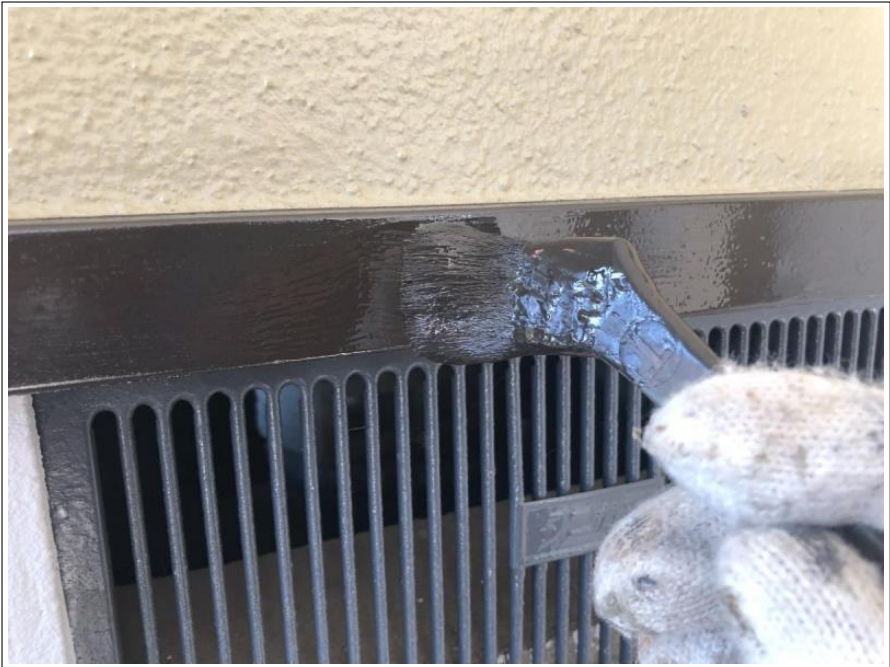
水切り板金

上塗り

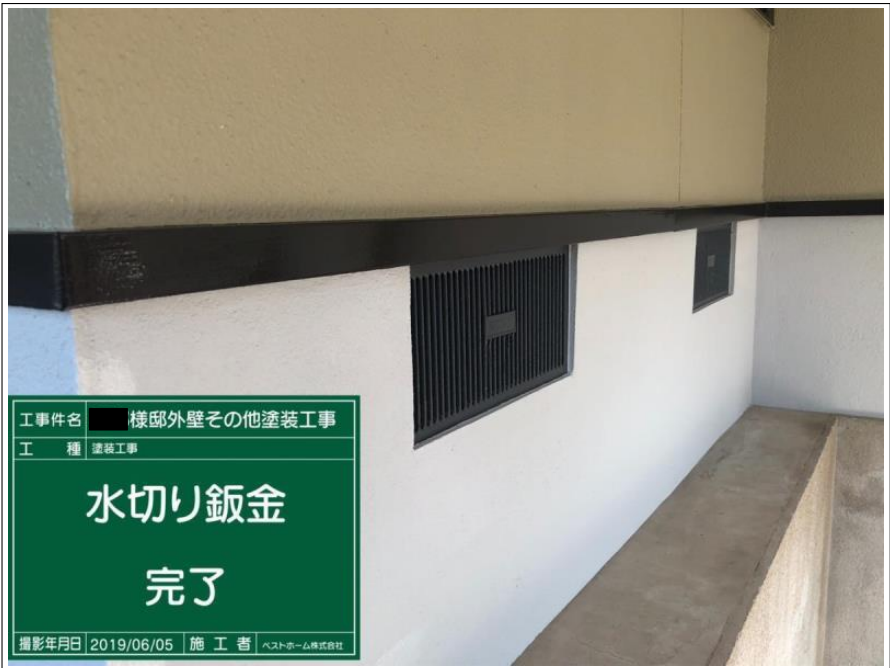
水切り板金

上塗り

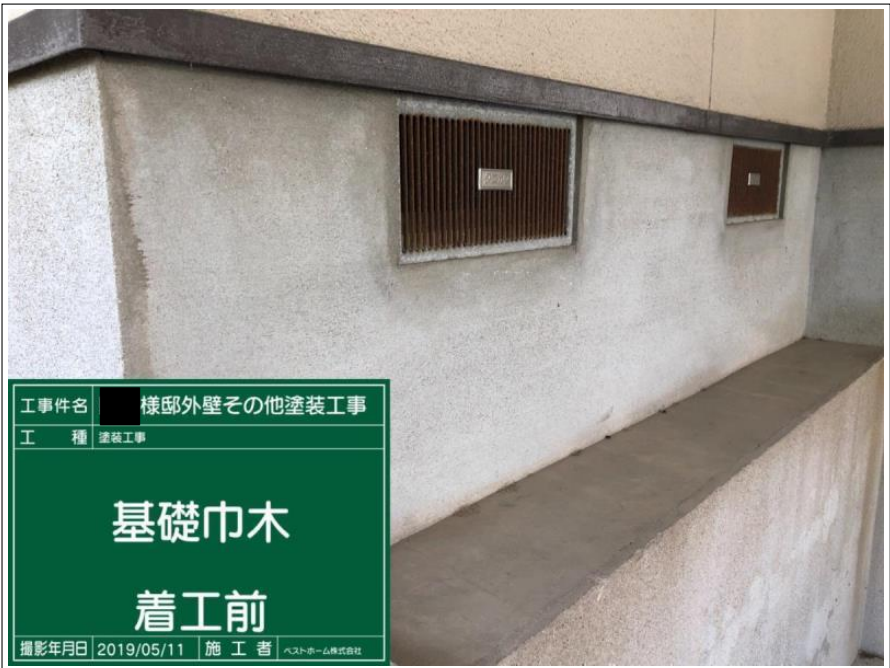
水切り板金

施工完了

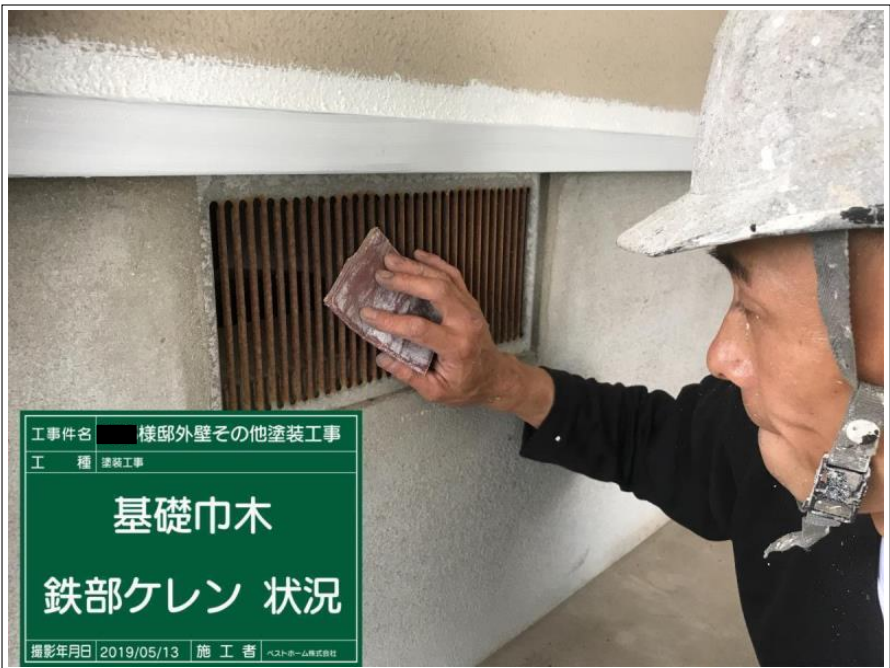
基礎巾木

施工前

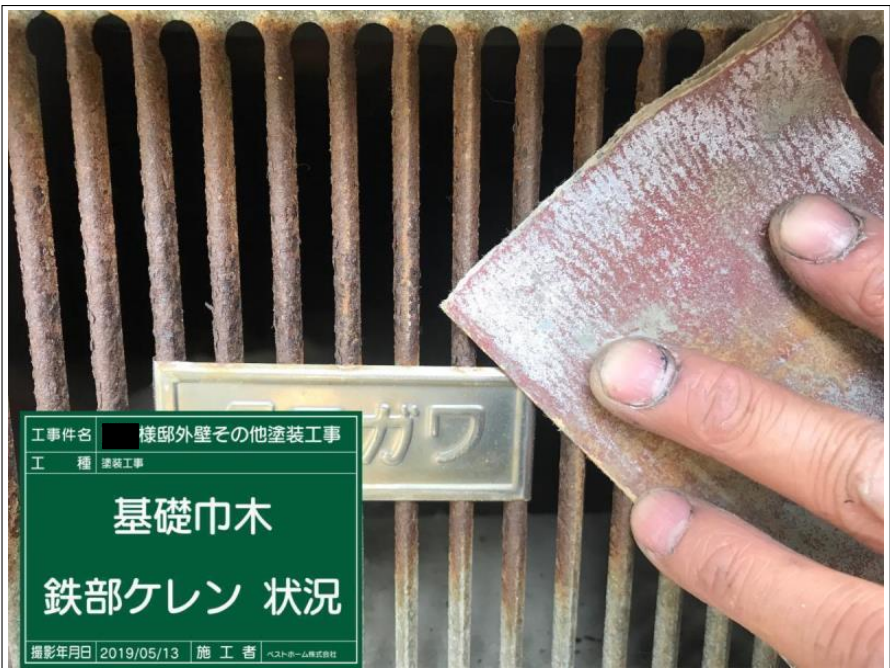
基礎巾木

鉄部ケレン処理

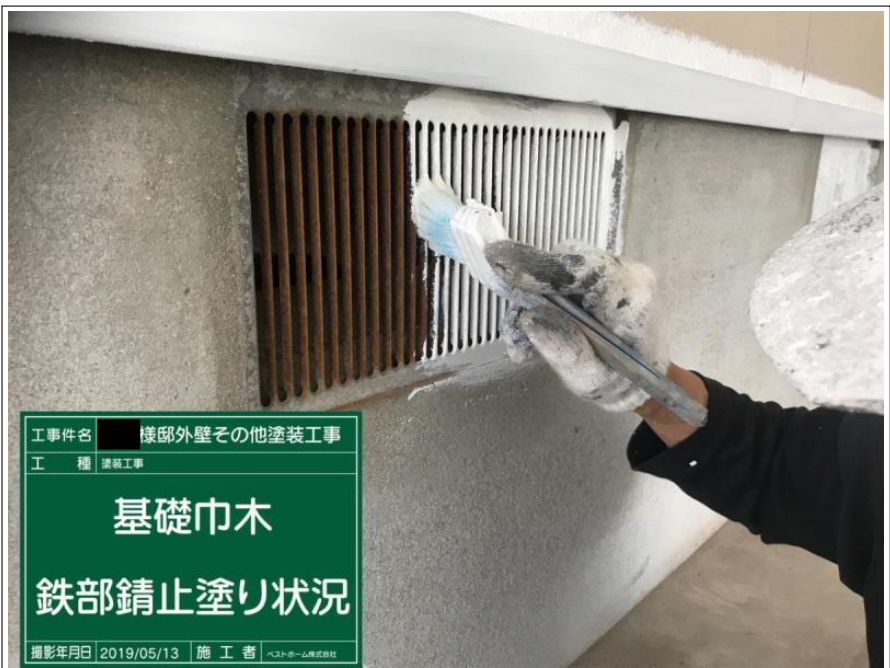
基礎巾木

鉄部ケレン処理

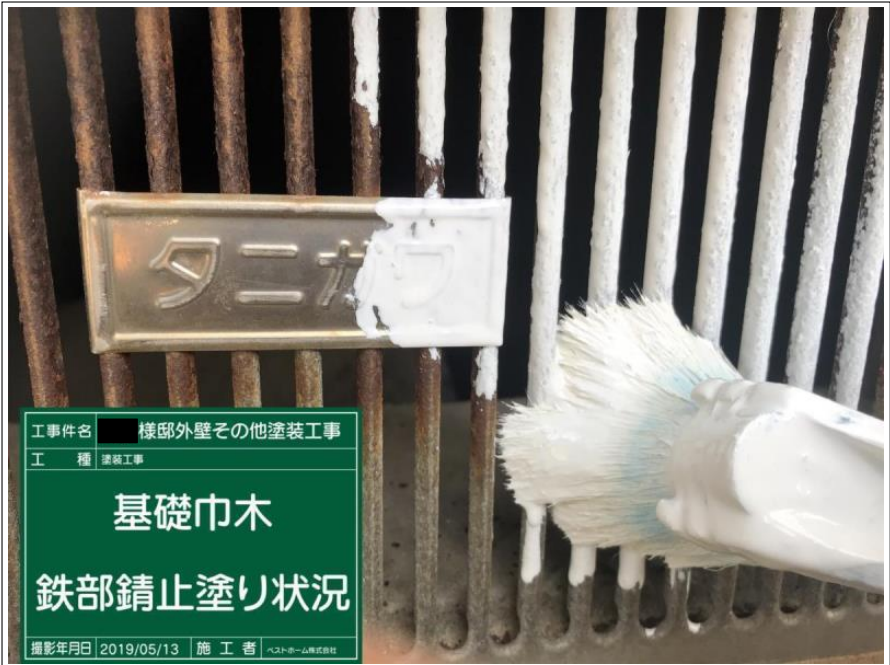
基礎巾木

鉄部錆止め塗布

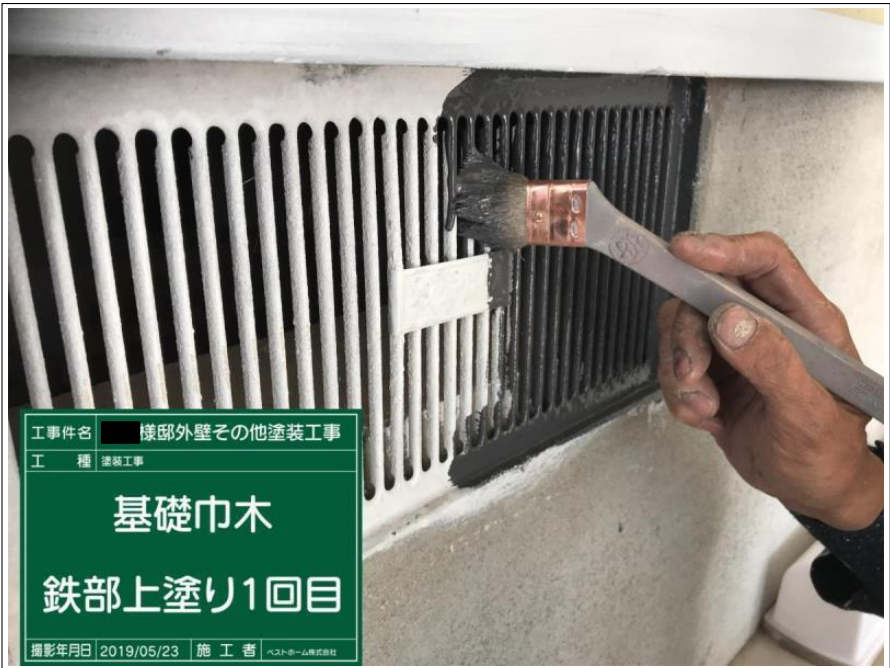
基礎巾木

鉄部錆止め塗布

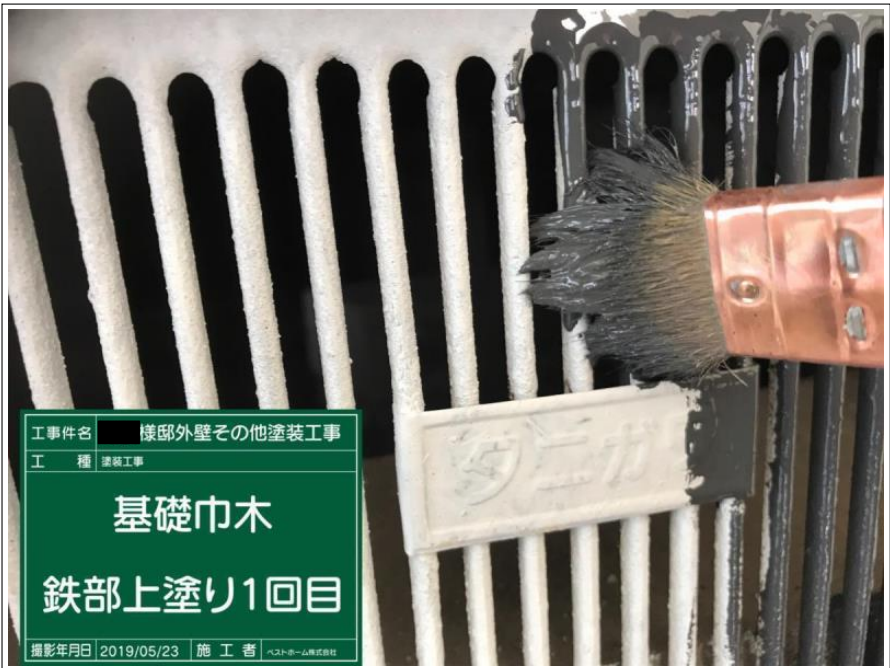
基礎巾木

鉄部上塗り 1 回目

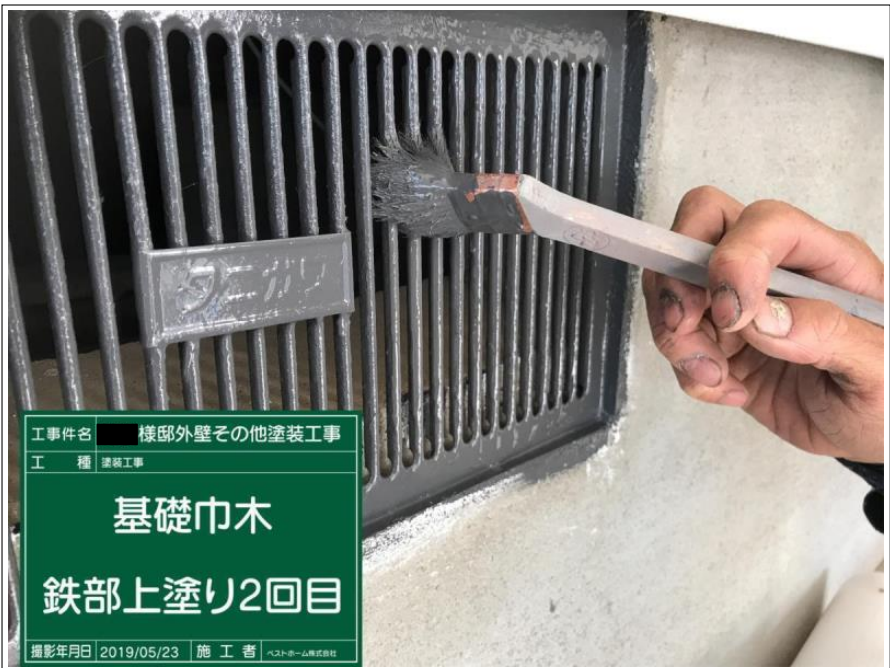
基礎巾木

鉄部上塗り 1 回目

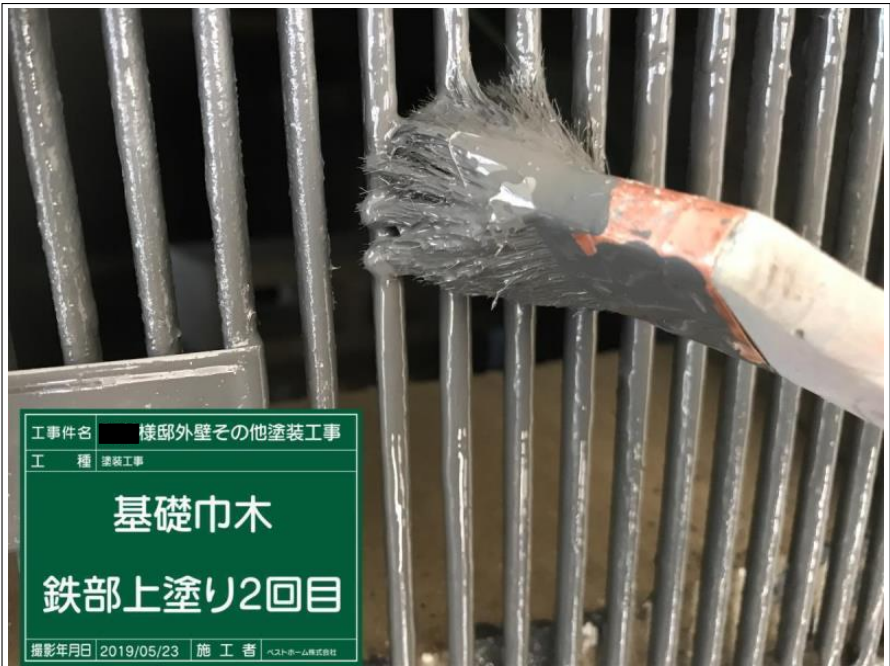
基礎巾木

鉄部上塗り 2 回目

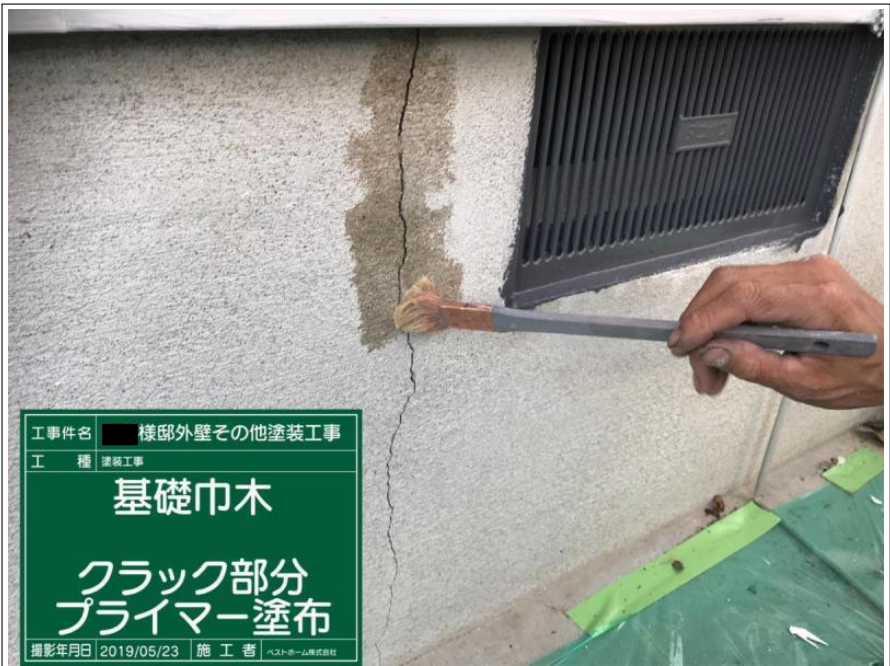
基礎巾木

クラック部分プライマー塗布

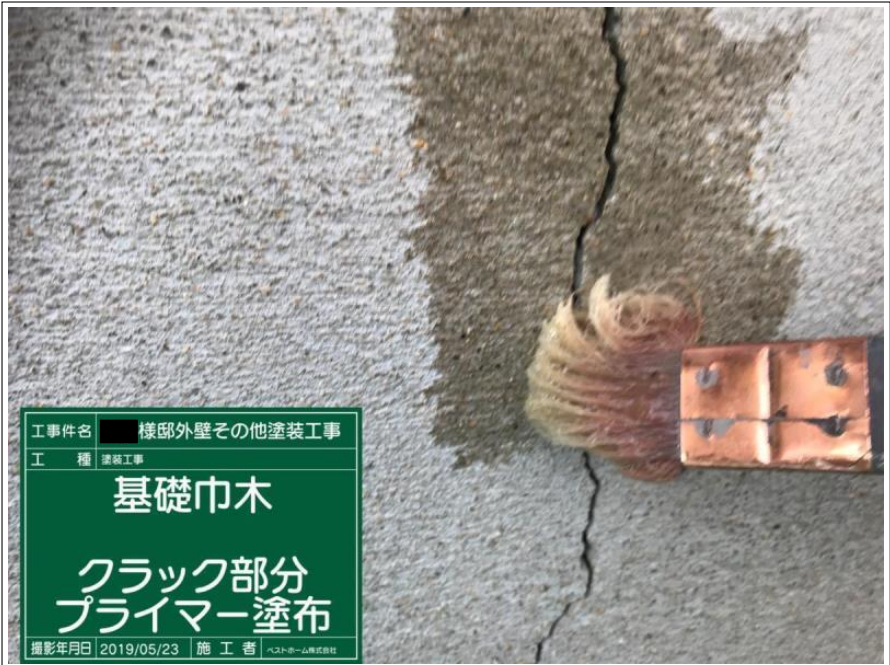
基礎巾木

クラック部分プライマー塗布

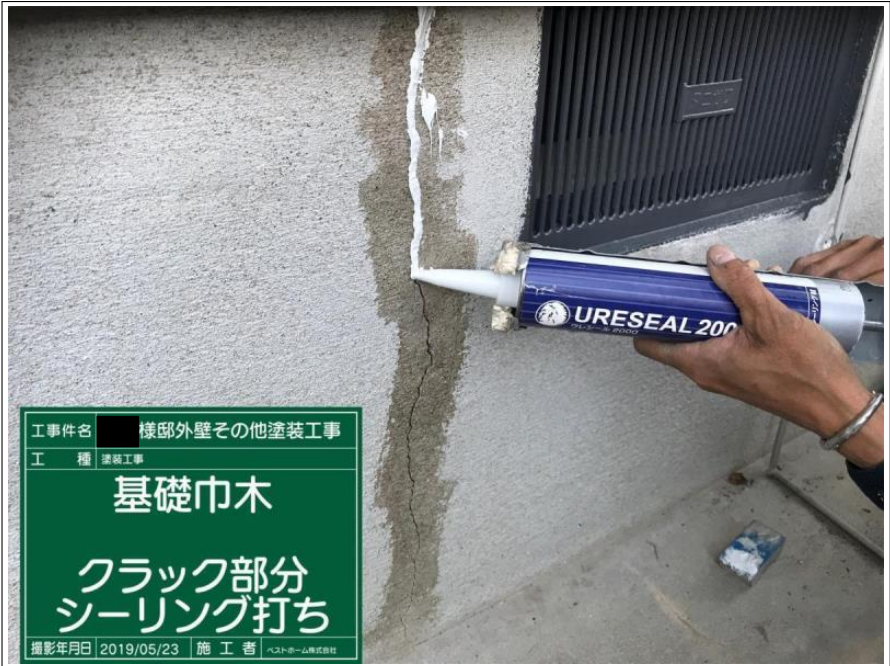
基礎巾木

クラック部分シーリング打ち

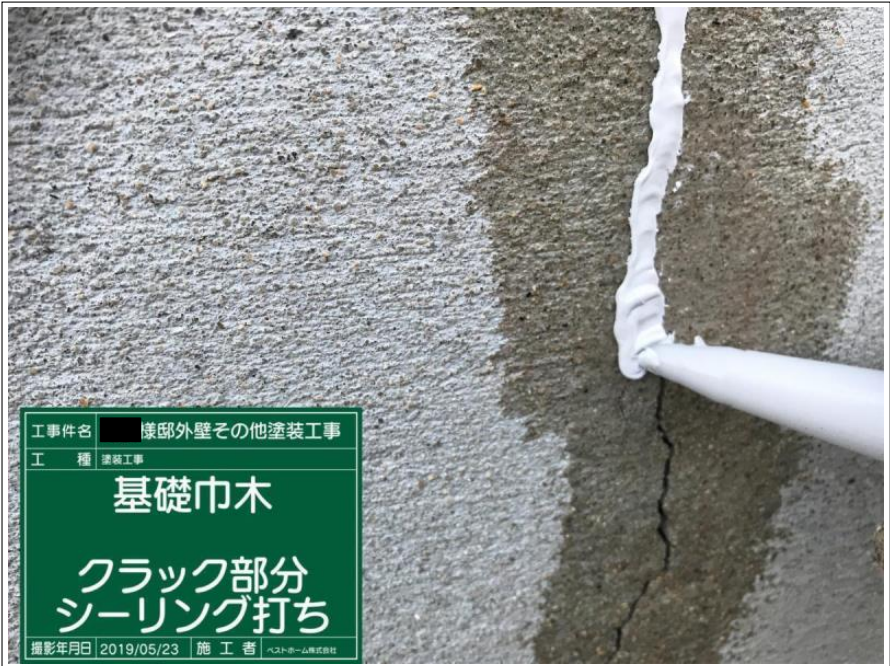
基礎巾木

クラック部分シーリング打ち

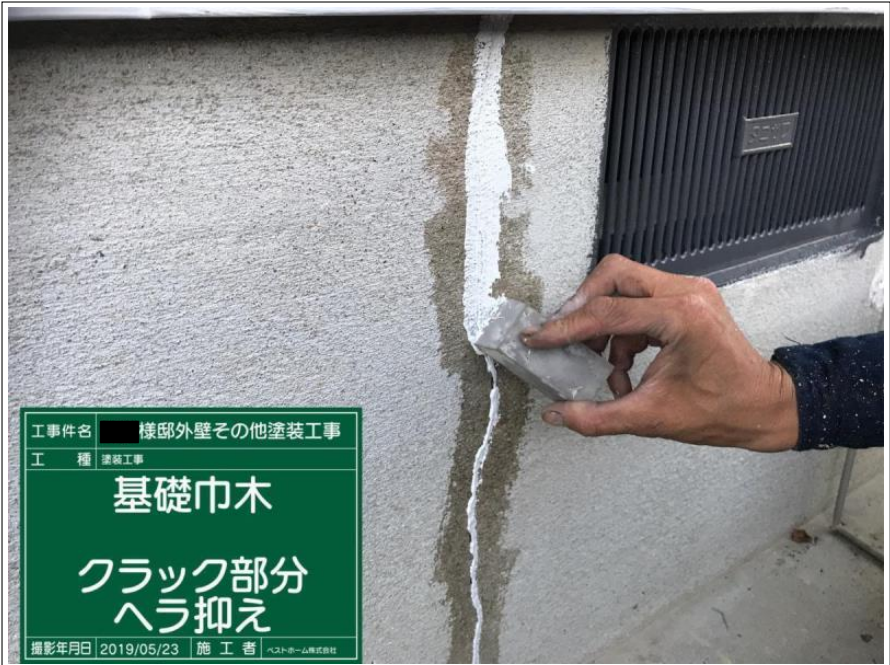
基礎巾木

クラック部分ヘラ押さえ

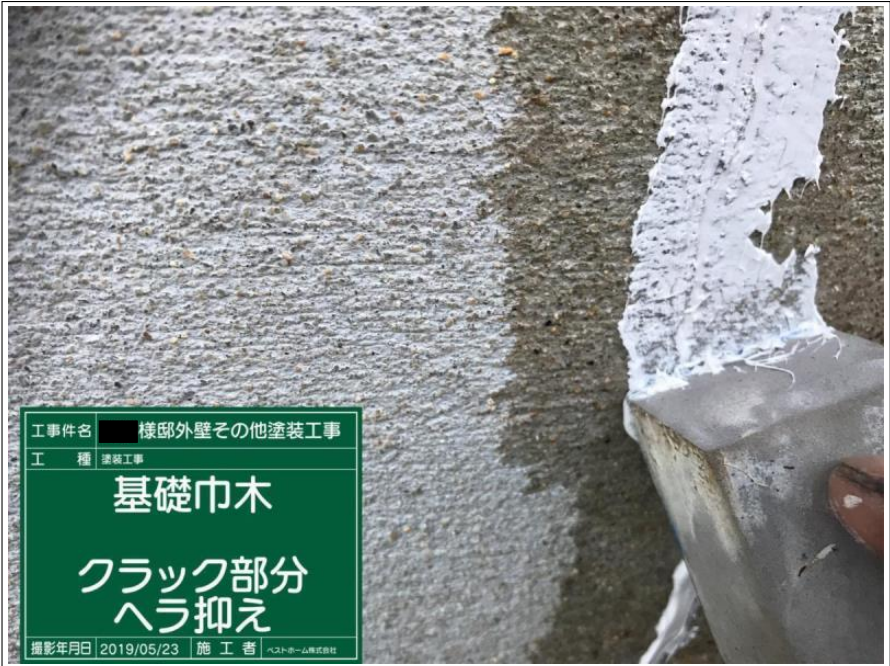
基礎巾木

クラック部分ヘラ押さえ

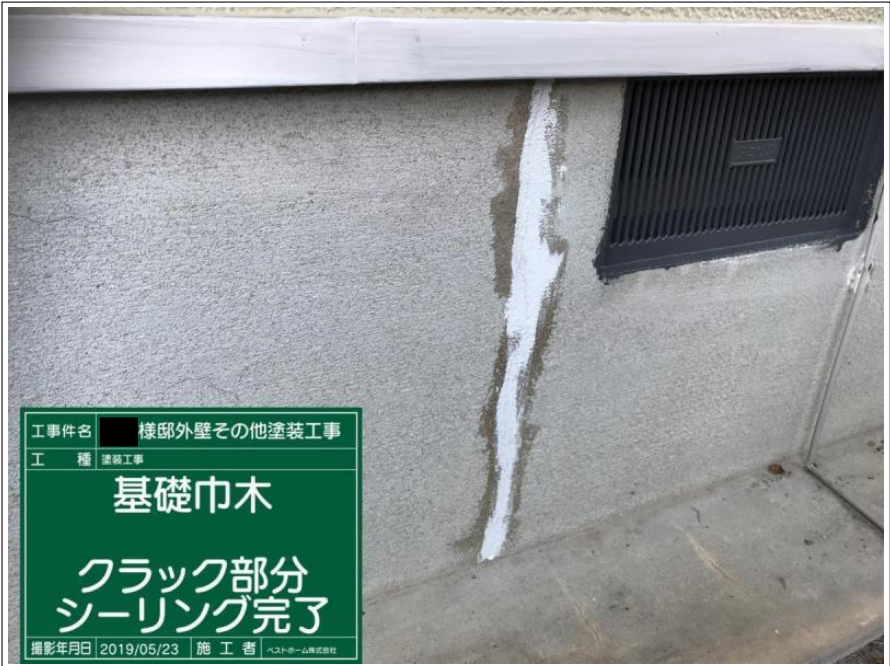
基礎巾木

クラック部分シーリング完了

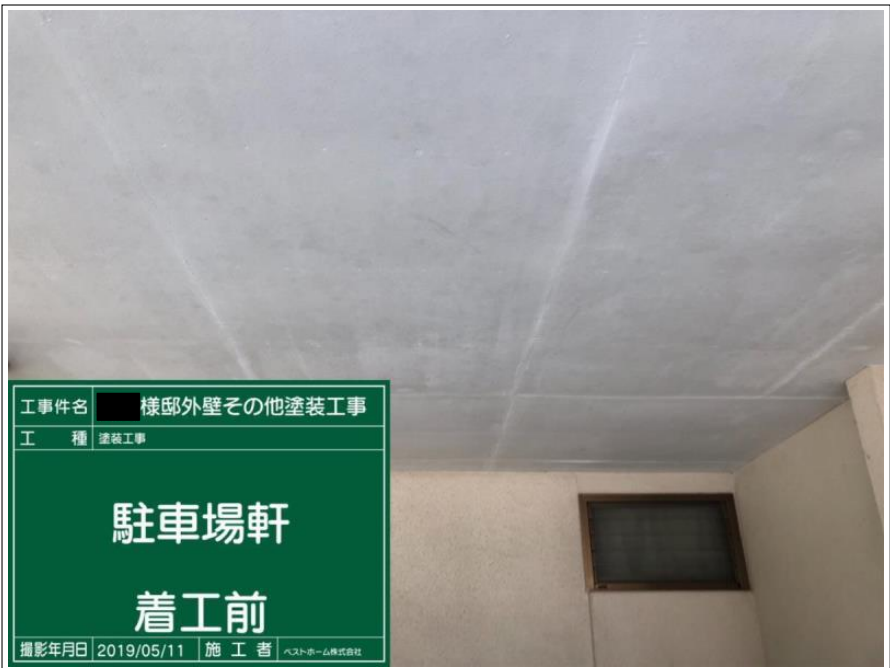
駐車場 軒天

施工前

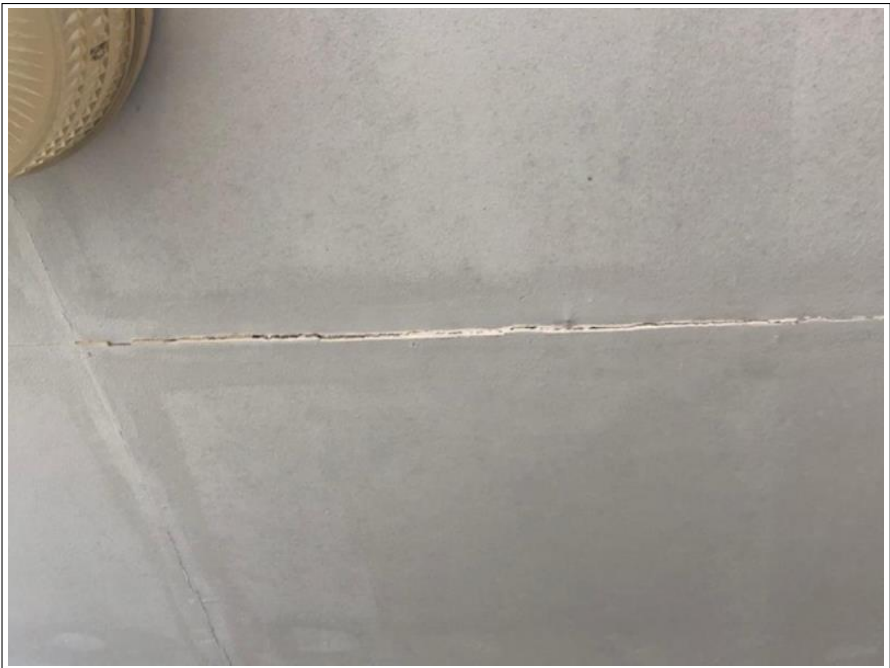
駐車場 軒天

施工前
