# 工事写真報告書

工 事 名

工 事 箇 所 外壁・その他塗装工事、部分改修工事

工事施工者 ベストホーム株式会社

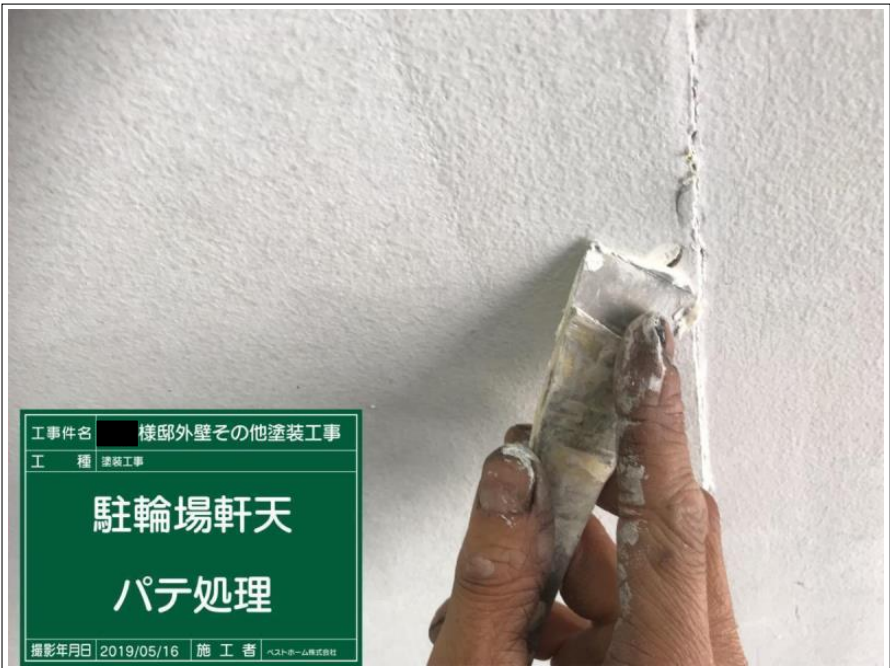
駐車場 軒天

パテ処理

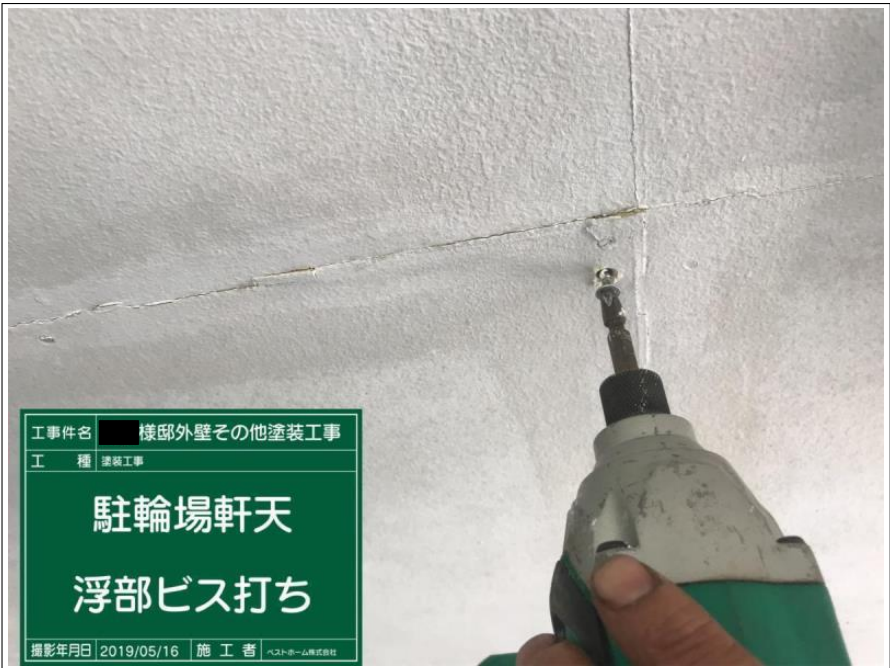
駐車場 軒天

浮部 ビス打ち

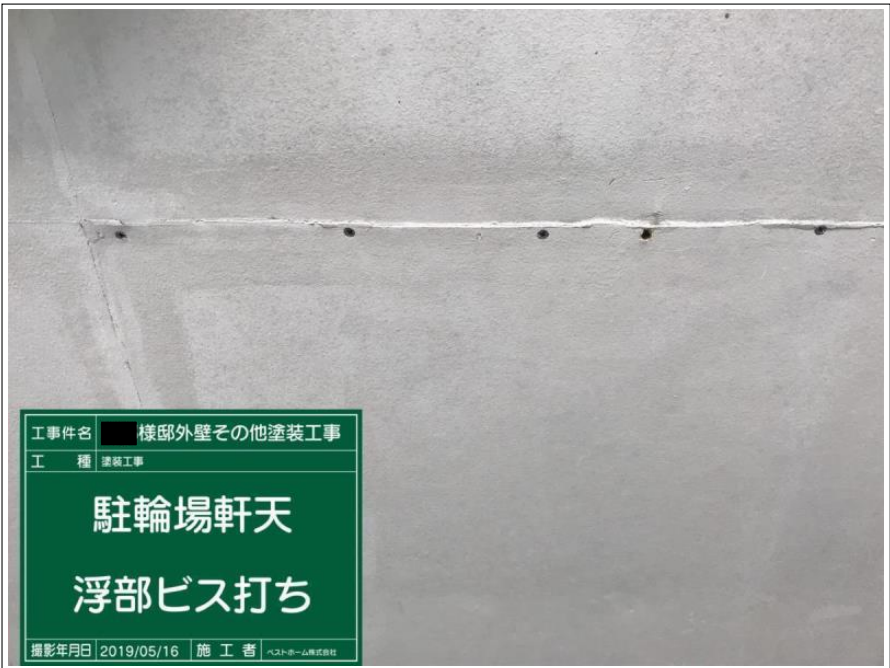
駐車場 軒天

浮部 ビス打ち

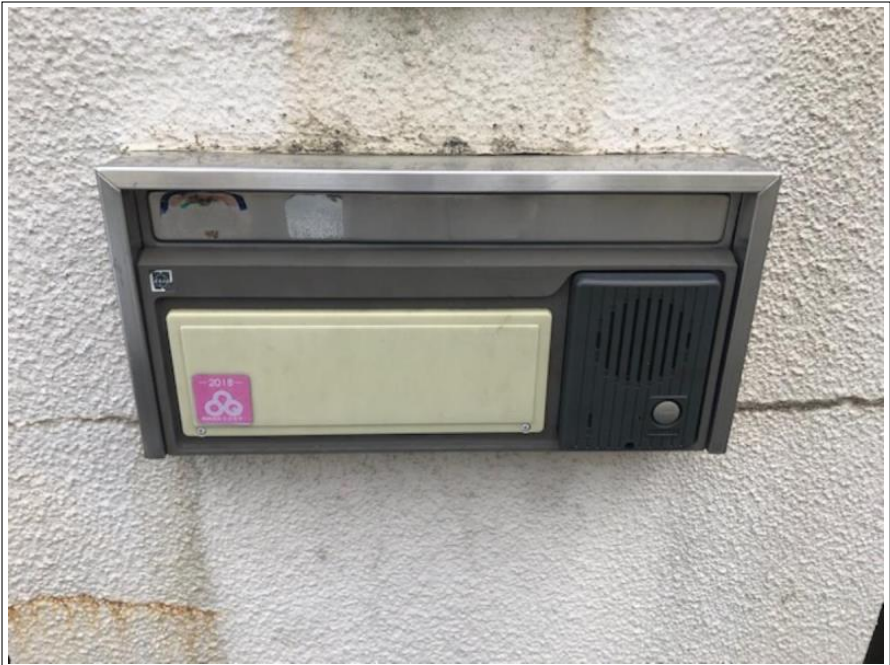
ポスト取替・モルタル補修

施工前

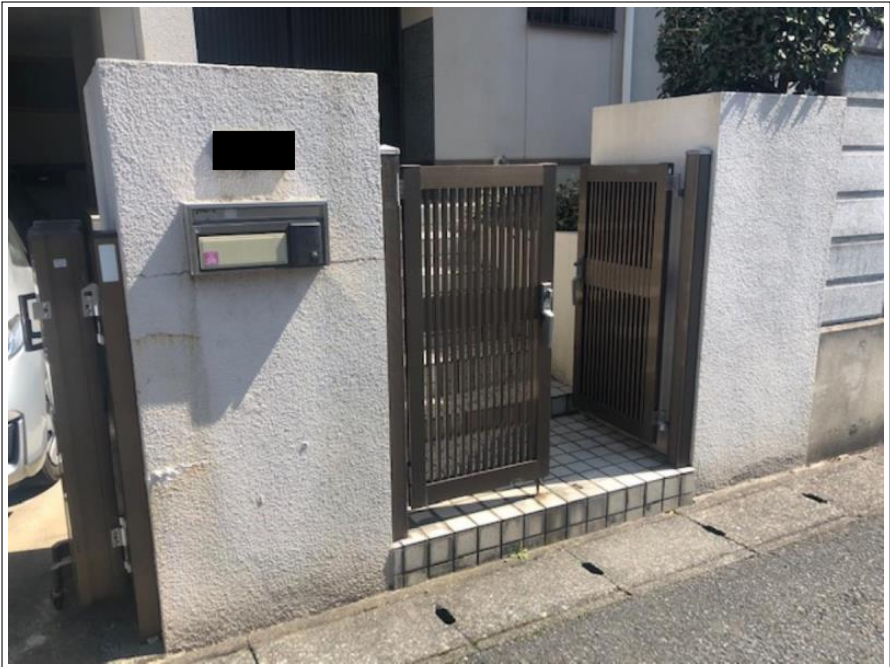
外構塀

施工前

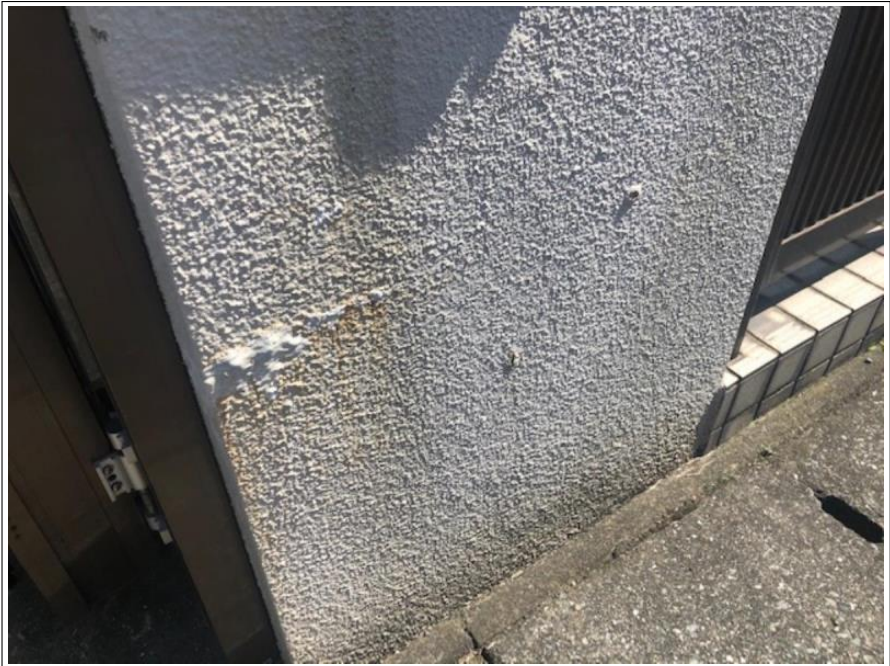
外構塀

施工前

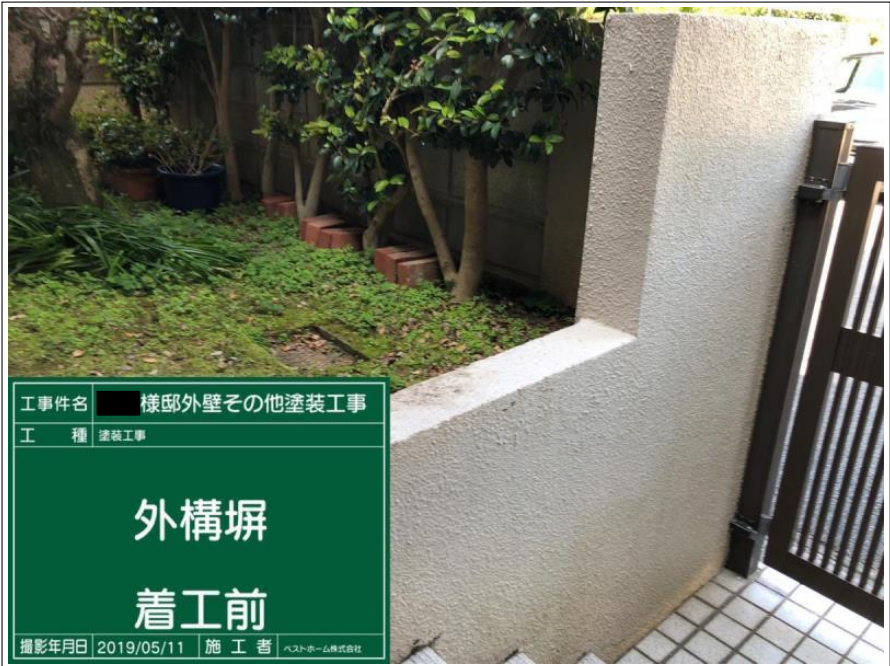
外構塀

施工前

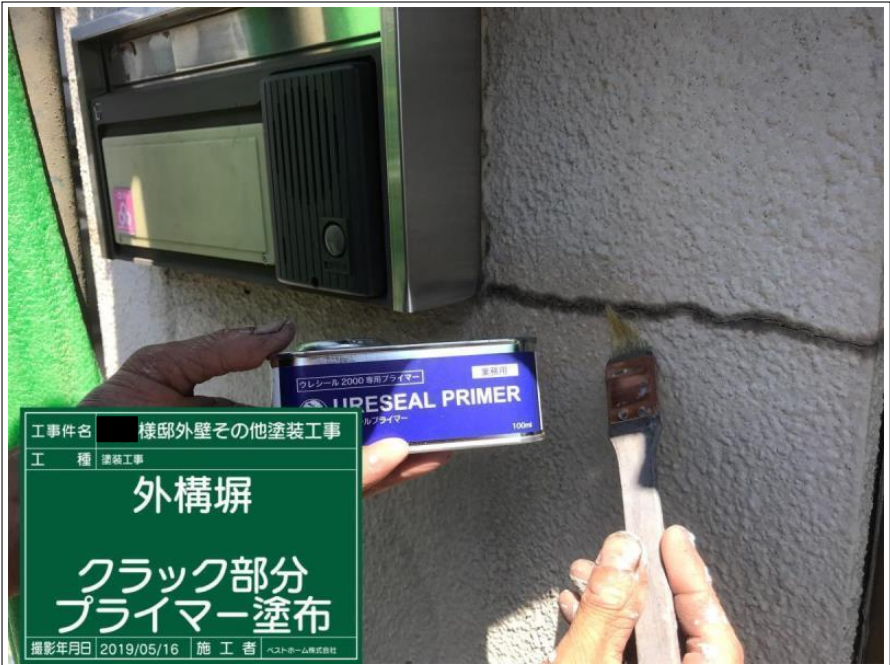
外構塀

クラック部分プライマー塗布

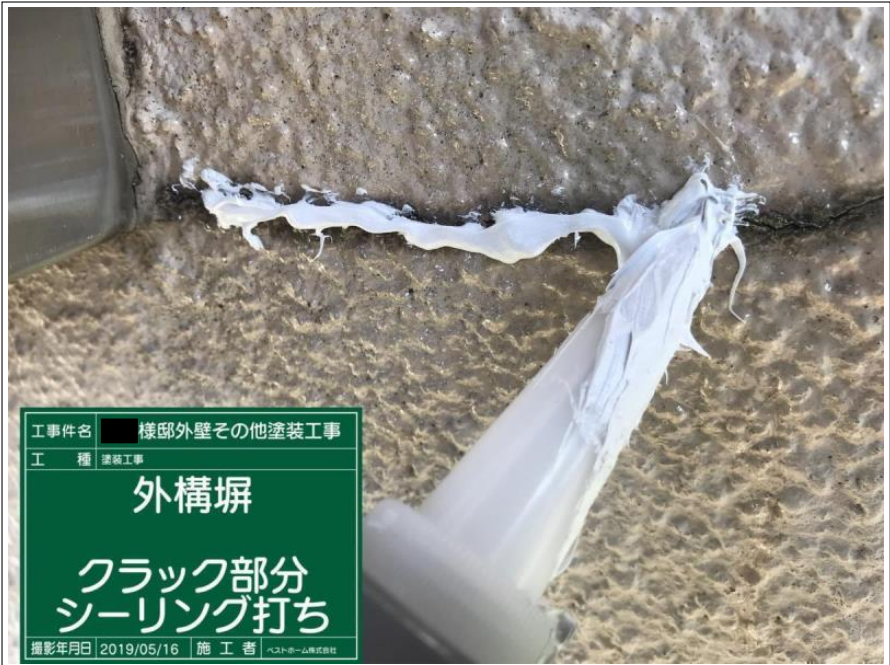
外構塀

クラック部分シーリング打ち

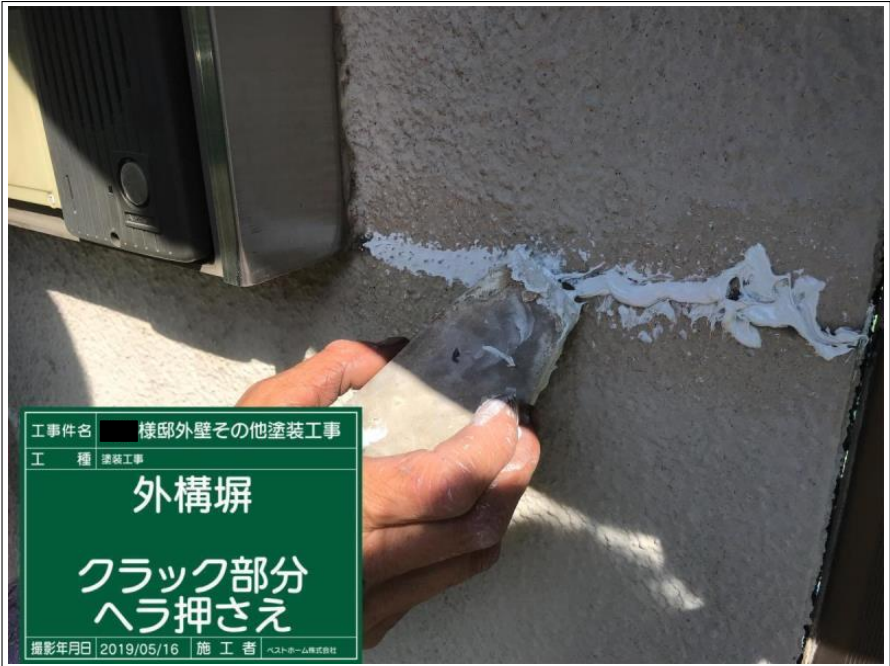
外構塀

クラック部分ヘラ押さえ

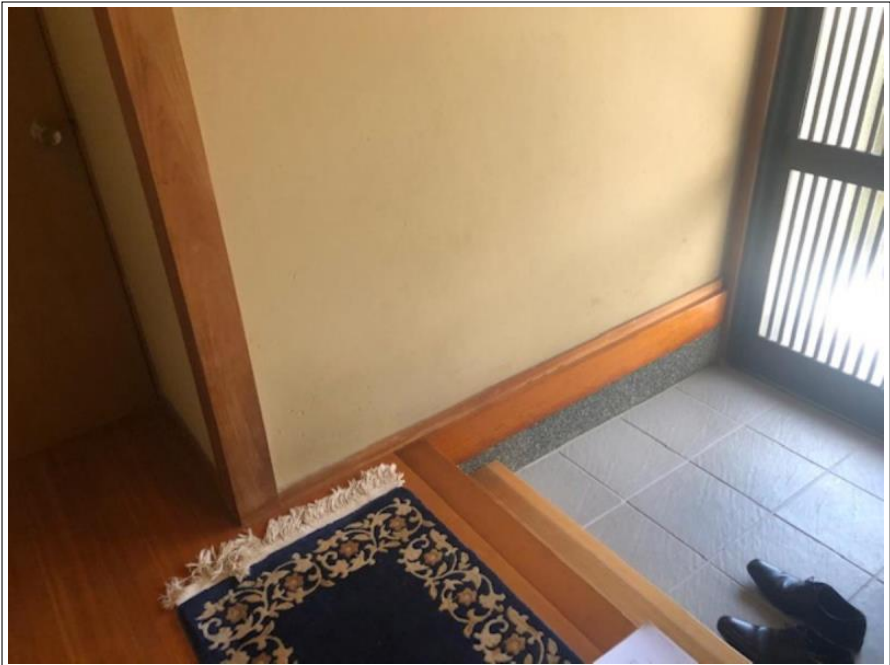
聚楽壁

施工前

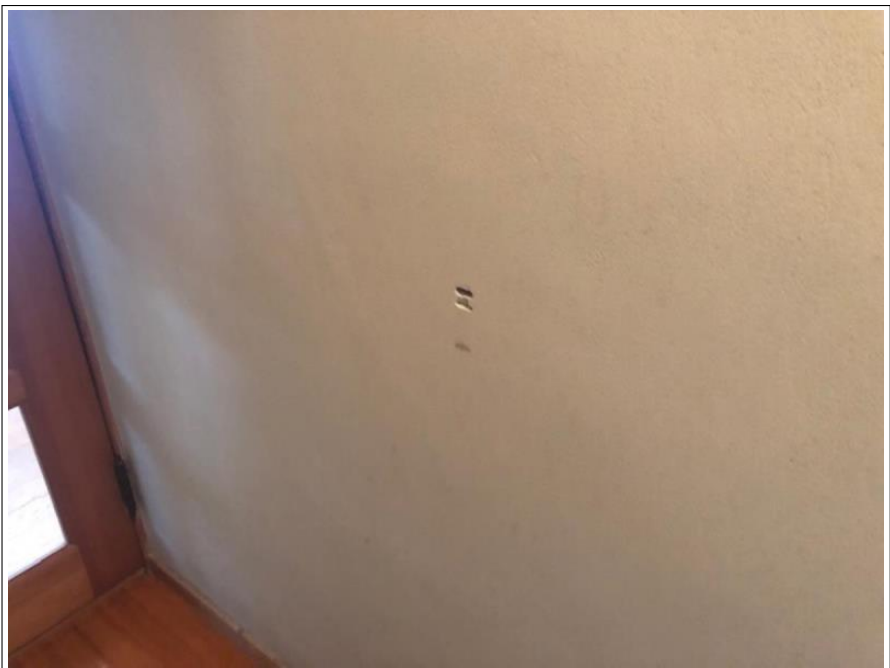
聚樂壁

施工前

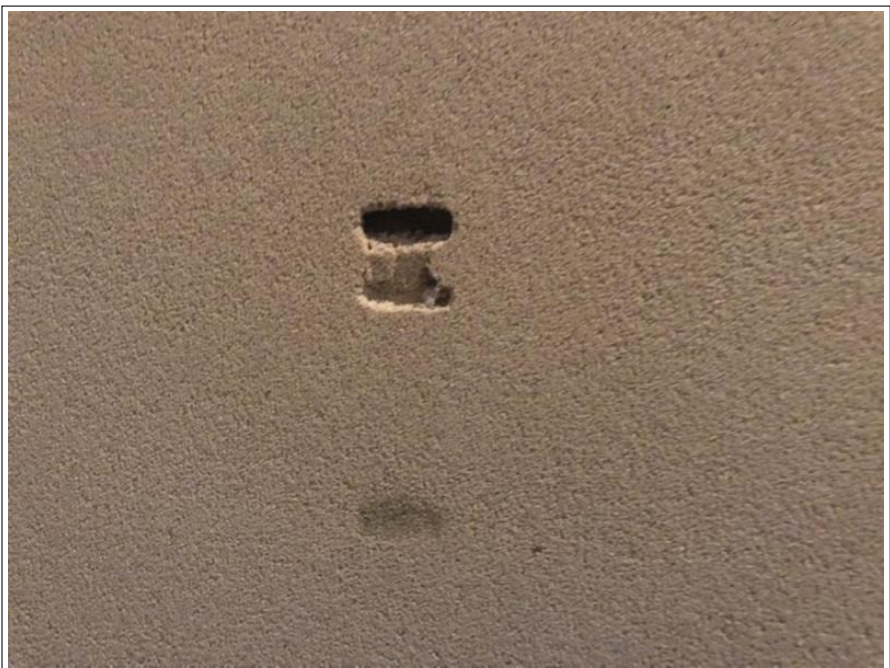
聚樂壁

施工前

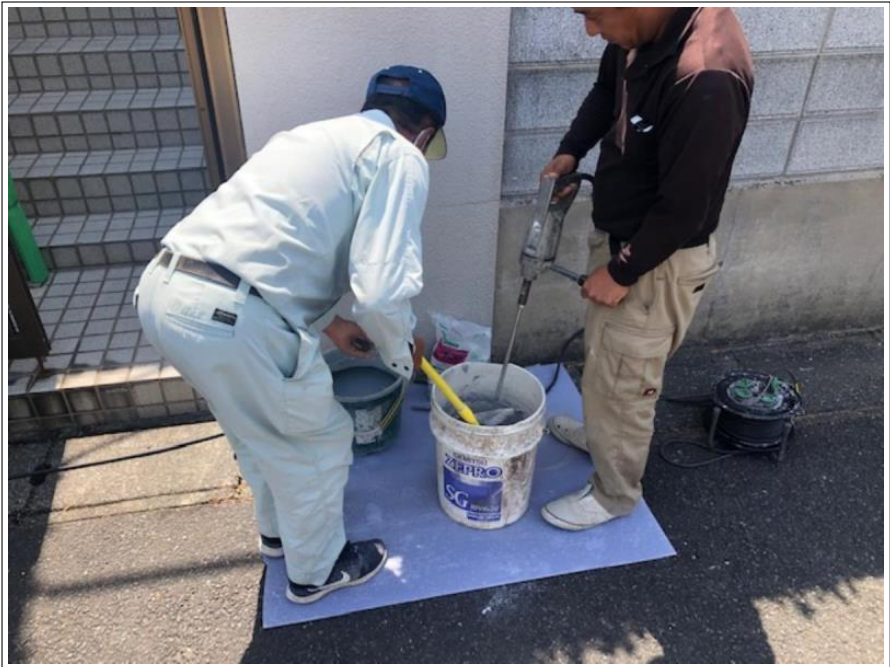
聚樂壁

施工前

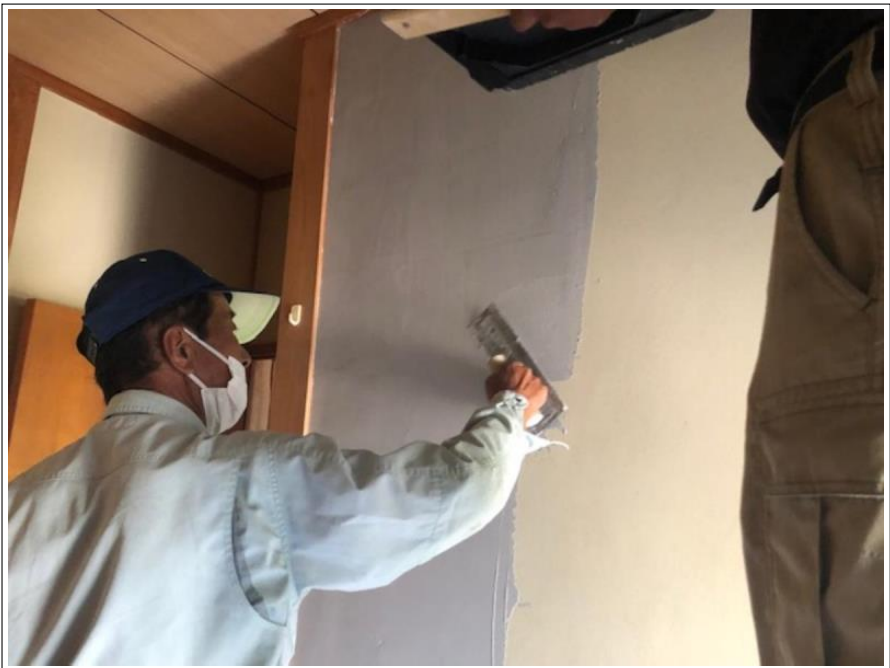
聚楽壁

施工中

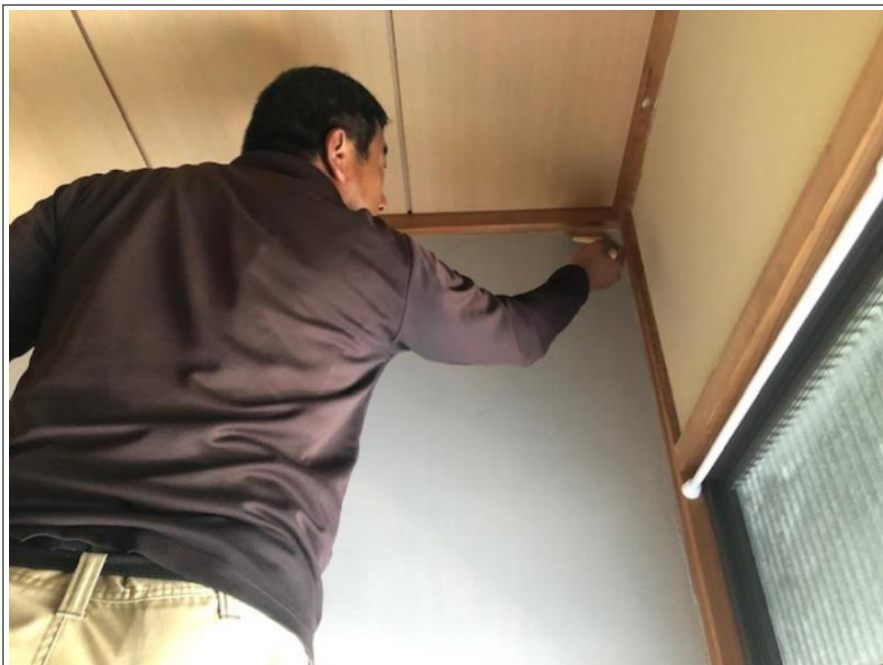
聚楽壁

施工中

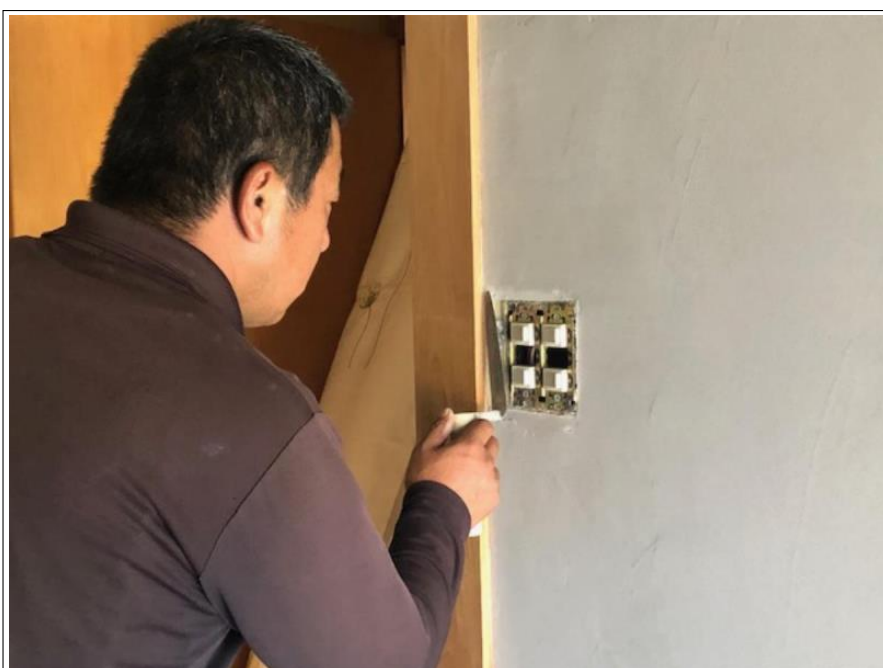
聚楽壁

施工中

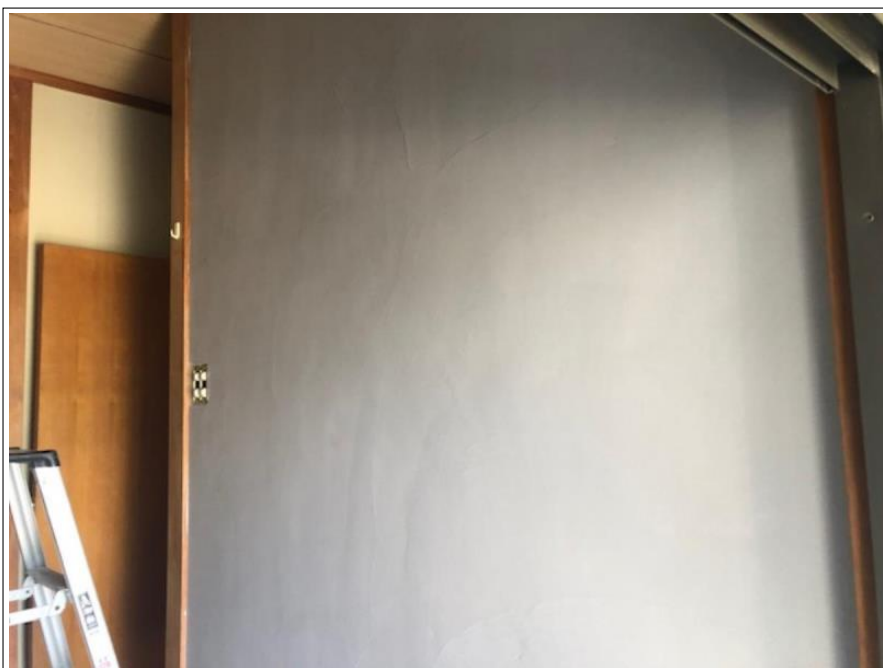
聚楽壁

施工中

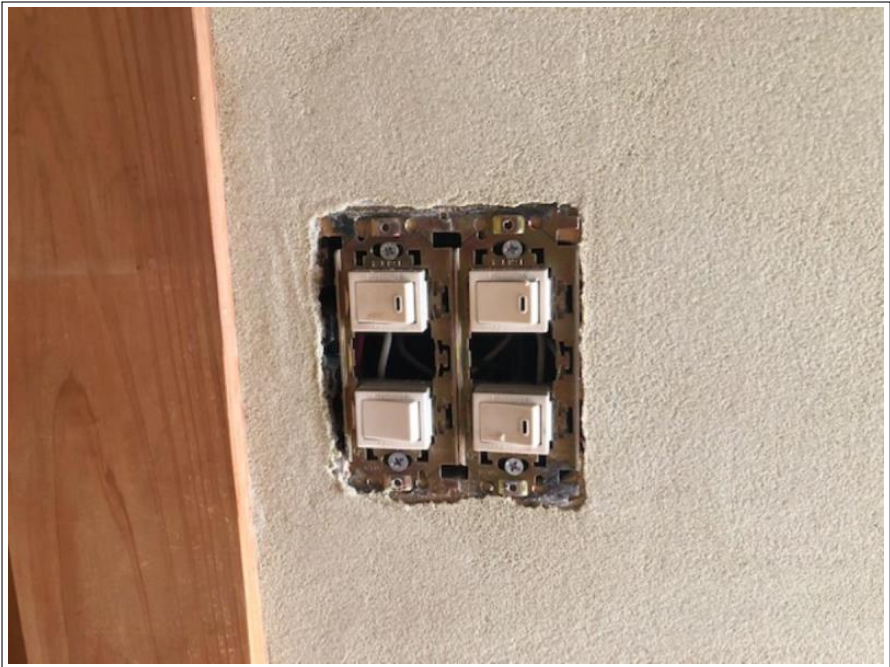
聚楽壁

施工完了

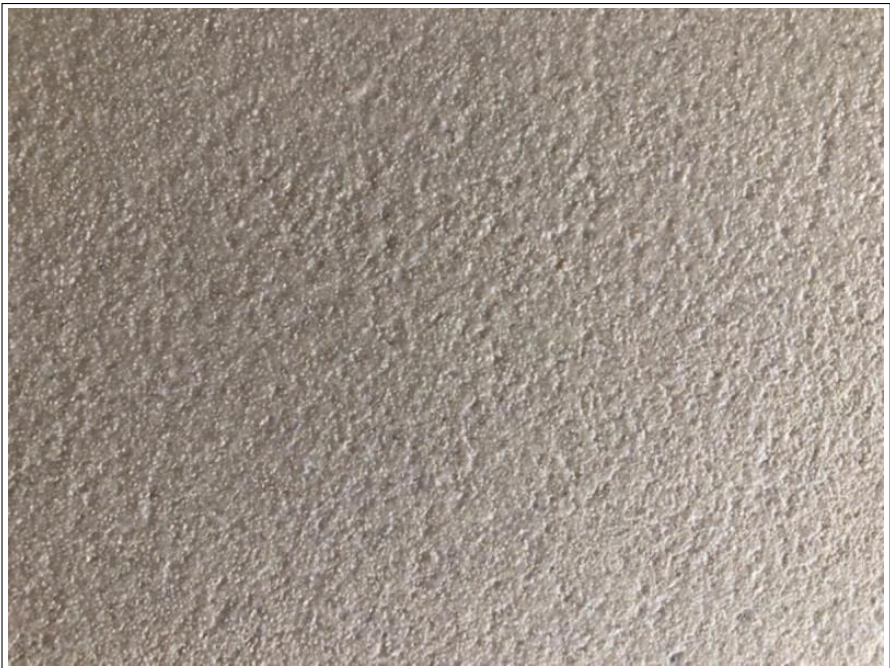
聚楽壁

施工完了

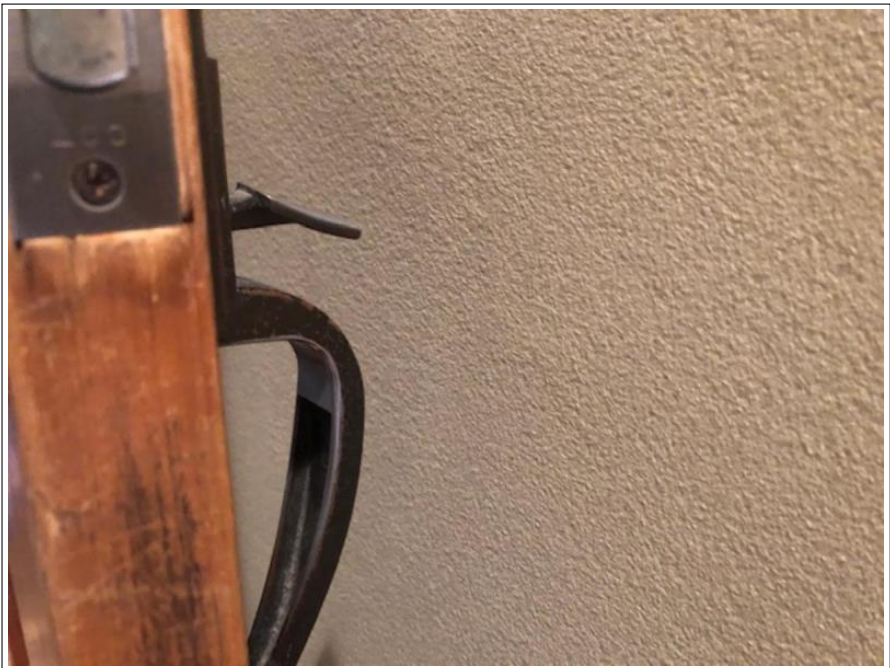
聚楽壁

施工完了

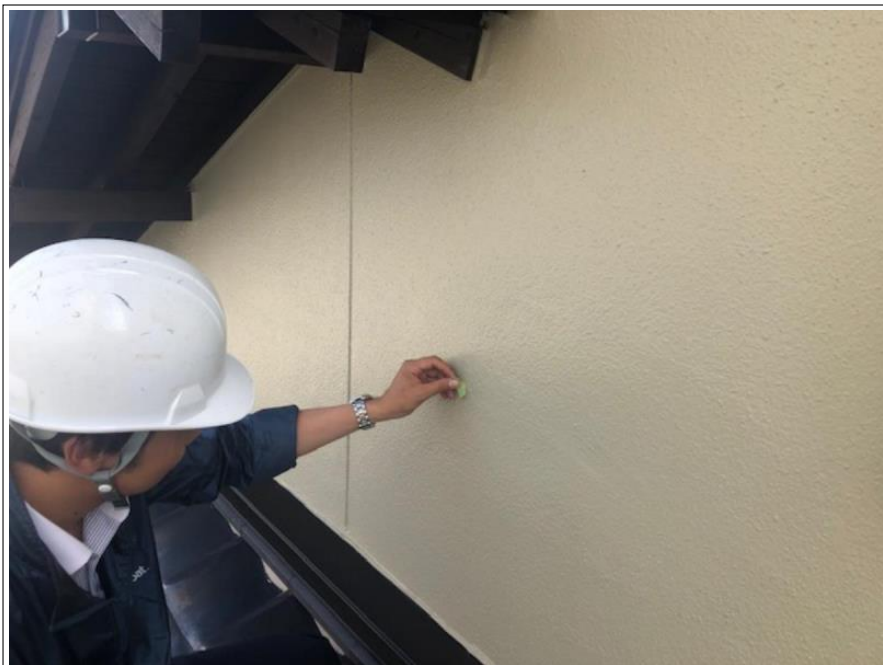
聚楽壁

施工完了

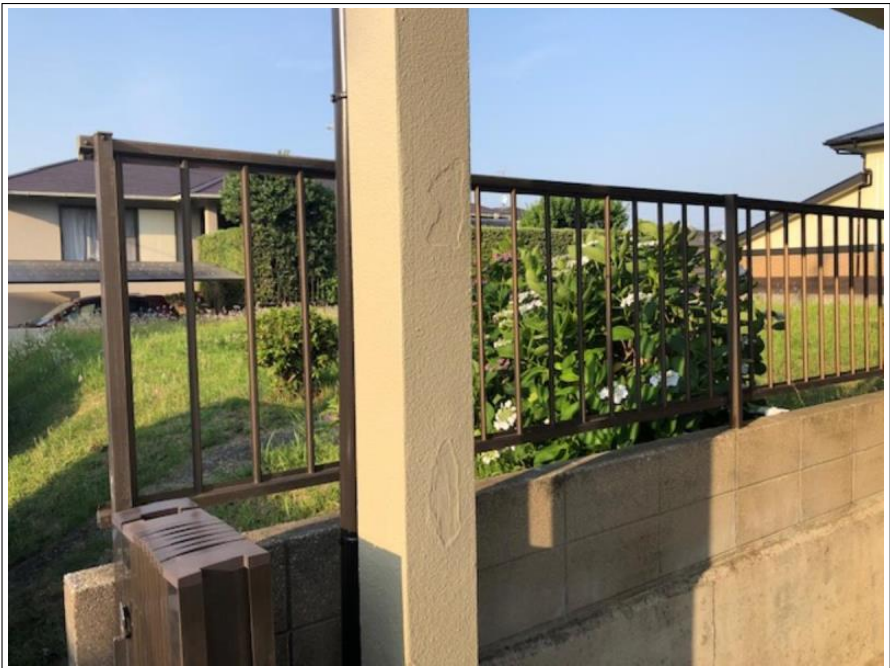
塀 補修

施工前

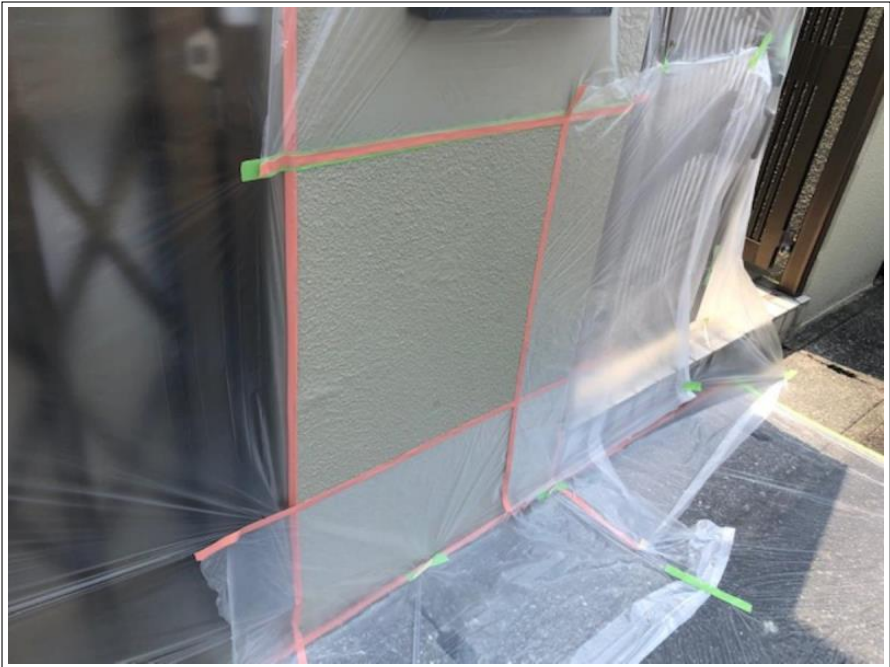
塀 補修

養生

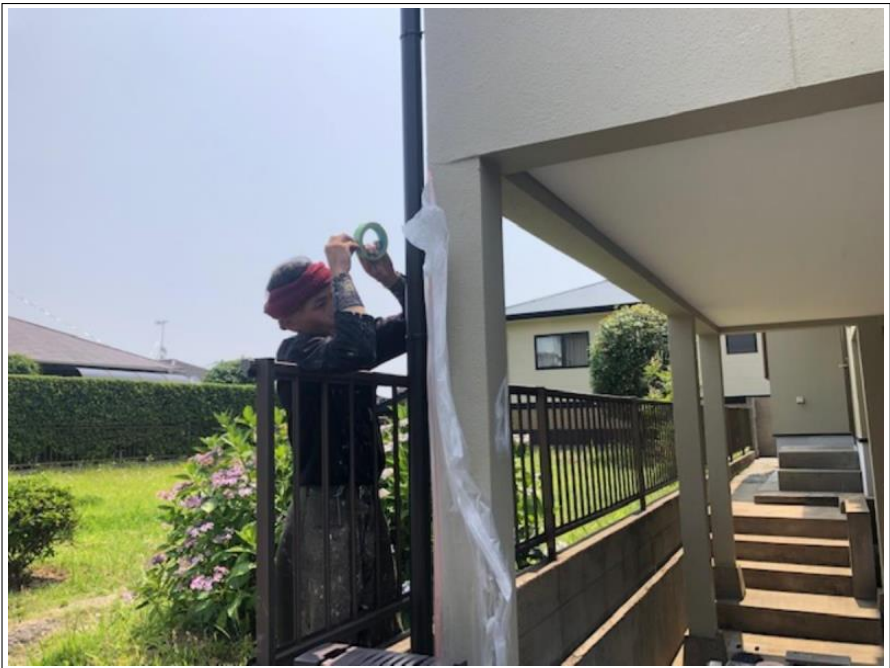
塀 補修

養生

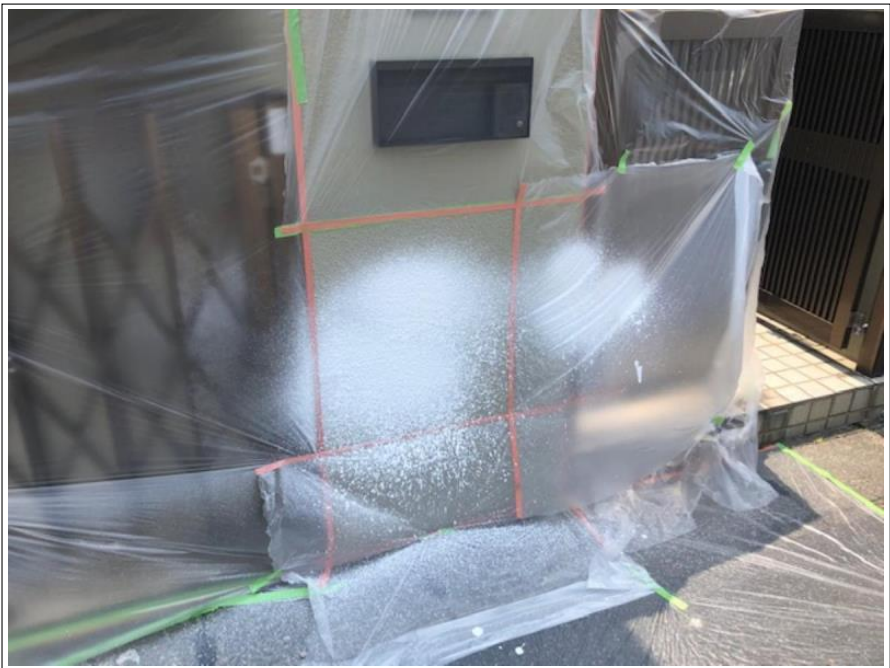
駐車場 柱

養生

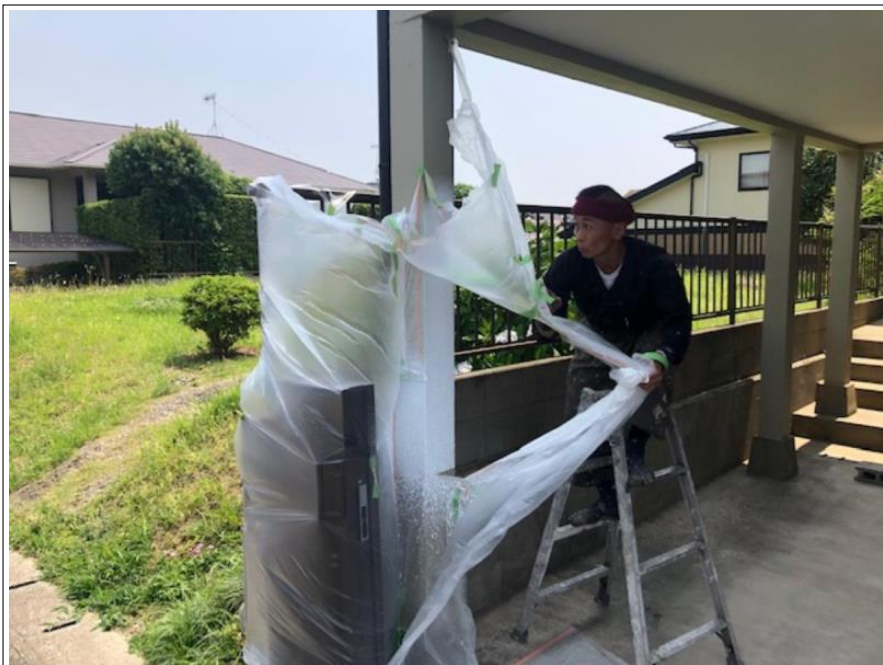
塀 補修

リシン吹付

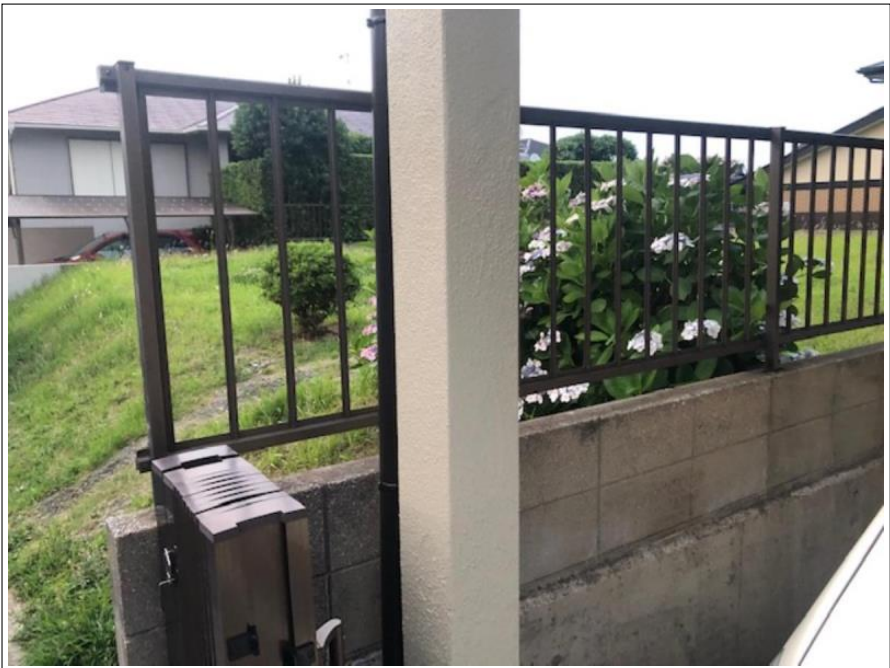
塀 補修

補修完了

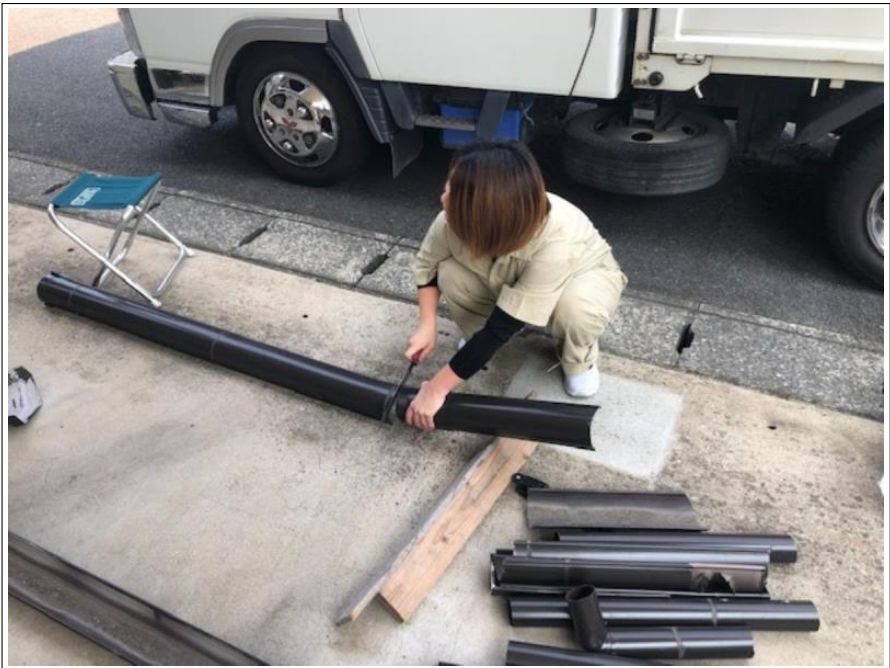
雨樋取替え

材料切断

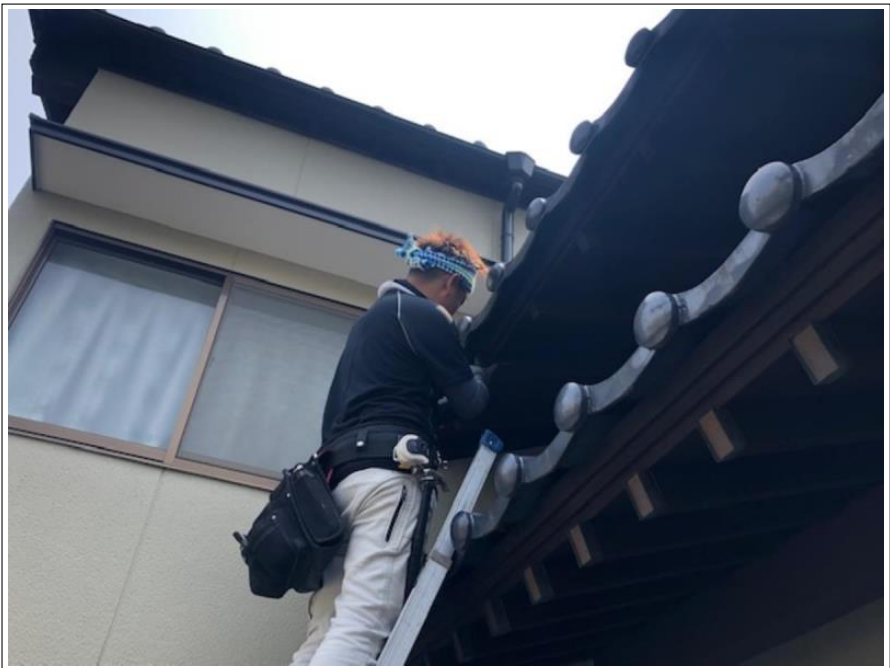
雨樋取替え

取付金具調整

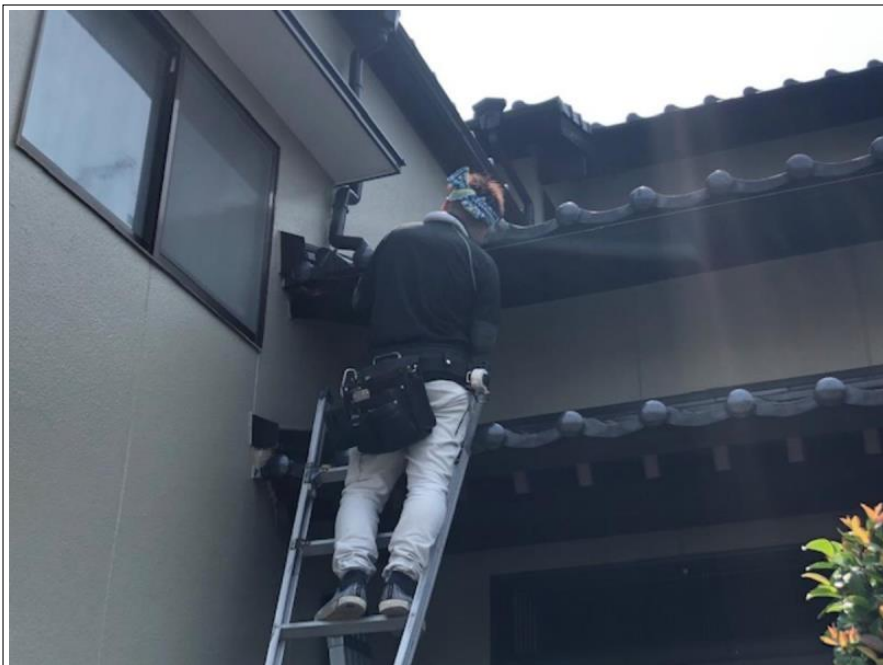
雨樋取替え

取付金具調整

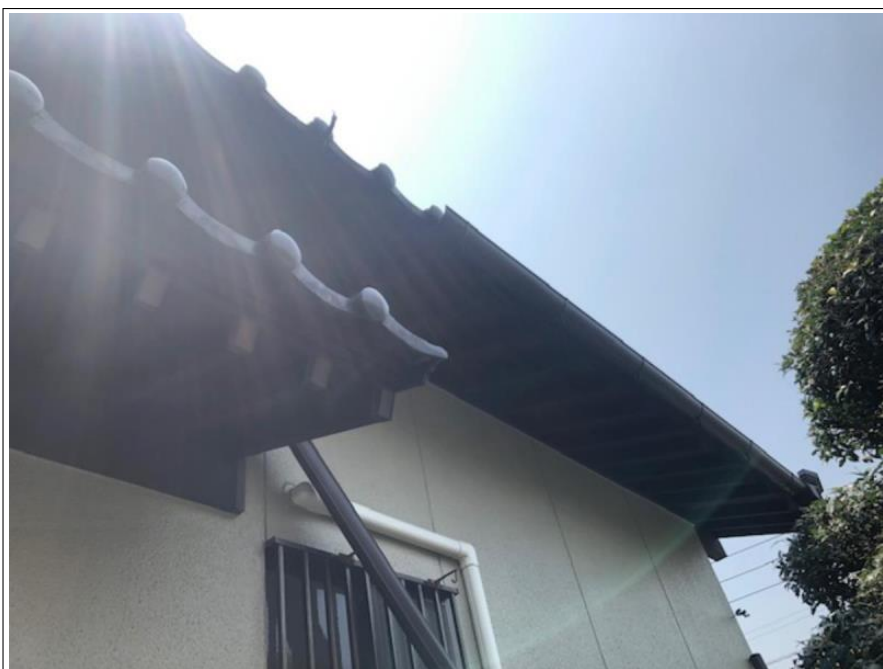
雨樋取替え

施工中

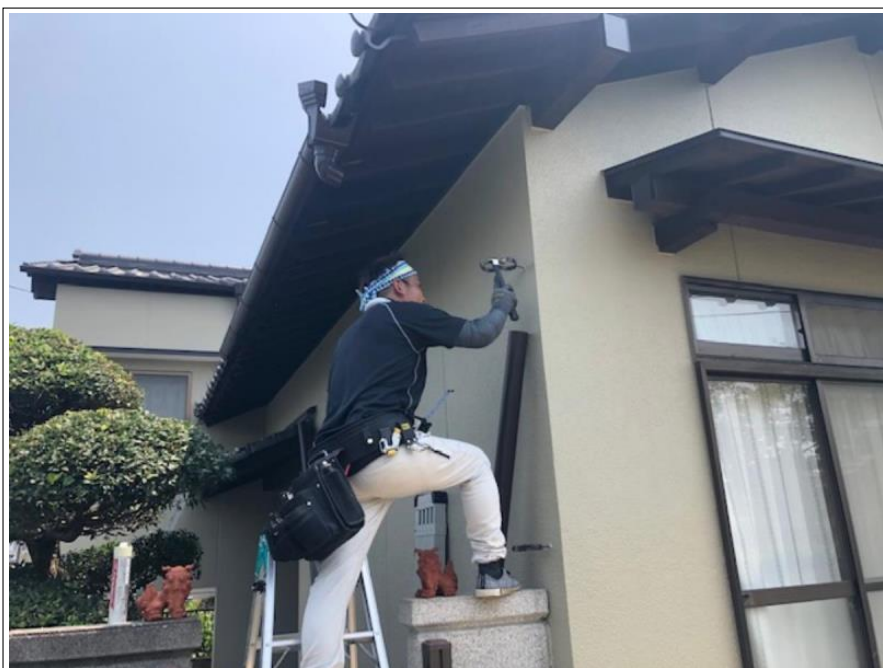
雨樋取替え

取付金具設置
