工事写真報告書

工事箇所 屋根・外壁・その他塗装工事

工事住所 北九州市 八幡西区 星ヶ丘

工事施工者 ベストホーム株式会社

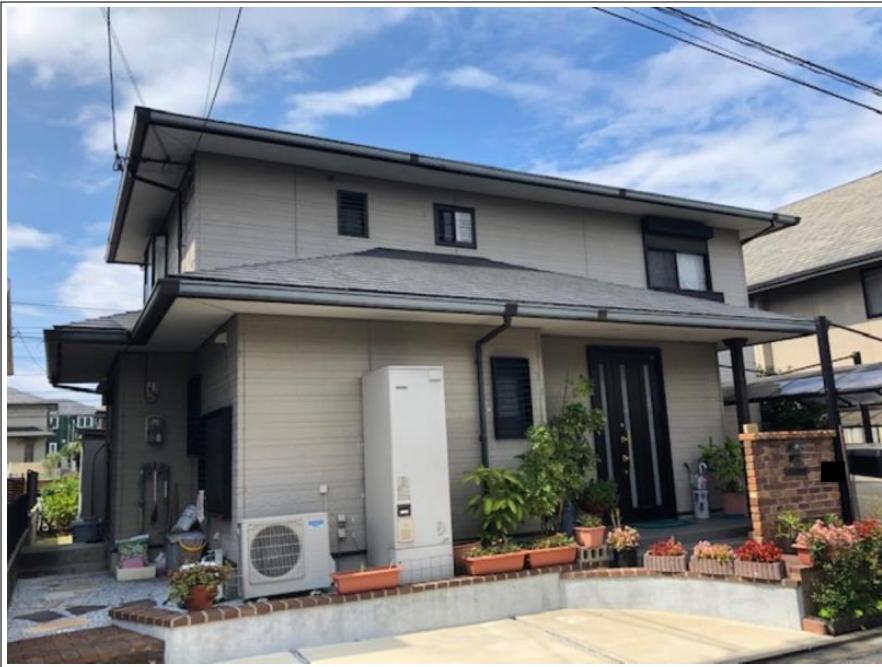
施工前

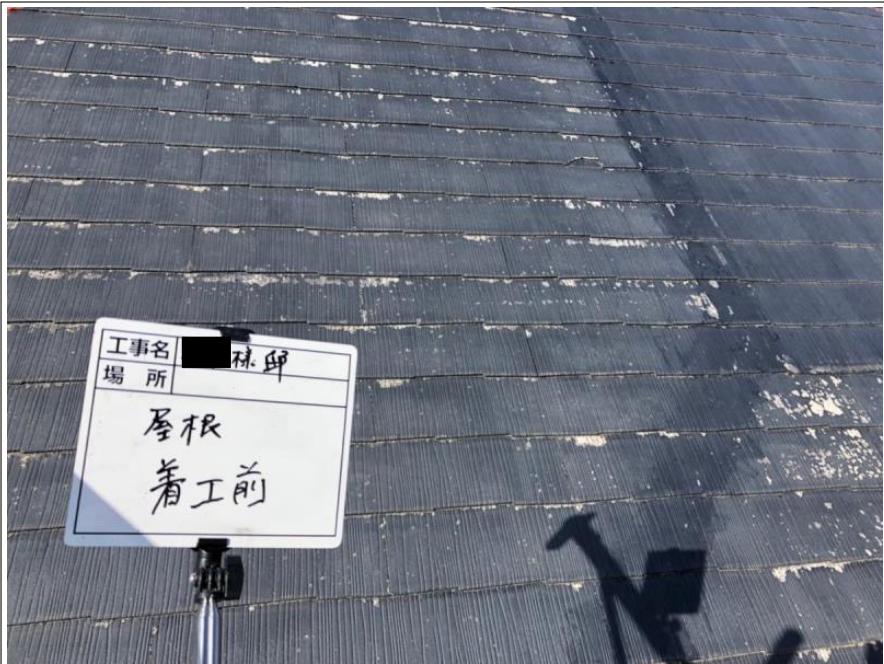
屋根

施工前

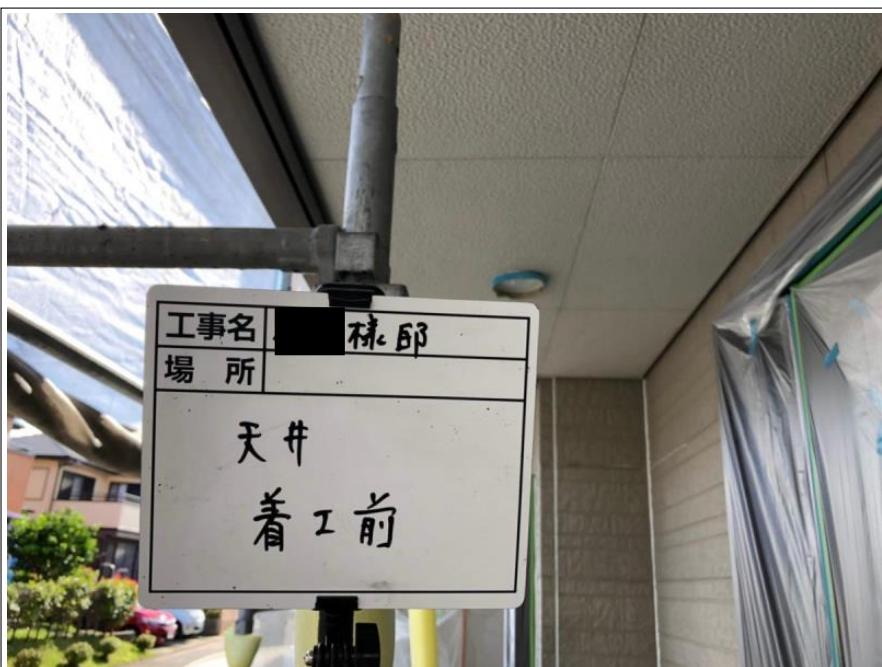
軒天

施工前

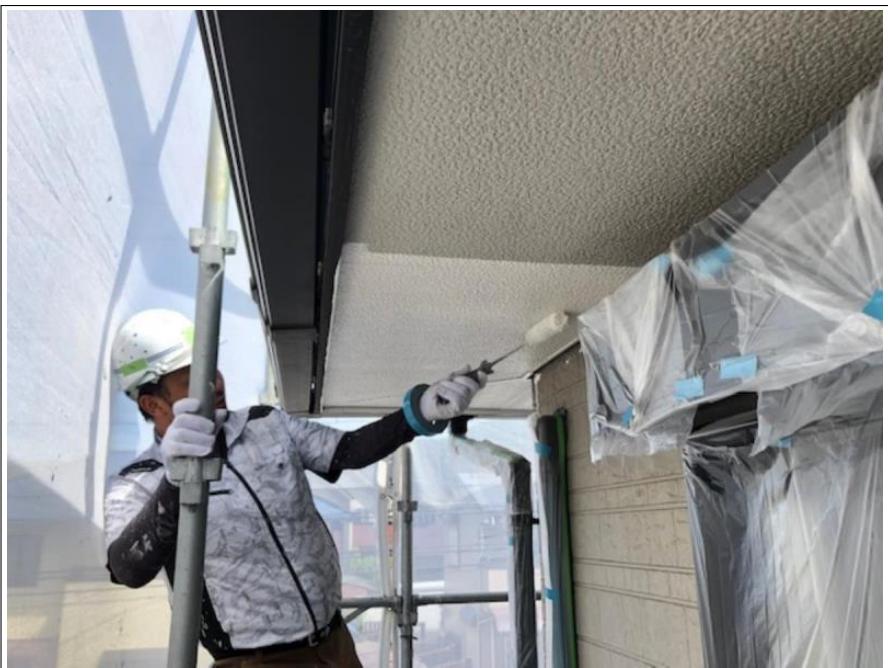
軒天

上塗り 1 回目

施工中

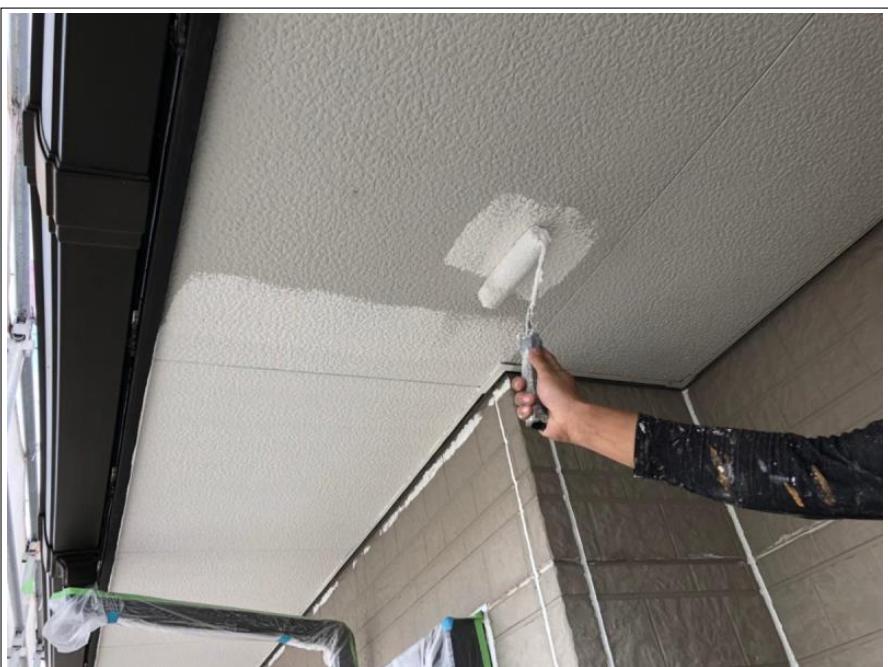
軒天

上塗り 1 回目

施工中

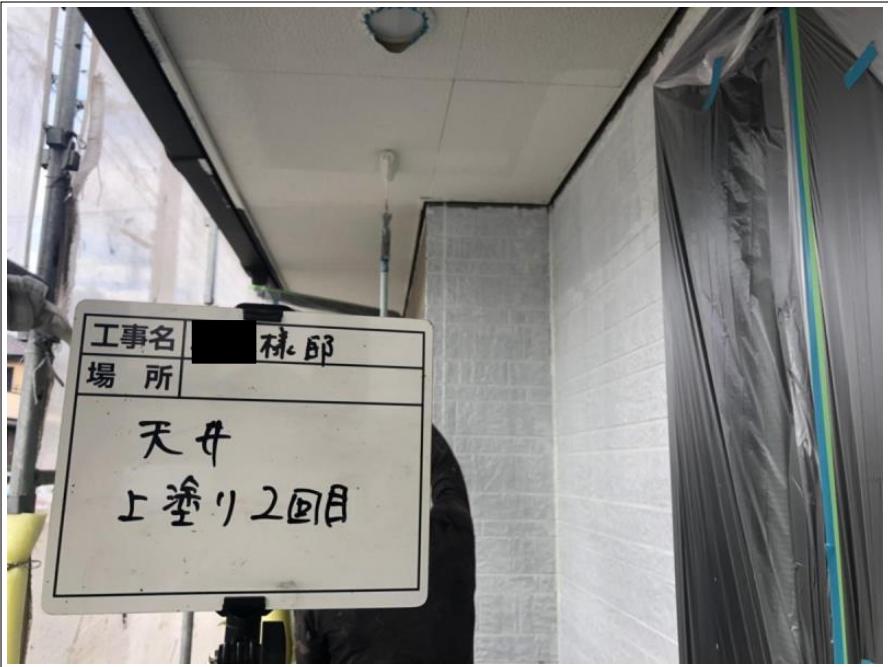
軒天

上塗り 2回目

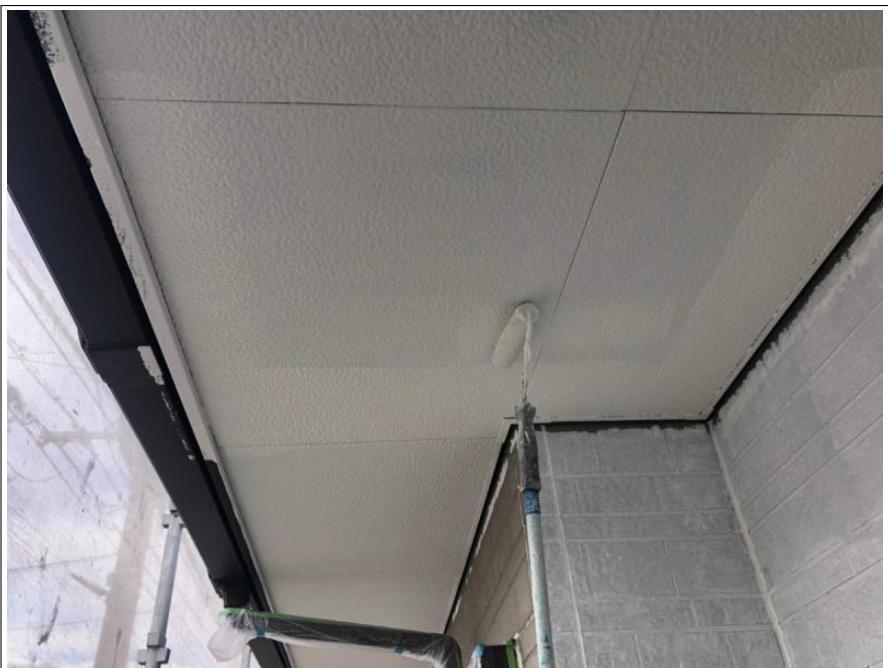
軒天

上塗り 2回目

施工中

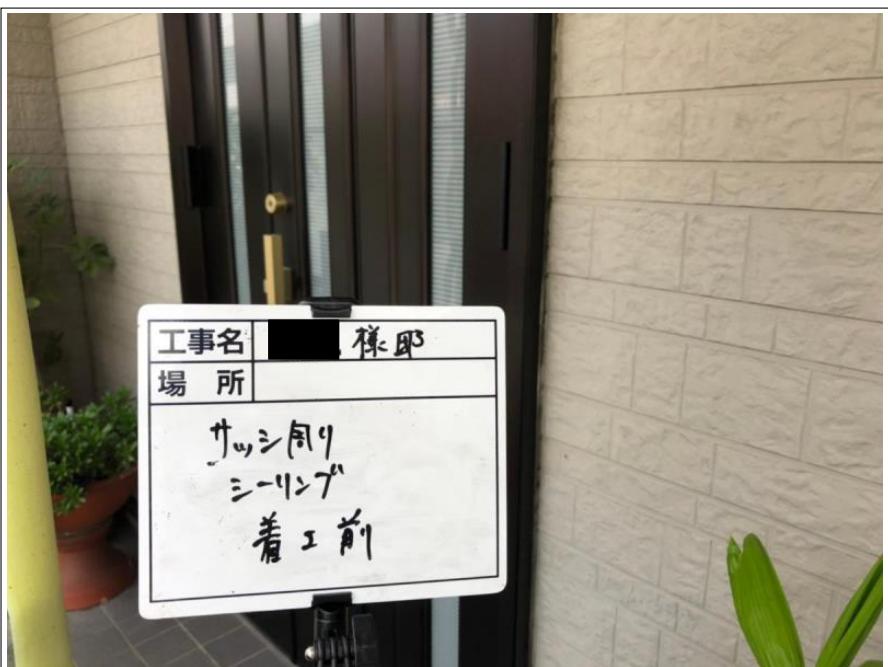
シーリング打ち増し

施工前

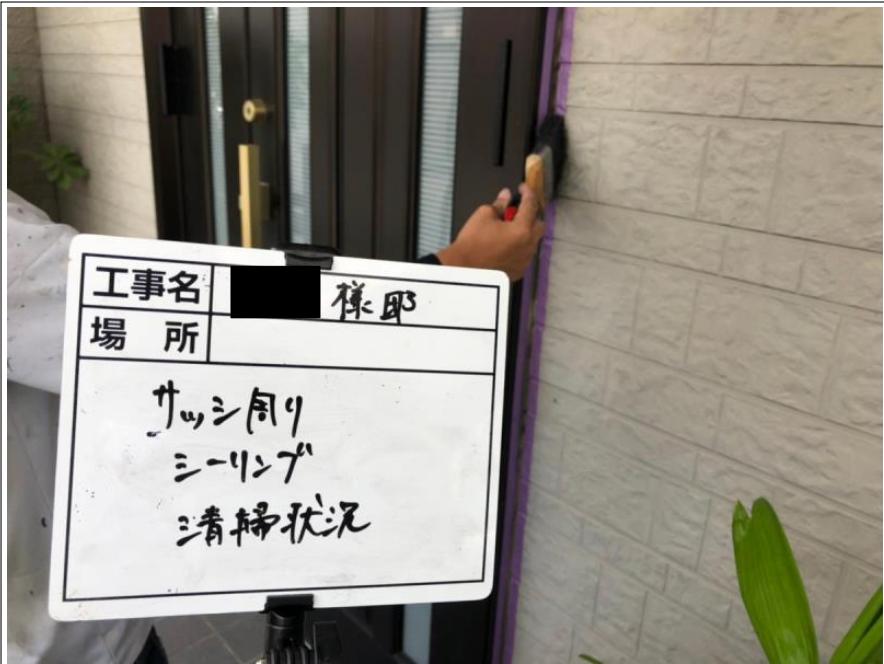
シーリング打ち増し

清掃

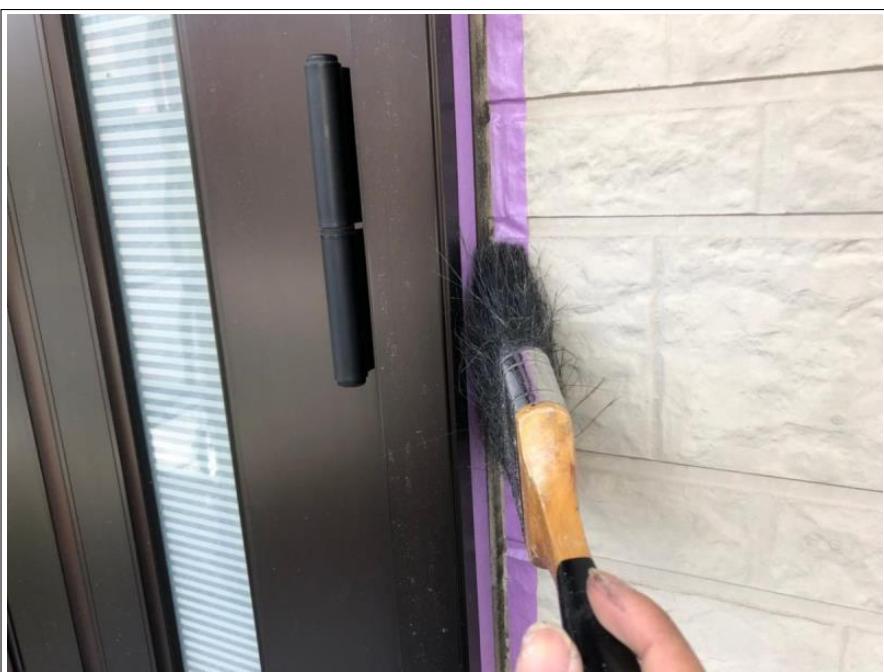
シーリング打ち増し

清掃

施工中

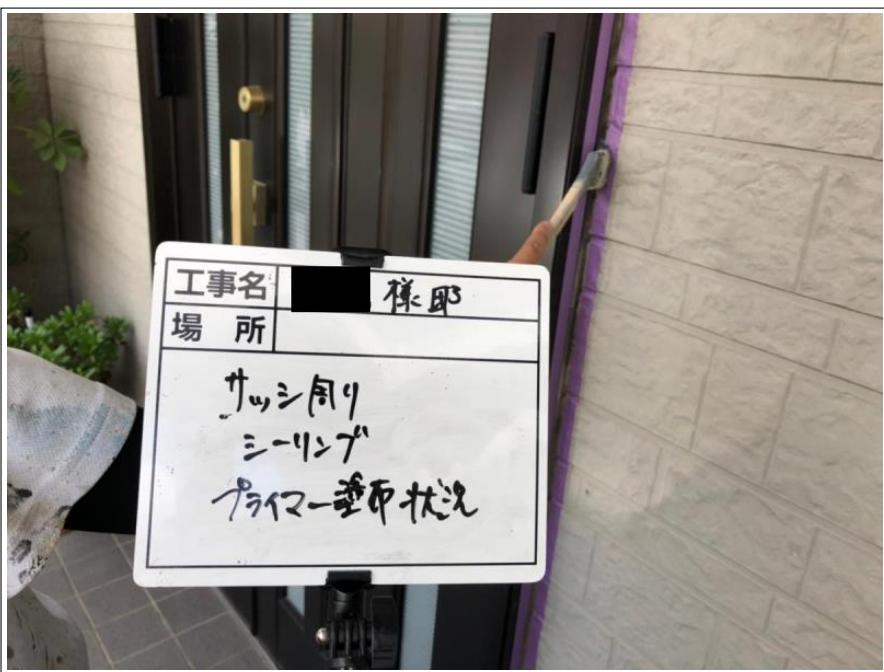
シーリング打ち増し

プライマー塗布

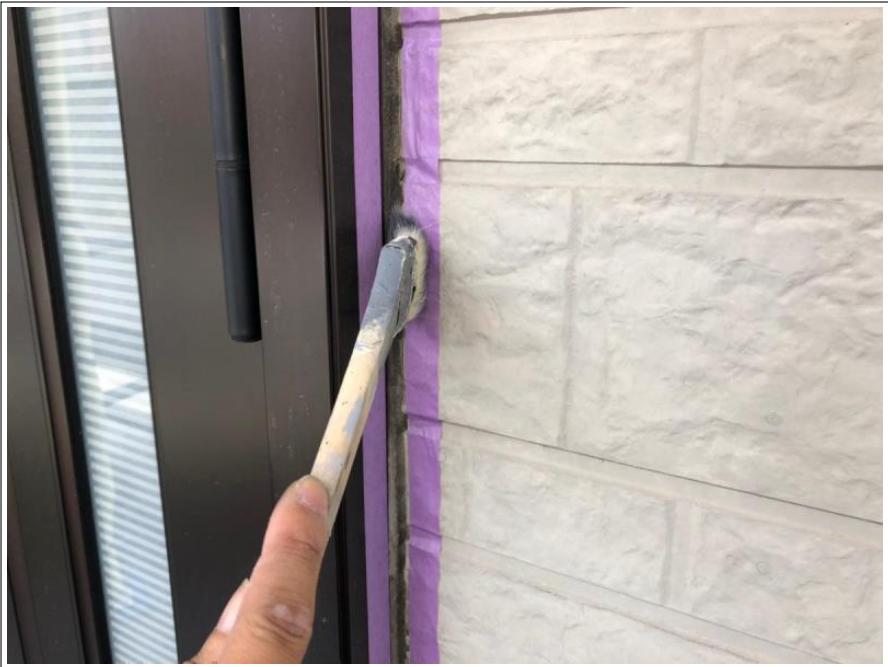
シーリング打ち増し

プライマー塗布

施工中

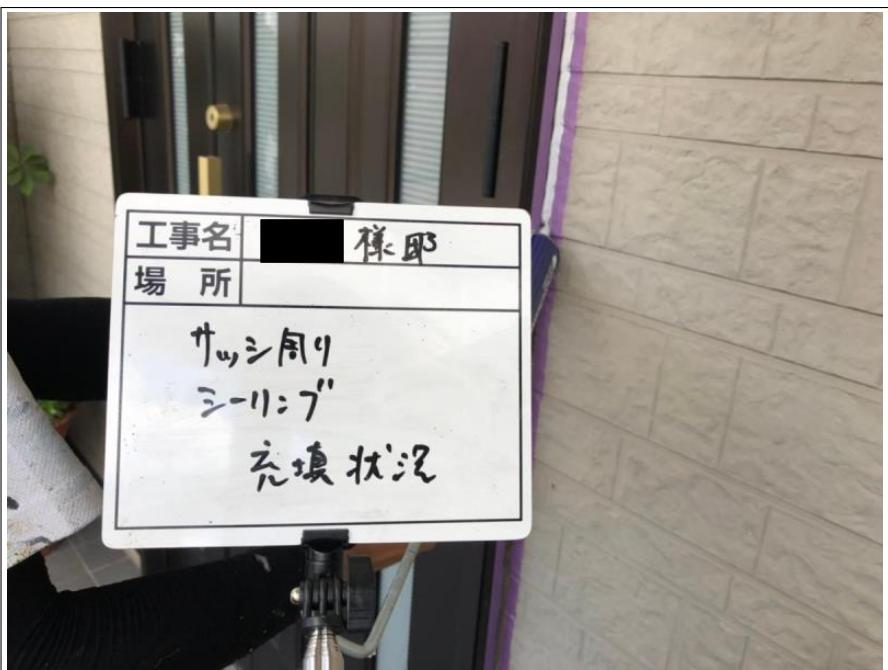
シーリング打ち増し

シーリング打ち

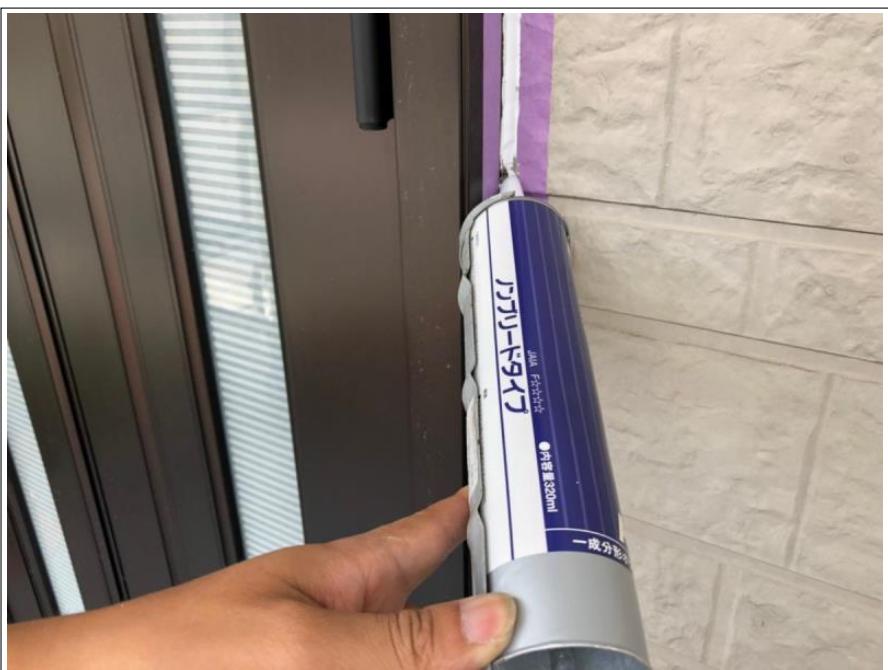
シーリング打ち増し

シーリング打ち

施工中

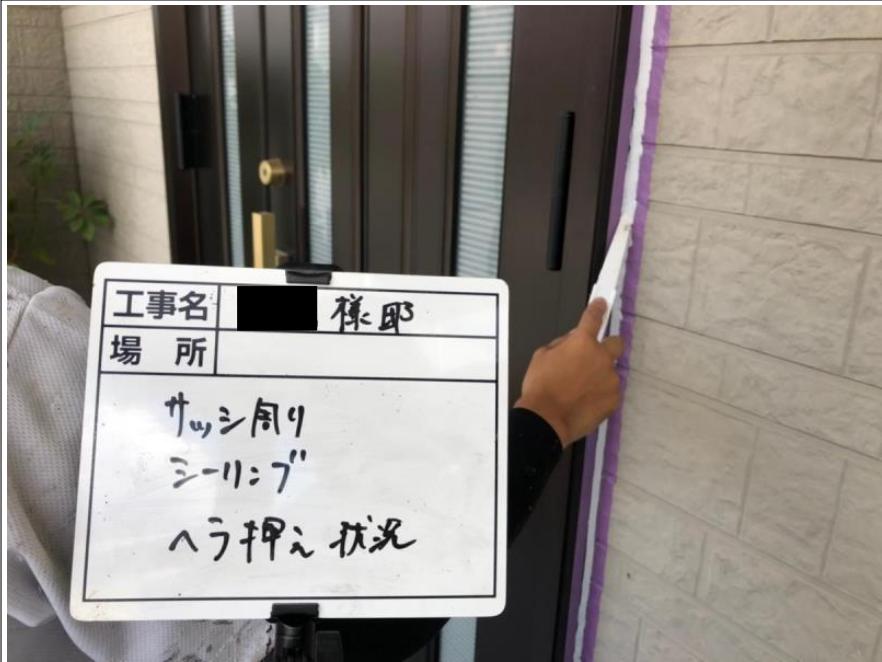
シーリング打ち増し

シーリングヘラ押さえ

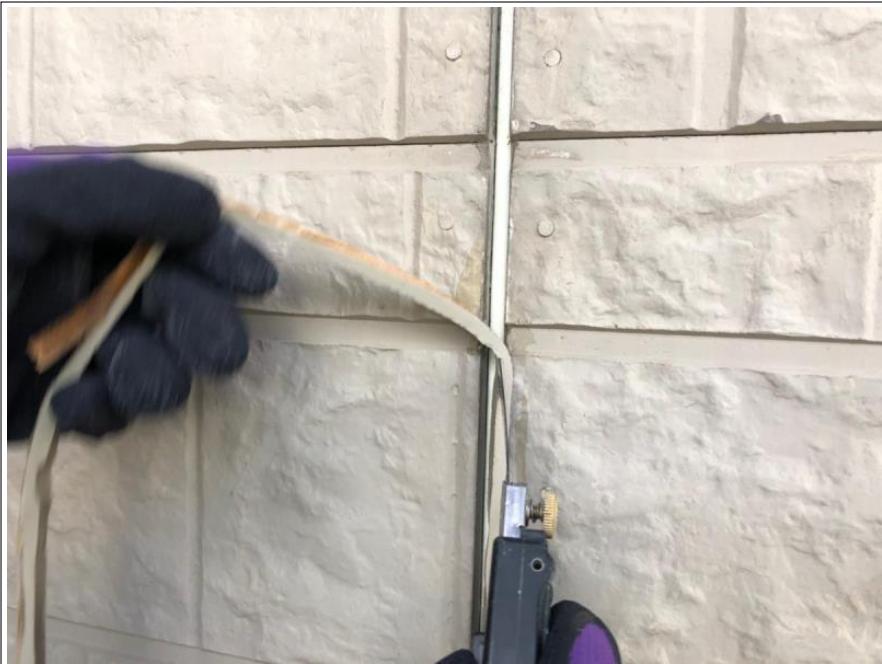
シーリング打ち替え

既存撤去

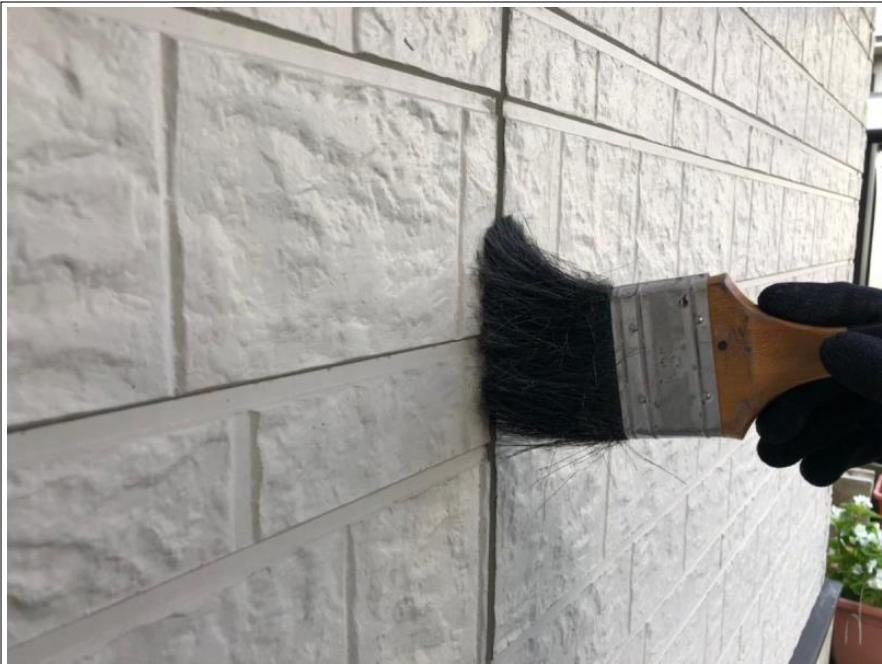
シーリング打ち替え

清掃

施工中

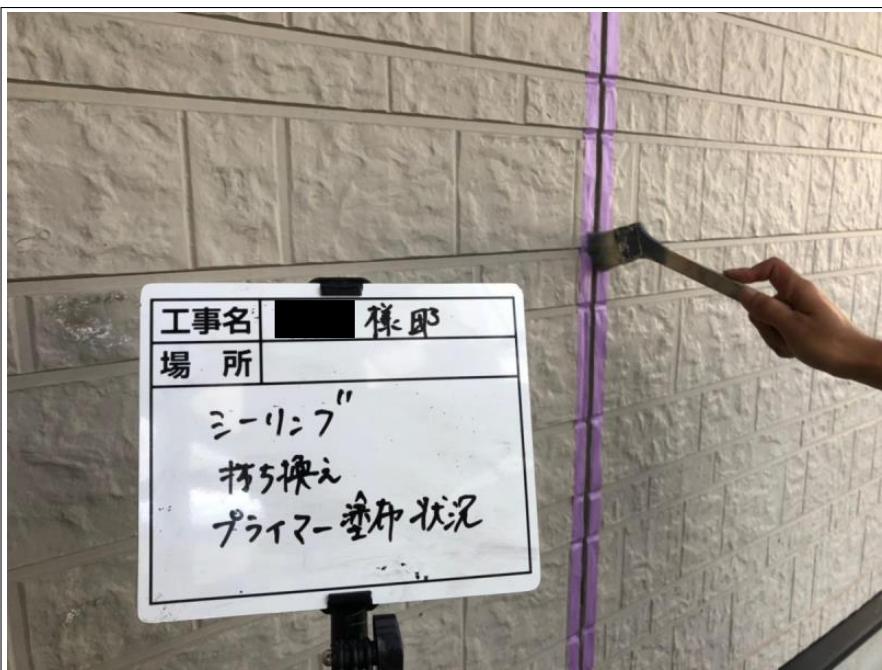
シーリング打ち替え

プライマー塗布

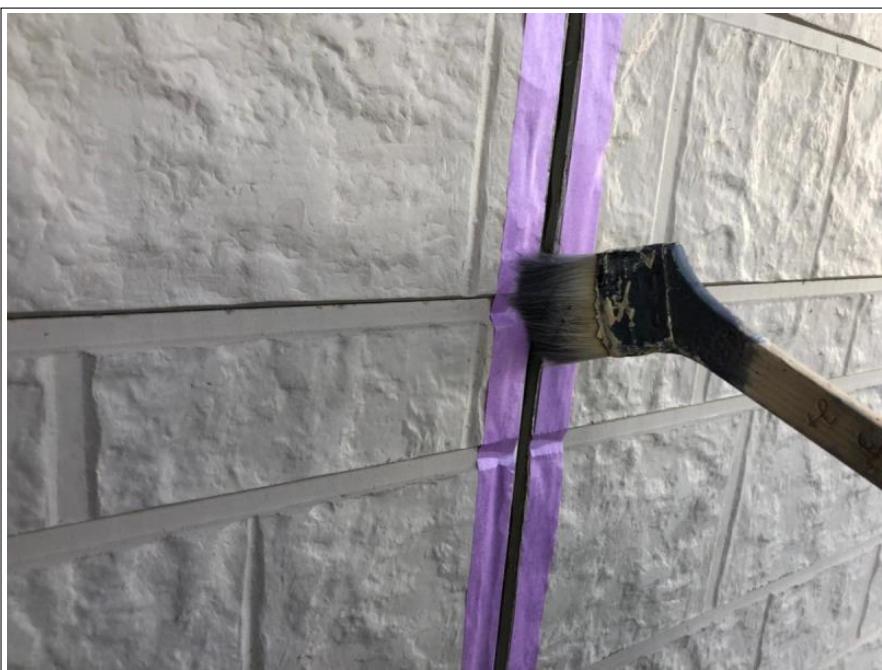
シーリング打ち替え

プライマー塗布

施工中

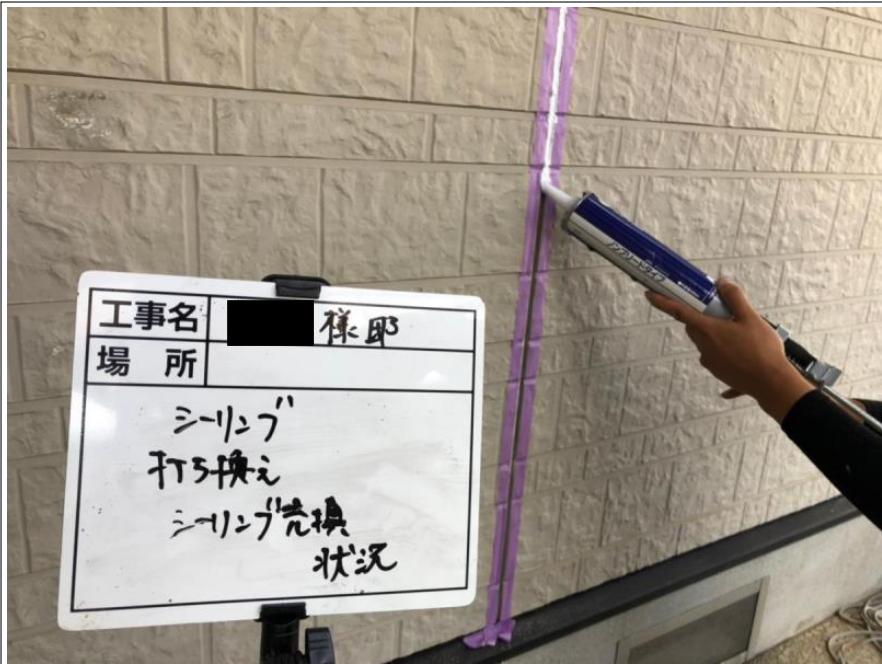
シリング打ち替え

シリング充填

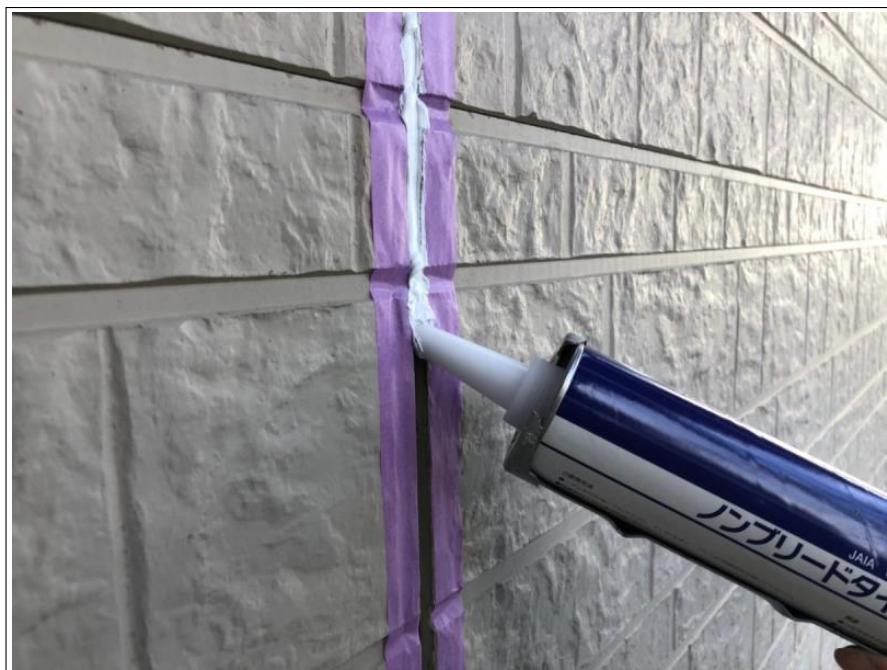
シリング打ち替え

シリング充填

施工中

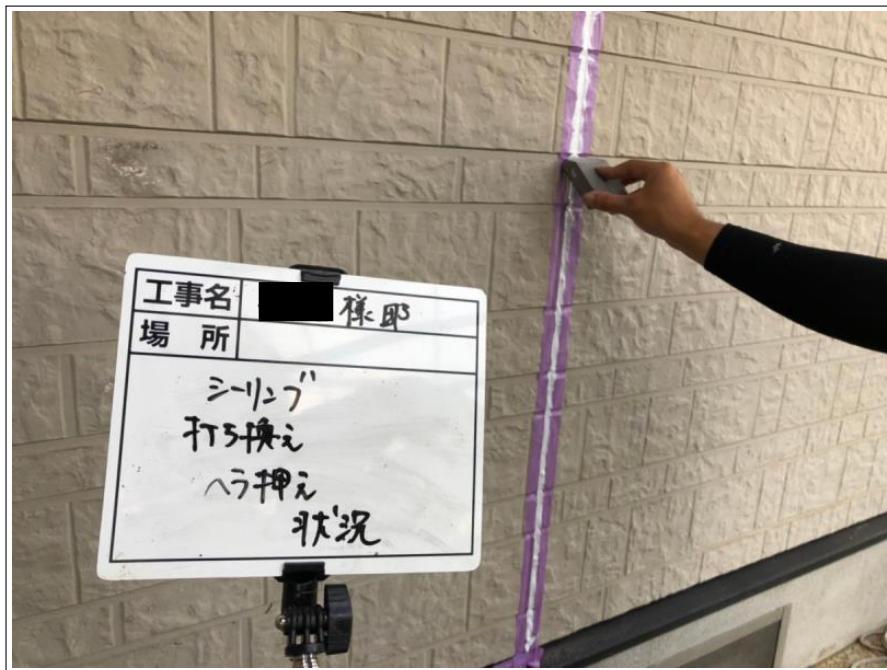
シリング打ち替え

シリングヘラ押さえ

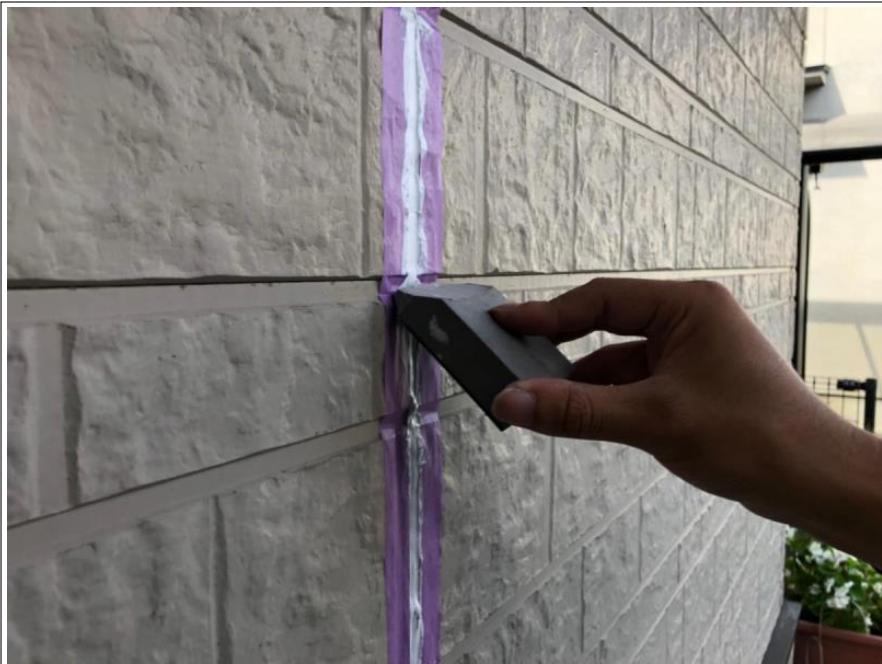
シーリング打ち替え

シーリングヘラ押さえ

施工中

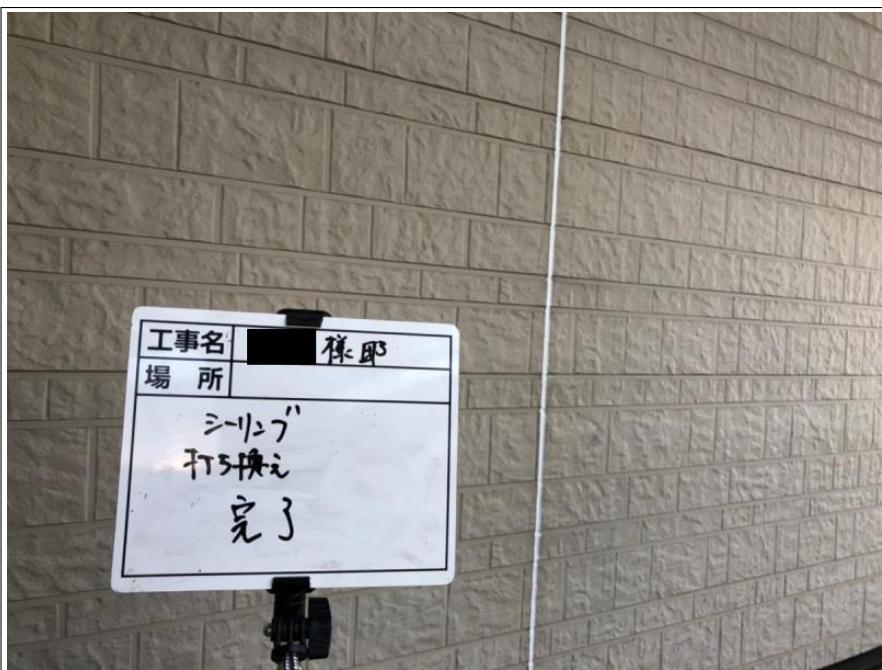
シーリング打ち替え

施工完了

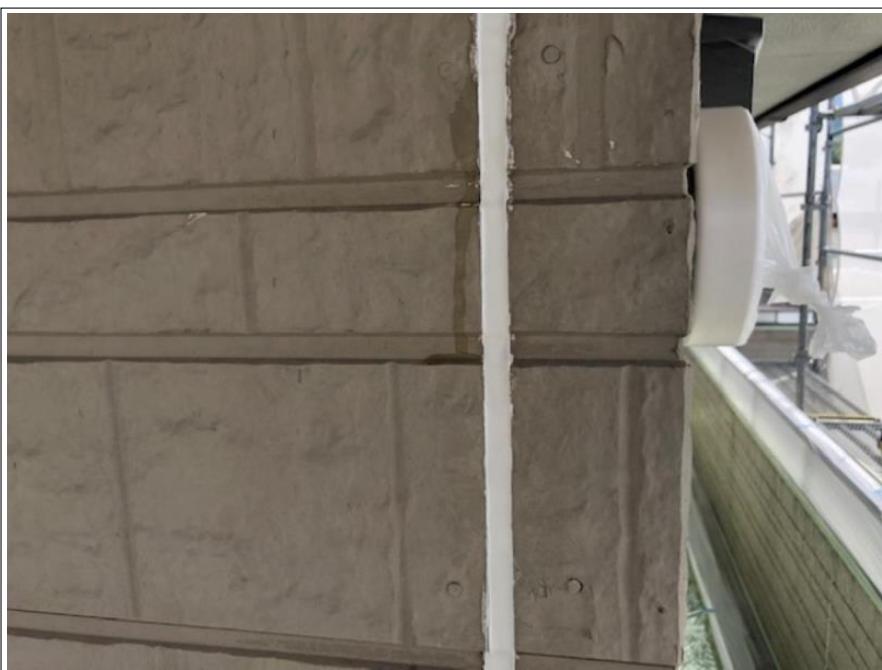
シーリング打ち替え

施工完了

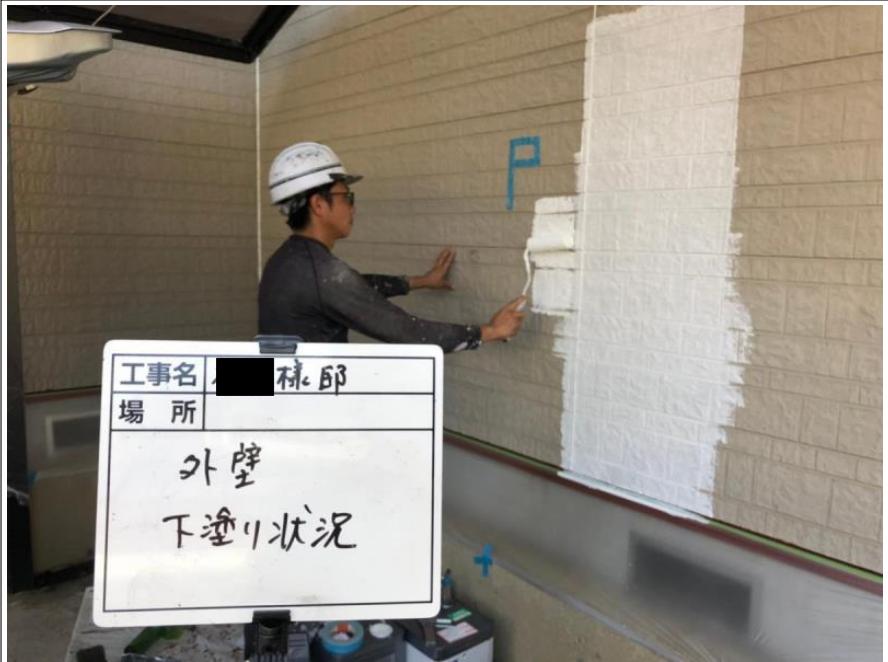
外壁

下塗り

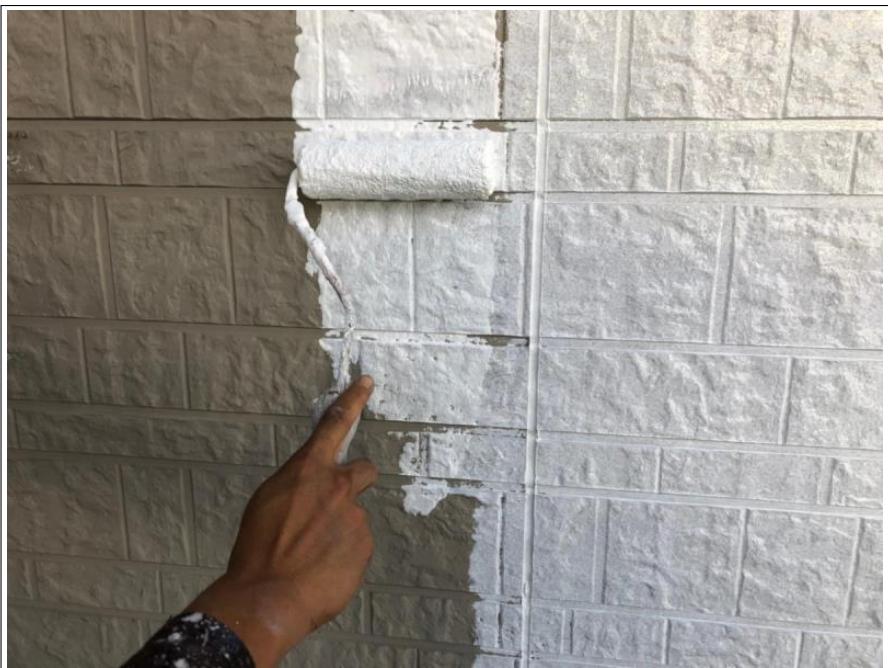
外壁

下塗り

施工中

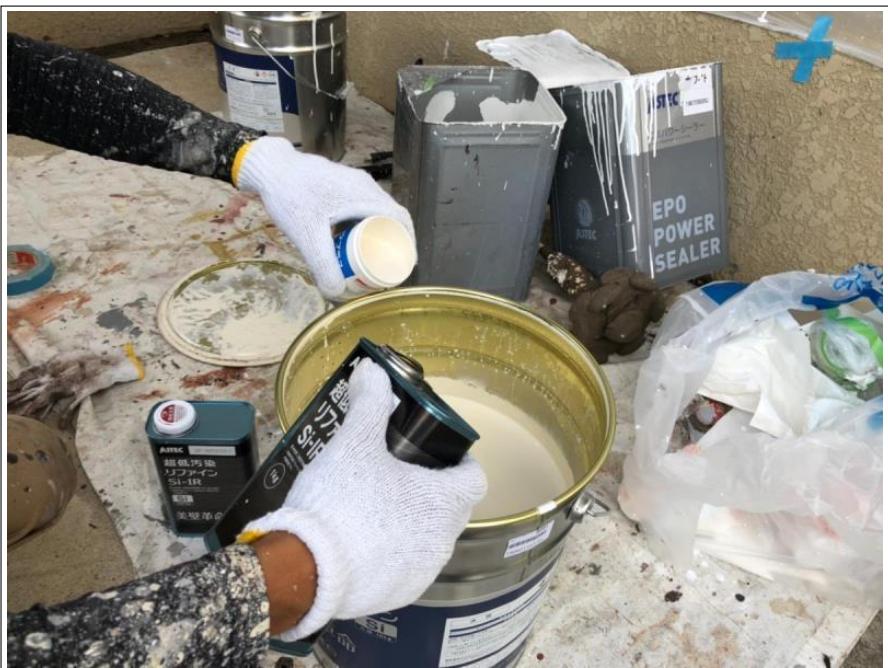
外壁

上塗り材料混入攪拌

・ A 液・B 液

・ 防カビ添加材：アステックプラス

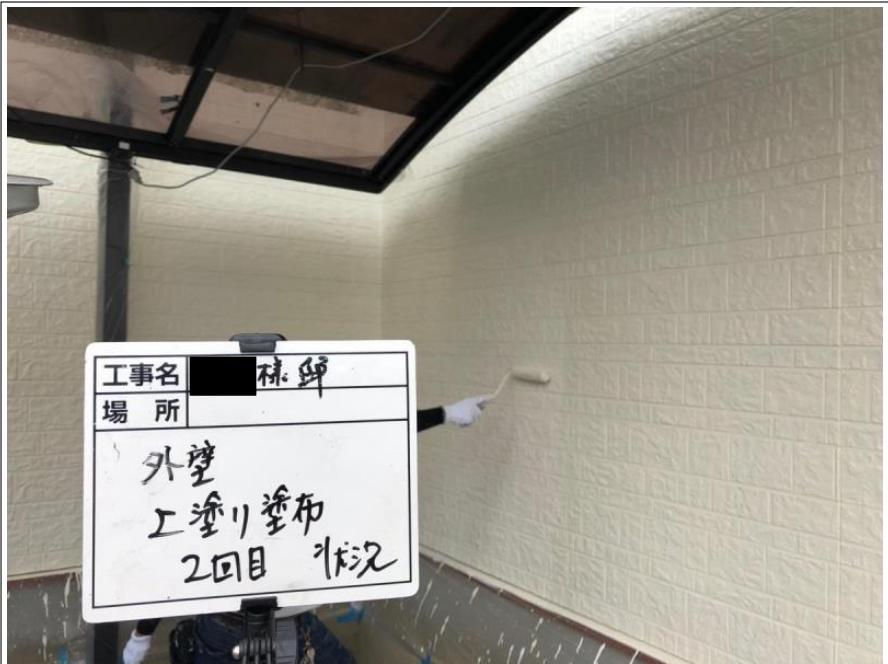
外壁

上塗り 2回目

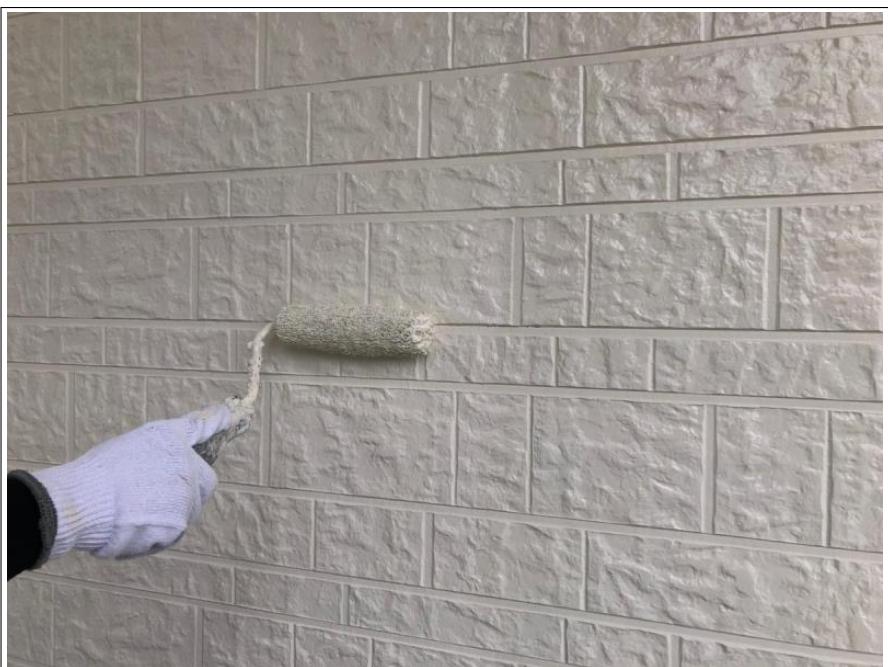
外壁

上塗り 2回目

施工中

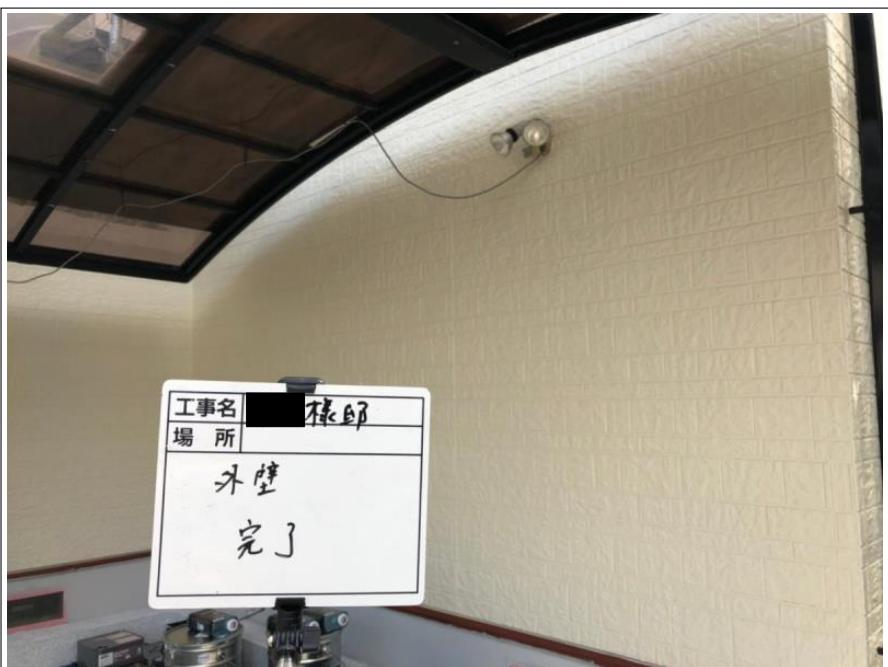
外壁

上塗り

完了

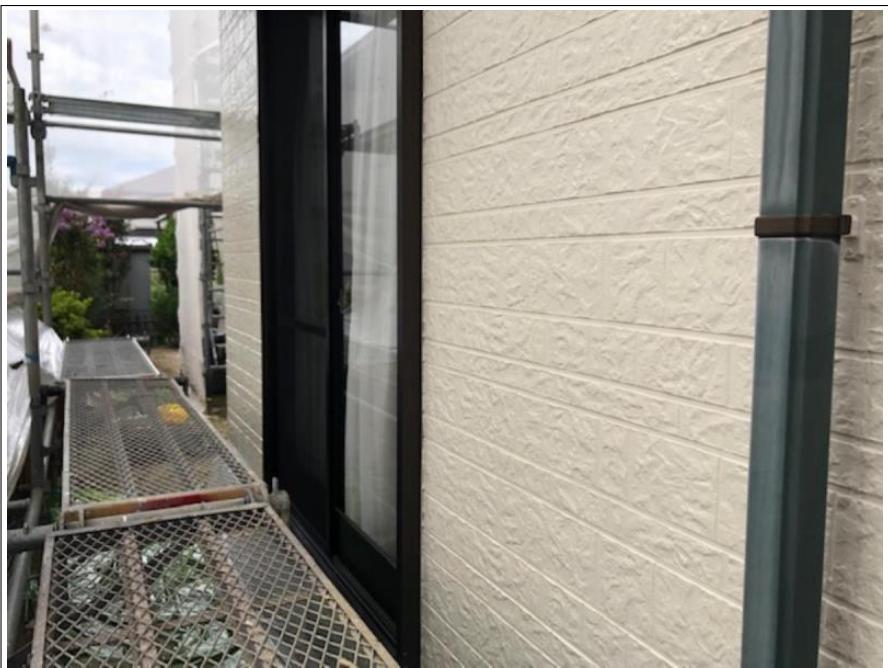
上塗り

完了

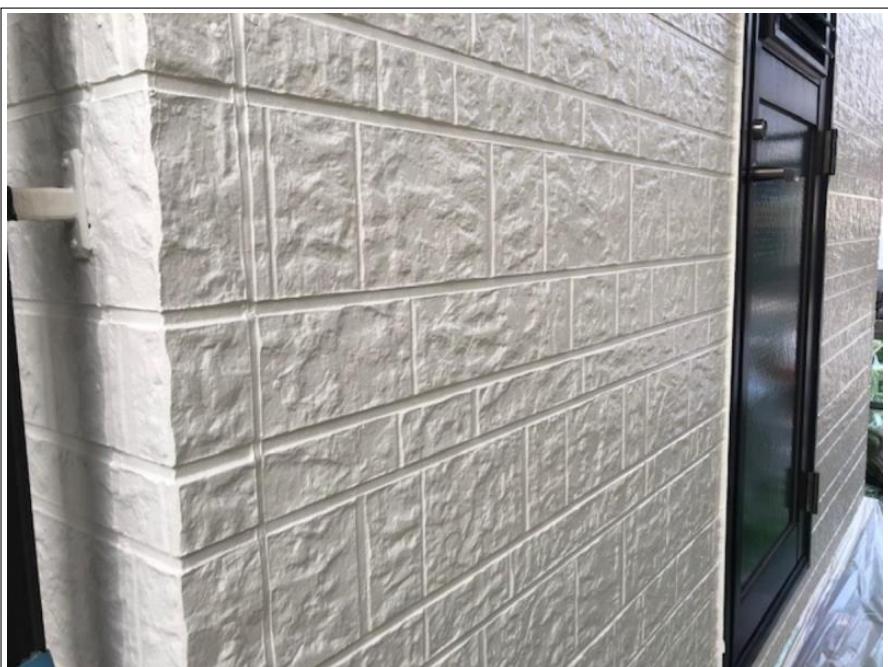
外壁

上塗り

完了

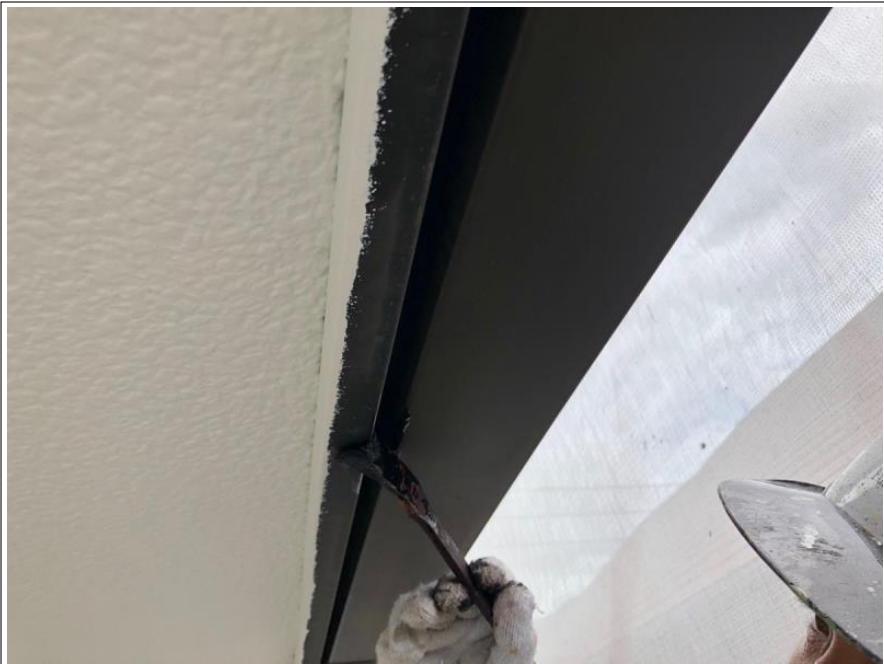
破風

上塗り 1 回目

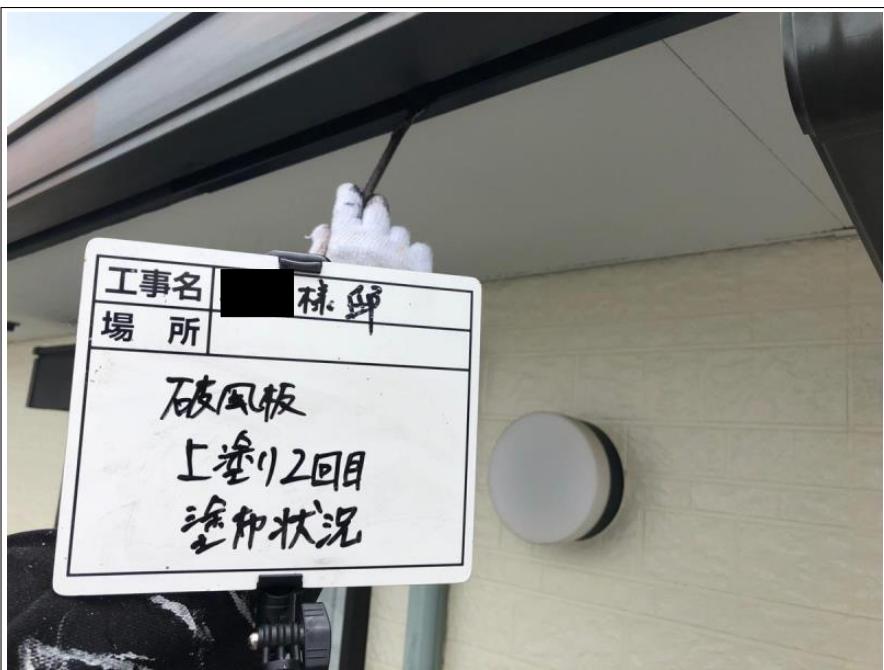
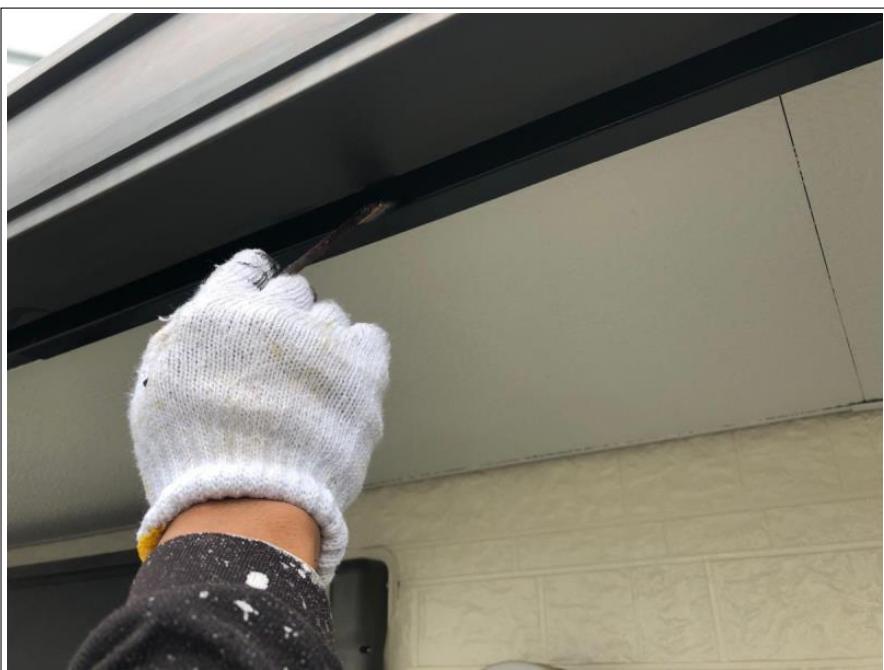
破風

上塗り 2回目

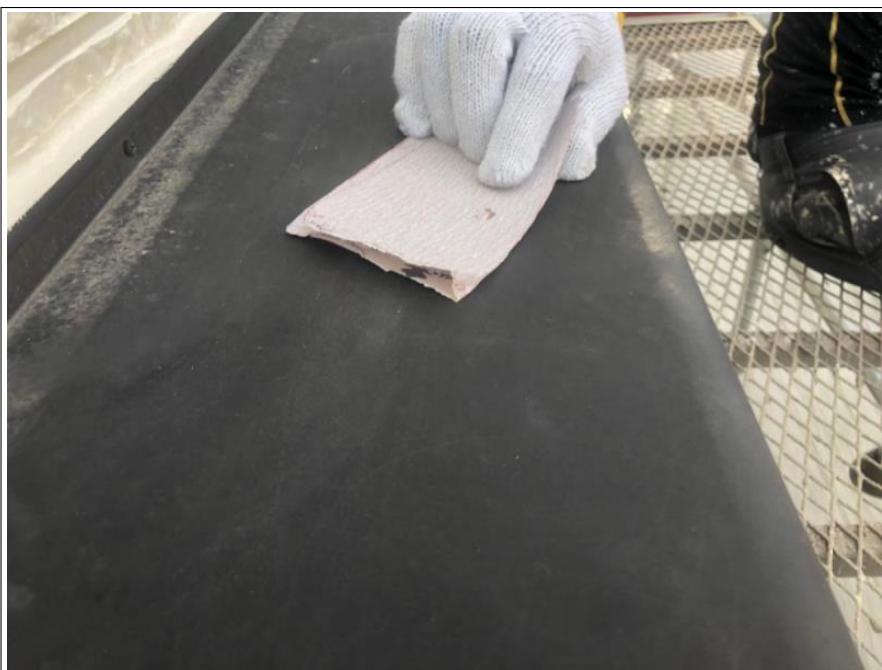
シャッターボックス

下地処理

ケレン中

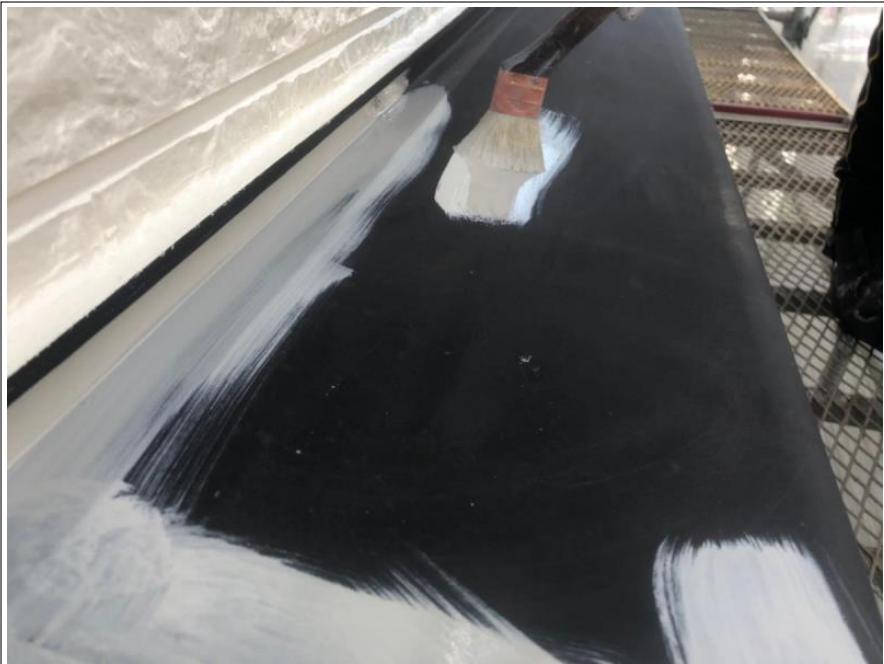
シャッターボックス

下塗り

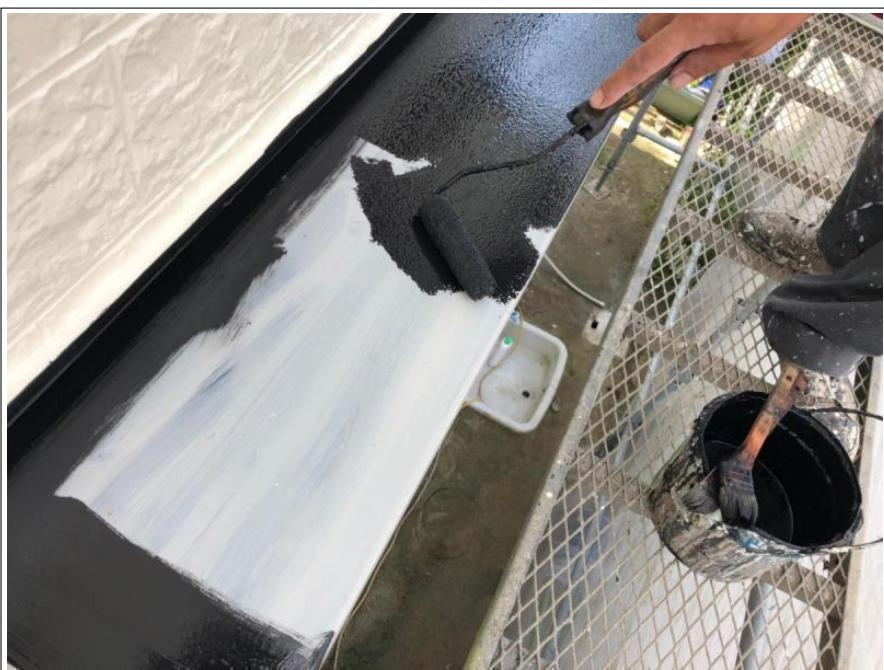
シャッターボックス

上塗り 1回目
