工事写真報告書

工事箇所 屋根・外壁・その他塗装工事

工事住所 北九州市 八幡西区 星ヶ丘

工事施工者 ベストホーム株式会社

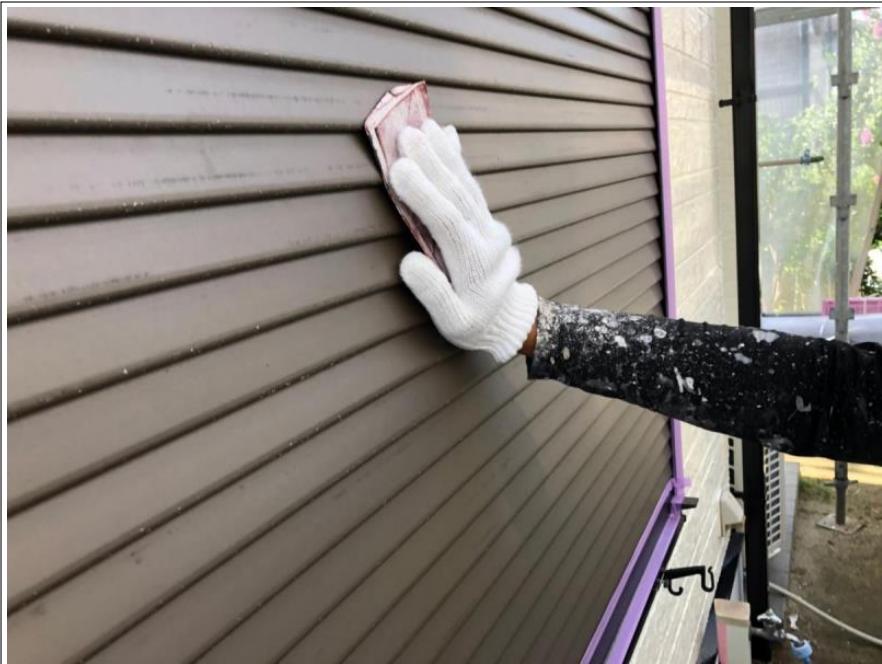
シャッター

下地処理

ケレン中

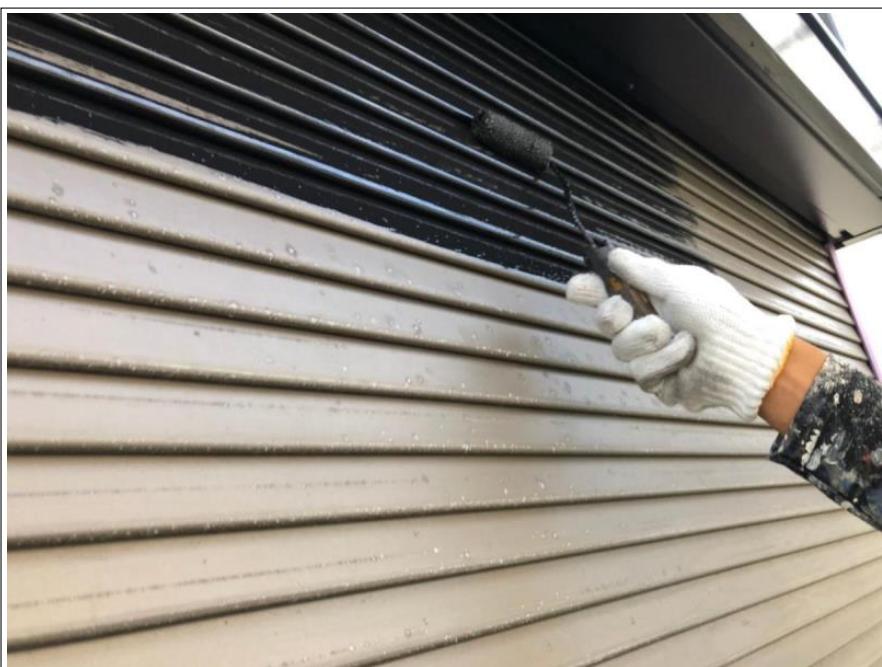
シャッター

上塗り 1回目

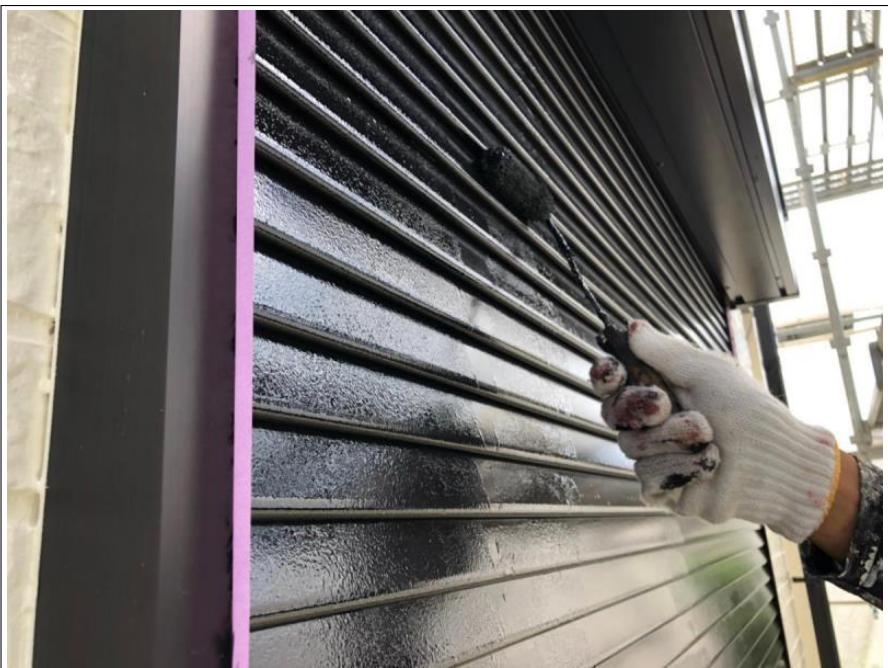
シャッター

上塗り 2回目

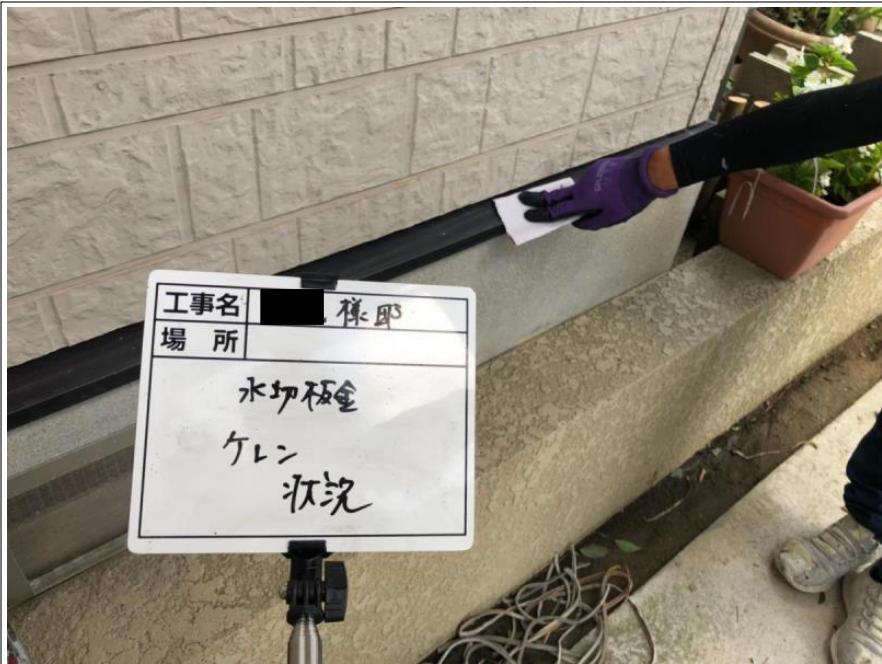
水切り

施工前

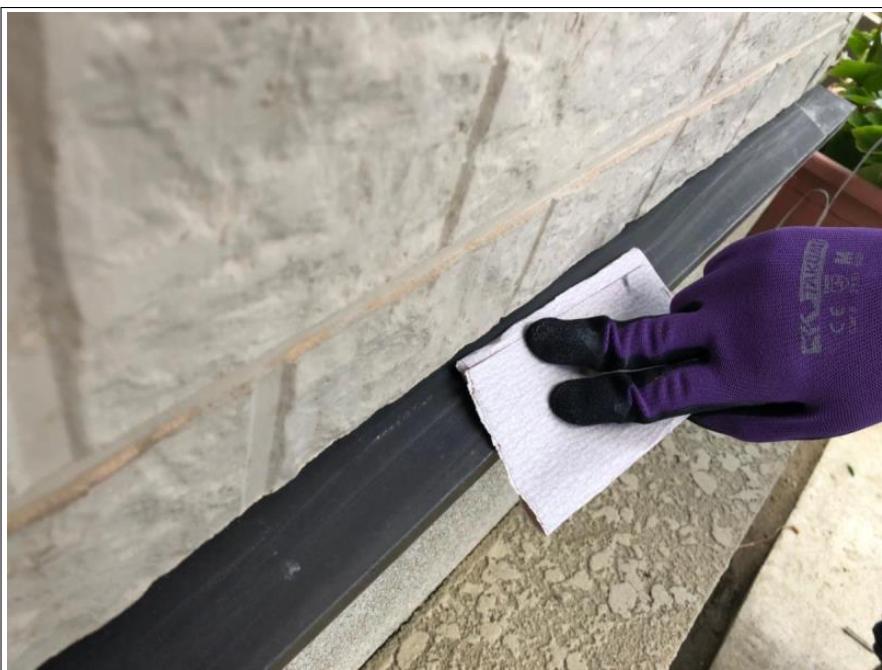
水切り

下地処理

ケレン中

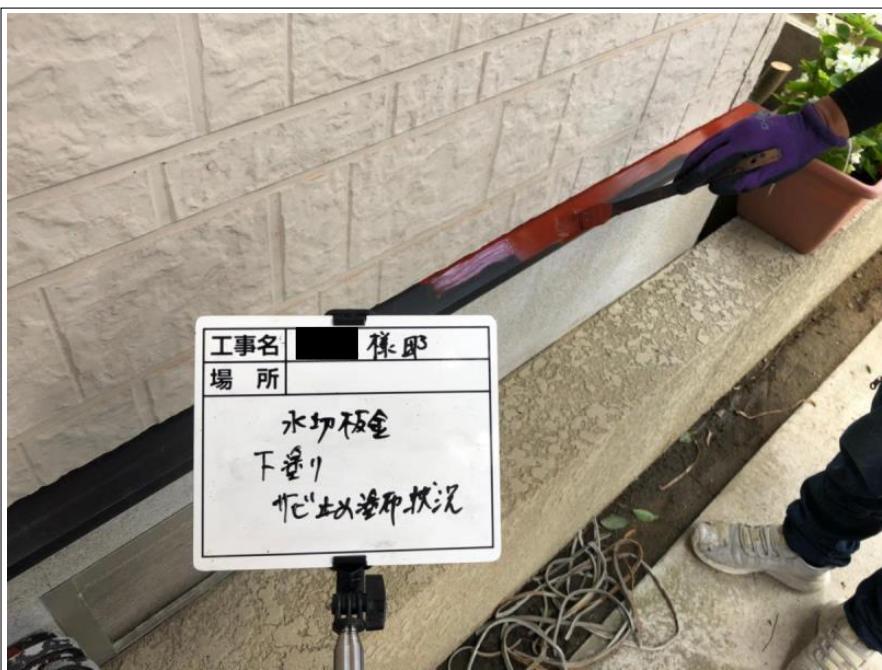
水切り

下地処理

ケレン中

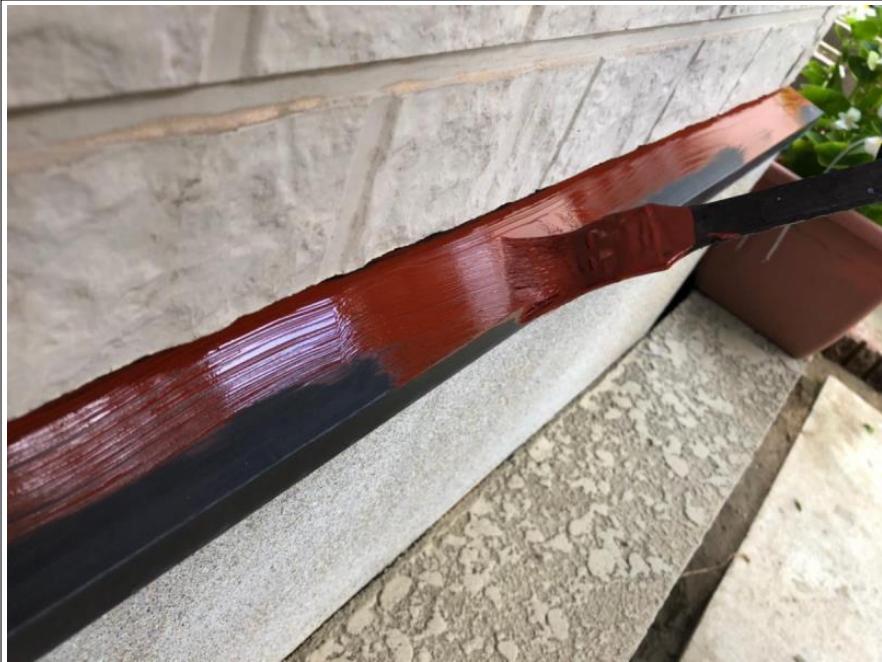
水切り

錆止め塗布

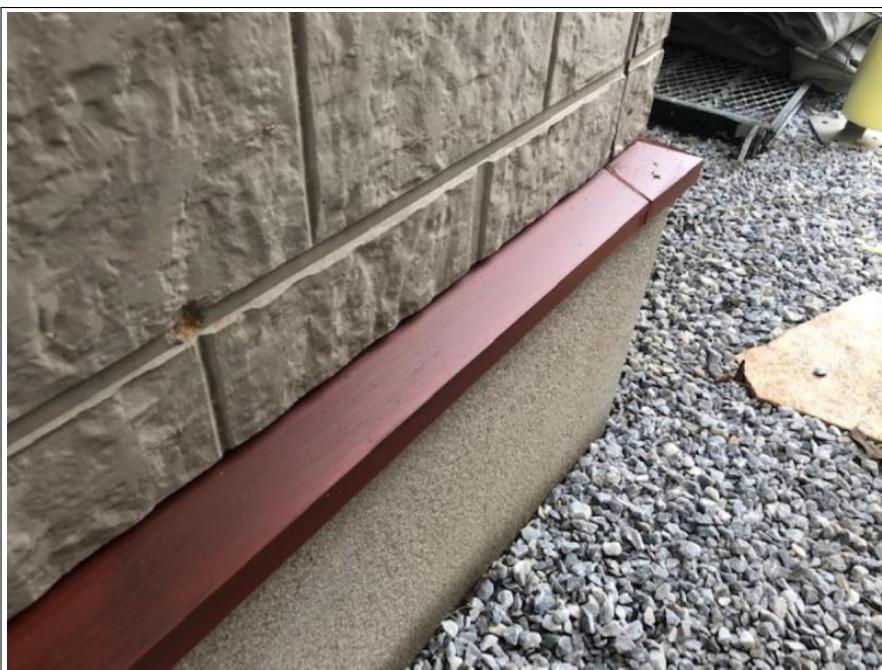
水切り

錆止め塗布

施工中

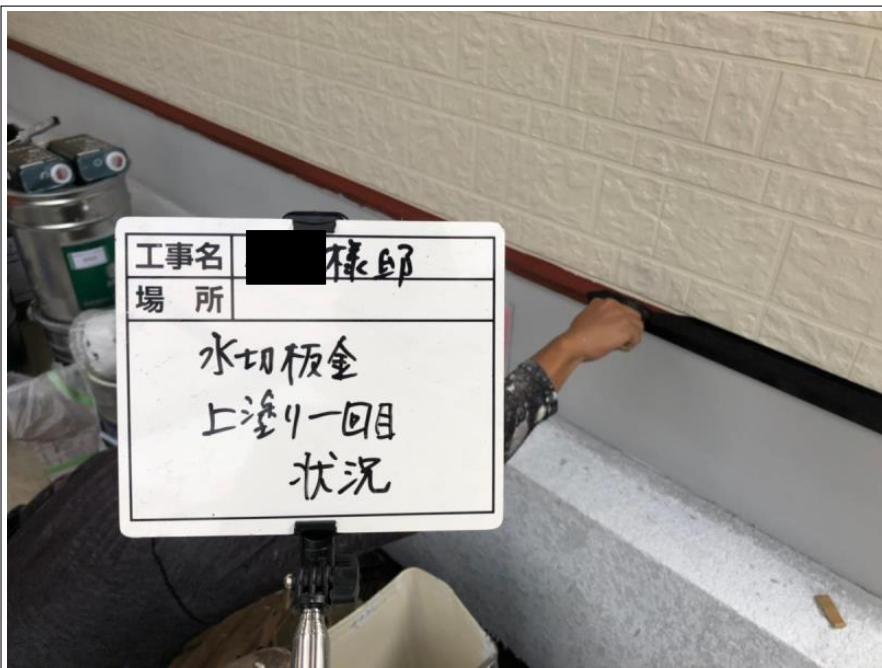
水切り

錆止め塗布

完了

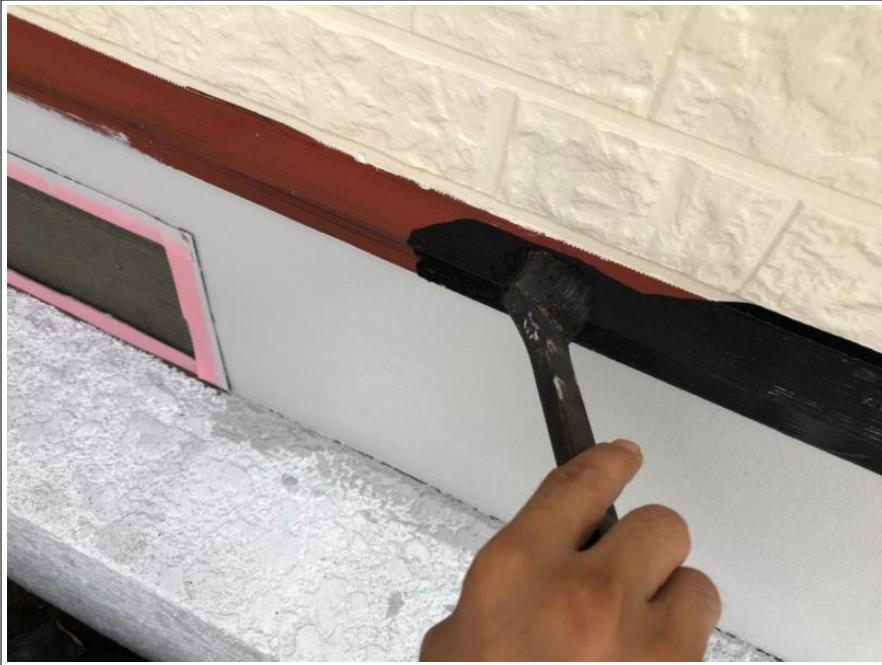
水切り

上塗り 1 回目

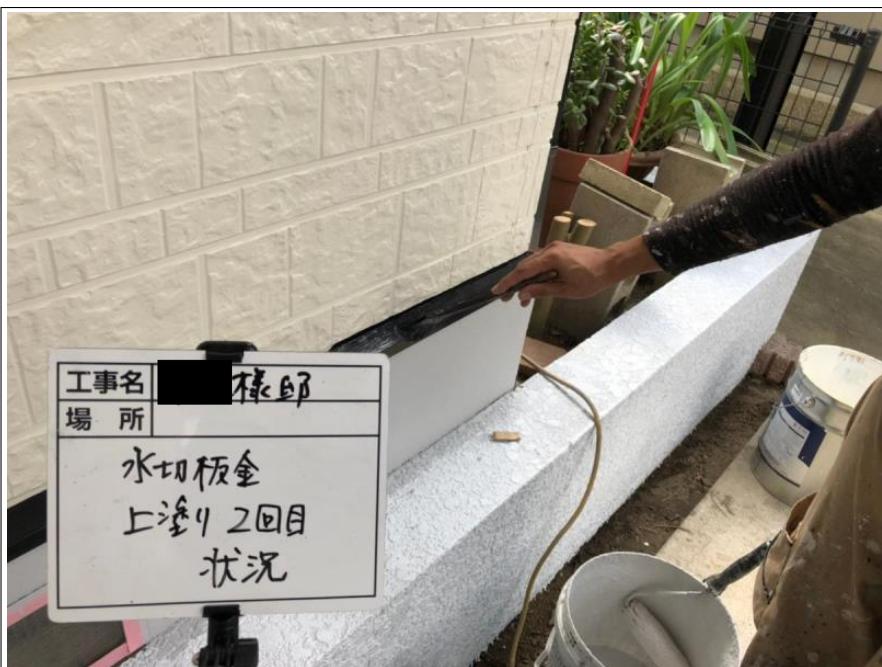
水切り

上塗り 1回目

施工中

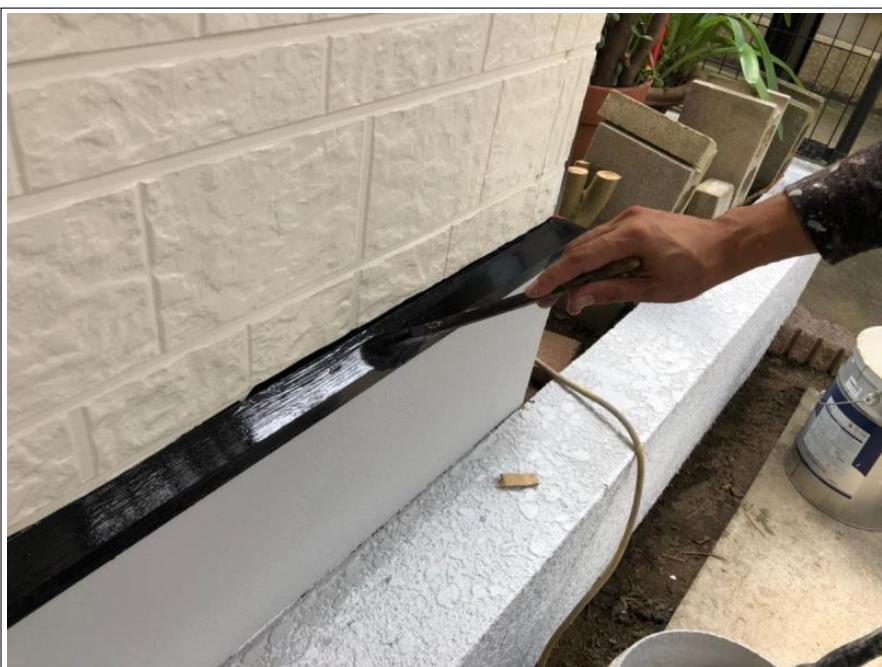
水切り

上塗り 2回目

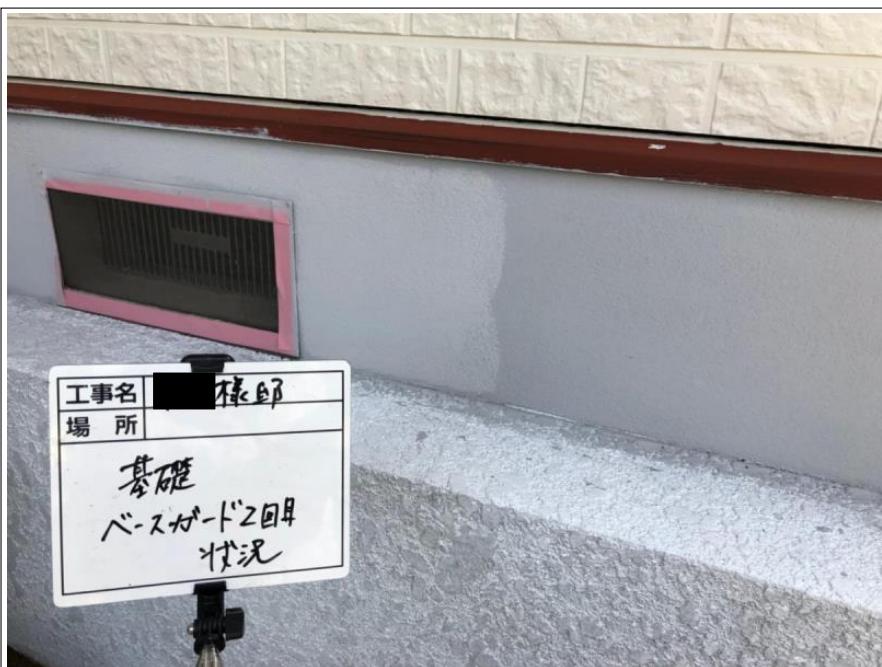
基礎

上塗り 1回目

施工中
