## 工事写真報告書

工事名 匿名希望様邸

工事箇所 屋根・外壁・その他 塗装工事

工事施工者 ベストホーム株式会社

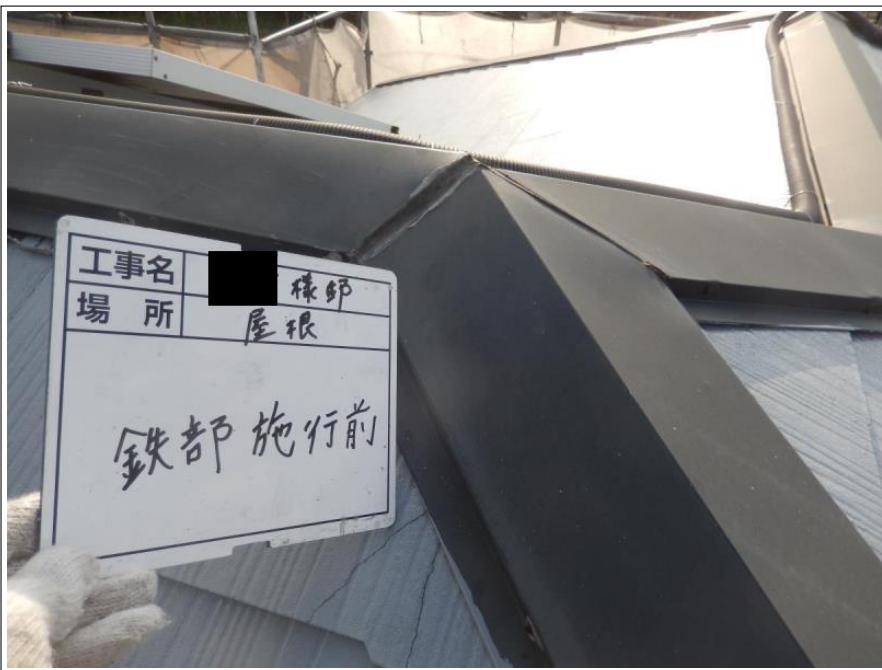
屋根

板金部 施工前

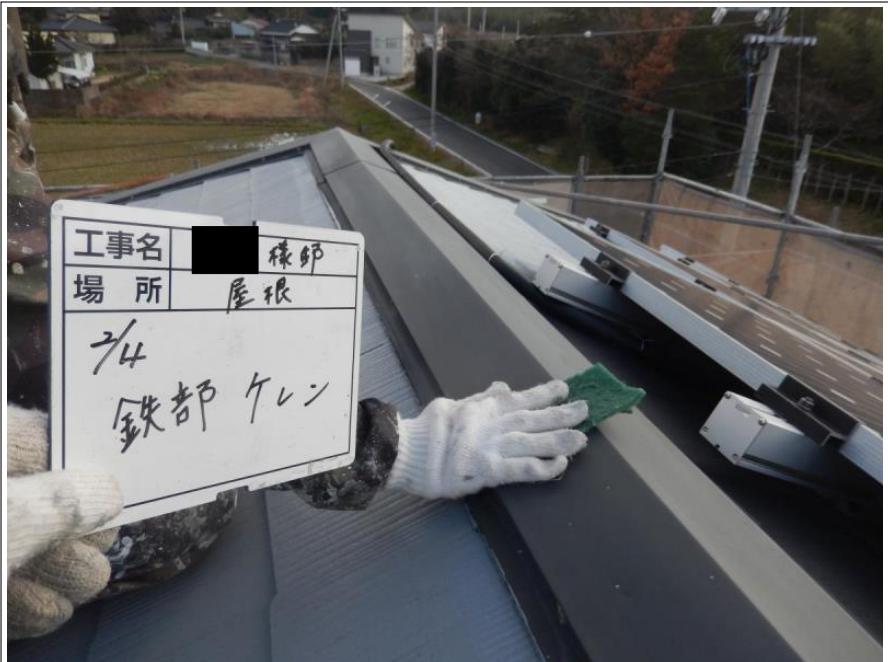
屋根

下地処理

板金部 ケレン中

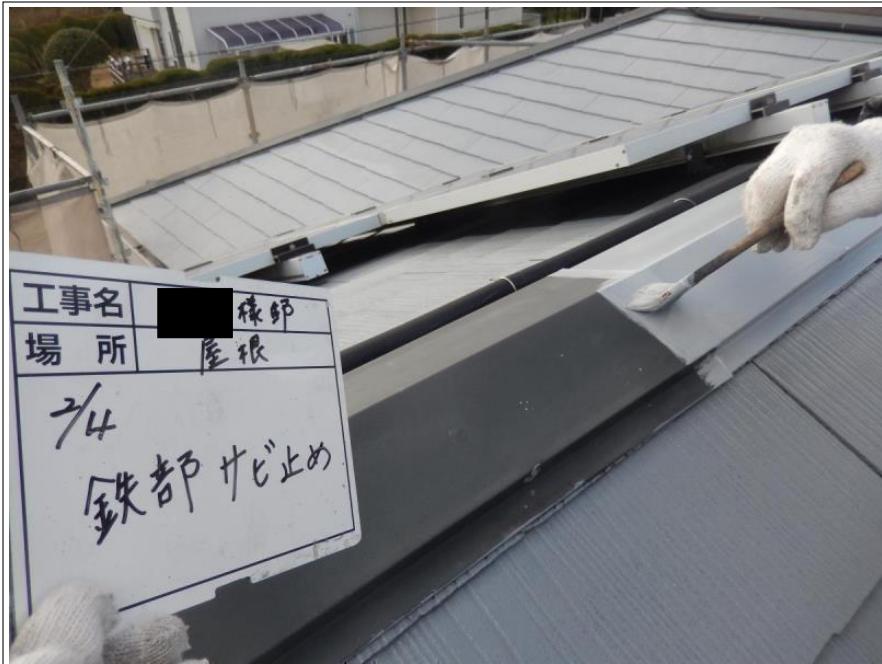
屋根

下地処理

板金部 鎌止め塗布

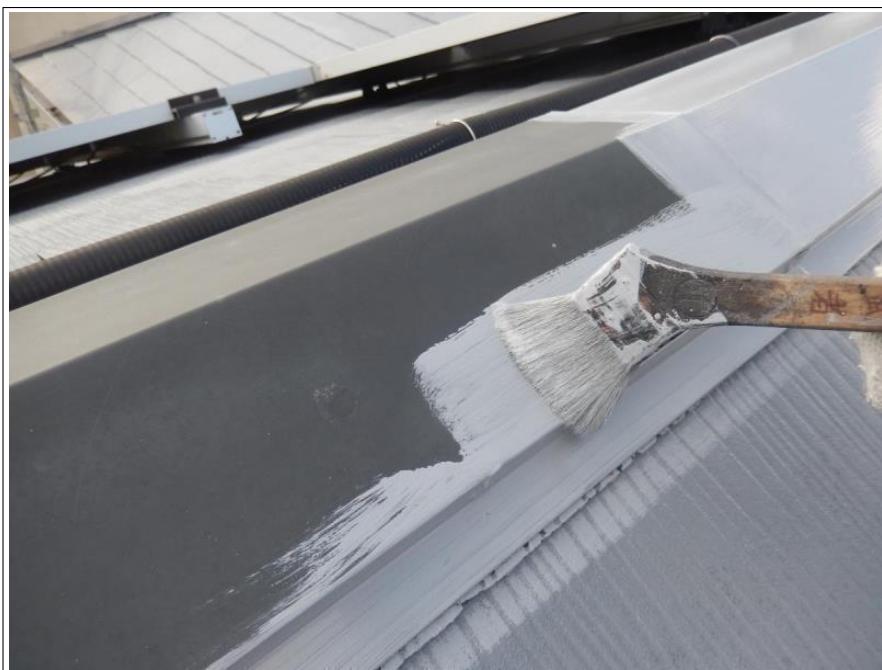
屋根

下地処理

板金部 鎌止め塗布

施工中

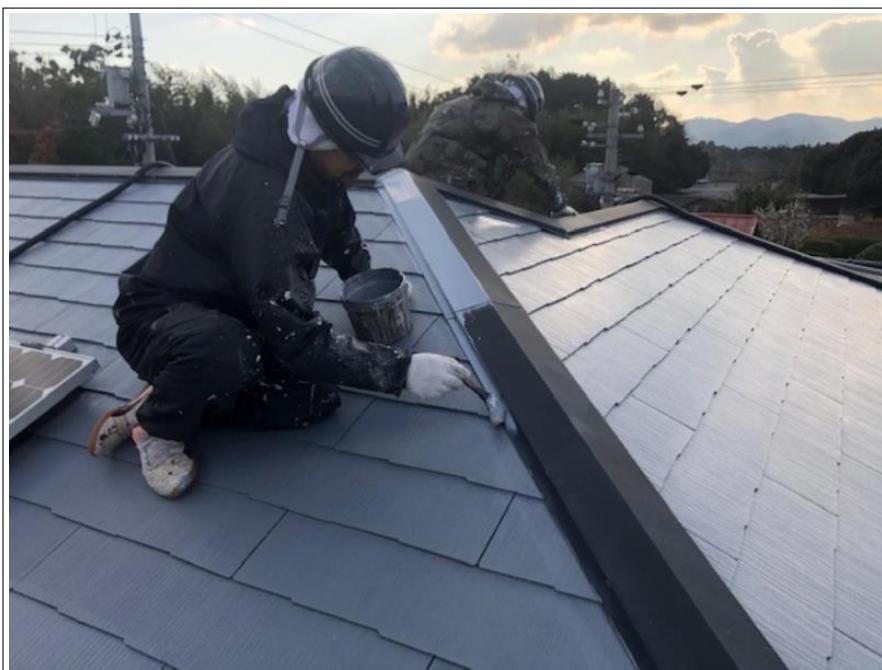
屋根

下地処理

板金部 鎌止め塗布

施工中

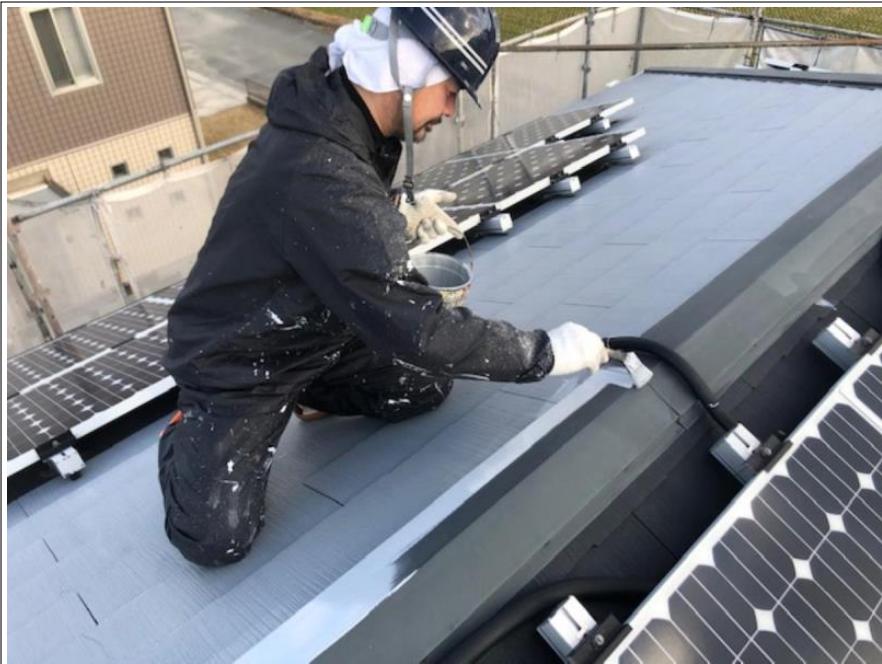
## 屋根

下地処理

板金部 錆止め塗布

施工中

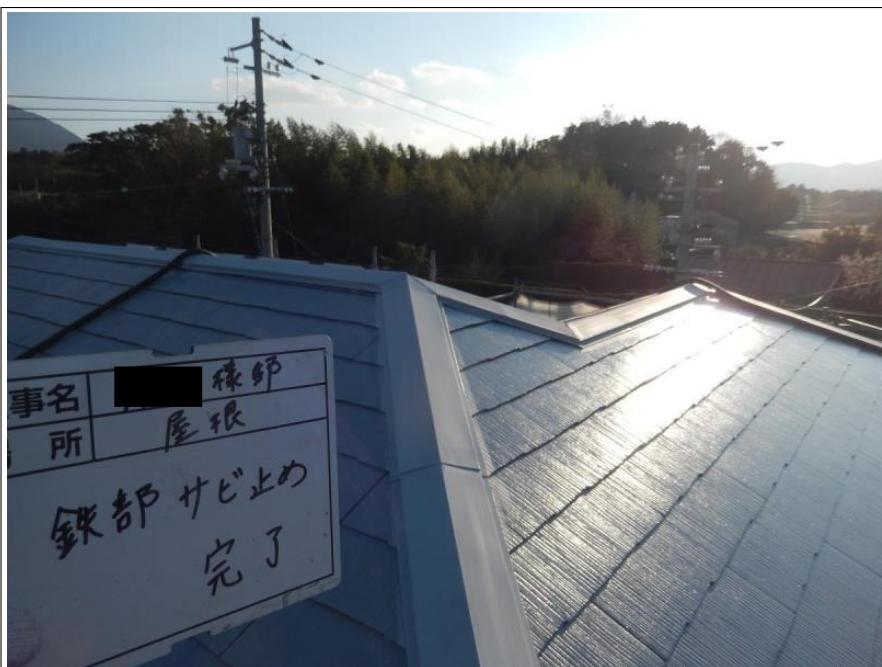
## 屋根

下地処理

板金部 錆止め塗布

完了

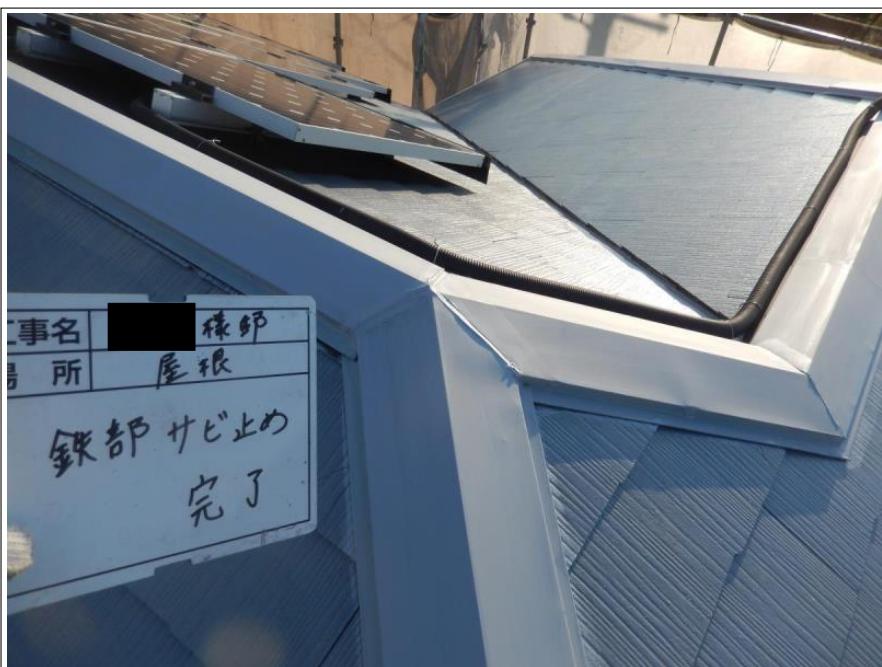
## 屋根

下地処理

板金部 錆止め塗布

完了

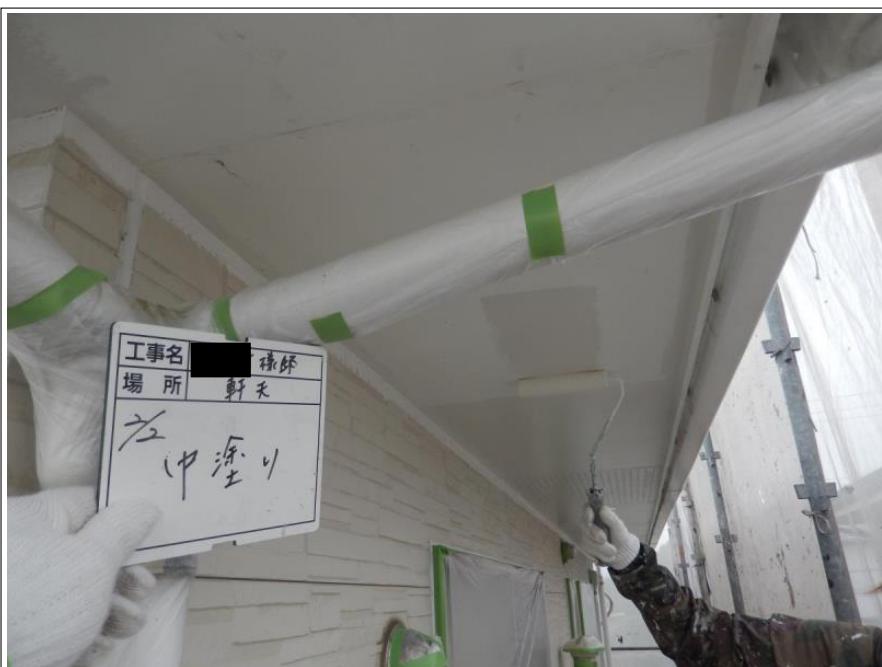
軒天

施工前

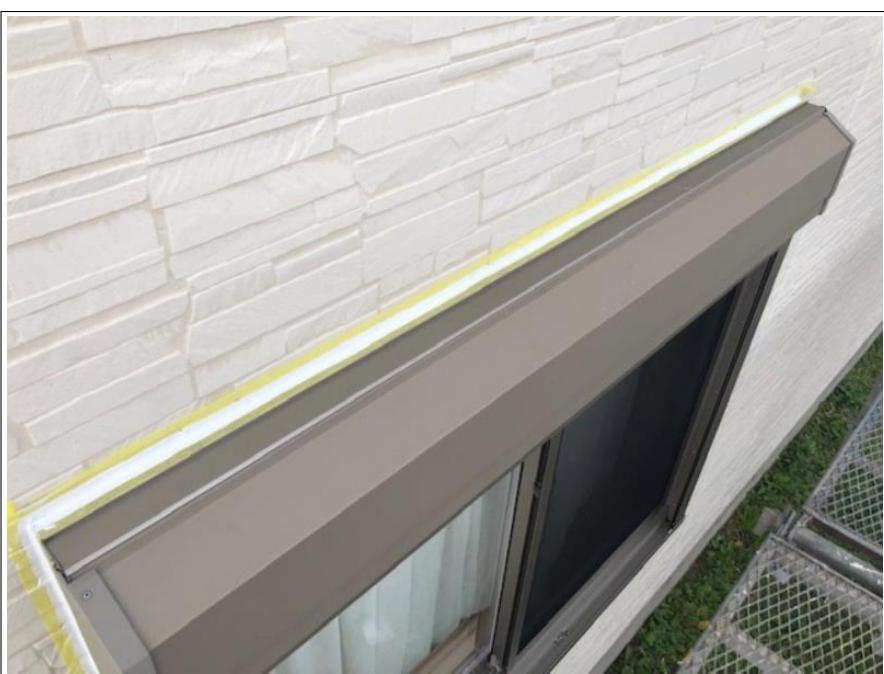
シーリング打ち増し

施工前

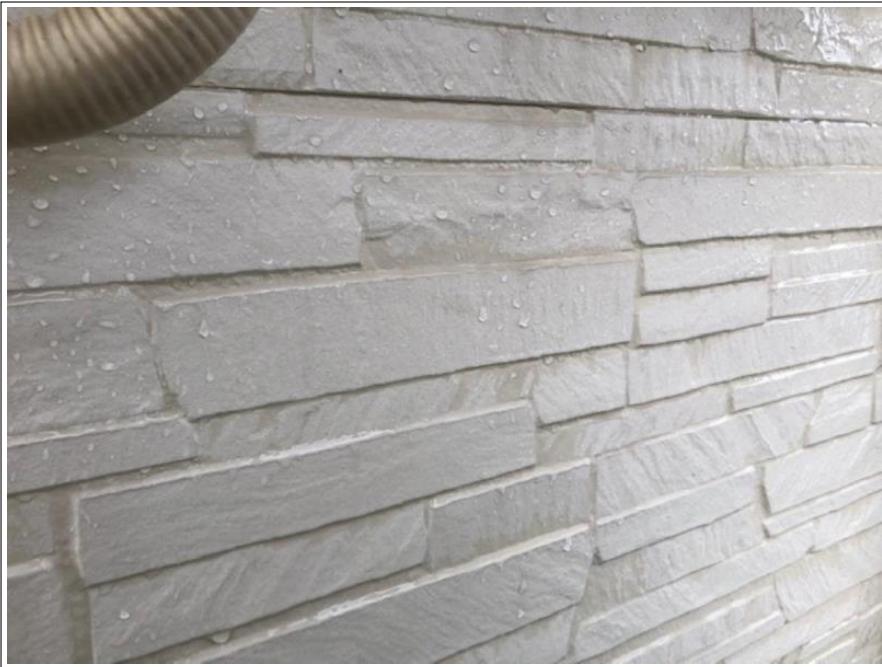
外壁

施工前

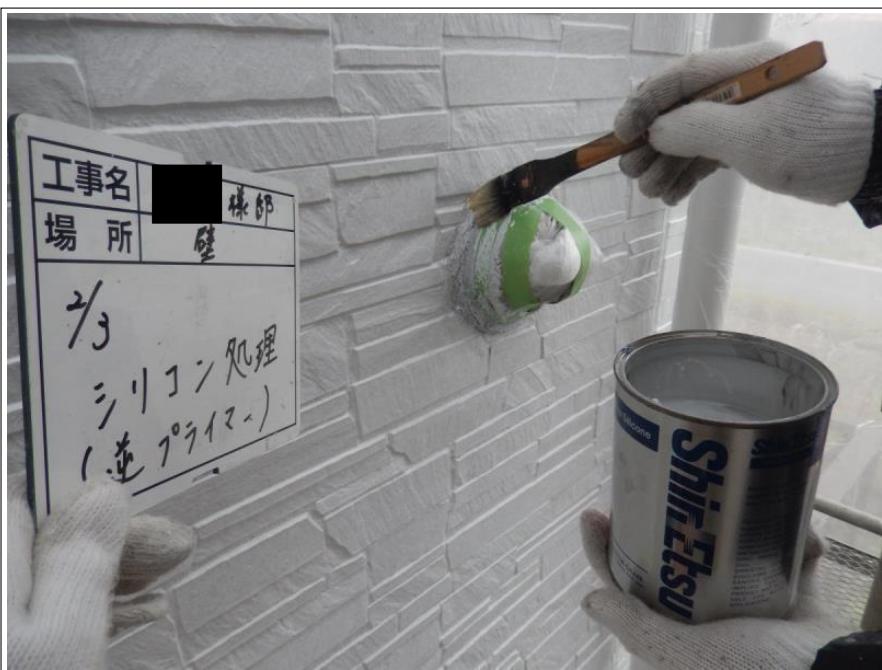
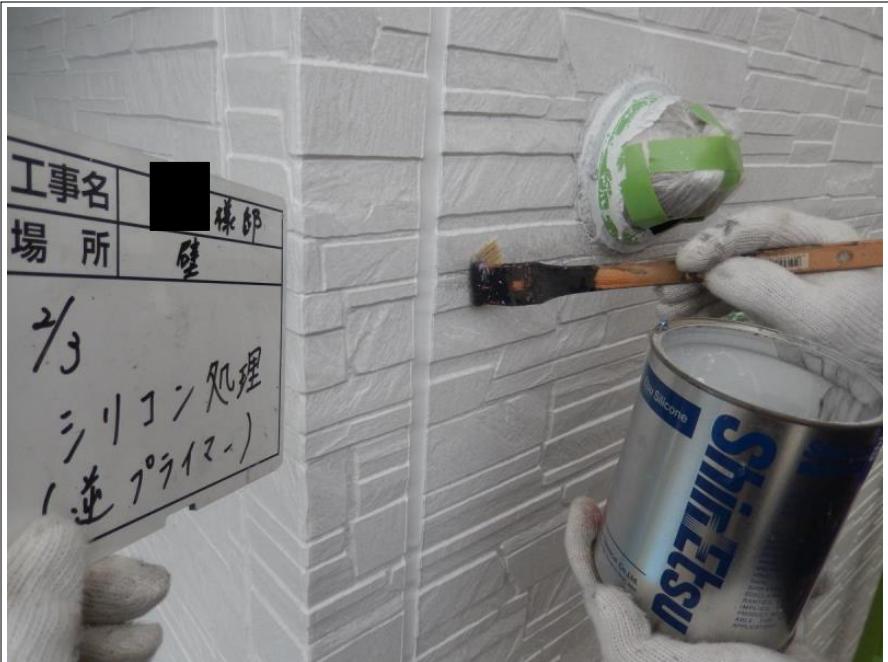
外壁

既存シリコン補修部

現状

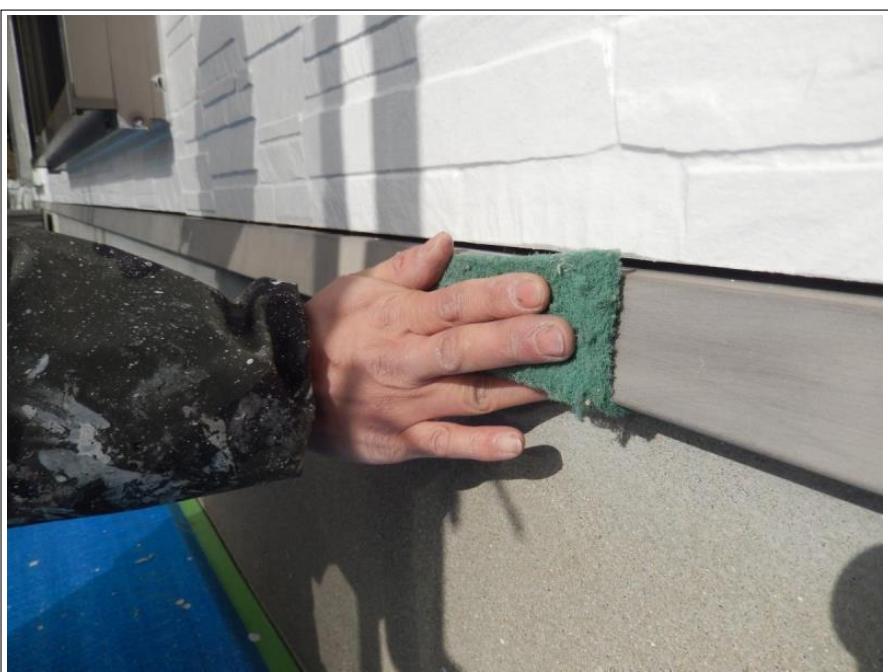
水切り

下地処理

ケレン中

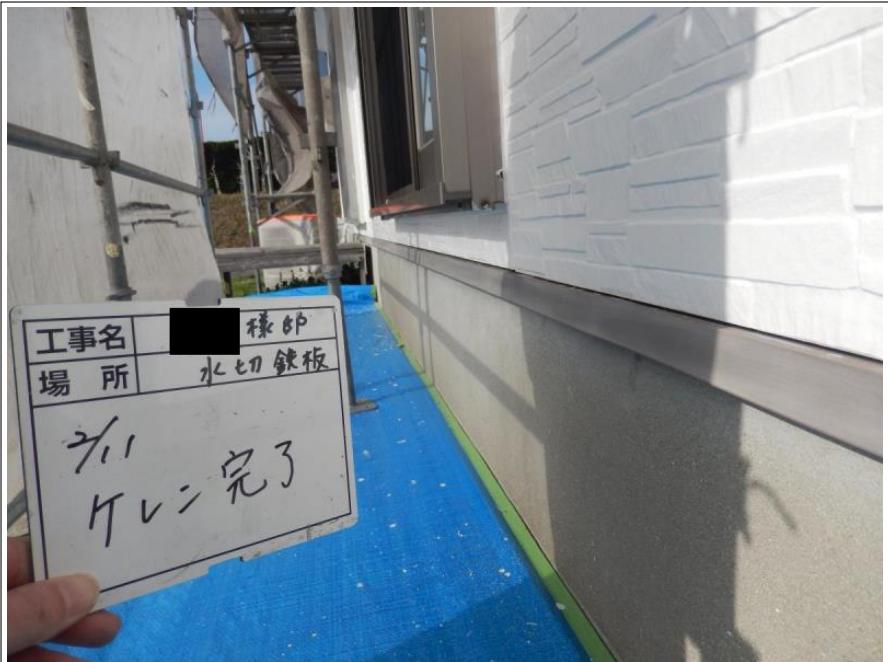
水切り

下地処理

ケレン完了

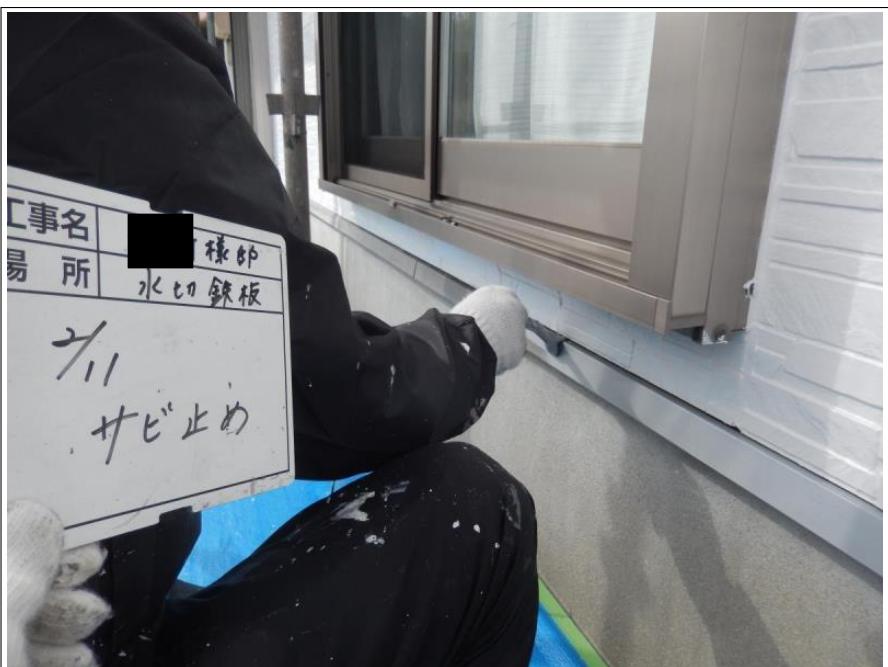
水切り

下地処理

錆止め塗布

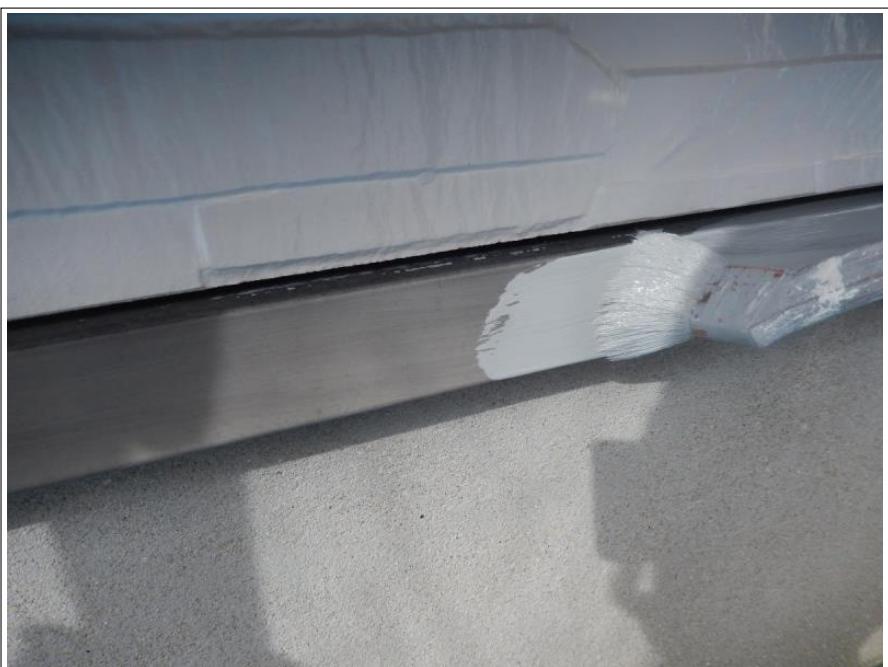
水切り

下地処理

錆止め塗布

施工中

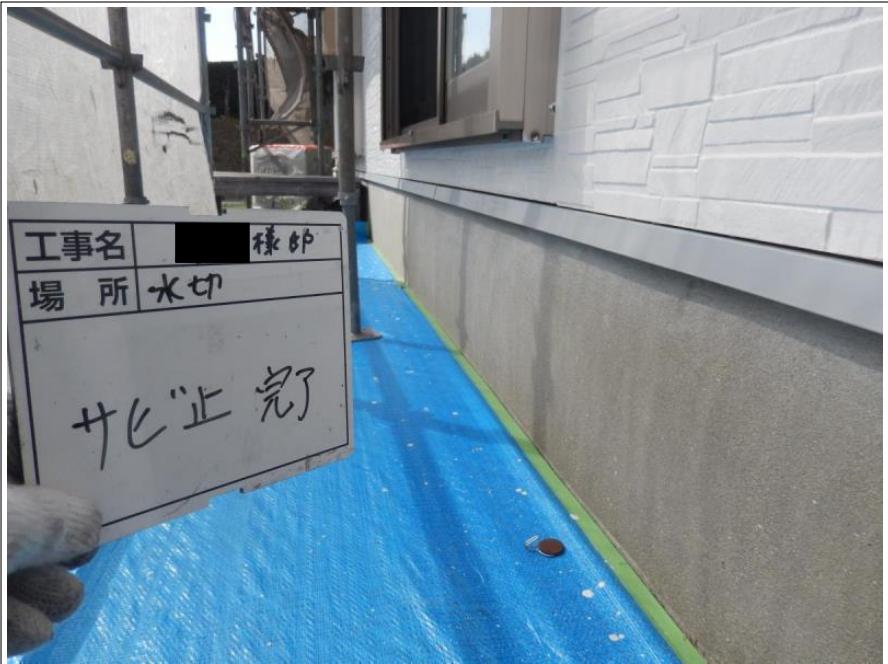
水切り

下地処理

錆止め塗布

施工完了

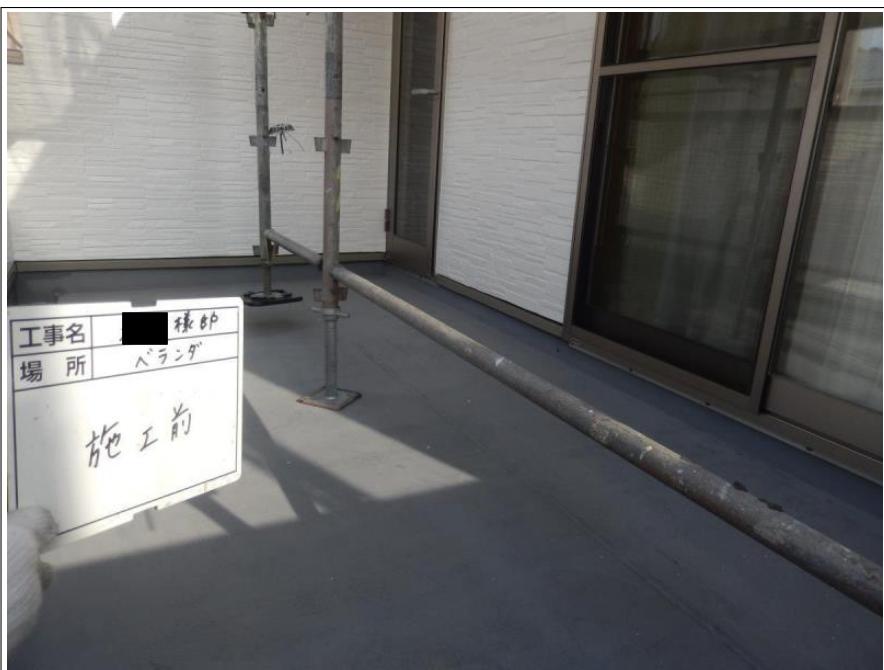
ベランダ

施工前

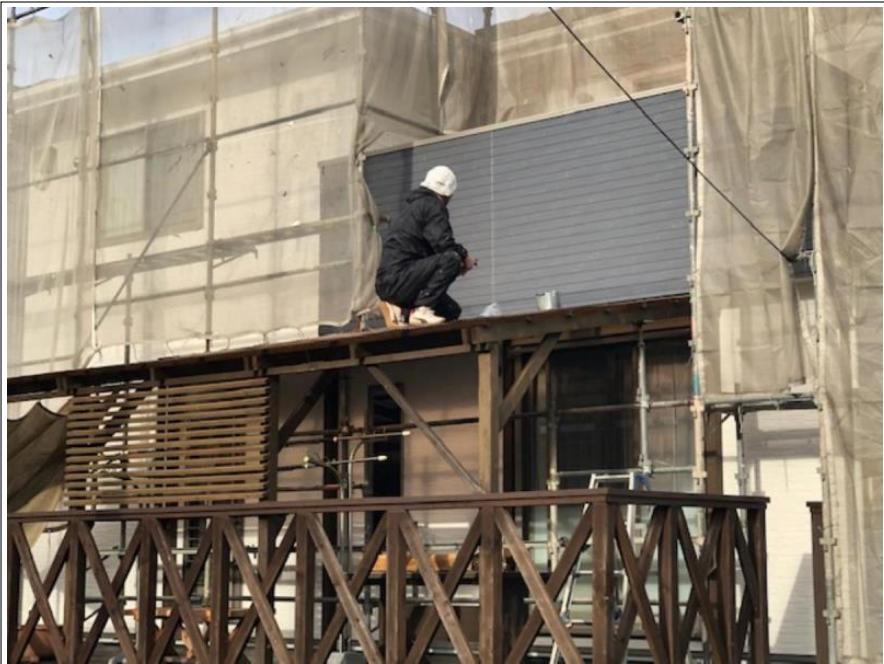
波板 一部張替え

施工中

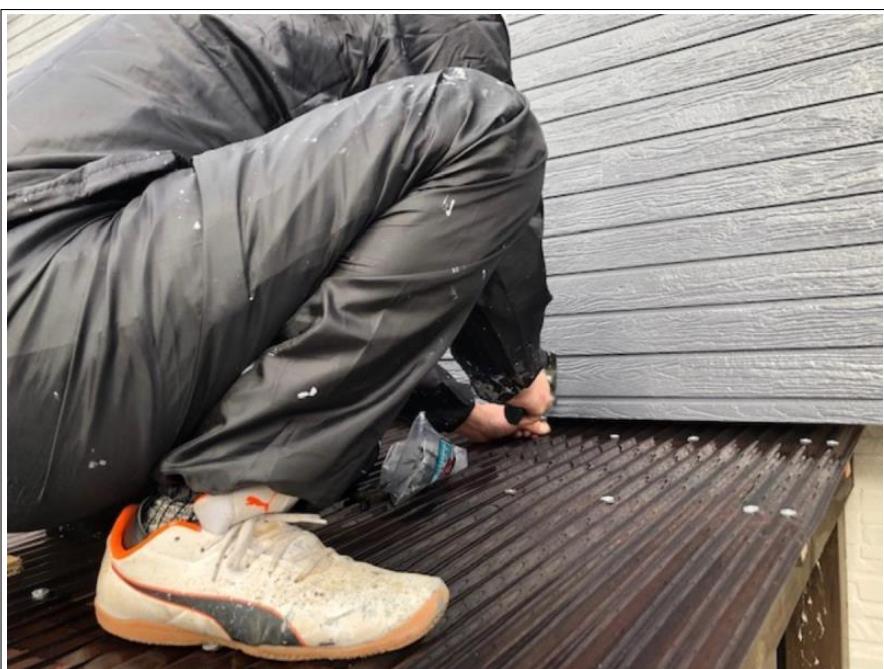
波板 一部張替え

施工中

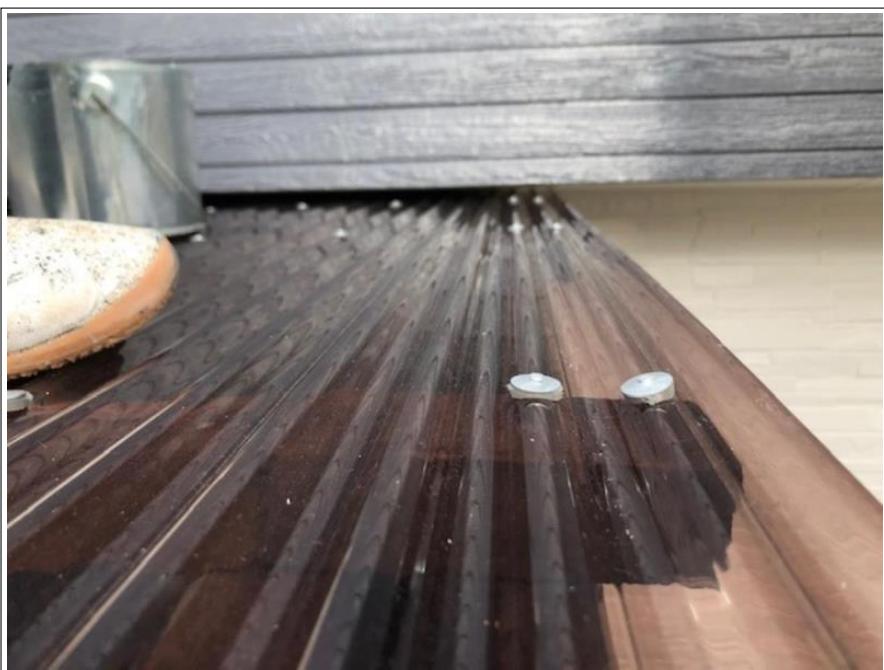
波板 一部張替え

施工完了

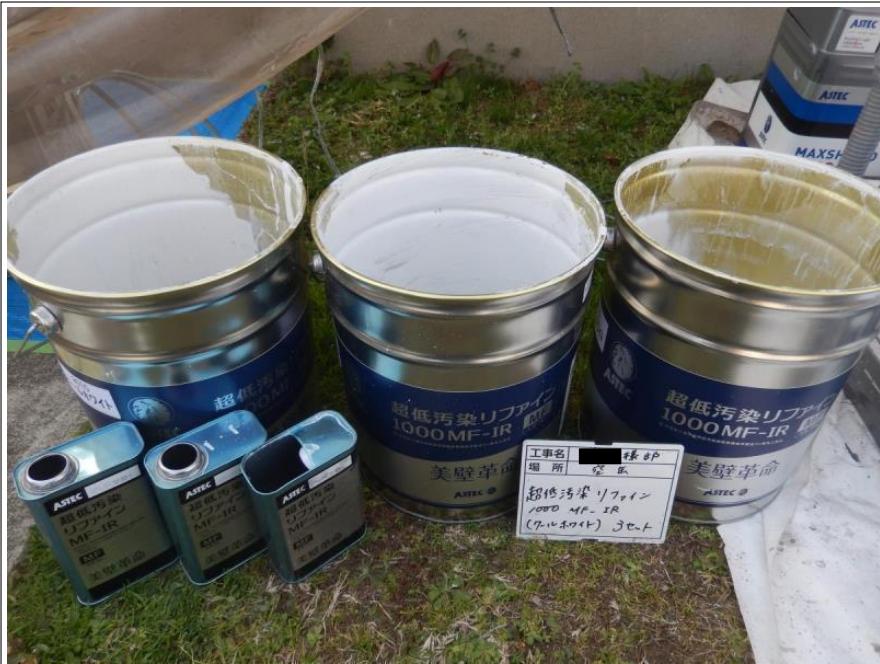
色：クールホワイト

空缶写真

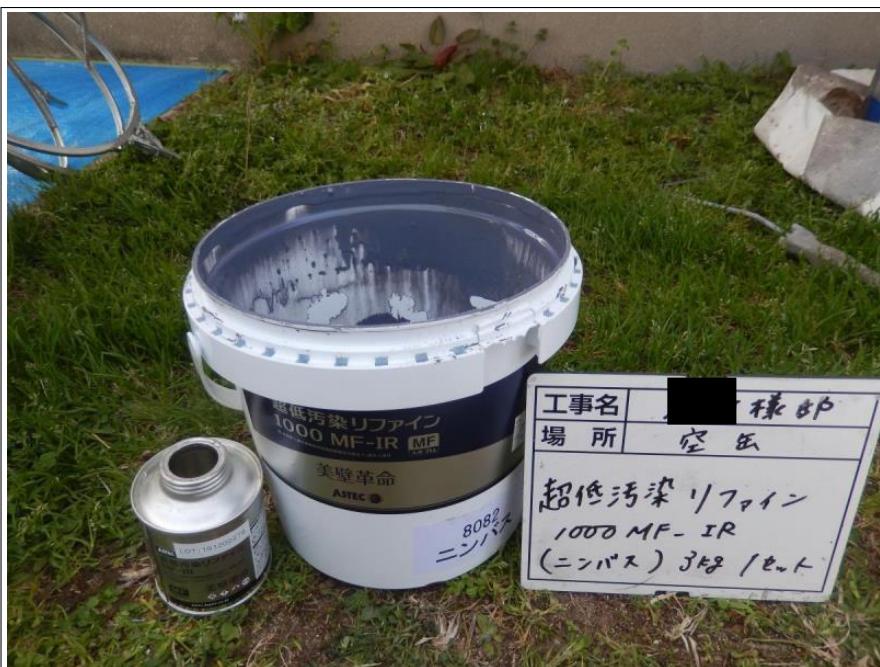
## 壁 上塗り材

超低汚染リファイン1000 MF - I R

色：ニンバス

空缶写真

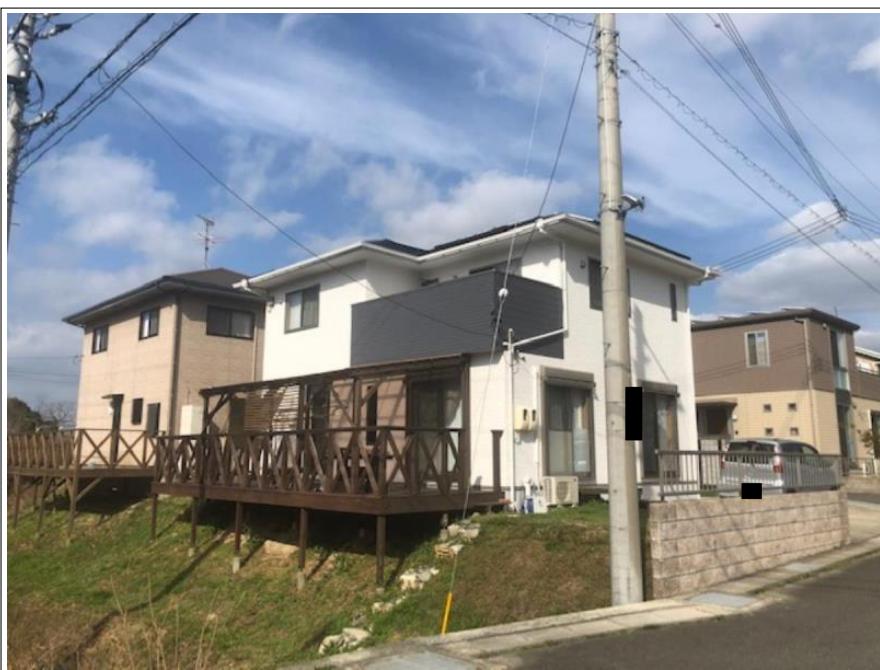
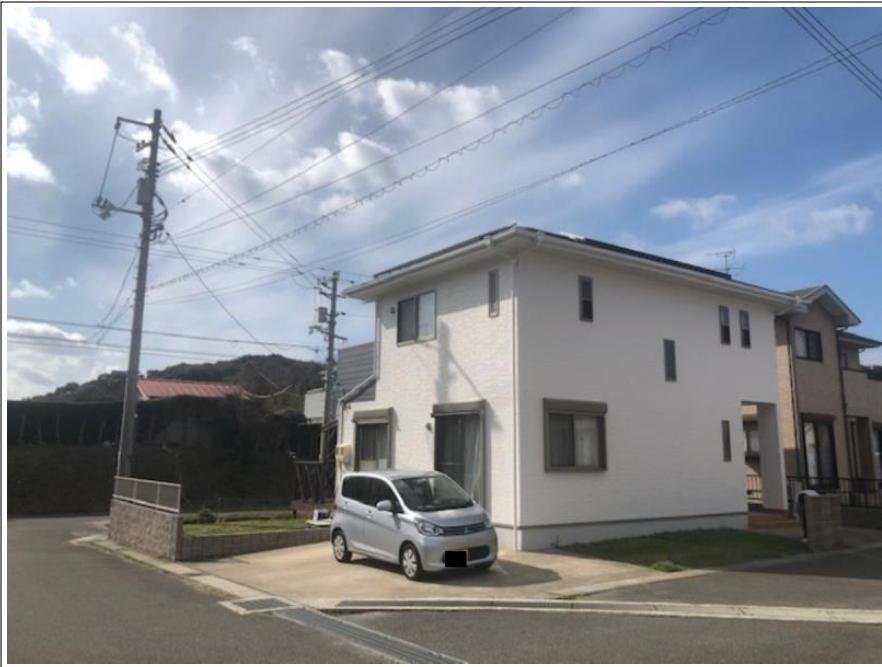
施工完了

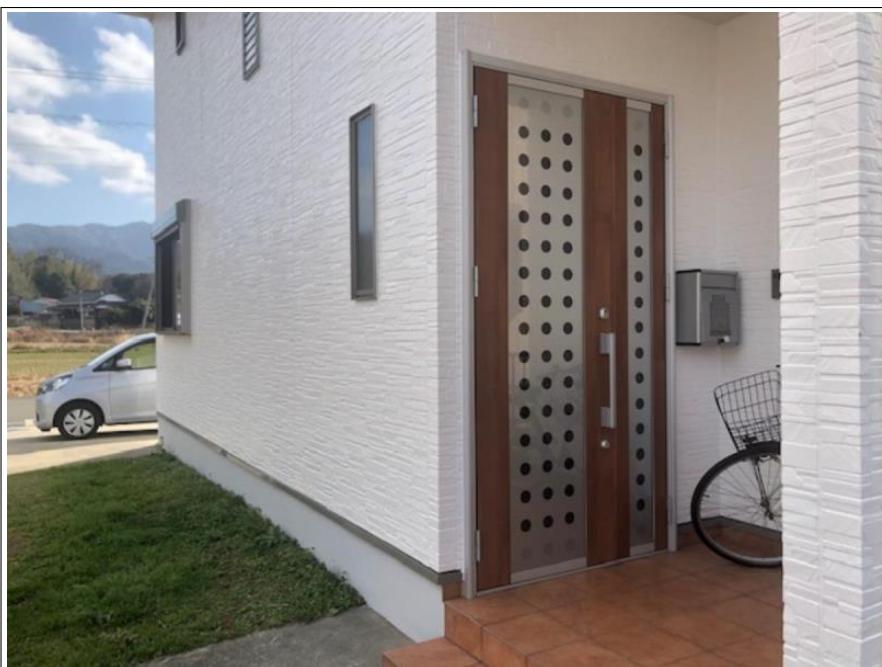
施工完了

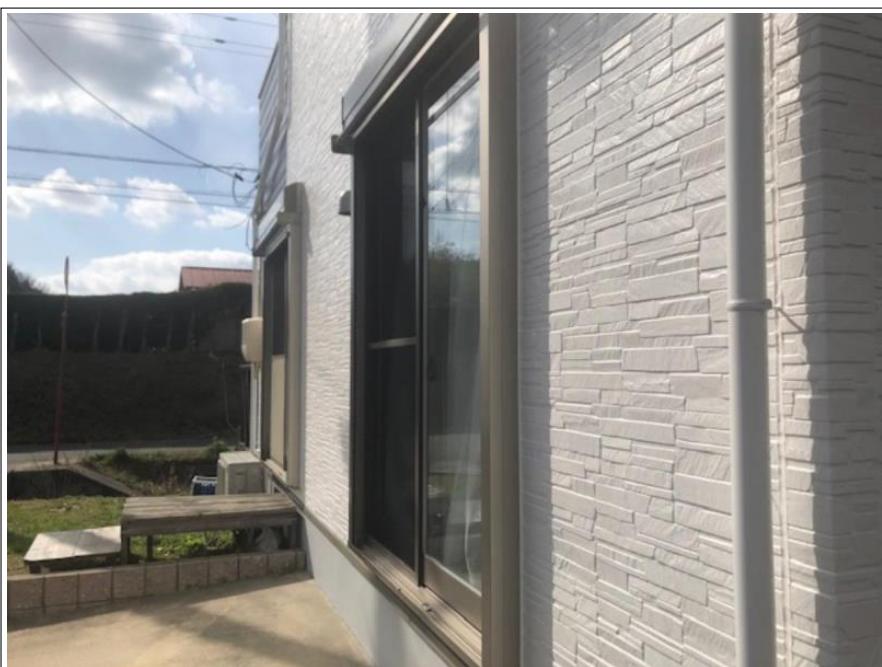
施工完了

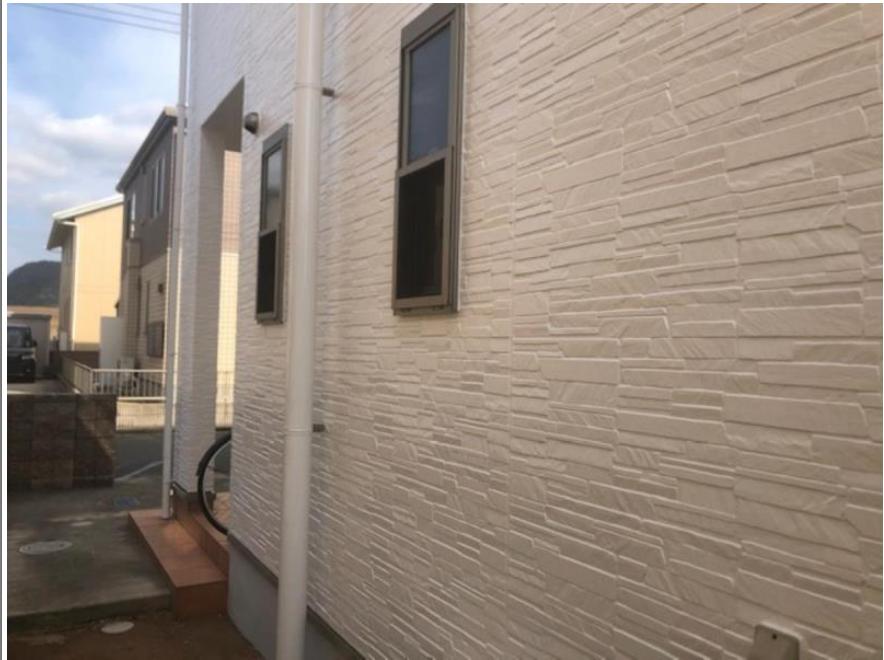
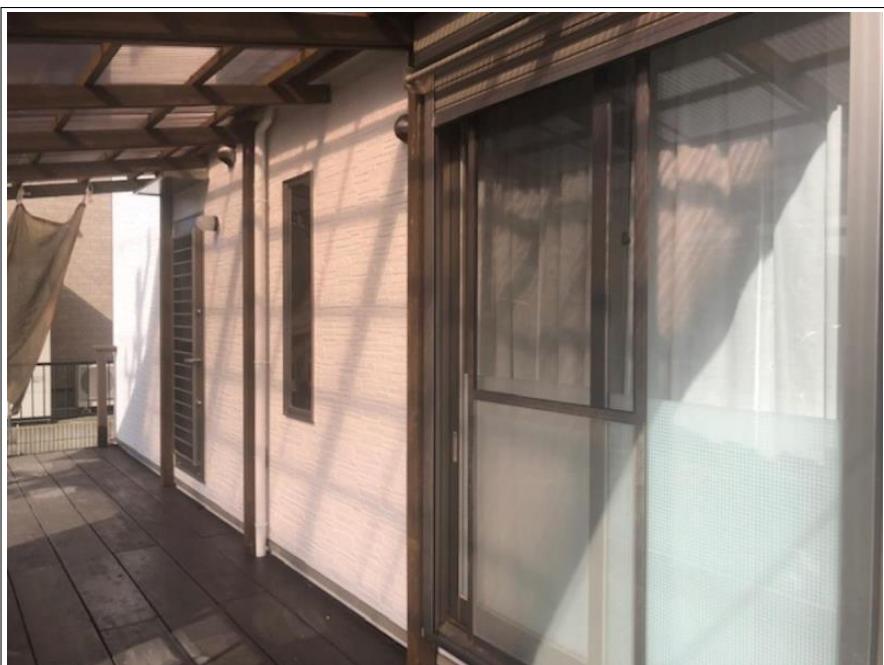
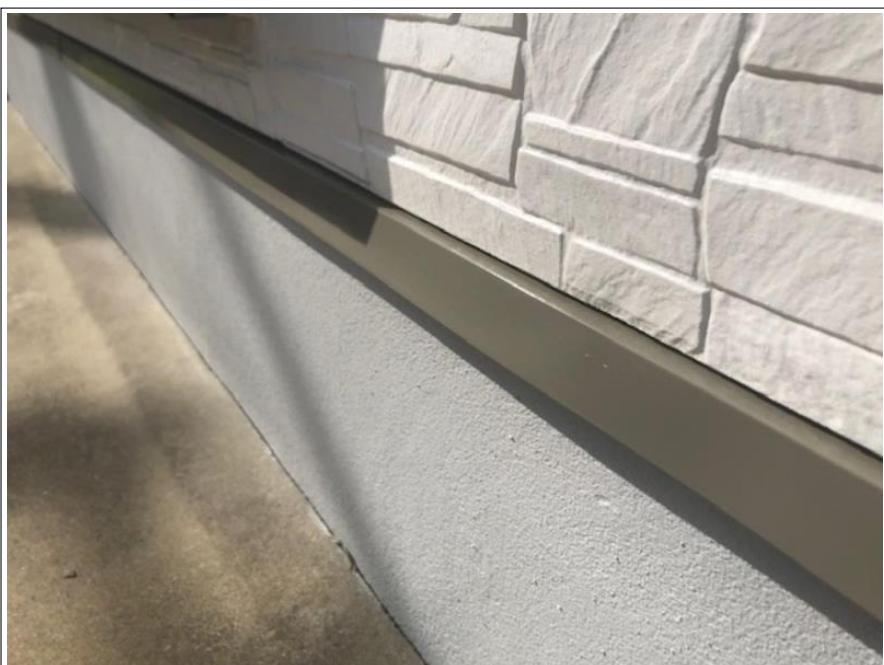
施工完了
