工事写真報告書

工 事 名 匿名希望 様 邸

工 事 箇 所 外壁・その他 塗装工事

工事施工者 **ベストホーム株式会社**

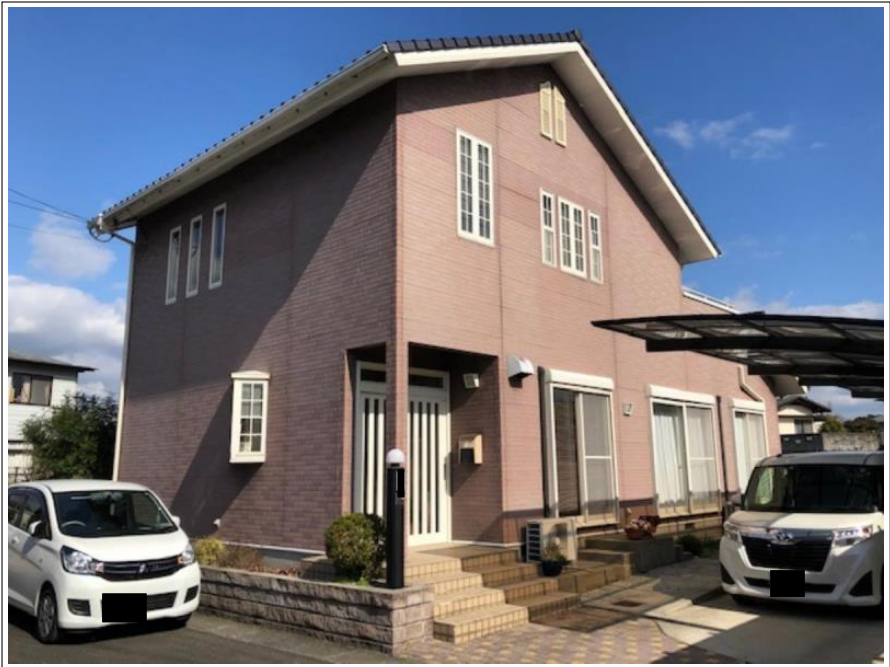
施工前

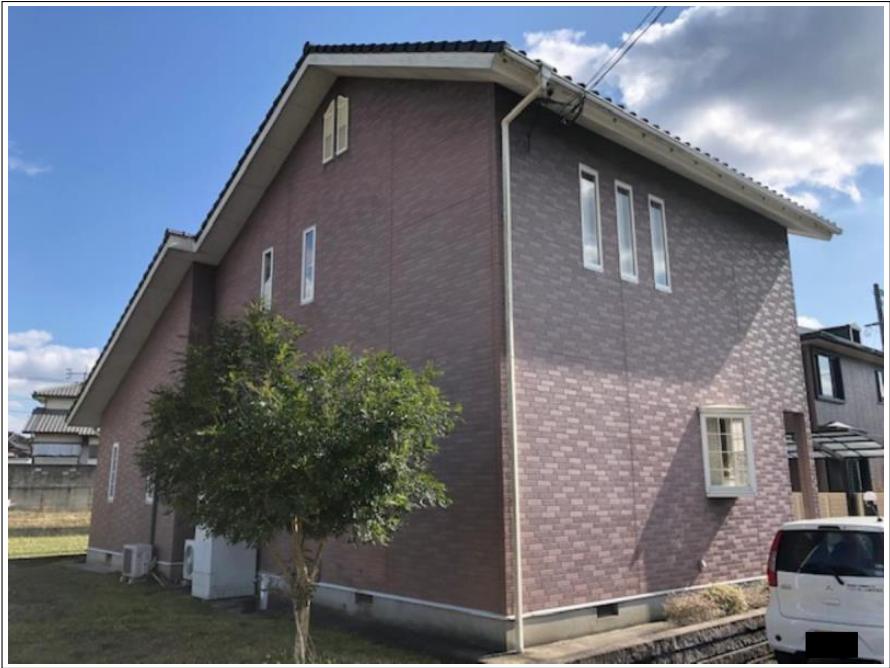
施工前

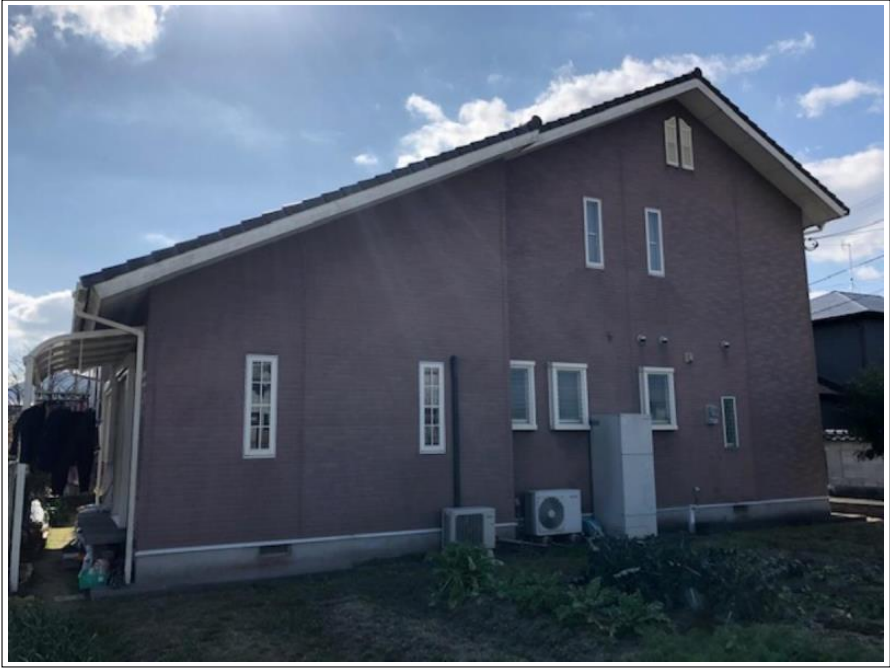
施工前

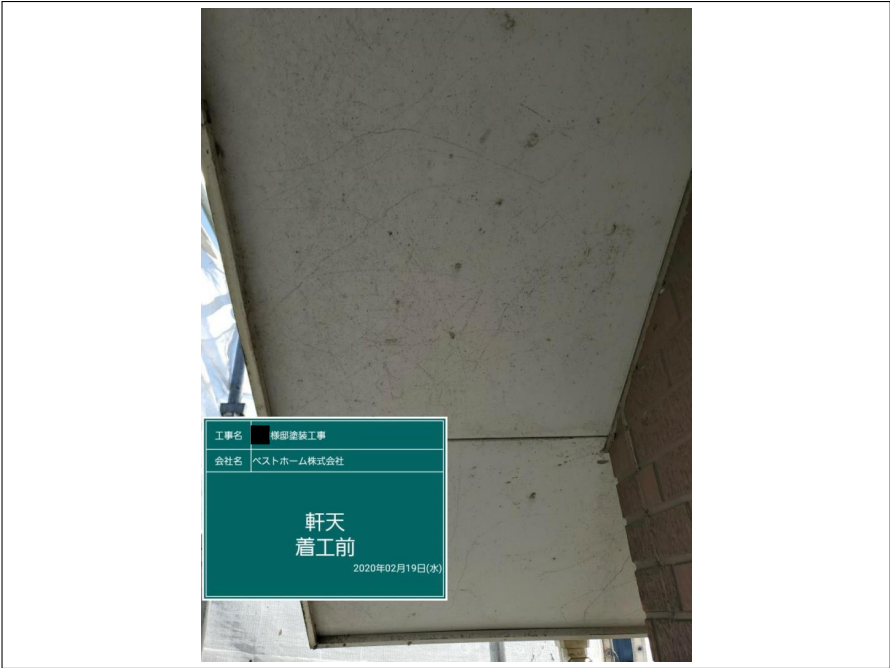
軒天

施工前

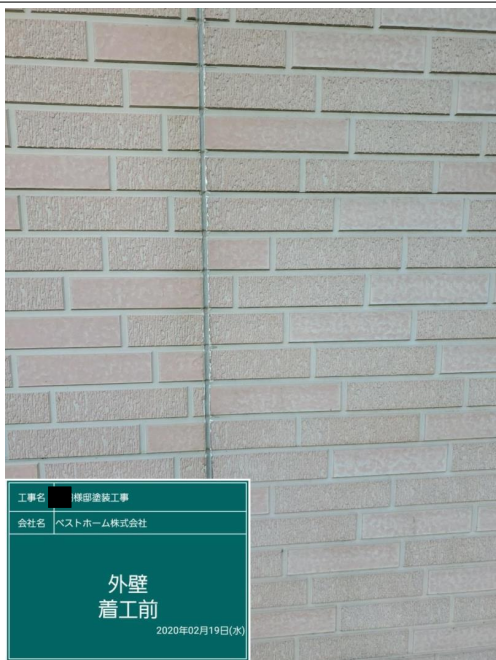
外壁

施工前

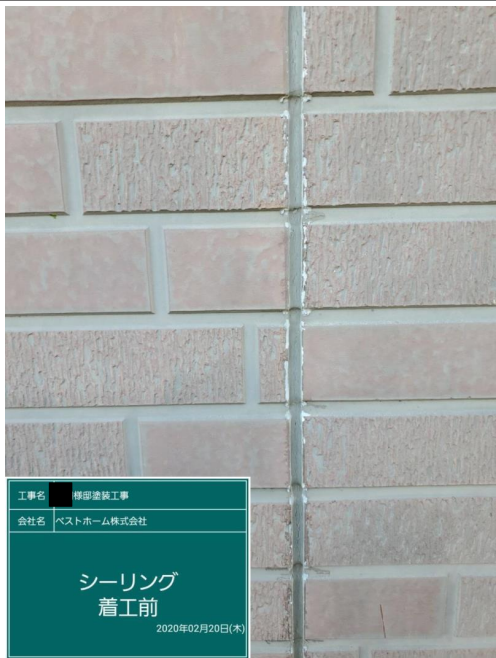
シーリング打ち替え

施工前

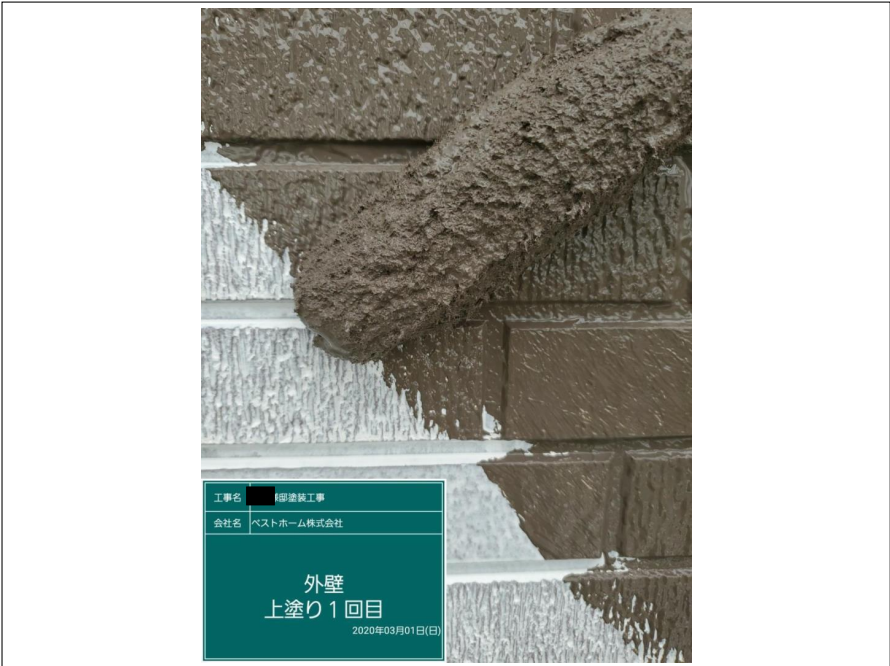
外壁

上塗り 1 回目

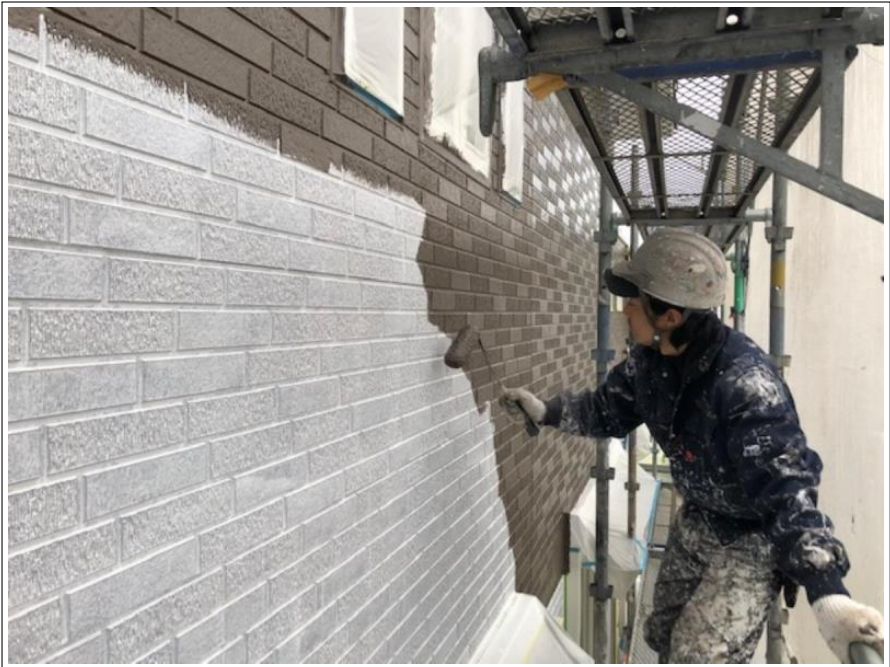
外壁

上塗り 1 回目

施工中

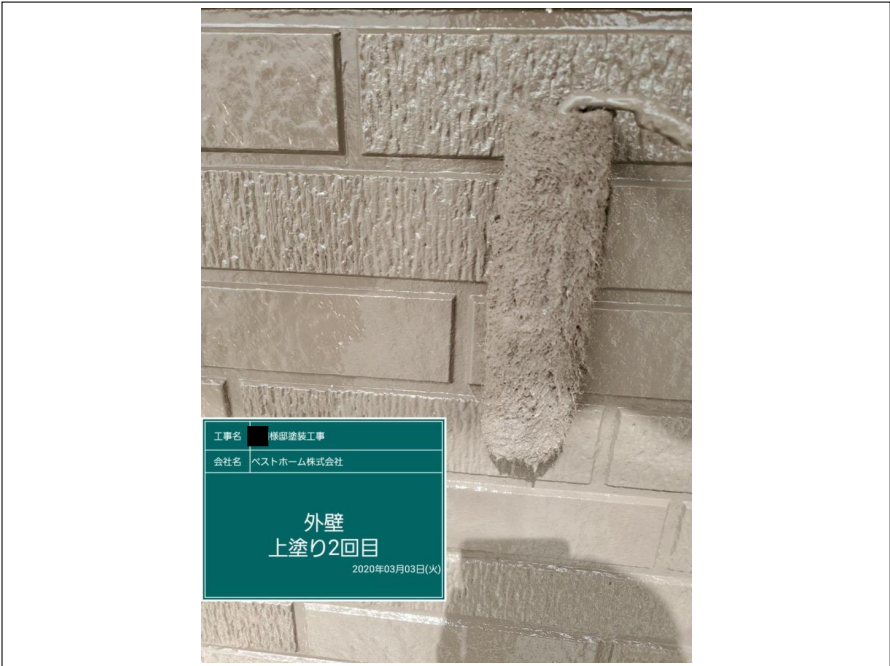
外壁

上塗り 2 回目

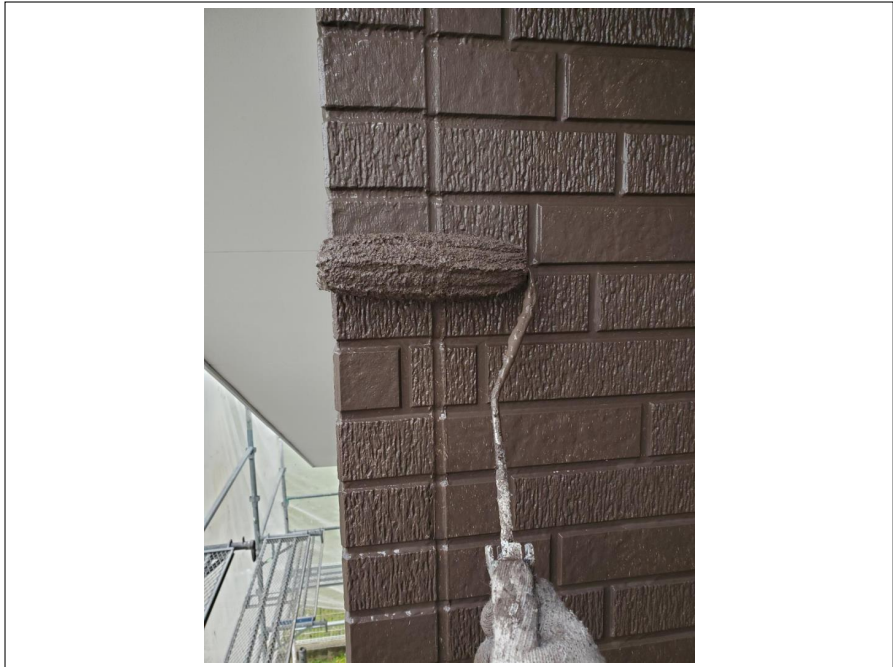
外壁

上塗り 2 回目

施工中

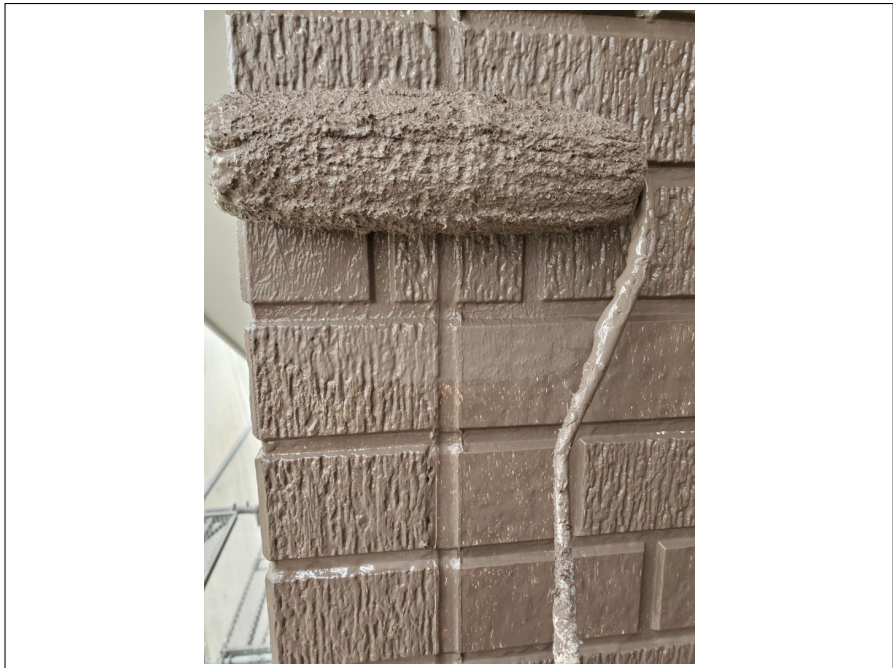
外壁

上塗り 2回目

施工中

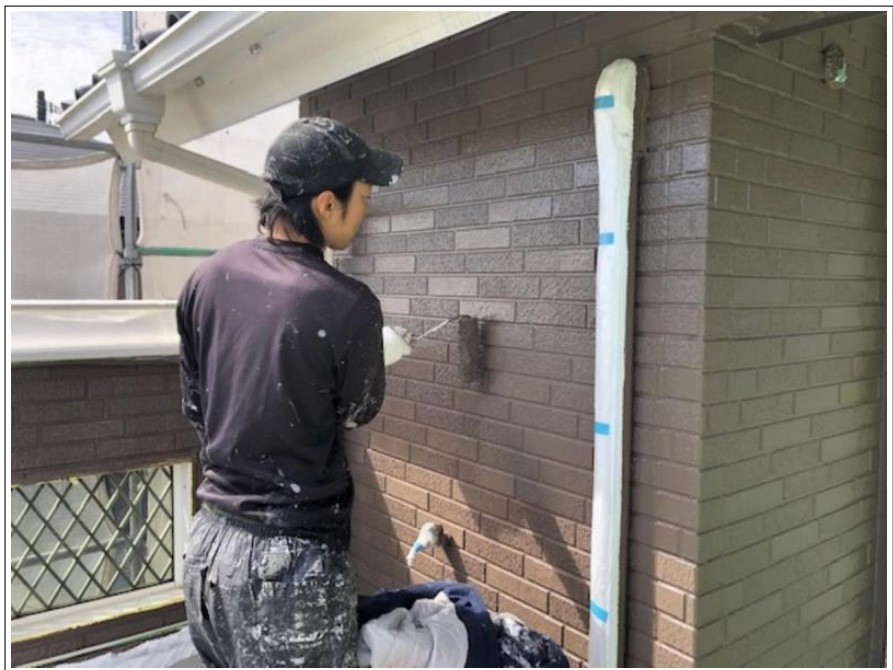
外壁

上塗り 2回目

施工中

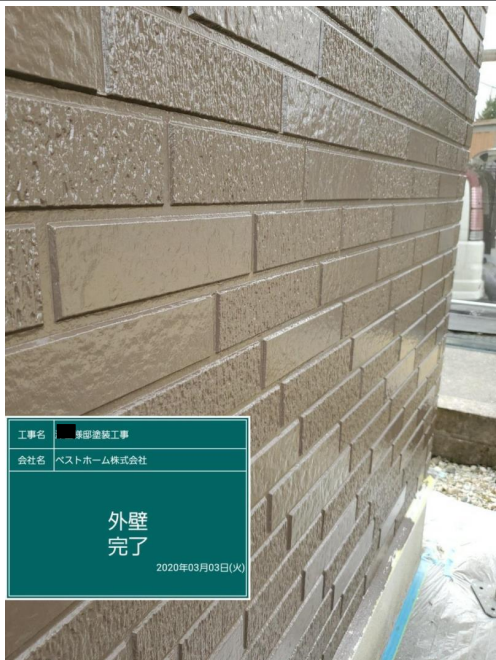
外壁

上塗り 2回目

施工中

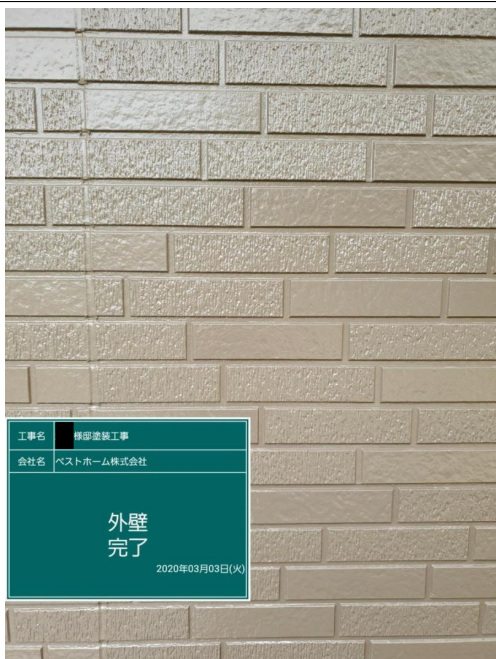
外壁

施工完了

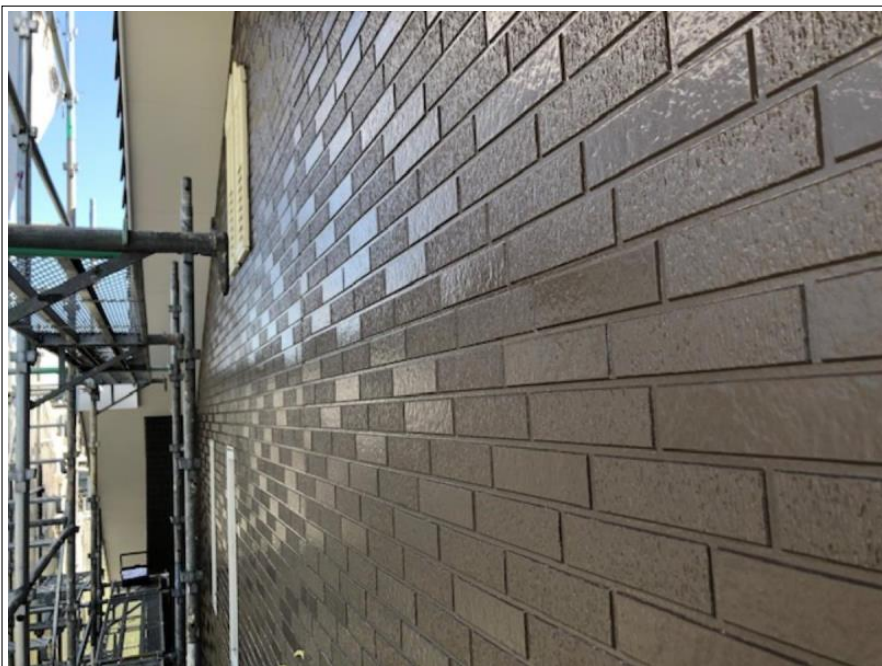
外壁

施工完了

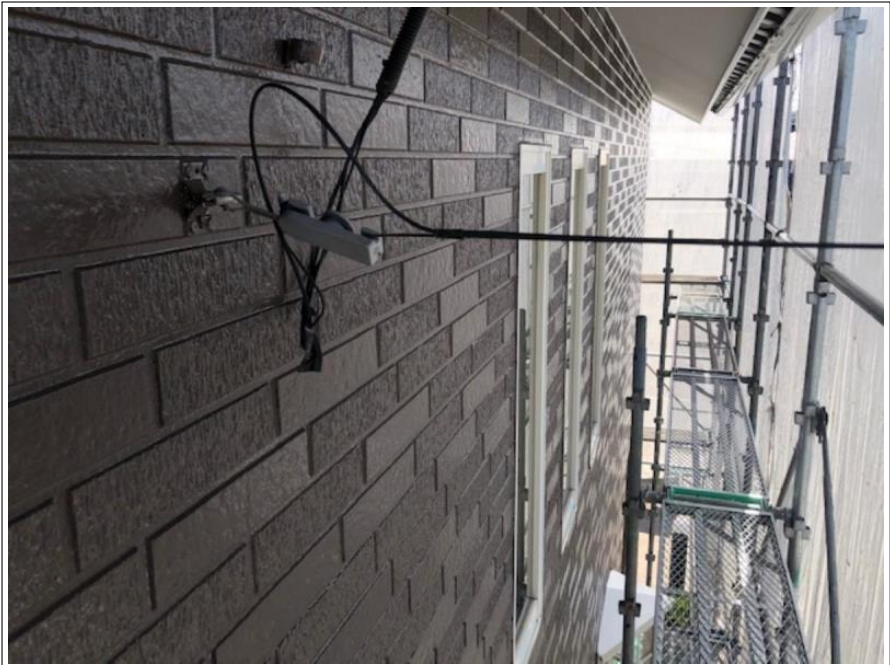
外壁

施工完了

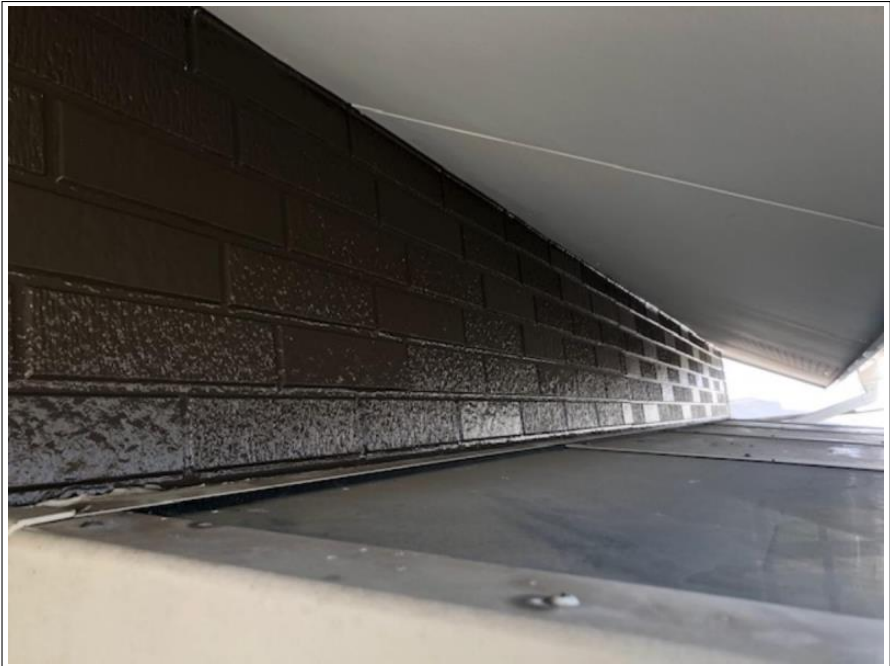
外壁

施工完了

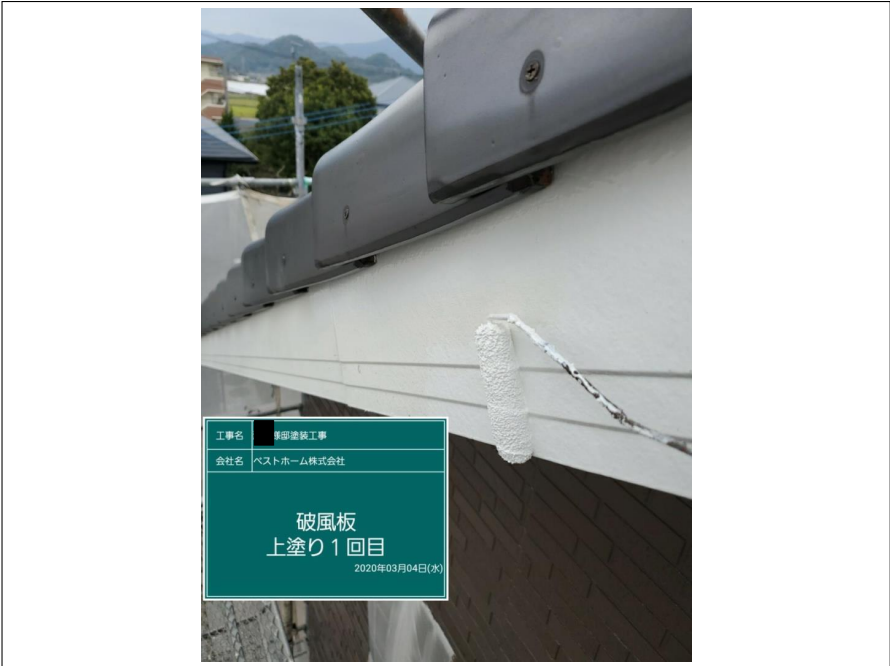
破風板

シーリング打ち

完了

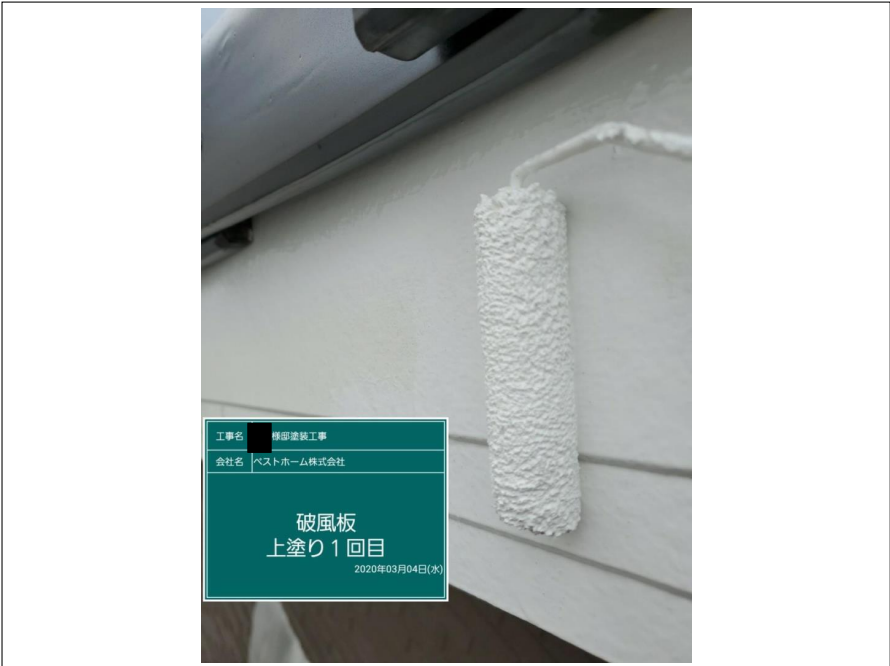
破風板

上塗り1回目

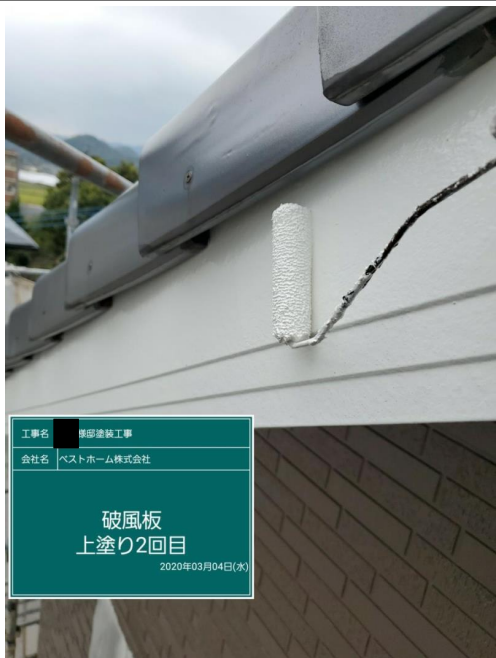
破風板

上塗り1回目

施工中

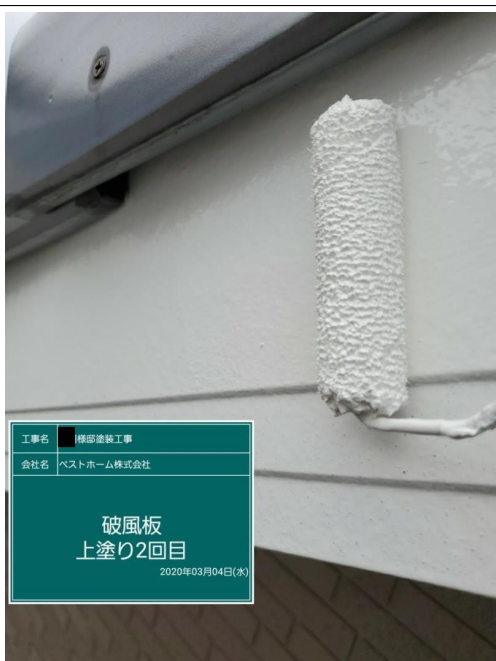
破風板

上塗り 2 回目

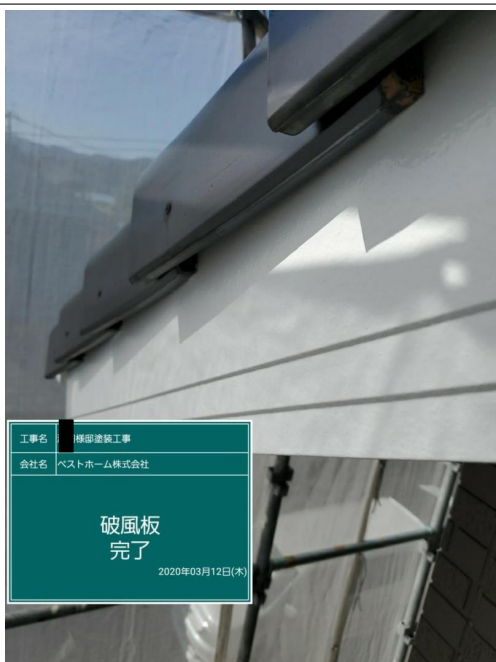
破風板

上塗り 2 回目

施工中

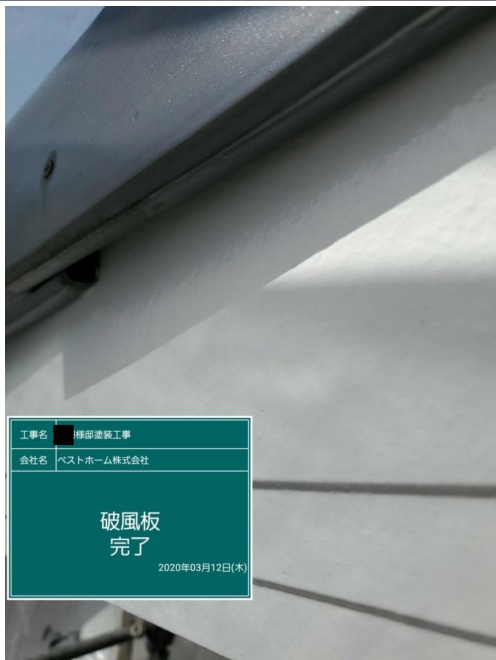
破風板

施工完了

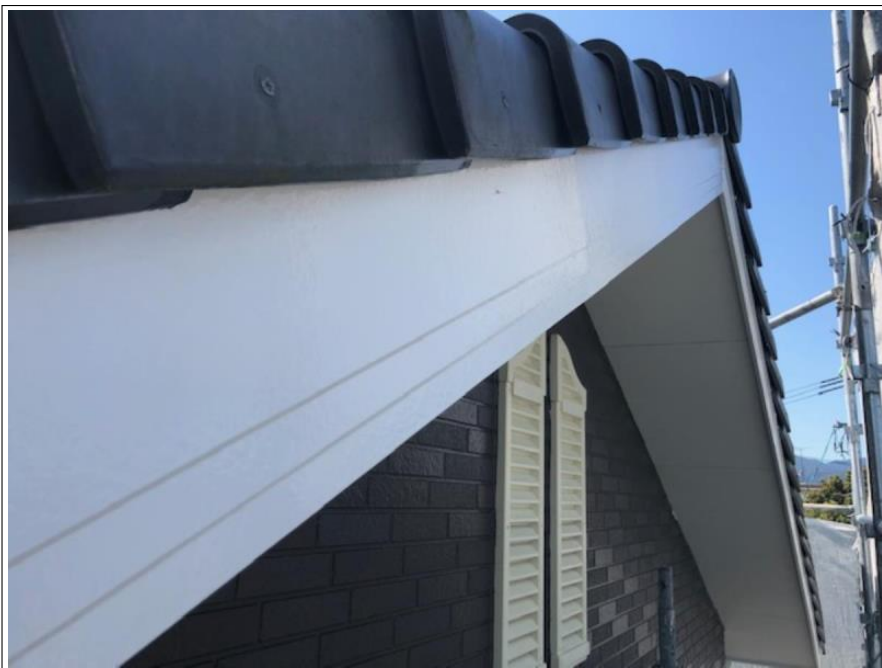
破風板

施工完了

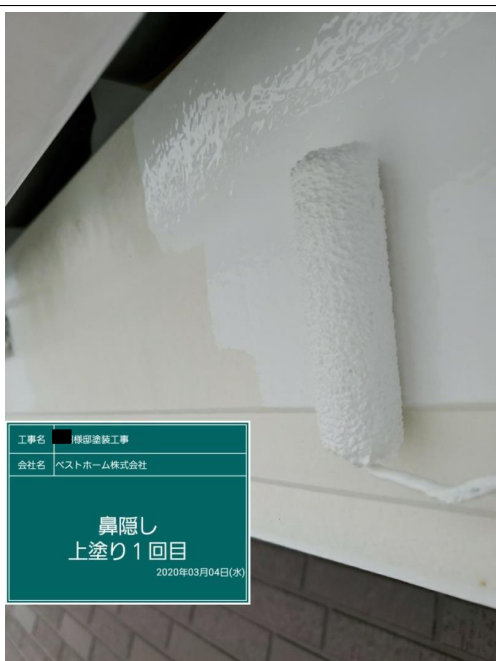
鼻隠し

上塗り 1 回目

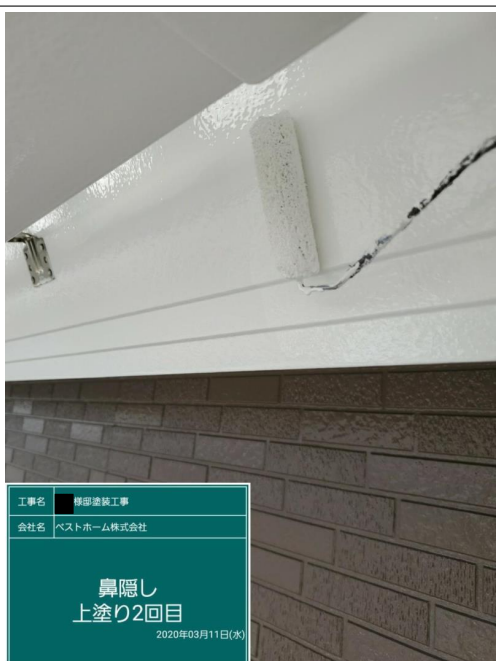
鼻隠し

上塗り 1 回目

施工中

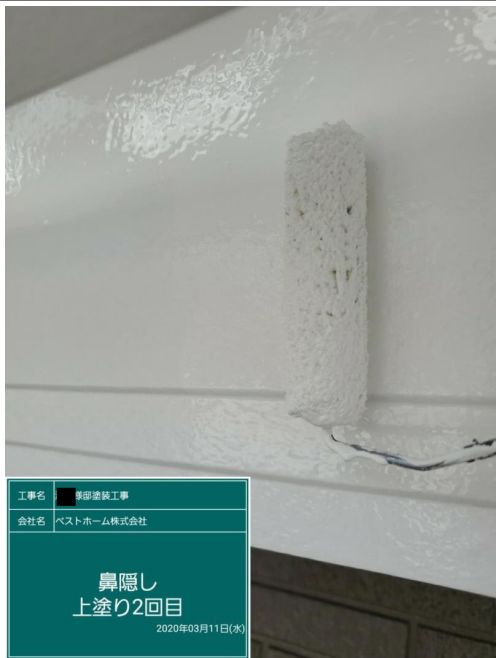
鼻隠し

上塗り 2 回目

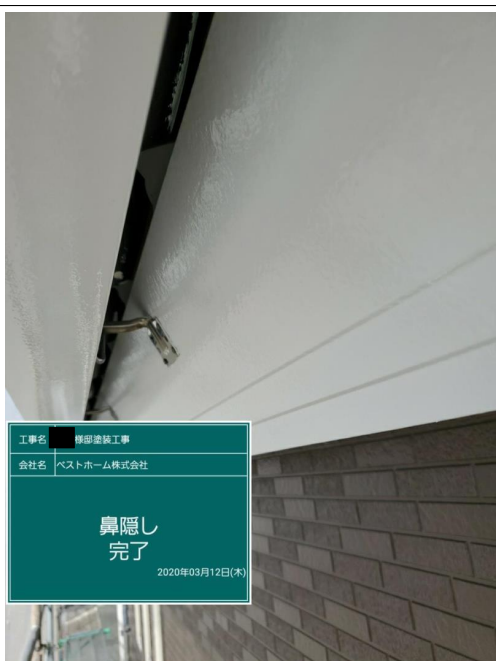
鼻隠し

上塗り 2回目

施工中

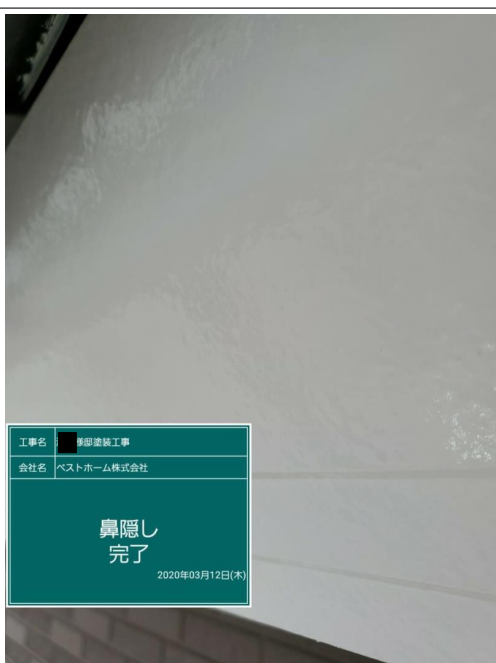
鼻隠し

施工完了

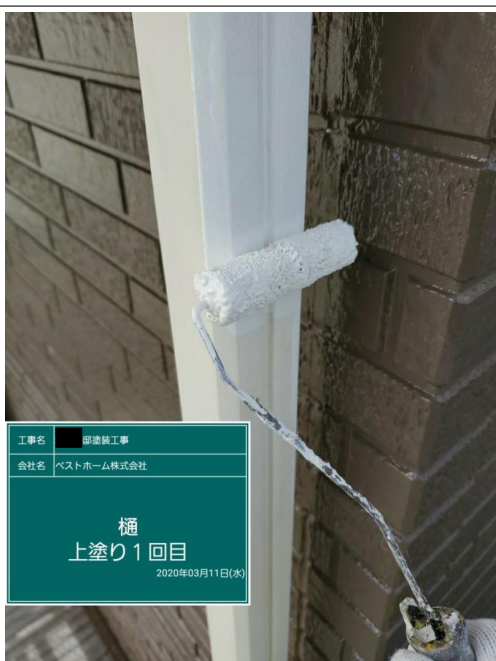
樋

上塗り 1 回目

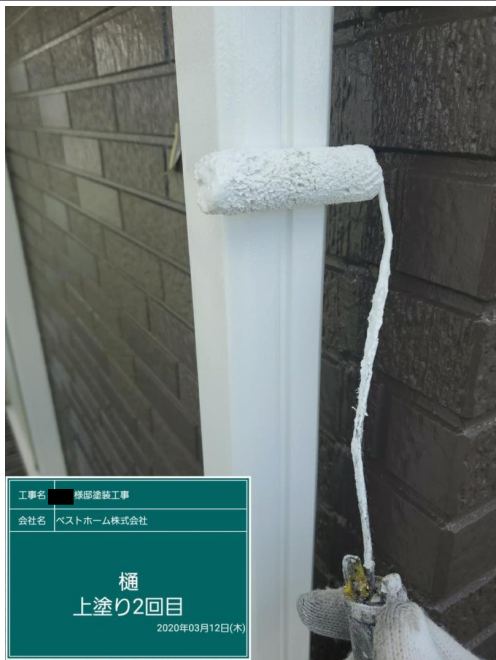
樋

上塗り 1 回目

施工中

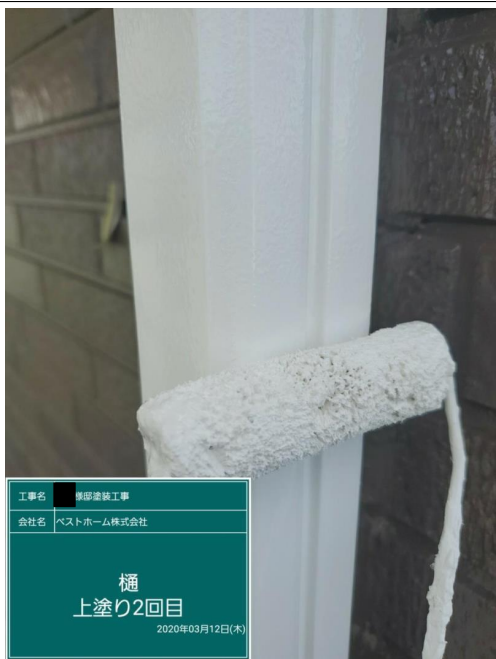
工事名	修繕塗装工事
会社名	ベストホーム株式会社
樋 上塗り2回目	
2020年03月12日(木)

上塗り 2 回目

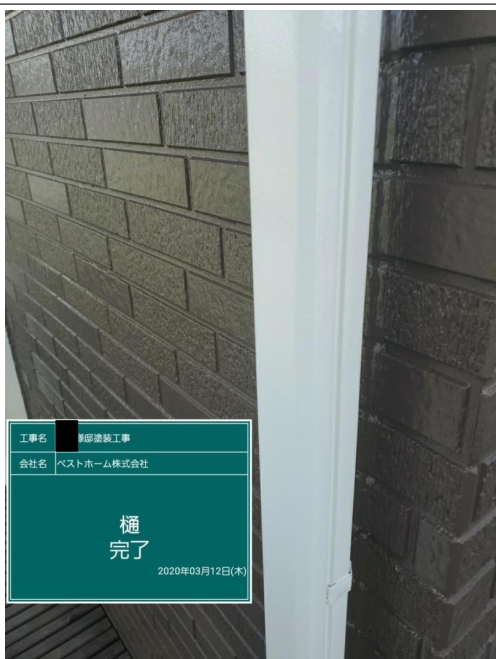
工事名	修繕塗装工事
会社名	ベストホーム株式会社
樋 上塗り2回目	
2020年03月12日(木)

上塗り 2 回目

施工中

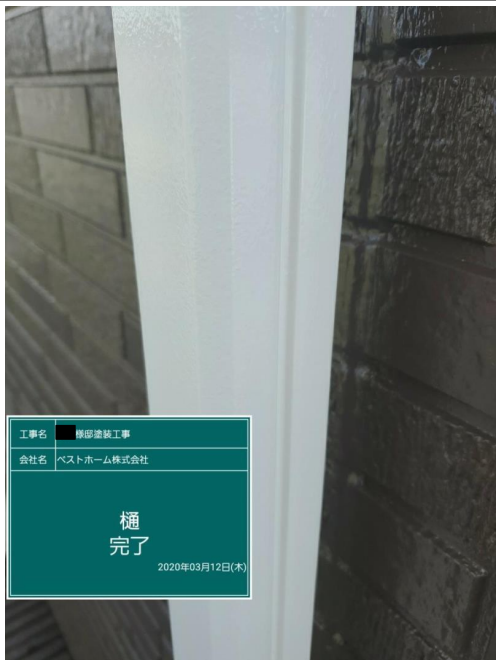
工事名	修繕塗装工事
会社名	ベストホーム株式会社
樋 完了	
2020年03月12日(木)

施工完了

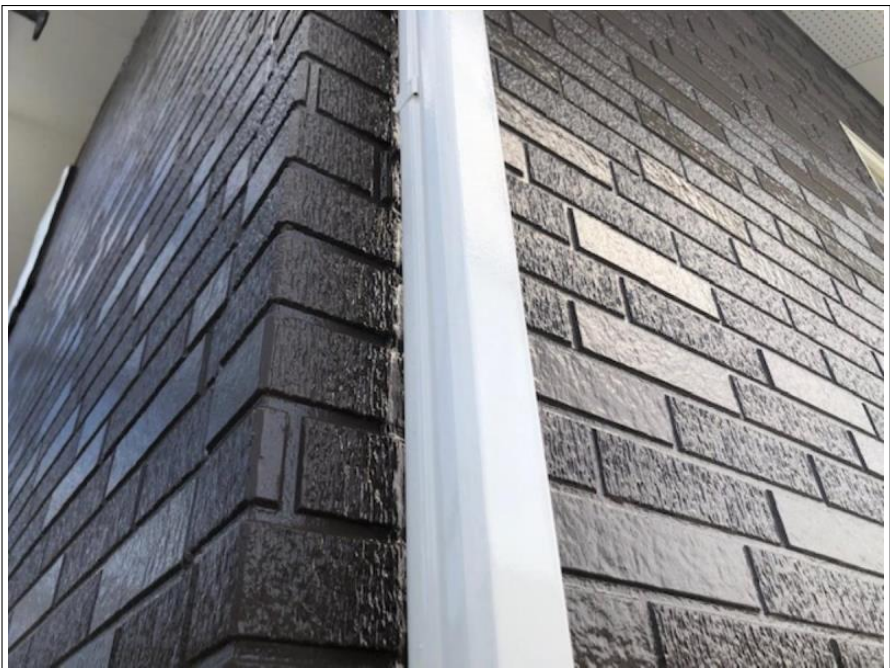
樋

施工完了

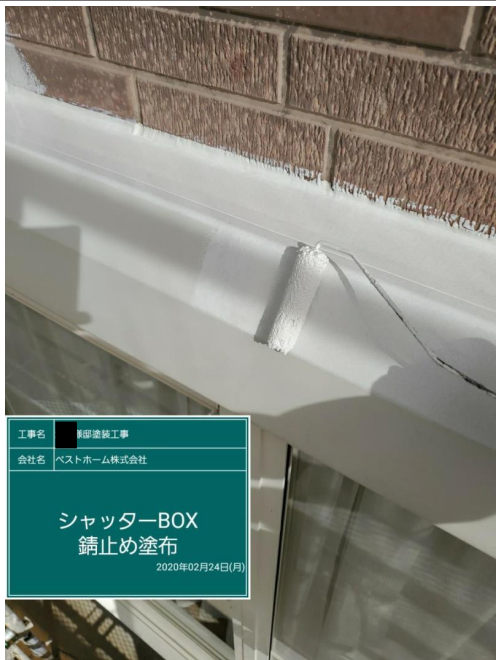
シャッターボックス

施工前

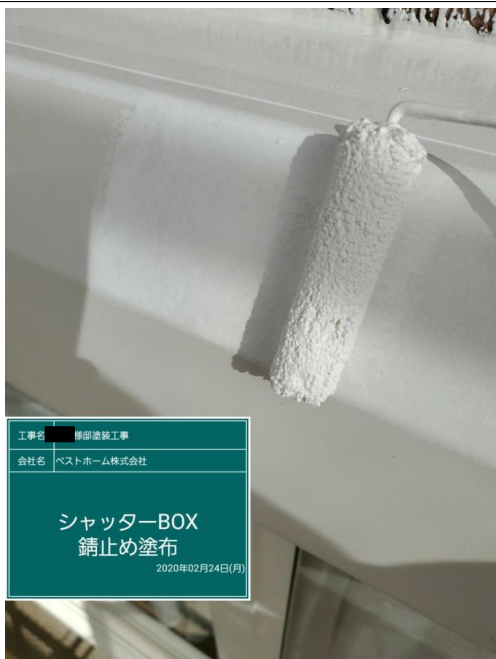
シャッターボックス

下地処理

錆止め塗布

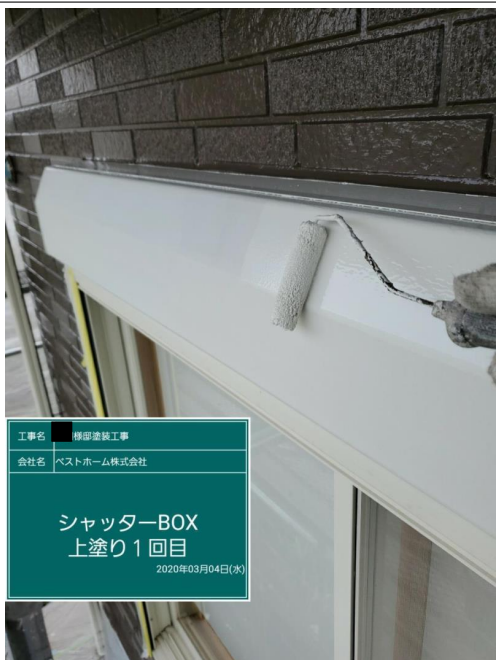
シャッターボックス

下地処理

錆止め塗布

施工中

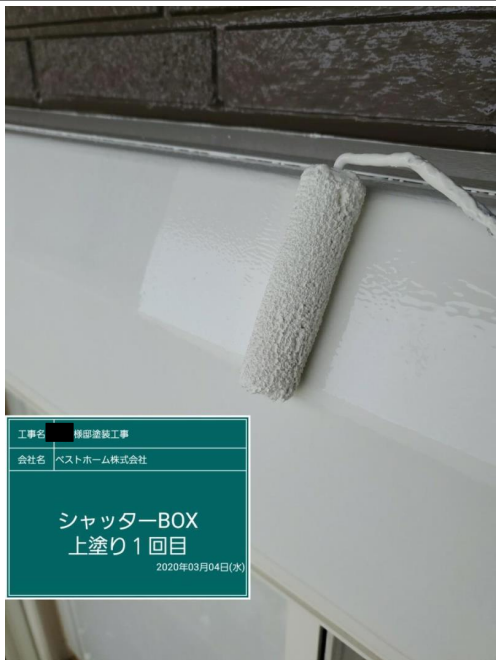
シャッターボックス

上塗り1回目

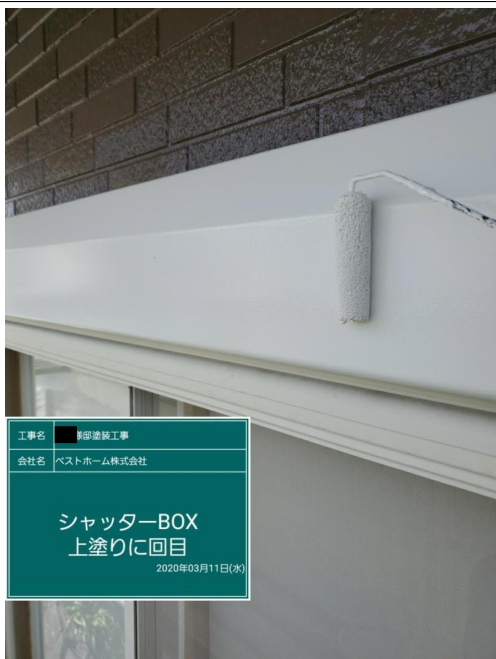
シャッターボックス

上塗り1回目

施工中

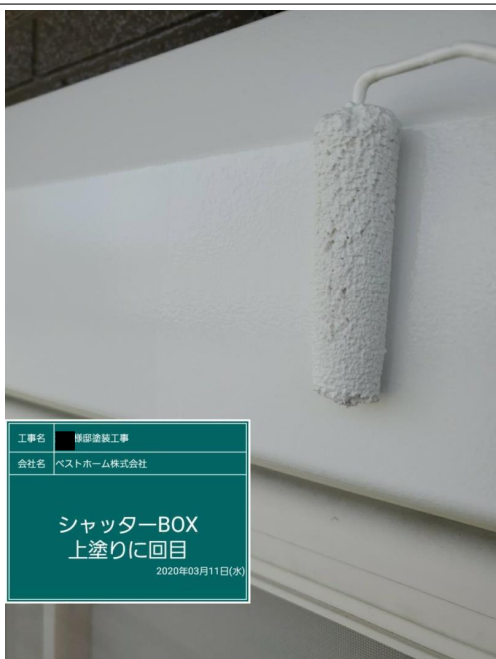
シャッターボックス

上塗り2回目

施工中

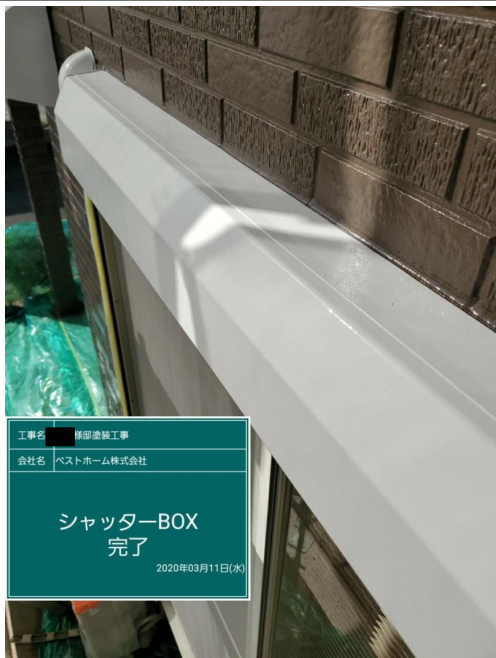
シャッターボックス

施工完了

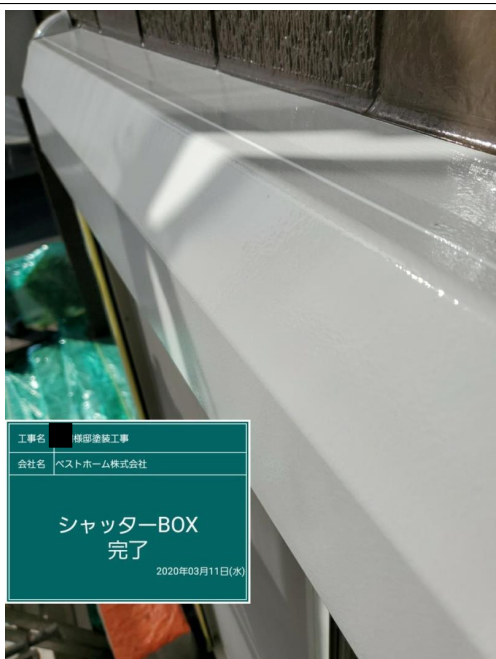
シャッターボックス

施工完了

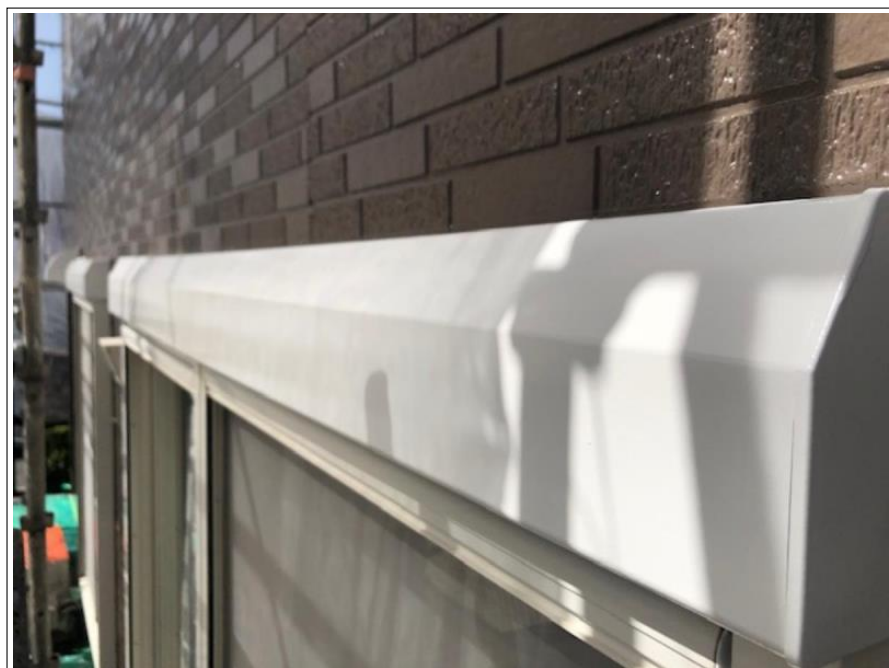
シャッターボックス

施工完了

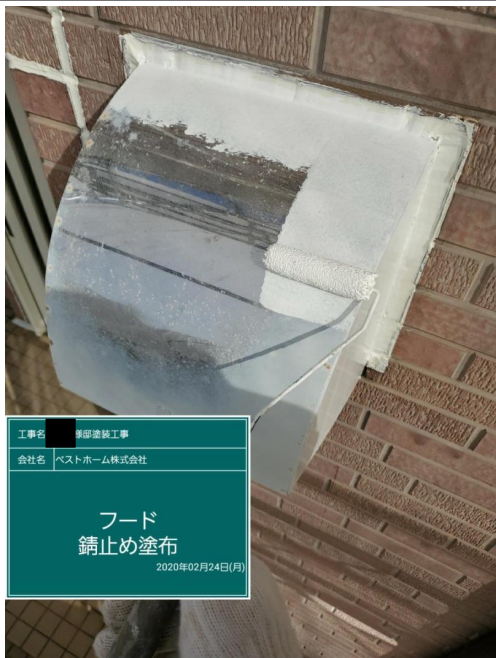
フード

下地処理

錆止め塗布

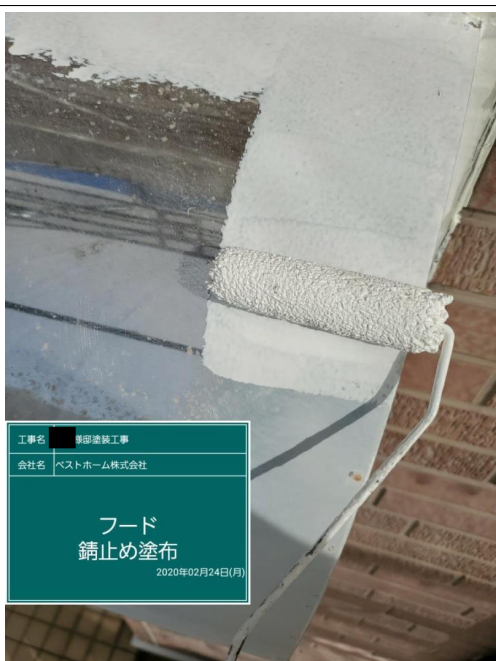
フード

下地処理

錆止め塗布

施工中

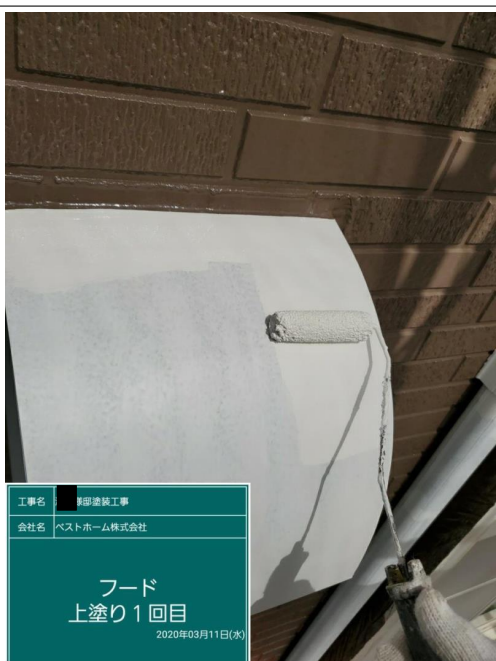
フード

上塗り1回目

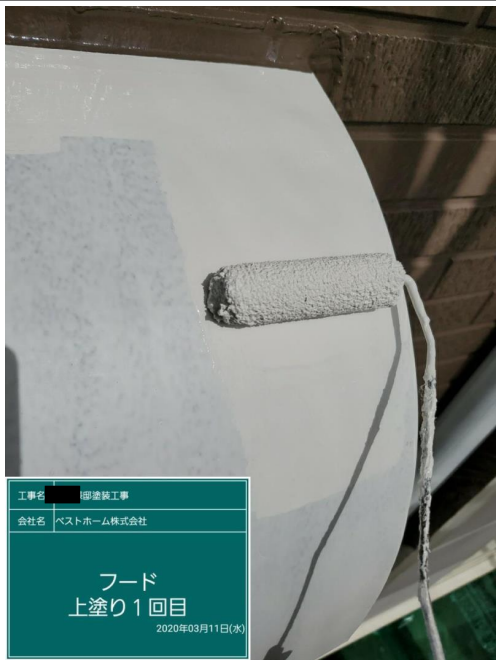
フード

上塗り1回目

施工中

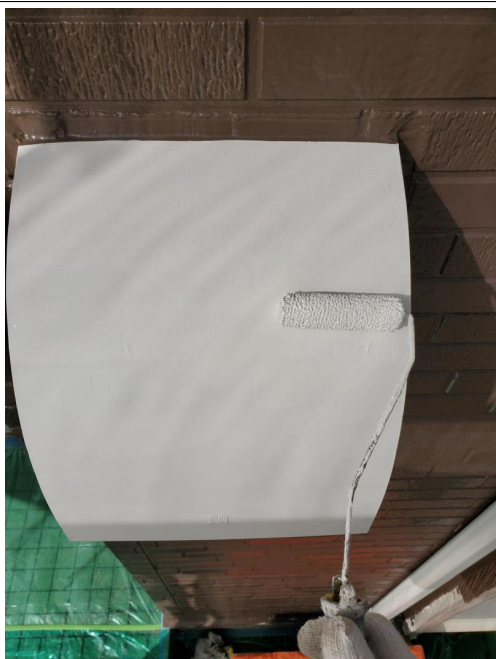
フード

上塗り2回目

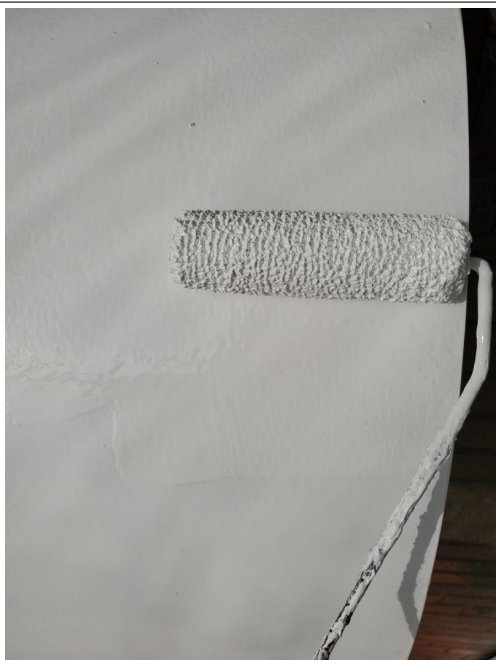
フード

上塗り2回目

施工中

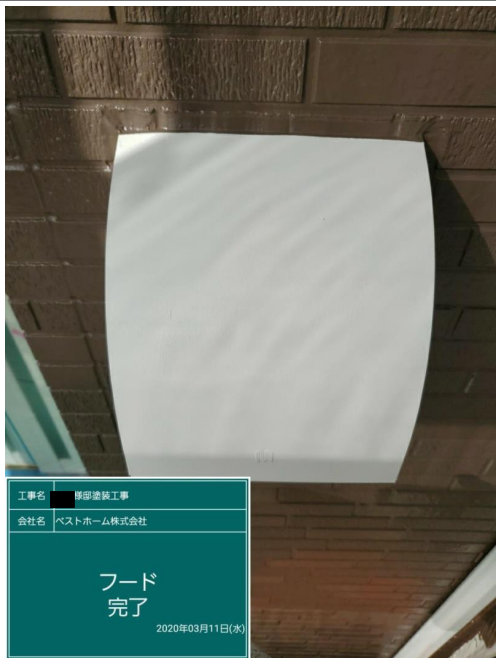
フード

施工完了

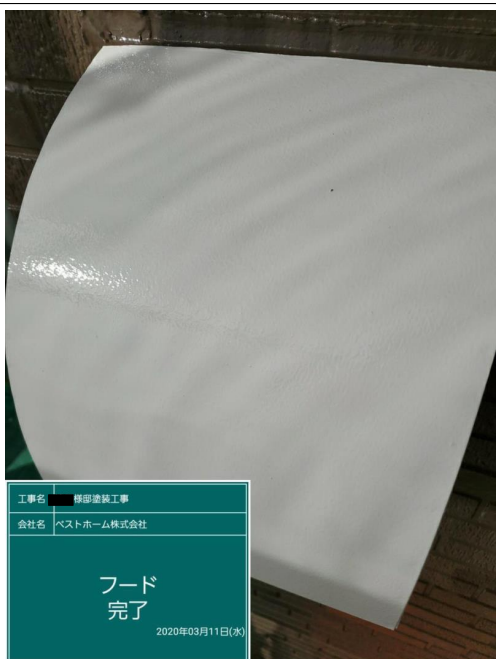
フード

施工完了

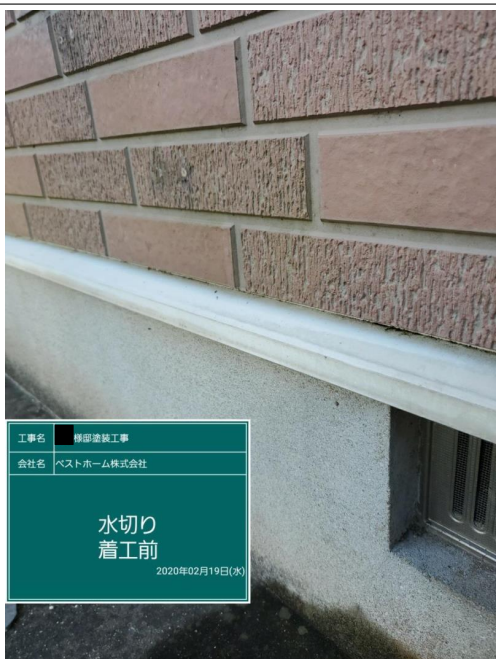
水切り板金

施工前

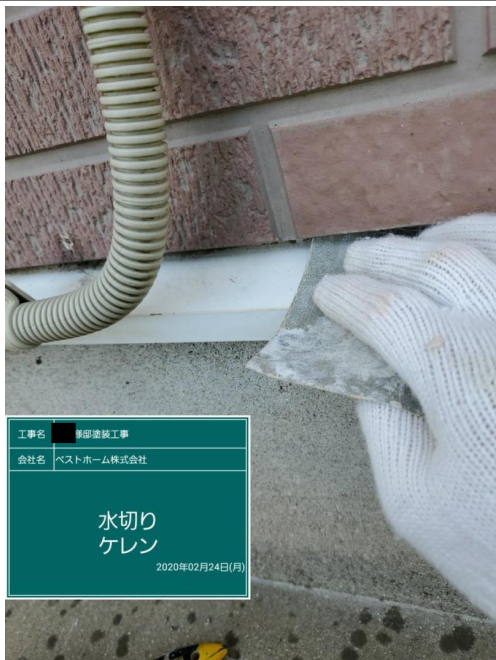
水切り板金

下地処理

ケレン中

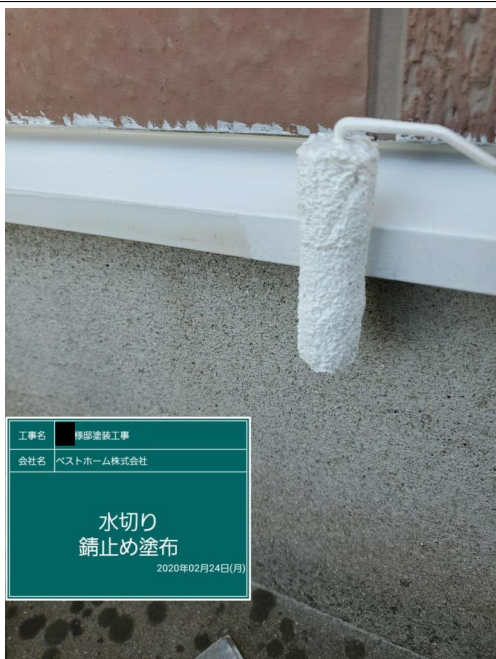
水切り板金

下地処理

錆止め塗布

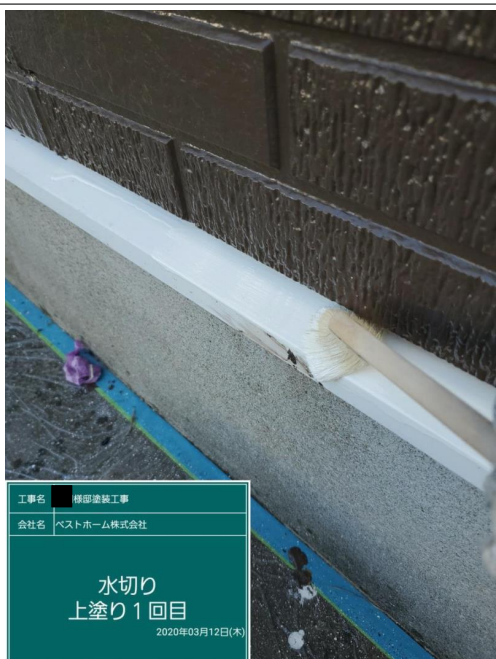
水切り板金

上塗り1回目
