工事写真報告書

工 事 名 匿名希望 様 邸

工 事 箇 所 外壁・その他 塗装工事

工事施工者 **ベストホーム株式会社**

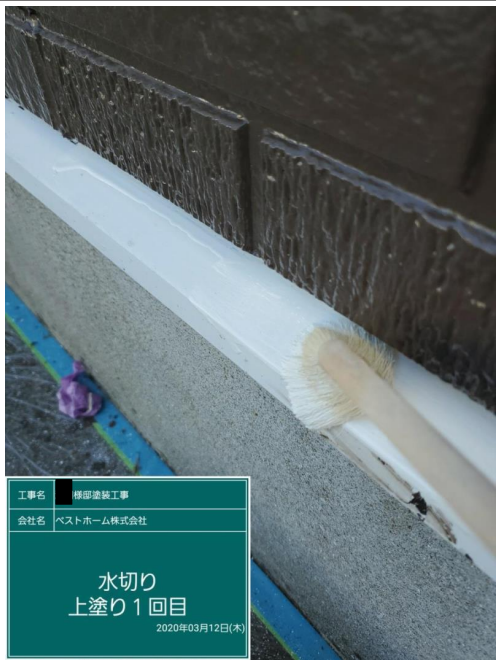
水切り板金

上塗り1回目

施工中

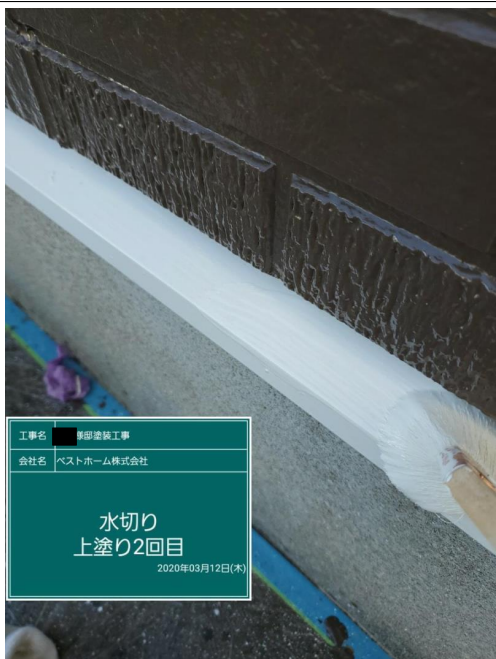
水切り板金

上塗り2回目

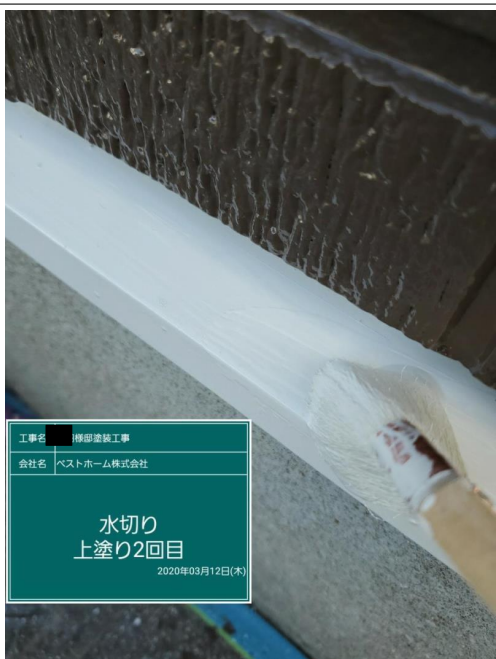
水切り板金

上塗り2回目

施工中

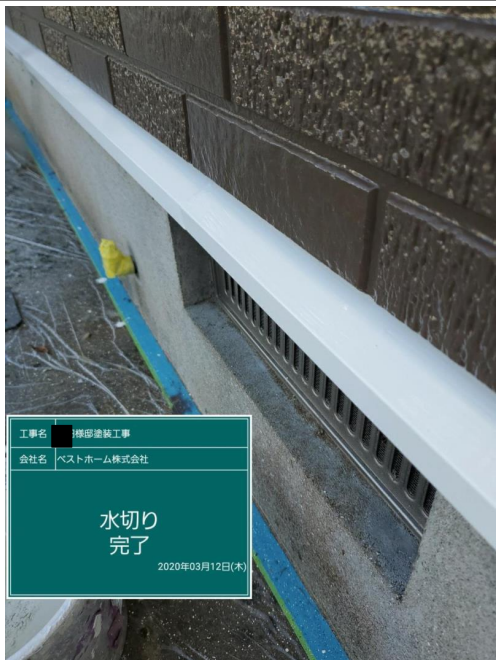
水切り板金

施工完了

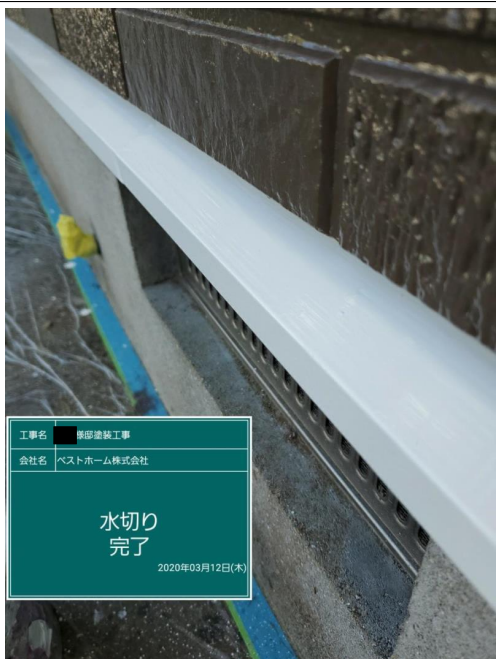
水切り板金

施工完了

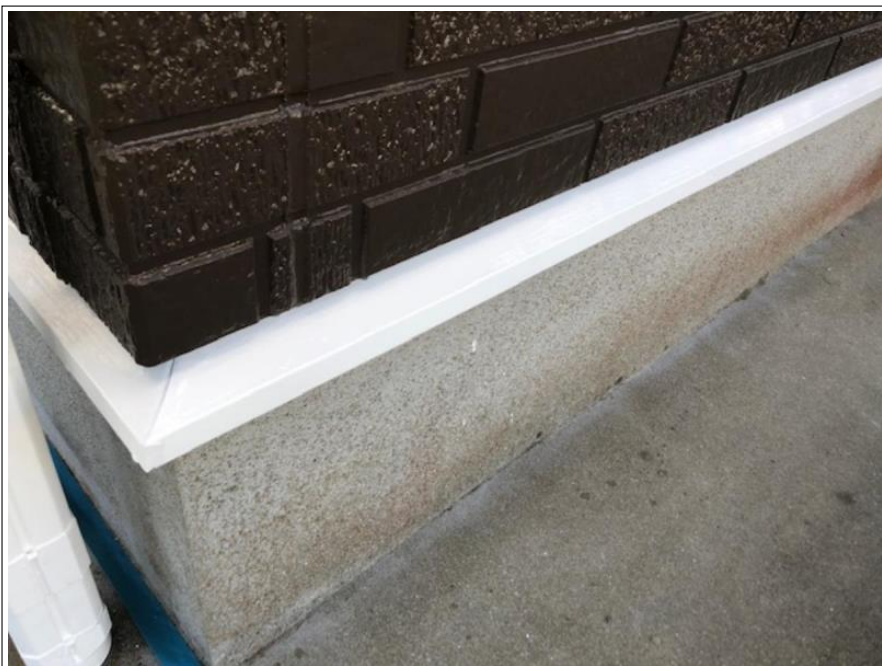
水切り板金

施工完了

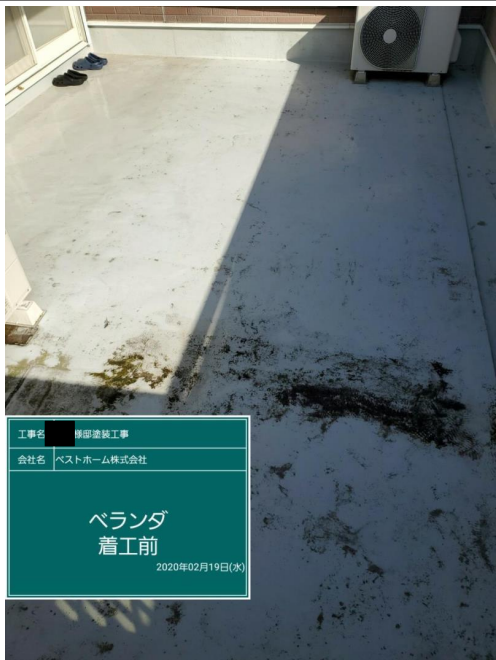
ベランダ床

施工前

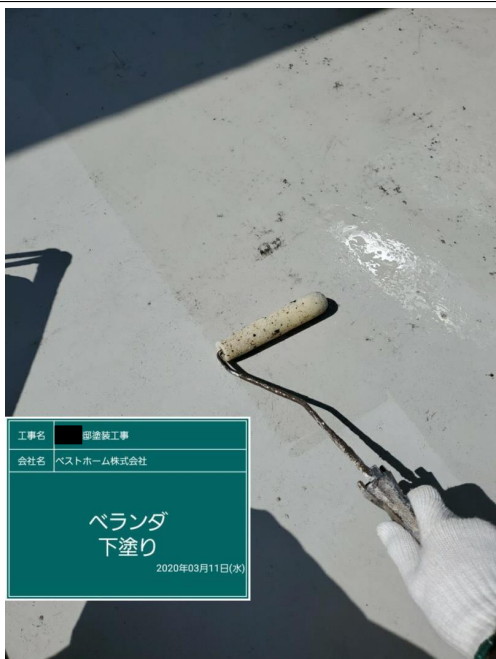
ベランダ床

下塗り

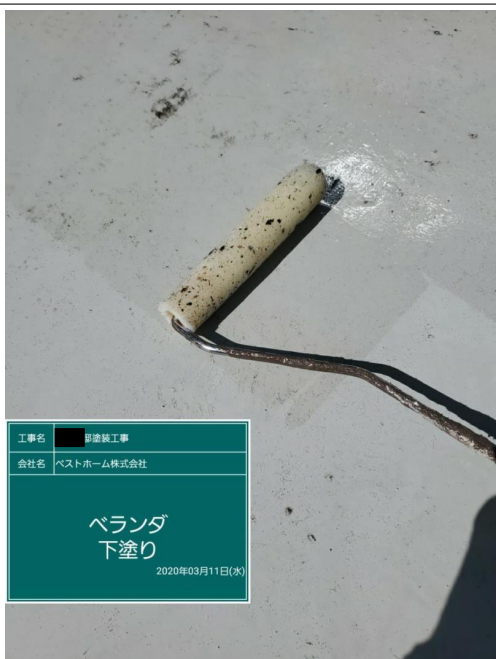
ベランダ床

下塗り

施工中

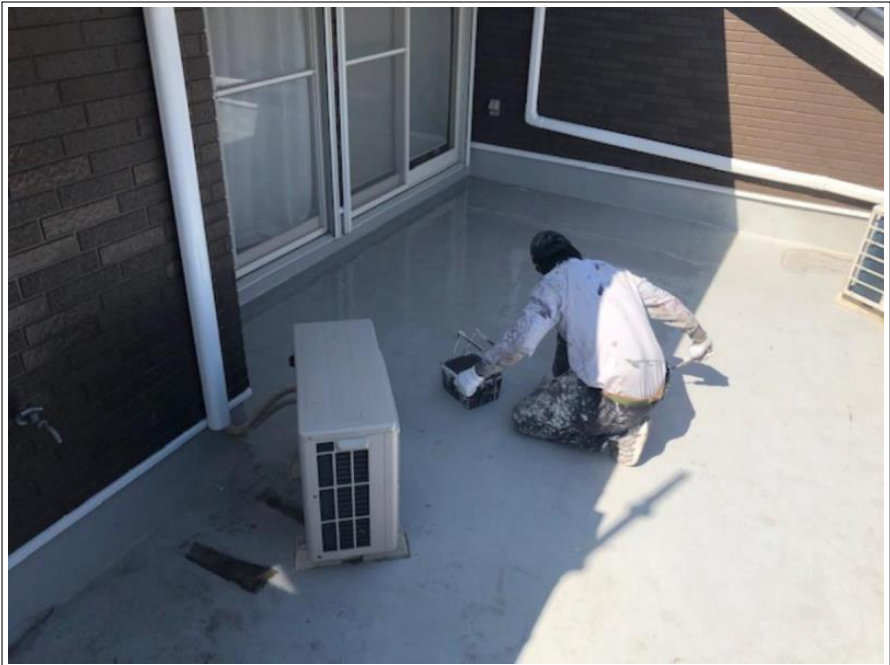
ベランダ床

下塗り

施工中

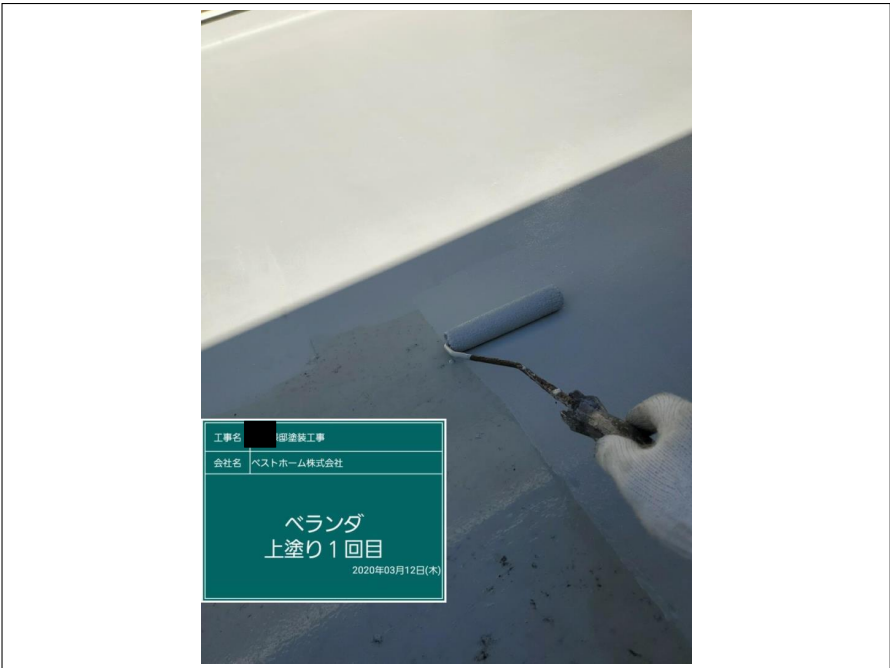
ベランダ床

上塗り 1 回目

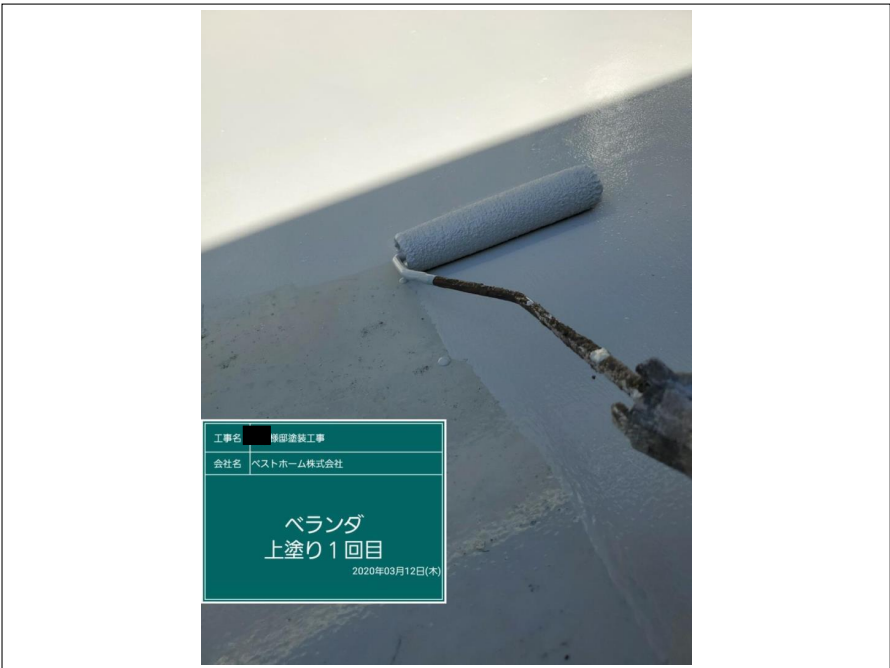
ベランダ床

上塗り 1 回目

施工中

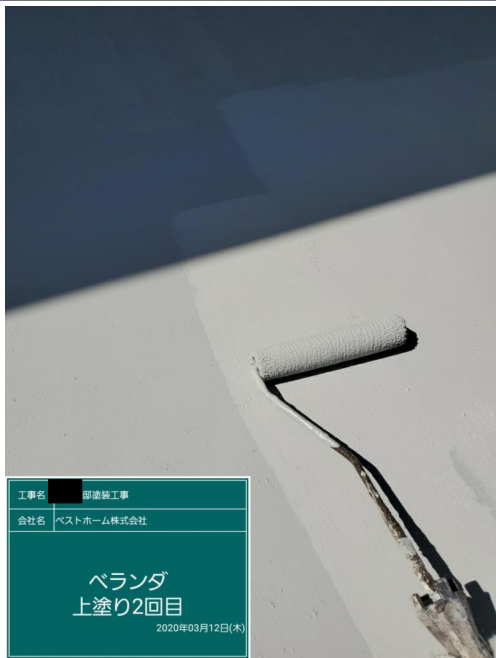
ベランダ床

上塗り 2 回目

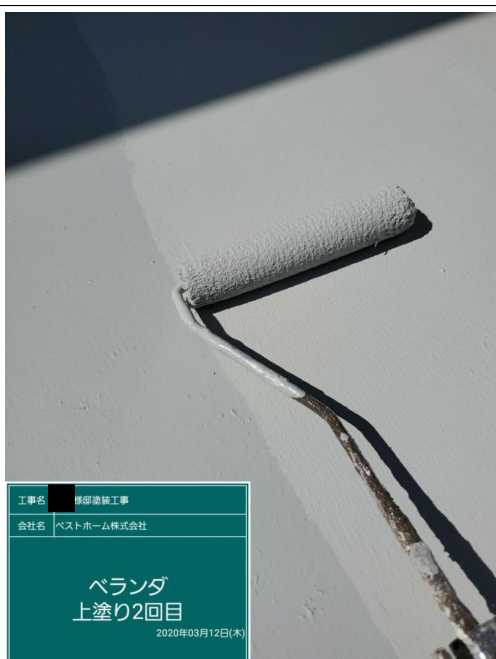
ベランダ床

上塗り 2 回目

施工中

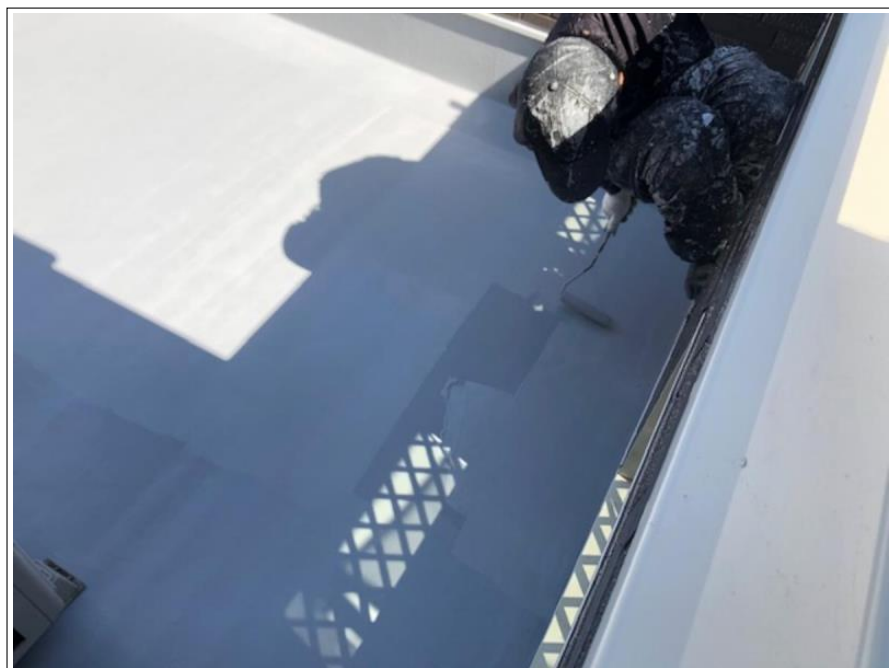
ベランダ床

上塗り 2 回目

施工中

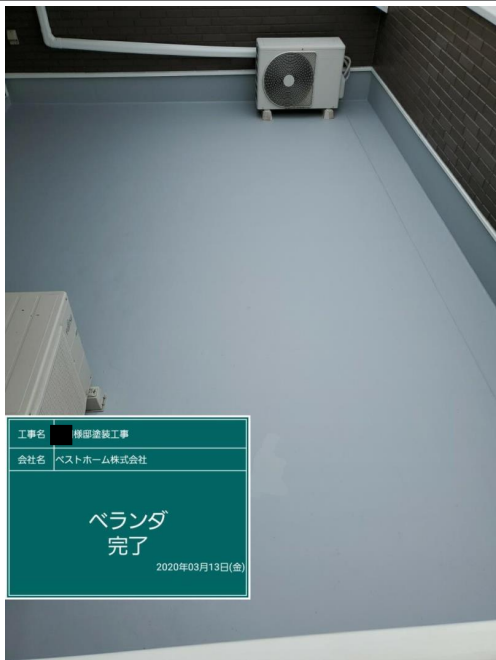
ベランダ床

施工完了

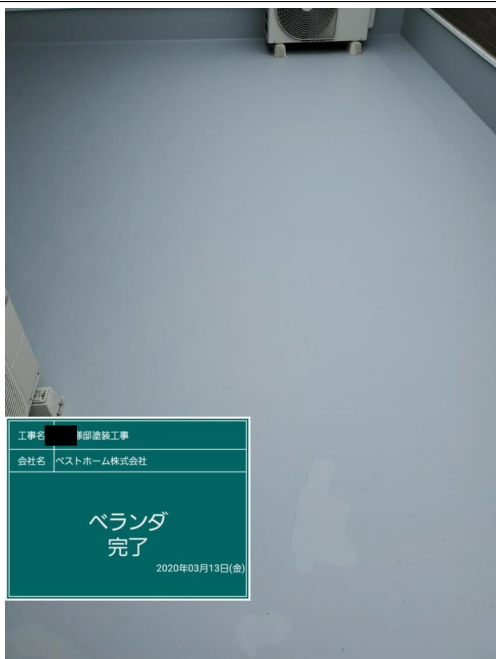
ベランダ床

施工完了

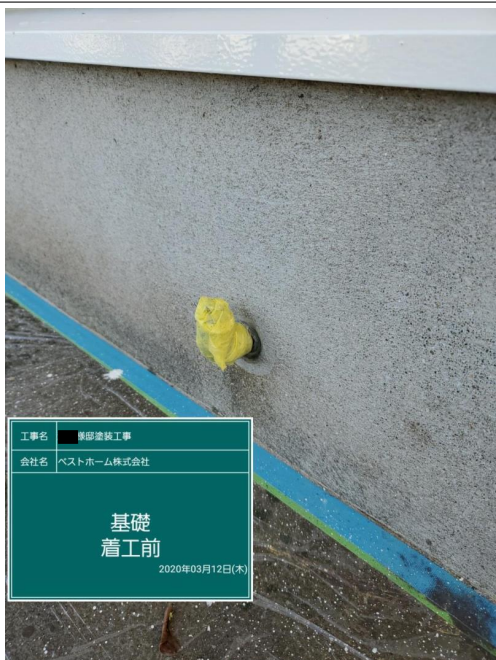
基礎

施工前

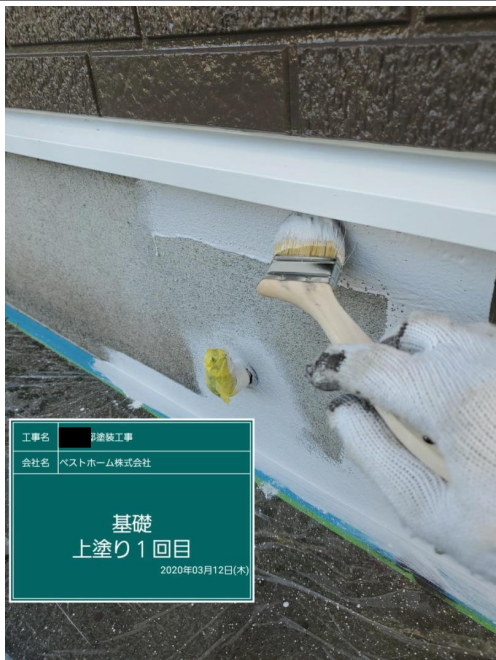
基礎

上塗り1回目

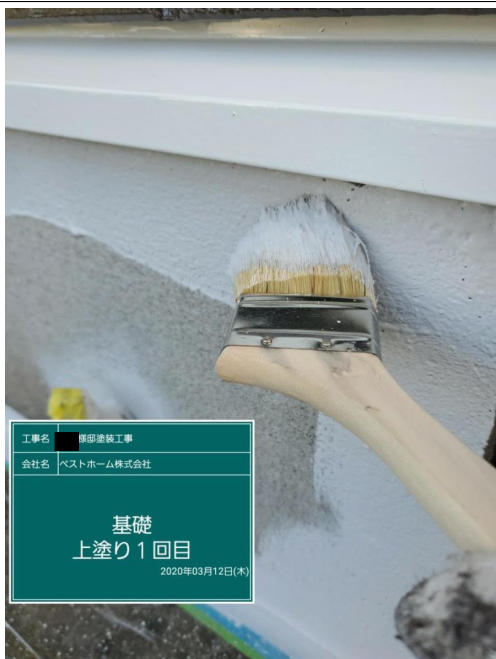
基礎

上塗り1回目

施工中

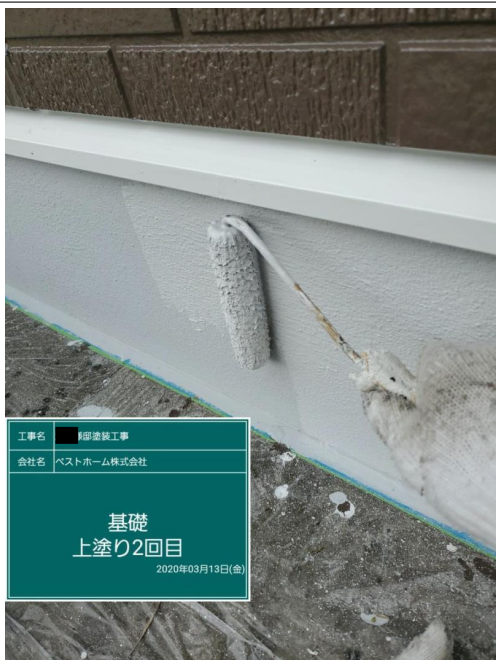
基礎

上塗り2回目

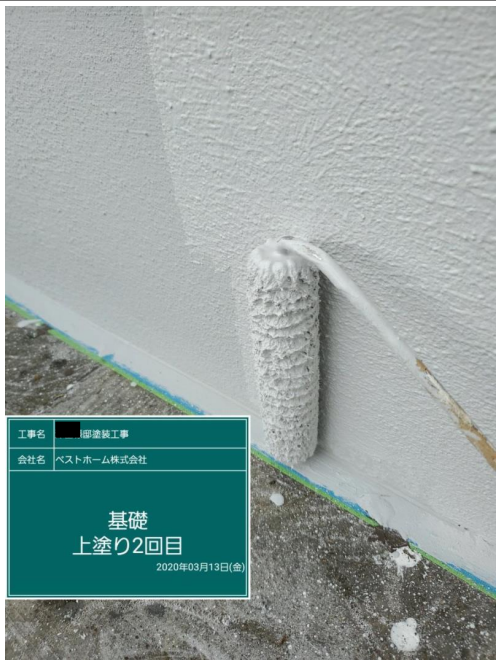
基礎

上塗り 2回目

施工中

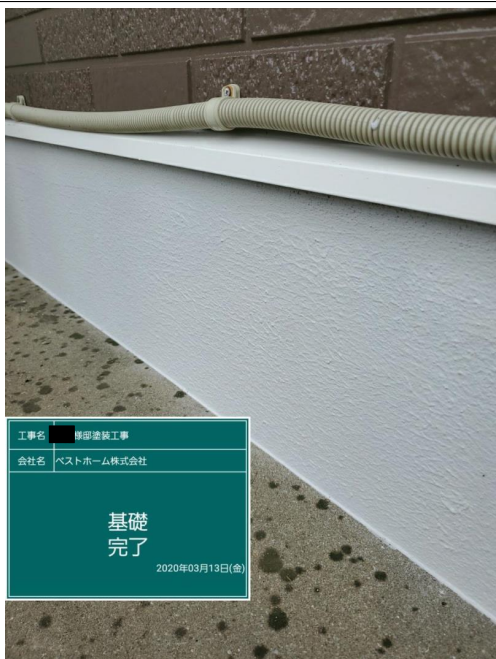
基礎

施工完了

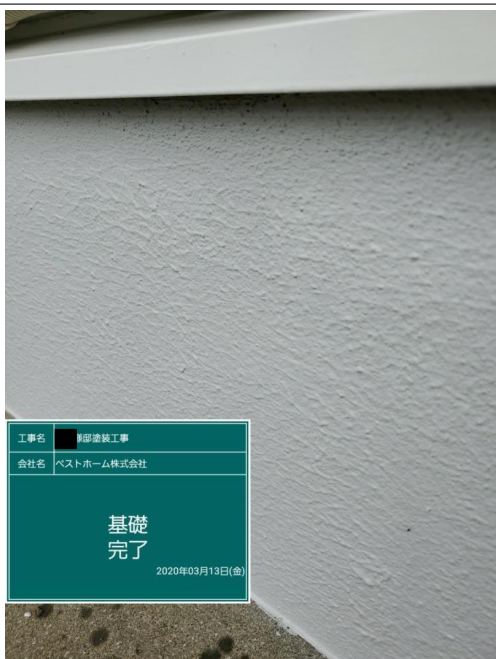
基礎

施工完了

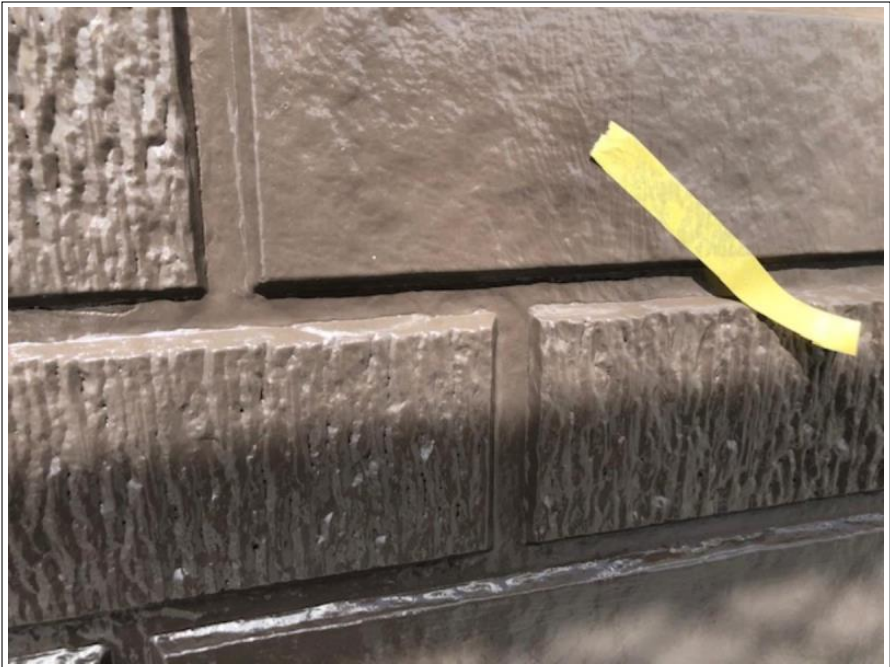
検査

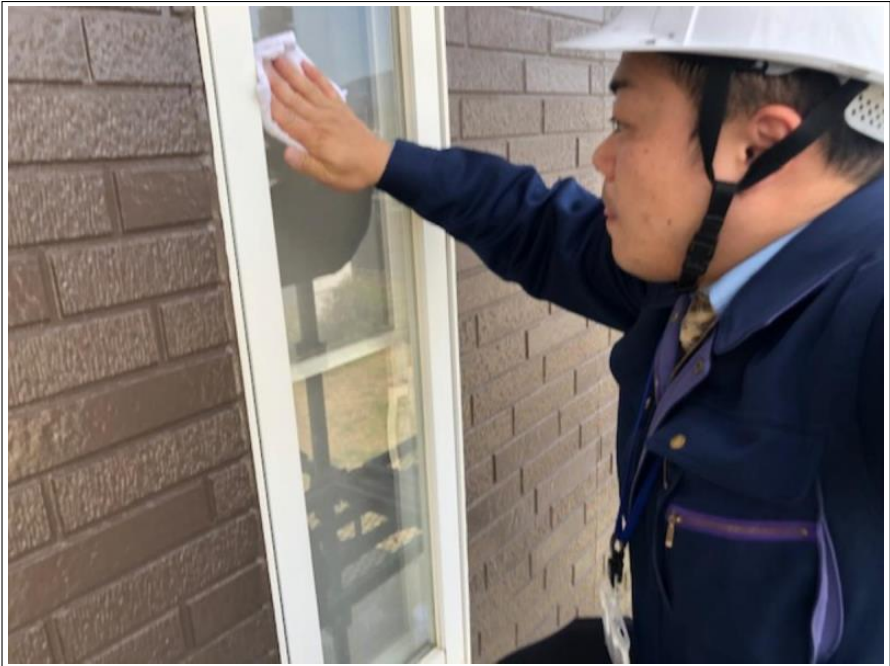
清掃

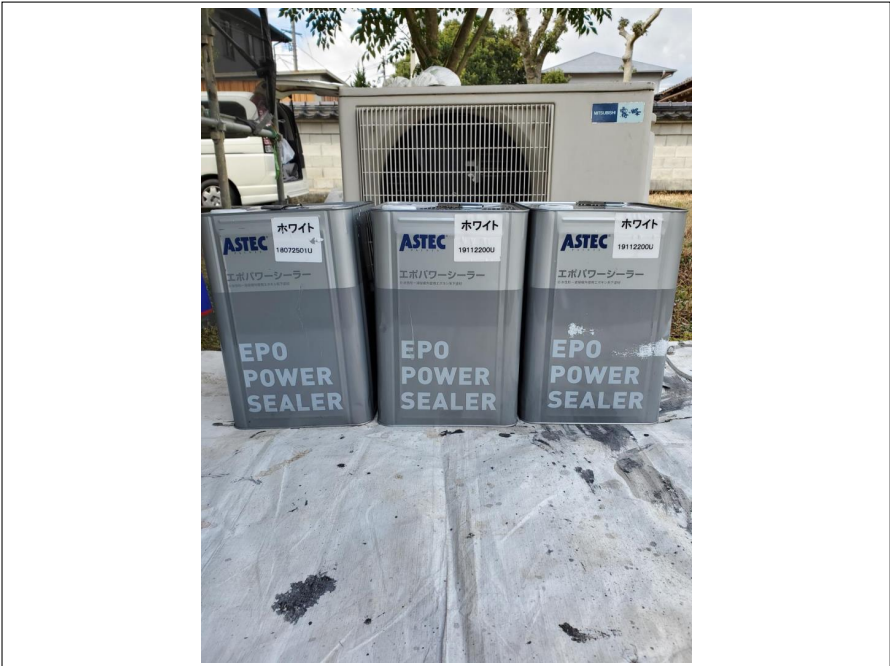
壁 下塗材

エポパワーシーラー

色：ホワイト

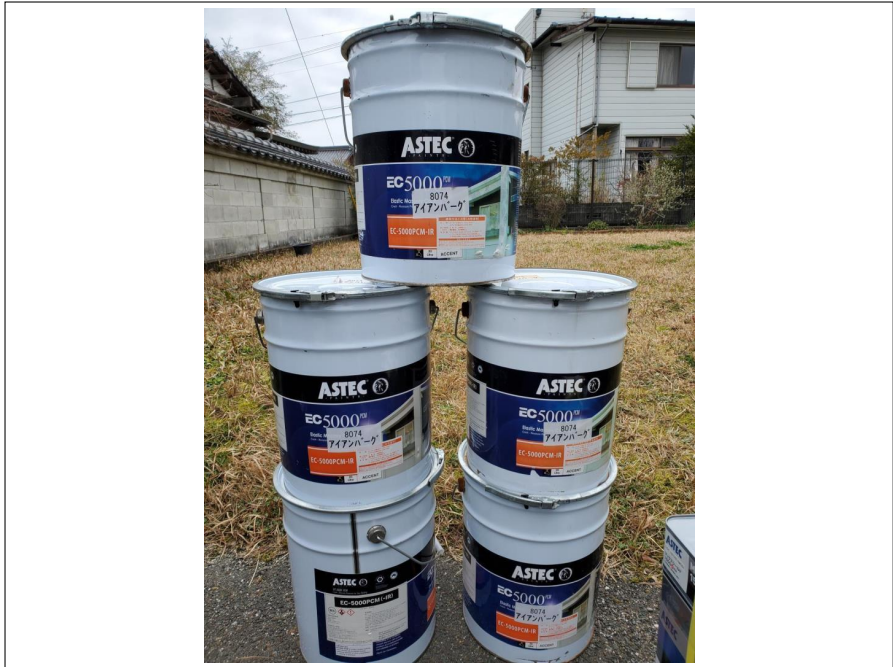
壁 上塗材

EC-5000 PCM-IR

色：アイアンバーグ

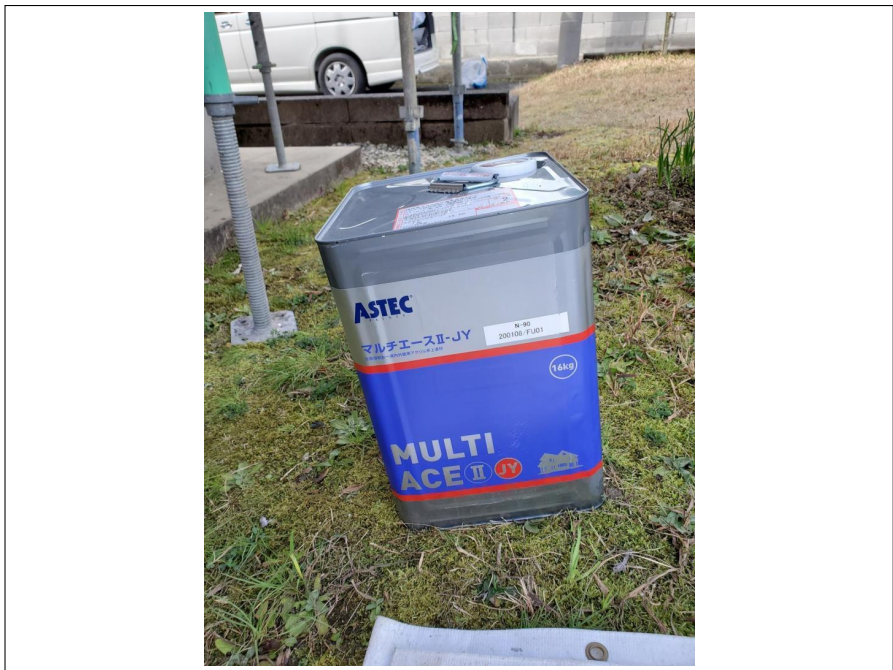
軒天 塗材

マルチエースII-JY

色：N-90

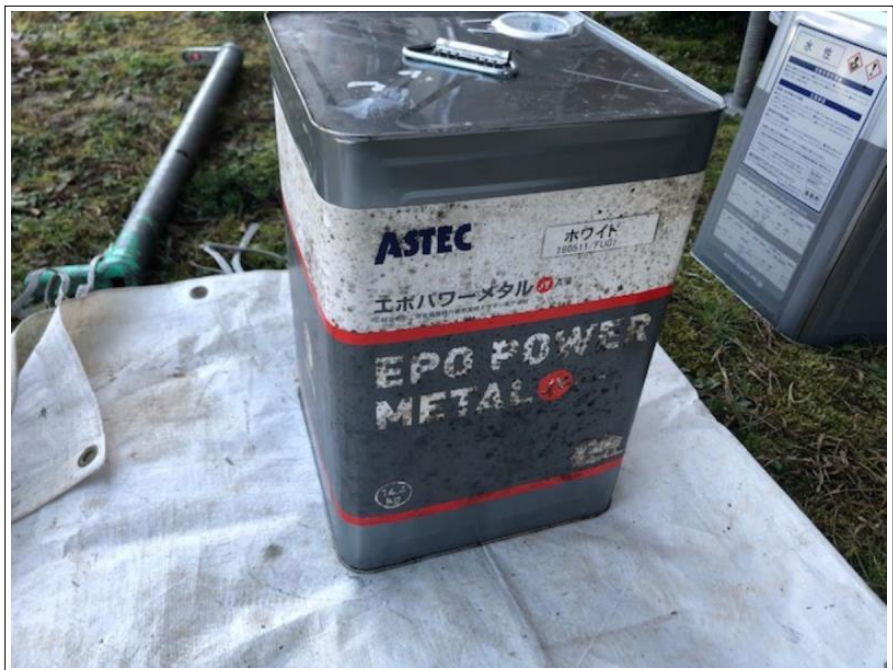
鉄部 錆止め材

エポパワーメタルJY

色：ホワイト

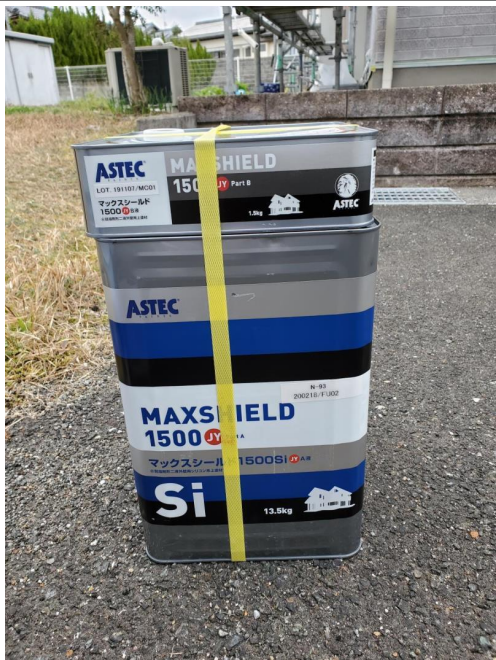
付帯 塗材

マックスシールド1500 S i - J Y

色 : N-93

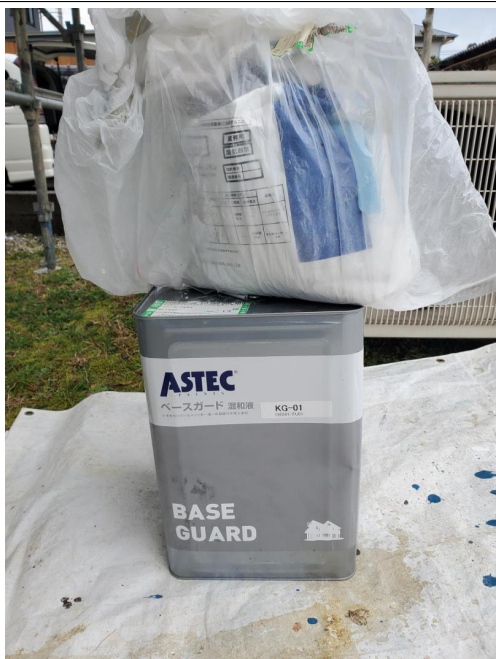
基礎 塗材

ベースガード

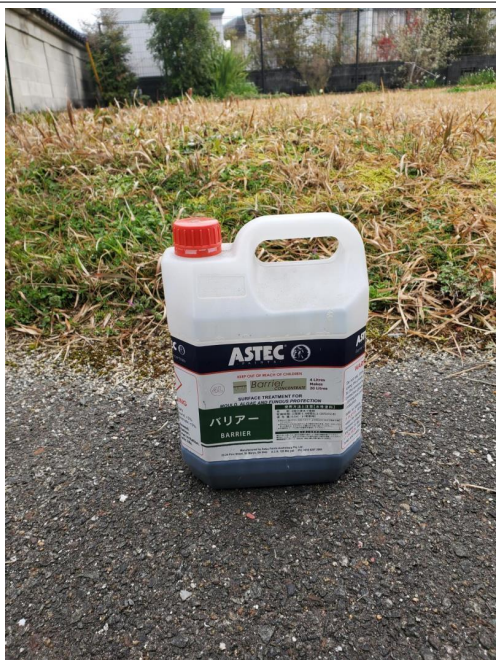
防カビ 下塗材

バリアー

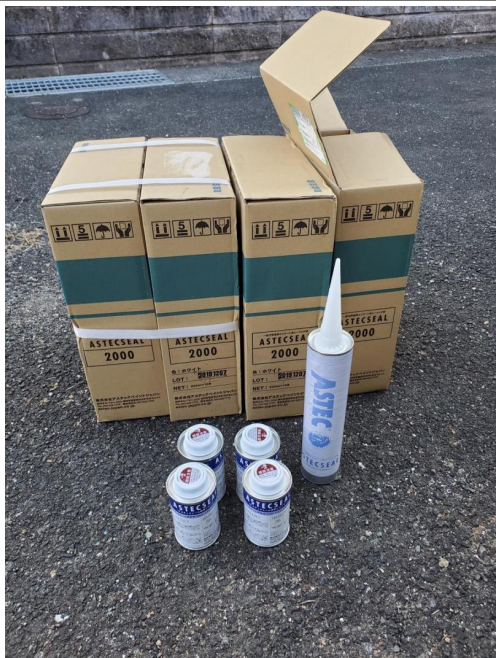
シーリング材

アステックシール2000

プライマーセット

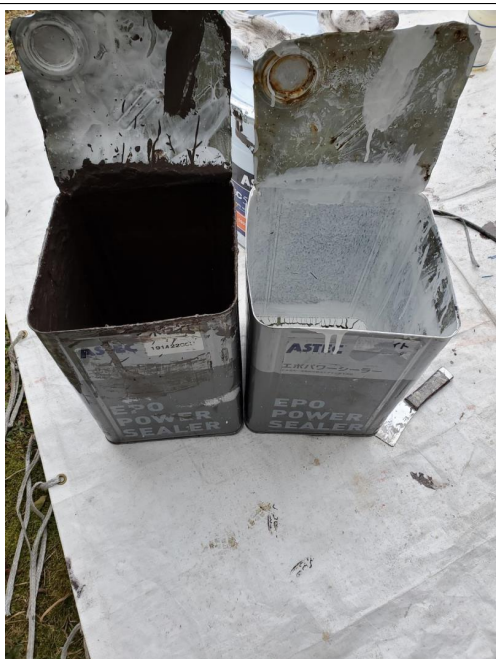
壁 下塗材

エポパワーシーラー

色：ホワイト

空缶写真

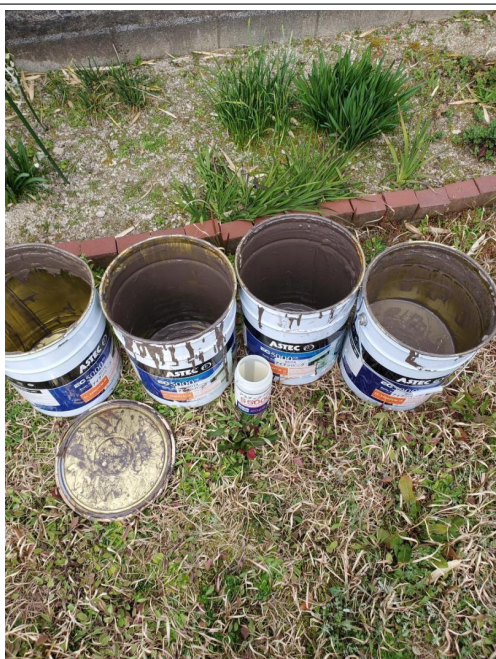
壁 上塗材

EC-5000 PCM-IR

色：アイアンバーグ

空缶写真

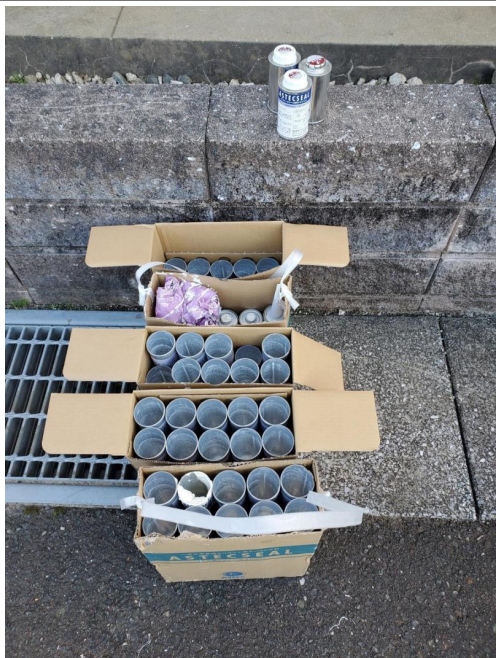
シーリング材

アステックシール2000

プライマーセット

使用済み写真

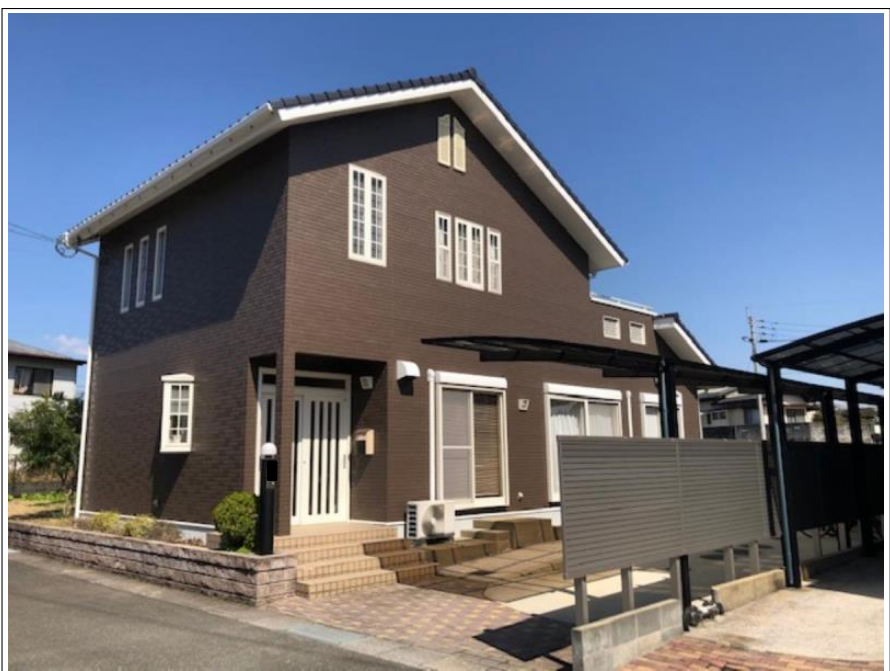
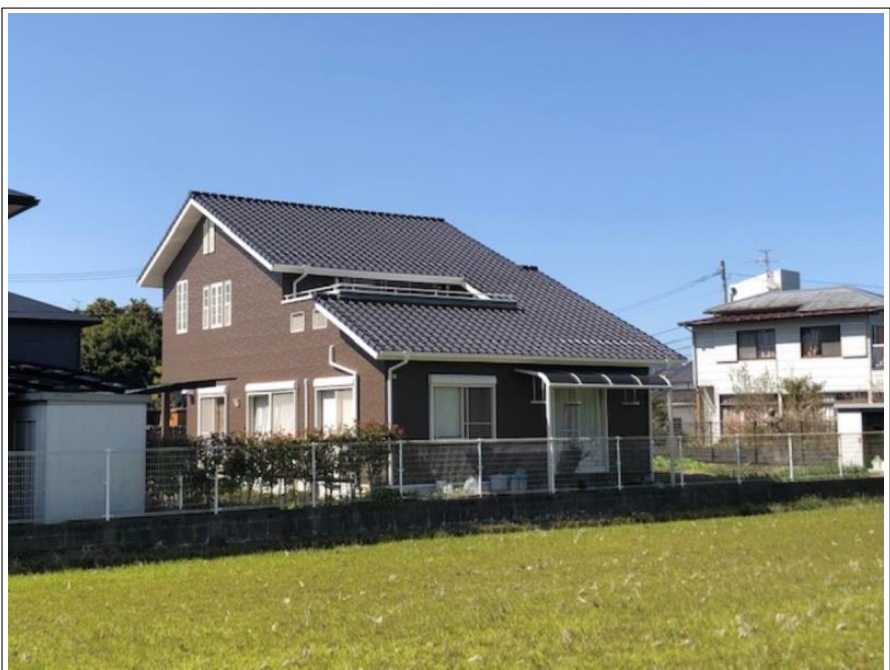
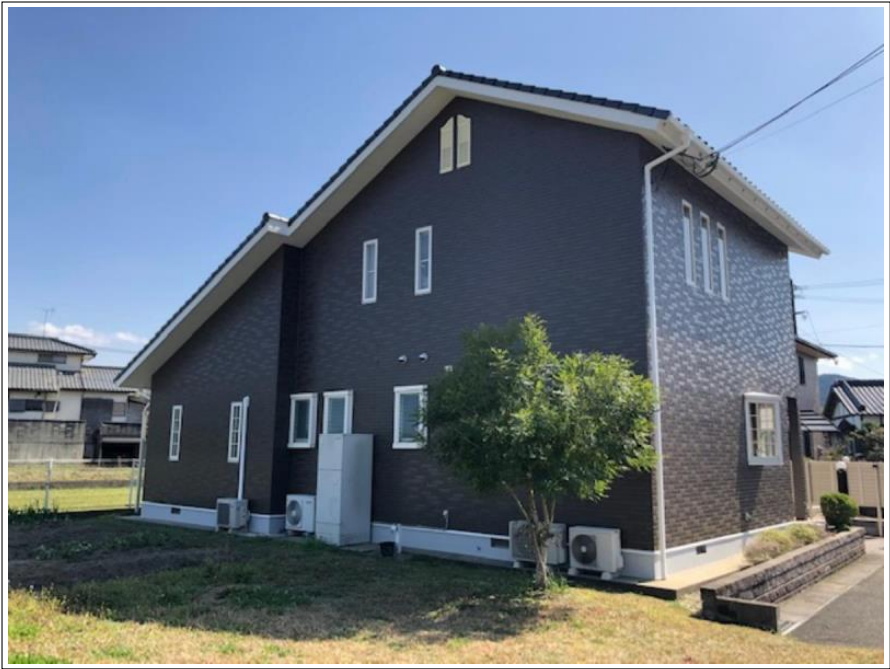
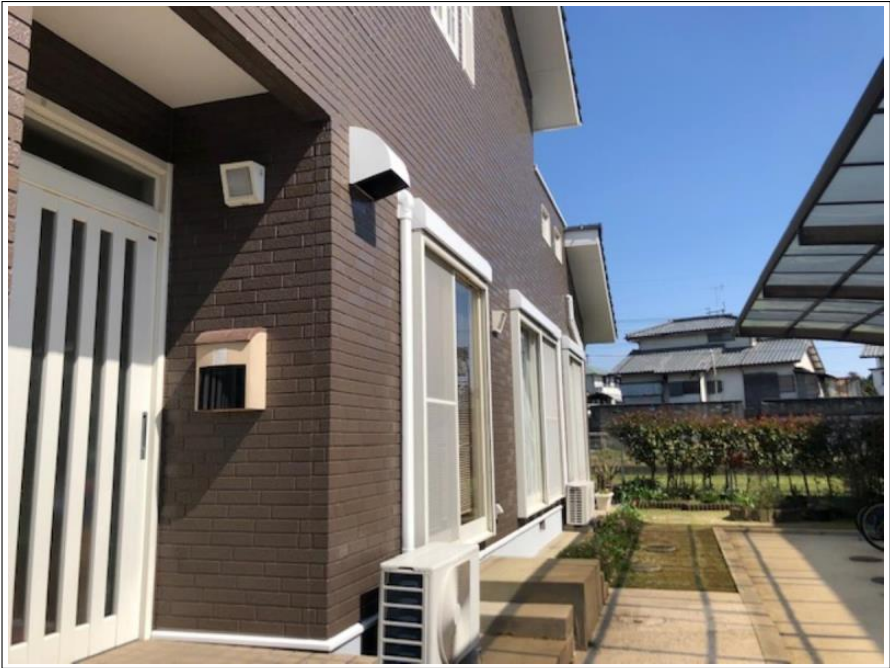
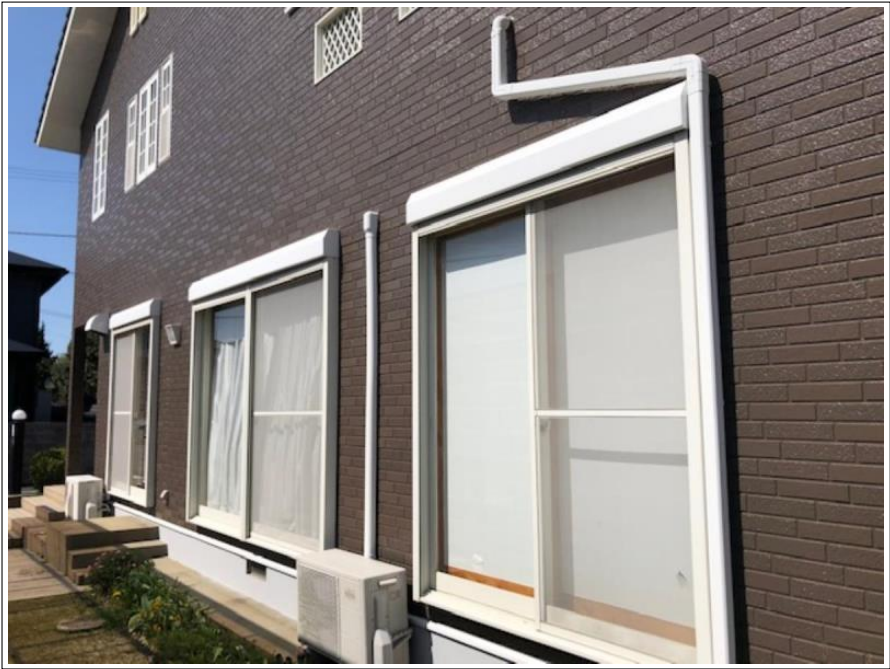
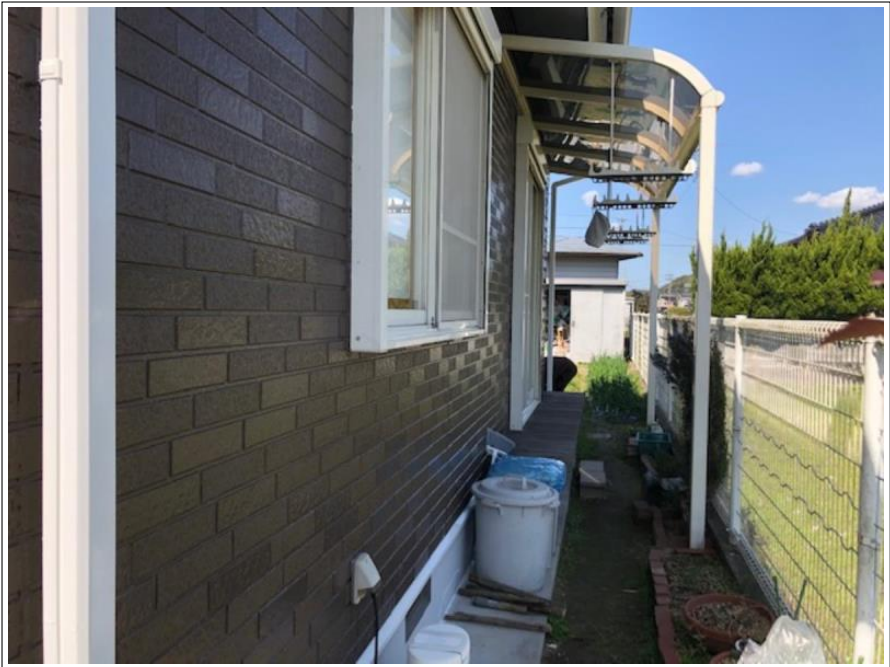
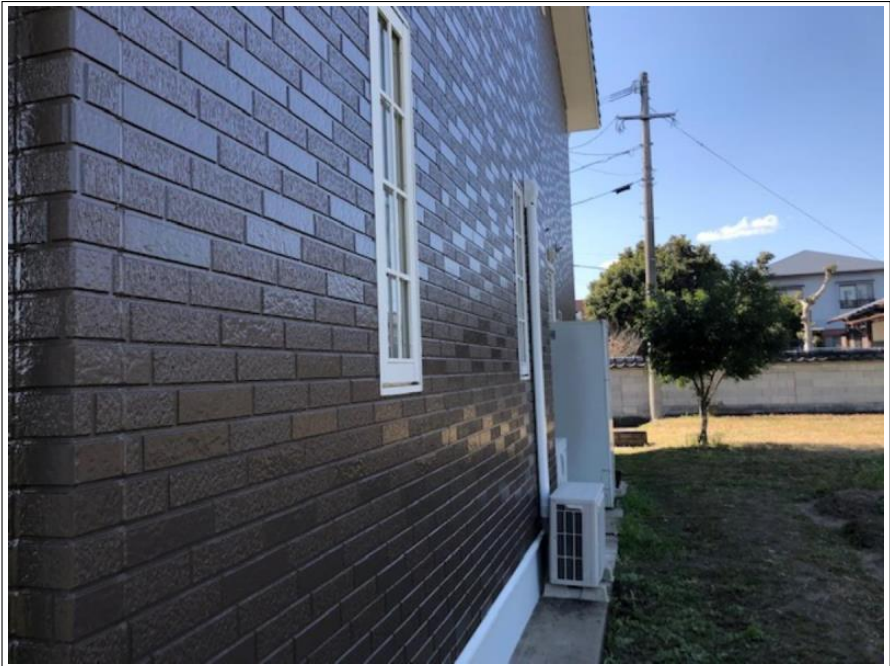
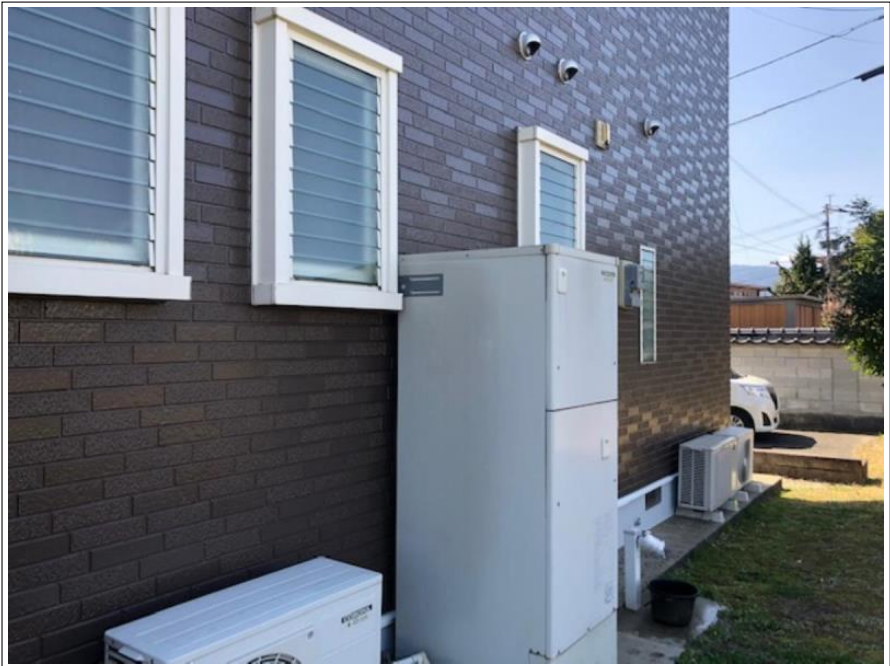
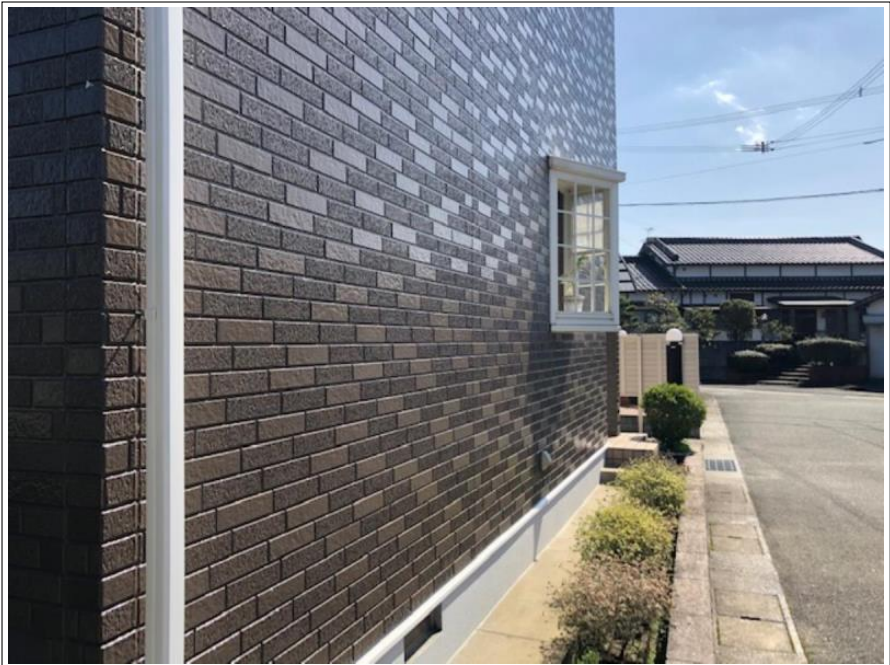
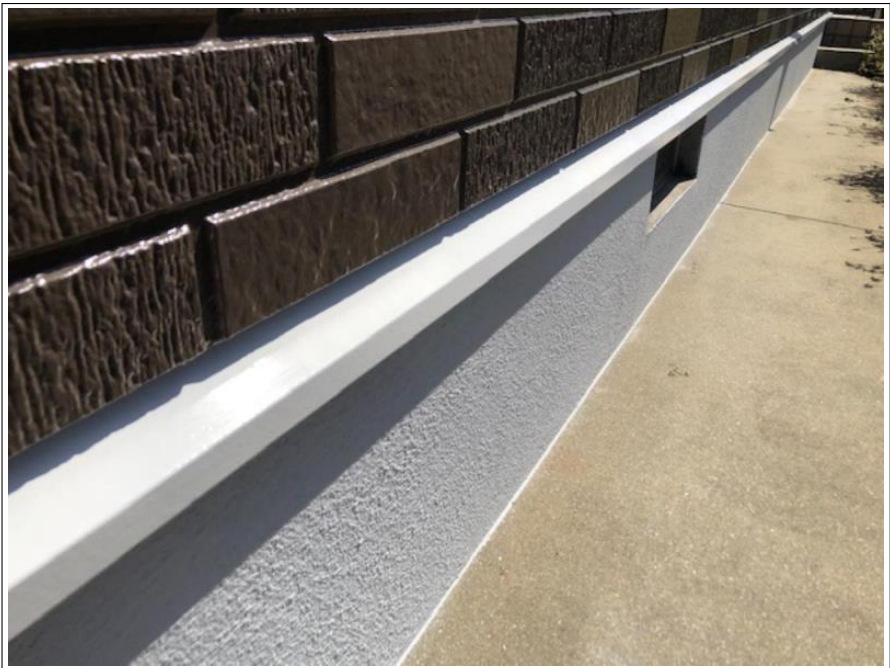
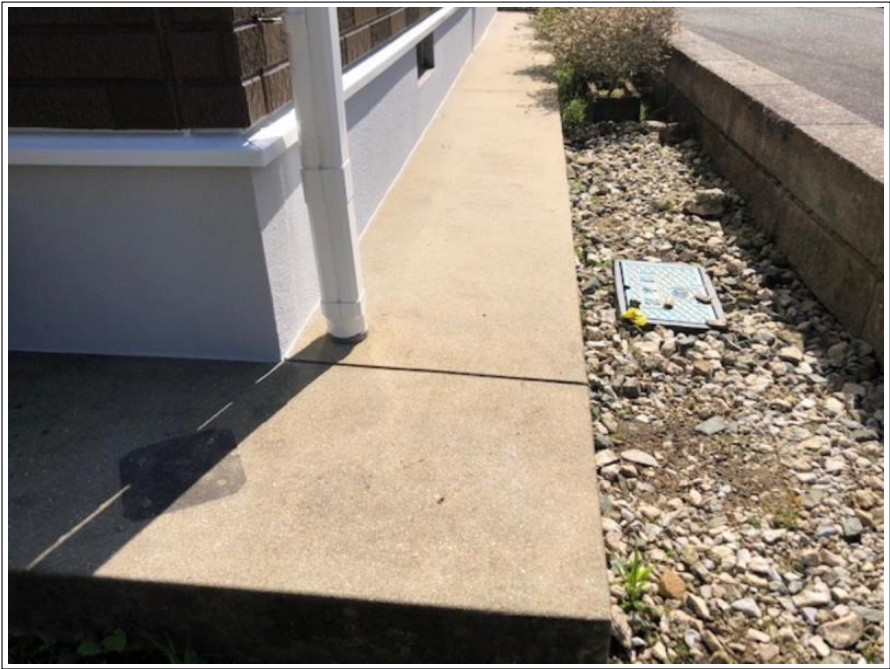
施工完了
