工事写真報告書

工事箇所 屋根・外壁・その他塗装工事

工事住所 北九州市 八幡西区

工事施工者 ベストホーム株式会社

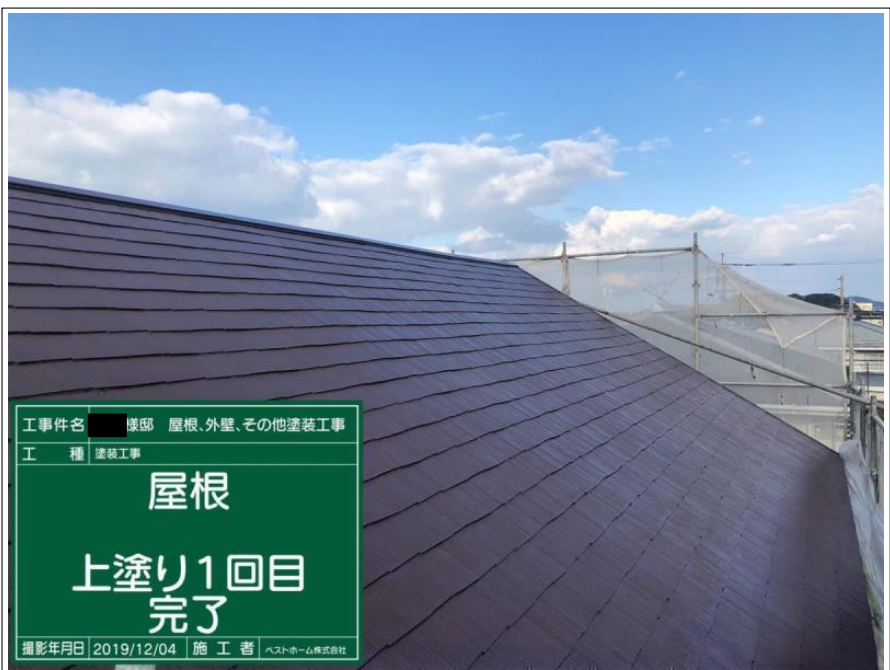
屋根

上塗り1回目

完了

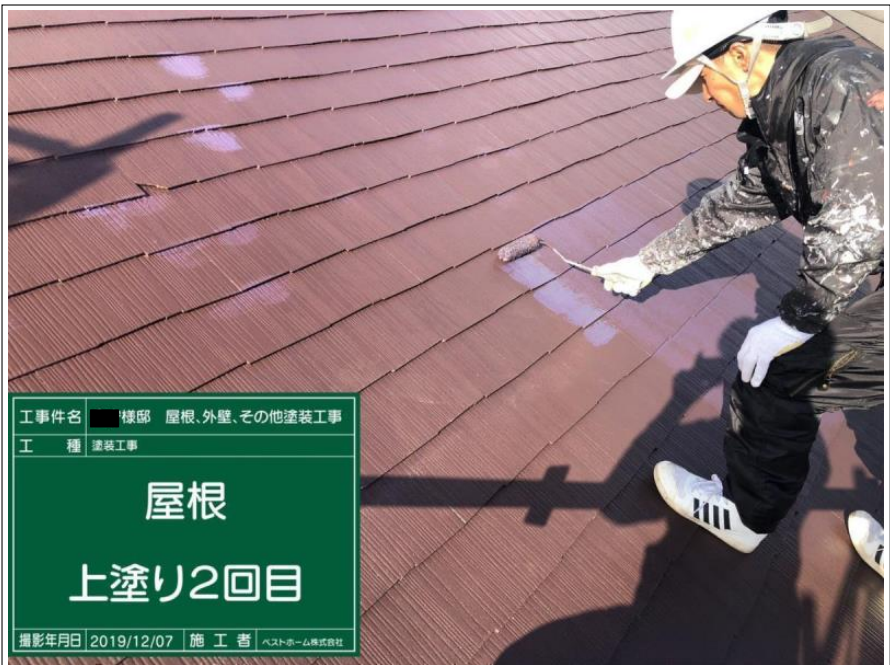
工事件名 棟部 屋根、外壁、その他塗装工事
工 種 塗装工事

屋根
上塗り2回目

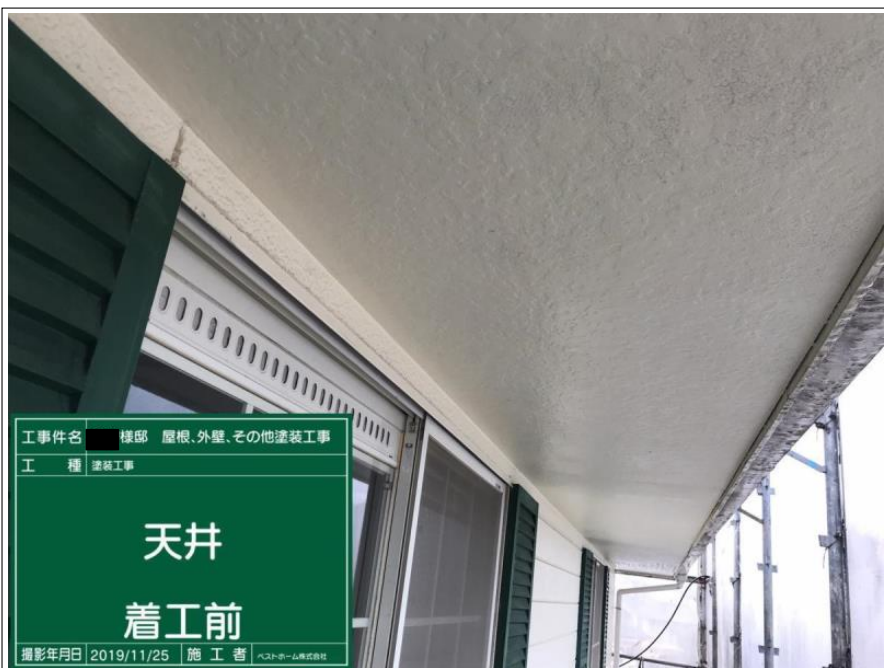
軒天

施工前

天井

着工前

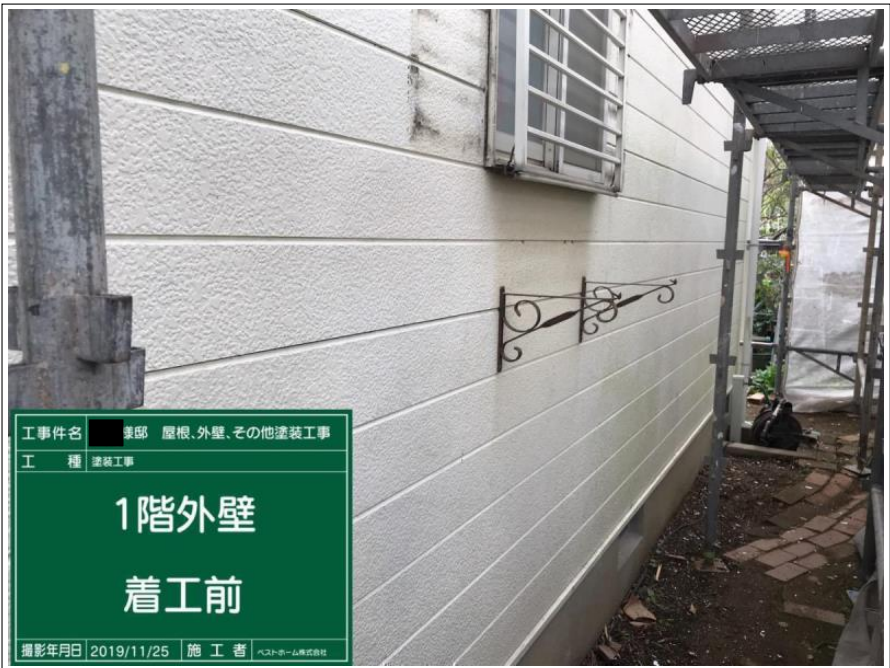
1階外壁

施工前

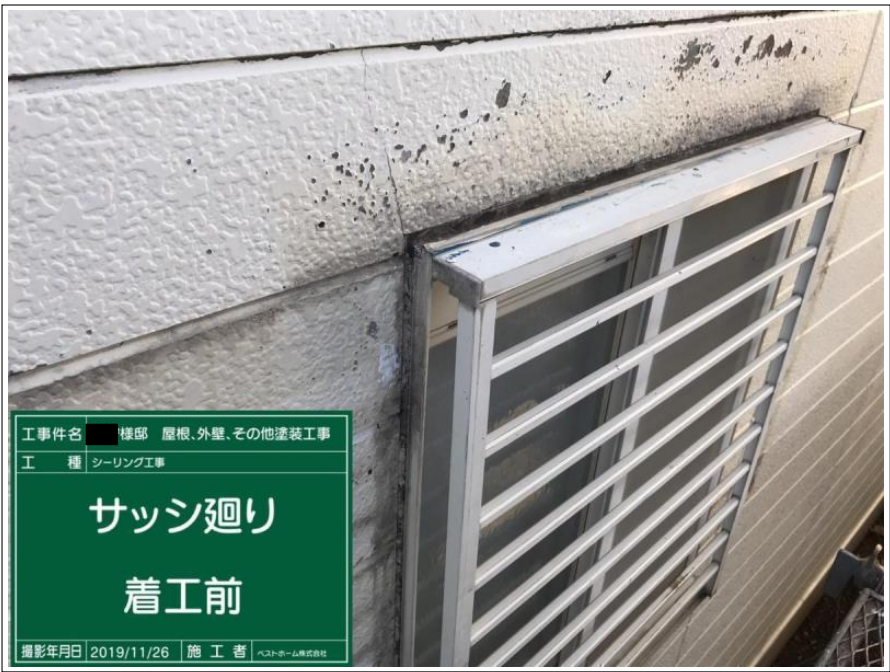
シーリング打ち増し

施工前

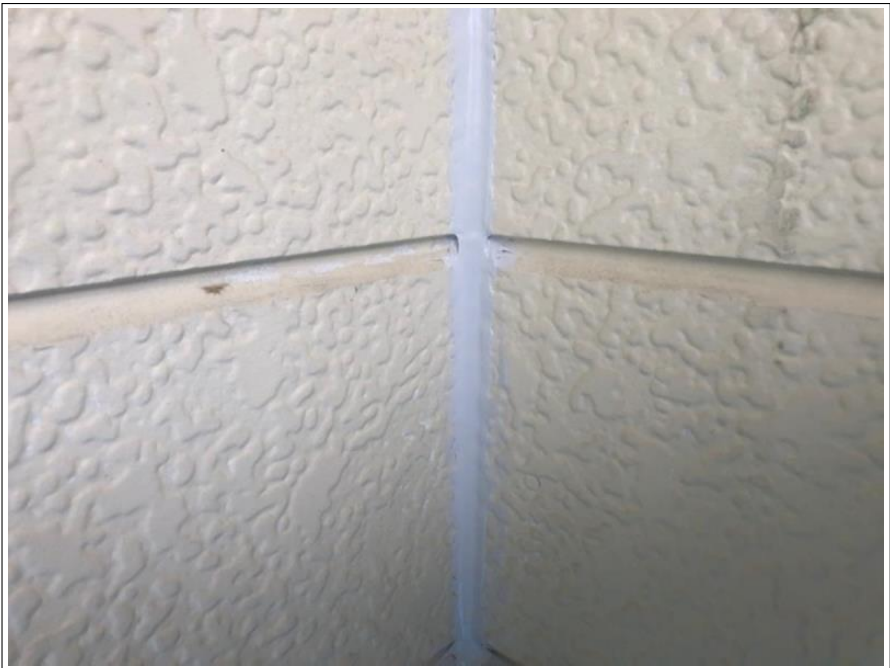
シーリング打ち増し

施工完了

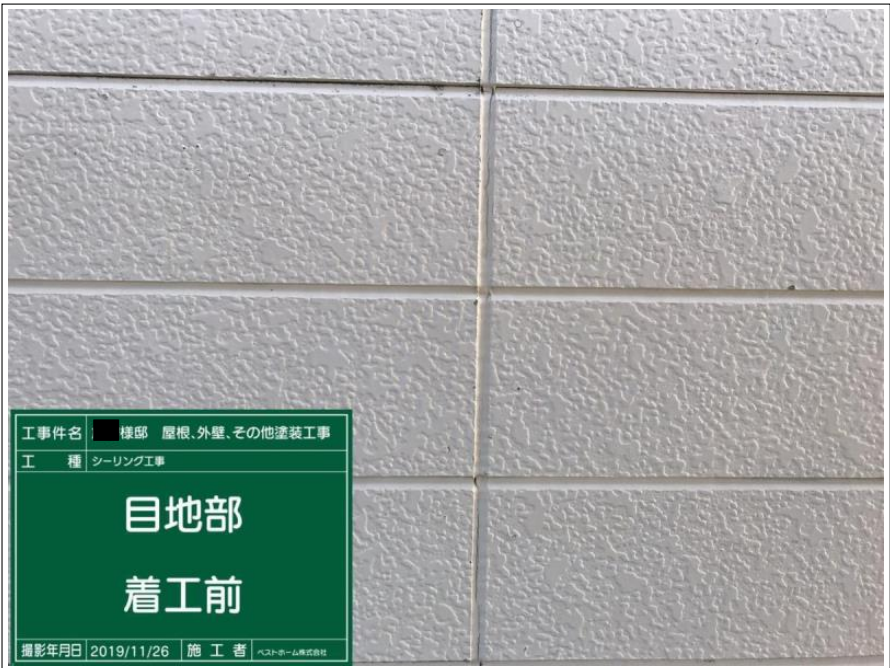
目地部

着工前

シーリング打ち替え

施工前

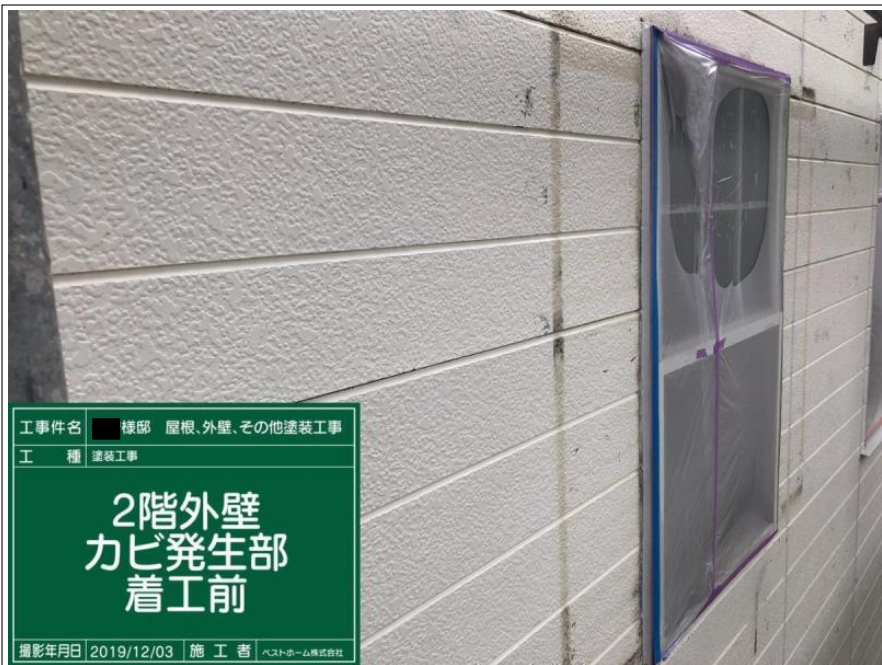
工事件名 ■ 棟部 屋根、外壁、その他塗装工事
 工 種 塗装工事
**2階外壁
 カビ発生部
 着工前**
 撮影年月日 2019/12/03 施 工 者 ヘストホーム株式会社

2階外壁

カビ発生部

施工前

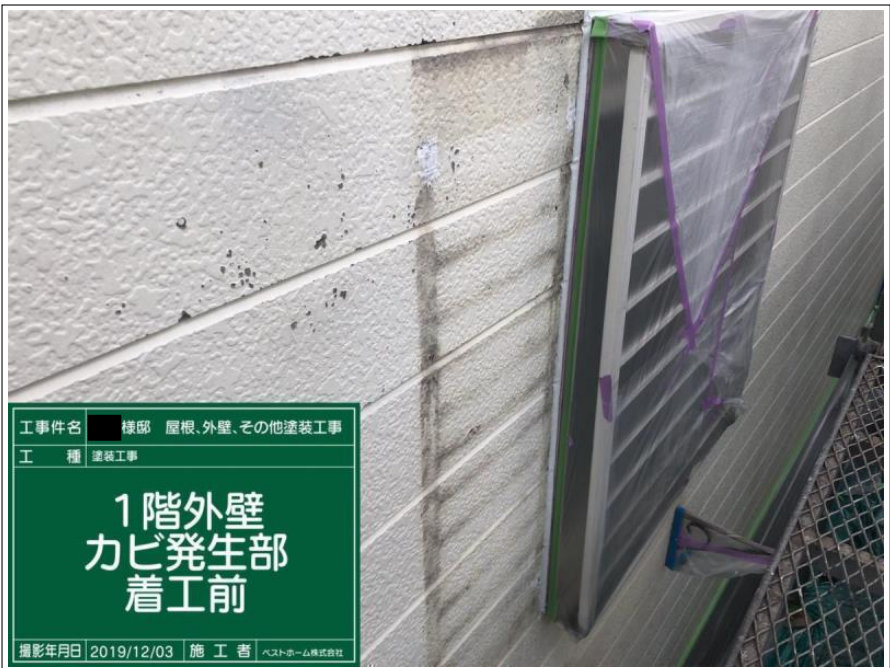
工事件名 棟部 屋根、外壁、その他塗装工事
 工種 塗装工事
**1階外壁
 カビ発生部
 着工前**
 撮影年月日 2019/12/03 施工者 ヘストホーム株式会社

1階外壁

カビ発生部

施工前

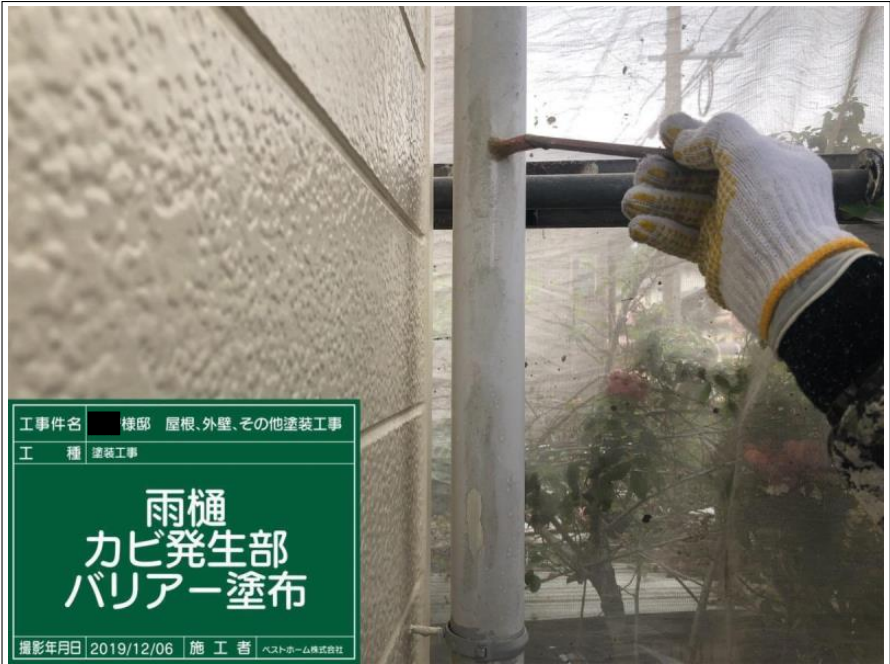
工事件名 様邸 屋根、外壁、その他塗装工事
 工 種 塗装工事
雨樋
カビ発生部
バリアー塗布
 撮影年月日 2019/12/06 施 工 者 ヘストホーム株式会社

防カビ下塗り

バリアー塗布

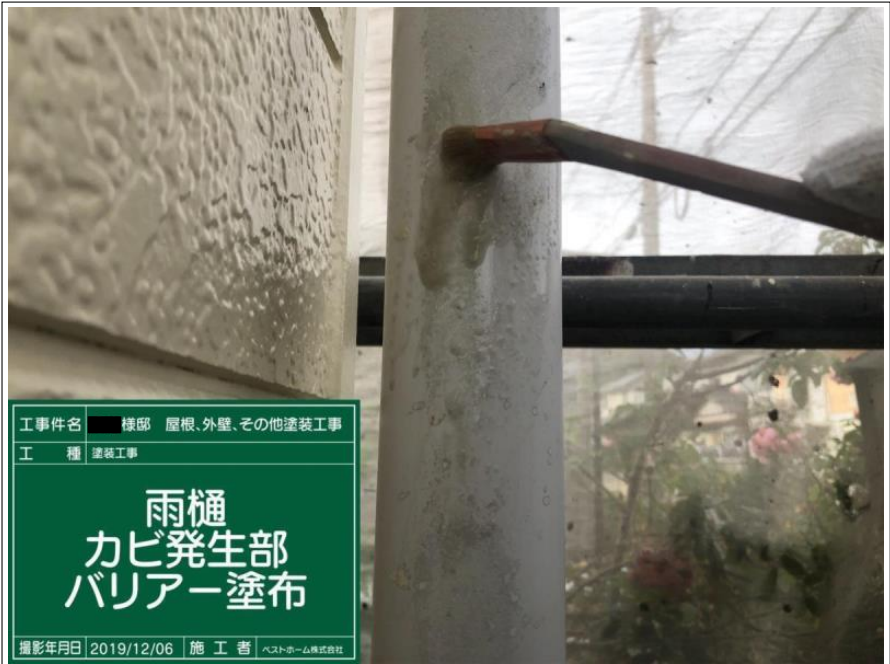
工事件名 様邸 屋根、外壁、その他塗装工事
 工 種 塗装工事
雨樋
カビ発生部
バリアー塗布
 撮影年月日 2019/12/06 施 工 者 ヘストホーム株式会社

防カビ下塗り

バリアー塗布

施工中

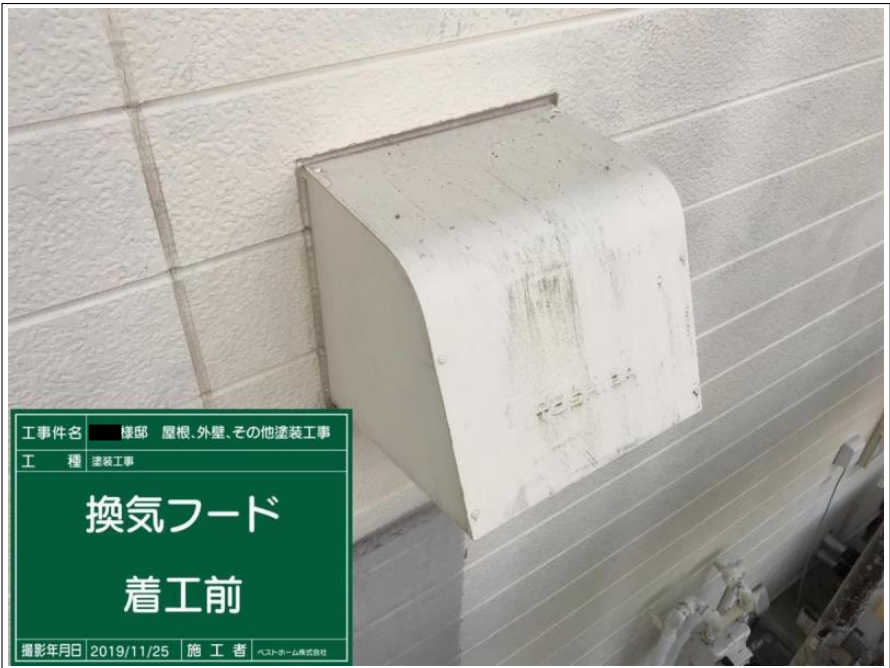
工事件名 ■ 棟部 屋根、外壁、その他塗装工事

換気フード

着工前

施工前

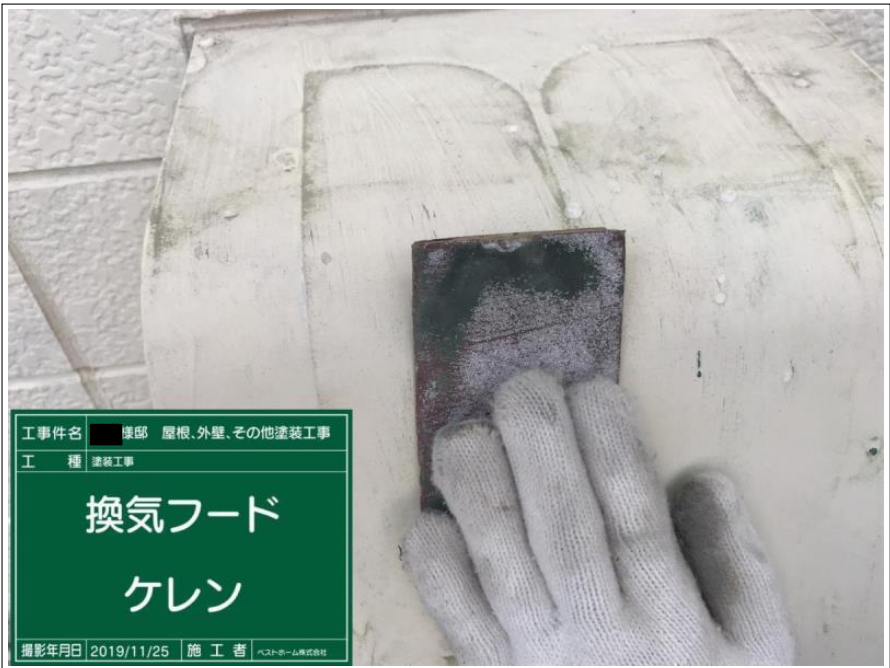
工事件名 ■ 棟部 屋根、外壁、その他塗装工事

換気フード

ケレン

下地処理

ケレン中

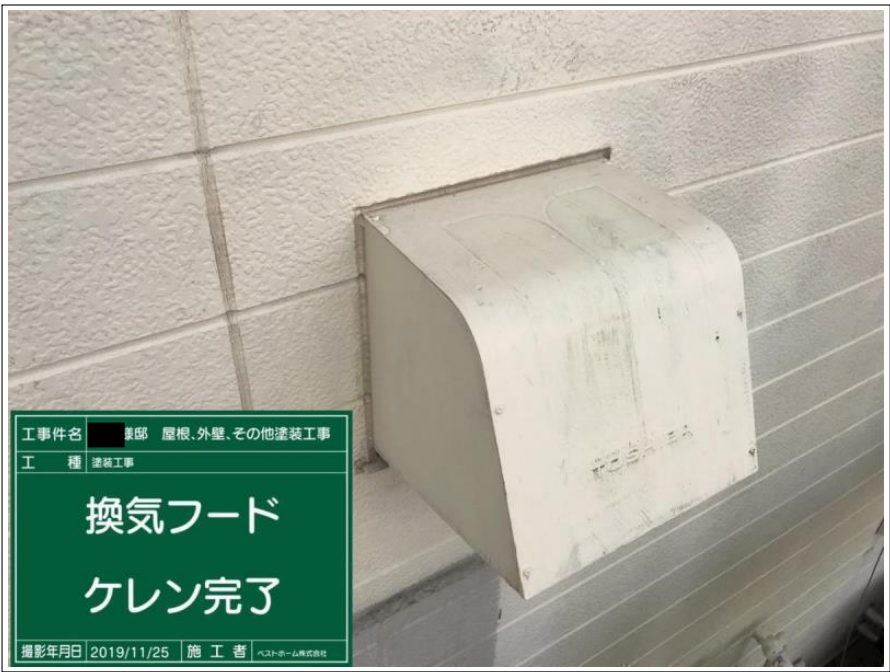
換気フード

下地処理

ケレン完了

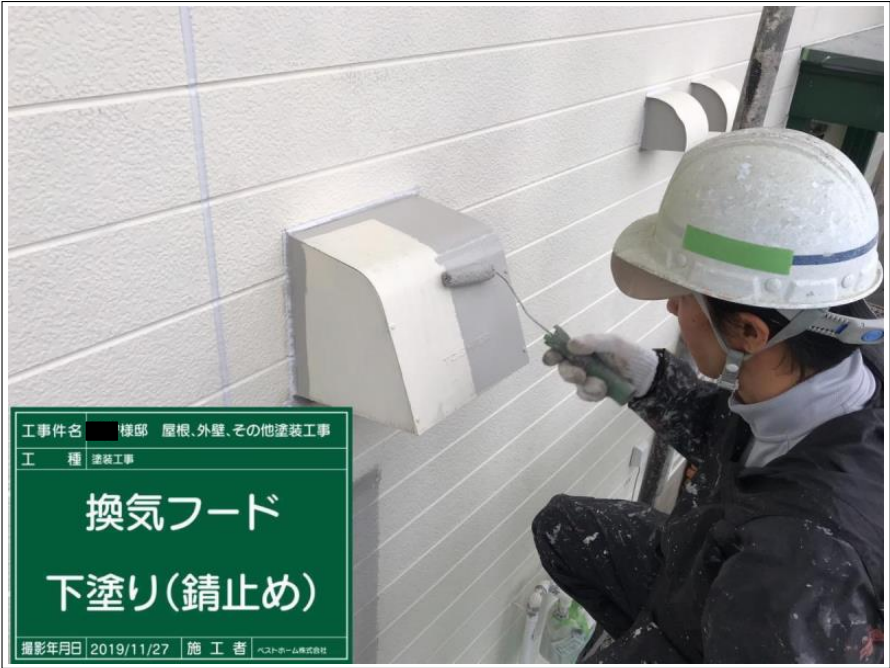
換気フード

下塗り (錆止め)

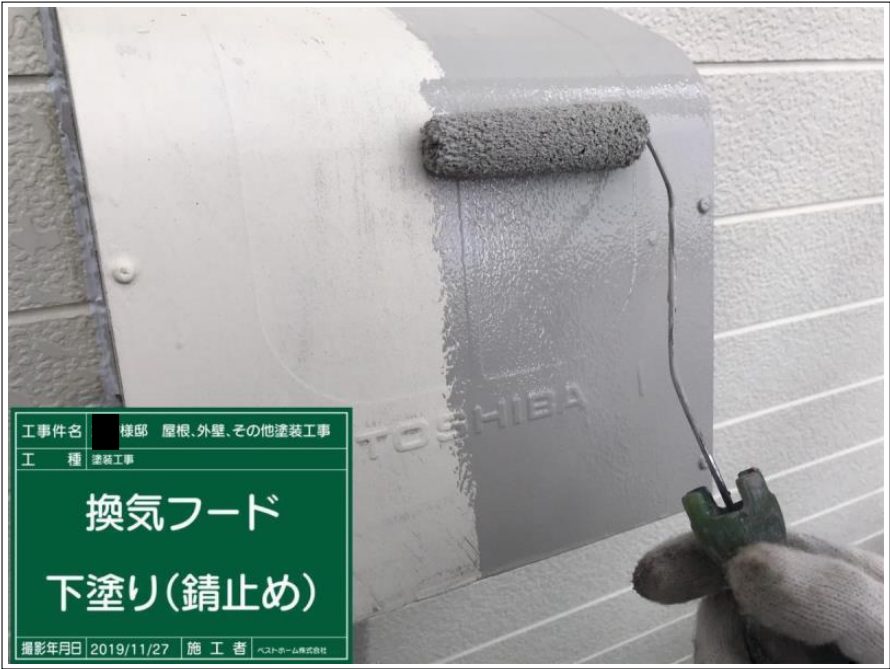
換気フード

下塗り (錆止め)

施工中

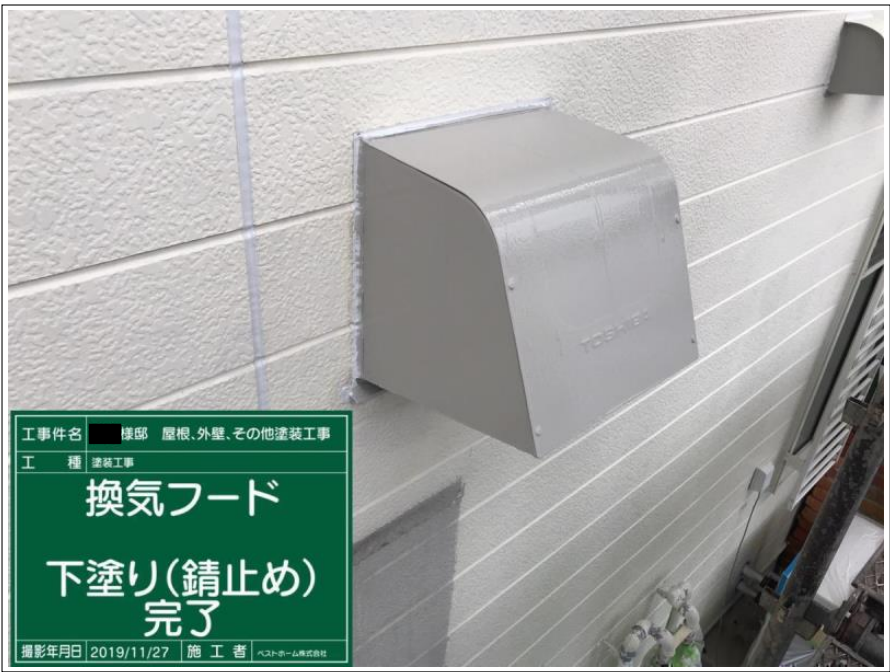
換気フード

下塗り (錆止め)

完了

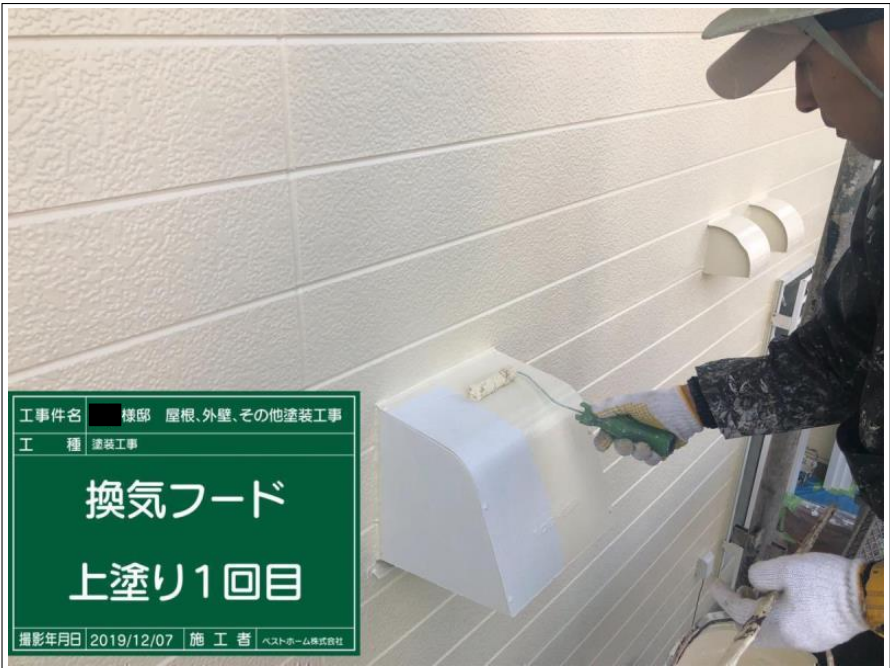
換気フード

上塗り 1 回目

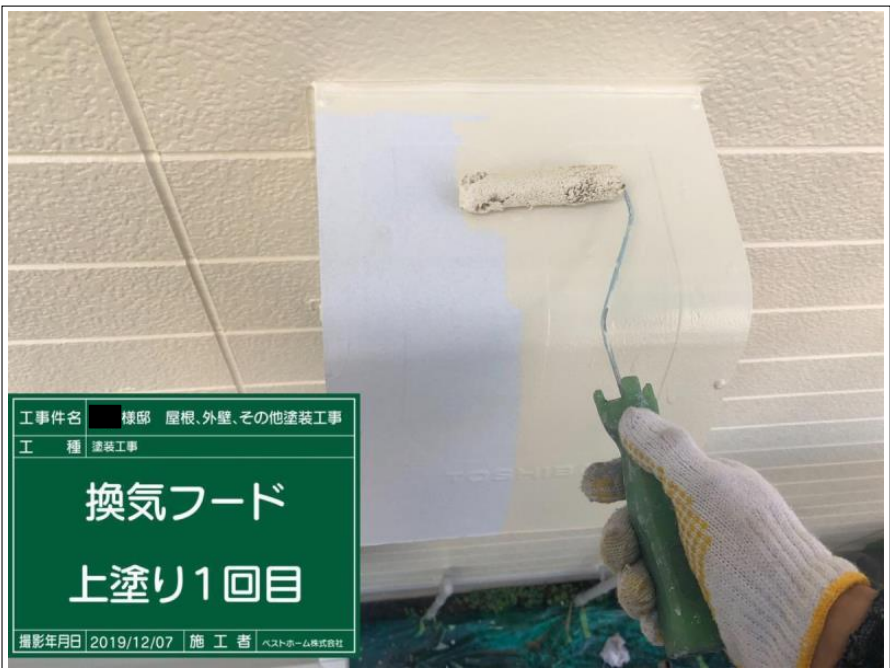
換気フード

上塗り 1 回目

施工中

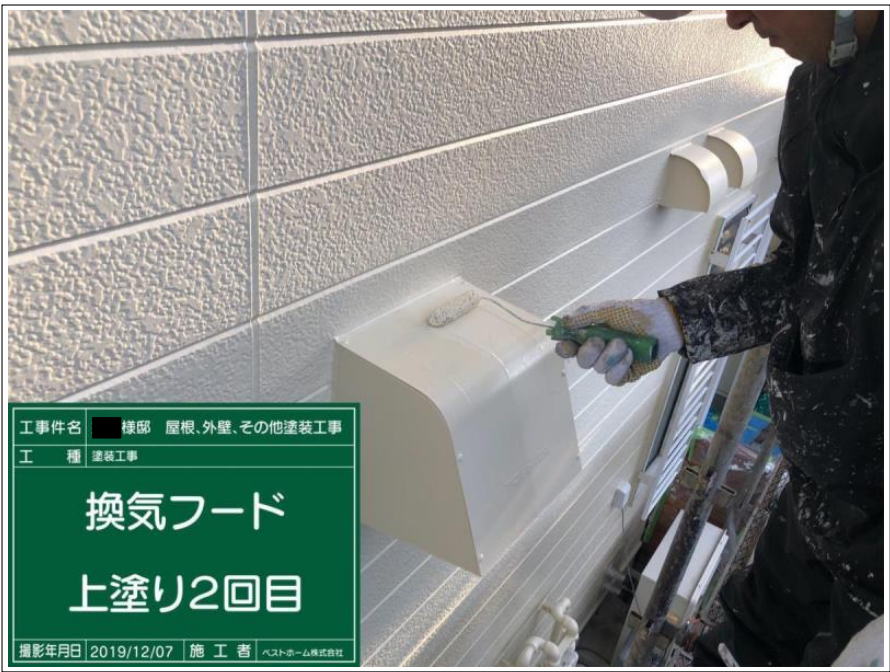
換気フード
上塗り2回目

換気フード

上塗り2回目

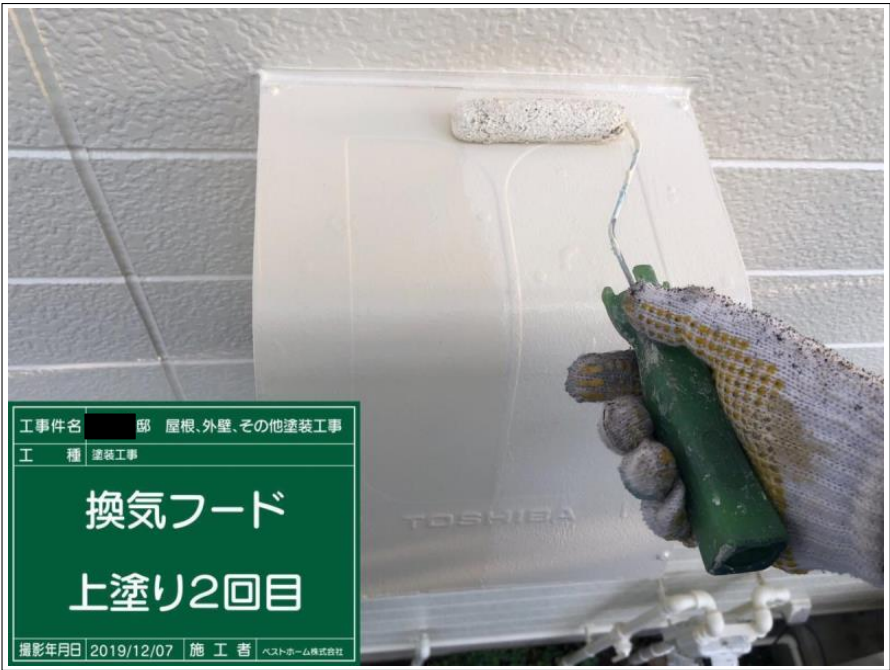
換気フード
上塗り2回目

換気フード

上塗り2回目

施工中

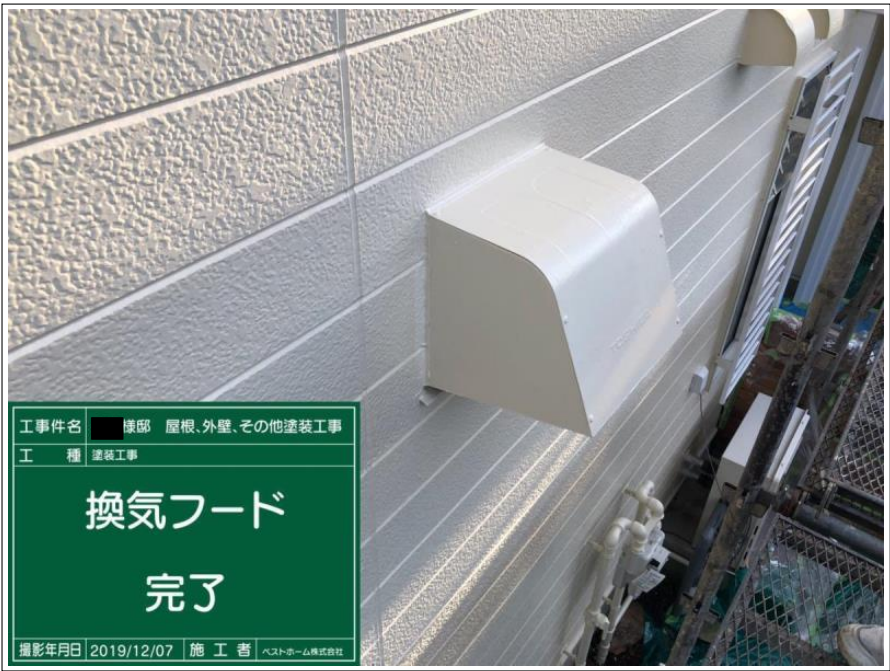
換気フード
完了

換気フード

上塗り

完了

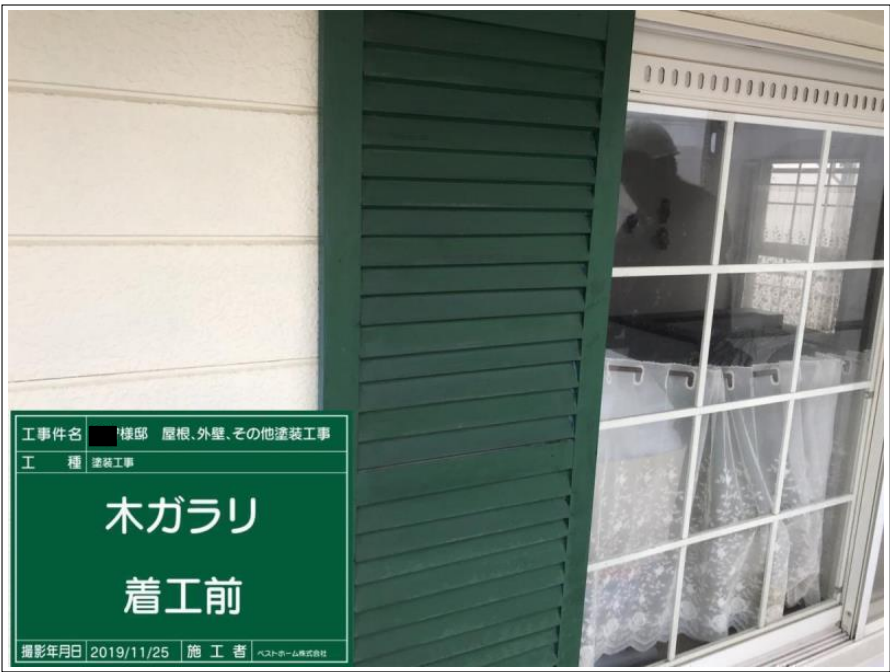
木ガラリー
着工前

木ガラリー

施工前

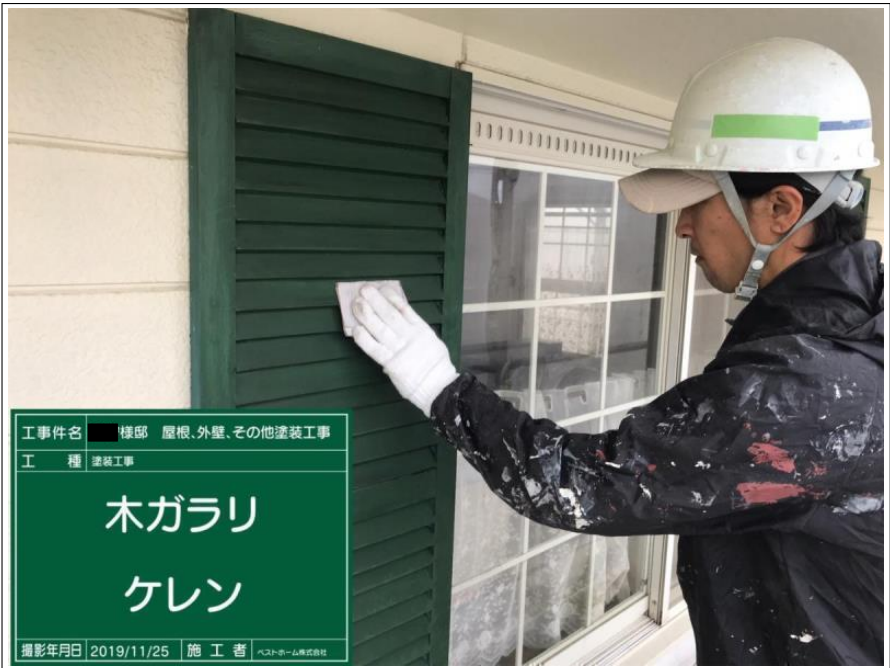
木ガラリー
ケレン

木ガラリー

下地処理

ケレン中

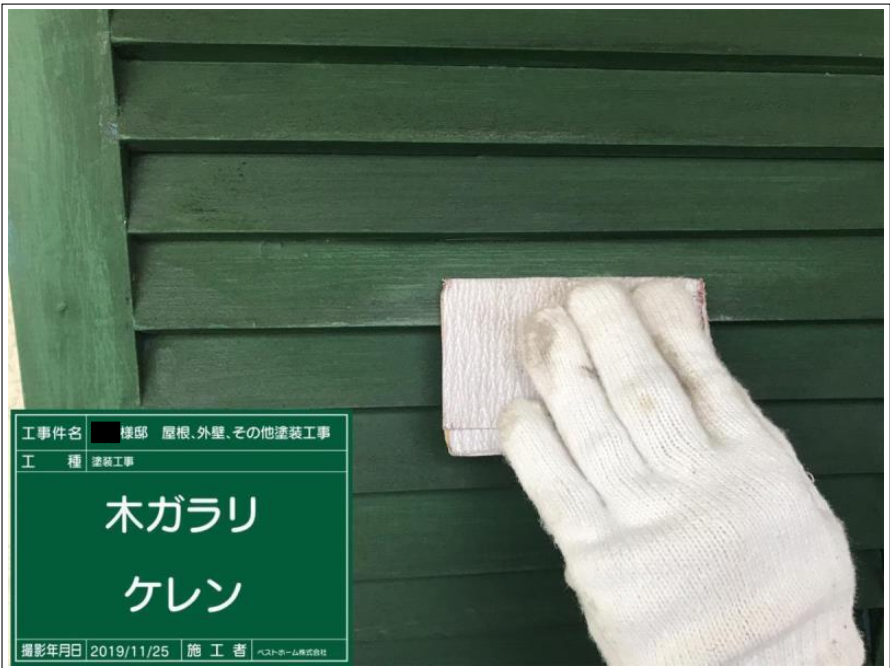
木ガラリー
ケレン

木ガラリー

下地処理

ケレン中

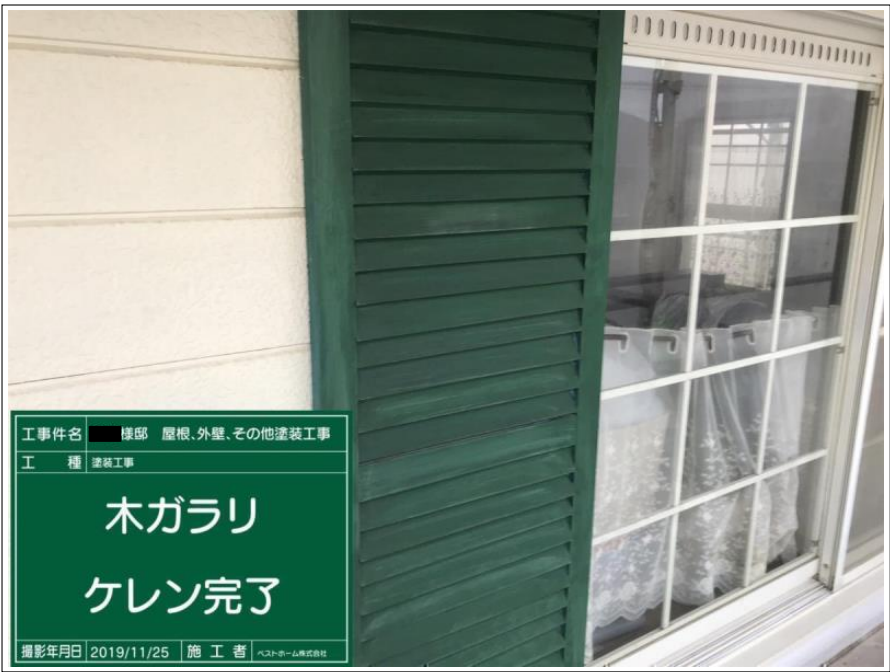
木ガラリ

下地処理

ケレン完了

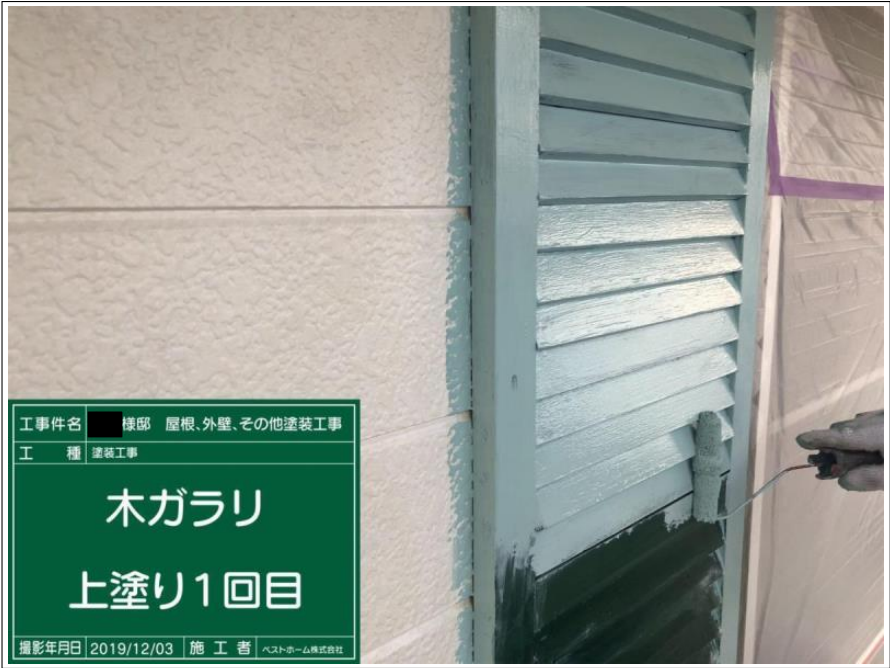
木ガラリ

上塗り 1回目

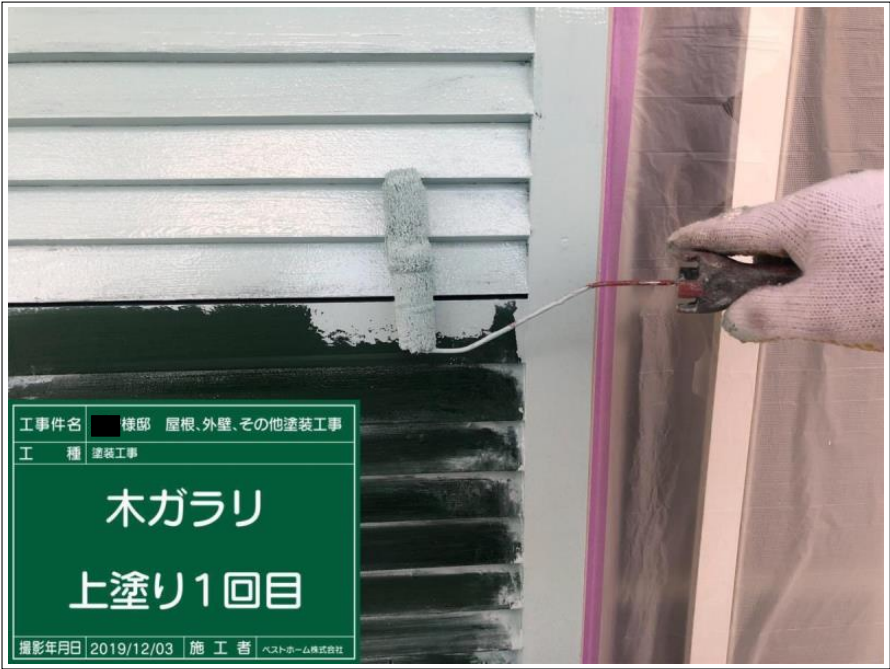
木ガラリ

上塗り 1回目

施工中

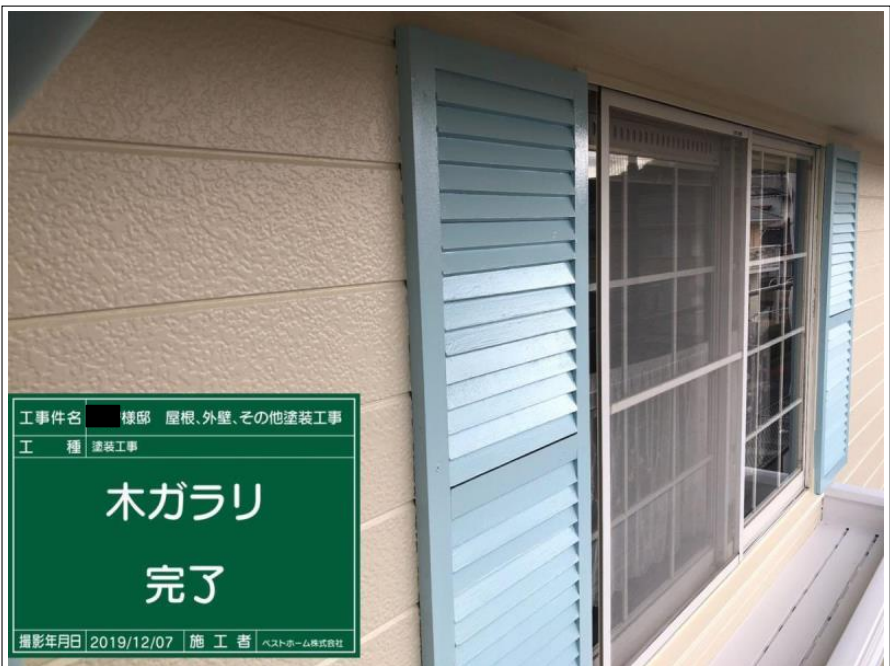
木ガラク
完 了

木ガラク

上塗り

完 了

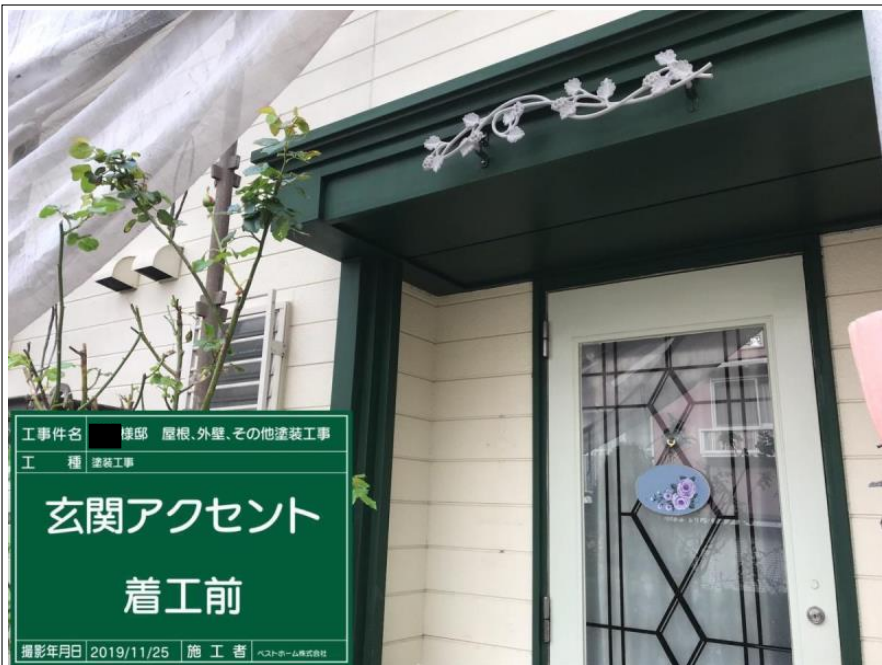
玄関アクセント部

施工前

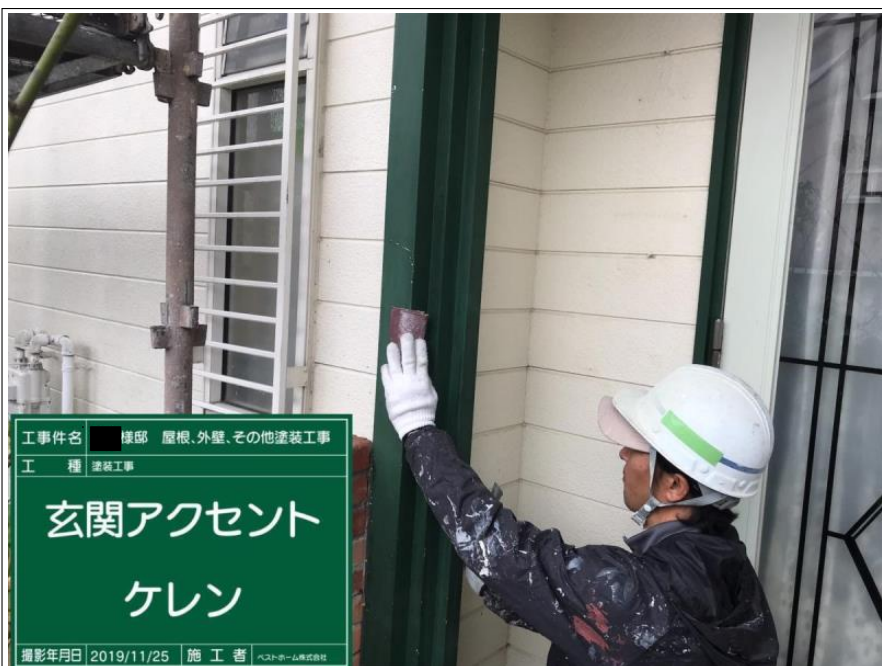
玄関アクセント部

下地処理

ケレン中

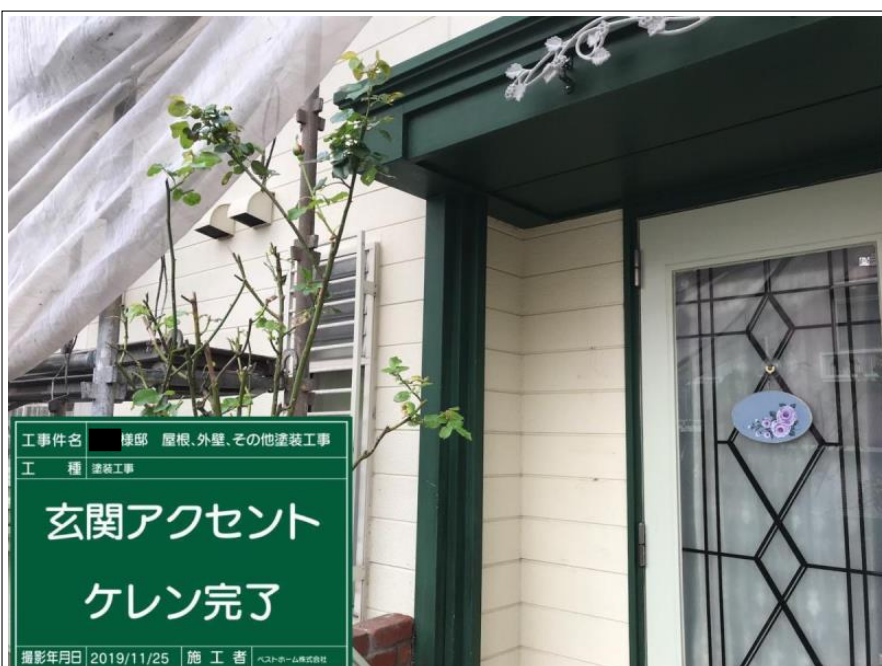
玄関アクセント部

下地処理

ケレン完了

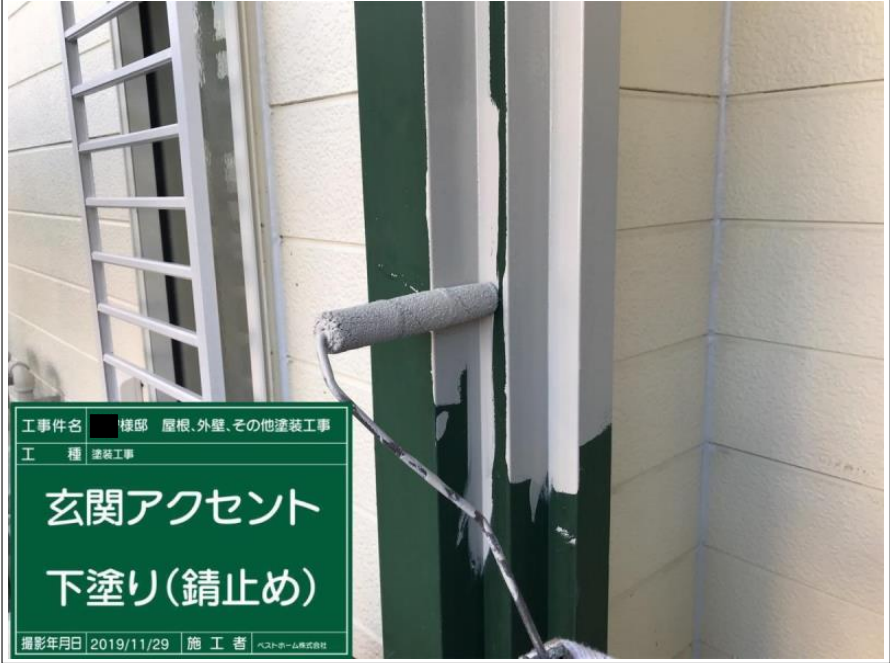
工事件名 様邸 屋根、外壁、その他塗装工事
工 種 塗装工事
**玄関アクセント
下塗り(錆止め)**
撮影年月日 2019/11/29 施 工 者 ヘストホーム株式会社

玄関アクセント部
下塗り (錆止め)

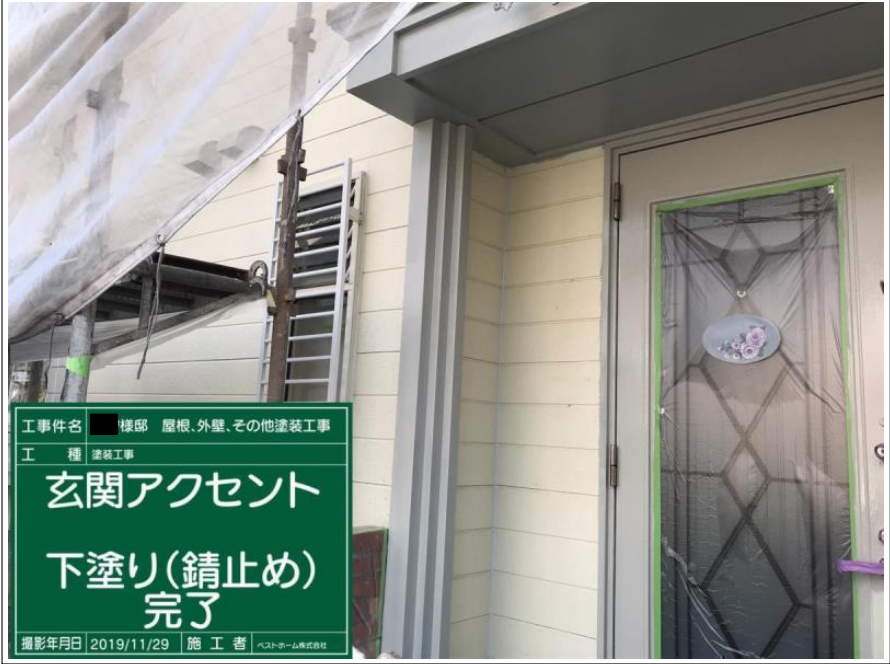
工事件名 様邸 屋根、外壁、その他塗装工事
工 種 塗装工事
**玄関アクセント
下塗り(錆止め)**
撮影年月日 2019/11/29 施 工 者 ヘストホーム株式会社

玄関アクセント部
下塗り (錆止め)
施工中

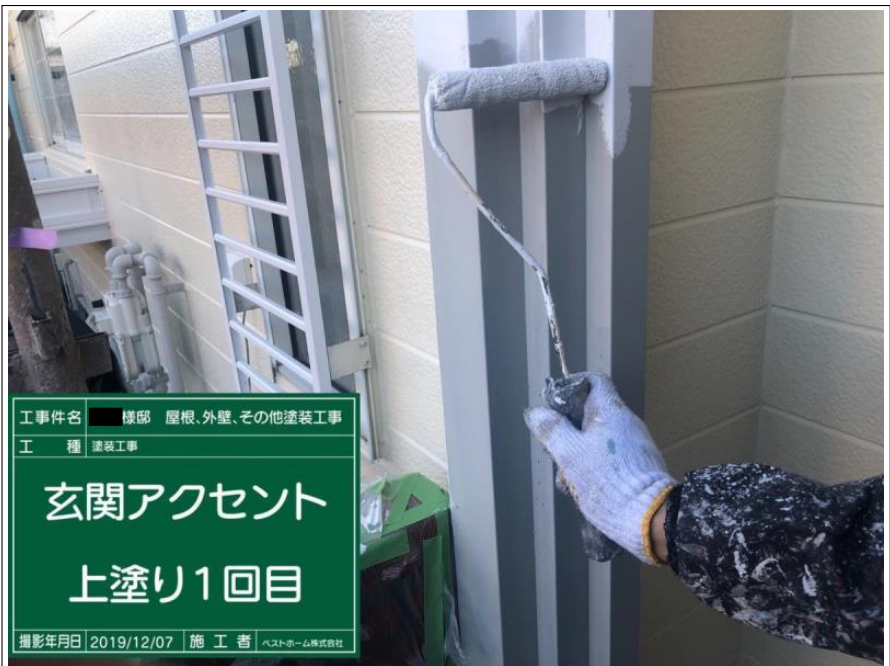
工事件名 棟部 屋根、外壁、その他塗装工事
 工 種 塗装工事
玄関アクセント
上塗り1回目
 撮影年月日 2019/12/07 施工者 ヘストホーム株式会社

玄関アクセント部

上塗り1回目

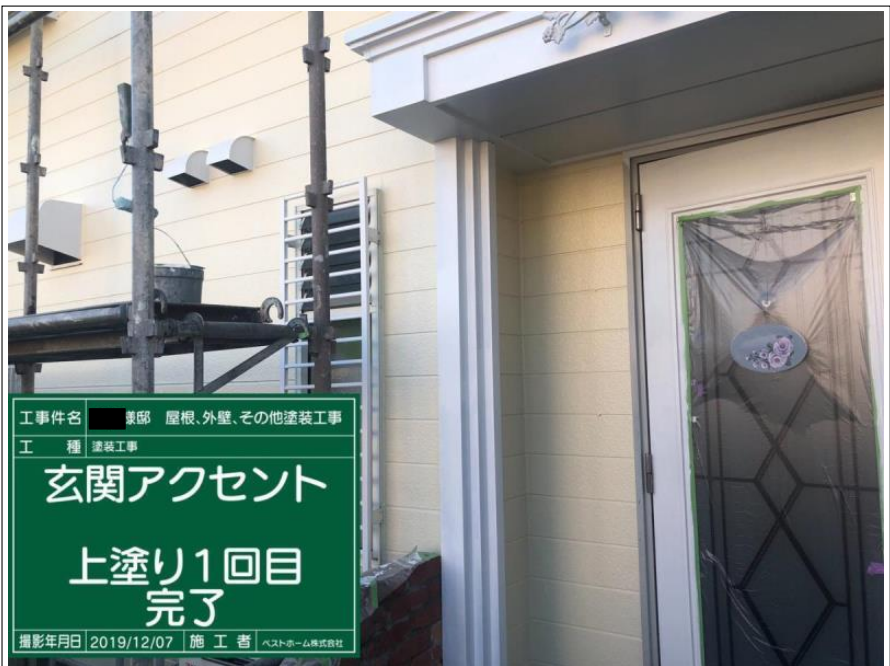
工事件名 棟部 屋根、外壁、その他塗装工事
 工 種 塗装工事
玄関アクセント
上塗り1回目
 撮影年月日 2019/12/07 施工者 ヘストホーム株式会社

玄関アクセント部

上塗り1回目

施工中

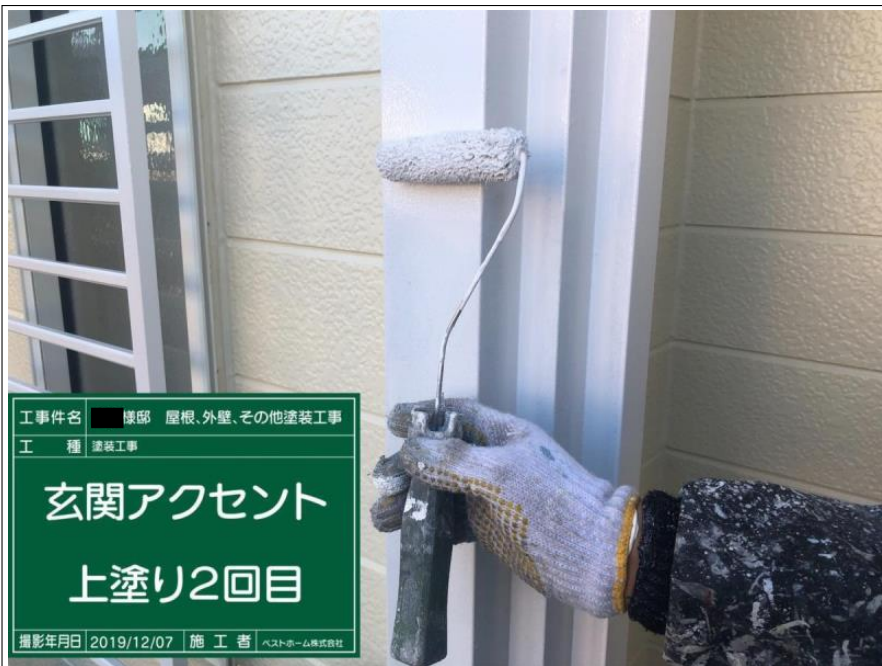
工事件名 棟部 屋根、外壁、その他塗装工事
工 種 塗装工事
玄関アクセント
上塗り2回目
撮影年月日 2019/12/07 施工者 ヘストホーム株式会社

玄関アクセント部

上塗り 2回目

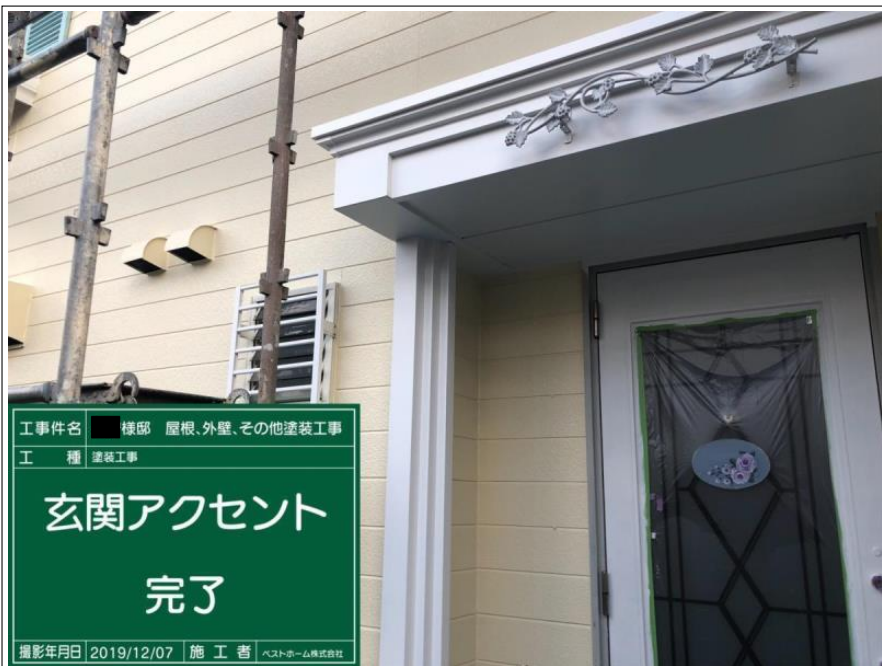
工事件名 棟部 屋根、外壁、その他塗装工事
工 種 塗装工事
玄関アクセント
上塗り2回目
撮影年月日 2019/12/07 施工者 ヘストホーム株式会社

玄関アクセント部

上塗り 2回目

施工中
