工事写真報告書

工事箇所 屋根・外壁・その他塗装工事

工事住所 北九州市 八幡西区

工事施工者 ベストホーム株式会社

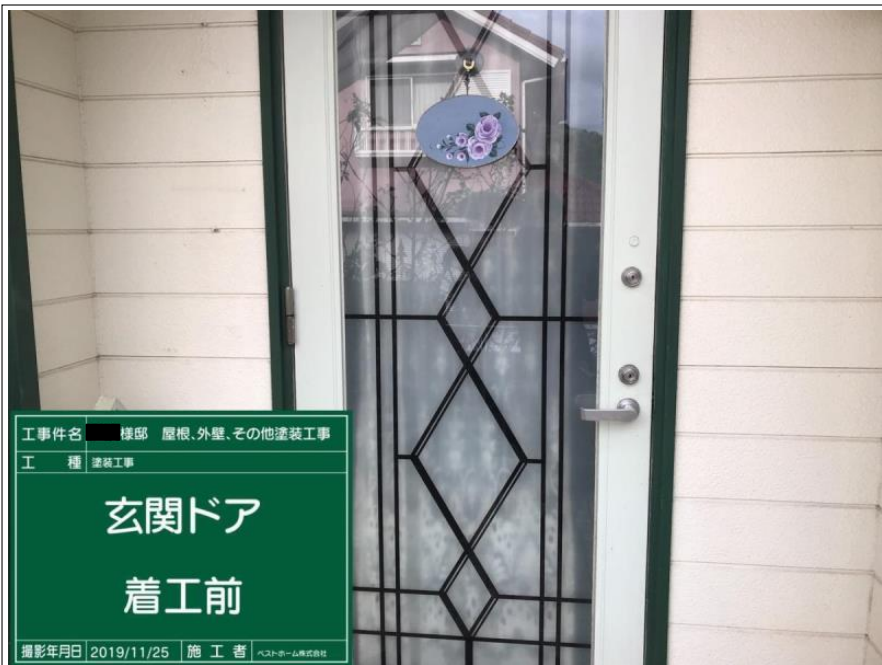
工事件名 棟部 屋根、外壁、その他塗装工事
工 種 塗装工事
玄関アクセント
完了
撮影年月日 2019/12/07 施工者 ヘストホーム株式会社

玄関アクセント部

上塗り

完了

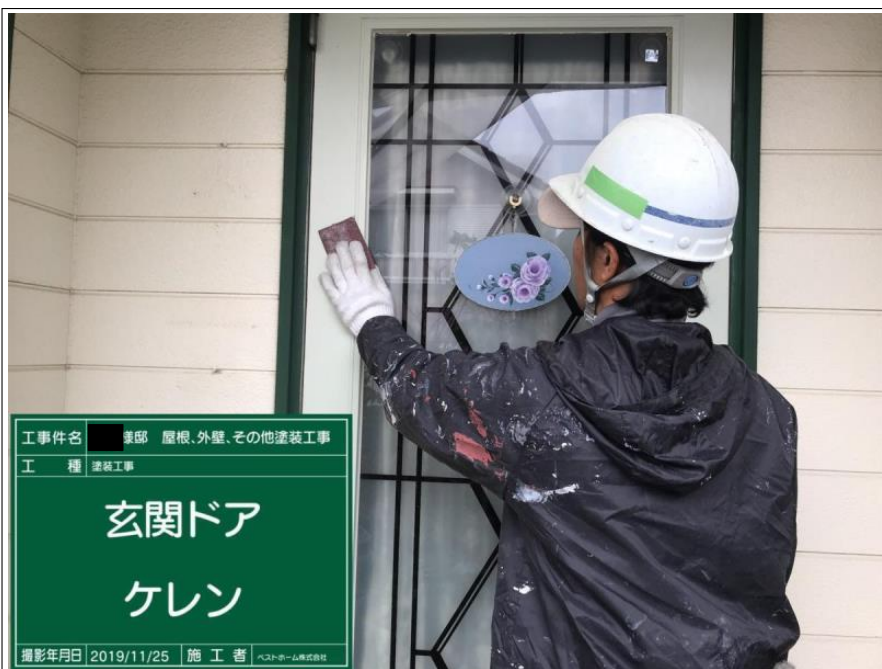
玄関ドア

施工前

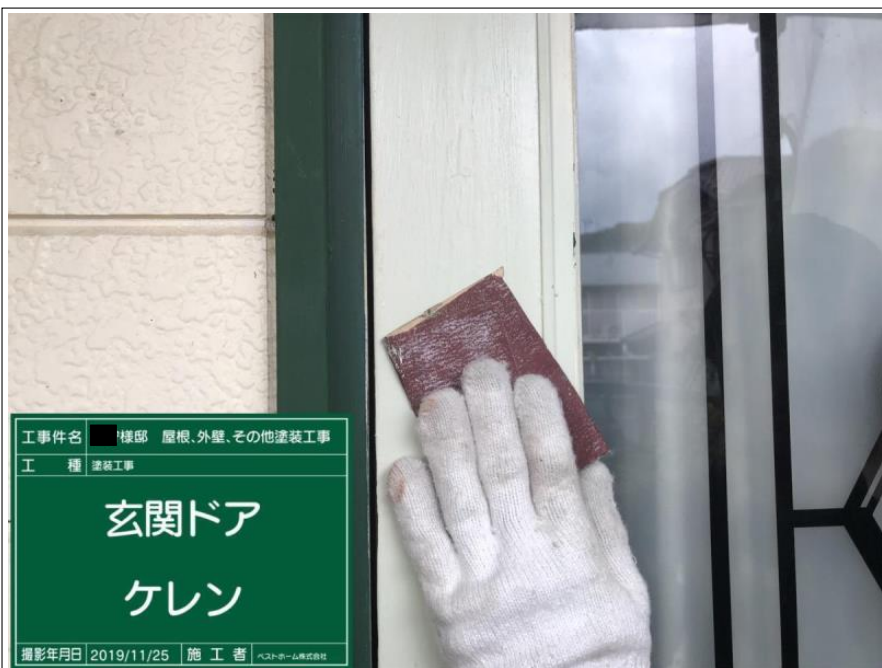
玄関ドア

下地処理

ケレン中

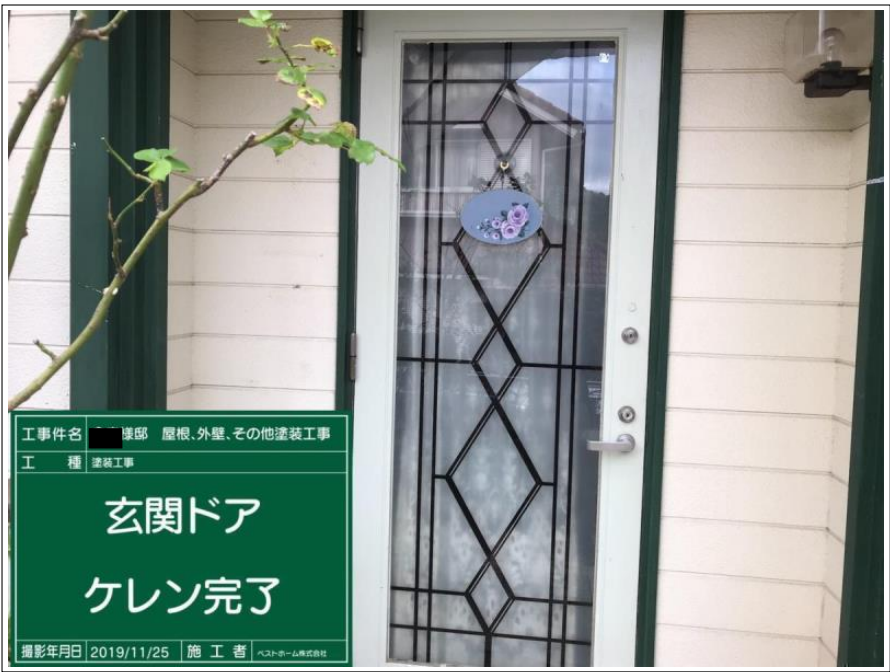
玄関ドア

下地処理

ケレン中

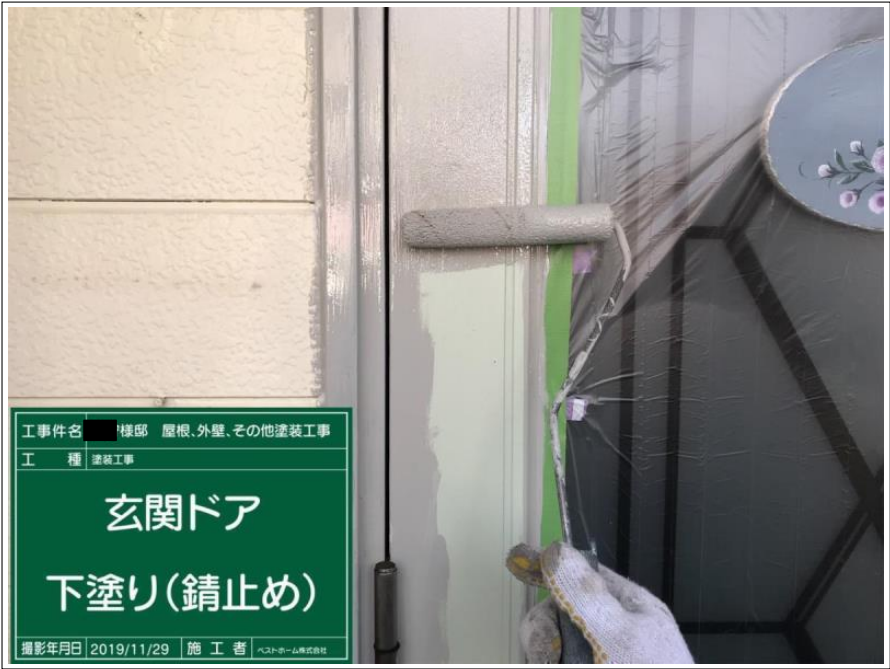
工事件名 様邸 屋根、外壁、その他塗装工事
 工 種 塗装工事
玄関ドア
下塗り(錆止め)
 撮影年月日 2019/11/29 施 工 者 ヘストホーム株式会社

玄関ドア

下塗り (錆止め)

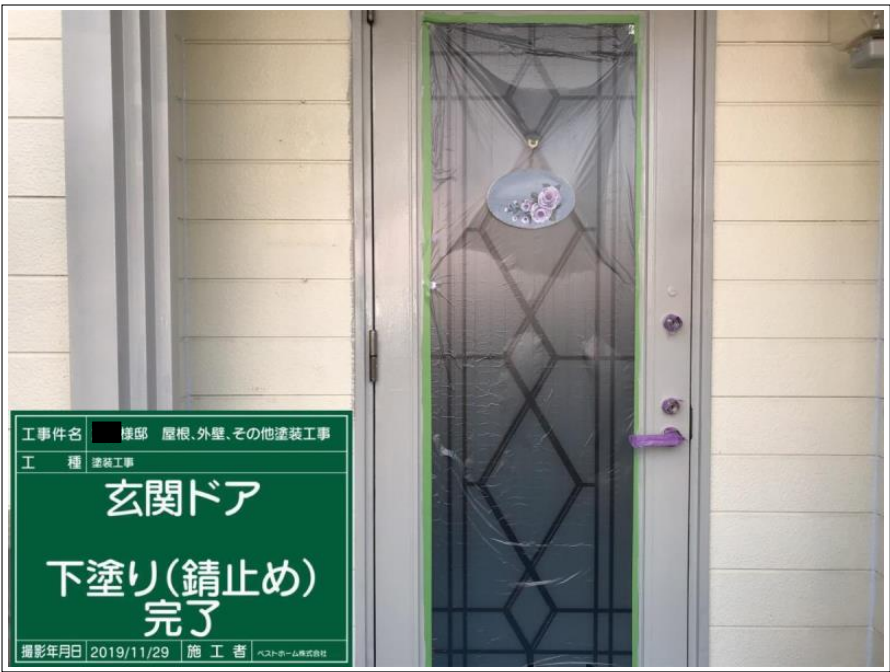
工事件名 様邸 屋根、外壁、その他塗装工事
 工 種 塗装工事
玄関ドア
下塗り(錆止め)
 撮影年月日 2019/11/29 施 工 者 ヘストホーム株式会社

玄関ドア

下塗り (錆止め)

施工中

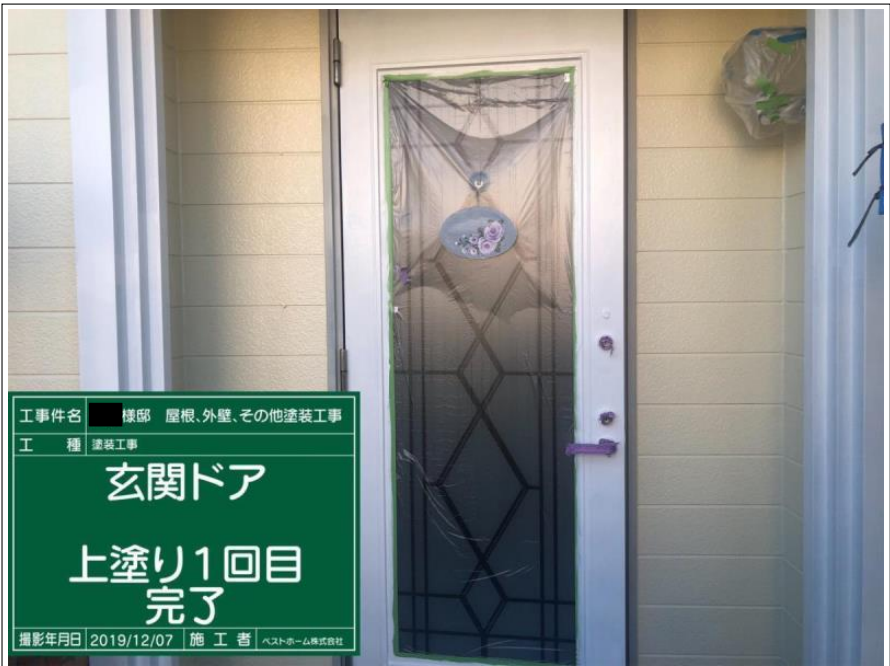
玄関ドア

上塗り 1回目

完了

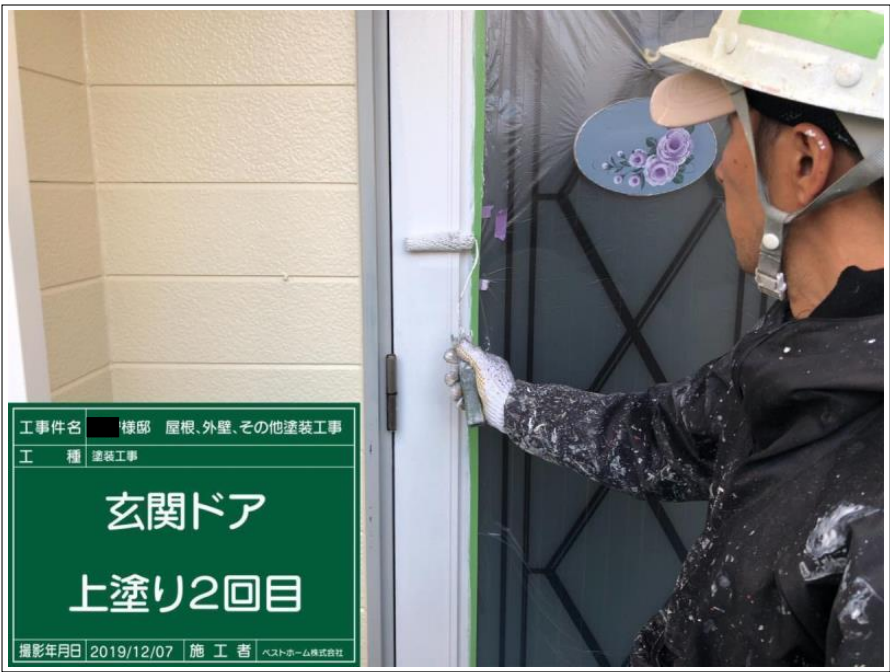
工 事 件 名 棟 部 屋 根、外 壁、其 他 塗 装 工 事
 工 種 塗 装 工 事
玄関ドア
上塗り2回目
 撮 影 年 月 日 2019/12/07 施 工 者 ヘストホーム株式会社

玄関ドア

上塗り2回目

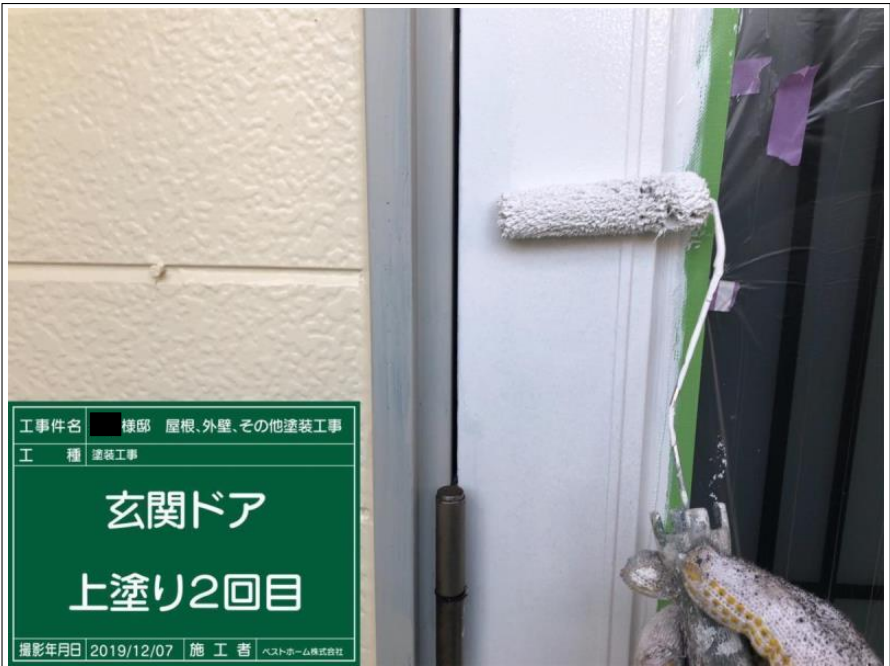
工 事 件 名 棟 部 屋 根、外 壁、其 他 塗 装 工 事
 工 種 塗 装 工 事
玄関ドア
上塗り2回目
 撮 影 年 月 日 2019/12/07 施 工 者 ヘストホーム株式会社

玄関ドア

上塗り2回目

施工中

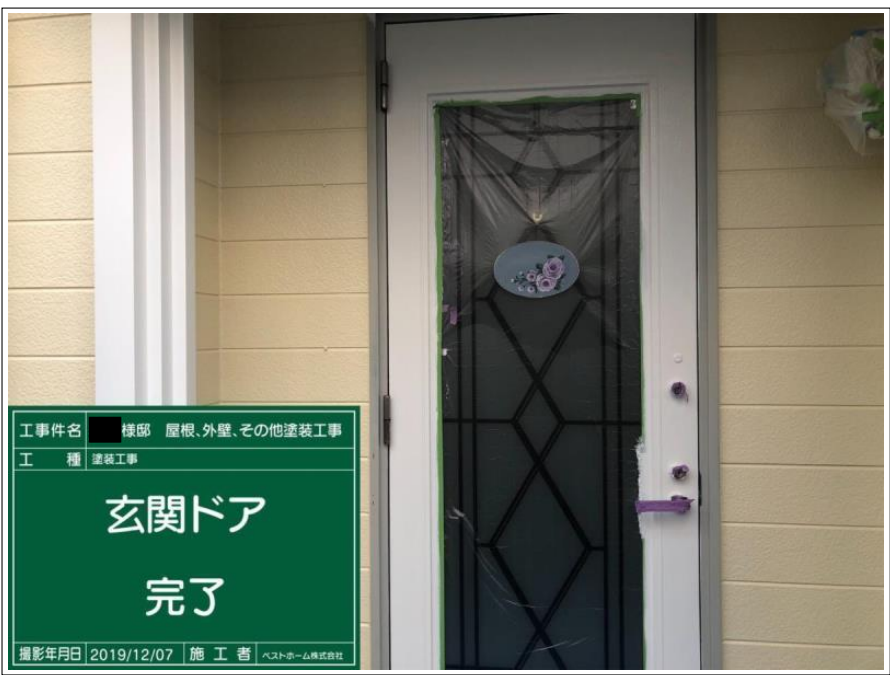
工 事 件 名 棟 部 屋 根、外 壁、其 他 塗 装 工 事
 工 種 塗 装 工 事
玄関ドア
完了
 撮 影 年 月 日 2019/12/07 施 工 者 ヘストホーム株式会社

玄関ドア

上塗り

完了

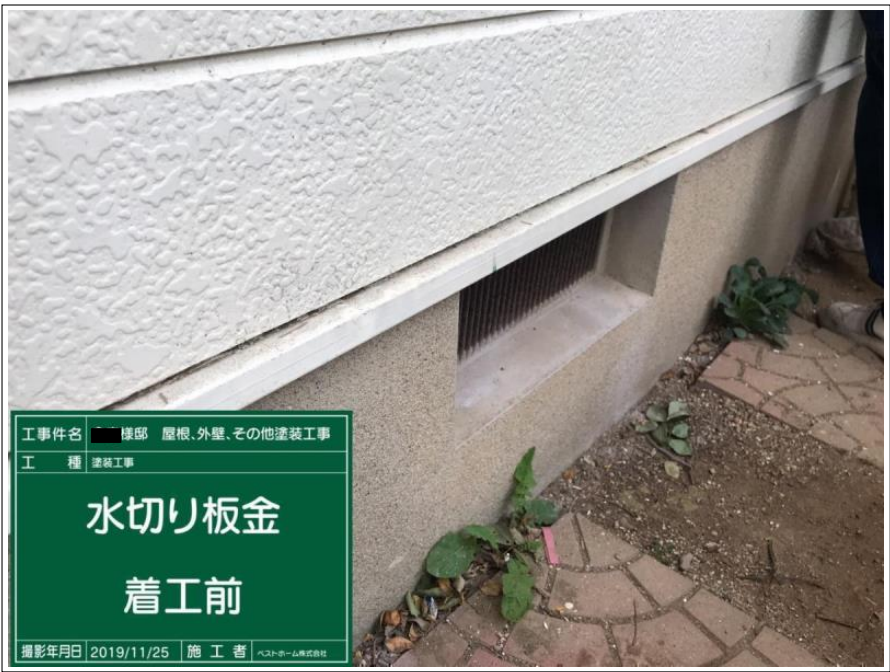
工事件名 様邸 屋根、外壁、その他塗装工事

水切り板金

着工前

施工前

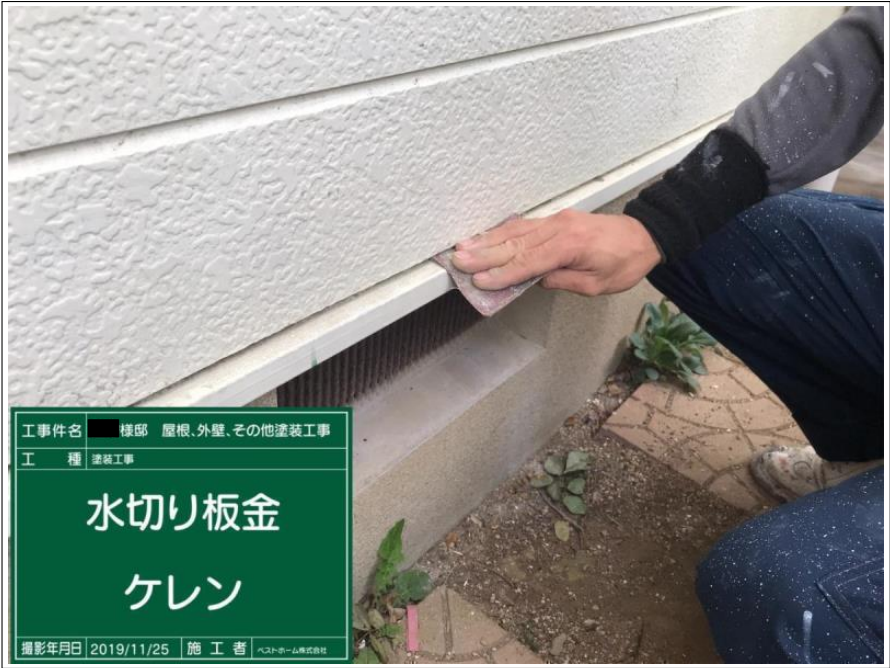
水切り板金

ケレン

下地処理

ケレン中

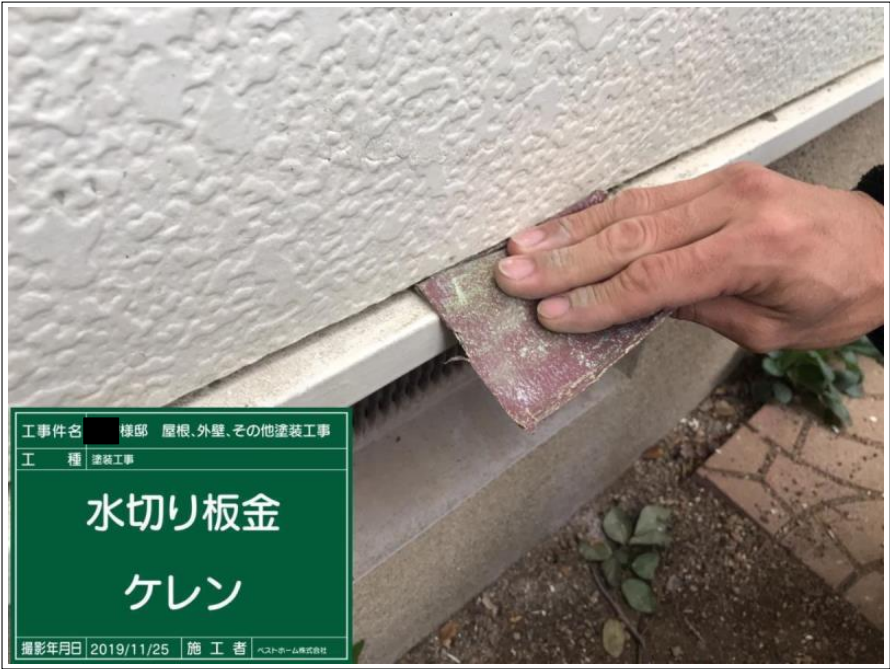
水切り板金

下地処理

ケレン中

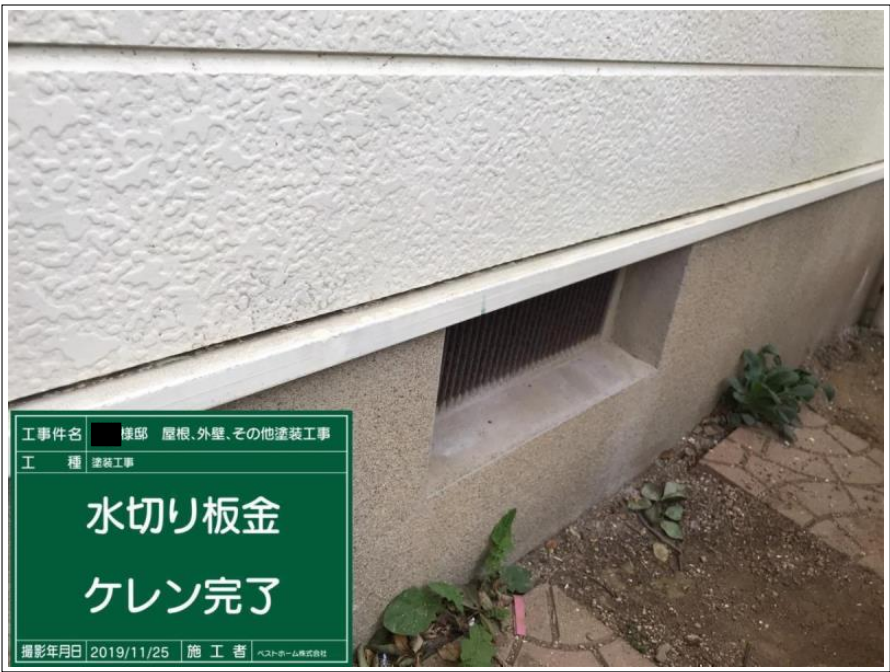
水切り板金

下地処理

ケレン完了

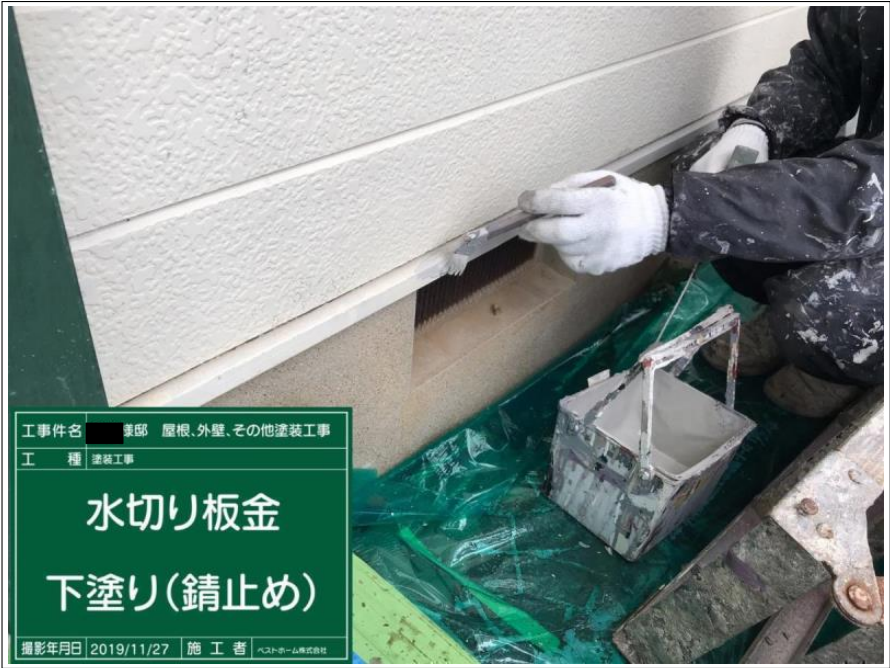
水切り板金

下塗り (錆止め)

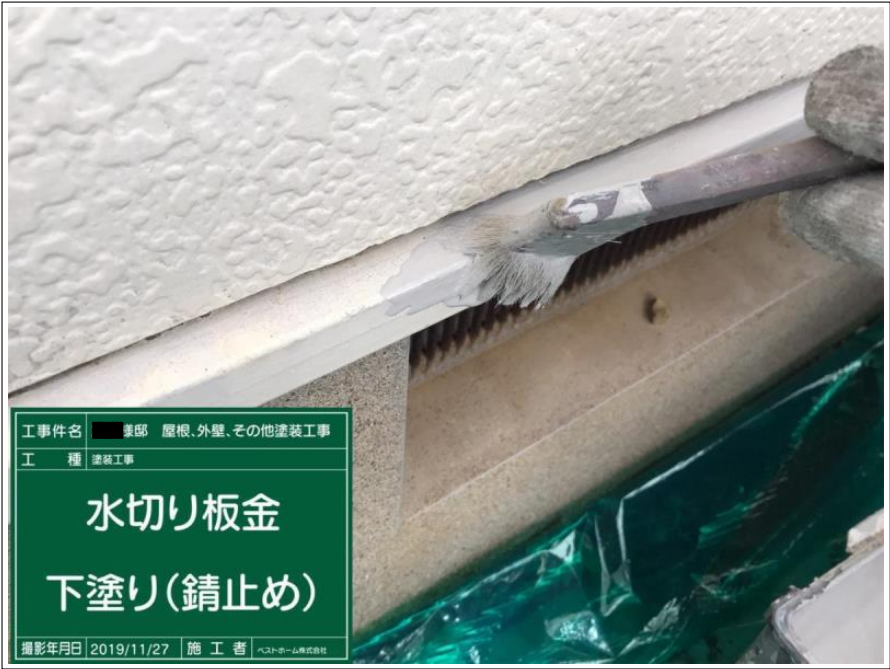
水切り板金

下塗り (錆止め)

施工中

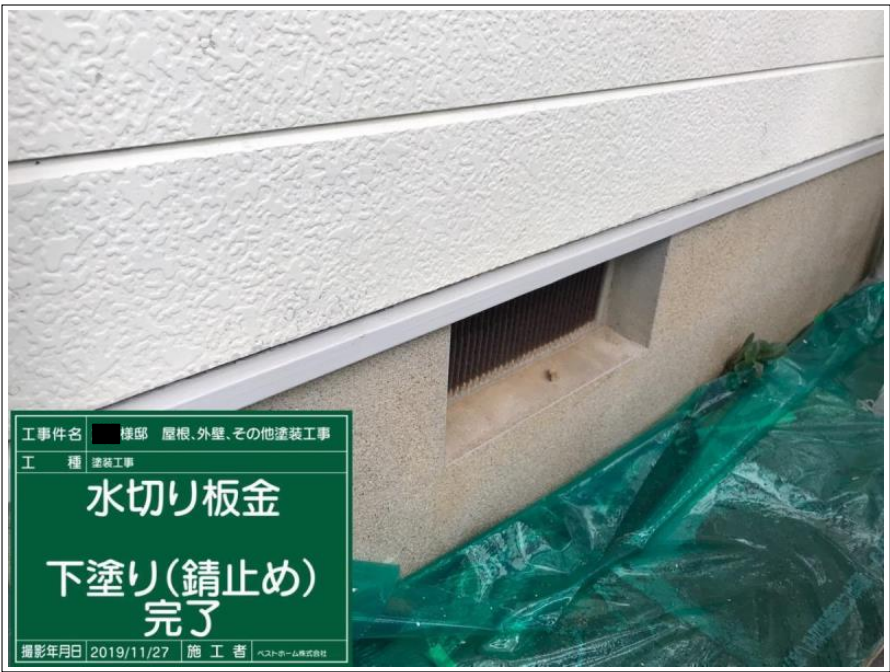
水切り板金

下塗り (錆止め)

完了

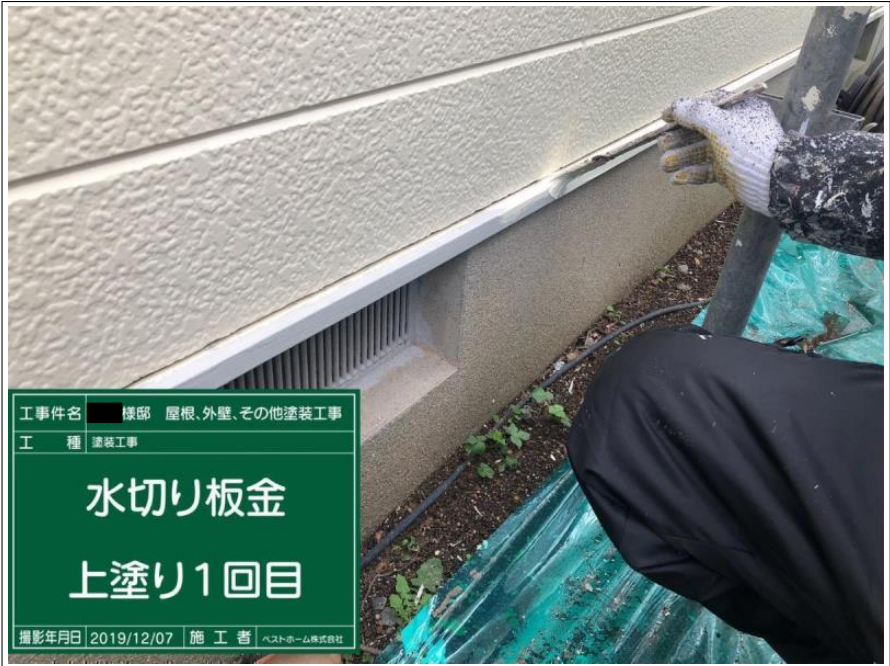
水切り板金

上塗り 1回目

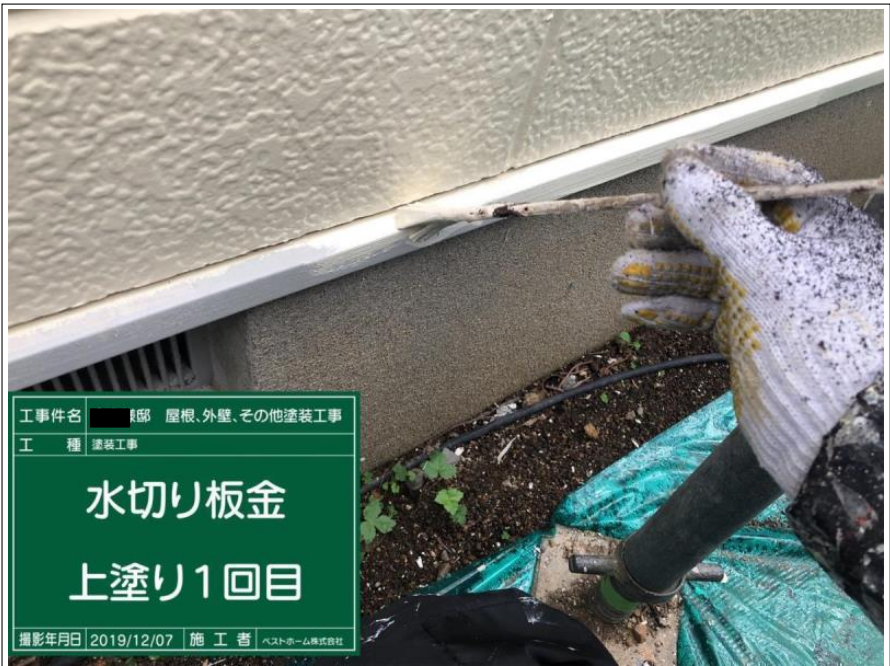
水切り板金

上塗り 1回目

施工中

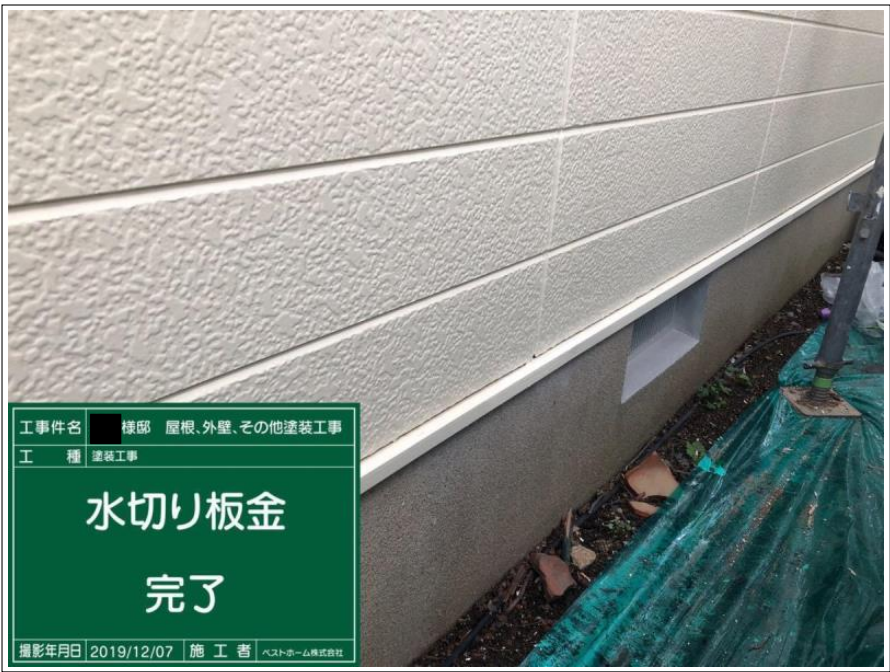
水切り板金

上塗り

完了

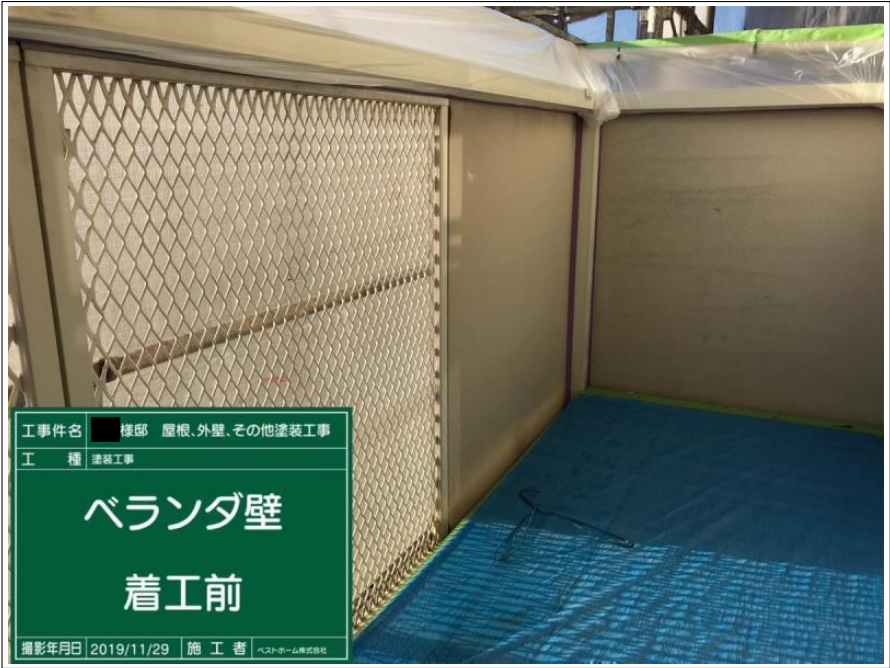
ベランダ壁

施工前

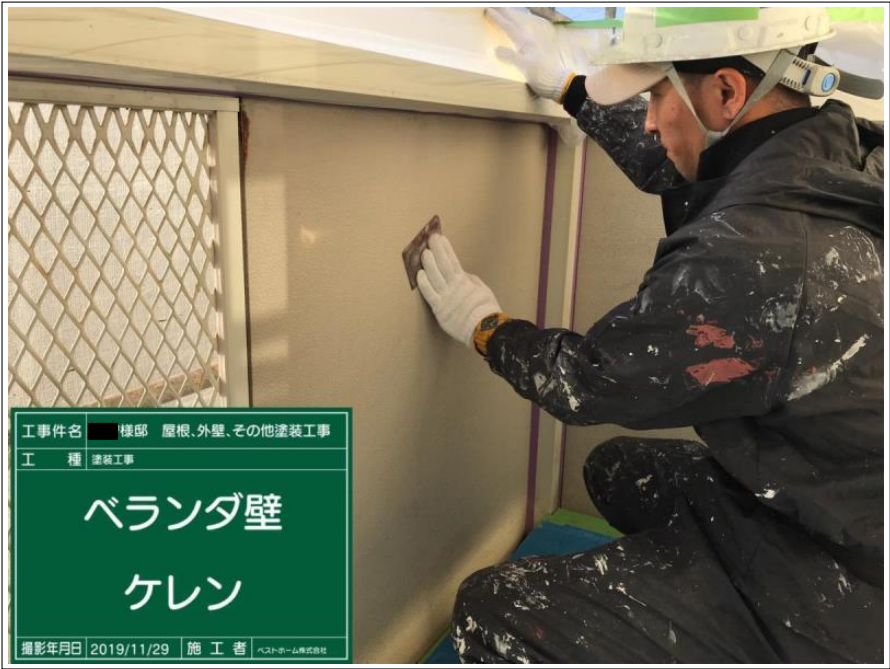
ベランダ壁

下地処理

ケレン中

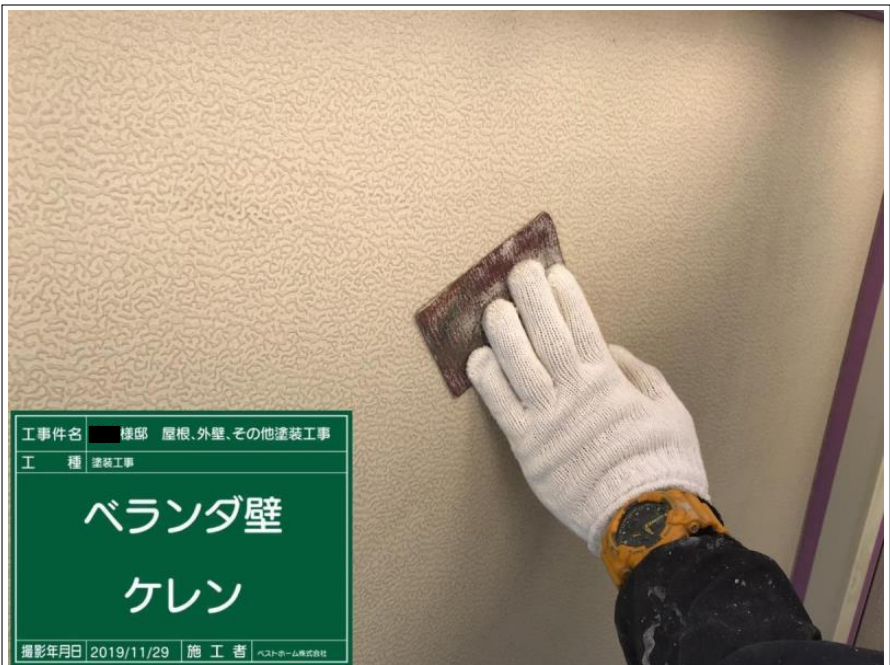
ベランダ壁

ケレン

下地処理

ケレン中

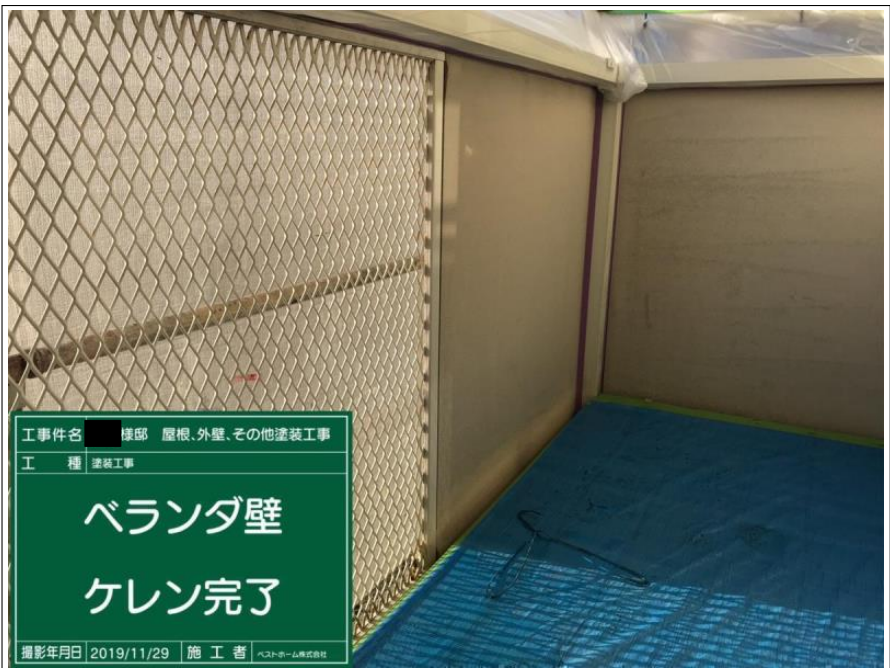
ベランダ壁

ケレン完了

下地処理

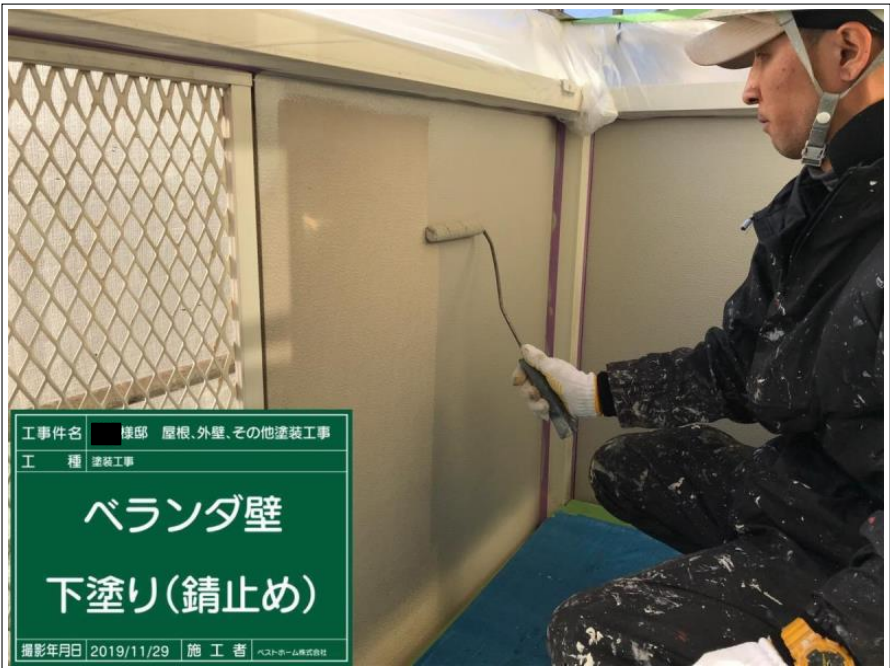
ベランダ壁

下塗り(錆止め)

下塗り (錆止め)

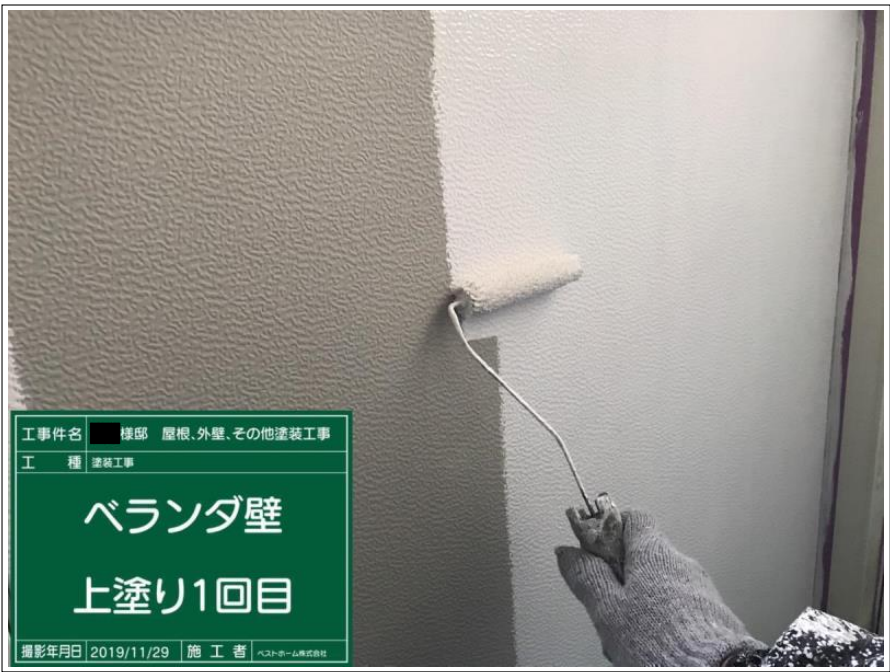
工事件名 様邸 屋根、外壁、その他塗装工事
 工 種 塗装工事
ベランダ壁
上塗り1回目
 撮影年月日 2019/11/29 施 工 者 ヘストホーム株式会社

ベランダ壁

上塗り 1 回目

施工中

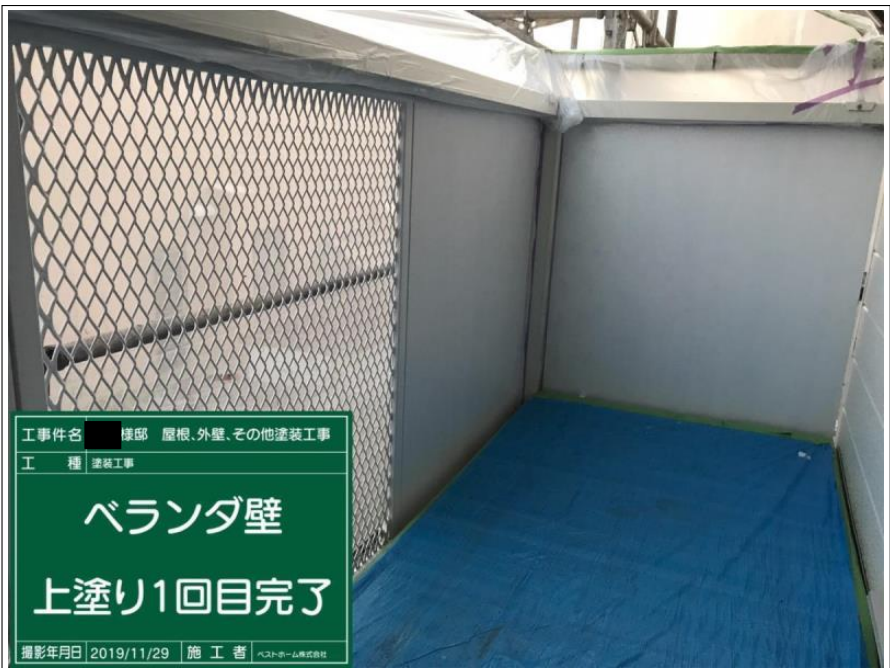
工事件名 様邸 屋根、外壁、その他塗装工事
 工 種 塗装工事
ベランダ壁
上塗り1回目完了
 撮影年月日 2019/11/29 施 工 者 ヘストホーム株式会社

ベランダ壁

上塗り 1 回目

完了

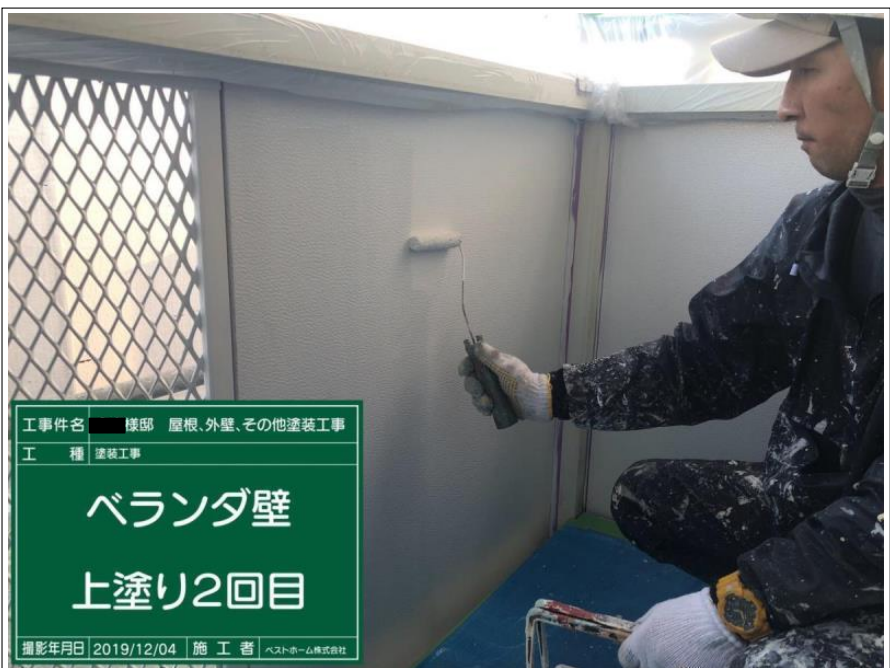
工事件名 様邸 屋根、外壁、その他塗装工事
 工 種 塗装工事
ベランダ壁
上塗り2回目
 撮影年月日 2019/12/04 施 工 者 ヘストホーム株式会社

ベランダ壁

上塗り 2 回目

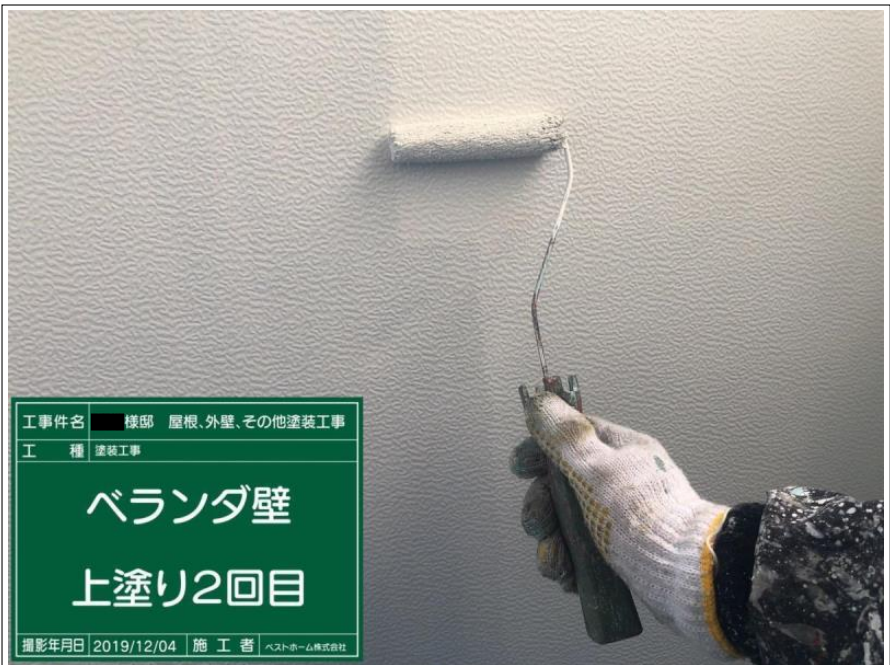
ベランダ壁

上塗り 2回目

施工中

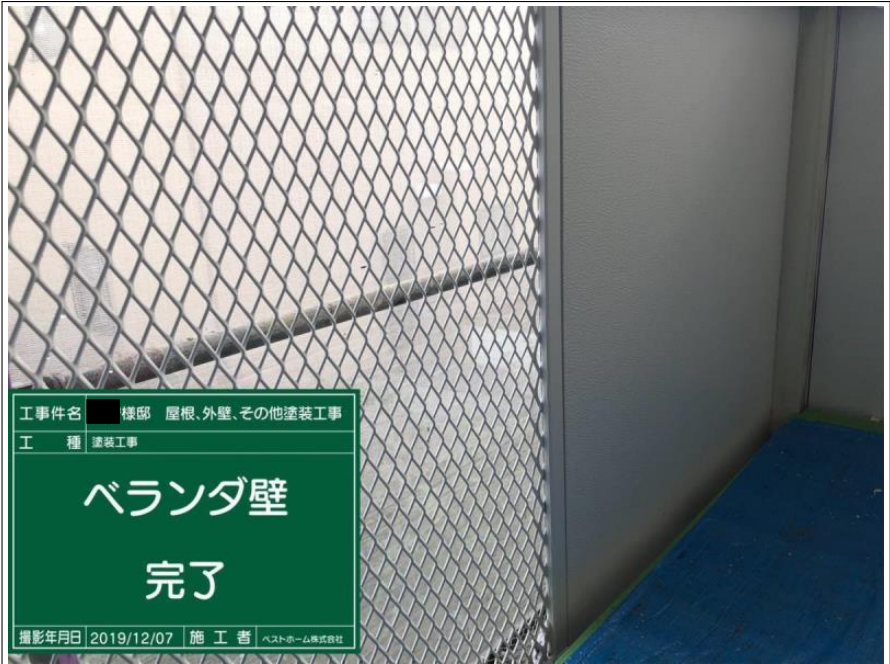
ベランダ壁

上塗り

完了

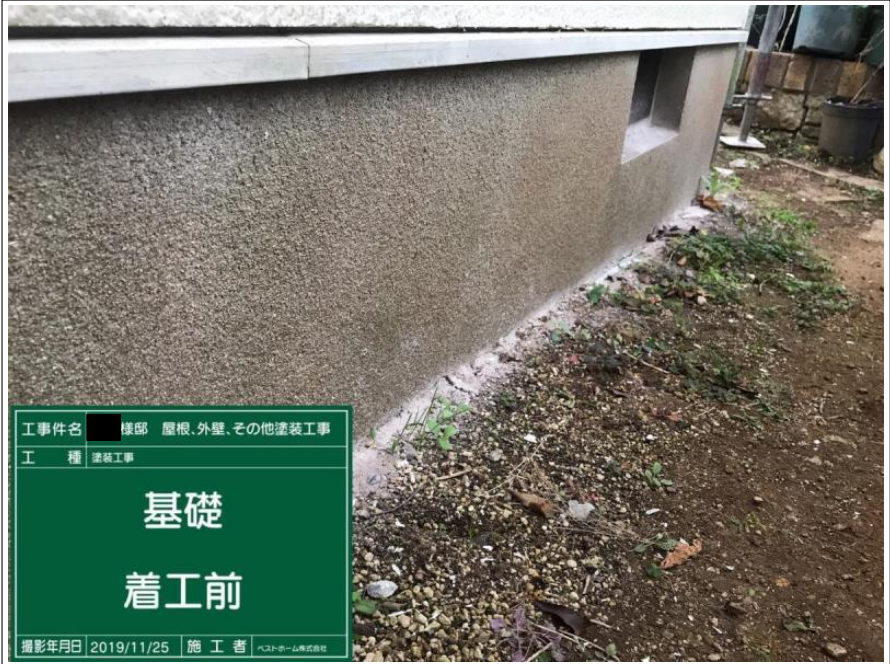
基礎鉄部

施工前

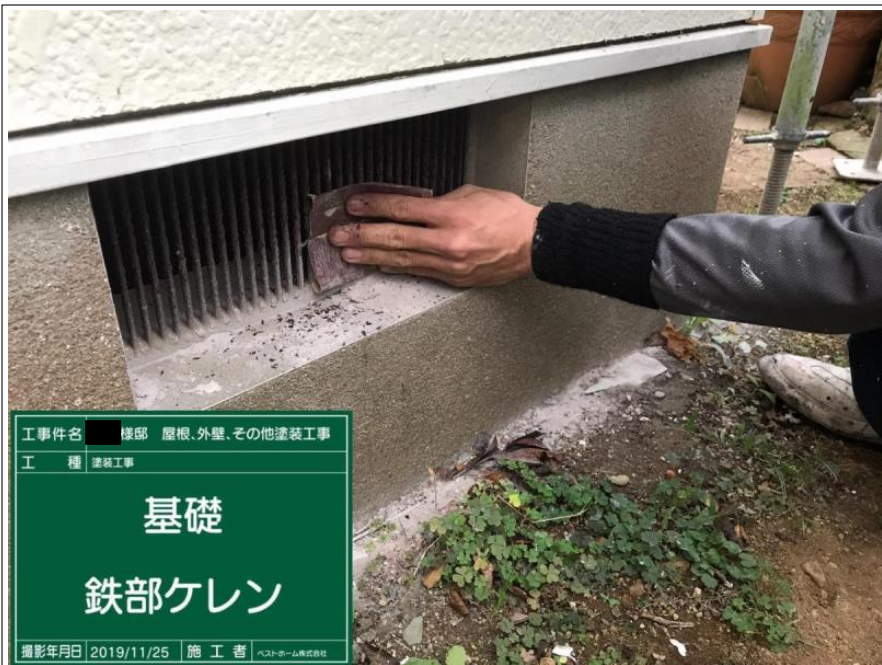
基礎鉄部

下地処理

ケレン中

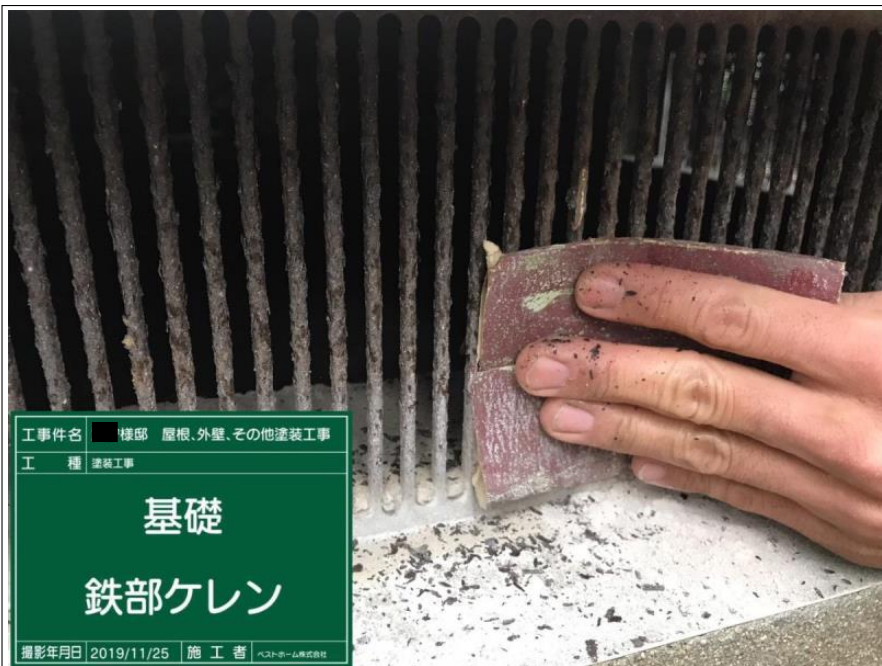
基礎鉄部

下地処理

ケレン中

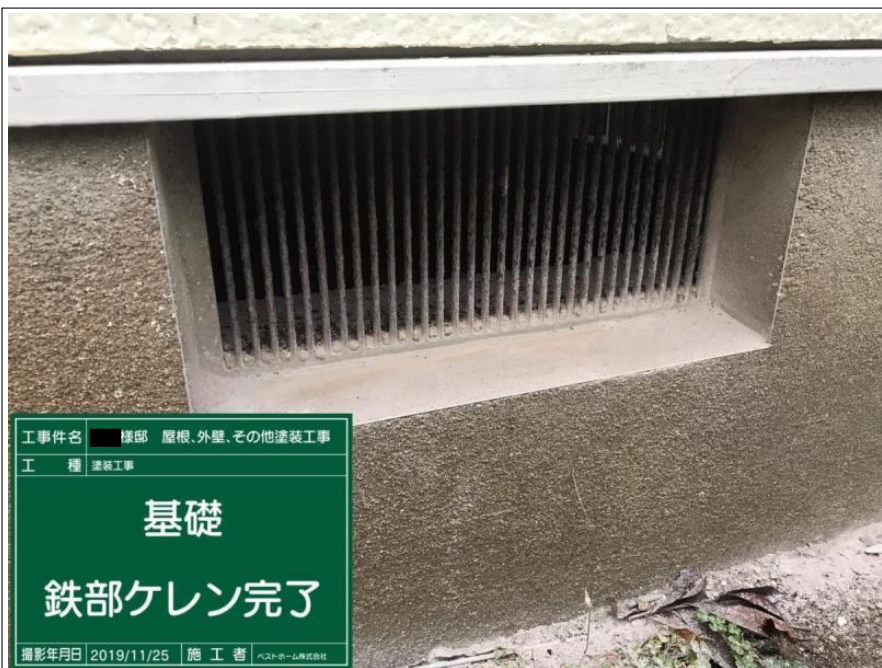
基礎鉄部

下地処理

ケレン完了

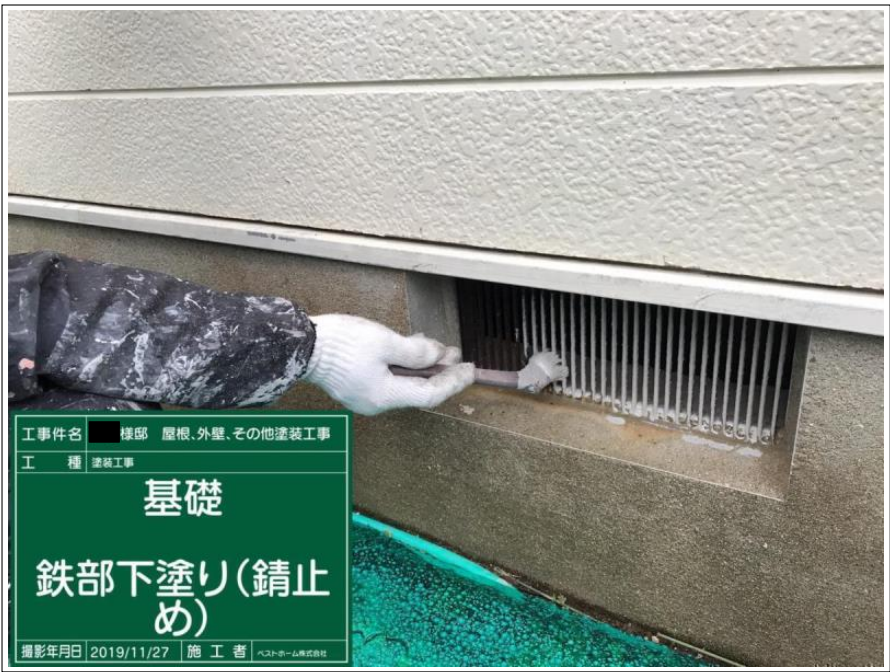
工事件名 様邸 屋根、外壁、その他塗装工事
 工 種 塗装工事
基礎
鉄部下塗り(錆止め)
 撮影年月日 2019/11/27 | 施 工 者 ヘストホーム株式会社

基礎鉄部

下塗り (錆止め)

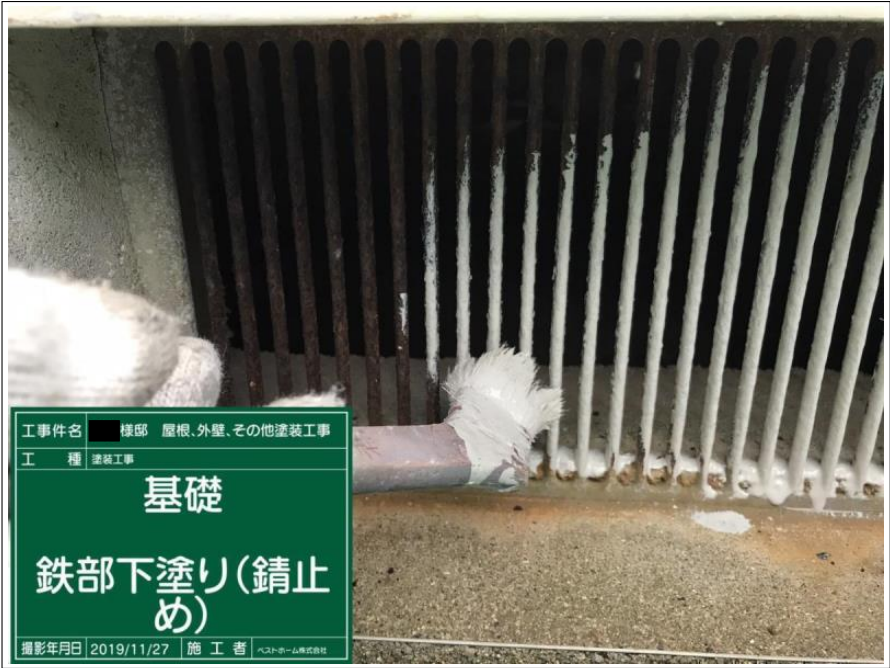
工事件名 様邸 屋根、外壁、その他塗装工事
 工 種 塗装工事
基礎
鉄部下塗り(錆止め)
 撮影年月日 2019/11/27 | 施 工 者 ヘストホーム株式会社

基礎鉄部

下塗り (錆止め)

施工中

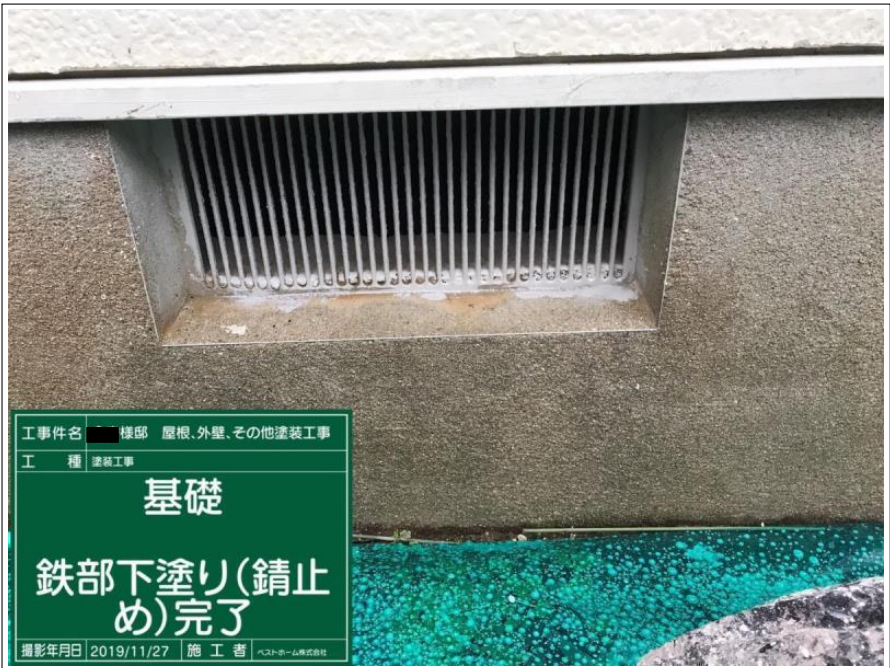
工事件名 様邸 屋根、外壁、その他塗装工事
 工 種 塗装工事
基礎
鉄部下塗り(錆止め)完了
 撮影年月日 2019/11/27 | 施 工 者 ヘストホーム株式会社

基礎鉄部

下塗り (錆止め)

完了

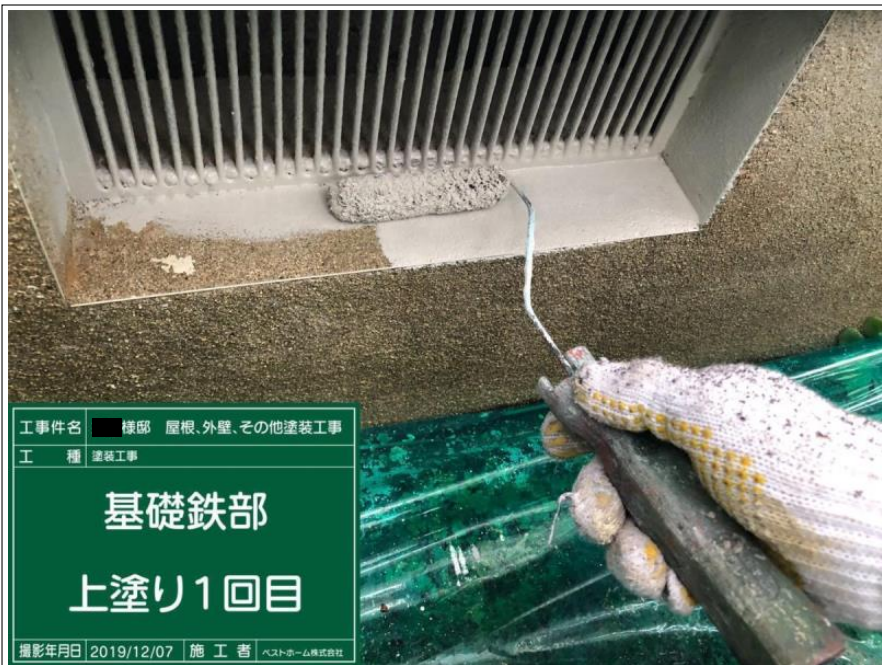
基礎鉄部
上塗り1回目

基礎鉄部

上塗り1回目
