工事写真報告書

工事箇所 屋根・外壁・その他塗装工事

工事住所 北九州市 八幡西区

工事施工者 ベストホーム株式会社

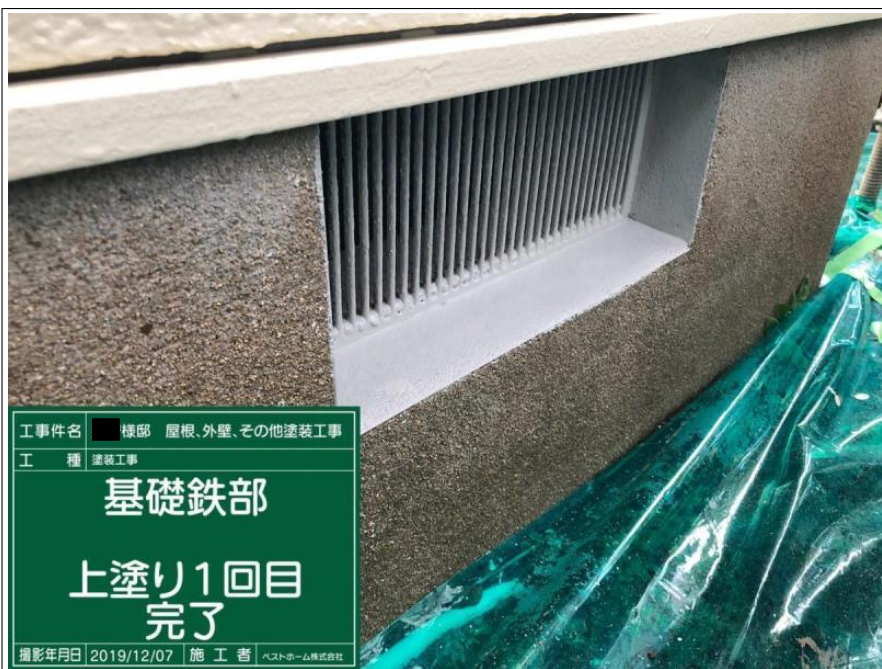
基礎鉄部
上塗り1回目
完了

基礎鉄部

上塗り1回目

完了

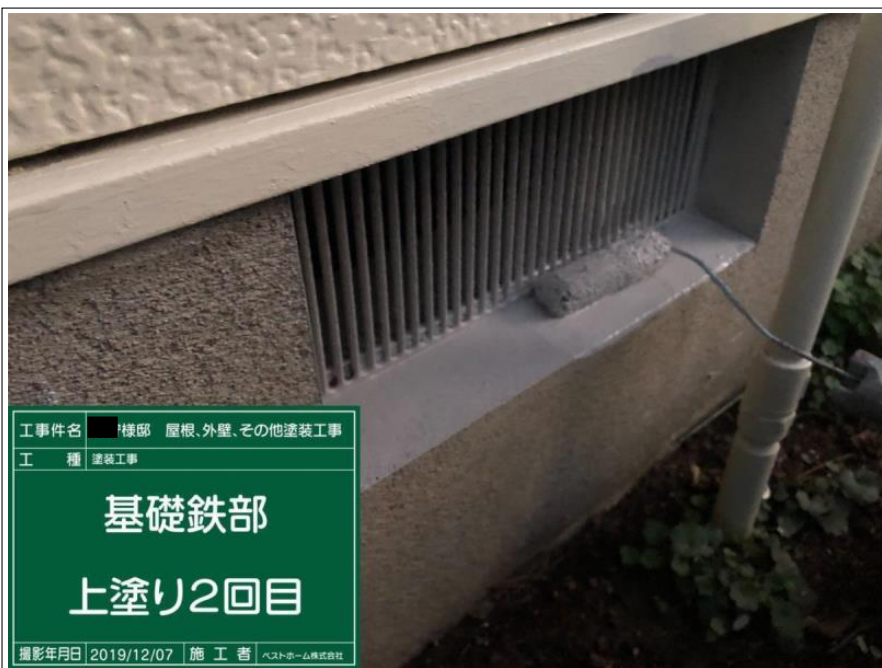
基礎鉄部
上塗り2回目

基礎鉄部

上塗り2回目

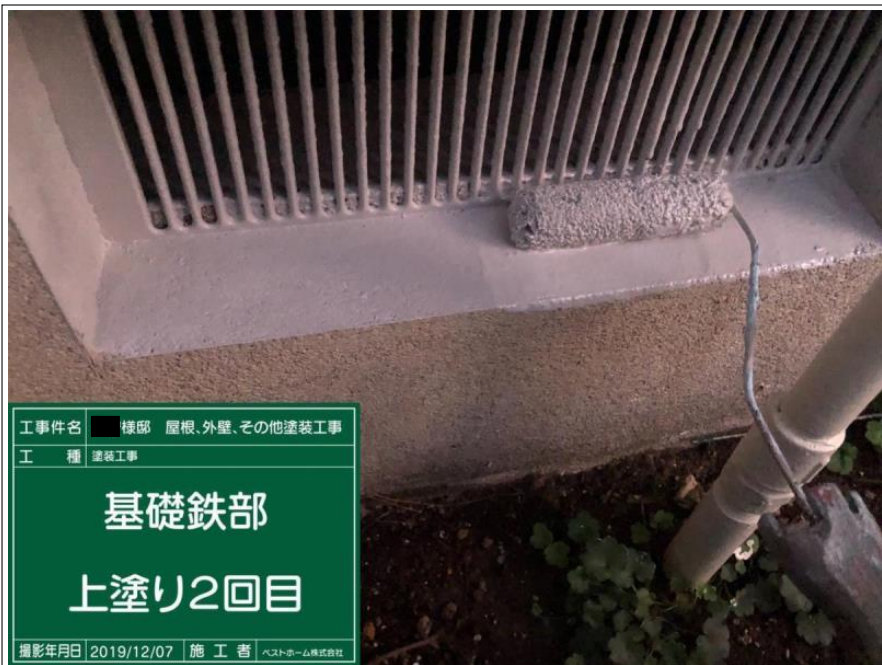
基礎鉄部 上塗り2回目

基礎鉄部

上塗り 2 回目

施工中

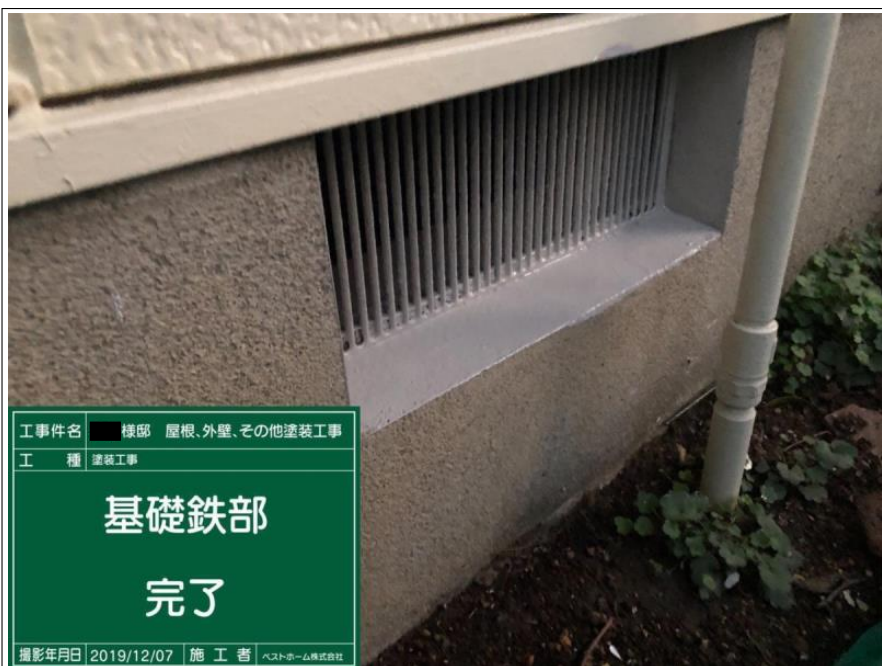
基礎鉄部 完了

基礎鉄部

上塗り

完了

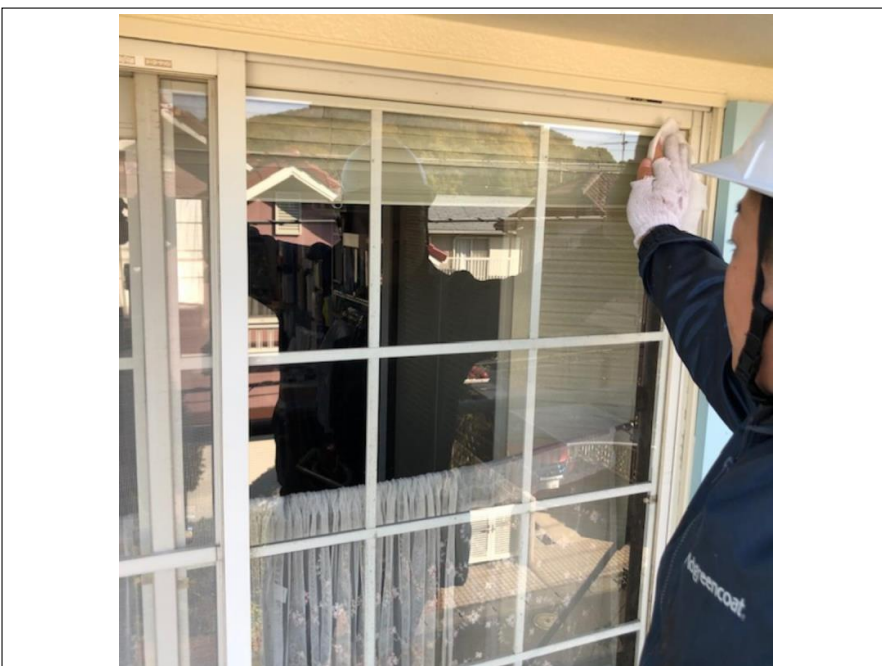
清掃
