工事写真報告書

工事名 様邸

工事箇所 屋根・外壁・付帯塗装工事

工事住所 北九州市 小倉北区 南丘

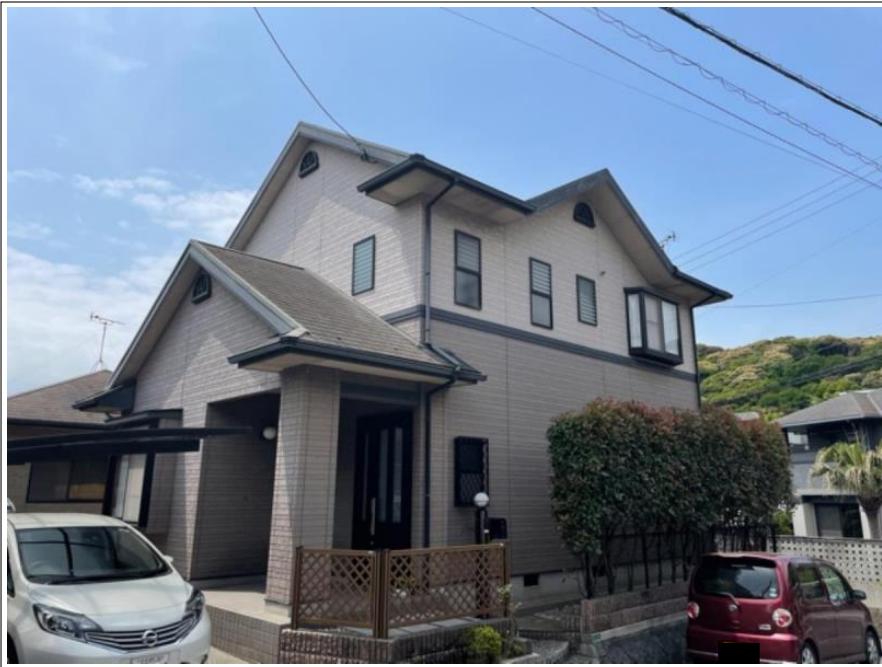
施工前

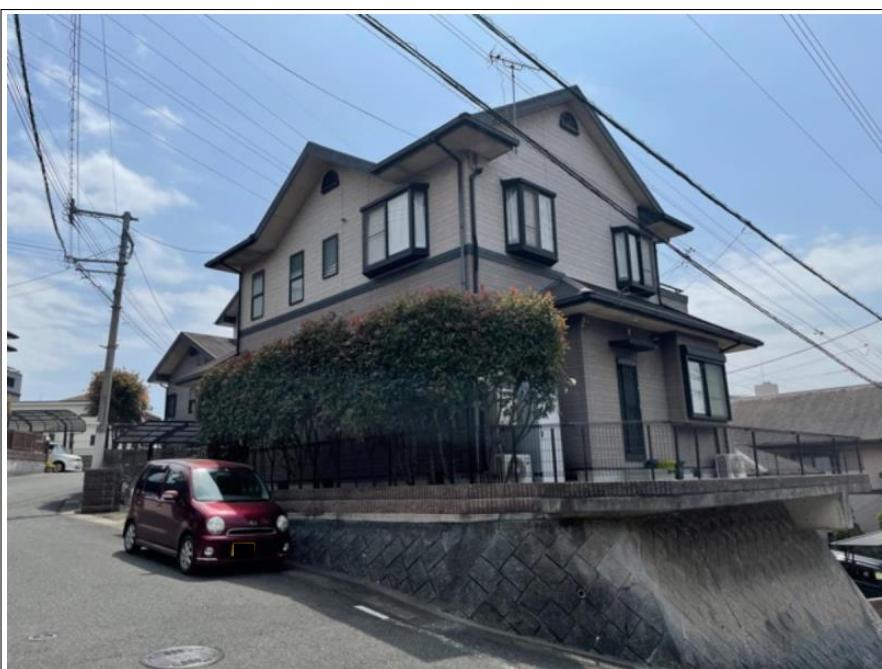
施工前

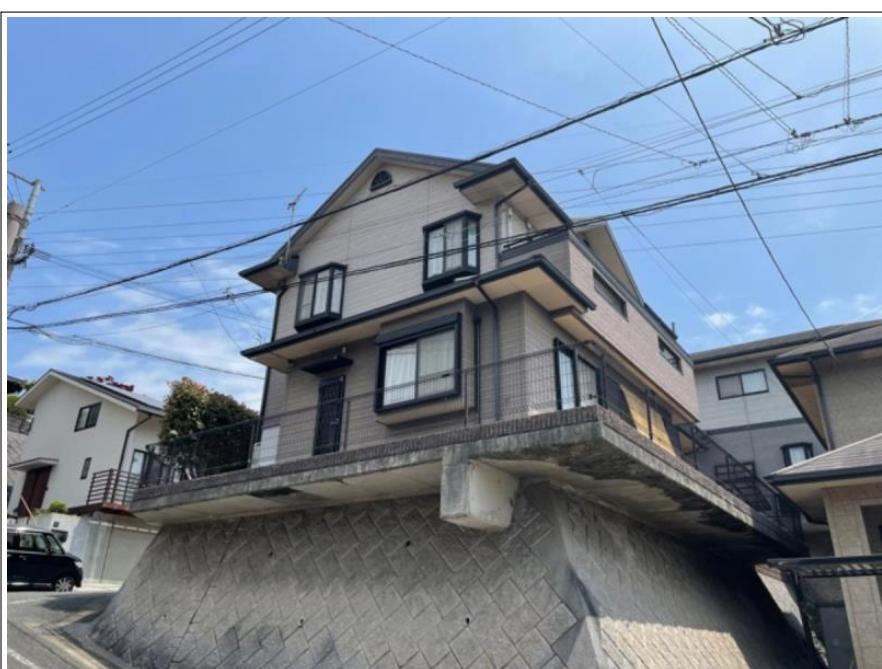
施工前

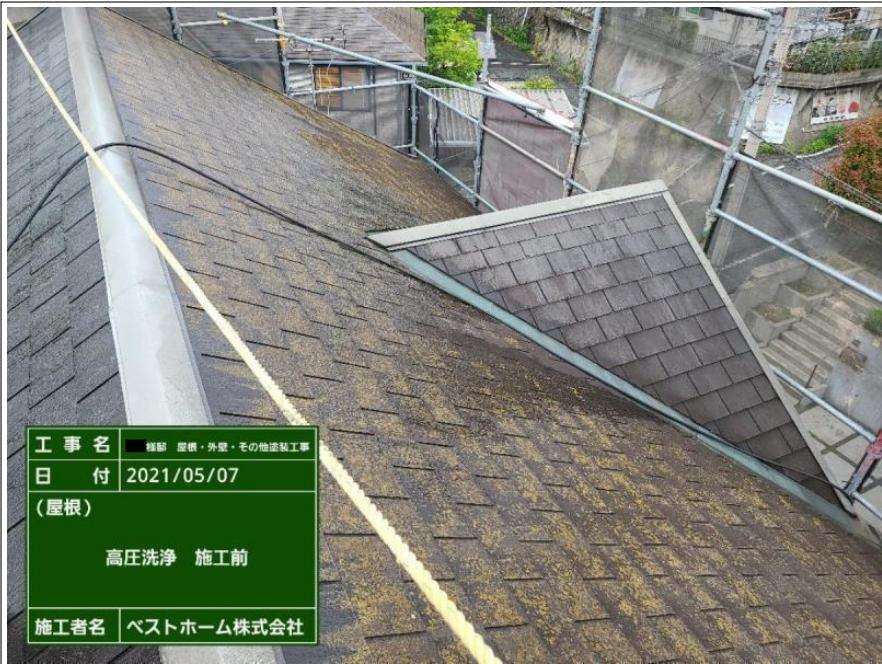
大屋根

施工前

高压洗净

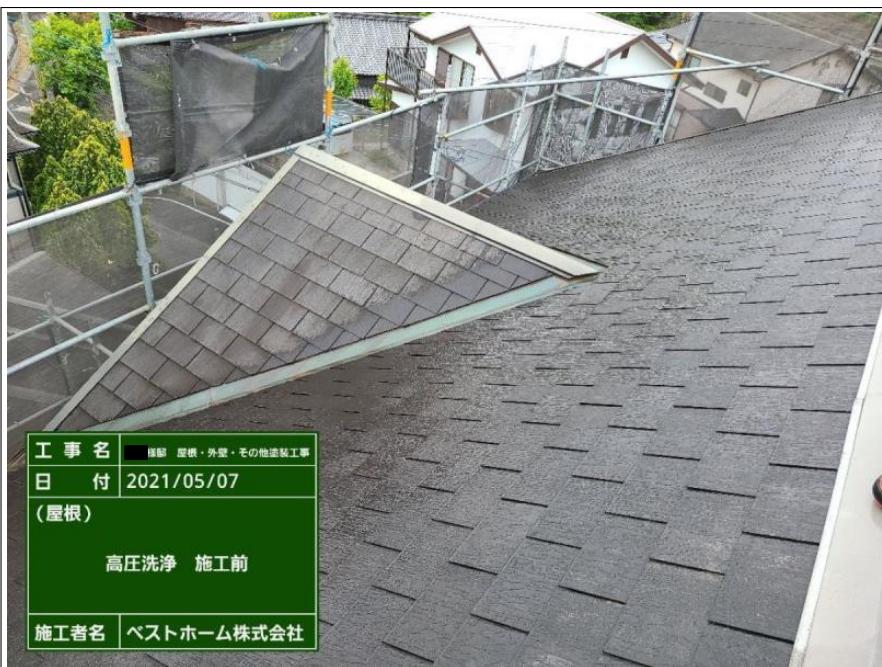
大屋根

施工前

高压洗净

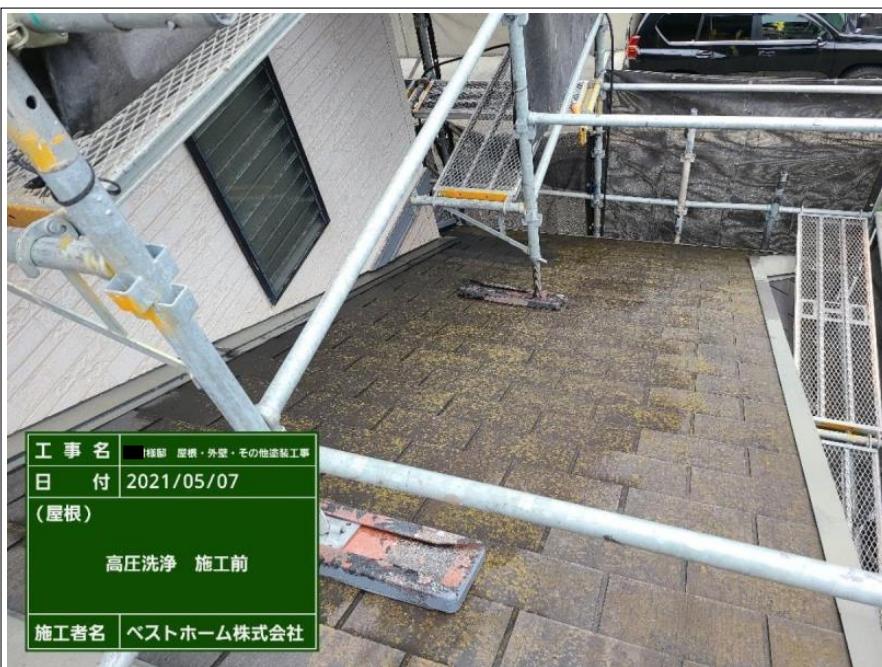
下屋根

施工前

高压洗净

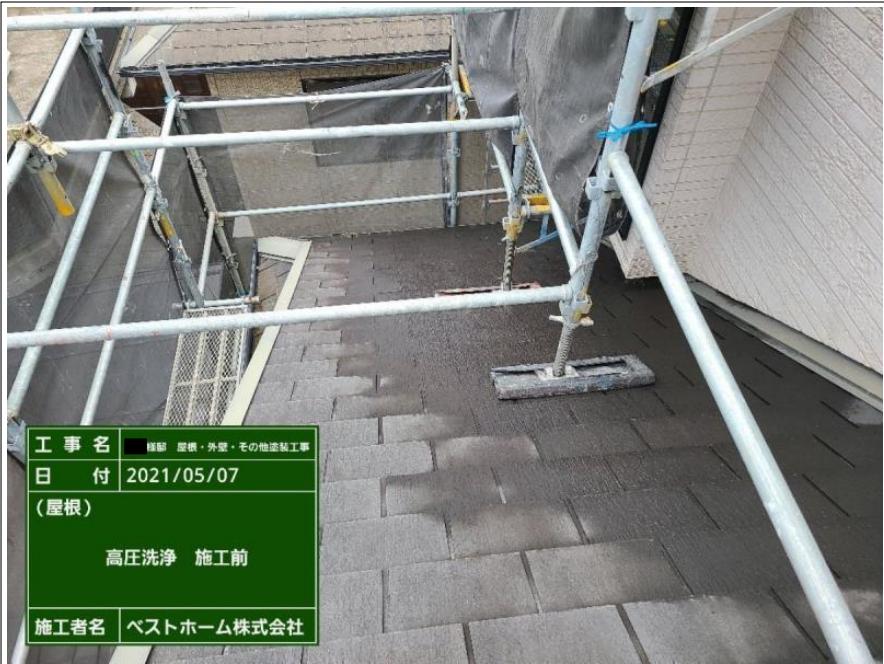
下屋根

施工前

高压洗净

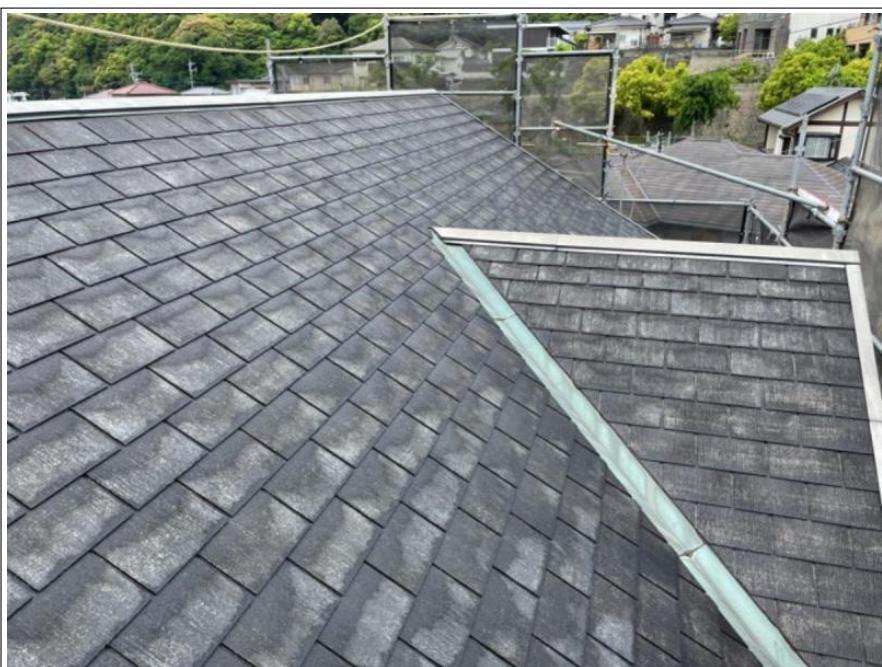
大屋根

完了

高压洗浄

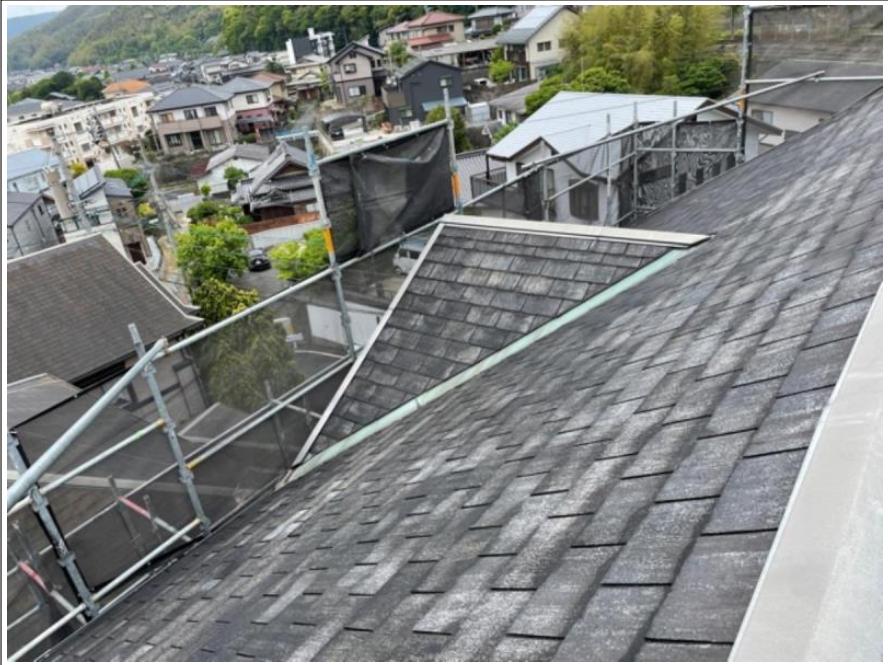
大屋根

完了

高压洗浄

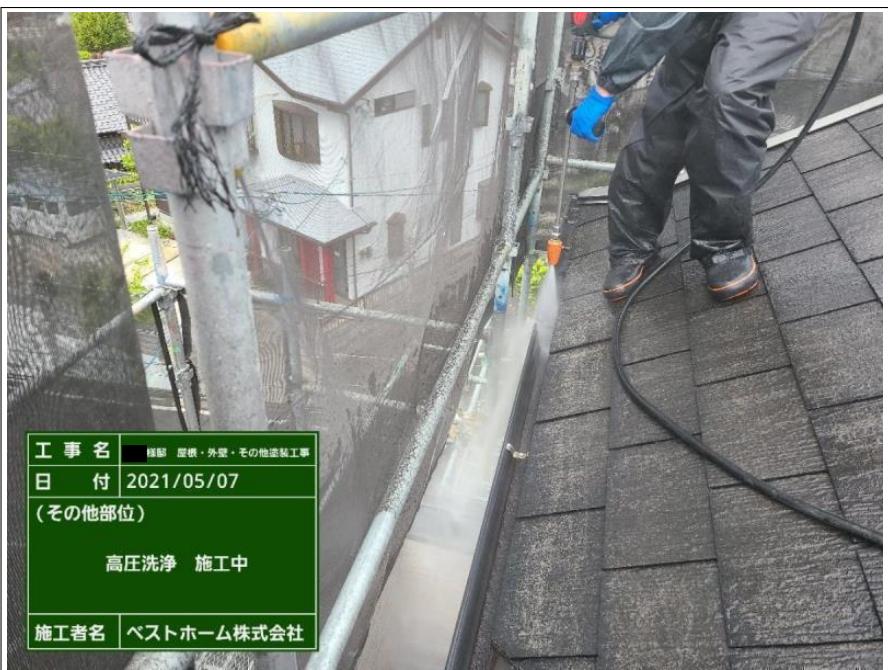
途中

高压洗浄

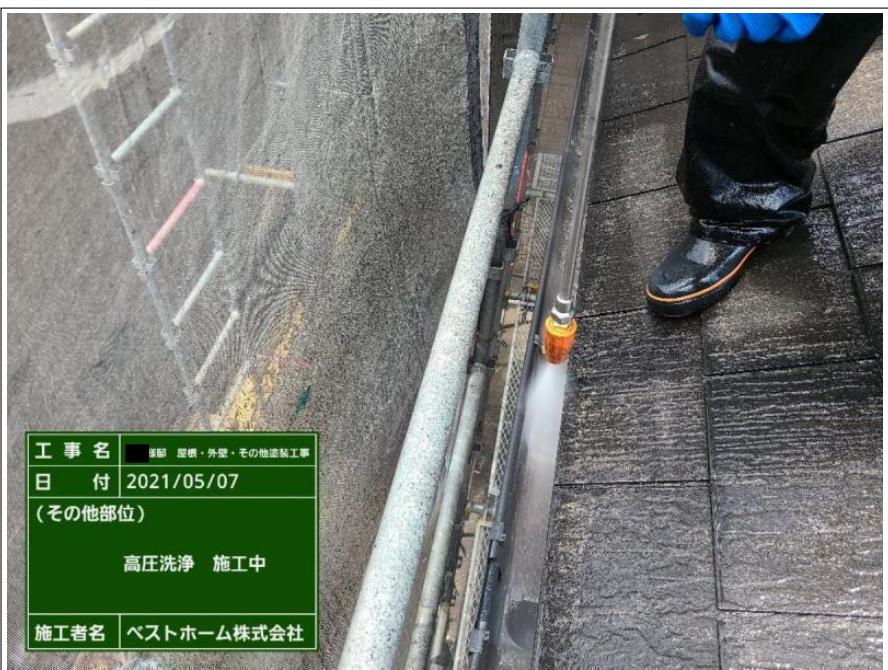
途中

高压洗浄

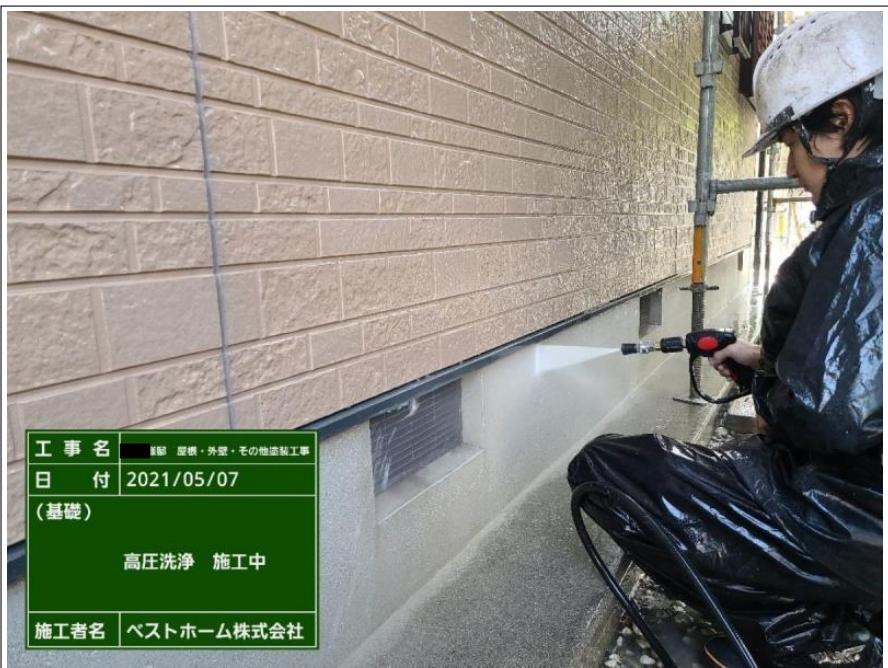
基礎

高圧洗浄

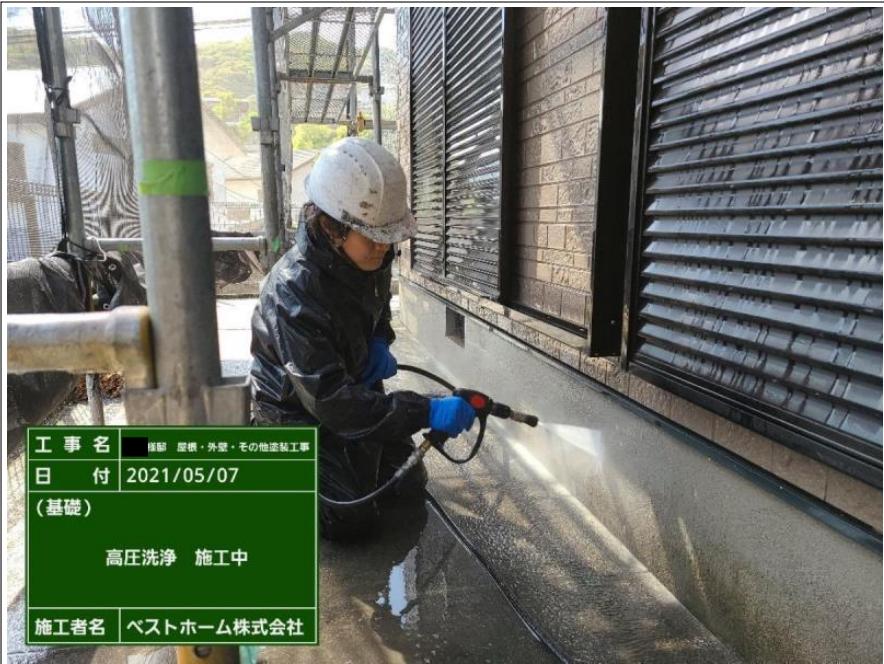
基礎

高压洗净

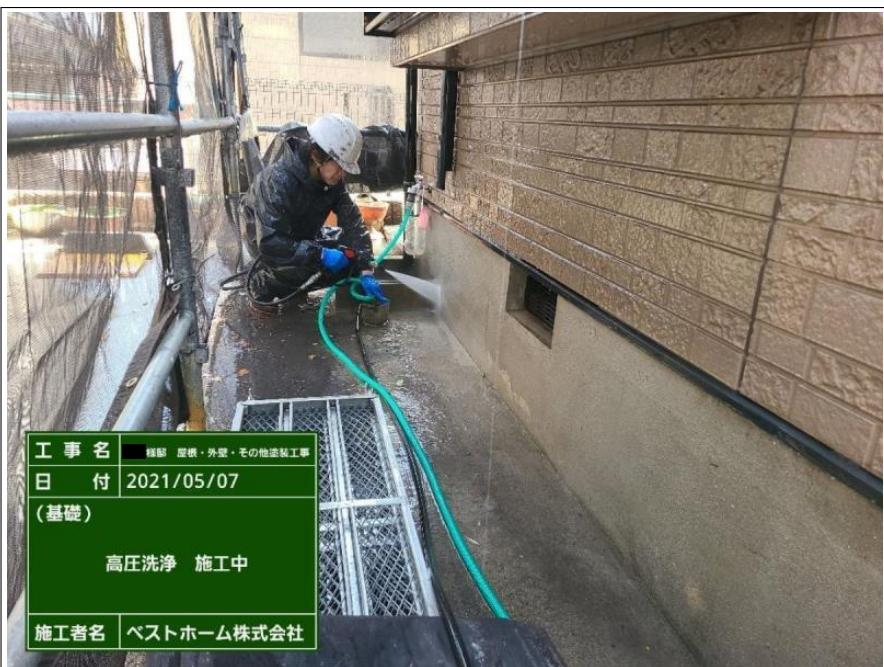
基礎

高压洗净

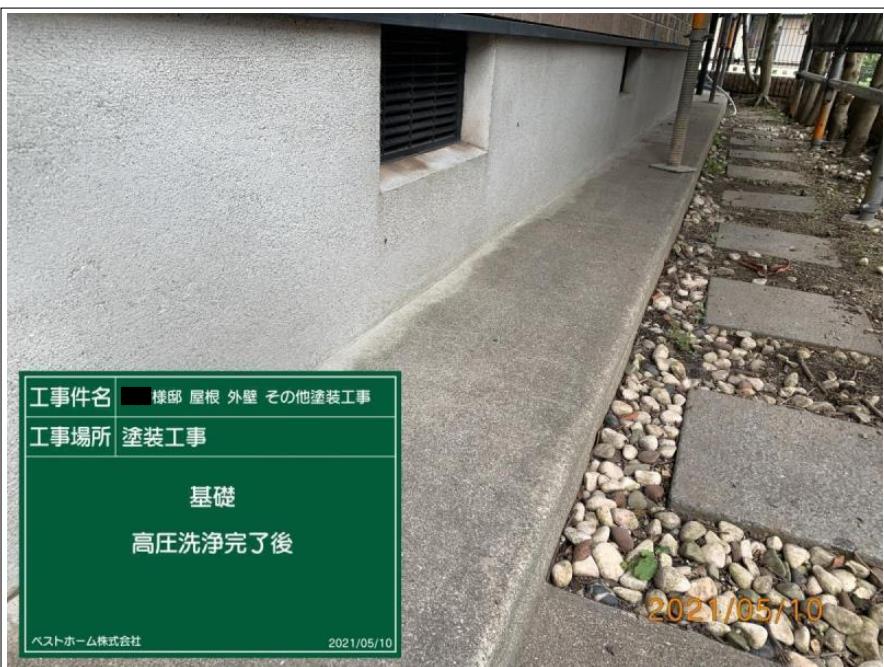
基礎

高压洗净

完了

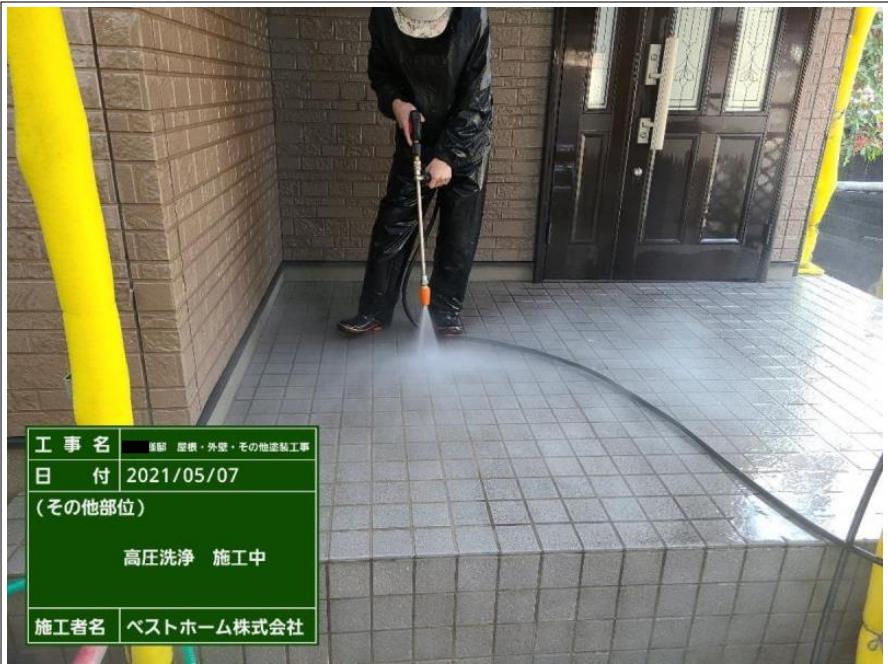
玄関タイル土間

高压洗浄

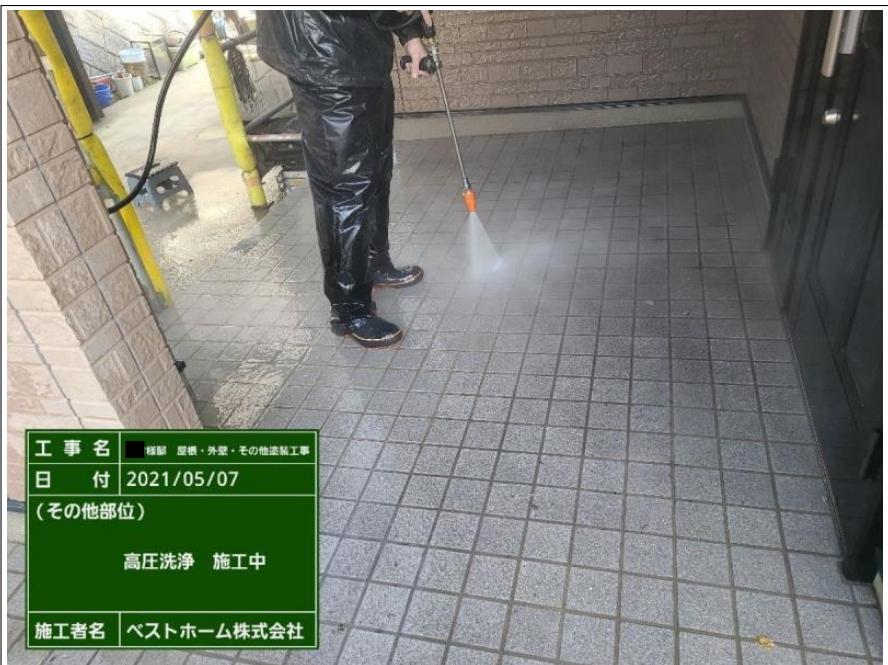
玄関タイル土間

高压洗浄

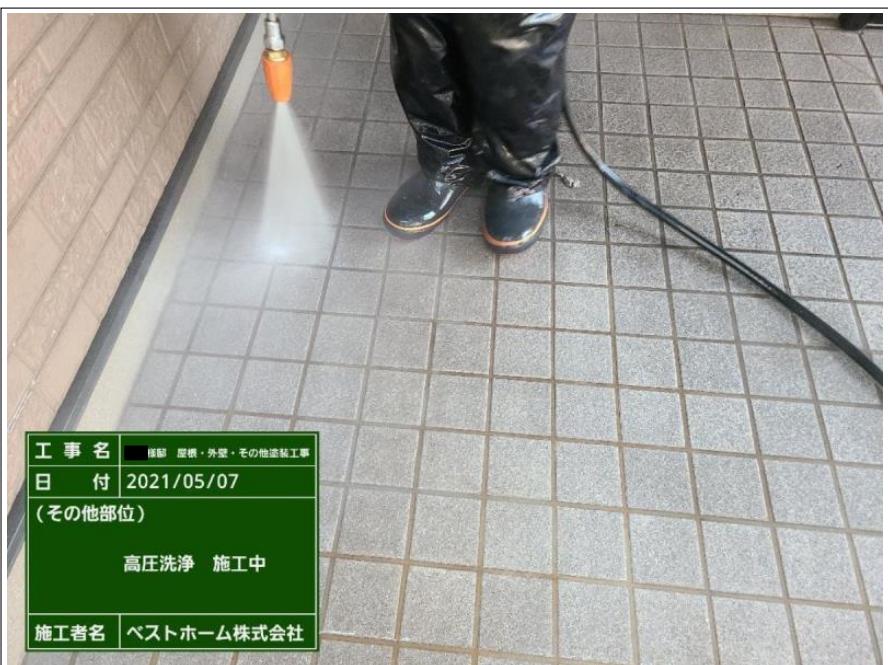
玄関タイル土間

高压洗浄

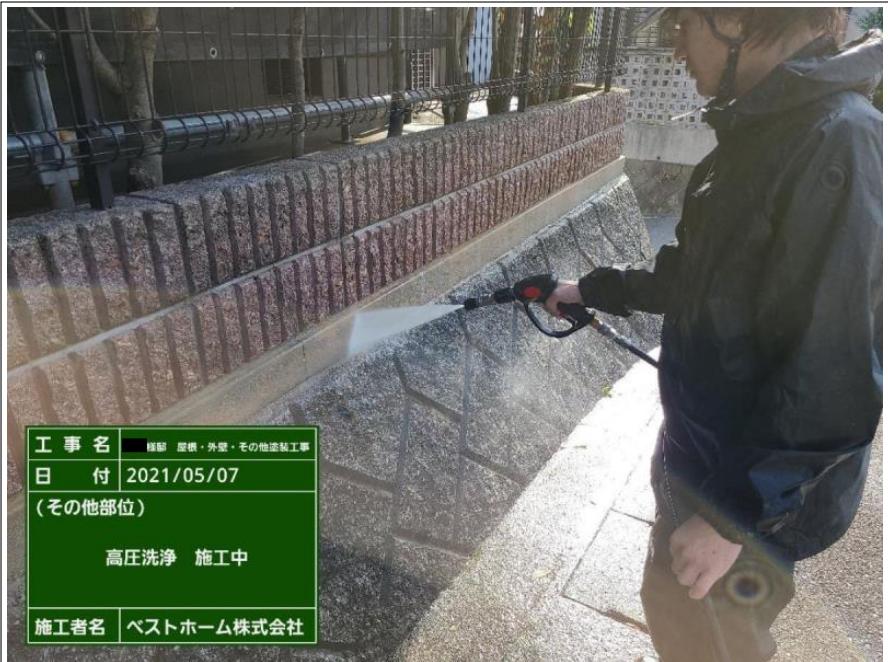
塀

高压洗浄

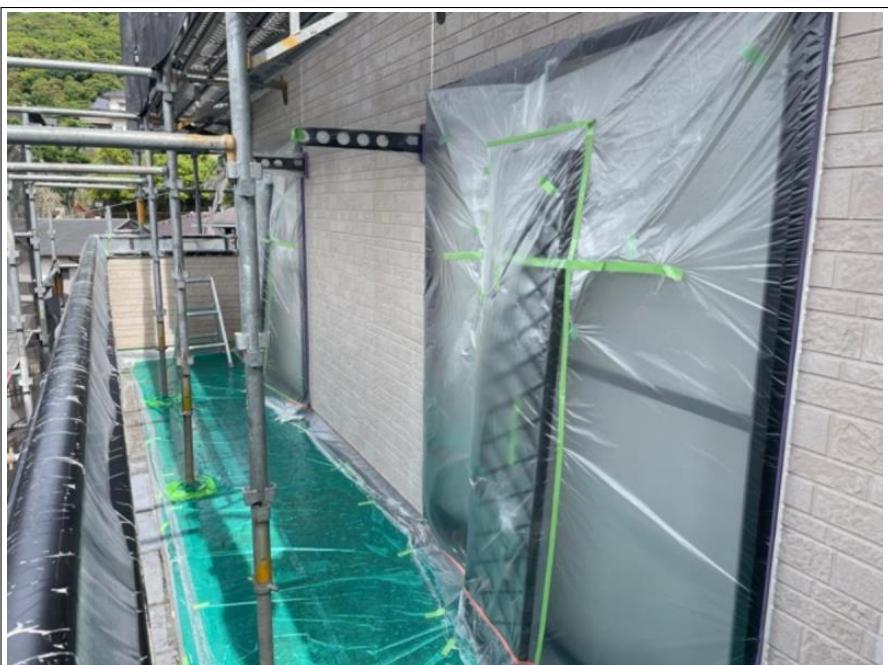
養生

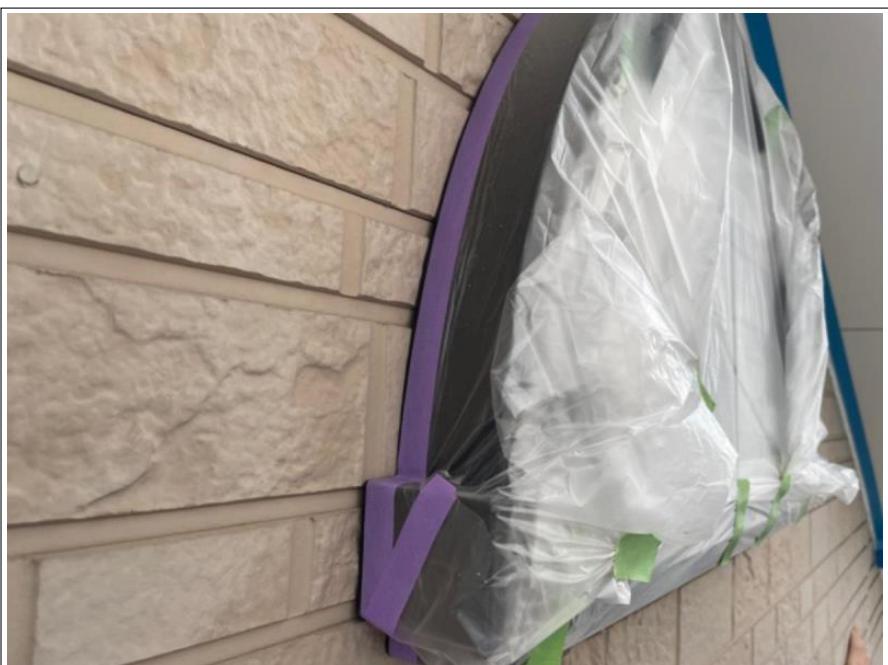
養生

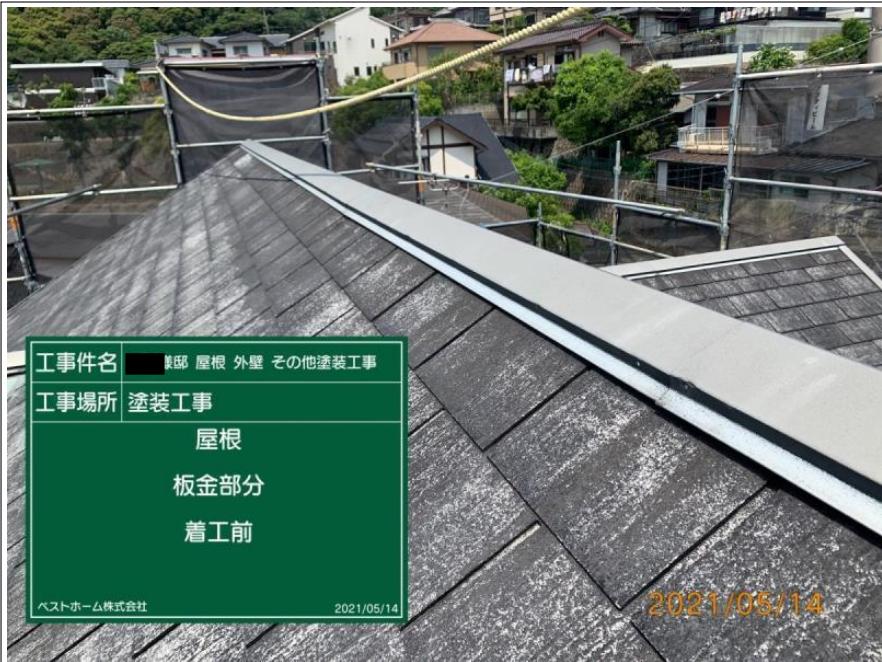
屋根 板金部

施工前

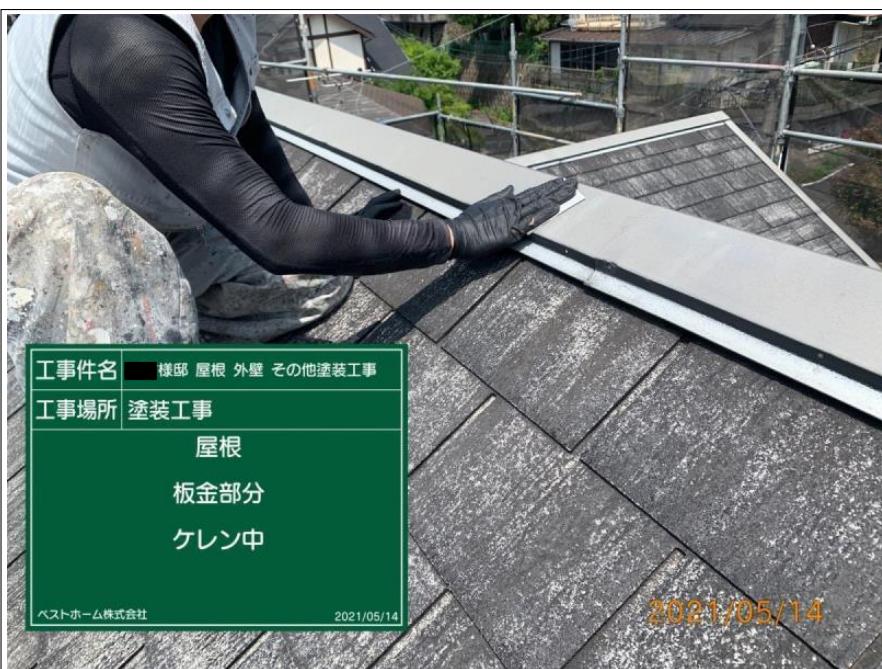
屋根 板金部

下地処理

ケレン中

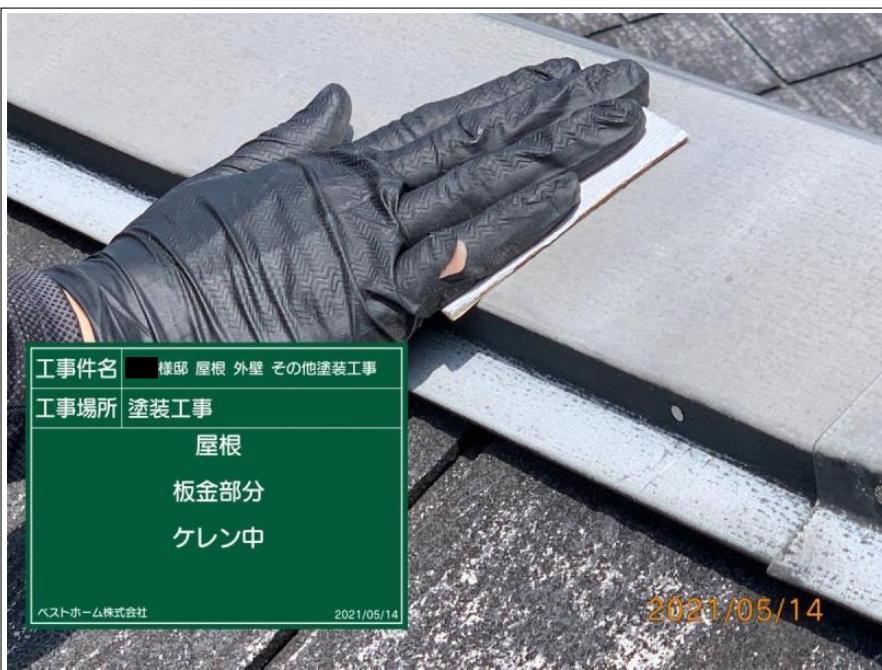
屋根 板金部

下地処理

ケレン中

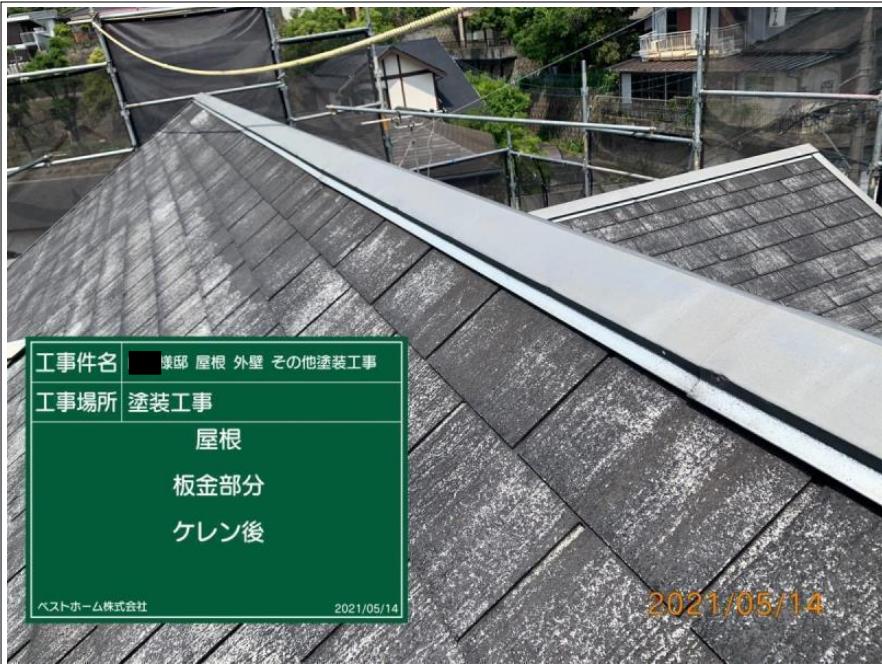
屋根 板金部

下地処理

ケレン完了

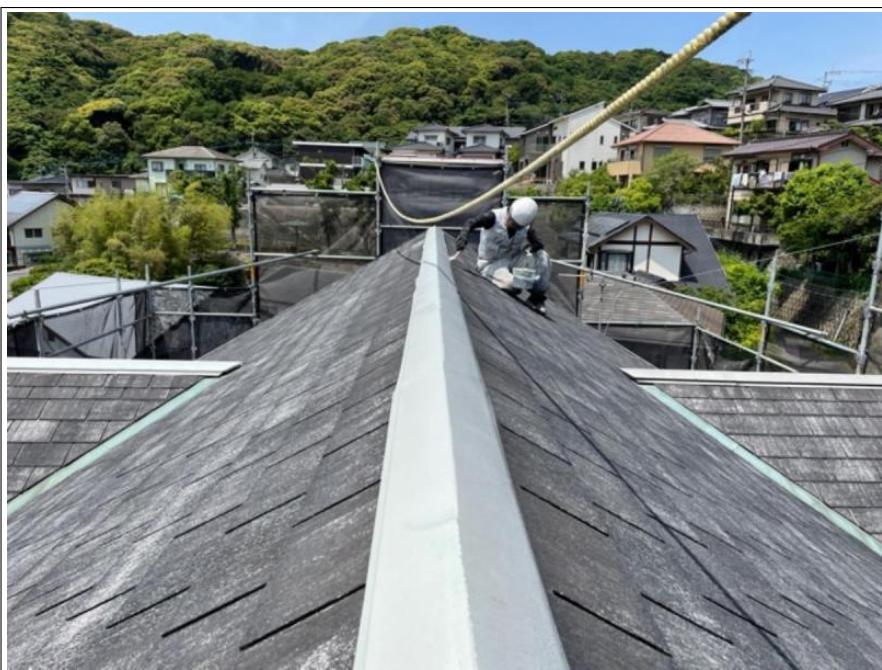
屋根 板金部

下地処理

錆止め塗布

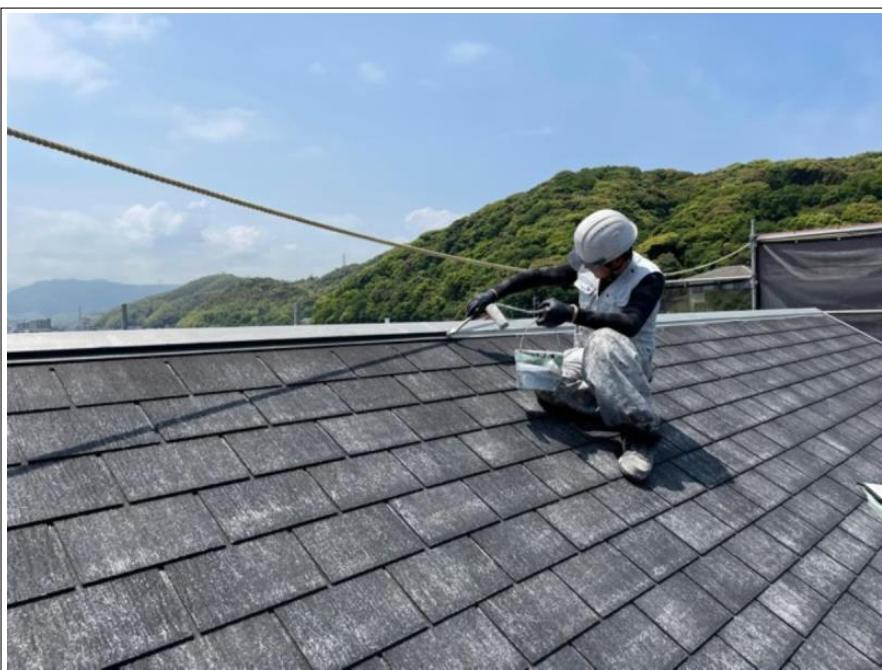
屋根 板金部

下地処理

錆止め塗布

施工中

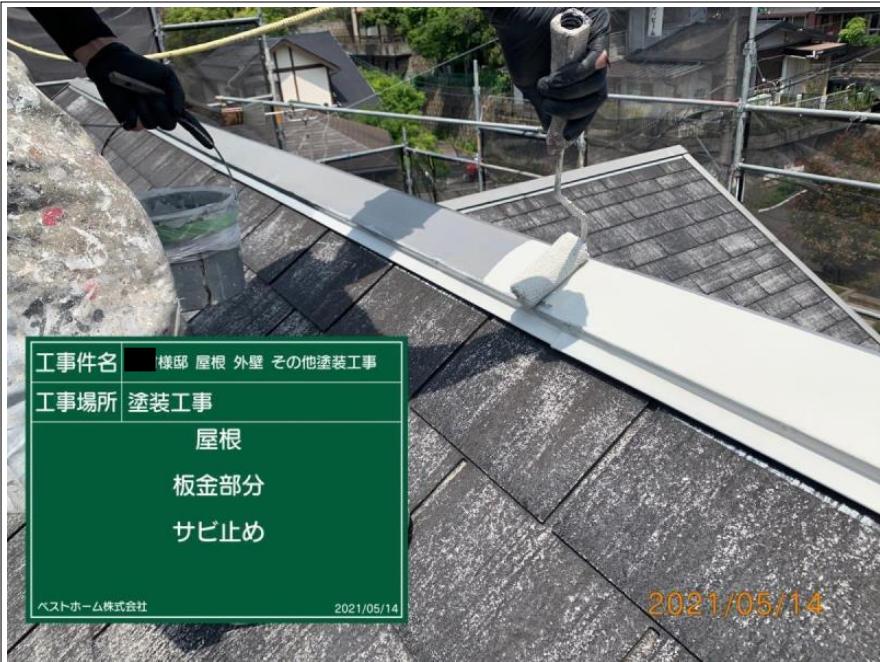
屋根 板金部

下地処理

錆止め塗布

施工中

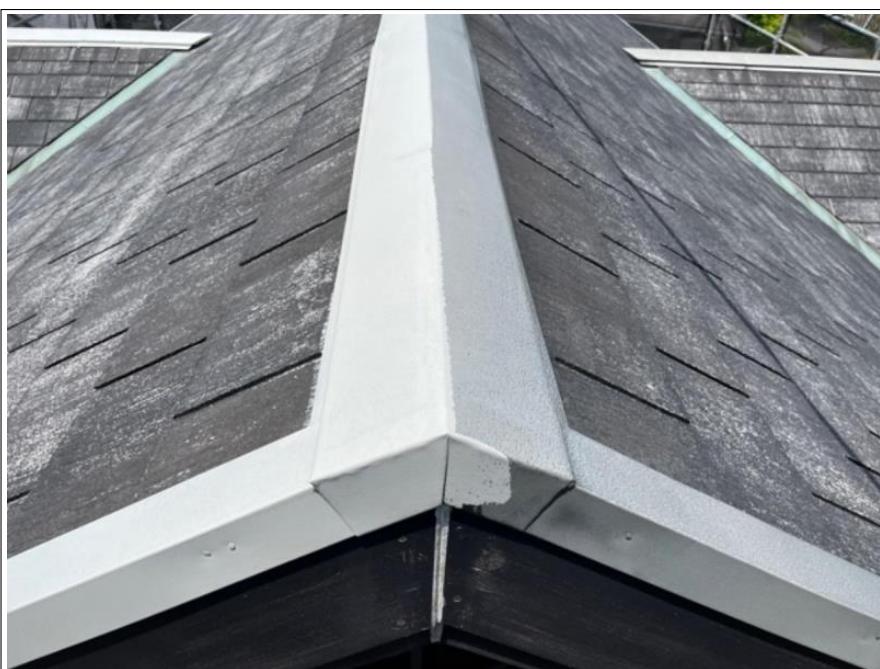
屋根 板金部

下地処理

錆止め塗布

完了

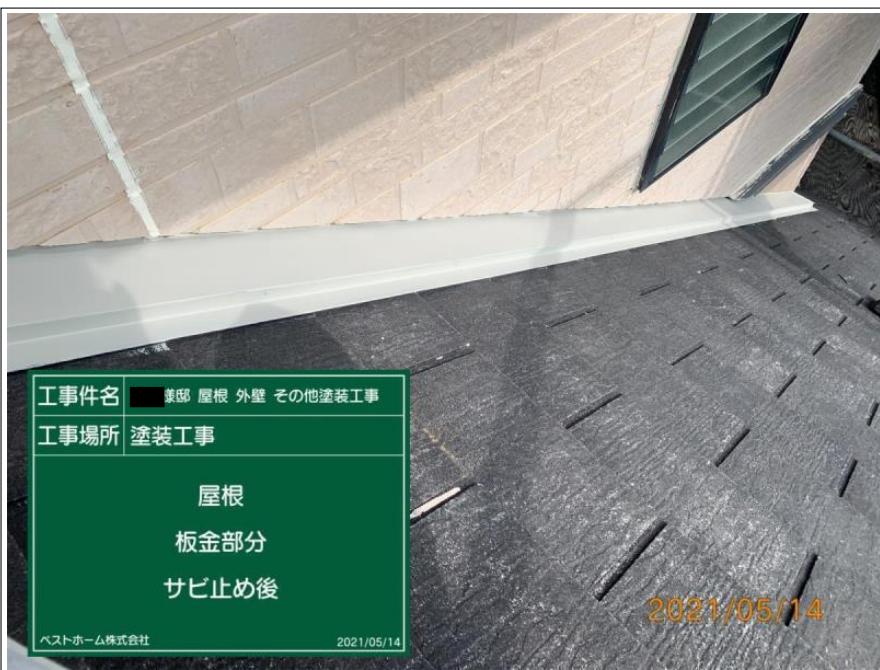
屋根 板金部

下地処理

錆止め塗布

完了

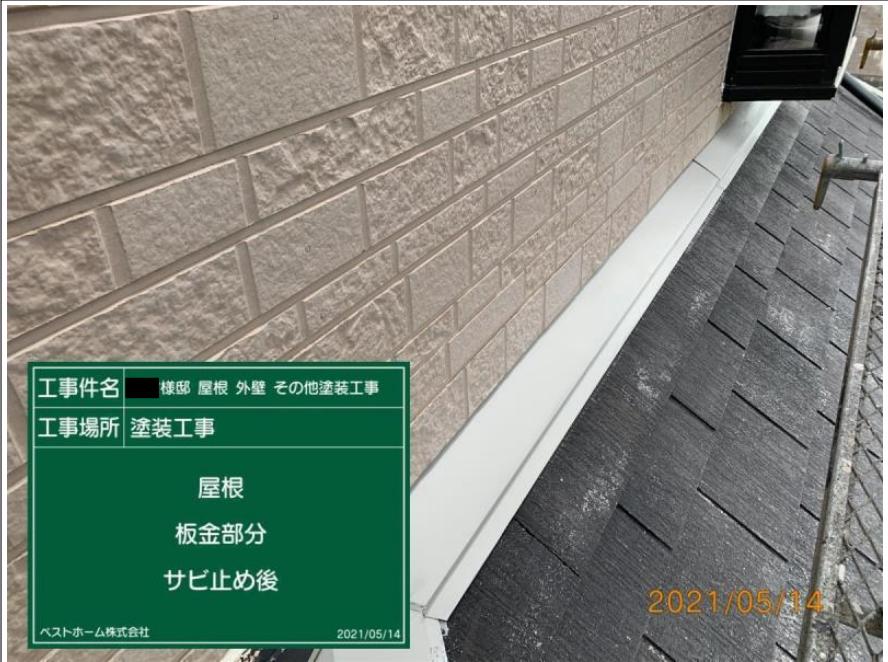
屋根 板金部

下地処理

錆止め塗布

完了

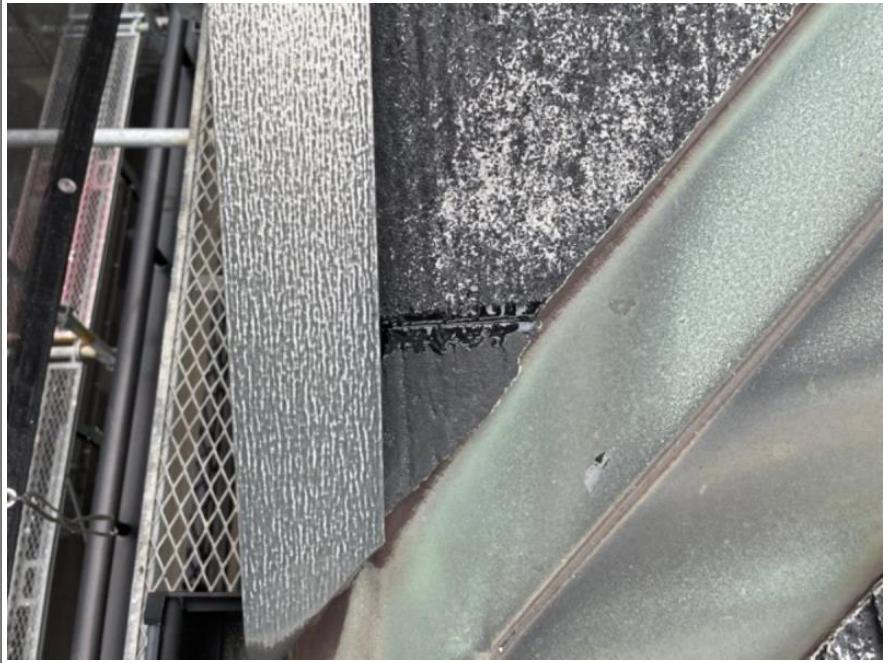
屋根 クラック部

タスマジック補修

完了

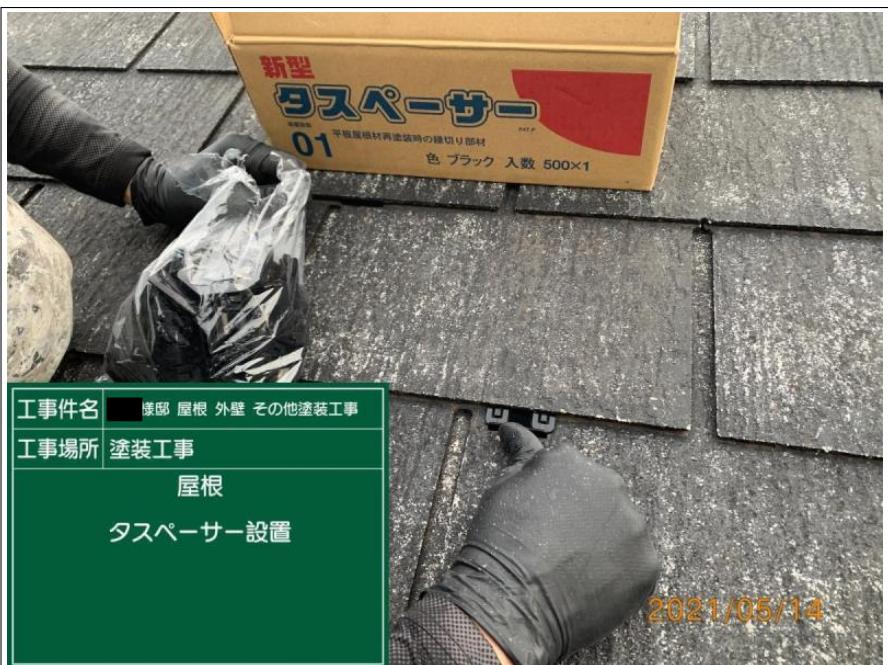
屋根 縁切り

タスペーサー設置

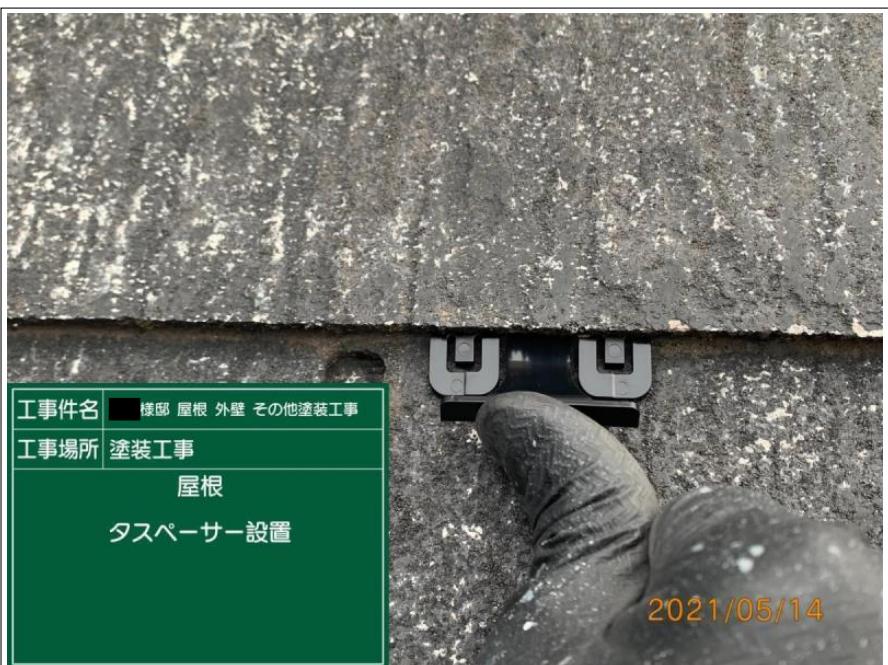
屋根 縁切り

タスペーサー設置

施工中

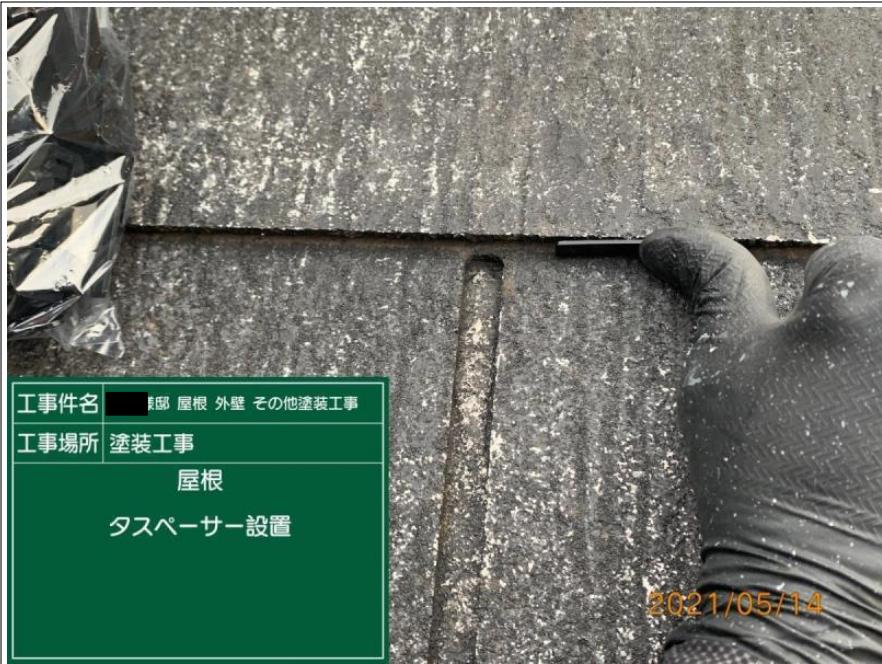
屋根 縁切り

タスペーサー設置

施工中

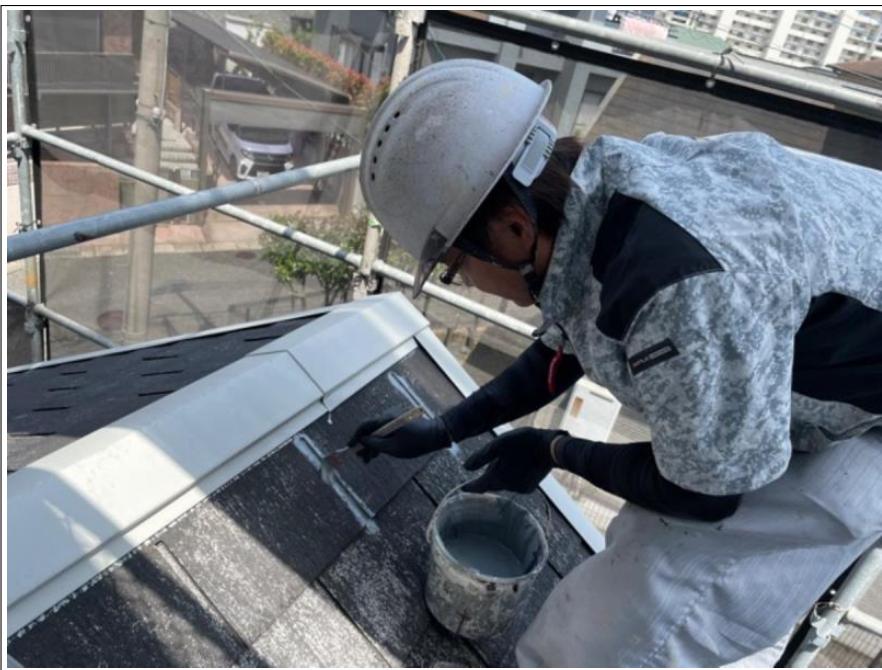
屋根

下塗り 1回目

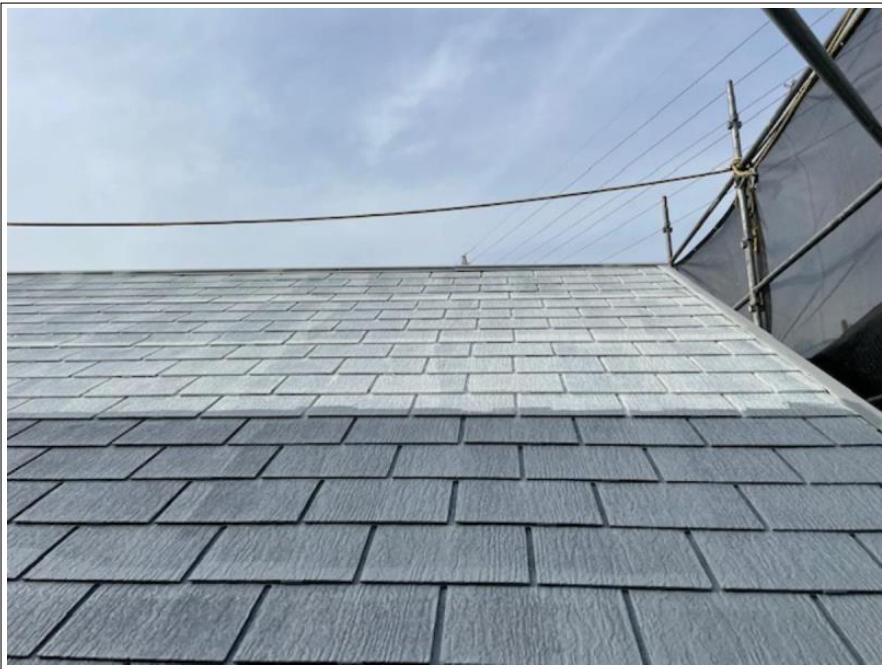
屋根

下塗り 1回目

施工中

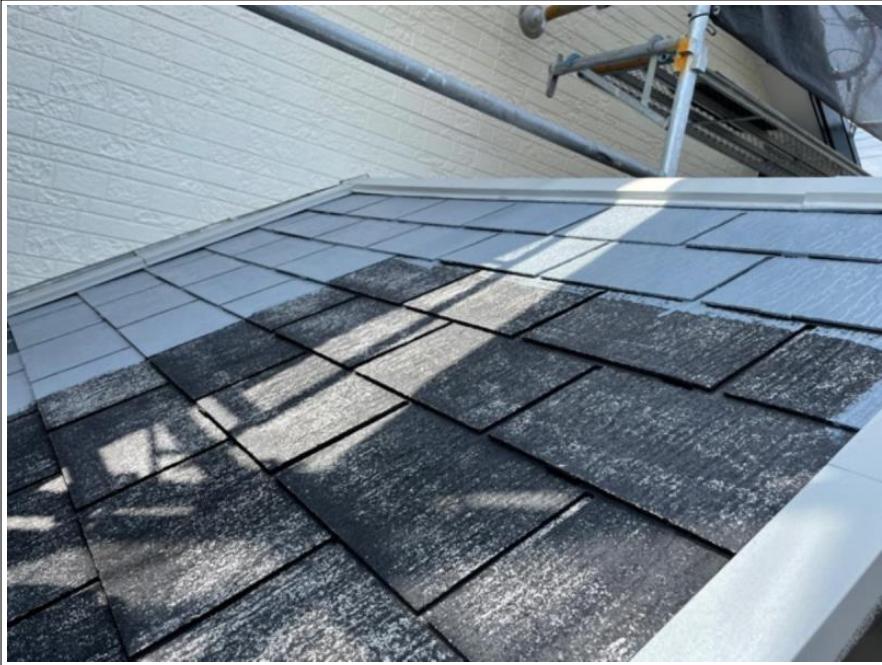
屋根

下塗り 1回目

施工中

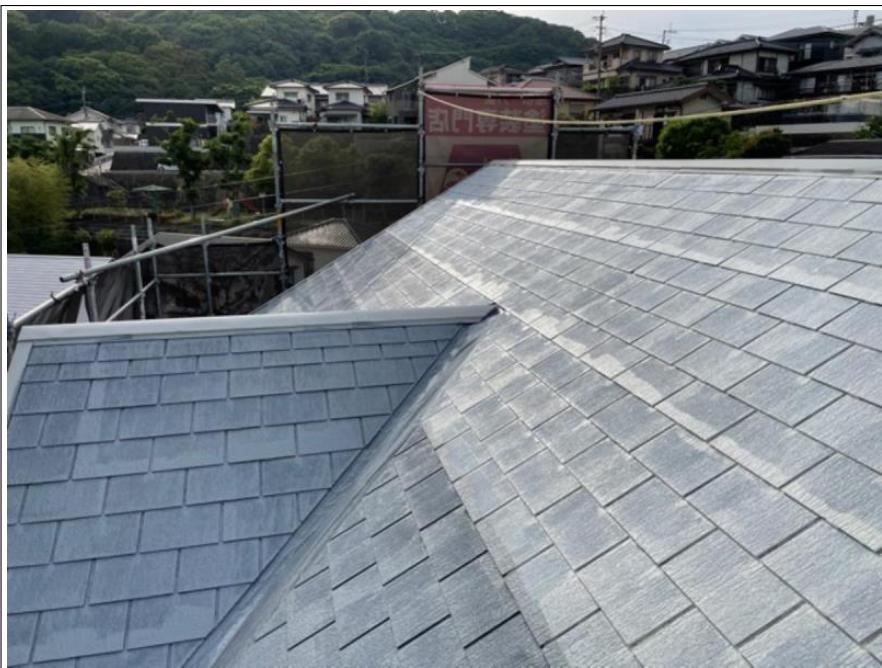
屋根

下塗り 1回目

完了
