工事写真報告書

工事名 様邸

工事箇所 屋根・外壁・付帯塗装工事

工事住所 北九州市 小倉北区 南丘

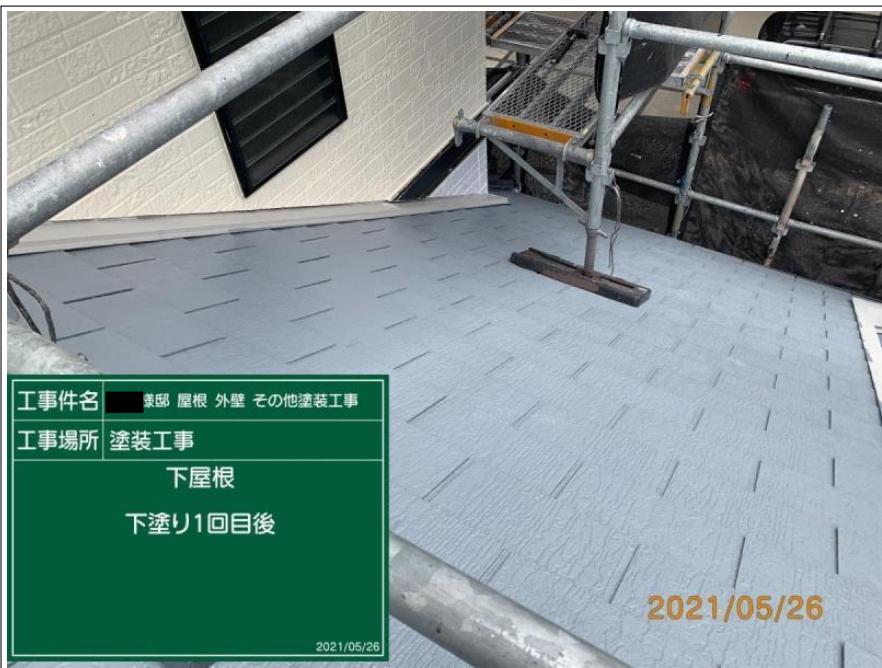
屋根

下塗り 1回目

完了

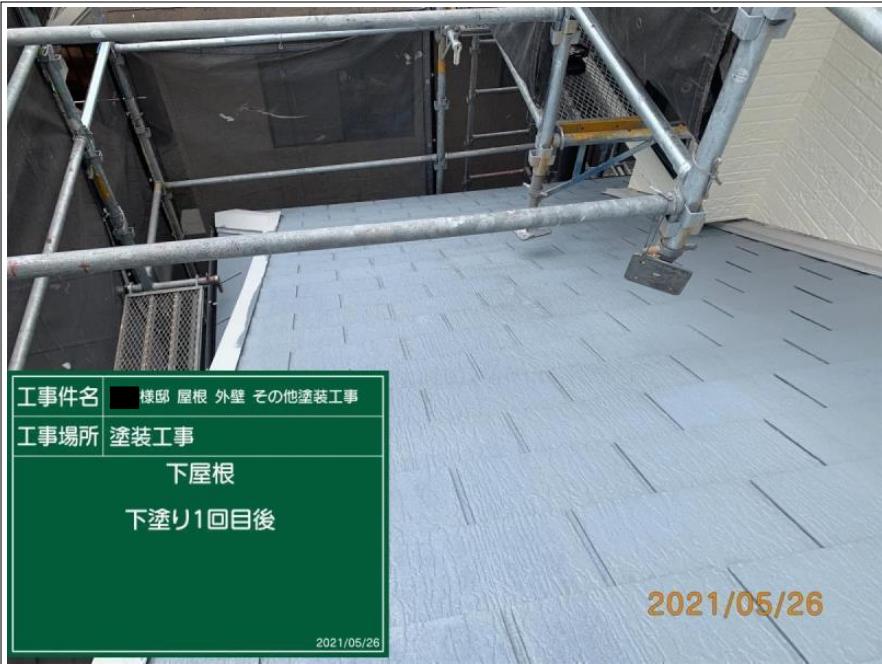
屋根

下塗り 1 回目

完了

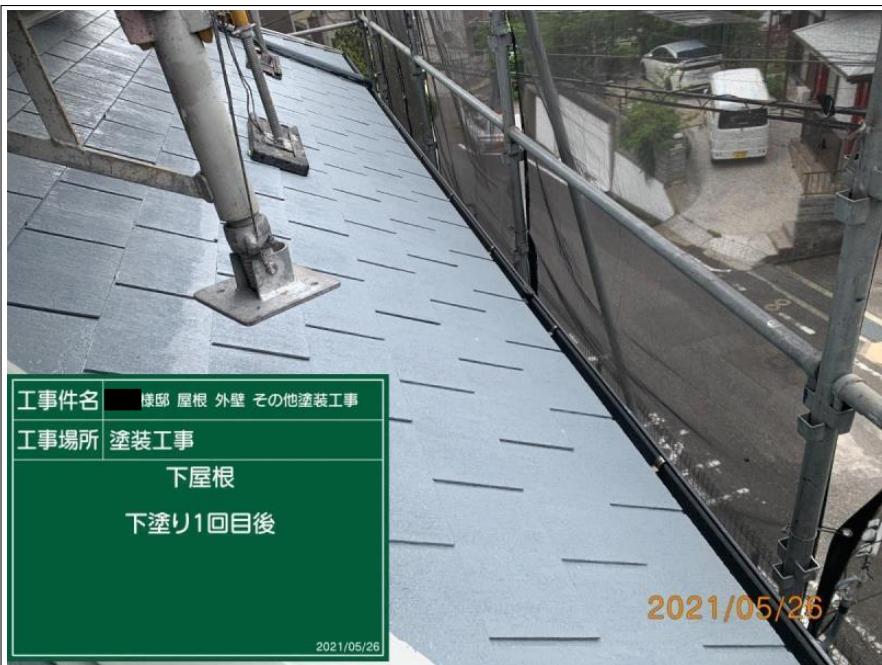
屋根

下塗り 1 回目

完了

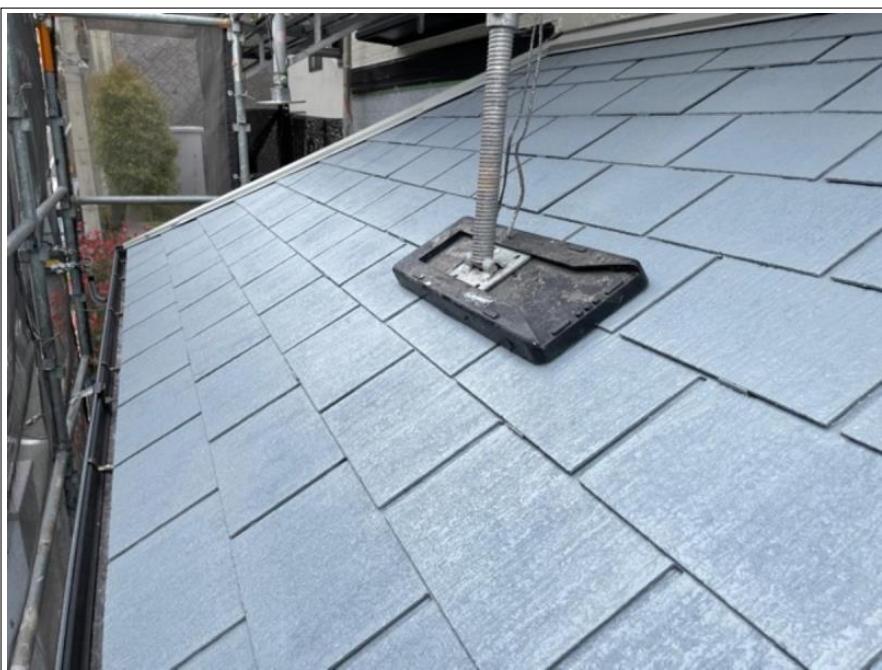
屋根

下塗り 1 回目

完了

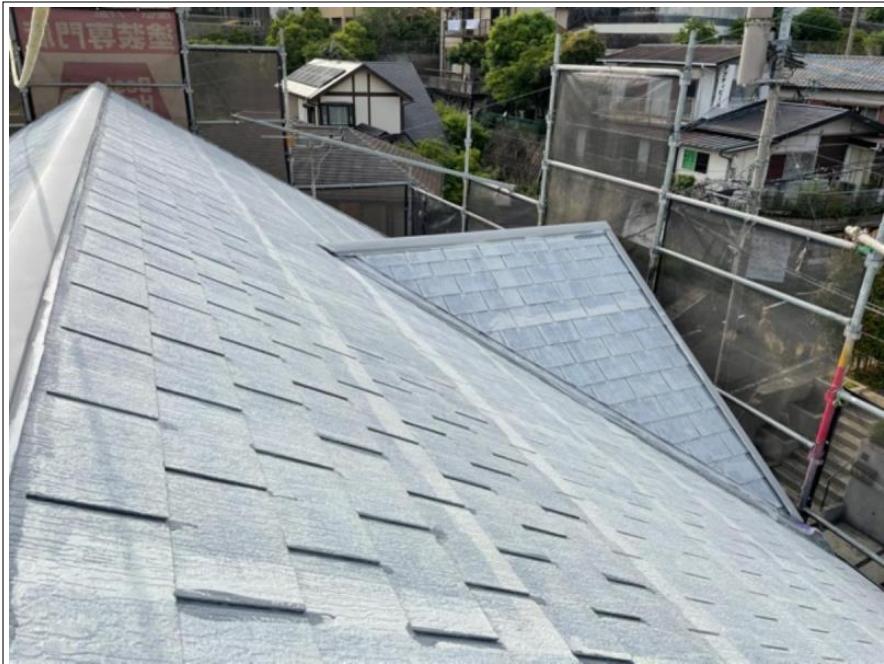
屋根

下塗り 2回目

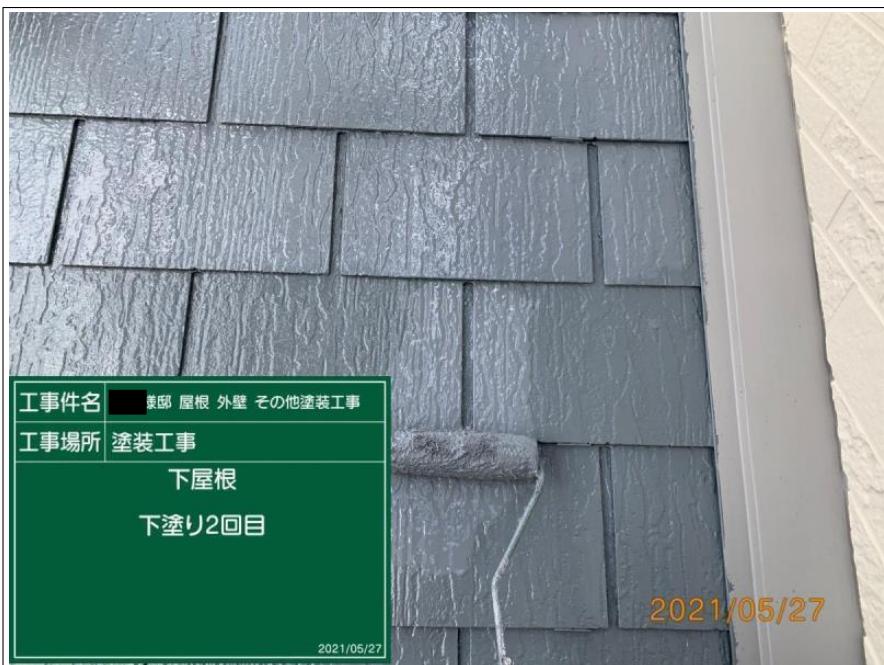
屋根

下塗り 2回目

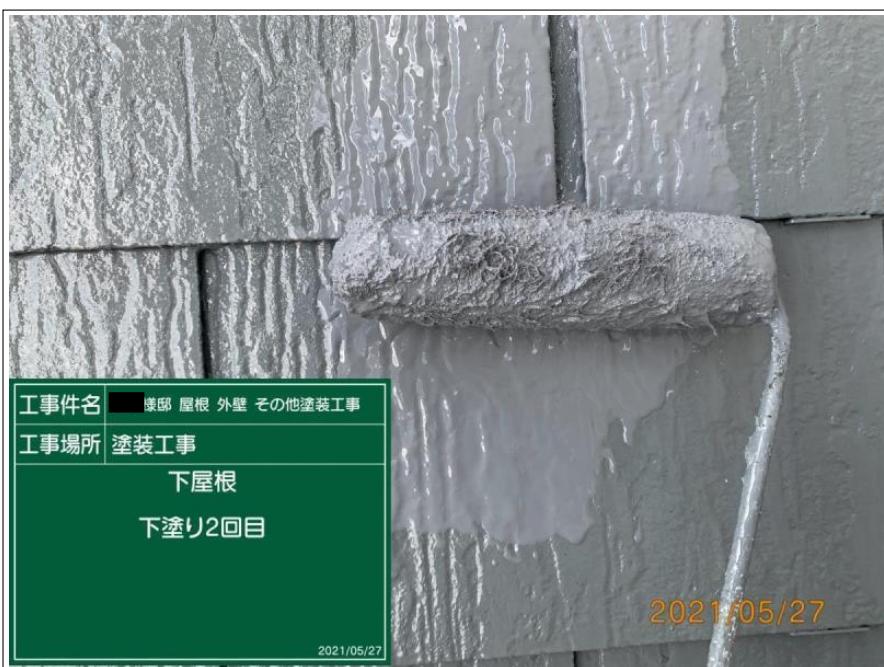
屋根

下塗り 2回目

施工中

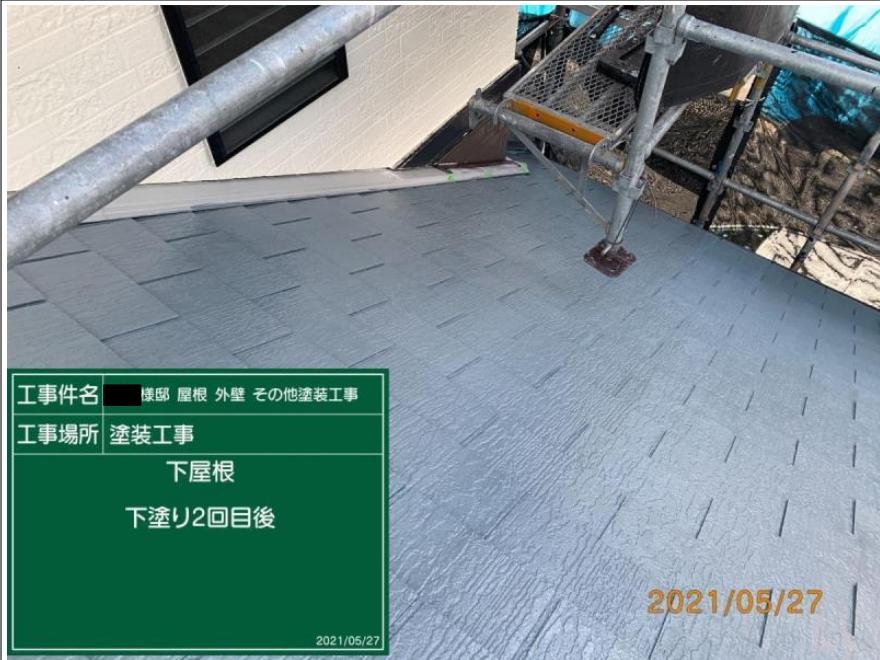
屋根

下塗り 2回目

完了

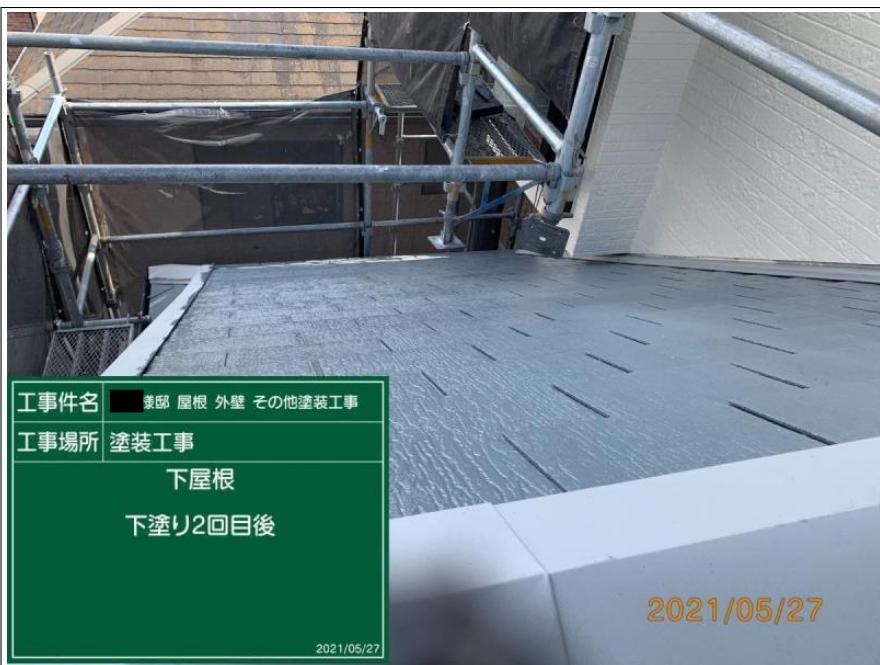
屋根

下塗り 2回目

完了

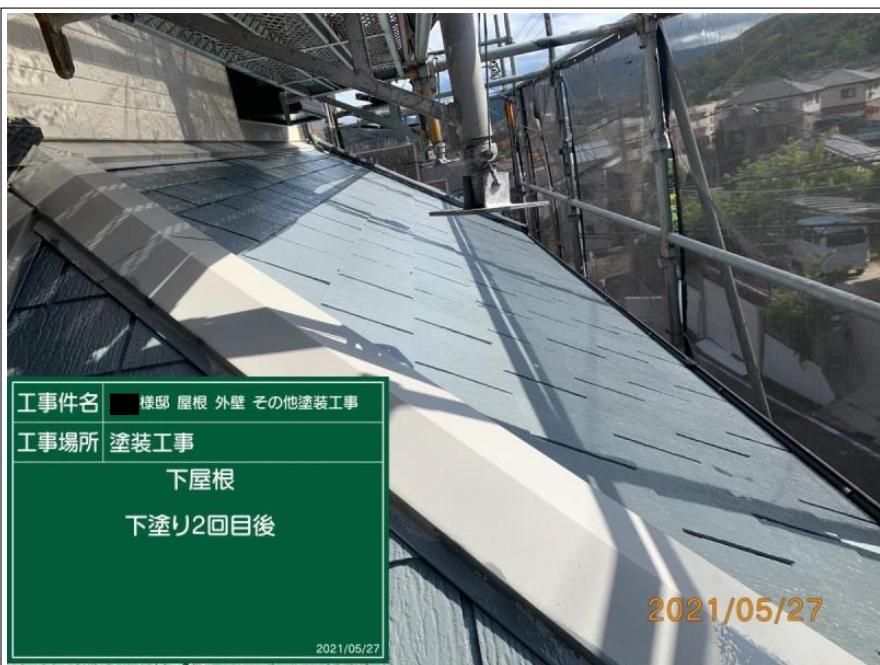
屋根

下塗り 2回目

完了

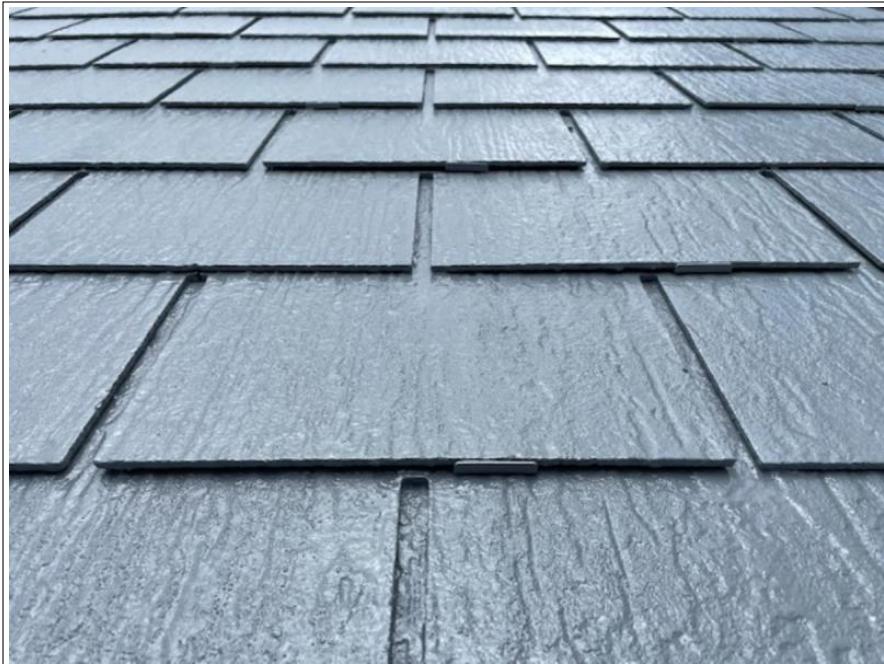
屋根

下塗り 2回目

完了

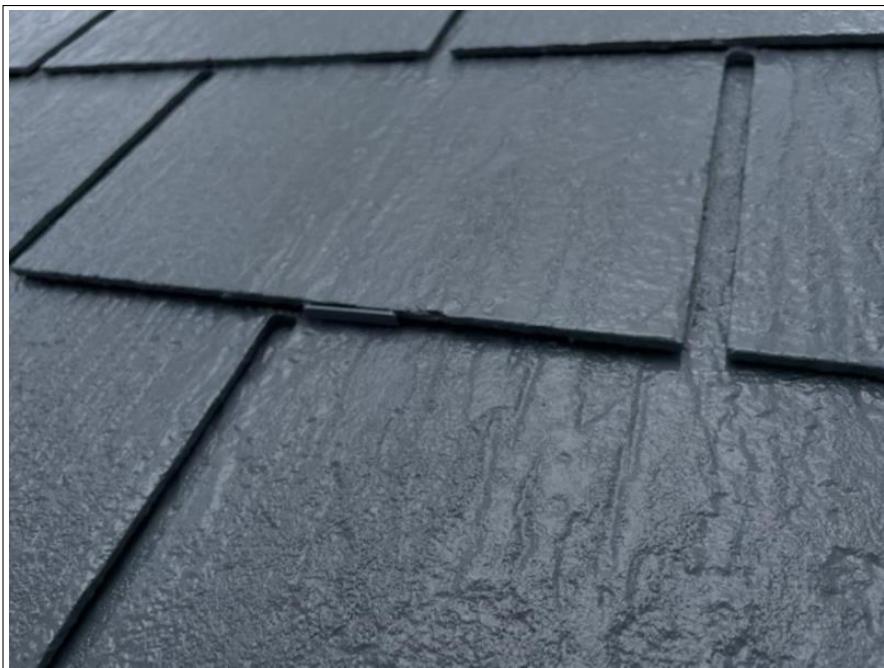
屋根

下塗り 2回目

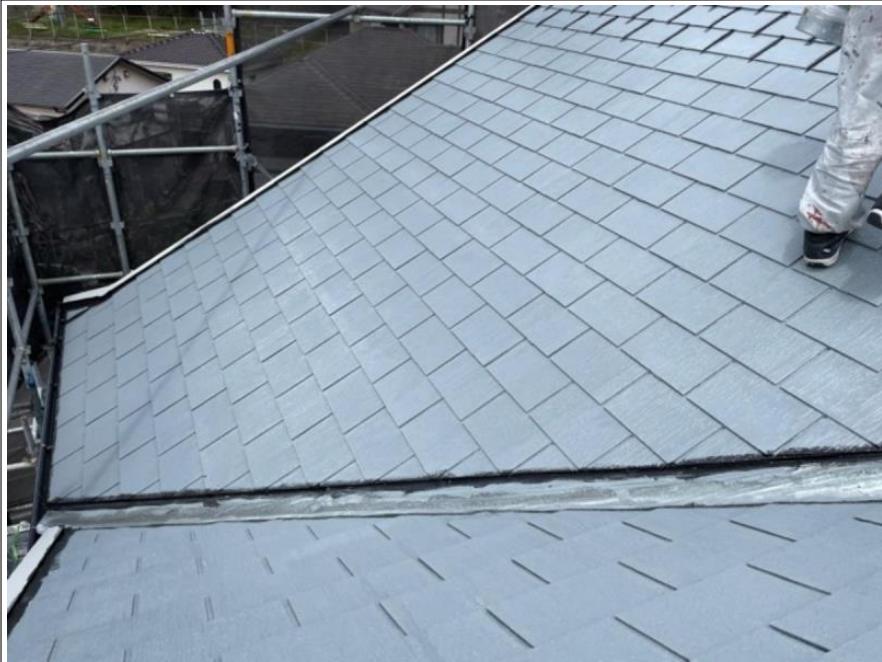
屋根

上塗り 1回目

施工中

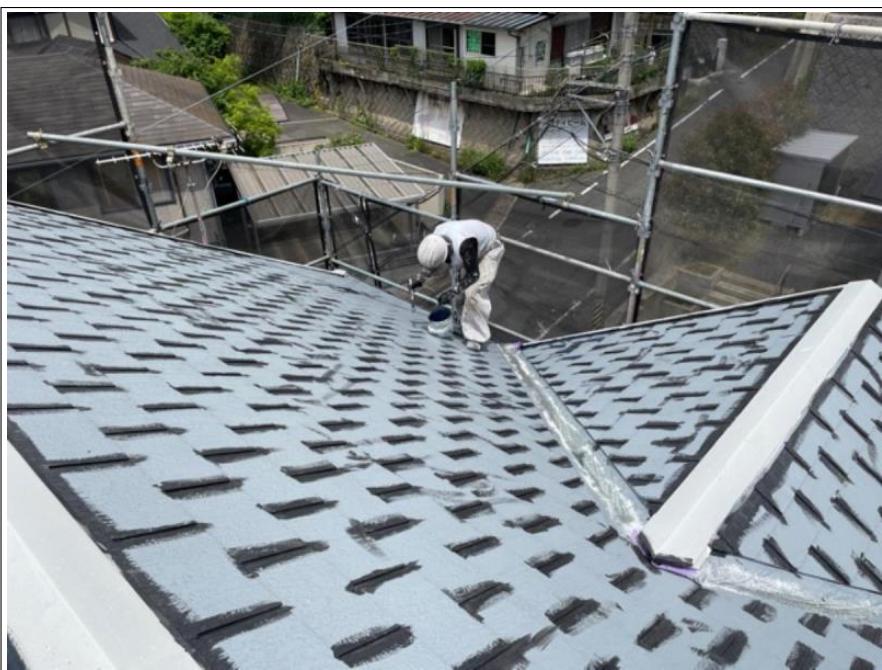
屋根

上塗り 1回目

施工中

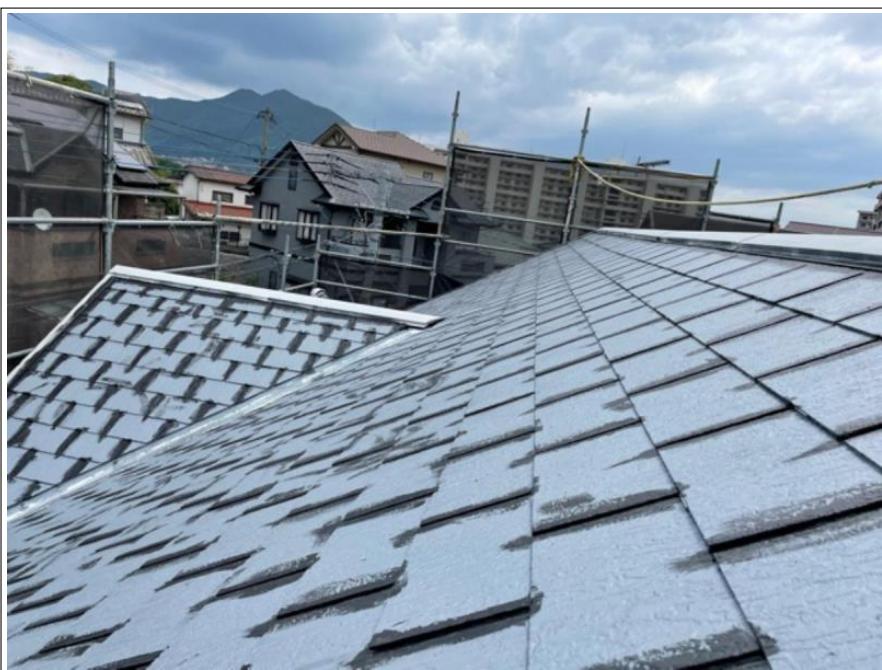
屋根

上塗り 1回目

施工中

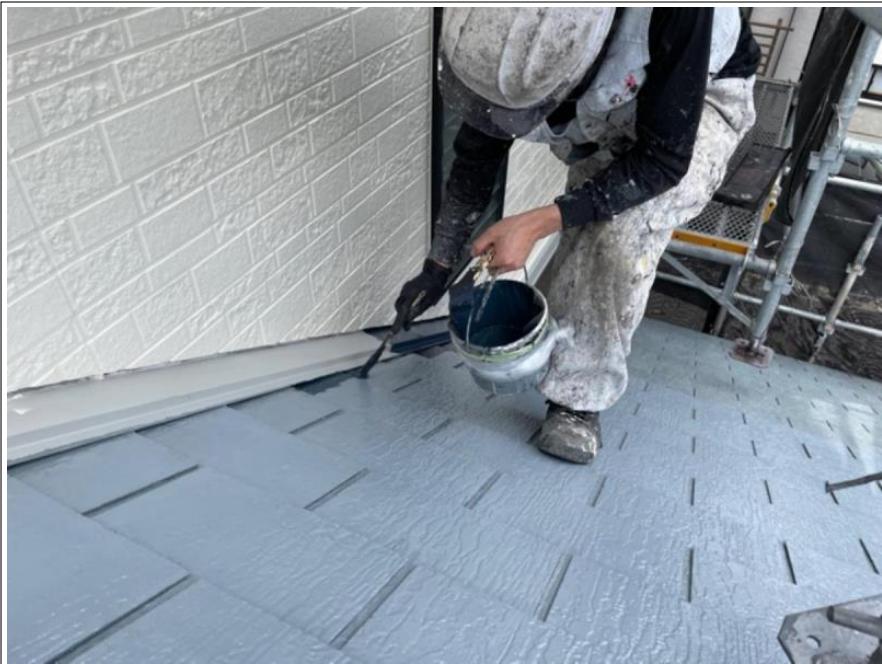
屋根

上塗り 1回目

施工中

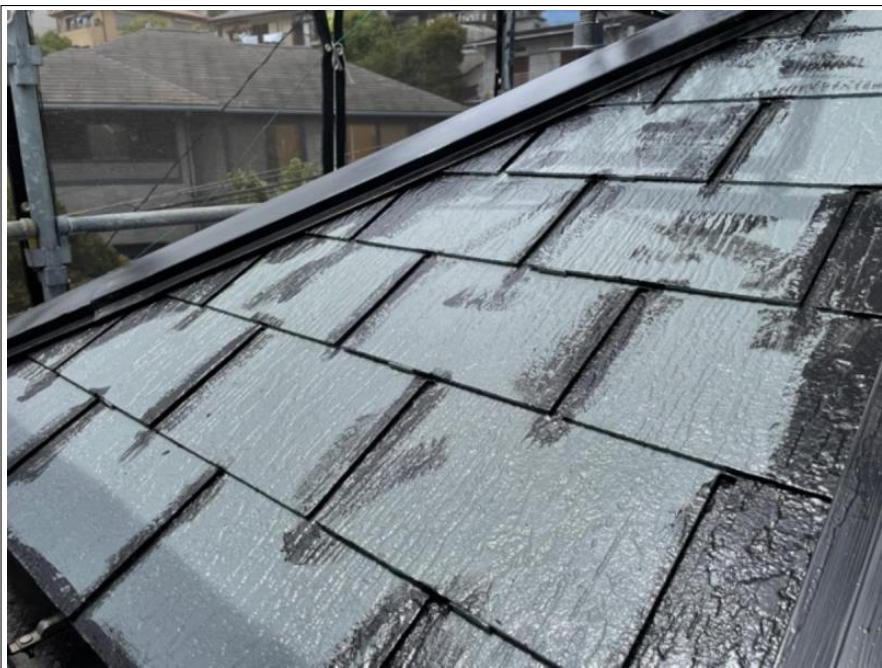
屋根

上塗り 1回目

施工中

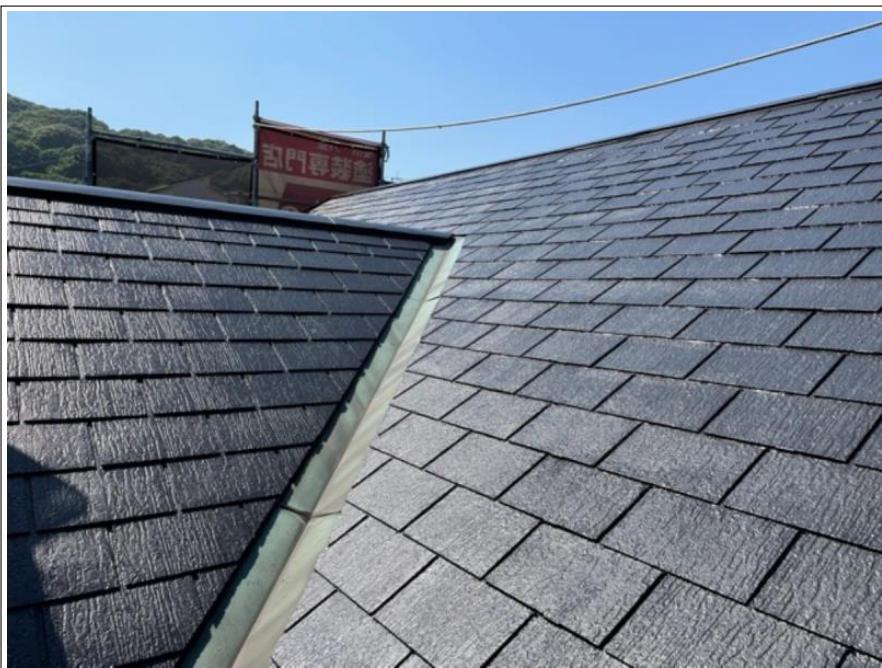
屋根

上塗り 1回目

完了

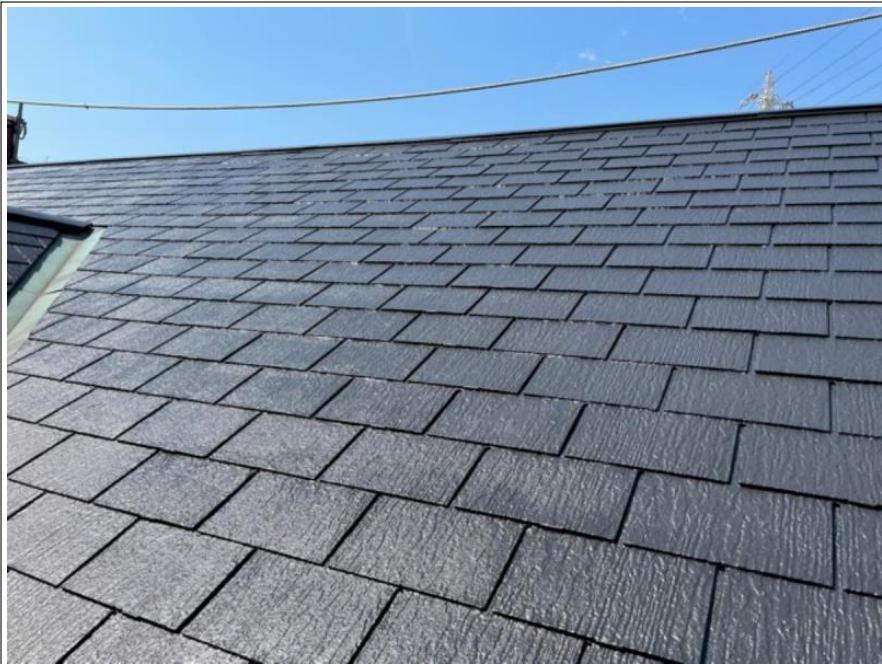
屋根

上塗り 1回目

完了

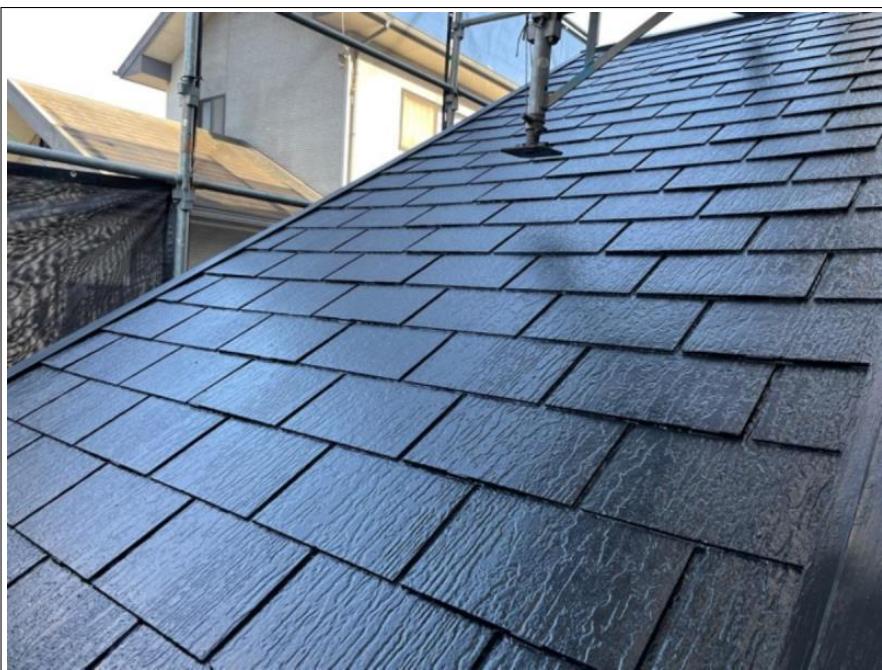
屋根

上塗り 1回目

完了

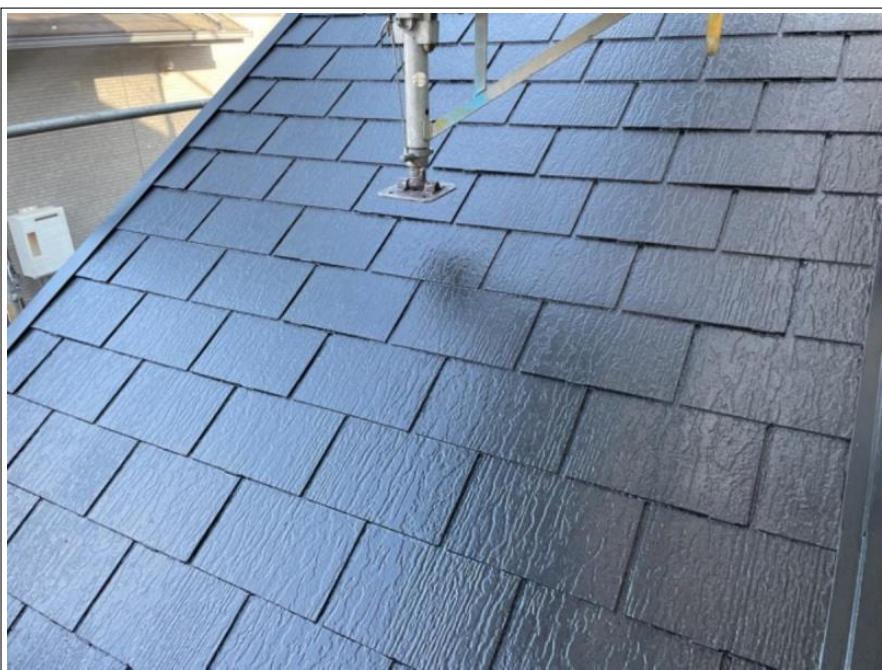
屋根

上塗り 1回目

完了

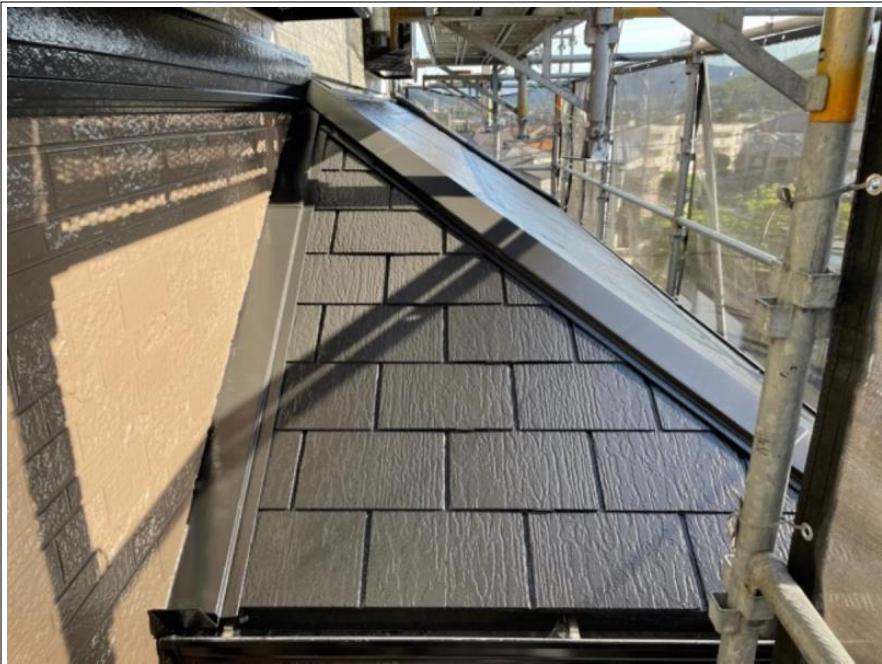
屋根

上塗り 1回目

完了

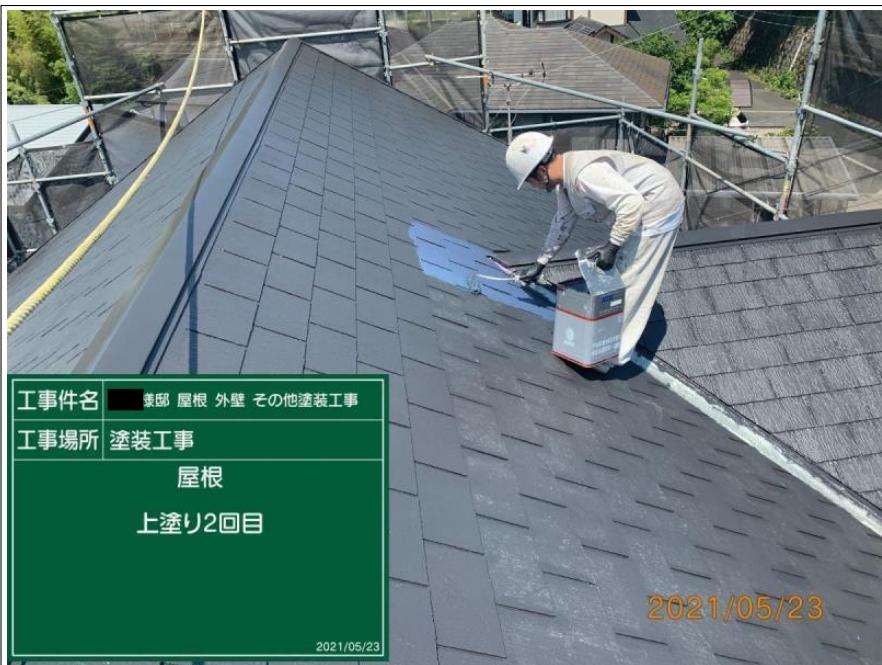
屋根

上塗り 2回目

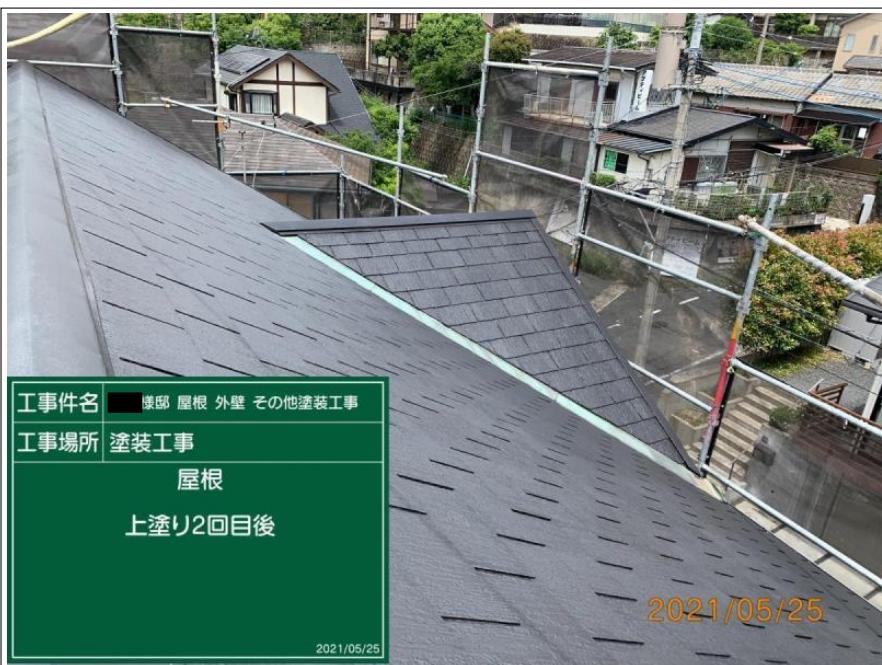
屋根

施工完了

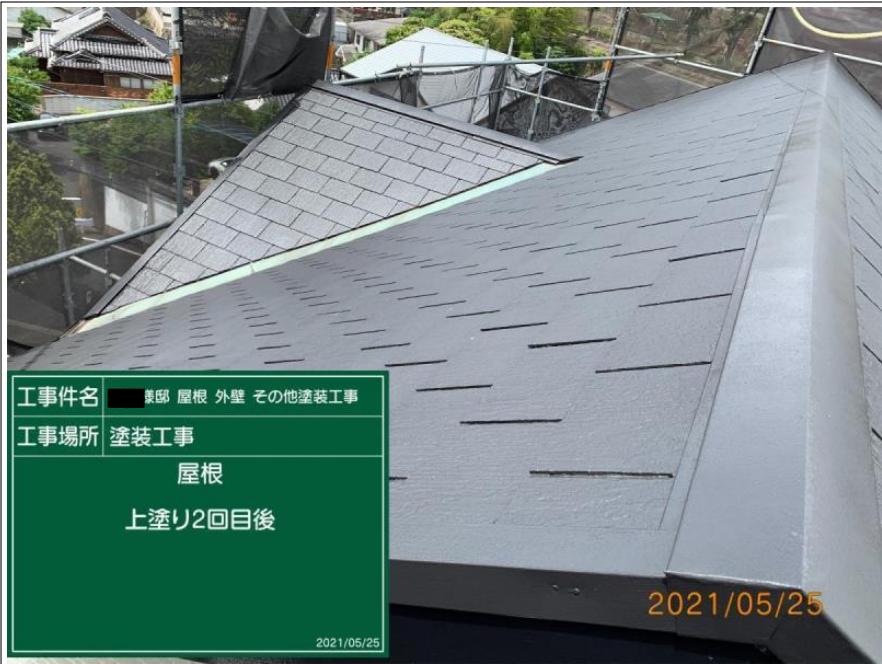
屋根

施工完了

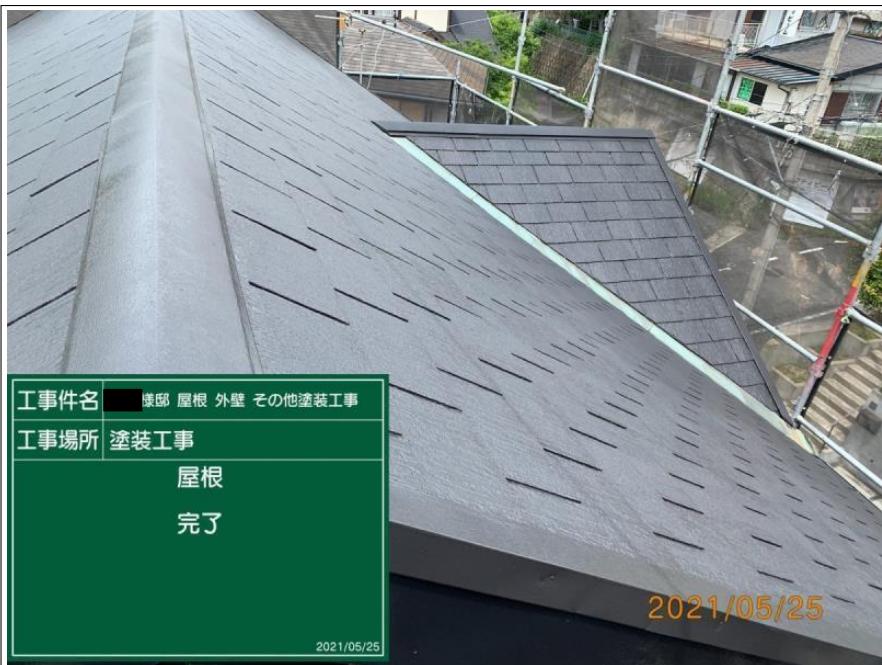
屋根

施工完了

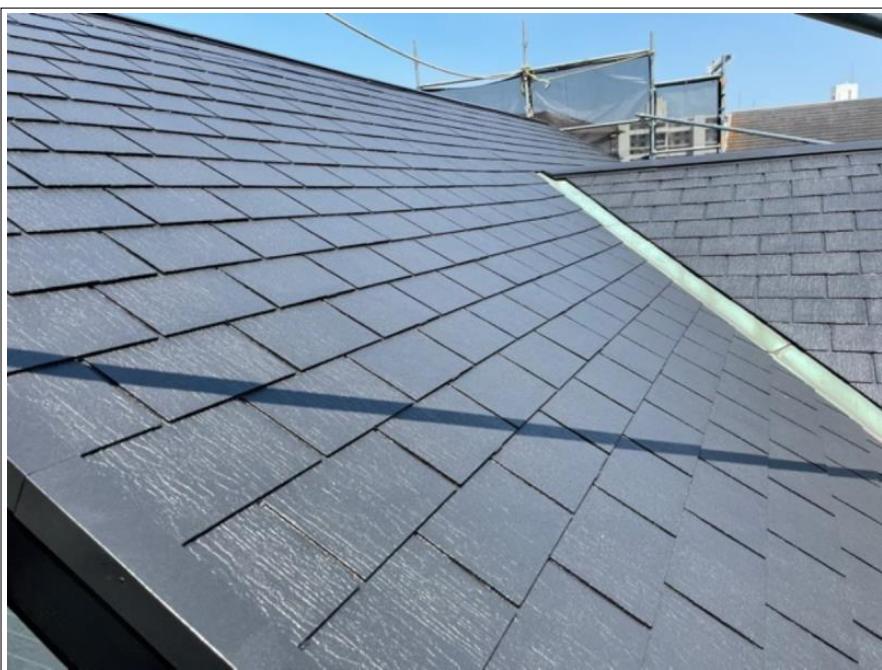
屋根

施工完了

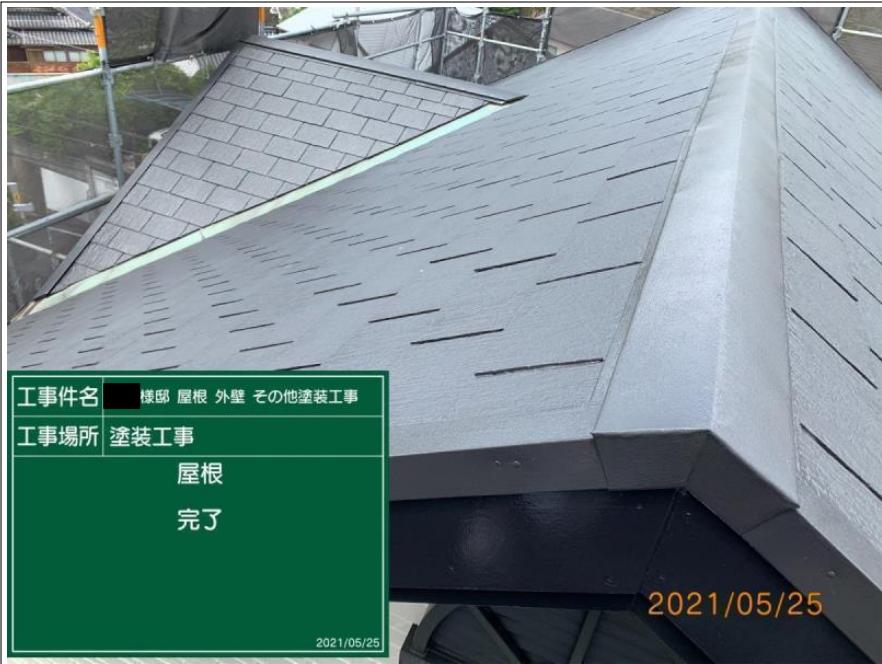
屋根

施工完了

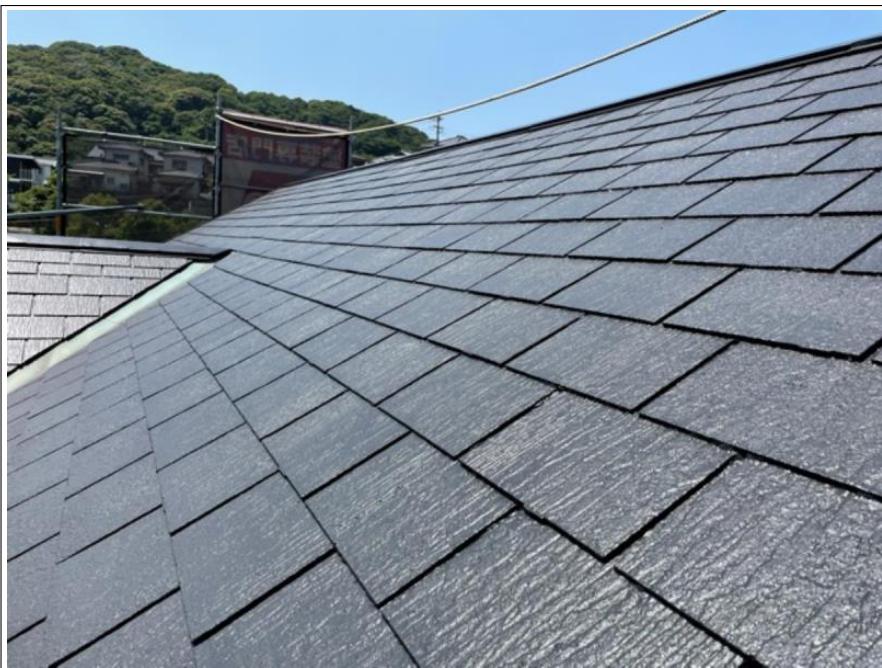
屋根

施工完了

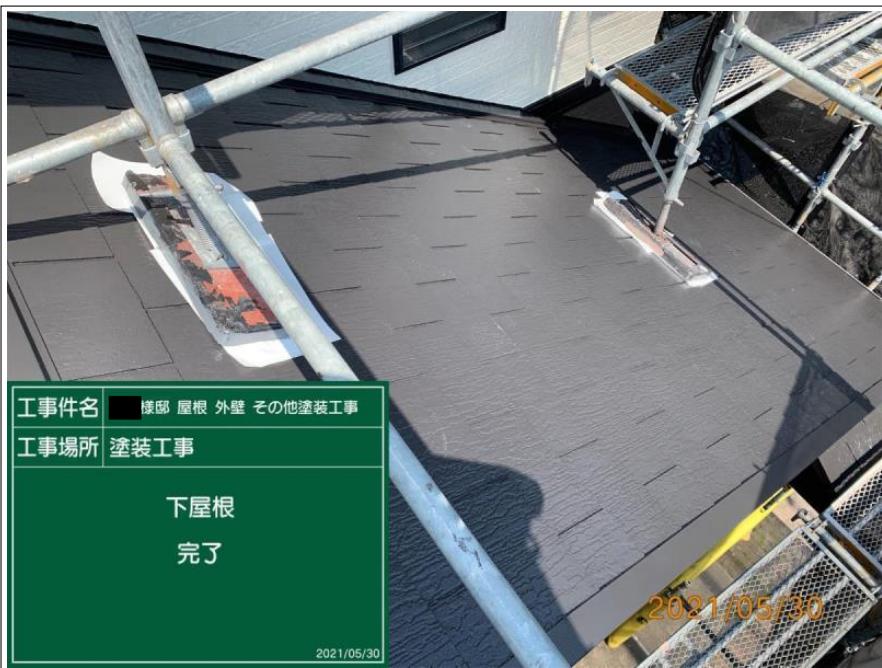
屋根

施工完了

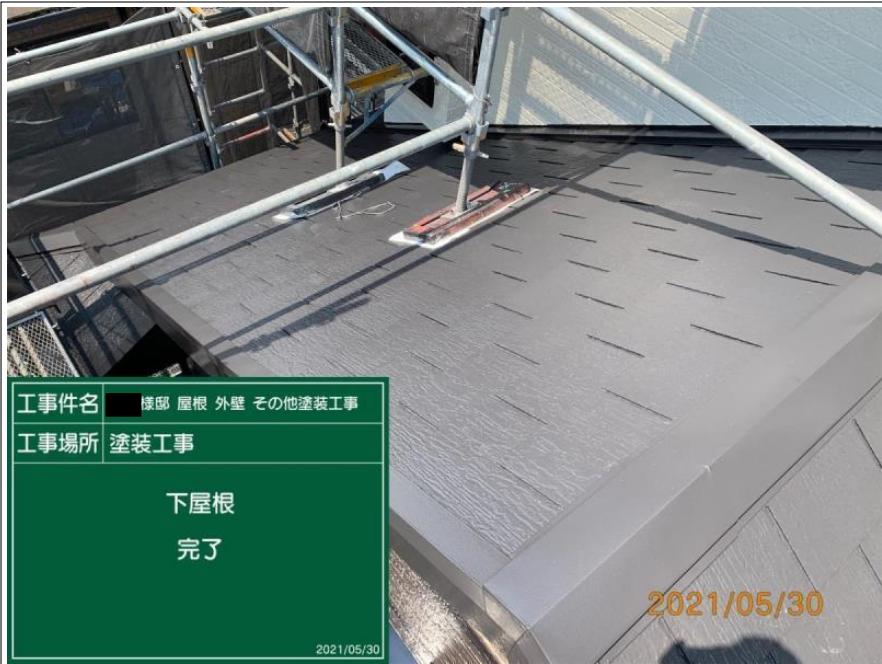
屋根

施工完了

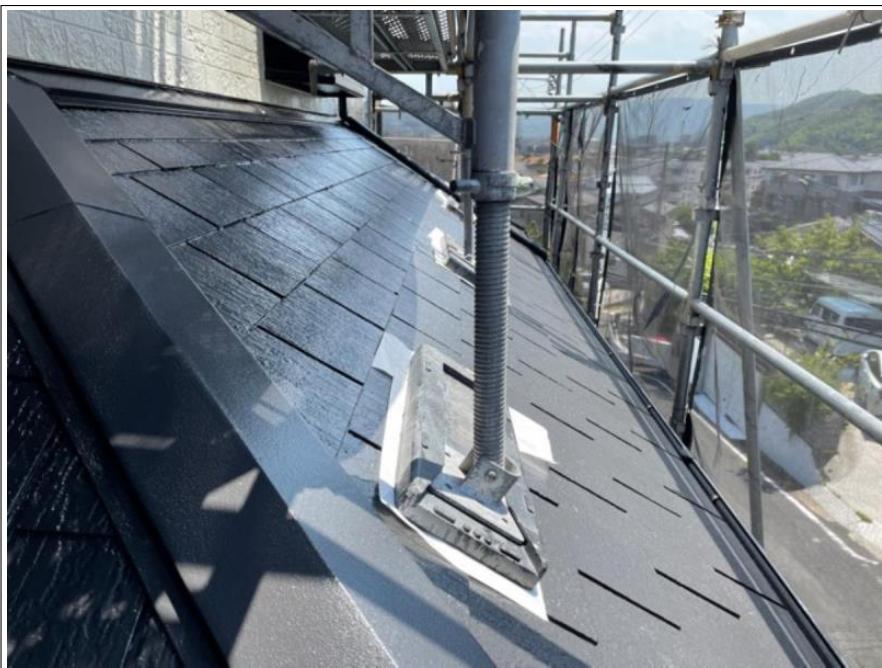
屋根

施工完了

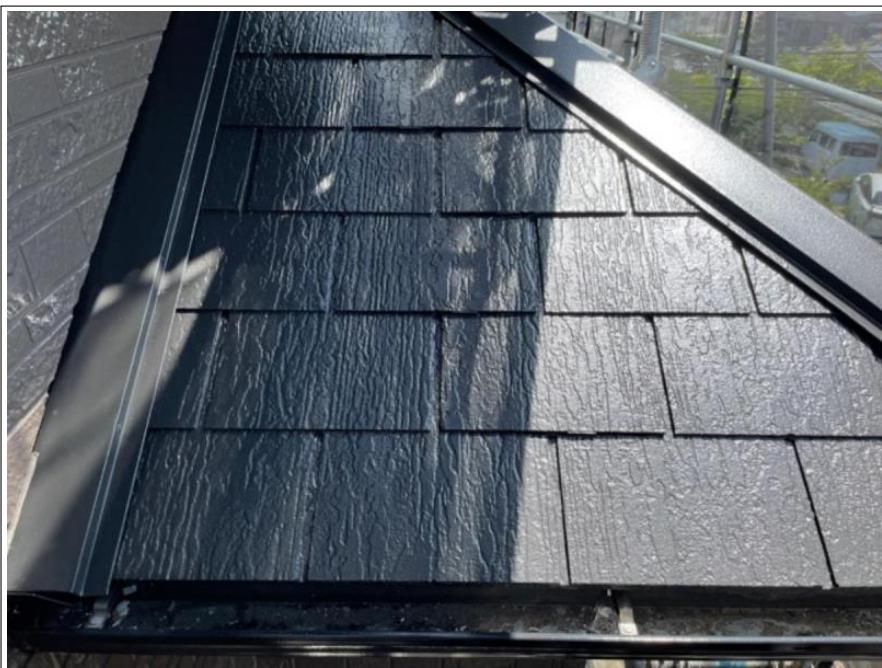
屋根

施工完了

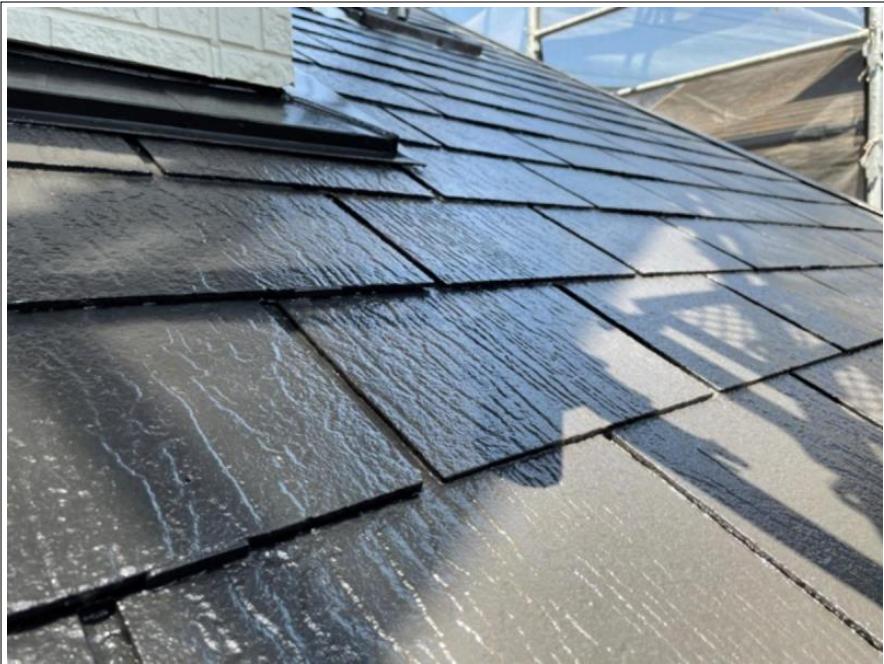
屋根

施工完了

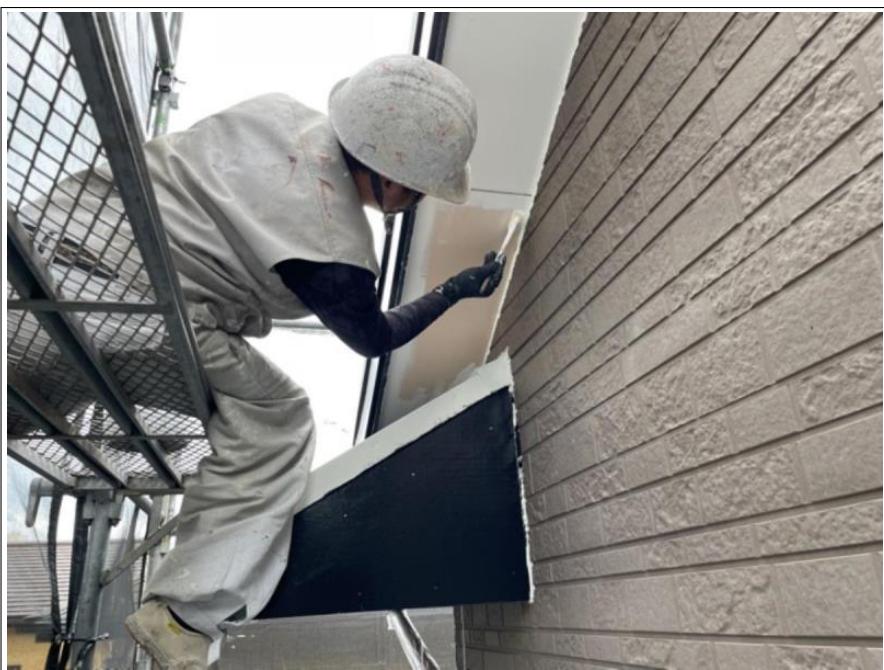
軒天

上塗り

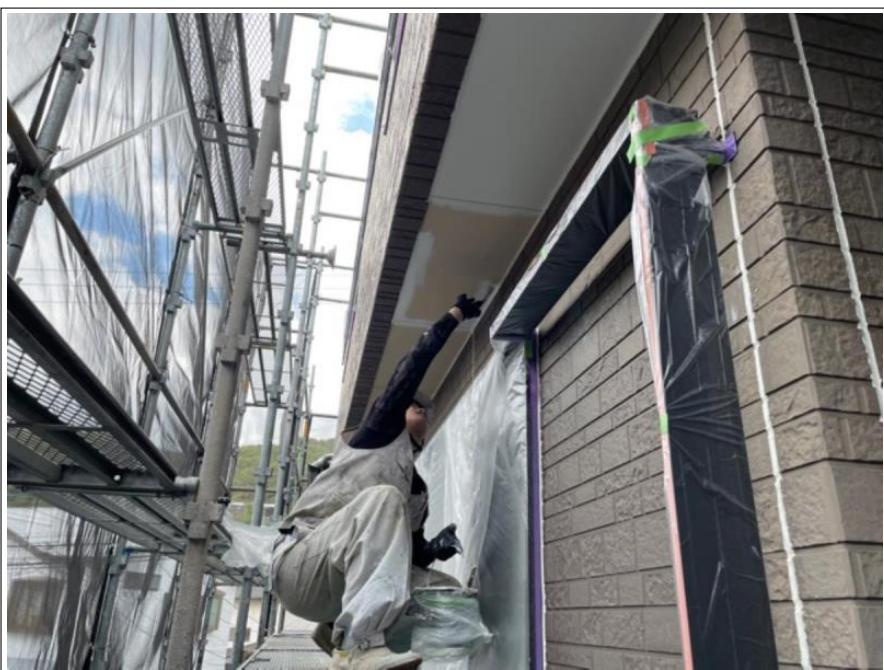
軒天

上塗り

施工中

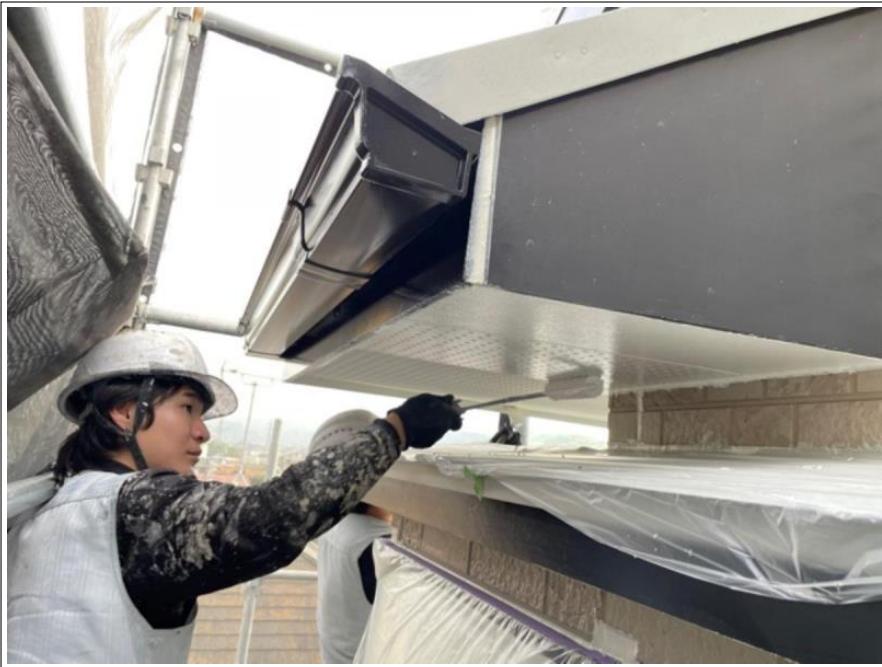
軒天

上塗り

施工中

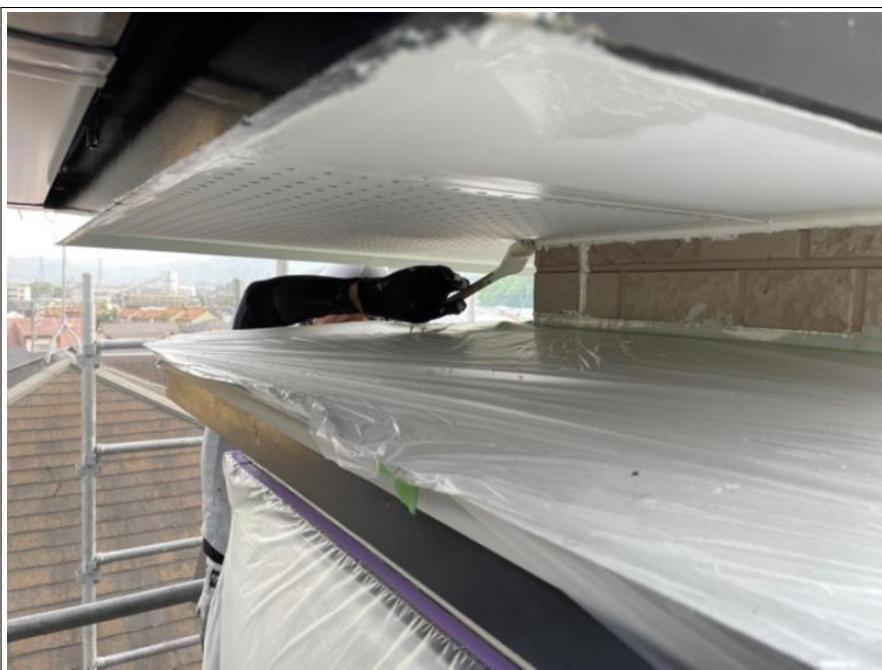
軒天

上塗り

施工中

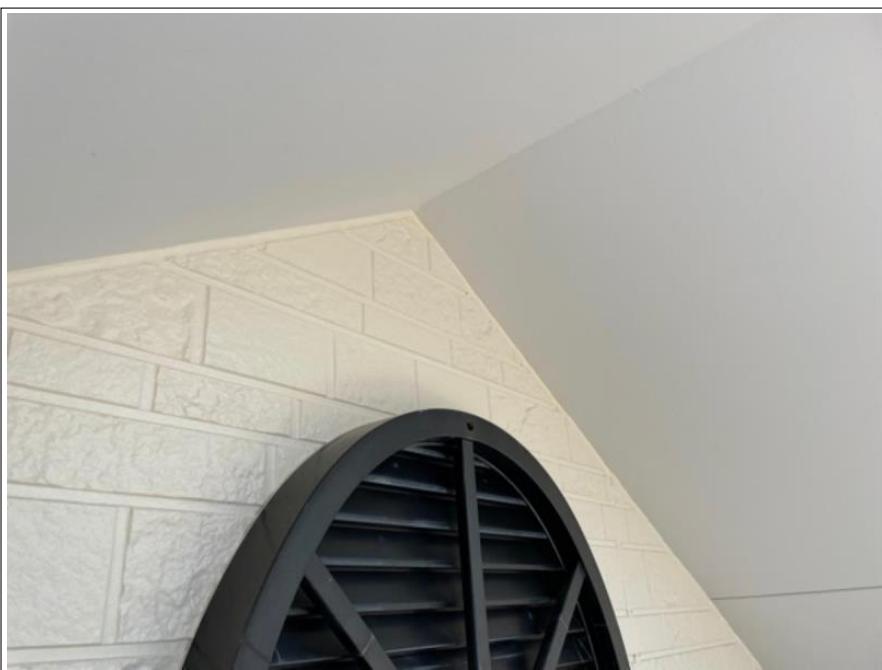
軒天

施工完了
