工事写真報告書

工事名 様邸

工事箇所 屋根・外壁・付帯塗装工事

工事住所 北九州市 小倉北区 南丘

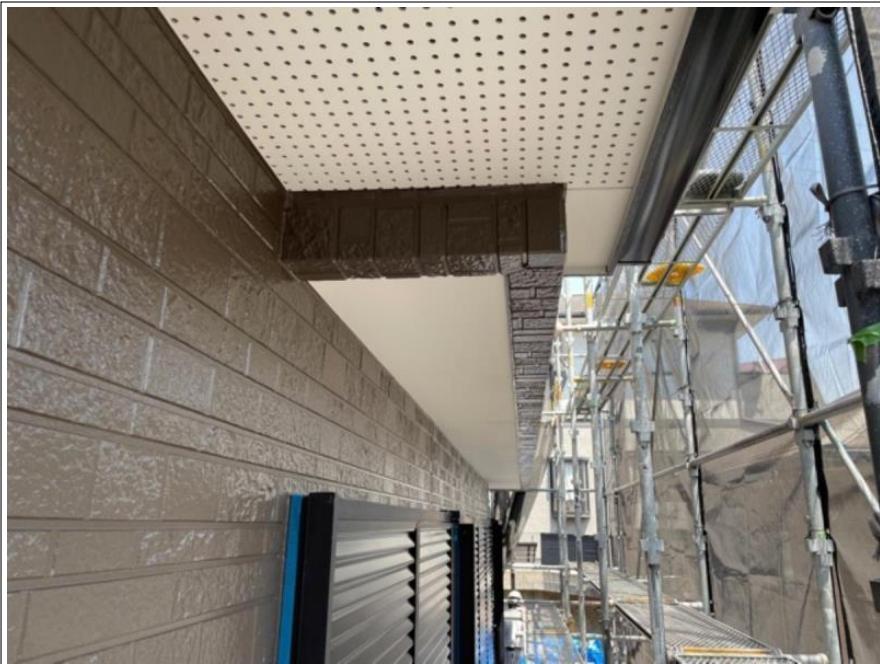
軒天

施工完了

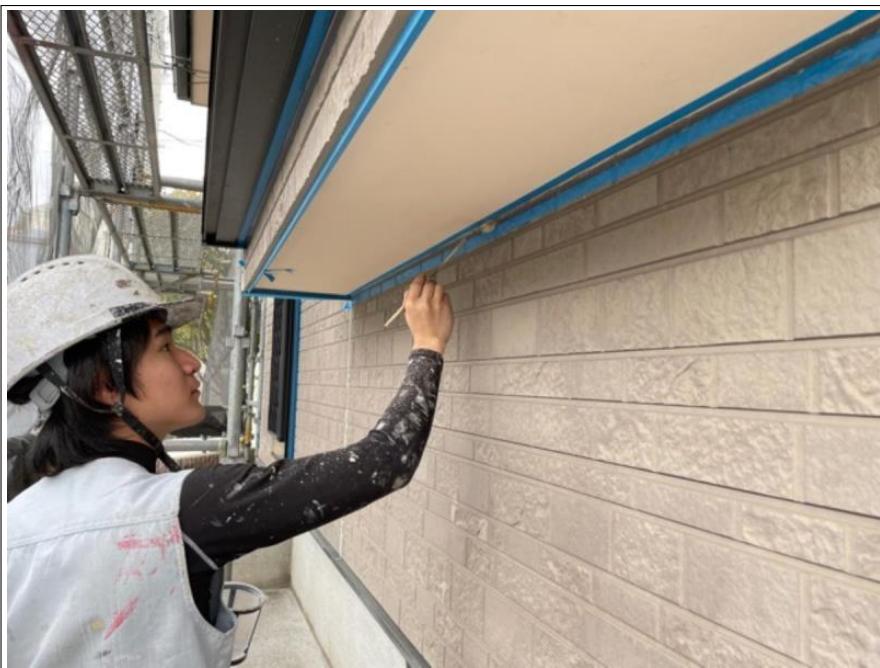
シーリング打ち増し

プライマー塗布

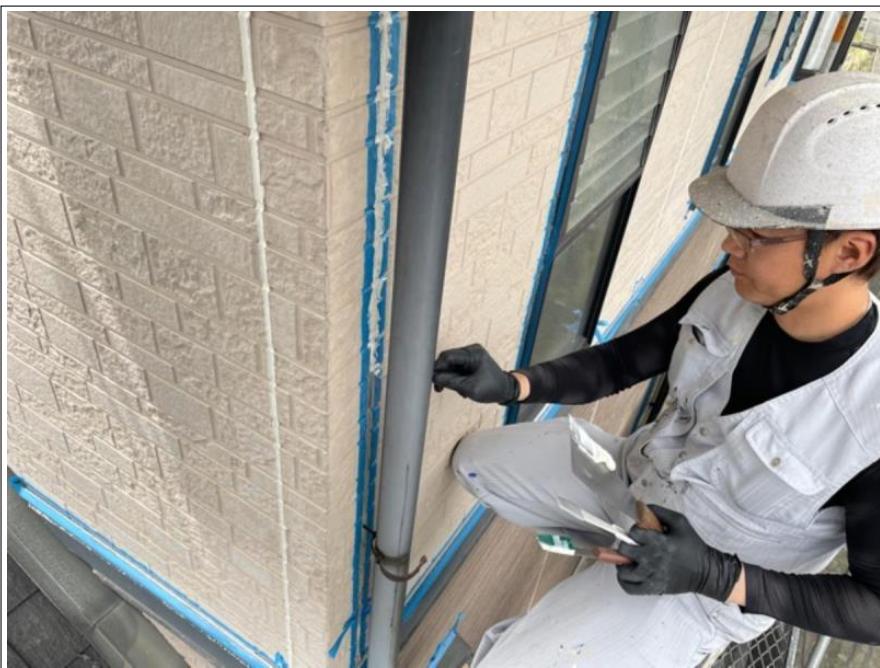
シーリング打ち増し

シーリング打ち

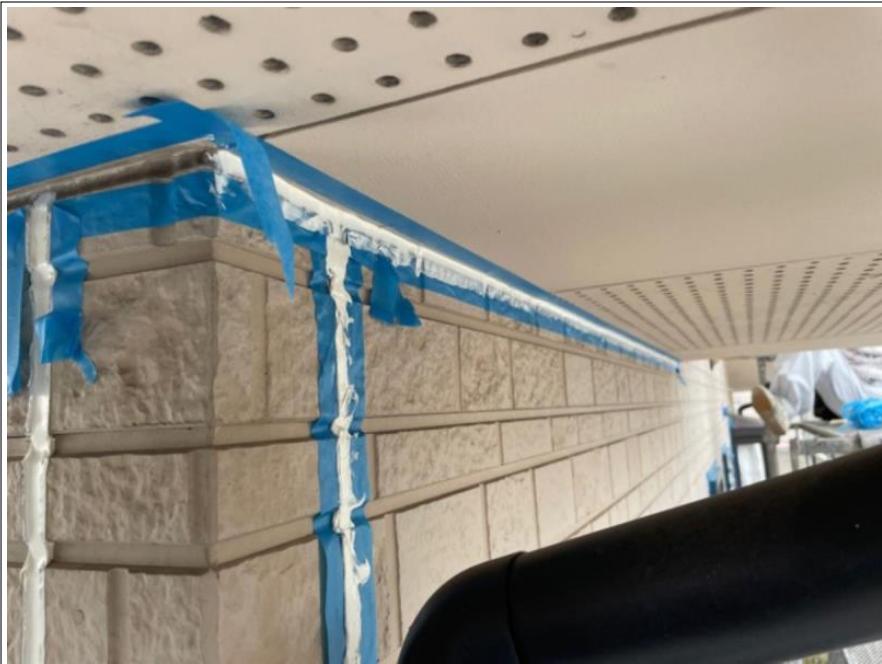
シーリング打ち増し

シーリング打ち

完了

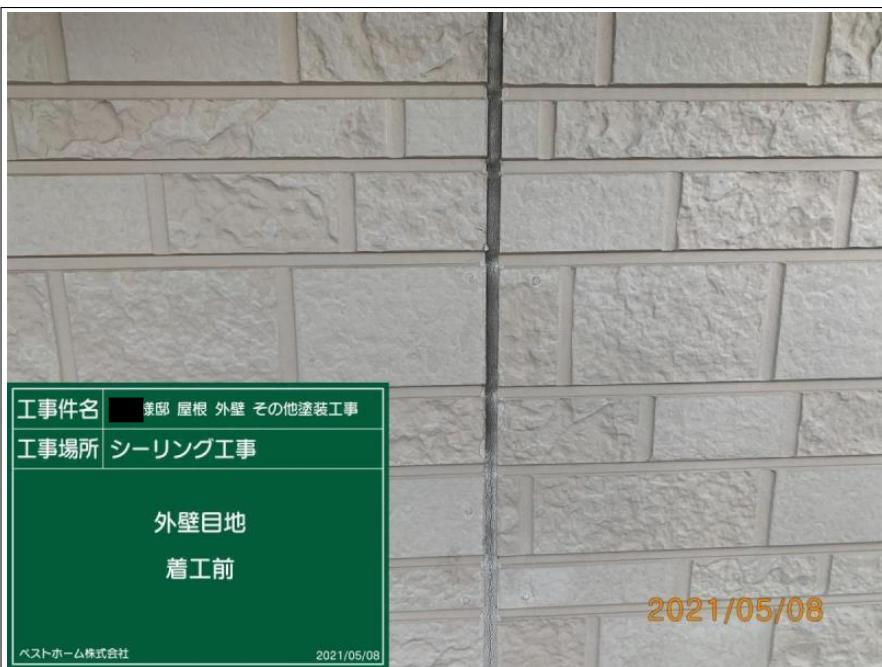
シーリング打ち替え

施工前

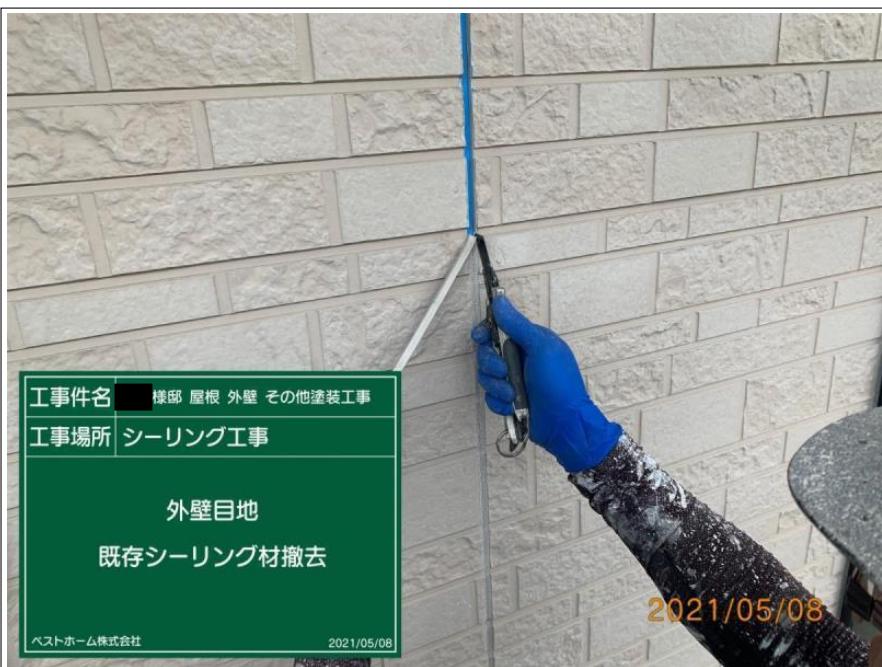
シーリング打ち替え

既存シーリング材撤去

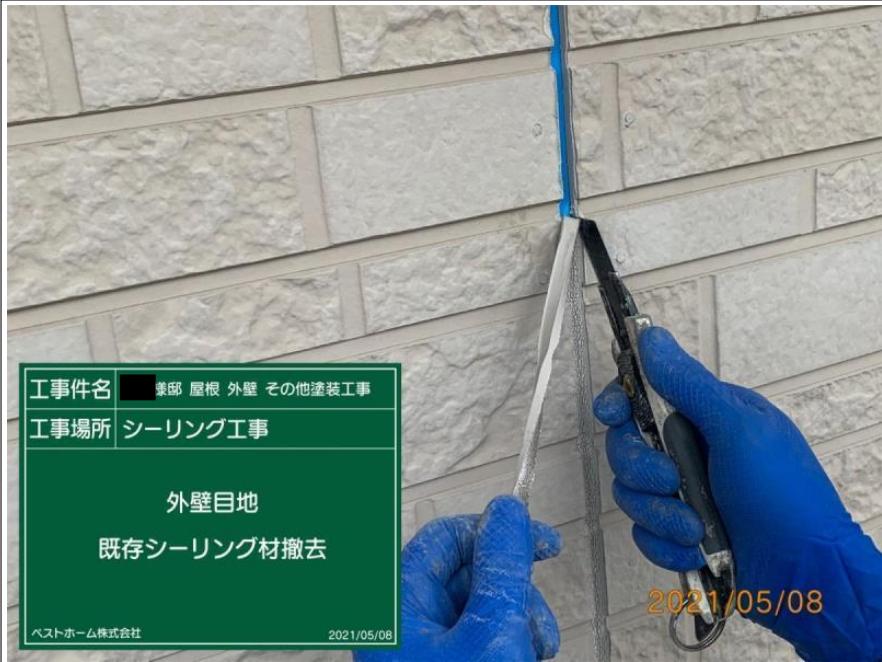
シーリング打ち替え

既存シーリング材撤去

施工中

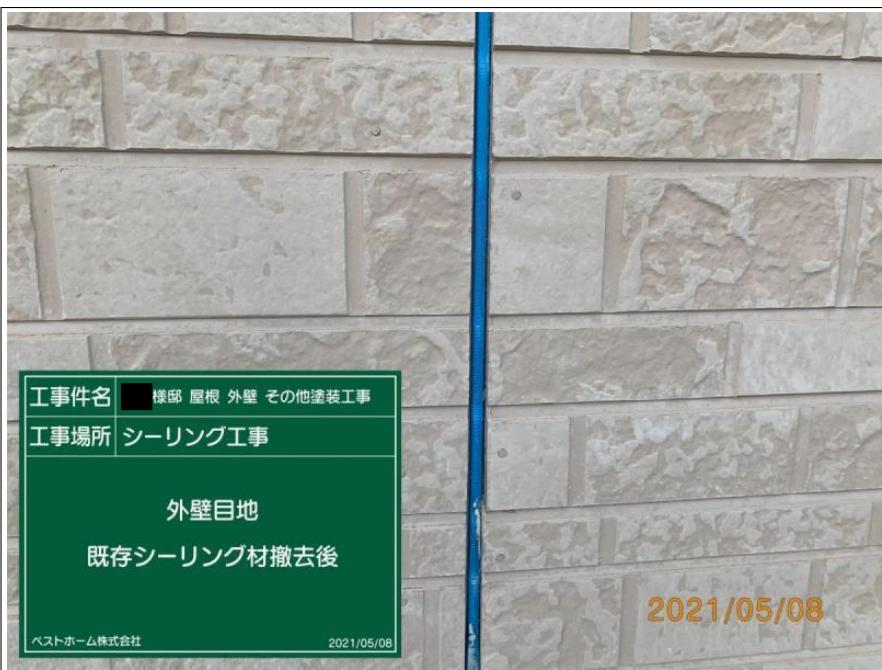
シーリング打ち替え

既存シーリング材撤去

完了

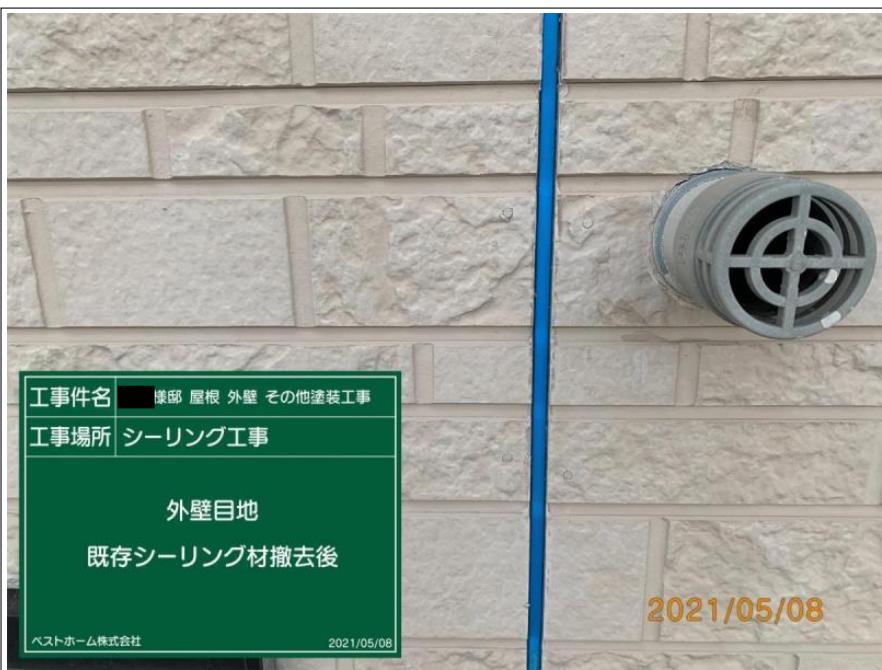
シーリング打ち替え

既存シーリング材撤去

完了

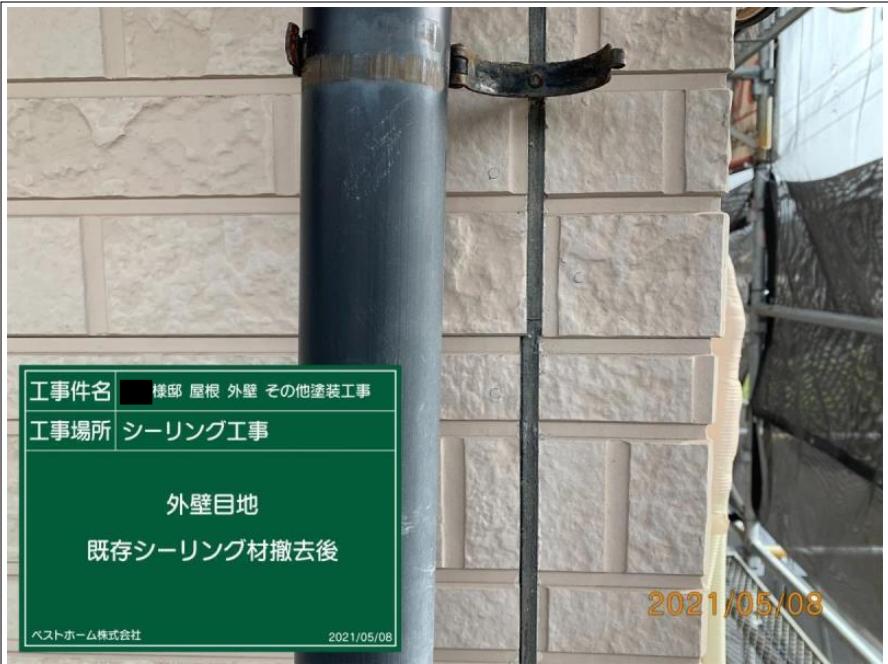
シーリング打ち替え

既存シーリング材撤去

完了

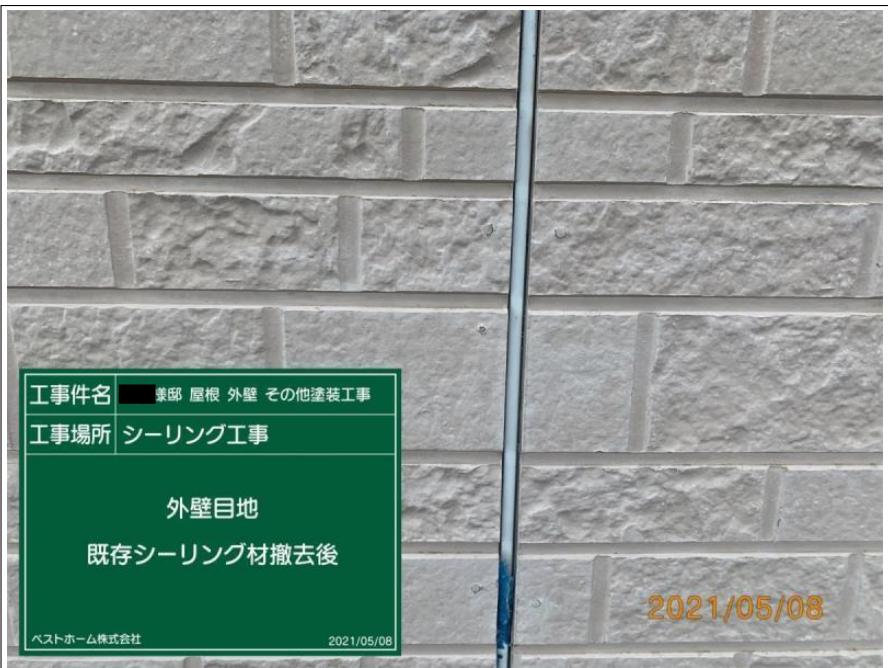
シーリング打ち替え

既存シーリング材撤去

完了

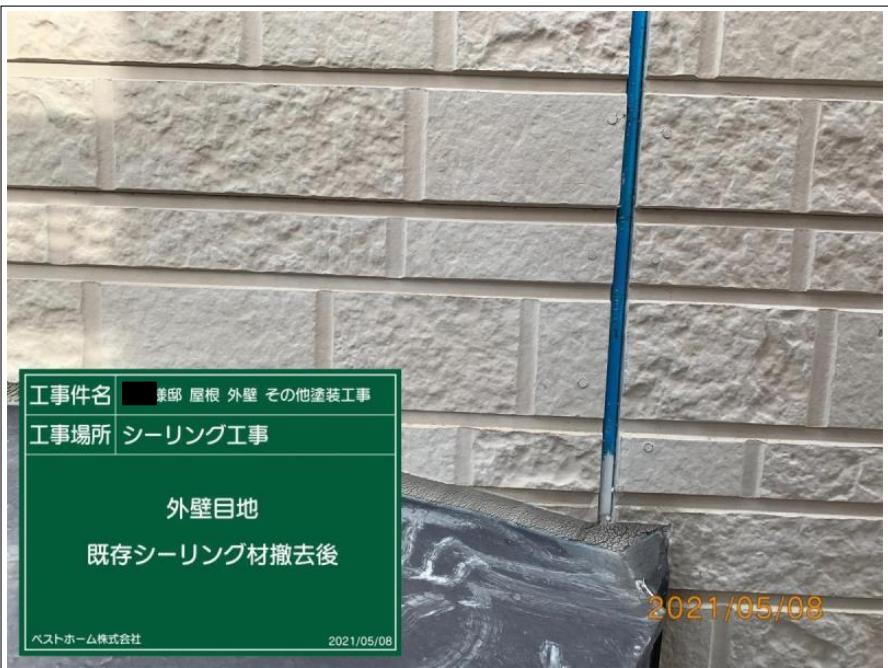
シーリング打ち替え

既存シーリング材撤去

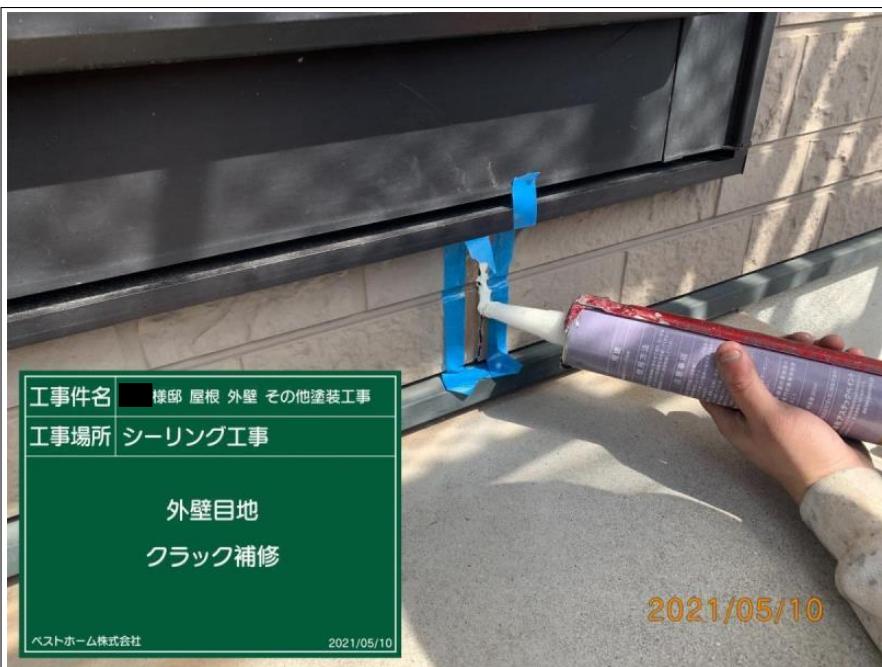
外壁 クラック部

シーリング打ち

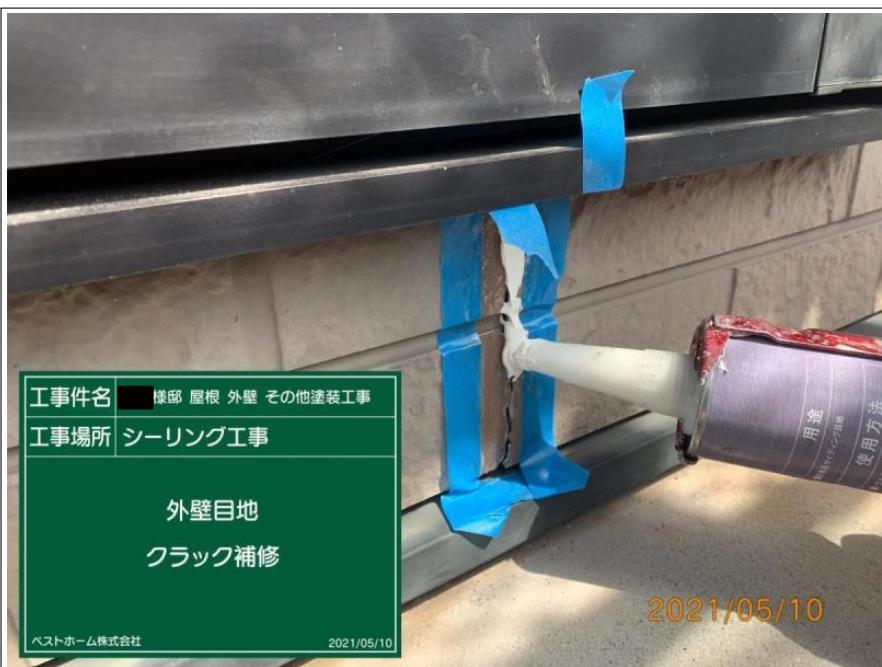
外壁 クラック部

シーリング打ち

施工中

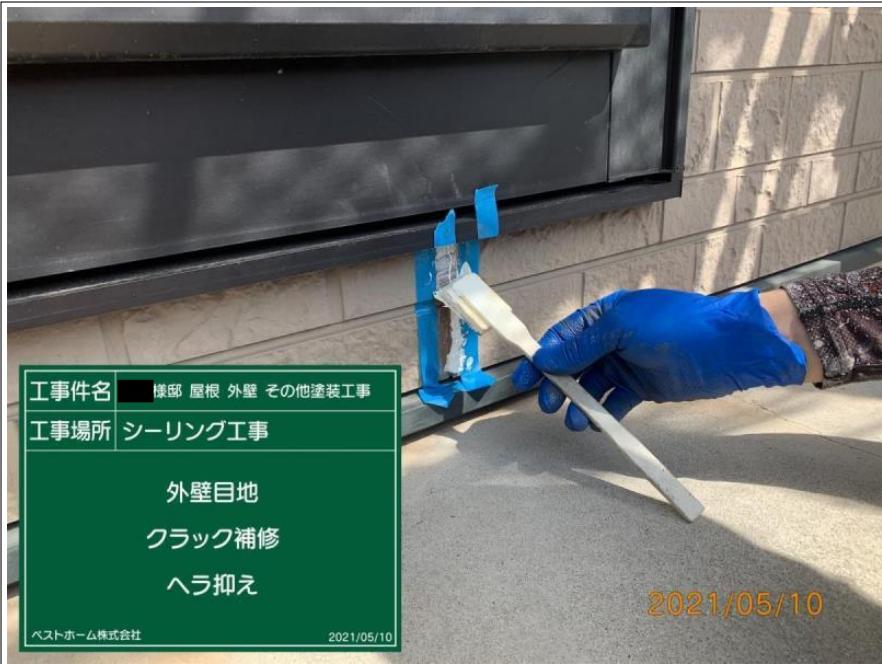
外壁 クラック部

シーリングヘラ押さえ

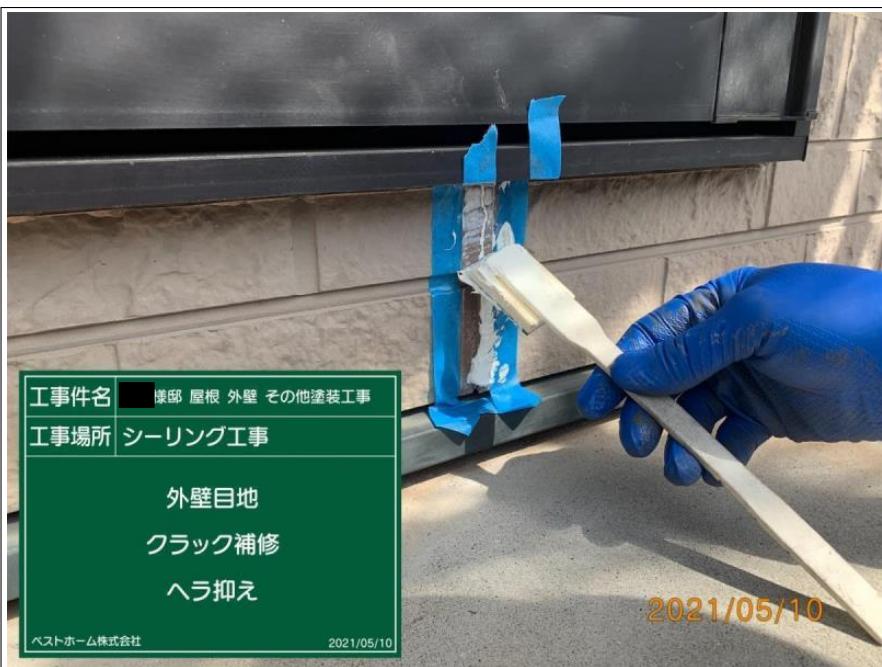
外壁 クラック部

シーリングヘラ押さえ

施工中

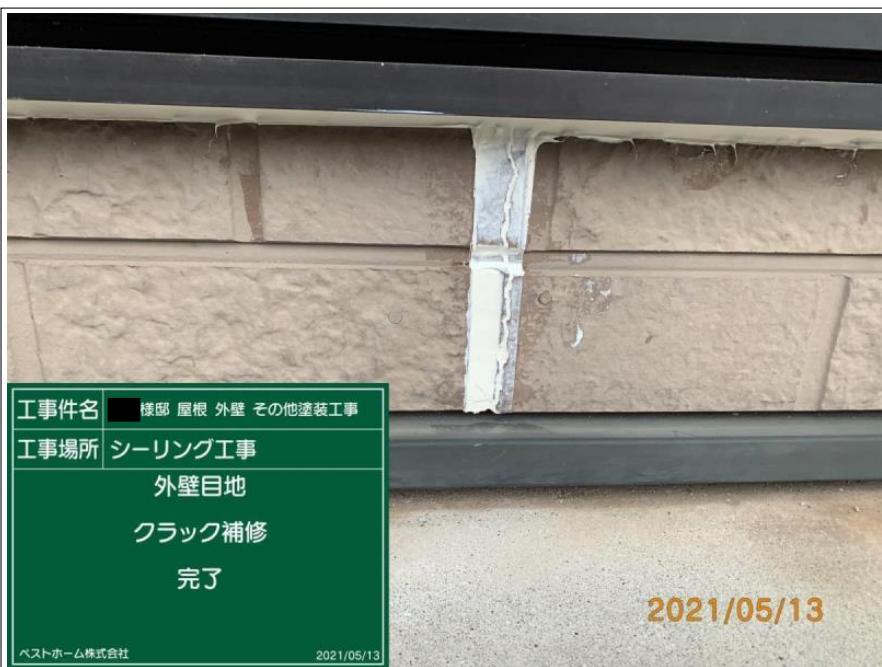
外壁 クラック部

シーリング補修

完了

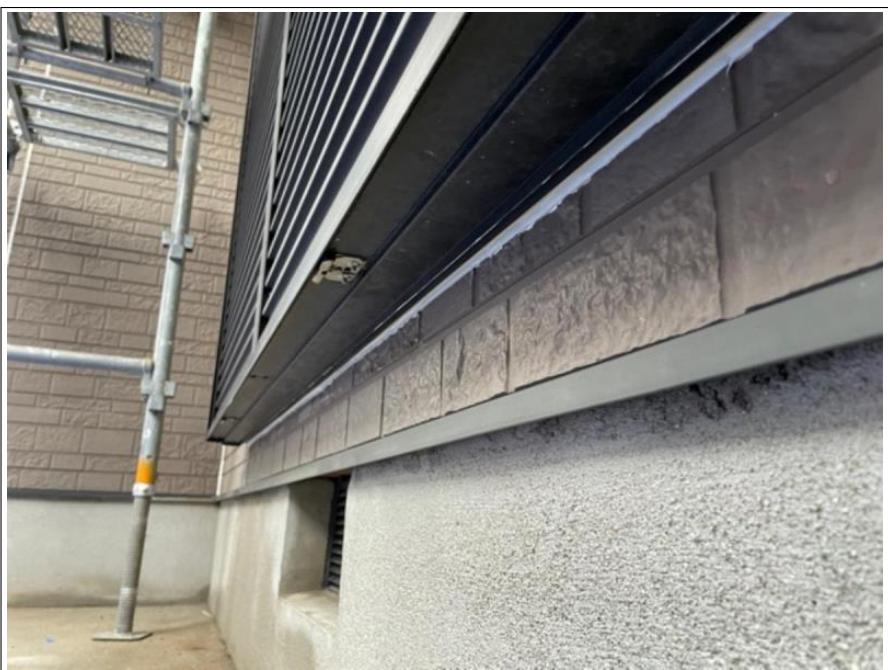
シーリング工事

施工完了

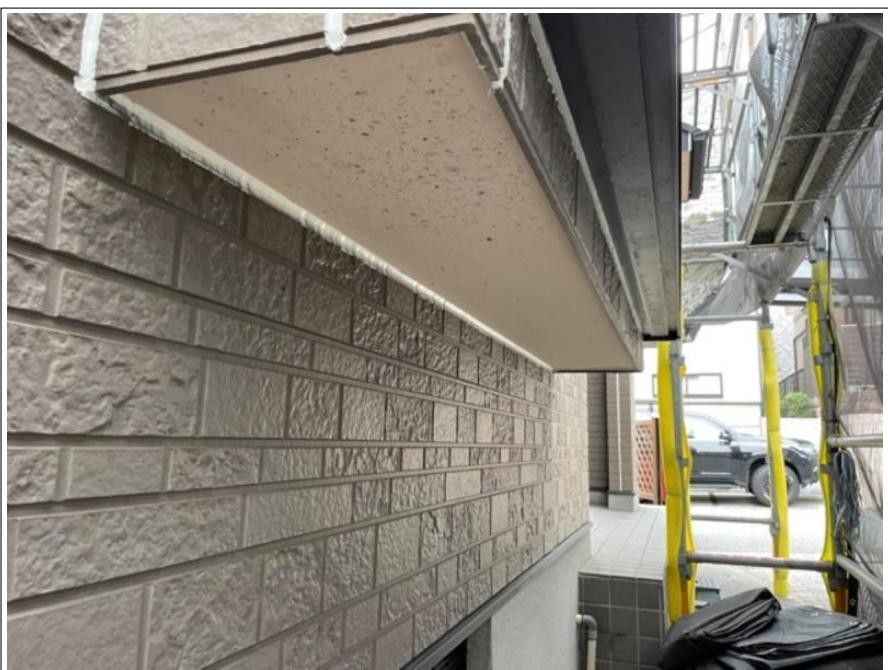
シーリング工事

施工完了

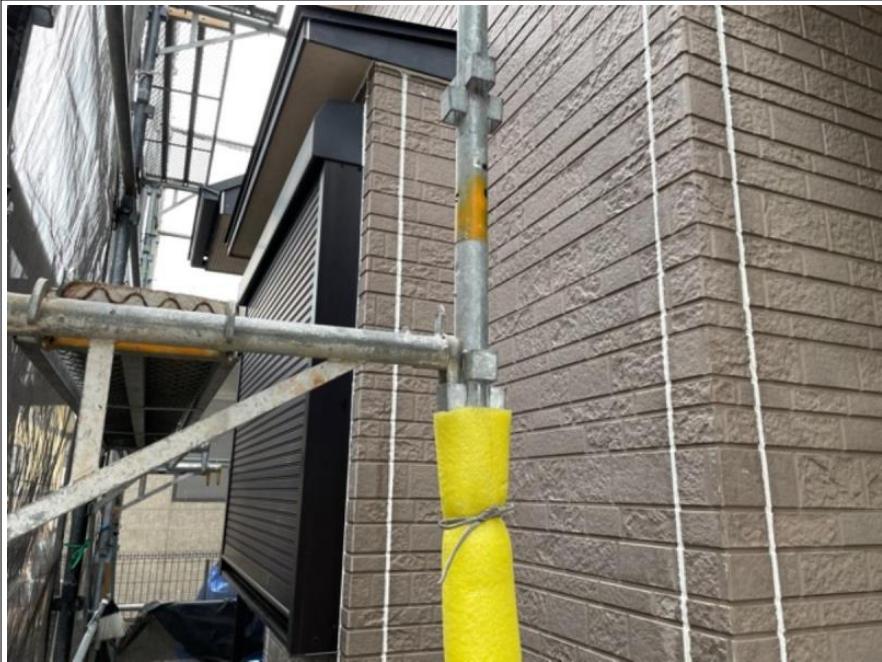
シーリング工事

施工完了

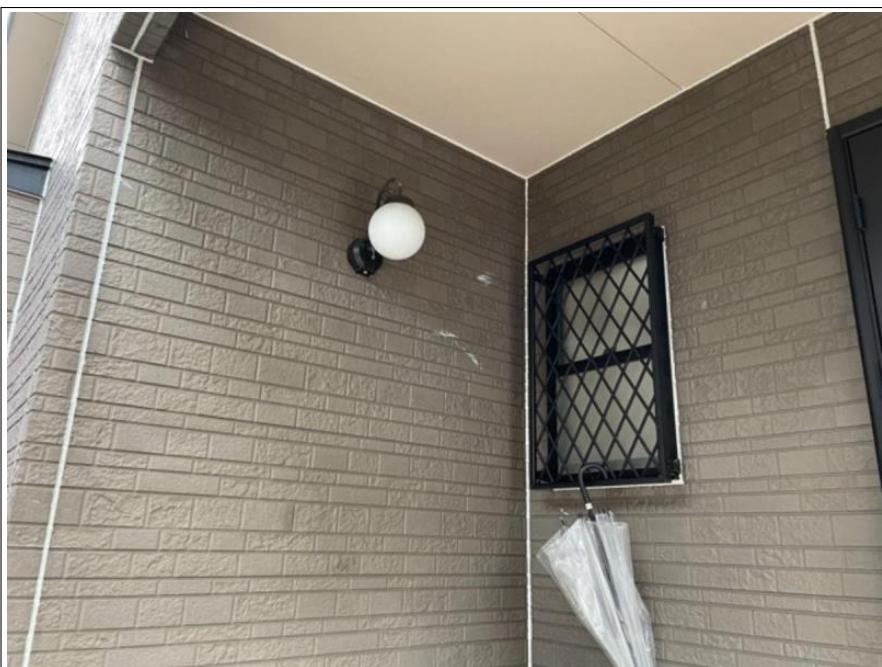
シーリング工事

施工完了

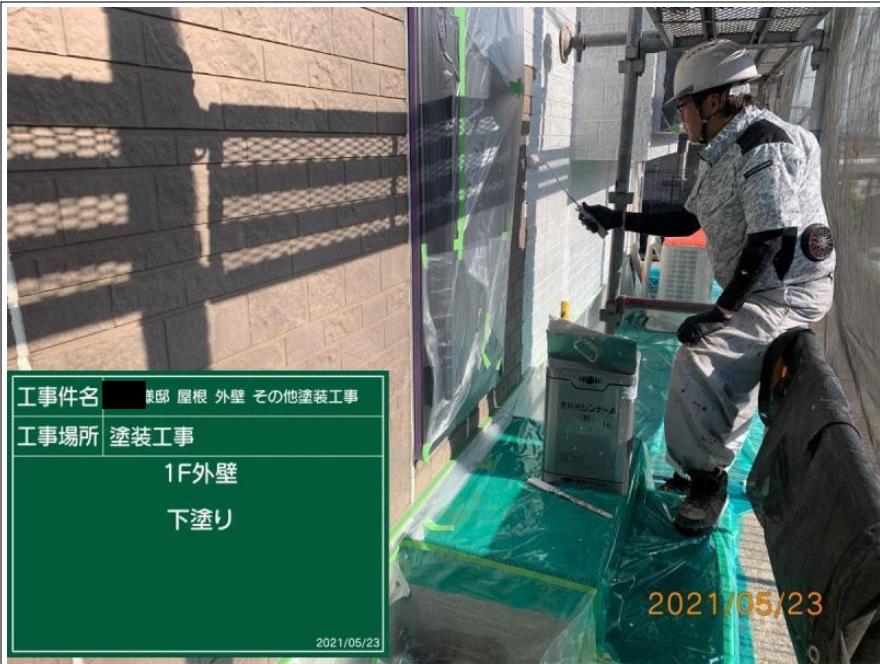
外壁

下塗り

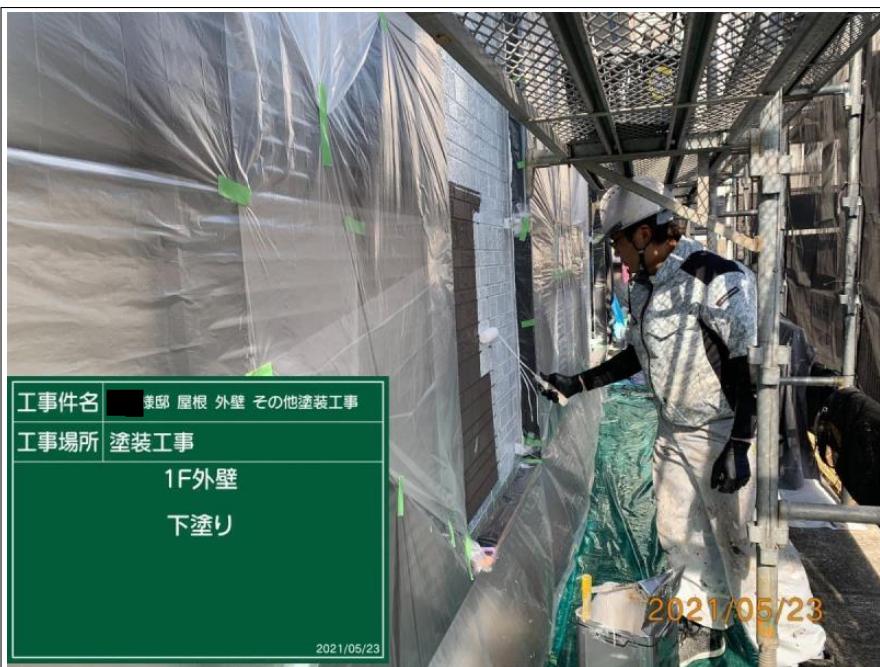
外壁

下塗り

施工中

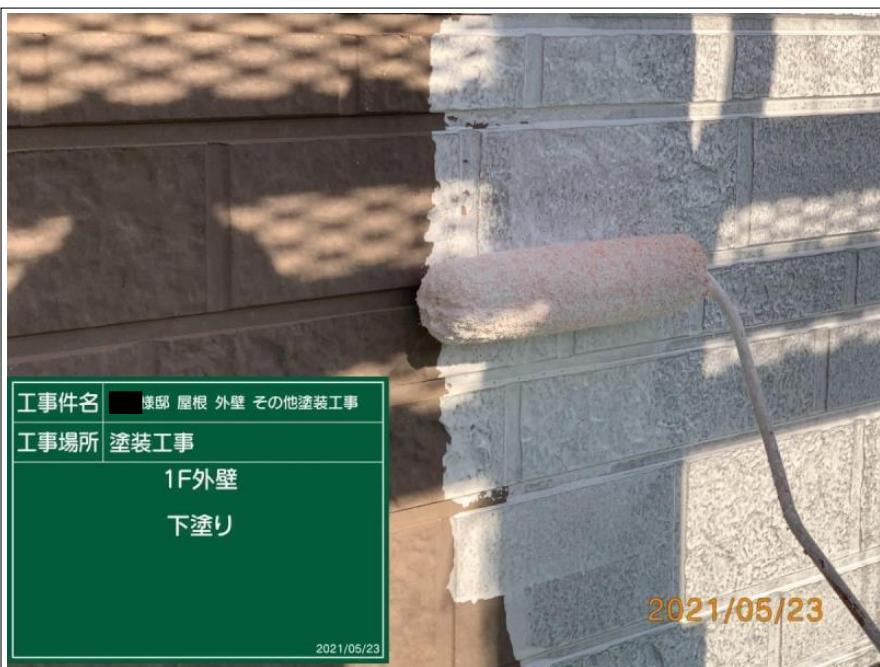
外壁

下塗り

施工中

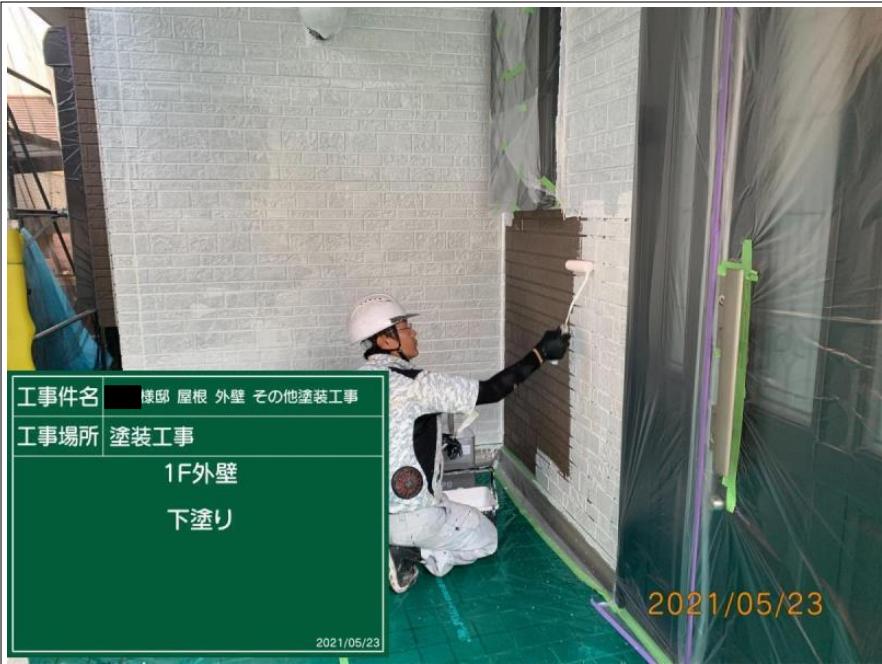
外壁

下塗り

施工中

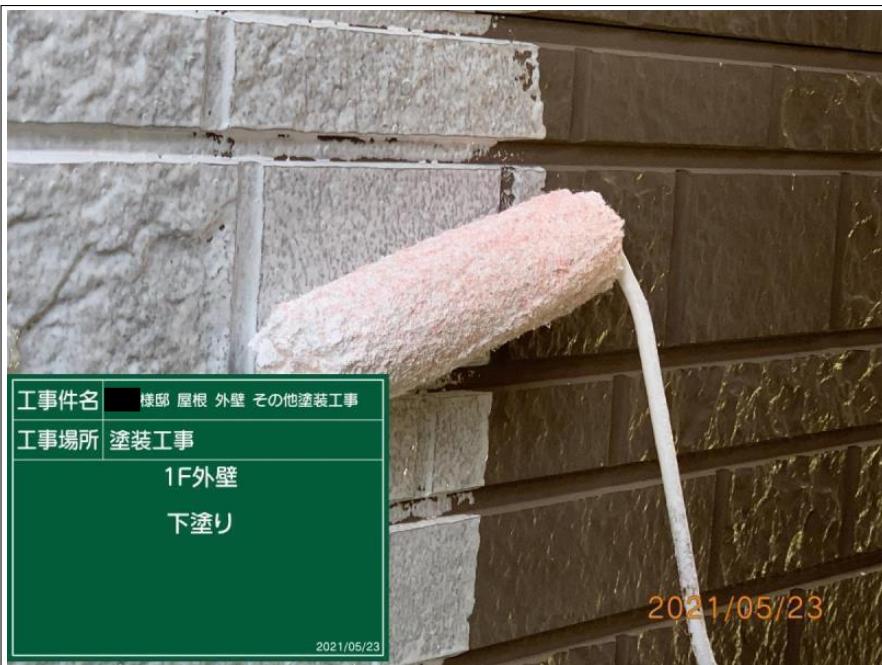
外壁

下塗り

施工中

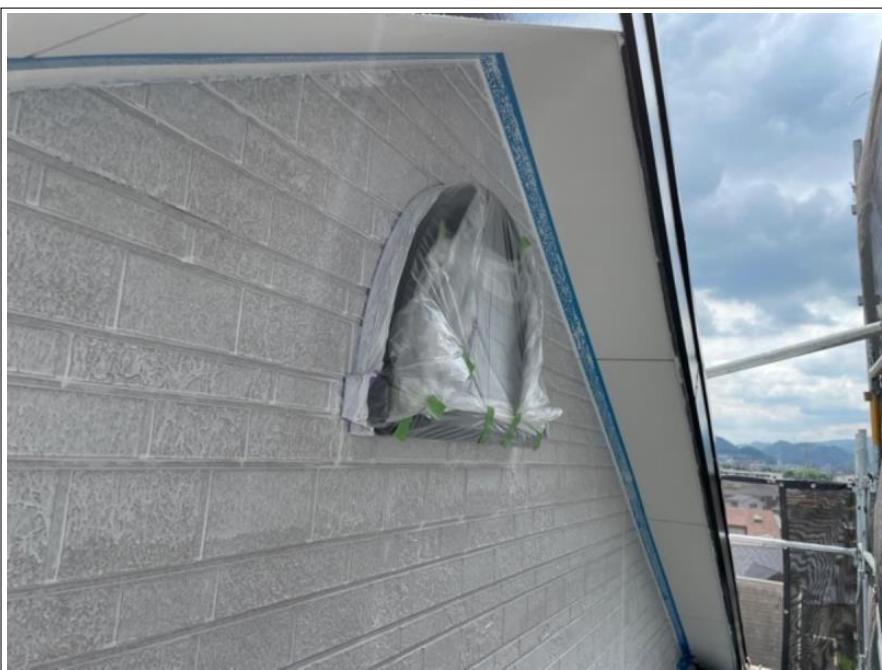
外壁

下塗り

施工中

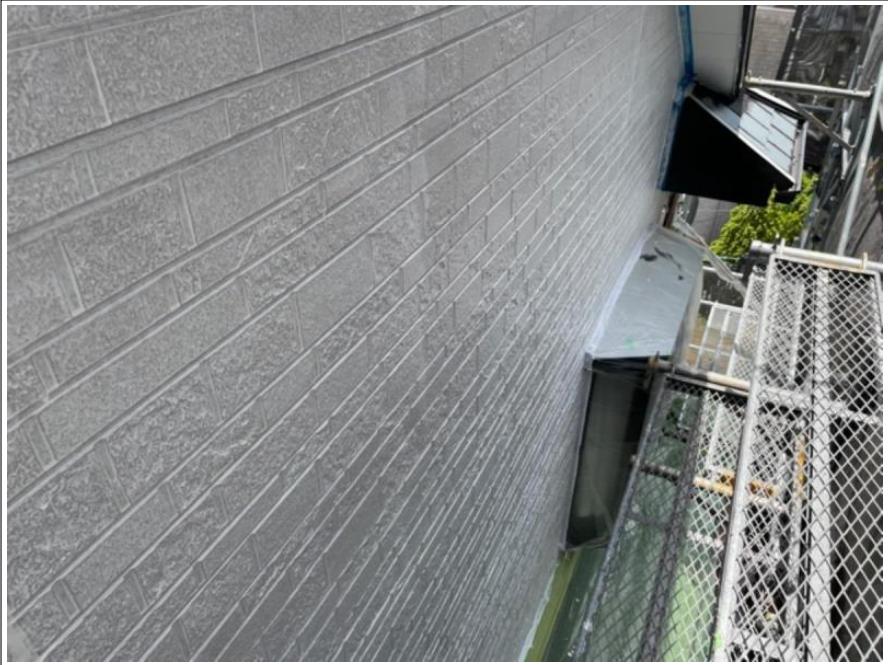
外壁 2階

下塗り

完了

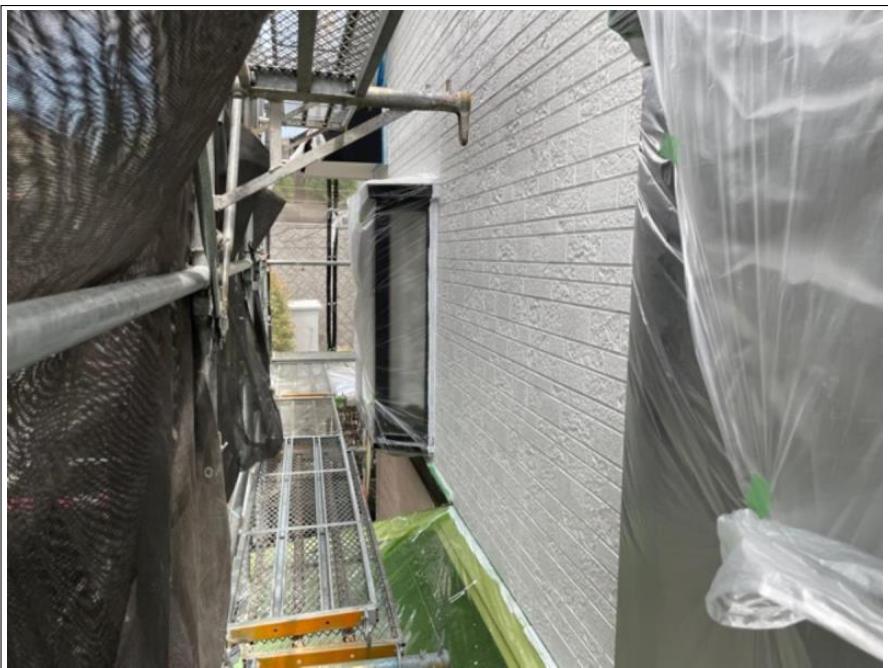
外壁 2階

下塗り

完了

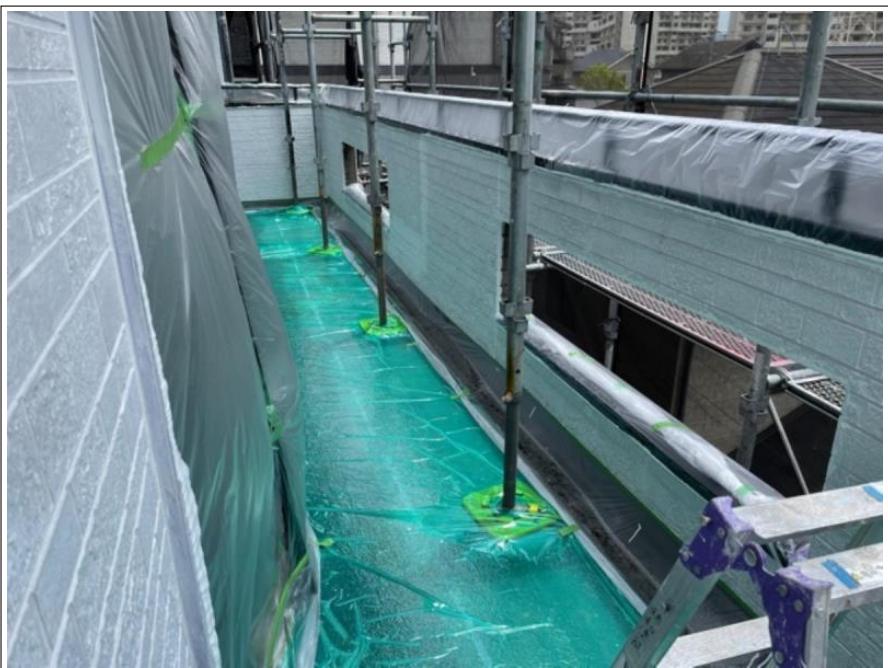
外壁 2階

下塗り

完了

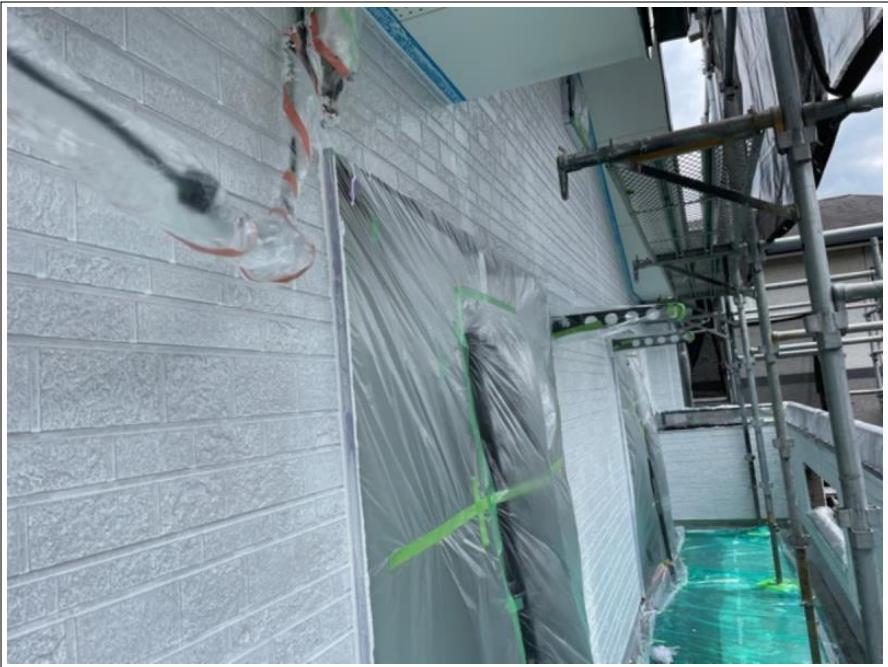
外壁 2階

下塗り

完了

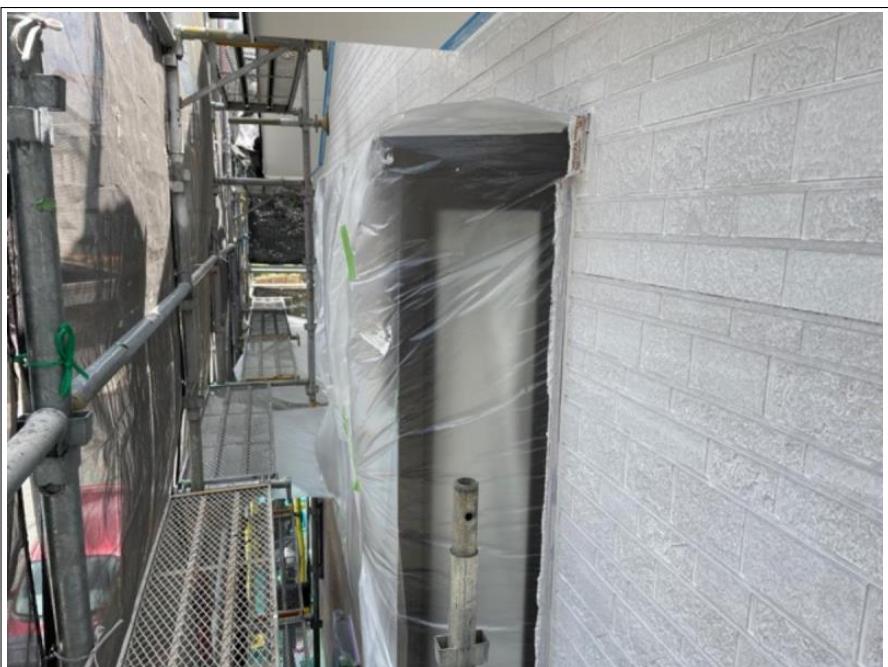
外壁 2階

下塗り

完了

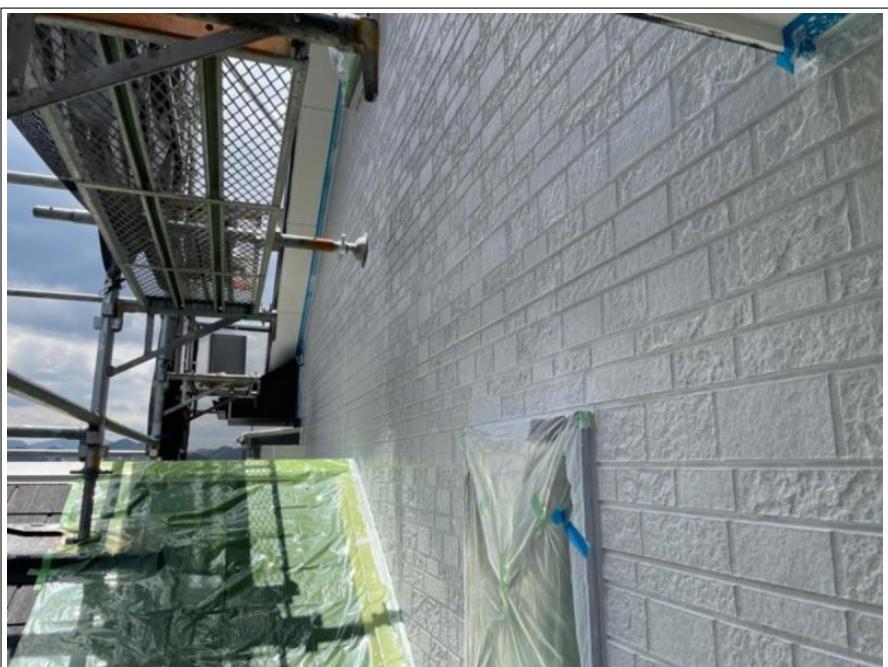
外壁 2階

下塗り

完了

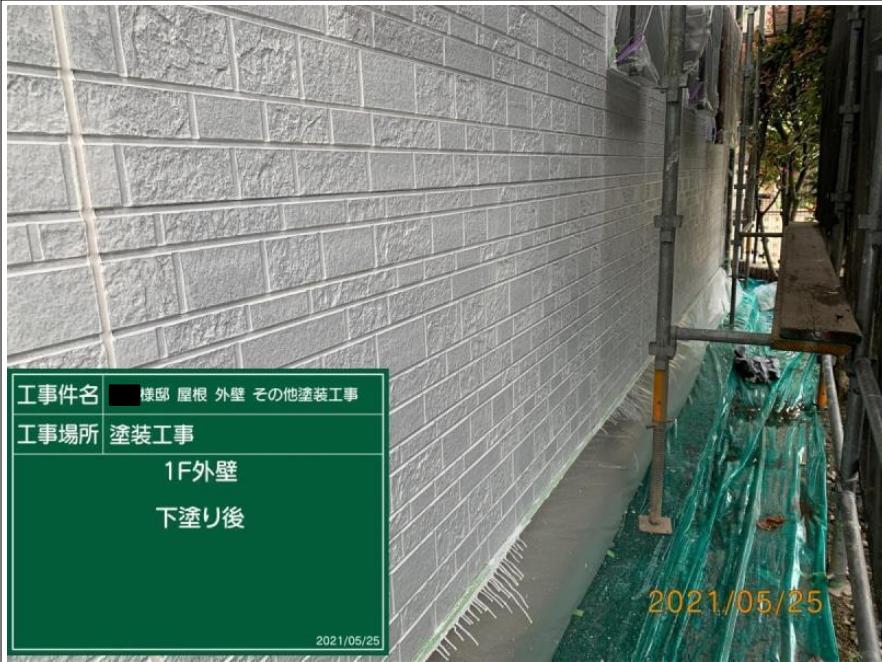
外壁 2階

下塗り

完了

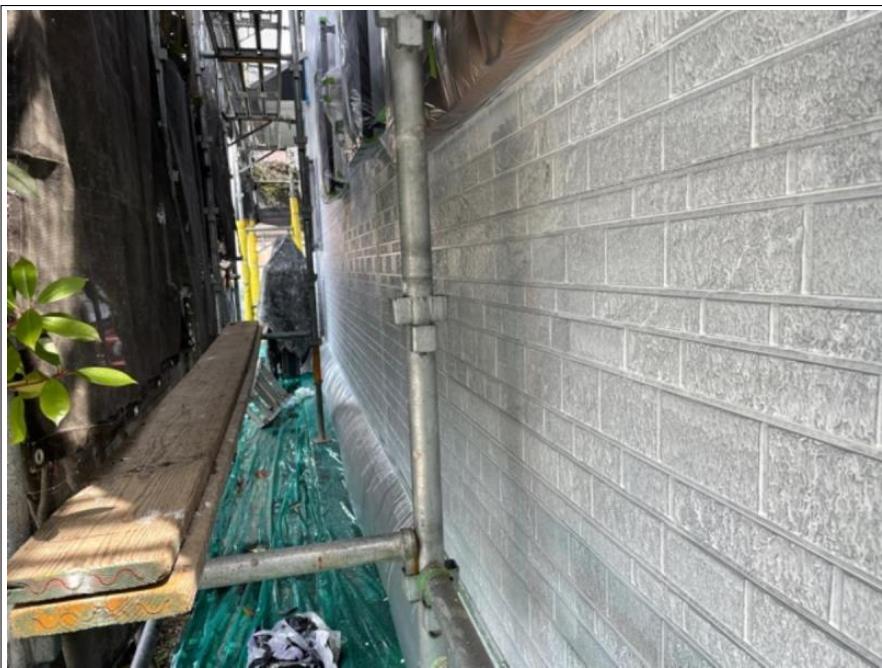
外壁 1階

下塗り

完了

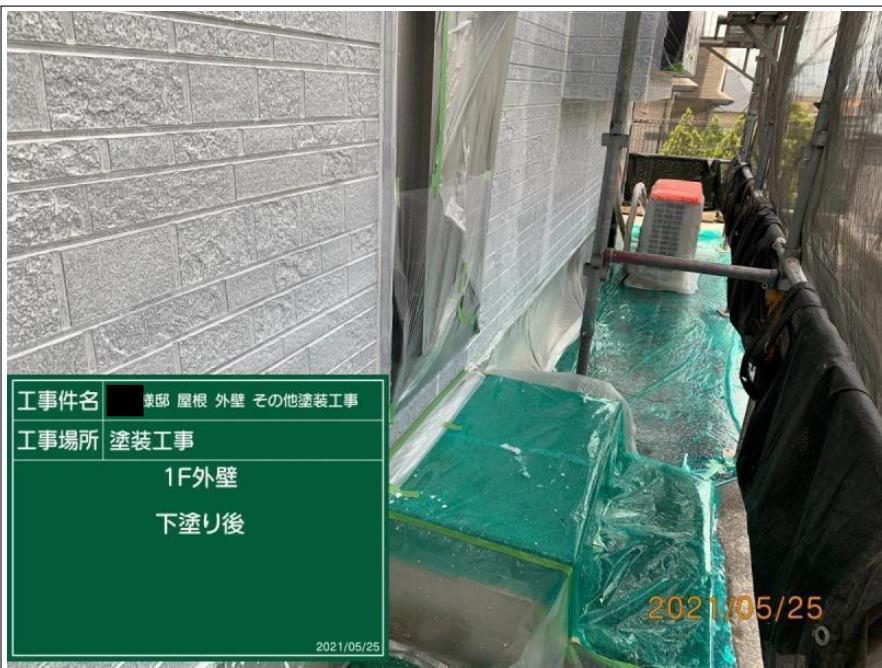
外壁 1階

下塗り

完了

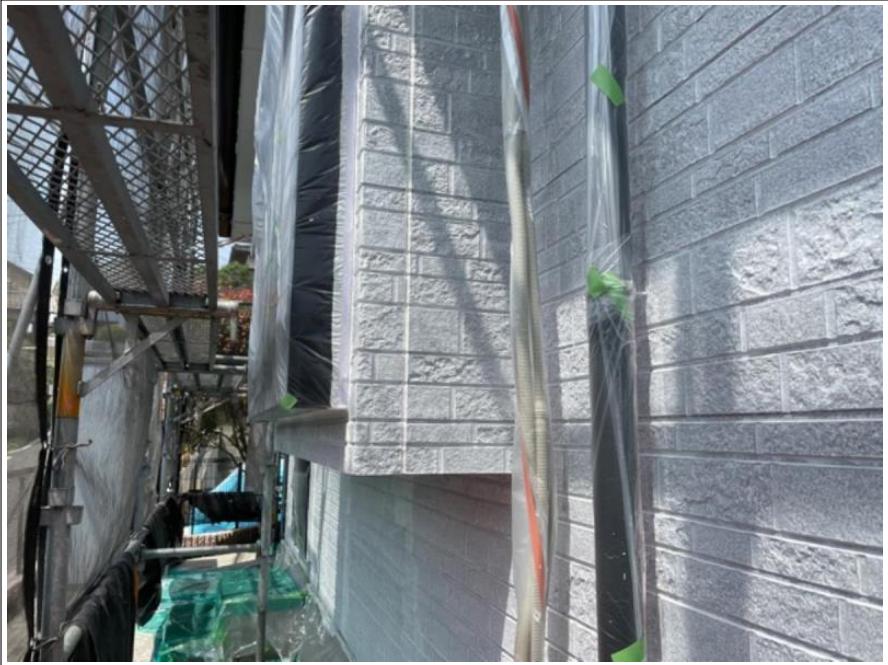
外壁 1階

下塗り

完了

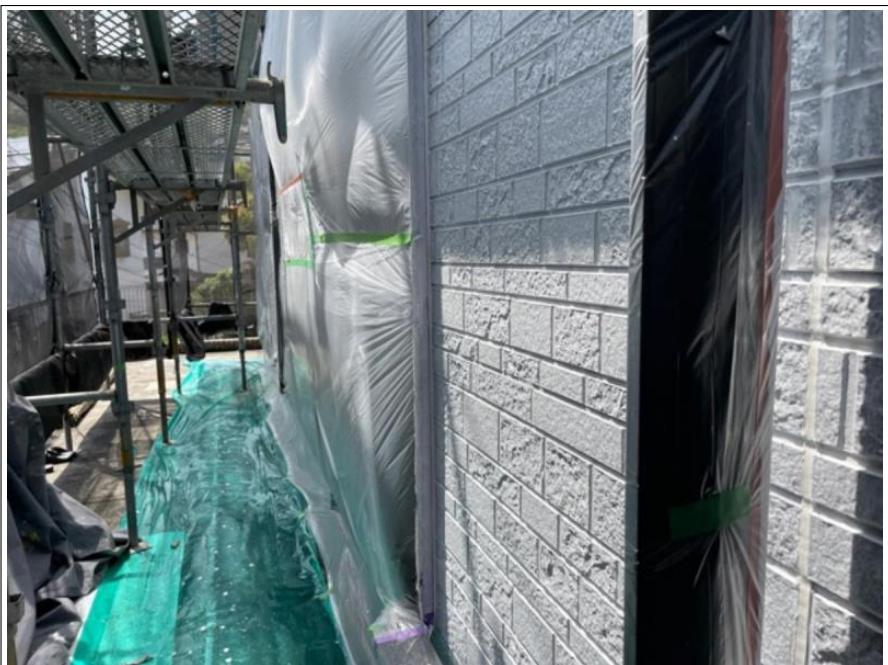
外壁 1階

下塗り

完了

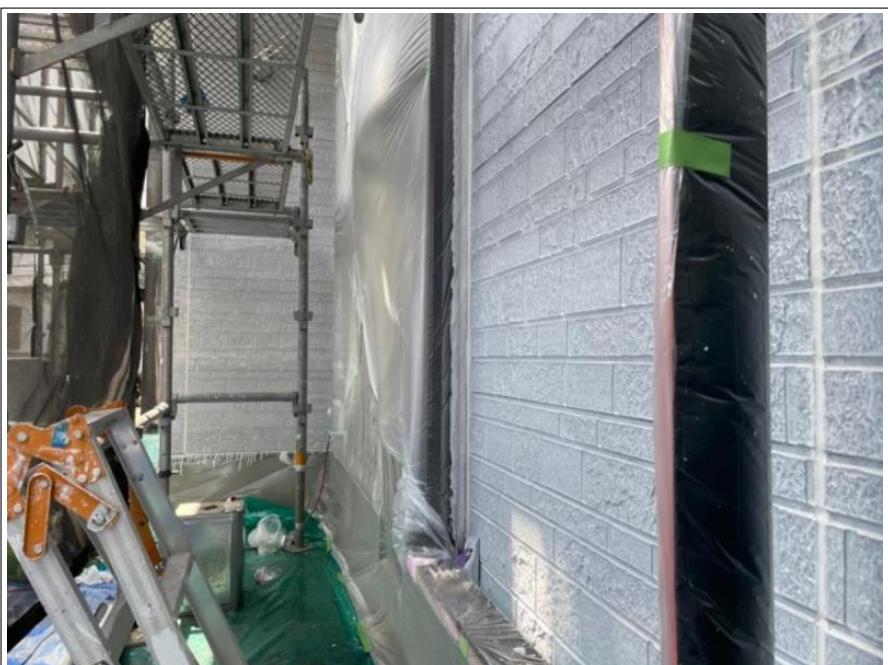
外壁 1階

下塗り

完了
