工事写真報告書

工事名 様邸

工事箇所 屋根・外壁・付帯塗装工事

工事住所 北九州市 小倉北区 南丘

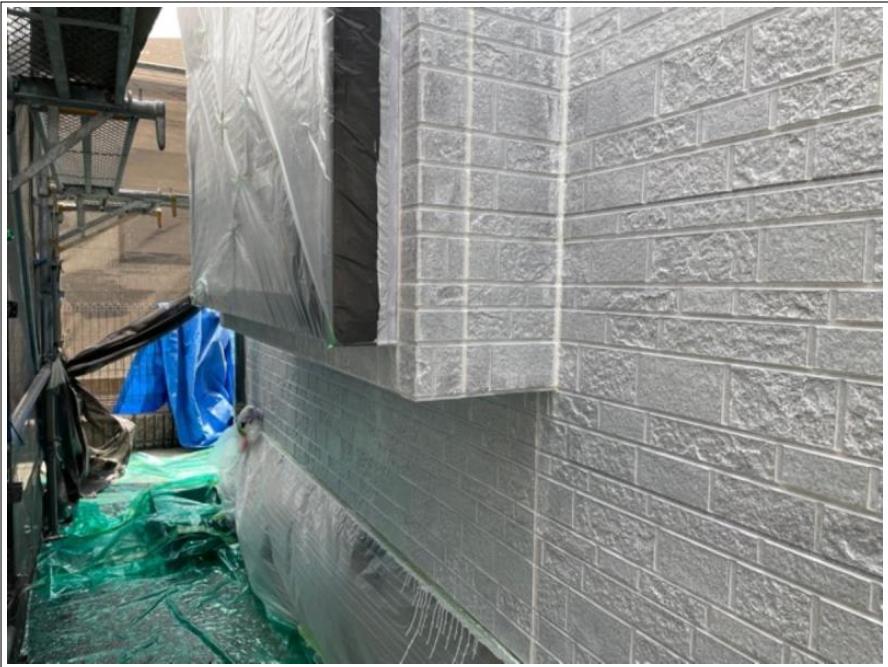
外壁 1階

下塗り

完了

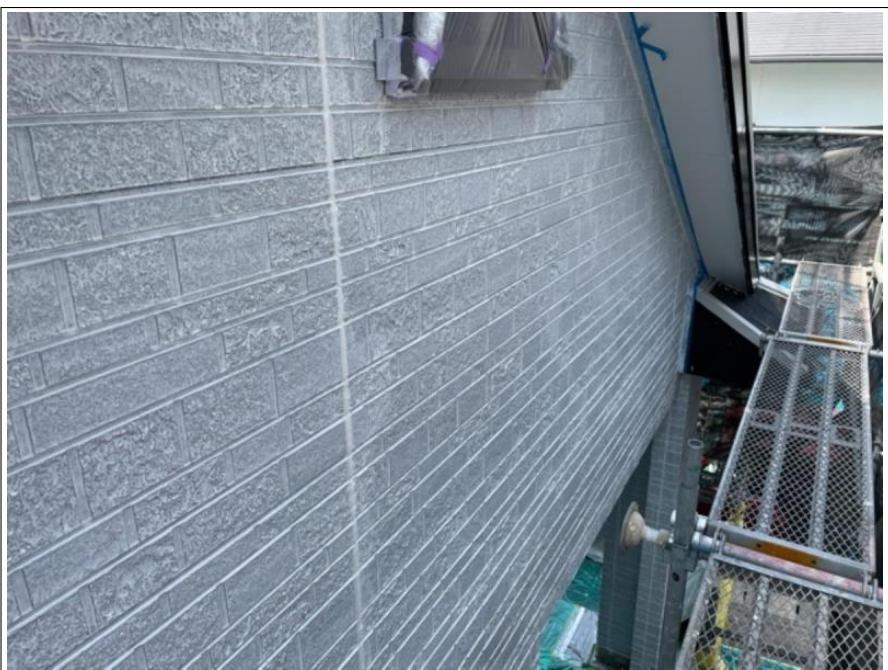
外壁 1階

下塗り

完了

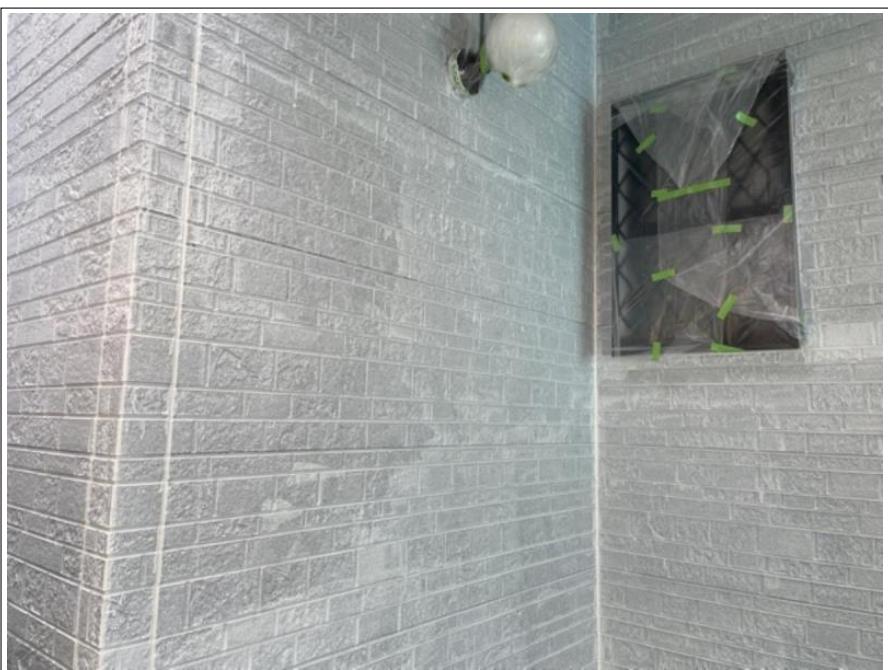
外壁 1階

下塗り

完了

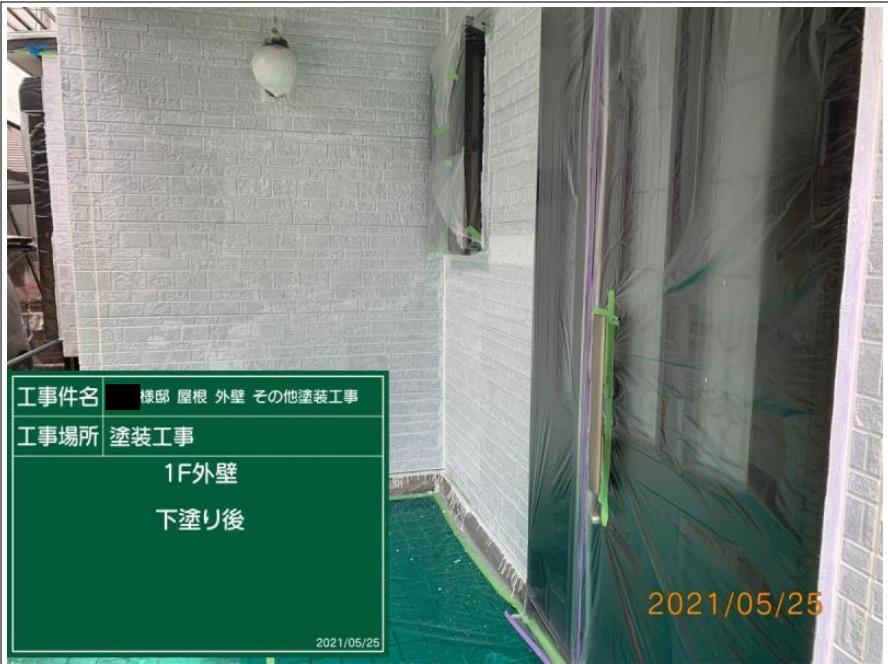
外壁 1階

下塗り

完了

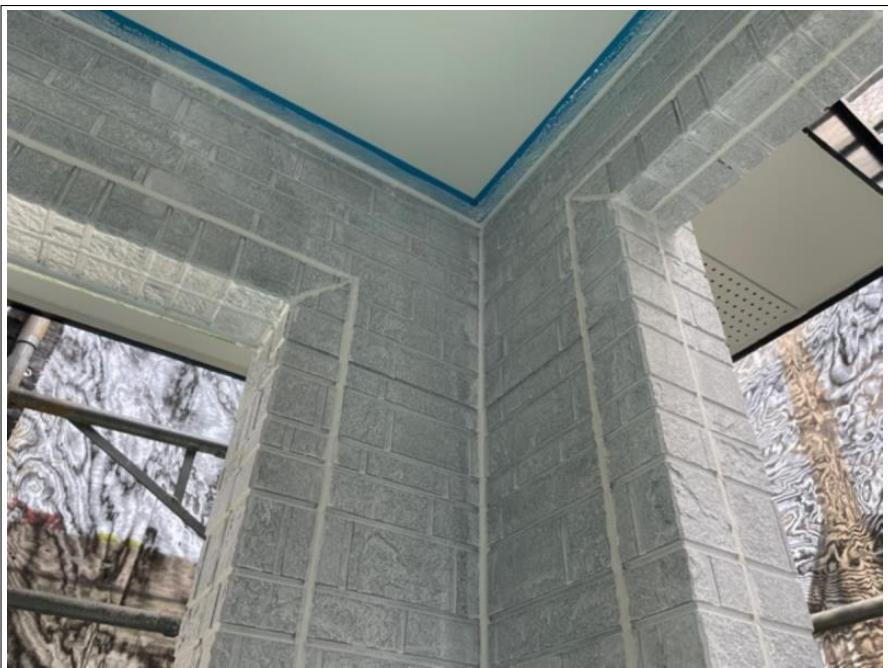
外壁 1階

下塗り

完了

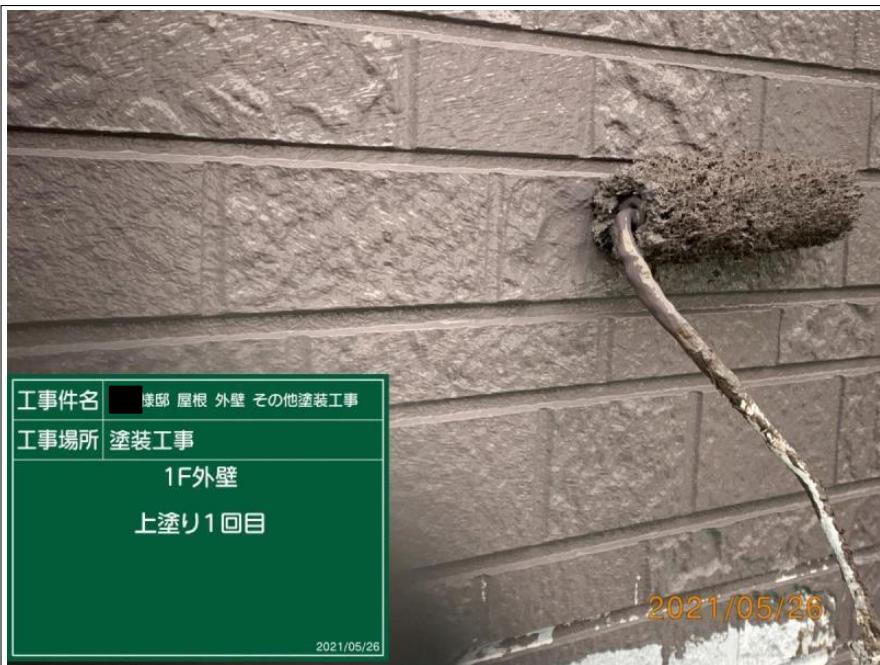
外壁

上塗り 1回目

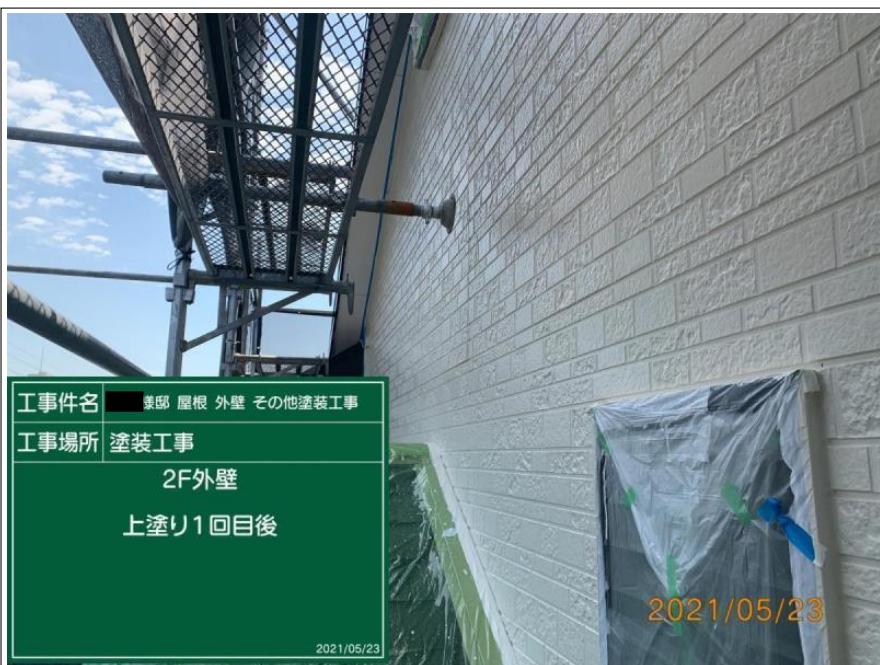
外壁

上塗り 1回目

施工中

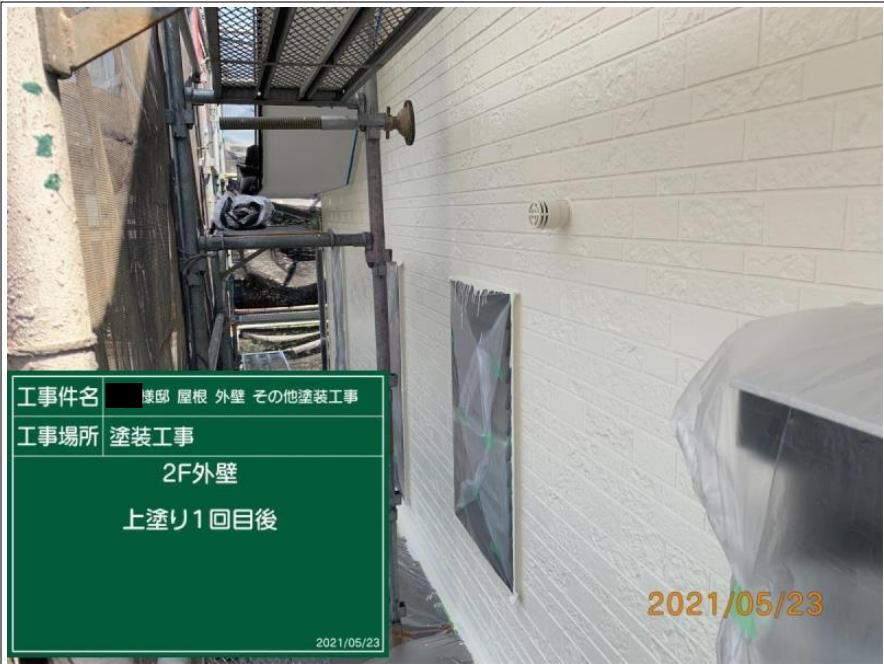
外壁 2階

上塗り 1回目

完了

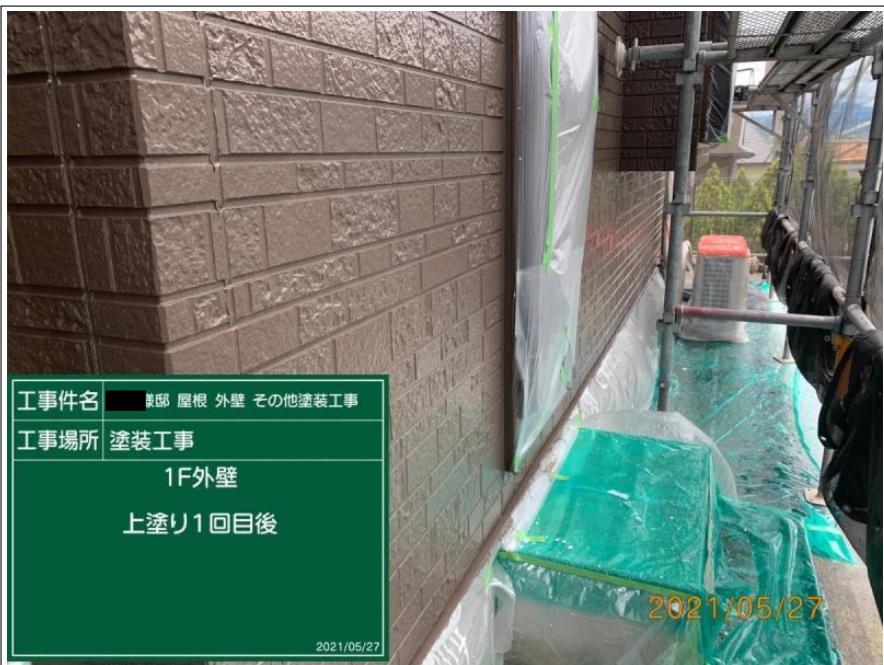
外壁 1階

上塗り 1回目

完了

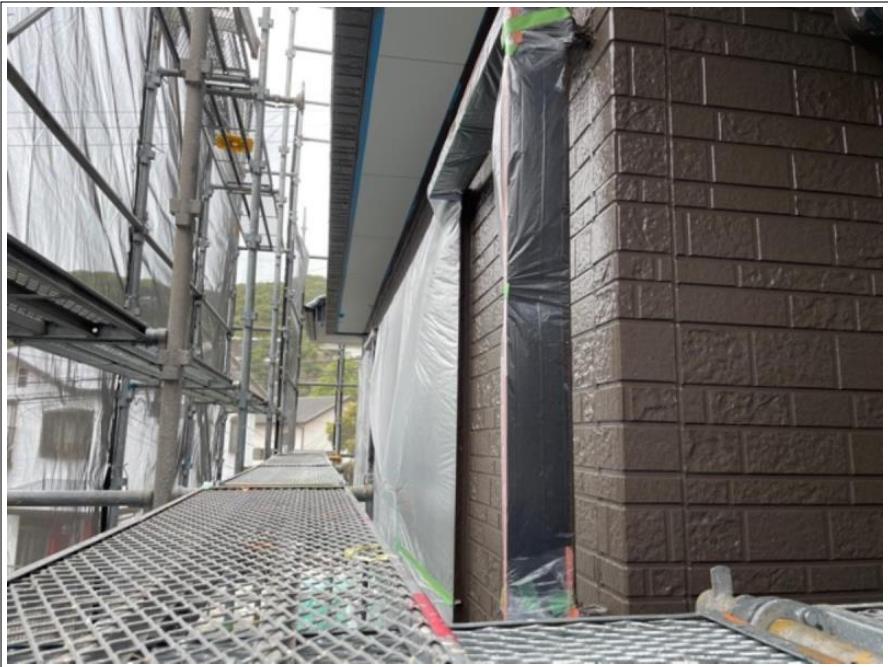
外壁 1階

上塗り 1回目

完了

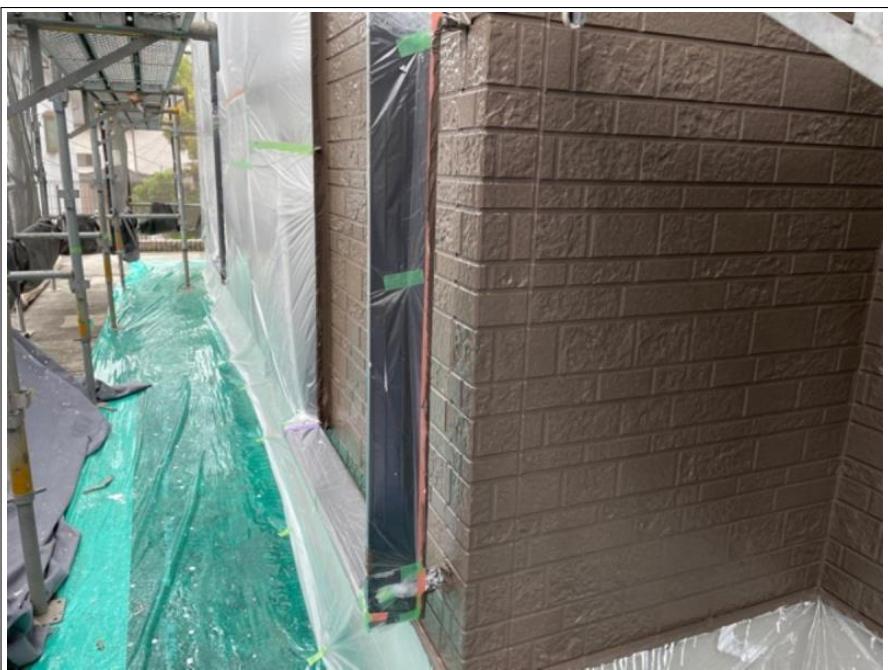
外壁 1階

上塗り 1回目

完了

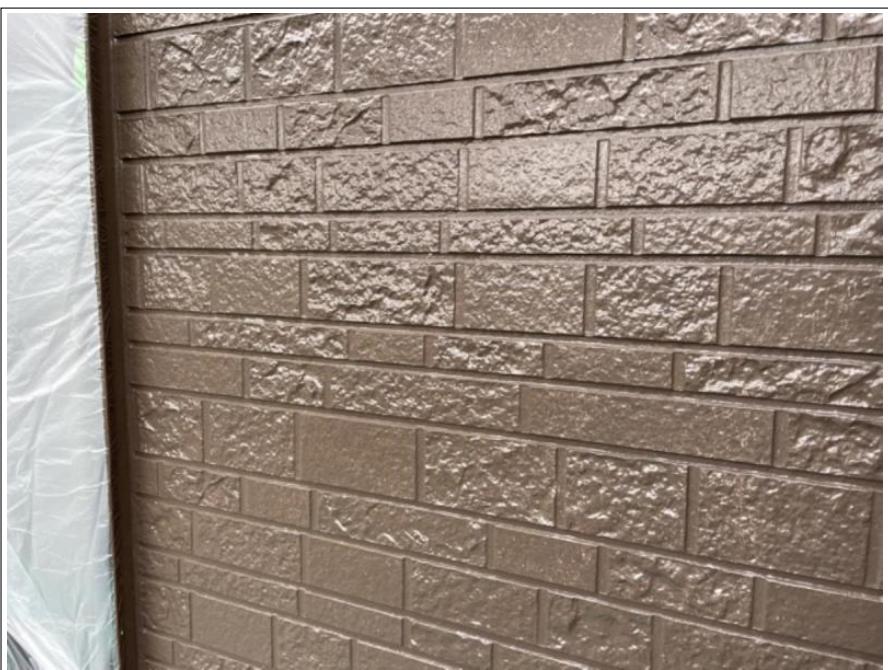
外壁 1階

上塗り 1回目

完了

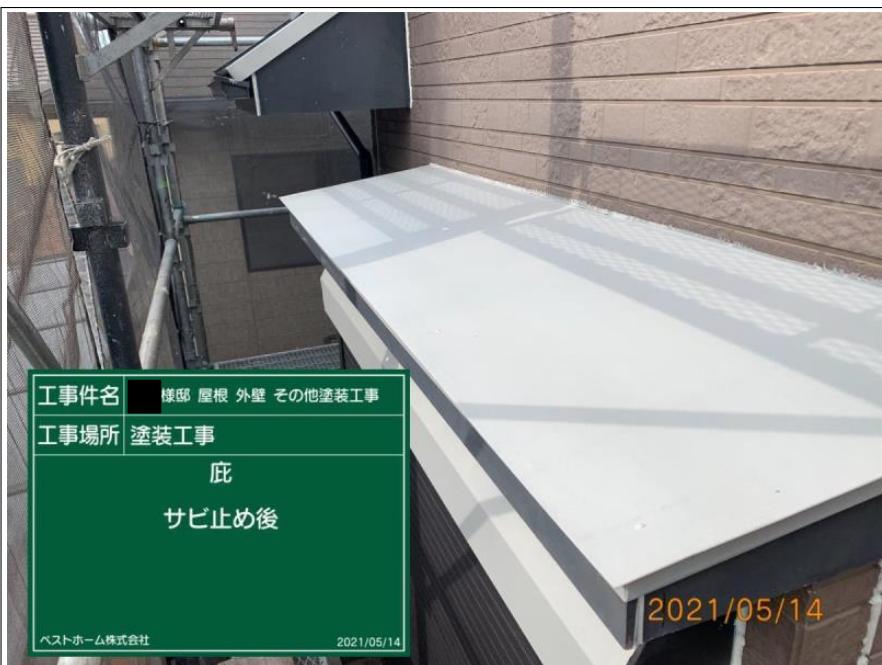
小底

下地処理

錆止め塗布

完了

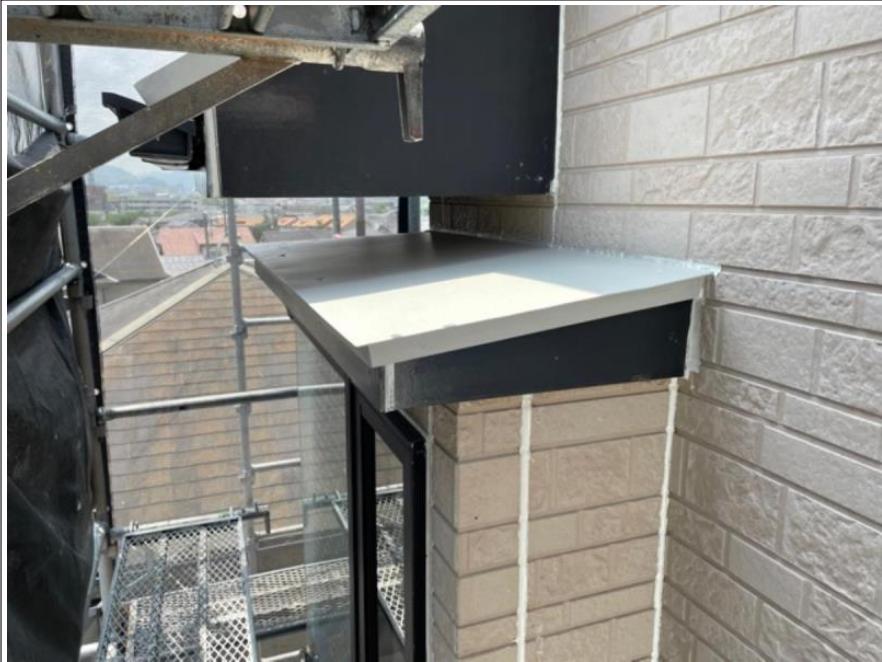
小庇

下地処理

錆止め塗布

完了

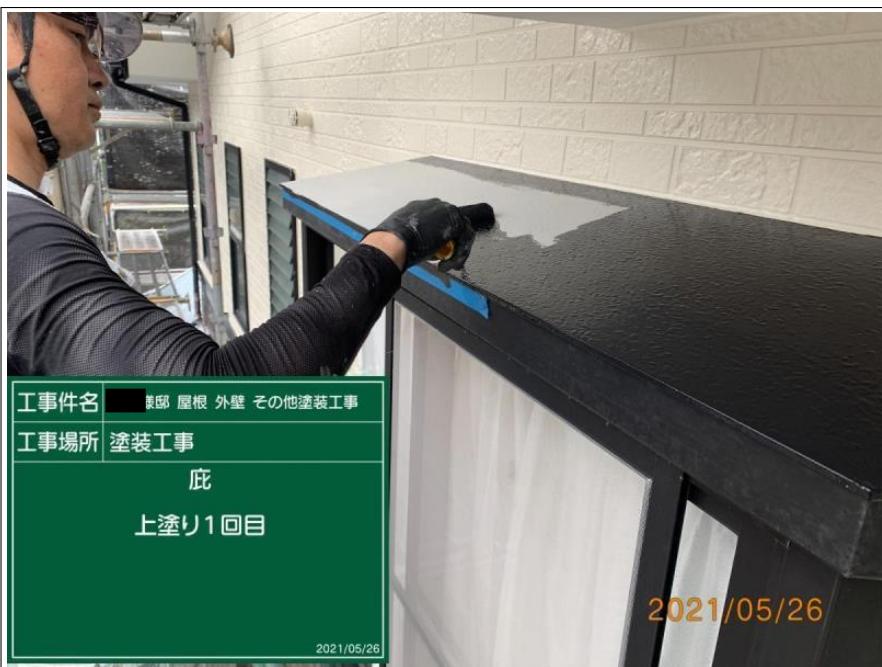
小庇

上塗り 1回目

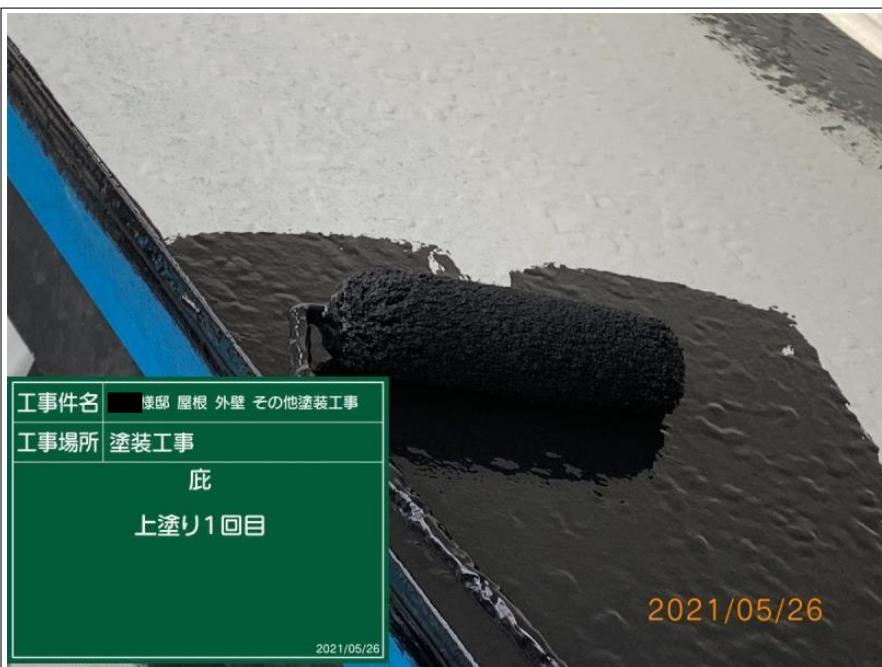
小庇

上塗り 1回目

施工中

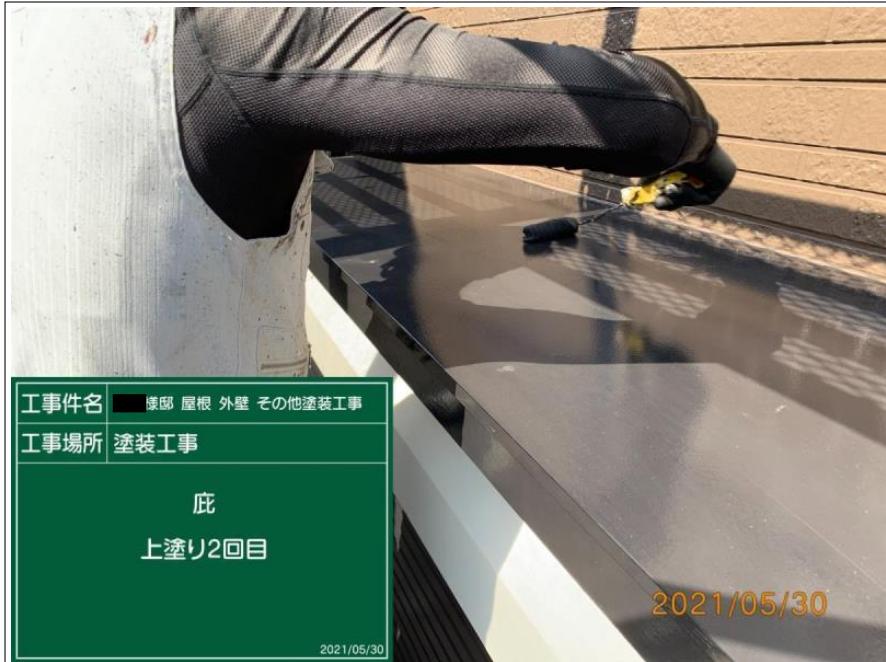
小底

上塗り 2回目

施工中

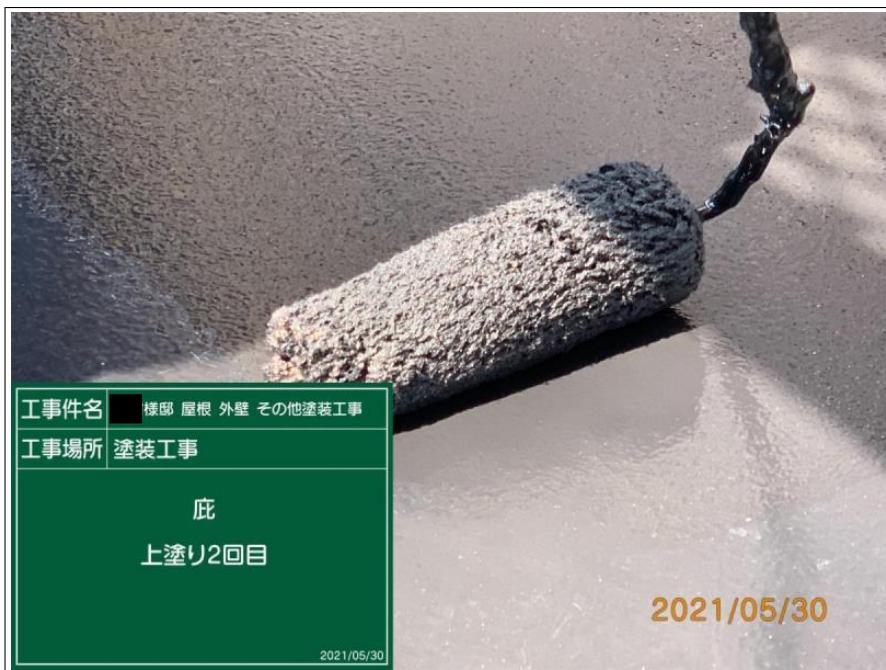
小底

上塗り 2回目

施工中

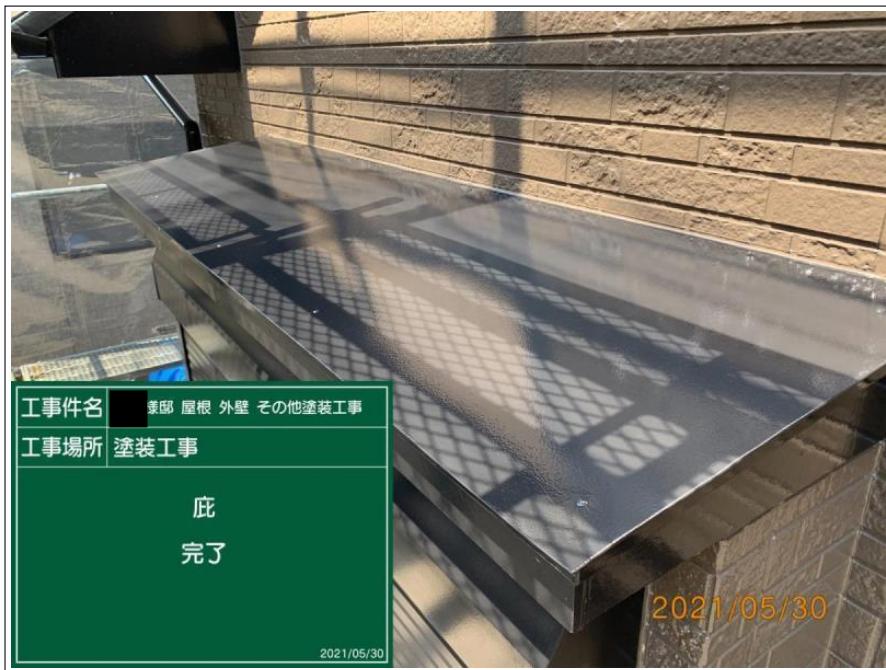
小底

施工完了

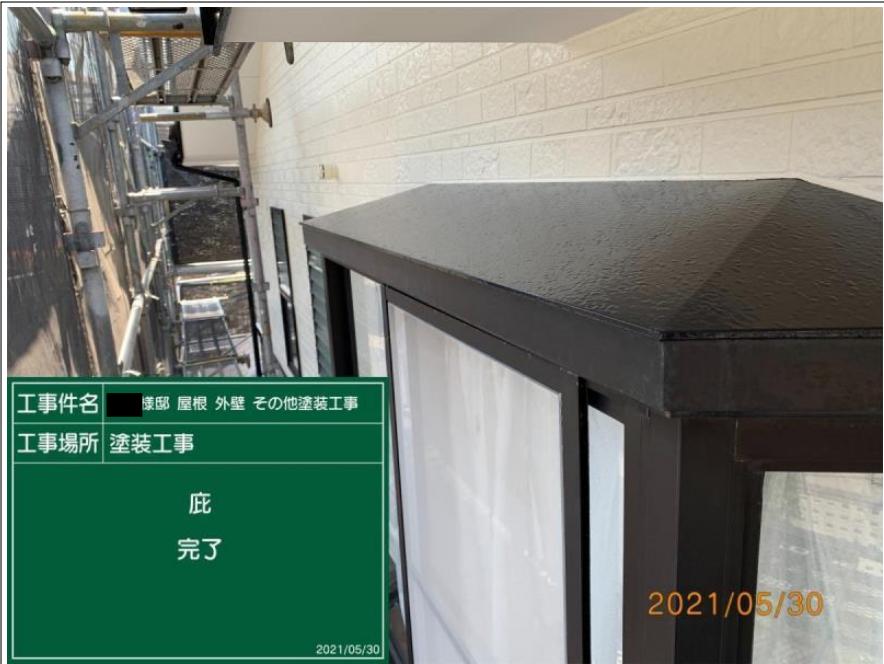
小庇

施工完了

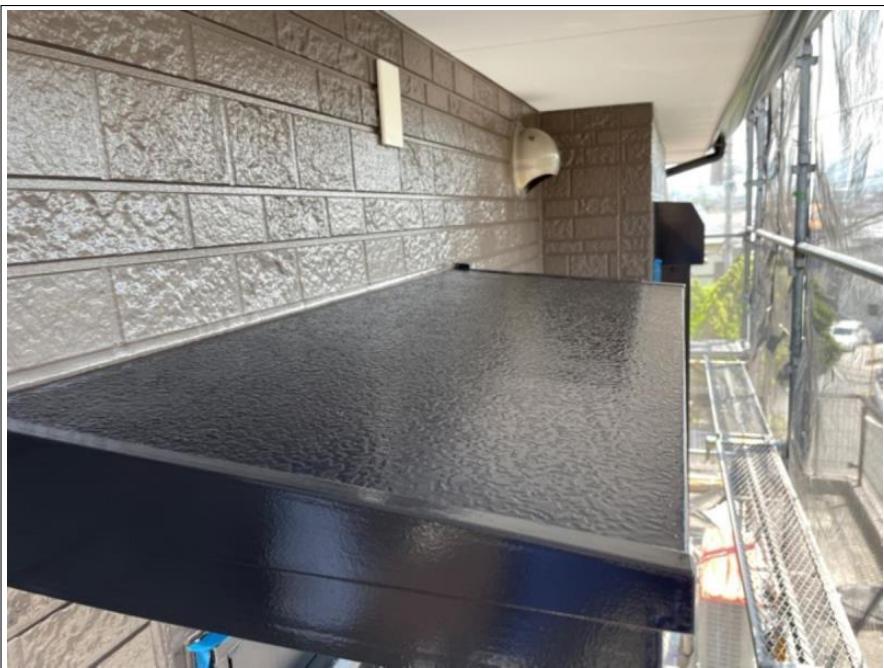
小庇

施工完了

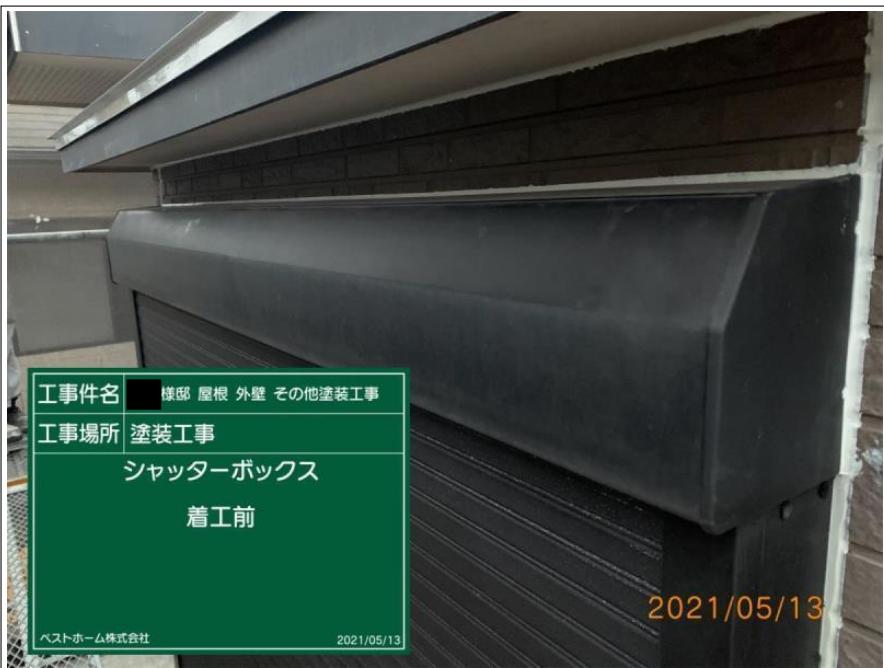
シャッターボックス

施工前

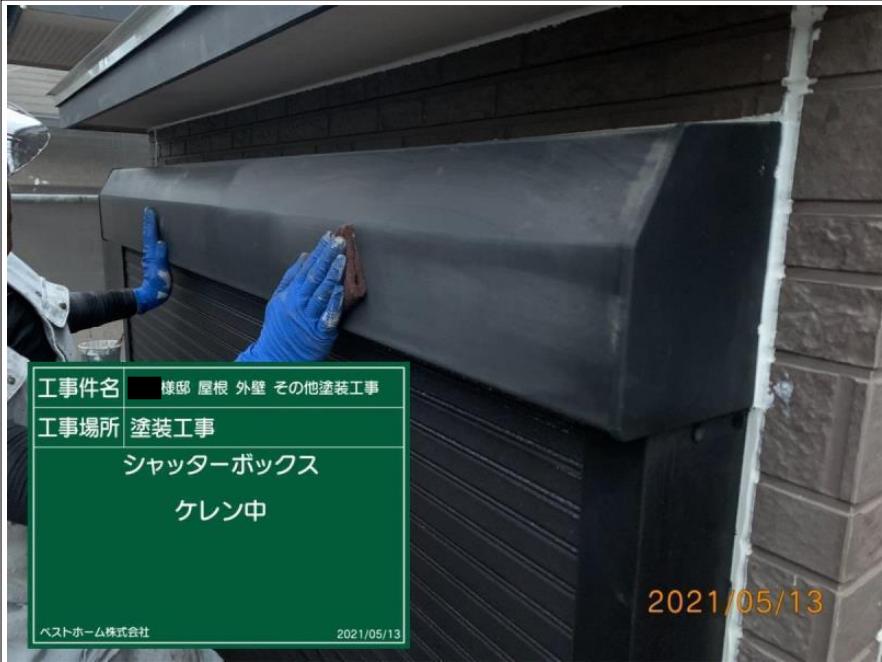
シャッターボックス

下地処理

ケレン中

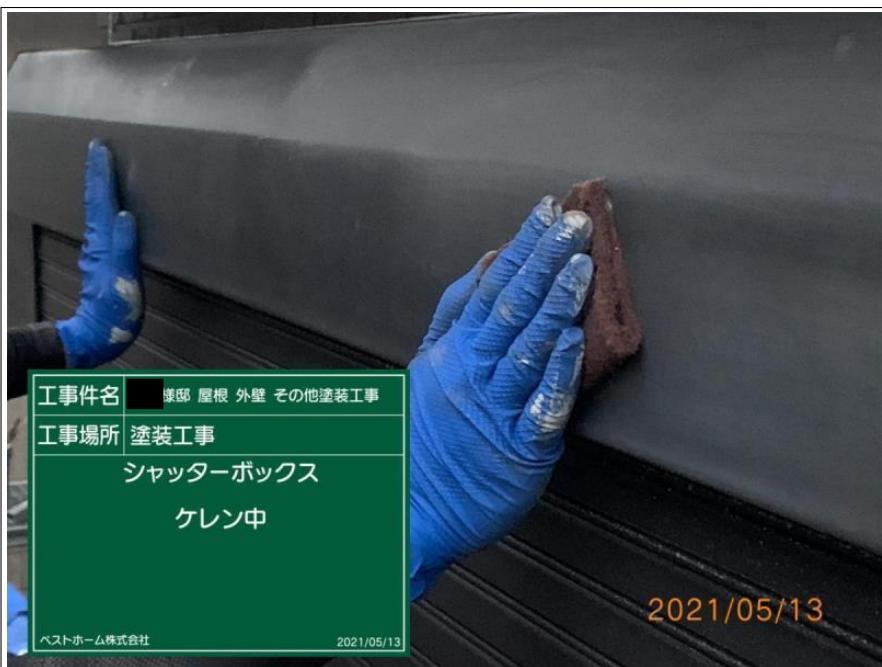
シャッターボックス

下地処理

ケレン中

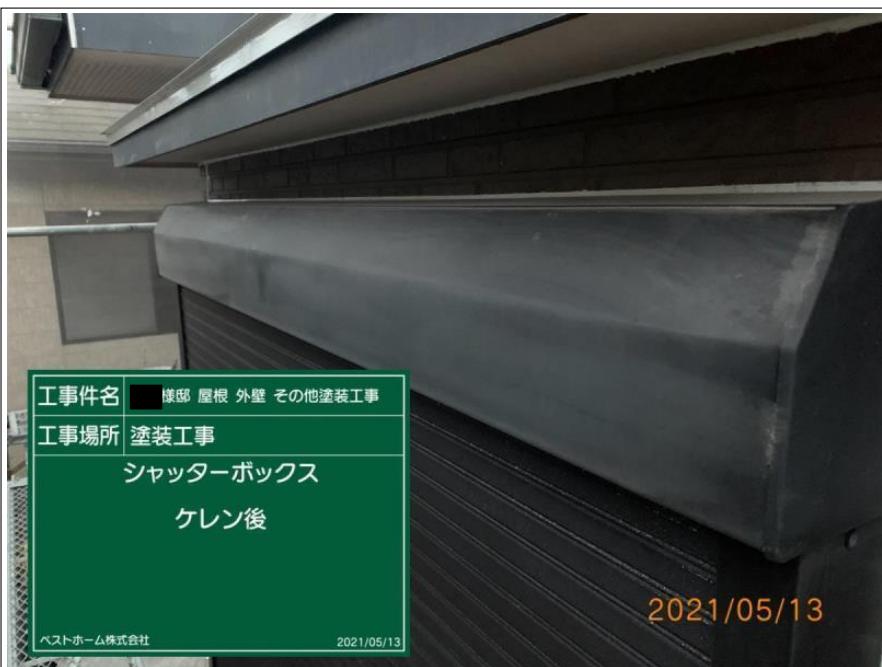
シャッターボックス

下地処理

ケレン完了

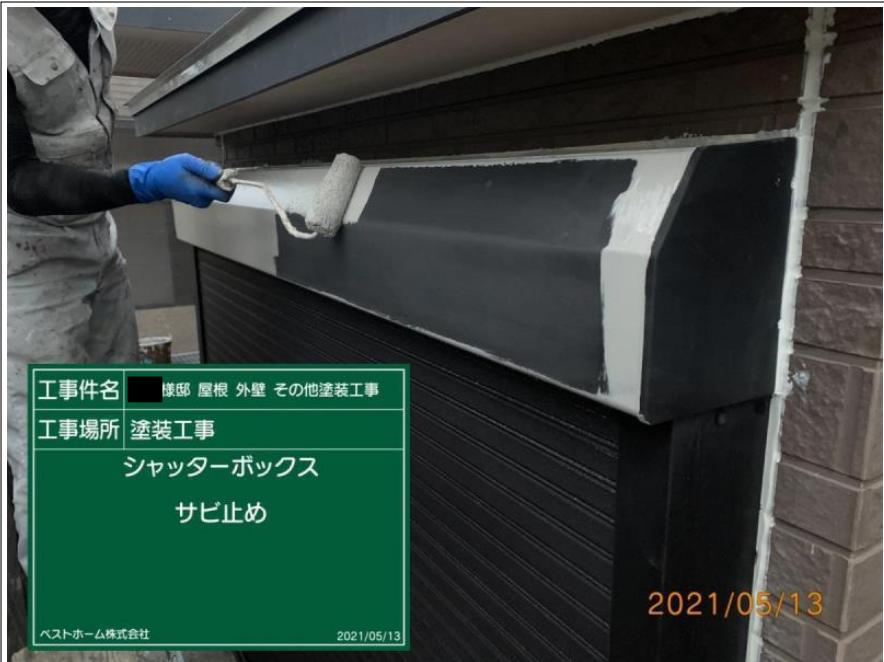
シャッターボックス

下地処理

錆止め塗布

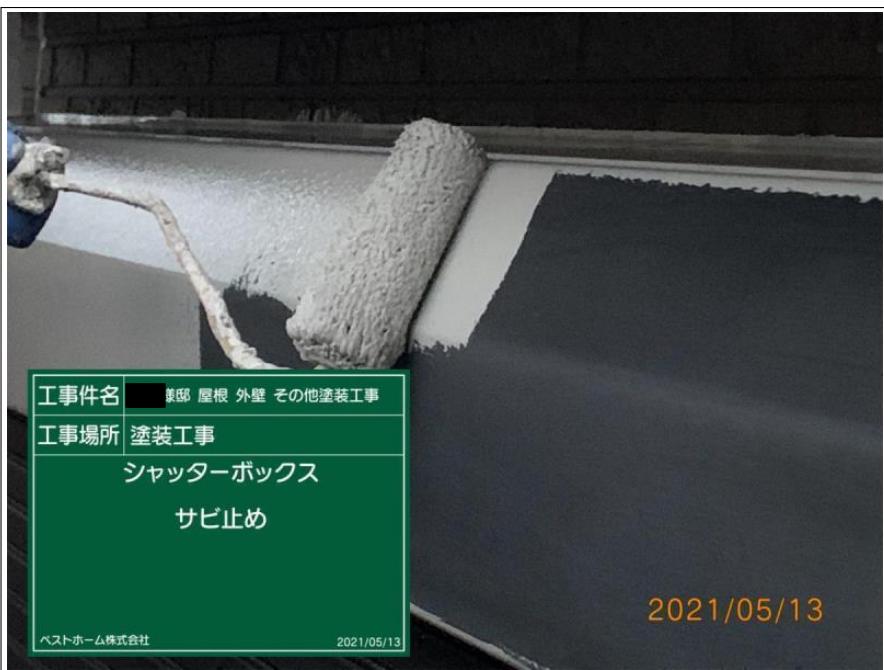
シャッターボックス

下地処理

錆止め塗布

施工中

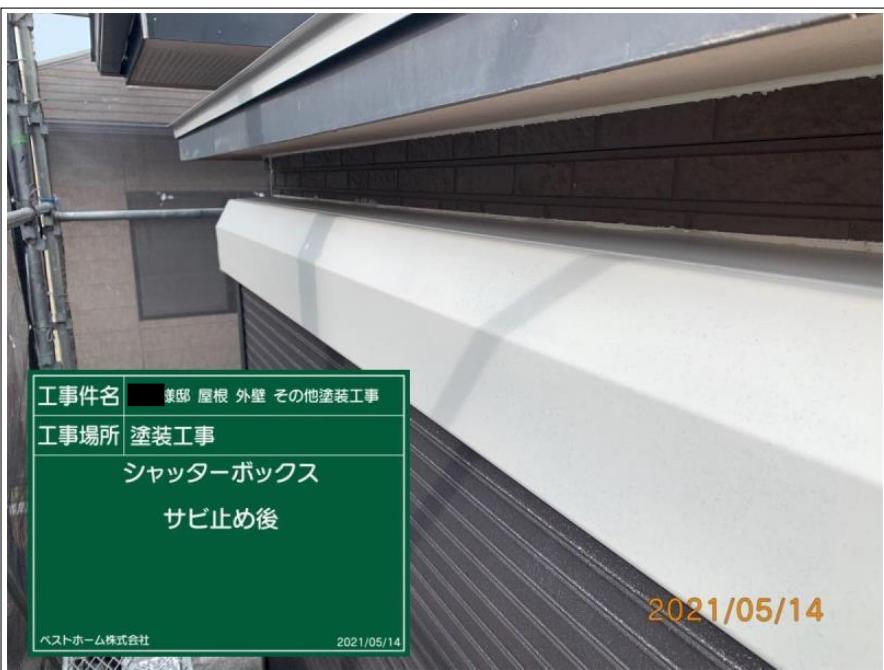
シャッターボックス

下地処理

錆止め塗布

完了

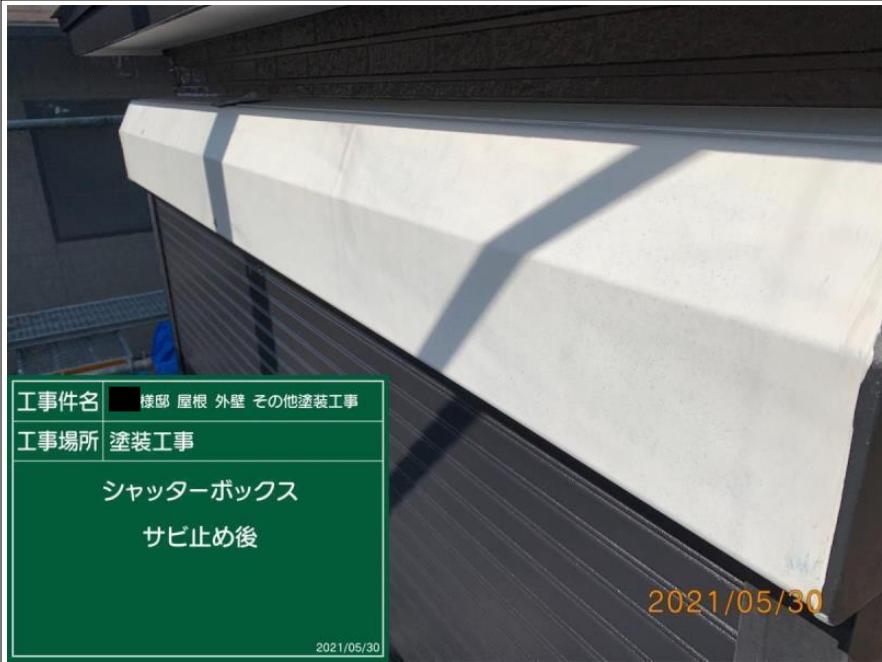
シャッター ボックス

下地処理

錆止め塗布

完了

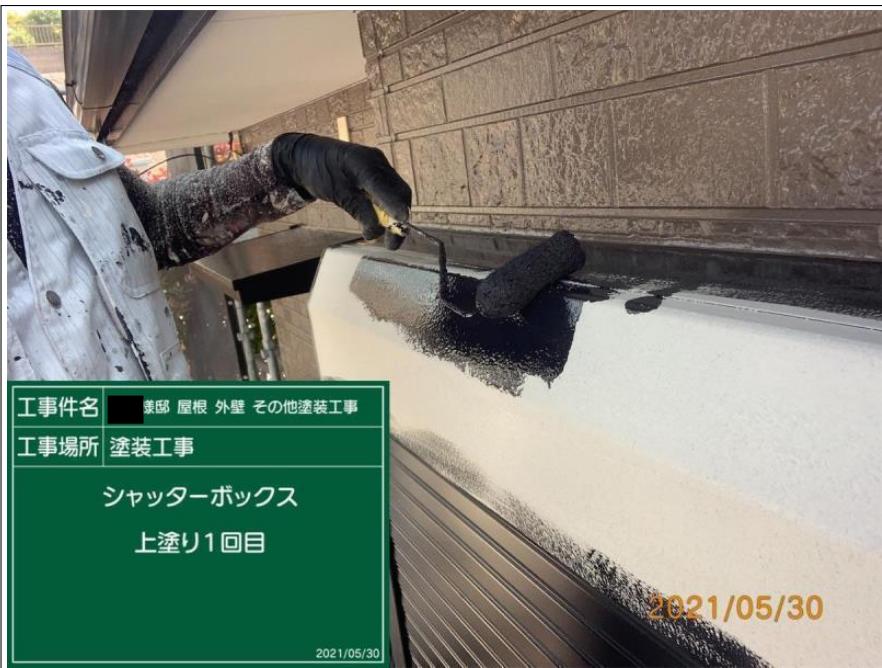
シャッター ボックス

上塗り 1回目

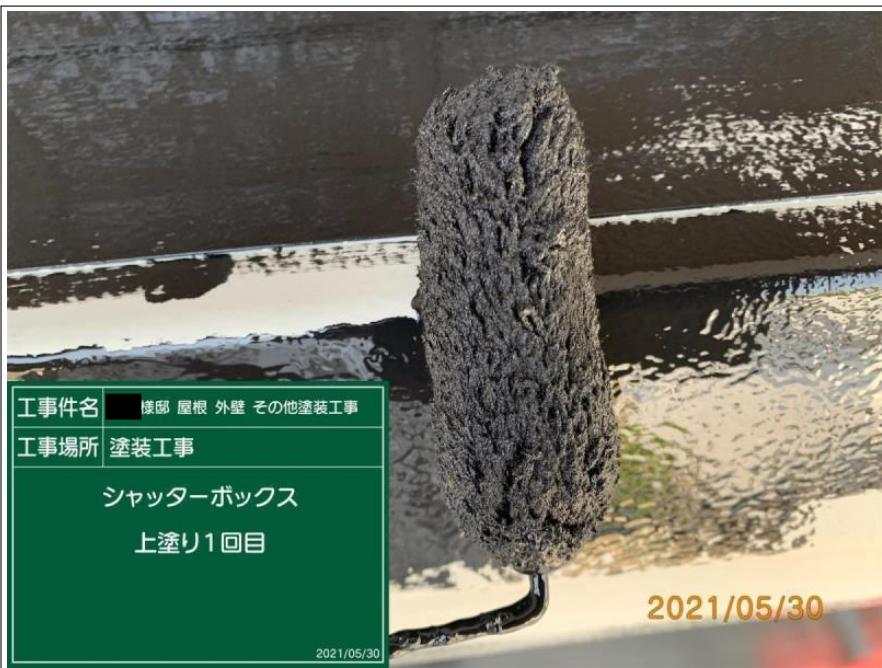
シャッター ボックス

上塗り 1回目

施工中

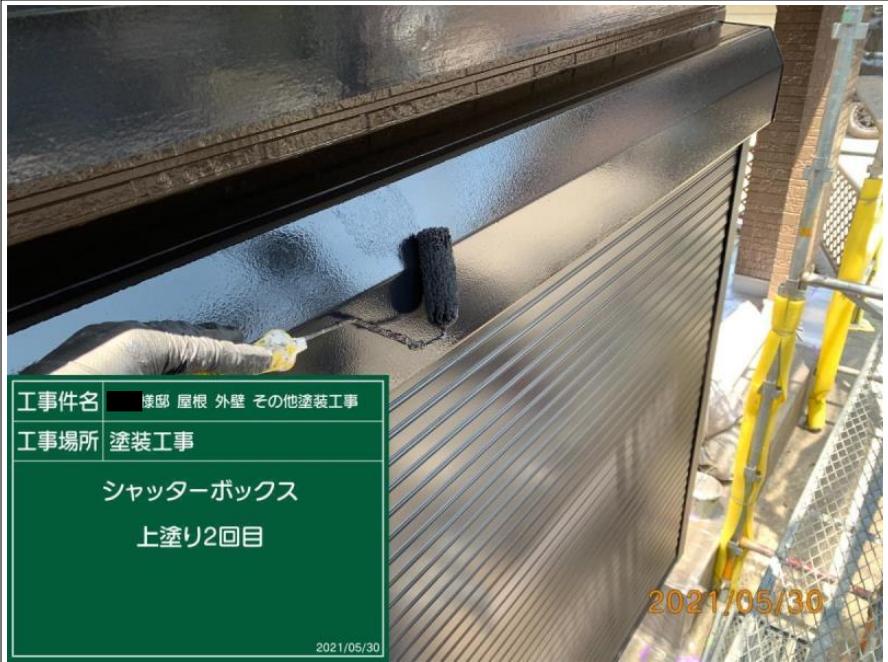
シャッターボックス

上塗り 2回目

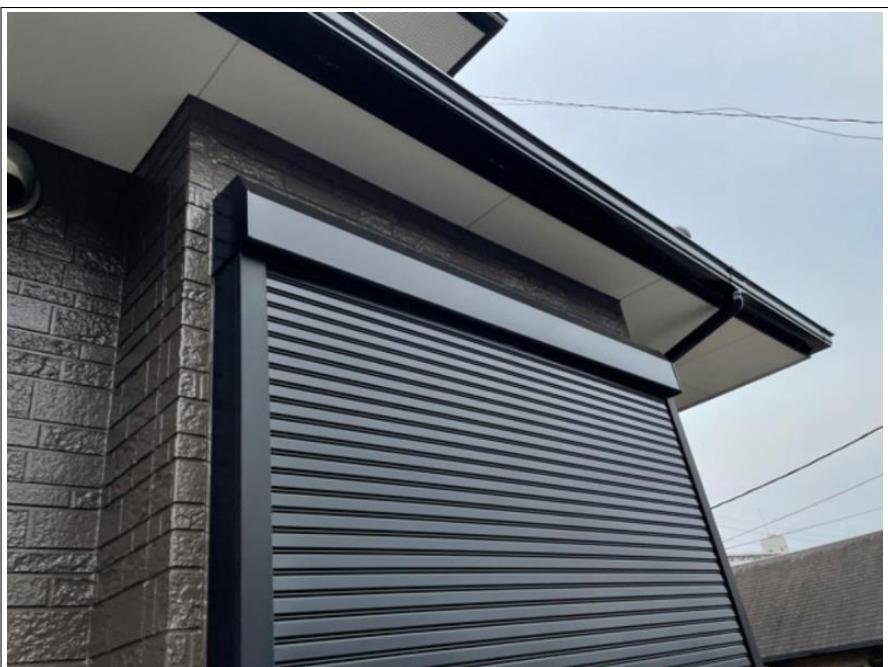
シャッターボックス

施工完了

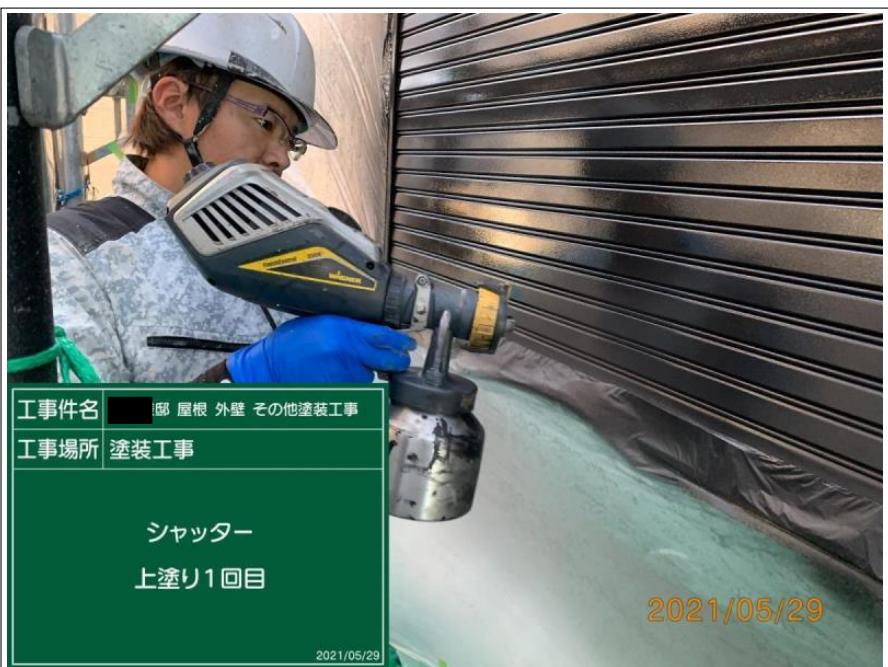
シャッター

上吹き 1回目

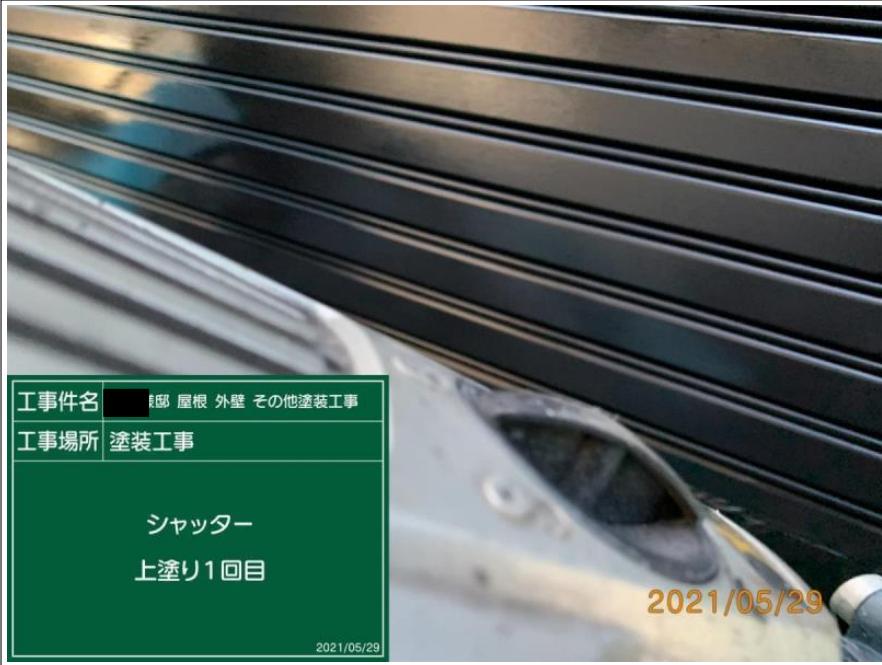
シャッター

上吹き 1回目

施工中

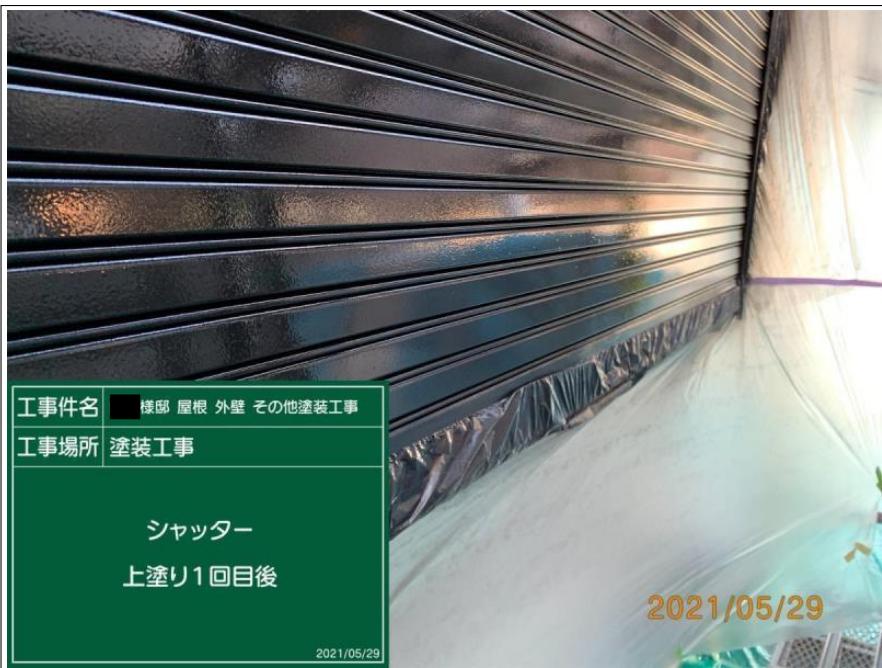
シャッター

上吹き 1回目

完了

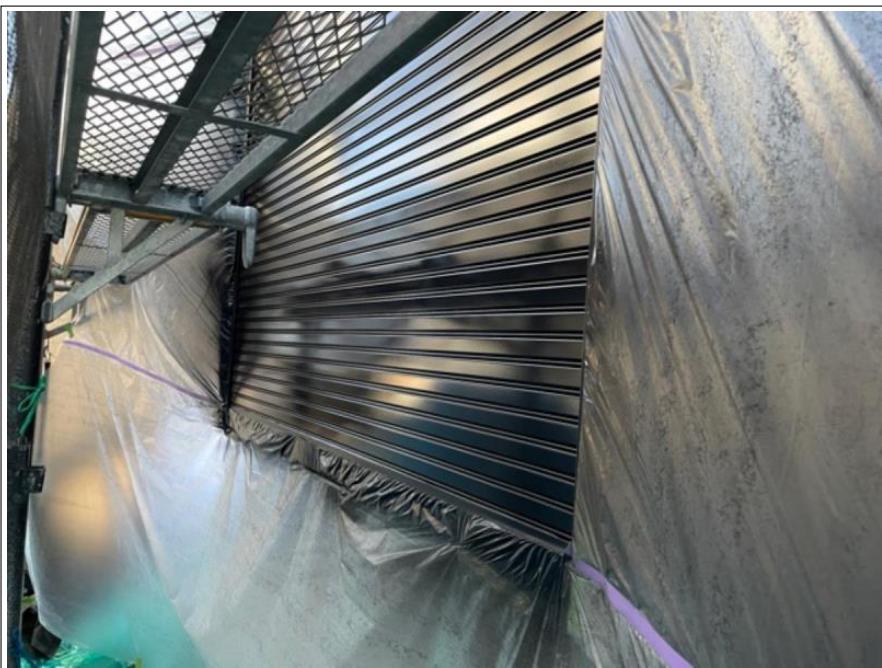
シャッター

上吹き 1回目

完了

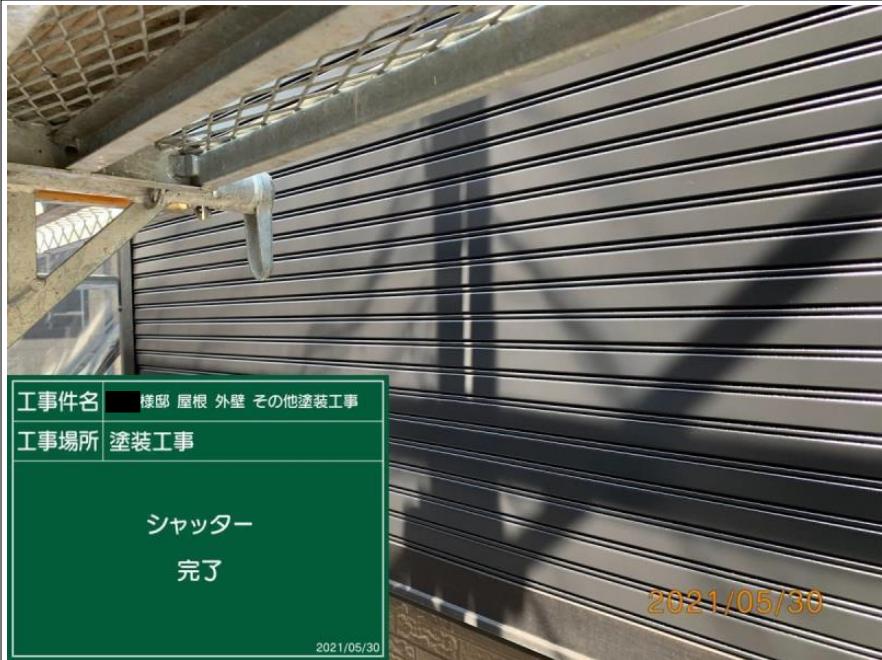
シャッター

施工完了

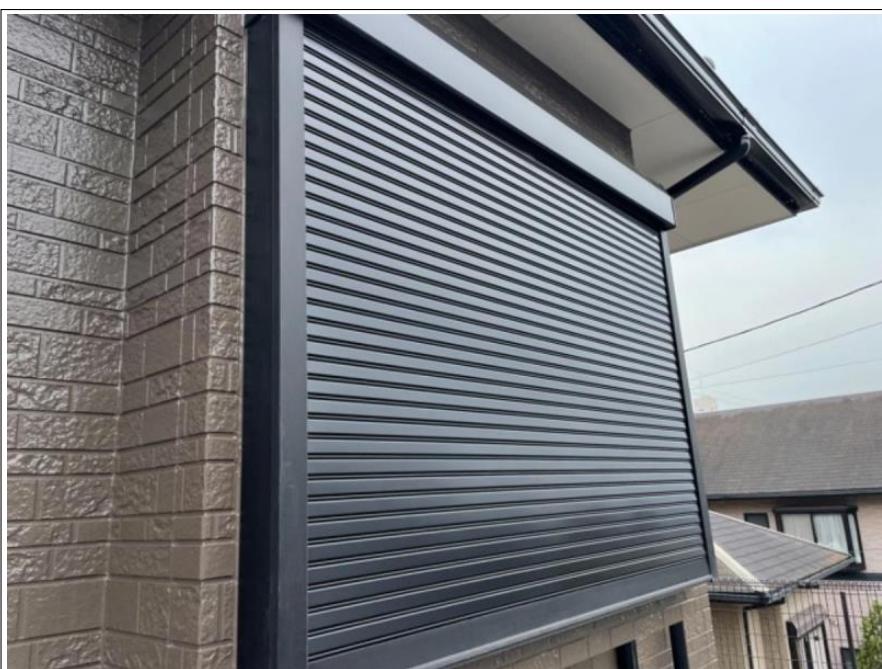
シャッター

施工完了
